**ESTUDIO PATOLÓGICO Y DE VULNERABILIDAD SÍSMICA DEL CLAUSTRO DE
LA MERCED DE CARTAGENA DE INDIAS**

**UNIVERSIDAD DE CARTAGENA
FACULTAD DE INGENIERÍA
PROGRAMA DE INGENIERÍA CIVIL
CARTAGENA D. T y C**

TRABAJO DE GRADO PARA OBTENER EL TITULO DE INGENIERO CIVIL

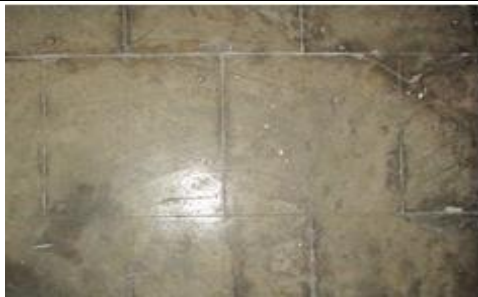
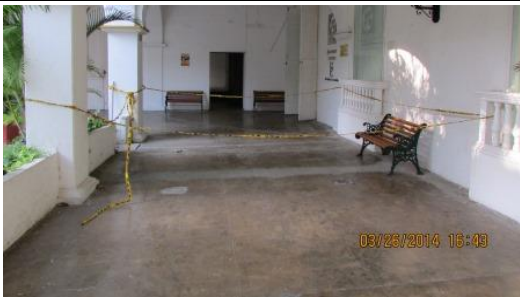
VALORACION VISUAL						
Elemento	Piso Cemento Pulido - Zona corredor principal primer piso.		Lesiones Encontradas

AFECTACION DE LAS LESIONES	Seguridad		Humedades			
	Funcionalidad		Desprendimientos		X	
	Aspecto	X	Grietas		X	
NIVEL DE INTERVENSION	Imprescindible		Fisuras		X	
	Necesaria	X	Erosión			
	Conveniente		Suciedad			
GRADO DE LESIÓN	Leve	X	Ahuellamientos		X	
	Moderado		Desgaste - Abrasión		X	
	Fuerte		Hongos - Moho			
	Severo		Perdida de Material		X

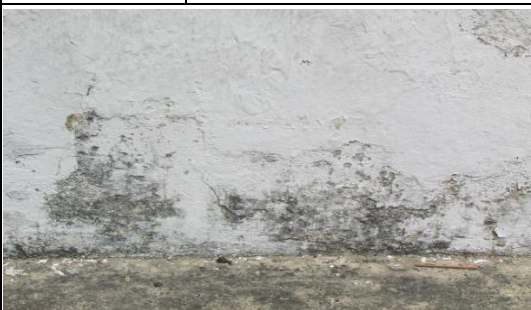
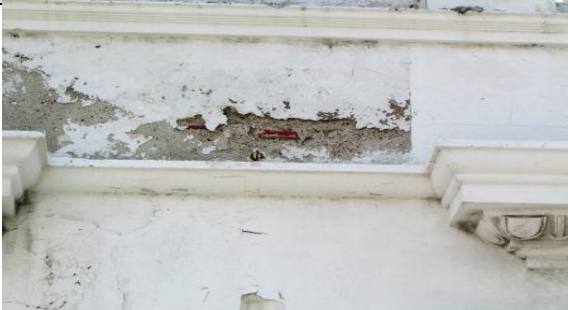
VALORACION VISUAL						
Elemento	MUROS		Lesiones Encontradas

AFECTACION DE LAS LESIONES	Seguridad		Humedades		X	
	Funcionalidad		Desprendimientos			
	Aspecto	X	Grietas		X	
NIVEL DE INTERVENSION	Imprescindible		Fisuras		X	
	Necesaria		Erosión			
	Conveniente	X	Suciedad		X	
GRADO DE LESIÓN	Leve	X	Ahuellamientos			
	Moderado		Desgaste - Abrasión		X	
	Fuerte		Hongos - Moho		X	
	Severo		Perdida de Material

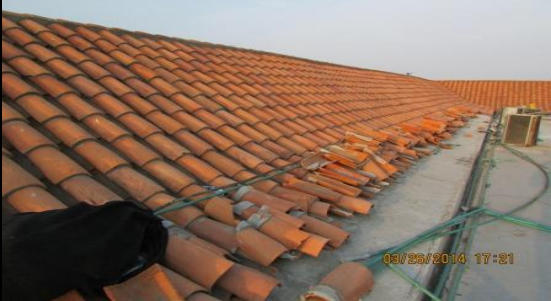
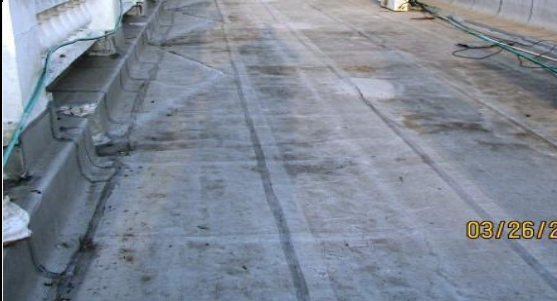
VALORACION VISUAL						
Elemento	CUBIERTAS		Lesiones Encontradas

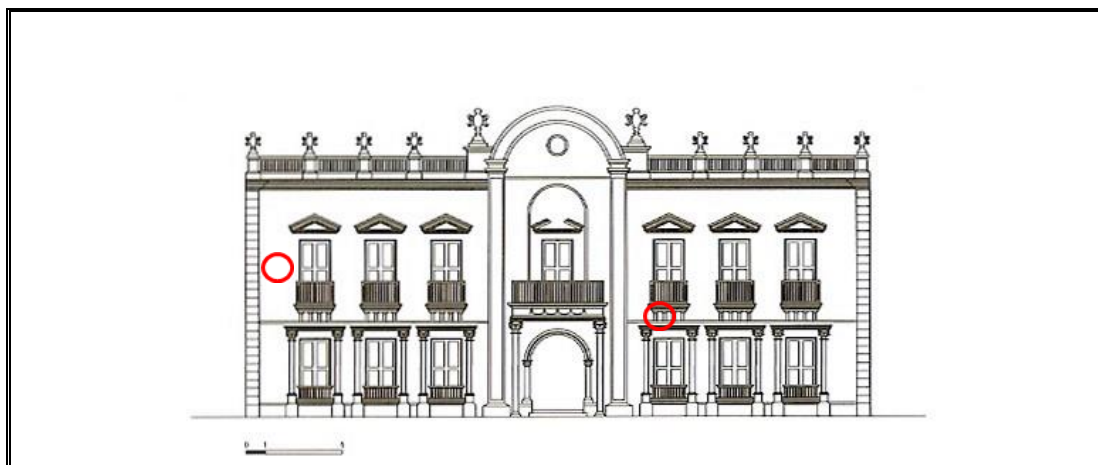
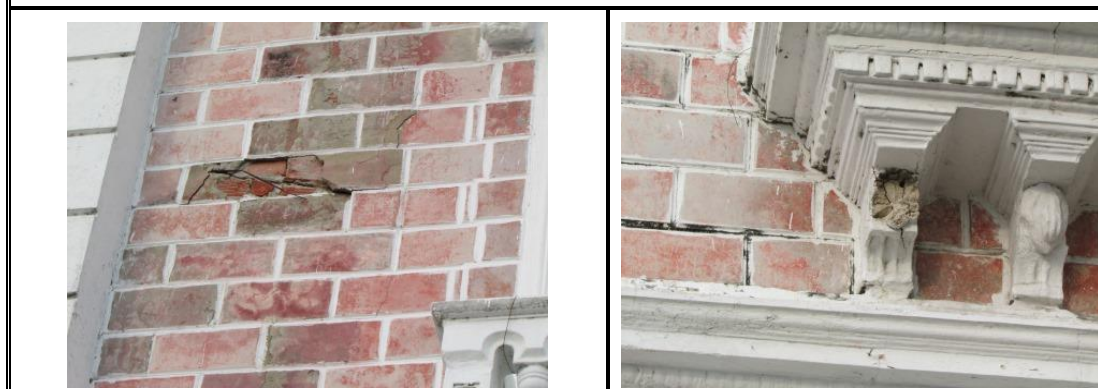
RECUENTO FOTOGRAFICO No. 18-

Se presentan lesiones de tipo mecánico en menor proporción como lo son el desprendimiento de material y fisuras a los largo de la fachada, esto producto de las pequeñas deflexiones de los elementos estructurales u ornamentales que conforman la fachada del claustro.

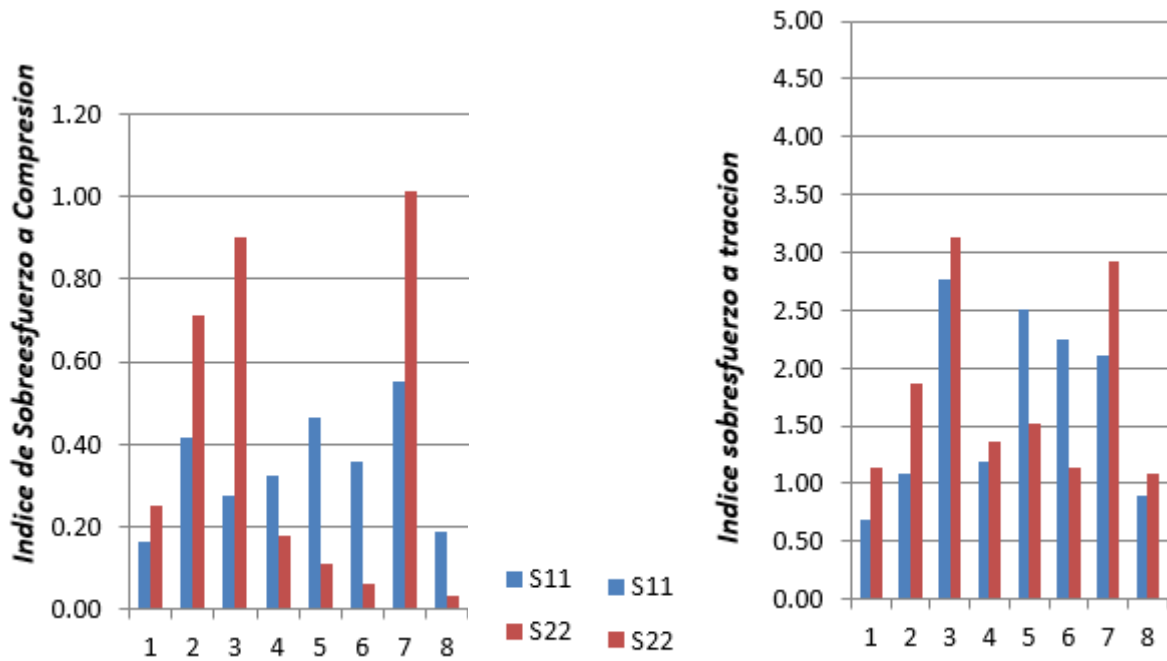
Figura 6-19 Índices de sobre esfuerzo de la estructura.

SOBRESFUERZOS OBTENIDOS EN LOS MUROS DE LA ESTRUCTURA EN Ton/m2.					
MURO 1			MURO 2		
ESFUERZO	S22	S11	ESFUERZO	S22	S11
COMPRESION	0,25	0,16	COMPRESION	0,71	0,42
TRACCION	1,14	0,69	TRACCION	1,87	1,08
CORTANTE	0,75		CORTANTE	0,95	
MURO 3			MURO 4		
ESFUERZO	S22	S11	ESFUERZO	S22	S11
COMPRESION	0,90	0,27	COMPRESION	0,18	0,32
TRACCION	3,13	2,77	TRACCION	1,37	1,19
CORTANTE	1,38		CORTANTE	1,45	
MURO 5			MURO 6		
ESFUERZO	S22	S11	ESFUERZO	S22	S11
COMPRESION	0,11	0,46	COMPRESION	0,06	0,36
TRACCION	1,52	2,51	TRACCION	1,15	2,25
CORTANTE	1,50		CORTANTE	1,26	
MURO 7			MURO 8		
ESFUERZO	S22	S11	ESFUERZO	S22	S11
COMPRESION	1,01	0,55	COMPRESION	0,03	0,19
TRACCION	2,92	2,12	TRACCION	1,08	0,90
CORTANTE	1,53		CORTANTE	0,78
