EVALUACIÓN Y DIAGNÓSTICO PATOLÓGICO DE LA IGLESIA SANTO TORIBIO  
DE MOGROVEJO DE CARTAGENA DE INDIAS

UNIVERSIDAD DE CARTAGENA  
FACULTAD DE INGENIERIA  
PROGRAMA DE INGENIERIA CIVIL  
CARTAGENA D.T y C

2012

Trabajo de grado para optar el título de  
INGENIERO CIVIL

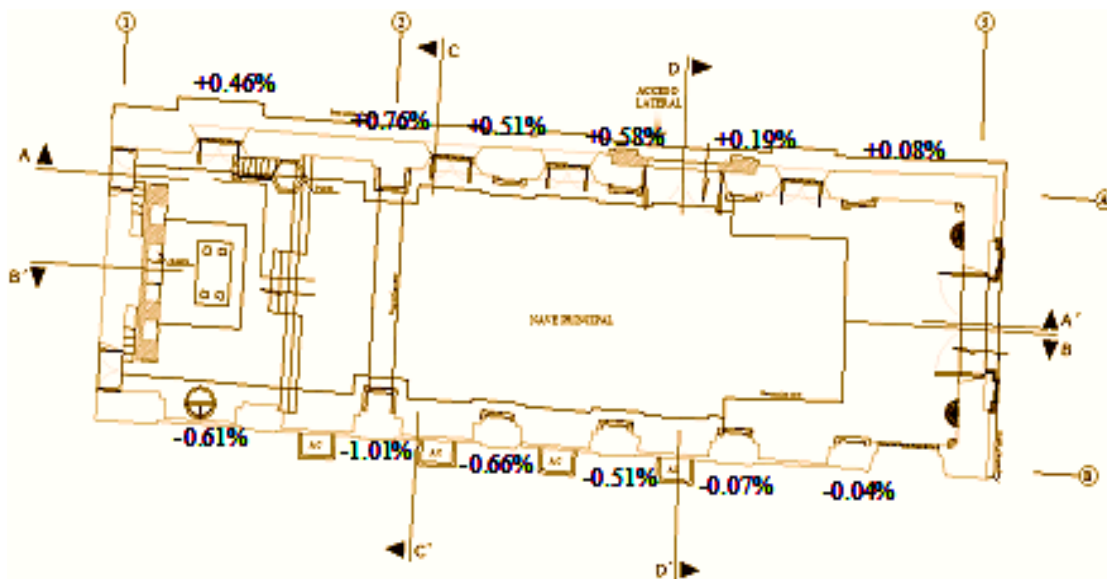
Figura 7-7. Verticalidad de muros, en porcentaje. Los valores positivos indican desplomes hacia parte superior, mientras que valores negativos indican hacia parte inferior de la imagen.

En cuanto a lesiones mecánicas, se obtuvieron desplomes menores al 1%. Si bien, no existen datos sobre la cimentación y mucho menos de su estado, la verticalidad de los muros se encuentra dentro de un rango estructuralmente aceptable y solo mostrando desfases de tipo arquitectónico, a pesar de que a simple vista se observen unos muros muy bien conservados y totalmente aplomados. Es muy probable que los efectos de inclinación de estos muros se formen por cierto alabeo, a lo largo de los muros, incrementado en cada pilastra, inclusive con que sobre ellas se cargan los tensores de la cubierta. Se observó una tendencia al aumento de derivas de los muros en proximidades al arco principal de la iglesia, que conforma el almizate y delimita el artesonado de la nave principal.

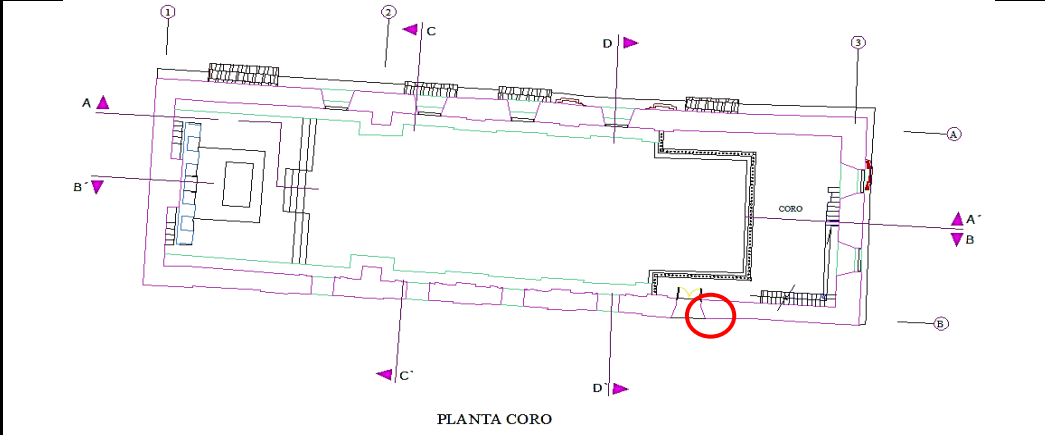
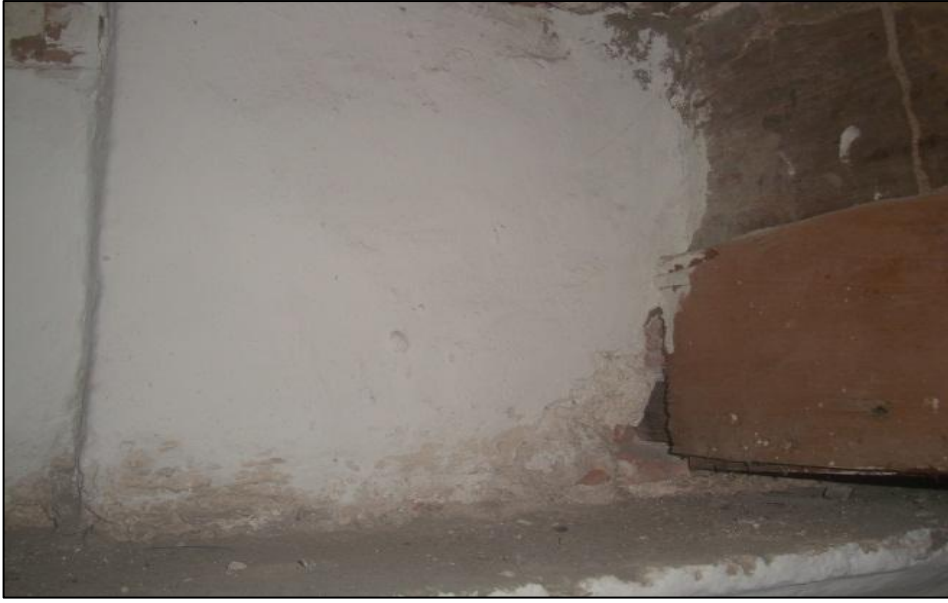
Cuadro 7-2. Recuento Fotográfico 02.

Las lesiones físicas apreciadas se dan comúnmente por humedades en los contactos con las maderas. En las edificaciones coloniales, estos puntos de intersección presentan muy a menudo problemas por infiltraciones de agua y de agentes biológicos, por lo que se

<b>RECUESTO FOTOGRAFICO No. 02-</b>	Lesión física por desgaste y desprendimiento a raíz de humedad en la zona.
Gerardo Bustamante Martelo Jorge Castillo Brieva	Evaluación y Diagnóstico Patológico de la Iglesia Santo Toribio de Mogrovejo de Cartagena de Indias

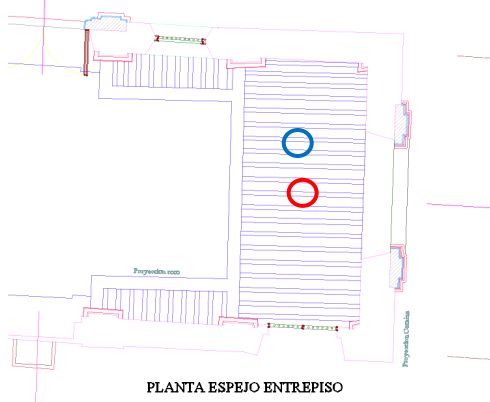
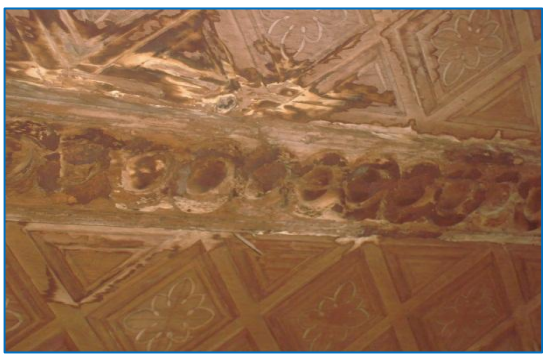
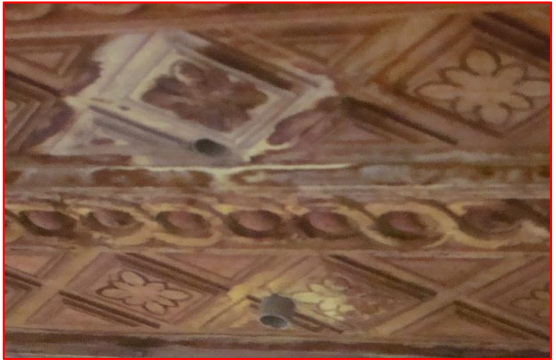
Cuadro 7-7. Recuento Fotográfico 07.

Las maderas del coro presentan abundantes cambios de color por efecto de infiltraciones de aguas lluvia que proceden de la cubierta inclinada. La falta de tejado sobre los escalones del coro, además de la adición de pasantes en el piso sin ningún tipo de aislamiento ni impermeabilizante, hacen que las aguas lluvias penetren el inmueble e infiltren la madera, acentuándose por tales orificios.

<p><b>RECUENTO FOTOGRAFICO N°7</b></p>	<p>Se aprecian en las maderas del entrepiso variaciones de color por la alta humedad. En algunos de éstos elementos se aprecian desprendimientos por corrosiones de puntillas de soporte.</p>	
<p><b>Gerardo Bustamante Martelo Jorge Castillo Brieva</b></p>	<p><b>Evaluación y Diagnóstico Patológico de la Iglesia Santo Toribio de Mogrovejo de Cartagena de Indias</b></p>

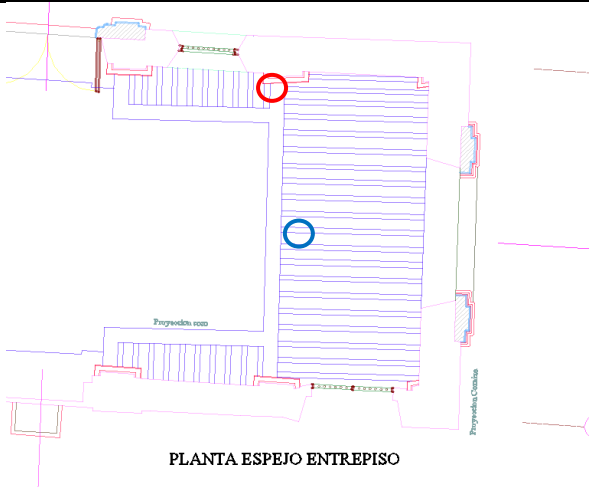
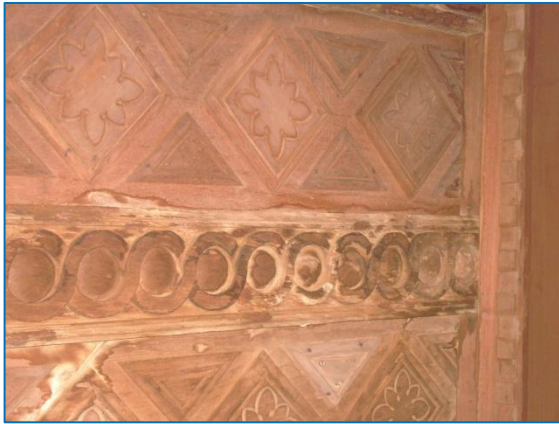
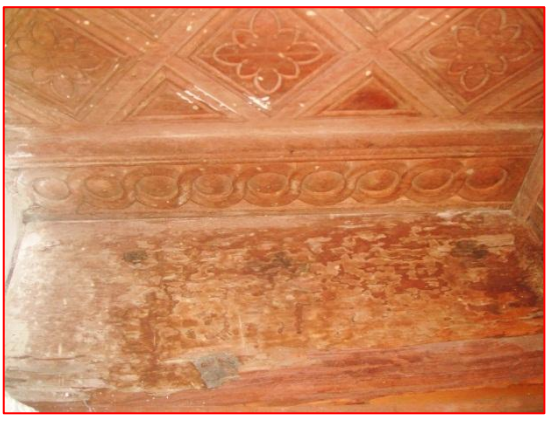
Cuadro 7-8. Recuento Fotográfico 08.

Si bien, no existe información de cambios de uso del entrepiso, se denotan deflexiones considerables a media luz en las vigas, incrementándose este efecto en la zona central del coro. A continuación, se presentan el número de elementos afectados según la patología.

<p><b>RECuento</b> <b>FOTOGRAFICO No. 08-</b></p>	<p>La falta de mantenimiento de estos elementos ha dado paso a la generación de insectos xilófagos, afectando la resistencia y durabilidad de las vigas del entrepiso.</p>
<p><b>Gerardo Bustamante Martelo</b> <b>Jorge Castillo Brieva</b></p>	<p><b>Evaluación y Diagnóstico Patológico</b> <b>de la Iglesia Santo Toribio de</b> <b>Mogrovejo de Cartagena de Indias</b></p>

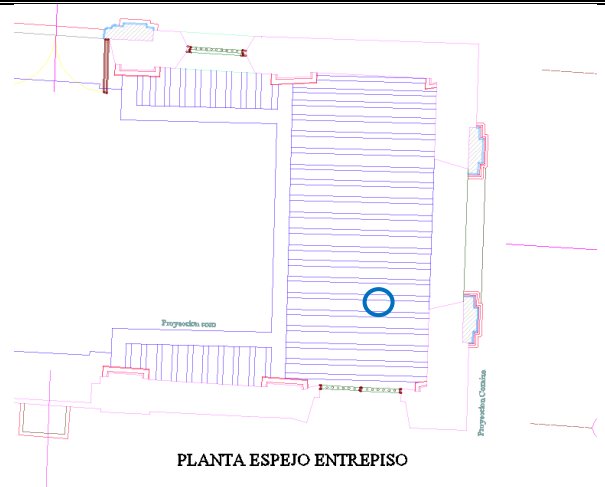
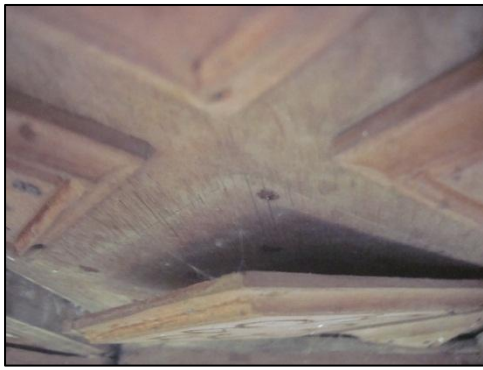
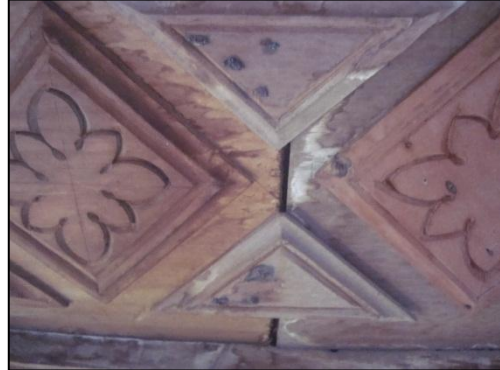
Cuadro 7-9. Recuento Fotográfico 09.

<p><b>RECuento</b> <b>FOTOGRAFICO No. 09-</b></p>	<p>Detalles típicos de desprendimientos en elementos ornamentales del coro. Muchas de estas decoraciones son de peso considerable, arriesgando el bienestar de la población que frecuenta la parroquia.</p>	
<p><b>Gerardo Bustamante Martelo</b> <b>Jorge Castillo Brieva</b></p>	<p><b>Evaluación y Diagnóstico Patológico</b> <b>de la Iglesia Santo Toribio de</b> <b>Mogrovejo de Cartagena de Indias</b></p>

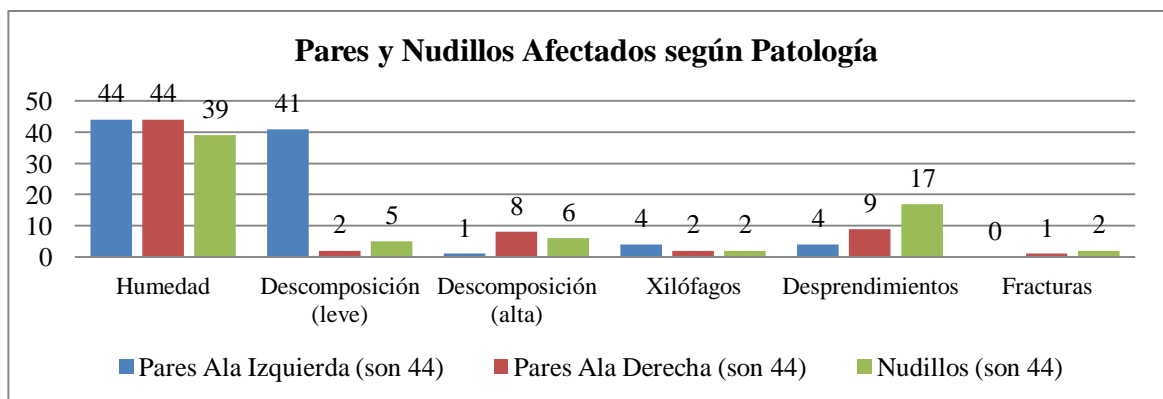
Figura 7-9. Pares y nudillos afectados según patología.

Se encuentran afectados predominantemente por humedades debido a infiltraciones de la cubierta. Los cambios de color por contenido de agua es la constante en toda la extensión del artesonado, agravándose la situación en los puntos de goteras (a la fecha del estudio se presentaron lluvias moderadas que dieron aviso de la presencia de una serie de goteras en la nave principal, tema no visto en el almizate). Si bien, gracias a la inspección detallada realizada a lo largo de este estudio, se ha logrado identificar que la continuidad de tales goteras e infiltraciones en general procedentes del exterior han causado serias lesiones en los elementos que conforman el “par y nudillo”. Desde el nivel de la iglesia, piso al cual pueden acceder los devotos religiosos y los turistas, se observan coloraciones en la cubierta y desprendimientos menores de elementos de maderas. Algunas decoraciones como espejos, dientes de perro y ornamentación en general de tensores y del artesonado se han desprendido de su sitio original, quedando clavadas a las maderas puntillas totalmente corroídas que afectan la integridad de estos materiales.

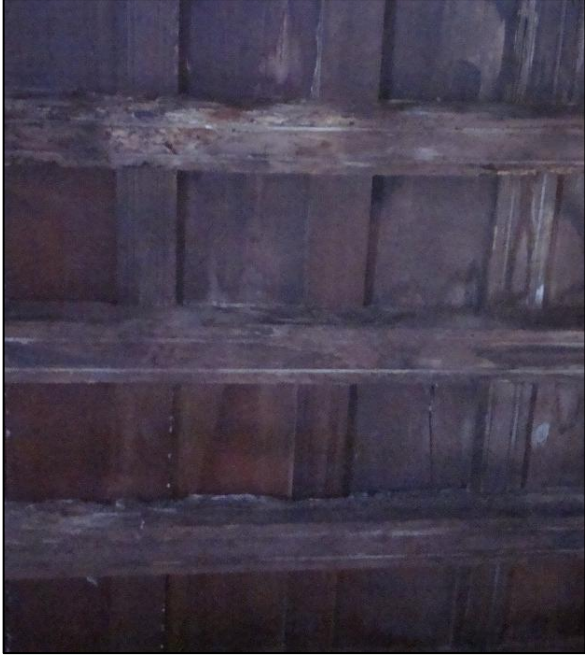
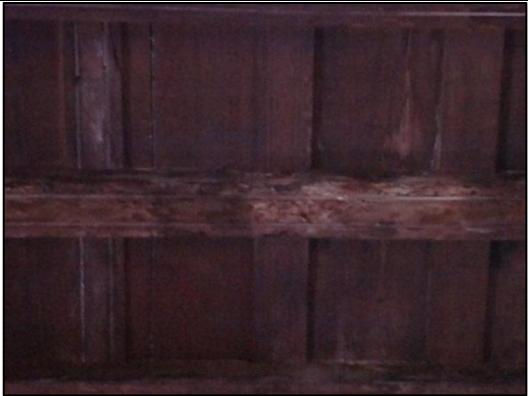
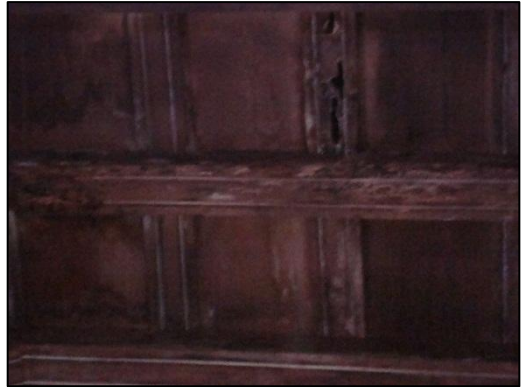
Cuadro 7-28. Recuento Fotográfico 28.

<b>RECuento</b> <b>FOTOGRAFICO No. 28-</b>		Desgastes y desprendimientos en nudillos por lesiones biológicas.	
Gerardo Bustamante Martelo Jorge Castillo Brieva		Evaluación y Diagnóstico Patológico de la Iglesia Santo Toribio de Mogrovejo de Cartagena de Indias

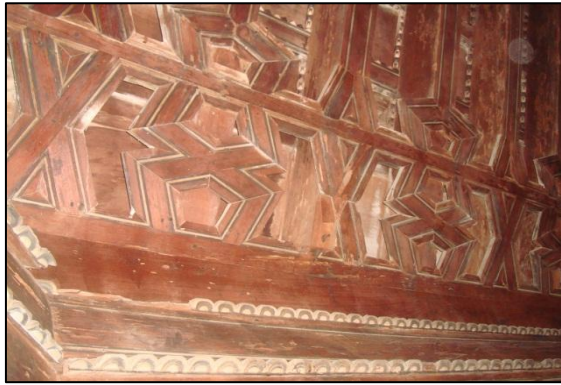
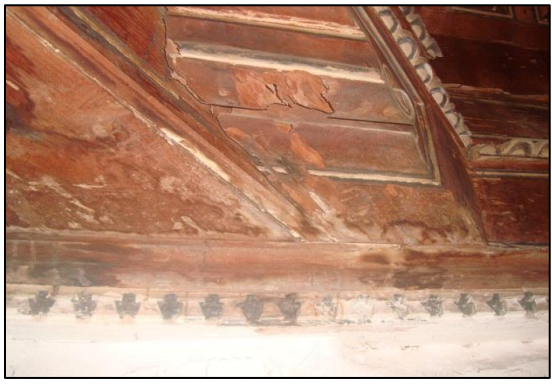
Cuadro 7-32. Recuento Fotográfico 32.

Se encuentran elementos afectados por humedad, con putrefacciones en cercanías a los durmientes. Las maderas esquineras muestran afectaciones por corrosión de puntillas, donde, en algún tiempo, se lucieron elementos decorativos que a día de hoy se han desprendido. Cerca del 80% de los dientes de perro se encuentran podridos y desprendidos de su ubicación original. En general, es una de las partes más “enfermas” del templo por su aspecto físico y su inestabilidad estructural.

<b>RECuento FOTOGRAFICO No. 32-</b>	Humedades apreciadas en los testereros del almizate. Algunos elementos decorativos ya se han desprendido.
Gerardo Bustamante Martelo Jorge Castillo Brieva	Evaluación y Diagnóstico Patológico de la Iglesia Santo Toribio de Mogrovejo de Cartagena de Indias

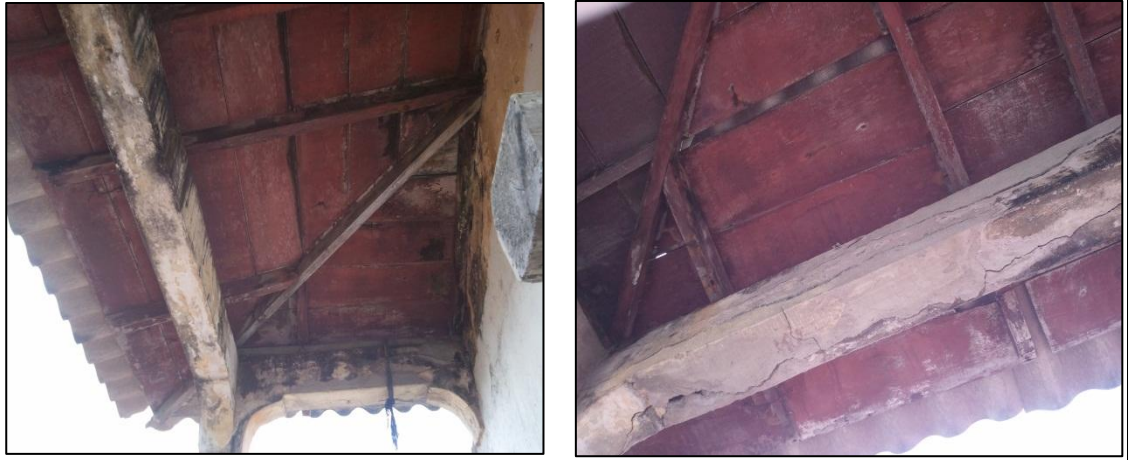
Cuadro 7-42. Recuento fotográfico 42.

<p><b>RECuento</b> <b>FOTOGRAFICO No. 42-</b></p>	<p>Humedades apreciadas en la parte interior de la espadaña, muy probablemente la causa de los descascaramientos y corrosión de los aceros de refuerzo.</p>
<p><b>Gerardo Bustamante Martelo</b> <b>Jorge Castillo Brieva</b></p>	<p><b>Evaluación y Diagnóstico Patológico</b> <b>de la Iglesia Santo Toribio de</b> <b>Mogrovejo de Cartagena de Indias</b></p>

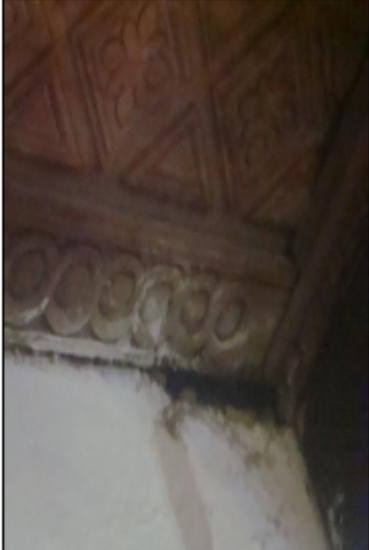
Cuadro 7.51 Ficha patológica 02

<b>CONVENIENTE</b>	<input type="checkbox"/>		
<b>GRADO DE LESIÓN</b>	<b>SEVERO</b>	<input type="checkbox"/>		
	<b>MODERADO</b>	<input checked="" type="checkbox"/>		
	<b>LEVE</b>	<input type="checkbox"/>		
<b>ASPECTO EXTERNO</b>				
<b>MANCHAS</b>				
<b>HUMEDADES</b>	<input checked="" type="checkbox"/>			
<b>EFLORESCIENCIAS</b>				
<b>EROSION</b>	<input checked="" type="checkbox"/>	<b>Muro lateral derecho</b>		
<b>RETENCION DE AGUA</b>				
<b>ESCAMACION O EXFOLIACION</b>				
<b>PERDIDA MATERIAL</b>	<input checked="" type="checkbox"/>			
<b>COLOR TEXTURA, SONIDO</b>	<input checked="" type="checkbox"/>	<b>Cambio de color</b>		
<b>ALTERACIONES SUPERFICIALES</b>				
<b>DESGASTE - ABRASION</b>				
<b>ALTERACIONES TRAUMATICAS</b>				
<b>GRIETAS Y FISURAS</b>				
<b>ASENTAMIENTOS</b>

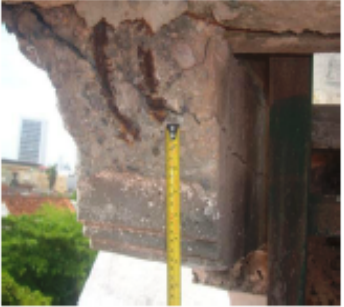
<b>CONVENIENTE</b>	<input type="checkbox"/>
<b>GRADO DE LESIÓN</b>	<b>SEVERO</b>	<input checked="" type="checkbox"/>
	<b>MODERADO</b>	<input type="checkbox"/>
	<b>LEVE</b>	<input type="checkbox"/>
<b>ASPECTO EXTERNO</b>		
MANCHAS	<input checked="" type="checkbox"/>	
HUMEDADES	<input checked="" type="checkbox"/>	
EFLORECIENCIAS	<input type="checkbox"/>	
EROSION	<input type="checkbox"/>	
RETENCION DE AGUA	<input type="checkbox"/>	
ESCAMACION O EXPOLIACION	<input type="checkbox"/>	
PERDIDA MATERIAL	<input checked="" type="checkbox"/>	
COLOR TEXTURA, SONIDO	<input checked="" type="checkbox"/>	Manchas por humedad
ALTERACIONES SUPERFICIALES	<input checked="" type="checkbox"/>	Perdida de material
DESgaste - ABRASION	<input type="checkbox"/>	
<b>ALTERACIONES TRAUMATICAS</b>		
GRIETAS Y FISURAS	<input checked="" type="checkbox"/>	Canes fracturados
AHUELLAMIENTO	<input checked="" type="checkbox"/>	En los laterales
