**PLAN DE INTERVENCIÓN DE LAS PATOLOGIAS DEL CORDON
AMURALLADO DE LA CIUDAD DE CARTAGENA DE INDIAS.**

CASO DE ESTUDIO: BALUARTE DE SAN FRANCISCO JAVIER

TRABAJO DE GRADO PARA OPTAR POR EL TITULO DE INGENIERO CIVIL

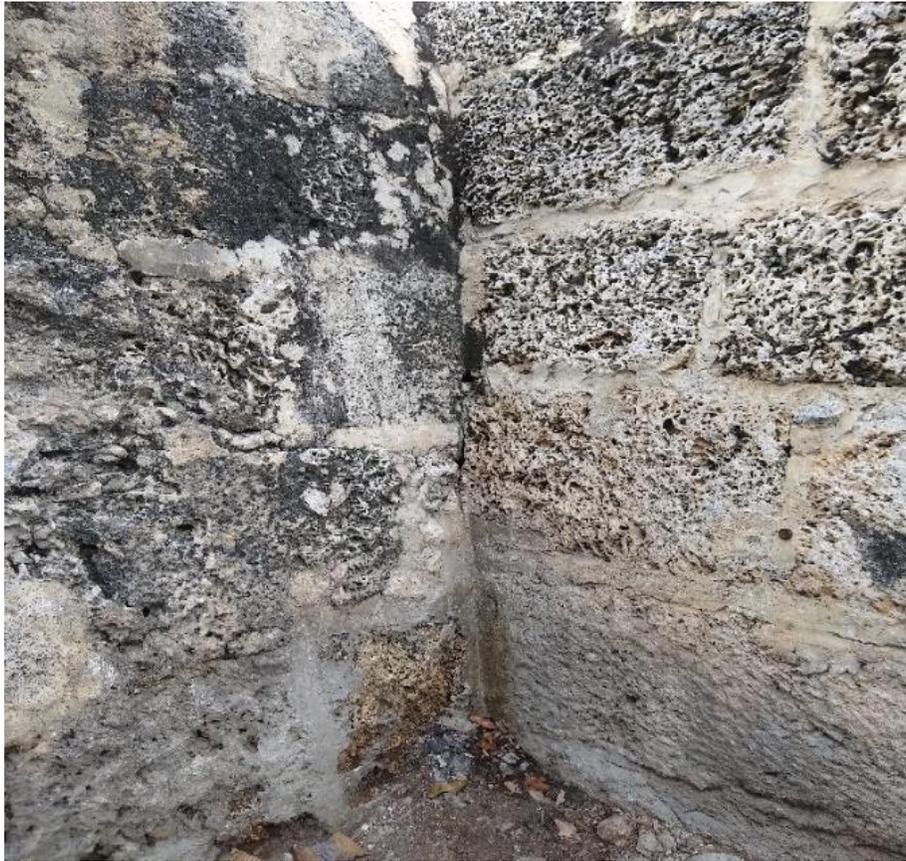
Ilustración 12. Patología #1

Tabla 2. Diagnóstico de la patología #1

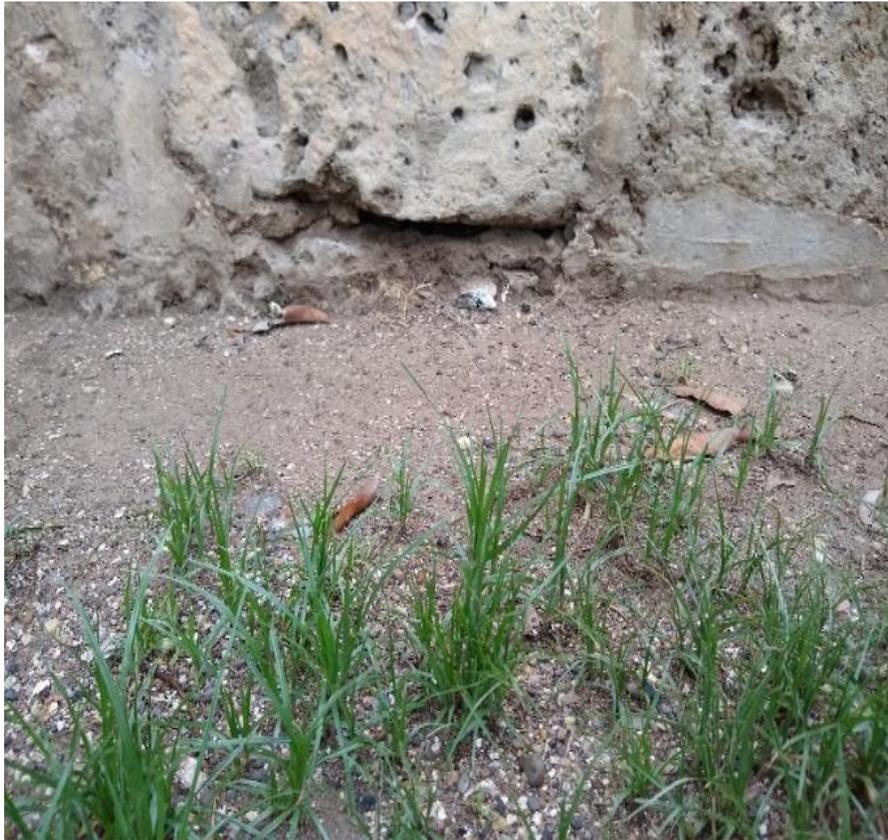
Ilustración 13. Patología #2

Tabla 3. Diagnóstico de la patología #2

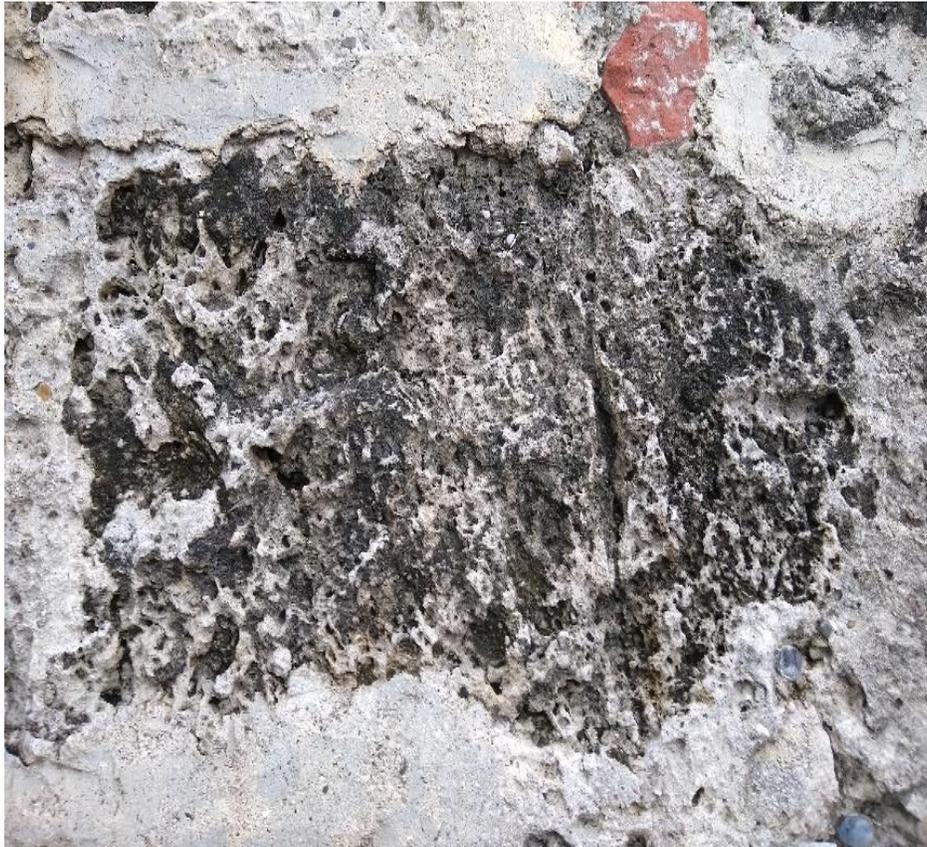
Ilustración 14. Patología #3

Tabla 4. Diagnóstico de la patología #3

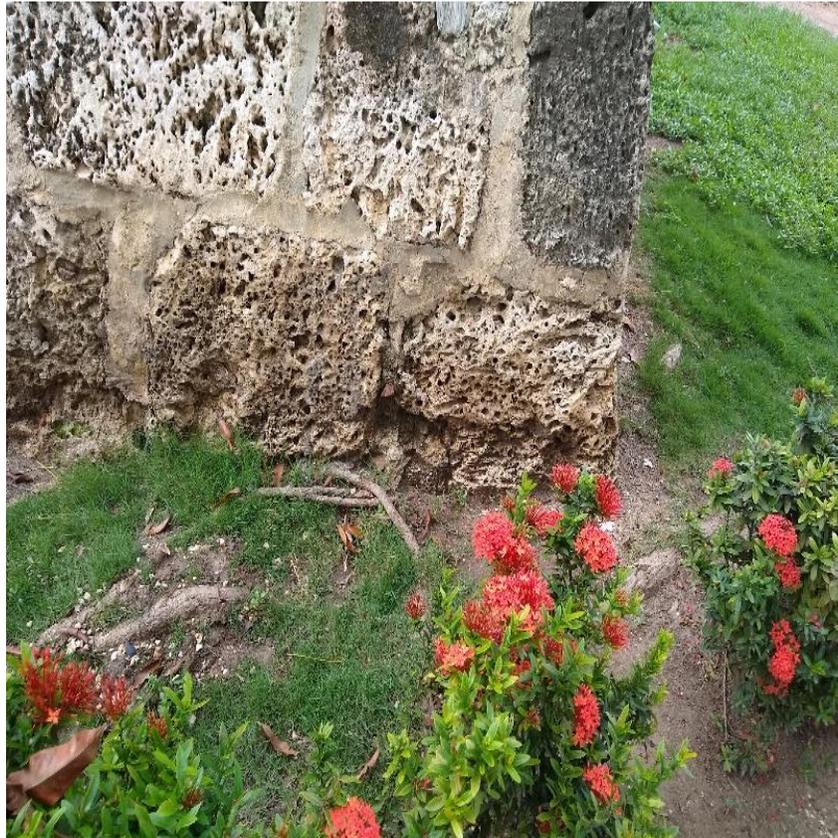
Ilustración 15. Patología #4

Tabla 5. Diagnóstico de la patología #4

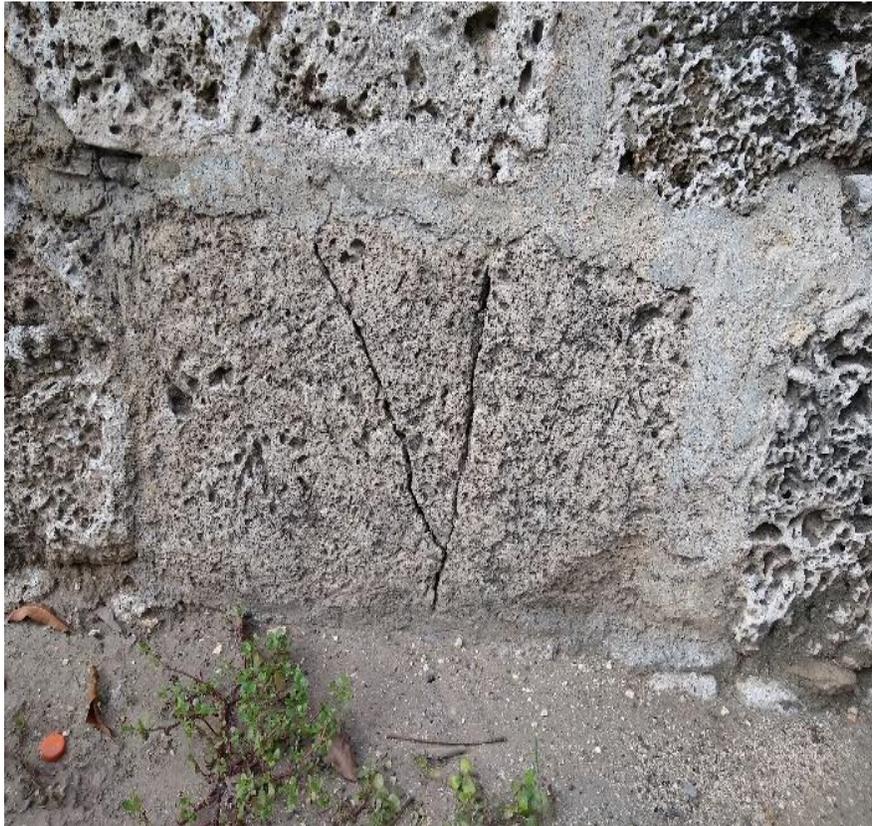
Ilustración 16. Patología #5

Tabla 6. Diagnóstico de la patología #5

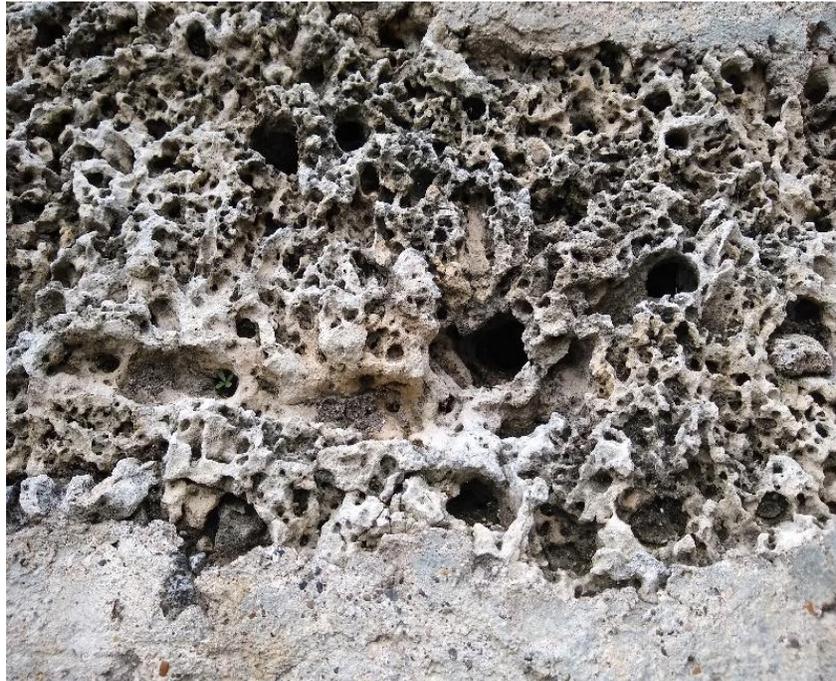
Ilustración 17. Patología #6

Tabla 7. Diagnóstico de la patología #6

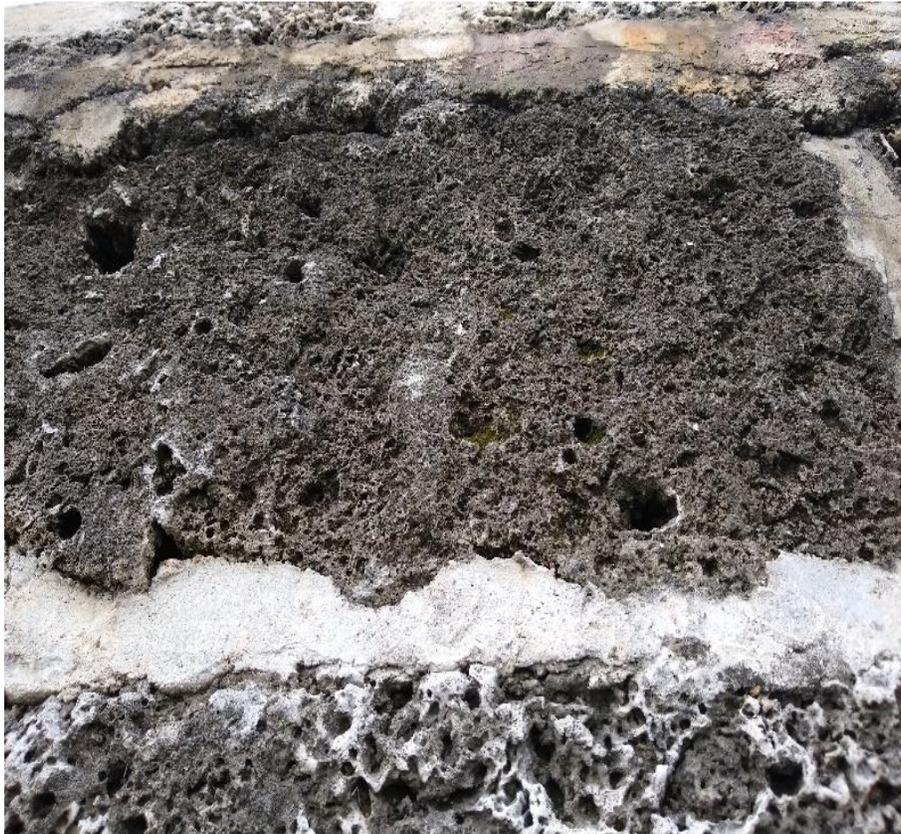
Ilustración 18. Patología #7

Tabla 8. Diagnóstico de la patología #7

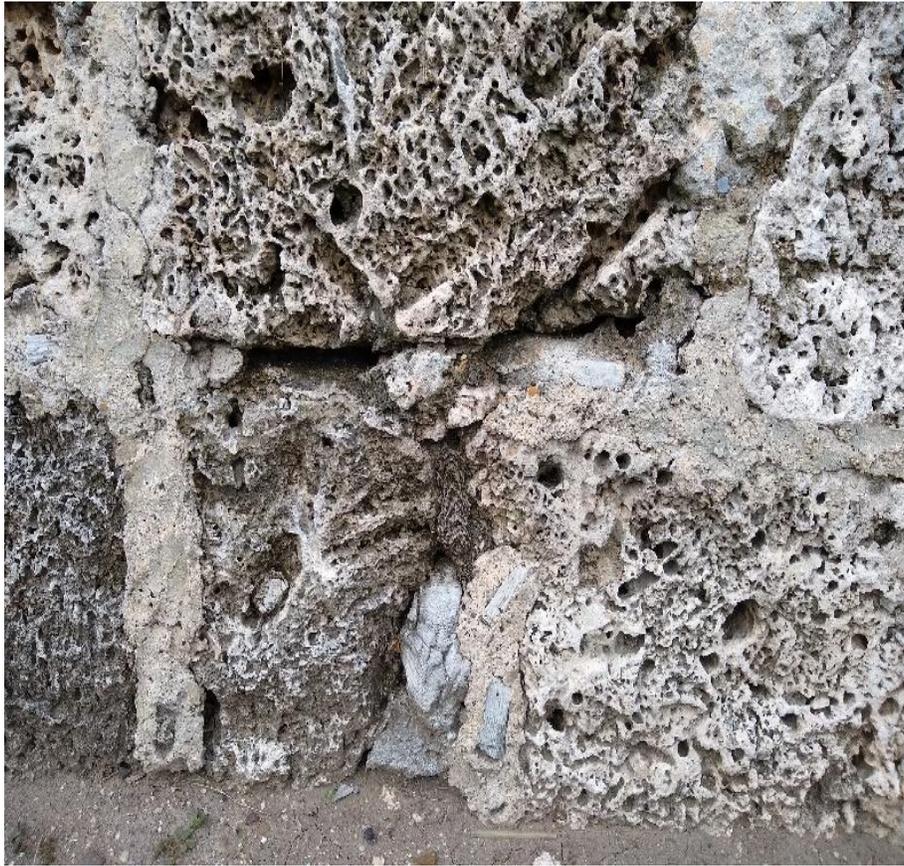
Ilustración 19. Patología #8

Tabla 9. Diagnóstico de la patología #8

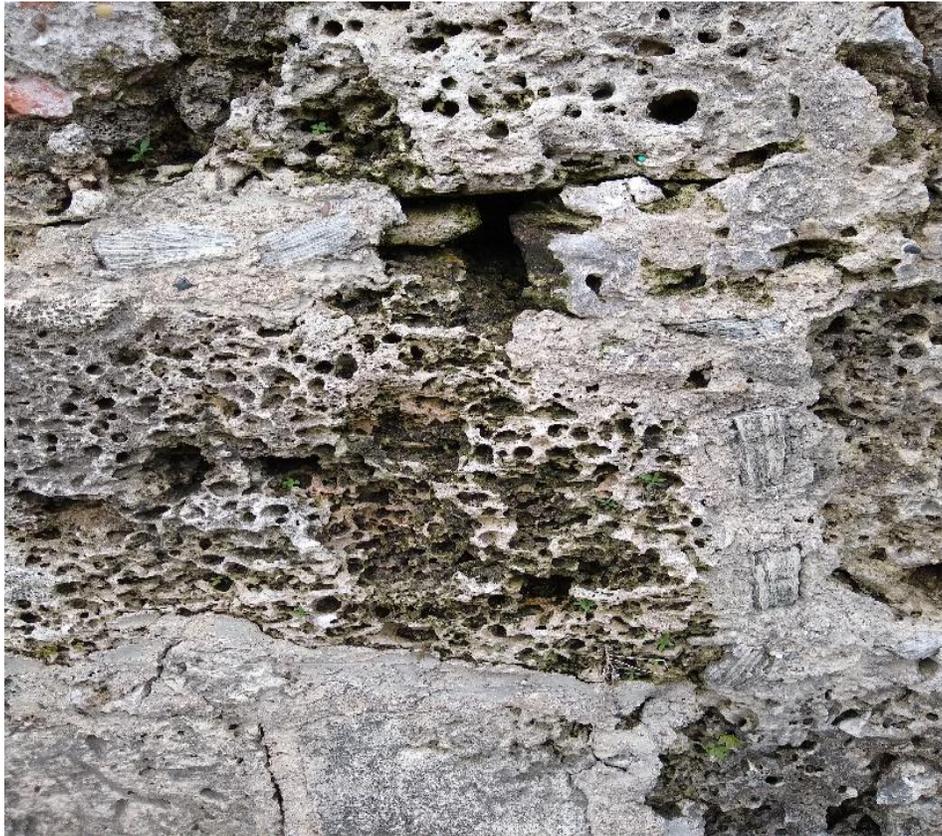
Ilustración 20. Patología #9

Tabla 10. Diagnóstico de la patología #9

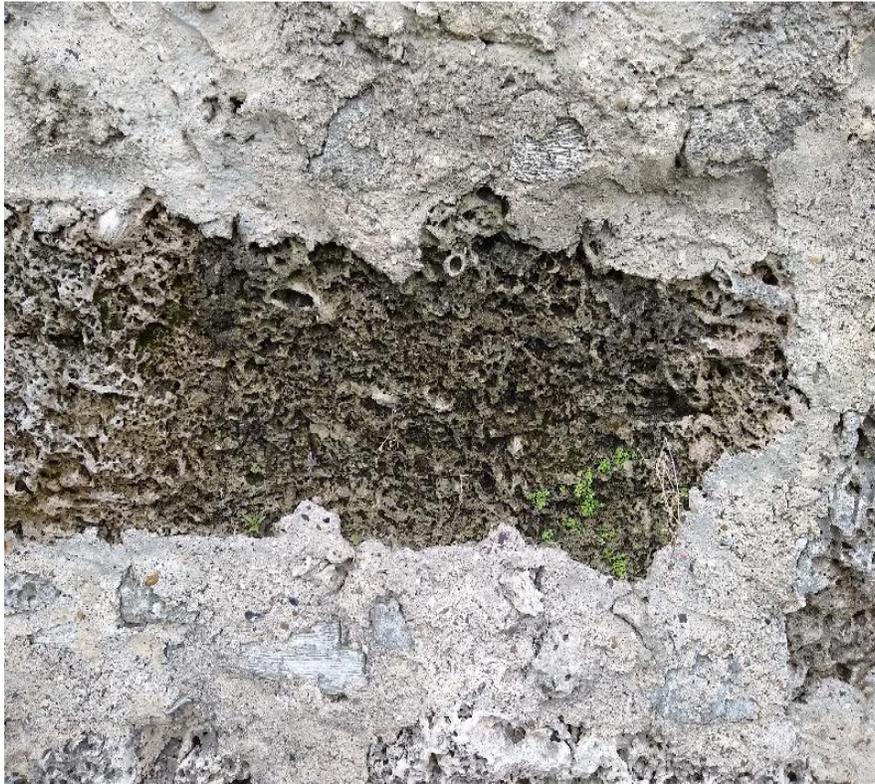
Ilustración 21. Patología #10

Tabla 11. Diagnostico de la patología #10

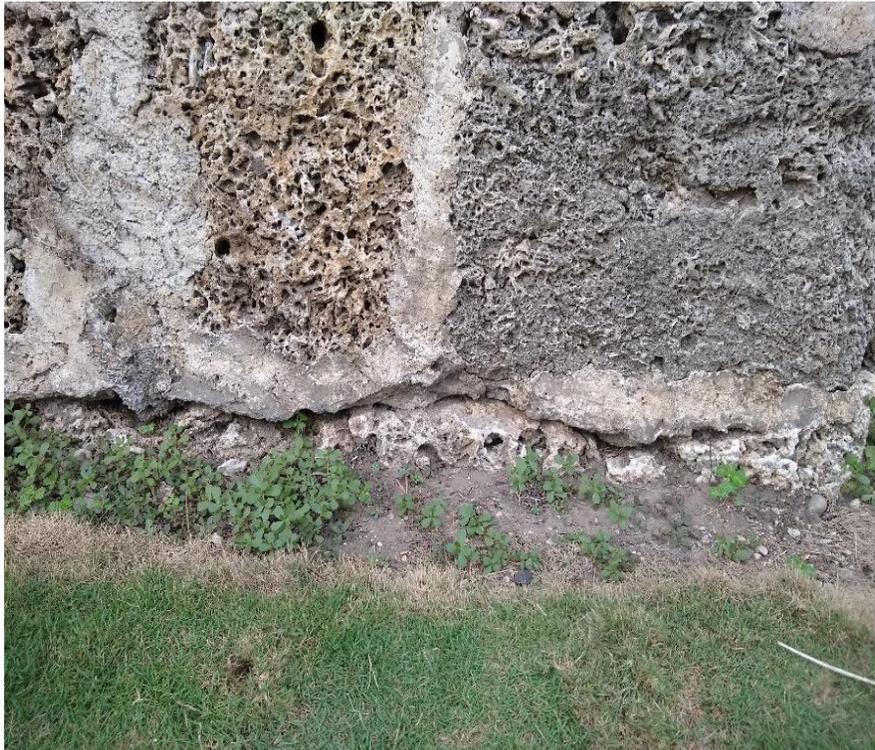
Ilustración 22. Patología #11

Tabla 12. Diagnóstico de la patología #11

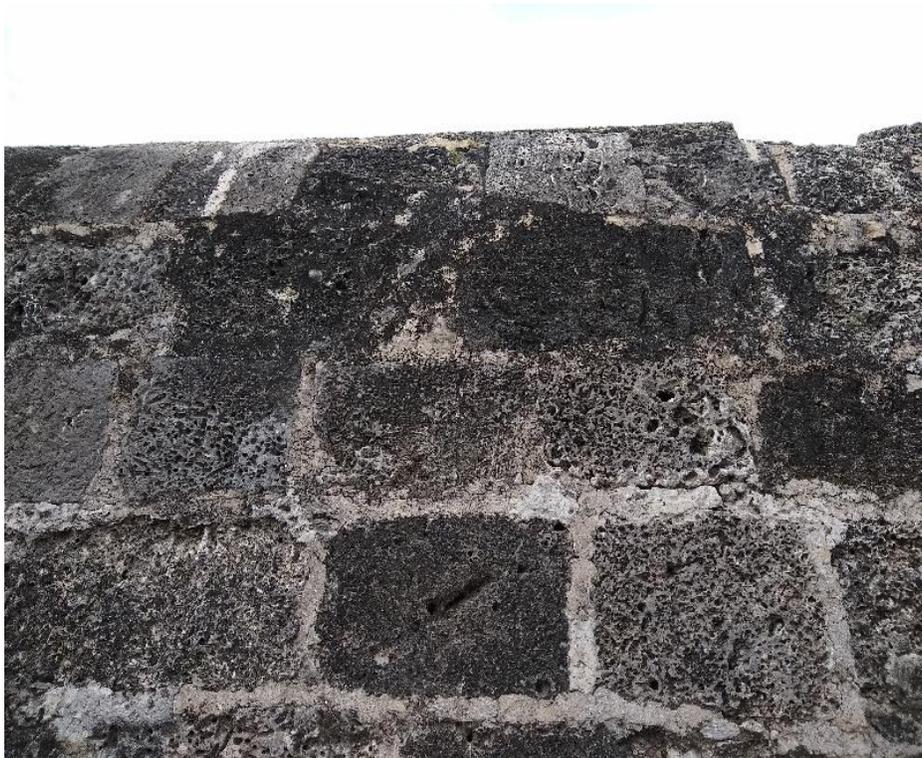
Ilustración 23. Patología #12

Tabla 13. Diagnóstico de la patología #12

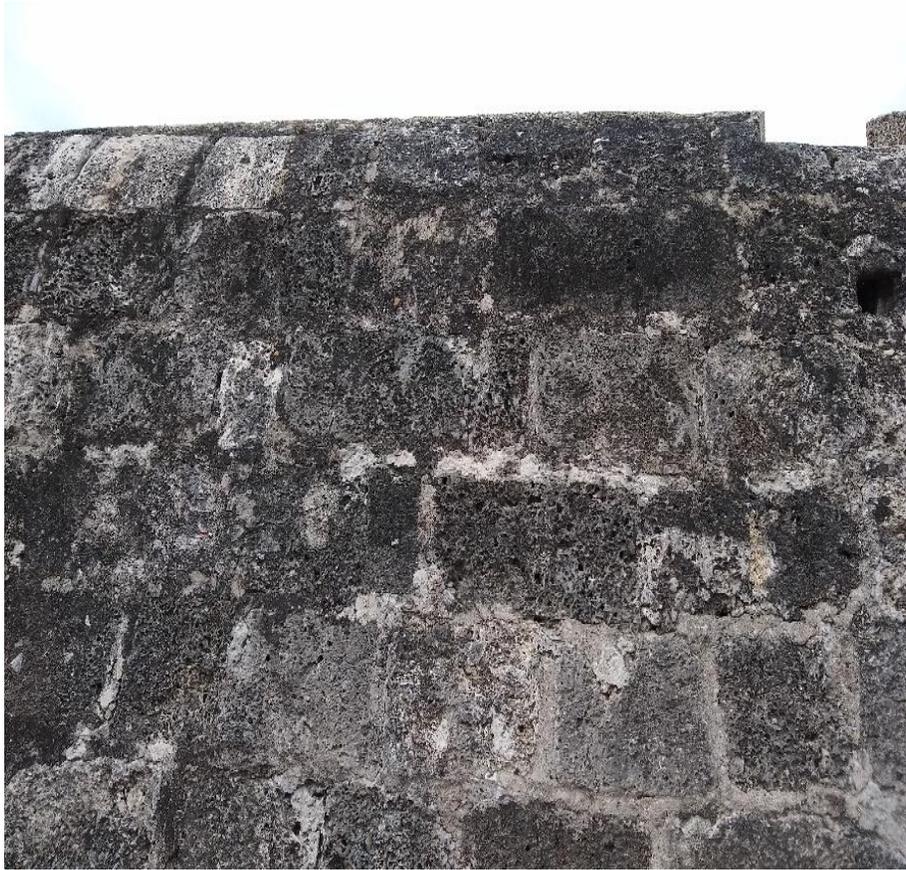
Ilustración 24. Patología #13

Tabla 14. Diagnóstico de la patología #13

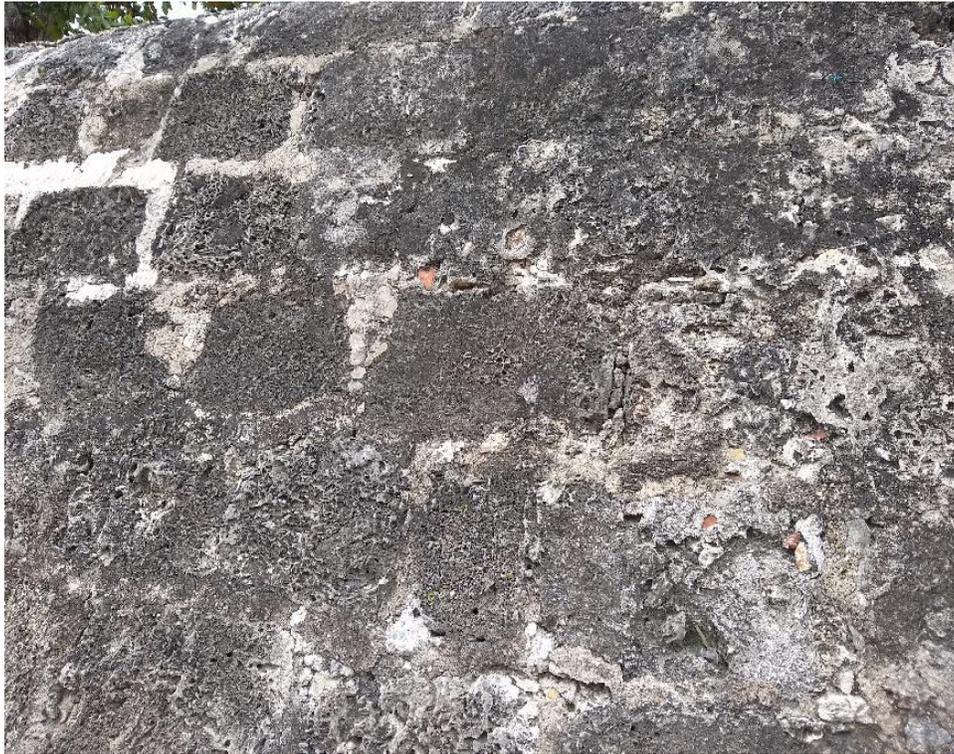
Ilustración 25. Patología #14

Tabla 15. Diagnóstico de la patología #14

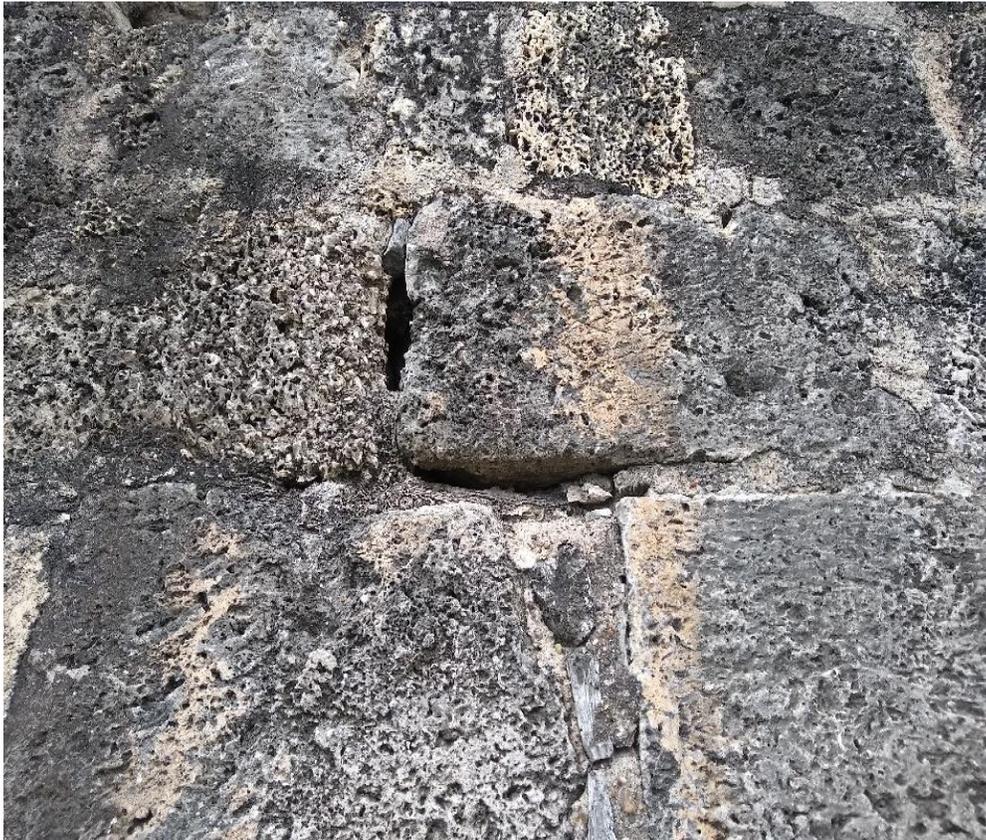
Ilustración 26. Patología #15

Tabla 16. Diagnóstico de la patología #15

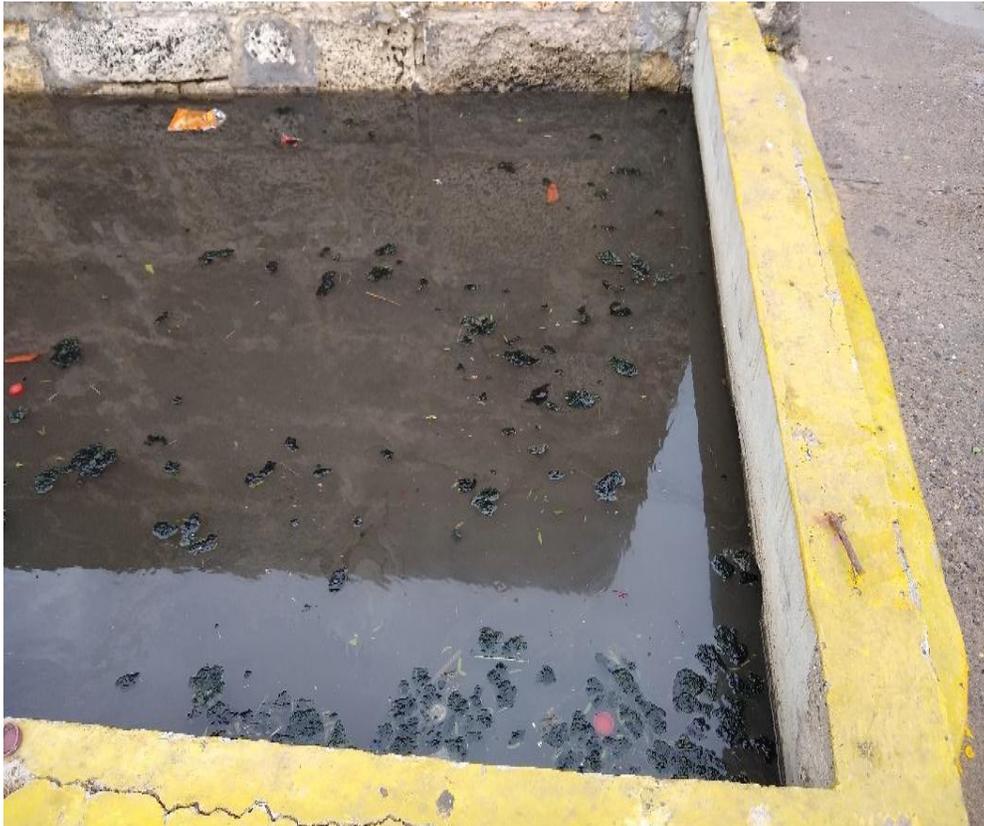
Ilustración 27. Patología #16

Tabla 17. Diagnóstico de la patología #16

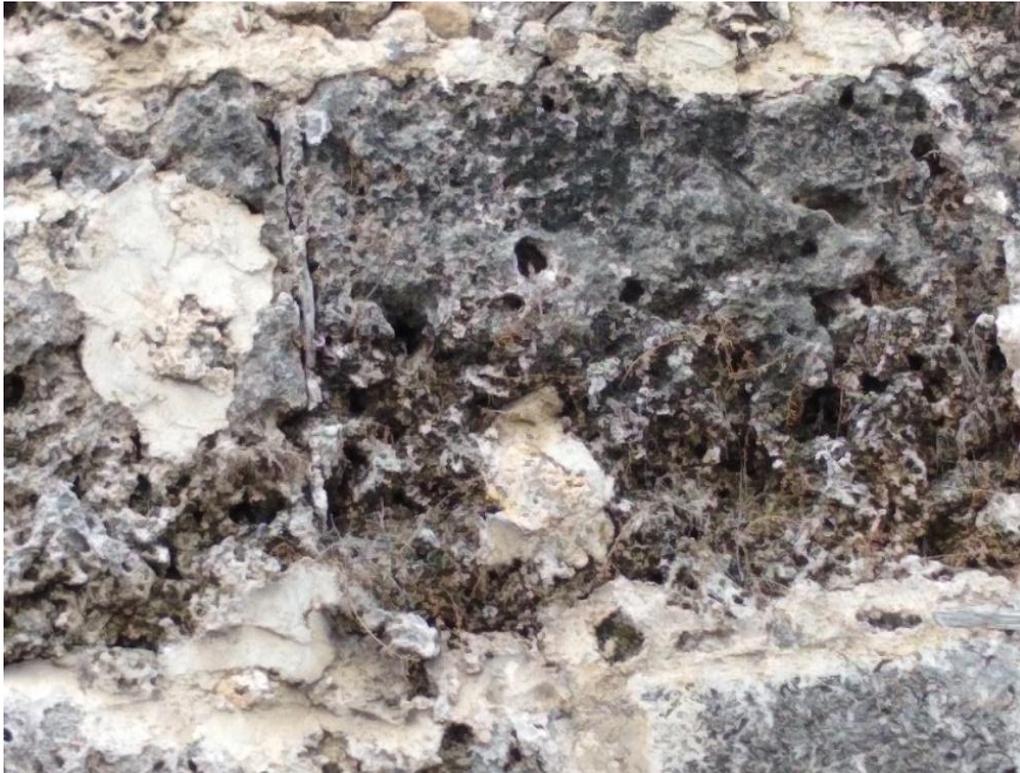
Ilustración 28. Patología #17

Tabla 18. Diagnóstico de la patología #17

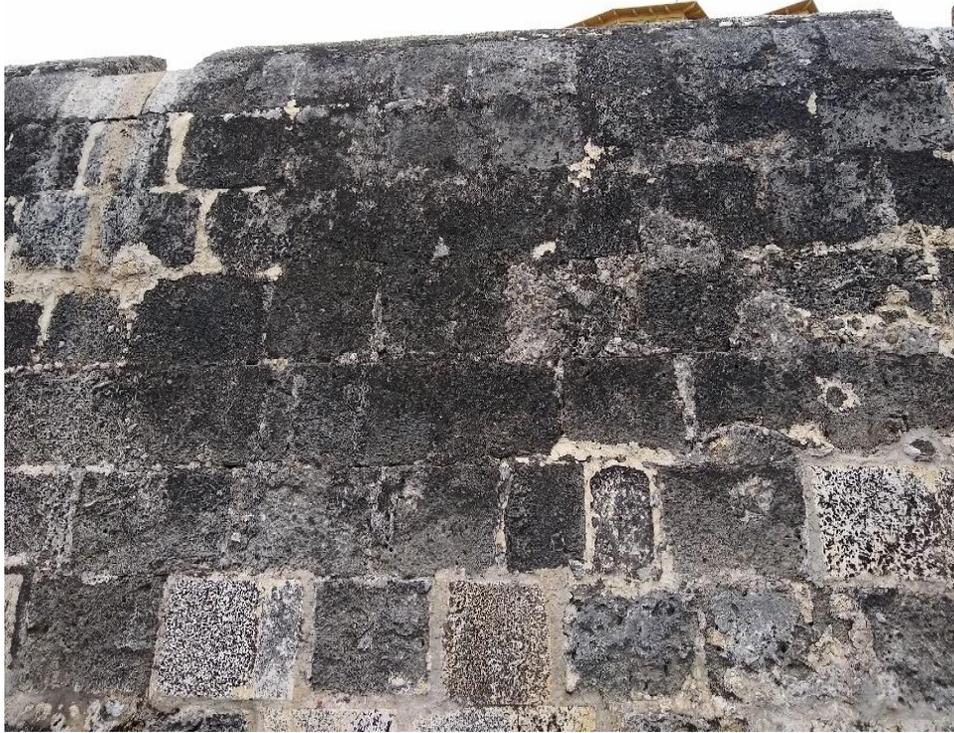
Ilustración 29. Patología #18

Tabla 19. Diagnóstico de la patología #18

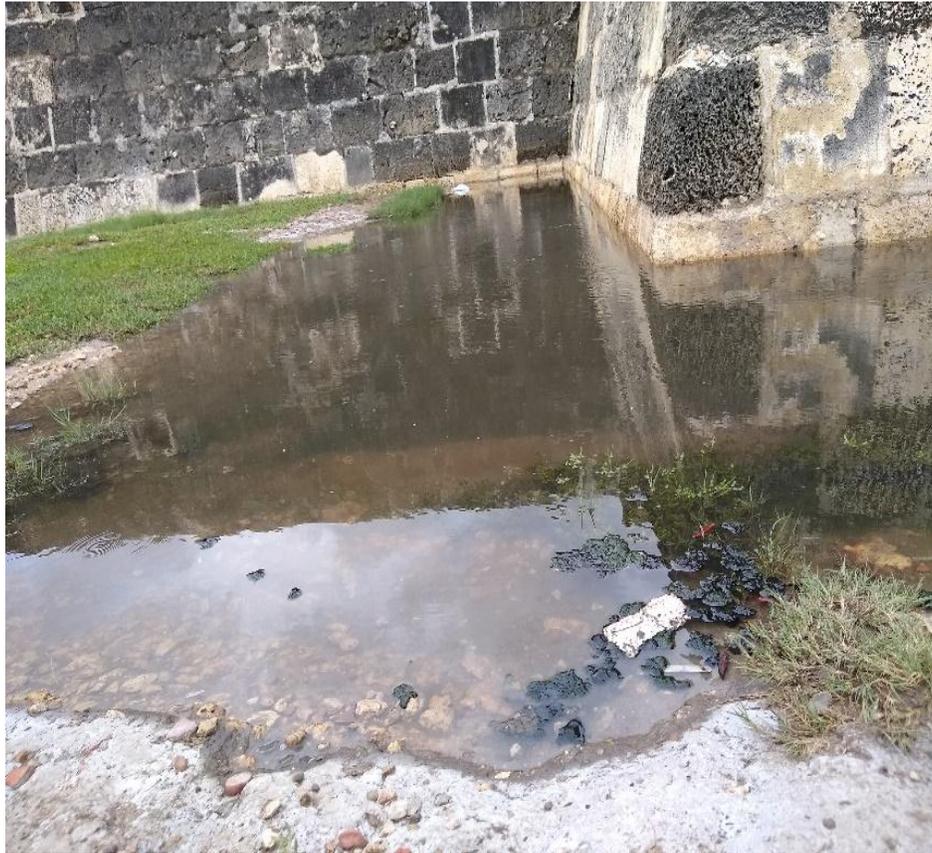
Ilustración 30. Patología #19

Tabla 20. Diagnóstico de la patología #19

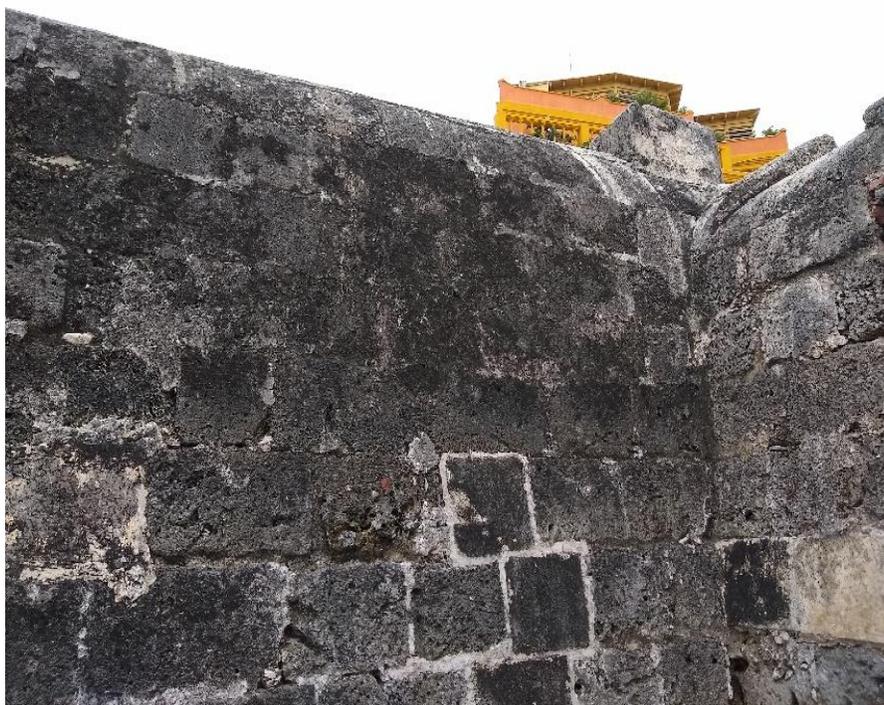
Ilustración 31. Patología #20

Tabla 21. Diagnóstico de la patología #20

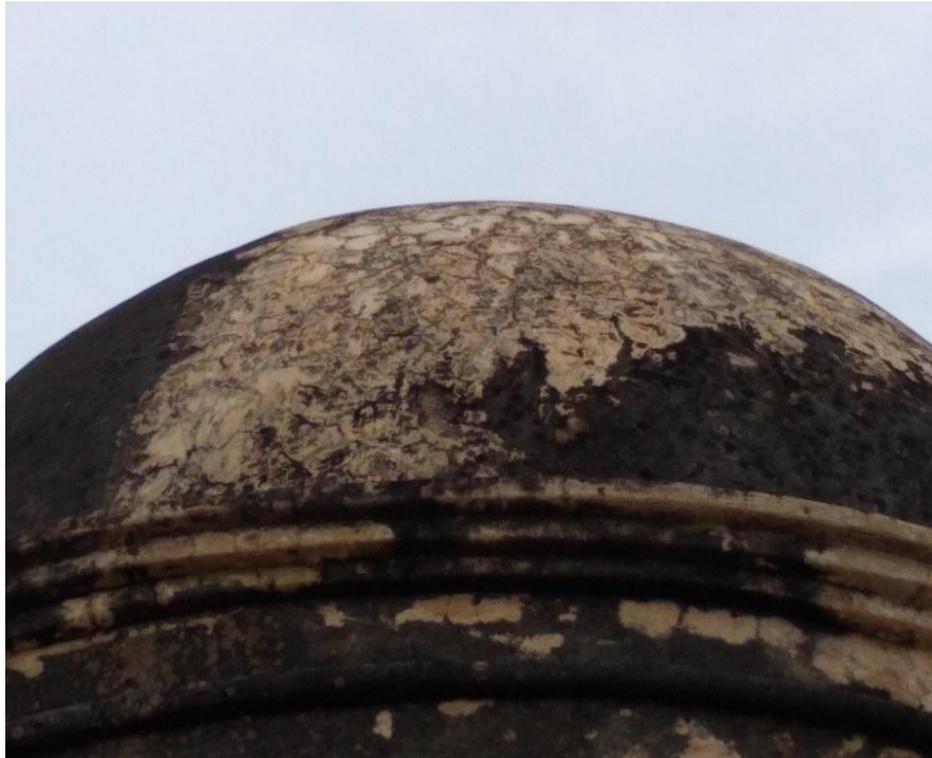
Ilustración 32. Patología #21

Tabla 22. Diagnóstico de la patología #21

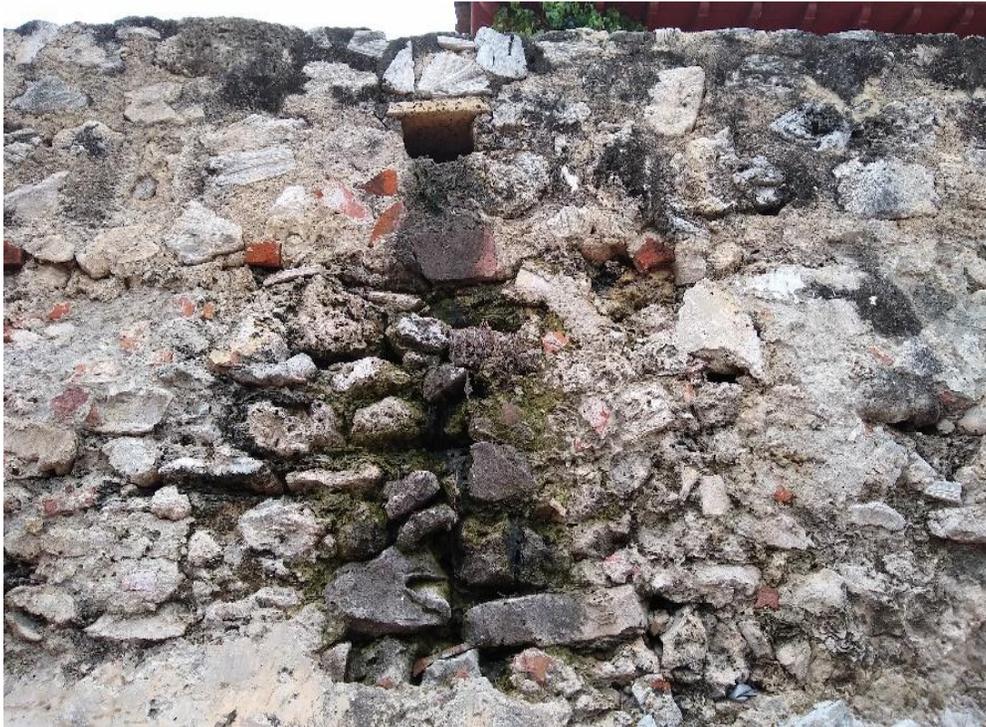
Ilustración 33. Patología #22

Tabla 23. Diagnóstico de la patología #22

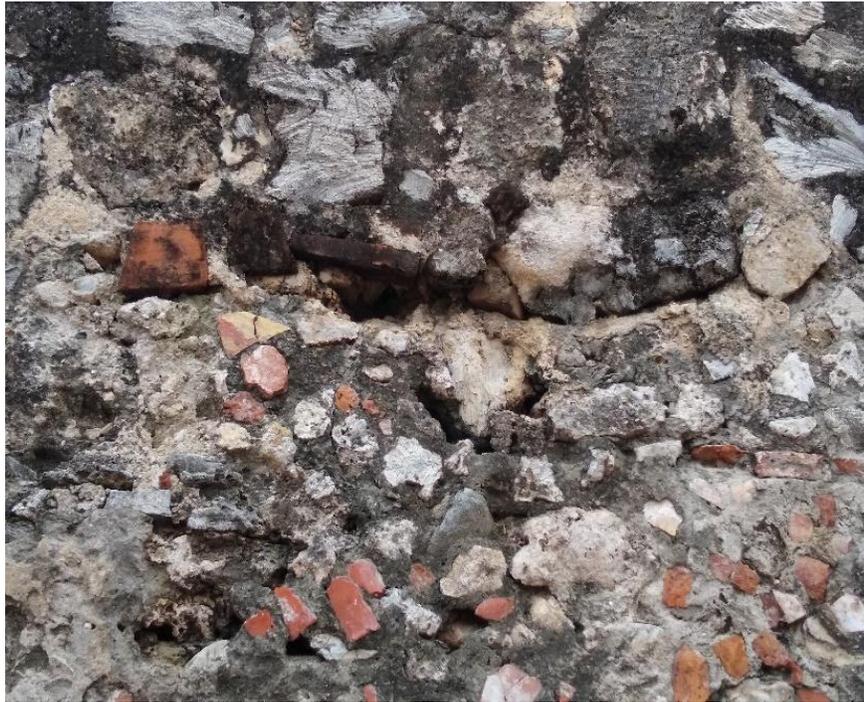
Ilustración 34. Patología #23

Tabla 24. Diagnóstico de la patología #23

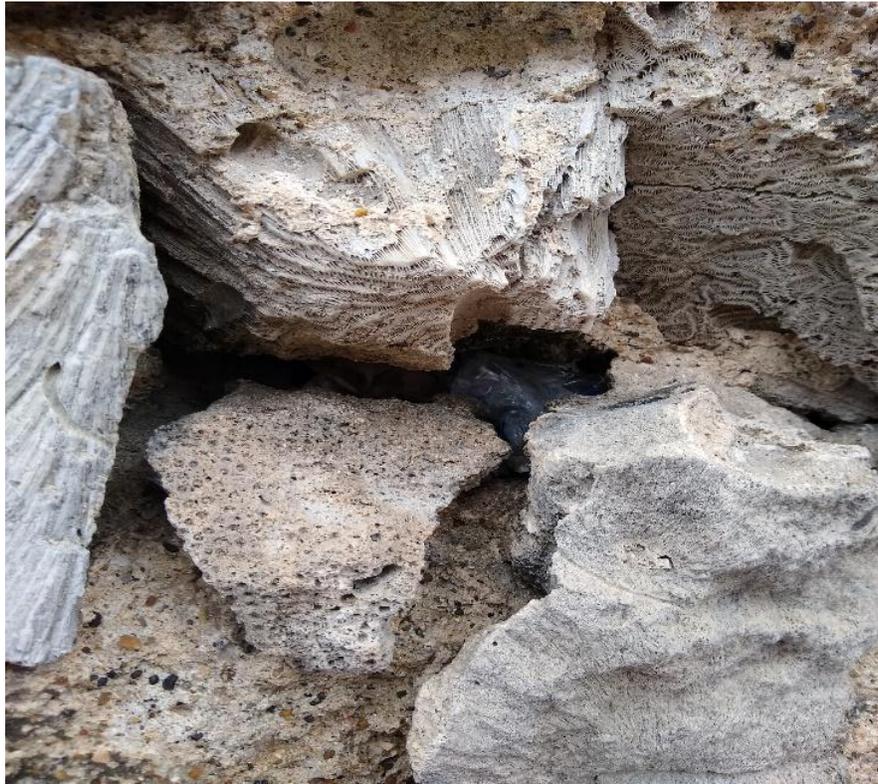
Ilustración 35. Patología #24

Tabla 25. Diagnóstico de la patología #24

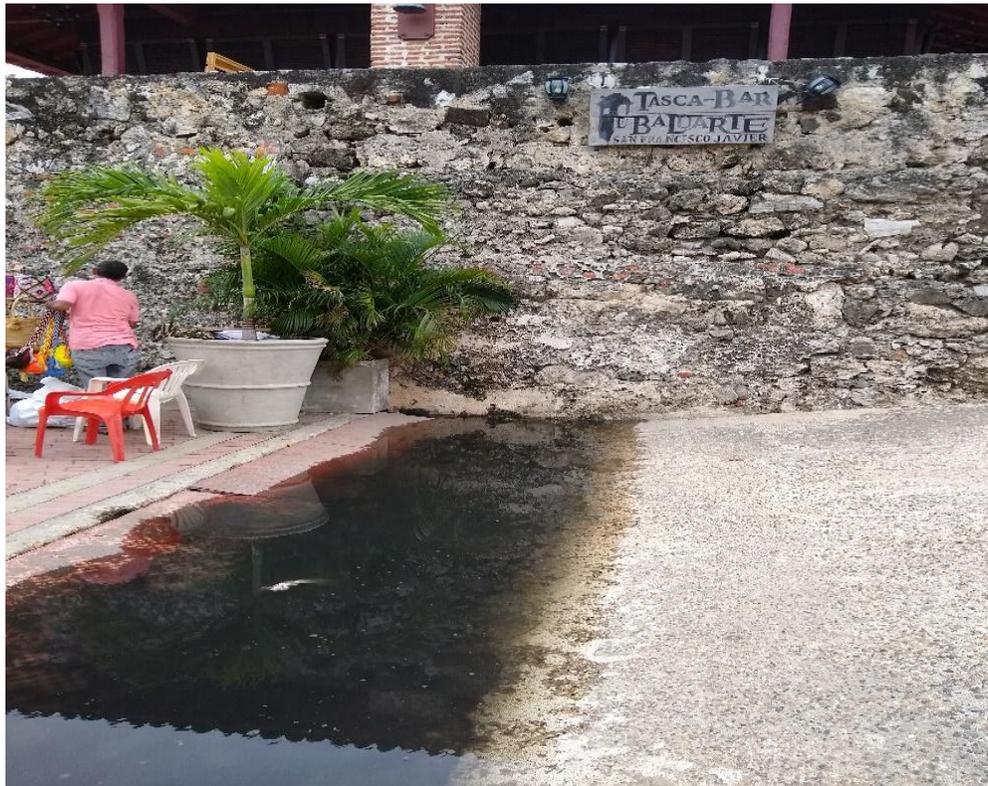
Ilustración 36. Patología #25

Tabla 26. Diagnóstico de la patología #25

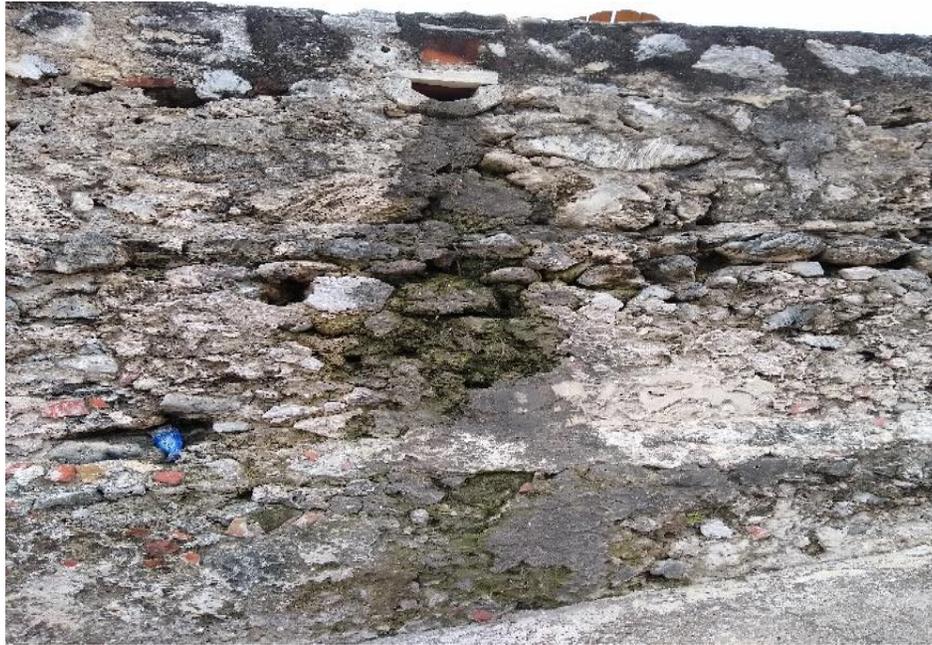
Ilustración 37. Patología #26

Tabla 27. Diagnóstico de la patología #26

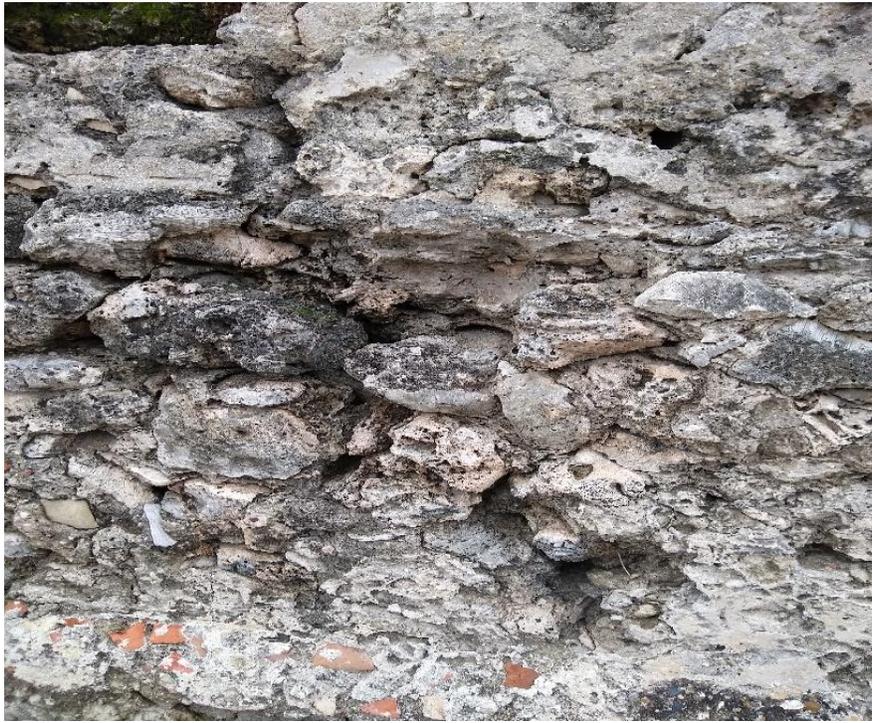
Ilustración 38. Patología #27

Tabla 28. Diagnóstico de la patología #27

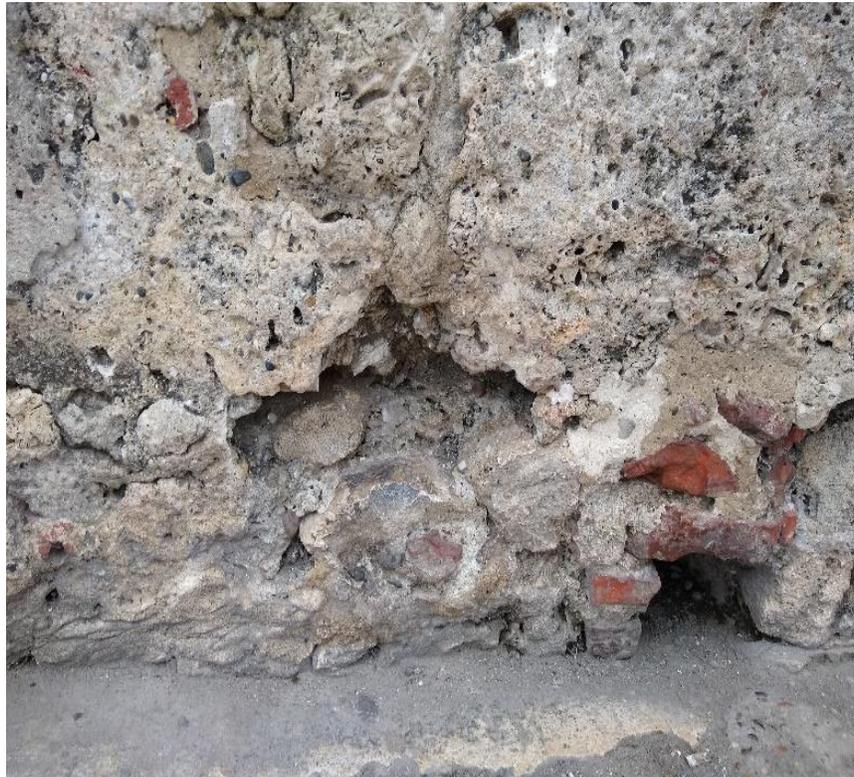
Ilustración 39. Patología #28

Tabla 29. Diagnóstico de la patología #28

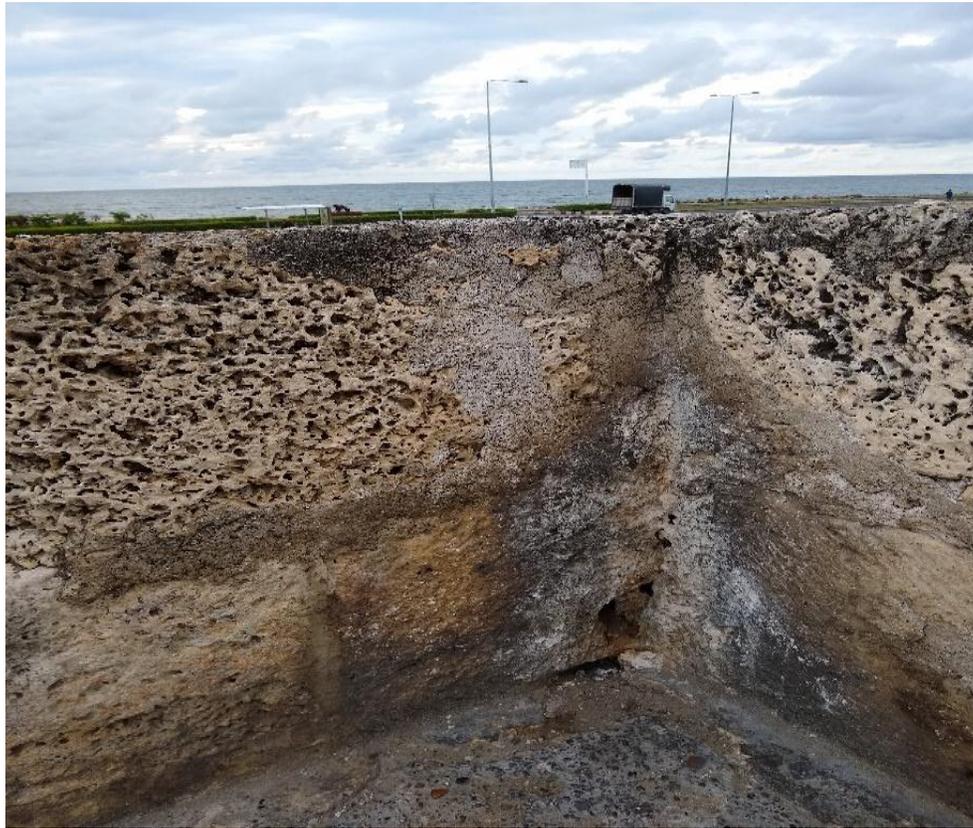
Ilustración 40. Patología #29

Tabla 30. Diagnóstico de la patología #29

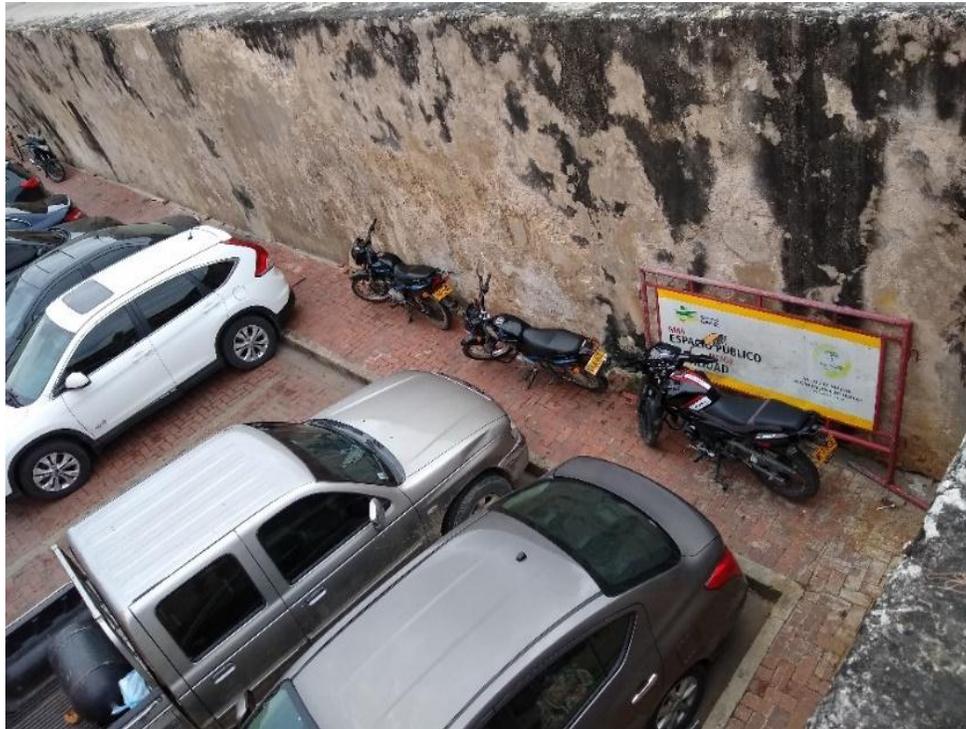
Ilustración 41. Patología #30

Tabla 31. Diagnóstico de la patología #30

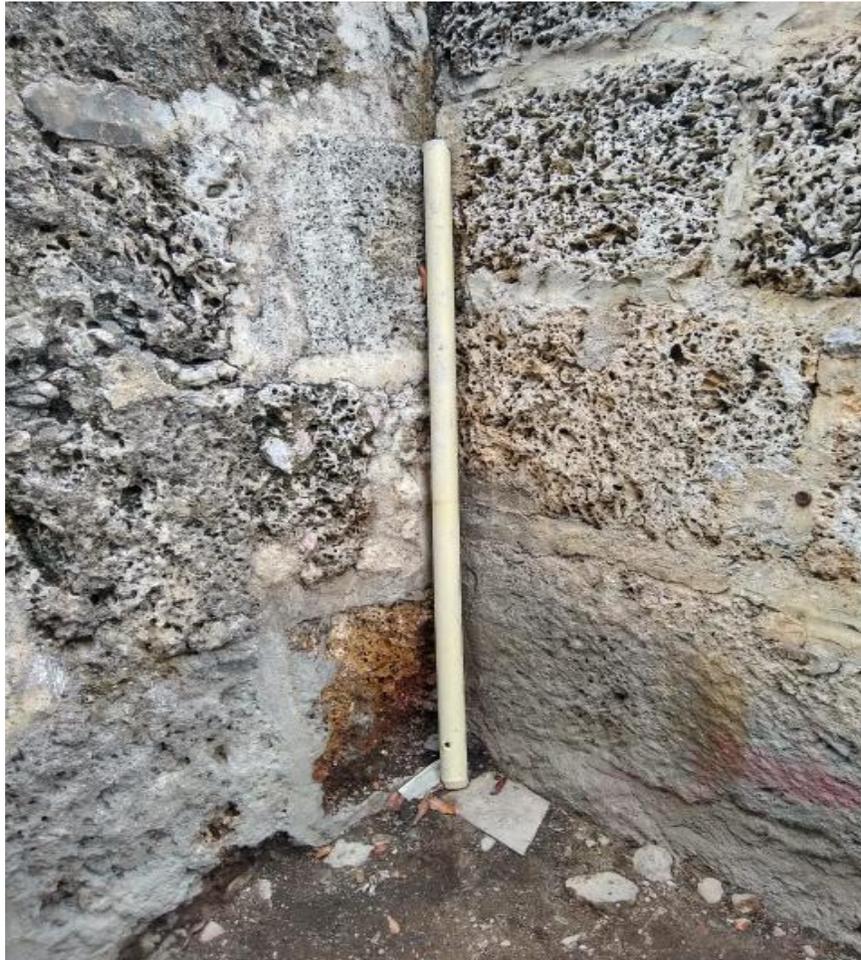
Ilustración 43. Patología #1 después del Mantenimiento

Tabla 34. Diagnóstico de la patología #1 después del mantenimiento.
