**PLAN DE INTERVENCIÓN DE LAS PATOLOGIAS DEL CORDON
AMURALLADO DE LA CIUDAD DE CARTAGENA DE INDIAS.**

CASO DE ESTUDIO: BALUARTE DE SAN FRANCISCO JAVIER

TRABAJO DE GRADO PARA OPTAR POR EL TITULO DE INGENIERO CIVIL

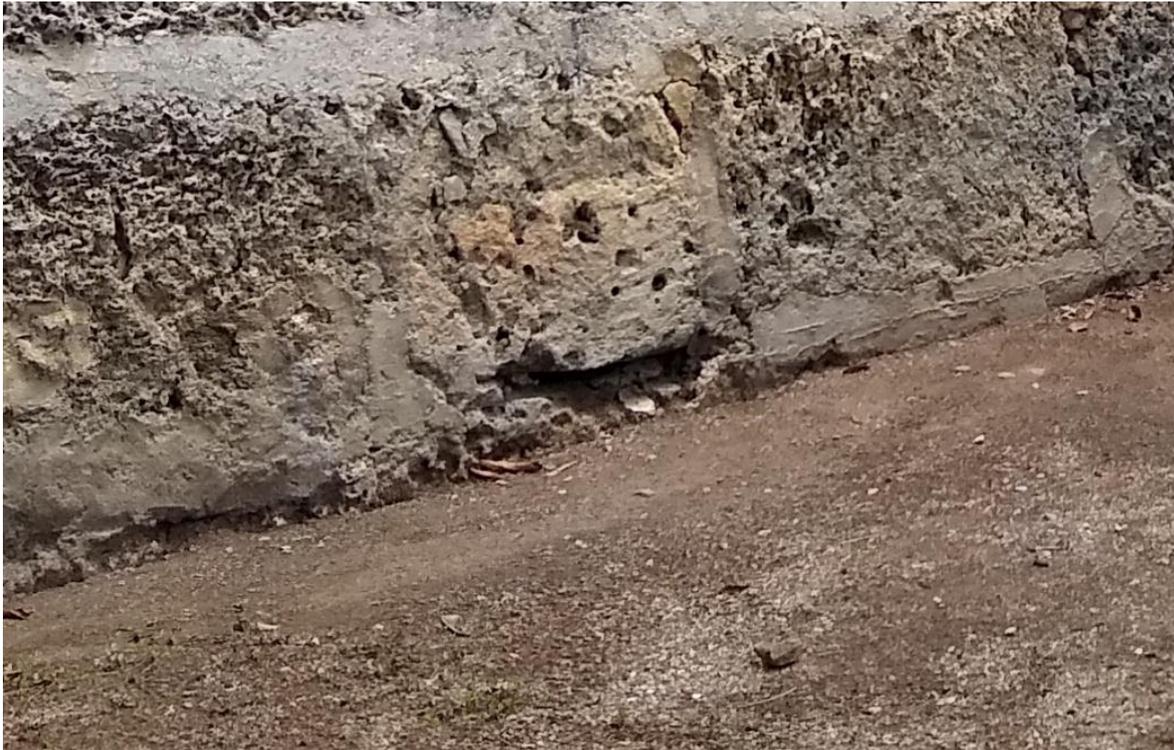
Ilustración 44. Patología #2 después del mantenimiento.

Tabla 35. Diagnóstico de la patología #2 después del mantenimiento.

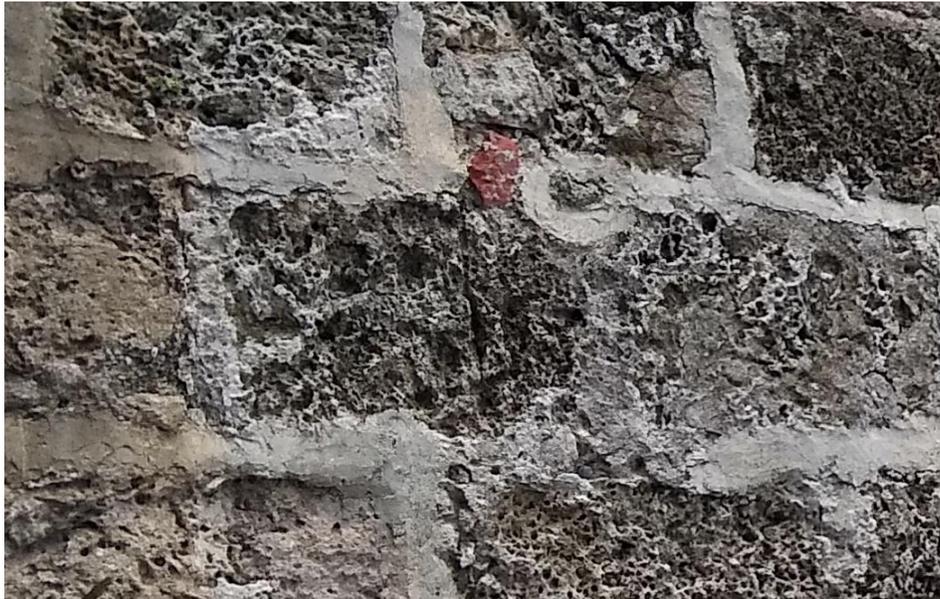
Ilustración 45. Patología #3 después del mantenimiento.

Tabla 36. Diagnóstico de la patología #3 después del mantenimiento.

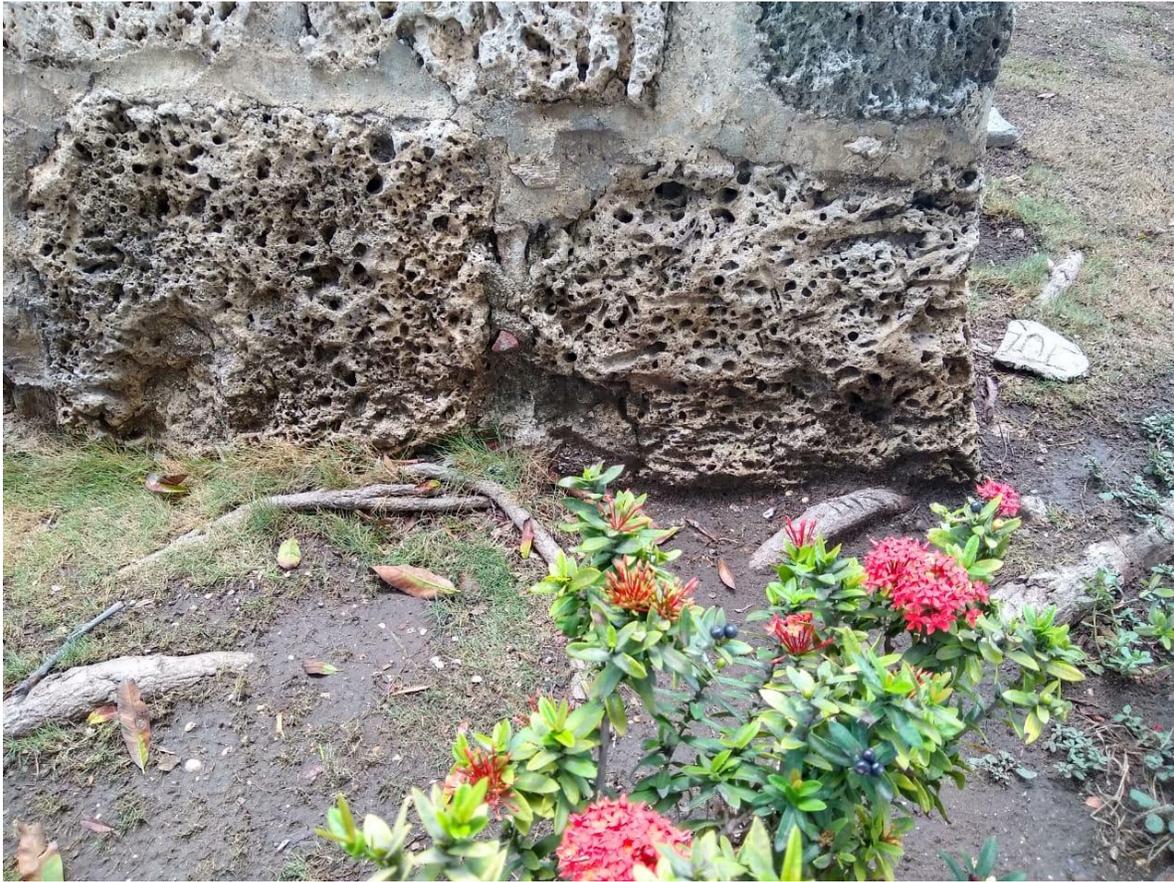
Ilustración 46. Patología #4 después del mantenimiento.

Tabla 37. Diagnóstico de la patología #4 después del mantenimiento.

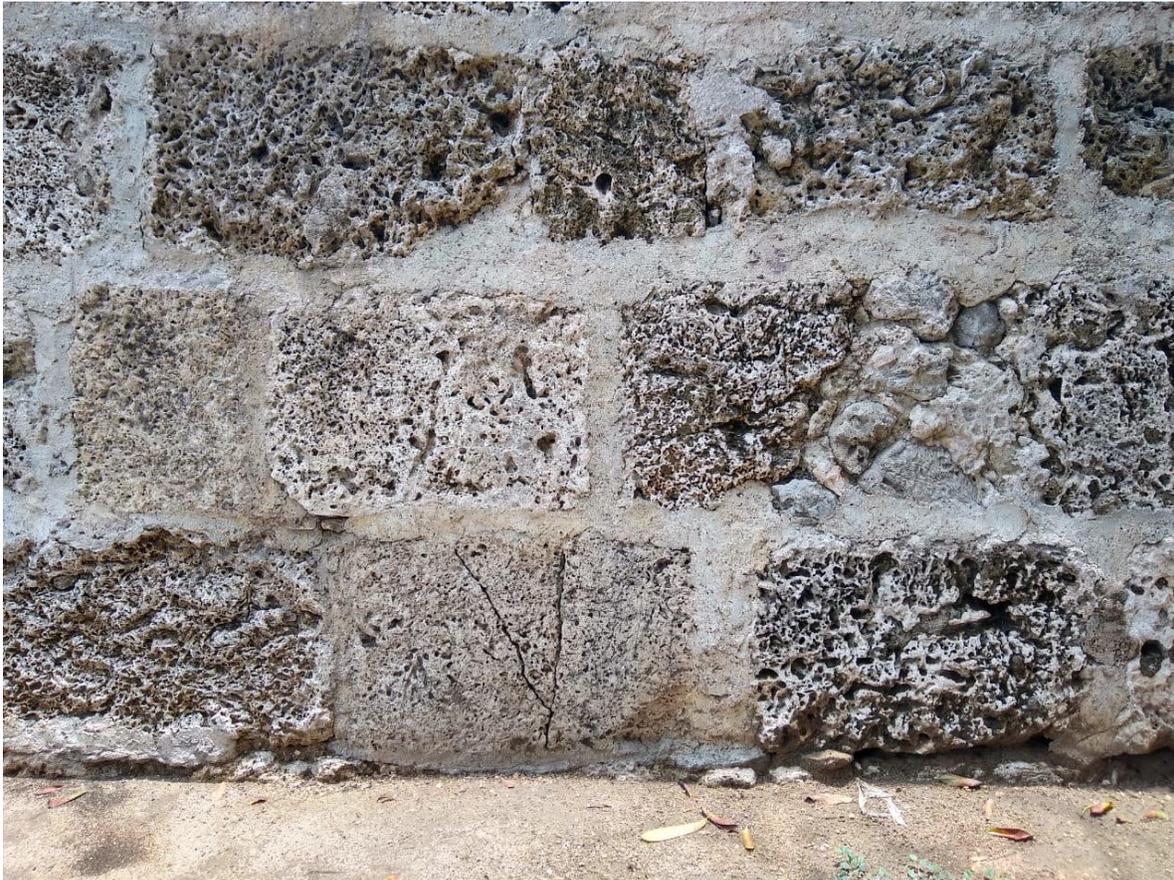
Ilustración 47. patología #5 después del mantenimiento.

Tabla 38. Diagnóstico de la patología #5 después del mantenimiento.

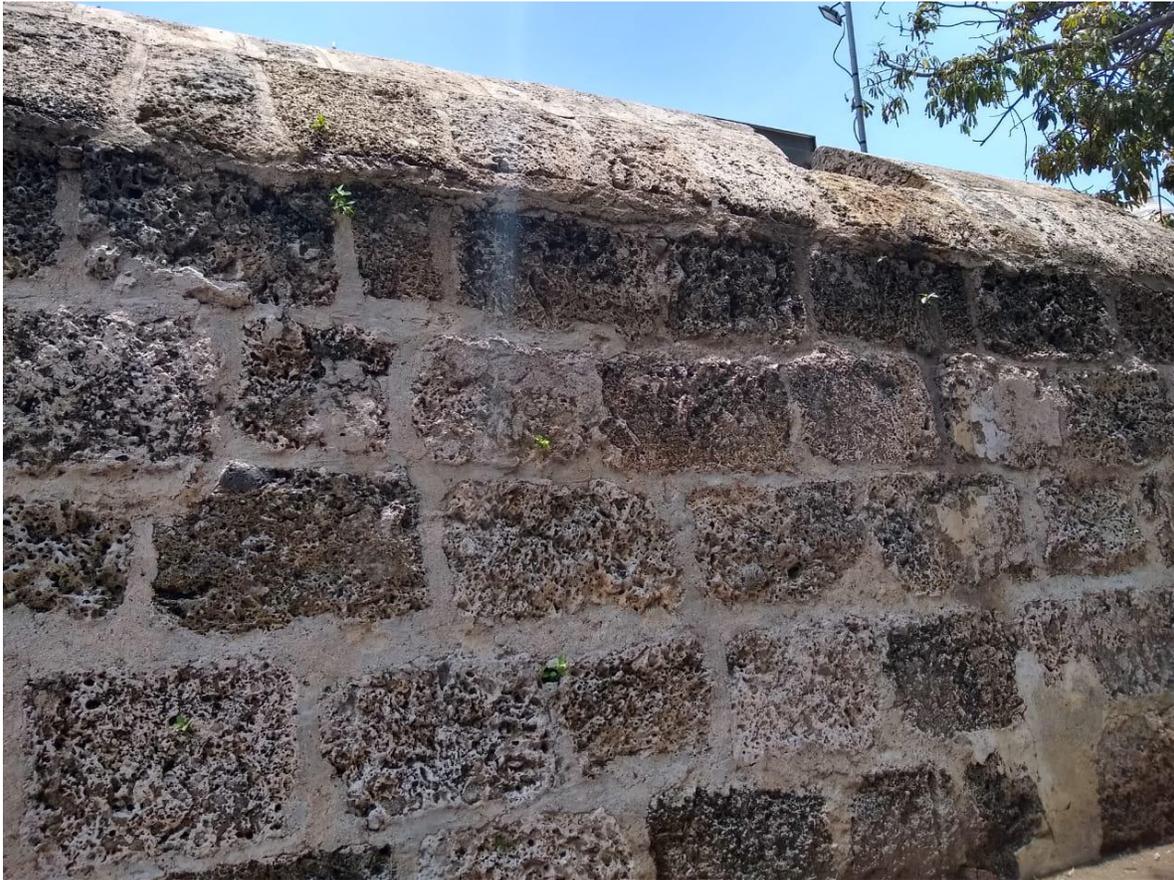
Ilustración 48. patología #6 después del mantenimiento

Tabla 39. Diagnóstico de la patología #6 después del mantenimiento.

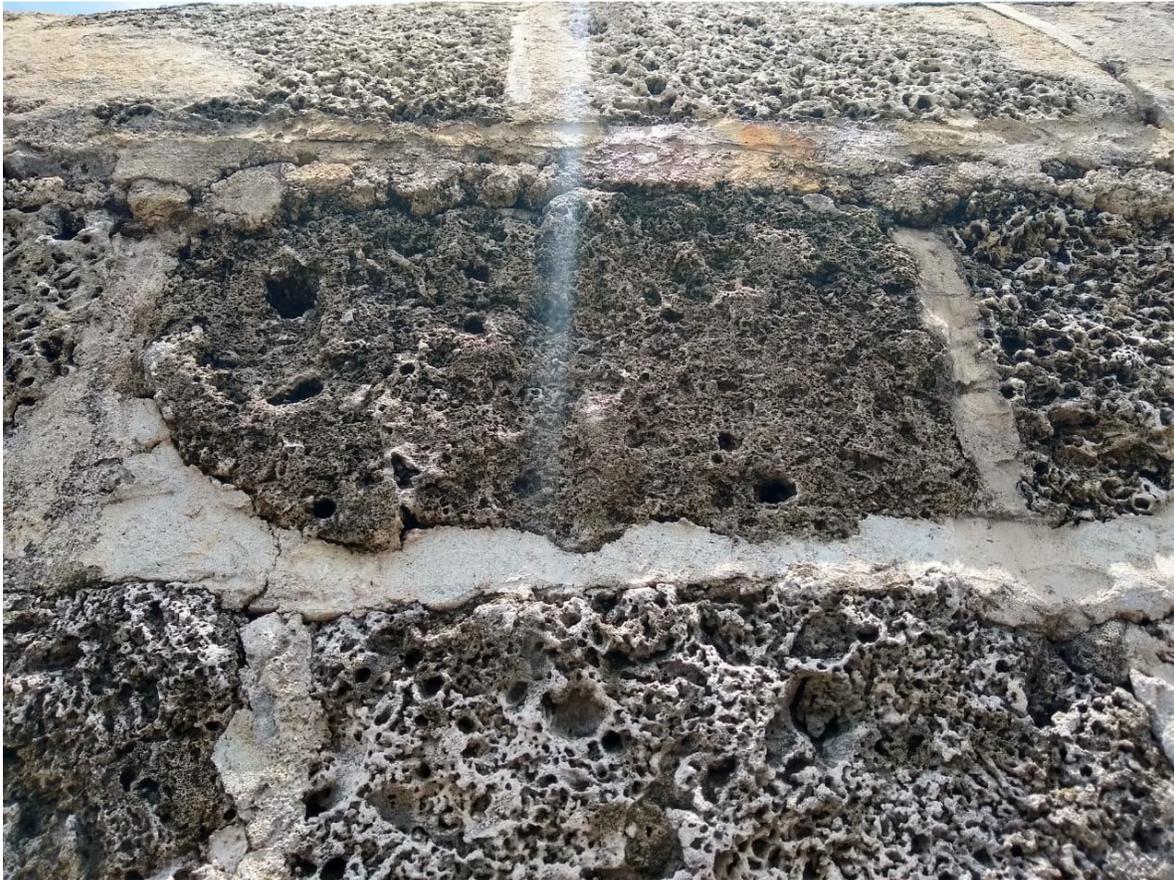
Ilustración 49. Patología #7 después del mantenimiento.

Tabla 40. Diagnóstico de la patología #7 después del mantenimiento.

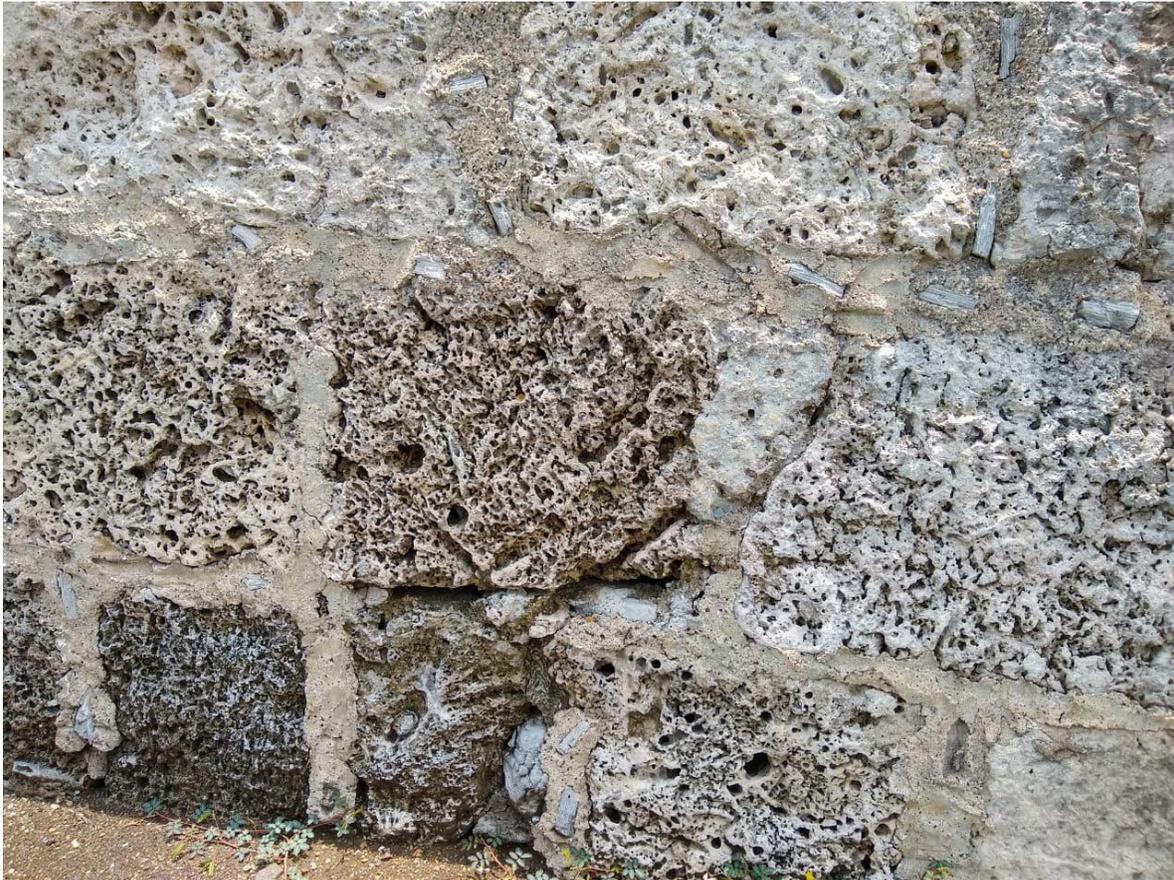
Ilustración 50. Patología #8 después del mantenimiento.

Tabla 41. Diagnóstico de la patología #8 después del mantenimiento.

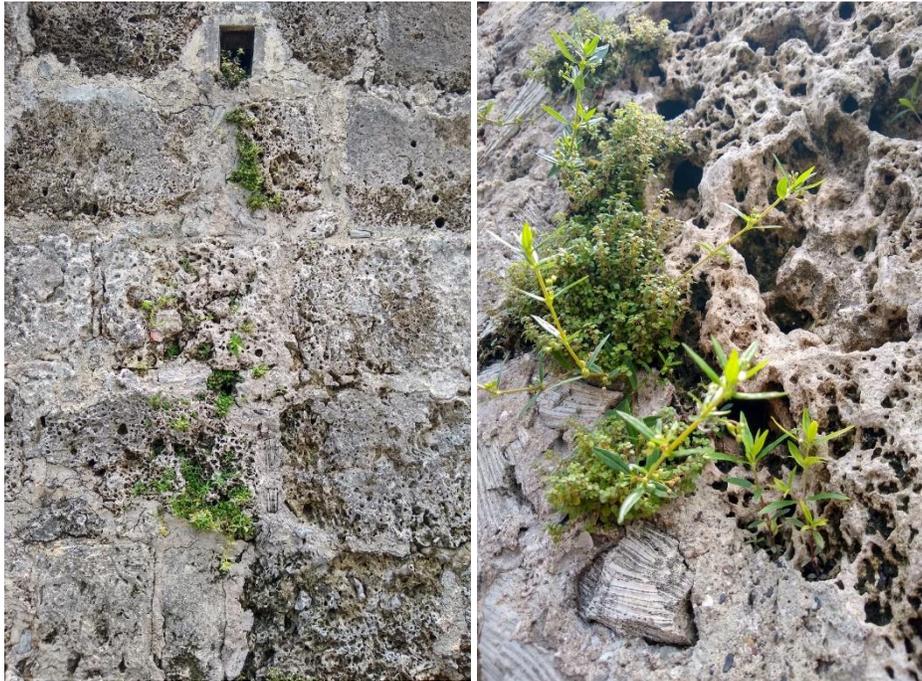
Ilustración 51. Patología #9 después del mantenimiento.

Tabla 42. Diagnóstico de la patología #9 después del mantenimiento.

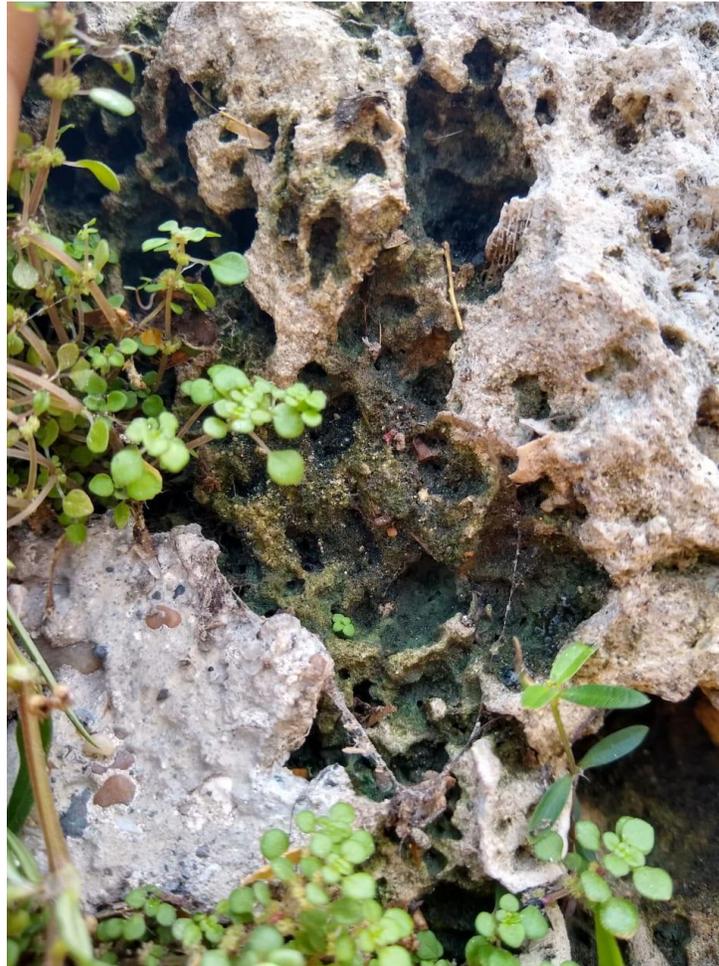
Ilustración 52. Patología #10 después del mantenimiento.

Tabla 43. Diagnóstico de la patología #10 después del mantenimiento.

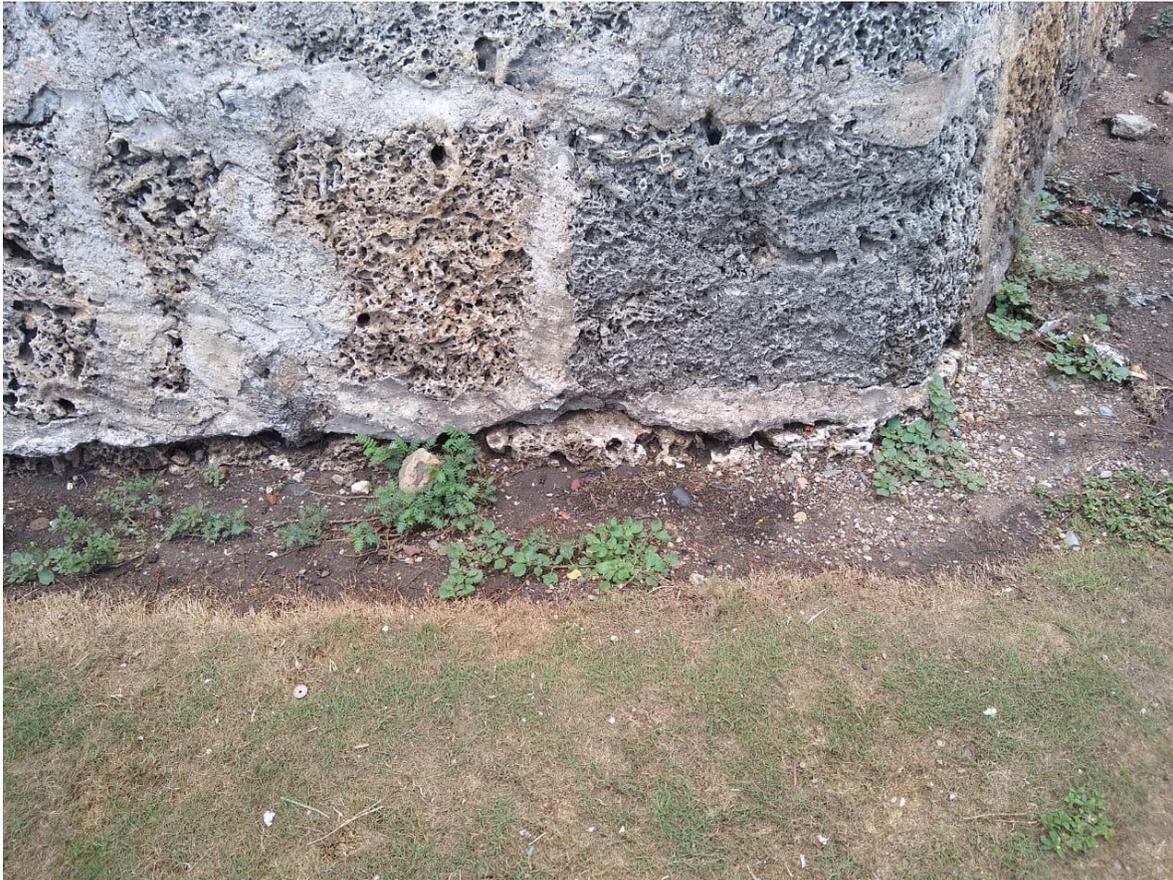
Ilustración 53. patología #11 después del mantenimiento.

Tabla 44. Diagnóstico de la patología #11 después del mantenimiento.

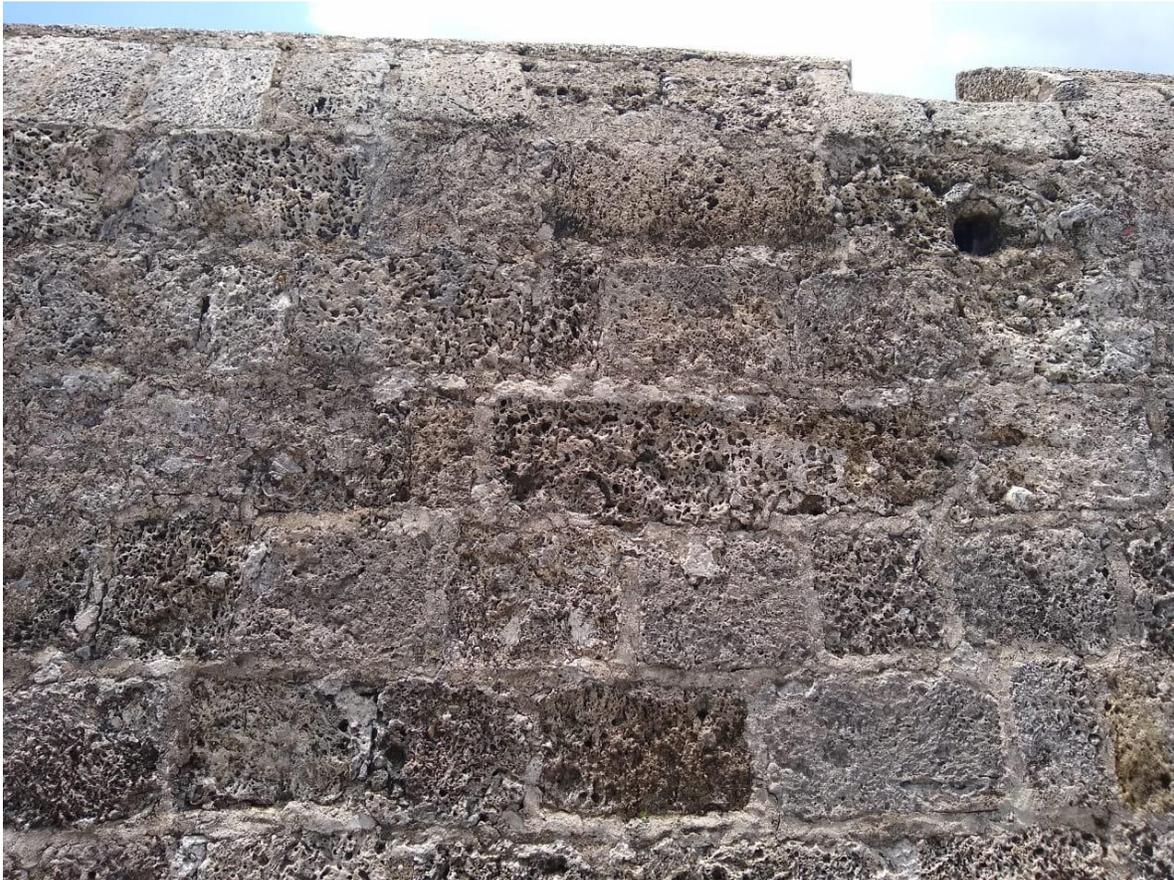
Ilustración 54. Patología #12 después del mantenimiento.

Tabla 45. Diagnóstico de la patología #12 después del mantenimiento.

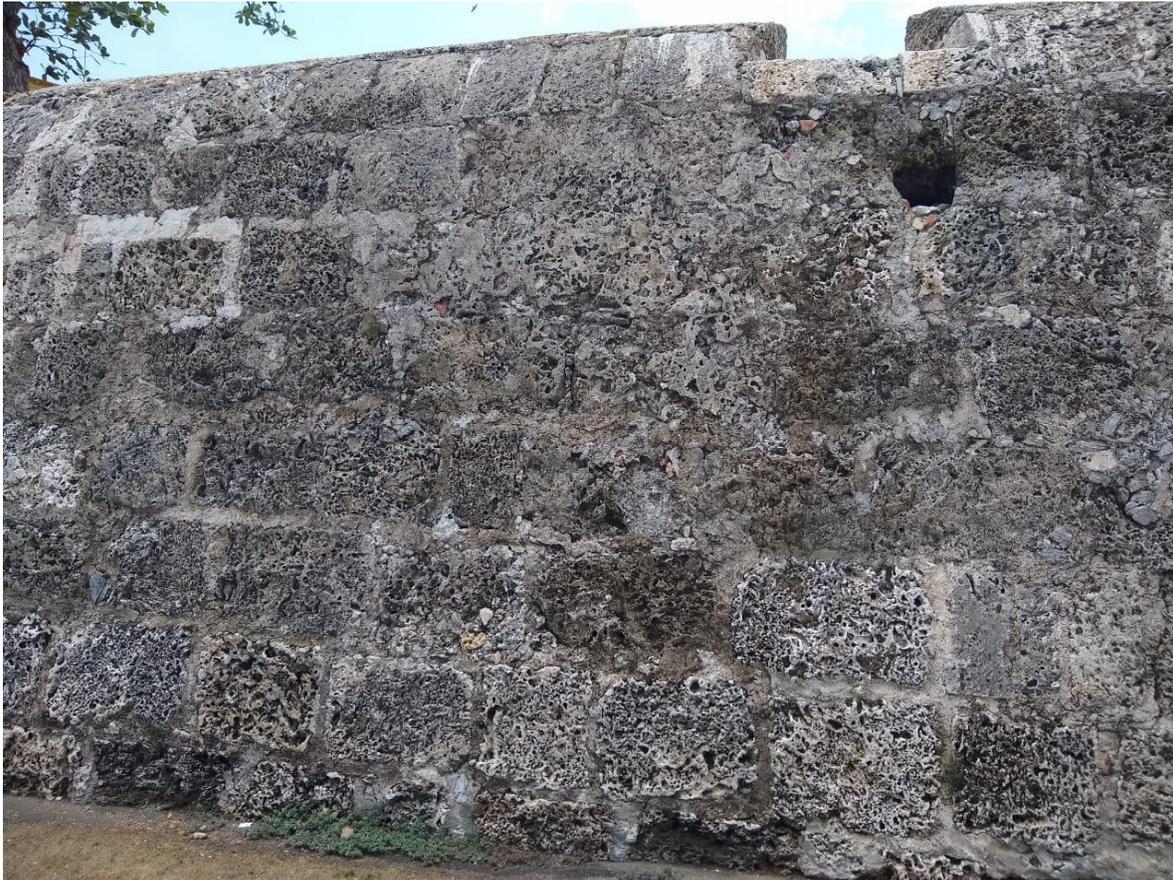
Ilustración 55. Patología #13 después del mantenimiento.

Tabla 46. Diagnóstico de la patología #13 después del mantenimiento.

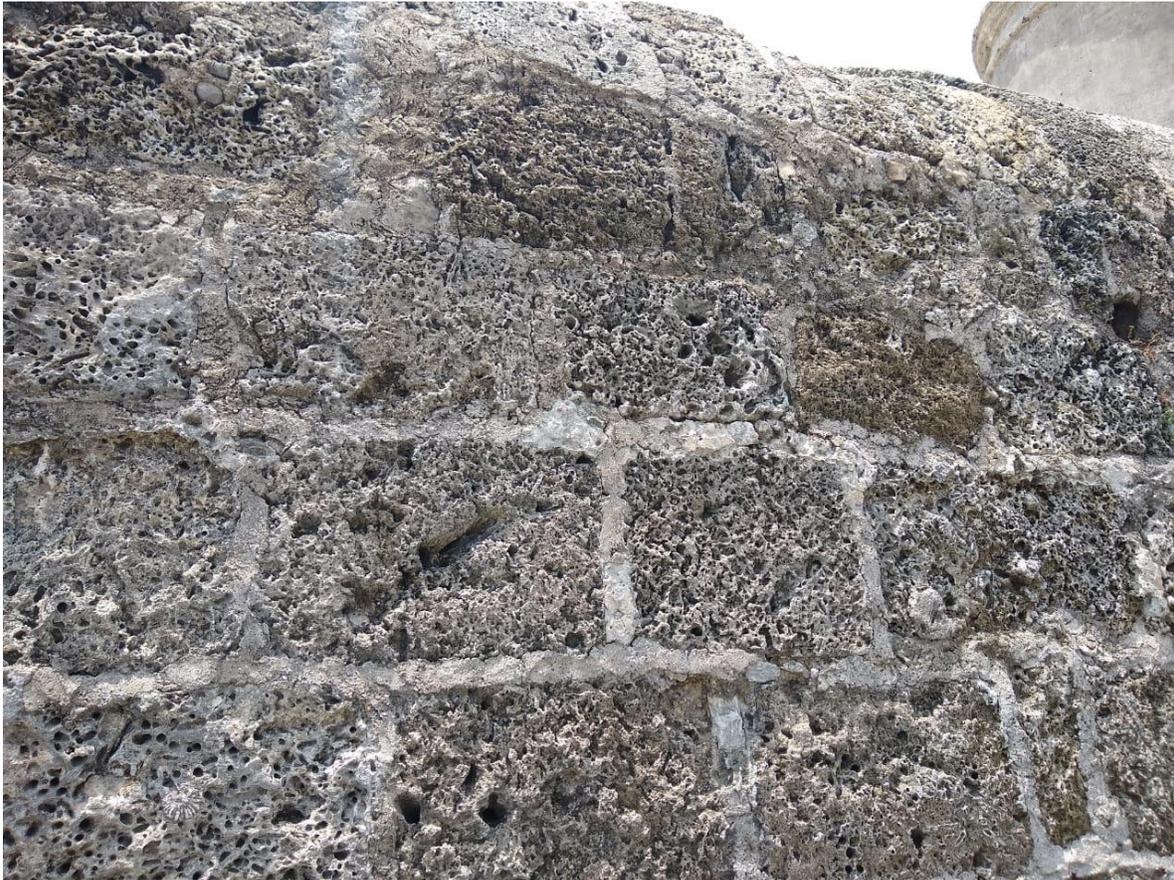
Ilustración 56. Patología #14 después del mantenimiento

Tabla 47. Diagnóstico de la patología #14 después del mantenimiento.

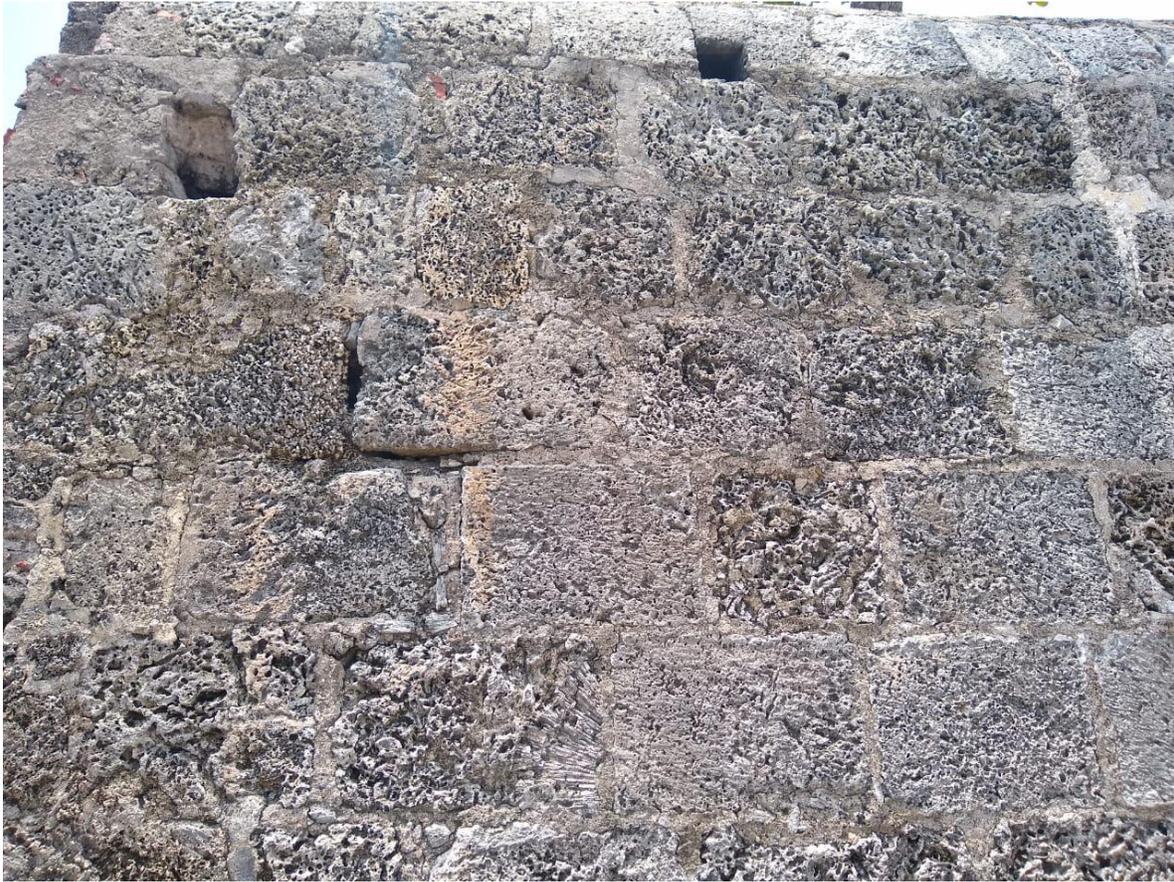
Ilustración 57. Patología #15 después del mantenimiento.

Tabla 48. Diagnóstico de la patología #15 después del mantenimiento.

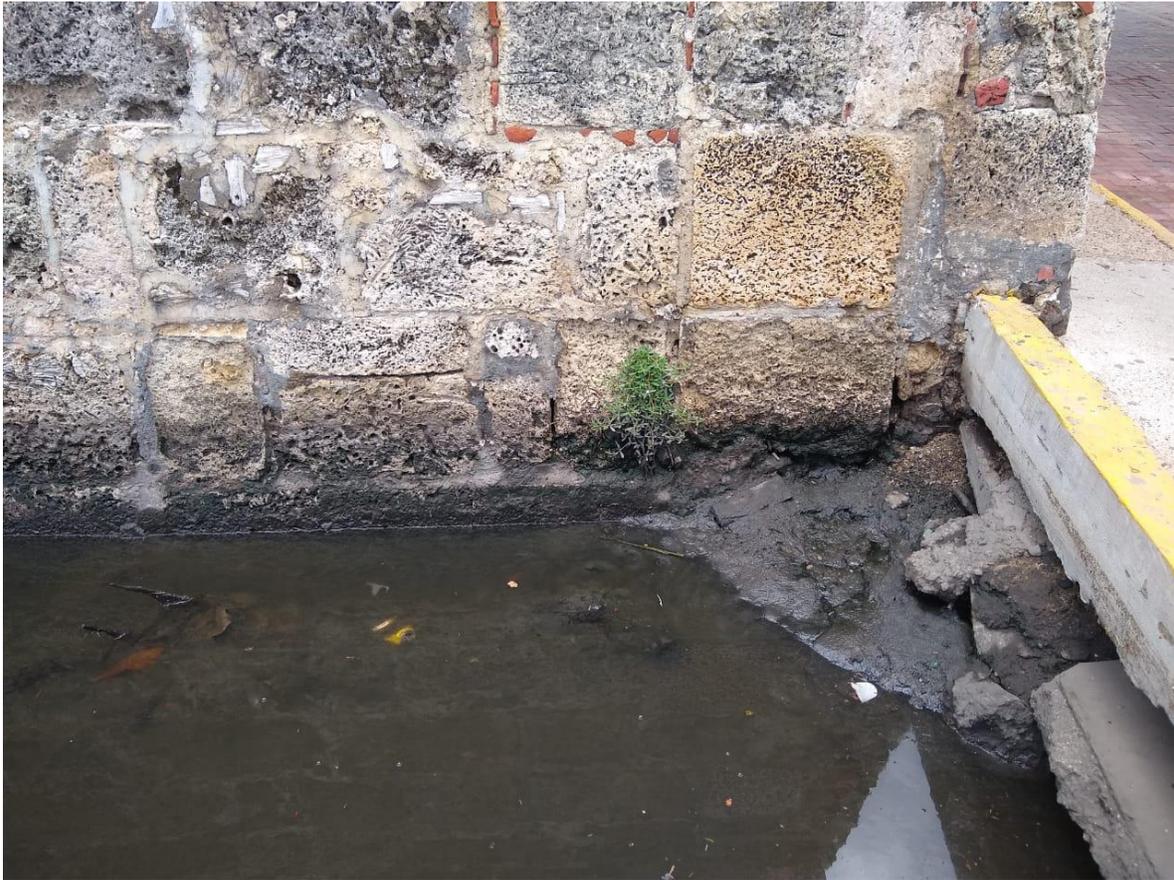
Ilustración 58. Patología #16 después del mantenimiento.

Tabla 49. Diagnóstico de la patología #16 después del mantenimiento.

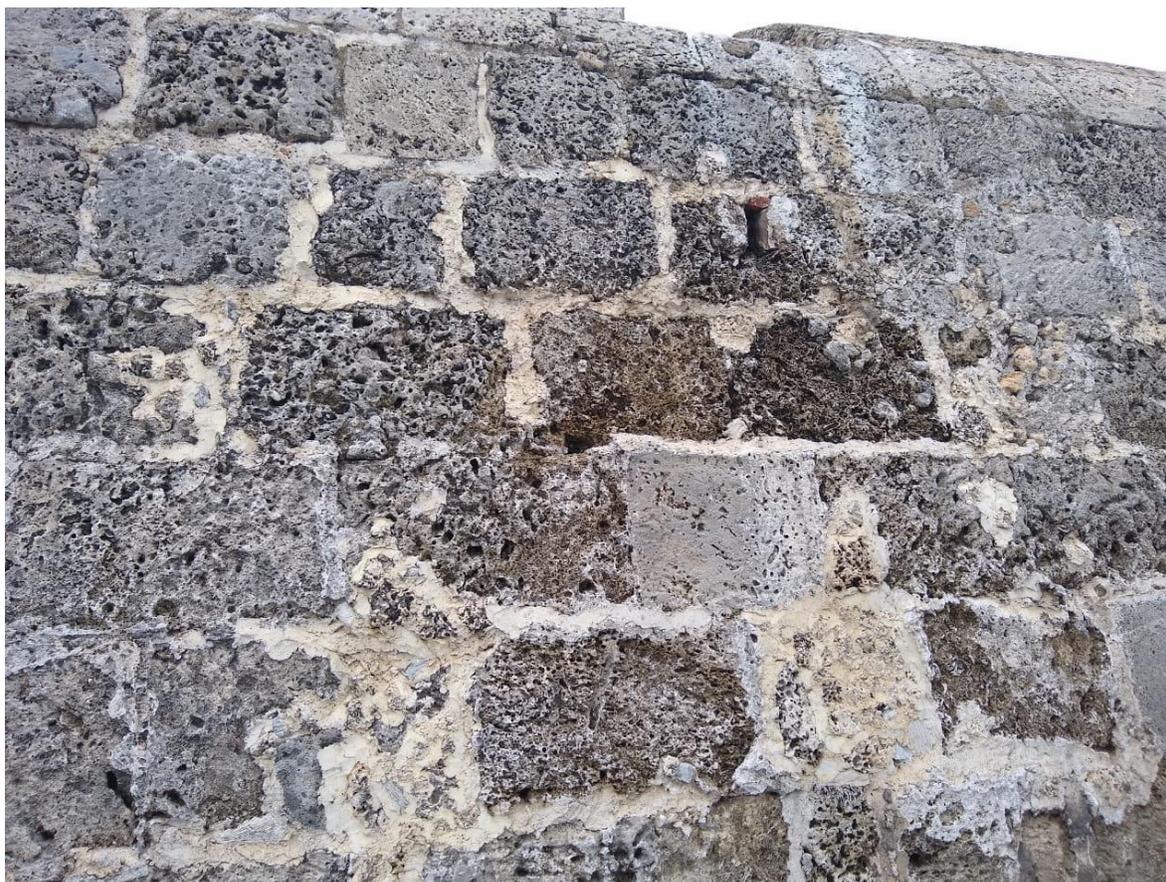
Ilustración 59. Patología #17 después del mantenimiento.

Tabla 50. Diagnóstico de la patología #17 después del mantenimiento.

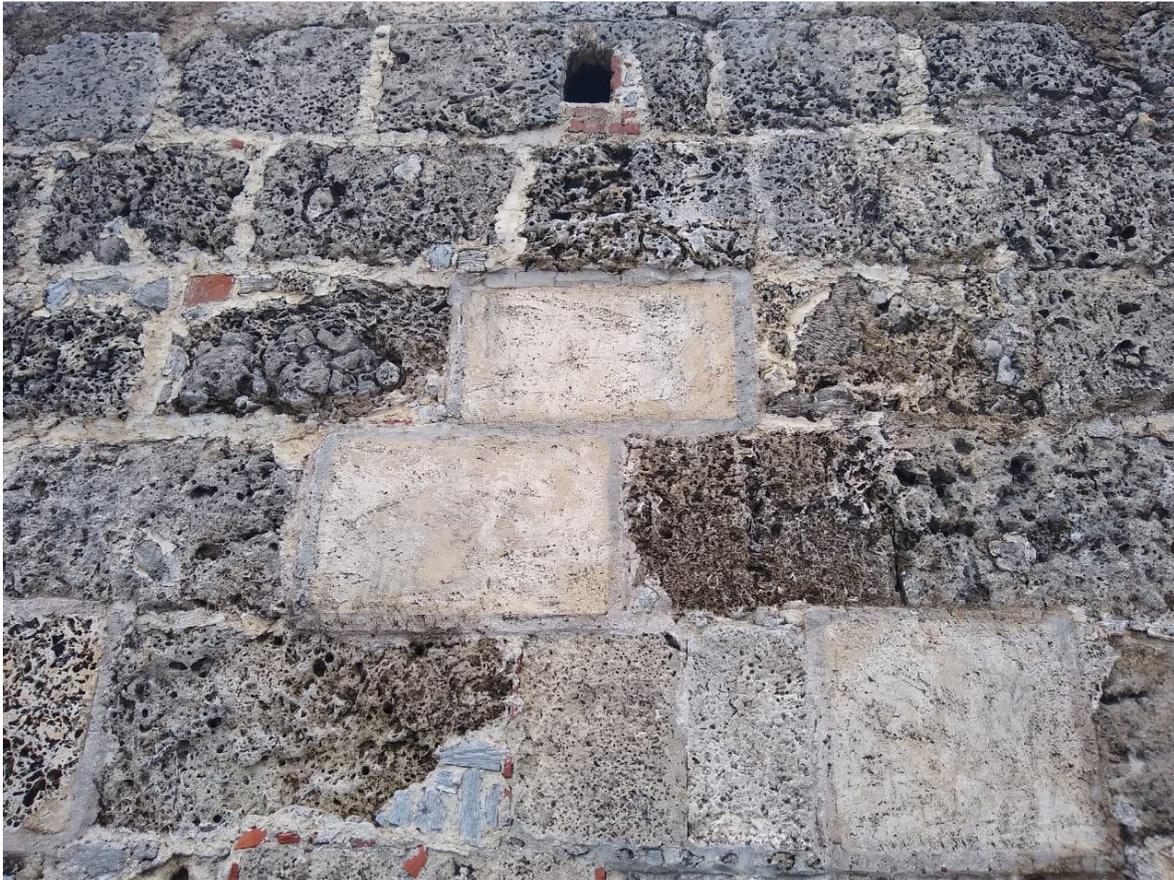
Ilustración 60. Patología #18 después del mantenimiento

Tabla 51. Diagnóstico de la patología #18 después del mantenimiento.

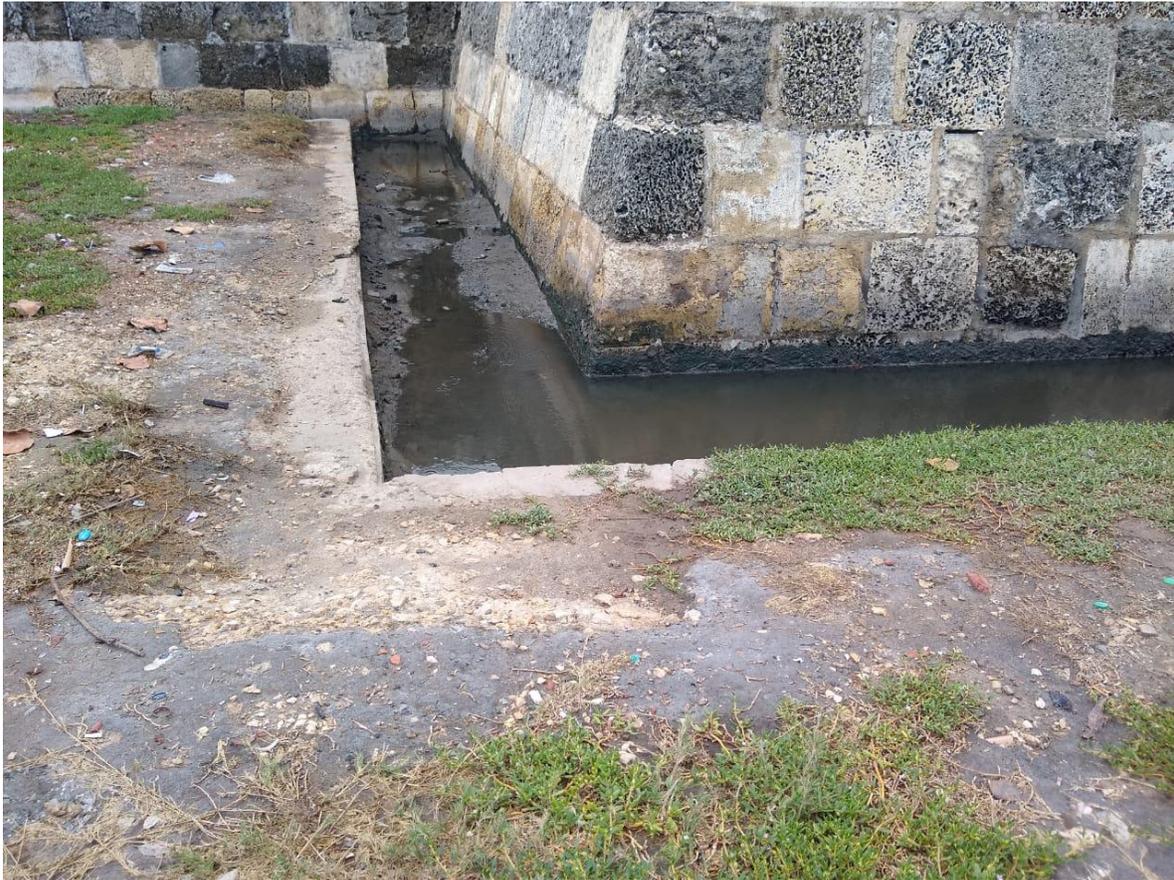
Ilustración 61. Patología #19 después del mantenimiento.

Tabla 52. Diagnóstico de la patología #19 después del mantenimiento.

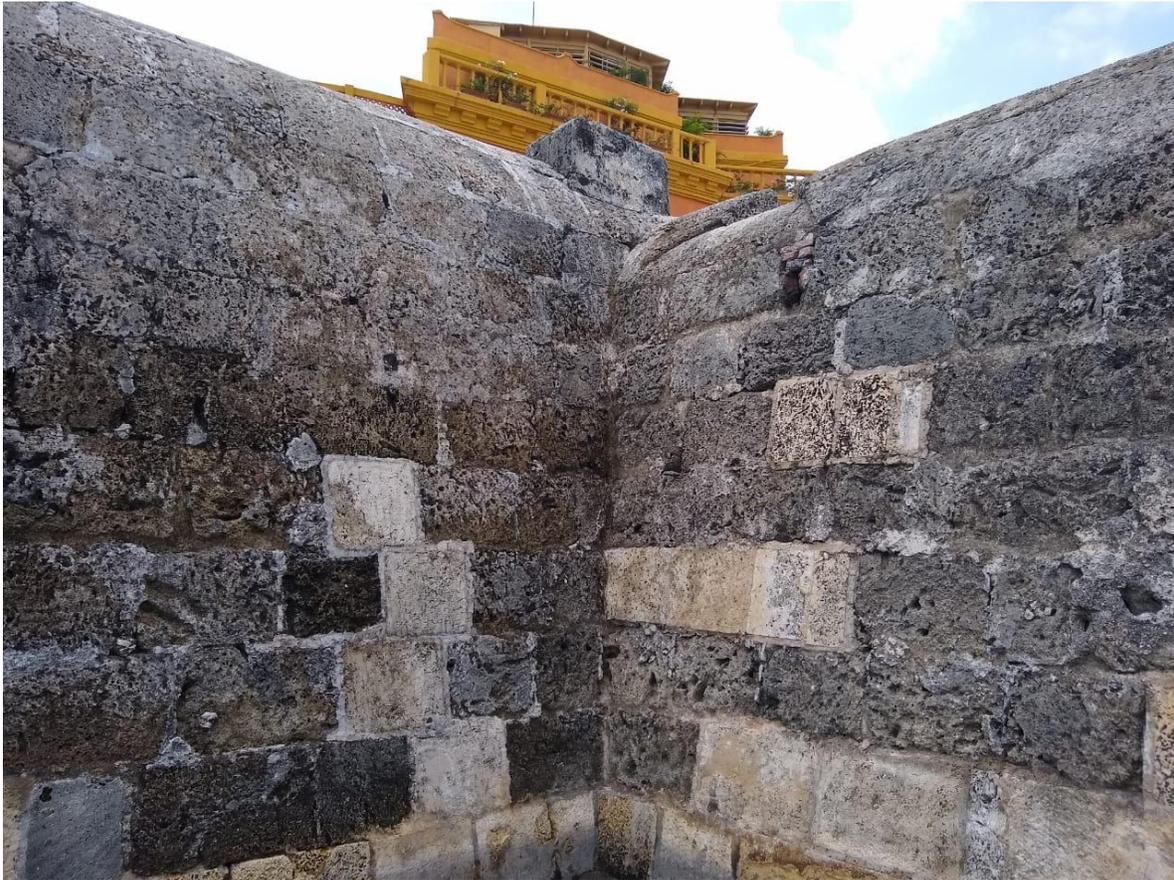
Ilustración 62. Patología #20 después del mantenimiento.

Tabla 53. Diagnóstico de la patología #20 después del mantenimiento.

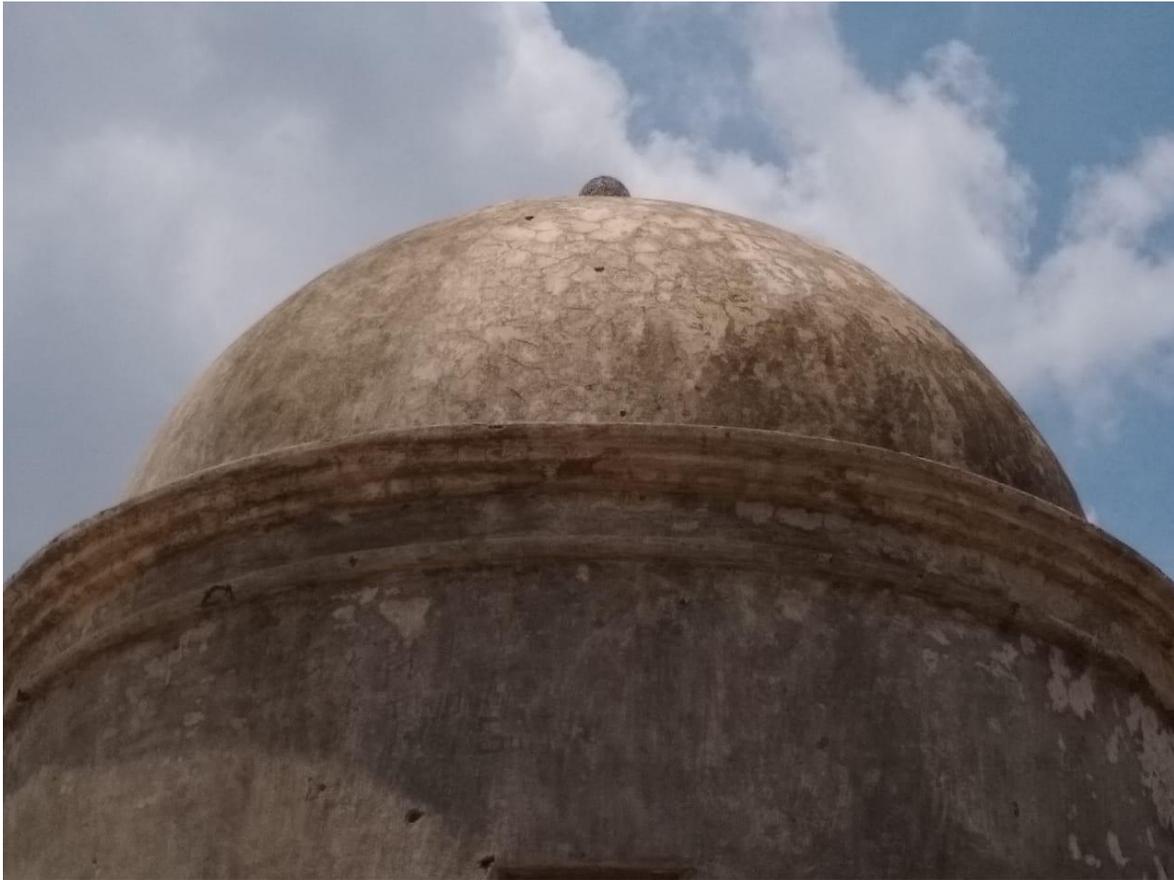
Ilustración 63. Patología #21 después del mantenimiento.

Tabla 54. Diagnóstico de la patología #21 después del mantenimiento

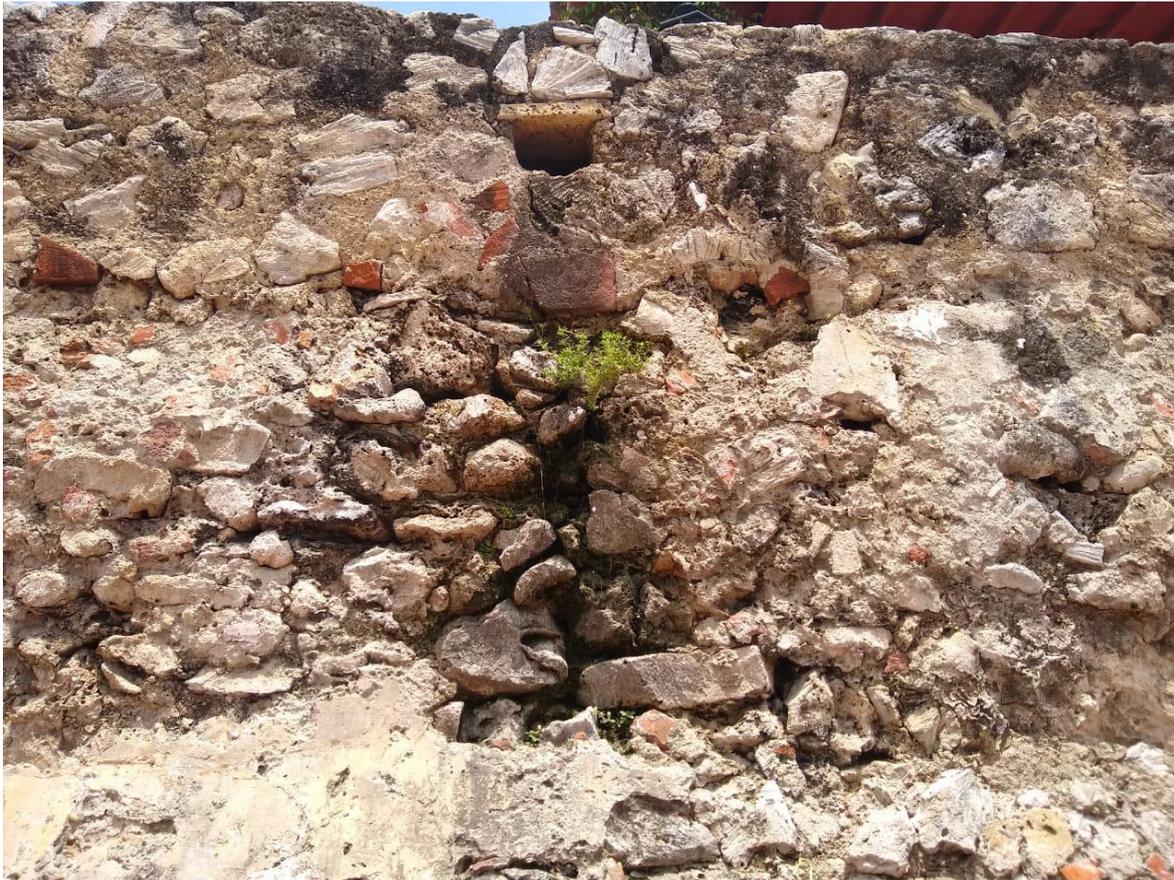
Ilustración 64. Patología #22 después del mantenimiento.

Tabla 55 Diagnóstico de la patología #22 después del mantenimiento.

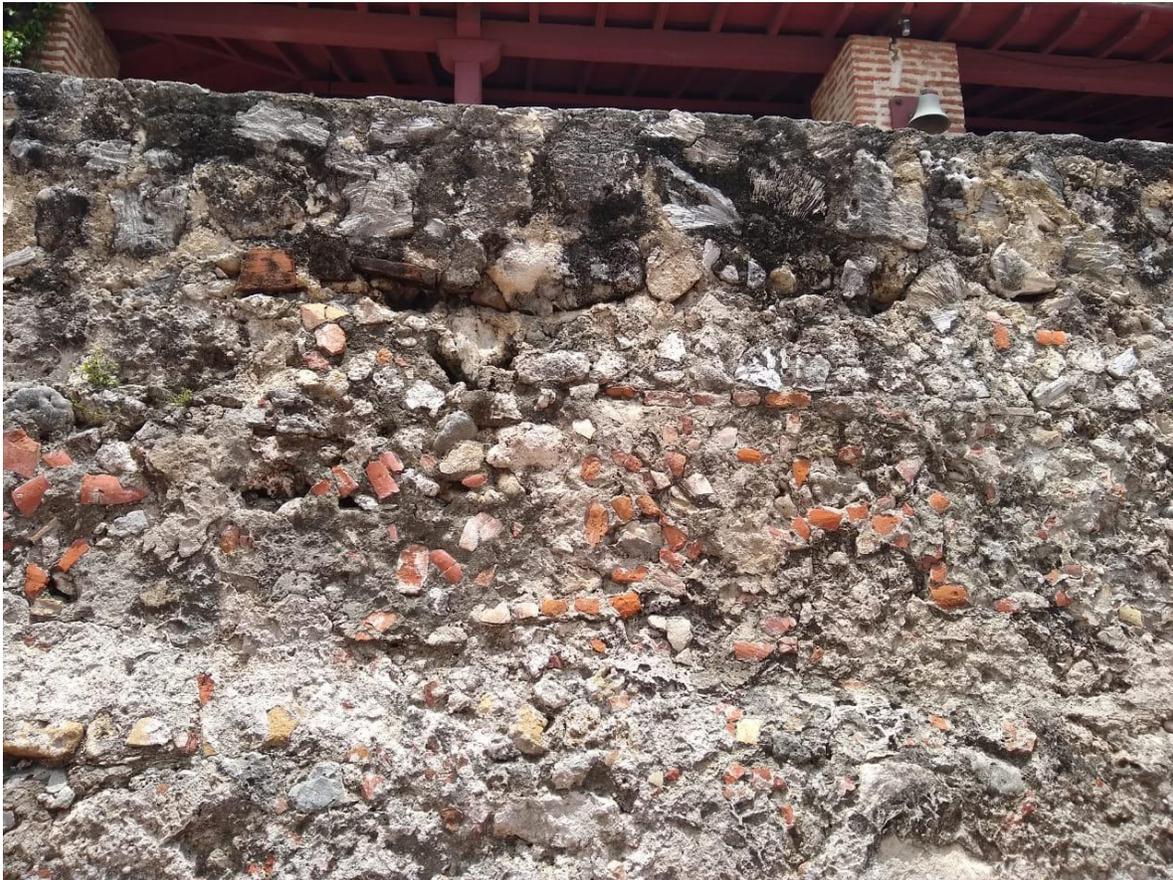
Ilustración 65. Patología #23 después del mantenimiento.

Tabla 56. Diagnóstico de la patología #23 después del mantenimiento.

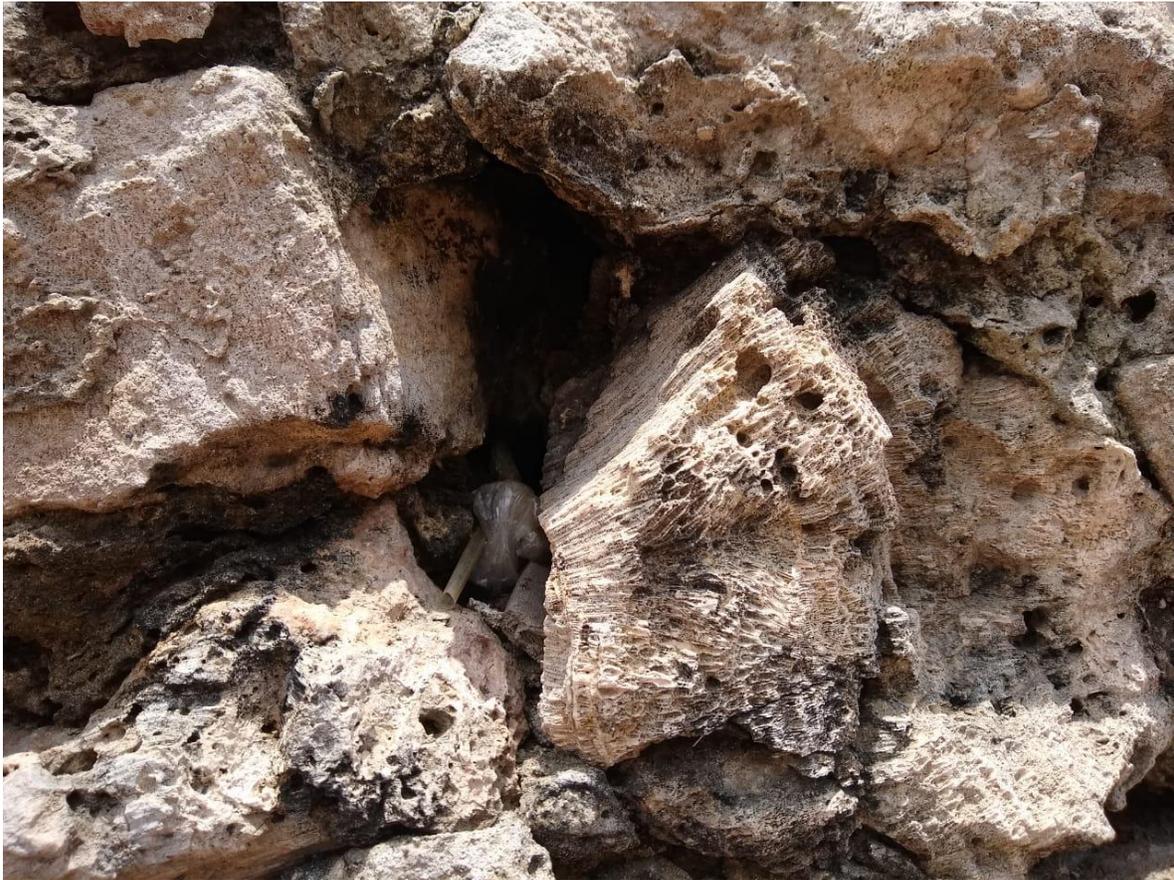
Ilustración 66. Patología #24 después del mantenimiento.

Tabla 57. Diagnóstico de la patología #24 después del mantenimiento.
