**PLAN DE INTERVENCIÓN DE LAS PATOLOGIAS DEL CORDON
AMURALLADO DE LA CIUDAD DE CARTAGENA DE INDIAS.**

CASO DE ESTUDIO: BALUARTE DE SAN FRANCISCO JAVIER

TRABAJO DE GRADO PARA OPTAR POR EL TITULO DE INGENIERO CIVIL

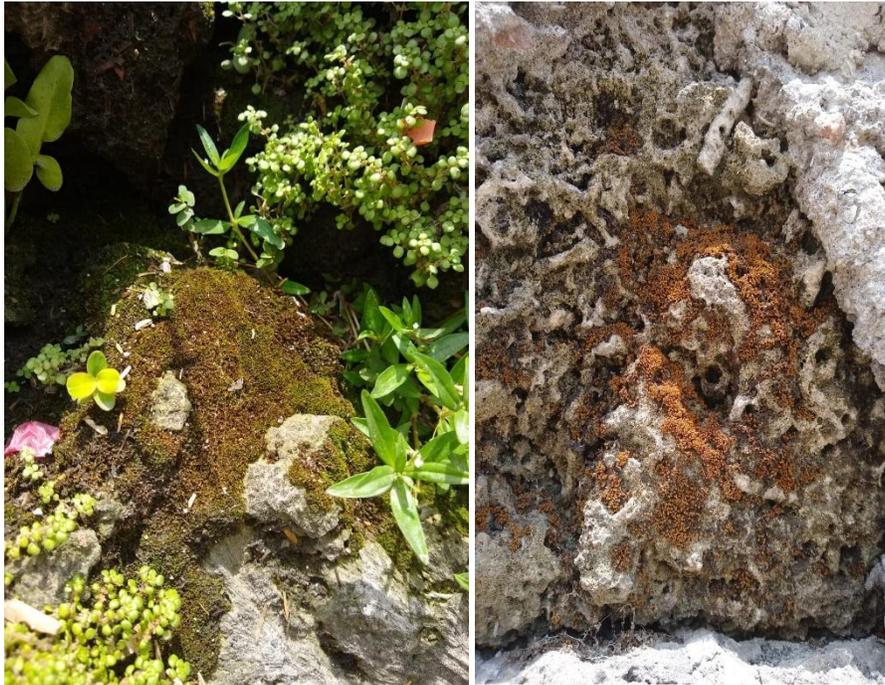
Ilustración 69. Patología #27 después del mantenimiento.

Tabla 60. Diagnóstico de la patología #27 después del mantenimiento.

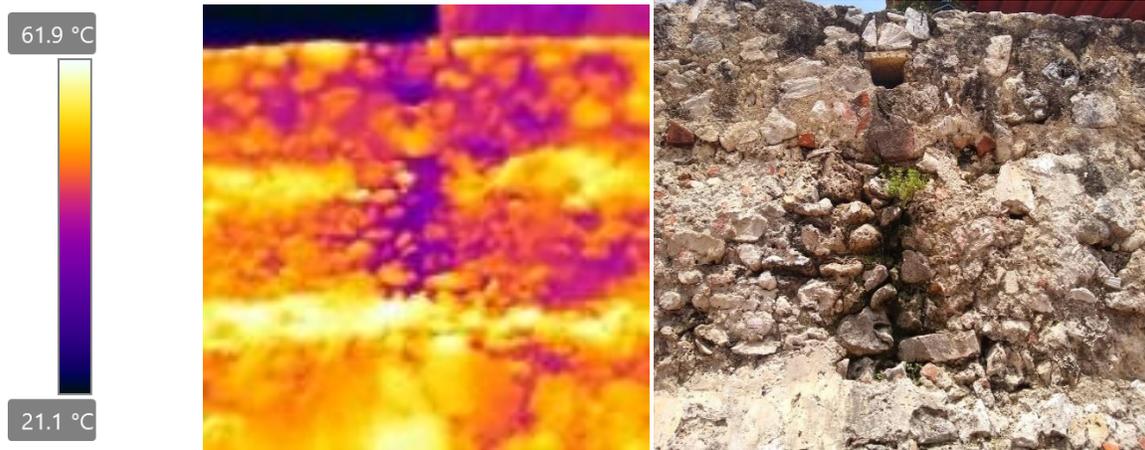
La imagen termográfica fue tomada en base a la temperatura que presentan las piedras aledañas. Se presenta el mismo caso que la patología anterior debido a que la piedra de estudio y las de su alrededor tienen el mismo diferencial de temperatura, además de que presentan que su argamasa es de concreto.

Ilustración 84. Termográfica de la patología #22 con respecto a la piedra

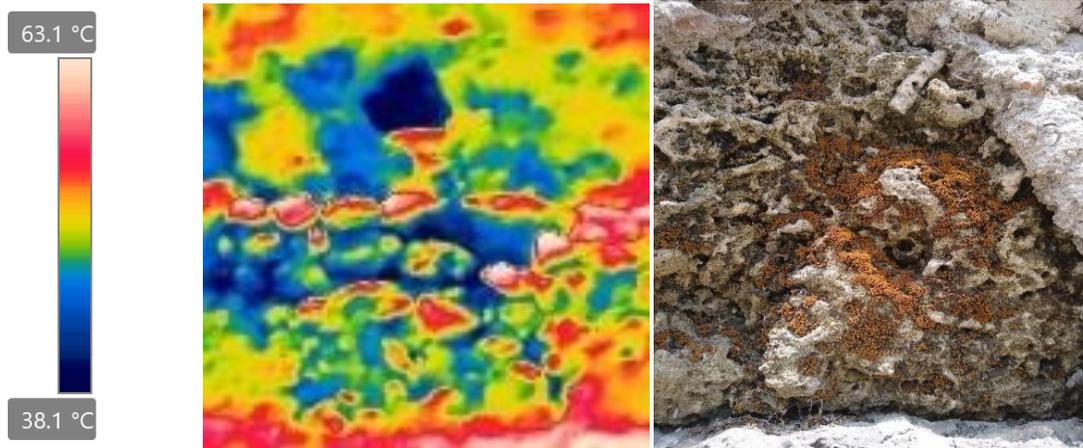
La imagen termográfica fue tomada en base a la temperatura con respecto a la flora invasiva, se denota las diferentes características de los materiales aledaños debido a los muchos variables de temperatura que tiene. Se resalta la erosión de iguales características de la patología anterior con la salvedad de presentar desprendimiento transversal al recorrido del caudal del agua, pero en este se recibe alta radiación que posiblemente evite la proliferación de flora en el lugar.

Ilustración 88. Termográfica de la patología #27 con respecto a las piedras aledañas
