**EVALUACIÓN GEOTÉCNICA Y DIAGNÓSTICO HIDROGEOLÓGICO DE LOS
PROBLEMAS DE ESTABILIDAD DE TALUDES QUE AFECTAN A LAS
VIVIENDAS DE LA ETAPA “BONANZA VISTA” DE LA URBANIZACIÓN
CIUDADELA BONANZA EN EL MUNICIPIO DE TURBACO, BOLÍVAR**

**UNIVERSIDAD DE CARTAGENA
FACULTAD DE INGENIERÍA
PROGRAMA DE INGENIERÍA CIVIL
CARTAGENA DE ÍNDIAS**

Trabajo de grado presentado como requisito para obtener el título de Ingeniero Civil

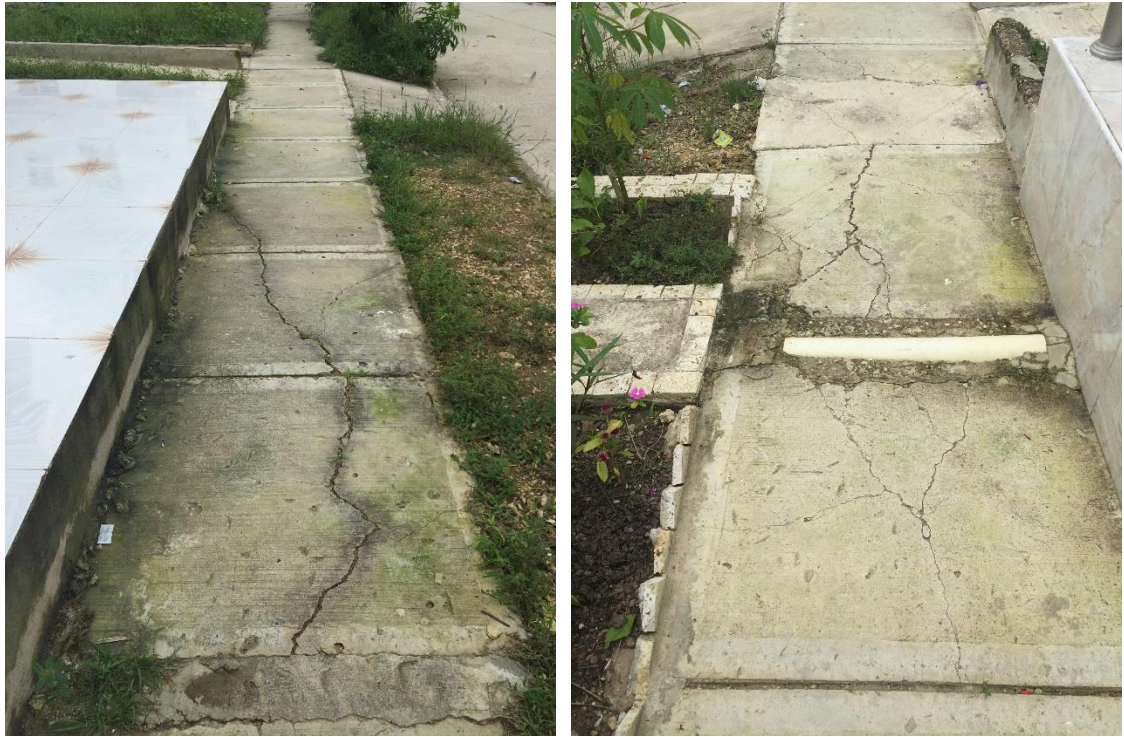
Figura 24. “Andenes afectados en Bonanza Vista”

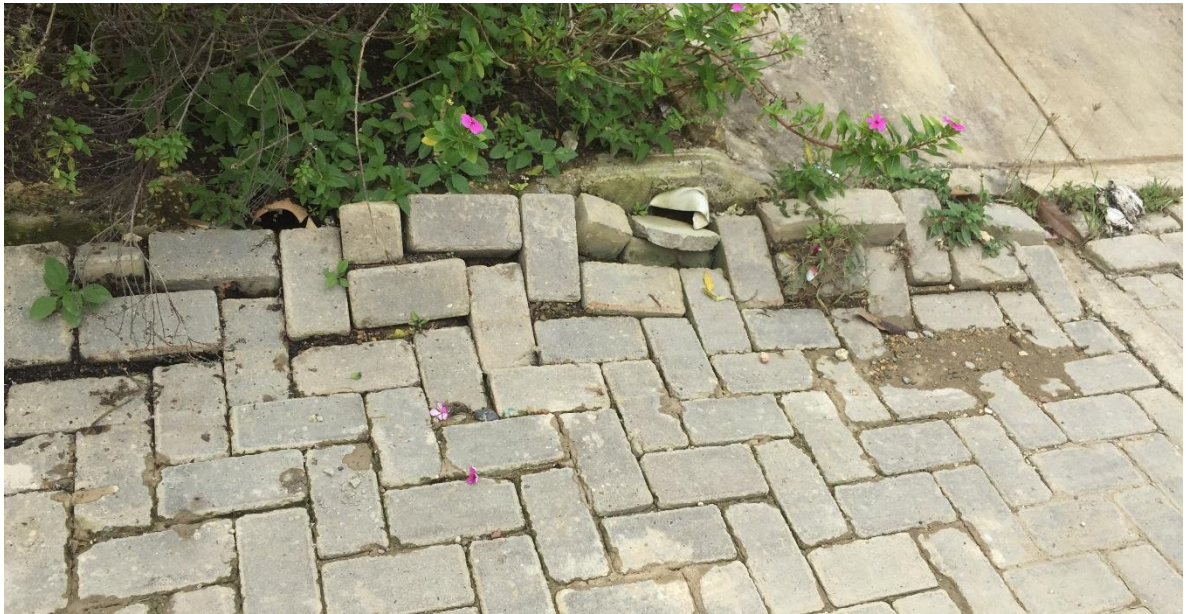
Figura 25. “Desprendimiento de adoquín y hundimiento en vía”

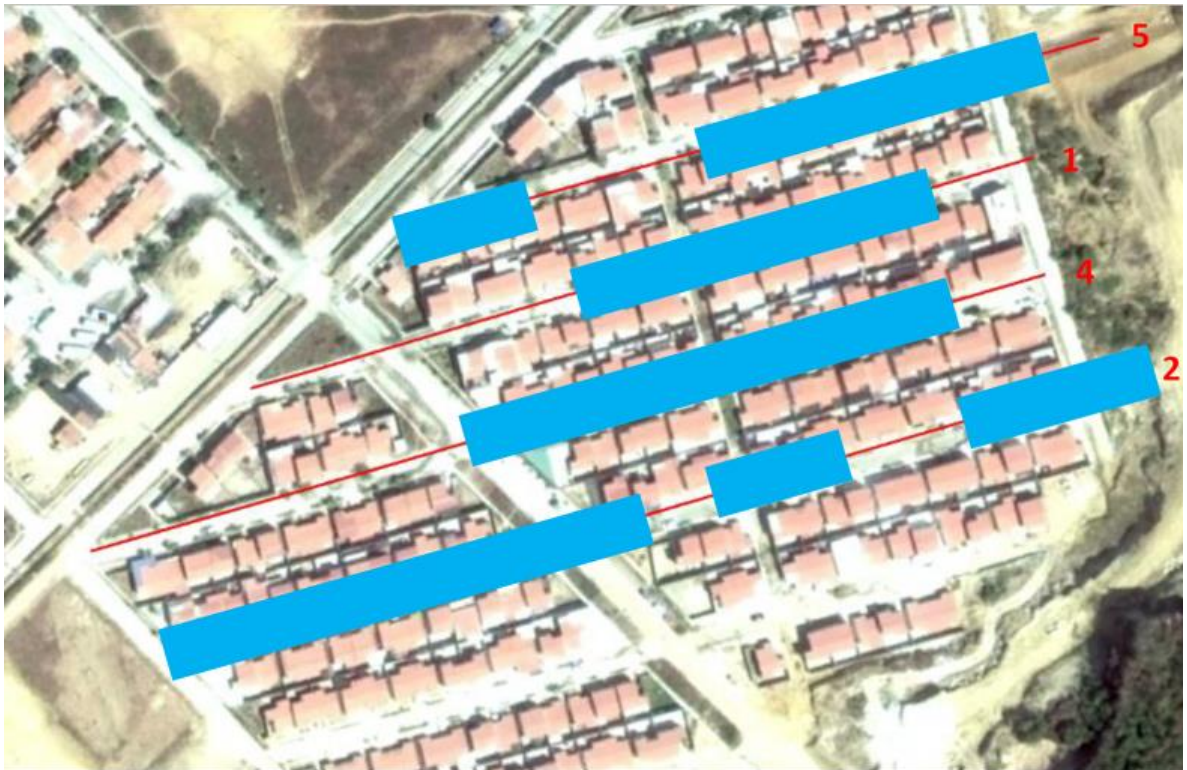
Figura 53. “Zonas con presencia de saturación a lo largo de las líneas analizadas con respecto a resistividades bajas hasta los 6m de profundidad”

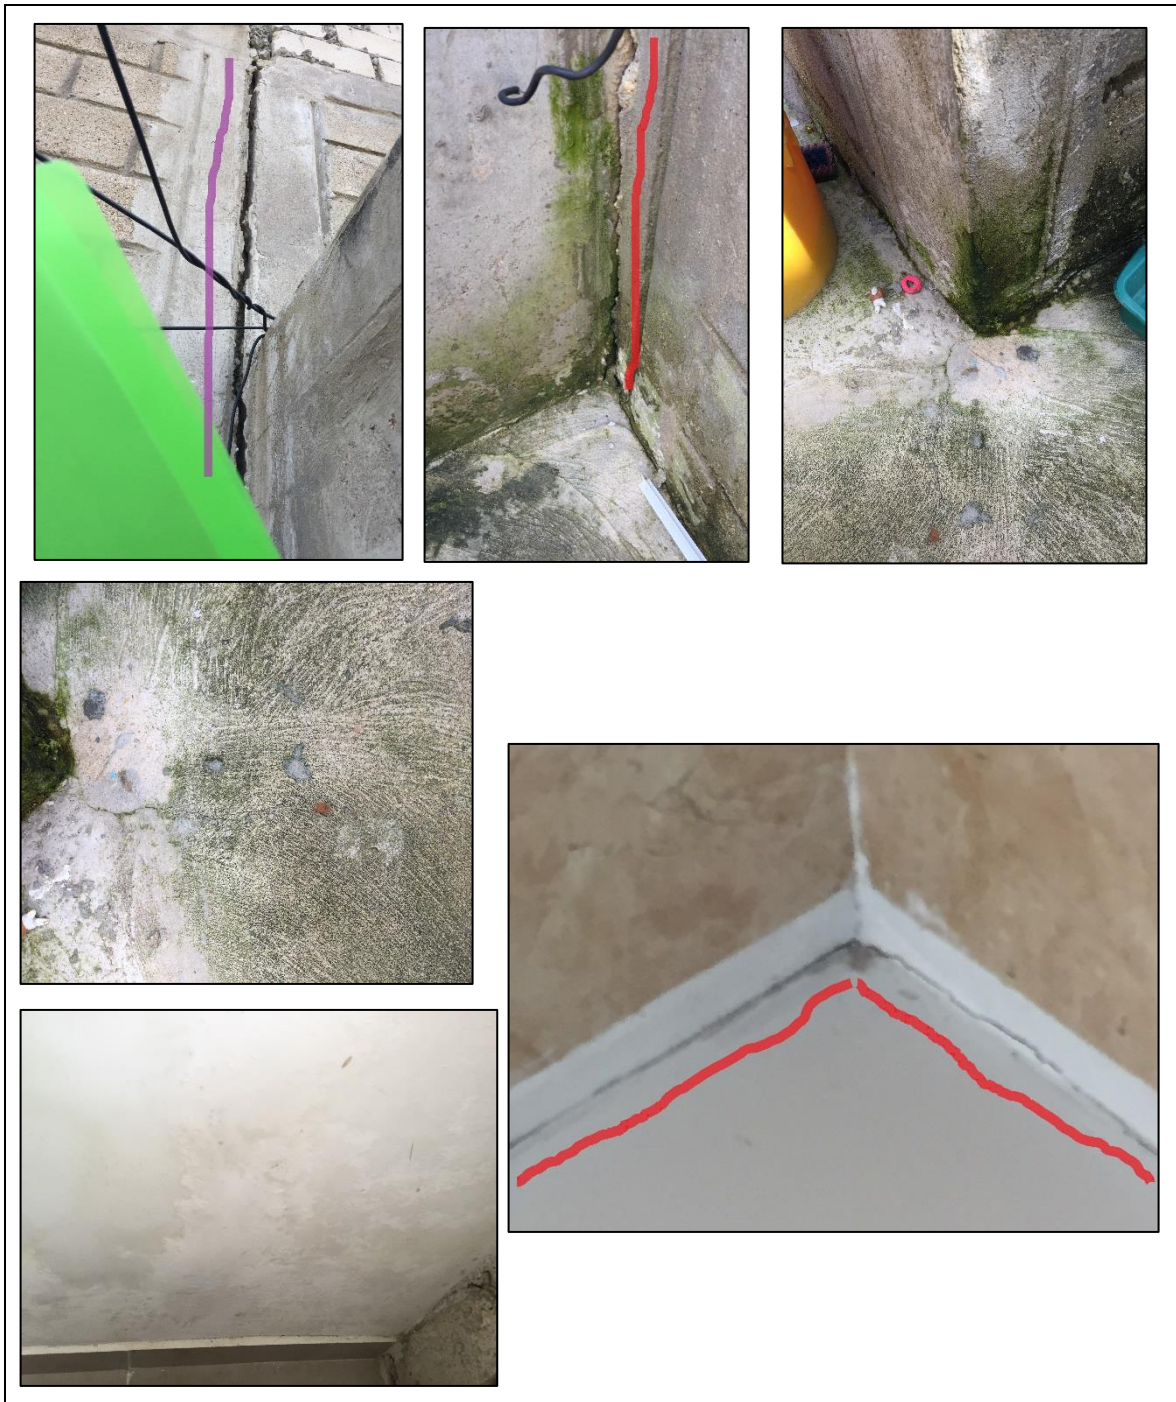
Moderado	X	Hongos – Moho	X	
	Fuerte		Manchas	X	
	Severo		Perdida de Material		
Observaciones: La vivienda fue intervenida antes de la visita, se hizo demolición de la plantilla pre-existente, se hicieron 8 zapatas, se hicieron micro-pilotes de arena y se fundió nuevamente la platina con espesor de 10 cm y malla electro-soldada de 20X20, se hizo cambio de muros por columnas (7 unidades) y arreglos en general con respecto a la humedad. La vivienda presenta fisuras pequeñas, una grieta pronunciada en la columna del patio, humedad en cocina, sala y patio (continúa luego de intervención).

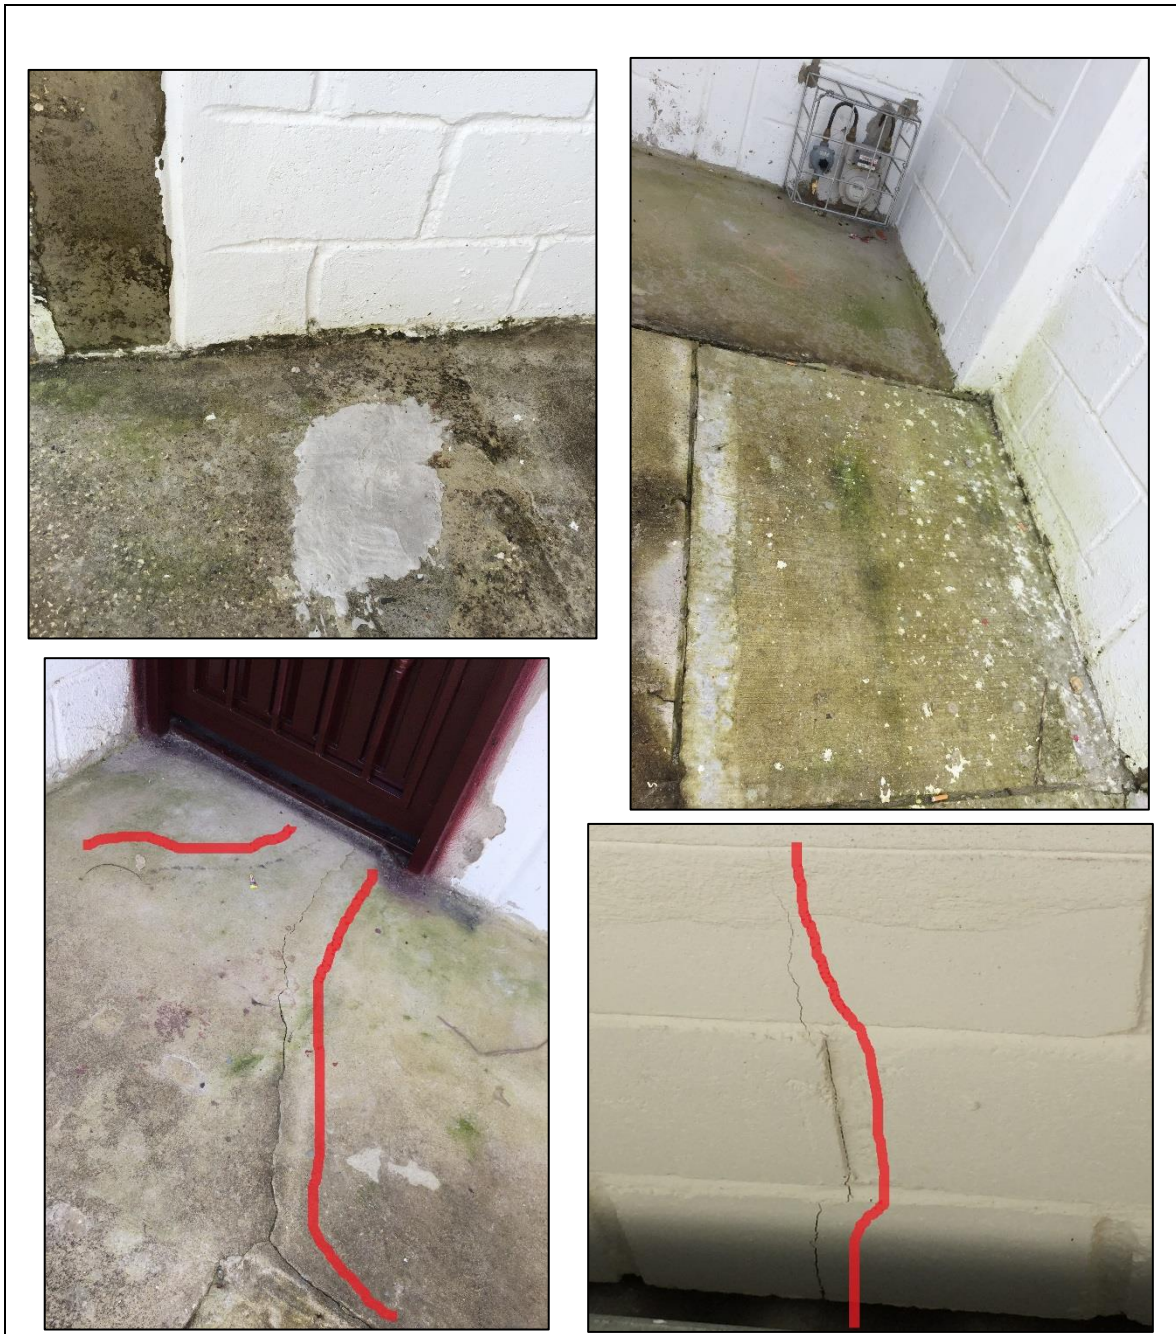
Fuerte		Manchas	X
	Severo		Perdida de Material	
<p>Observaciones: La vivienda no fue intervenida antes de la visita, la inspección se hizo solo por fuera de la vivienda, se encontraron grandes grietas y fisuras en muros y en pisos.</p>

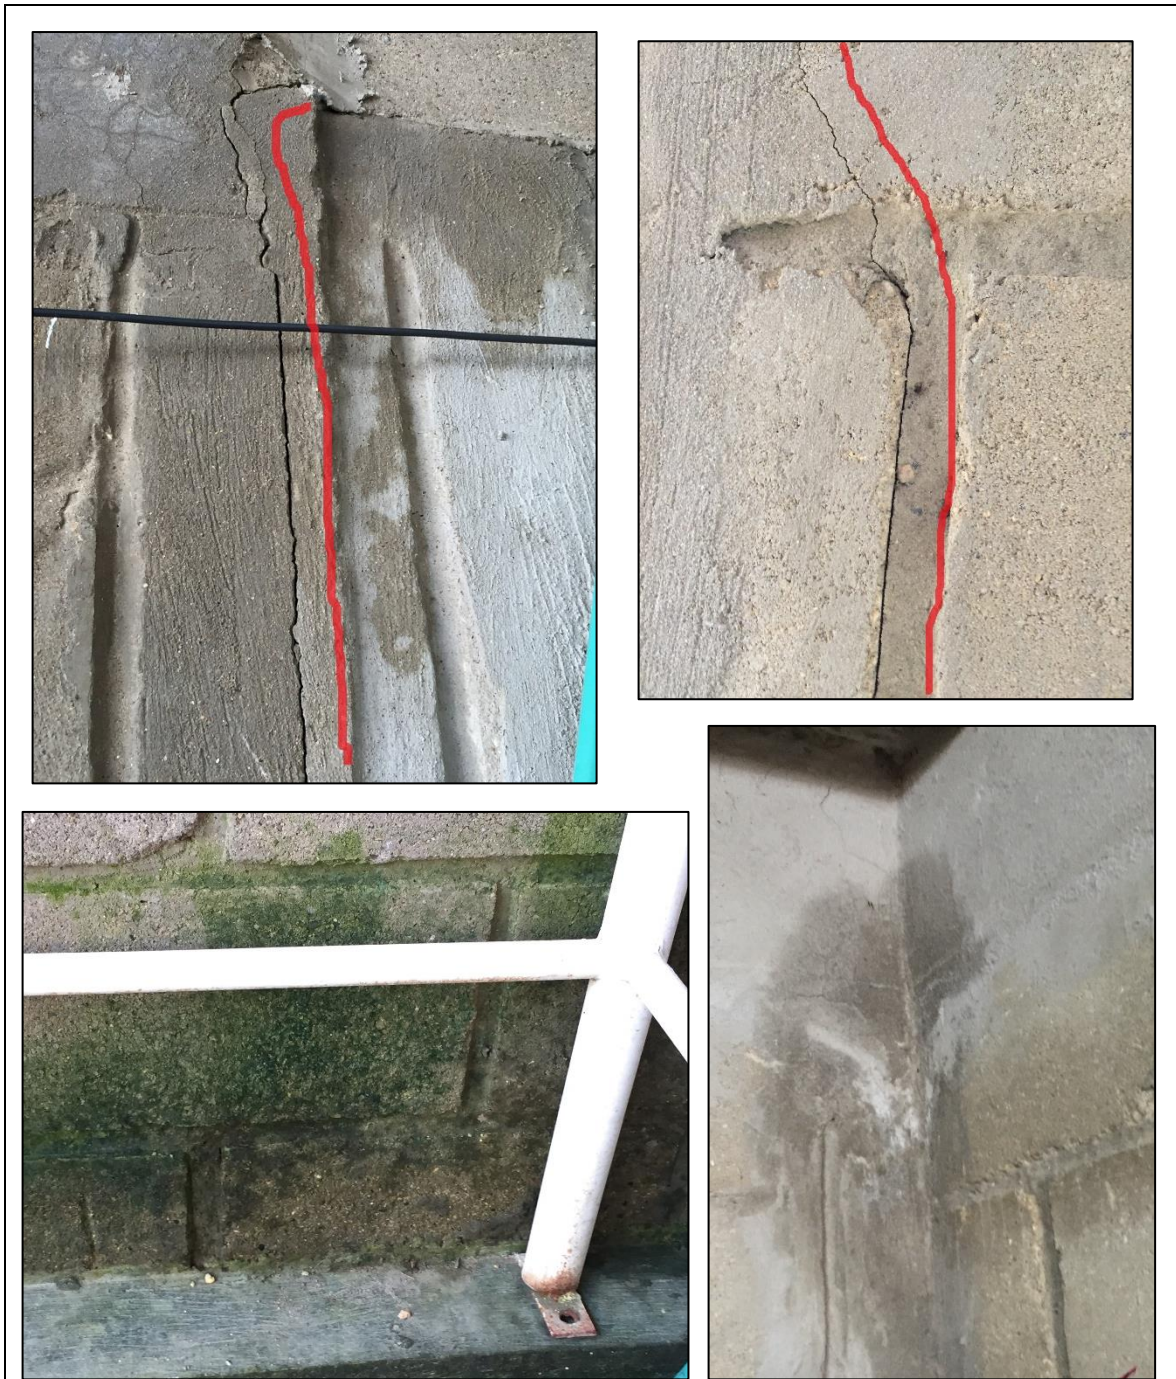
Fuerte		Manchas	X
	Severo		Perdida de Material	
Observaciones: La vivienda no fue intervenida antes de la visita, presenta fisuras en general y humedad en paredes de la cocina y en piso y muros del patio.

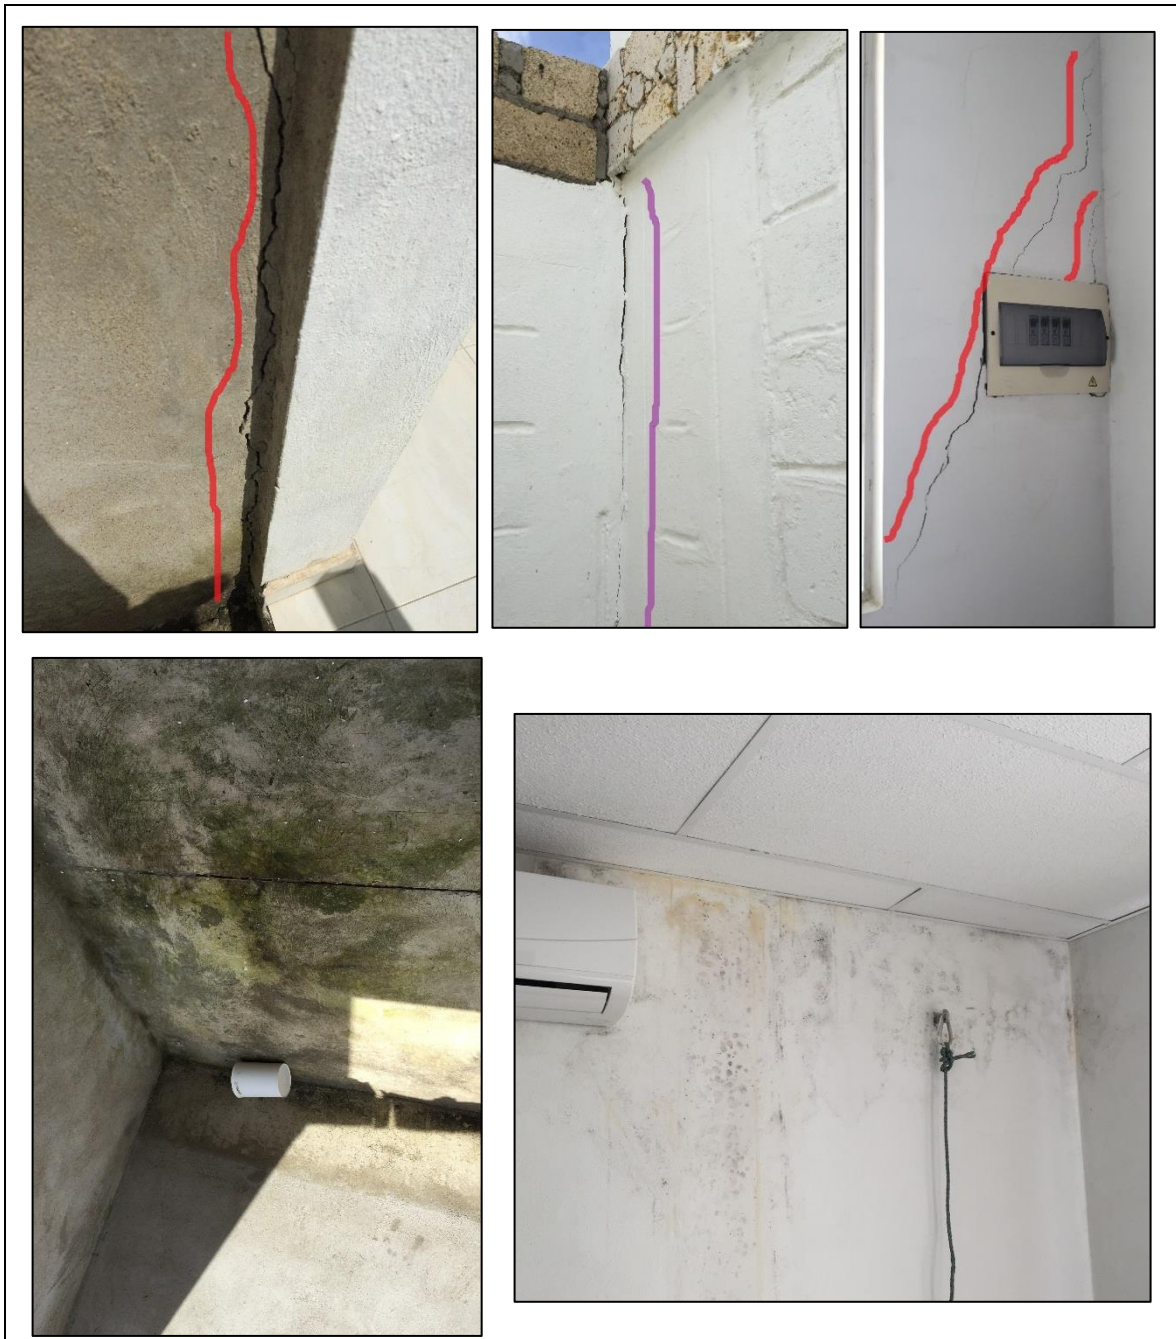
Fuerte	X	Manchas	X
	Severo		Perdida de Material	
Observaciones: La vivienda fue intervenida antes de la visita, se hizo demolición de la plantilla pre-existente, se hicieron 9 zapatas, se hicieron micro-pilotes de arena y se fundió nuevamente la platina con espesor de 10 cm y malla electro-soldada de 20X20, se hizo cambio de muros por columnas (7 unidades) y arreglos en general con respecto a la humedad. La vivienda presenta muchas fisuras grandes en pisos, fachada y muros; muchas grietas y presencia de humedad (continúa luego de intervención).

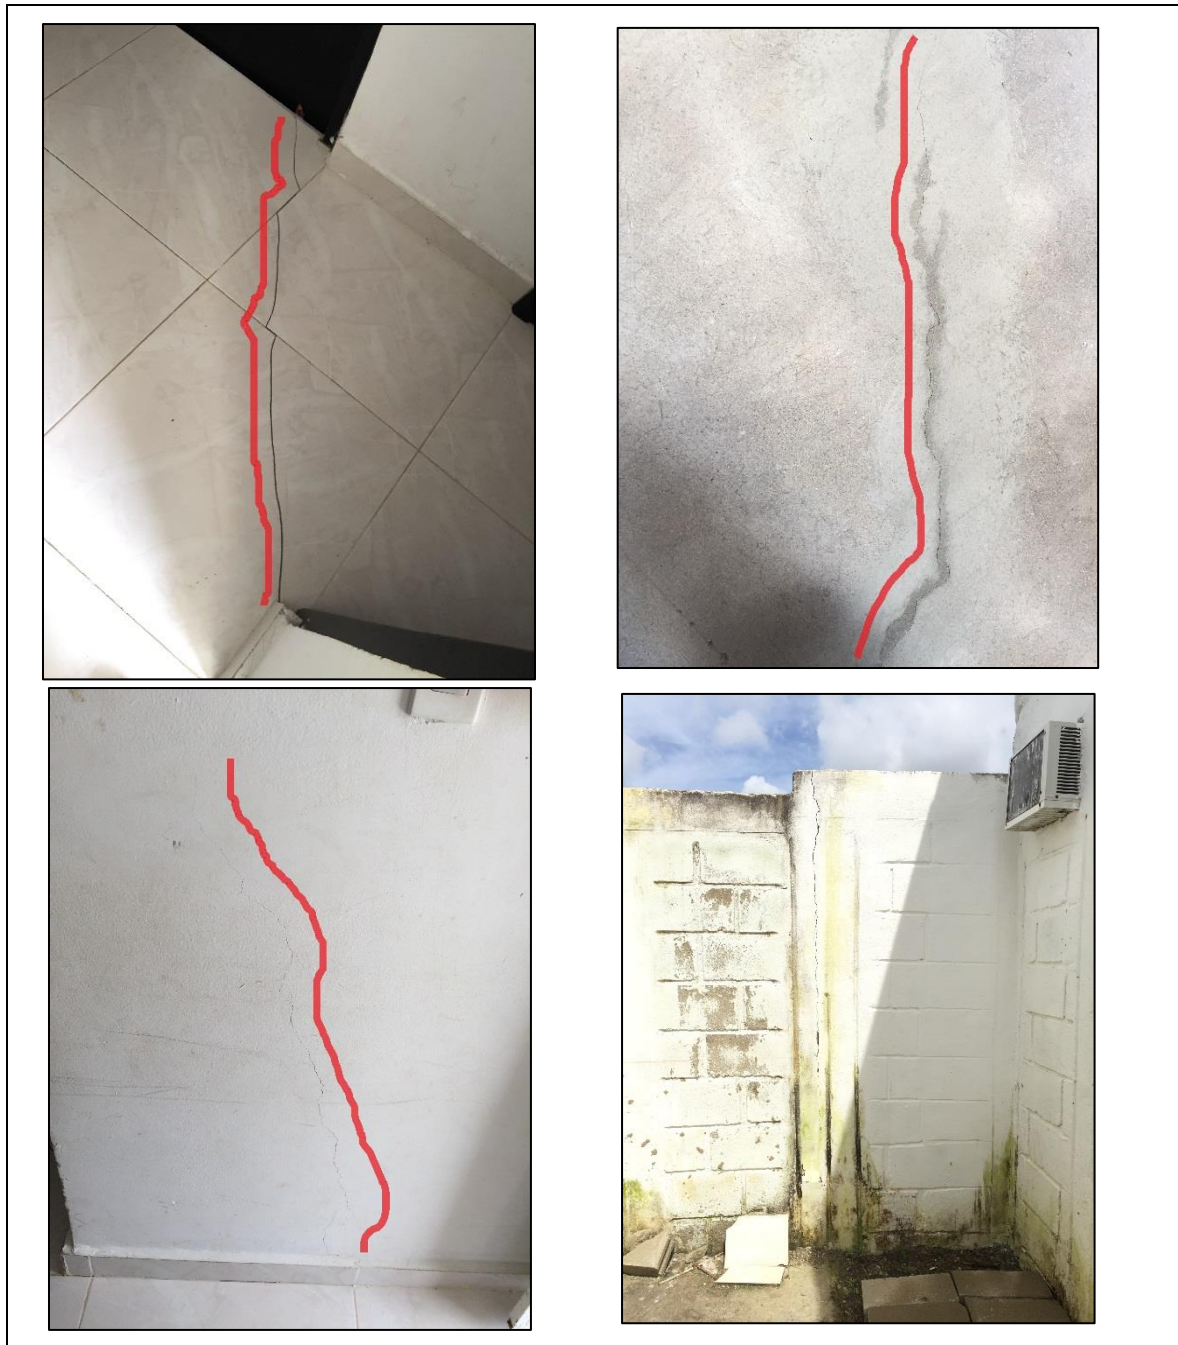
Fuerte	X	Manchas	X
	Severo		Perdida de Material	
Observaciones: La vivienda fue intervenida antes de la visita, se hizo demolición de la plantilla pre-existente, se hicieron 9 zapatas, se hicieron micro-pilotes de arena y se fundió nuevamente la platina con espesor de 10 cm y malla electro-soldada de 20X20, se hizo cambio de muros por columnas (2 unidades) y arreglos en general con respecto a la humedad. La vivienda presenta muchas fisuras grandes en pisos, fachada y muros; muchas grietas, desprendimientos leves y presencia de humedad (continúa luego de intervención).

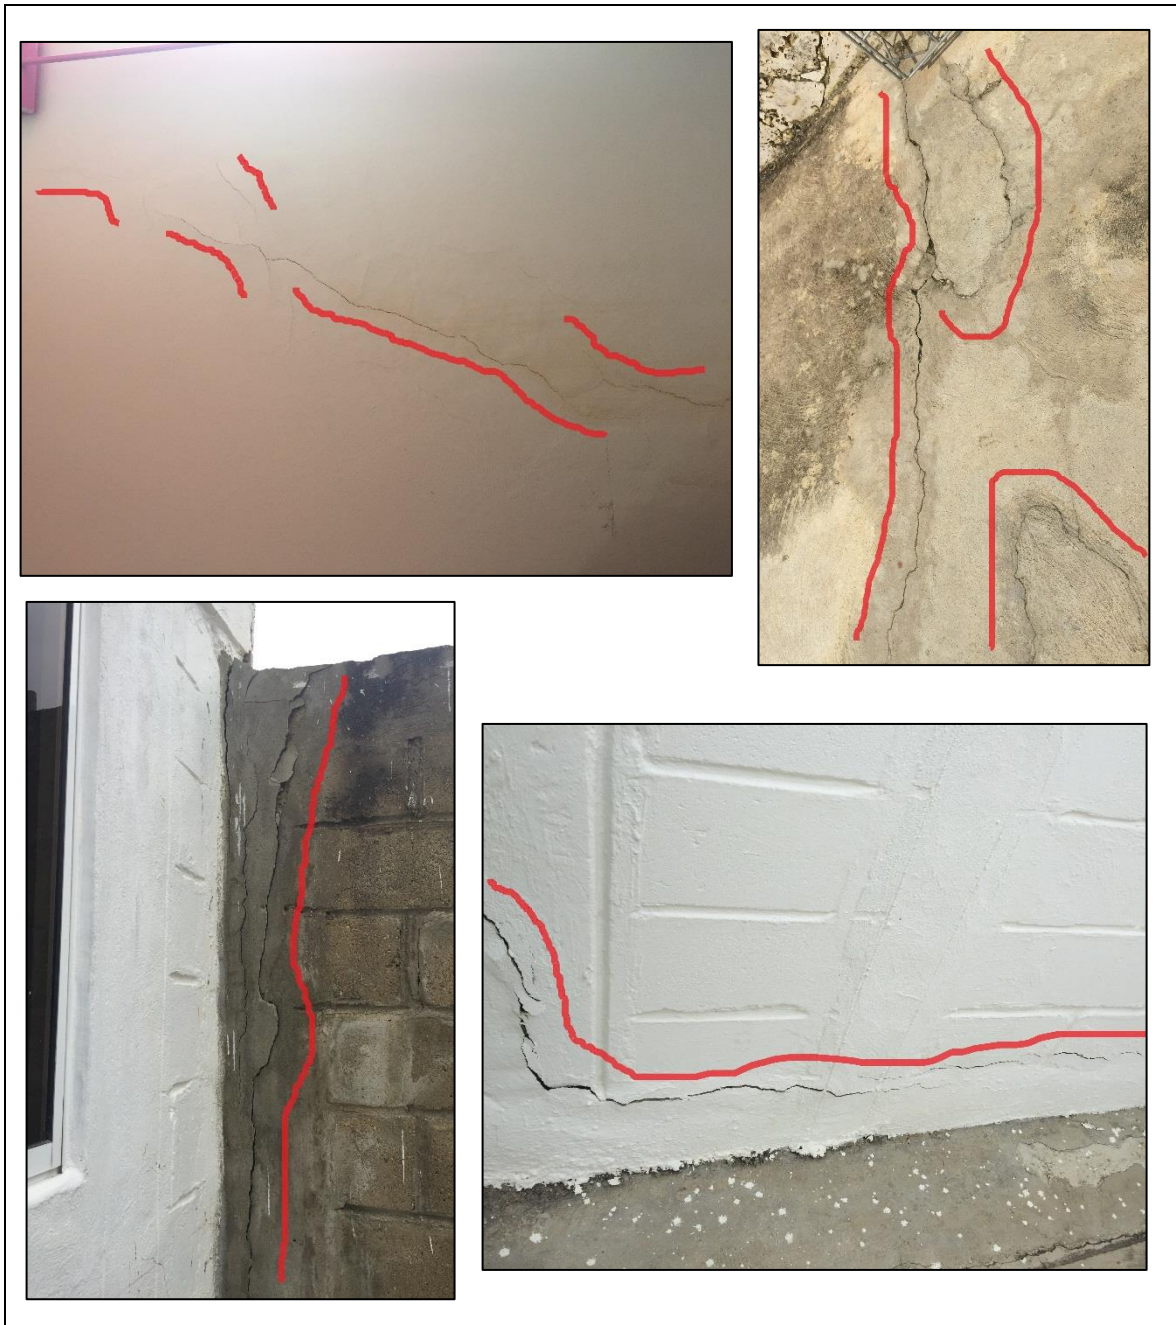
Fuerte	X	Manchas	
	Severo		Perdida de Material	
Observaciones: La vivienda fue intervenida antes de la visita, se hizo demolición de la plantilla pre-existente, se hicieron 4 zapatas, se hicieron micro-pilotes de arena y se fundió nuevamente la plantilla (2 ocasiones) con espesor de 10 cm y malla electro-soldada de 20X20, se hizo cambio de muros por columnas (9 unidades) y arreglos en general con respecto a la humedad. La vivienda presenta muchas fisuras grandes en pisos, fachada y muros; muchas grietas, desprendimientos leves y presencia de humedad (continúa luego de intervención).

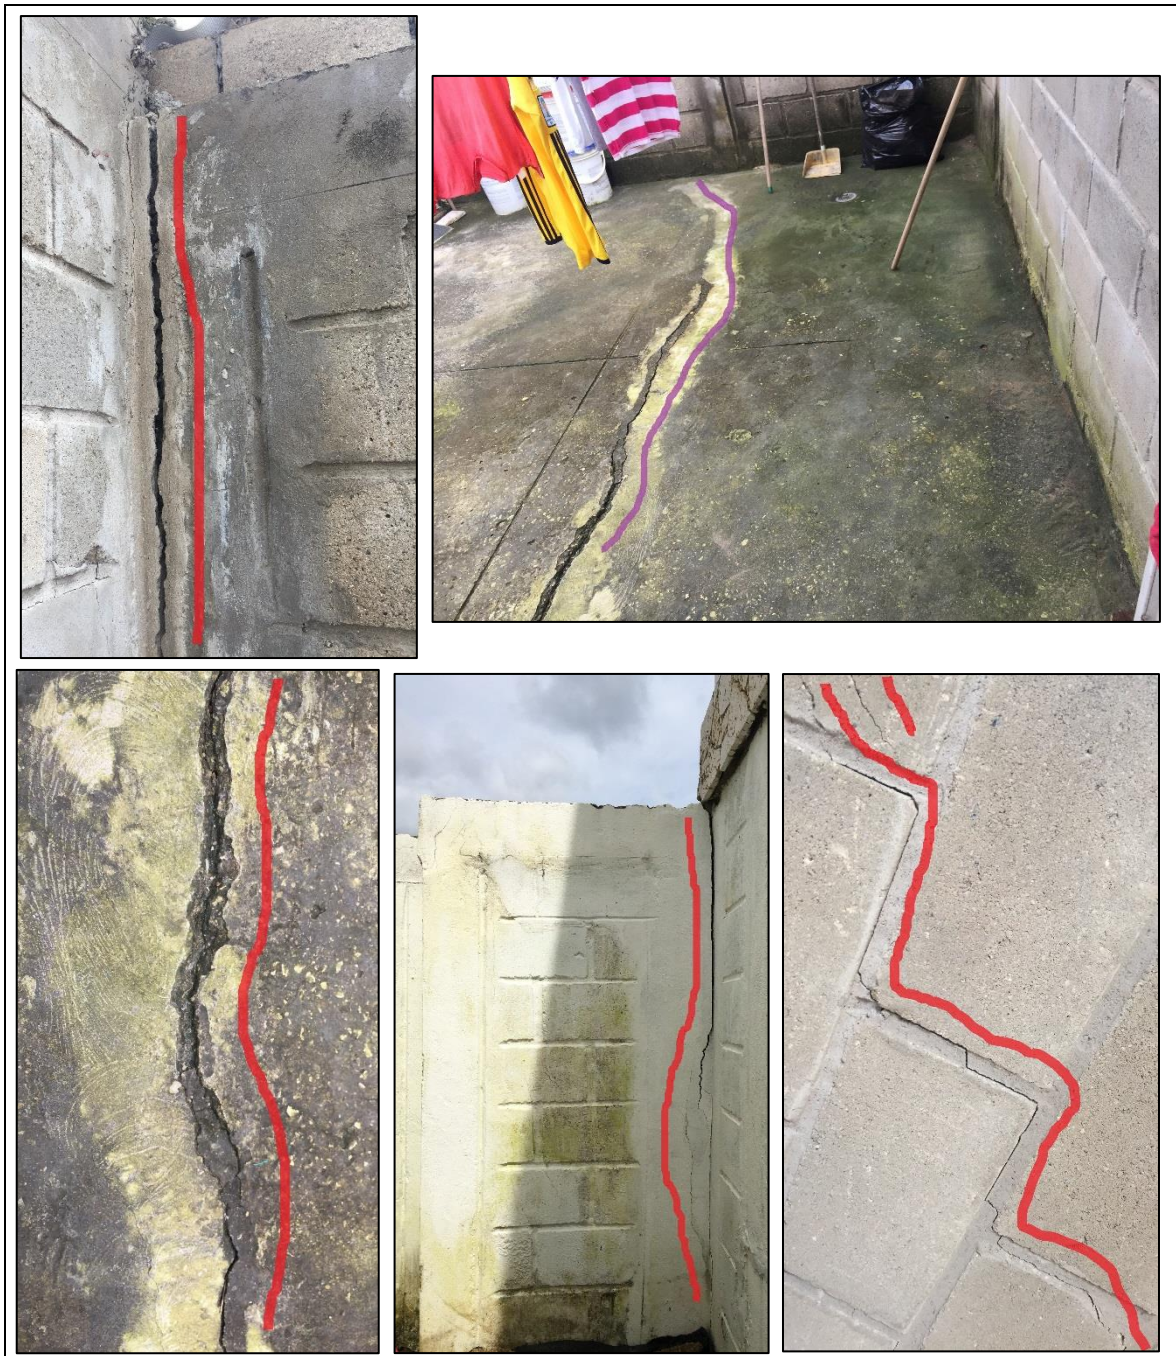
Fuerte		Manchas	X
	Severo		Perdida de Material	
Observaciones: La vivienda no fue intervenida antes de la visita, se observa humedad pronunciada en el patio, fisuras en la fachada, grietas en pisos y muros.

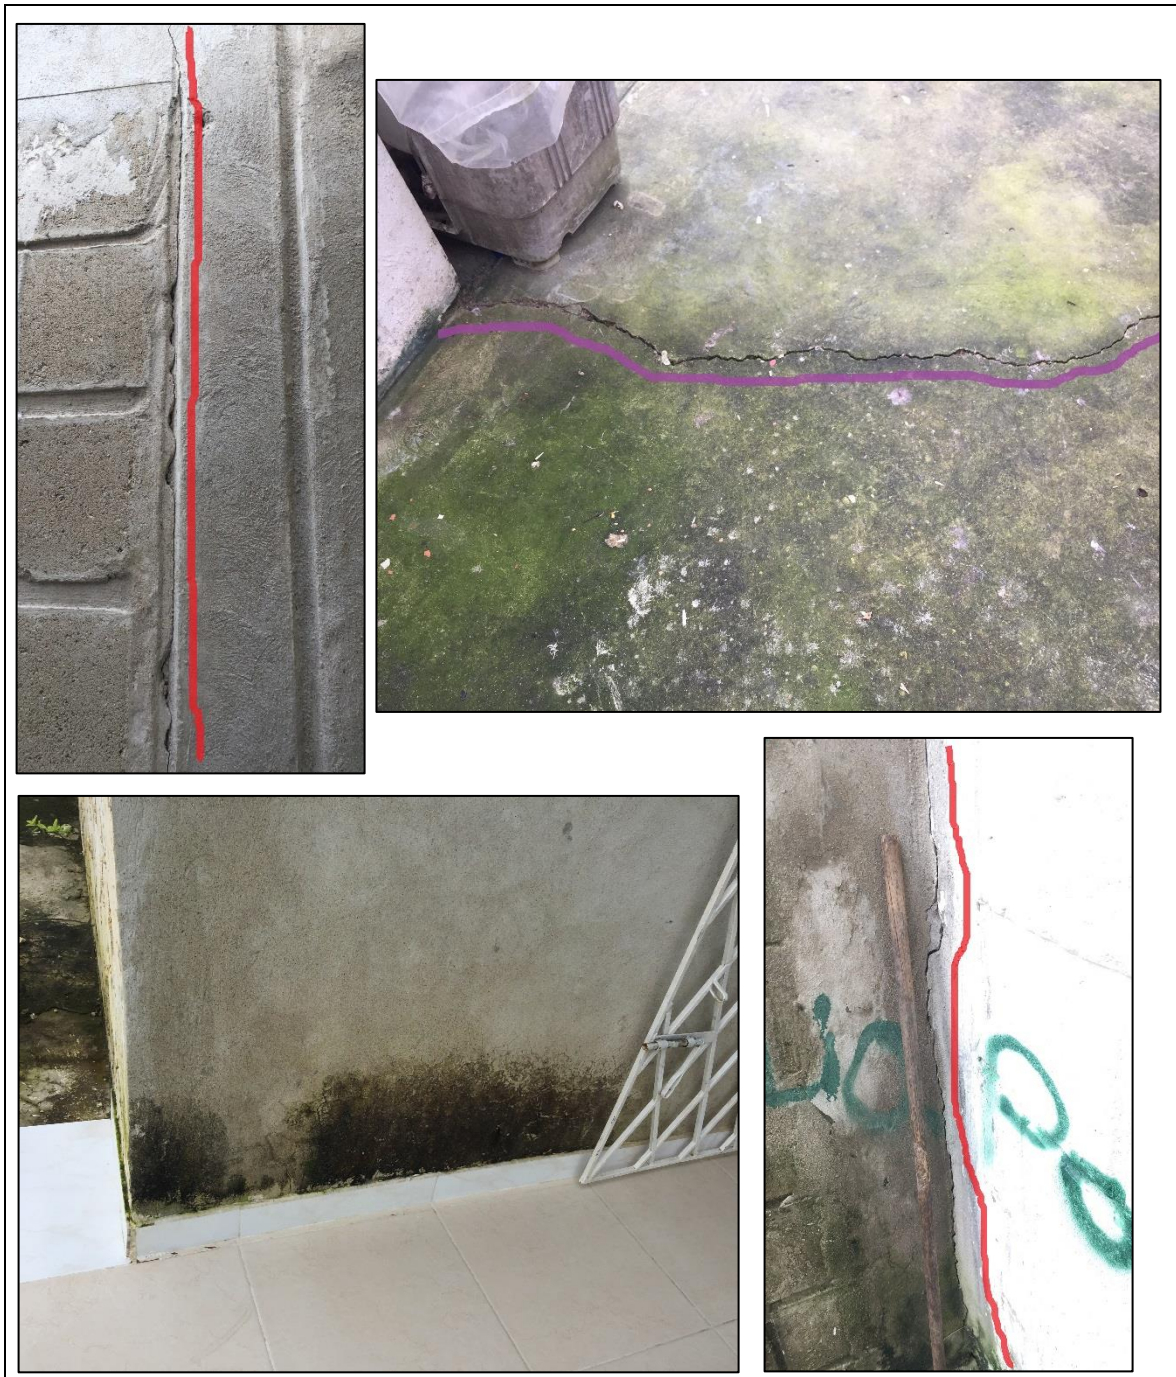
Fuerte		Manchas	X
	Severo		Perdida de Material	
Observaciones: La vivienda no fue intervenida antes de la visita, se observa humedad pronunciada en el patio, fisuras en la fachada, grietas en pisos y muros.

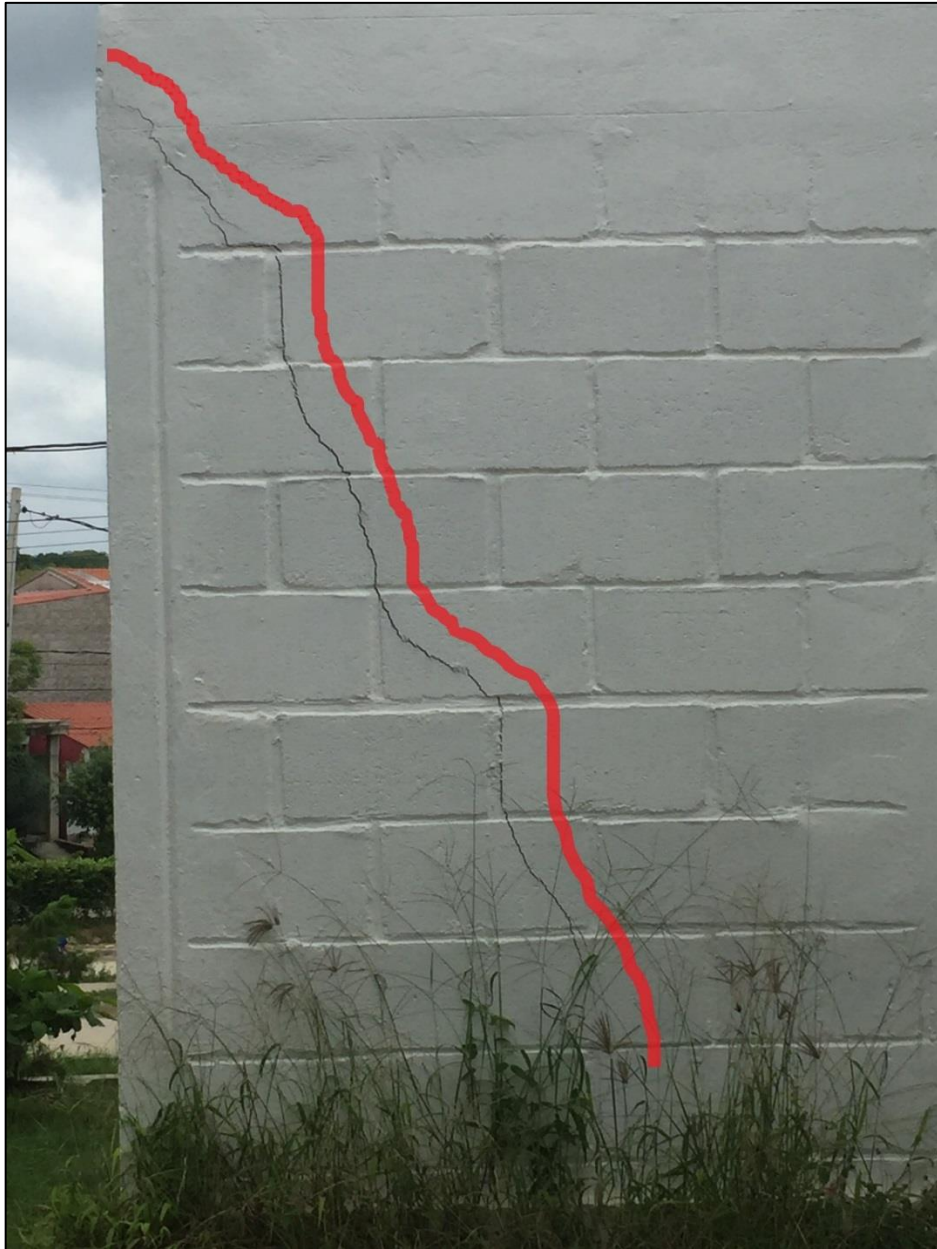
Fuerte		Manchas	X
	Severo		Perdida de Material	
Observaciones: La vivienda solo se inspecciono por fuera se observa humedad pronunciada, se presenció una fisura y humedad en la terraza

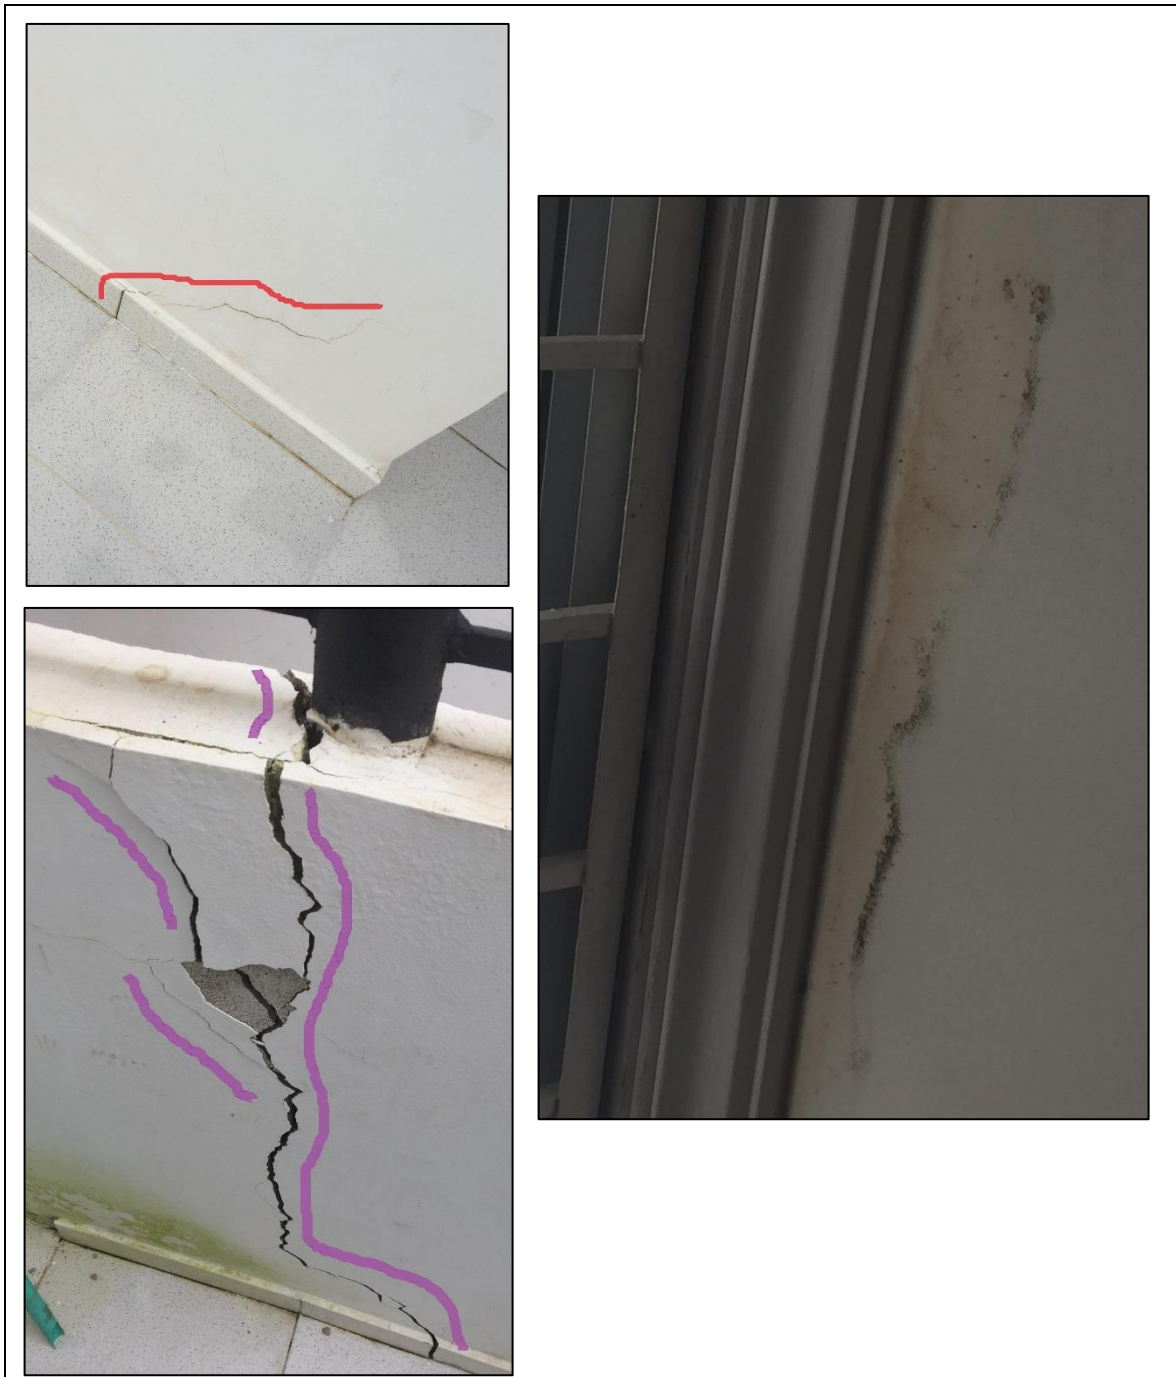
Fuerte		Manchas	X
	Severo		Perdida de Material	
Observaciones: La vivienda no fue intervenida antes de la visita, se observa humedad pronunciada, desprendimiento en un balcón y fisuras en general.
