DIAGNOSIS DE LOS PATRONES DE DETERIORO EN EL MATERIAL PÉTREO DE
LA MURALLA INFLUENCIADO POR EL AMBIENTE HÚMEDO Y SALINO EN LA
CIUDAD DE CARTAGENA.

(Estudio del Caso: Sector del Baluarte de San Ignacio y la Cortina entre este y el Baluarte
de San Juan Evangelista)

UNIVERSIDAD DE CARTAGENA
FACULTAD DE INGENIERÍA
PROGRAMA DE INGENIERÍA CIVIL
CARTAGENA DE INDIAS D.T. Y C.

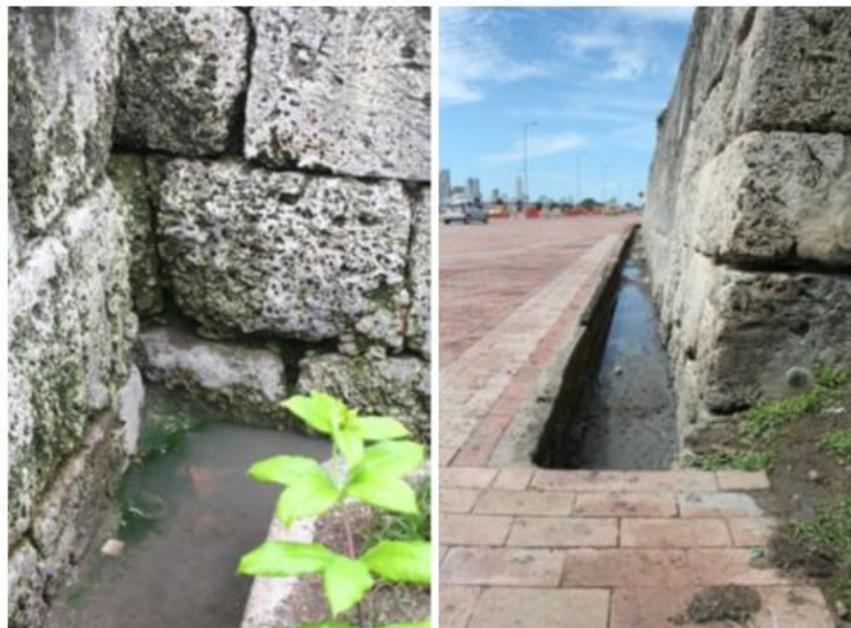
Imagen 23. Estancamiento de aguas. Baluarte de San Ignacio.

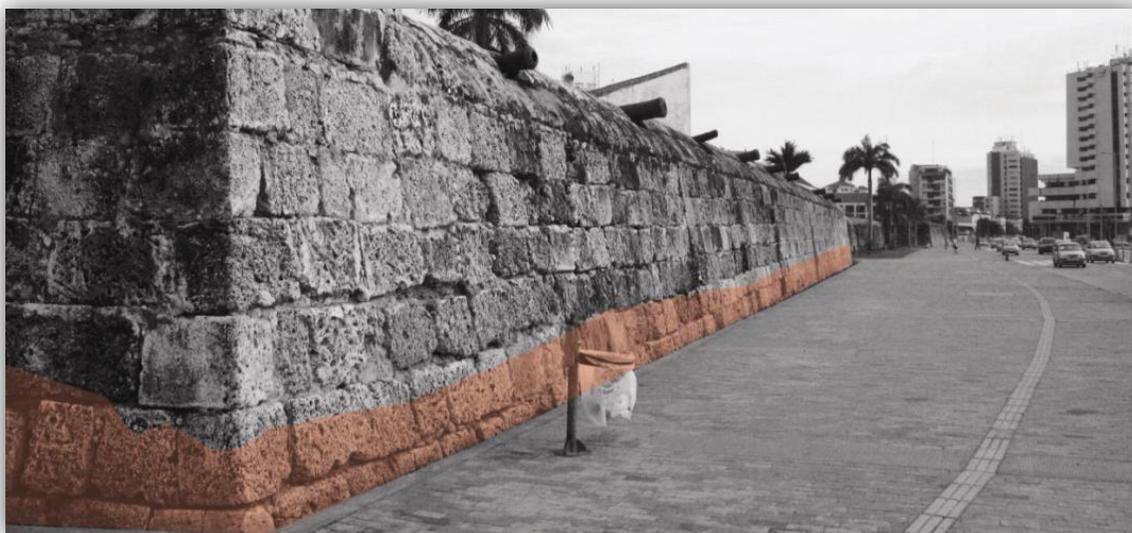
Imagen 31. Humedad por capilaridad

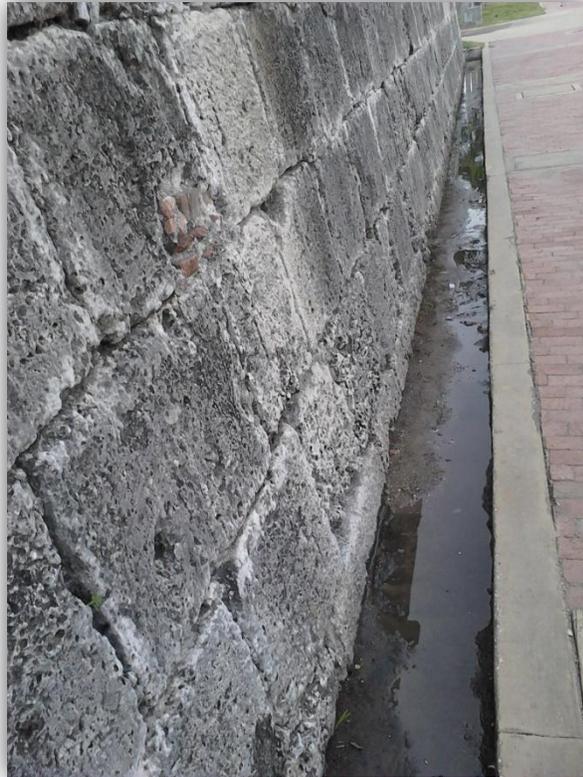
Imagen 33. Canal en mal funcionamiento

Este tipo de humedad se presenta después generalmente después de altas temporadas de lluvia y con bajas temperaturas y brillo solar, como las presentadas durante la época humedad.

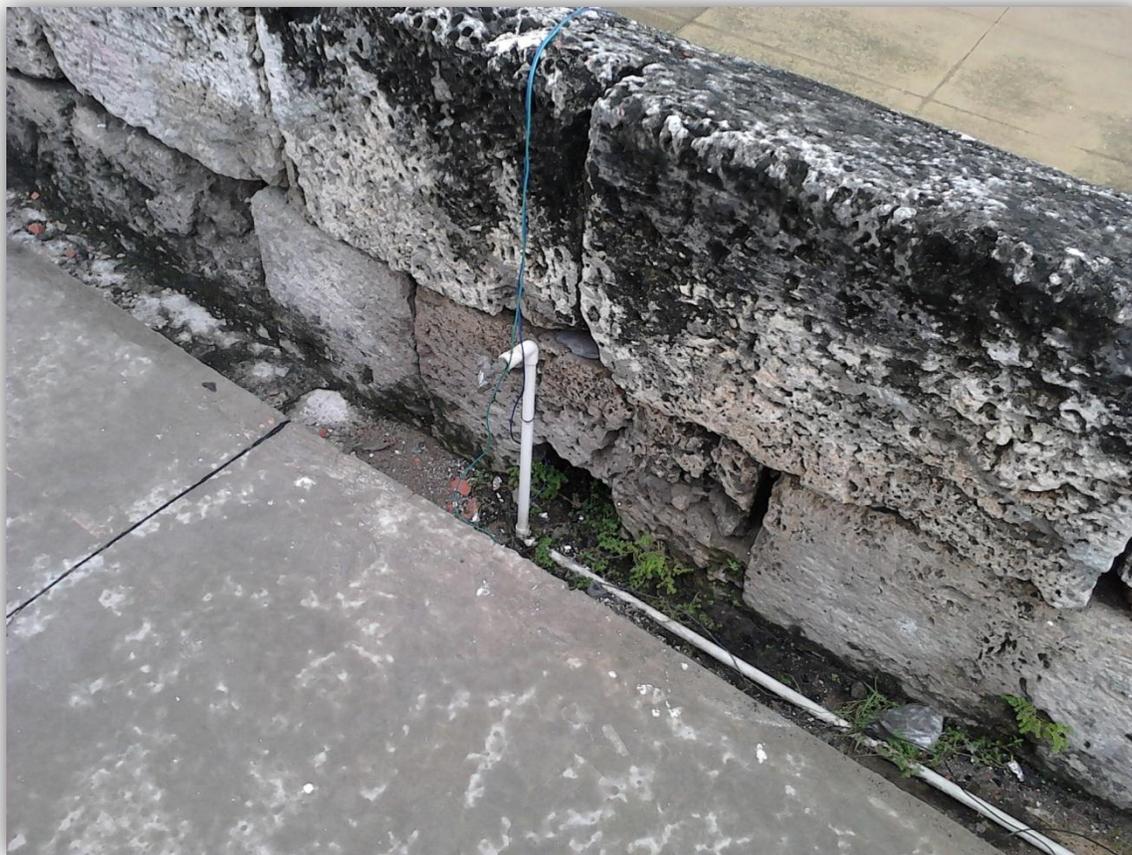
Imagen 34. Drenaje de grifo de agua en la Alcaldía Mayor de Cartagena y su efecto sobre la humedad de las rocas de la muralla.

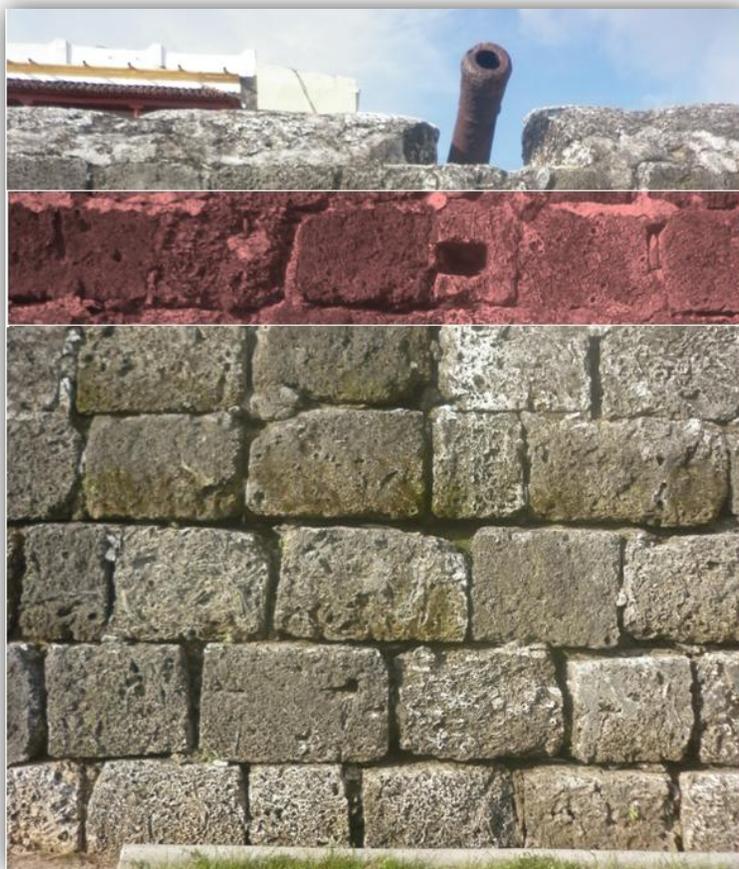
Imagen 35. Área de la escarpa inmediatamente inferior al peripeto en donde se acumula la humedad

El ingreso de humedad por infiltración en los muros, es la causa que explica el contenido elevado registrado en las mediciones a distintas alturas, coincidiendo con estas fuentes constantes de humedad (ver Imagen 36).

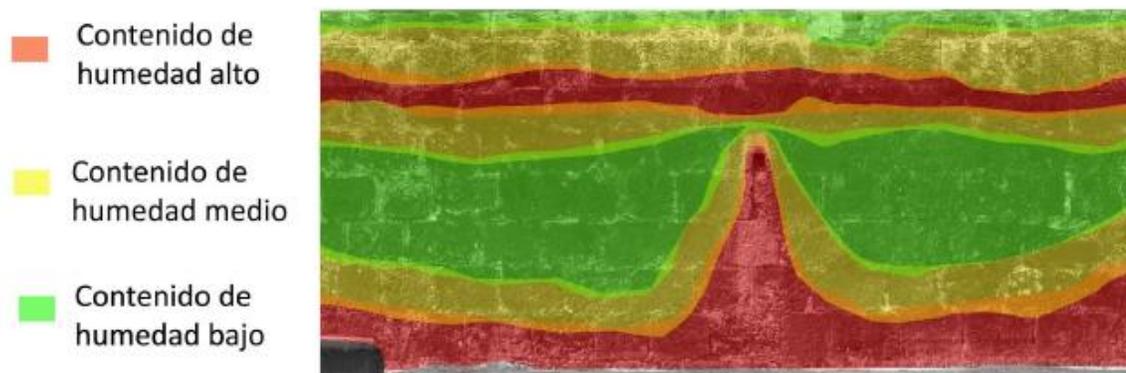
Imagen 36. Cartografía de Humedad en una Sección

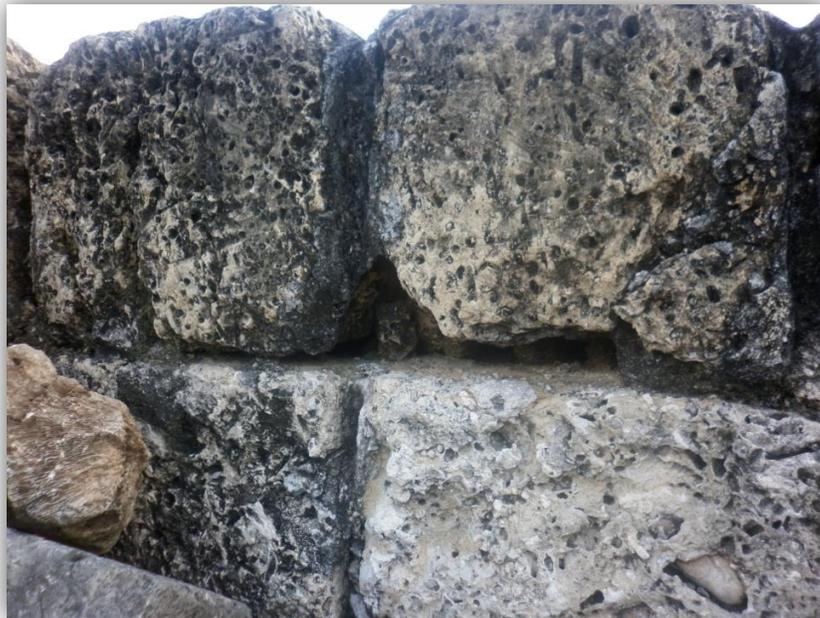
Imagen 37. Fracturas en el Material Pétreo

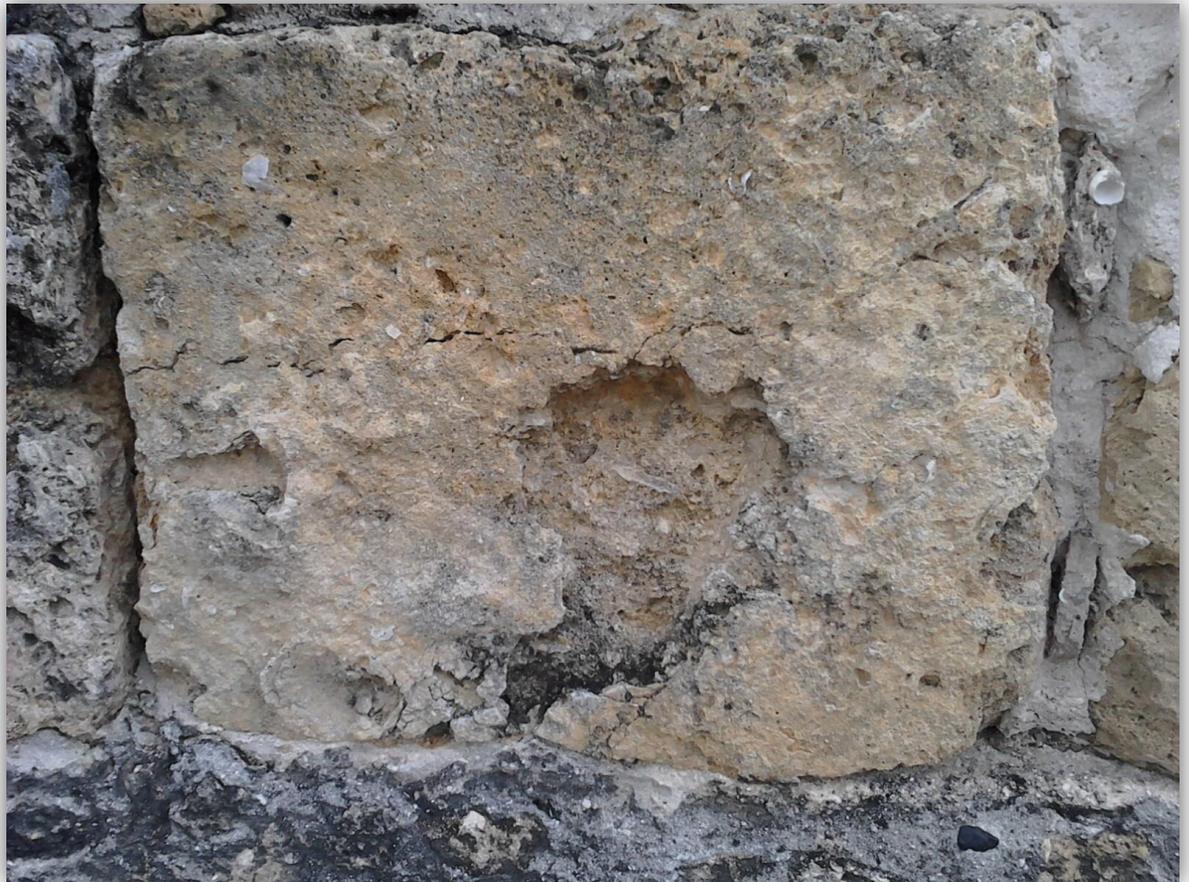
Imagen 38. Fisuras y Microfisuras en el Material Pétreo

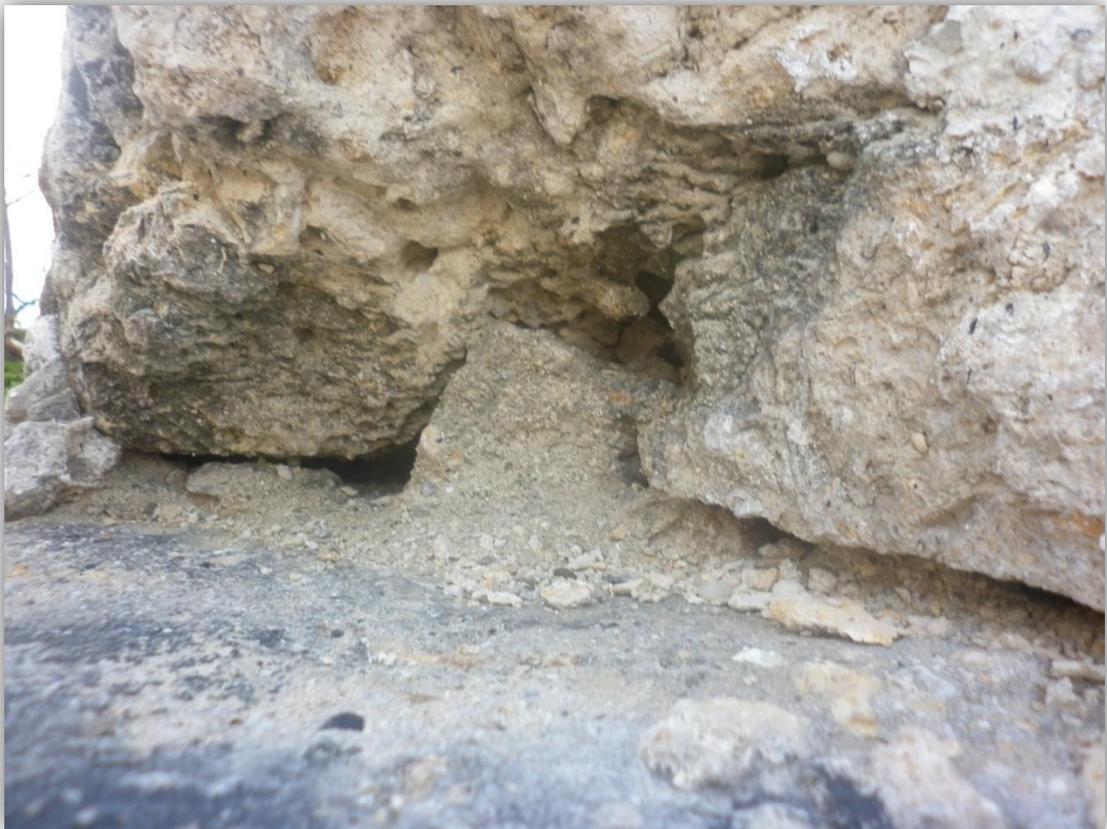
Imagen 39. Desmoronamiento y Desintegración Granular en el Material Pétreo

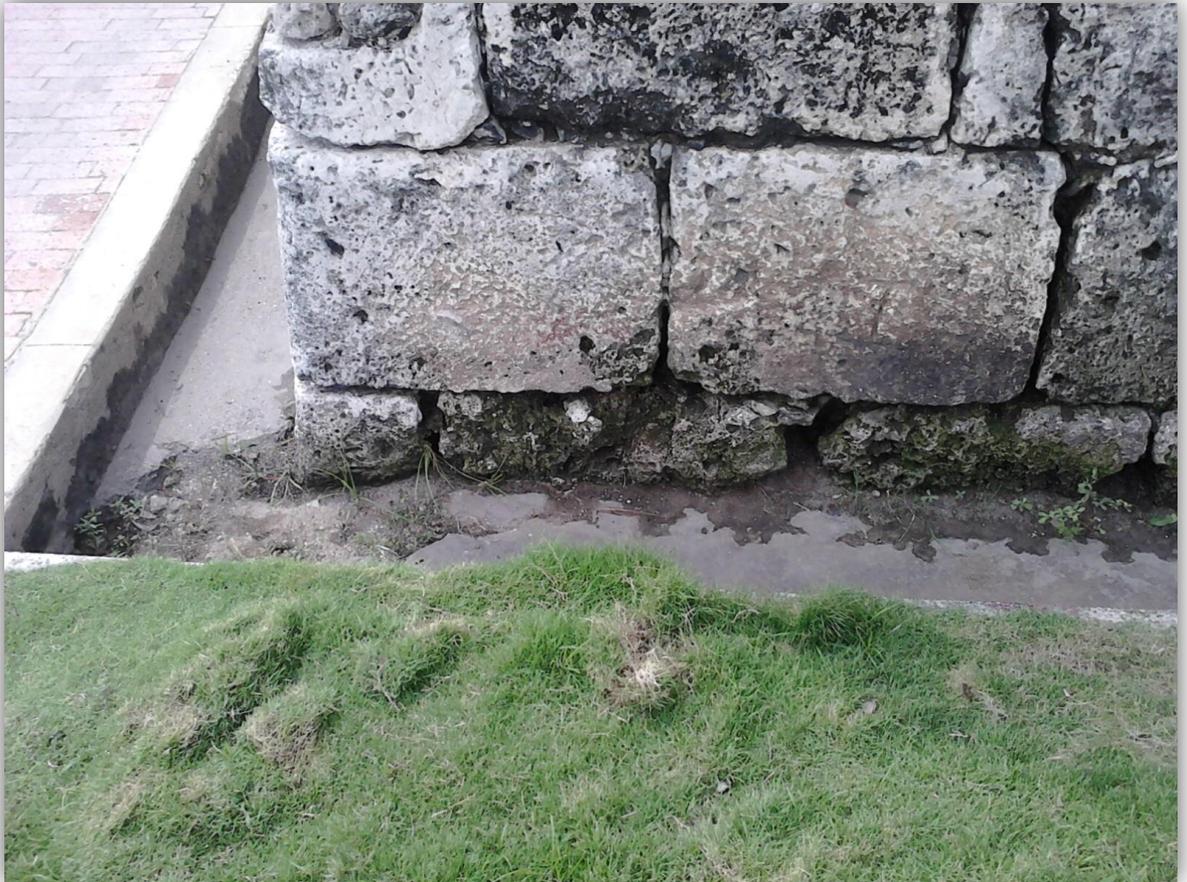
Imagen 40. Disolución en el Material Pétreo en un sillar del remate superior

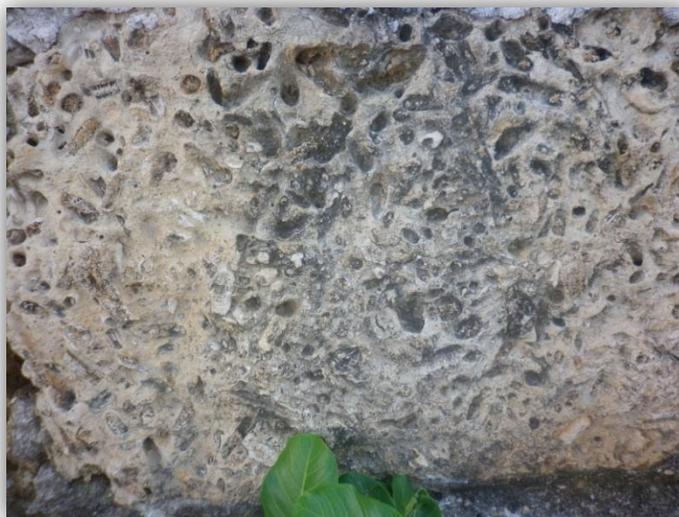
Imagen 41. Erosión Diferencial por pérdida de componentes en el Material Pétreo

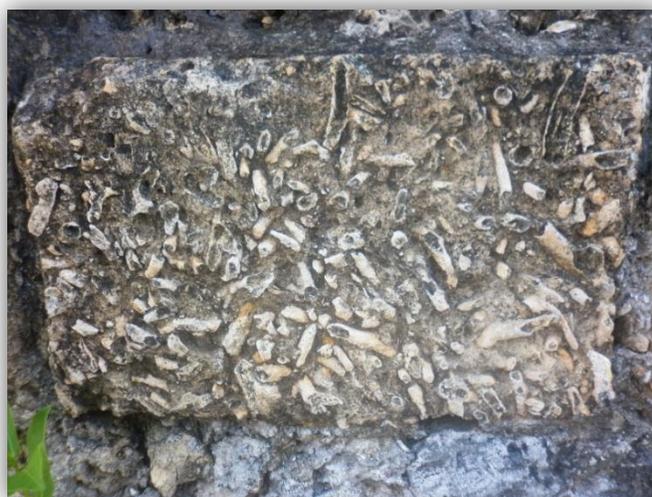
Imagen 42. Erosión Diferencial por pérdida de la matriz en el Material Pétreo

Este patrón de deterioro encuentra su origen en la disolución química causada por la precipitación, la Hidratación/Cristalización de las sales solubles en los poros cercanos a los fragmentos aloquímicos, la erosión de la escorrentía superficial y la disolución causada por colonización biológica, entre otras.

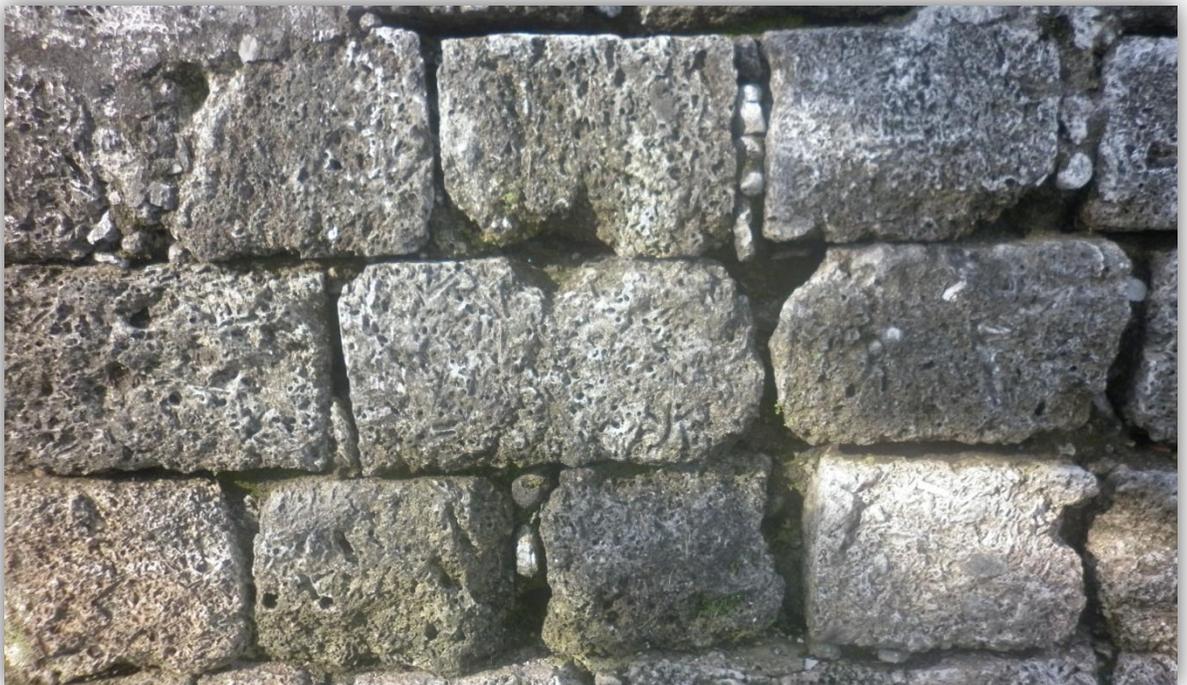
Imagen 43. Redondeo en el Material Pétreo

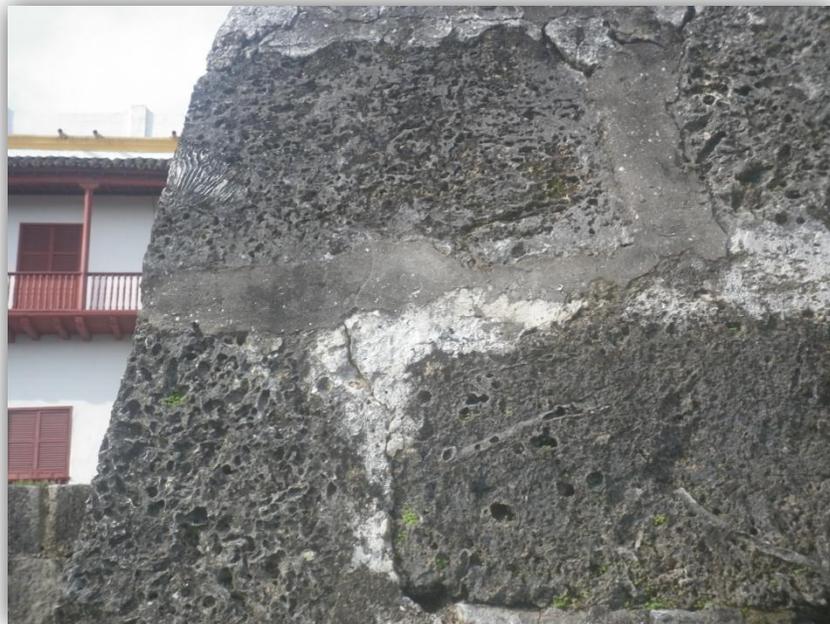
Imagen 44. Costras Negras sobre el Material Pétreo

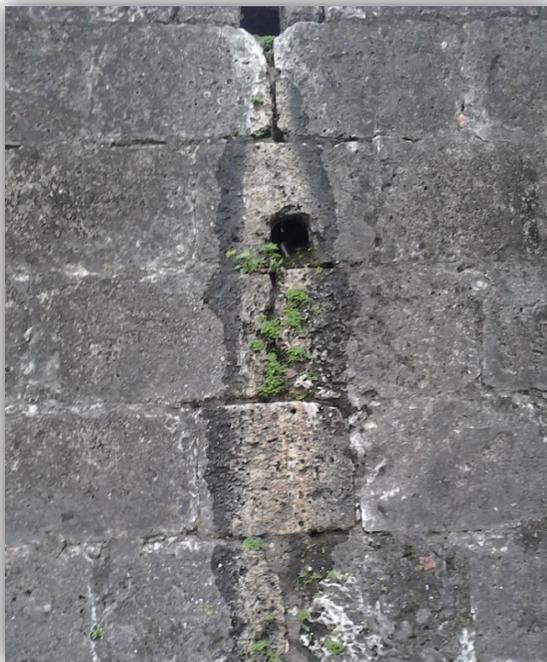
Imagen 45. Decoloración en la superficie del Material Pétreo

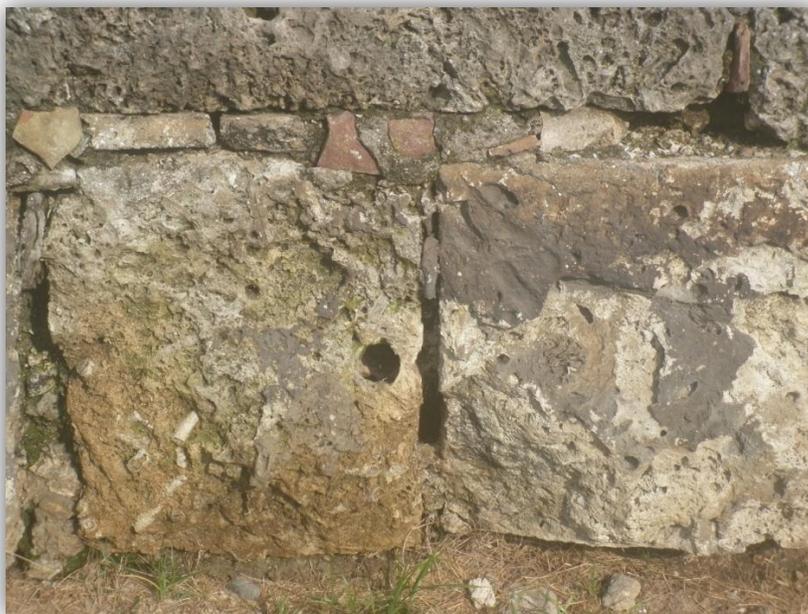
Imagen 46. Incrustaciones sobre la escarpa del Baluarte San Ignacio

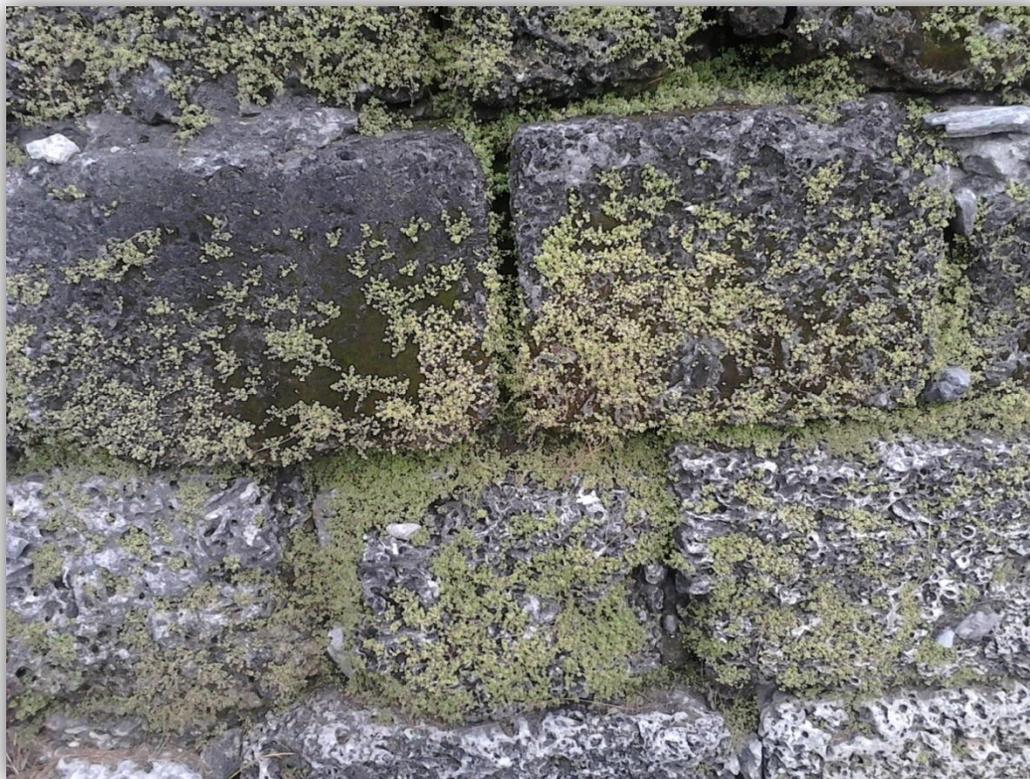
Imagen 47. Colonización Biológica la escarpa del Baluarte San Ignacio

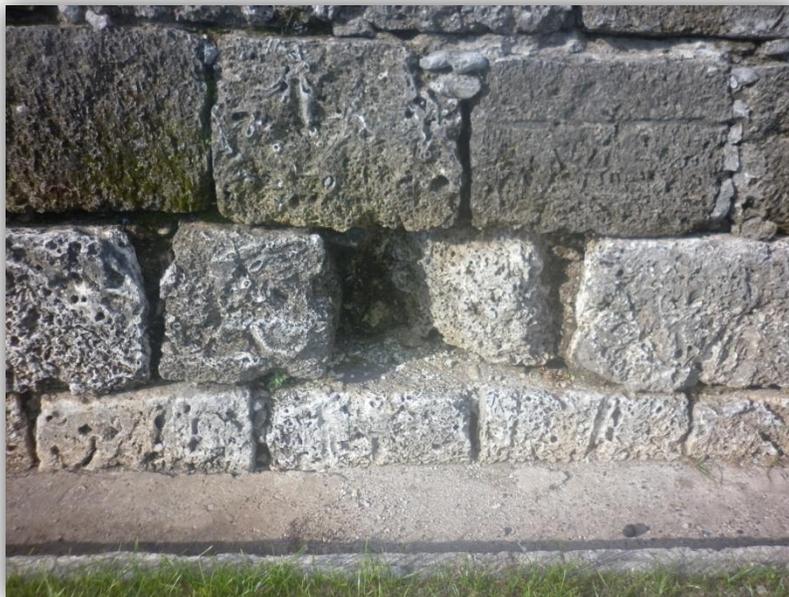
Imagen 48. Perdida de Sillares y Argamasa en el Baluarte San Ignacio

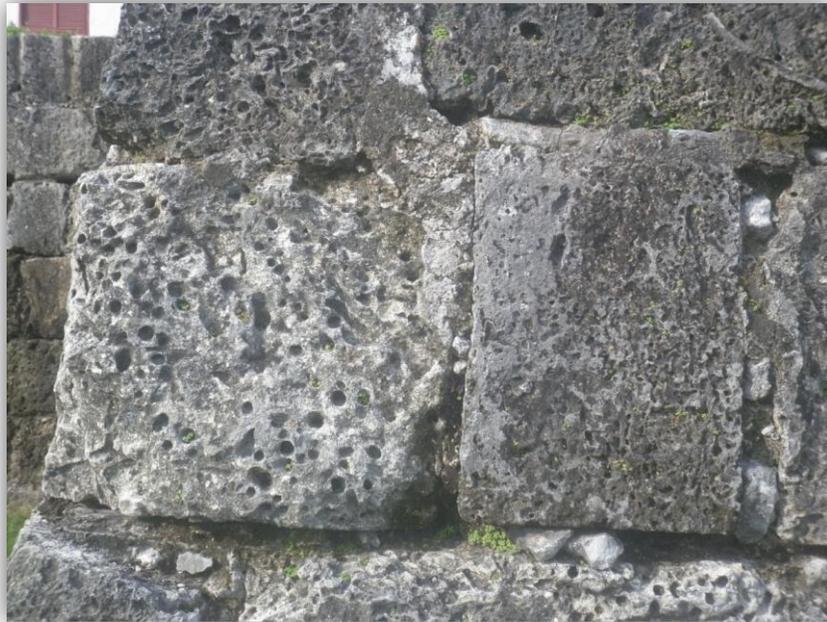
Imagen 49. Alveolización sobre la escarpa del Baluarte San Ignacio

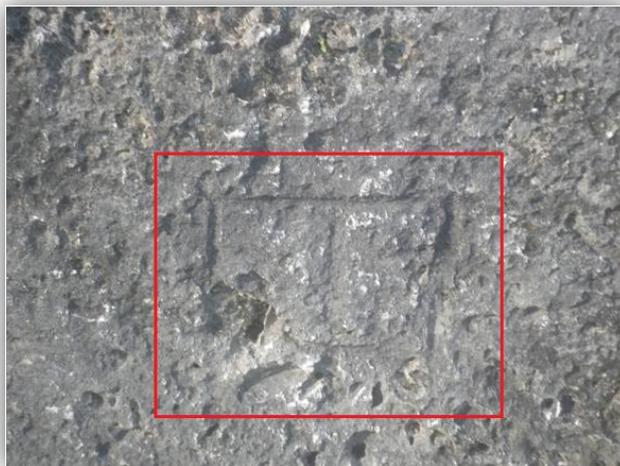
Imagen 50. Arañazos sobre la escarpa del Baluarte San Ignacio

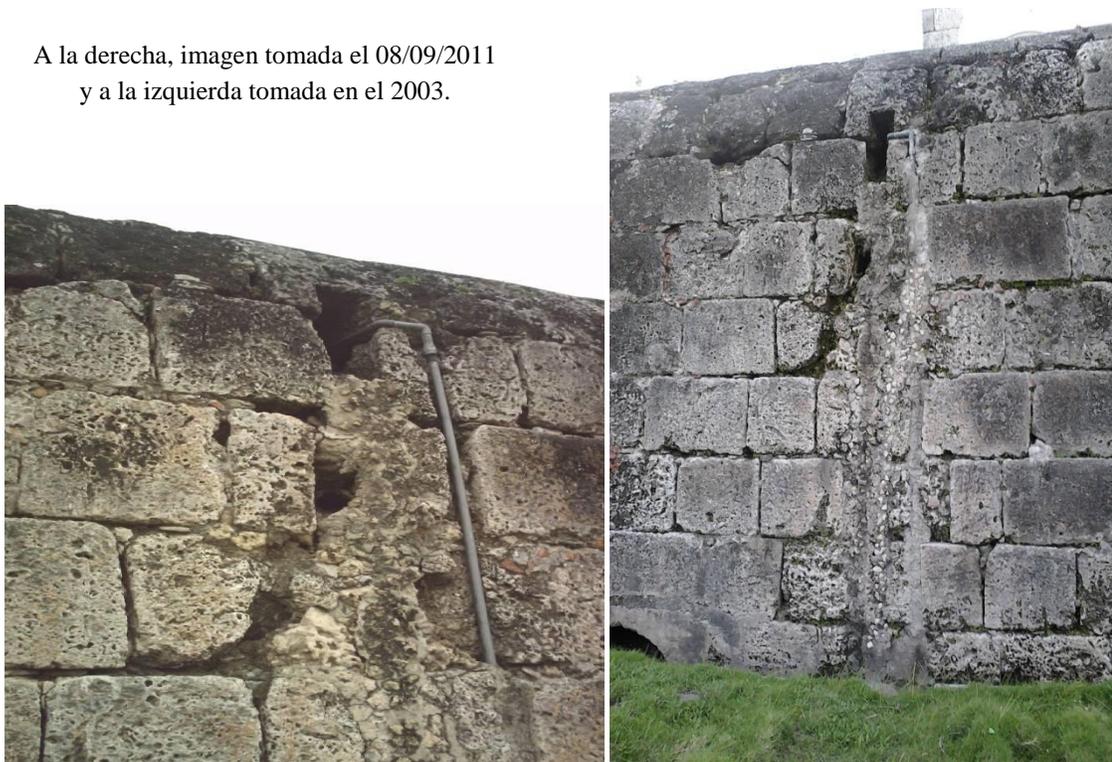
A la derecha, imagen tomada el 08/09/2011
y a la izquierda tomada en el 2003.
