EVALUACIÓN, DIAGNÓSTICO Y PROPUESTA DE INTERVENCIÓN PARA LA
PATOLOGÍA DEL PUENTE ROMÁN UBICADO EN EL BARRIO MANGA.

UNIVERSIDAD DE CARTAGENA
FACULTAD DE INGENIERIAS
PROGRAMA DE INGENIERIA CIVIL
CARTAGENA DE INDIAS D.T.Y.C

PROPUESTA DE TRABAJO DE GRADO

Cartagena de Indias D.T. y C. Diciembre 2014

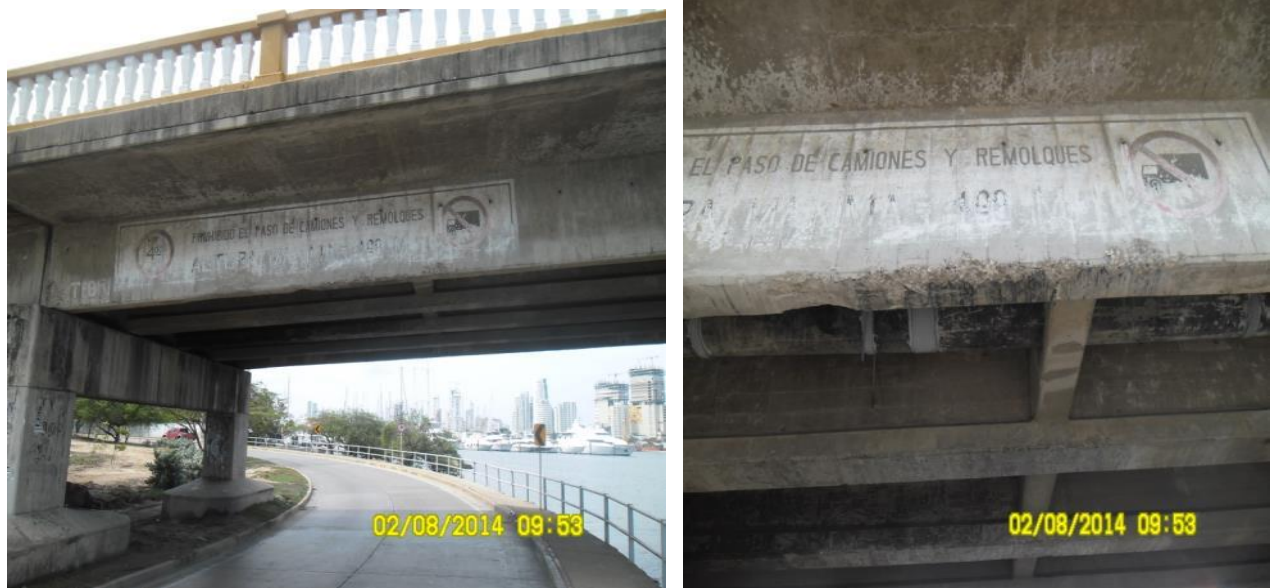
En cuanto a la superestructura se observó que las vigas longitudinales exteriores que están en la segunda luz en el sentido del abscisado se muestran deterioradas por el impacto de vehículos de mayor dimensión a la permitida por la señalización (ver Fotografía 3); el tablero presenta eflorescencias por la mala construcción de los drenajes de la superficie, estos deben sobresalir 15 cm del borde del tablero; en cuanto a las vigas riostras, se presenció que la

primera viga riostra en sentido del abscisado tiene una grieta transversal en el extremo derecho de ésta, también se notó que no existen topes sísmicos en ninguno de los apoyos.

Fotografía 3. Falla por impacto de vehículo en segunda luz del Puente.

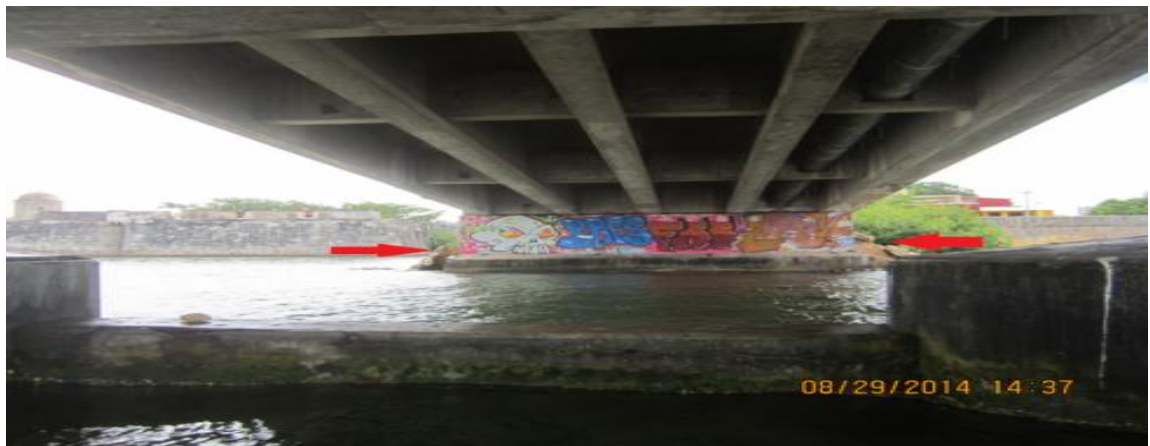
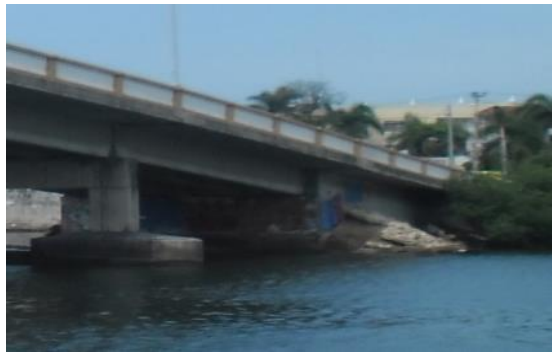
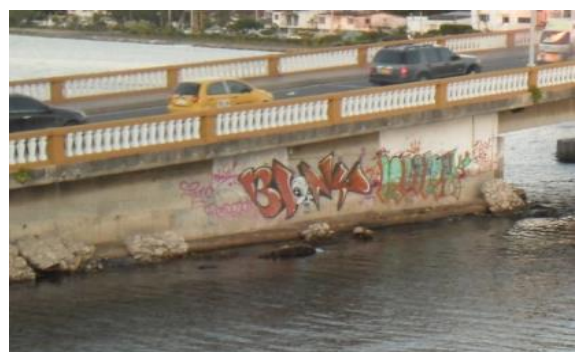
Fotografía 4. Socavación de elementos de protección de taludes y estribo N° 2

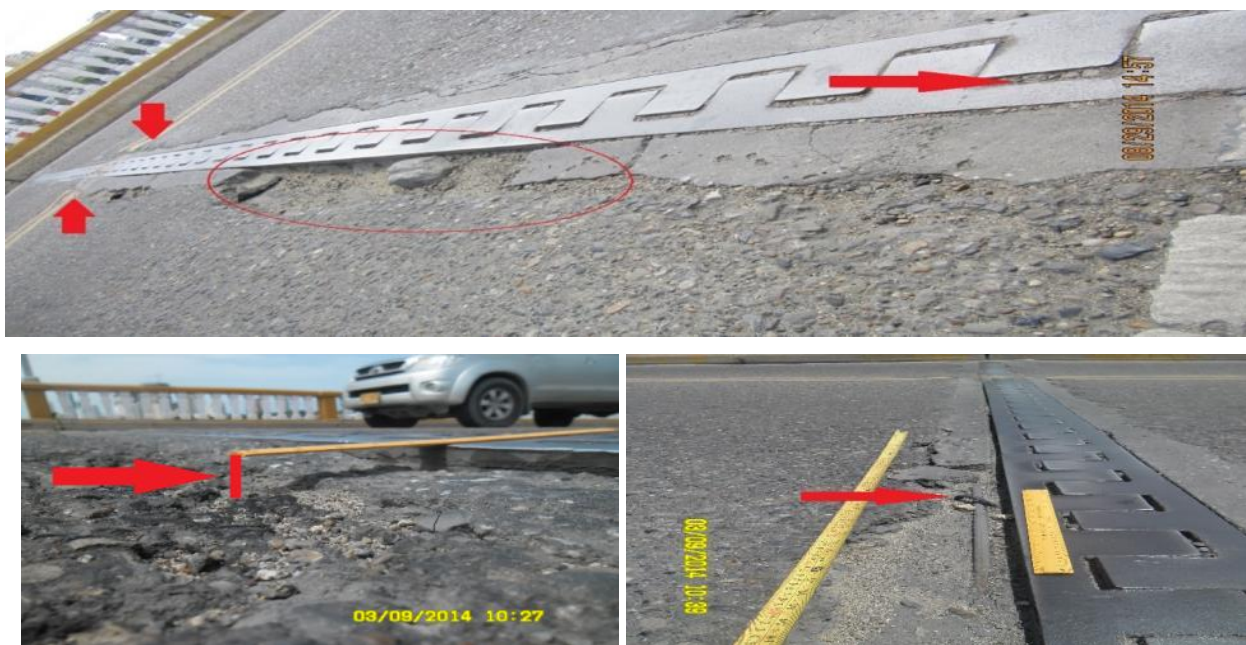
carpeta asfáltica en esta zona a lo largo de todas las juntas. Los guardacantos están en precarias condiciones, evidenciando a simple vista desportillamientos de 1.5 m de longitud y 5 cm de profundidad, también se observó descubrimiento del acero de refuerzo en dos guardacantos, esto último no asegura la continuidad entre la capa de rodadura y las juntas del puente, existe un evidente desnivel de 6 cm, además de esto, se notaron maniobras peligrosas de los autos para tratar de evadir estos daños, y maltrato de los mismos, restándole confort y seguridad a los usuarios de la vía. (Ver Fotografía 4)

Fotografía 5. Deterioro de los guardacantos y juntas de expansión.

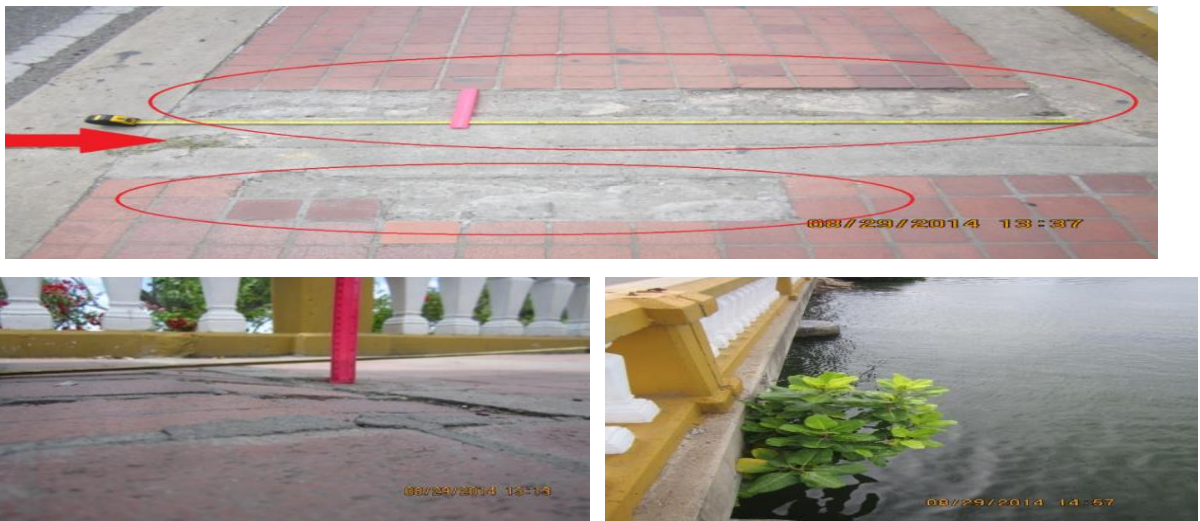
Los andenes están conformados por bordillos y líneas de confinamiento cada 10 m, estos tienen un acabado en baldosines rojos de 10cm x10cm, como resultado de esta inspección se tiene que hacen falta alrededor de 1.25 m² en baldosines, existe desnivel en 3 tramos correspondientes a las abscisas K0+10, K0+30 y K0+150 y sus desniveles son, 7cm, 4cm, 2cm respectivamente; también hay dos tapas de servicios públicos mal dimensionadas que permite ver una abertura de 4 cm en la abscisa K0+120 en el carril izquierdo; los bordillos están agrietados y desportillados en tramos correspondientes a las abscisas K0+30, K0+50, K0+110 con dimensiones de 4cm, 10cm, 30cm; también hay presencia de vegetación en las orillas exteriores de los apoyos. (Ver Fotografía 6).

Fotografía 6. Desnivel y falta de baldosines en los andenes & presencia de vegetación en la superestructura

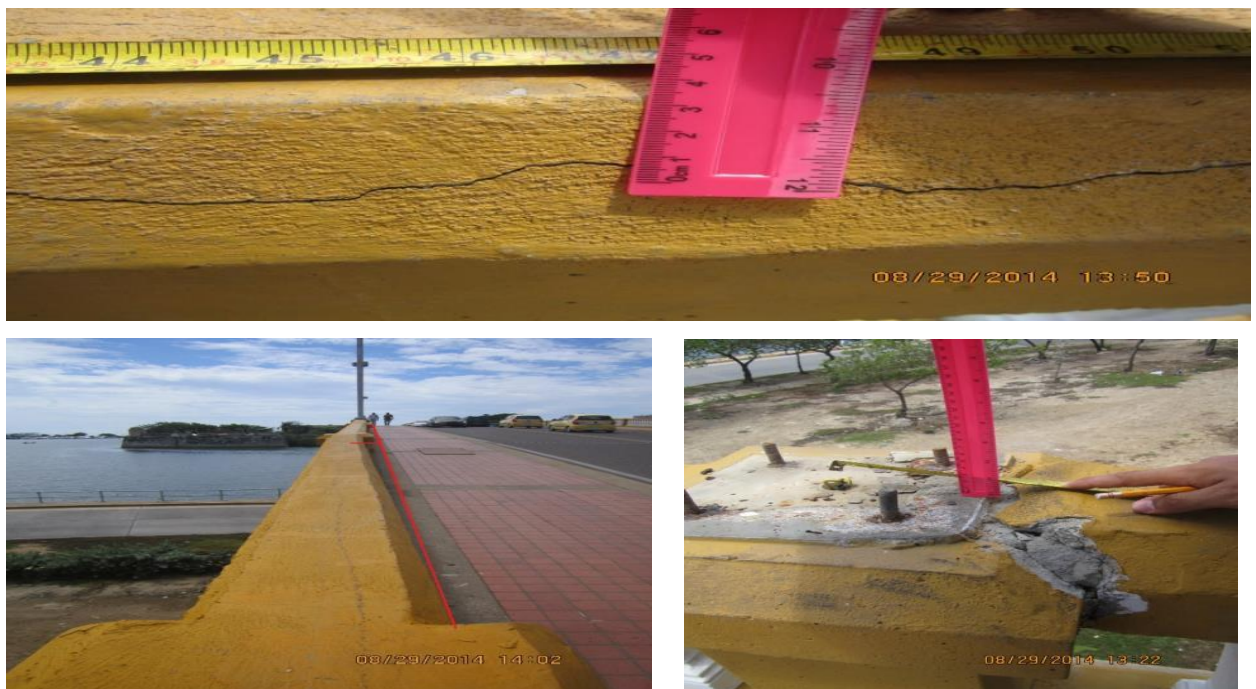
Las barandas son de tipo concreto en forma de balaustre (Convenio UN-INVIAS, 2006), los daños presentados en este elemento son agrietamiento en las abscisas 0+30 con 3cm de dimensión en el lado derecho y K0+200 con 0.2cm de ancho y 6 m de largo del lado izquierdo; desniveles y desalineamiento de la abscisa K0+40 hasta la abscisa K0+100 en el carril izquierdo. (Ver Fotografía 7) En cuanto a estética, las barandas están pintadas de color blanco y amarillo en buenas condiciones.

Fotografía 7. Agrietamiento y desalineamientos de las barandas

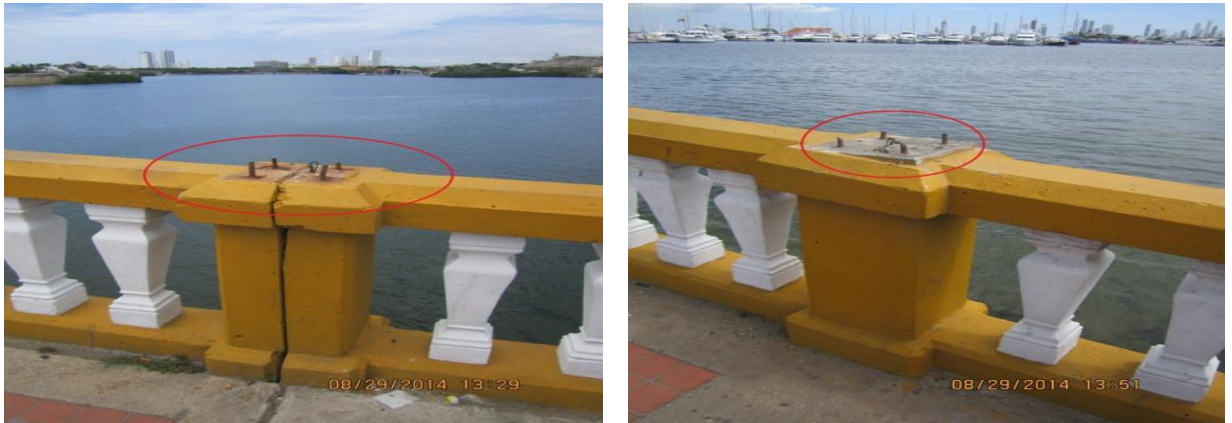
Consta de postes metálicos y lámparas, las cuales no están en su totalidad, haciendo falta 8 de éstas, en lugar de ellas quedaron los tornillos oxidados que las sujetaban. (Ver Fotografía 8)

Fotografía 8. Ausencia de iluminación en varios puntos.

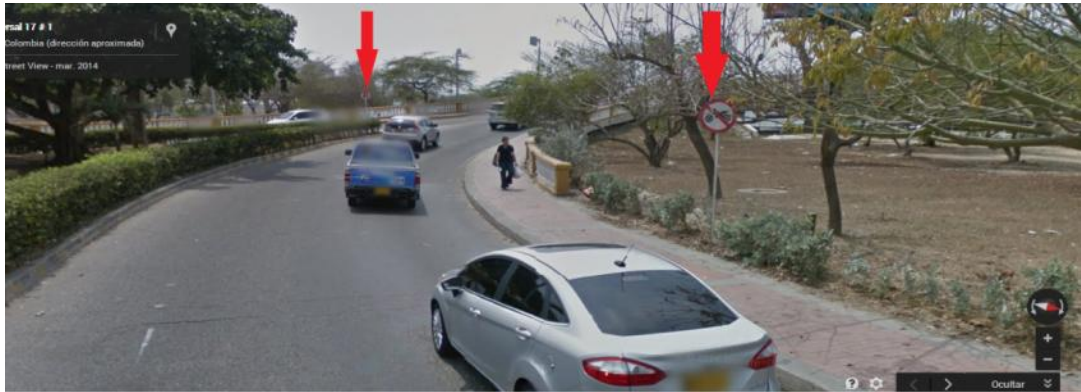
En el sentido del abscisado hay presencia de dos señales, una que prohíbe la circulación de motocicletas por el sendero peatonal y otra que restringe giros en U, las cuales tienen buena visibilidad y legibilidad. Respecto a la señalización horizontal las líneas de demarcación de la vía se encuentran en buen estado visible pero sin tacos refractivos. (Ver Fotografía 9)

Fotografía 9. Detalle de la presencia de señalización vertical en el puente.

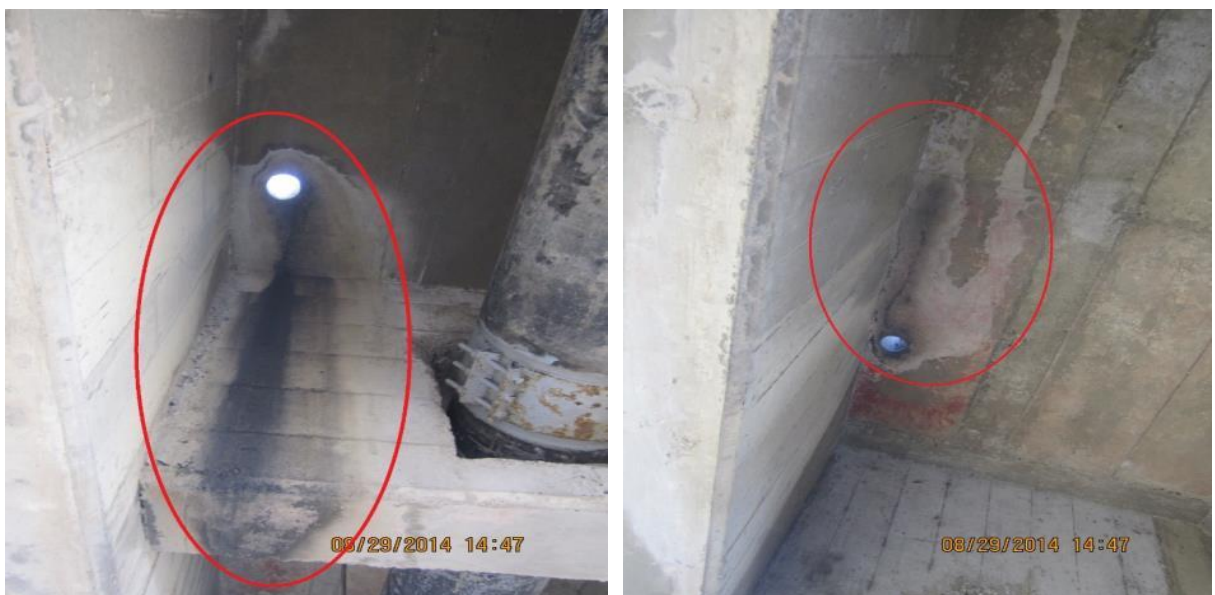
El drenaje longitudinal tiene buena eficiencia por la geometría vertical del diseño del puente, sin embargo por tubería de drenaje esta deficiente, pues los tubos no cuentan con la longitud necesaria para sobresalir del tablero (15 cm) para que el agua salga y no humedezca y cause eflorescencias en la superficie del tablero en el lado de abajo, también hay presencia de vegetación en el interior de éstos. (Ver Fotografía 10)

Fotografía 10. Drenajes mal contruidos

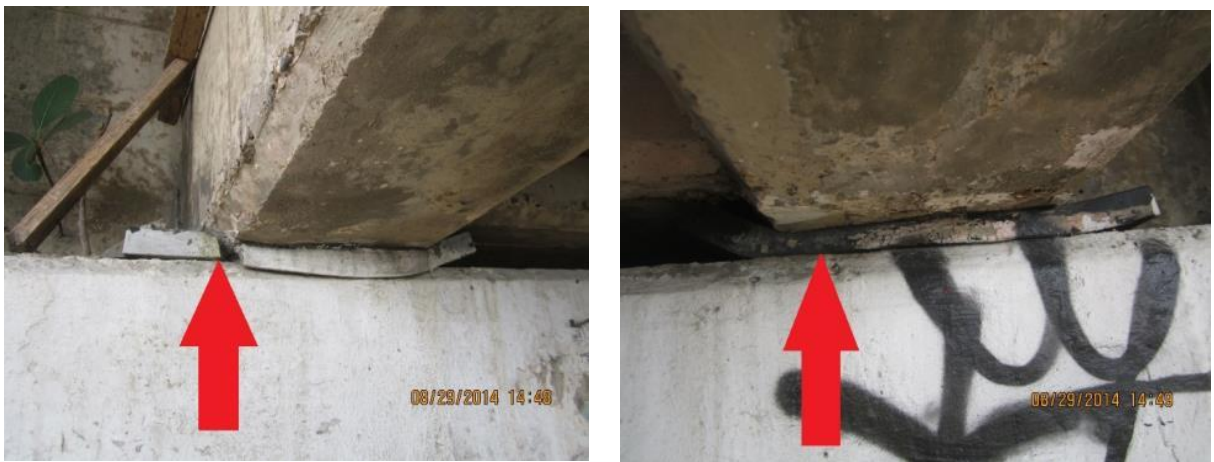
Los apoyos en estribos y pórticos corresponden a placas de neopreno, las cuales todas han colapsado, notando en ellas daños por aplastamiento, partidura y desgaste. (Ver Fotografía 11)

Fotografía 11. Elementos de enlace en placas de neopreno en precarias condiciones.

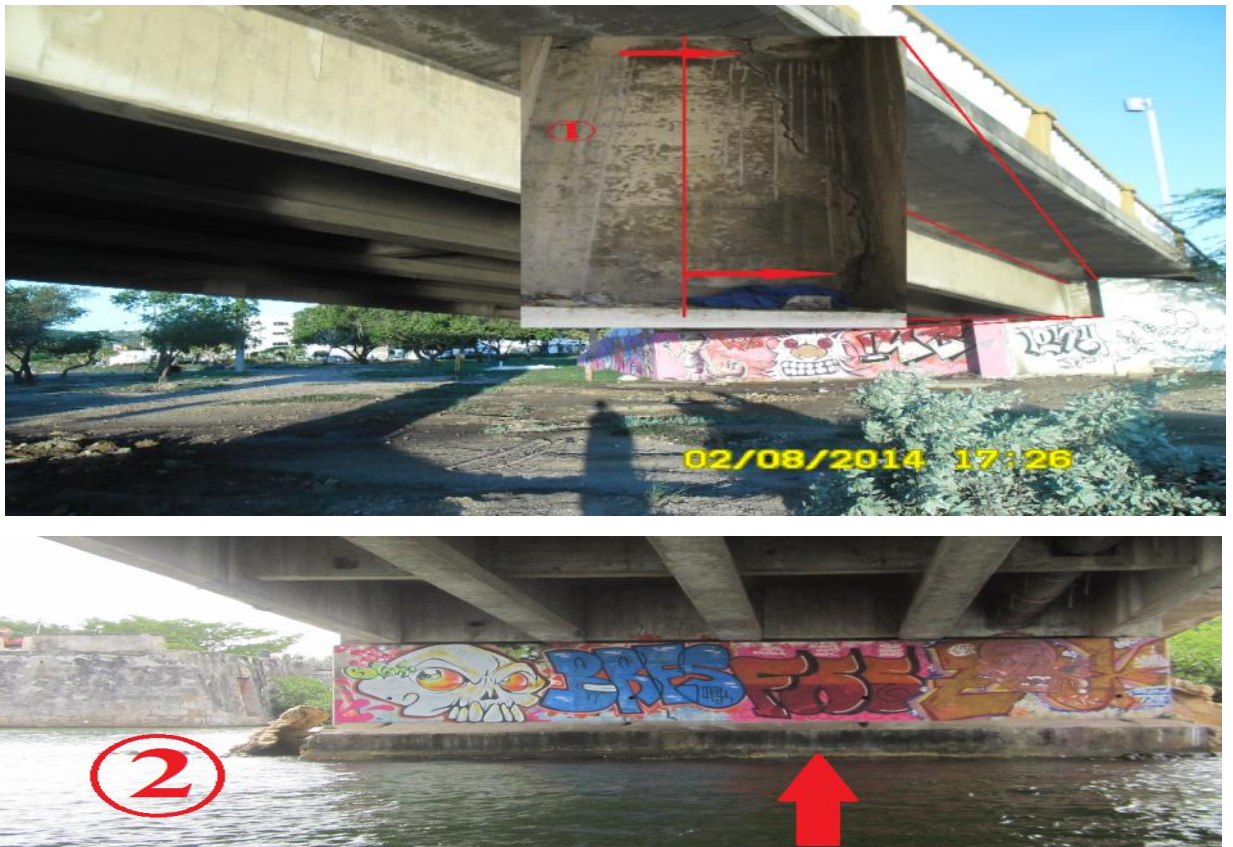
En el sentido del abscisado el primer estribo se encuentra con una grieta vertical de 0.5 cm de ancho y 1.6 m de longitud en la unión con el alero izquierdo; el estribo del otro extremo del puente está ubicado dentro del cauce y sometido a ciclos de humedecimiento y secado y se observó eflorescencias en esta parte, además, padece ataques de tipo biológico constatados por la existencia de organismos marinos adheridos a la superficie de éste. (Ver Fotografía 12)

Fotografía 12. En el estribo número 1, se evidencia una grieta de 45°, en el estribo 2 se ven eflorescencias por ciclos de humedecimiento y secado.

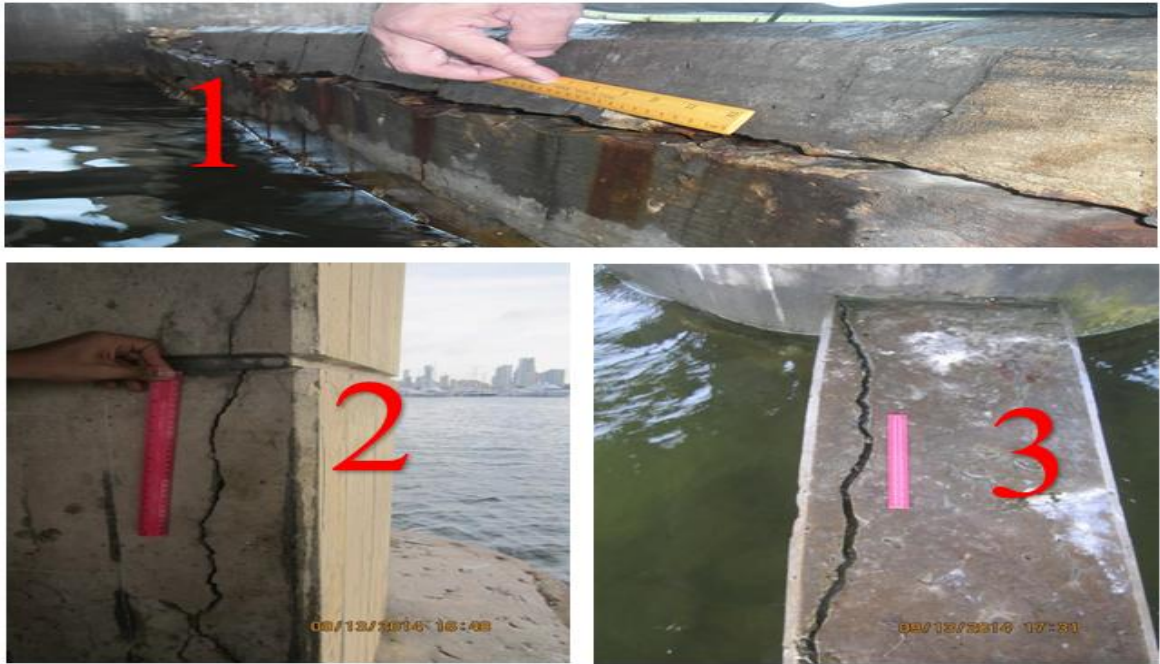
se comprometería la estabilidad de estos pórticos y por ende del puente ante eventos de fuerzas mayores, asentamientos diferenciales y/o sismos.

Fotografía 13. En 1 se ve una gran grieta en la viga de amarre del pórtico 2, en 2 se notan grietas verticales en las columnas de los pórticos y en 3 se ve una grieta considerable en la viga de amarre del pórtico 4.

Retirar todo el recubrimiento de concreto, reforzar la columna con varillas del mismo diámetro que las existentes y colocarle un acero de refuerzo, encamisar, y fundir la columna con un concreto de 4.000 PSI (Helene, 1997)

Vigas de amarre y cabezales de pilotes: Las vigas de amarre de las pilas 2 y 3 están en estado de incapacidad estructural, estas deben ser remplazadas por unas nuevas, es decir hay que demoler y reconstruir las vigas de acuerdo a los diseños. Los cabezales de pilotes requieren hacerles un trabajo de mantenimiento y rehabilitación. A continuación la propuesta que se sugiere para cada caso:

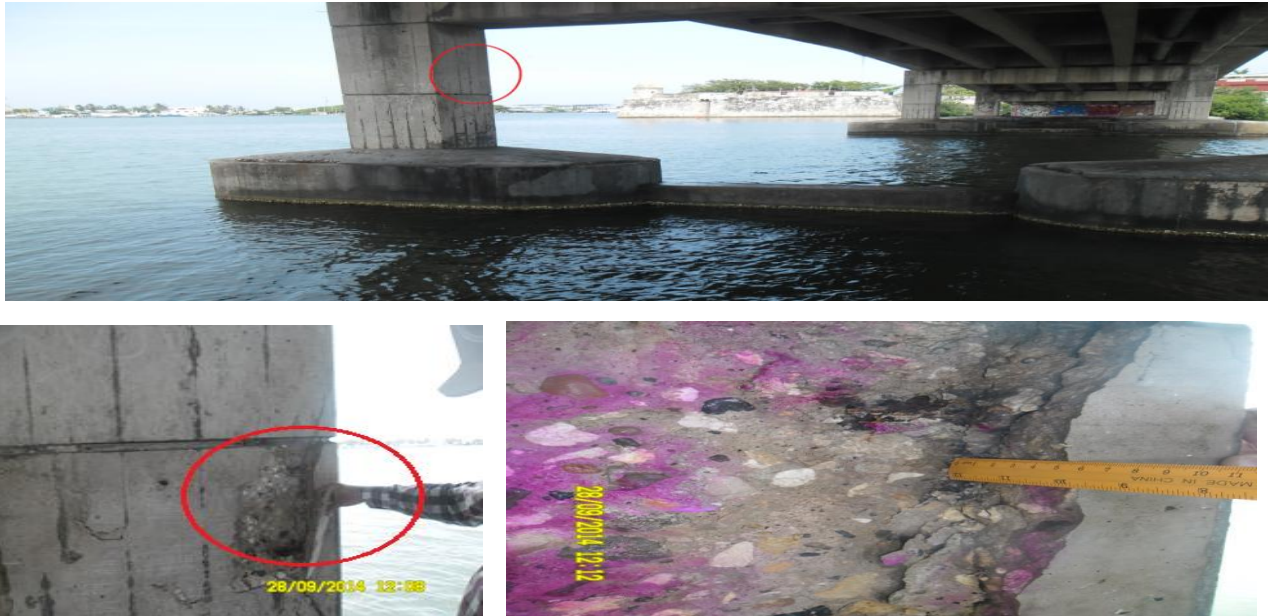
carbonatación se ha extendido por todo el concreto de recubrimiento el cual tiene como espesor 5cm llegando así hasta el acero de refuerzo, además éste último se encuentra corroído y pasivado por efecto del mismo fenómeno. (Ver Fotografía 14).

Fotografía 14. Arriba: vista panorámica de área en estudio, izquierda: área de ensayo, derecha: resultados del ensayo.
