**EVALUACIÓN, DIAGNOSTICO PATOLÓGICO Y PROPUESTA DE INTERVENCIÓN  
DEL PUENTE ROMERO AGUIRRE**

**UNIVERSIDAD DE CARTAGENA**

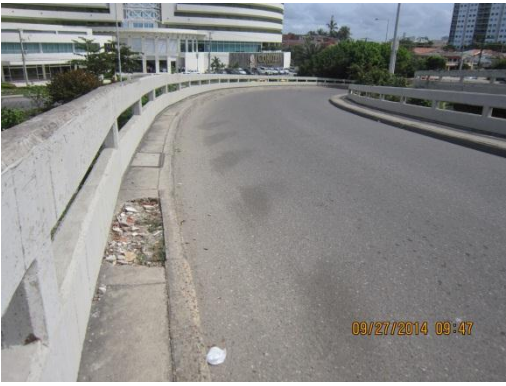
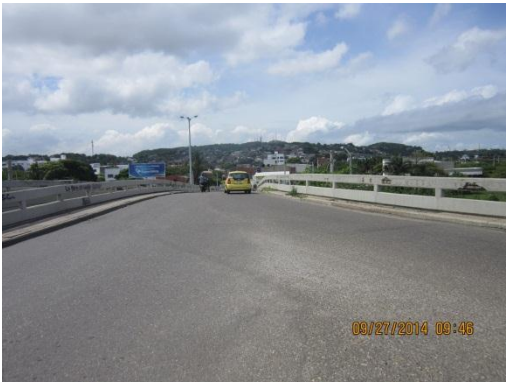
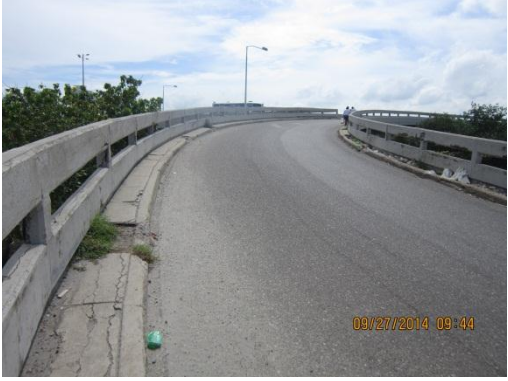
**Cuadro 5.** Recuento fotográfico No. 5

<p><b>Recuento fotográfico No. 5. Vista de la capa de rodadura.</b></p>		
<p>Cindy Alejandra Contreras Pérez</p>	<p>Erika De Jesús Reyes Ravelo</p>

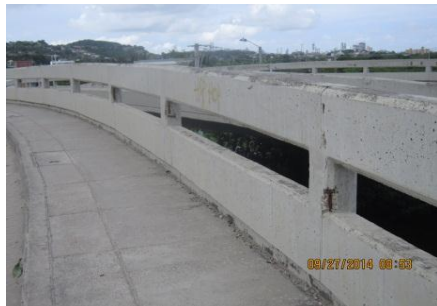
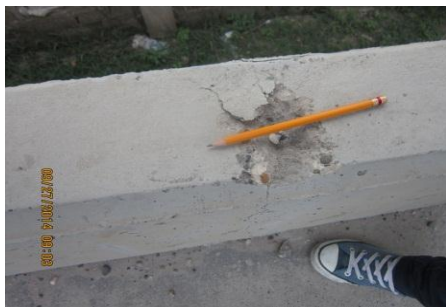
<b>VALORACION VISUAL</b>			<b>FOTOGRAFIAS</b>		
<b>AFECTACION DE DAÑOS</b>	SEGURIDAD

FUNCIONALIDAD				
	ASPECTO	X			
<b>NIVEL DE RECUPERACION</b>	IMPRESINDIBLE				
	NECESARIA	X			
	CONVENIENTE				
<b>NIVEL DE DAÑOS</b>	LEVE				
	MODERADO				
	SEVERO	X			
<b>LESIONES ENCONTRADAS</b>					
HUMEDAD

MANCHAS					
GRIETAS		X			
FISURAS		X			
PERDIDA DE MATERIAL		X			
ASENTAMIENTOS					
EXPOSICION DE ACERO		X			
CORROSION DE LA ARMADURA		X

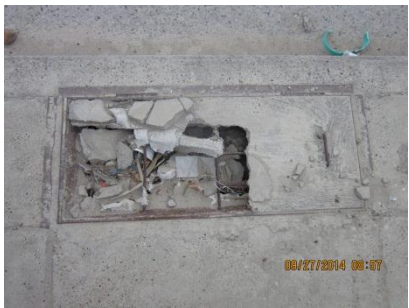
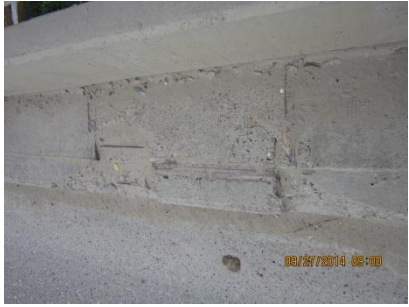
<p style="text-align: center;"><i>Calzada 1</i></p>			
<b>VALORACION VISUAL</b>		<b>FOTOGRAFIAS</b>	
<b>AFECTACION DE DAÑOS</b>	SEGURIDAD	X

FUNCIONALIDAD	X	
	ASPECTO	X	
<b>NIVEL DE RECUPERACION</b>	IMPRESINDIBLE	X	
	NECESARIA		
	CONVENIENTE		
<b>NIVEL DE DAÑOS</b>	LEVE		
	MODERADO		
	SEVERO	X	
<b>LESIONES ENCONTRADAS</b>			
HUMEDAD			
MANCHAS			
GRIETAS		X	
FISURAS		X	
PERDIDA DE MATERIAL		X	
ASENTAMIENTOS			
EXPOSICION DE ACERO		X	
CORROSION DE LA ARMADURA

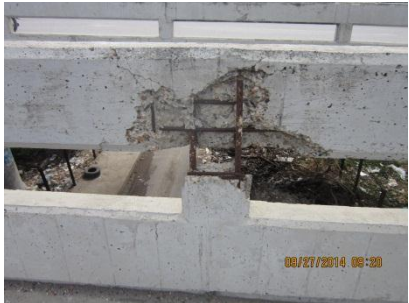
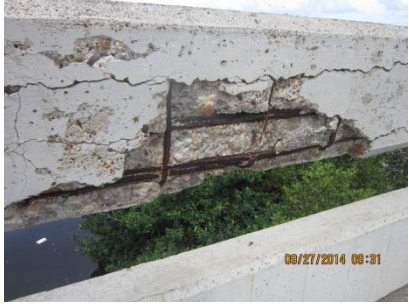
<p style="text-align: center;"><i>Calzada 2</i></p>			
<b>VALORACION VISUAL</b>		<b>FOTOGRAFIAS</b>	
<b>AFECTACION DE DAÑOS</b>	SEGURIDAD	X

FUNCIONALIDAD	X	
	ASPECTO	X	
<b>NIVEL DE RECUPERACION</b>	IMPRESINDIBLE	X	
	NECESARIA		
	CONVENIENTE		
<b>NIVEL DE DAÑOS</b>	LEVE		
	MODERADO		
	SEVERO	X	
<b>LESIONES ENCONTRADAS</b>			
HUMEDAD

MANCHAS			
GRIETAS		X	
FISURAS		X	
PERDIDA DE MATERIAL		X	
ASENTAMIENTOS			
EXPOSICION DE ACERO		X	
CORROSION DE LA ARMADURA		X

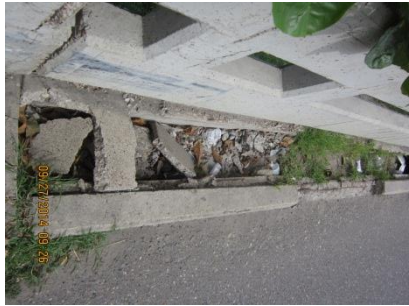
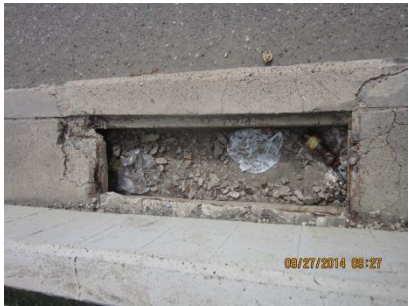
<p style="text-align: center;"><i>Calzada 2</i></p>				
<b>VALORACION VISUAL</b>			<b>FOTOGRAFIAS</b>	
<b>AFECTACION DE DAÑOS</b>	SEGURIDAD	X

FUNCIONALIDAD	X		
	ASPECTO	X		
<b>NIVEL DE RECUPERACION</b>	IMPRESINDIBLE	X		
	NECESARIA			
	CONVENIENTE			
<b>NIVEL DE DAÑOS</b>	LEVE			
	MODERADO			
	SEVERO	X		
<b>LESIONES ENCONTRADAS</b>				
HUMEDAD

MANCHAS				
GRIETAS		X		
FISURAS		X		
PERDIDA DE MATERIAL		X		
ASENTAMIENTOS				
EXPOSICION DE ACERO		X		
CORROSION DE LA ARMADURA

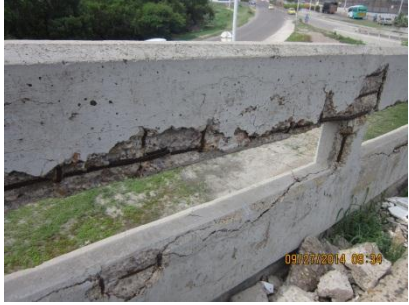
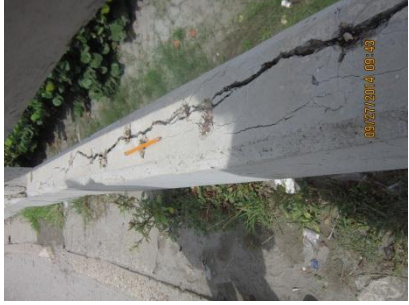
<b>VALORACION VISUAL</b>			<b>FOTOGRAFIAS</b>	
<b>AFECTACION DE DAÑOS</b>	SEGURIDAD	X

FUNCIONALIDAD			
	ASPECTO	X		
<b>NIVEL DE RECUPERACION</b>	IMPRESINDIBLE	X		
	NECESARIA			
	CONVENIENTE			
<b>NIVEL DE DAÑOS</b>	LEVE			
	MODERADO			
	SEVERO	X		
<b>LESIONES ENCONTRADAS</b>				
HUMEDAD

MANCHAS				
GRIETAS		X		
FISURAS		X		
PERDIDA DE MATERIAL		X		
ASENTAMIENTOS				
EXPOSICION DE ACERO		X		
CORROSION DE LA ARMADURA		X

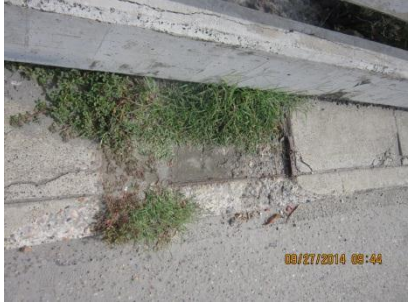
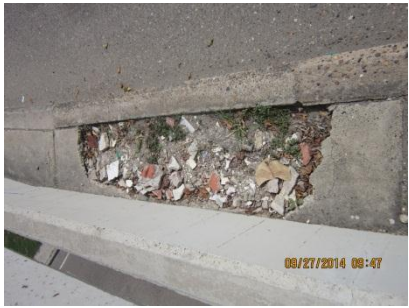
<b>VALORACION VISUAL</b>			<b>FOTOGRAFIAS</b>	
<b>AFECTACION DE DAÑOS</b>	SEGURIDAD	X

FUNCIONALIDAD	X		
	ASPECTO	X		
<b>NIVEL DE RECUPERACION</b>	IMPRESINDIBLE	X		
	NECESARIA			
	CONVENIENTE			
<b>NIVEL DE DAÑOS</b>	LEVE			
	MODERADO			
	SEVERO	X		
<b>LESIONES ENCONTRADAS</b>				
HUMEDAD				
MANCHAS				
GRIETAS		X		
FISURAS		X		
PERDIDA DE MATERIAL		X		
ASENTAMIENTOS				
EXPOSICION DE ACERO		X		
CORROSION DE LA ARMADURA		X

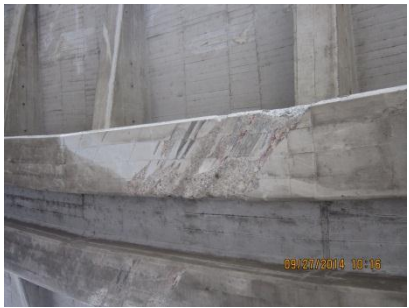
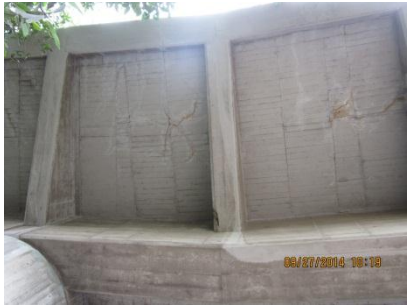
<p style="text-align: center;"><i>Calzada 1</i></p>			
<b>VALORACION VISUAL</b>		<b>FOTOGRAFIAS</b>	
<b>AFECTACION DE DAÑOS</b>	SEGURIDAD

FUNCIONALIDAD		
	ASPECTO	X	
<b>NIVEL DE RECUPERACION</b>	IMPRESINDIBLE		
	NECESARIA		
	CONVENIENTE	X	
<b>NIVEL DE DAÑOS</b>	LEVE	X	
	MODERADO		
	SEVERO		
<b>LESIONES ENCONTRADAS</b>

HUMEDAD	X		
MANCHAS	X		
GRIETAS			
FISURAS	X		
PERDIDA DE MATERIAL	X		
ASENTAMIENTOS			
EXPOSICION DE ACERO			
CORROSION DE LA ARMADURA

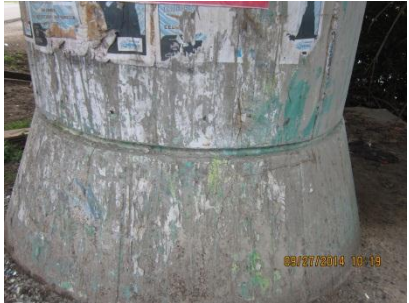
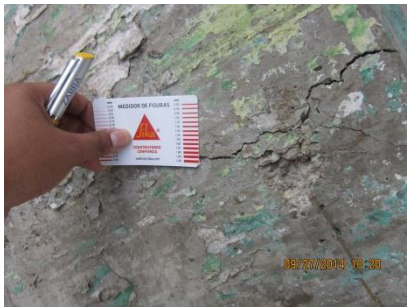
<p style="text-align: center;"><i>Calzada 1</i></p>				
<b>VALORACION VISUAL</b>			<b>FOTOGRAFIAS</b>	
<b>AFECTACION DE DAÑOS</b>	SEGURIDAD

FUNCIONALIDAD			
	ASPECTO	X		
<b>NIVEL DE RECUPERACION</b>	IMPRESINDIBLE			
	NECESARIA			
	CONVENIENTE	X		
<b>NIVEL DE DAÑOS</b>	LEVE	X		
	MODERADO			
	SEVERO			
<b>LESIONES ENCONTRADAS</b>				
HUMEDAD

MANCHAS		X		
GRIETAS				
FISURAS		X		
PERDIDA DE MATERIAL				
ASENTAMIENTOS				
EXPOSICION DE ACERO				
CORROSION DE LA ARMADURA

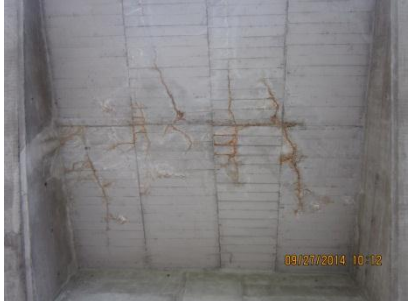
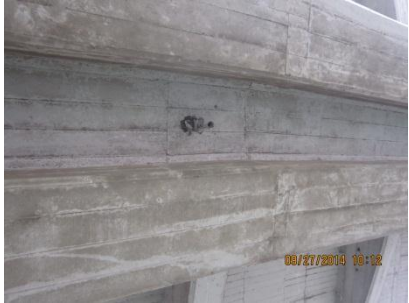
<b>VALORACION VISUAL</b>			<b>FOTOGRAFIAS</b>	
<b>AFECTACION DE DAÑOS</b>	SEGURIDAD

FUNCIONALIDAD			
	ASPECTO	X		
<b>NIVEL DE RECUPERACION</b>	IMPRESINDIBLE			
	NECESARIA			
	CONVENIENTE	X		
<b>NIVEL DE DAÑOS</b>	LEVE	X		
	MODERADO			
	SEVERO			
<b>LESIONES ENCONTRADAS</b>				
HUMEDAD

MANCHAS		X		
GRIETAS				
FISURAS				
PERDIDA DE MATERIAL				
ASENTAMIENTOS				
EXPOSICION DE ACERO				
CORROSION DE LA ARMADURA

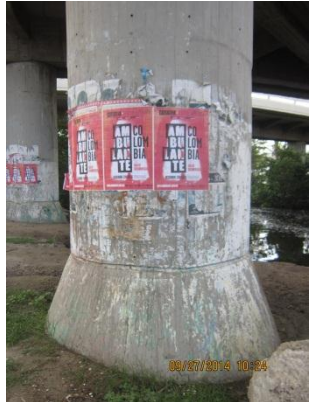
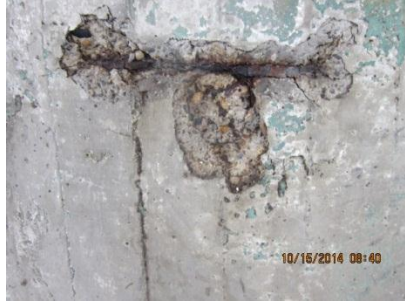
<b>VALORACION VISUAL</b>			<b>FOTOGRAFIAS</b>	
<b>AFECTACION DE DAÑOS</b>	SEGURIDAD

FUNCIONALIDAD			
	ASPECTO	X		
<b>NIVEL DE RECUPERACION</b>	IMPRESCINDIBLE			
	NECESARIA	X		
	CONVENIENTE			
<b>NIVEL DE DAÑOS</b>	LEVE			
	MODERADO			
	SEVERO	X		
<b>LESIONES ENCONTRADAS</b>				
HUMEDAD

MANCHAS		X		
GRIETAS		X		
FISURAS		X		
PERDIDA DE MATERIAL				
ASENTAMIENTOS				
EXPOSICION DE ACERO		X		
CORROSION DE LA ARMADURA		X

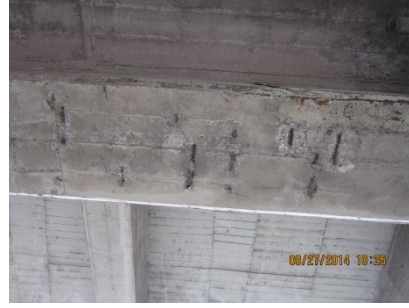
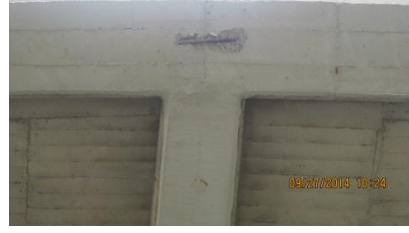
<b>VALORACION VISUAL</b>		<b>FOTOGRAFIAS</b>	
<b>AFECTACION DE DAÑOS</b>	SEGURIDAD

FUNCIONALIDAD		
	ASPECTO	X	
<b>NIVEL DE RECUPERACION</b>	IMPRESINDIBLE		
	NECESARIA	X	
	CONVENIENTE		
<b>NIVEL DE DAÑOS</b>	LEVE		
	MODERADO		
	SEVERO	X	
<b>LESIONES ENCONTRADAS</b>			
HUMEDAD

MANCHAS			
GRIETAS		X	
FISURAS		X	
PERDIDA DE MATERIAL			
ASENTAMIENTOS			
EXPOSICION DE ACERO		X	
CORROSION DE LA ARMADURA		X

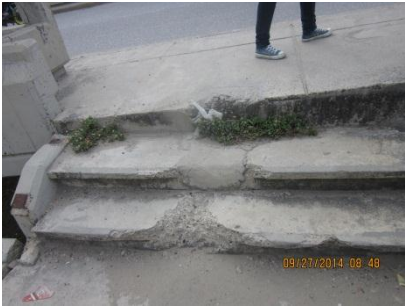
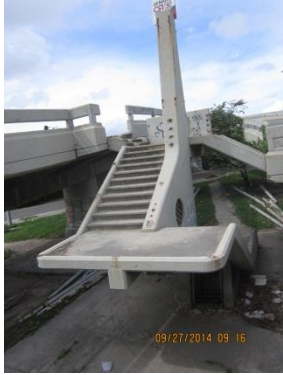
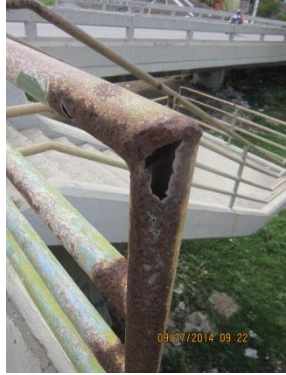
<b>VALORACION VISUAL</b>		<b>FOTOGRAFIAS</b>	
<b>AFECTACION DE DAÑOS</b>	SEGURIDAD	X

FUNCIONALIDAD	X	
	ASPECTO	X	
<b>NIVEL DE RECUPERACION</b>	IMPRESINDIBLE	X	
	NECESARIA		
	CONVENIENTE		
<b>NIVEL DE DAÑOS</b>	LEVE		
	MODERADO		
	SEVERO	X	
<b>LESIONES ENCONTRADAS</b>

HUMEDAD			
MANCHAS	X		
GRIETAS	X		
FISURAS	X		
PERDIDA DE MATERIAL	X		
ASENTAMIENTOS			
EXPOSICION DE ACERO	X		
CORROSION DE LA ARMADURA	X
