**PLAN DE INTERVENCION Y MONITOREO DE LAS PATOLOGIAS DEL
CORDON AMURALLADO DEL CENTRO HISTORICO DE LA CIUDAD DE
CARTAGENA DE
INDIAS**

**CASO DE ESTUDIO: BALUARTE LA MERCED- BALUARTE SAN FRANCISCO
JAVIER**

**UNIVERSIDAD DE CARTAGENA
FACULTAD DE INGENIERIA
PROGRAMA DE INGENIERIA CIVIL
2015**

TRABAJO DE GRADO

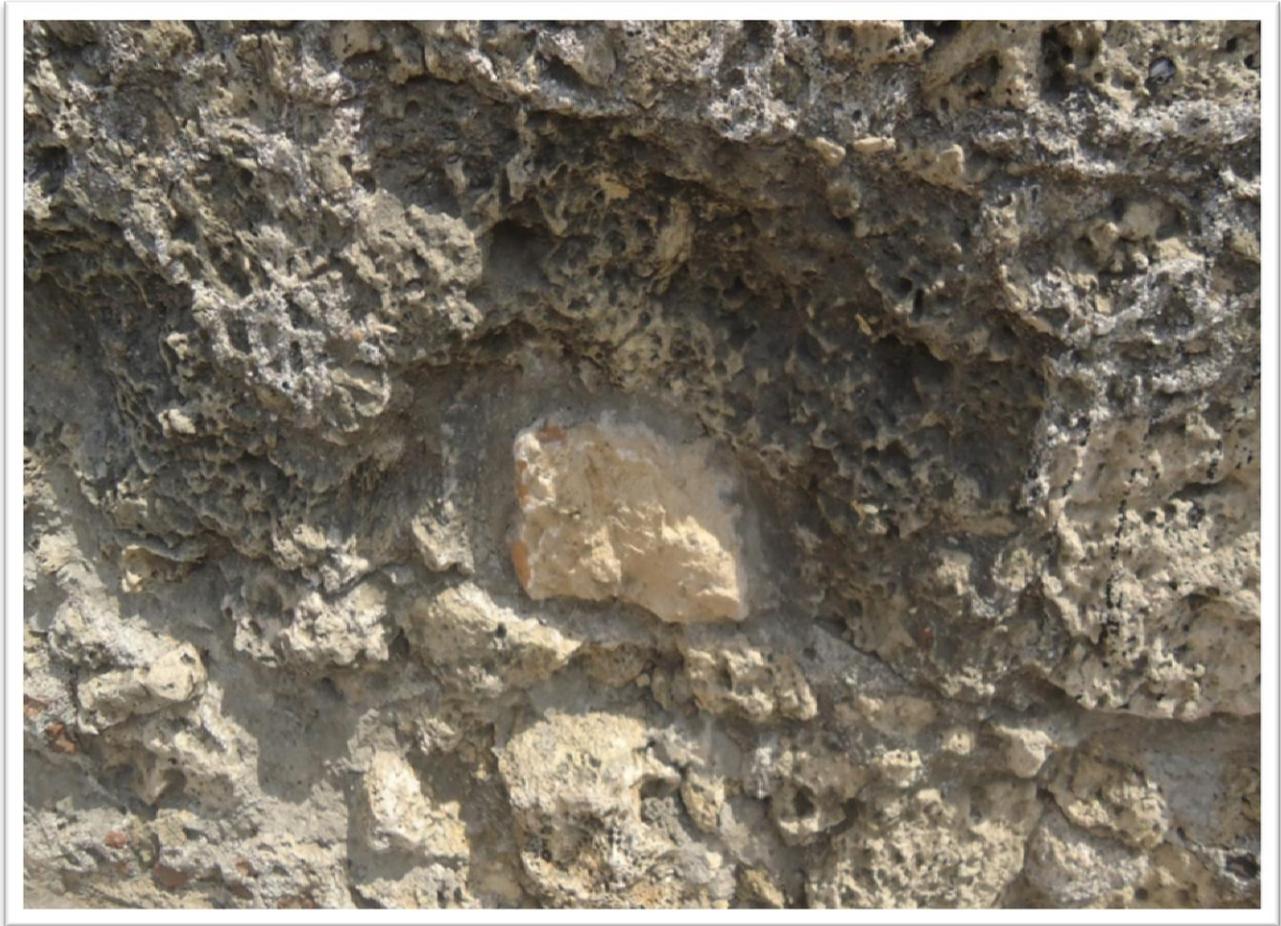
Ilustración 15- Patología #1

Desprendimiento

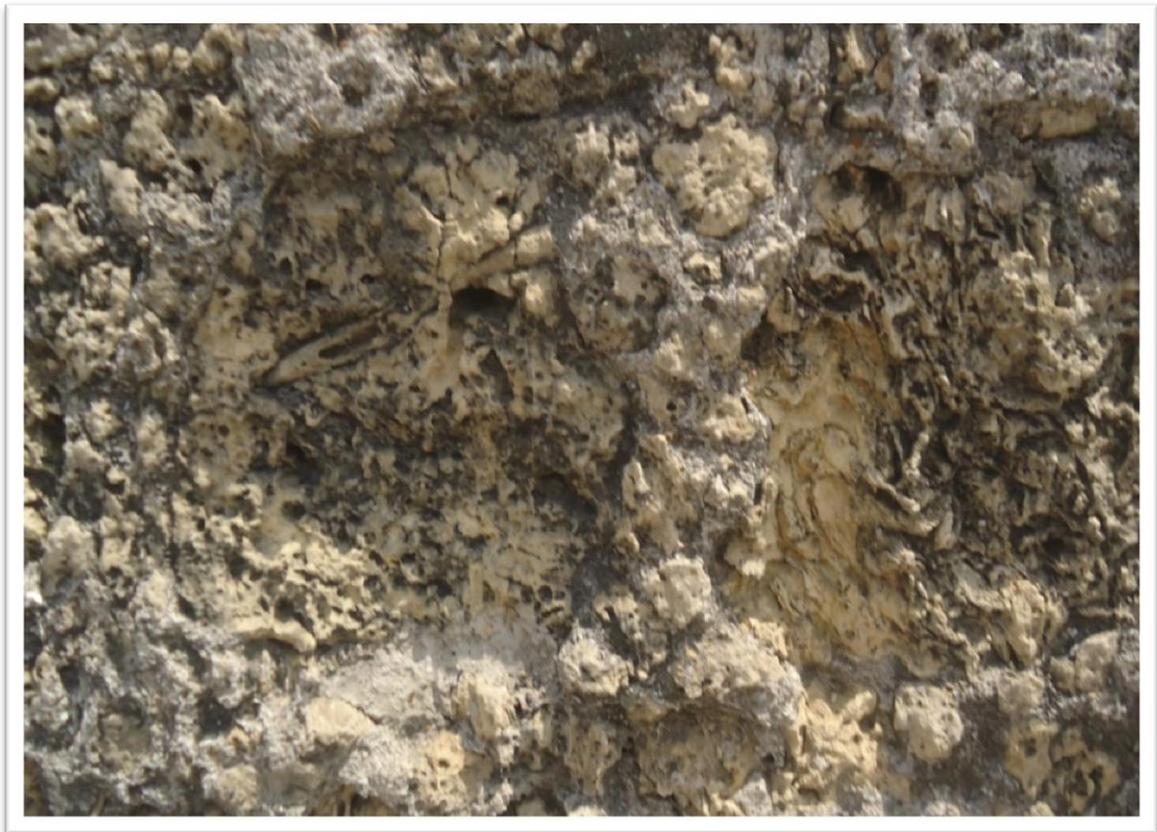
Ilustración 16- Patología # 2

PATOLOGIA # 2		
Ubicación		
Contraescarpa - Baluarte la Merced		
Coordenadas		
Norte	Oeste	Error (m)
10°25'45,3"	75°33'17,8"	±7
PATOLOGIA PRESENTE		
Caries Profundas

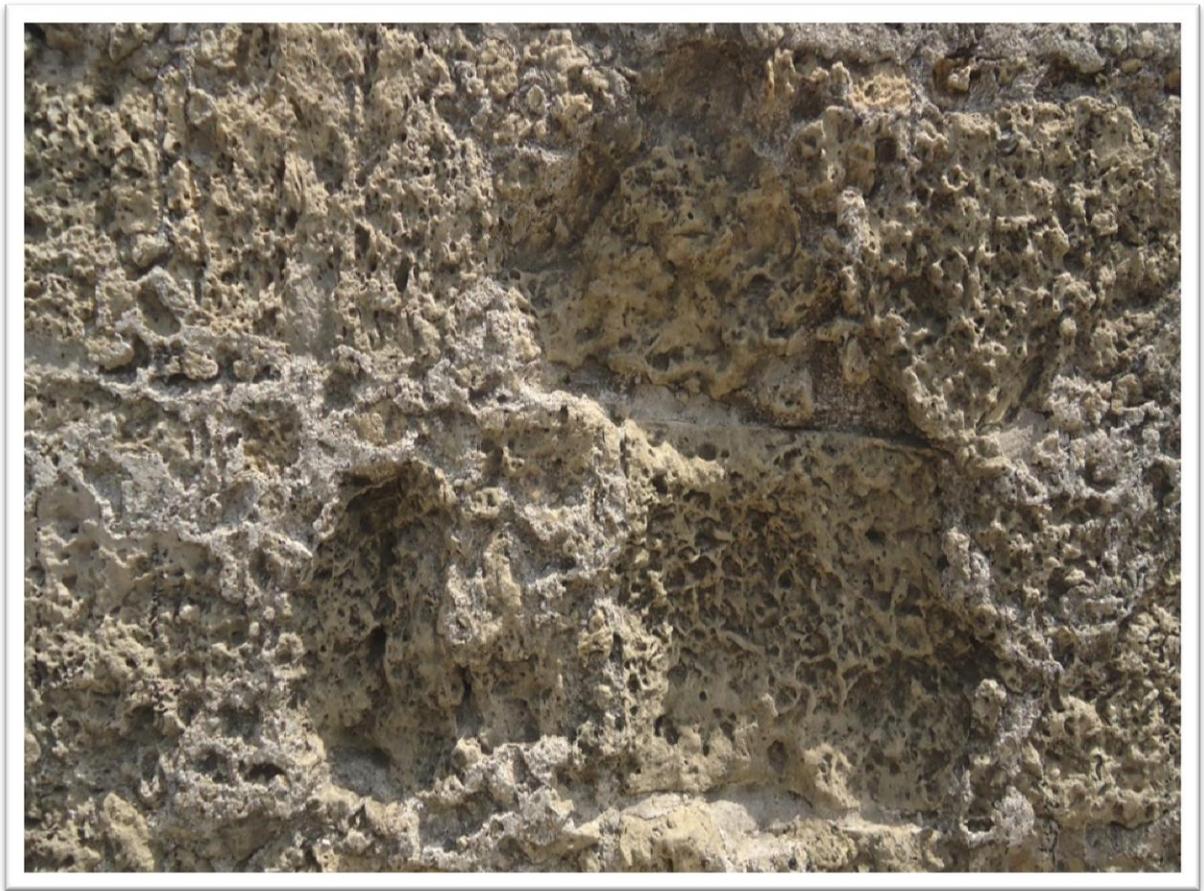
Ilustración 17- Patología # 3

PATOLOGIA # 3		
Ubicación		
Contraescarpa - Cortina la Merced		
Coordenadas		
Norte	Oeste	Error (m)
10°25'45,8"	75°33'18,5"	±6
PATOLOGIA PRESENTE		
Desprendimiento

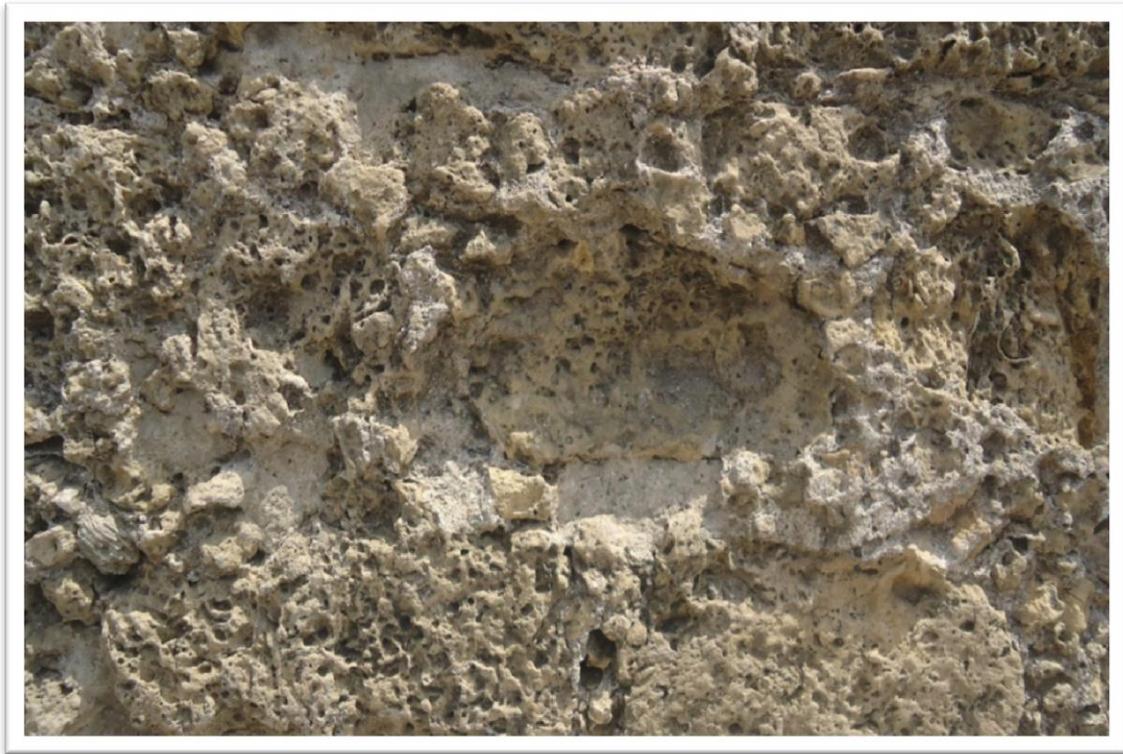
Ilustración 18- Patología # 4

PATOLOGIA # 4		
UBICACIÓN		
Contraescarpa - Cortina La Merced-La Cruz		
Coordenadas		
Norte	Oeste	Error (m)
10°25'45,5"	75°33'19,2"	±3
PATOLOGIA PRESENTE		
Caries Profundas

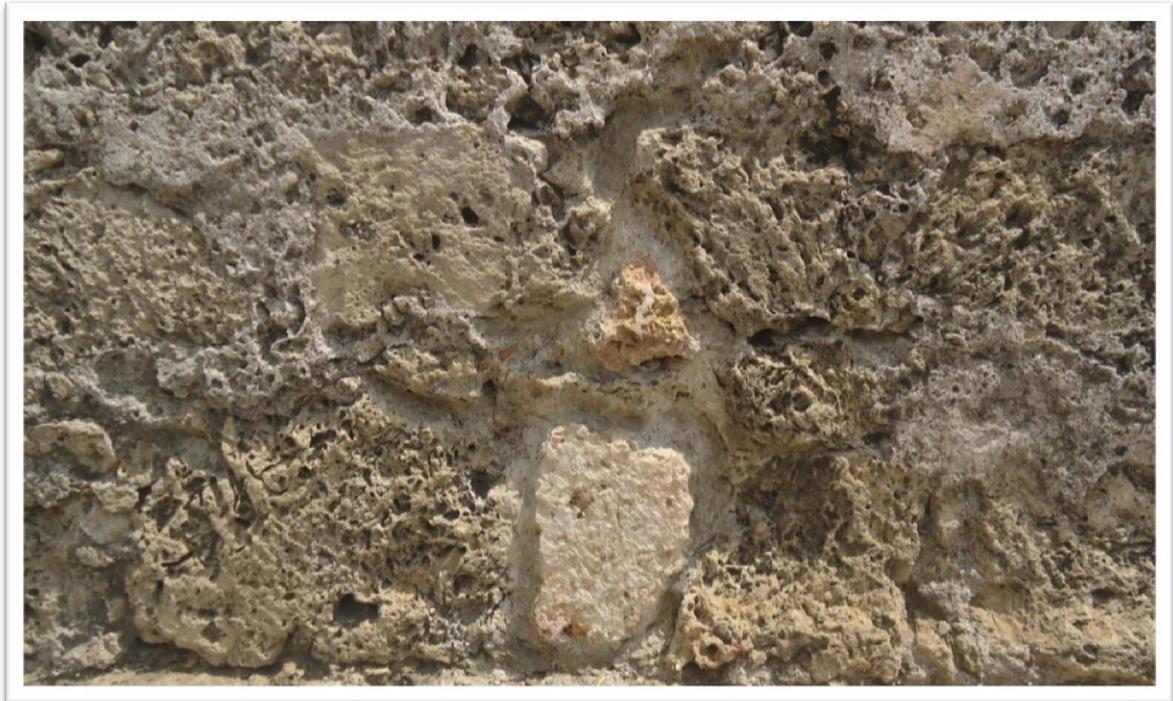
Ilustración 19- Patología #5

PATOLOGÍA # 5		
UBICACIÓN		
Contraescarpa - Cortina La Merced-La Cruz		
Coordenadas		
Norte	Oeste	Error (m)
10°25'45"	75°33'19"	±6
PATOLOGÍA PRESENTE		
Caries Superficiales

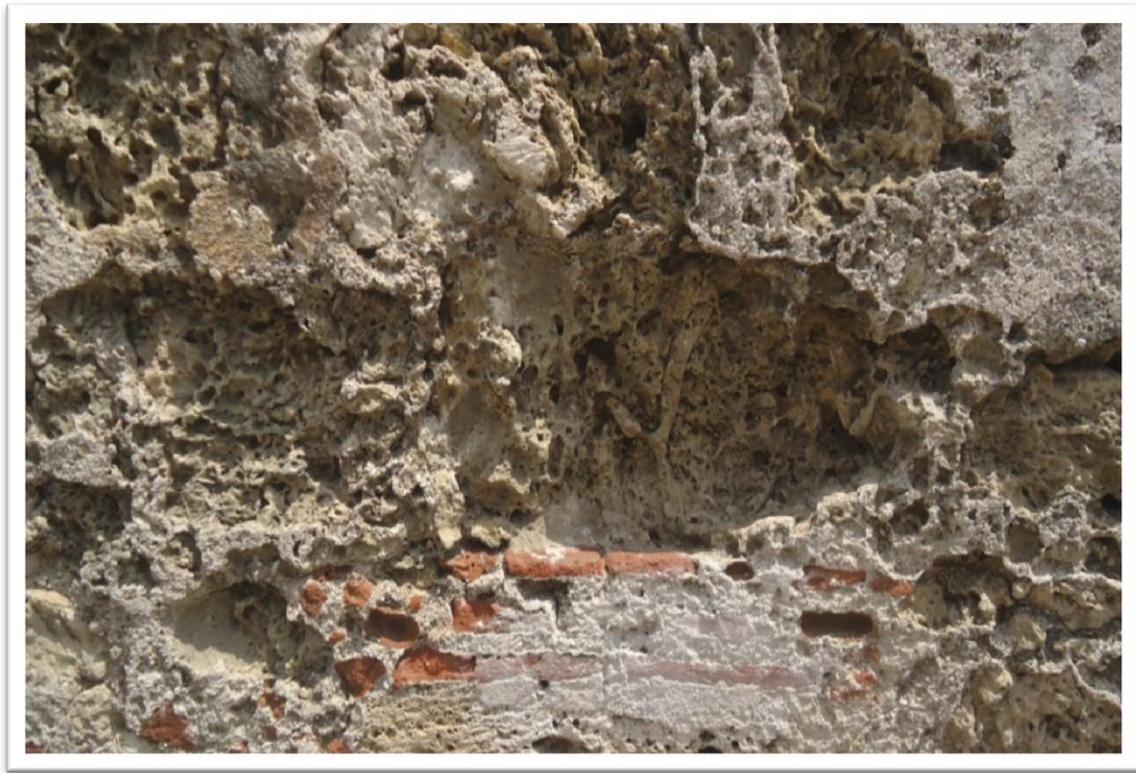
Ilustración 20- Patología # 6

PATOLOGIA # 6		
UBICACIÓN		
Contraescarpa - Cortina La Merced-La Cruz		
Coordenadas		
Norte	Oeste	Error (m)
10°25'44,9"	75°33'19,8'	±5
PATOLOGIA PRESENTE		
Desprendimiento

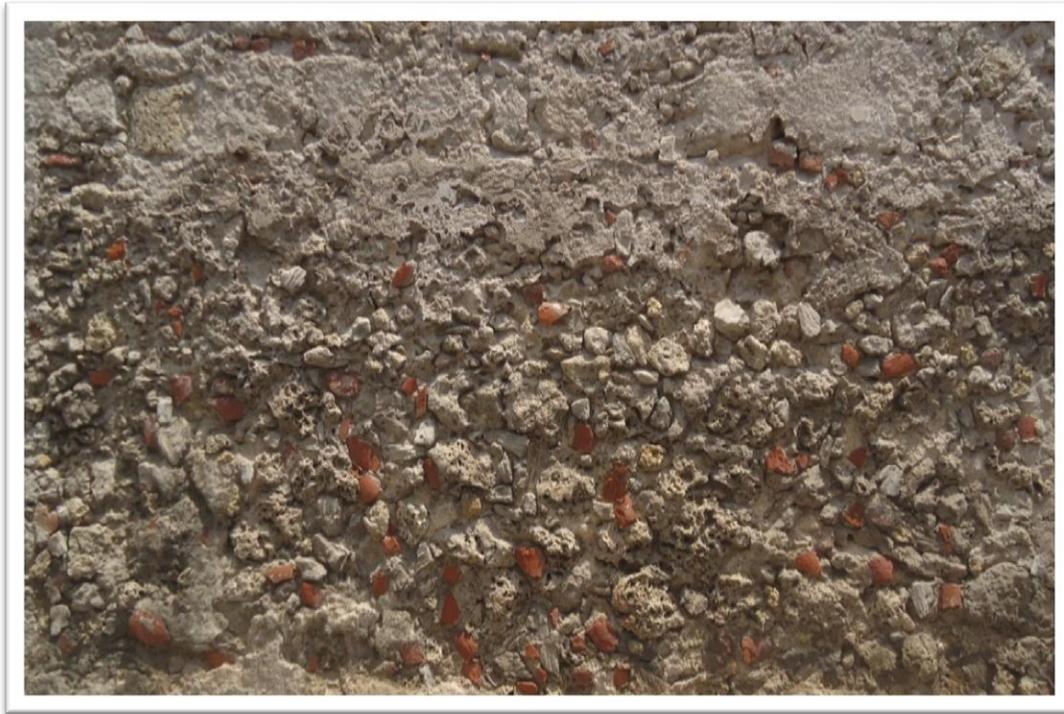
Ilustración 21- Patología # 7

PATOLOGIA # 7		
UBICACIÓN		
Contraescarpa - Cortina La Merced-La Cruz		
Coordenadas		
Norte	Oeste	Error (m)
10°25'44,3"	75°33'20,5'	±5
PATOLOGIA PRESENTE		
Caries Superficiales

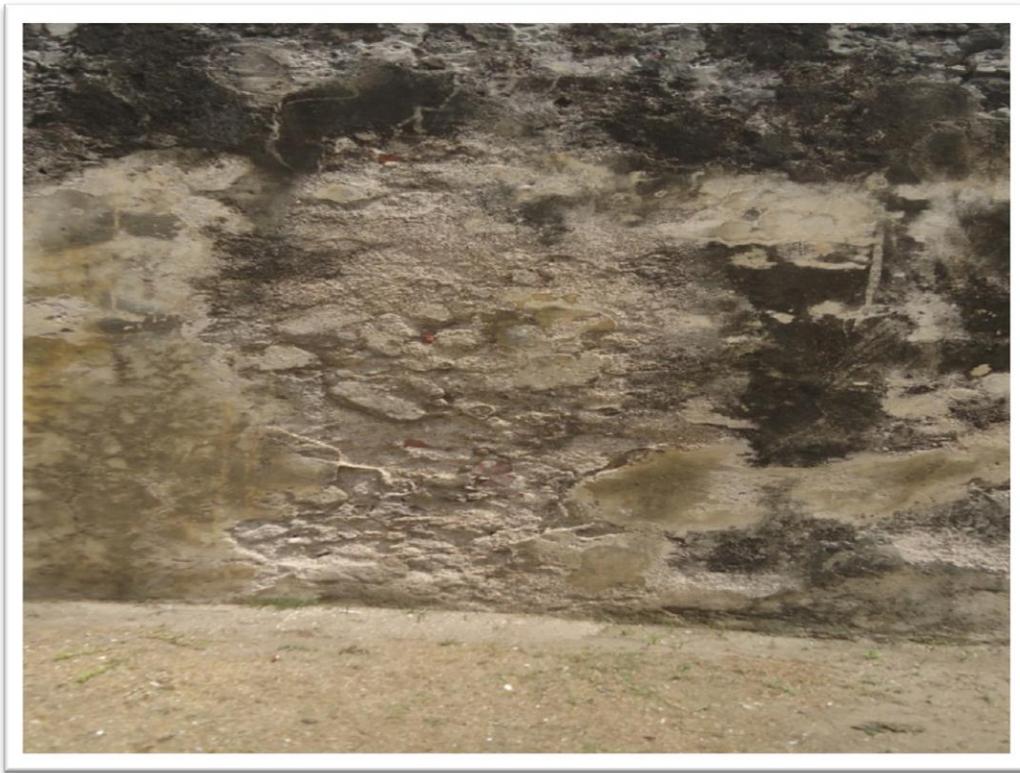
Ilustración 22- Patología # 8

PATOLOGIA # 8		
UBICACIÓN		
Contraescarpa - Cortina La Merced-La Cruz		
Coordenadas		
Norte	Oeste	Error (m)
10°25'43,6"	75°33'21,2'	±6
PATOLOGIA PRESENTE		
Manchas Negruzcas

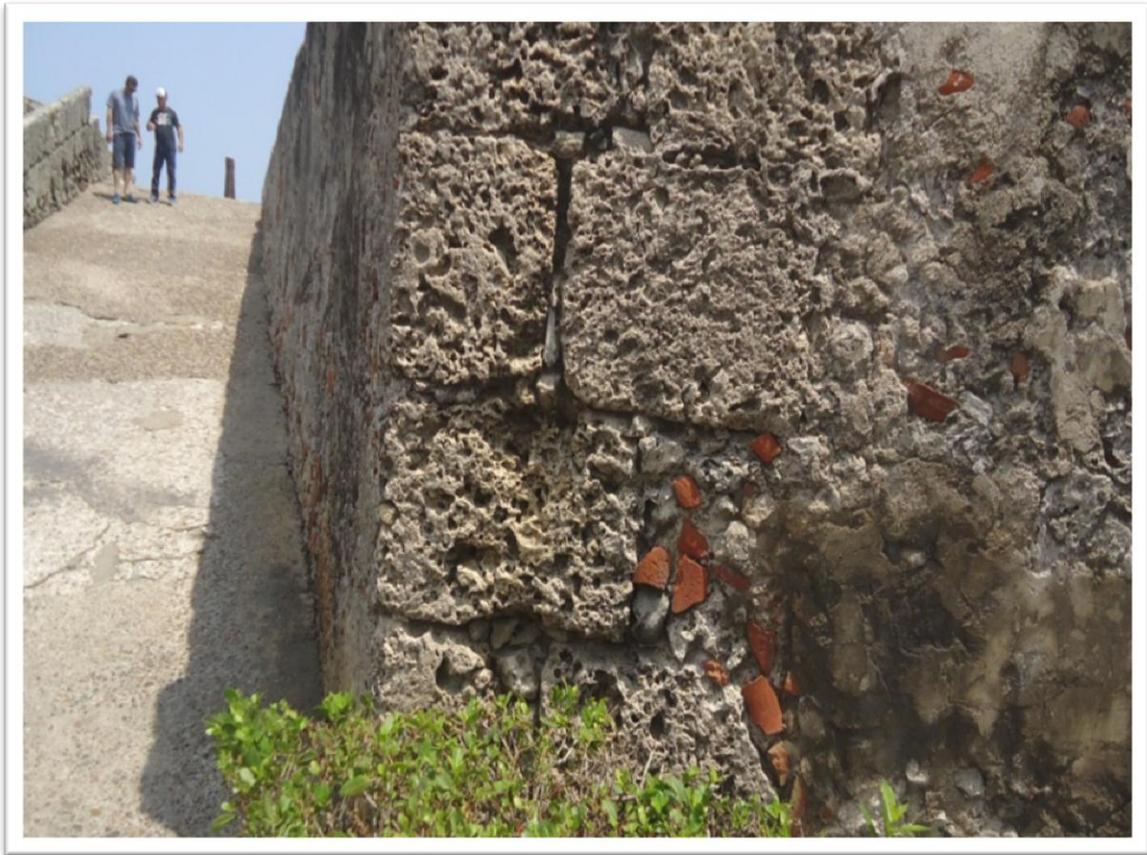
Ilustración 23- Patología # 9

PATOLOGIA # 9		
UBICACIÓN		
Contraescarpa - Cortina La Merced-La Cruz		
Coordenadas		
Norte	Oeste	Error (m)
10°25'41,8"	75°33'21,2'	±6
PATOLOGIA PRESENTE		
Manchas Negruzcas

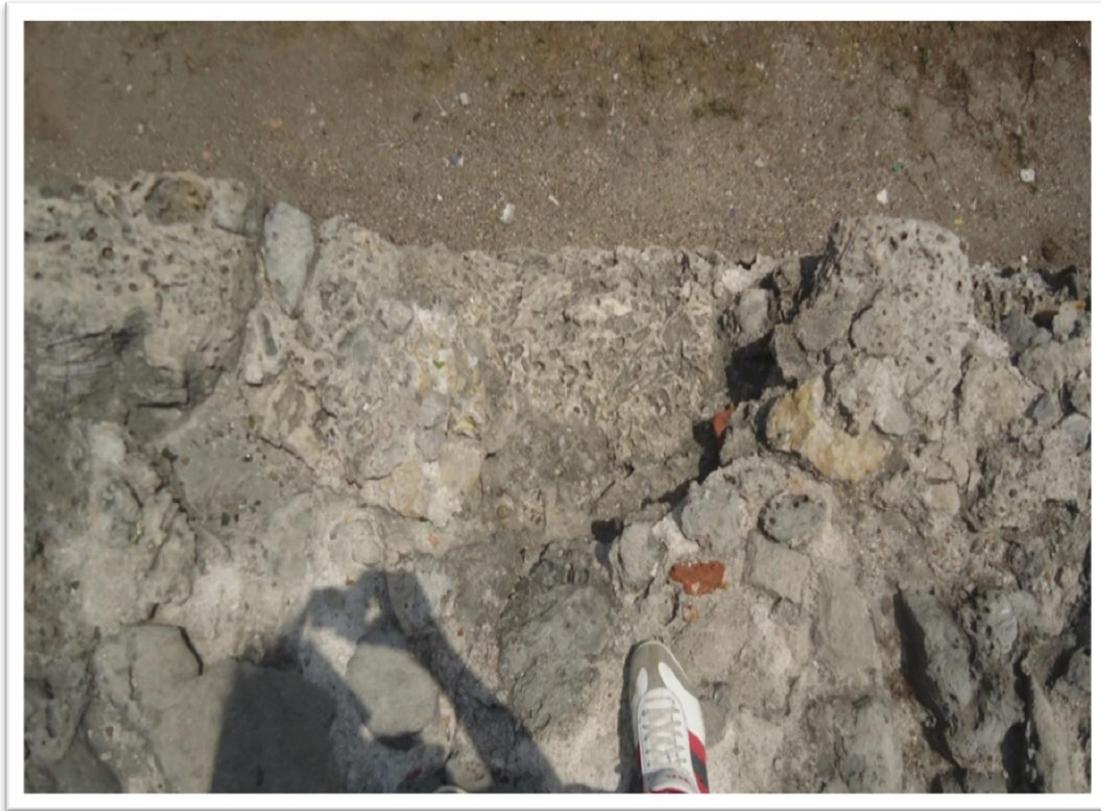
Ilustración 24- Patología # 10

Desprendimiento

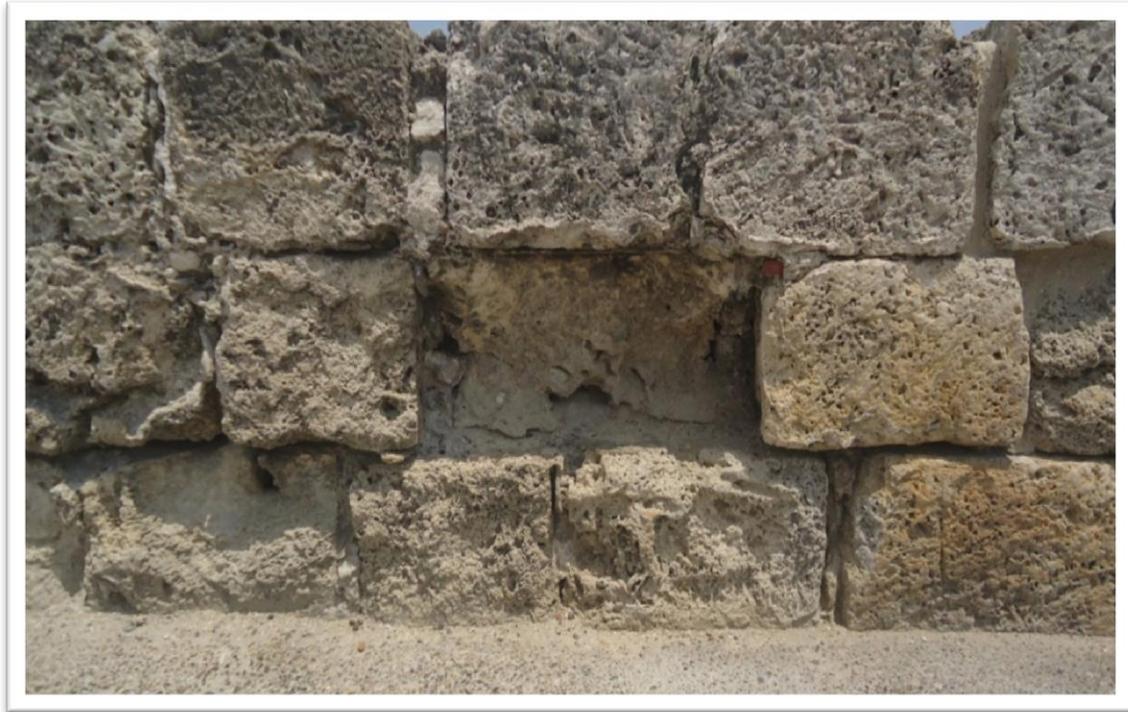
Ilustración 25- Patología # 11

PATOLOGÍA # 11		
UBICACIÓN		
Escarpa - Cortina La Cruz-Sto. Domingo		
Coordenadas		
Norte	Oeste	Error (m)
10°25'40,9'	75°33'25"	±2
PATOLOGÍA PRESENTE		
Desprendimiento

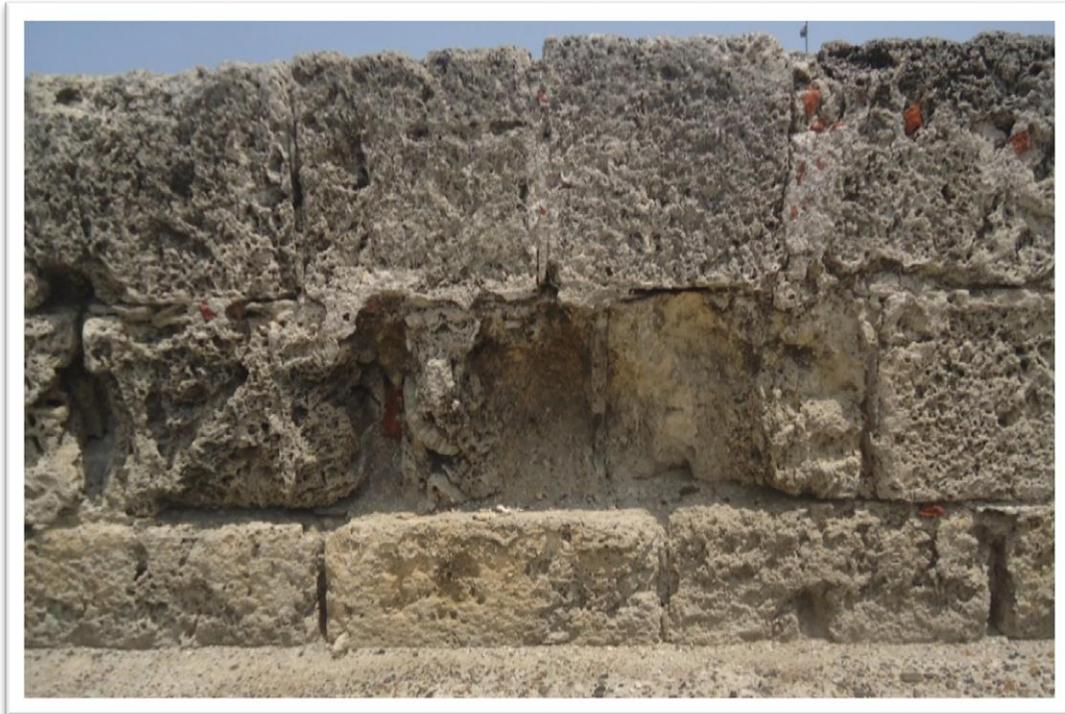
Ilustración 24 Patología # 12

PATOLOGÍA # 12		
UBICACIÓN		
Escarpa - Cortina La Cruz-Sto. Domingo		
Coordenadas		
Norte	Oeste	Error (m)
10°25'40,6'	75°33'25,2"	±2
PATOLOGÍA PRESENTE		
Desprendimiento

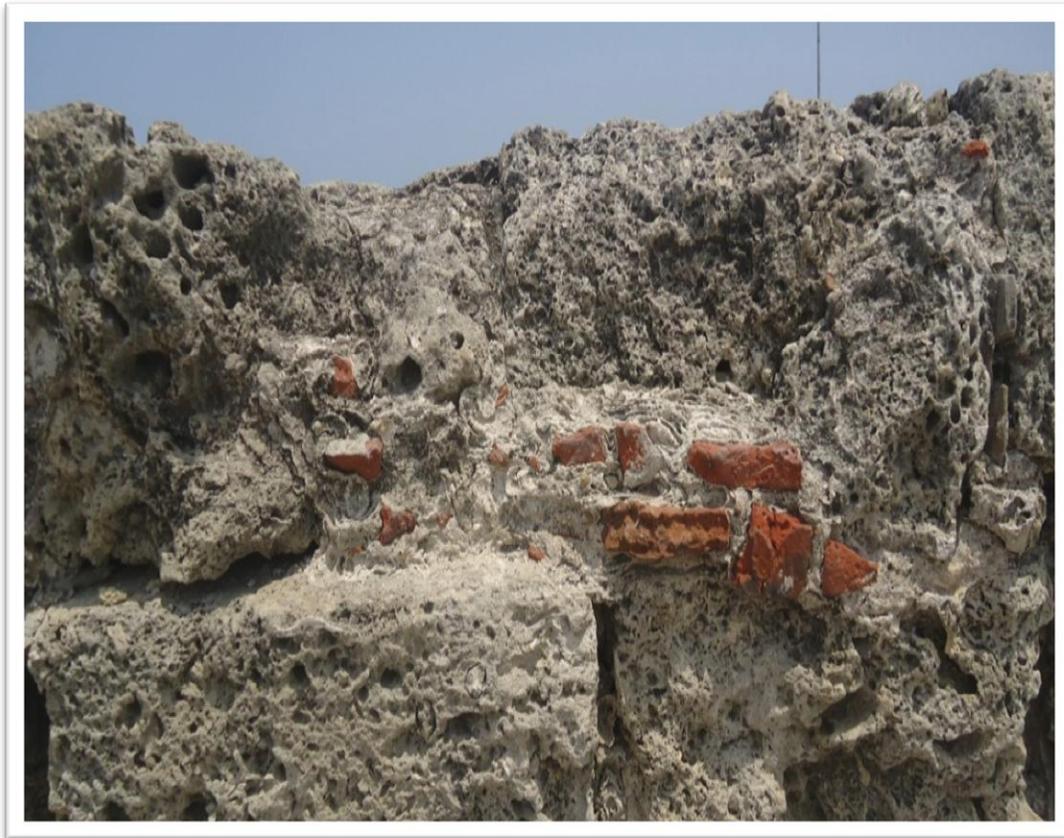
Ilustración 26- Patología # 13

PATOLOGIA # 13		
UBICACIÓN		
Escarpa - Cortina La Cruz-Sto. Domingo		
Coordenadas		
Norte	Oeste	Error (m)
10°25'40,7'	75°33'25,5"	±2
PATOLOGIA PRESENTE		
Caries Superficiales

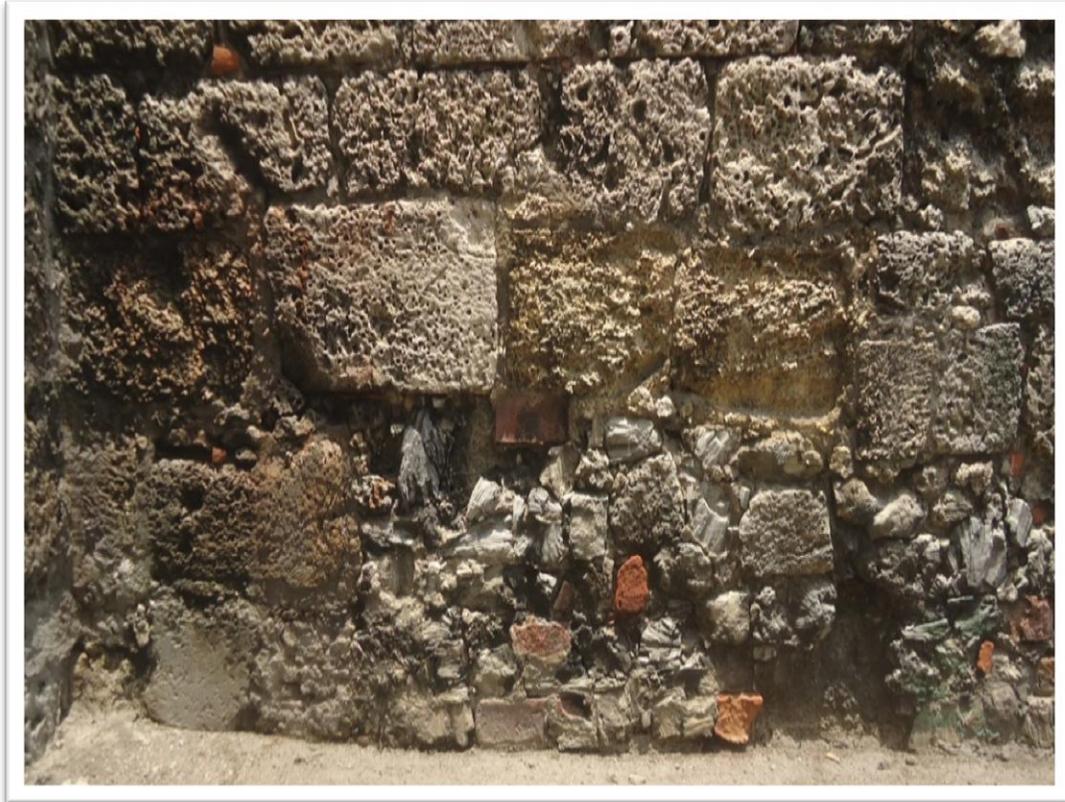
Ilustración 27- Patología # 14

PATOLOGÍA # 14		
UBICACIÓN		
Contraescarpa - Cortina Sto. Domingo- Santiago		
Coordenadas		
Norte	Oeste	Error (m)
10°25'37,6'	75°33'25,2"	±8
PATOLOGÍA PRESENTE		
Caries Superficiales

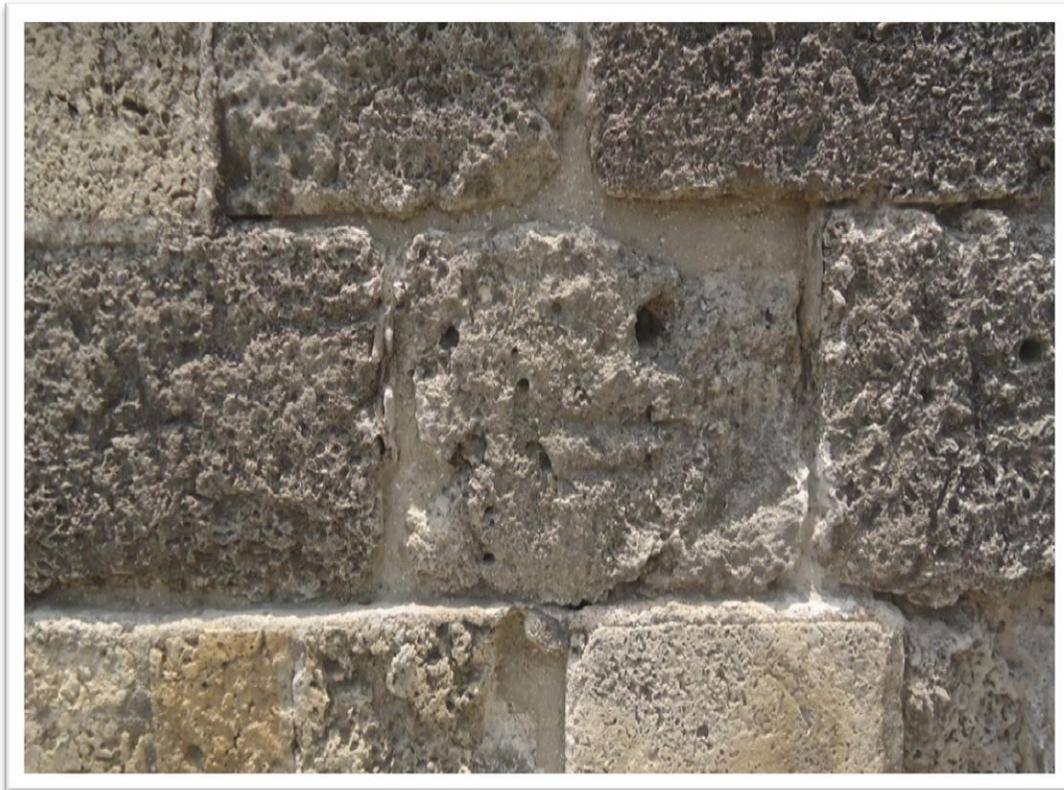
Ilustración 28- Patología # 15

PATOLOGÍA # 15		
UBICACIÓN		
Escarpa - Cortina Sto. Domingo- Santiago		
Coordenadas		
Norte	Oeste	Error (m)
10°25'35'	75°33'25"	±5
PATOLOGÍA PRESENTE		
Perdida de Juntas

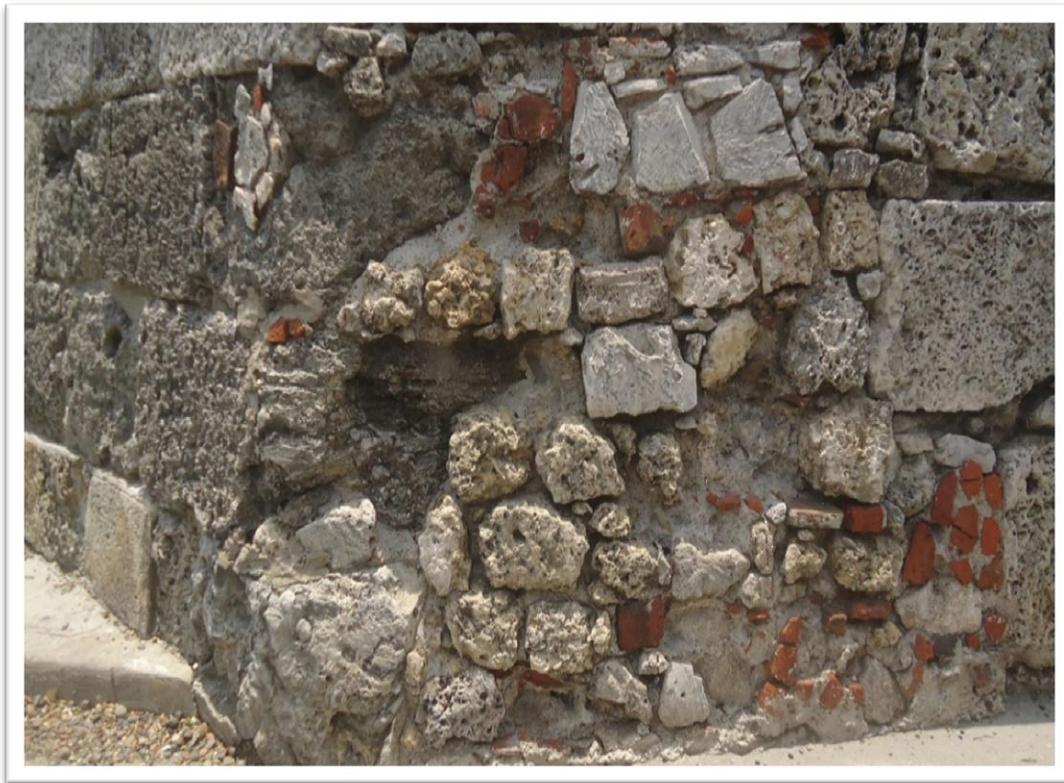
Ilustración 29- Patología # 16

PATOLOGÍA # 16		
UBICACIÓN		
Escarpa - Cortina Sto. Domingo- Santiago		
Coordenadas		
Norte	Oeste	Error (m)
10°25'34,9'	75°33'24,9"	±5
PATOLOGÍA PRESENTE		
Perdida de Juntas

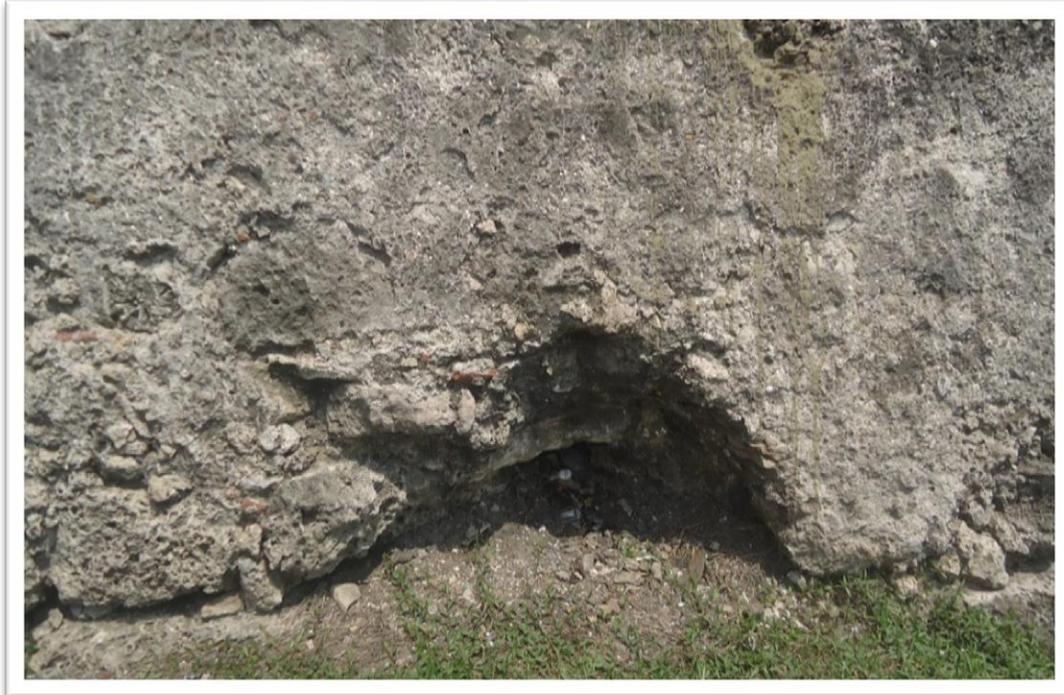
Ilustración 30- Patología # 17

PATOLOGÍA # 17		
UBICACIÓN		
Escarpa- Cortina la Merced-La cruz		
Coordenadas		
Norte	Oeste	Error (m)
10°25'42"	75°33'17,8"	±3
PATOLOGIA PRESENTE		
Erosión

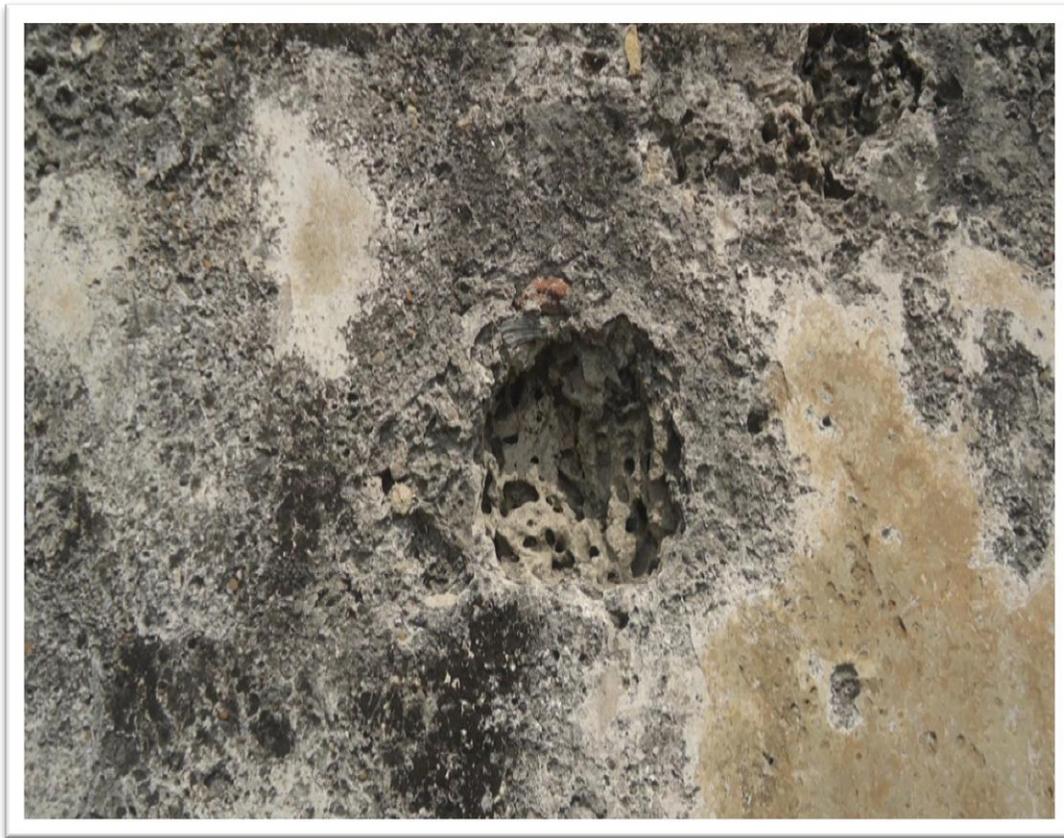
Ilustración 30- Patología # 18

PATOLOGÍA # 18		
UBICACIÓN		
Escarpa- Cortina la Merced-La cruz		
Coordenadas		
Norte	Oeste	Error (m)
10°25'46,7"	75°33'18"	±3
PATOLOGÍA PRESENTE		
Perforación con Objeto Contundente

- Para la patología 18 se recomienda corroborar si el orificio presente es un desprendimiento ocasionado por algún tipo de falla en la roca o si este se debe a un impacto de bala proveniente de los barcos piratas que durante mucho tiempo trataron de sitiar la ciudad, y si es así, se debería conservar tal cual como esta porque hace parte de la historia de las murallas.

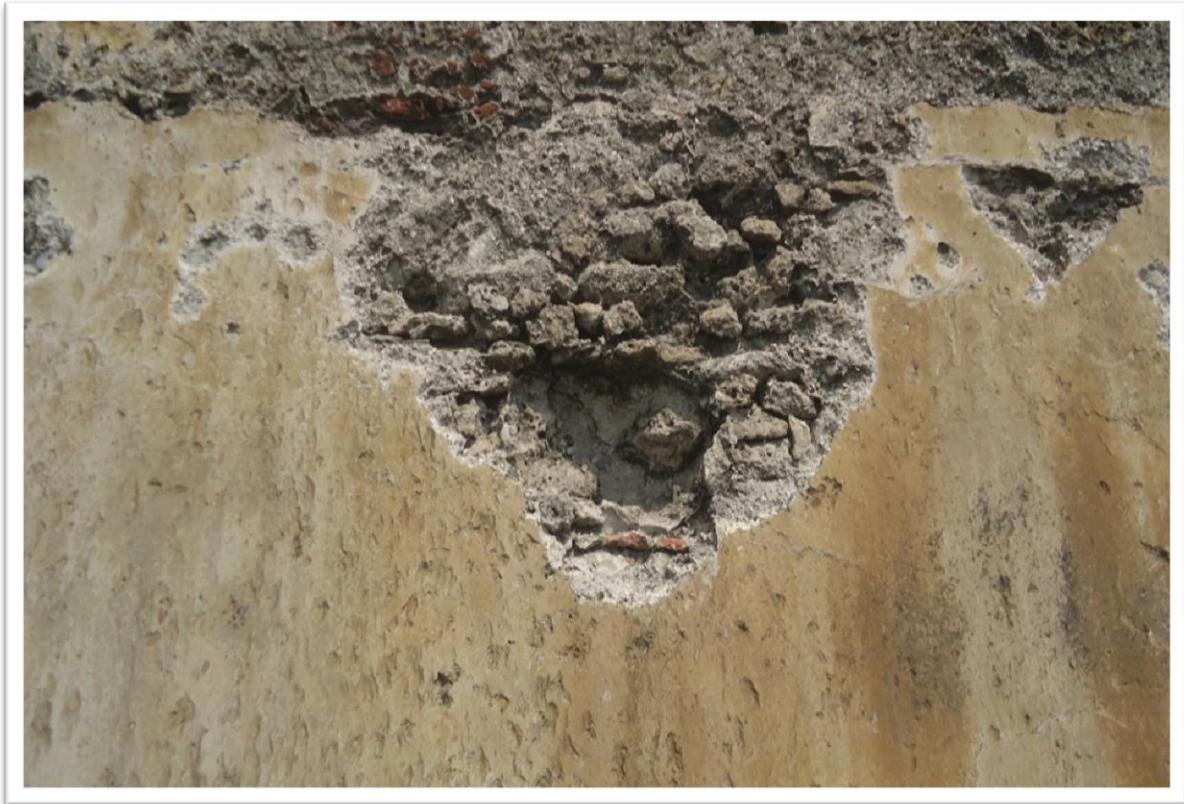
Ilustración 31- Patología # 19

PATOLOGÍA # 19		
UBICACIÓN		
Escarpa- Cortina la Merced-La cruz		
Coordenadas		
Norte	Oeste	Error (m)
10°25'46,7"	75°33'18,2"	±3
PATOLOGÍA PRESENTE		
Pérdida de Pañete

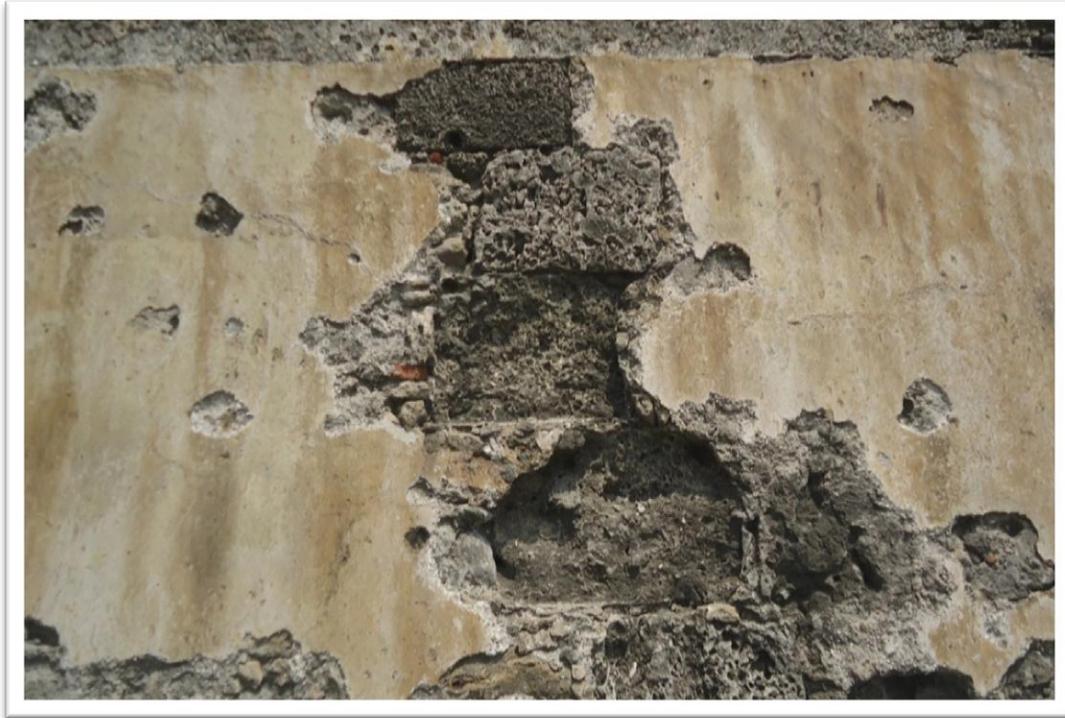
Ilustración 31- Patología # 20

PATOLOGÍA # 20		
UBICACIÓN		
Escarpa- Cortina la Merced-La cruz		
Coordenadas		
Norte	Oeste	Error (m)
10°25'46,5"	75°33'18,5"	±3
PATOLOGÍA PRESENTE		
Perdida de Pañete

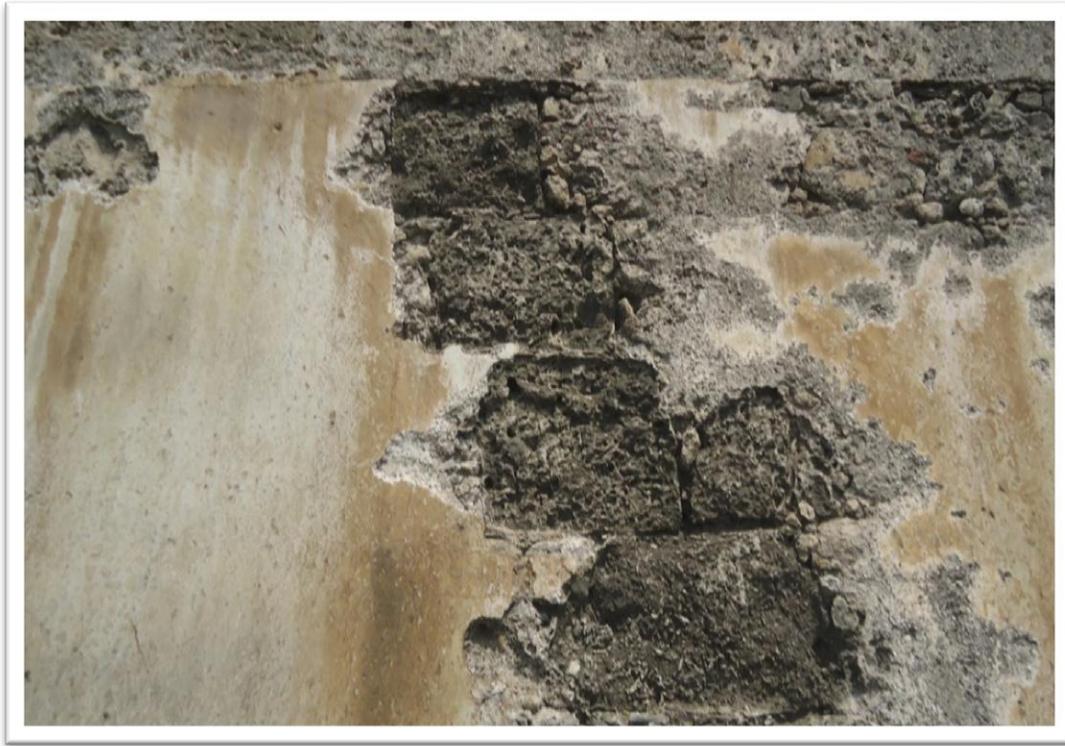
Ilustración 32- Patología # 21

PATOLOGÍA # 21		
UBICACIÓN		
Escarpa- Cortina la Merced-La cruz		
Coordenadas		
Norte	Oeste	Error (m)
10°25'46,3"	75°33'18,9"	±3
PATOLOGÍA PRESENTE		
Pérdida de Pañete

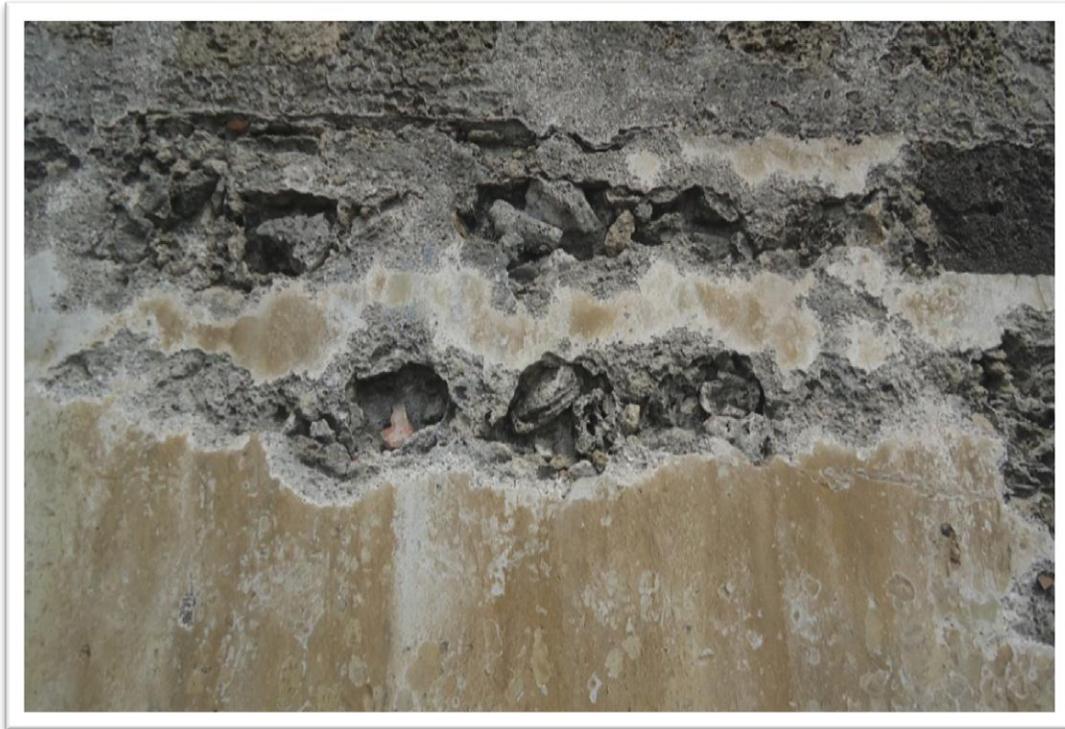
Ilustración 34- Patología # 22

PATOLOGÍA # 22		
UBICACIÓN		
Escarpa- Cortina la Merced-La cruz		
Coordenadas		
Norte	Oeste	Error (m)
10°25'45,9"	75°33'19,2"	±2
PATOLOGÍA PRESENTE		
Pérdida de Pañete

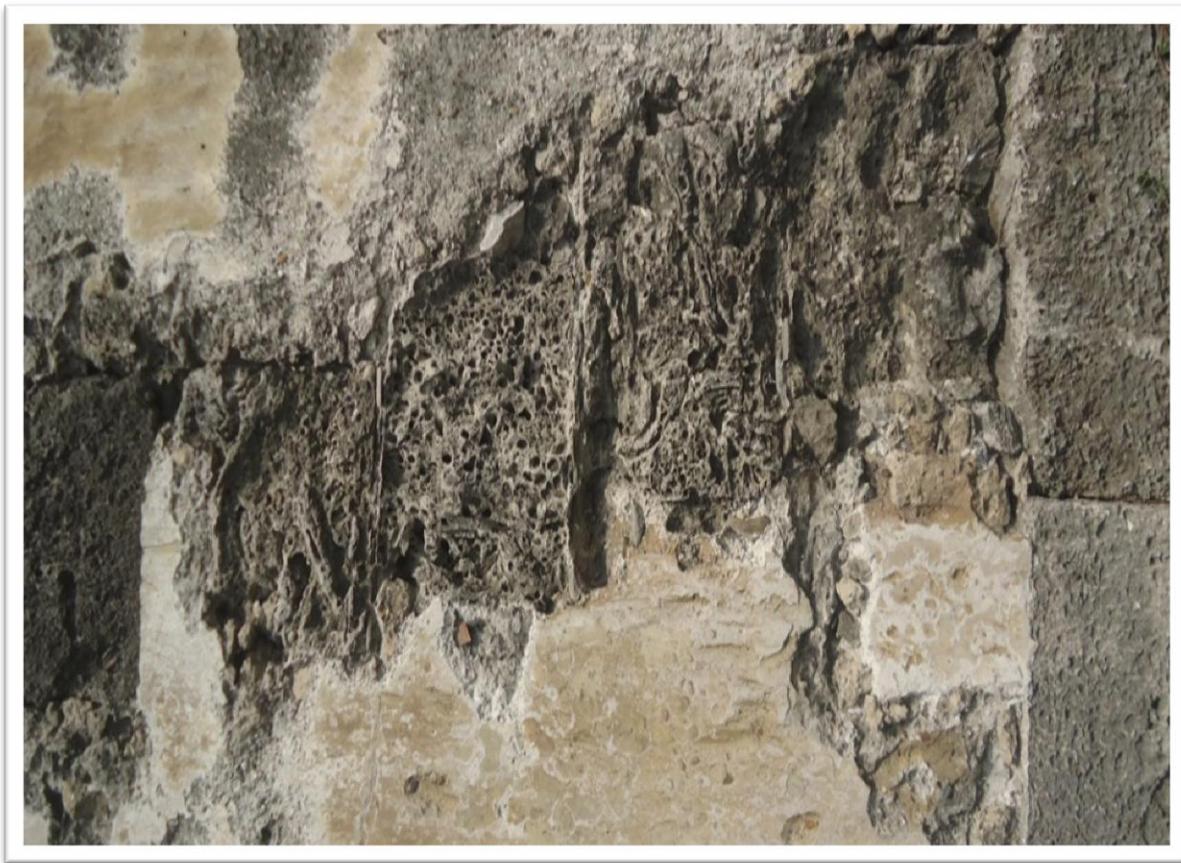
Ilustración 33- Patología # 23

PATOLOGÍA # 23		
UBICACIÓN		
Escarpa- Cortina la Merced-La cruz		
Coordenadas		
Norte	Oeste	Error (m)
10°25'46"	75°33'19,2"	±2
PATOLOGÍA PRESENTE		
Caries Superficiales

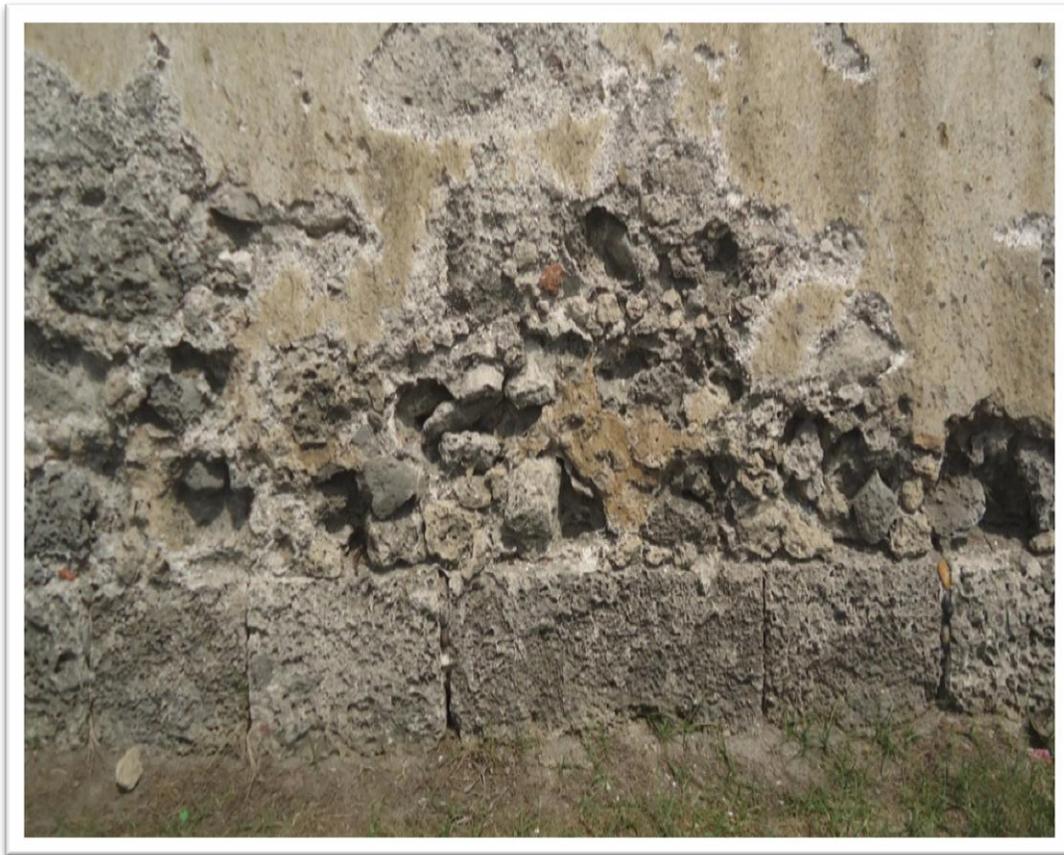
Ilustración 346- Patología # 24

PATOLOGÍA # 24		
UBICACIÓN		
Escarpa- Cortina la Merced-La cruz		
Coordenadas		
Norte	Oeste	Error (m)
10°25'44,5"	75°33'20"	±4
PATOLOGÍA PRESENTE		
Desprendimiento
