**PLAN DE INTERVENCION Y MONITOREO DE LAS PATOLOGIAS DEL
CORDON AMURALLADO DEL CENTRO HISTORICO DE LA CIUDAD DE
CARTAGENA DE
INDIAS**

**CASO DE ESTUDIO: BALUARTE LA MERCED- BALUARTE SAN FRANCISCO
JAVIER**

**UNIVERSIDAD DE CARTAGENA
FACULTAD DE INGENIERIA
PROGRAMA DE INGENIERIA CIVIL
2015**

TRABAJO DE GRADO

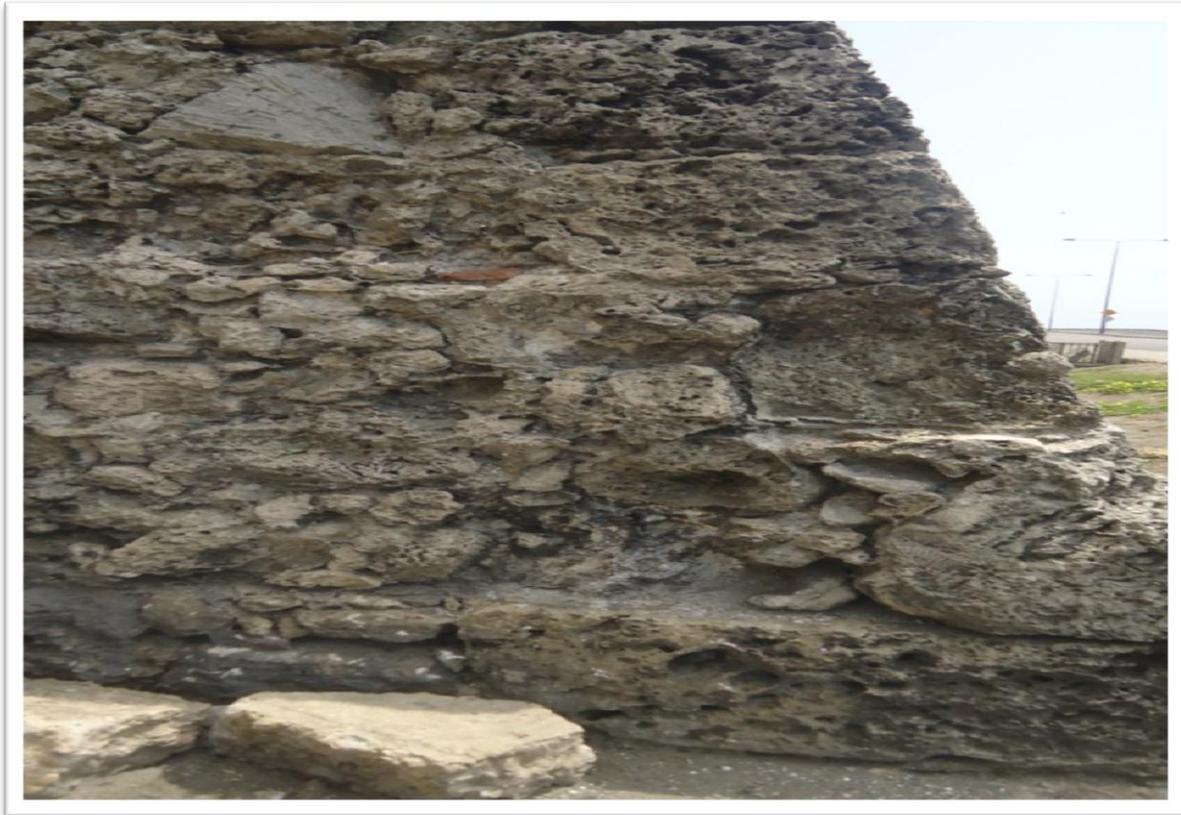
Ilustración 37- Patología # 25

PATOLOGÍA # 25		
UBICACIÓN		
Escarpa- Baluarte Santa Cruz		
Coordenadas		
Norte	Oeste	Error (m)
10°25'45,5"	75°33'20,1"	±3
PATOLOGÍA PRESENTE		
Caries Profundas

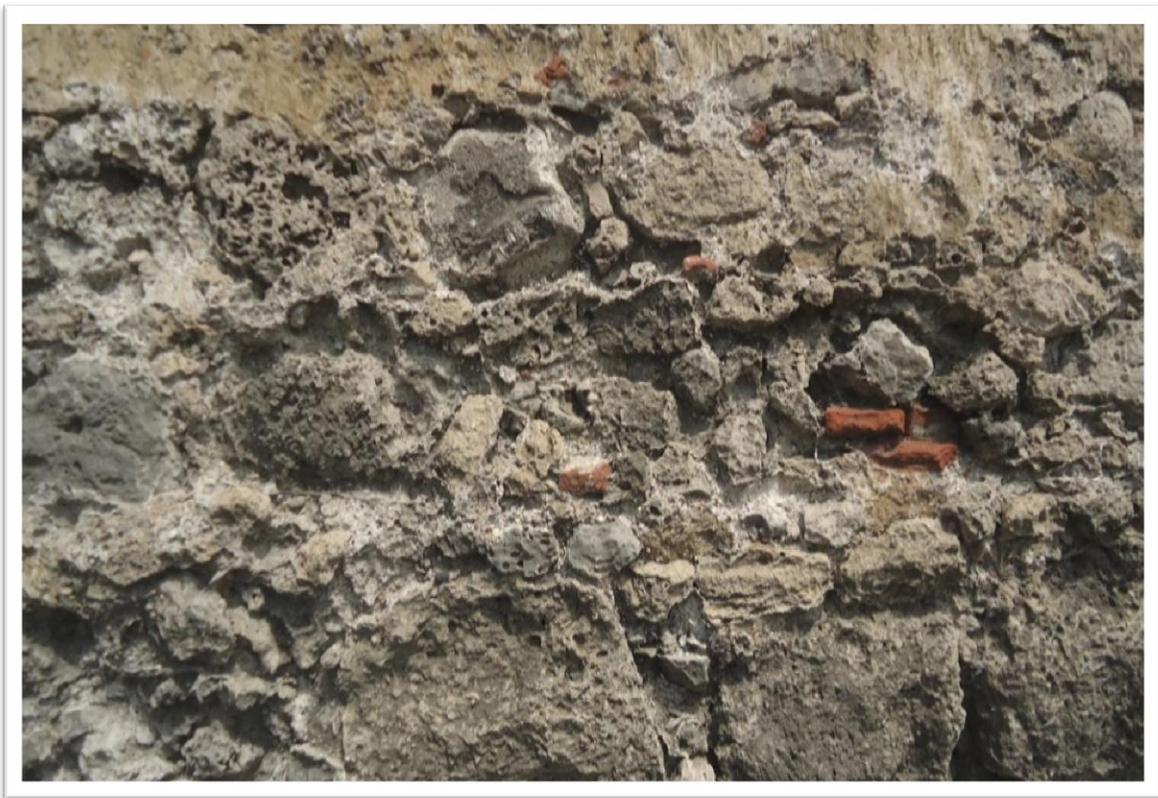
Ilustración 38- Patología # 26

PATOLOGÍA # 26		
UBICACIÓN		
Escarpa- Cortina Santa Cruz-Santo Domingo		
Coordenadas		
Norte	Oeste	Error (m)
10°25'45,4"	75°33'20,1"	±3
PATOLOGÍA PRESENTE		
Caries Superficiales

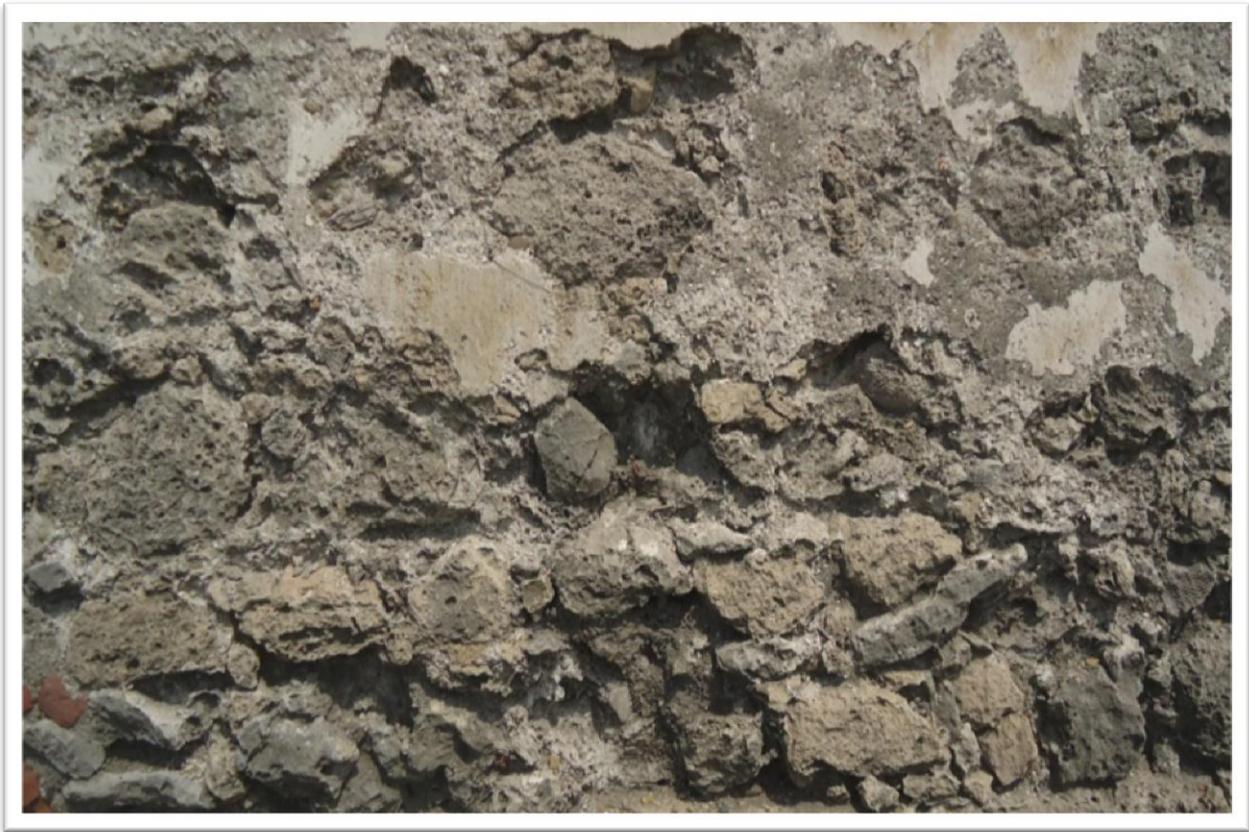
Ilustración 39- Patología # 27

PATOLOGÍA # 27		
UBICACIÓN		
Escarpa- Cortina Santa Cruz-Santo Domingo		
Coordenadas		
Norte	Oeste	Error (m)
10°25'45,2"	75°33'20,3"	±3
PATOLOGÍA PRESENTE		
Caries Superficiales

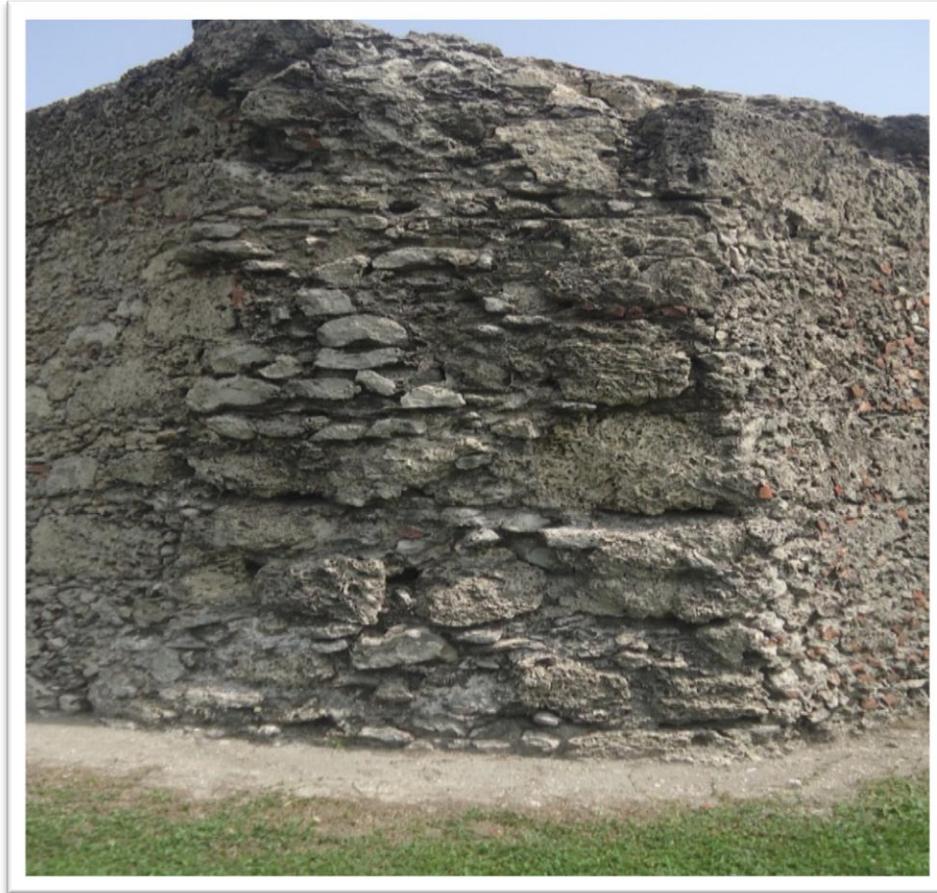
Ilustración 36- Patología # 29

PATOLOGÍA # 29		
UBICACIÓN		
Escarpa Baluarte Santo Domingo		
Coordenadas		
Norte	Oeste	Error (m)
10°25'42,6"	75°33'23,1"	±2
PATOLOGÍA PRESENTE		
Caries Superficiales
