**EVALUACIÓN Y DIAGNÓSTICO PATOLÓGICO DE LA CASA CURAL DE LA  
IGLESIA SANTO TORIBIO DE MOGROVEJO DE CARTAGENA DE INDIAS**

**UNIVERSIDAD DE CARTAGENA  
FACULTAD DE INGENIERIA  
PROGRAMA DE INGENIERIA CIVIL  
CARTAGENA D.T y C**

**2013**

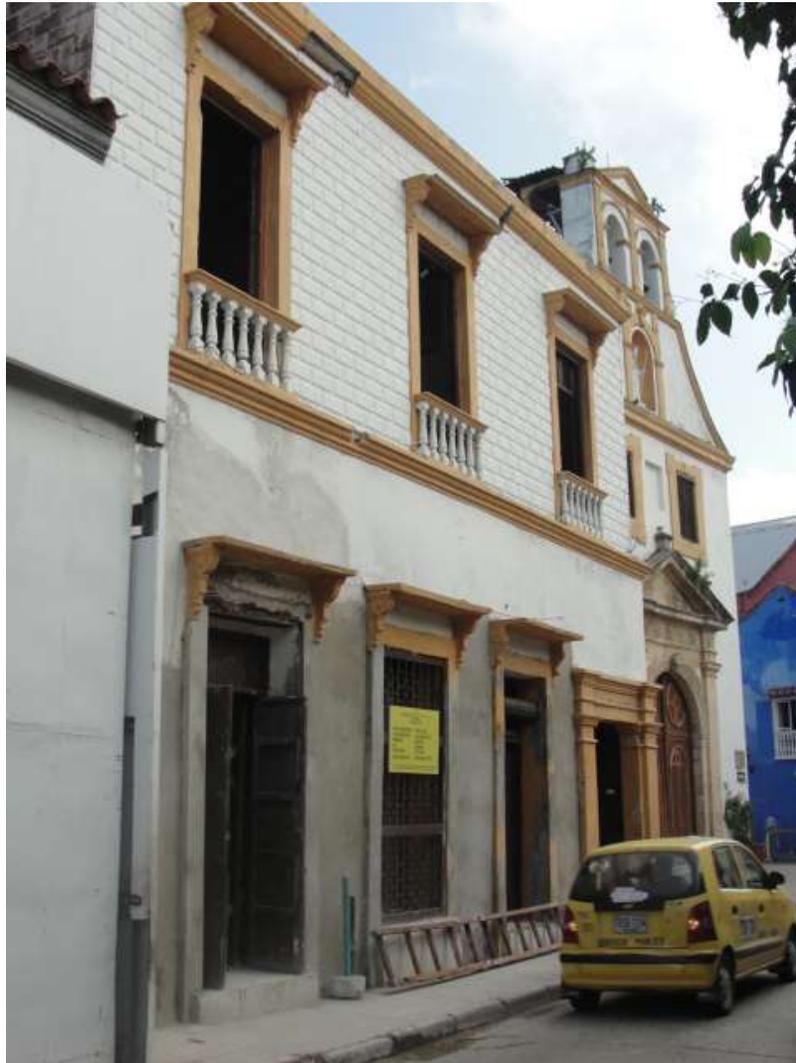
Los movimientos causados por la construcción del bastión de reyes provocaron lesiones en la fachada que fueron rápidamente tratados por el equipo de restauración. Los dinteles y muros de fachada sufrieron grietas que fueron sanadas con mortero.

**Ilustración 8-** Fachada casa cural de santo Toribio de Mogrovejo siendo restaurada luego de sufrir afectaciones por construcciones vecinas

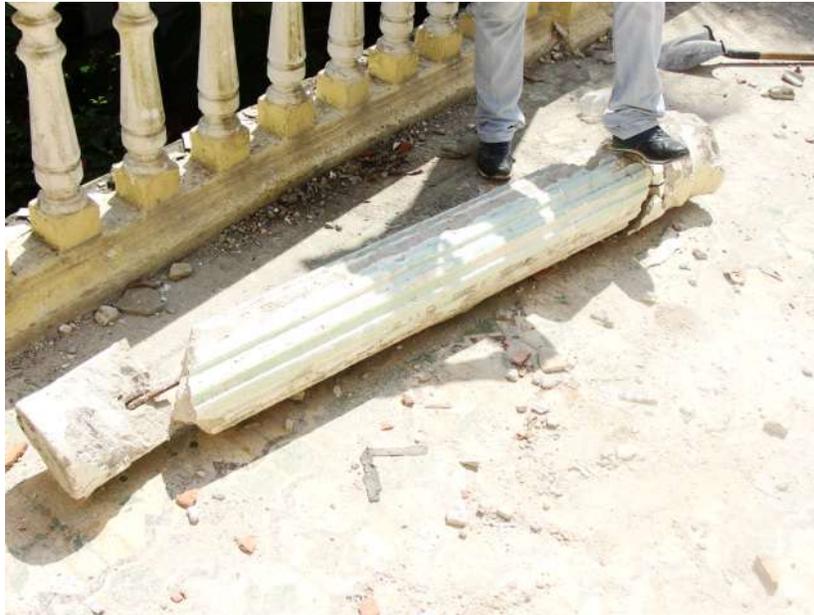
Ilustración 9- Columna demolida perteneciente al segundo nivel

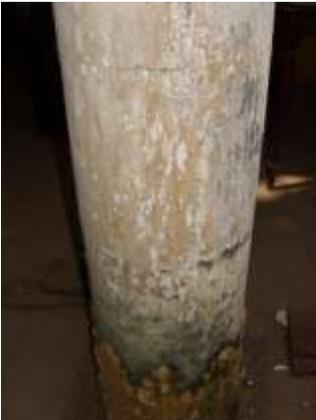
<b>VALORACIÓN VISUAL</b>		<b>FOTOGRAFIA</b>	
Afectación de Daño	Funcionalidad	X	
Nivel de Recuperación	Necesaria	X	
Grado de Lesión	Severo	X	
<b>ASPECTO EXTERNO</b>			
MANCHAS		X	
HUMEDADES		X	
EFLORESCENCIAS		X	
PERDIDA DE MATERIAL		X	
COLOR Y TEXTURA		X	
ALTERACIONES SUPERFICIALES		X	
<b>ALTERACIONES TRAUMATICAS</b>			
GRIETAS Y FISURAS		X

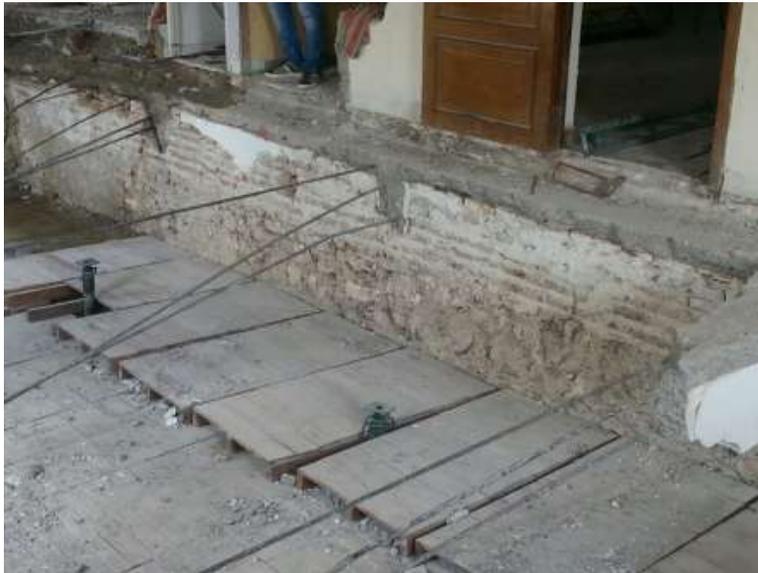
Ilustración 10- Viga demolida que muestra la composición del refuerzo estructural en acero

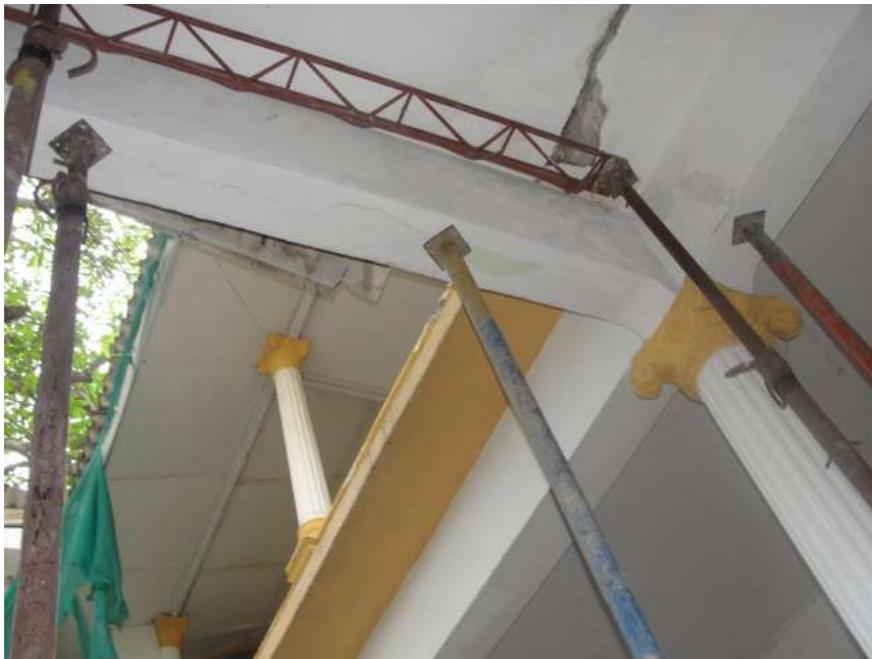
Las vigas expuestas al exterior y sus condiciones climáticas, como lluvias y humedades, presentan fallas patológicas por capilaridad, perdiendo parte del estuco y la pintura con el paso constante del agua.

**Ilustración 11- Vigas apuntaladas por su alto riesgo de fallar estructuralmente**

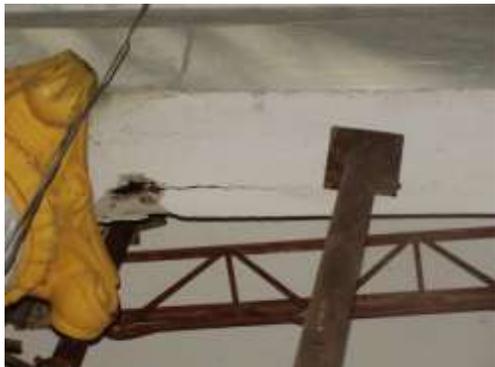
VALORACIÓN VISUAL		FOTOGRAFIA	
Afectación de Daño	Seguridad	X	
Nivel de Recuperación	Imprescindible	X	
Grado de Lesión	Severo	X	
ASPECTO EXTERNO			
MANCHAS		X	
PERDIDA DE MATERIAL		X	
ALTERACIONES SUPERFICIALES		X	
DESGASTE		X	
ALTERACIONES TRAUMATICAS			
GRIETAS Y FISURAS		X	
ASENTAMIENTOS		X

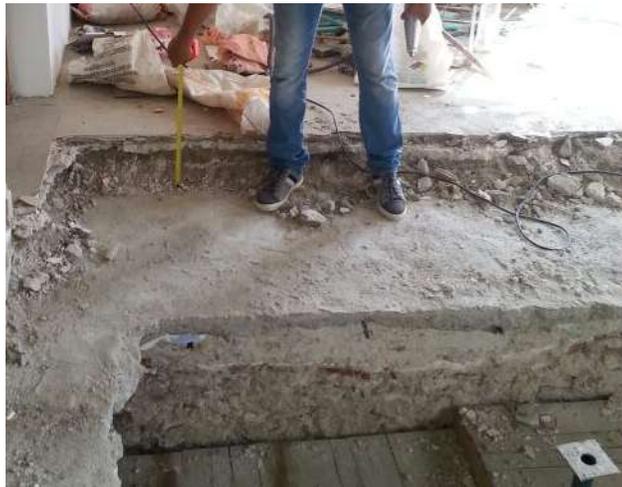
Este relleno en arena añade a la placa una carga muerta no contemplada habitualmente en placas, la cual al no poseer un diseño estructural adecuado en cuanto a refuerzos, empieza a ceder con asentamientos una vez se producen los movimientos de tierra en el proyecto Bastión de Reyes.

Ilustración 12- Perfil de losa en la casa cural de Santo Toribio de Mogrovejo.

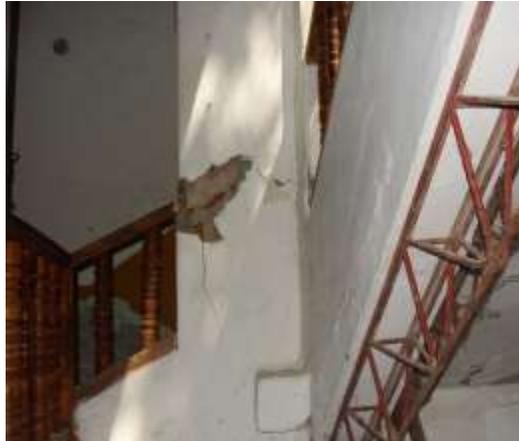
<b>VALORACIÓN VISUAL</b>		<b>FOTOGRAFIA</b>	
Afectación de Daño	Seguridad	X	
Nivel de Recuperación	Imprescindible	X	
Grado de Lesión	Severo	X	
<b>ASPECTO EXTERNO</b>			
HUMEDADES		X	
PERDIDA DE MATERIAL		X	
COLOR Y TEXTURA			
ALTERACIONES SUPERFICIALES		X	
DESGASTE		X	
<b>ALTERACIONES TRAUMATICAS</b>			
GRIETAS Y FISURAS		X	
ASENTAMIENTOS		X

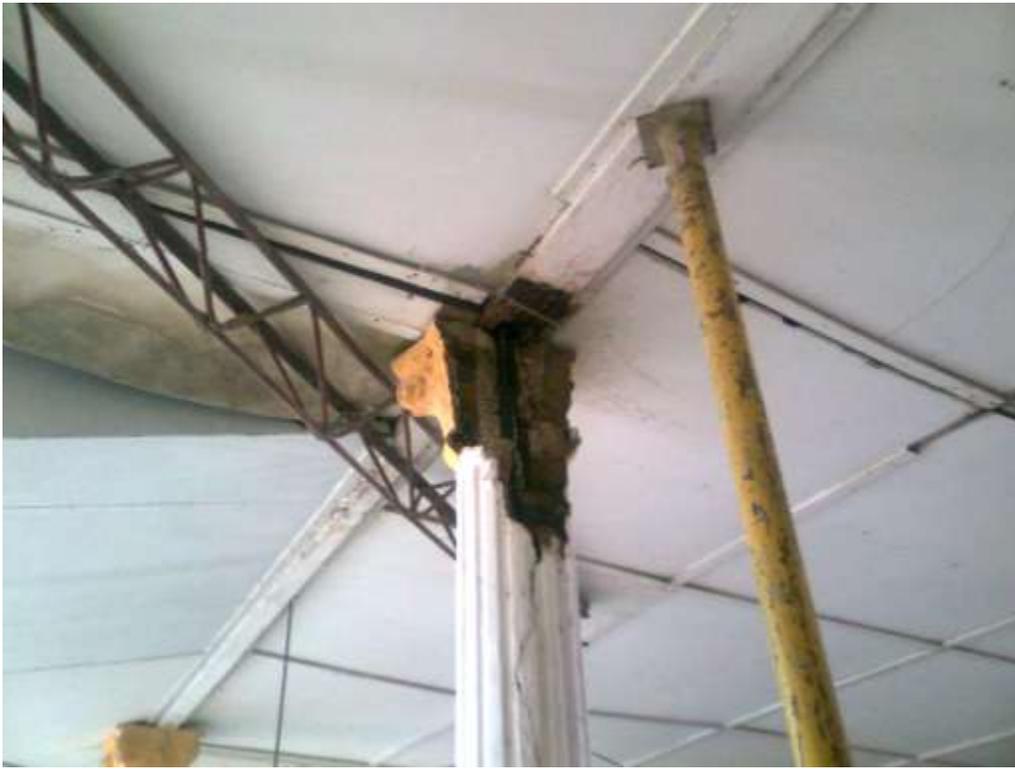
En este caso los resultados de la prueba de martillo de rebote arrojaron una resistencia a compresión promedio de 3100 psi. La resistencia de estos elementos a pesar de sus edades es buena y pueden ser rescatados si la estructura es rehabilitada.

**Ilustración 17** Columna de segundo nivel. Descascaramiento de material, sin embargo la lectura de esclerometro fue de 3900 psi en la parte inferior del elemento

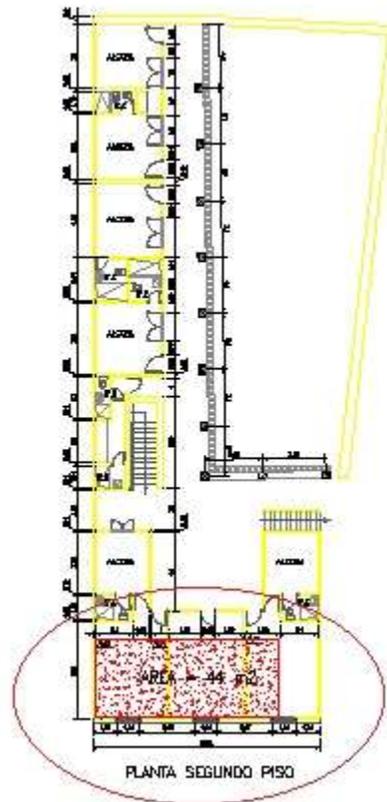
La casa cural de santo Toribio de Mogrovejo está compuesta por un sistema de columnas, vigas y losas. Una de las placas ubicadas cerca de la entrada de la casa cural fue demolida entre los días 05 de noviembre y 10 de noviembre de 2013 ya que se encontraba en un estado de vulnerabilidad estructural. Cabe resaltar que esta placa presentó deformaciones de más de 3 cm en el centro de la luz cuando se demolieron los muros no estructurales que se encontraban debajo de la misma. Como medida preventiva se decidió demoler la placa (Aproximadamente 50 m<sup>2</sup>).

Ilustración 18 Área de placa demolida. Habitación de sacerdote y seminaristas. Fuente: El autor

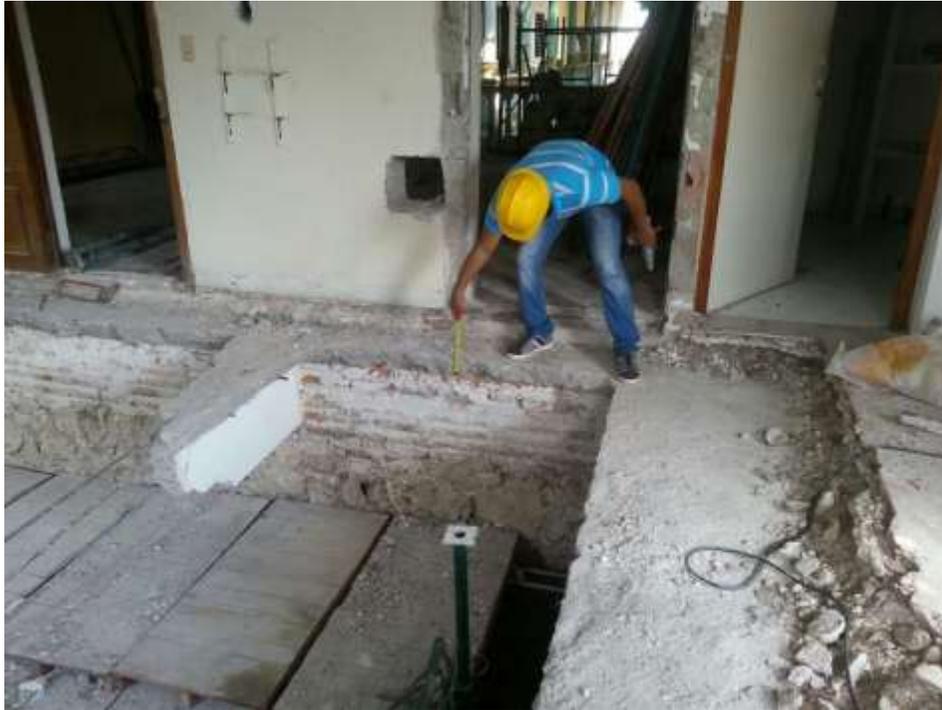
capa de concreto de 10 cm de borde a borde, 15 cm de relleno, 5 cm de plantilla y baldosas de 20 x 20 centímetros. Esto constituye una carga muerta muy alta si lo comparamos con los parámetros actuales.

Ilustración 19 Estructura de placa antigua. Fuente: El autor

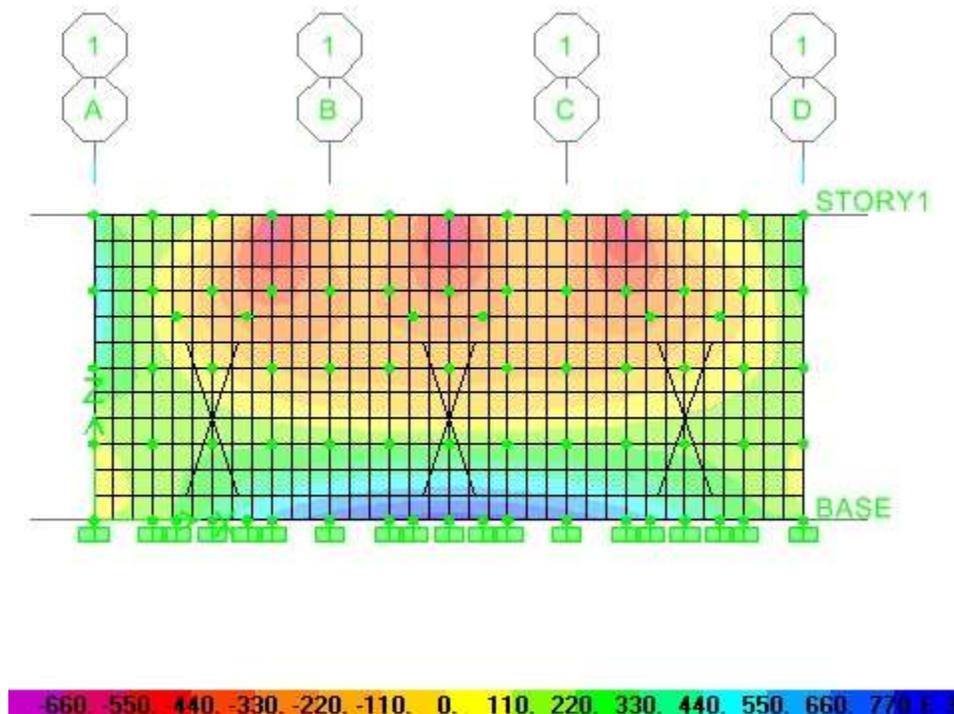
El análisis realizado se basó en las cargas gravitacionales y sísmicas según la NSR 10. A continuación se exponen los máximos esfuerzos a tensión y a compresión del muro de 0.60m de la fachada, el cual va servir como apoyo de una nueva losa de 0.15m en el rehabilitación, sobre el cual se van a apoyar 3 vigas de 0.25x0.35m. Claramente los diagramas de las figuras 26 y 27 tomadas del programa estructural Etabs 9.7.3 muestran las zonas críticas y que deben ser reforzadas.

Ilustración 26 Esfuerzos de tracción en algunos arcos de la estructura.

En este caso se debe reforzar la zona del muro donde se apoyan las vigas, debido a que en esa zona se presentan los mayores esfuerzos tanto en tensión como en compresión. Se recomienda reforzar por lo menos 1 m<sup>2</sup> de muro en esa zona, para evitar agrietamientos y fallas en esa zona.

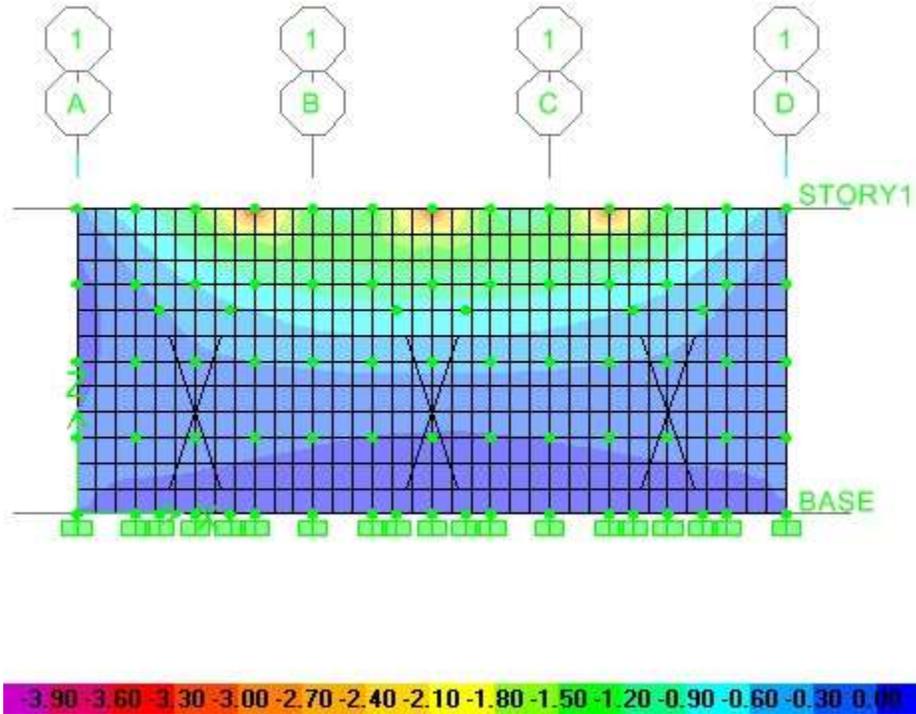
Ilustración 27 Esfuerzos de compresión en algunos arcos de la estructura.

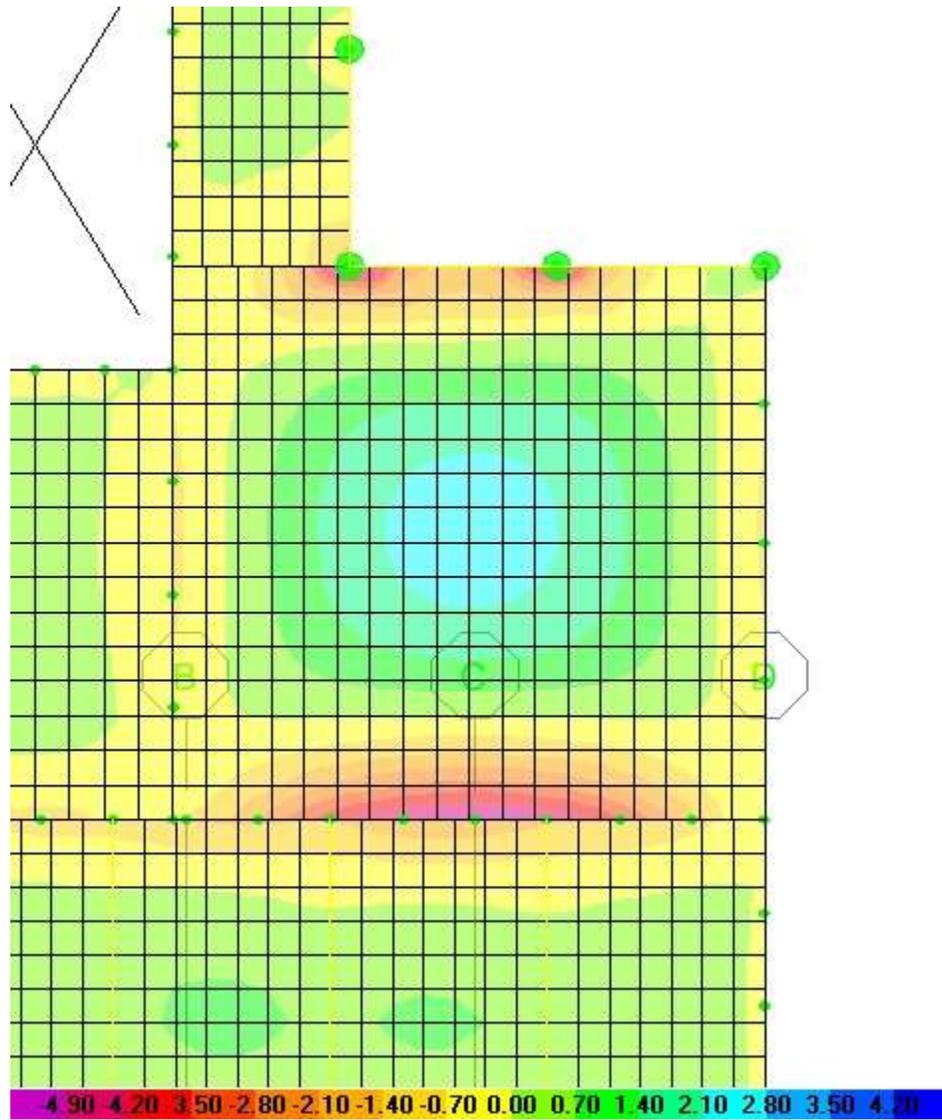
Ilustración 30 Zona crítica de la losa en cuanto a momentos positivos

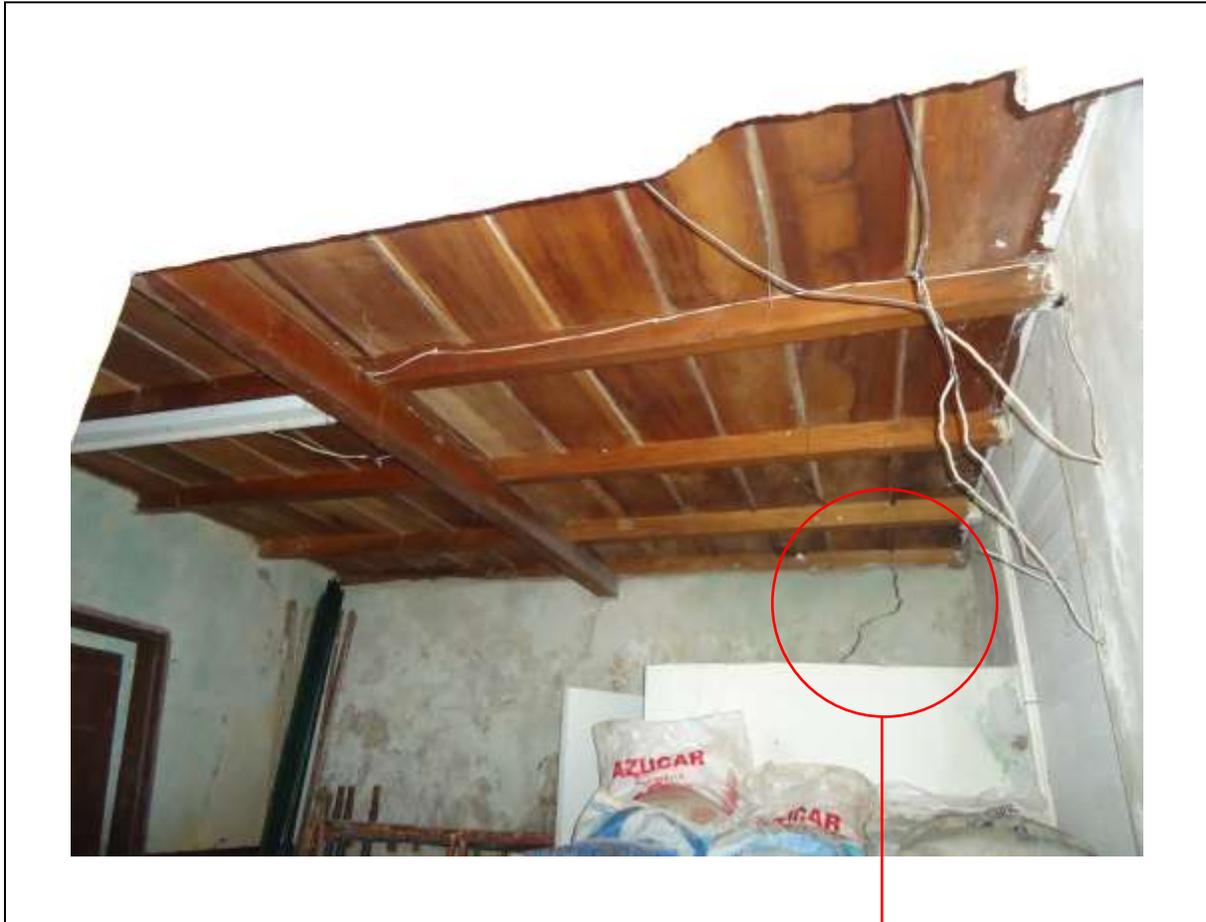
<p><b>Recuento Fotográfico de Patologías No.14</b></p>	<p>Mezanine de Madera. Grietas en muro exterior que colinda con Bastion de Reyes.</p>

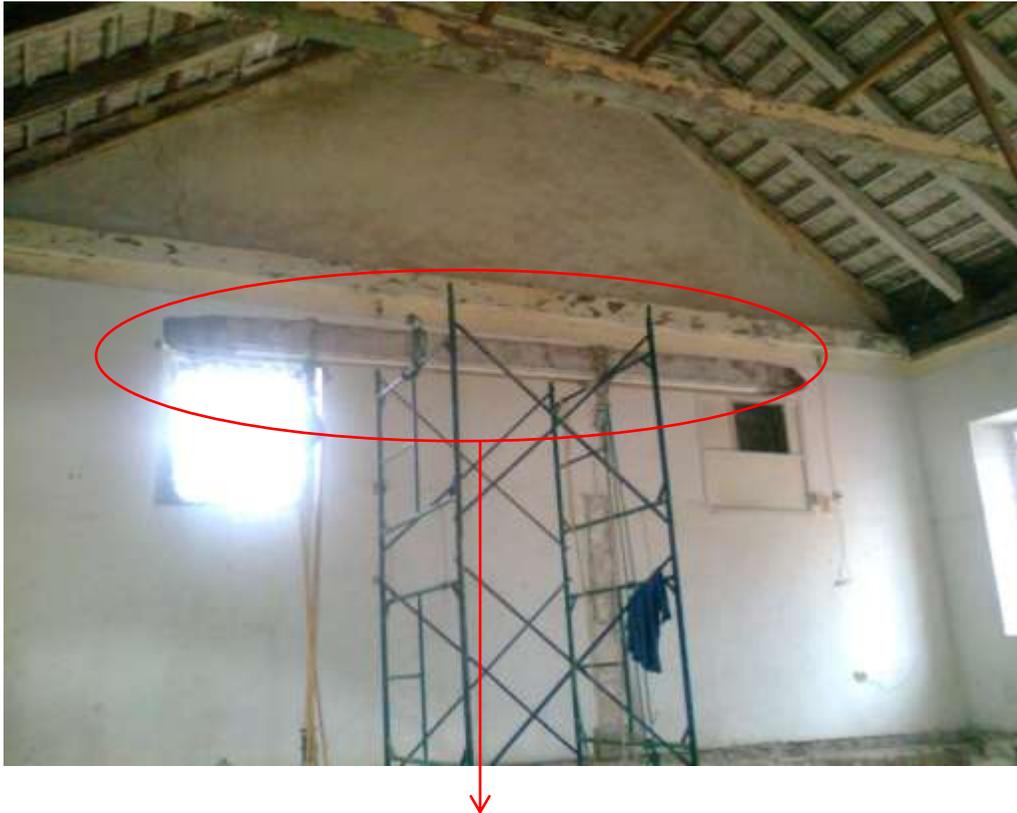
<p><b>Recuento Fotográfico de Patologías No.19</b></p>	<p>Liston de madera original, presenta ataque de isopteros y humedad del ambiente .</p>

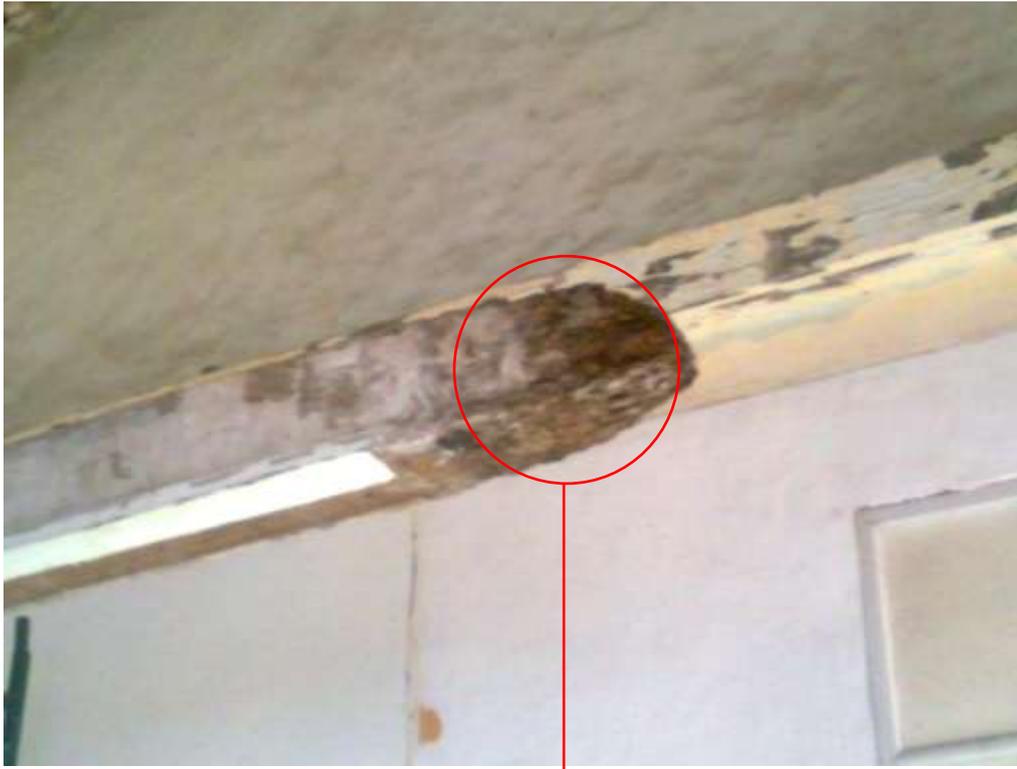
<p><b>Recuento Fotográfico de Patologías No.21</b></p>	<p>Ataque de Isopteros en madera de viguetas de piso</p>

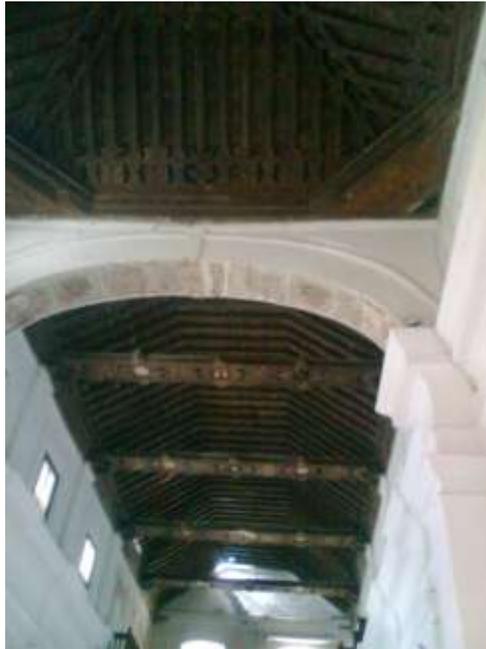
<p><b>Recuento Fotográfico de Patologías No.22</b></p>	<p>Cubierta de la Iglesia de Santo Toribio. Esta estructura sera reemplazada en su totalidad, los trabajos seran realizados por la misma constructora responsable de la demolicion de la casa cural y construccion de la nueva vivienda.</p>

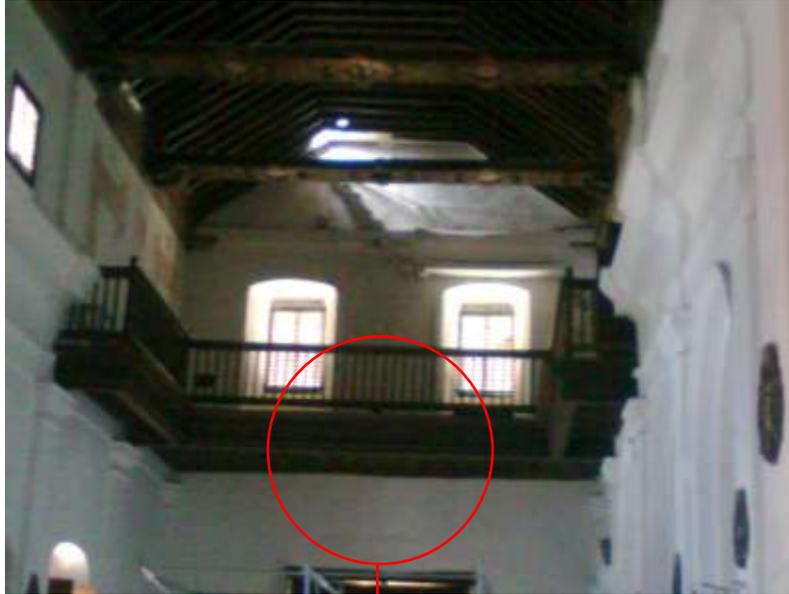
<p><b>Recuento Fotográfico de Patologías No.23</b></p>	<p>Mezanine de Madera para los coros. Toda esta madera presenta diversos tipos de patologia, y cambios con la instalacion del sistema de aire acondicionado. (BUSTAMANTE, 2012)</p>
