**EVALUACIÓN DE DAÑOS Y COSTO DE REPARACIÓN, EN ESTRUCTURAS
MARINAS AFECTADAS POR LA ACCIÓN DE LOS CLORUROS DEL MEDIO.
(CASO DE ESTUDIO: MUELLE TERMINAL CHEVRON PETROLEUM
COMPANY)**

ASael CERPA MONTES
Estudiante

UNIVERSIDAD DE CARTAGENA
FACULTAD DE INGENIERÍA
PROGRAMA DE INGENIERÍA CIVIL
CARTAGENA DE INDIAS D. T. y C.
2016

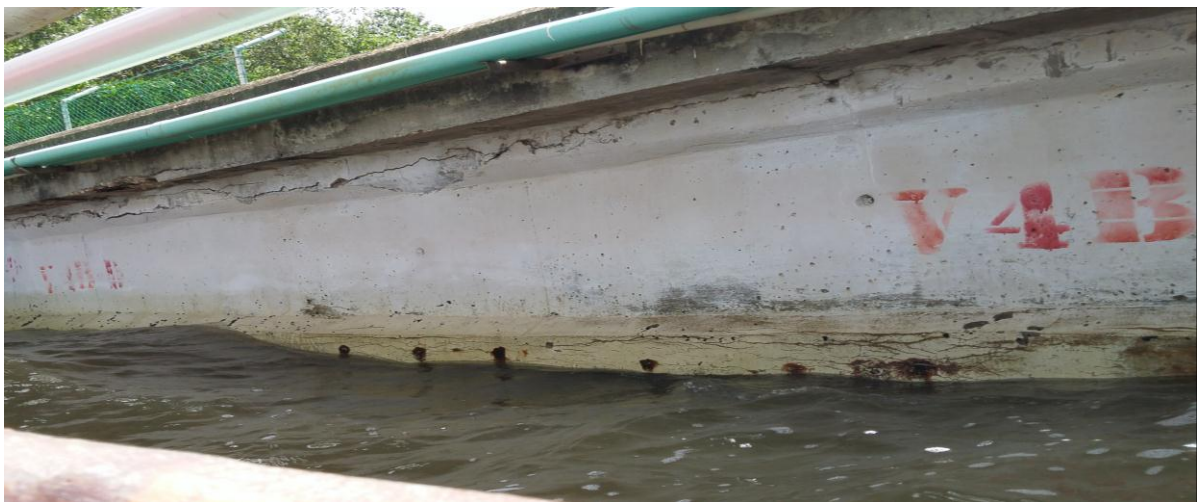
Figura 19. Viga 4 eje B

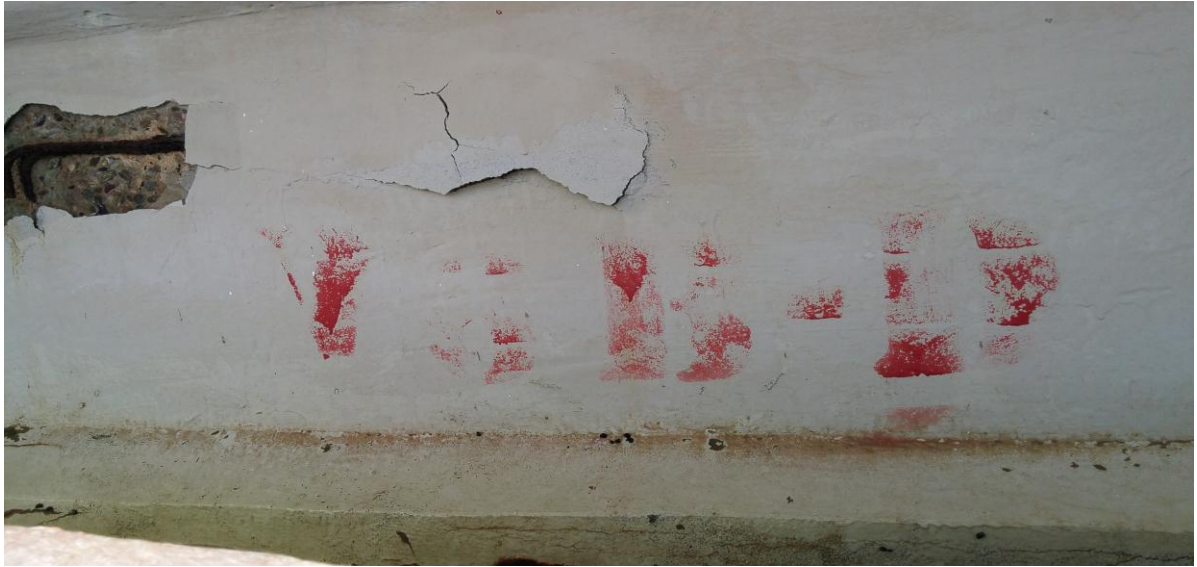
Figura 20: Viga 6 eje B lado Derecho

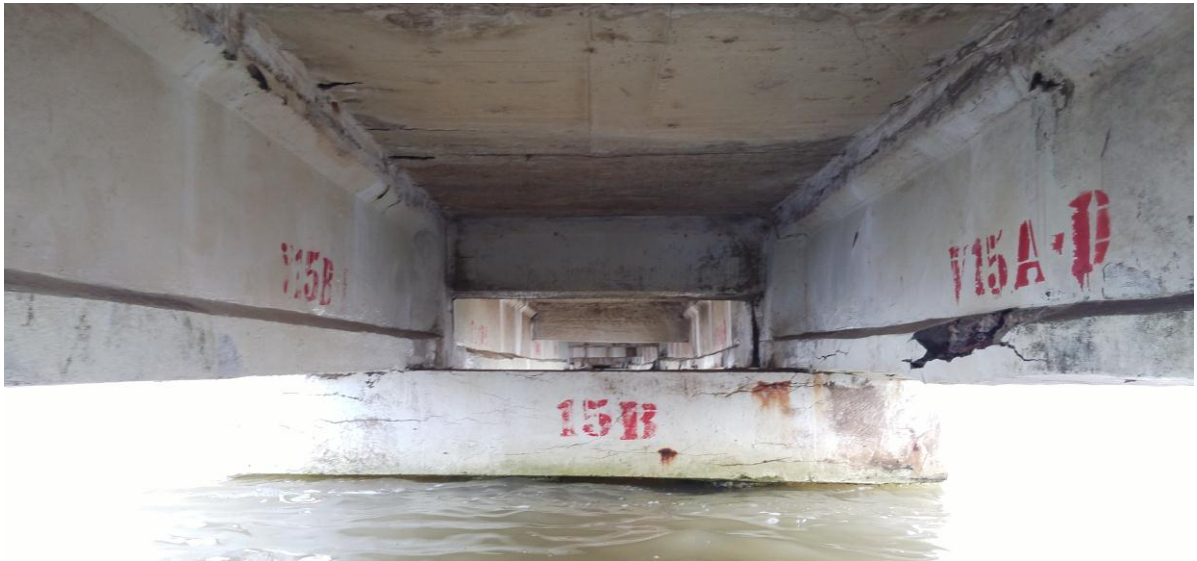
Figura 21. Pasarela y vigas 15 ejes A -B

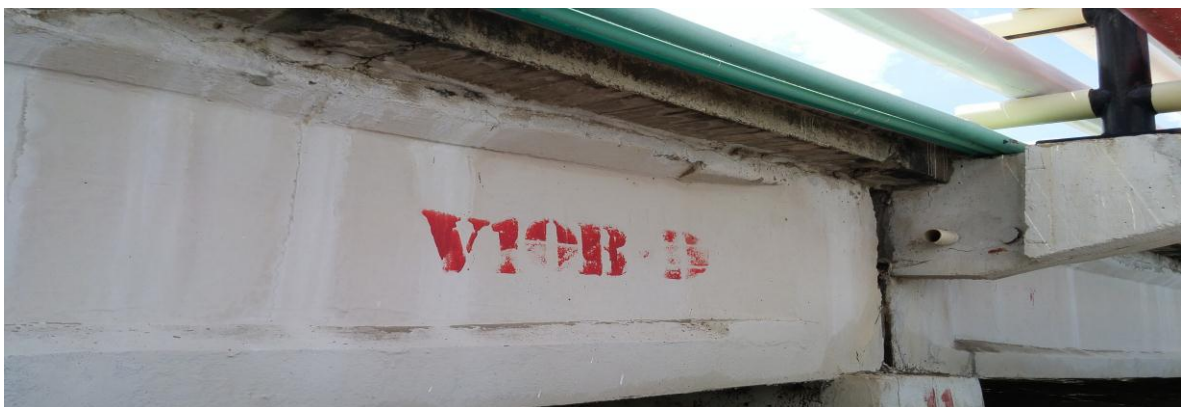
De los resultados obtenidos con el esclerómetro se puede analizar que los valores de F'c (Kg/cm²), en las vigas V 10 eje B y V 12 eje A, dieron valores de resistencia muy bajos, por lo que se debe complementar este estudio con un método destructivo para poder tener valores más precisos.

Figura 22. Viga 10 eje B con F'c bajo

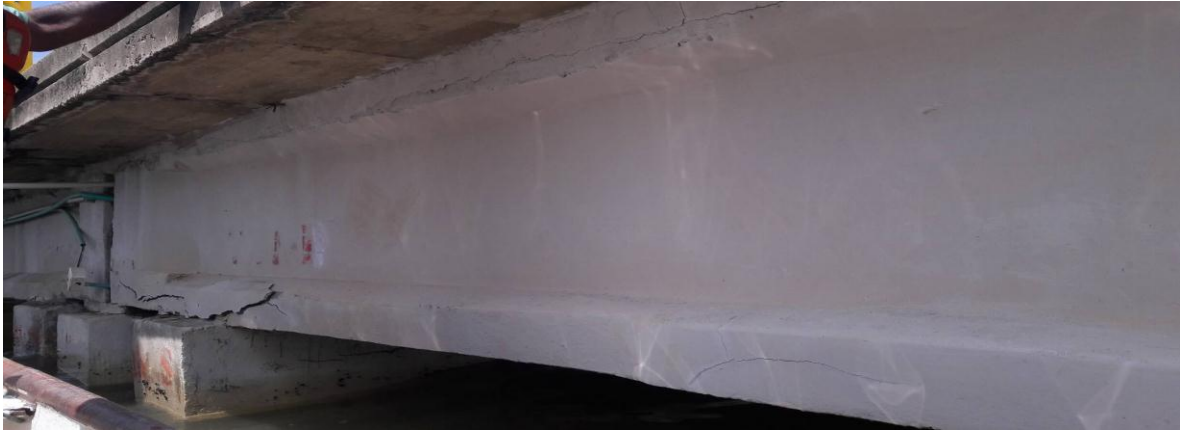
Figura 23 Viga 12 eje A con F'c bajo

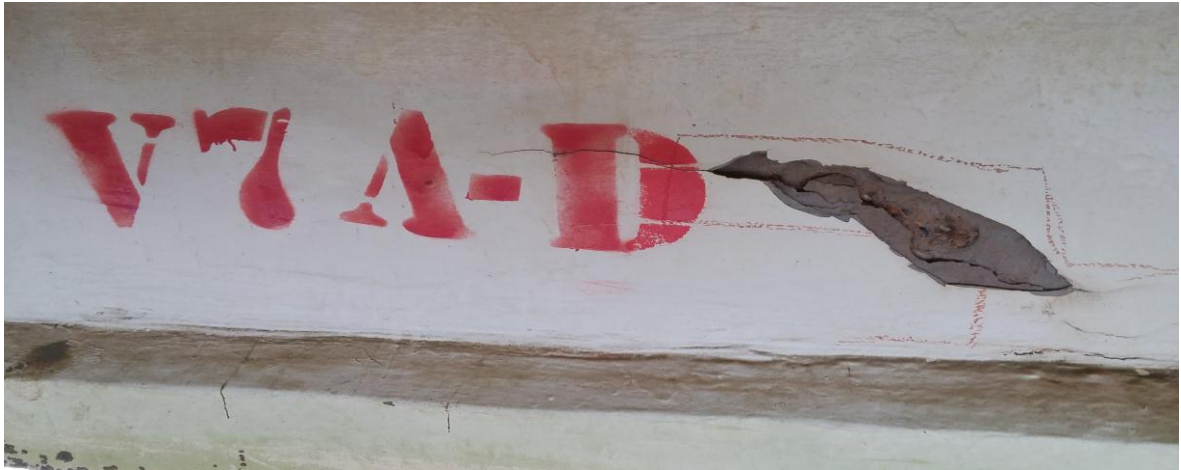
Figura 24. Viga 7 eje A

En las vigas 7 A y 8 B, cuyos resultados fueron de los más bajos en concentración de cloruros muestran como la corrosión está causando daños en la estructura, debido a que la barra de acero se ha expandido y esta causando agrietamiento y desprendimiento de la masas de concreto, acelerando el proceso de penetración de cloruros lo que causa que el refuerzo pierda su diámetro original. Ver figura 24 y 25.

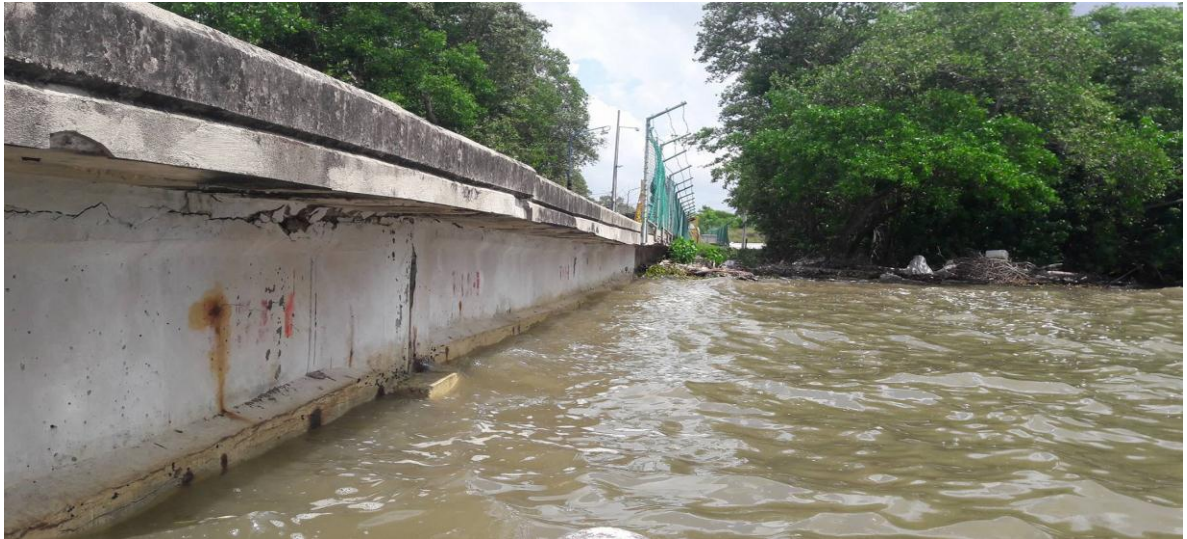
Las vigas longitudinales con mayor concentración de cloruros son las 3 A- I y 4 A-I correspondientes a las figuras 26 y 27, podría decirse que esto se debe a que están en contacto directo con el agua de mar, lo que ocasiona el ataque agresivo del ion cloruro sobre la estructura .

Figura 26. Viga 3 A en contacto directo con el agua de mar y con mayor concentración de cloruros

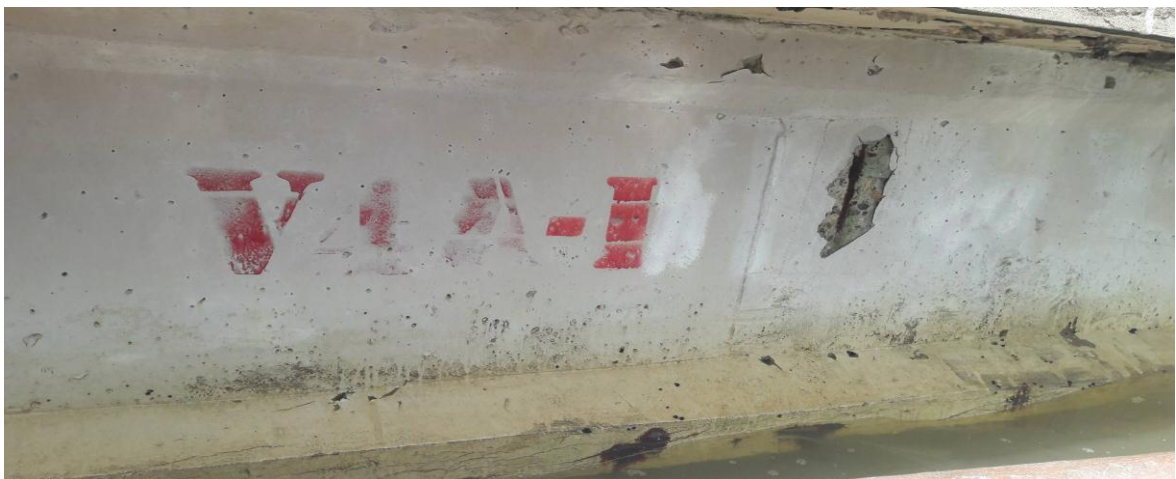
Figura 27. Viga 4 A en contacto directo con el agua de mar y con mayor contenido de cloruros

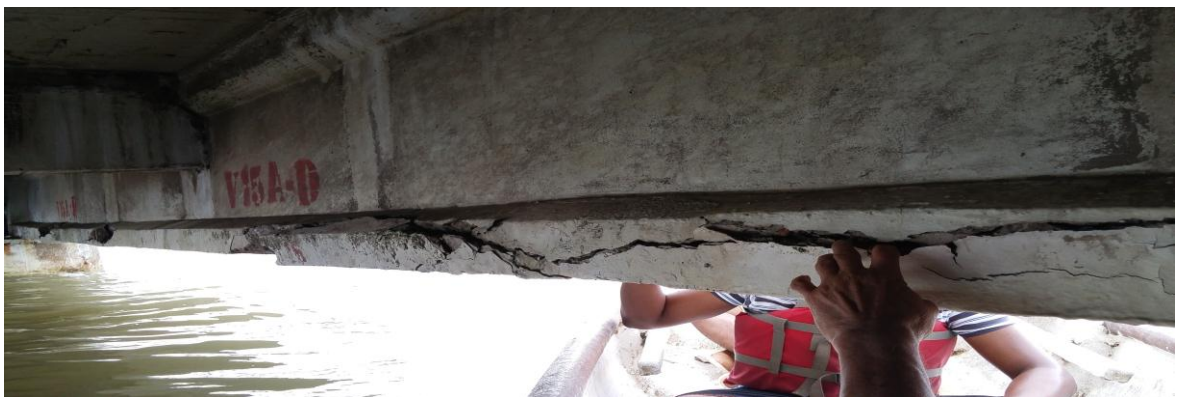
En las vigas longitudinales estudiadas se observó que todas presentaban agrietamiento lo que facilita la penetración de los cloruros en la estructura, en otras había desprendimiento de concreto y pérdida de diámetro de acero producto de la corrosión. Como se observa en las figuras 31, 32 y 33.

Figura 30. Viga con agrietamiento y desprendimiento de concreto

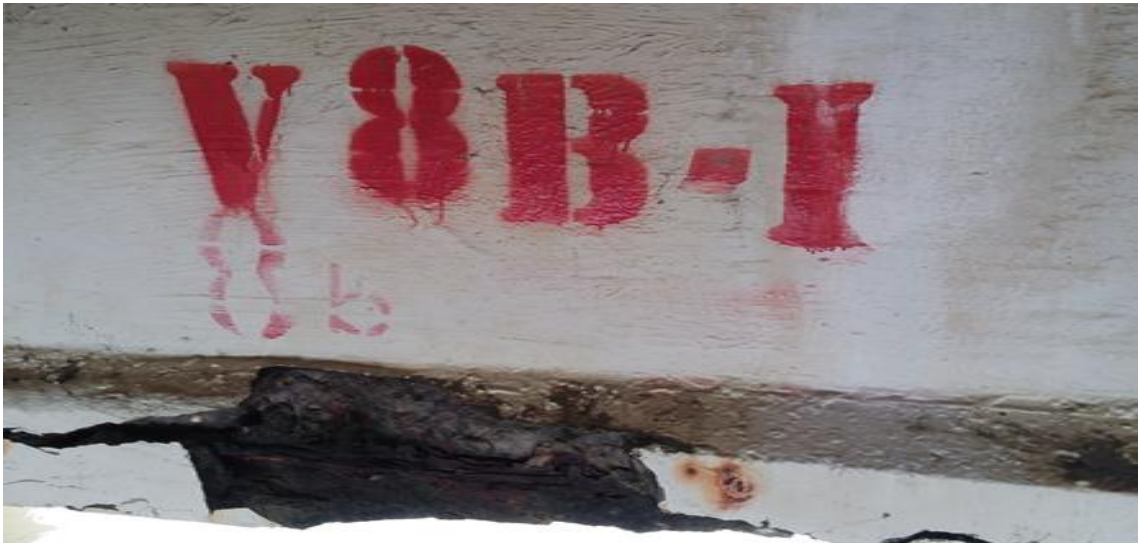
Figura 31. Viga con desprendimiento y pérdida de diámetro de la barra de refuerzo.

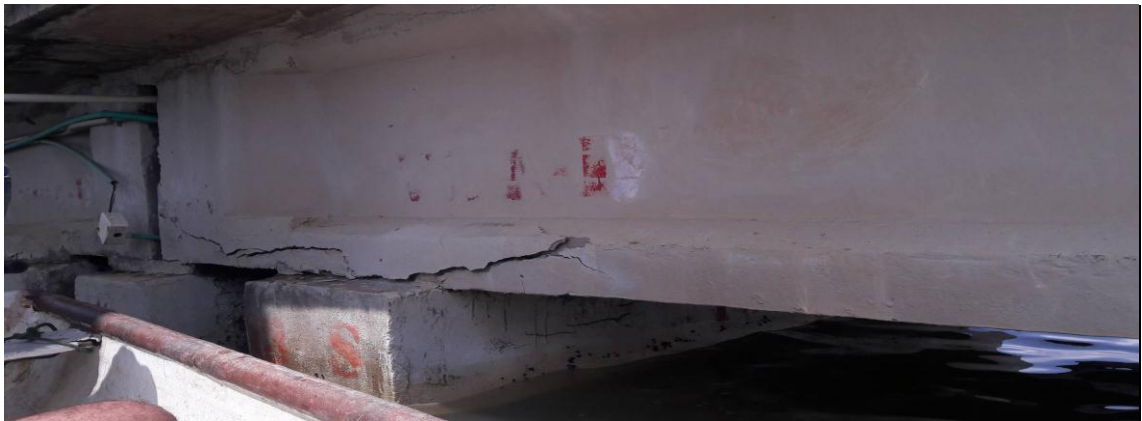
Figura 32. Vigas con presencia de grietas

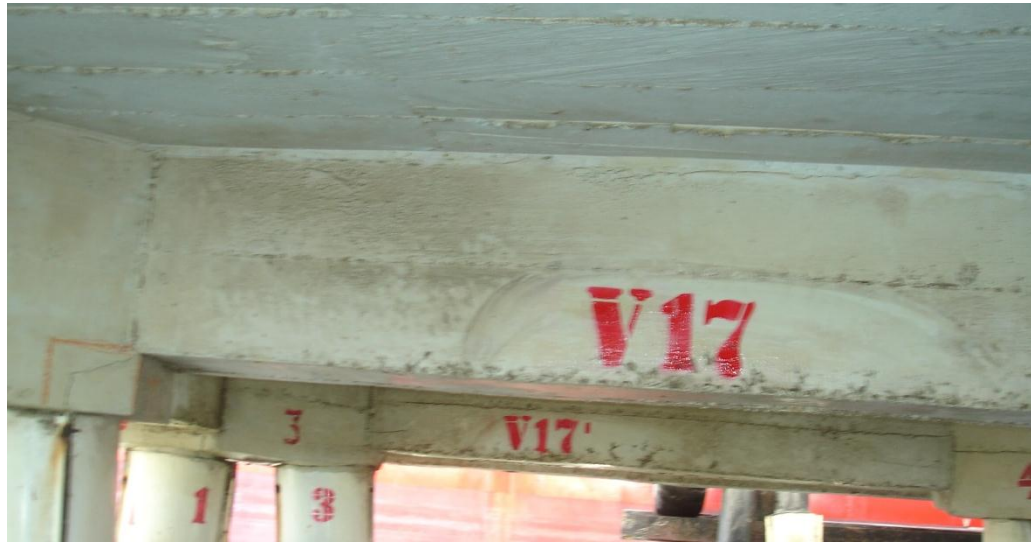
Luego de la inspección se pudo observar que en términos generales la pasarela se encuentra en buen estado tal vez debido a que esta fue reparada y le fue aplicada pintura epóxica.

Figura 33. Plataforma en buen estado

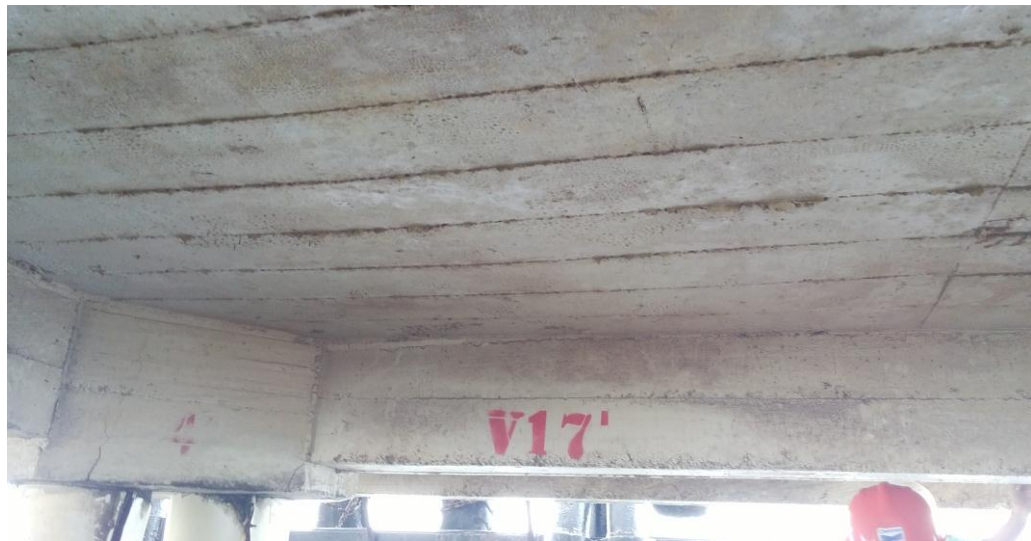
Figura 34. Plataforma en buen estado

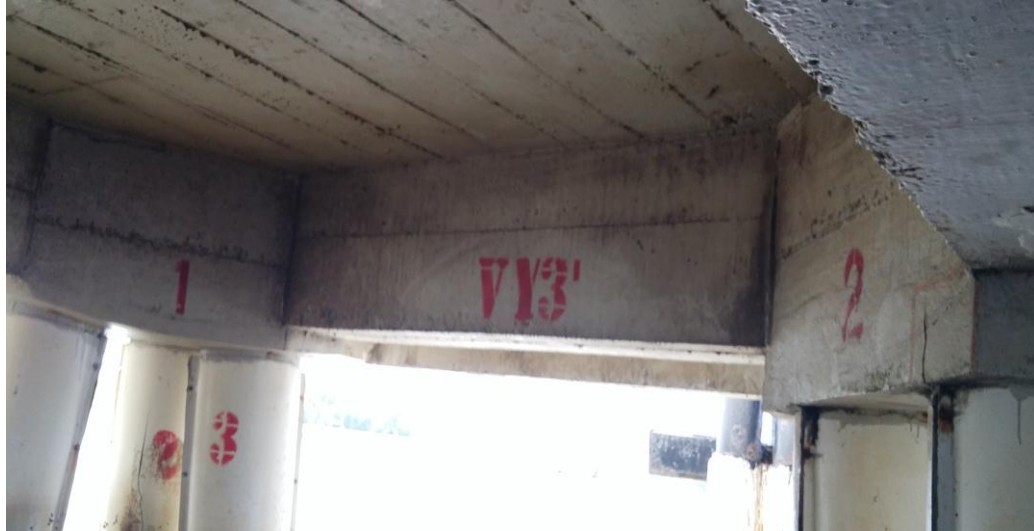
Se encuentran en buen estado como lo evidencian las figuras 27 y 28.

Figura 36. Viga Y 3 del tablero

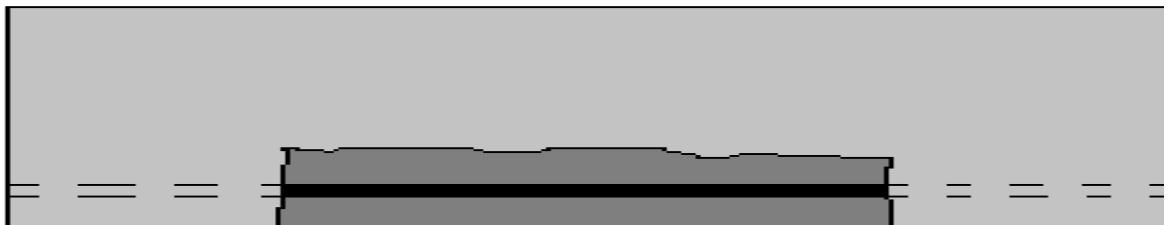
Figura 41. Remoción de masa de concreto dañada

Se debe remover toda la masa de concreto por encima y alrededor de las barras de acero corroídas.
