**ELABORACIÓN DE UN PLAN DE INTERVENCIÓN A LA PATOLOGÍA EN
FACHADAS DE CASAS COLONIALES EN EL BARRIO SAN DIEGO MEDIANTE
EL USO DE TÉCNICAS ANTIGUAS Y MODERNAS.**

**Universidad
de Cartagena**
Fundada en 1827

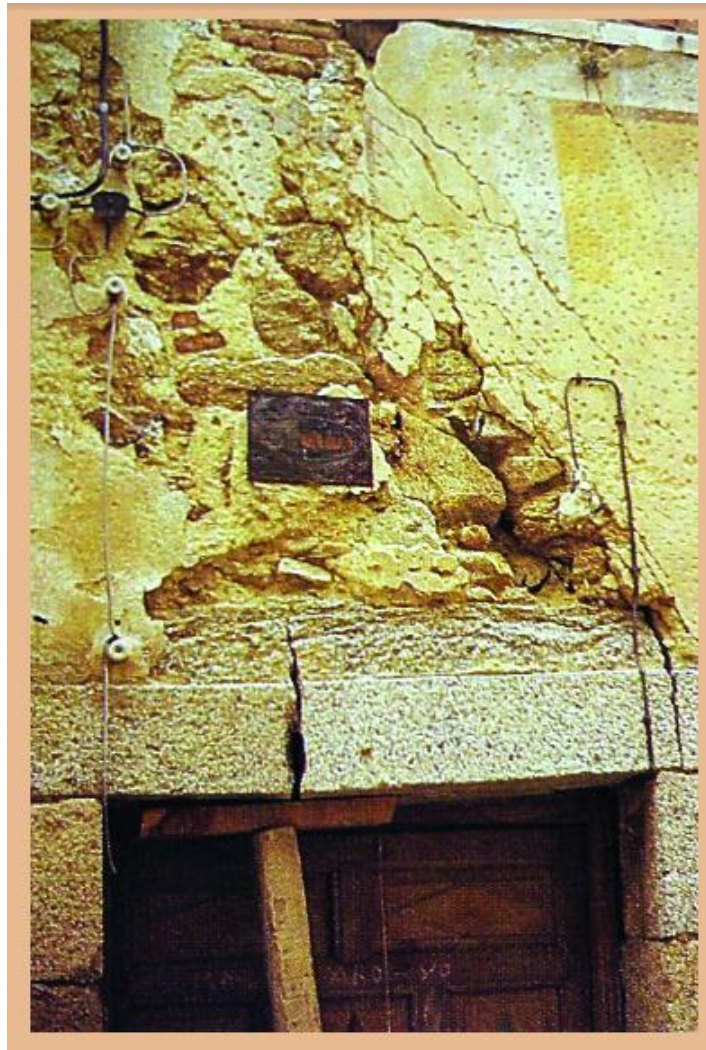
Fuente: Enciclopedia broto de patologías de la Construcción, pág. 62

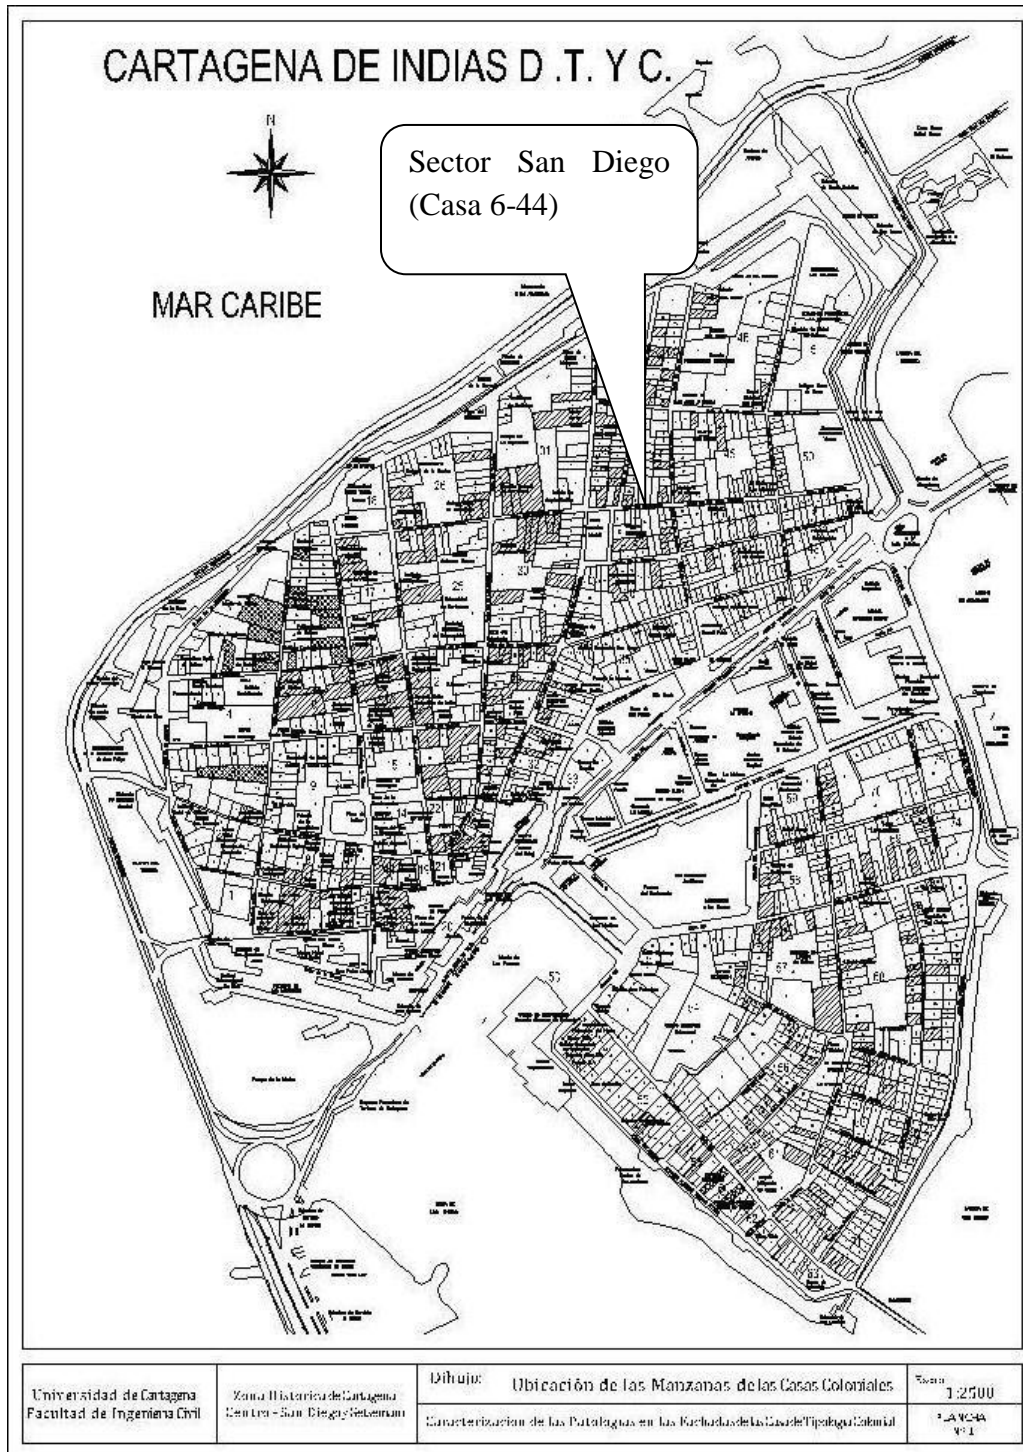
Fuente: TELLEZ, G., & MOURE, E. (1982). repertorio formal de arquitectura domestica cartagena de indias- epoca colonial, Modificado por los Autores

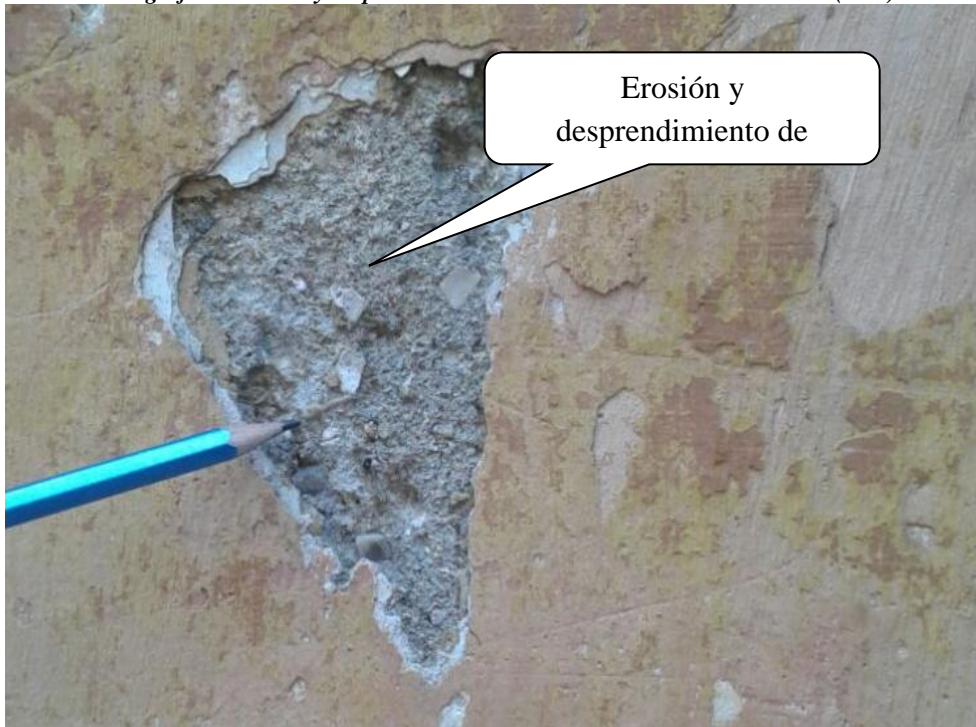
Fotografía 2 Deterioro de la ventana la casa (6-44)

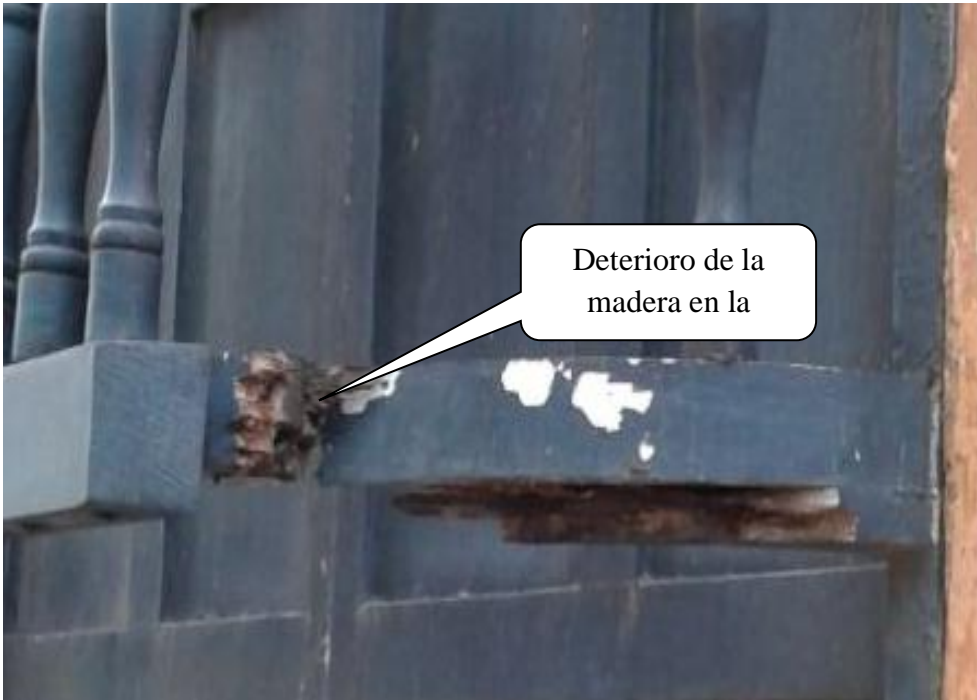
Fotografía 3 Hongo debido a la humedad (6-44)

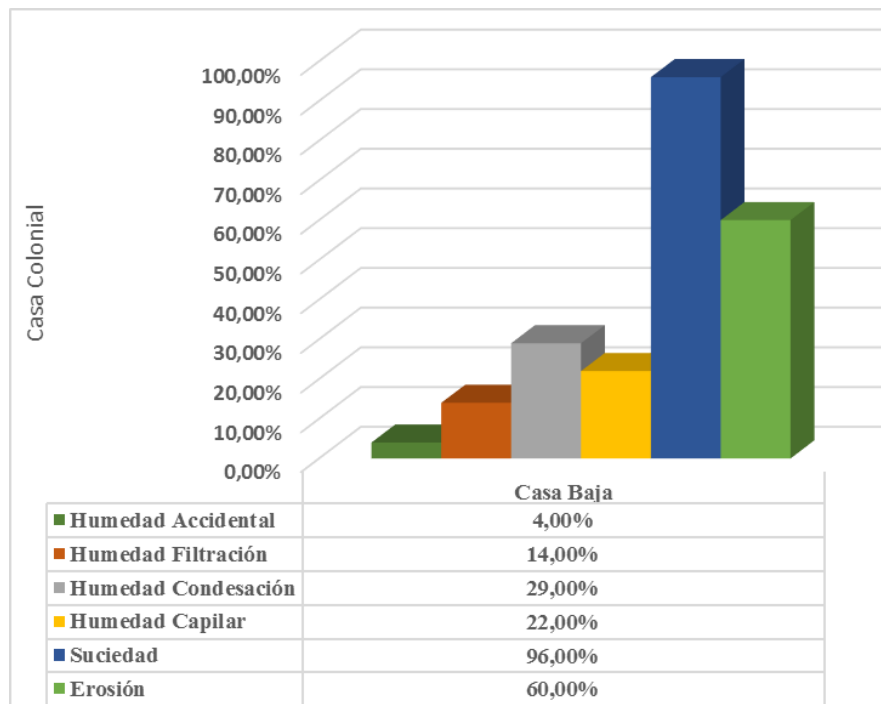
La fachada de la casa colonial (6-44) presenta suciedad en un 96% por efecto de depósito y por lavado diferencial, el primero se da porque la casa se encuentra ubicada en dirección de los vientos (Norte y Noreste) que soplan sobre este sector de Cartagena (barrio San Diego) y el segundo se da por las aguas lluvias, como resultado final del proceso de suciedad es siempre una mezcla de ambos. Erosión

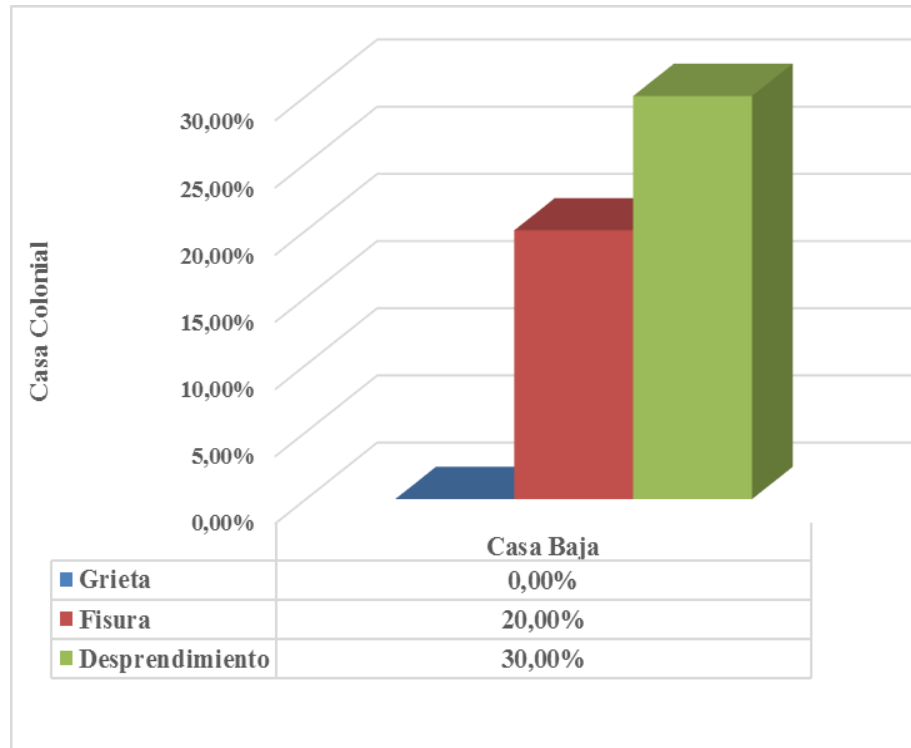
La fachada de la casa colonial (6-44) presenta fisuras en un 20%, debido a la aplicación de cargas directas sobre los elementos constructivos implicando deformaciones. Si la carga provoca un esfuerzo mecánico demasiado intenso la deformación tendrá como consecuencia la aparición de fisuras y grietas. De hecho este tipo de fenómeno es el que origina la mayor parte de estas lesiones en los elementos estructurales y en los materiales adheridos a ellos.

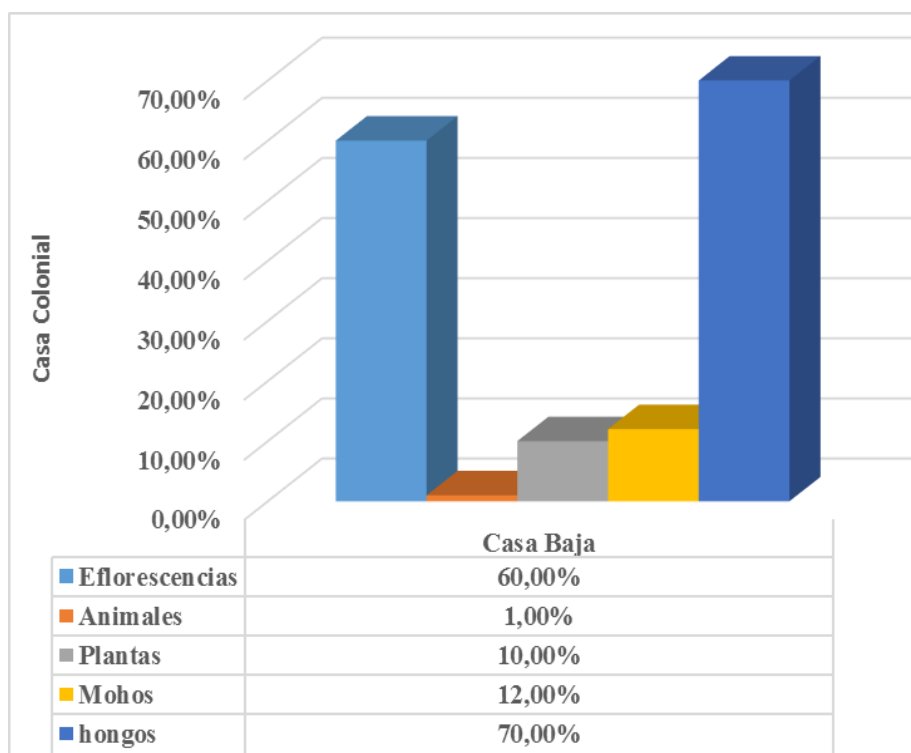
La humedad relativa de la Ciudad de Cartagena posee un promedio anual de 83% e influye directamente en el origen de las lesiones químicas. Ayudando también la biorreceptividad que ofrecen las superficies de los muros (sobre todo si estos tienen textura rugosa), se da la proliferación de microorganismos, que afecta el aspecto de las fachadas no solo por las manchas y cambios de color; sino también, porque su principal efecto desfavorable es el que mantienen la humedad en su superficie, lo cual promueve los mecanismos de deterioro y los mecanismos de daños. Como se muestra en la gráfica 3 las lesiones más recurrente son: los hongos con un 70% y la eflorescencias en 60%.

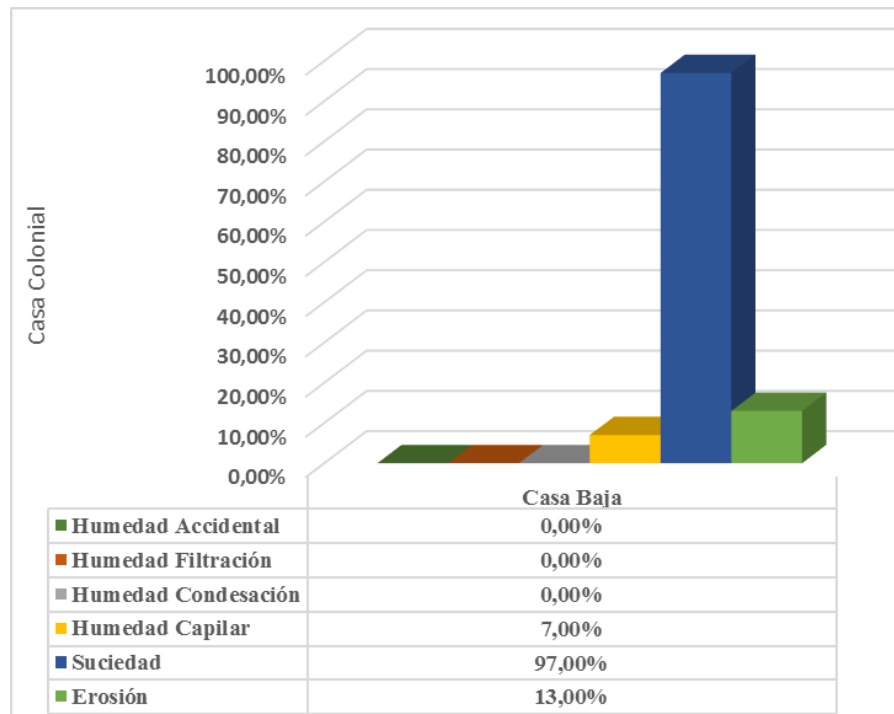
La acumulación de suciedad en un 97 % sobre los elementos de las fachadas de las casa colonial (6-44) es un hecho general e inevitable, puesto que cualquier vivienda está rodeada de aire atmosférico y, por tanto, es susceptible de recibir partículas orgánicas e inorgánicas que se hallan suspendidas en el aire.

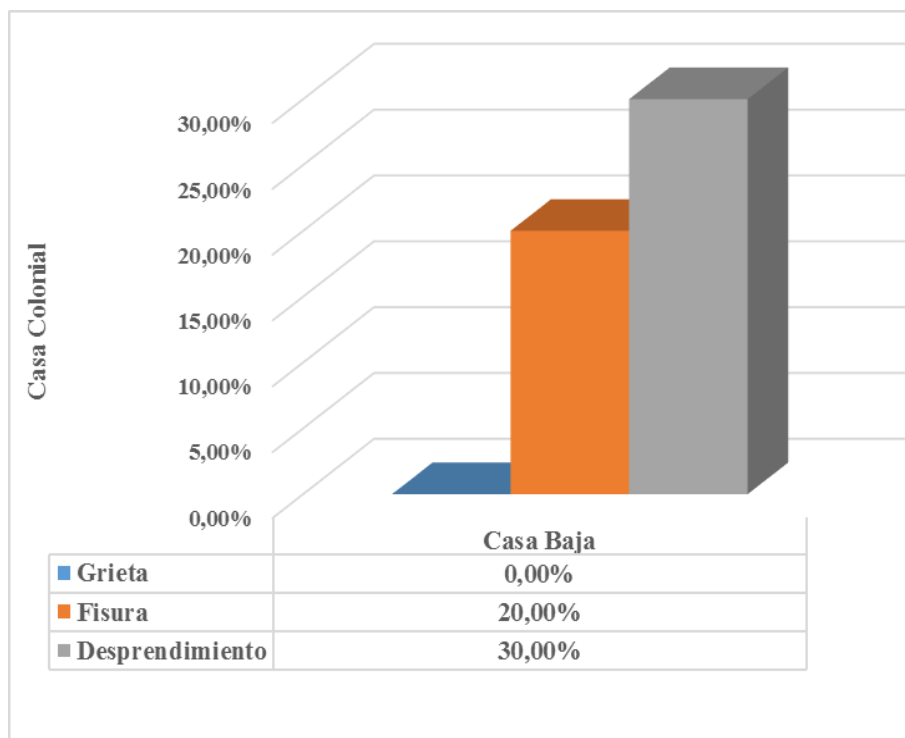
Los desprendimientos de los materiales que componen a la ventana de la fachada de la casa colonial (6-44) se producen con bastante frecuencia. Normalmente esta lesión se produce de lesiones previas, entre ellas las fisuraciones o las grietas, que están muy relacionadas con los errores constructivos de los elementos y la mala calidad del material.

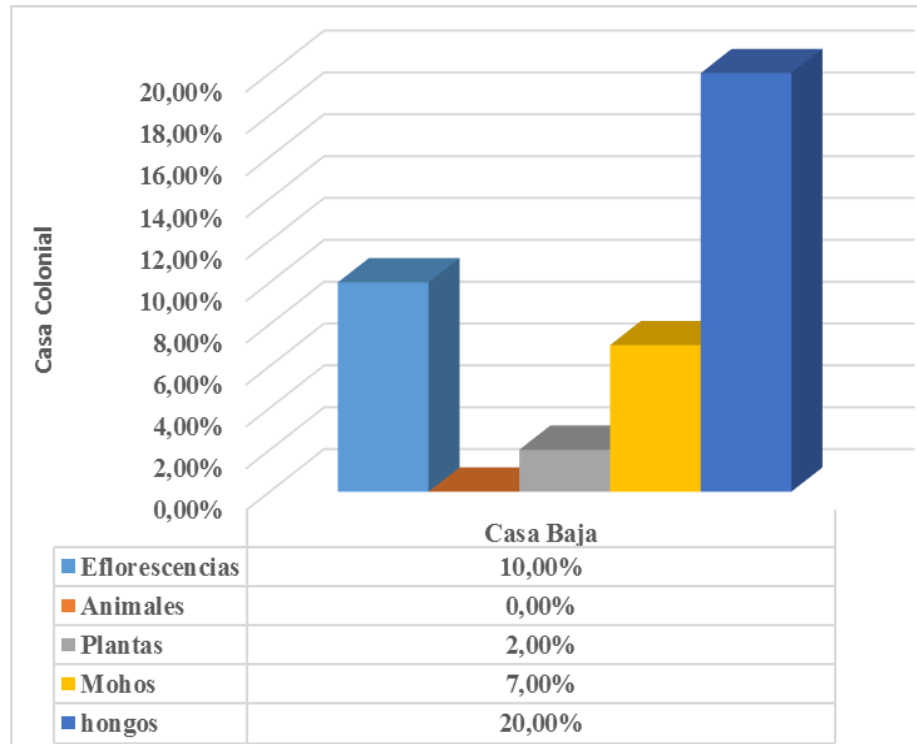
Los hongos atacan a las maderas produciendo pudriciones que no sólo varían su aspecto, sino que pueden acabar destruyendo los elementos leñosos. En general, su efecto suele ser leve, pero en ocasiones puede llegar a provocar la destrucción total del material. El ataque de los hongos a la madera es una consecuencia de la presencia de humedad, ya que son organismos vegetales sin clorofila que se producen por esporas, que son trasportadas por el viento y consiguen desarrollarse en la madera. La casa (6-44) presenta en los elementos leñosos, dañados en un 20 % debido al ataque de los hongos.

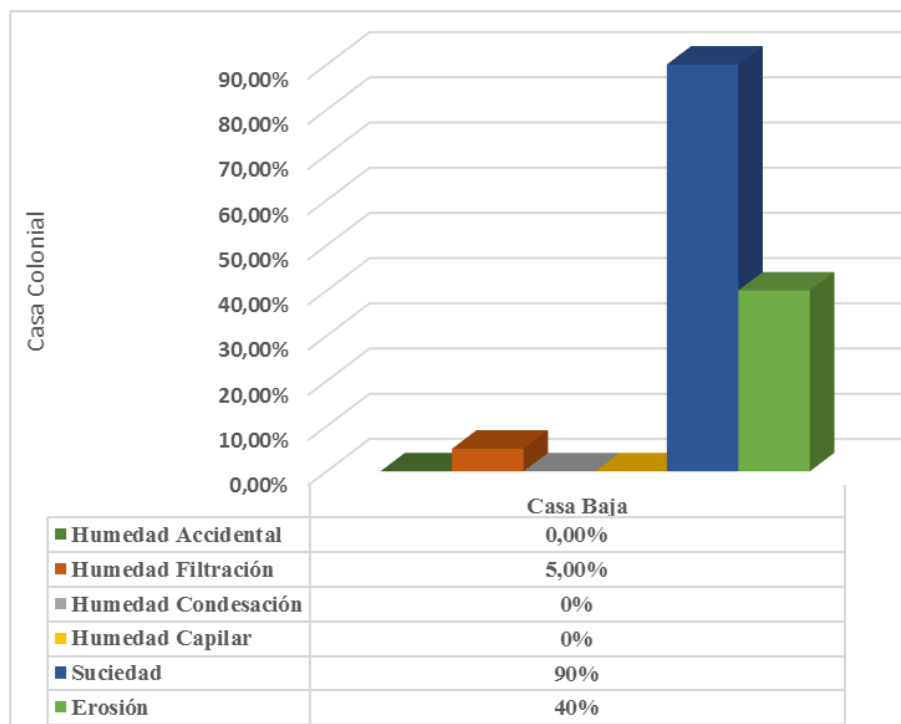
La contaminación en un 90% de la portada de la casa (6-44) se da por la ausencia de limpieza periódicas o la aparición de corrosiones en elementos metálicos de la misma por falta de limpieza y pintura, donde el porcentaje es mayor en los meses de verano o sequía en Cartagena, pues las partículas de polvo que arrestand los vientos se adhieren sobre las fachadas de las casas.

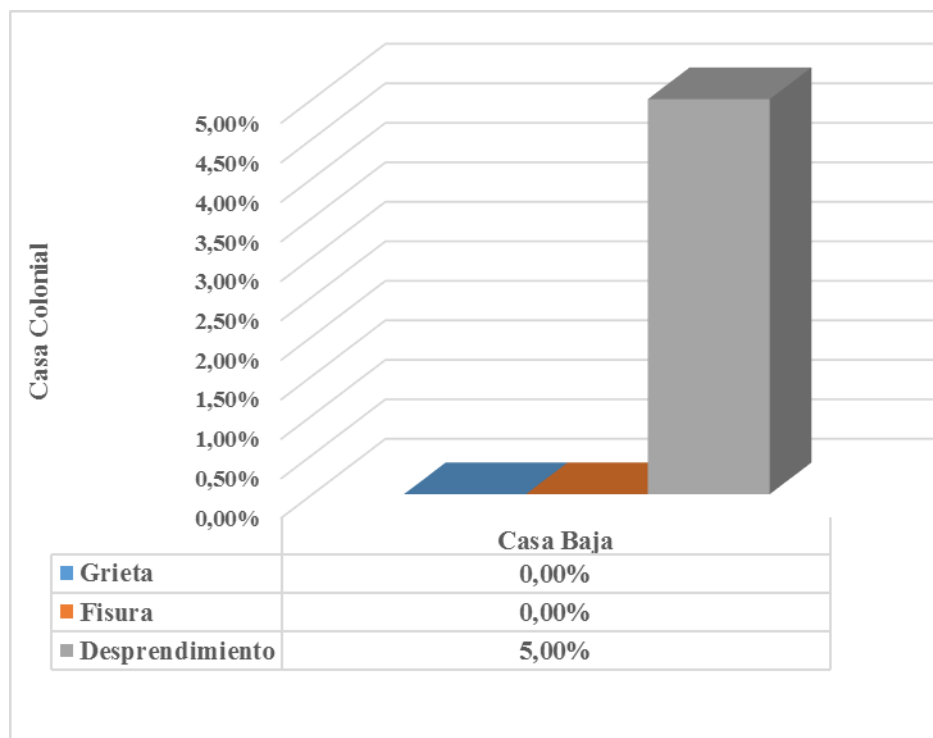
Gráfica 9 Lesiones químicas en la portada de la casa colonial (6-44)

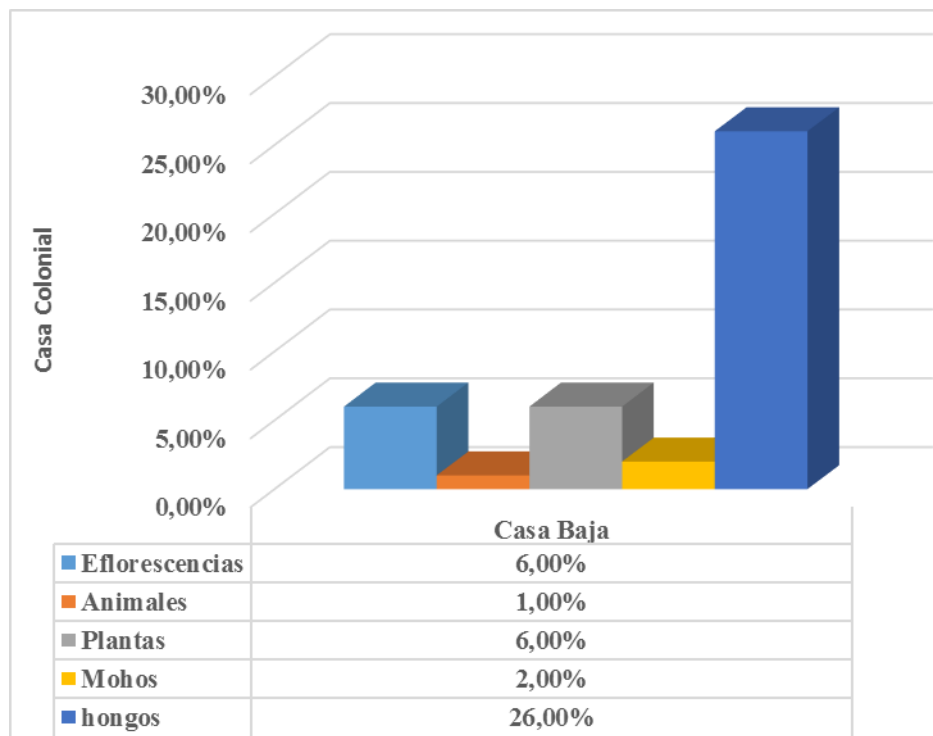
Para que se establezcan los asentamientos de microorganismos sobre la superficie de las portadas, deben establecerse unos mecanismos de fijación, ellos se dan en virtud de la textura que ofrece la superficie de anclaje. Usualmente, las texturas rugosas y porosas ofrecen mejores condiciones para el asentamiento de porque favorecen la retención de agua y el crecimiento del microorganismo invasor; aunque, algunas superficies lisas y densas también pueden servir como superficie de invasión. La casa (6-44) presenta condiciones favorables para el asentamiento de microorganismo haciendo que esta sea atacada continuamente por los hongos y demás microorganismos.

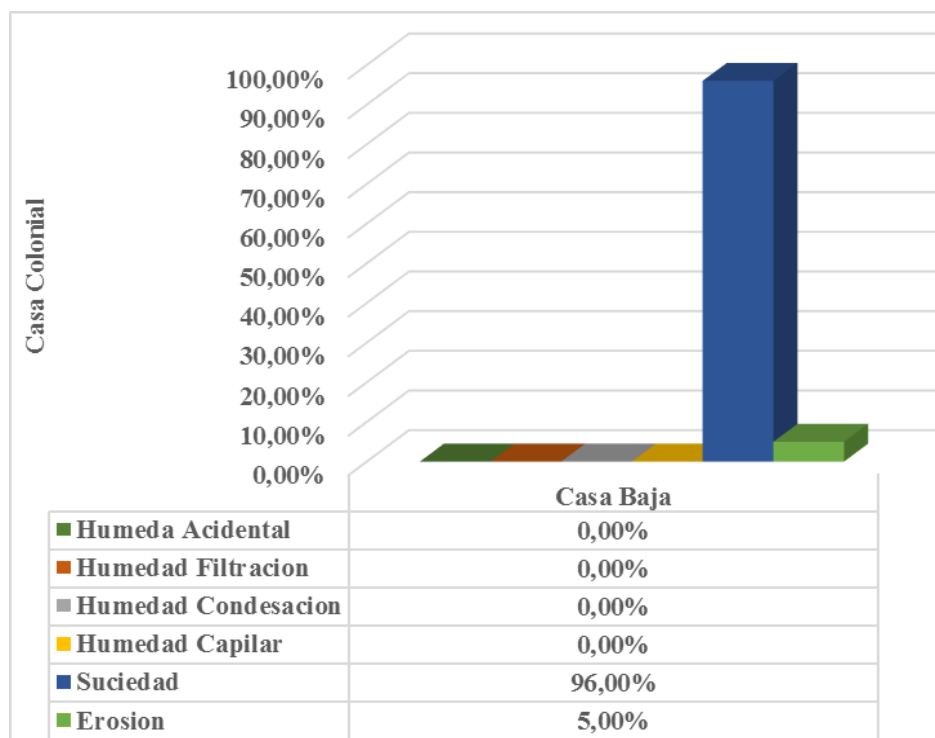
Debido a la alta cantidad de partículas contaminantes en la atmosfera la casa colonial (6-44) presenta un 96% de suciedad.

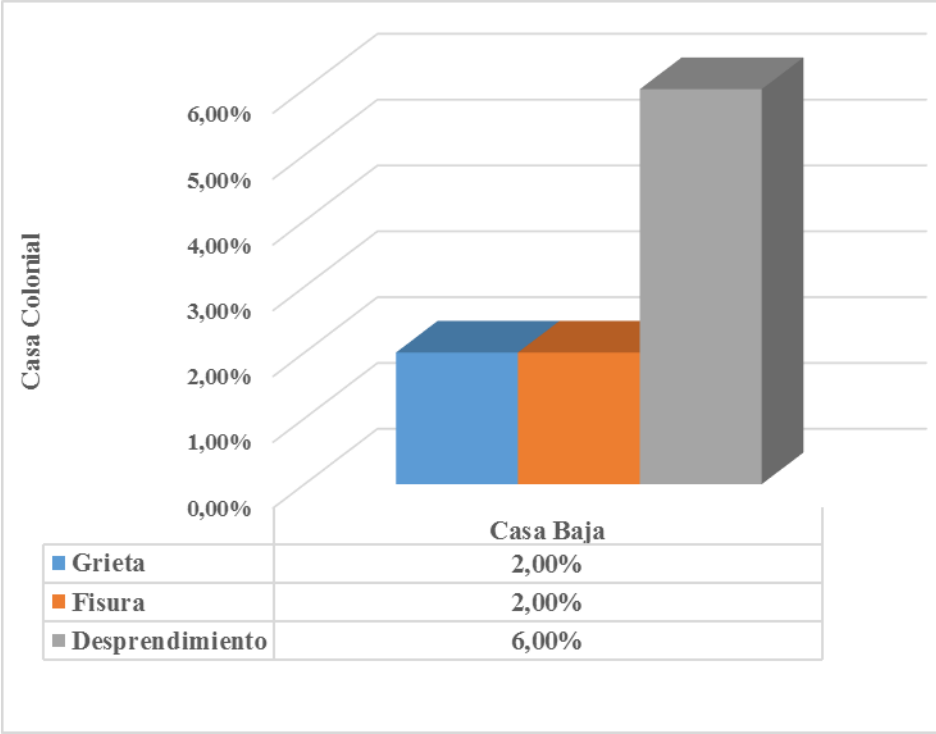
Gráfica 12 Lesiones químicas en el portón de la casa colonial (6-44)

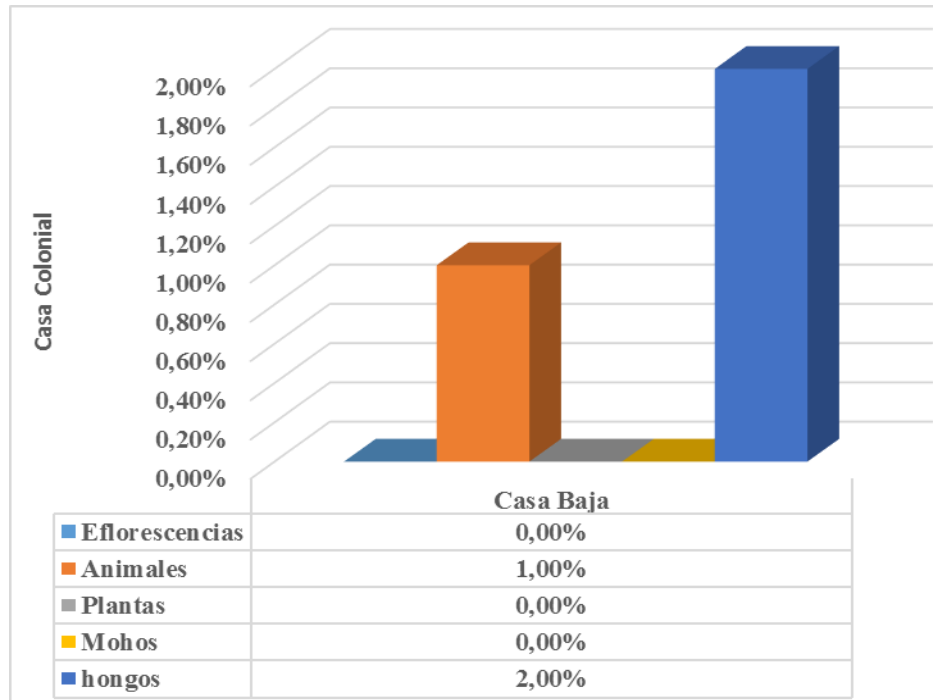
Gráfica 13 Lesiones físicas en los balcones cubiertos de la casa coloniales (8-55)

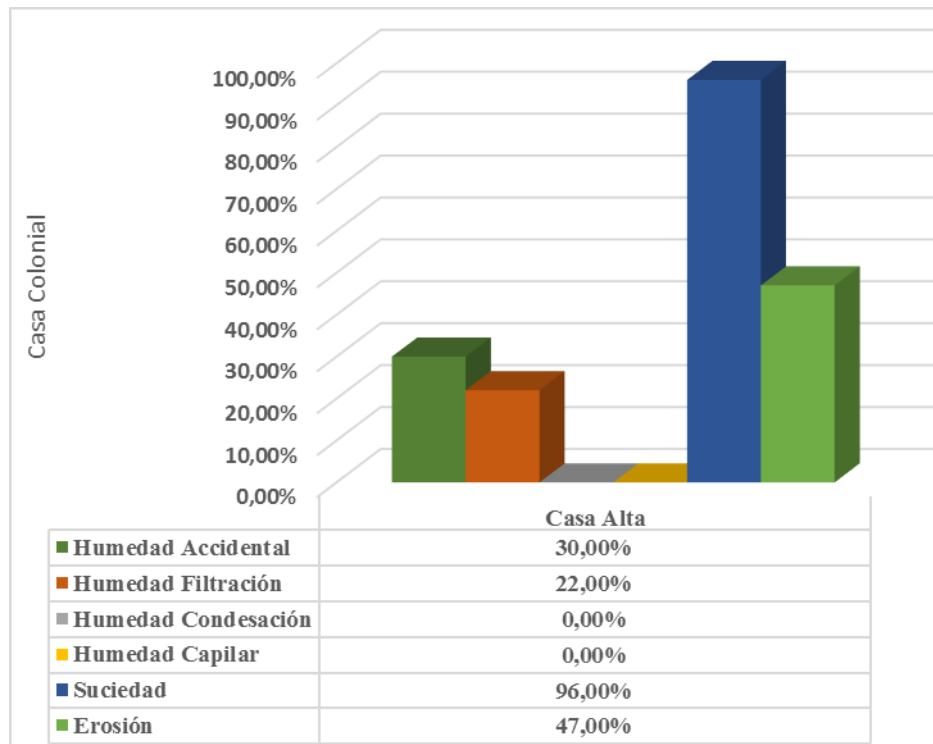
El tamaño de las partículas contaminantes es muy importante, ya que determina el tiempo de permanencia en suspensión atmosférica de la misma, así como la manera en que se produce su adhesión sobre los balcones: por vía seca (Viento) o por vía humedad (lluvia).

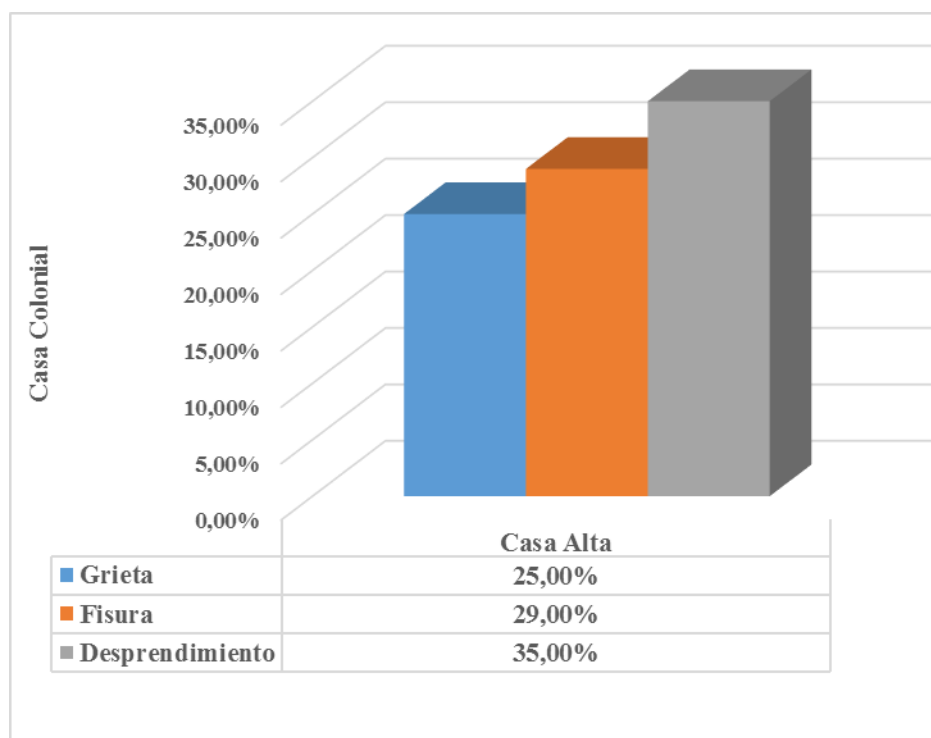
Las estructuras antiguas son, en general, de excelente madera y la degradación suele ser solo puntual. Muchas utilizan duramen, solo atacables por las termitas y avisan siempre antes del colapso, puesto que las haces de las fibras no se rompen todos a la vez, no produciendo derrumbes repentinos.

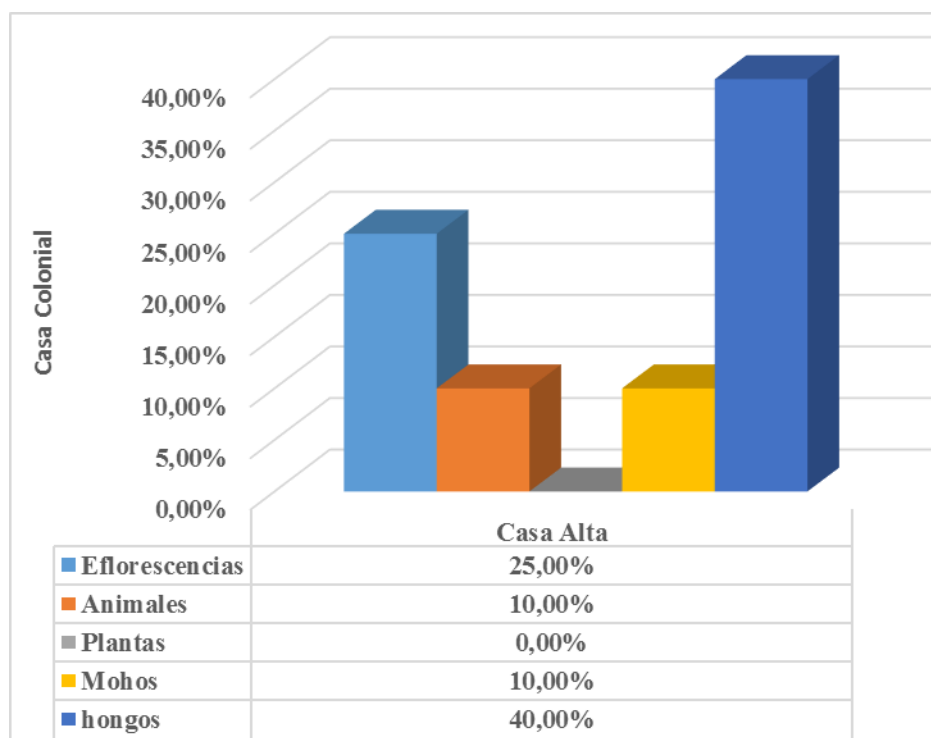
La radiación solar produce oscurecimiento de la madera hacia un tono marrón y, posteriormente, grisáceo. Dicha radiación actúa principalmente a través de los rayos ultravioleta y los rayos infrarrojos. La radiación ultravioleta produce la fotodegradación superficial, comenzando por la lignina. Además, los productos degradados son eliminados por la erosión de la lluvia, adquiriendo la superficie una coloración blanquecina. La superficie se puede cubrirse de mohos, que viven de la humedad de la madera y de los productos de la fotodegradación.

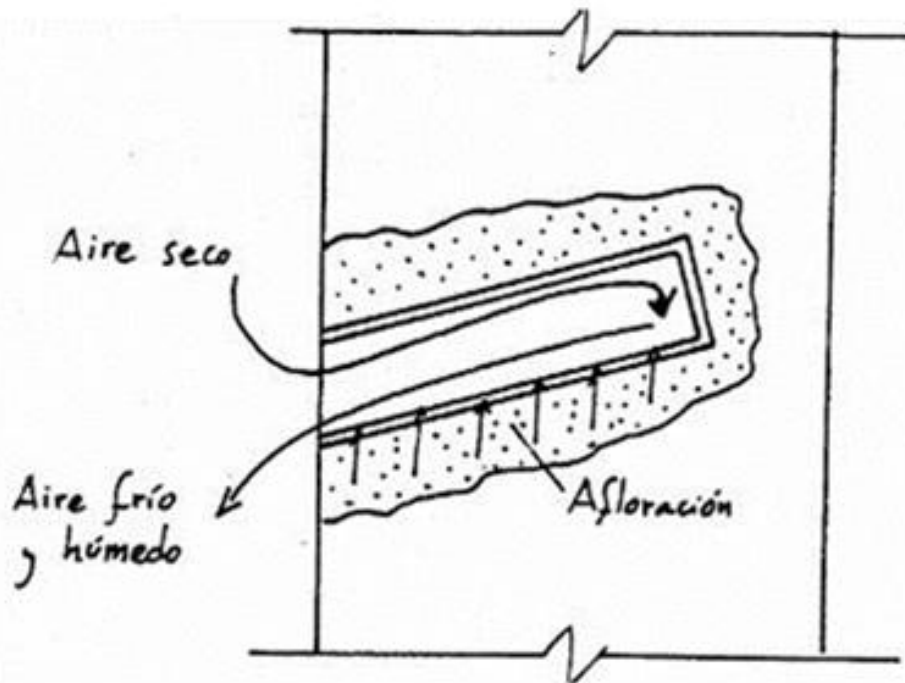
Fuente: <https://arquipa.files.wordpress.com/2015/09/sifones-atmosfc3a9ricos.jpg>

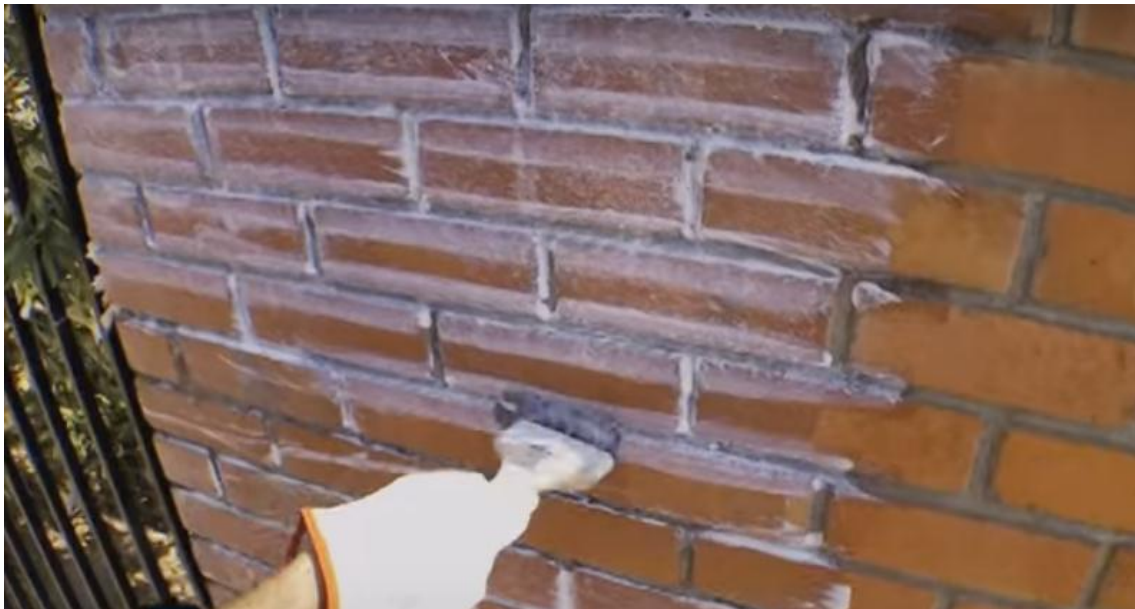
Fuente: <http://reparar-humedades.com/humedad-por-filtracion-solucion/>

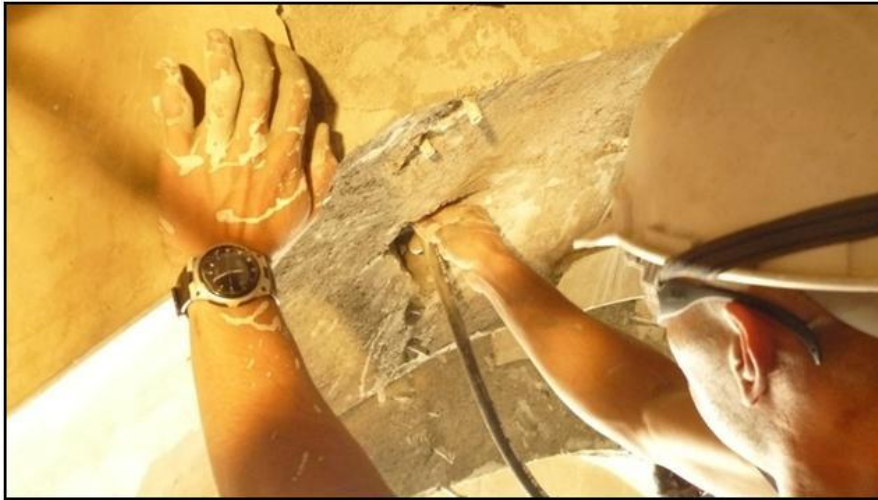
Fuente: <https://arquipa.files.wordpress.com/2014/10/nueva-imagen-14.jpg>

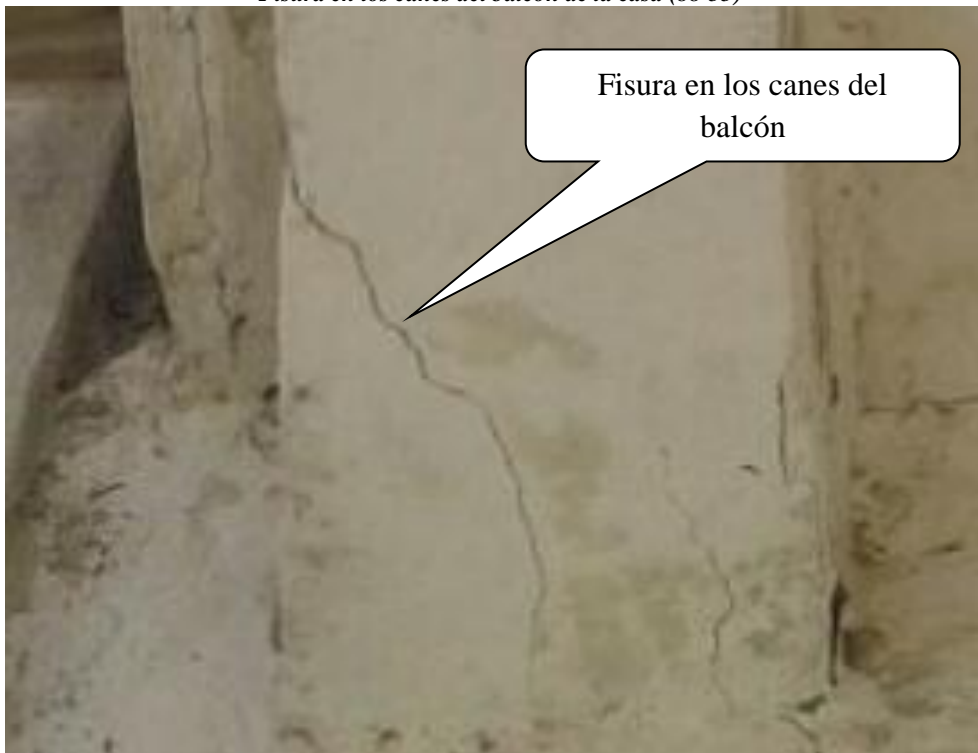
Grietas en los muros de la casa (8-55)

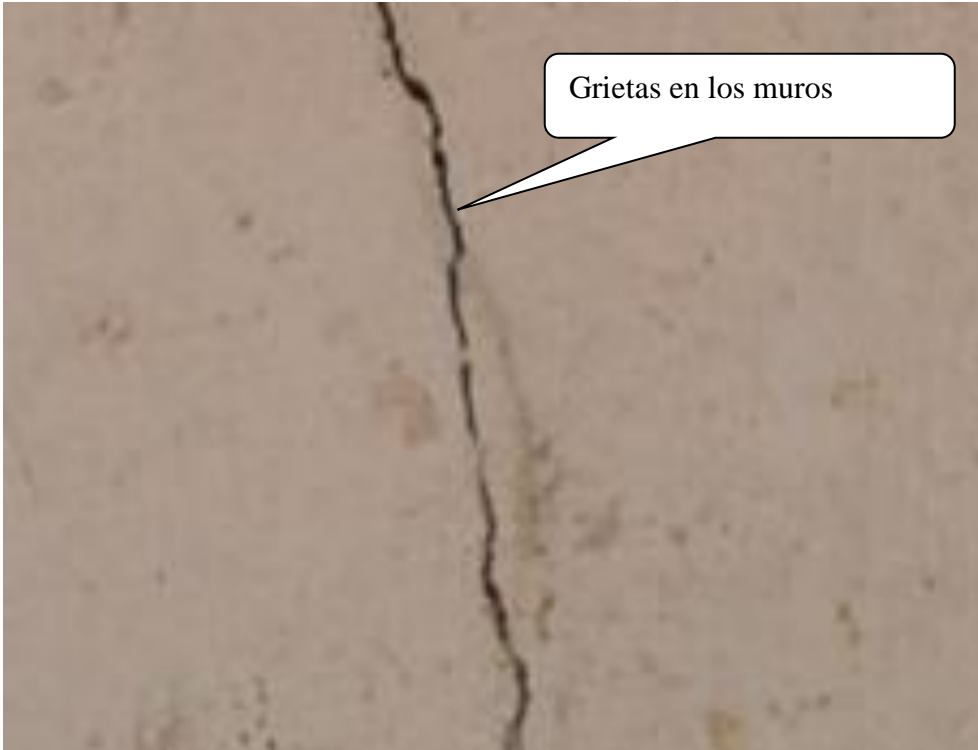
Elementos faltantes del balcón de la casa (8-55)

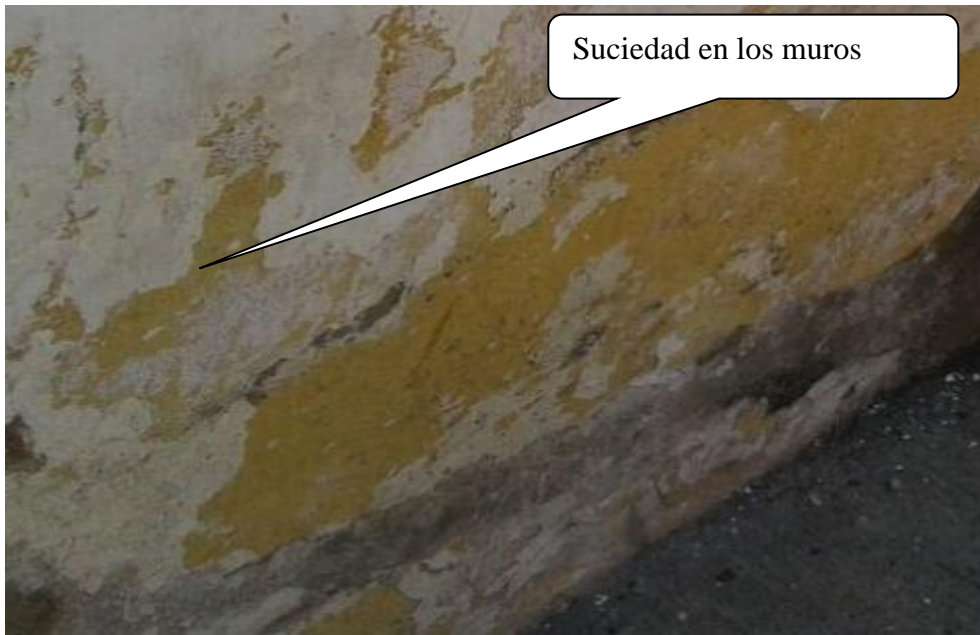
ANEXO 2. Datos generales de las patologías recurrentes en los elementos de la fachadas de la casas coloniales del barrio san diego de Cartagena de Indias

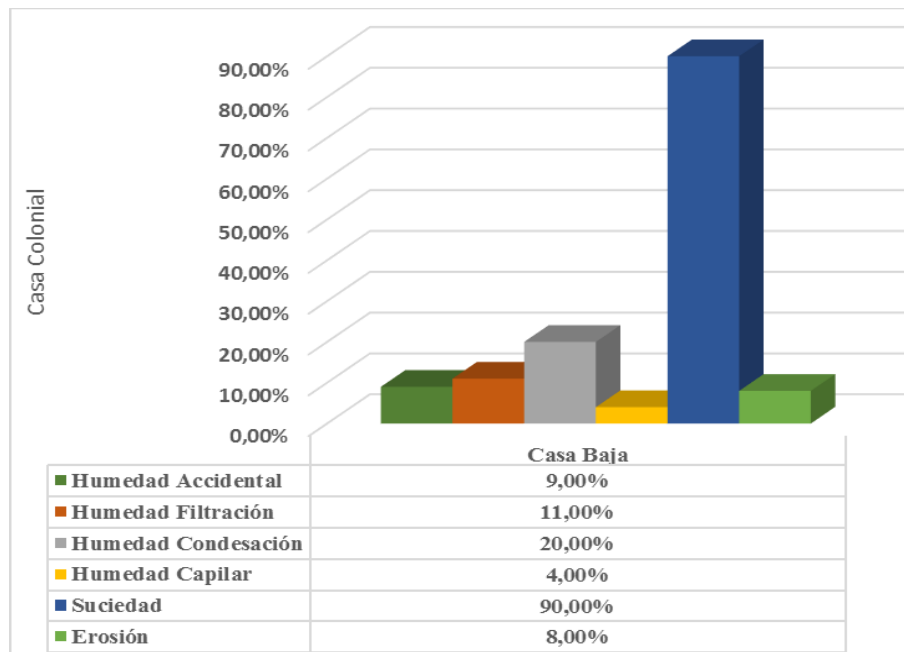
Lesiones físicas en el muro de la casa colonial (39-104)

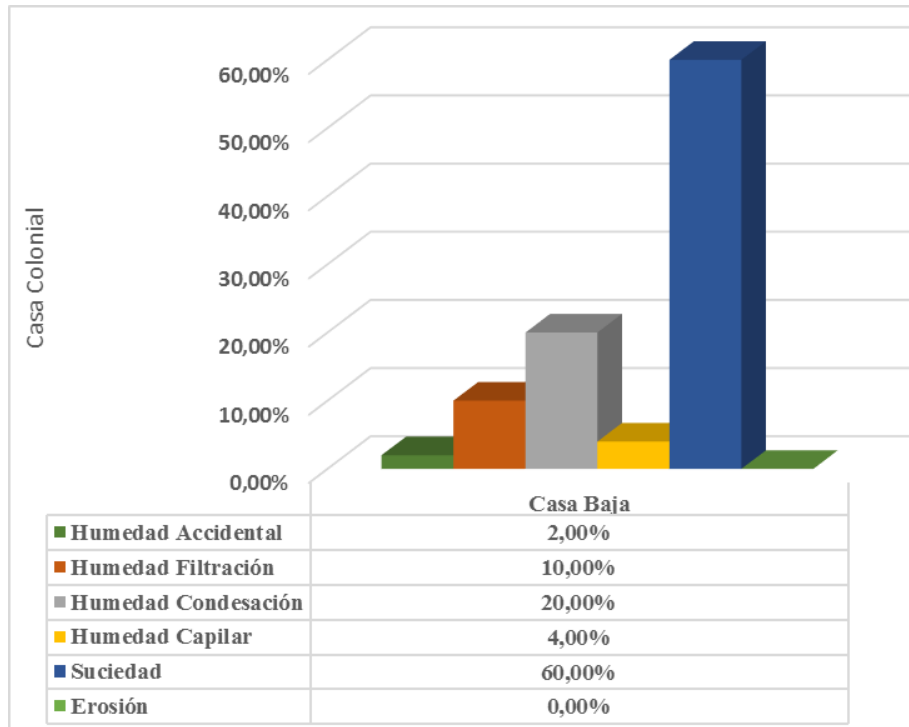
Lesiones físicas en el muro de la casa colonial (8-55)

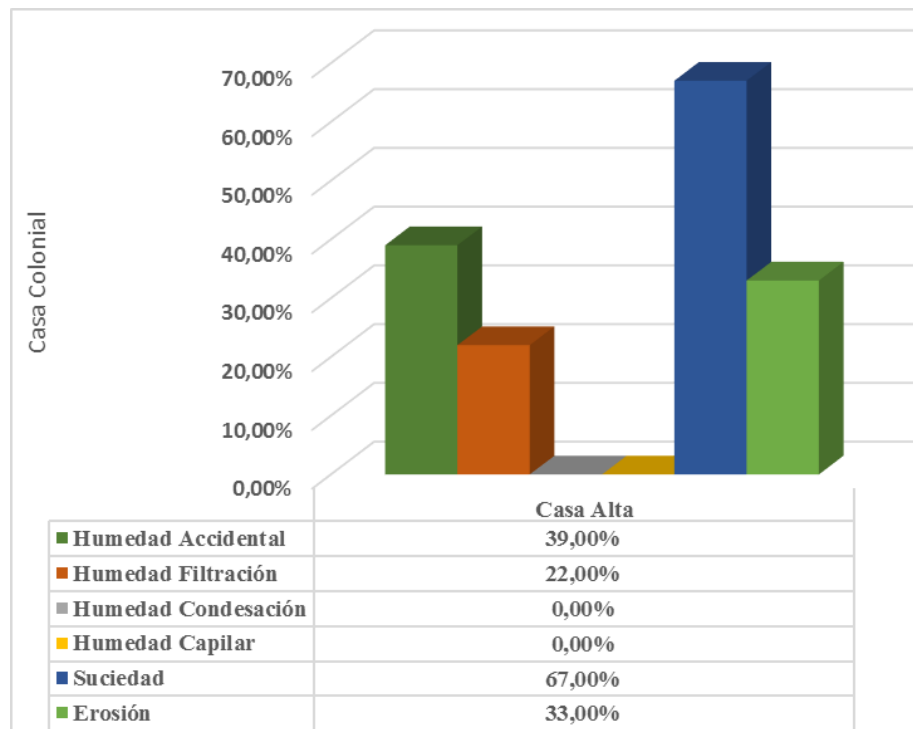
Lesiones físicas en el muro de la casa colonial (36-31)

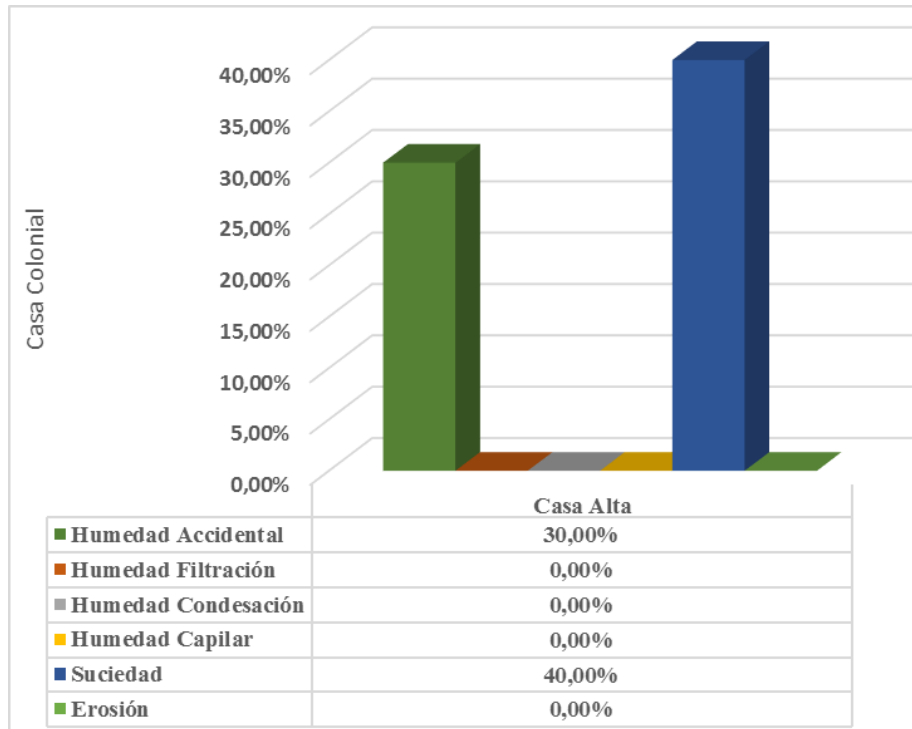
Lesiones mecánicas en el muro de la casa colonial (37-19)

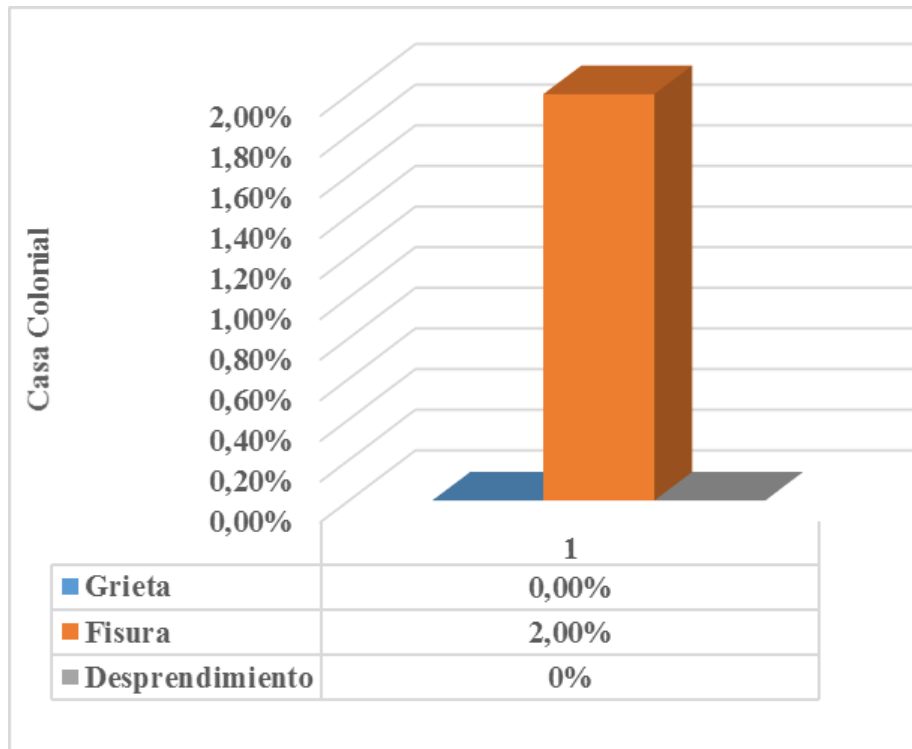
Lesiones mecánicas en el muro de la casa colonial (39-104)
