**ELABORACIÓN DE UN PLAN DE INTERVENCIÓN A LA PATOLOGÍA EN
FACHADAS DE CASAS COLONIALES EN EL BARRIO SAN DIEGO MEDIANTE
EL USO DE TÉCNICAS ANTIGUAS Y MODERNAS.**

**Universidad
de Cartagena**
Fundada en 1827

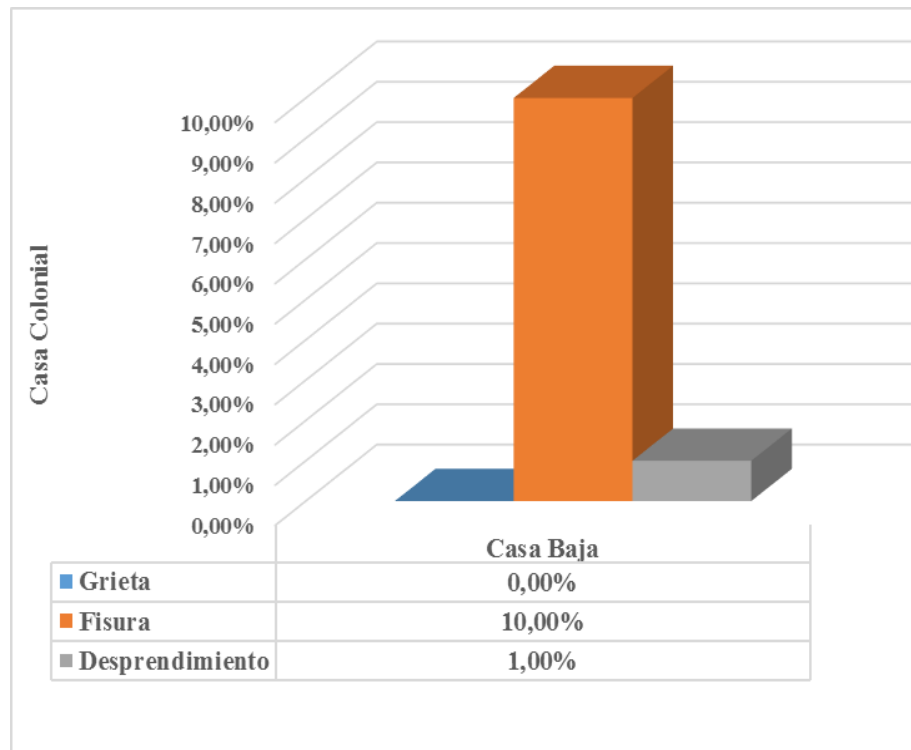
Lesiones mecánicas en el muro de la casa colonial (8-55)

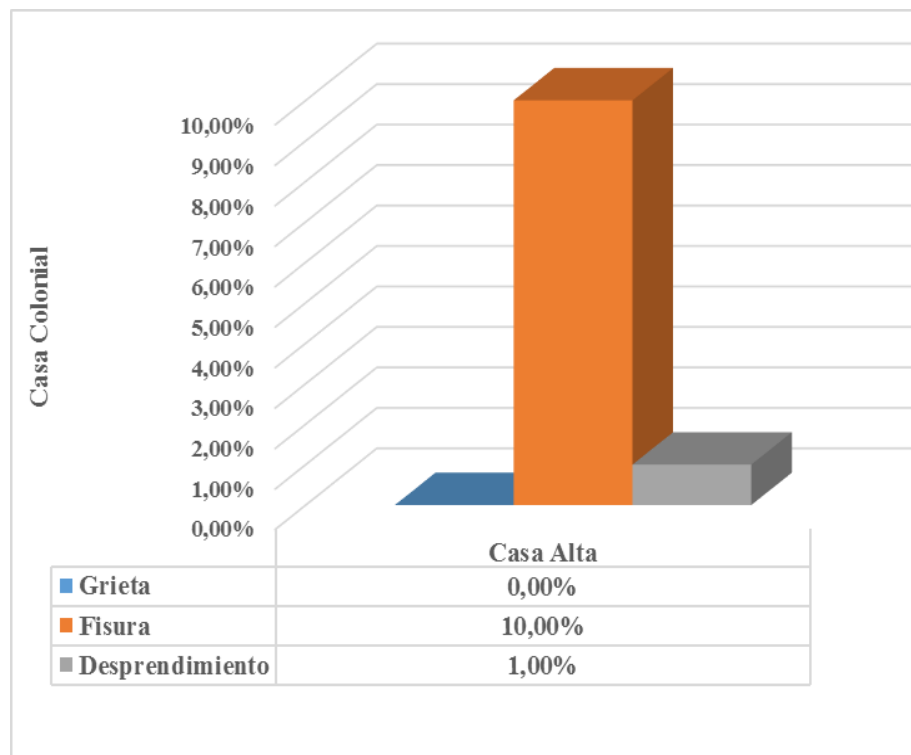
Lesiones mecánicas en el muro de la casa colonial (36-31)

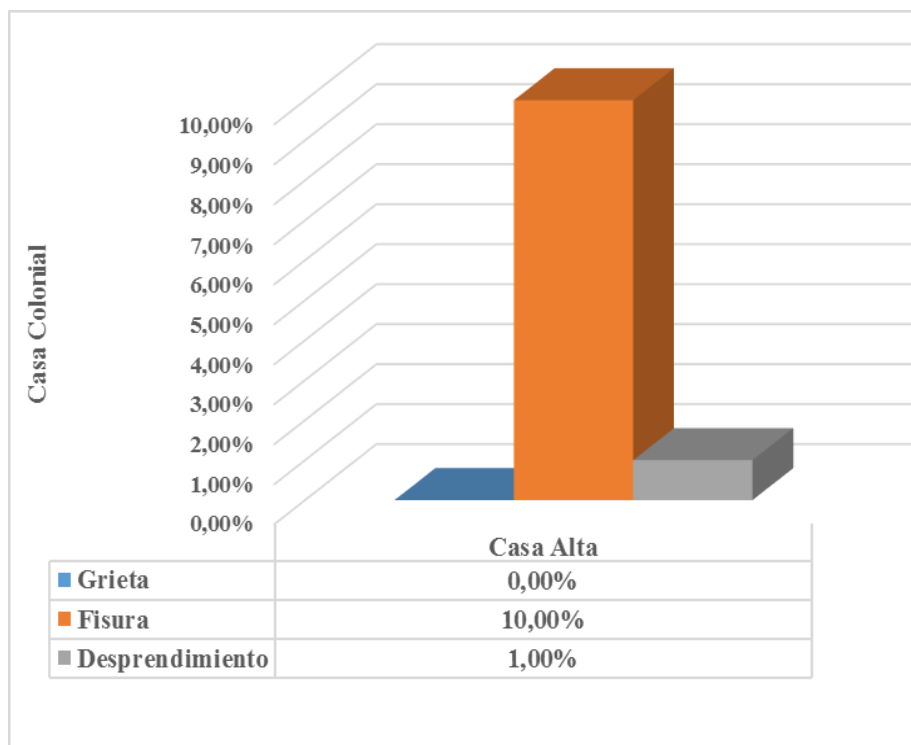
Lesiones químicas en el muro de la casa (37-19)

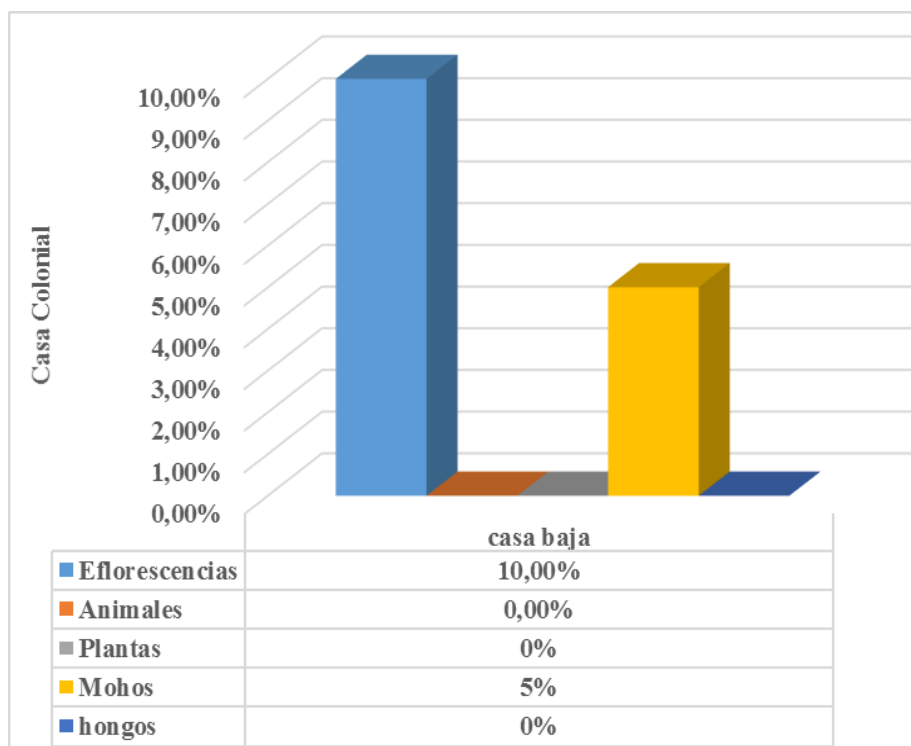
Lesiones químicas en el muro de la casa (39-104)

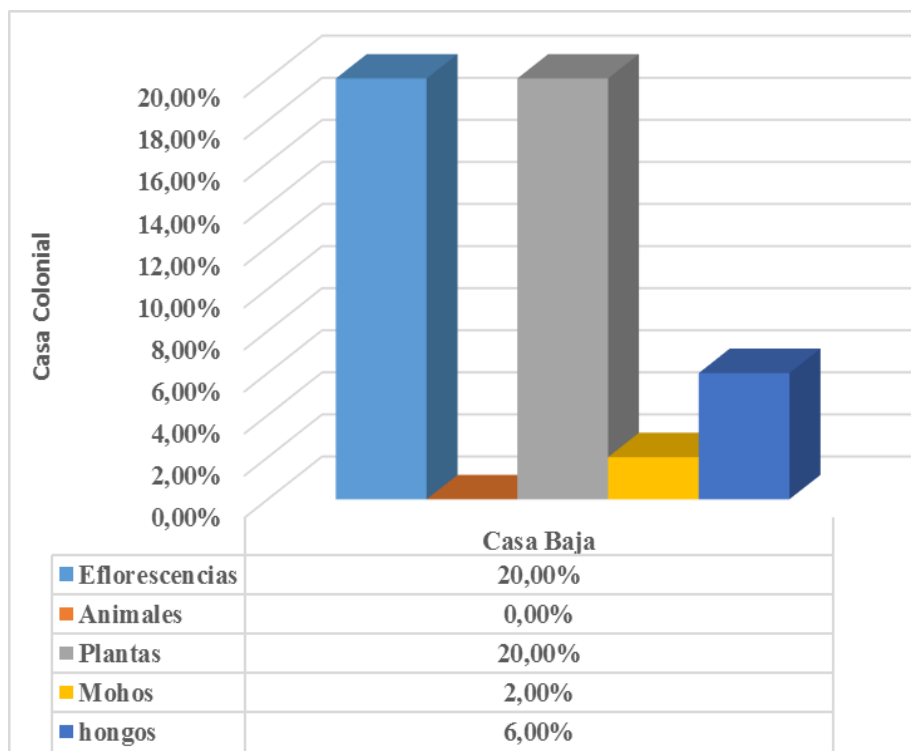
Lesiones químicas en el muro de la casa (8-55)

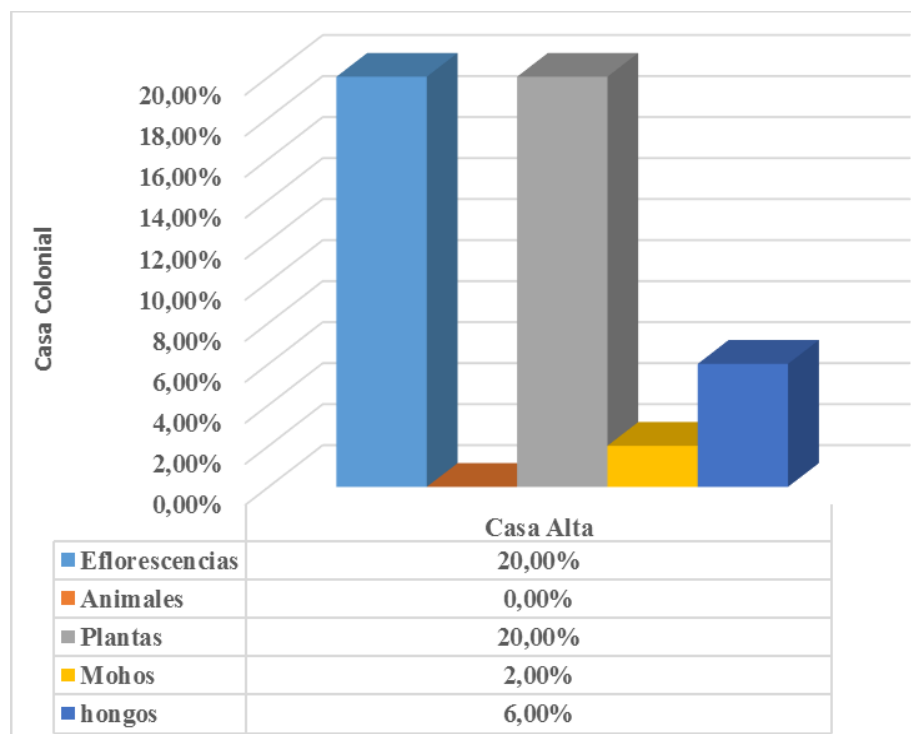
Lesiones químicas en el muro de la casa (36-39)

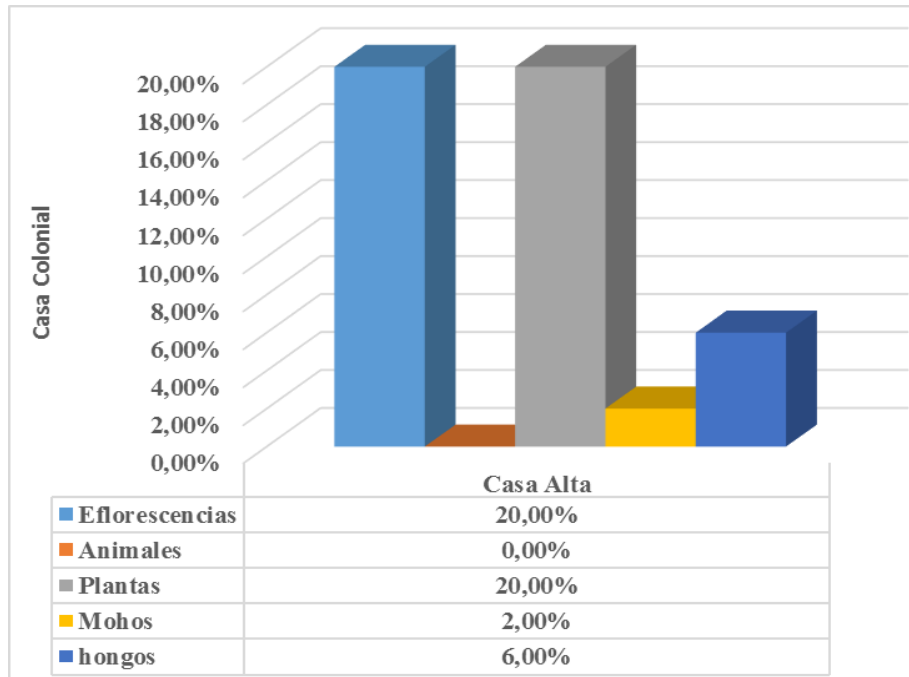
Lesiones físicas en las ventanas de la casa colonial (37-19)

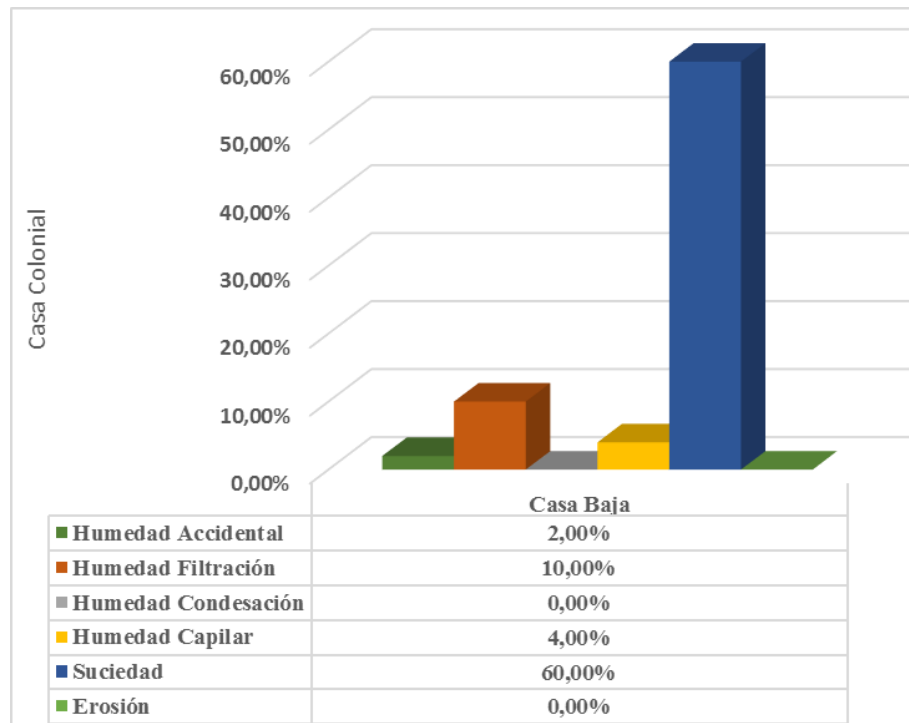
Lesiones físicas en las ventanas de la casa colonial (39-104)

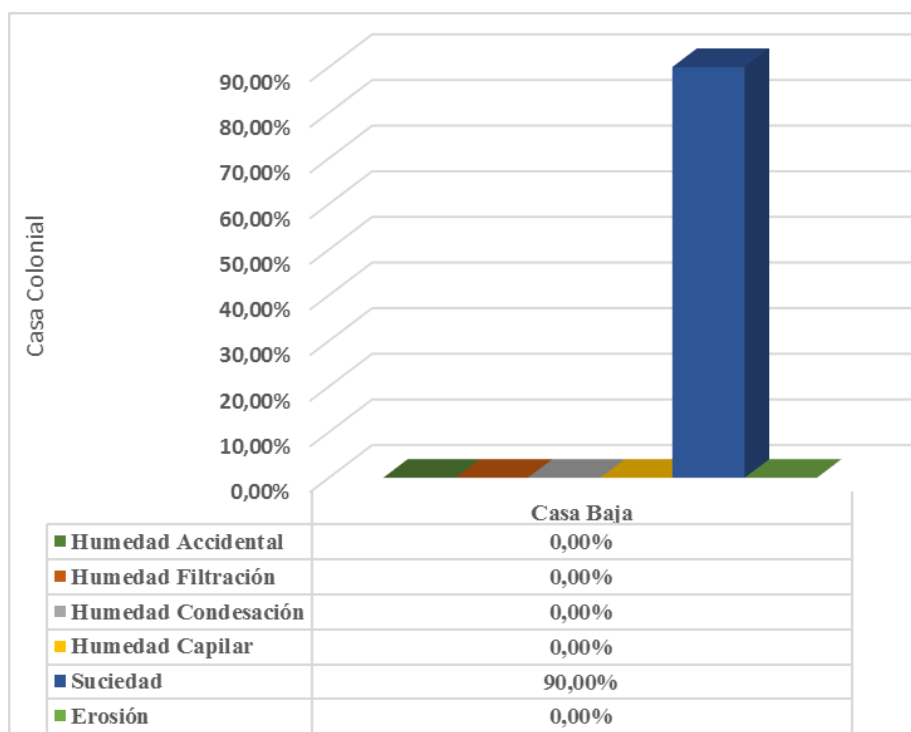
Lesiones físicas en las ventanas de la casa colonial (8-55)

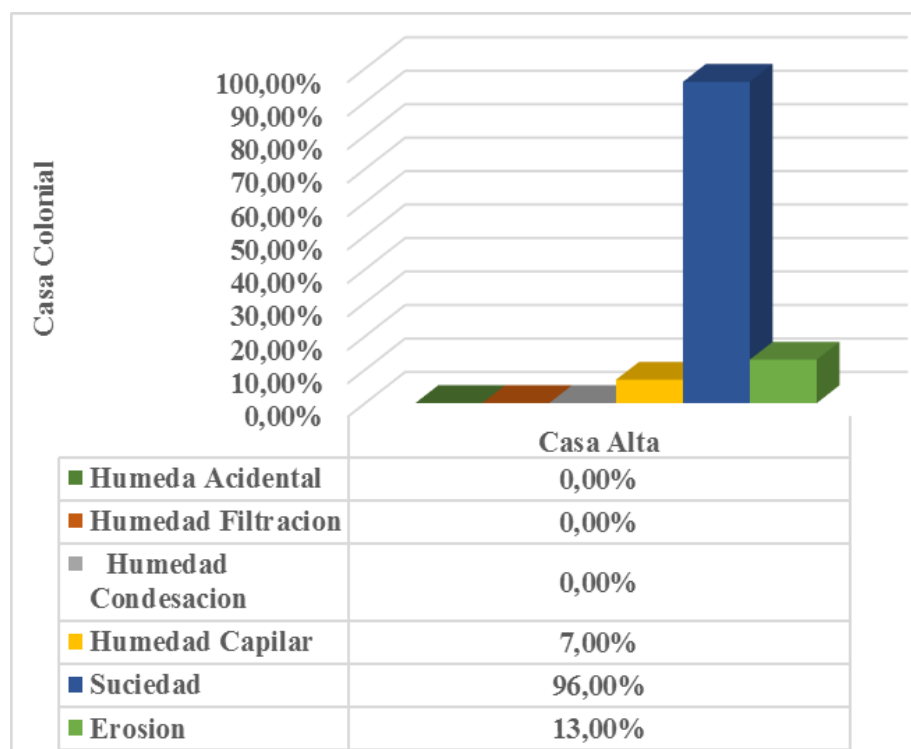
Lesiones mecánicas en las ventanas de la casa colonial (37-19)

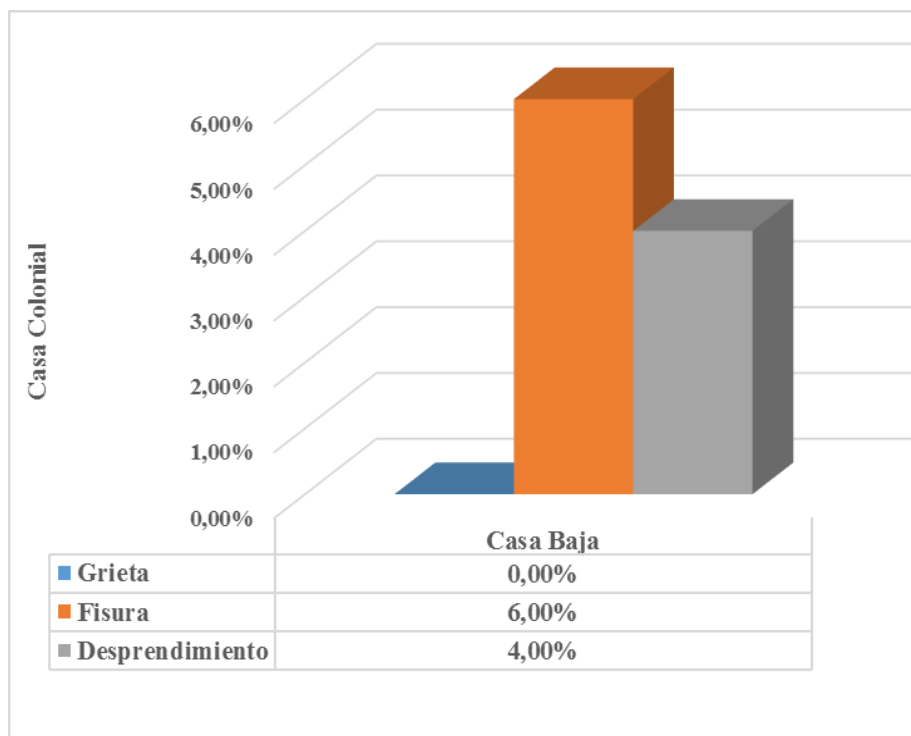
Lesiones físicas en la portada de la casa colonial (6-44)

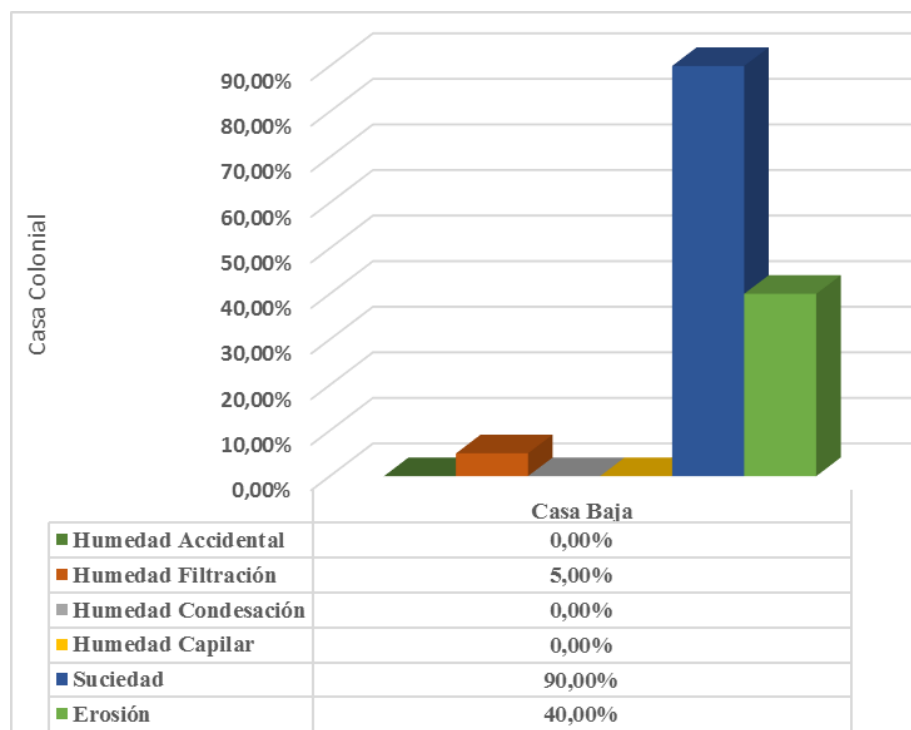
Lesiones físicas en la portada de la casa colonial (37-19)

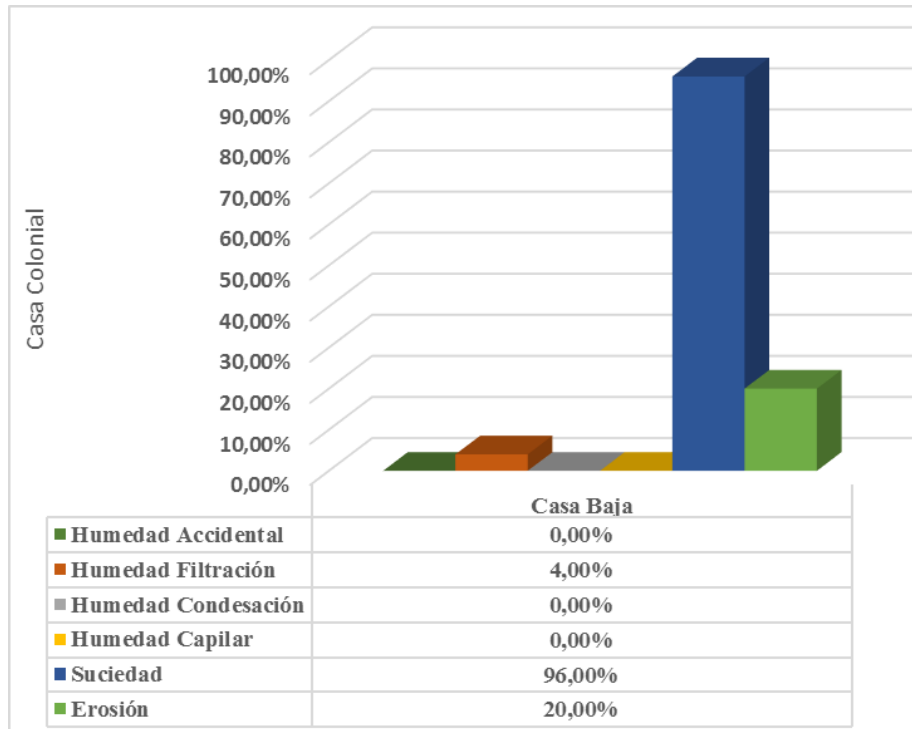
Lesiones físicas en la portada de la casa colonial (39-104)

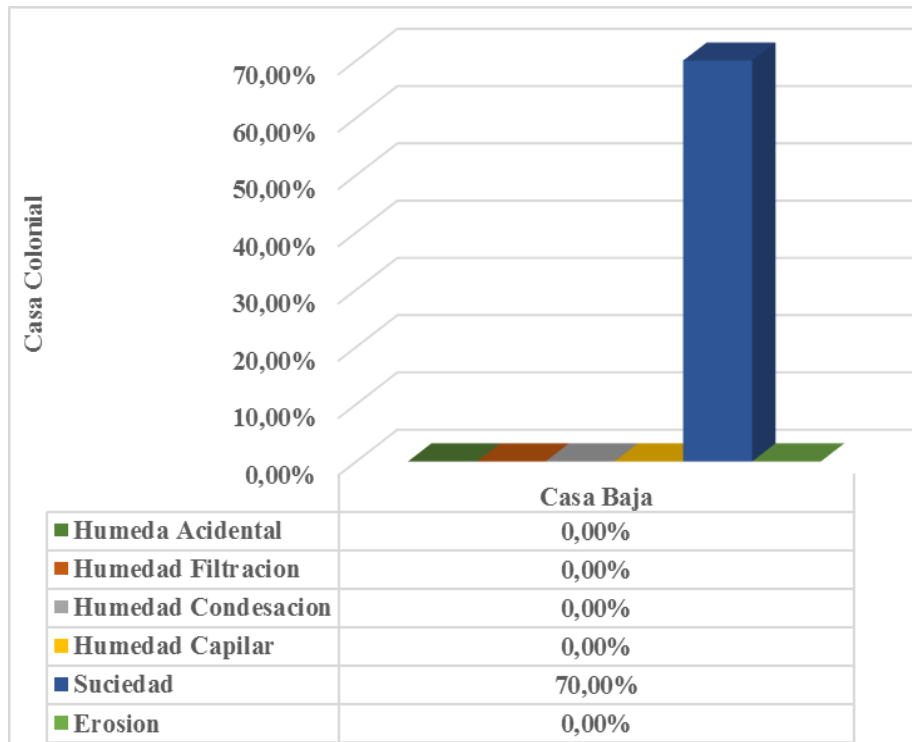
Lesiones físicas en la portada de la casa colonial (8-55)

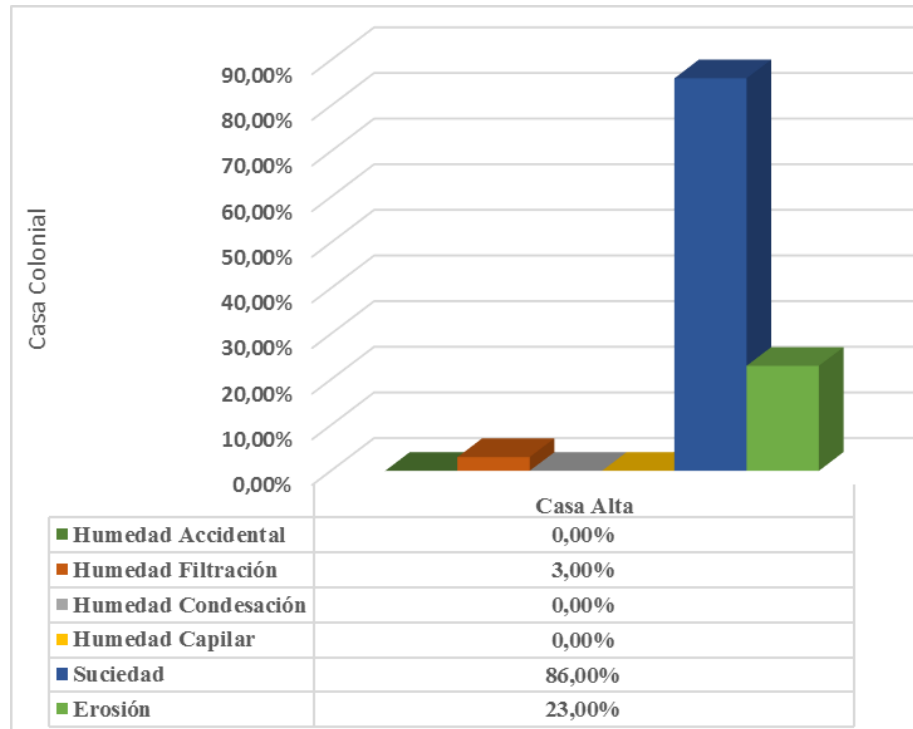
Lesiones físicas en la portada de la casa colonial (36-31)

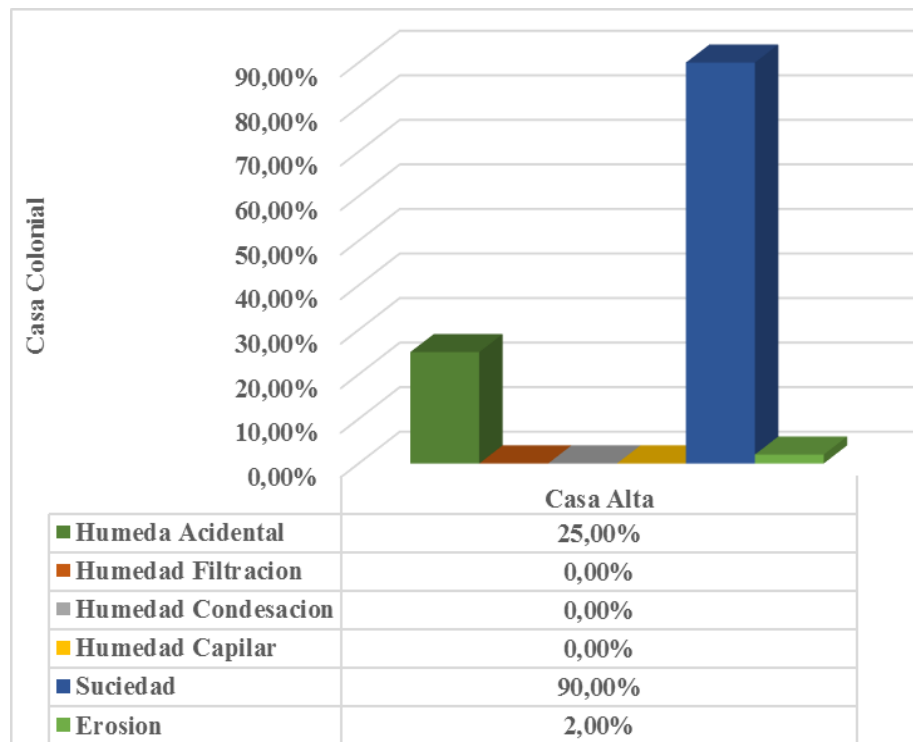
Lesiones mecánicas en la portada de la casa colonial (37-19)

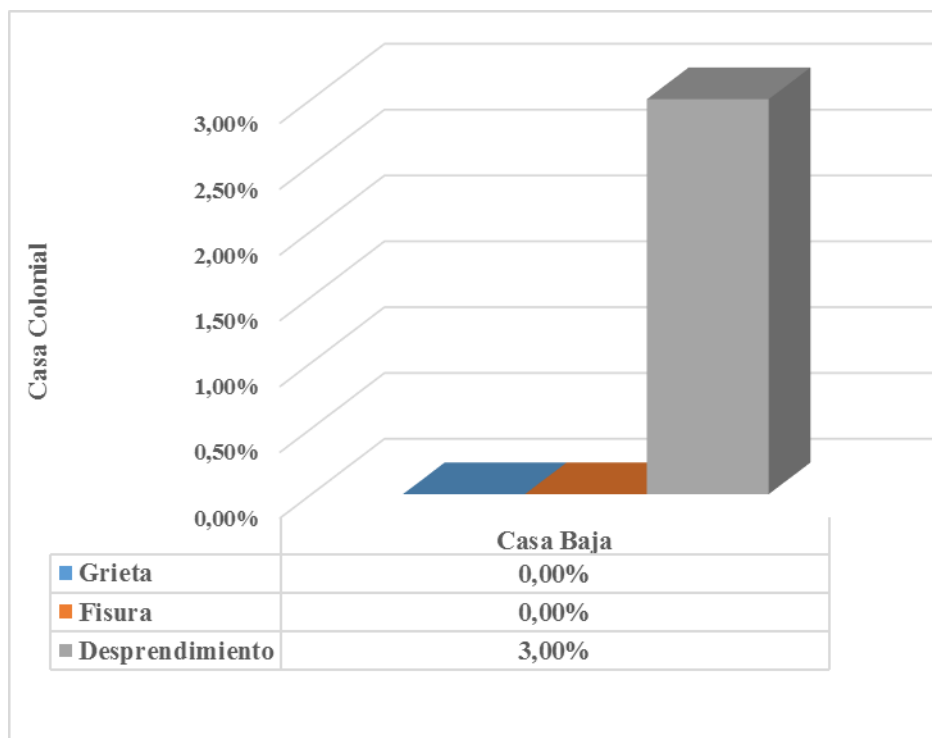
Lesiones mecánicas en la portada de la casa colonial (8-55)

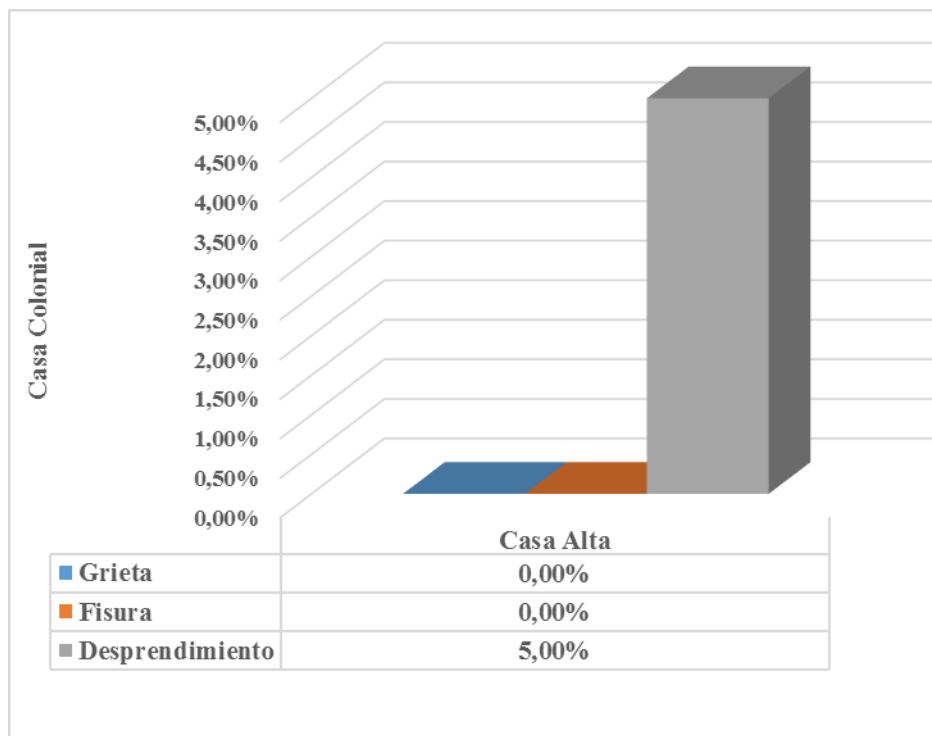
Lesiones mecánicas en la portada de la casa colonial (36-31)

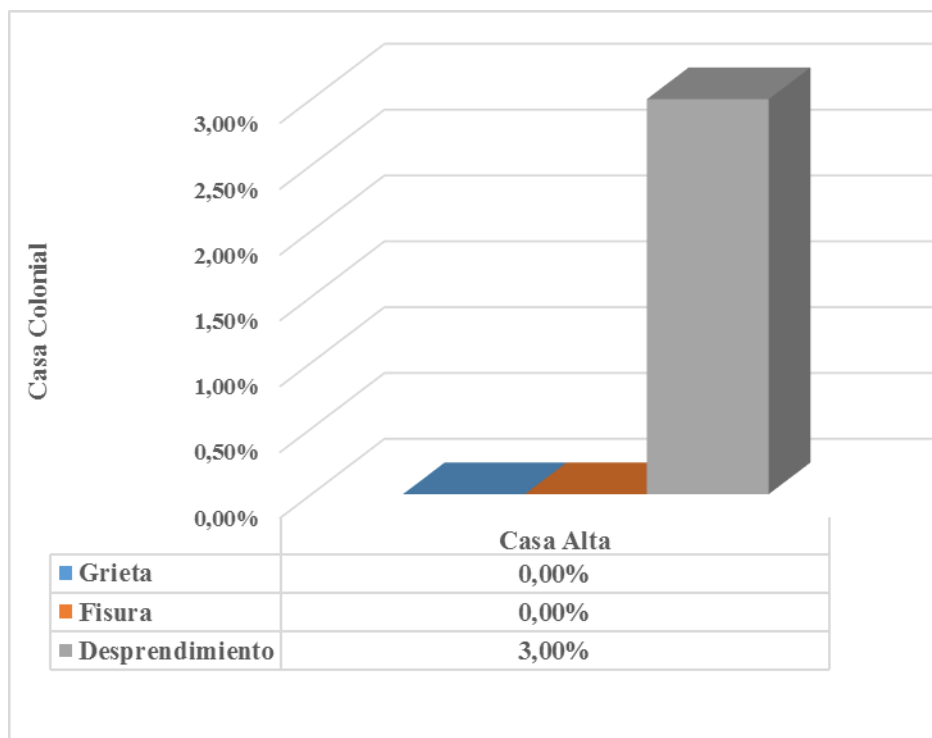
Lesiones químicas en la portada de la casa colonial (37-19)

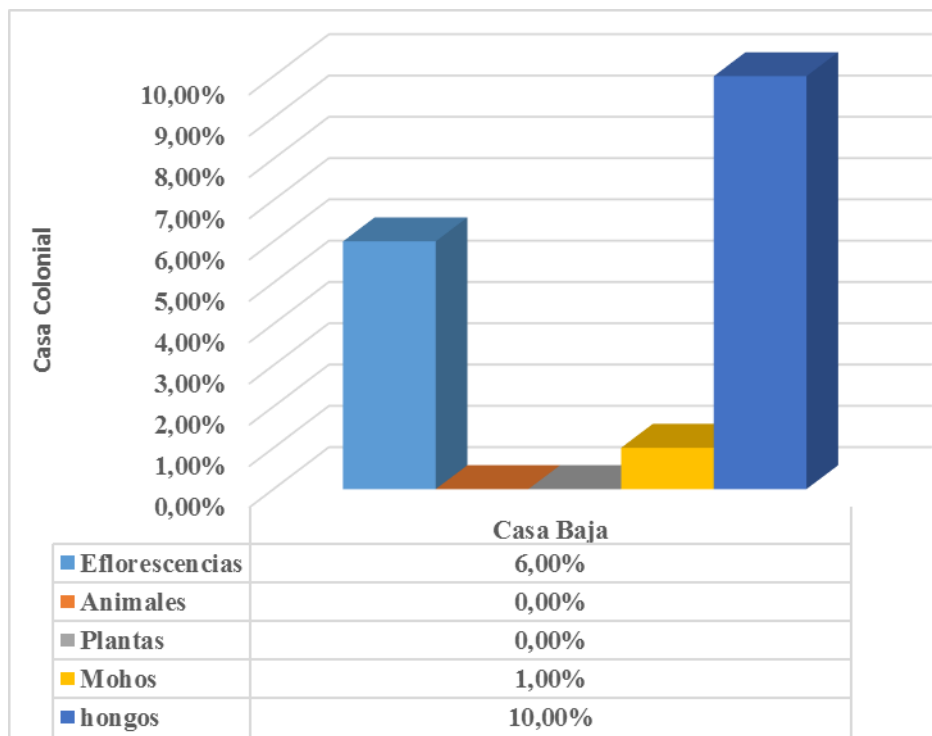
Lesiones químicas en la portada de la casa colonial (39-104)

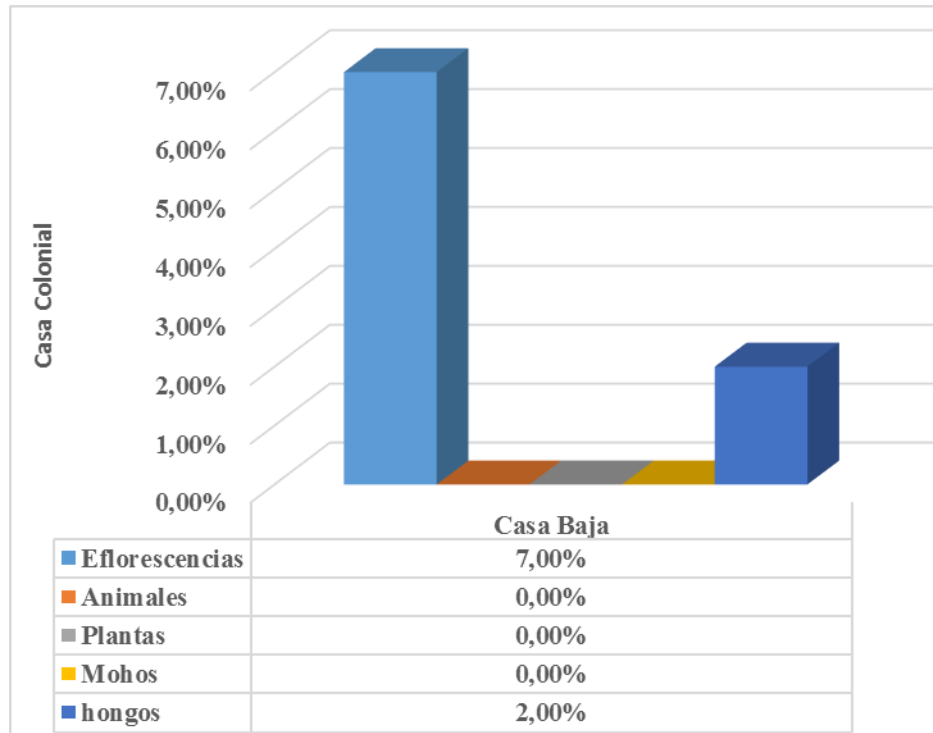
Lesiones químicas en la portada de la casa colonial (8-55)

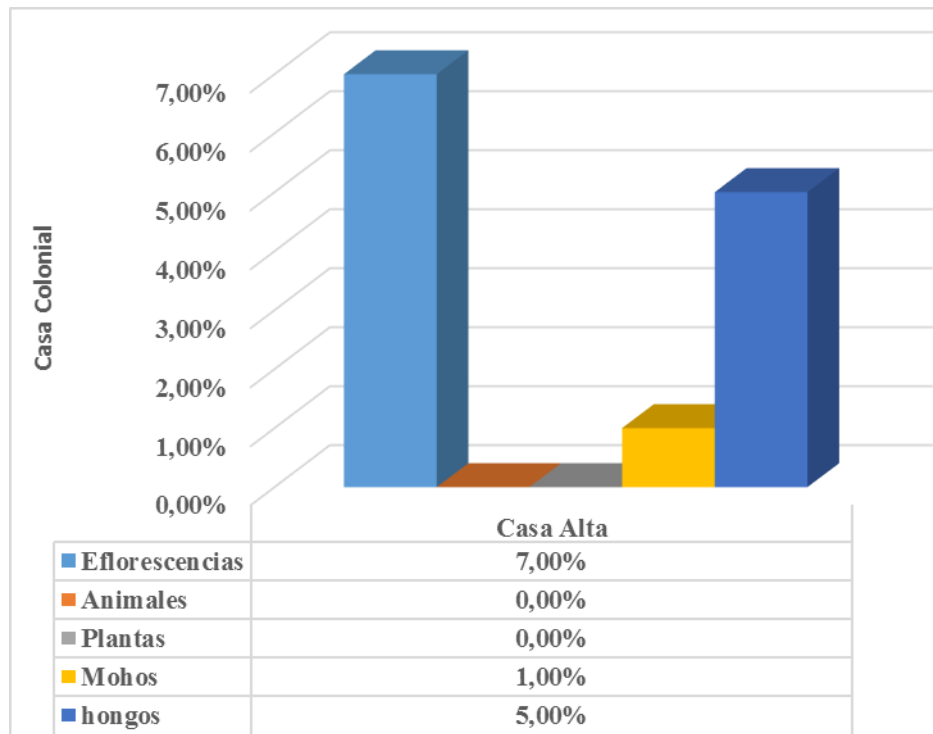
Lesiones químicas en la portada de la casa colonial (36-31)

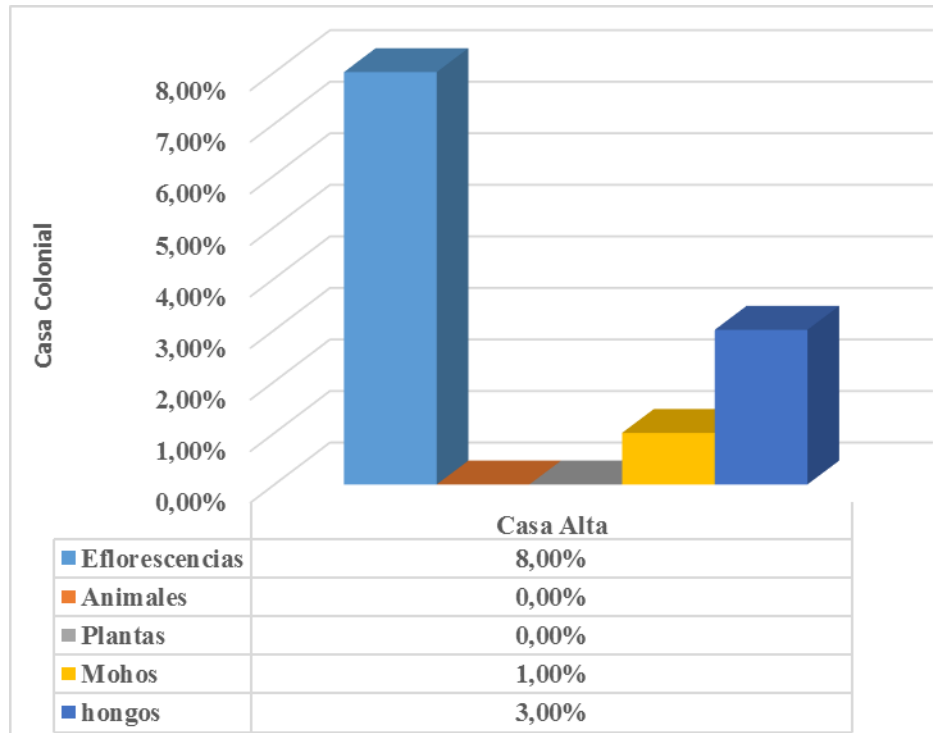
Lesiones físicas en el portón de la casa colonial (37-19)

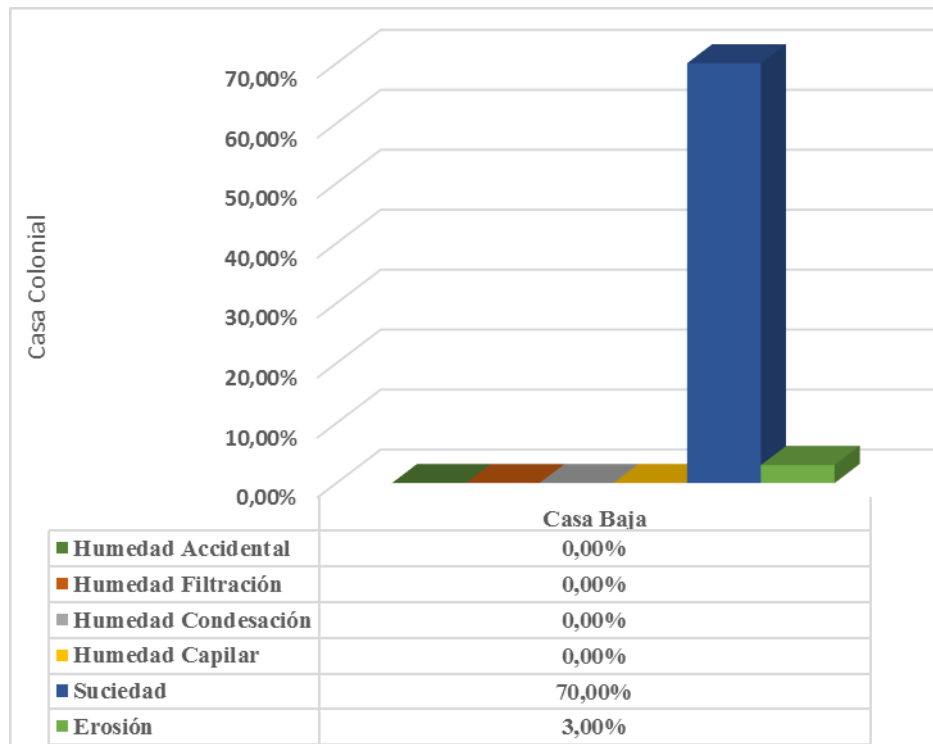
Lesiones físicas en el portón de la casa colonial (39-104)

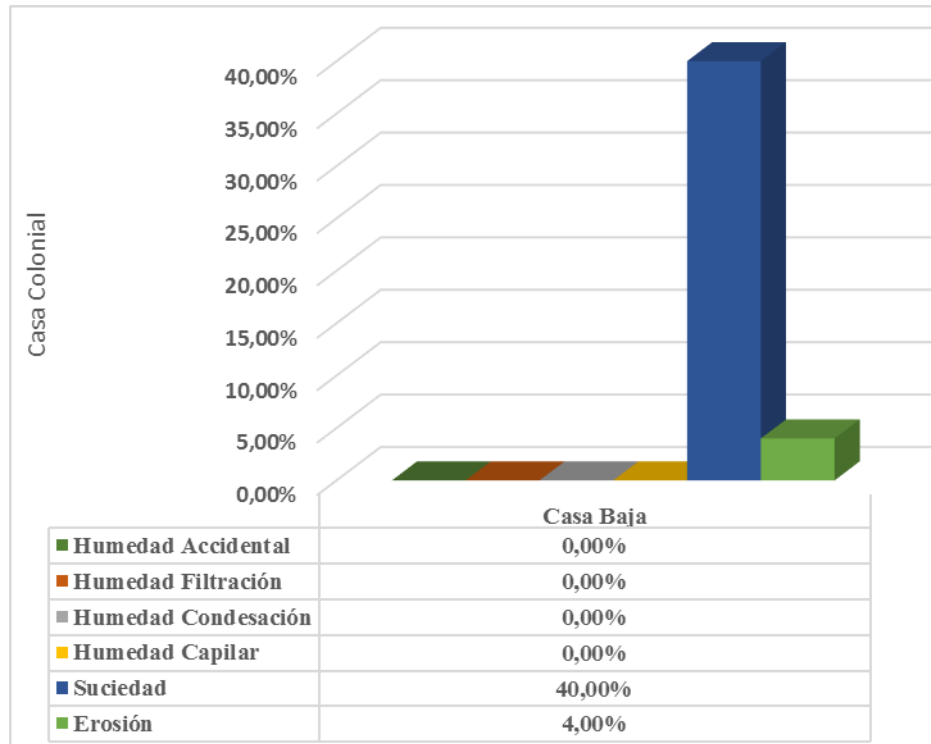
Lesiones físicas en el portón de la casa colonial (8-55)

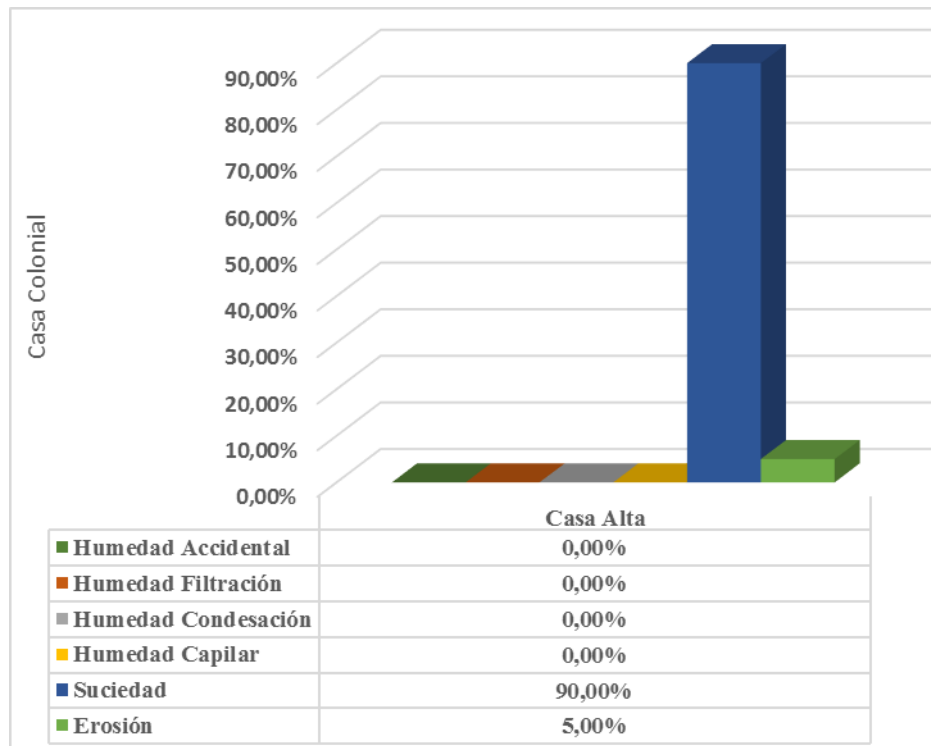
Lesiones mecánicas en el portón de la casa colonial (37-19)

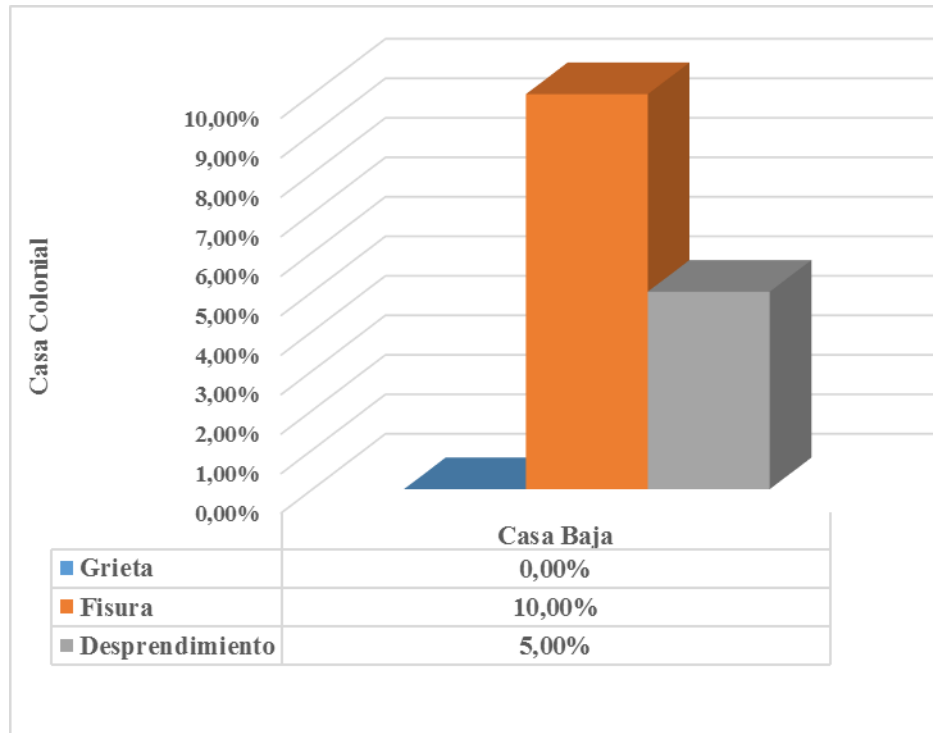
Lesiones mecánicas en el portón de la casa colonial (39-104)

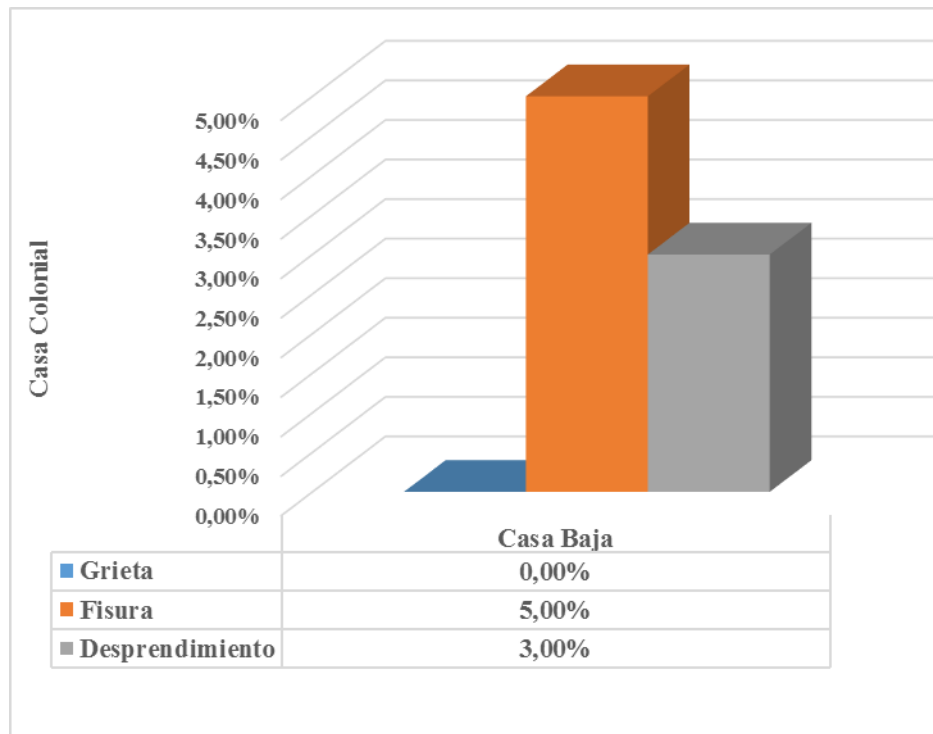
Lesiones mecánicas en el portón de la casa colonial (8-55)

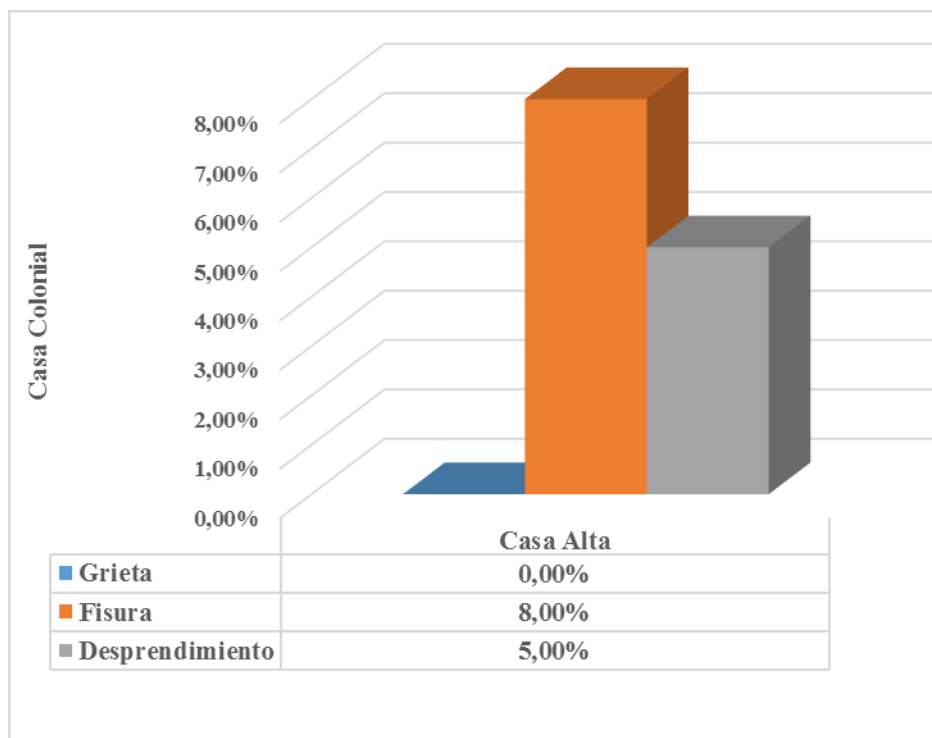
Lesiones químicas en el portón de la casa colonial (39-104)

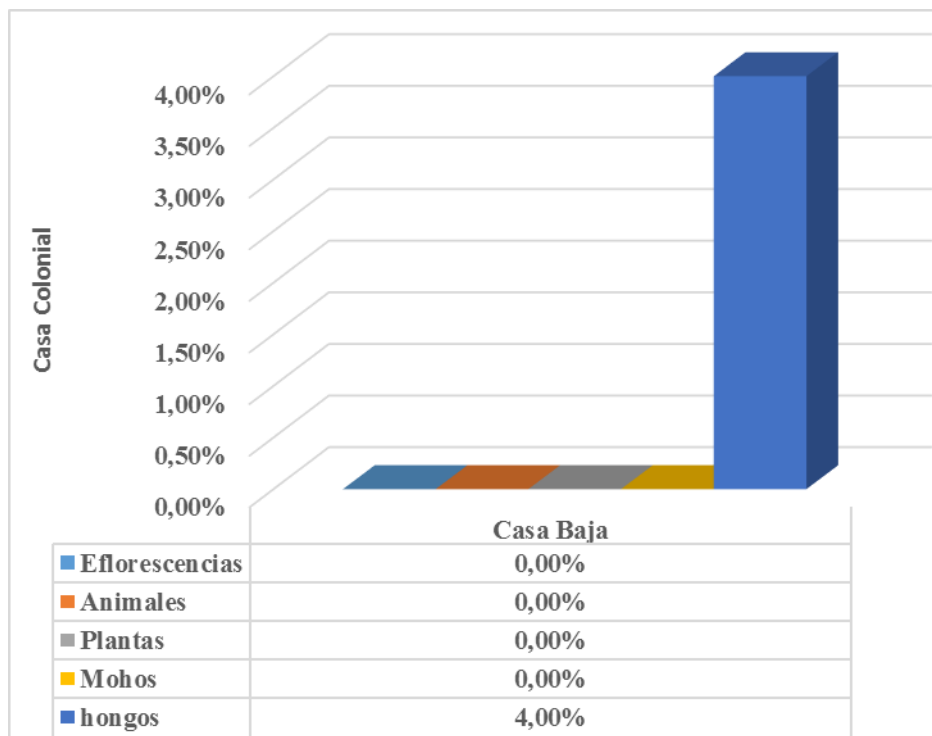
Lesiones químicas en el portón de la casa colonial (8-55)

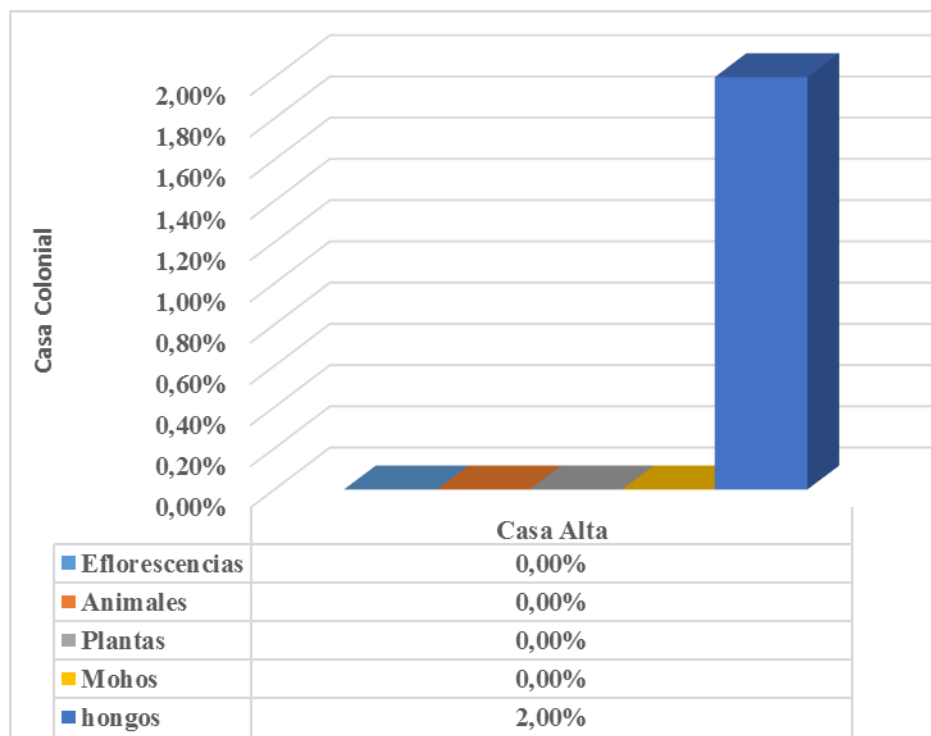
Lesiones físicas en los balcones cubiertos de la casa coloniales (8-55)

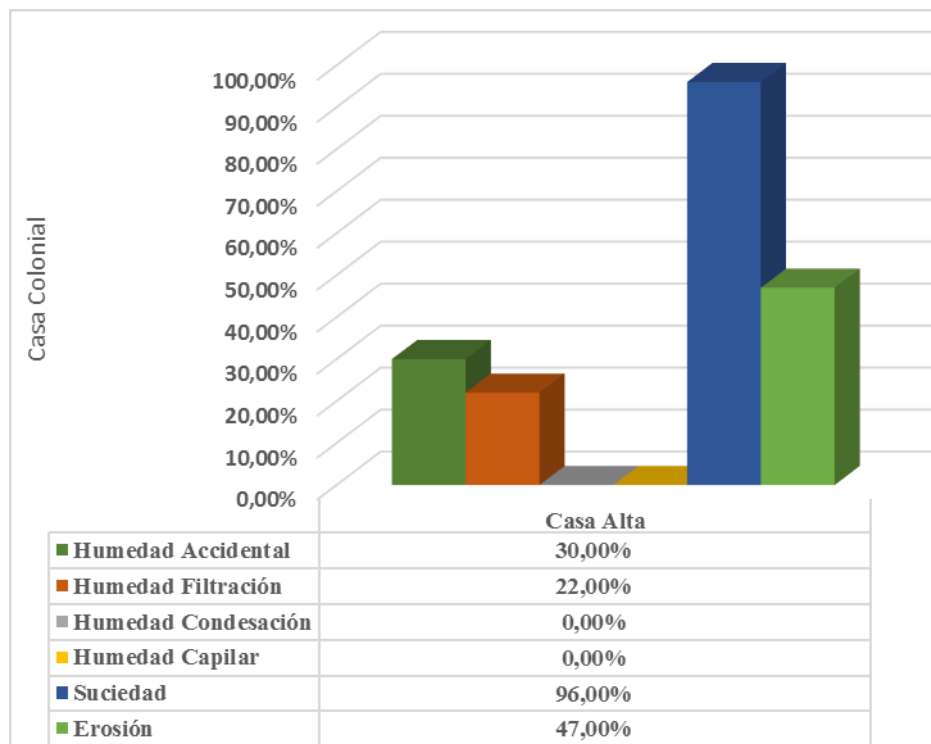
Lesiones físicas en los balcones cubiertos de la casa coloniales (36-31)

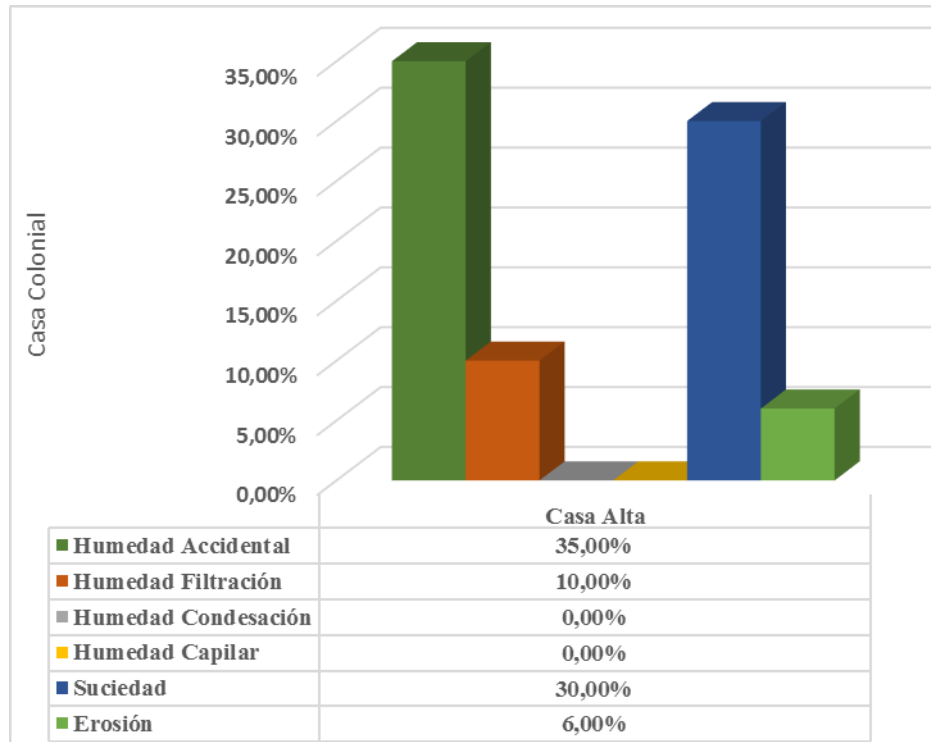
Lesiones mecánicas en los balcones cubiertos de la casa colonial (8-55)
