**ELABORACIÓN DE UN PLAN DE INTERVENCIÓN A LA PATOLOGÍA EN
FACHADAS DE CASAS COLONIALES EN EL BARRIO SAN DIEGO MEDIANTE
EL USO DE TÉCNICAS ANTIGUAS Y MODERNAS.**

**Universidad
de Cartagena**
Fundada en 1827

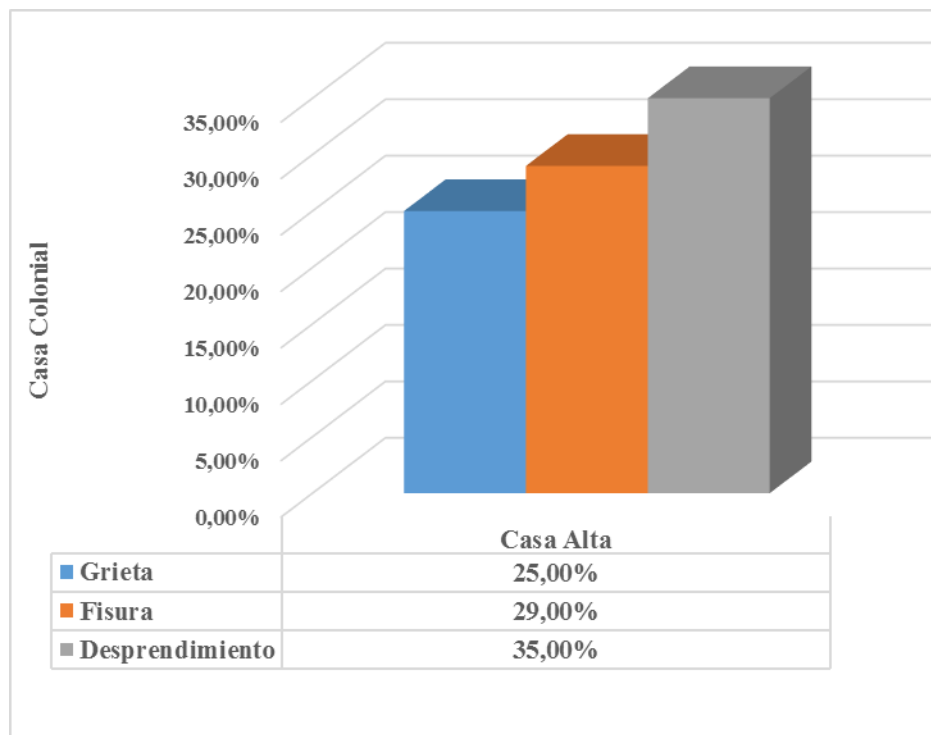
Lesiones mecánicas en los balcones cubiertos de la casa colonial (36-31)

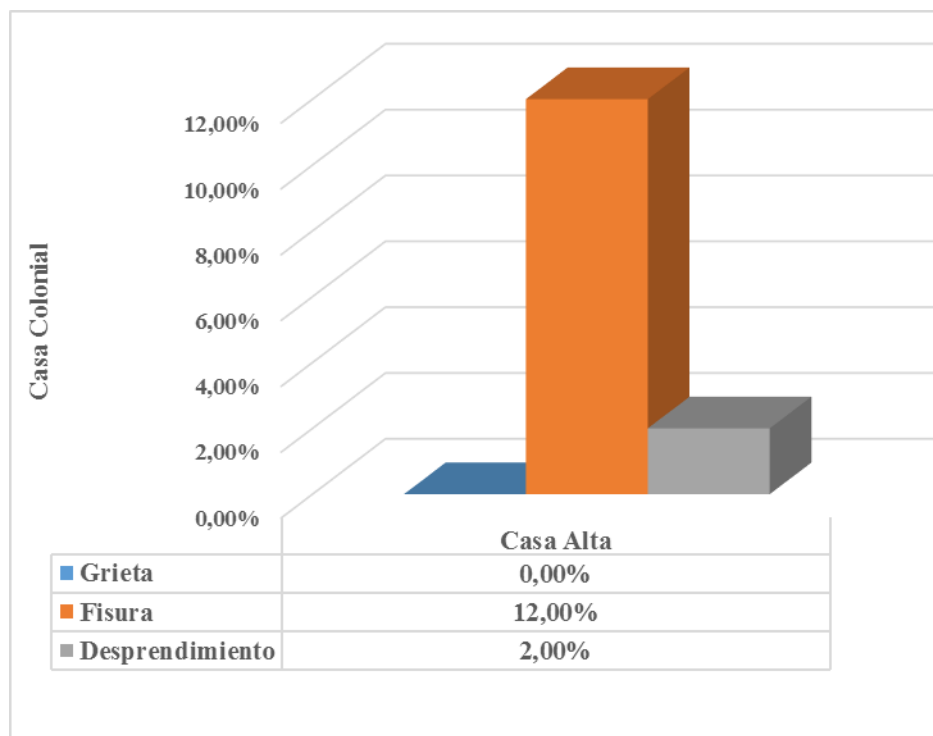
Lesiones químicas en los balcones cubierto de la casa colonial (8-55)

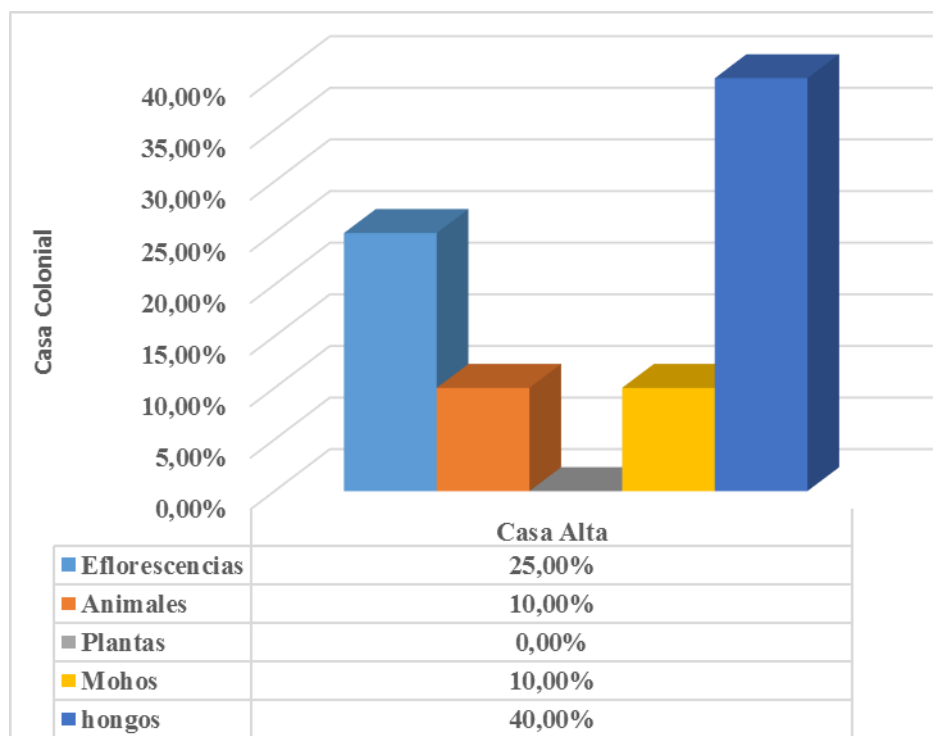
Lesiones químicas en los balcones cubiertos de la casa colonial (36-31)
