**FACTORES DE DETERIORO EN ROCAS CALCÁREAS CONFORMANTES DE
MONUMENTOS PATRIMONIALES DE IMPORTANCIA HISTÓRICA Y CULTURAL
(CASO DE ESTUDIO: EDIFICACIÓN MILITAR DEL BALUARTE SANTA BÁRBARA)**

**UNIVERSIDAD DE CARTAGENA
FACULTAD DE INGENIERIA
PROGRAMA DE INGENIERIA CIVIL
CARTAGENA D.T. y C.**

Grupo de investigación: ESCONPAT

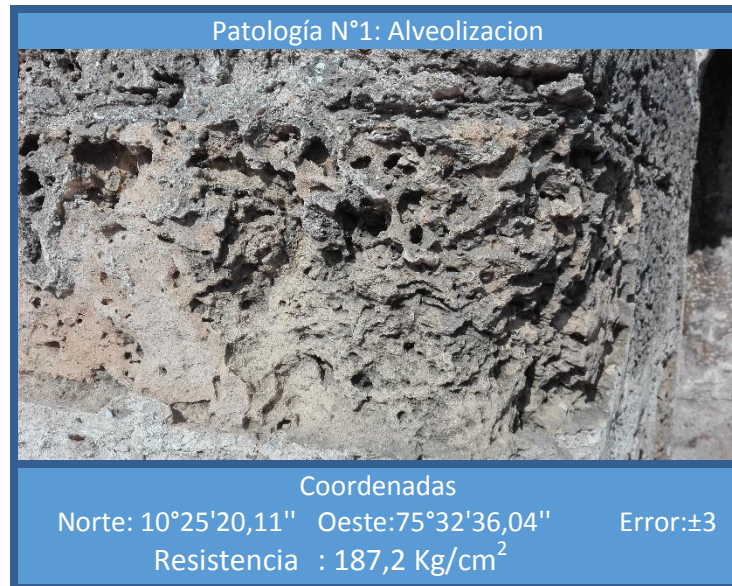
Imagen 36. Patología N° 1

El anexo A2 Muestra los datos obtenidos del ensayo de esclerómetro realizado a la patología anterior, el cual indica que la roca presenta una resistencia de 187,2 Kg/cm², valor que la ubica en la categoría “Débiles” de acuerdo con la tabla 4, (tipo de material según su resistencia).

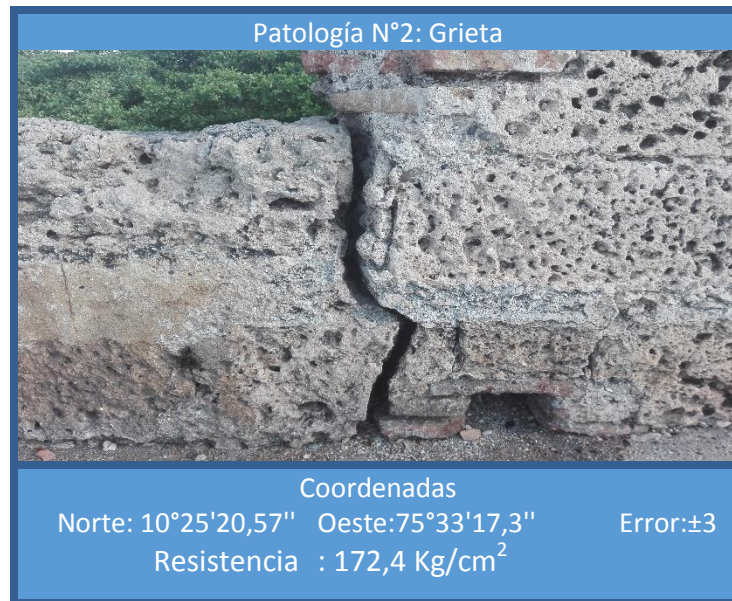
Imagen 37. Patología N° 2

El anexo A2 Muestra los datos obtenidos del ensayo de esclerómetro realizado a la patología anterior, el cual indica que la roca presenta una resistencia de 172,4 Kg/cm², valor que la ubica en la categoría “Débiles” de acuerdo con la tabla 4, (tipo de material según su resistencia).

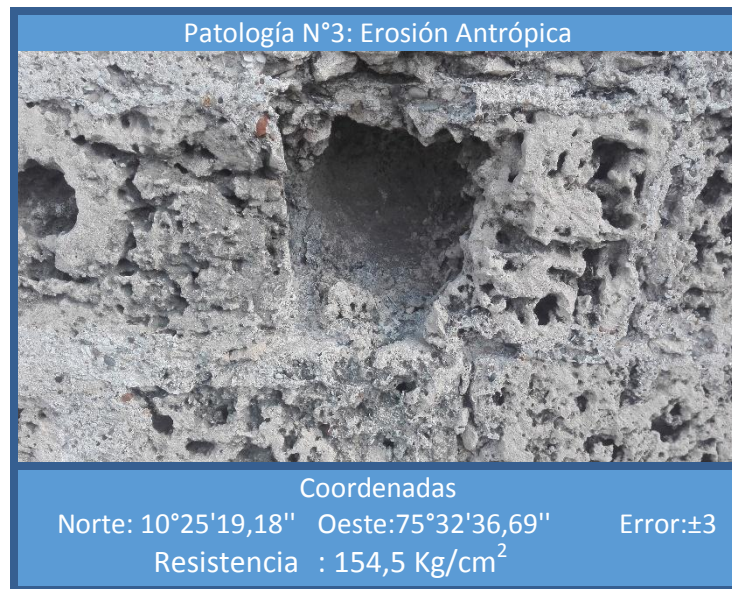
Imagen 38. Patología N° 3

El anexo A2 Muestra los datos obtenidos del ensayo de esclerómetro realizado a la patología anterior, el cual indica que la roca presenta una resistencia de 154,5 Kg/cm², valor que la ubica en la categoría “Débiles” de acuerdo con la tabla 4, (tipo de material según su resistencia).

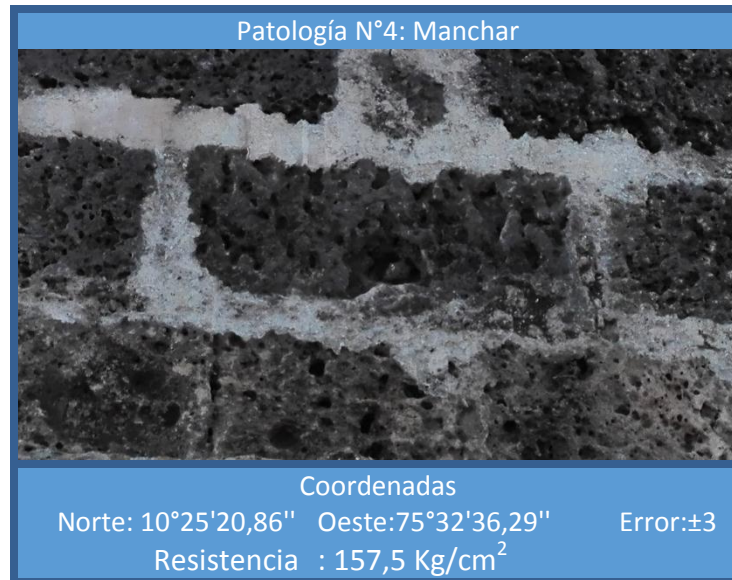
Imagen 39. Patología N° 4

Anexo A2 Muestra los datos obtenidos del ensayo de esclerómetro realizado a la patología anterior, el cual indica que la roca presenta una resistencia de 157,5 Kg/cm², valor que la ubica en la categoría “Débiles” de acuerdo con la tabla 4, (tipo de material según su resistencia).

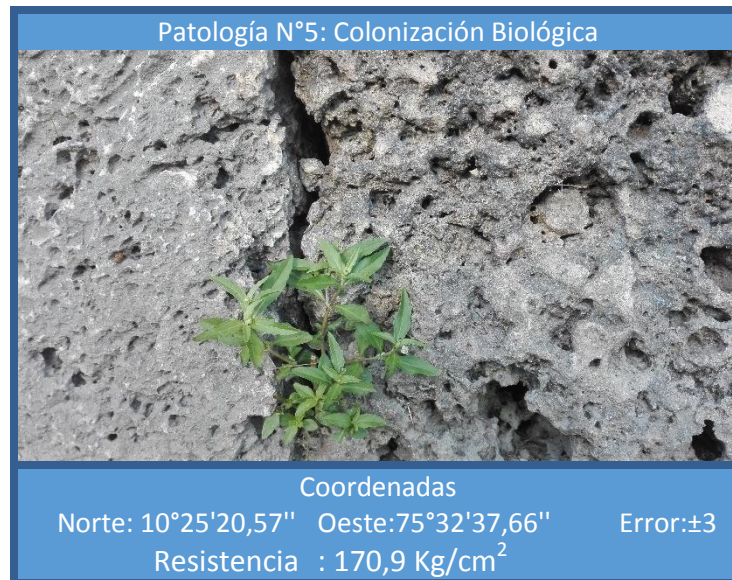
Imagen 40. Patología N° 5

El anexo A2 Muestra los datos obtenidos del ensayo de esclerómetro realizado a la patología anterior, el cual indica que la roca presenta una resistencia de 170,9 Kg/cm², valor que la ubica en la categoría “Débiles” de acuerdo con la tabla 4, (tipo de material según su resistencia).

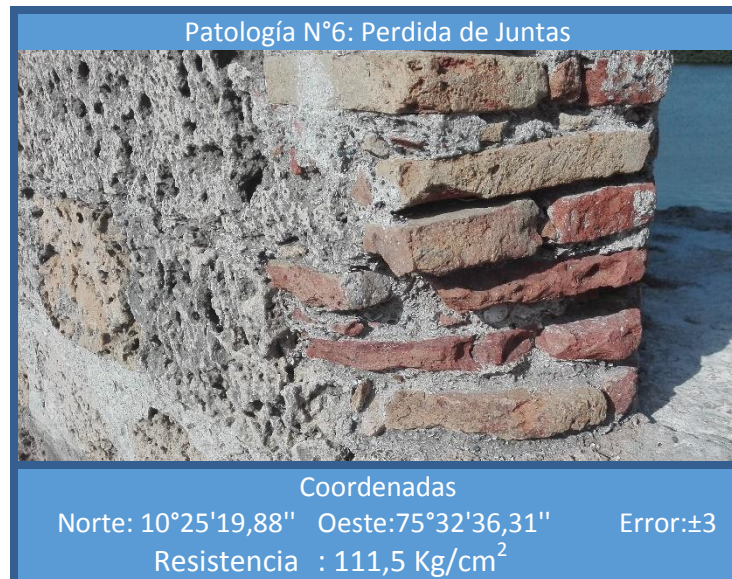
Imagen 41. Patología N° 6

El anexo A2 Muestra los datos obtenidos del ensayo de esclerómetro realizado a la patología anterior, el cual indica que la roca presenta una resistencia de 111,5 Kg/cm², valor que la ubica en la categoría “Débiles” de acuerdo con la tabla 4, (tipo de material según su resistencia).

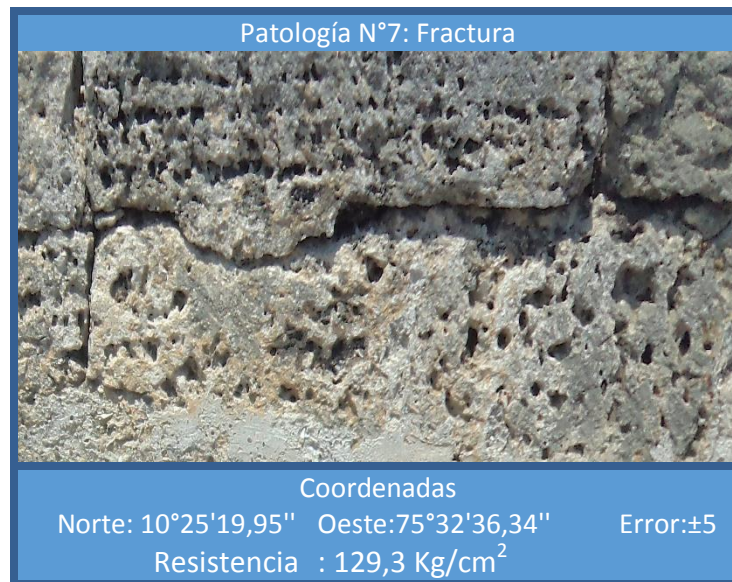
Imagen 42. Patología N° 7

El anexo A2 Muestra los datos obtenidos del ensayo de esclerómetro realizado a la patología anterior, el cual indica que la roca presenta una resistencia de 129,3 Kg/cm², valor que la ubica en la categoría “Débiles” de acuerdo con la tabla 4, (tipo de material según su resistencia).

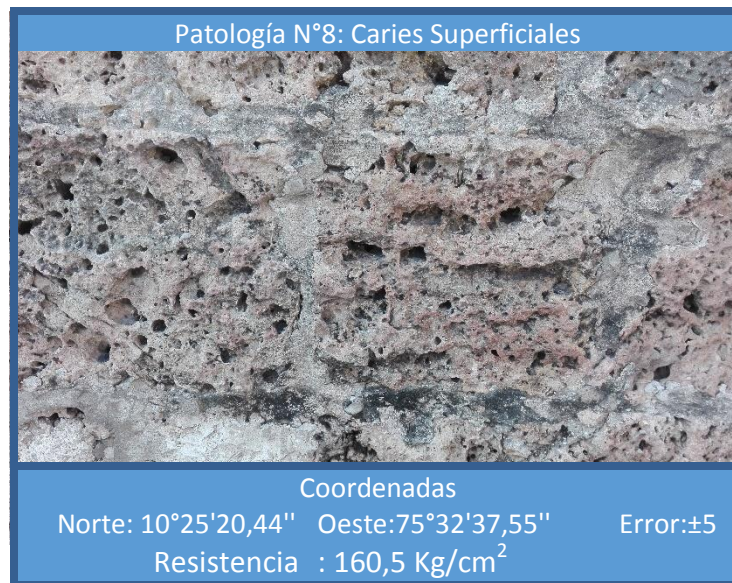
Imagen 43. Patología N° 8

El anexo A2 Muestra los datos obtenidos del ensayo de esclerómetro realizado a la patología anterior, el cual indica que la roca presenta una resistencia de 160,5 Kg/cm², valor que la ubica en la categoría “Débiles” de acuerdo con la tabla 4, (tipo de material según su resistencia).

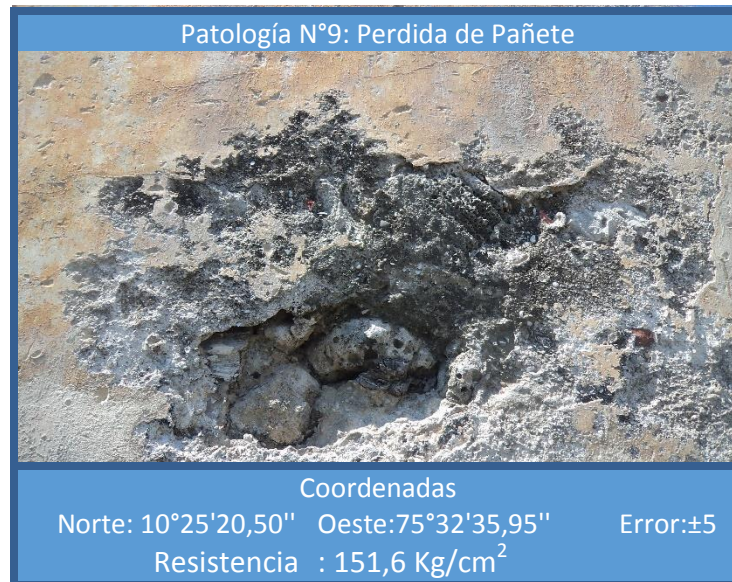
Imagen 44. Patología N° 9

El anexo A2 Muestra los datos obtenidos del ensayo de esclerómetro realizado a la patología anterior, el cual indica que la roca presenta una resistencia de 151,6 Kg/cm², valor que la ubica en la categoría “Débiles” de acuerdo con la tabla 4, (tipo de material según su resistencia).

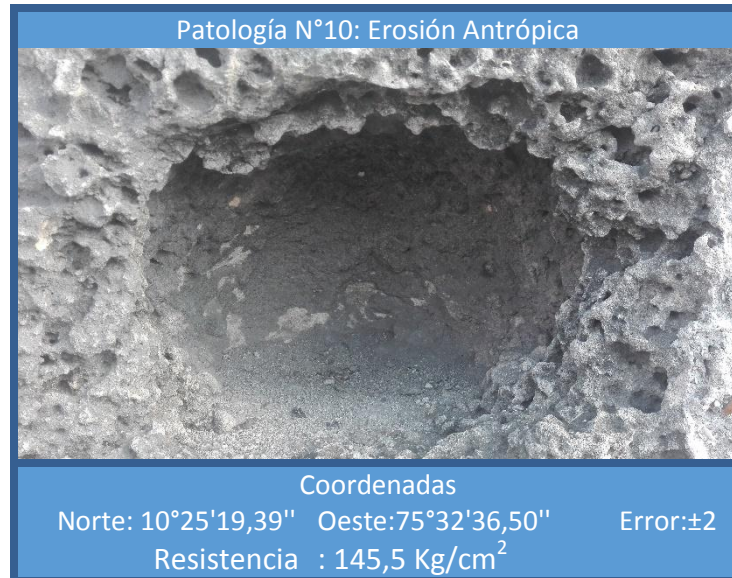
Imagen 45. Patología N° 10

El anexo A2 Muestra los datos obtenidos del ensayo de esclerómetro realizado a la patología anterior, el cual indica que la roca presenta una resistencia de 145,5 Kg/cm², valor que la ubica en la categoría “Débiles” de acuerdo con la tabla 4, (tipo de material según su resistencia).

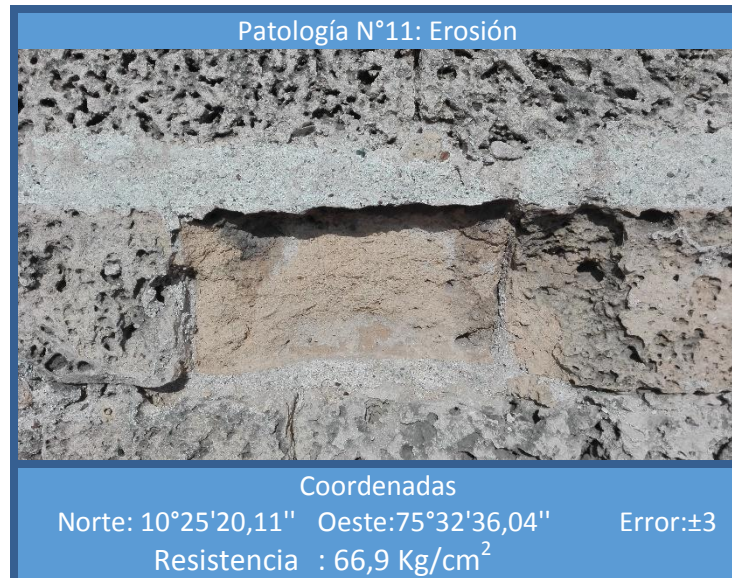
Imagen 46. Patología N° 11

El anexo A2 Muestra los datos obtenidos del ensayo de esclerómetro realizado a la patología anterior, el cual indica que la roca presenta una resistencia de 66,9 Kg/cm², valor que la ubica en la categoría “Muy Débiles” de acuerdo con la tabla 4, (tipo de material según su resistencia).
