**LA CASA DE TIPOLOGIA COLONIAL
Y LA INGENIERIA ESTRUCTURAL**

GRUPO DE INVESTIGACIÓN OPTICOS

ING. WALBERTO RIVERA MARTINEZ
Profesor Auxiliar a Profesor Asistente

UNIVERSIDAD DE CARTAGENA
FACULTAD DE INGENIERIA
PROGRAMA DE INGENIERIA CIVIL

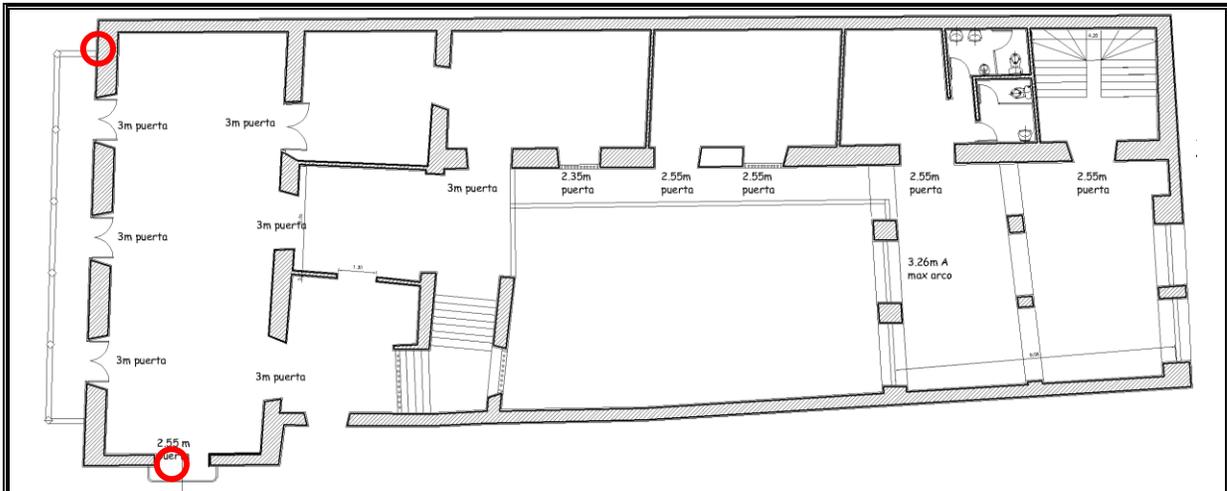
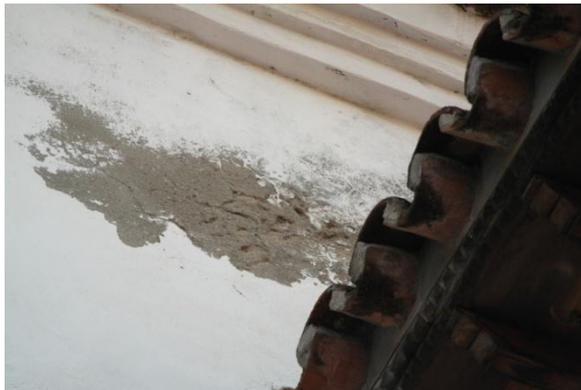
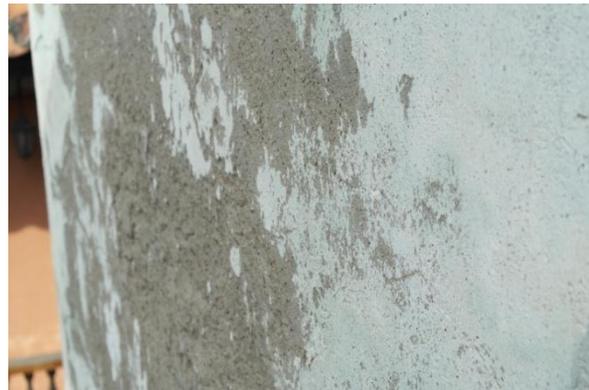
<p>Recuento Fotográfico de Patologías No. 2</p>	<p>Lesiones físicas por erosión en muros. Izq. Erosión que dio paso a una eflorescencia.</p>	
<p>José María Castillo Castellar José Fabio Pineda Acosta Director: Walberto Rivera M.</p>	<p><i>Evaluación y Diagnóstico Patológico de la casa de la Sociedad de Ingenieros y Arquitectos de Bolívar.</i></p>

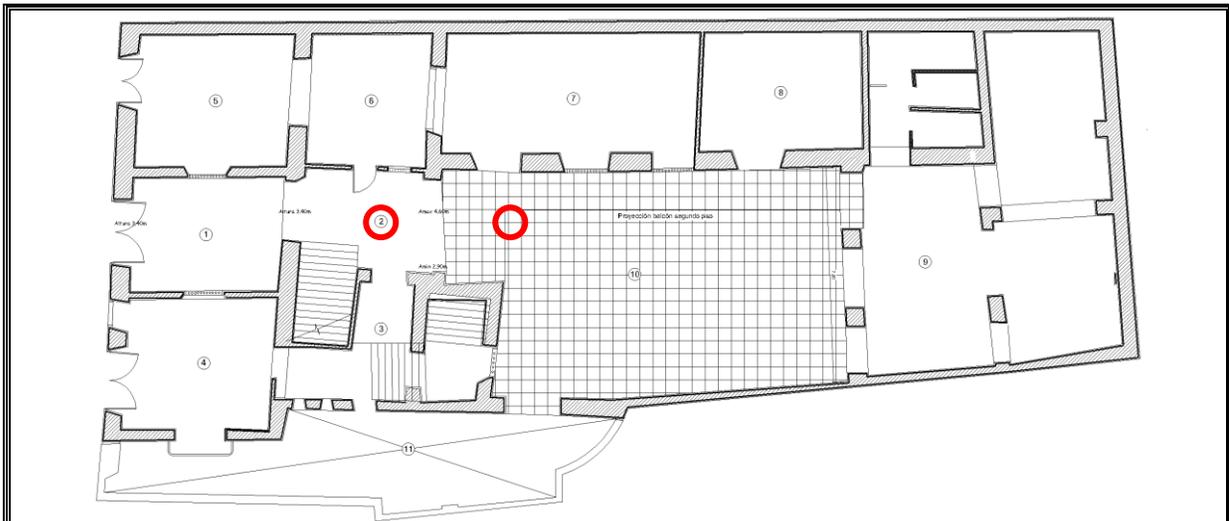
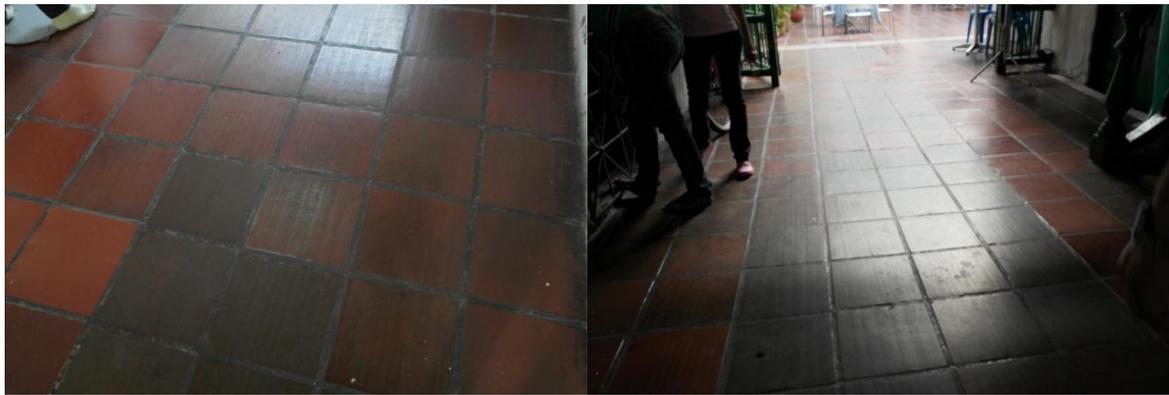
Recuento Fotográfico de Patologías No. 4

Pavimentos del Primer Piso y Patio Principal.

movimientos entre juntas producidos por las deformaciones del conjunto de elementos del entrepiso son también causantes de fracturas en los pisos.

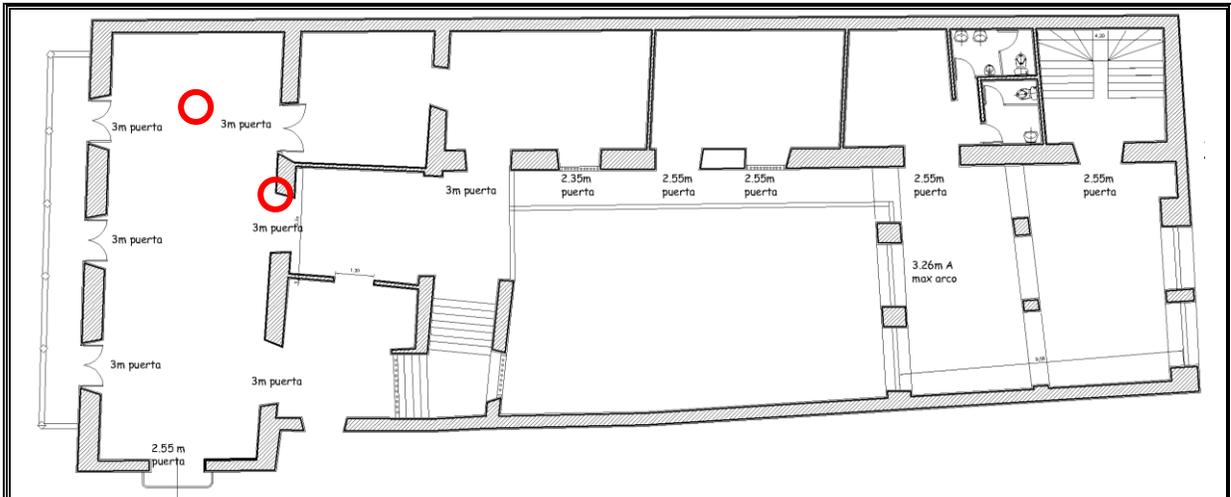
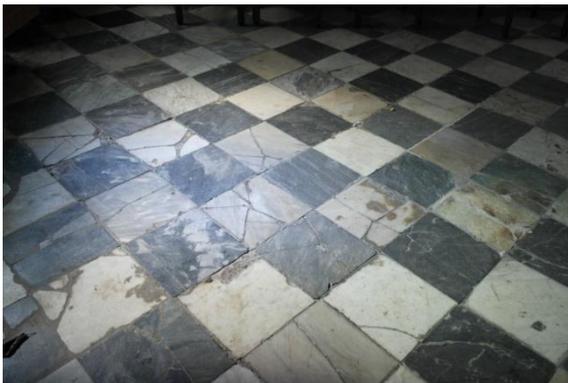
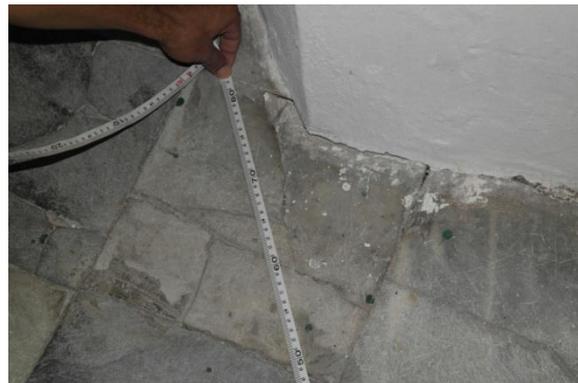
Recuento Fotográfico de Patologías No. 5

Fisuras en Baldosas segundo Piso.

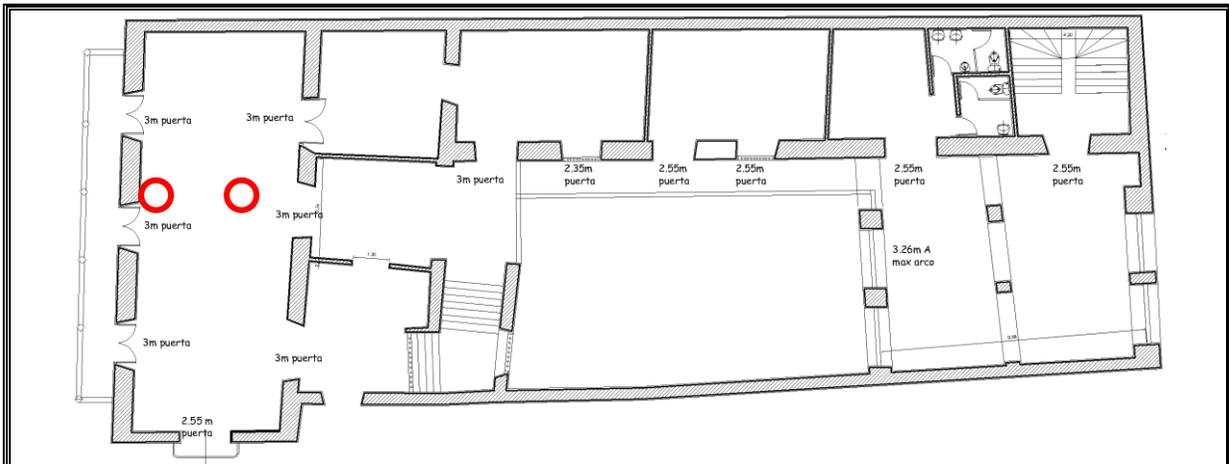
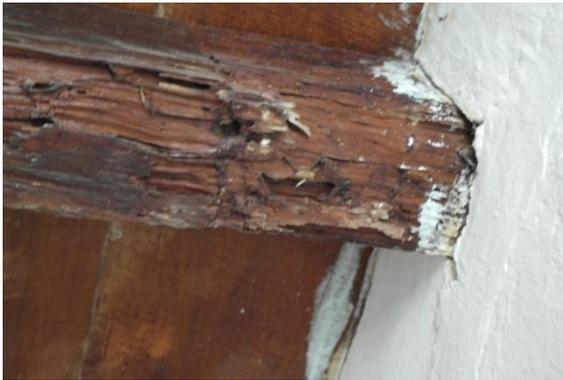
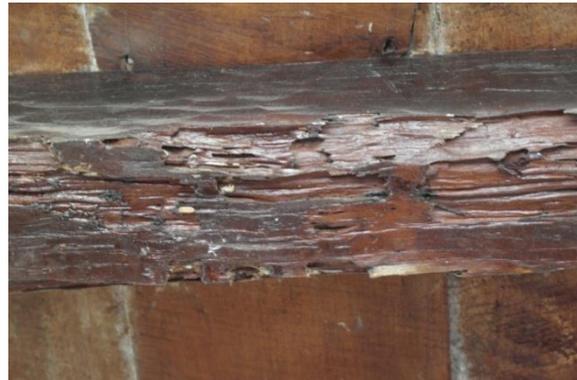
Recuento Fotográfico de Patologías No. 7

Vigas de Entrepiso con signos de ataque de Xilófagos. Perdida de sección del elemento.

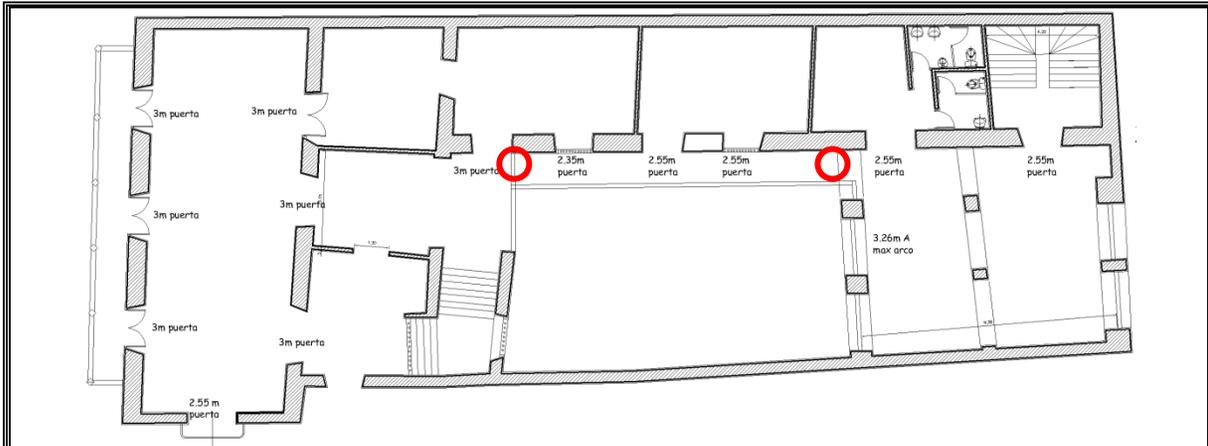
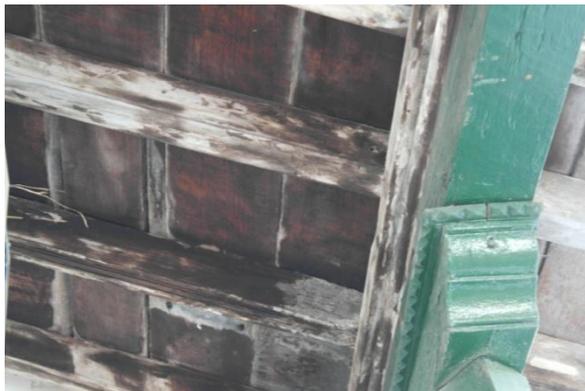
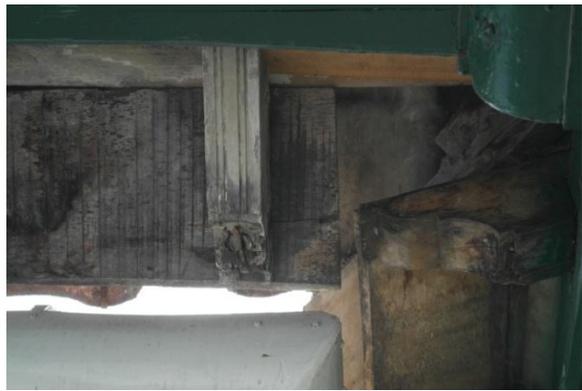
Recuento Fotográfico de Patologías No. 11

El efecto del agua lluvia sobre la madera del entrepiso expuesta al proceso repetitivo del clima, provoca pérdida de material de cobertura de la superficie y favorece el fenómeno de aparición de fisuras. Pero estas fisuras no representan un problema de cuidado a corto plazo, ya que el deterioro de la madera expuesta a la intemperie es

muy lento y la pérdida de la secciones de la madera es muy pequeña. La degradación que produce es superficial y generalmente no afecta las propiedades mecánicas de manera significativa.

Maderas expuestas a intemperie, presentan grietas, manchas y humedades.

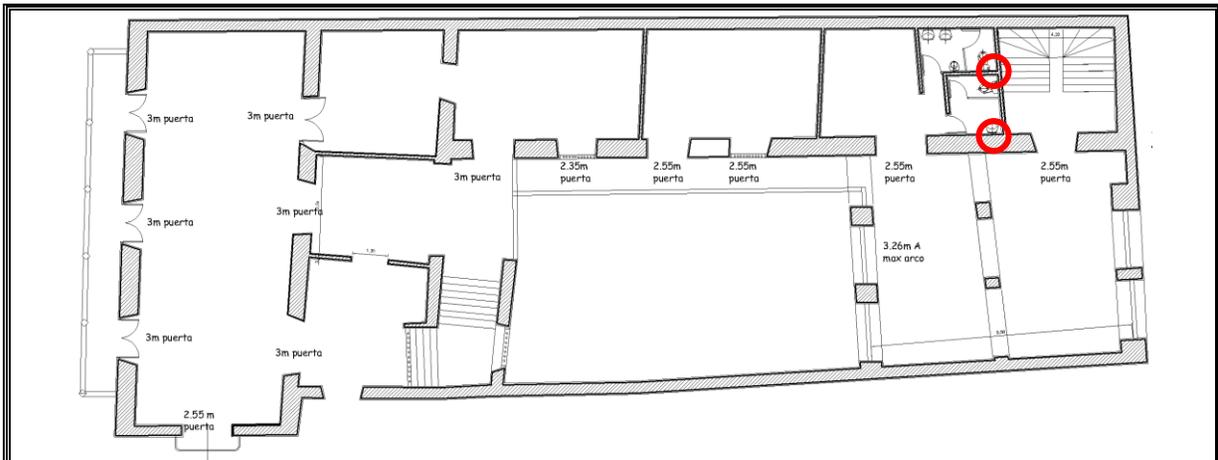
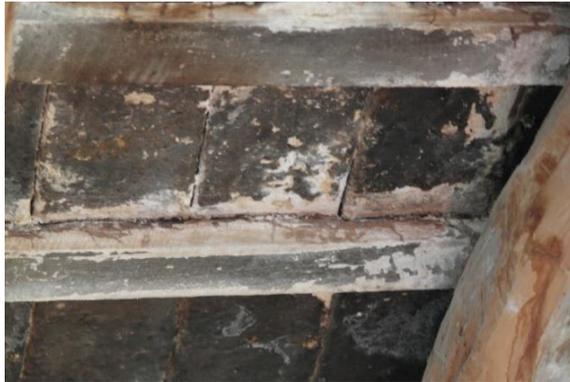
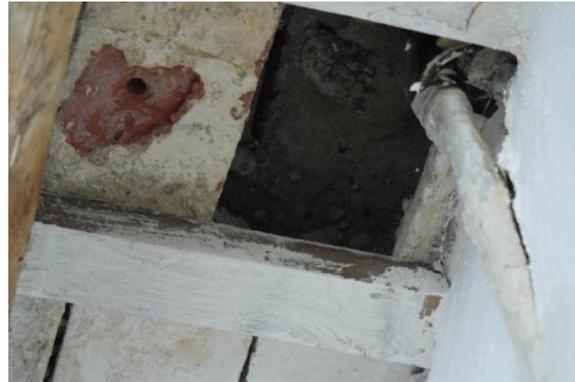
Recuento Fotográfico de Patologías No. 12

También hay que tener en cuenta el efecto de la edad de la estructura del entrepiso, ya que se estima que ha sido cambiado a lo largo de su uso y diferentes ampliaciones hechas al inmueble.

Efectos del tiempo de uso de la edificación.
Sucedad, Alteración y deterioro de elementos.

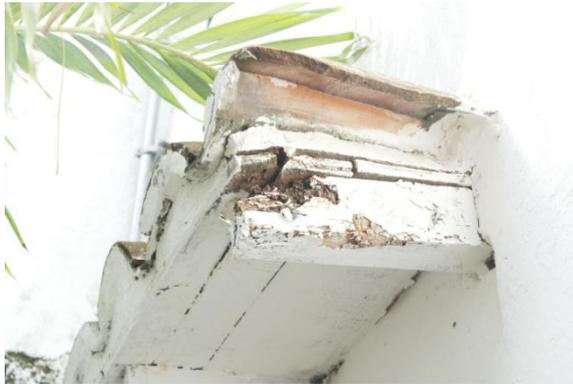
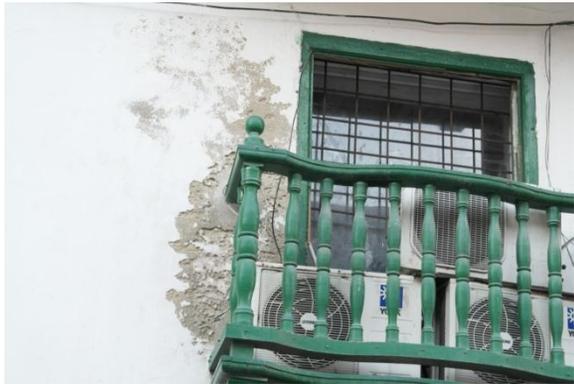
</div>		
<p>Recuento Fotográfico de Patologías No. 17</p>	<p>Detalle de patologías encontradas en la Fachada, maderas deterioradas y Eflorescencias.</p>	
<p>José María Castillo Castellar José Fabio Pineda Acosta Director: Walberto Rivera M.</p>	<p><i>Evaluación y Diagnóstico Patológico de la casa de la Sociedad de Ingenieros y Arquitectos de Bolívar.</i></p>

La madera arquitectónica representada en barandas de los balcones, ventanas, puertas, pasamanos y en general toda la madera correspondiente a ornamentación, presenta problemas por la exposición a la luz solar y a los embates de los agentes atmosféricos. Sufren un cambio de la coloración, que inicialmente toma un tono marrón y posteriormente color grisáceo, y la aparición de grietas superficiales, debido a la diferencia de contenidos de humedad en la zona superficial y zona interior.

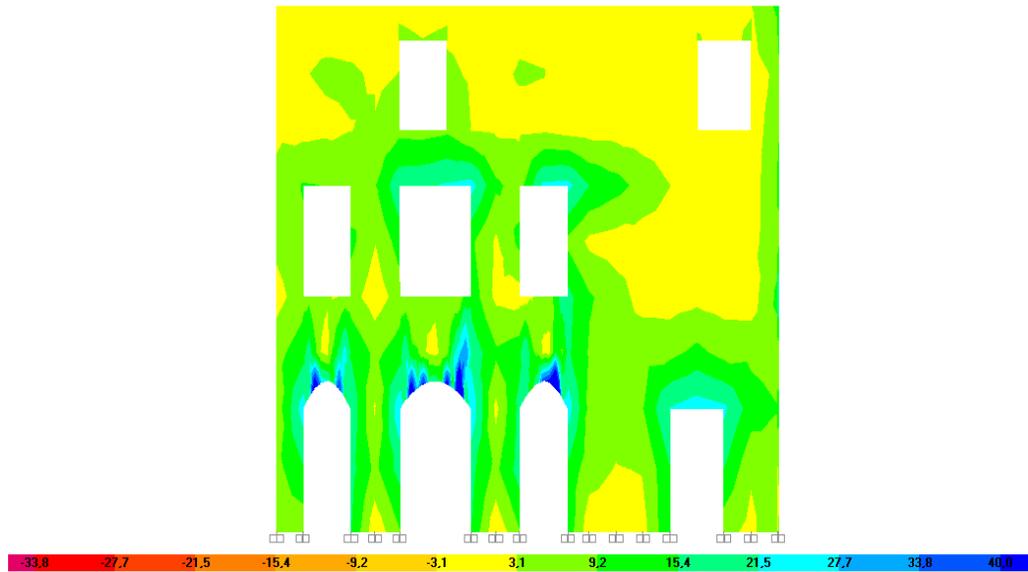
Esfuerzos de Tracción en algunos arcos de la estructura

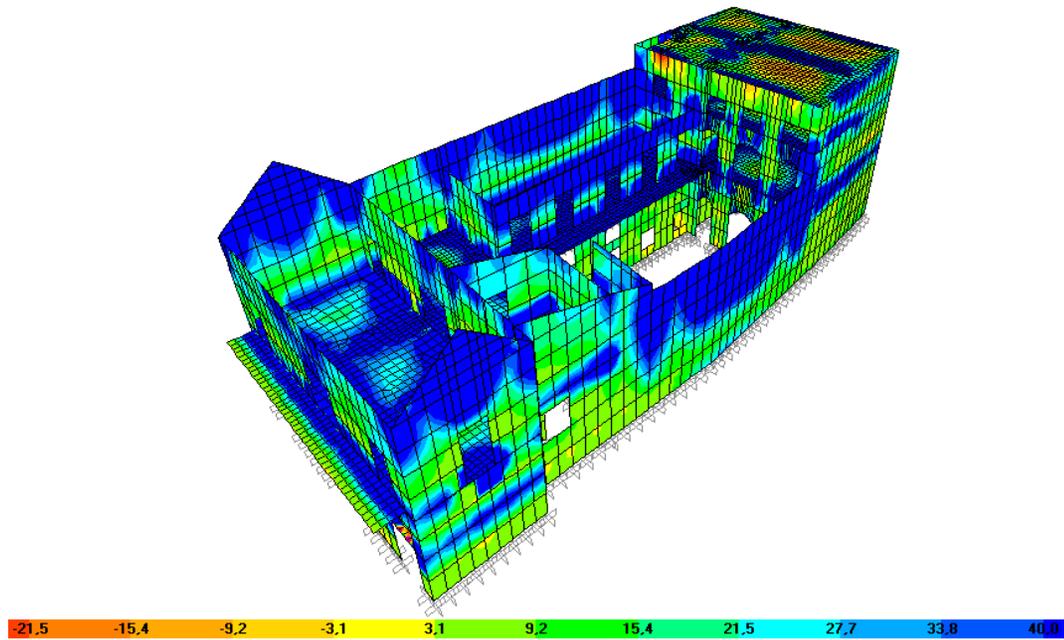
Al observar la tabla nos percatamos de que en la mayoría de los muros se presentan sobreesfuerzos de tracción.

Diagrama general de la estructura bajo esfuerzos de tracción.

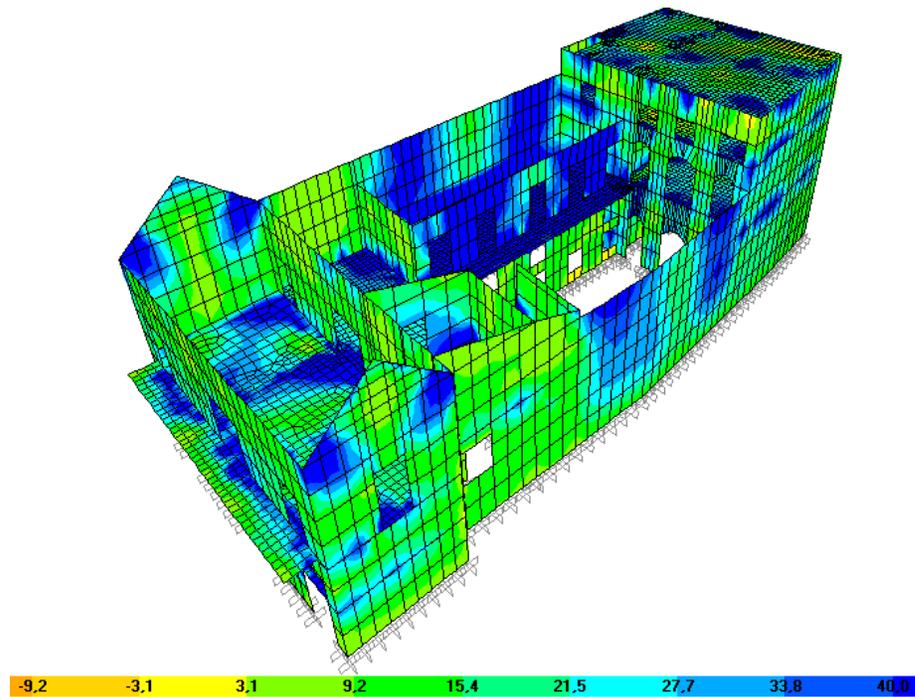
Diagrama general de la estructura bajo esfuerzos de cortante.

En los muros de la estructura también se presentaran aumentos de los esfuerzos cortantes con la introducción de las combinaciones de carga con solicitaciones laterales. En la figura se muestran los lugares en donde existen estos sobreesfuerzos, más exactamente en los muros 1, 6 y 11.

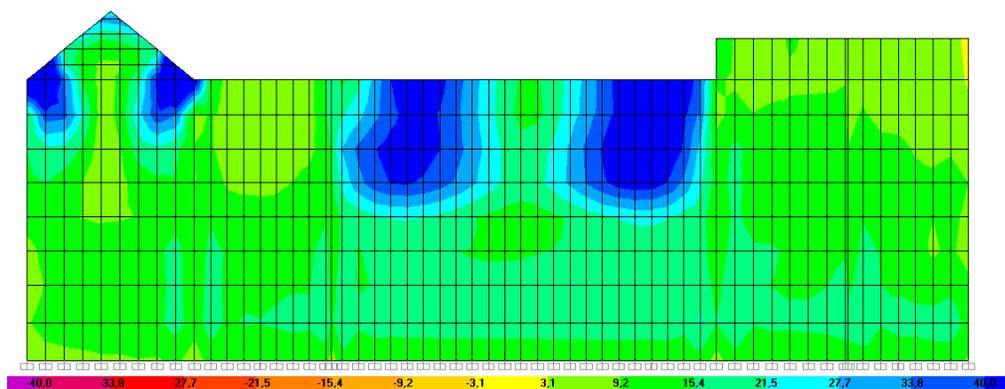
Muro 1. Afectado por el esfuerzo cortante. Las zonas azules representan los lugares donde hay sobreesfuerzo por cortante,

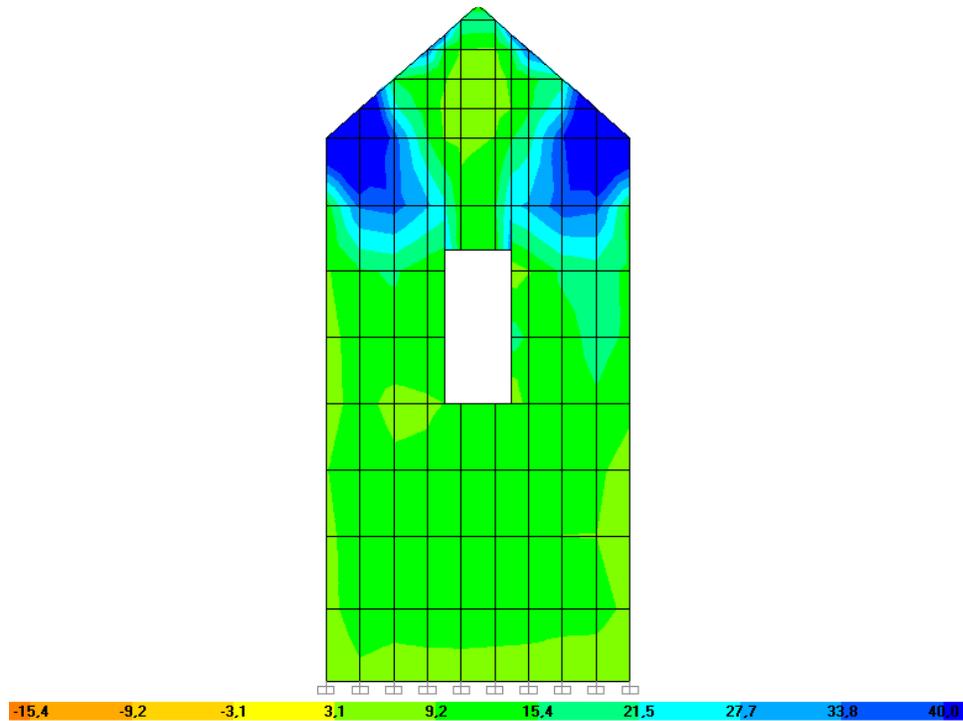
Muro 6. Afectado por sobreesfuerzo cortante.

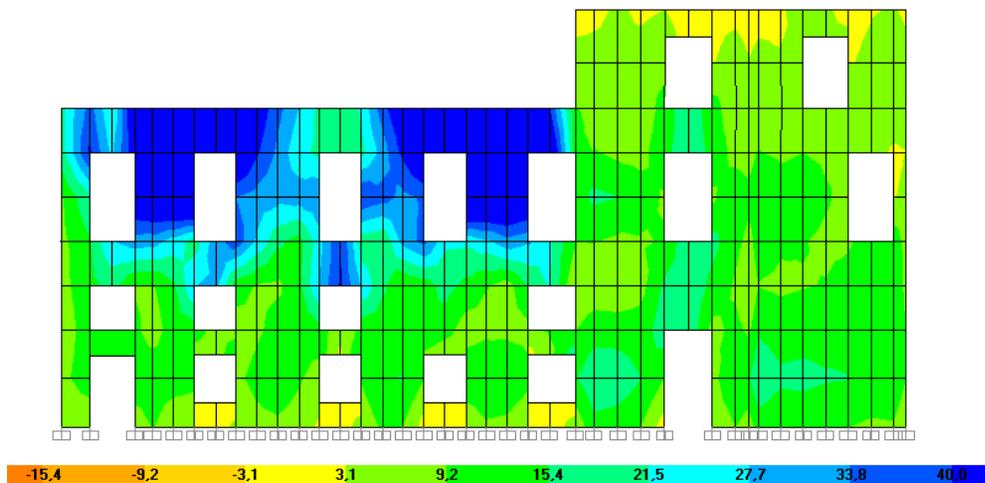
Muro 11. Afectado por sobreesfuerzo cortante.
