**EVALUACIÓN ESTRUCTURAL DE LAS CUBIERTAS DE LA
CASA DE TIPOLOGÍA COLONIAL EN CARTAGENA DE INDIAS
DE ACUERDO A LA NSR-10**

Investigadores

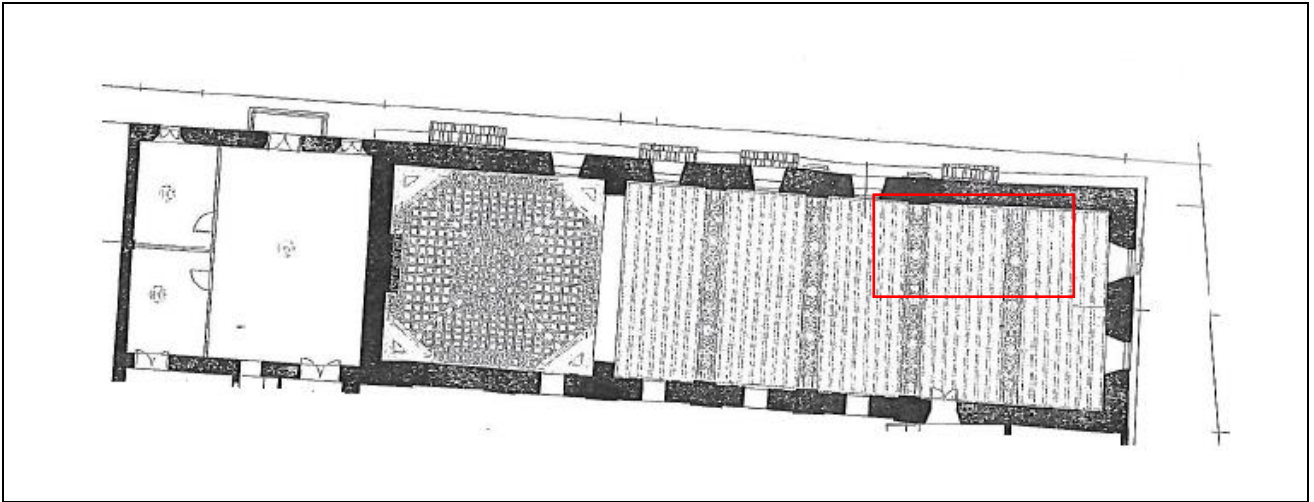
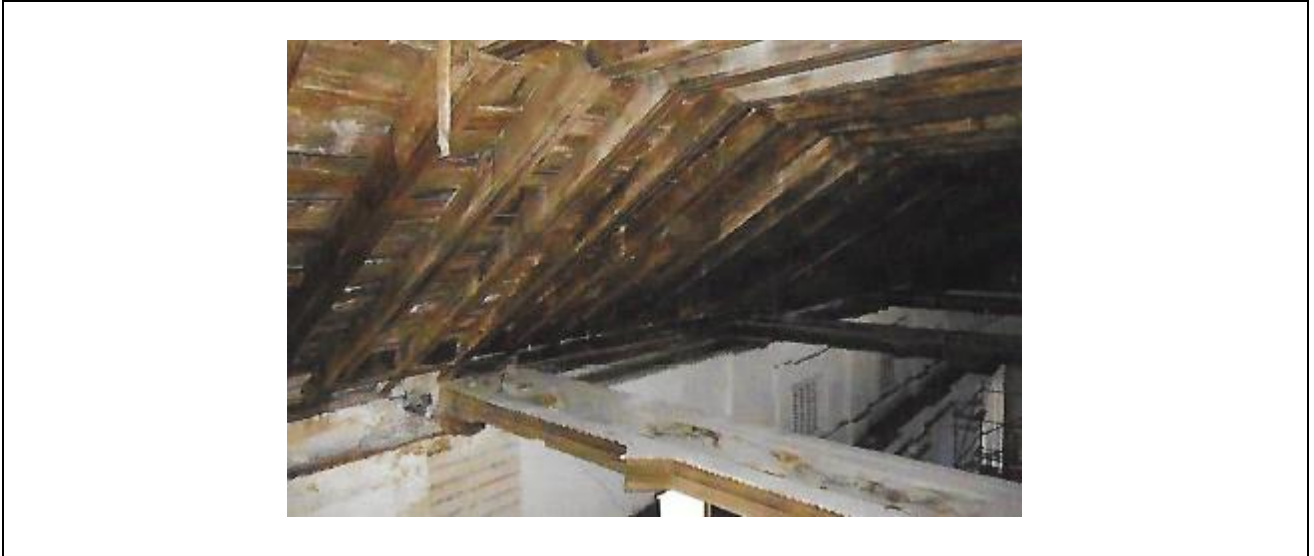
RECuento FOTOGRÁFICO No. 5. Humedades observadas en el artesonado por infiltraciones de agua lluvia. (2013)

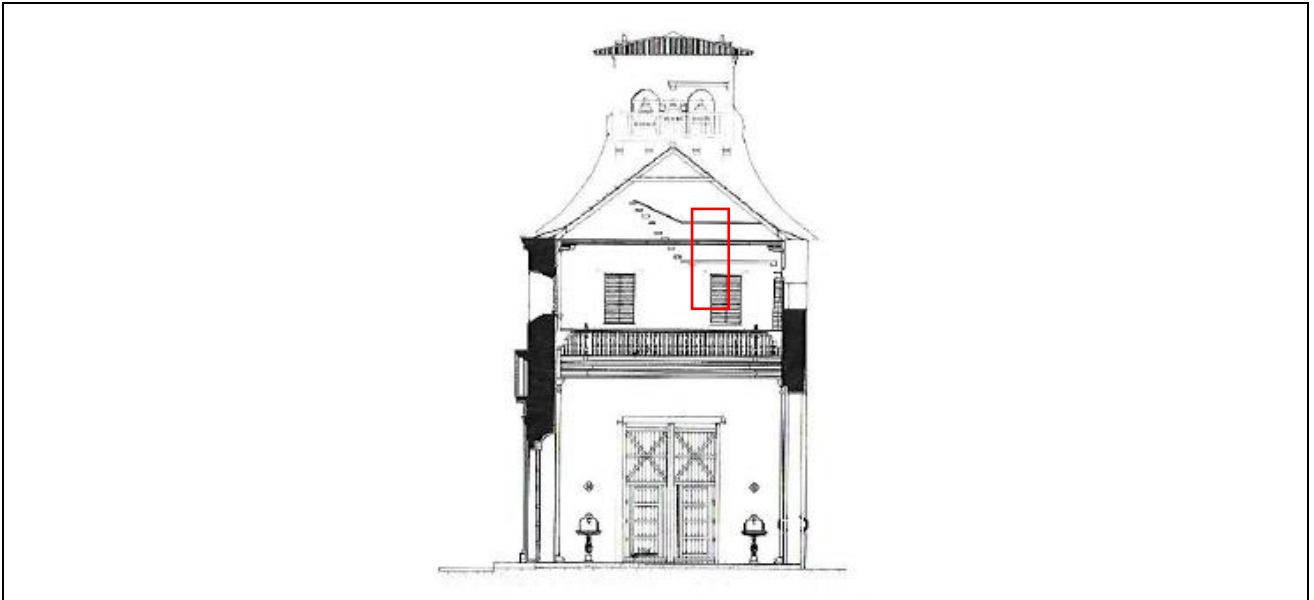
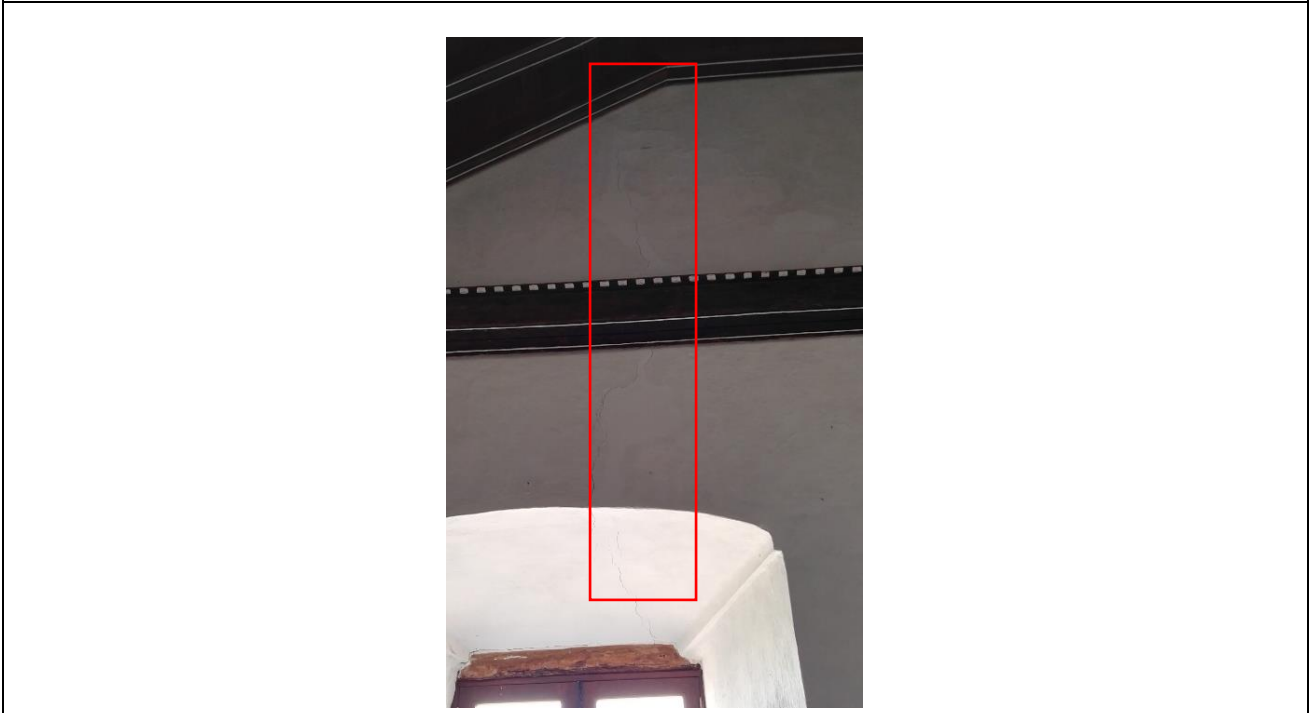
RECUENTO FOTOGRÁFICO No. 7. Grieta vertical en el muro de fachada. (2017)

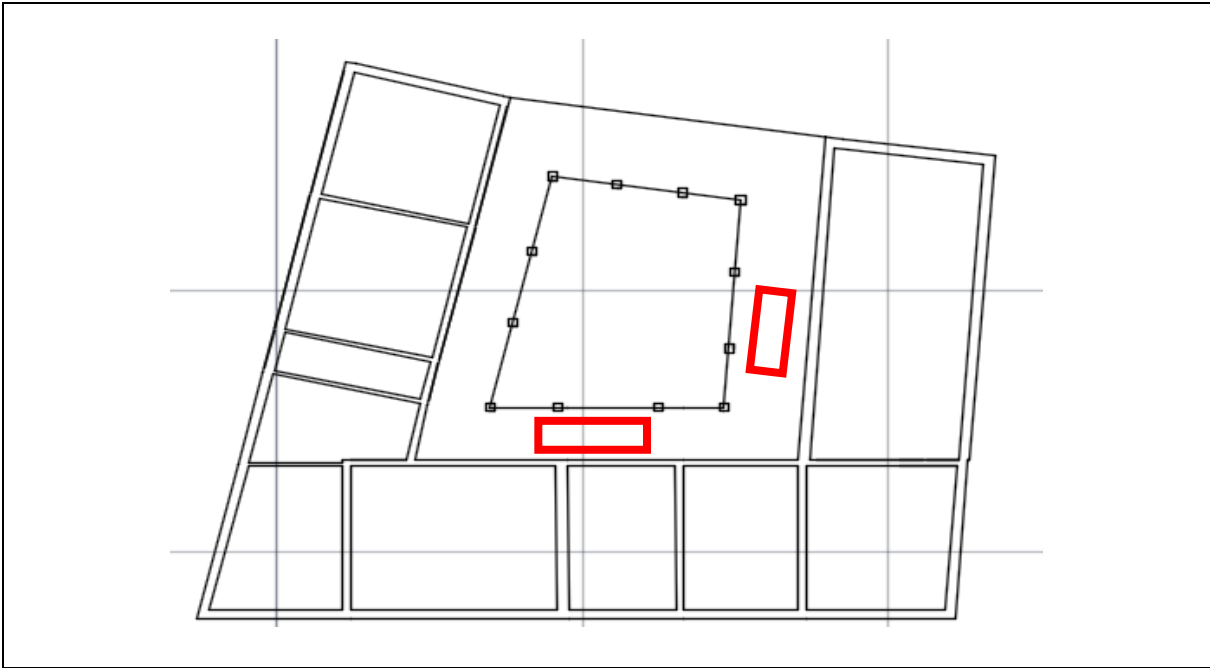
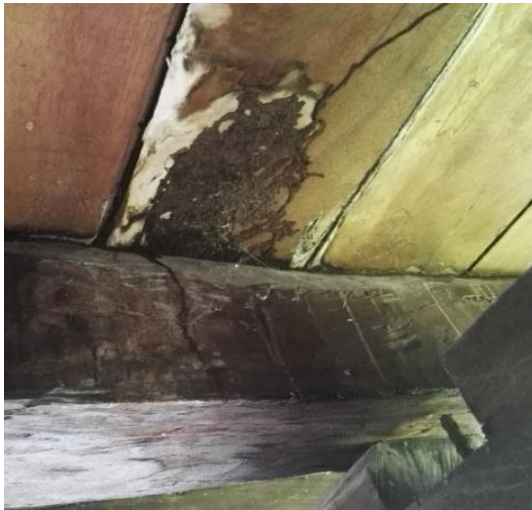
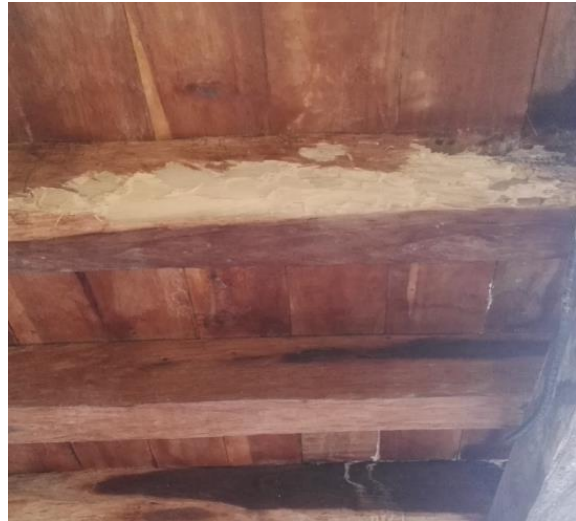
RECUESTO FOTOGRÁFICO No. 1. Presencia de xilófagos del tipo “termitas o comejenes”, se evidencia la pérdida de material en las vigas generado por los xilófagos.

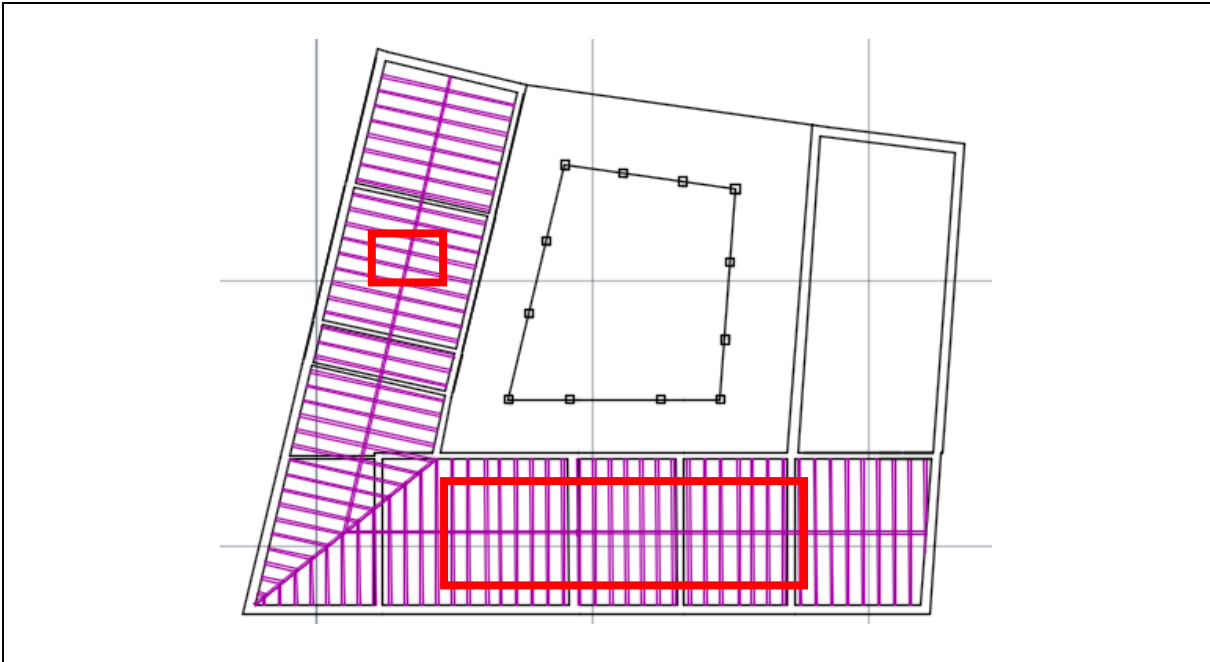
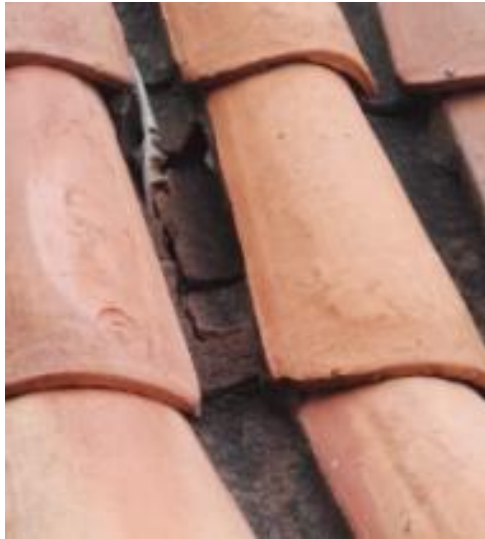
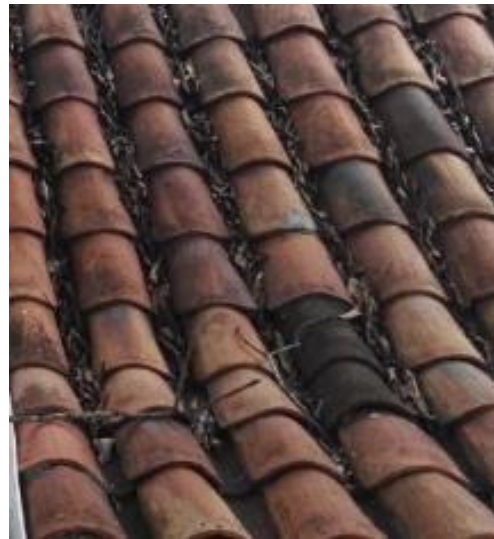
RECuento FOTOGRÁFICO No. 4. La rotura de algunas tejas permite que se filtre el agua generando daño a la madera.
