**CONVENIENCIA DEL USO DE LA PIEDRA CALIZA Y LA ARGAMASA EN LOS
PROCESOS DE RESTAURACION DE LA ESCARPA EN LAS MURALLAS DE
CARTAGENA DE INDIAS.**

TRABAJO DE GRADO PARA OPTAR AL TITULO DE:

INGENIERO CIVIL

UNIVERSIDAD DE CARTAGENA

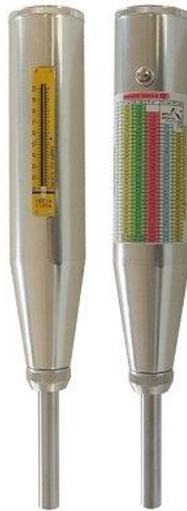
Ilustración 4. Esclerómetro (Martillo de Schmidt)

Ideado en un principio para estimar la resistencia a compresión simple del hormigón, se ha modificado convenientemente dando lugar a varios modelos, tipo L, N, P, etc., algunos de los cuales resulta apropiado para estimar la resistencia a compresión simple de la roca.

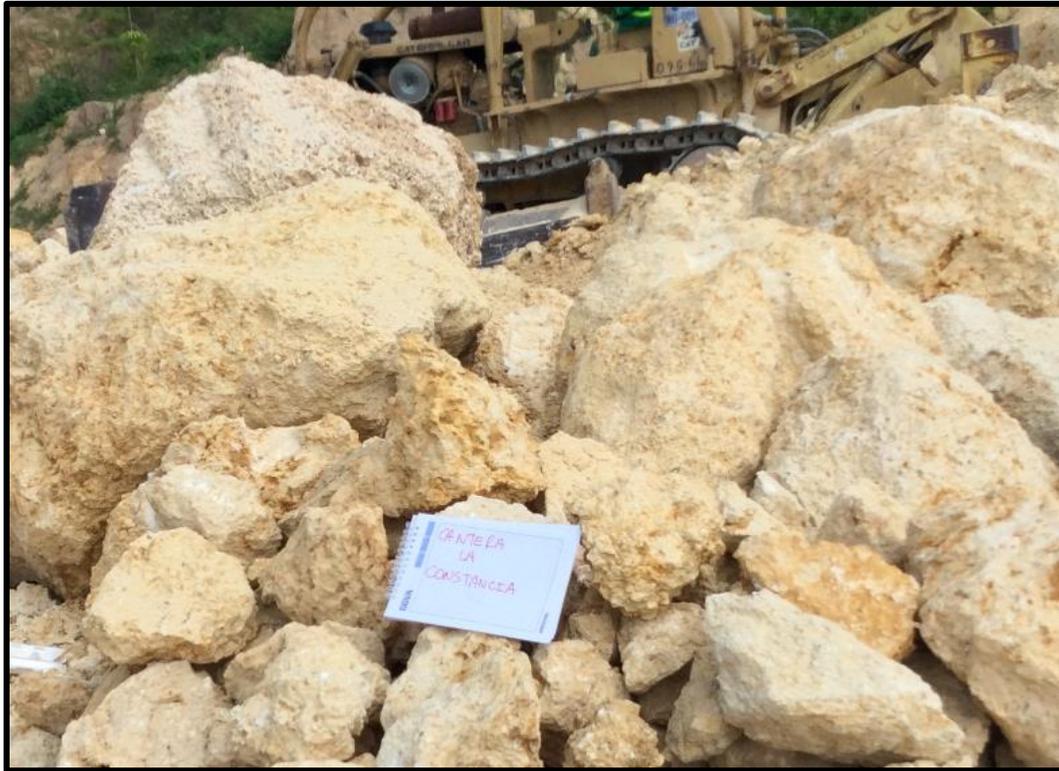
Ilustración 11. Material extraído en la Constancia. **FUENTE:** (Los Autores, 2015)

A continuación se muestran las fotografías de los diferentes tipos de materiales extraídos en las canteras estudiadas, (ilustración 1, ilustración 2 e ilustración 3):

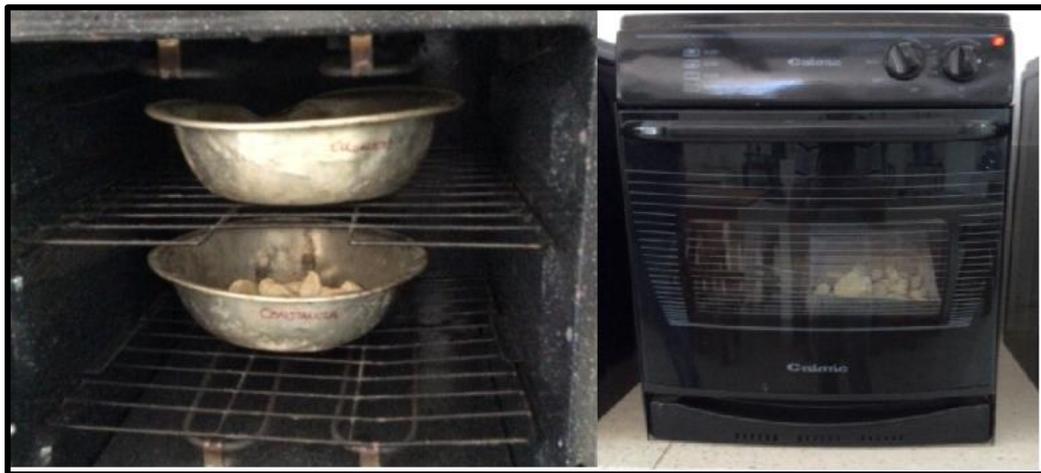
Ilustración 14. Toma de Datos para Peso Específico. FUENTE: (Los Autores, 2015)

- ✓ **Ensayos de laboratorio a muestras de material para determinar propiedades físicas:** Se realizaron ensayos físicos a las diferentes muestras de materiales traídos de cada una de las canteras seleccionadas (Coloncito, Bonanza y la Constancia), según lo planteado en las Normas Técnicas Colombianas (NTC) y (I.N.V), desarrolladas por el Instituto Colombiano de Normas Técnicas Colombianas (ICONTEC). Los ensayos se realizaron a las muestras de cada fuente de material son los siguientes:
- ✓ **Ensayo de Peso específico (INV E-223-07):** Se secó la muestra en un horno a $110 \pm 5^{\circ}\text{C}$ hasta masa constante, enfría al aire a la temperatura ambiente durante 1 a 3 horas para muestras de tamaño máximo nominal de 37.5 mm (1 ½”); Posteriormente se sumergió en agua, también a temperatura ambiente, durante un período de 15 a 19 horas. Como se observa a Continuación:

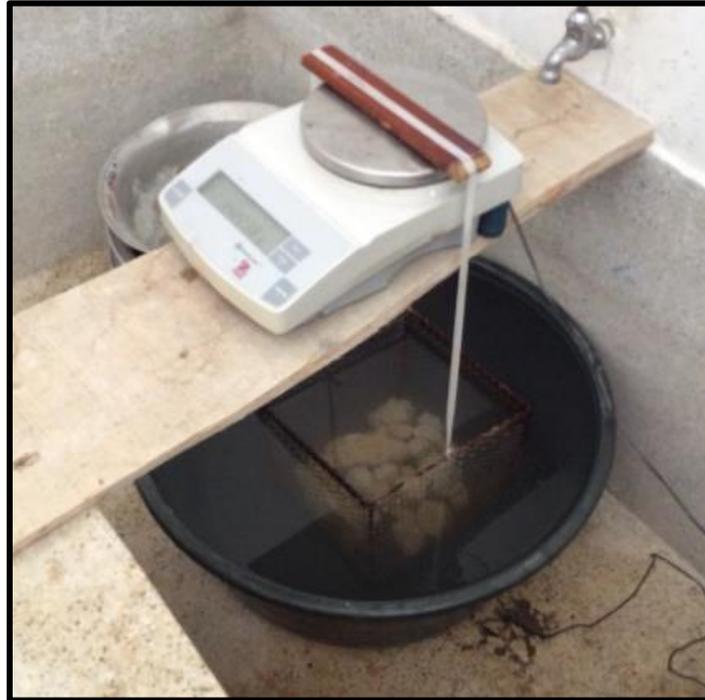
Ilustración 15. Pesaje de Muestra Sumergida. FUENTE: (Los Autores, 2015)

Inmediatamente después se procedió a tomar el peso de las muestras sumergidas, como lo indica la norma (INV E-223-07), tal cual como se puede observar en la ilustración 5.

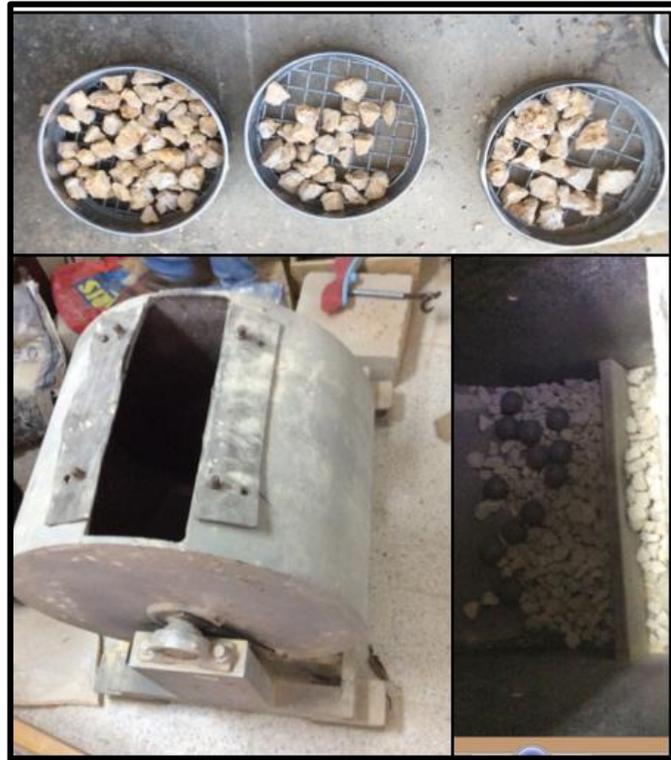
Ilustración 16. Ensayo Desgaste Máquina de los ángeles. FUENTE: (Los Autores, 2015)

A continuación se tomaron las cantidades de materiales según la tabla anterior y se ingresó posteriormente el material a la máquina de los ángeles el tiempo y las revoluciones que describe la actual norma.

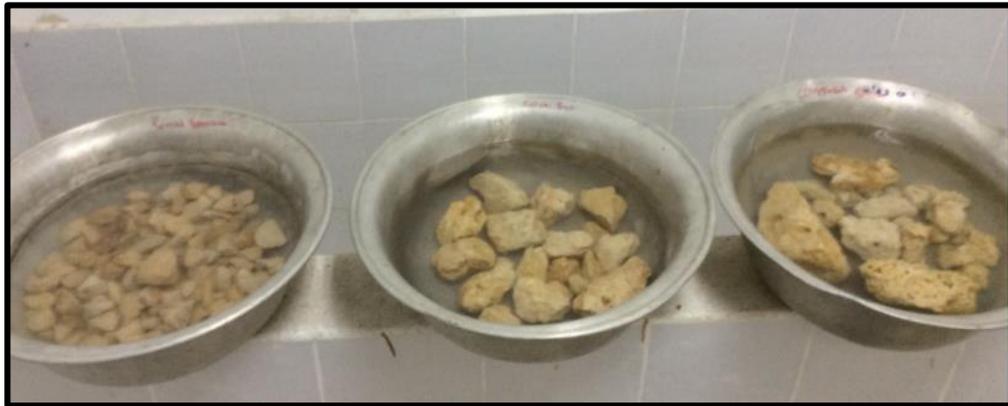
Ilustración 17. Muestras Sumergidas para cálculo de Porosidad. FUENTE: (Los Autores, 2015)

- ✓ **Ensayo de Porosidad (INV E-223-07):** Se sumergió la muestra durante 24 horas y después del período de inmersión, se sacó la muestra del agua y se secaron las partículas rodándolas sobre un paño absorbente de gran tamaño, hasta que se eliminó el agua superficial visible, secando individualmente los fragmentos mayores. Se tomaron las precauciones necesarias para evitar cualquier evaporación del agua de los poros durante la operación de secado de la superficie de las partículas. (INVIAS, 2007)

Finalmente se llevó la muestra al horno durante 24 horas a 110°C para poder así determinar el porcentaje de absorción de cada una de las muestras referentes a cada Cantera.

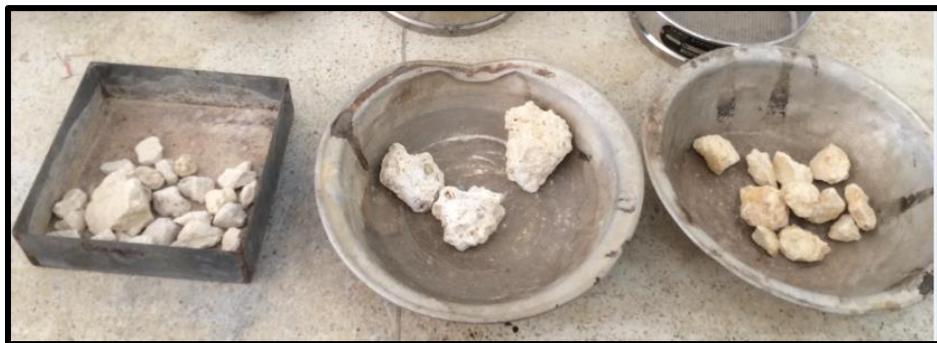
Ilustración 18. Muestra seca para ensayo de humedad natural. FUENTE:(Los Autores 2015)

- ✓ **Ensayo de Humedad (INV E-122-07):** El contenido de agua se calcula relacionando la masa de agua en la muestra húmeda con la masa de la muestra seca. En este se realizó la misma relación con cada una de las muestras de las canteras.

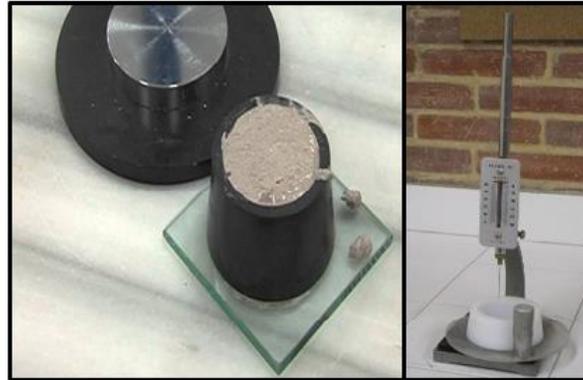
Ilustración 19. Calculo ensayo a mortero de cal hidráulica. FUENTE:(Los Autores, 2015)

las normas invias: (I.N.V. E – 305 – 07) para tiempo de fraguado y (I.N.V. E – 305 – 07) para consistencia normal.

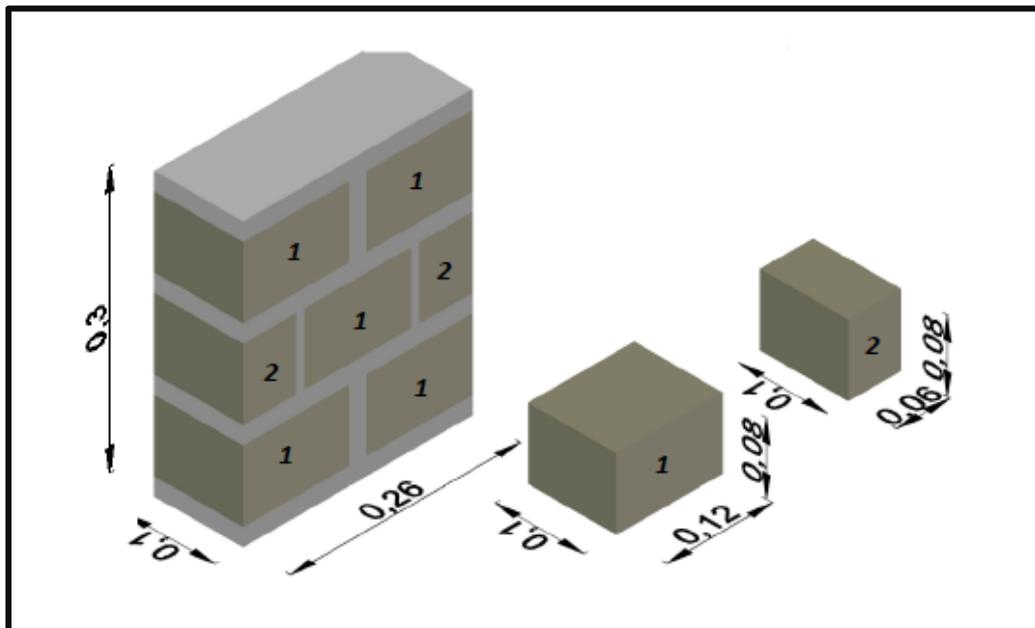
Ilustración 20. Esquema construcción de Muretes. FUENTE: (Los Autores, 2015)

- ✓ **Construcción de muretes:** Se construyeron 9 muretes teniendo en cuenta las medidas de diseño mostradas en la siguiente ilustración, y estas dimensiones se dieron con el fin de cumplir las relaciones (Altura / Espesor) establecidas en la NTC-3495.

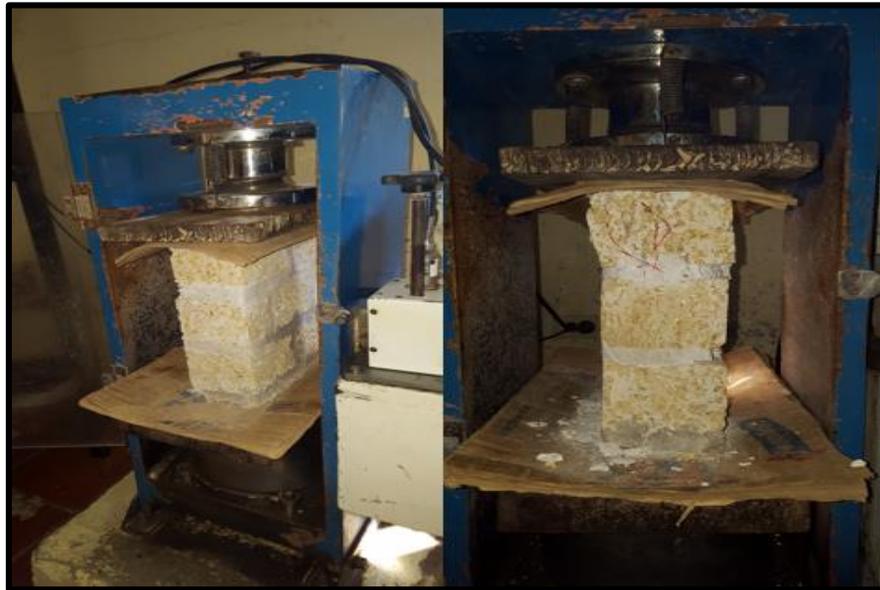
Ilustración 22. Ensayo a Compresión de Muretes. FUENTE: (Autores, 2015)

- ✓ ***Ensayos de laboratorio a muretes:*** se llevaron a cabo 9 ensayos de resistencia a la compresión, 3 por cada una de las canteras usadas en la investigación, tal cual como lo plantea la NSR 10 en el título D.3.7 y siguiendo los lineamientos de ensayo de la NTC 3495. Fueron realizados en los laboratorios de la empresa “Antonio Cogollo Ingeniería S.A.S”

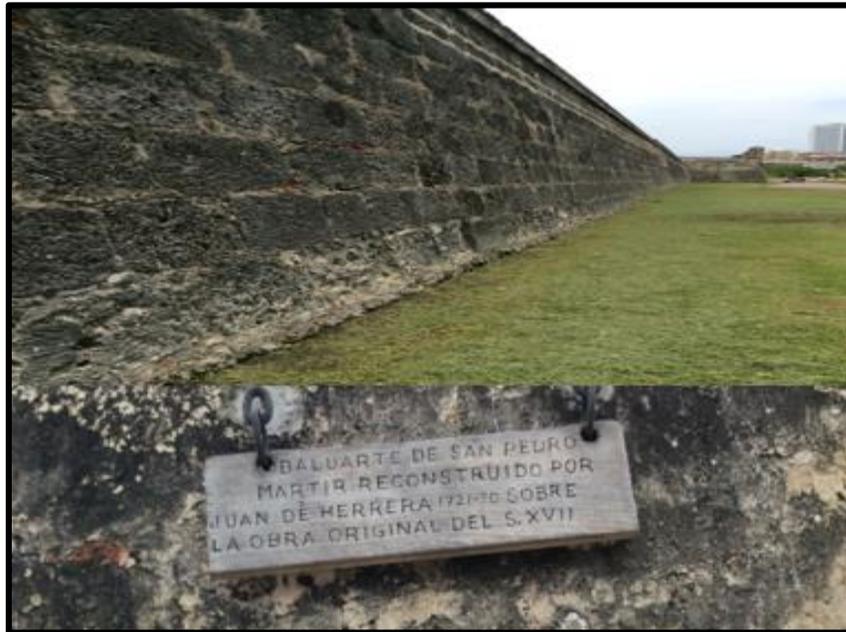
Ilustración 23. Tramo de Muralla Ensayada. FUENTE: (Los Autores, 2015)

- ✓ ***Ensayos no destructivos a las murallas:*** Se usó la llamada técnica “in situ” de ensayos no destructivos, exactamente los ensayos de cálculo para la resistencia a la compresión en un muro de mampostería, haciendo uso de los equipos de: Esclerómetro y Ultrasonido.

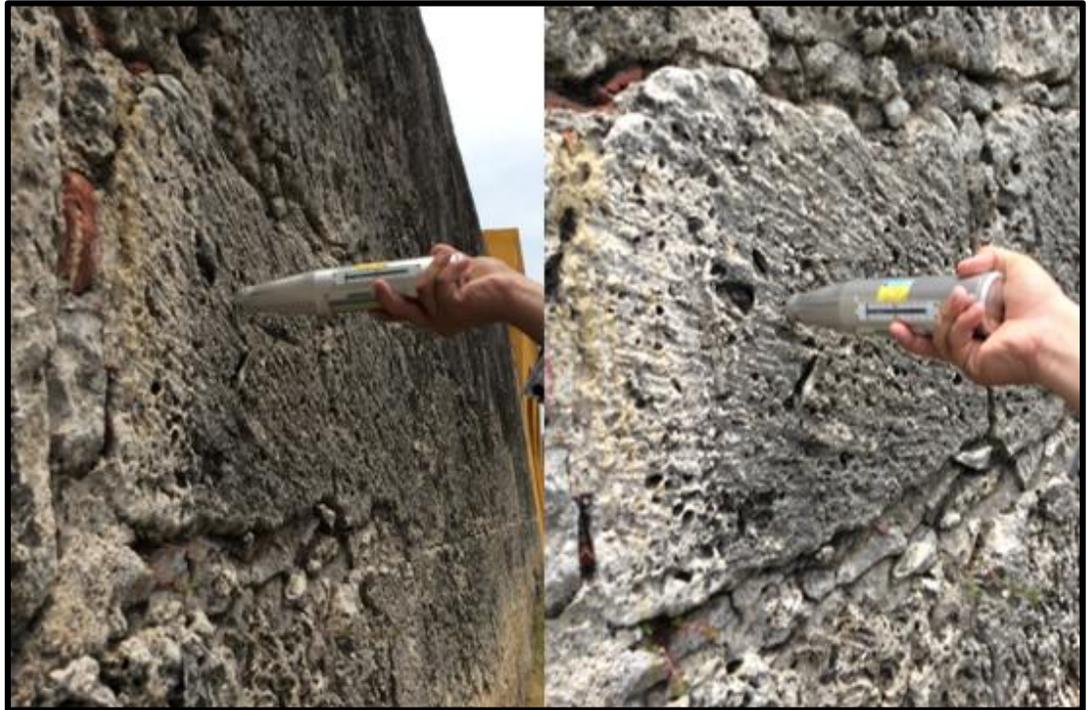
Ilustración 24. Ensayo de Martillo de Rebote en el Tramo. FUENTE: (Los Autores, 2015)

- ✓ **Prueba de Esclerómetro (Martillo de Rebote):** Se ensayaron 9 puntos en la escarpa de las murallas del tramo seleccionado (Baluarte San Pedro Mártir – Las Bóvedas) con el fin de disponer de una estimación fiable del índice de rebote de la zona de ensayo. Siguiendo las indicaciones de la norma ASTM C805, se construyó una cuadrícula de líneas separadas de 25 mm a 50 mm, usando los puntos de intersección entre líneas como zona de impacto del martillo.

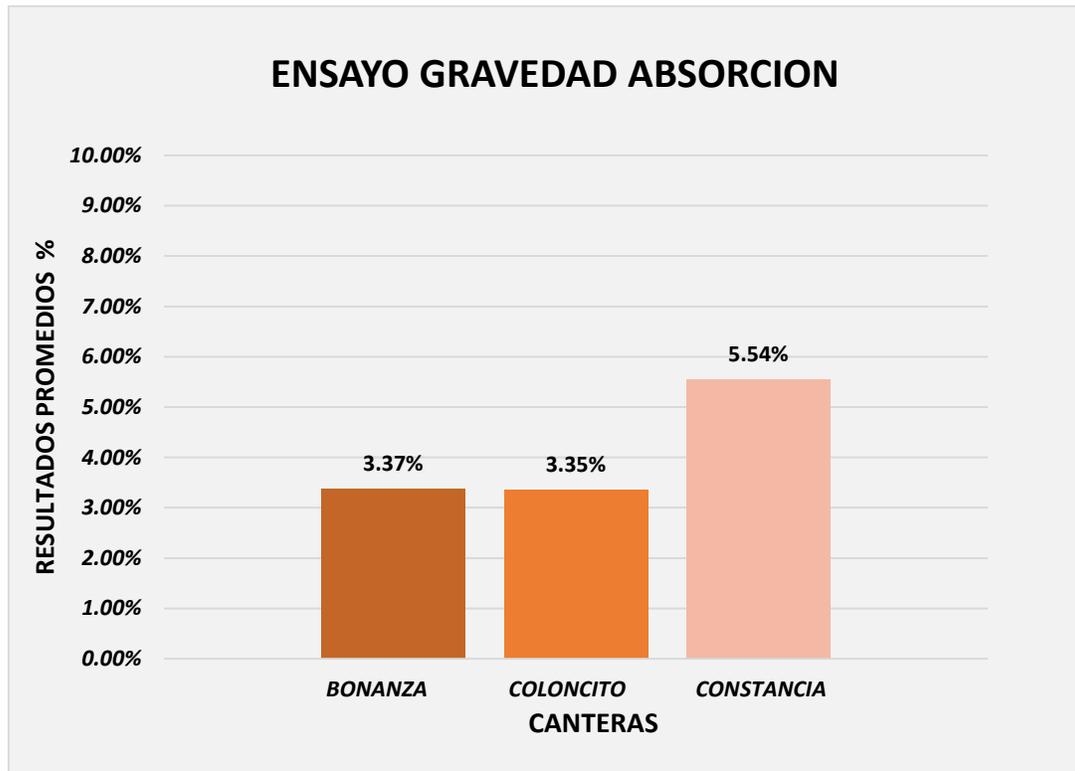
Grafica 1. Comparación Ensayos Absorción. FUENTE: (Autores, 2015)

Como se observa en la gráfica anterior, las muestras de cada cantera las podemos separar en dos grupos, un grupo formado por las cantera Bonanza y Coloncito que tienen resultados muy similares y el otro grupo formado en solitario por la cantera Constancia. De estos resultados se infiere fácilmente que la cantera coloncito y constancia tienen un material que se comporta igual en esta propiedad con resultados de 3,37% y 3,35% respectivamente, mientras que el material extraído de Constancia posee casi el doble de poros con capacidad absorbente, esta característica se sabe que influye directamente en otras propiedades que serán analizadas a continuación en esta investigación.

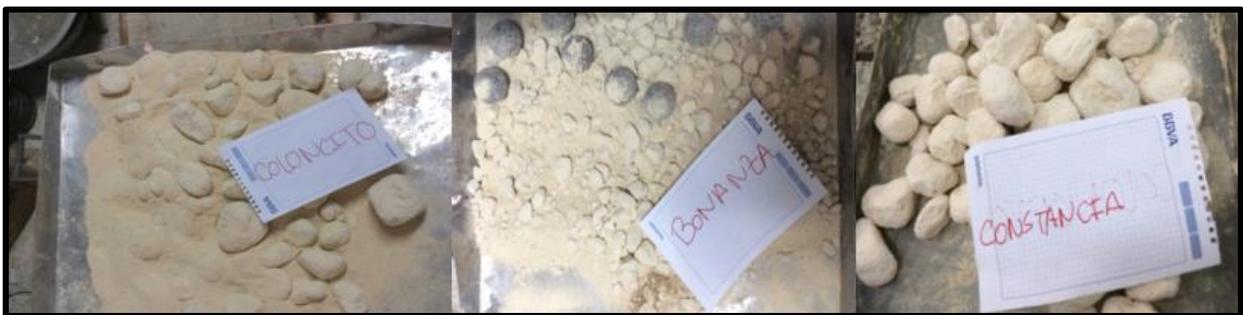
Ilustración 25. Estado de las muestras después de la prueba de Desgaste. FUENTE: (Los Autores, 2015)

En la ilustración de arriba se puede ver como quedaron las muestras después del paso por la máquina de los ángeles.

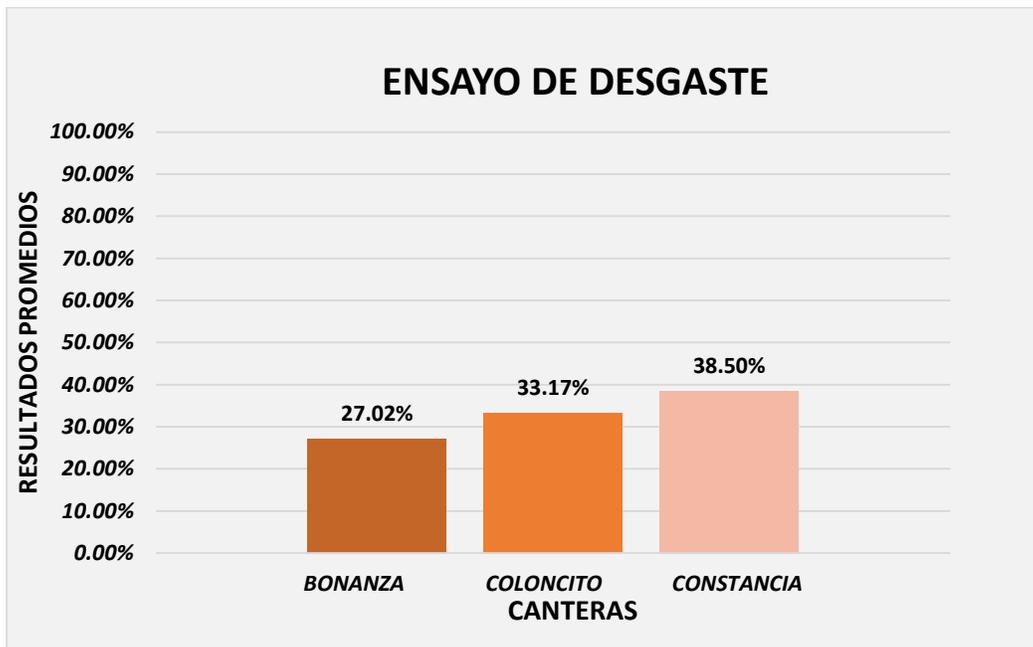
Gráfica 2. Resultado Comparativo Ensayo Desgaste. FUENTE: (Los Autores, 2015)

Teniendo en cuenta los datos obtenidos del ensayo de desgaste en la máquina de los ángeles se puede deducir que estos resultados no están tan dispersos, pues varían desde 27,02% hasta 38,50%, teniendo la Cantera Bonanza el dato más alto y Constancia el más bajo. Lo que quieren decir estos resultados es que en cuanto a la resistencia al desgaste y la abrasión el material que había tenido mayor absorción de agua es el mismo que tuvo mayor desgaste 38,50% de pérdida de material en la muestra de la cantera Constancia, mientras que las otras 2 muestras tuvieron un comportamiento similar 27,02% y 33,17% en las canteras Bonanza y Coloncito respectivamente, por tanto si solo se evaluara esta propiedad para determinar cuál material es mejor para la restauración de las murallas en el tramo descrito con anterioridad habría de descartarse la cantera Constancia para futuras intervenciones en el inmueble histórico.

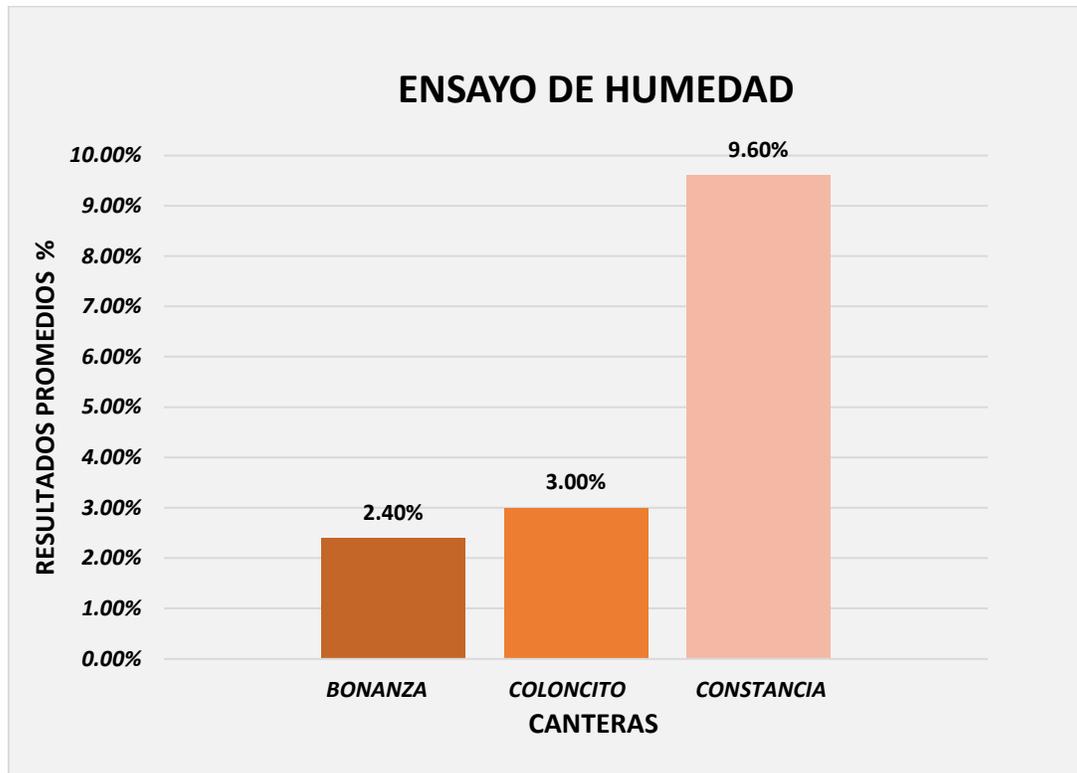
Grafica 3. Comparación Resultados Ensayo Humedad. FUENTE: (Autores, 2015)

Como era de esperarse en este ensayo, un dato conlleva a otro. En los análisis previos se observó que la cantera Constancia nos dio un mayor porcentaje de absorción, es decir tiene mayor separación entre poro y poro, lo que a su vez le permite al material de esta cantera retener mayor cantidad de humedad con respecto a las otras dos canteras analizadas.

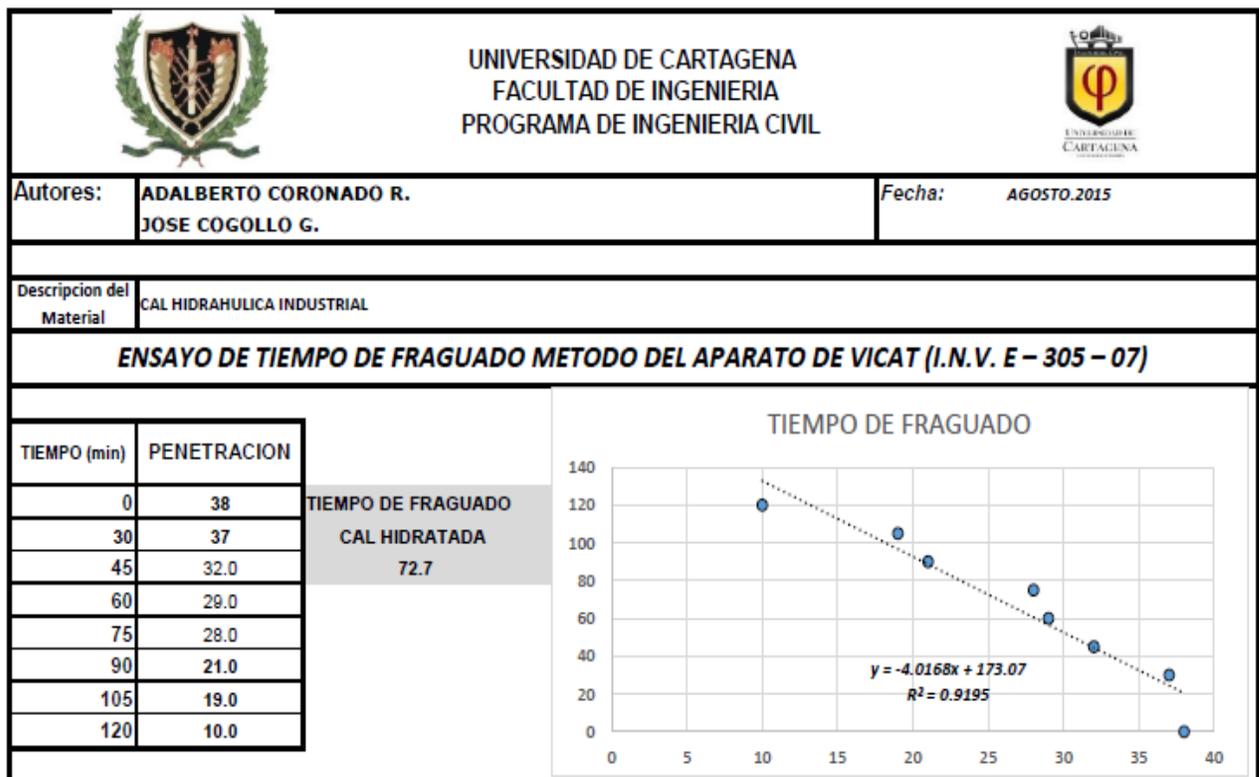
Tabla 11. Resultado del ensayo de Tiempo de Fraguado. **FUENTE:** (Los Autores, 2015)

El ensayo de tiempo de fraguado de la cal por el método del aparato de Vicat es el más usado para el cálculo de esta propiedad de los materiales cementantes, en la **Tabla 11**. Se puede observar el tiempo y la penetración para cada tiempo, obteniendo así los datos para generar la curva de Tiempo de Fraguado que describe mejor el comportamiento de la Cal Hidráulica Industrial usada para estos ensayos.

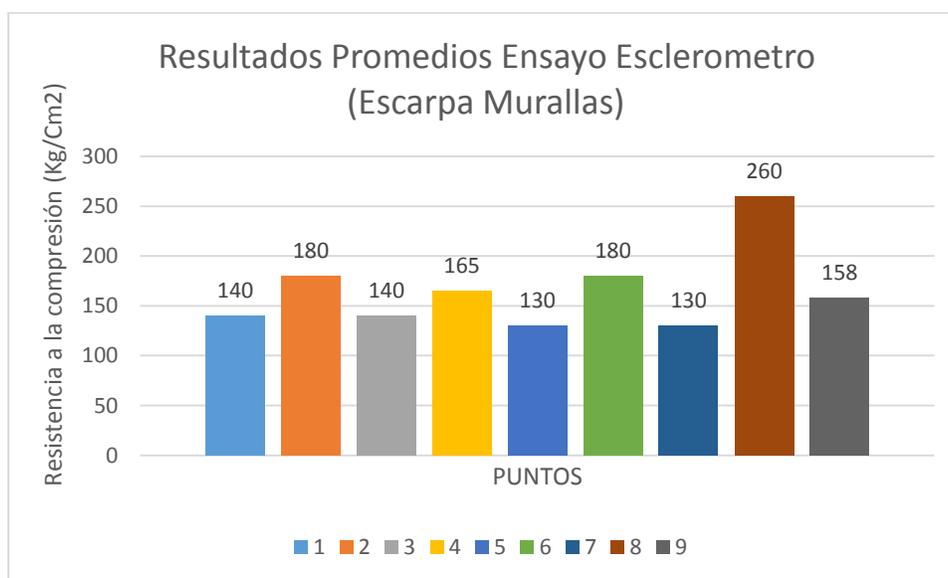
Grafica 4. Comparación Resistencia a la Compresión mediante Esclerómetro (Escarpa). FUENTE: (Autores, 2015)

En la escarpa de las murallas, en el tramo en cuestión se tienen resultados que varían de 140 Kg/Cm² a 260 Kg/Cm² estos datos así de separados el uno del otro se deben a las condiciones en que se encontraban algunas piedras en ciertos puntos del estudio hecho, en algunos casos se desprendía material al momento de accionar el martillo, dando así resultados que a simple

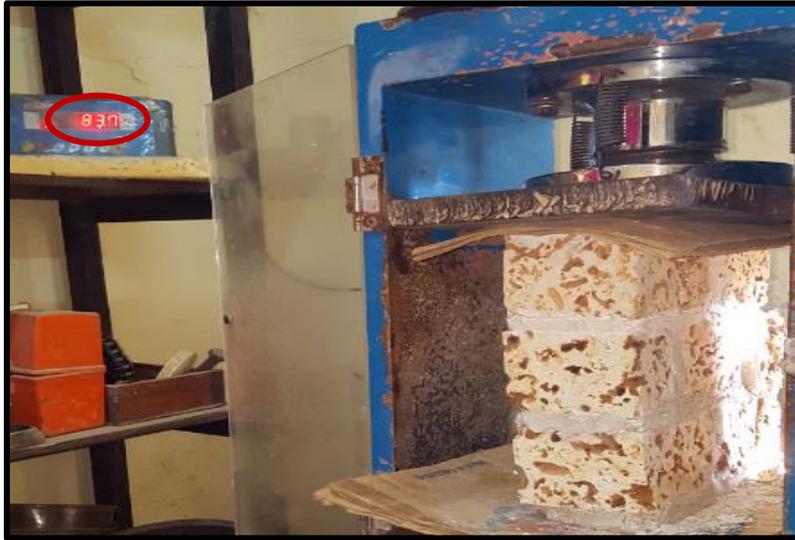
Ilustración 27. Murete de Coloncito (después de fallar). FUENTE: (Autores, 2015)

Al momento de ensayar los muretes en el marco de prueba, se pudieron notar varios aspectos, uno de ellos y quizás el más importante, es que se tenía previsto que la mayoría de los muros fallaran por la pega (Mortero de Tipología Colonial), pero no fue así, se observó, como se puede ver en la imagen ilustración previa, que los muros fallaron fue por aplastamiento y desintegración de los las piedras, de lo anterior se puede extraer que la pega es una parte importante en la construcción de los muros con que se restaura la escarpa de las murallas, sin embargo al momento de ensayarse o ponerse en uso, la parte más importante es la calidad del material, pues este es quien resiste las cargas aplicadas y es quien ocupa la mayor parte de la escarpa.

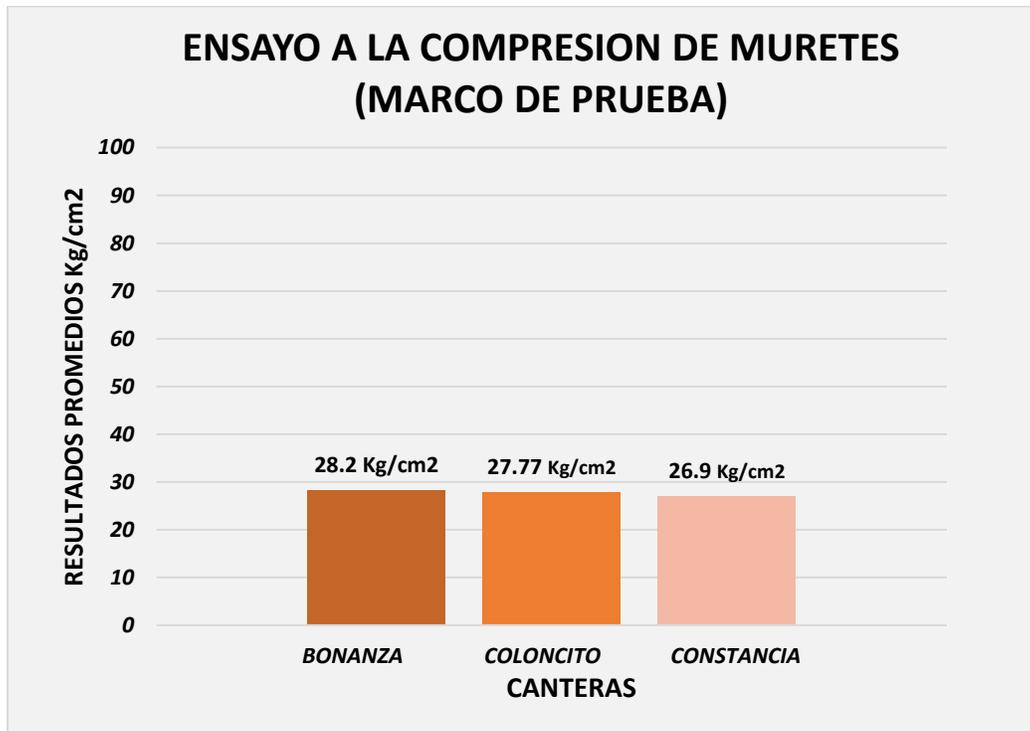
Grafica 5. Comparación Resistencia a la Compresión (Marco de Prueba). FUENTE: (Autores, 2015)

Las tres canteras poseen un comportamiento similar al ensayarse como conjunto (Muretes) sus materiales, se puede decir que la cantera Bonanza es ligeramente mejor que las otras dos proveedoras. Bonanza con un resultado promedio de 28,2 Kg/Cm² de resistencia a la compresión es la cantera que se comporta mejor en cuanto a esta característica, este resultado era el esperado, puesto que en los ensayos físicos expuestos en este mismo documentos, las muestras de Bonanza tuvieron más Densidad, menor Porosidad, y menor Desgaste, lo que conllevaba a este resultado, sin embargo no se podía decir esto a priori, ya que desconocíamos el comportamiento como conjunto de los materiales de cada una de las canteras aquí mencionadas.

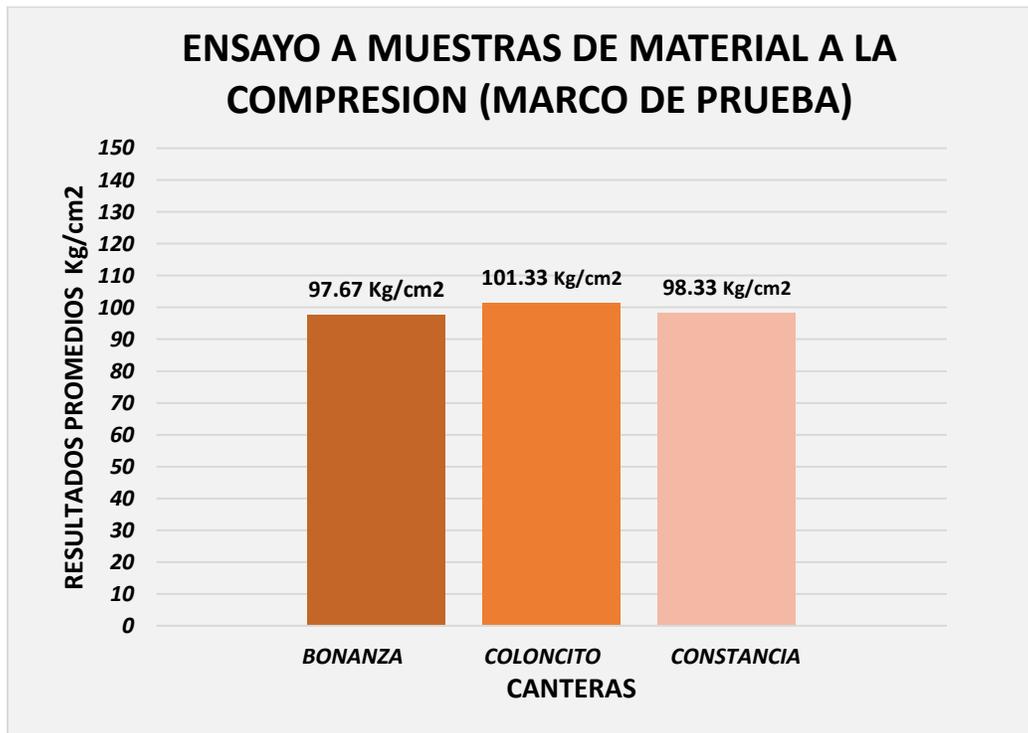
Grafica 6. Resultados Resistencia a la Compresión (Marco de Prueba) Muestras de cada cantera. FUENTE: (Autores, 2015)

cantera con el fin de saber si estos también se comportan de manera similar y así poder justificar la similitud en los datos obtenidos mediante la destrucción de los muretes en esta máquina.

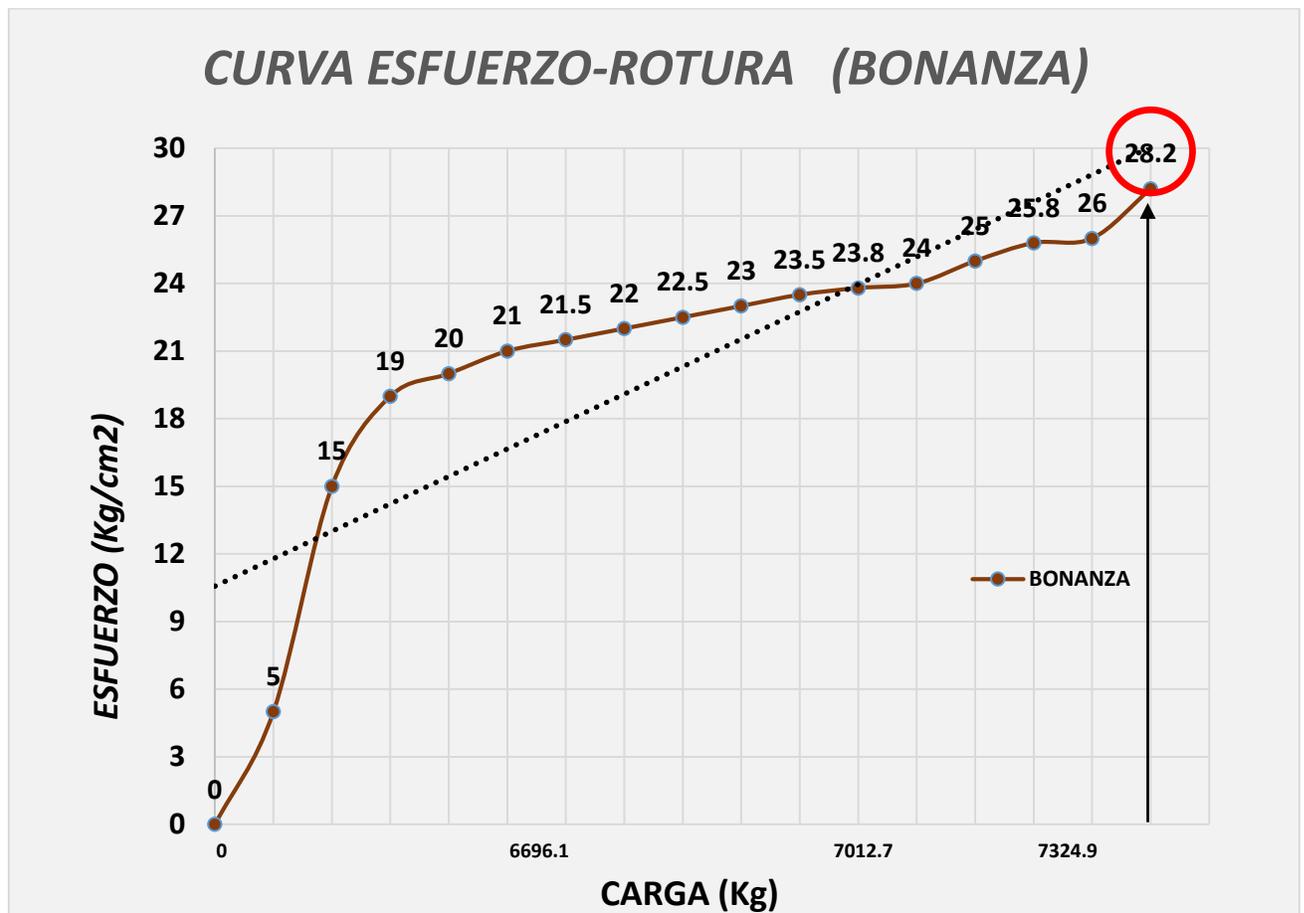
Grafica 8. Curva Esfuerzo - Rotura (Cartera Bonanza). FUENTE: (Autores, 2015)

A continuación se pueden observar las gráficas del comportamiento de los muretes construidos con los materiales de cada una de las canteras analizadas en esta tesis cuando se le aplicaron las diferentes cargas, hasta que el murete fallase, ya sea por rotura, aplastamiento o desprendimiento de material.
