CONVENIENCIA DEL USO DE LADRILLOS Y ARGAMASA EN LOS PROCESOS  
DE RESTAURACIÓN DE EDIFICACIONES DE TIPOLOGIA COLONIAL EN  
CARTAGENA DE INDIAS

TRABAJO DE GRADO PARA OPTAR AL TÍTULO DE:  
INGENIERO CIVIL

UNIVERSIDAD DE CARTAGENA  
FACULTAD DE INGENIERIA  
PROGRAMA INGENIERIA CIVIL  
CARTAGENA D. T. y C.

2015

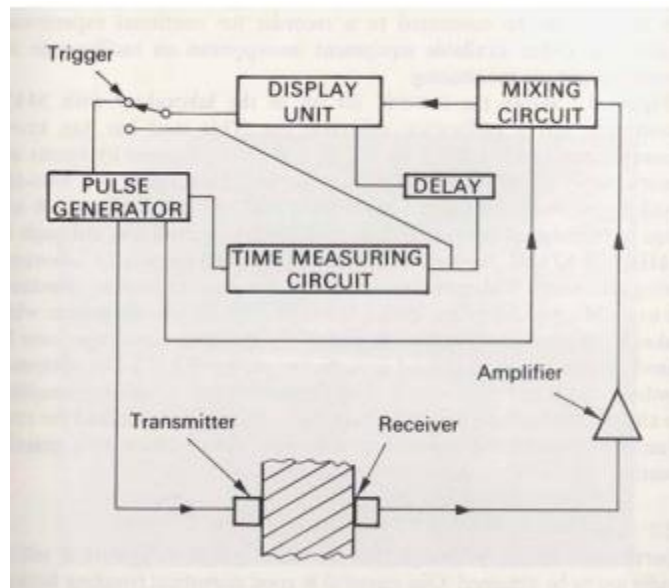
**Figura 2.** Principio de funcionamiento del aparato de ensayo

La velocidad de las ondas en el material permite obtener informaciones sobre las propiedades elásticas. Las frecuencias de las ondas generadas varían entre 20 y 150 kHz, y por el hormigón se utilizan las frecuencias comprendidas entre 54 y 82 kHz. Las velocidades de propagación de las ondas en estos casos varían entre 3,5 km y 4,8 km/s, lo que impone un

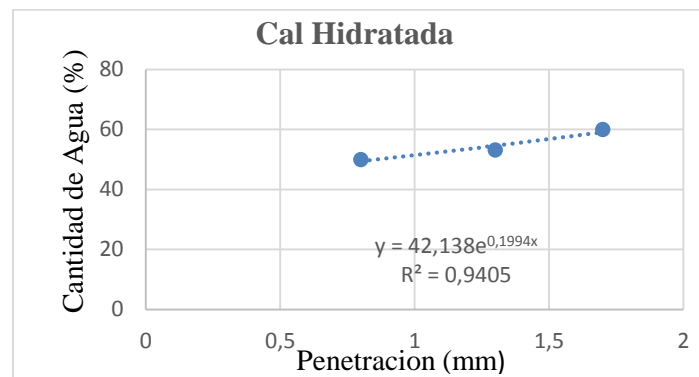
Con los datos anteriores se realizaron unos gráficos para determinar la cantidad de agua necesaria para que la Aguja de 10 mm penetrara 1 cm en la muestra de Cal, lo cual representa la Consistencia Normal.

**Gráfico 1.** Correspondiente a la Cantidad de Agua Vs Penetración (Cal Hidratada).

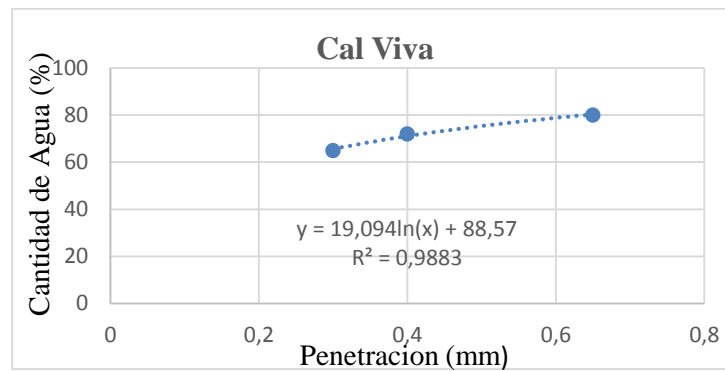
**Gráfico 2.** Correspondiente a la Cantidad de Agua Vs Penetración (Cal Viva).

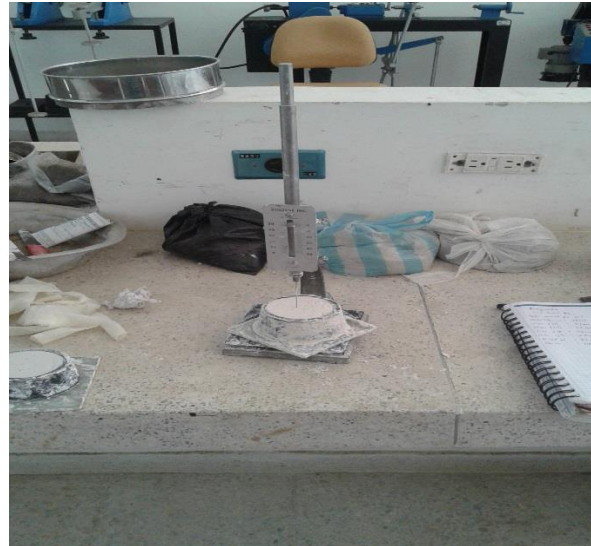
**Figura 3.** Correspondiente a los ensayos de tiempo de fraguado con Cal Viva (Aguja 1mm). **Fuente:** Autor

Con los datos anteriores se realizaron unos gráficos para determinar el tiempo que tarda la agua de Aguja de 1 mm de diámetro para penetrar 25 cm en la muestra de Cal, lo cual representa el Tiempo de fraguado inicial.

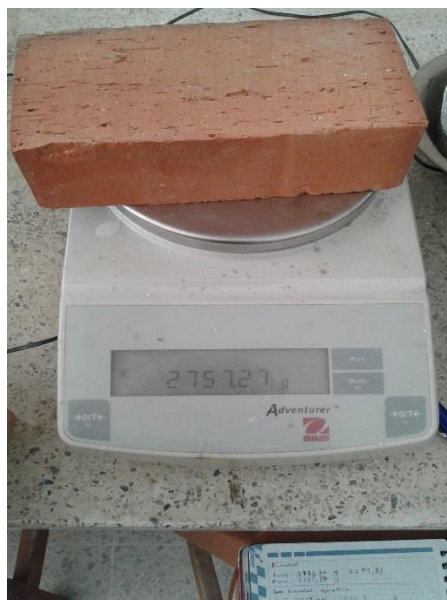
**Figura 4.** Correspondiente a los ensayos de Gravedad Específica Bulk y Absorción.

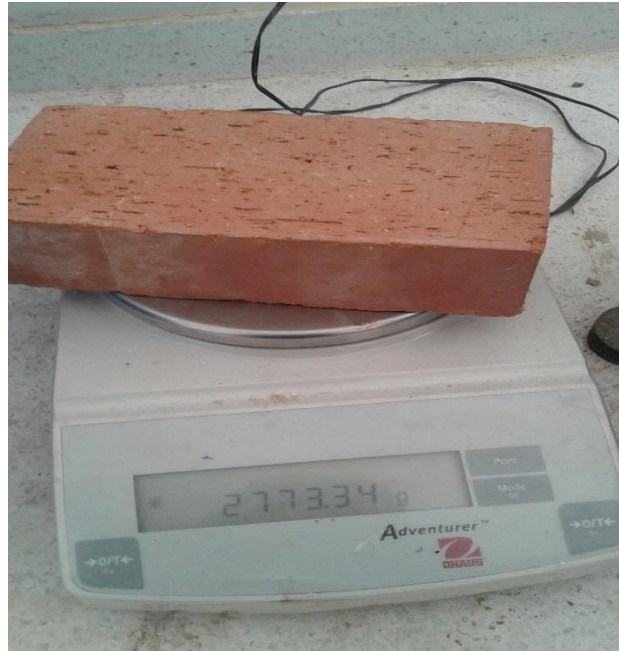
**Figura 5.** Correspondiente a los ensayos de Humedad Natural

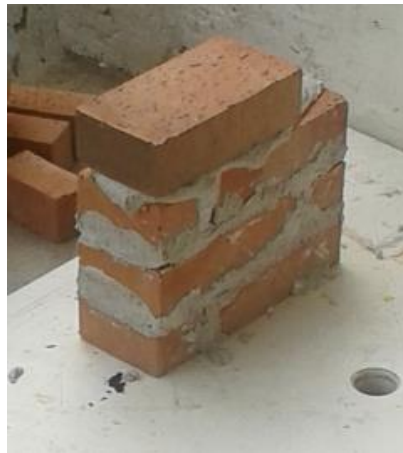
Estos ensayos se realizaron según la norma NTC 3495, se elaboraron un conjunto de 3 muretes para cada combinación de materiales y para cada edad de ensayo 7, 14 y 28 días, se tomaron estas edades de ensayos por recomendación del Ingeniero restaurador Jorge Rocha Rodríguez el cual cuenta con una amplia experiencia en el tema de restauraciones coloniales. Los muretes guardan una relación Altura/Espesor de 2.9.

**Figura 6.** Correspondiente al proceso constructivo de los muretes.

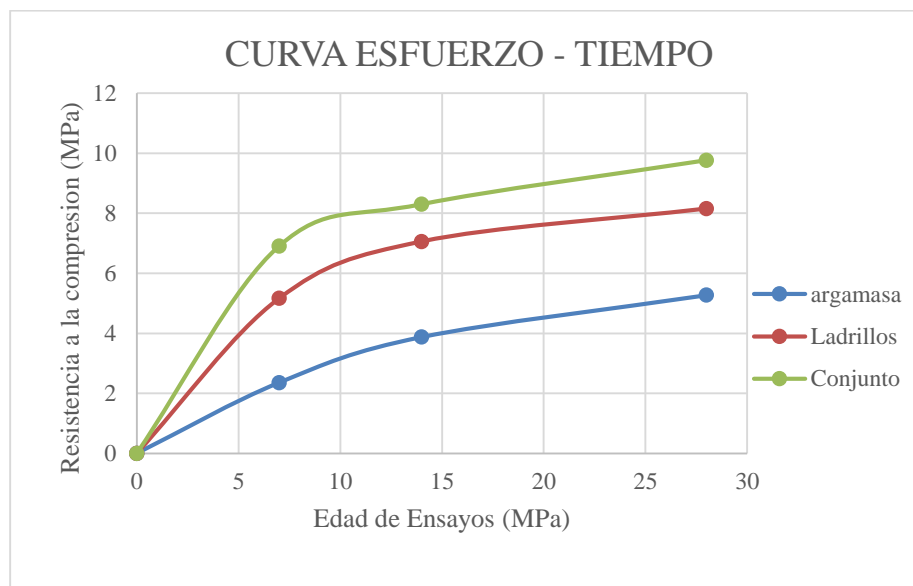
**Grafico 7.** Correspondiente a la Resistencia a la compresión de los muretes de Ladrillos – Cal-Arena-Cemento Vs Edad de ensayos. **Fuente:** Autor

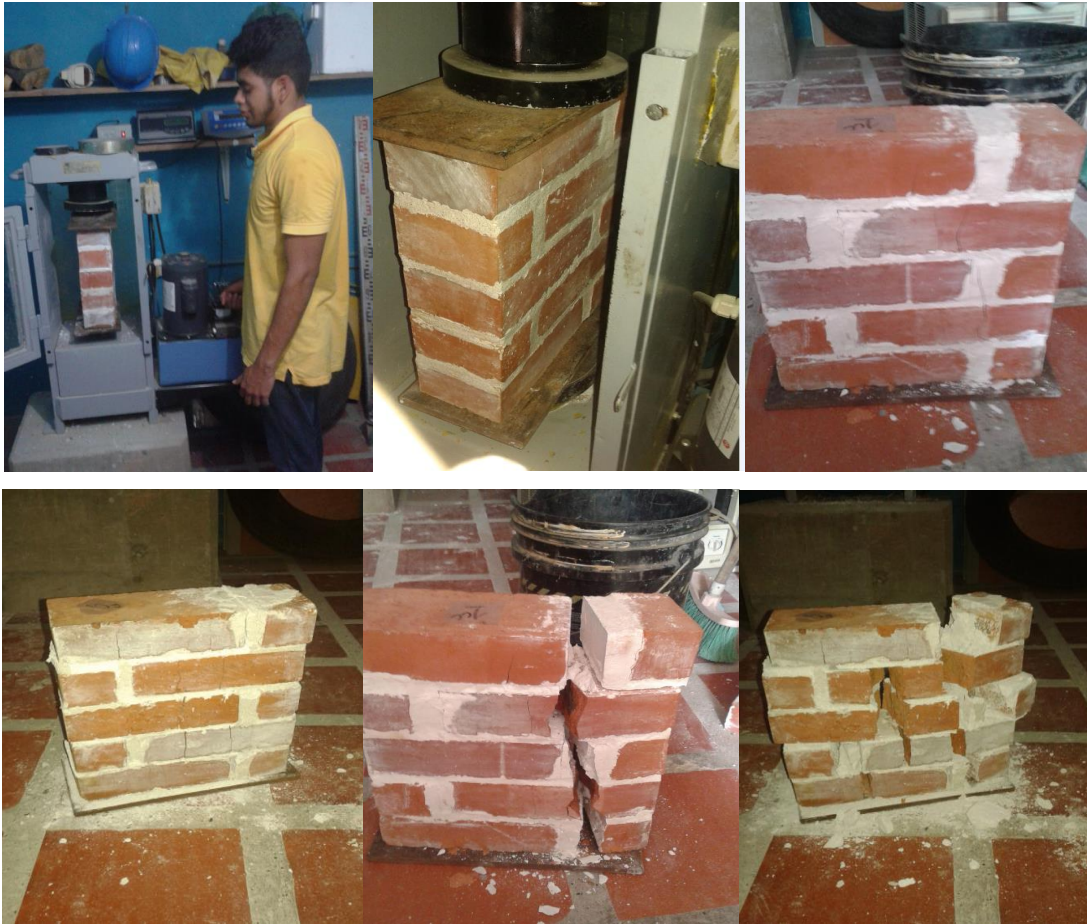
**Figura 7.** Correspondiente al proceso de ensayos a los muretes.

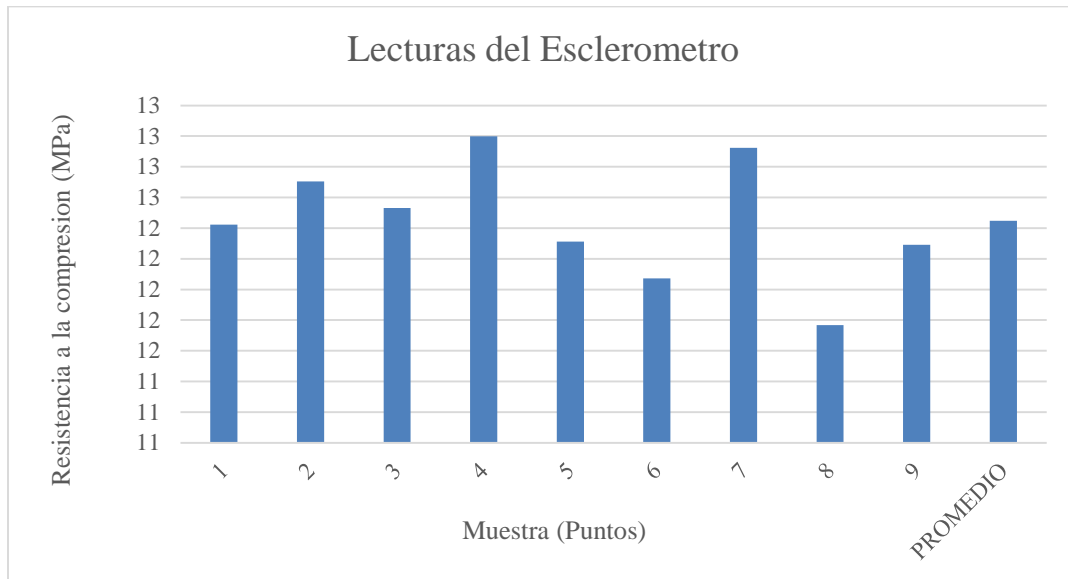
**Gráfico 9.** Resistencia a la compresión obtenida mediante el uso del esclerómetro.

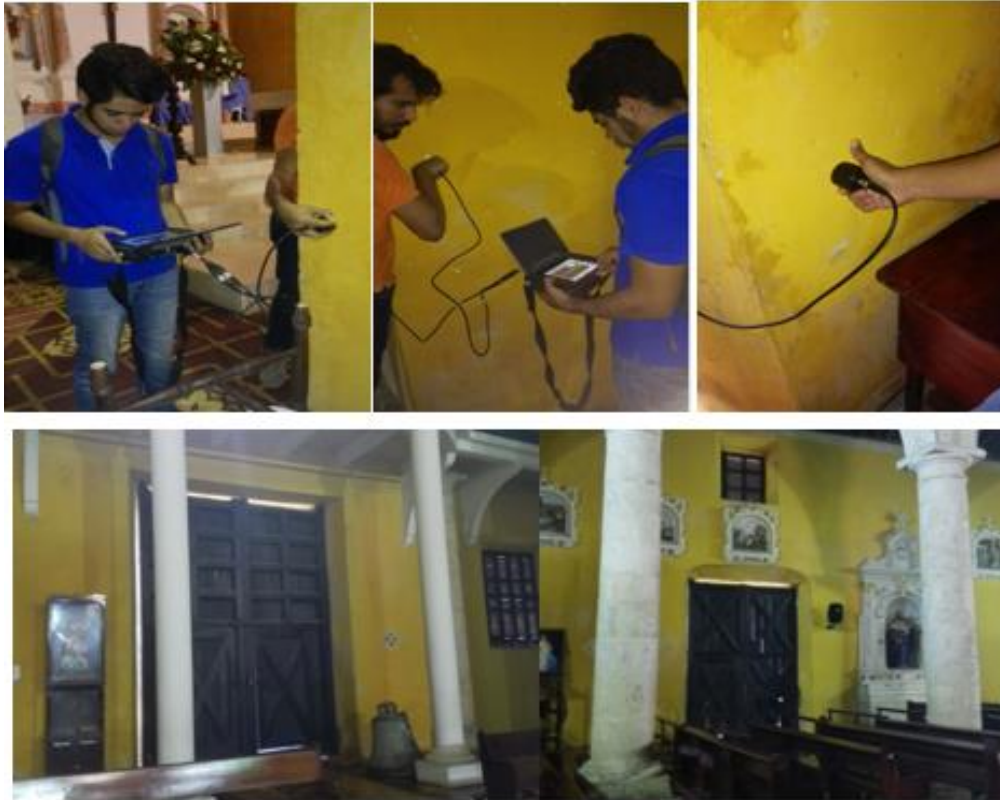
**Figura 16.** Correspondiente al proceso de realización de los ensayos ultrasónicos.

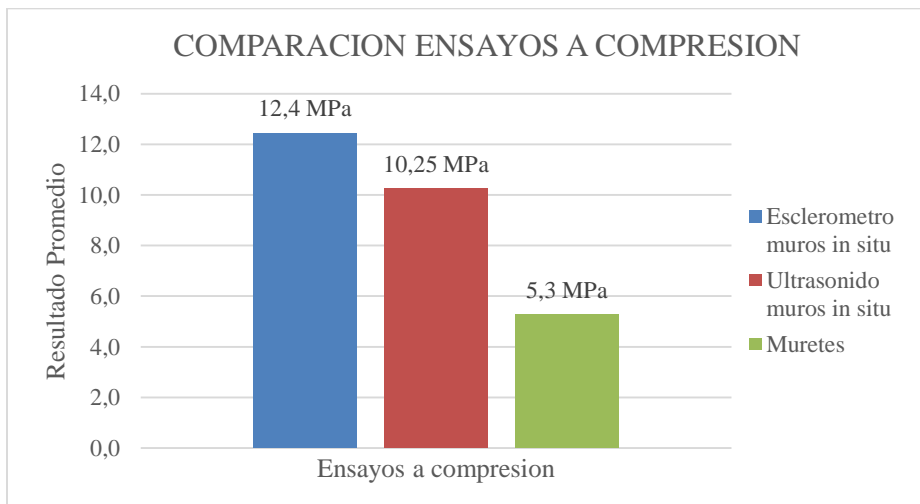
**Gráfico 11.** Resistencia a la compresión obtenida mediante el ultrasonido
