**MODELO DIGITAL EN 3D DEL TRAMO DE LAS MURALLAS DE CARTAGENA  
DE INDIAS, COMPRENDIDO ENTRE EL BALUARTE DE LA MERCED Y EL  
BALUARTE SANTO DOMINGO UTILIZANDO METODOLOGIA BIM PARA  
IDENTIFICAR Y ACTUALIZAR LAS PATOLOGÍAS EXISTENTES**

**TRABAJO DE GRADO PARA OPTAR POR EL TÍTULO DE INGENIERO CIVIL**

**UNIVERSIDAD DE CARTAGENA**

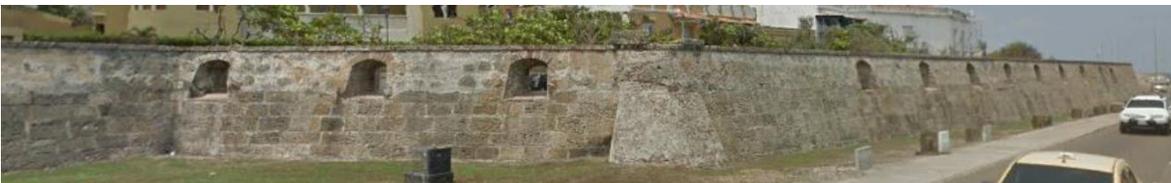
De acuerdo al diagnóstico resultado del desarrollo del PEMP entre las tipologías arquitectónicas actuales el Baluarte de La Merced clasifica como Intermedio Regular cuya construcción inicia en 1618, y cuyo estado de conservación se puede describir de manera general mencionando la presencia de erosión por alveolización en toda la superficie de los componentes en escarpa y contramuralla, la desestabilización de sillares, posiblemente por descensos en el terreno, como parte del componente inferior del baluarte está enterrado y el estado regular del solado con agrietamientos (Ministerio de Cultura, 2018).

**Figura 1. Registro Baluarte La Merced.**  
**Fuente: (Ministerio de Cultura, 2018)**

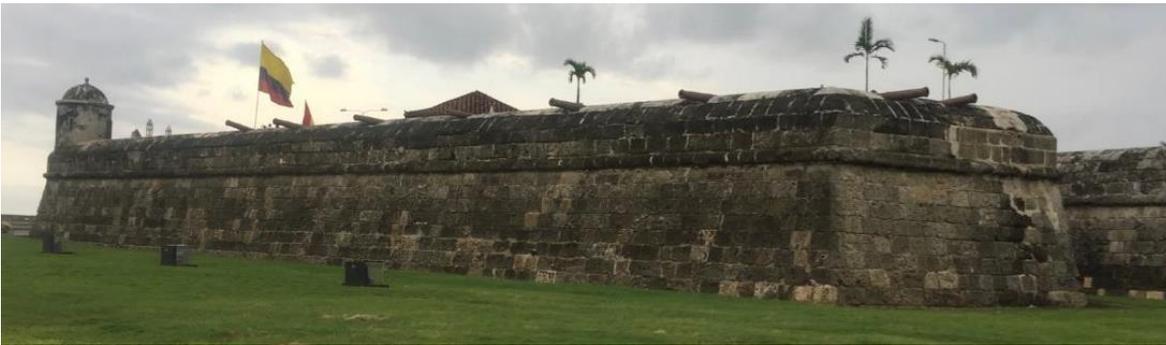
Se evidencian alteraciones cromáticas, existencia de obstrucciones y mal direccionamiento de drenajes, estancamiento de aguas en refocete, entre otros (Ministerio de Cultura, 2018).

**Figura 2. Registro del Baluarte de Santo Domingo.**  
Fuente: (Ministerio de Cultura, 2018)

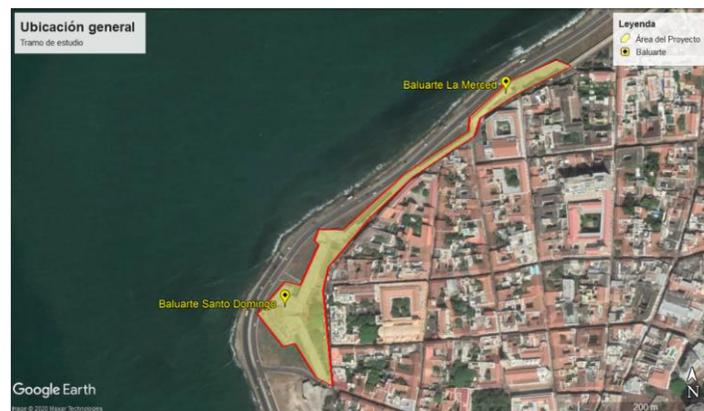
En la Figura 8 con la delimitación del tramo de estudio se programó el sobrevuelo, a través del cual se obtuvo el registro fotográfico, de que se muestra una parte entre la Figura 9 y la Figura 10.

Figura 8. Delimitación tramo de estudio. Tomado y modificado de Google Earth, 2020.

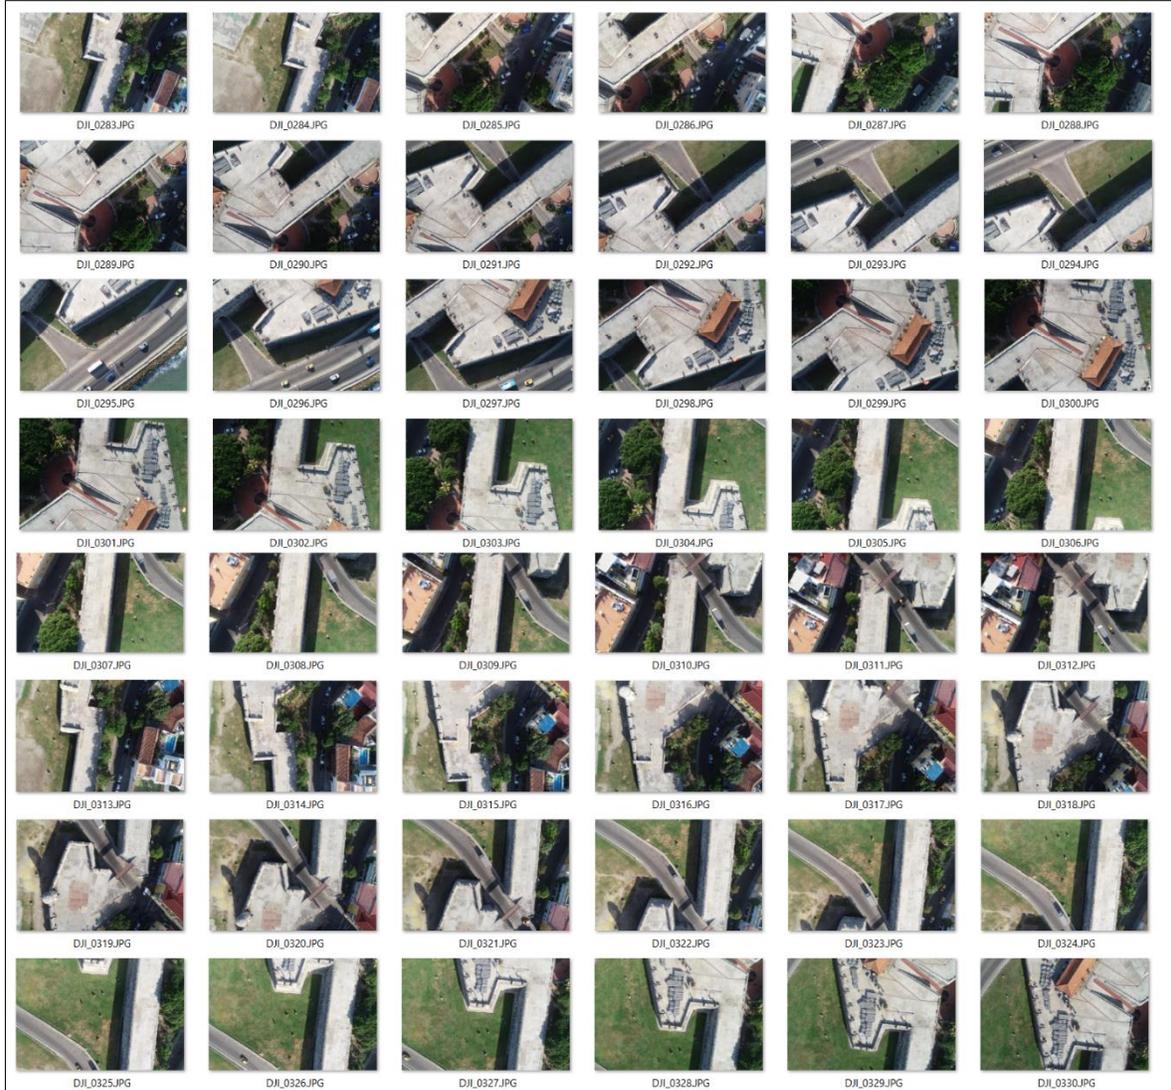
**Figura 10. Secuencia de fotografías tomadas con drone. Sector Baluarte Santo Domingo. Fuente: Autores.**

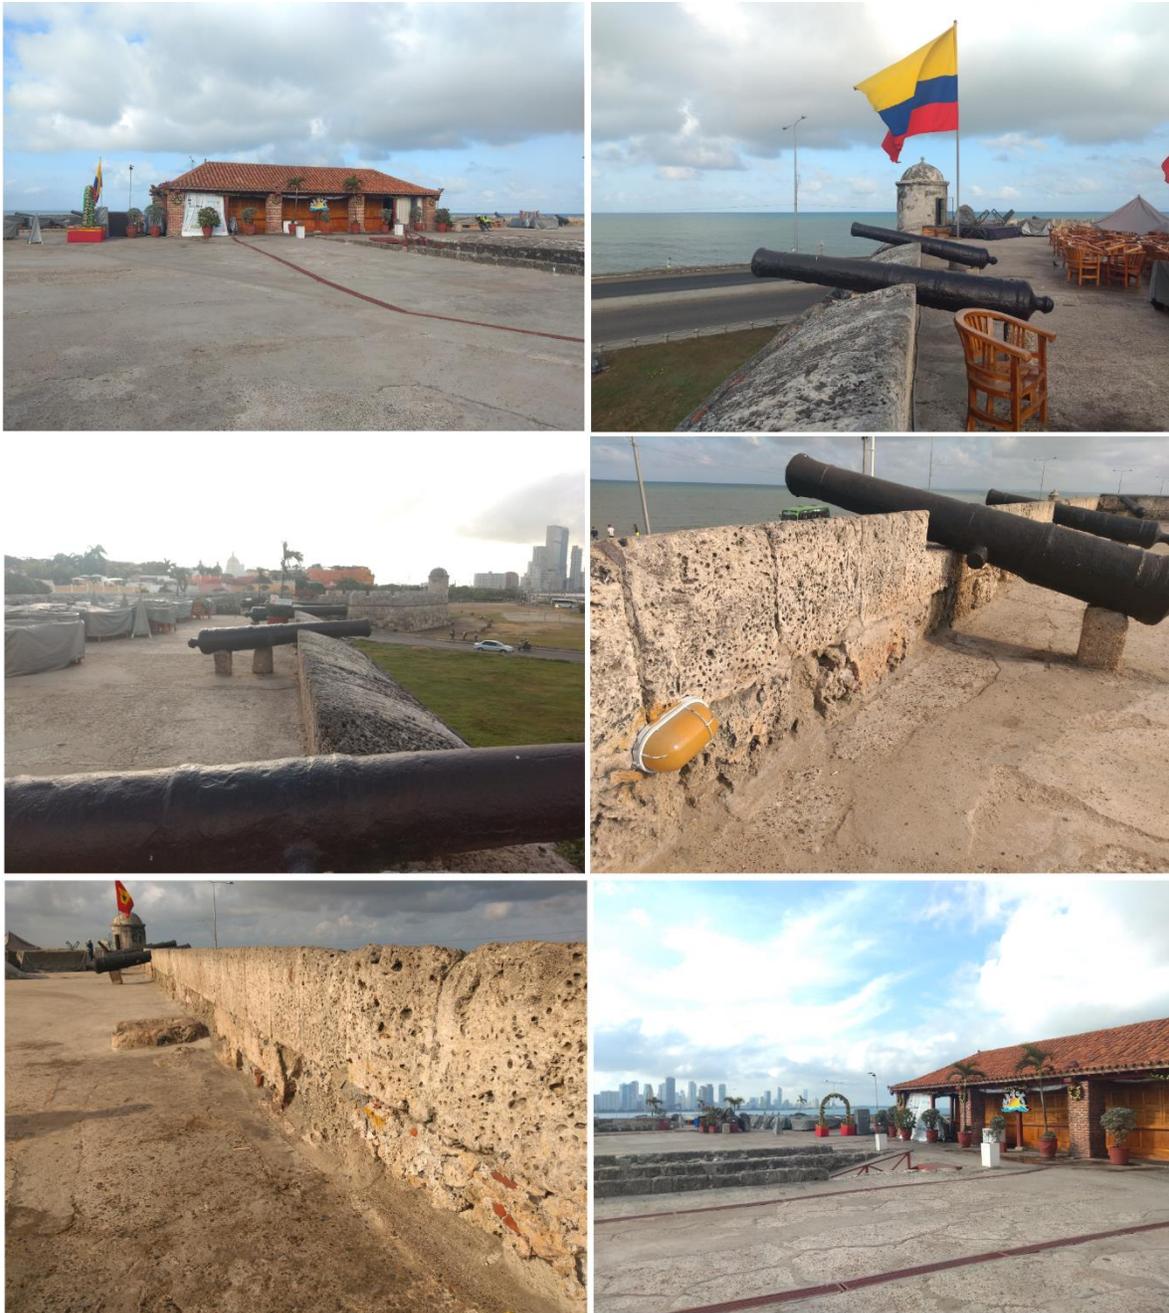
**Figura 13. Estado actual parte alta del Baluarte de Santo Domingo. Fuente: Autores.**

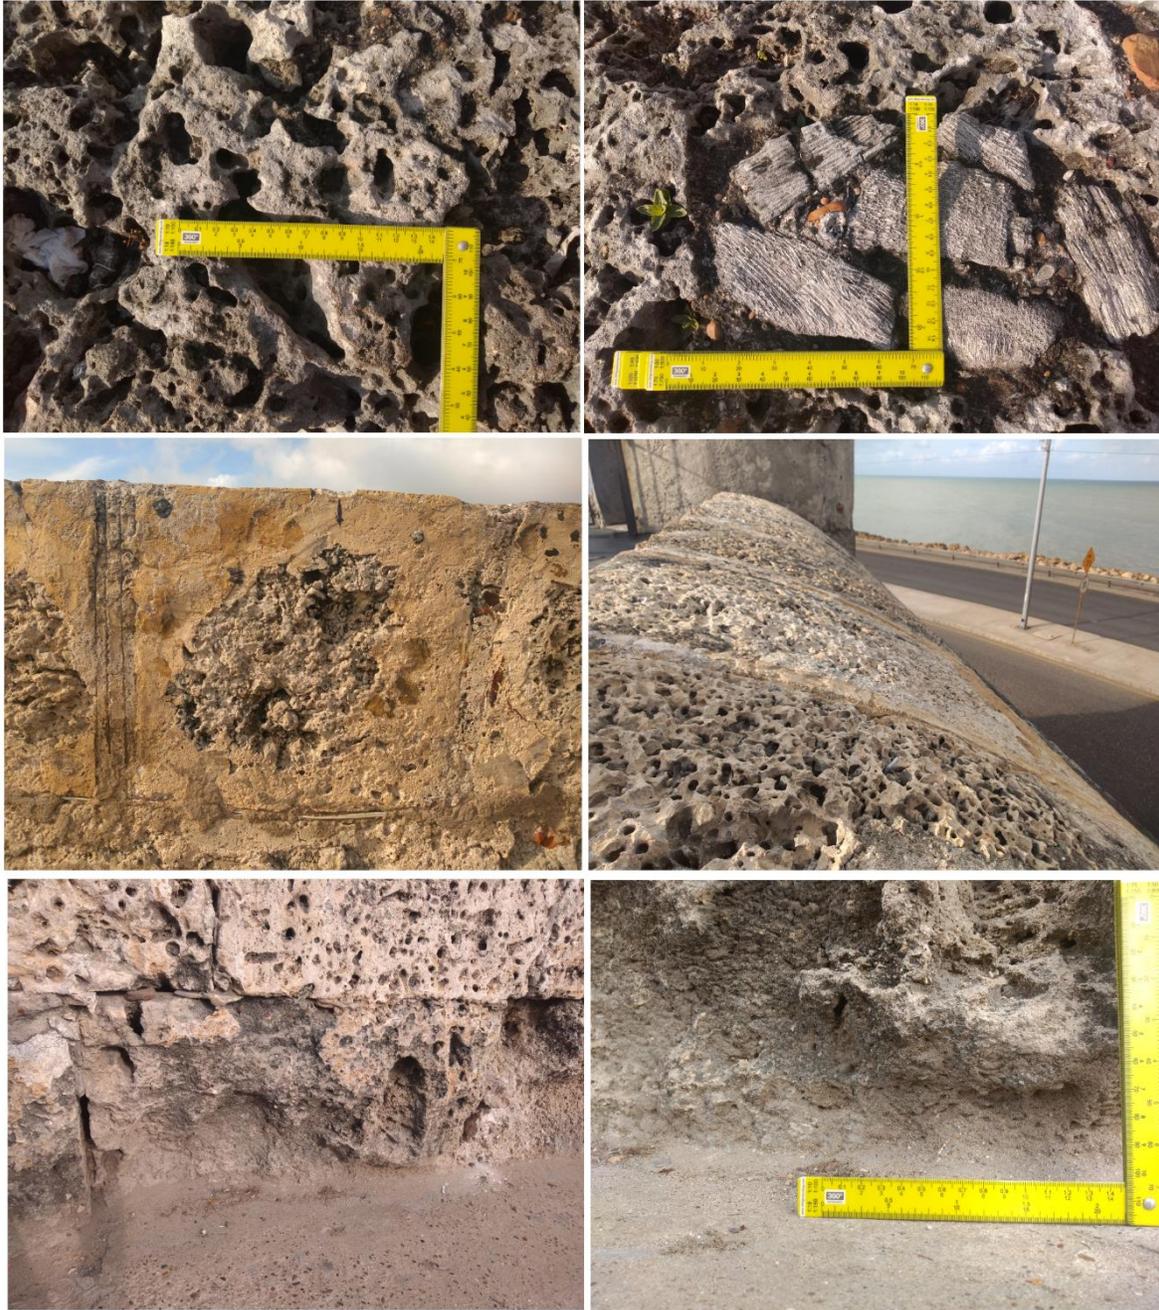
**Figura 14. Estado general de algunos elementos de la parte alta del Baluarte de Santo Domingo.  
Fuente: Autores.**

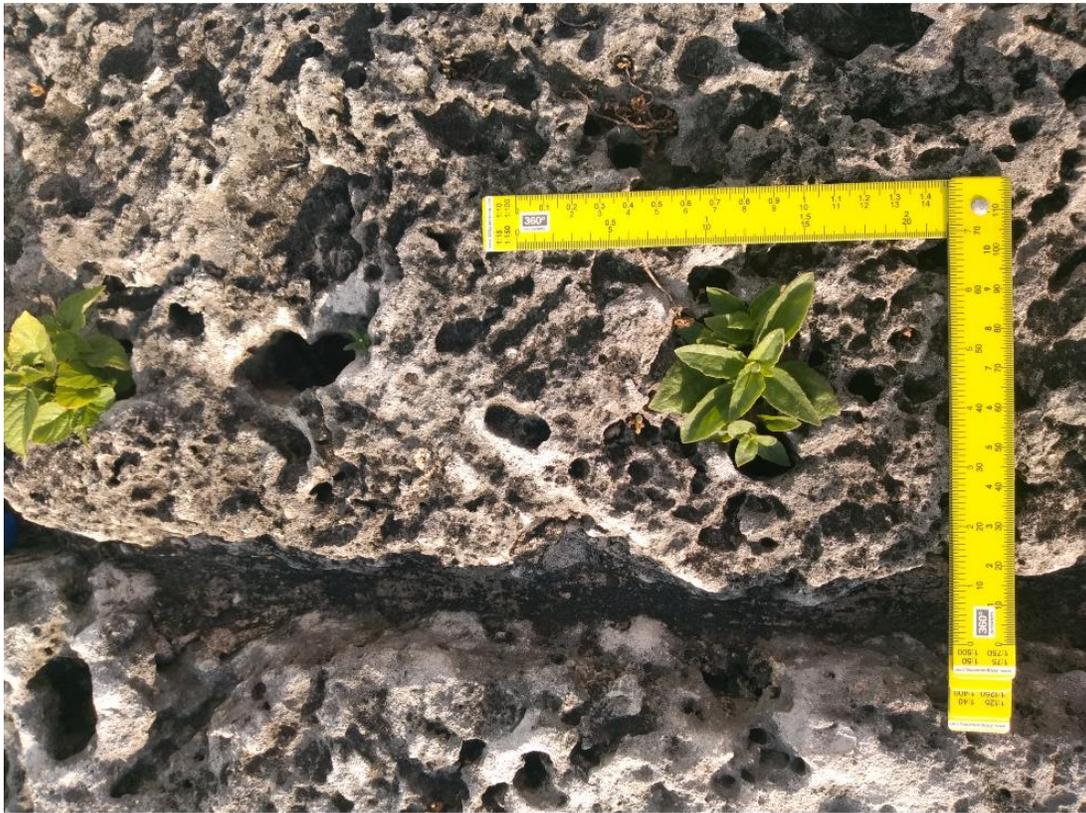
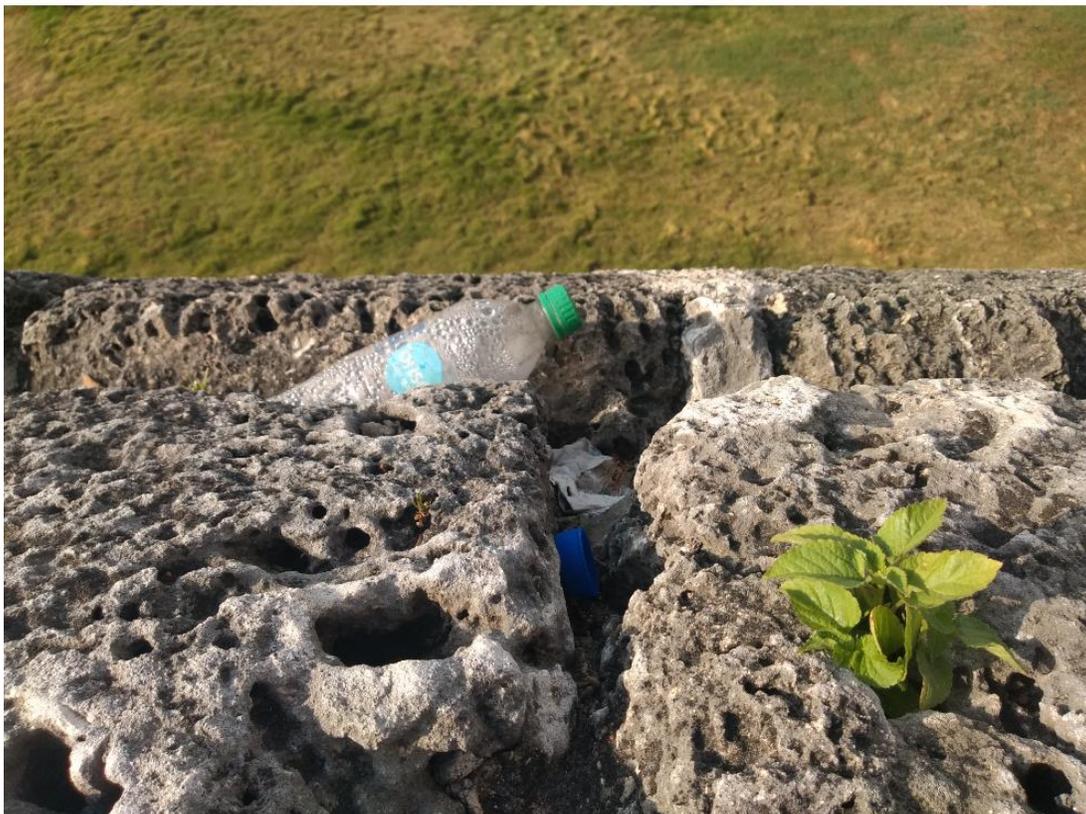
**Figura 15. Identificación de basura y vegetación en algunos elementos en la parte alta del Baluarte de Santo Domingo. Fuente: Autores.**

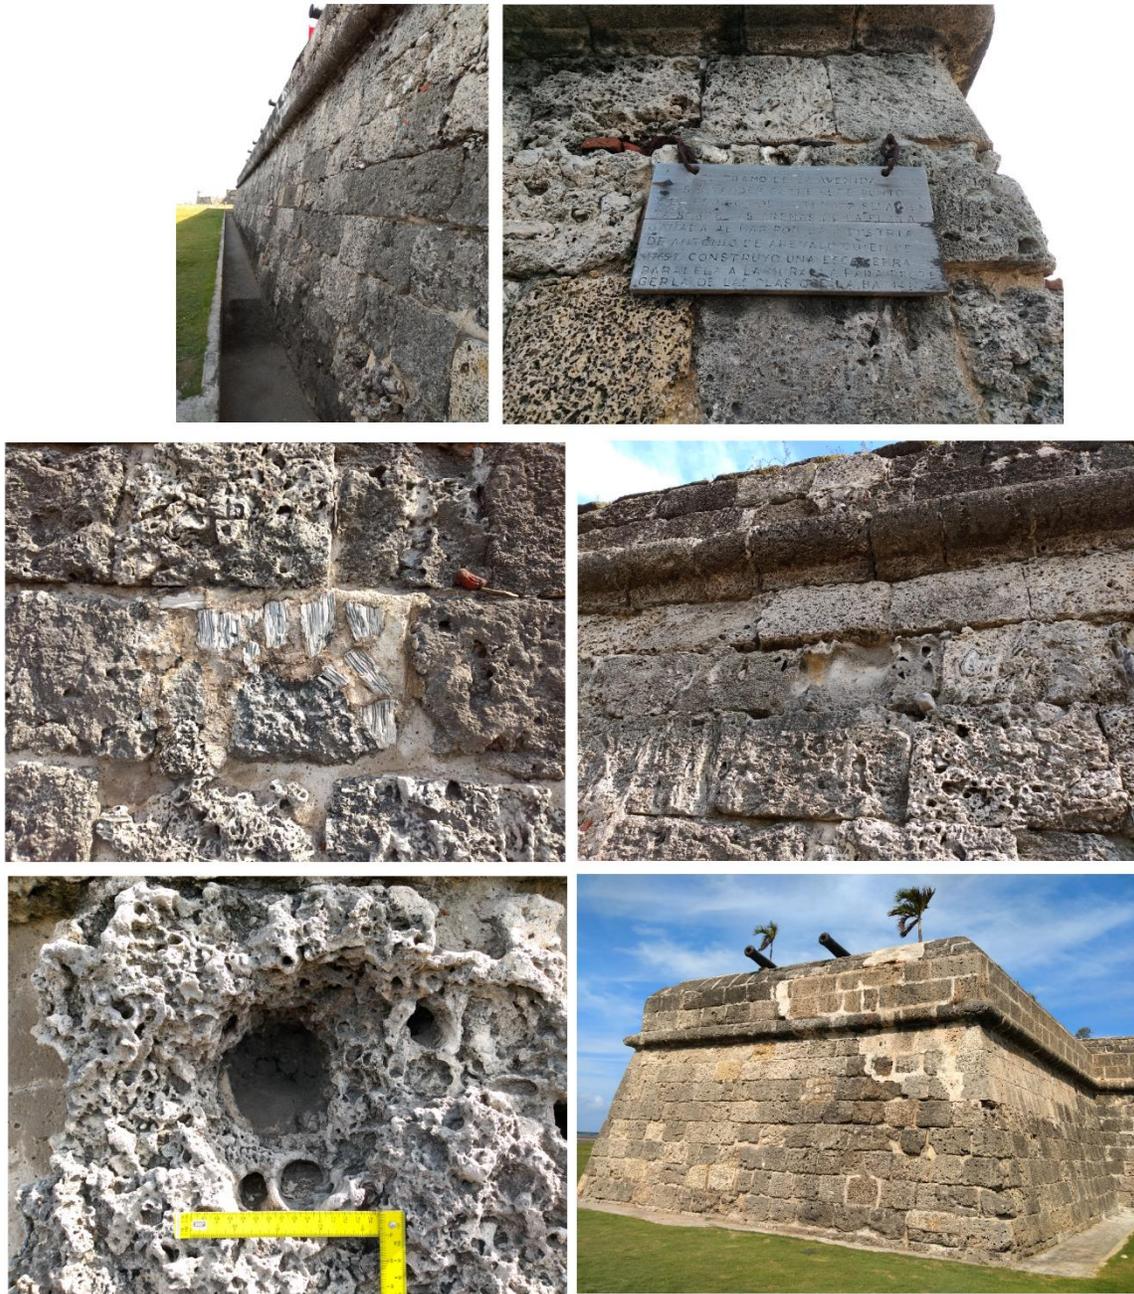
**Figura 16. Estado general de la Escarpa en el tramo de muralla que corresponde al Baluarte de Santo Domingo. Fuente: Autores.**

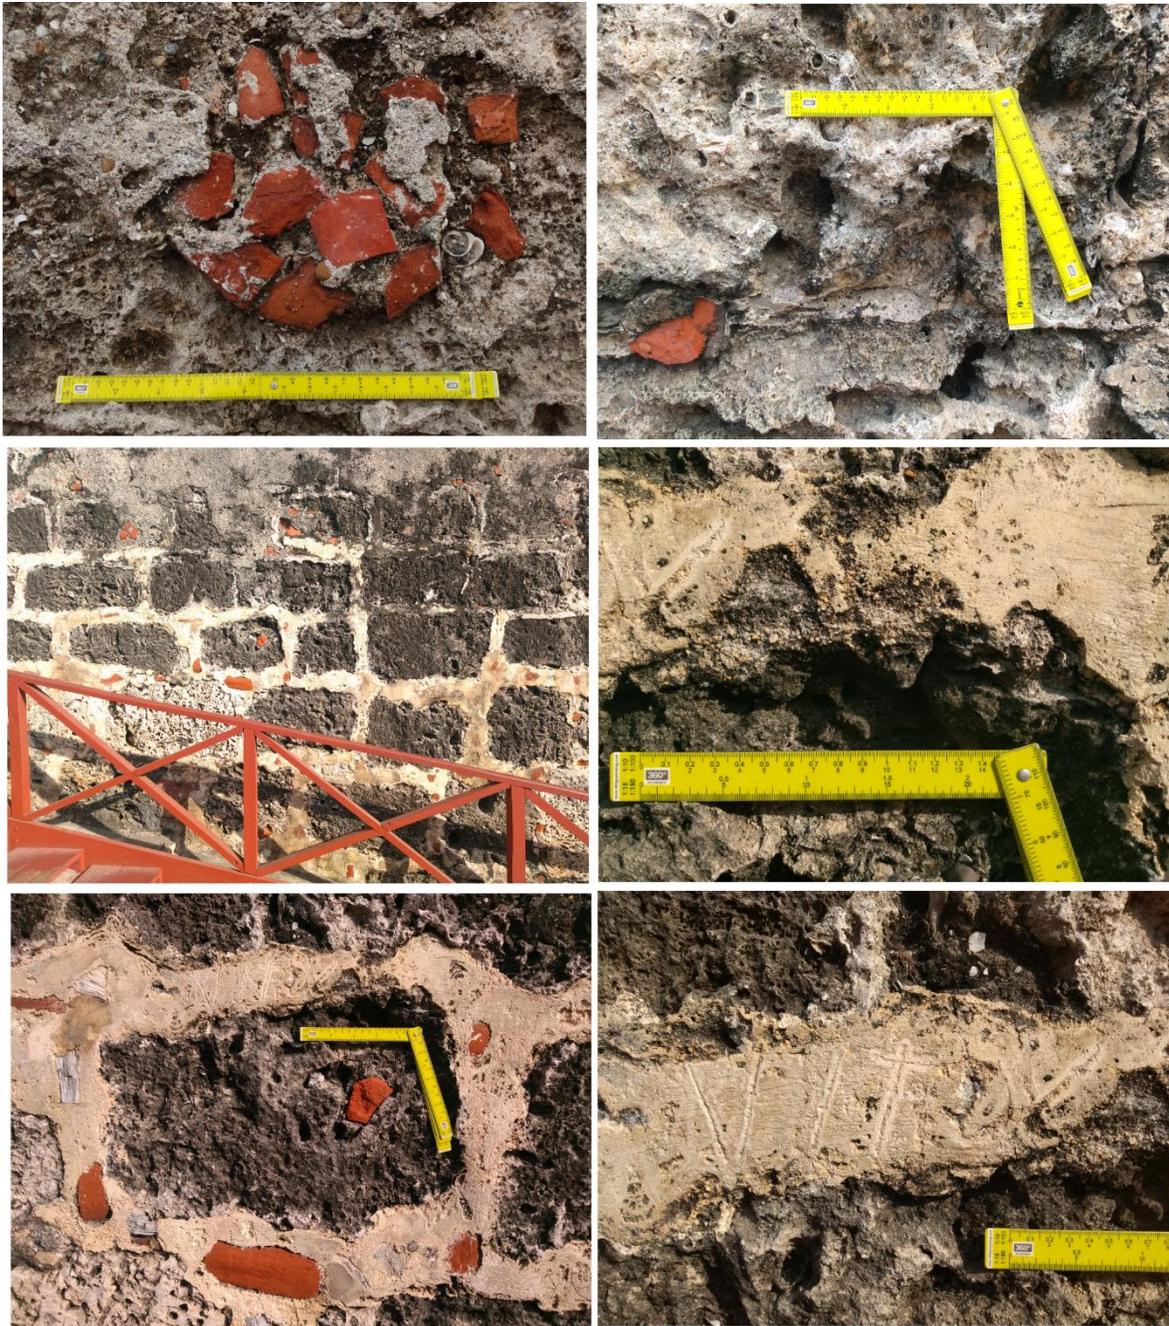
**Figura 17. Estado general en la zona de la rampa de acceso al Baluarte de Santo Domingo. Fuente: Autores.**

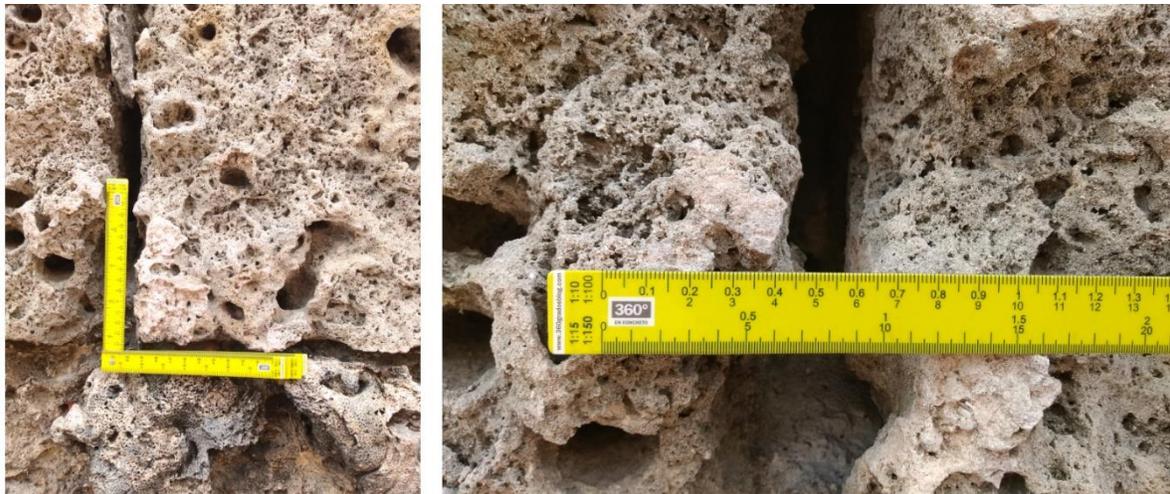
**Figura 18.** Algunos registros de juntas entre elementos que constituyen la rampa de acceso al Baluarte Santo Domingo. Fuente: Autores.

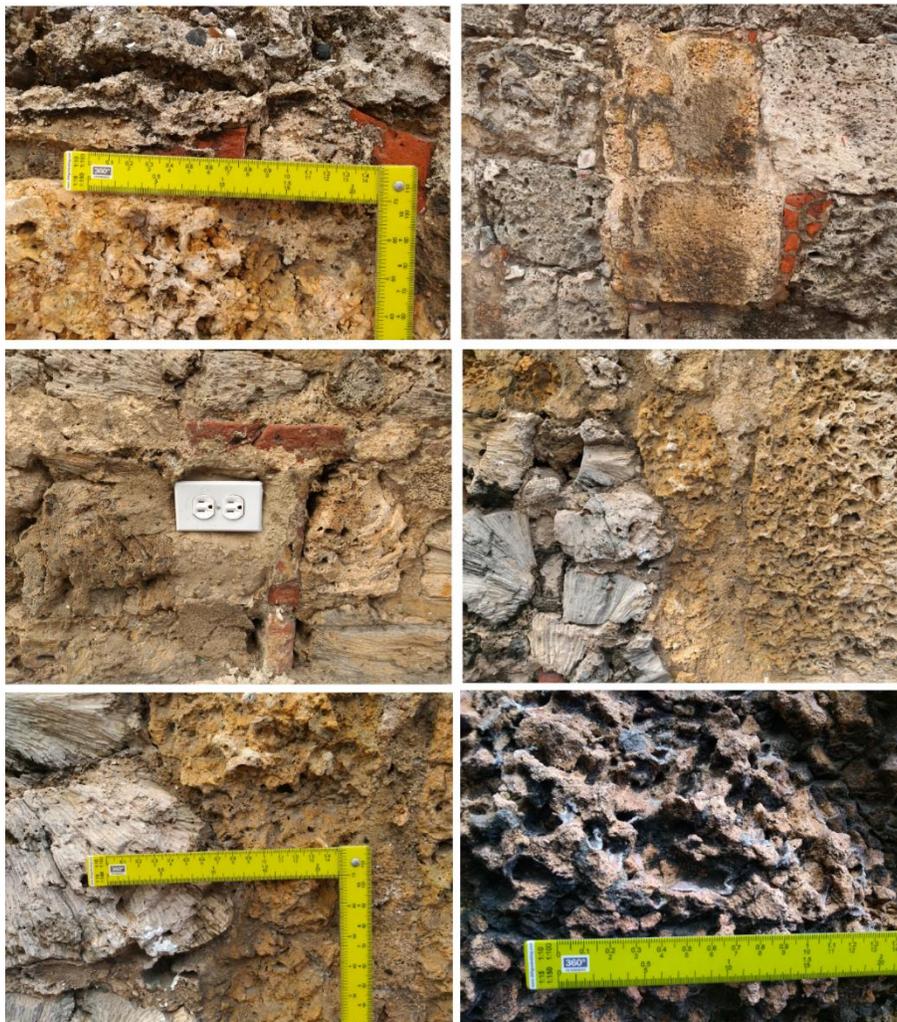
**Figura 19.** Identificación general del estado de algunos elementos e intervenciones en la contraescarpa del tramo de muralla del Baluarte Santo Domingo. Fuente: Autores.

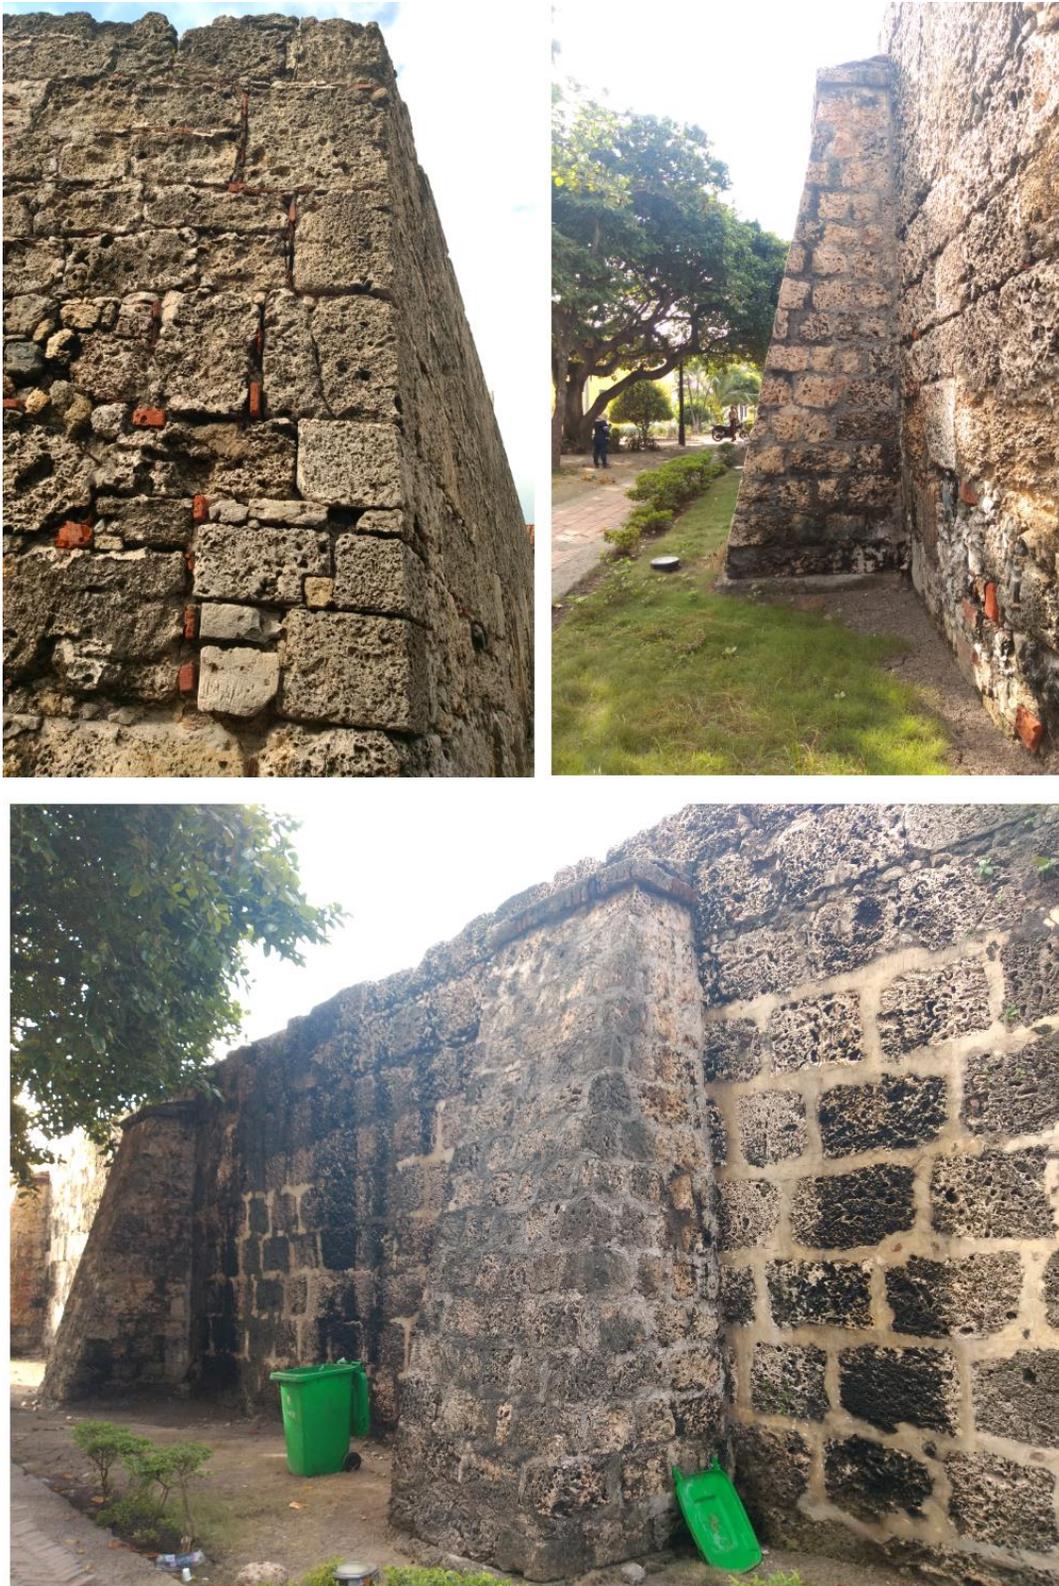
**Figura 20. Algunos elementos y estado general de la contraescarpa de un tramo de muralla aldaño al Baluarte de Santo Domingo. Fuente: Autores.**

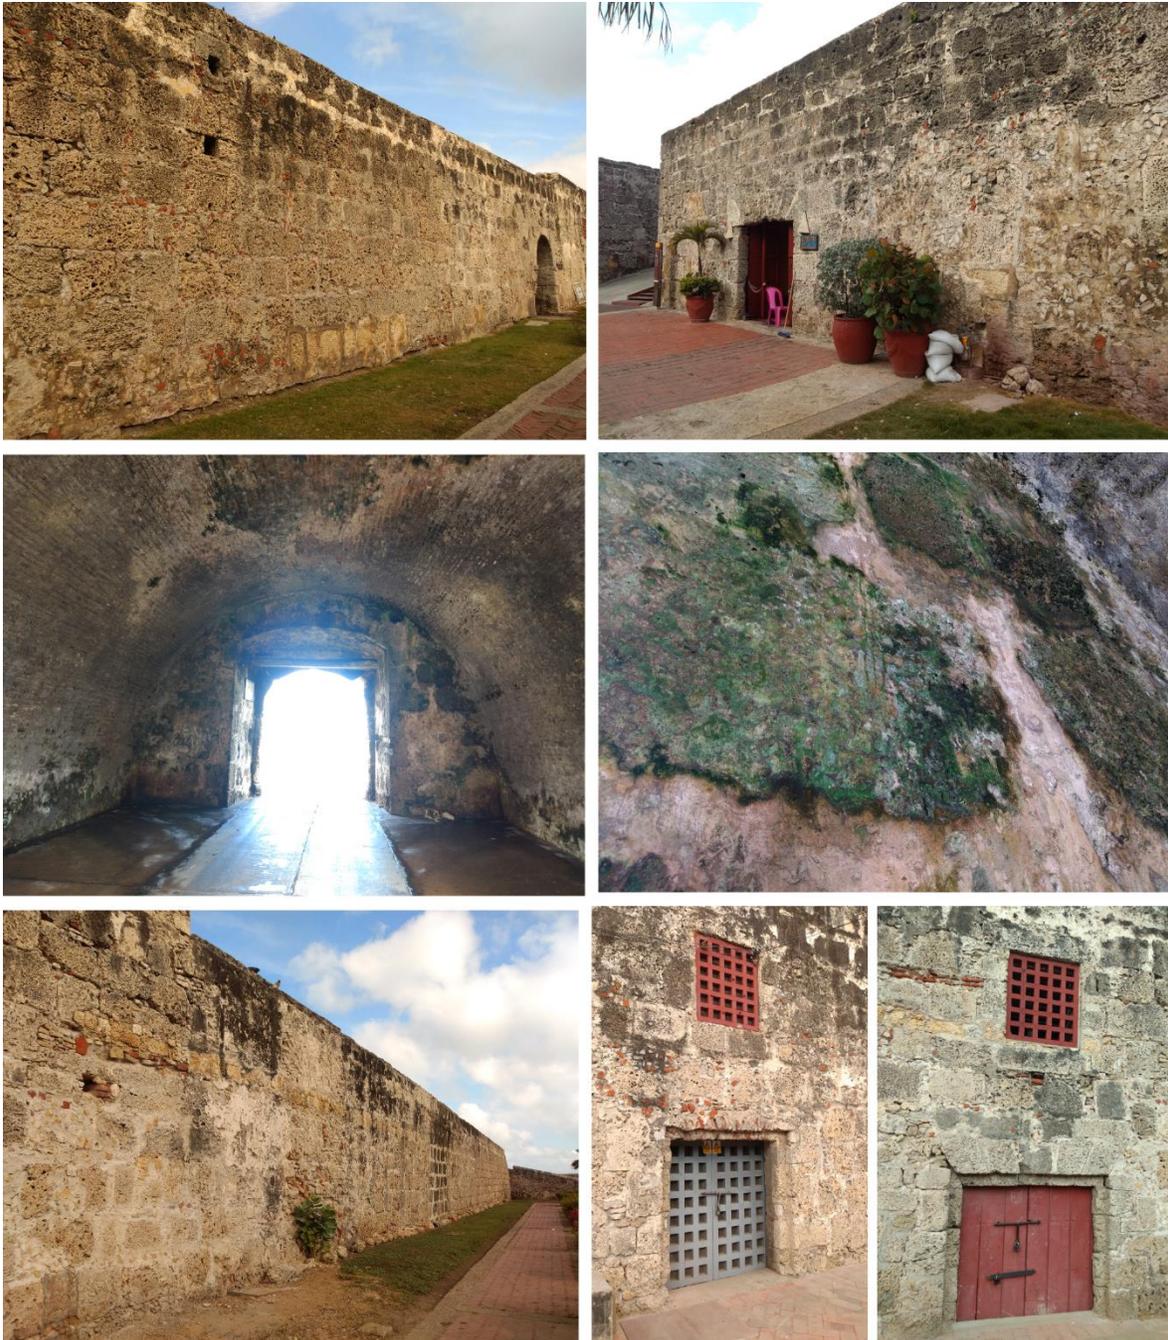
**Figura 21. Algunos elementos y estado general de la contraescarpa de un tramo de muralla aledaño al Baluarte de Santo Domingo. Fuente: Autores.**

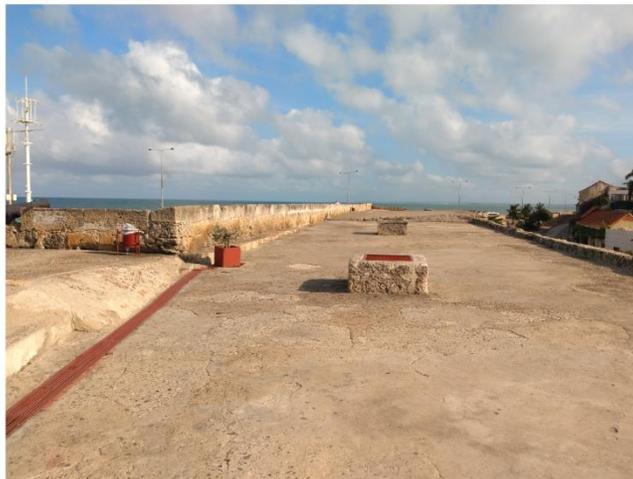
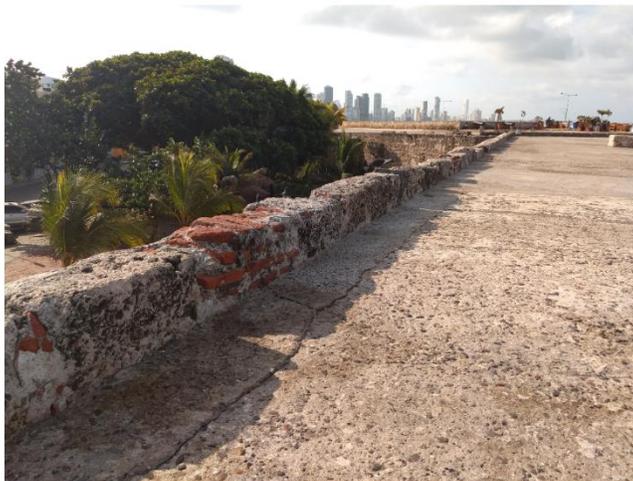
**Figura 23. Vista general del estado en la parte superior del tramo de muralla aledaño al Baluarte de Santo Domingo. Fuente: Autores.**

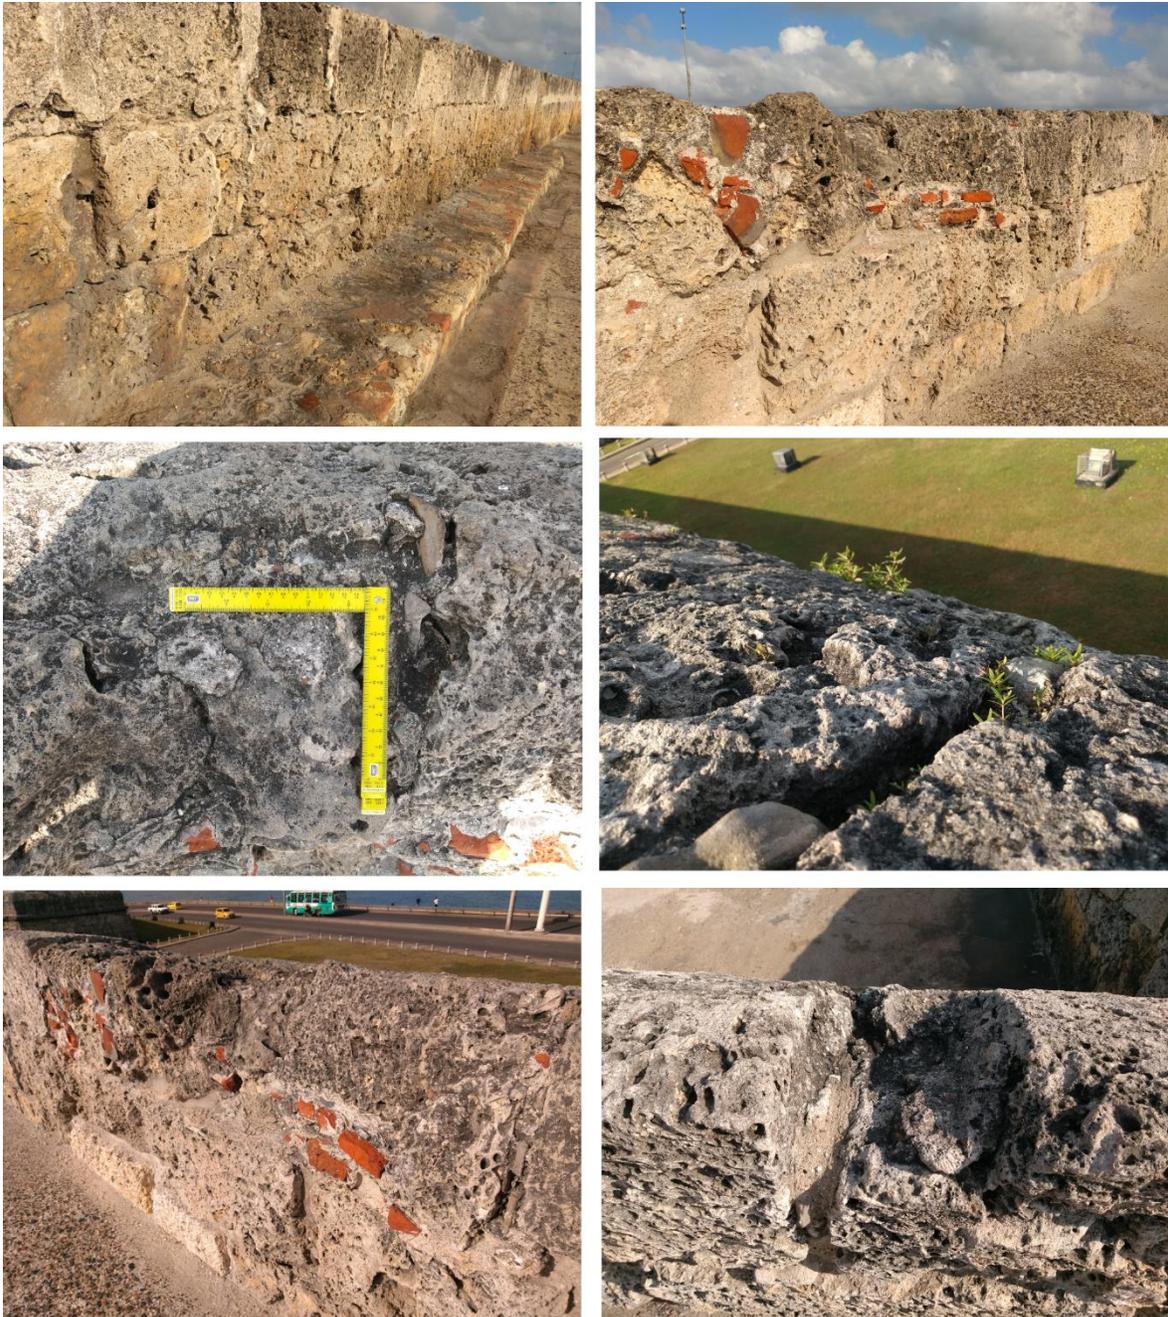
**Figura 24. Vista general del estado en la parte superior del tramo de muralla entre el Baluarte Santo Domingo y el Baluarte La Santa Cruz. Fuente: Autores.**

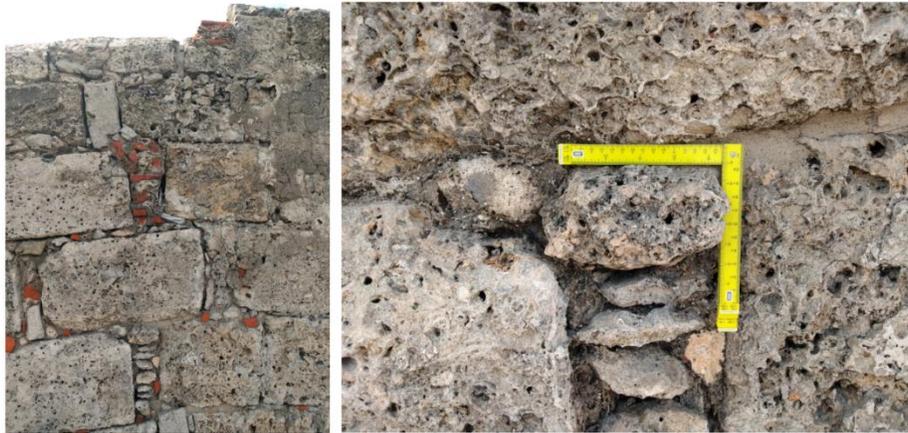
**Figura 25. Vista general del estado en contraescarpa del tramo de muralla entre el Baluarte Santo Domingo y el Baluarte La Santa Cruz. Fuente: Autores.**

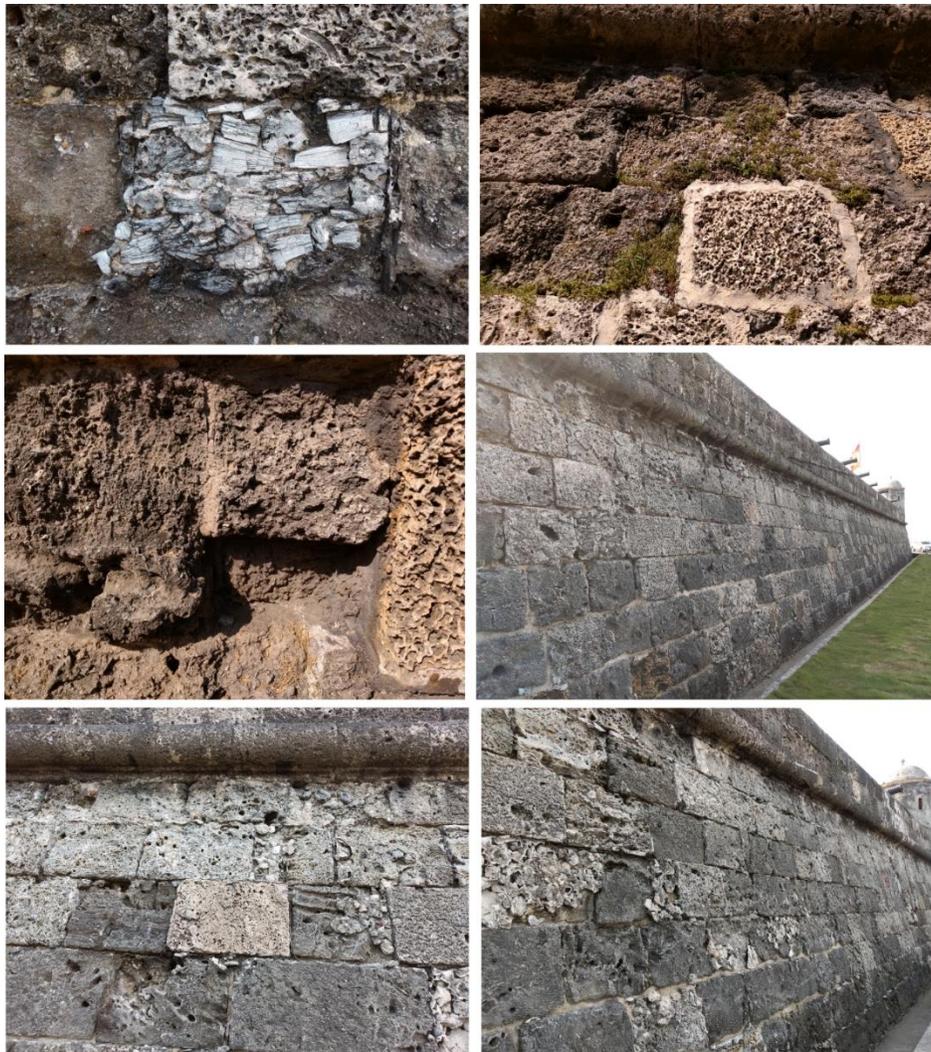
**Figura 26. Vista general del estado en la escarpa del tramo de muralla entre el Baluarte Santo Domingo y el Baluarte La Santa Cruz. Fuente: Autores.**

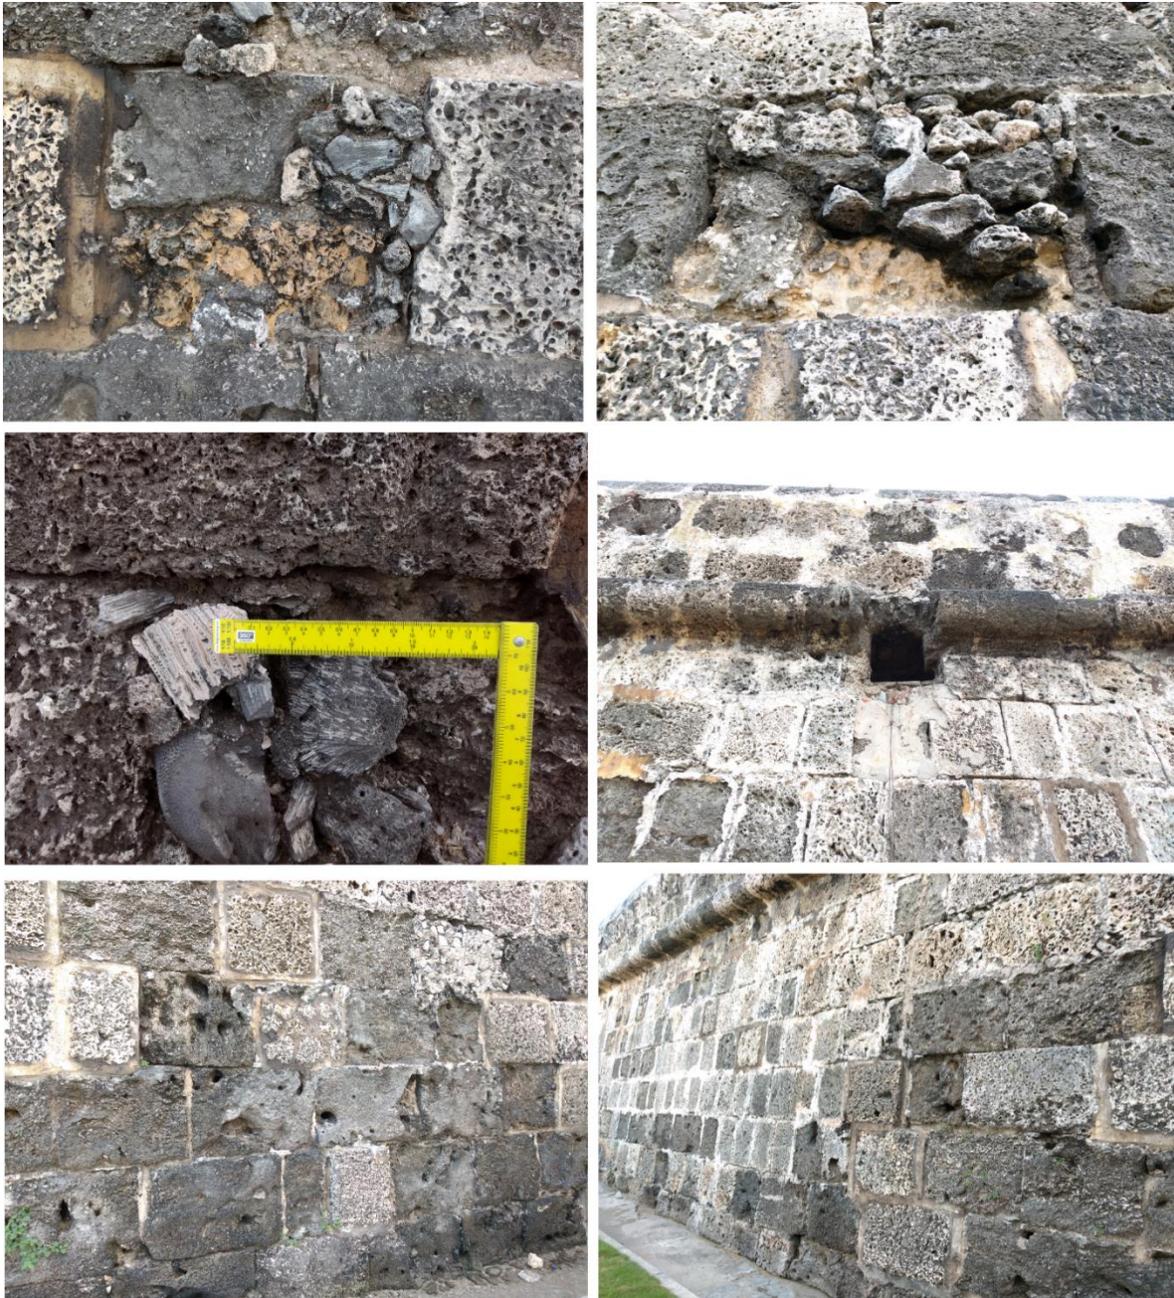
**Figura 27. Vista general del estado en la escarpa del tramo de muralla entre el Baluarte Santo Domingo y el Baluarte La Santa Cruz. Fuente: Autores.**

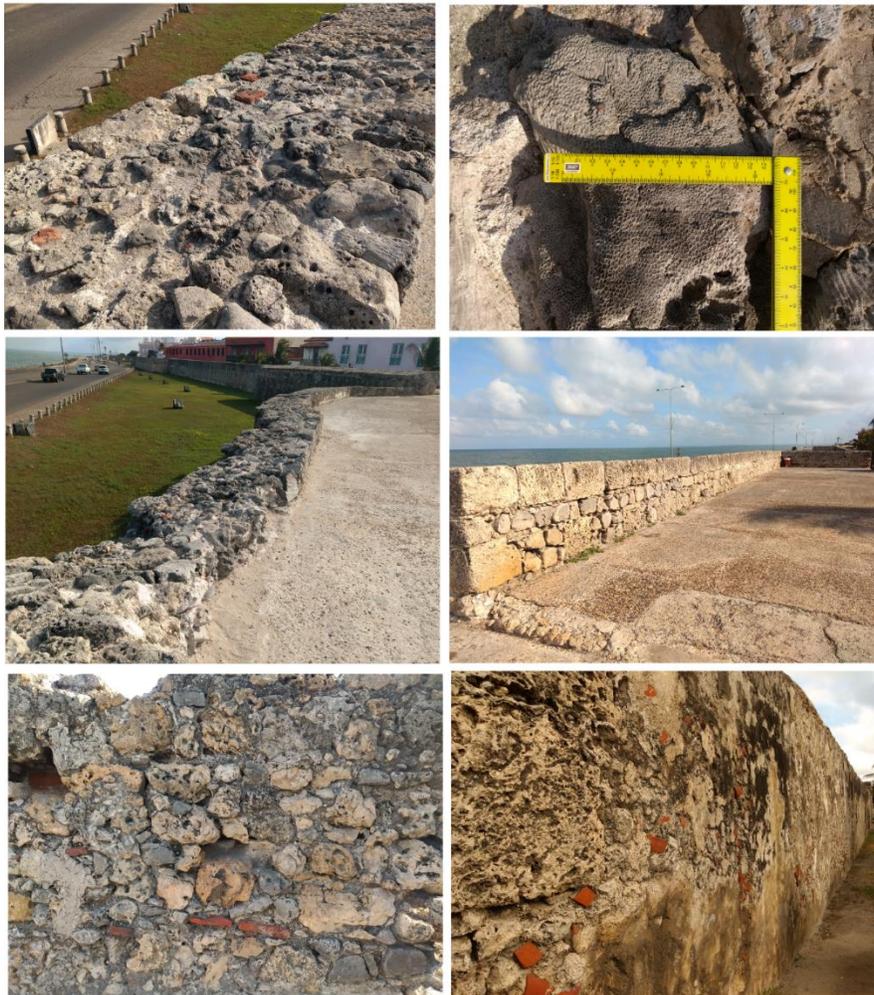
Figura 29. Vista y estado general en la parte superior del Baluarte La Santa Cruz. Fuente: Autores.

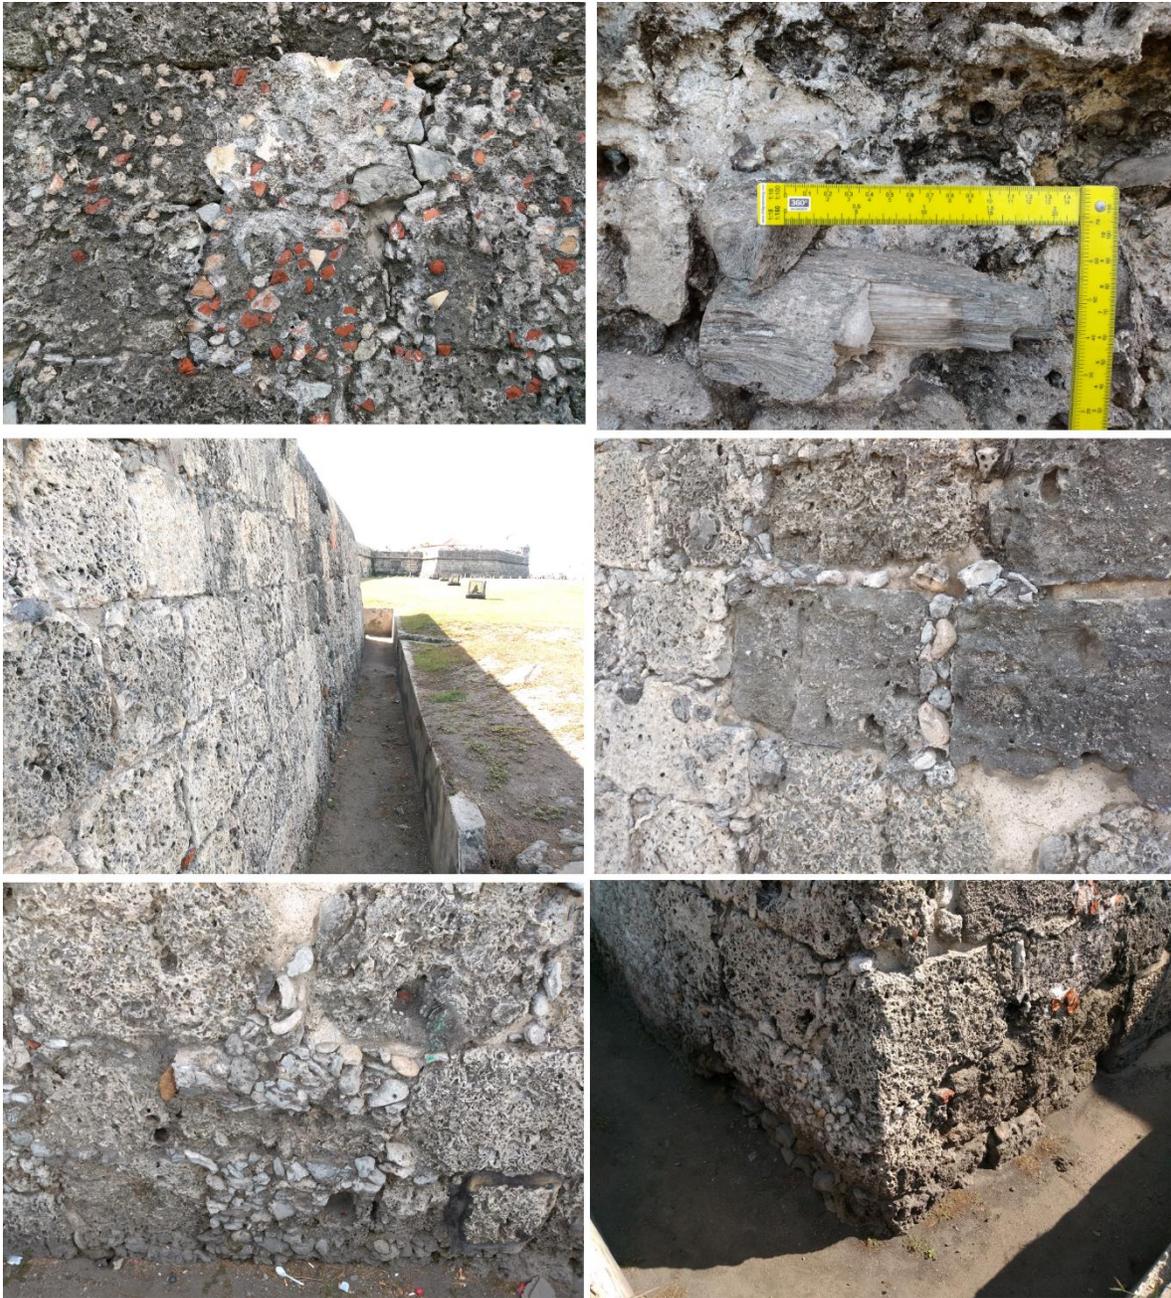
**Figura 30. Vista y estado general de la contraescarpa en el tramo de muralla del Baluarte La Santa Cruz. Fuente: Autores.**
