**MODELO DIGITAL EN 3D DEL TRAMO DE LAS MURALLAS DE CARTAGENA  
DE INDIAS, COMPRENDIDO ENTRE EL BALUARTE DE LA MERCED Y EL  
BALUARTE SANTO DOMINGO UTILIZANDO METODOLOGIA BIM PARA  
IDENTIFICAR Y ACTUALIZAR LAS PATOLOGÍAS EXISTENTES**

**TRABAJO DE GRADO PARA OPTAR POR EL TÍTULO DE INGENIERO CIVIL**

**UNIVERSIDAD DE CARTAGENA**

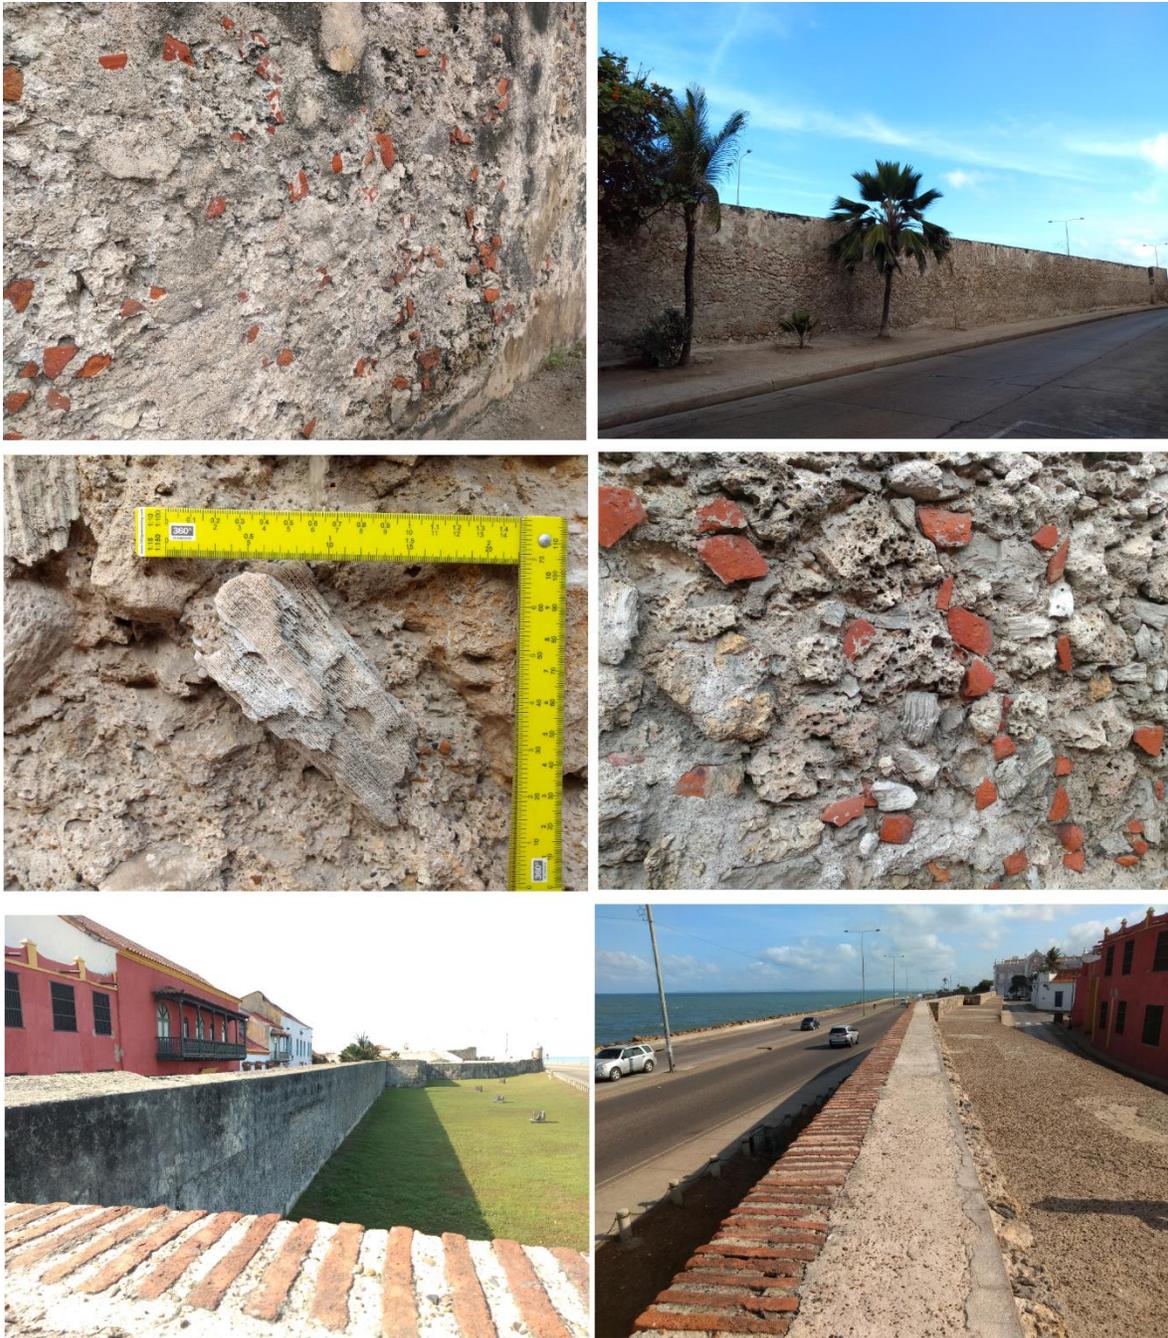
**Figura 31. Vista general y estado de algunos elementos en el tramo de muralla aledaño al Baluarte La Santa Cruz. Fuente: Autores.**

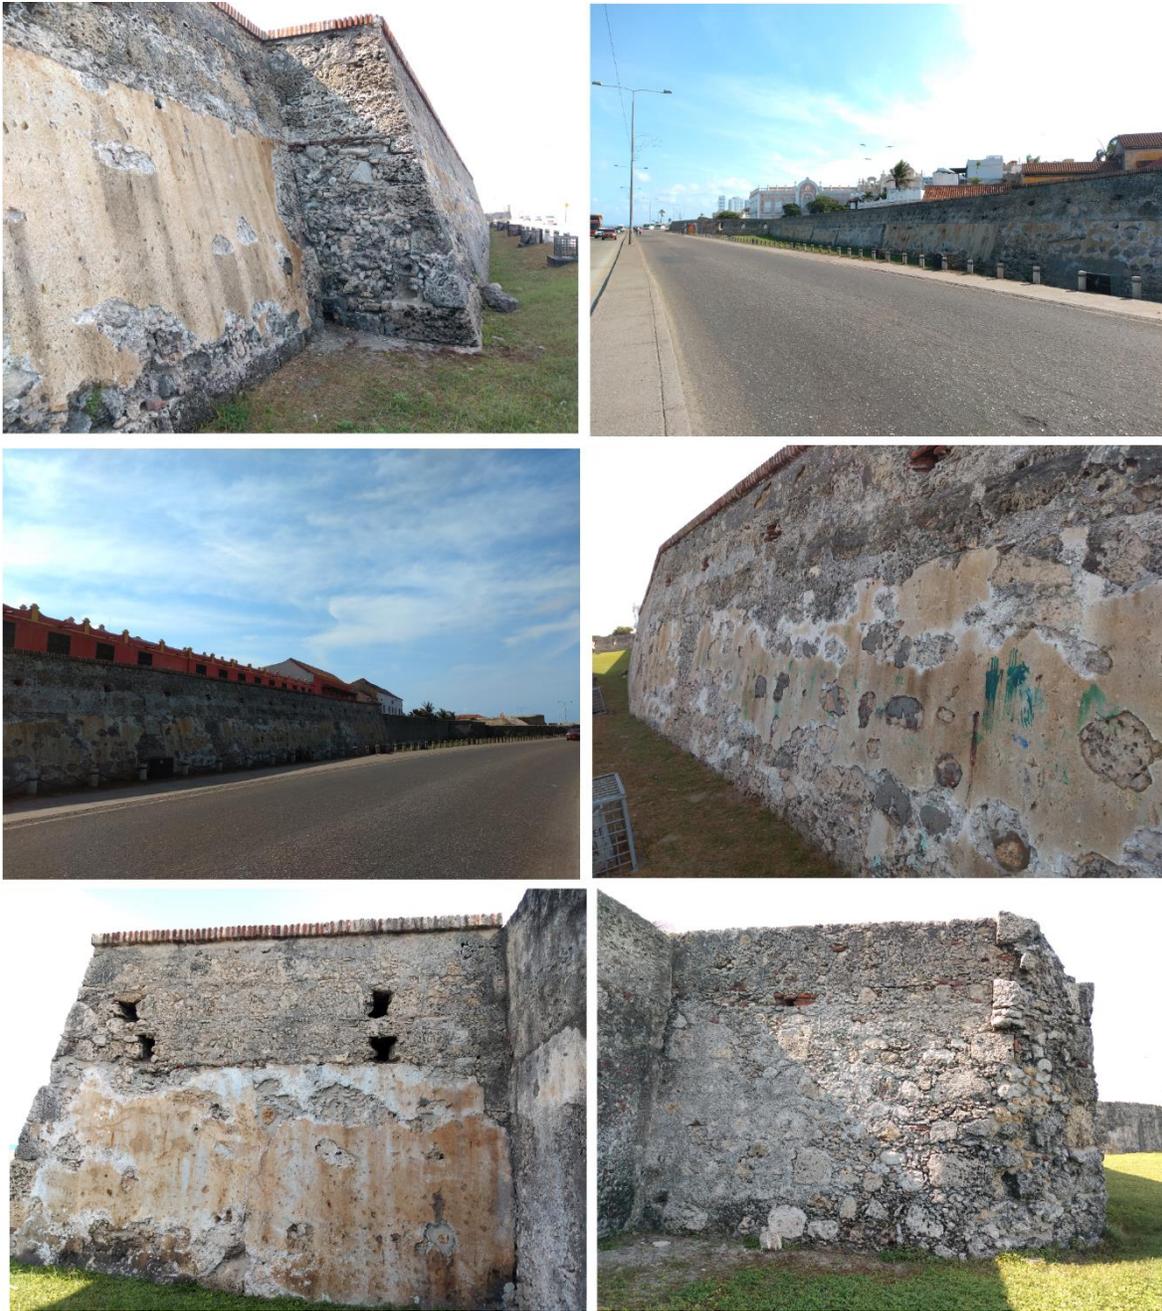
**Figura 32. Vista y estado general de la escarpa en tramo aledaño al Baluarte La Santa Cruz. Fuente: Autores.**

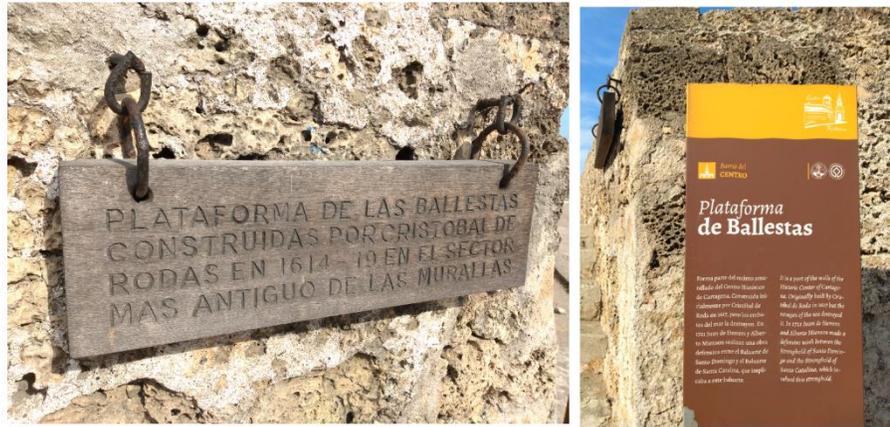
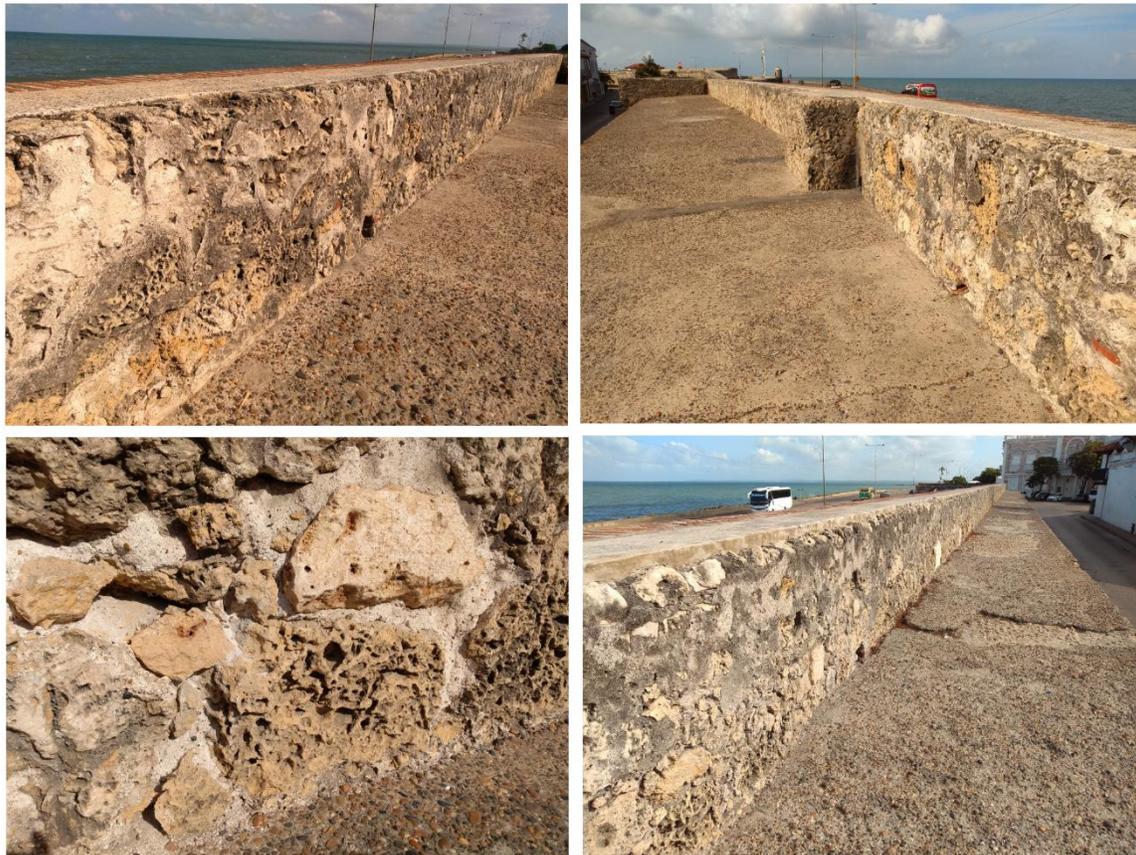
**Figura 33. Vista y estado general de un tramo aledaño al Baluarte La Santa Cruz y donde se identifica la Plataforma de las Ballestas. Fuente: Autores.**

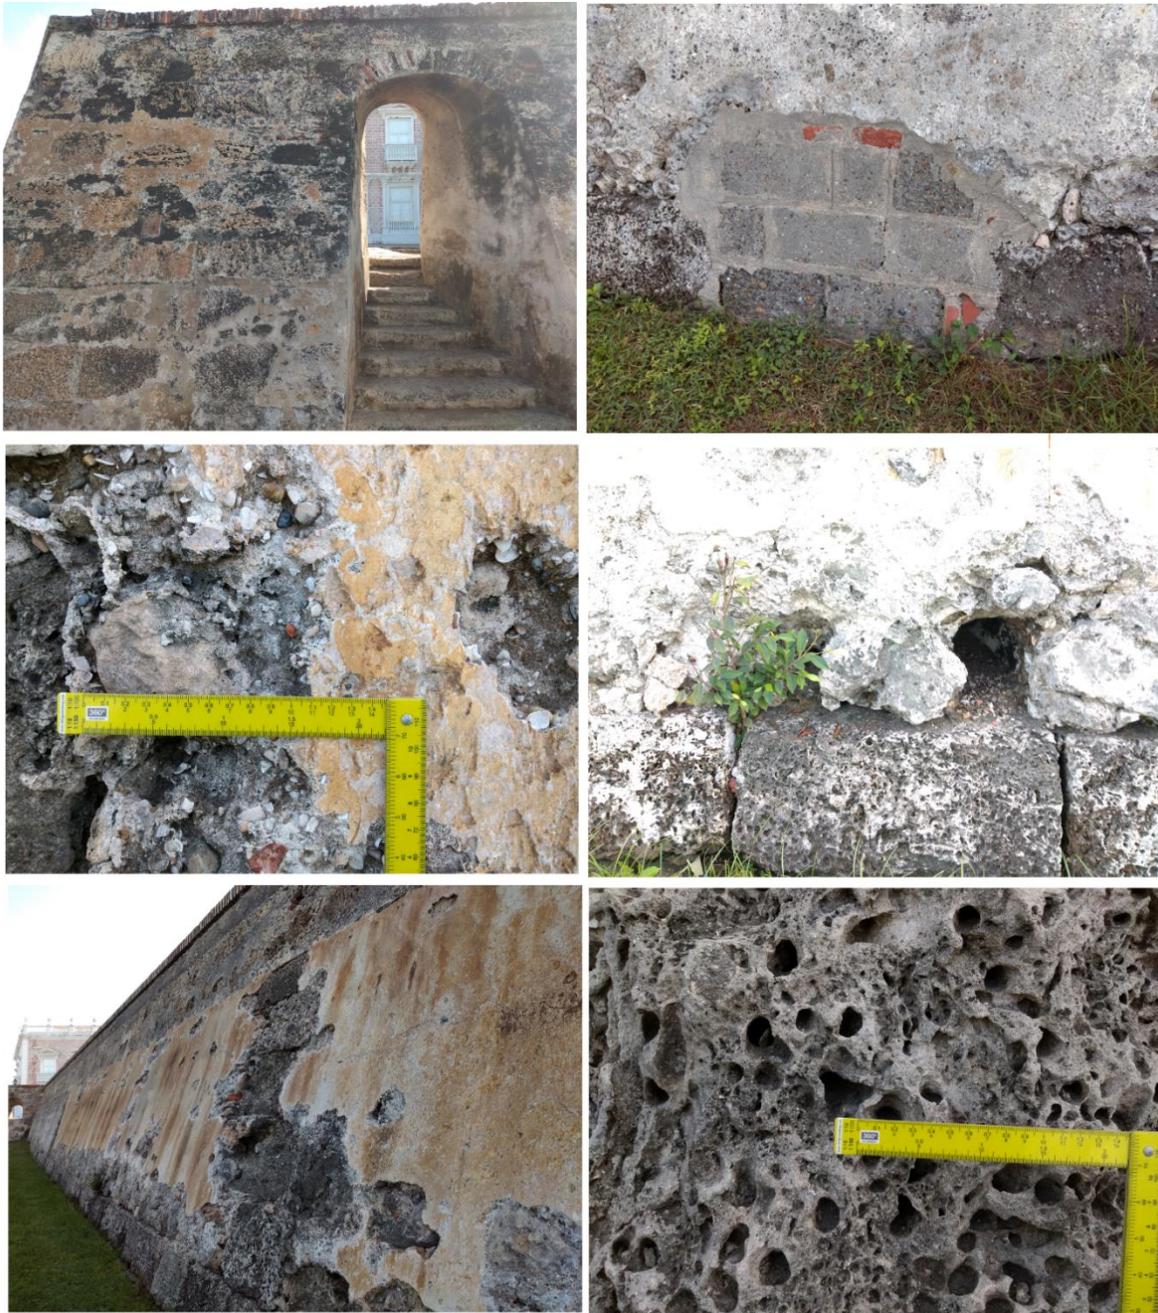
**Figura 34. Identificación y estado general de la escarpa en el tramo de muralla aledaño al Baluarte La Santa Cruz, donde se identifica la Plataforma de Ballestas. Fuente: Autores.**

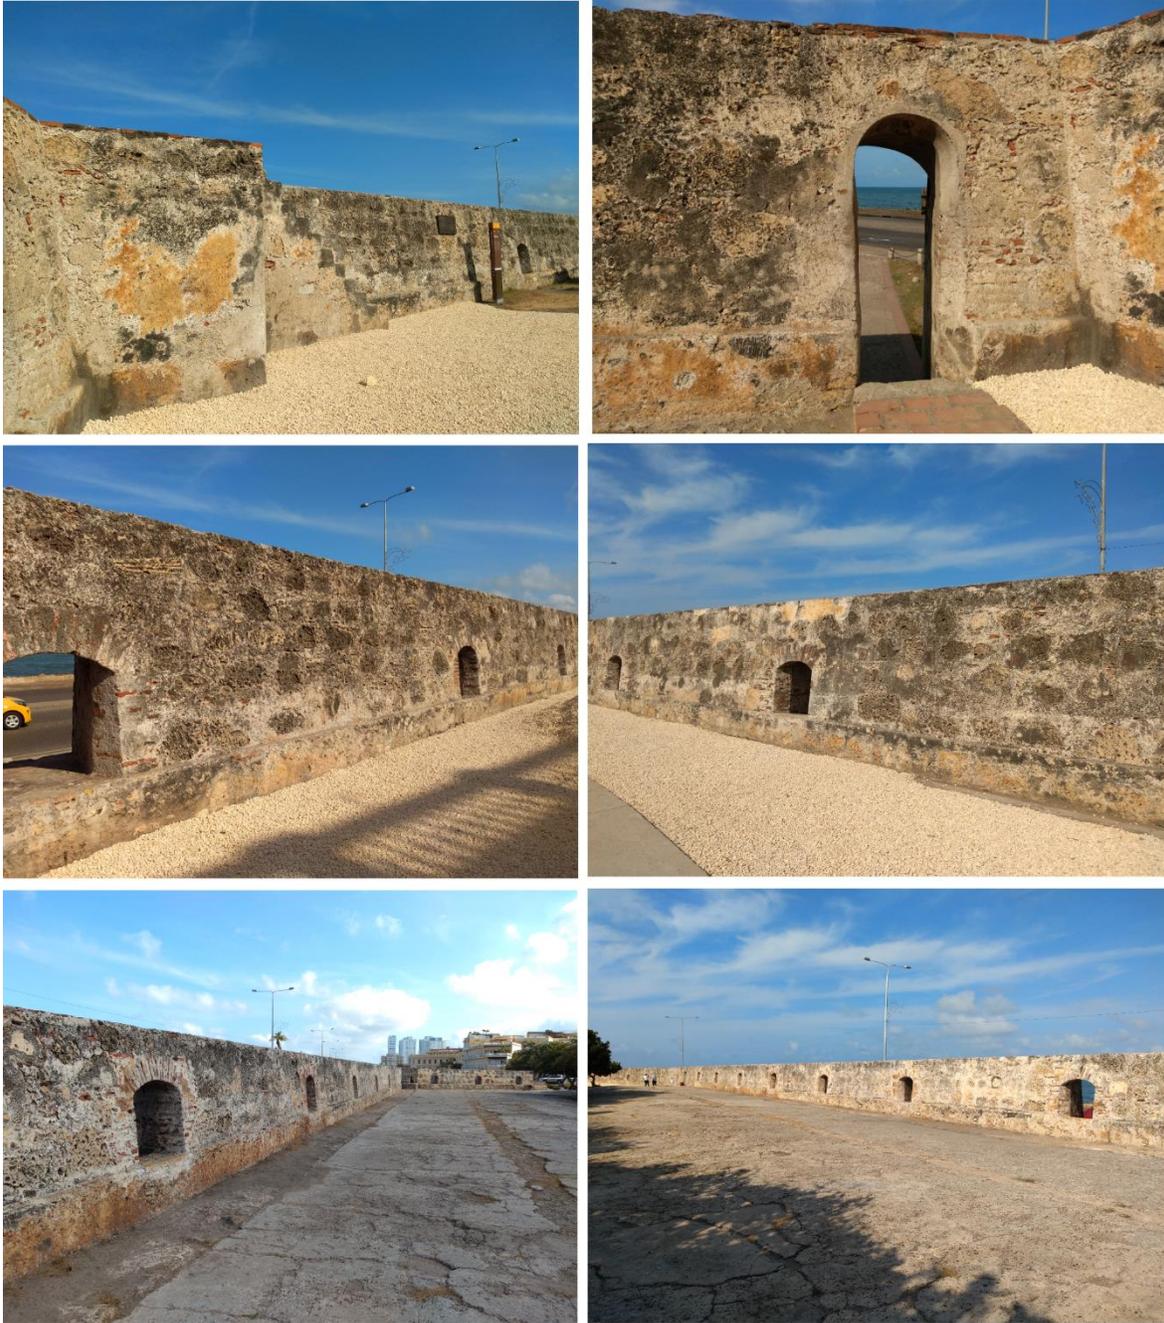
**Figura 35. Vista y estado general de la contraescarpa en un tramo entre la Plataforma de Ballestas y el Baluarte La Merced. Fuente: Autores.**

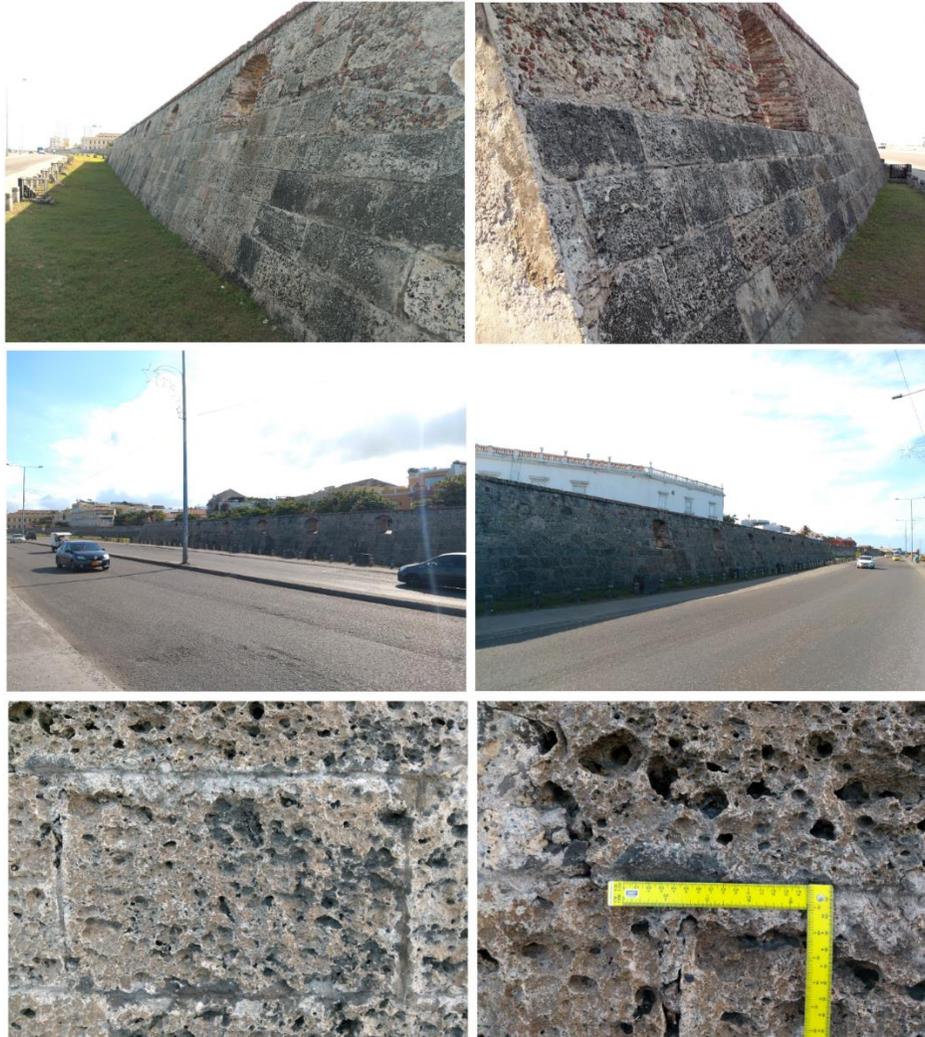
**Figura 36. Vista general e identificación de algunos elementos de la escarpa del tramo de muralla entre la Plataforma de Ballestas y el Baluarte La Merced.**

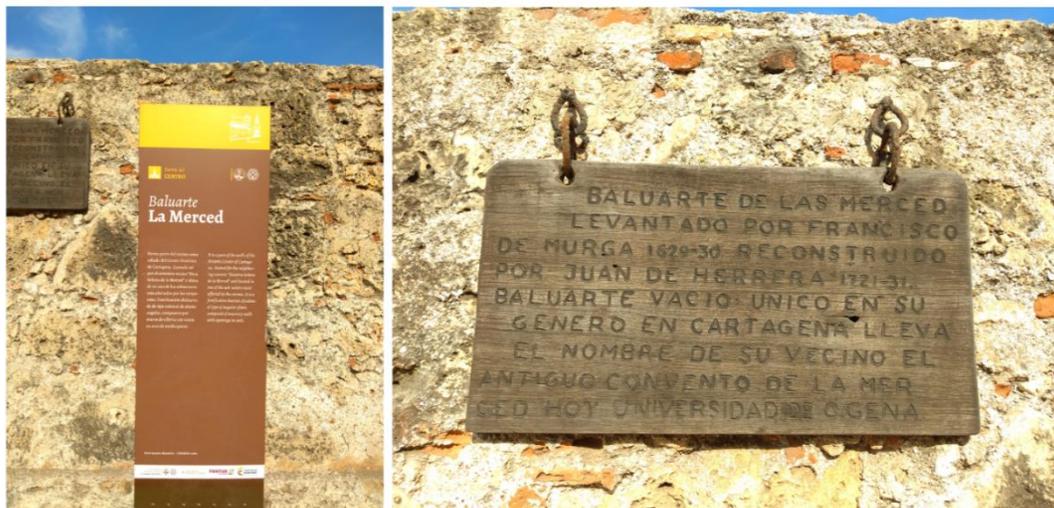
**Figura 37. Identificación del Baluarte La Merced. Fuente: Autores.**

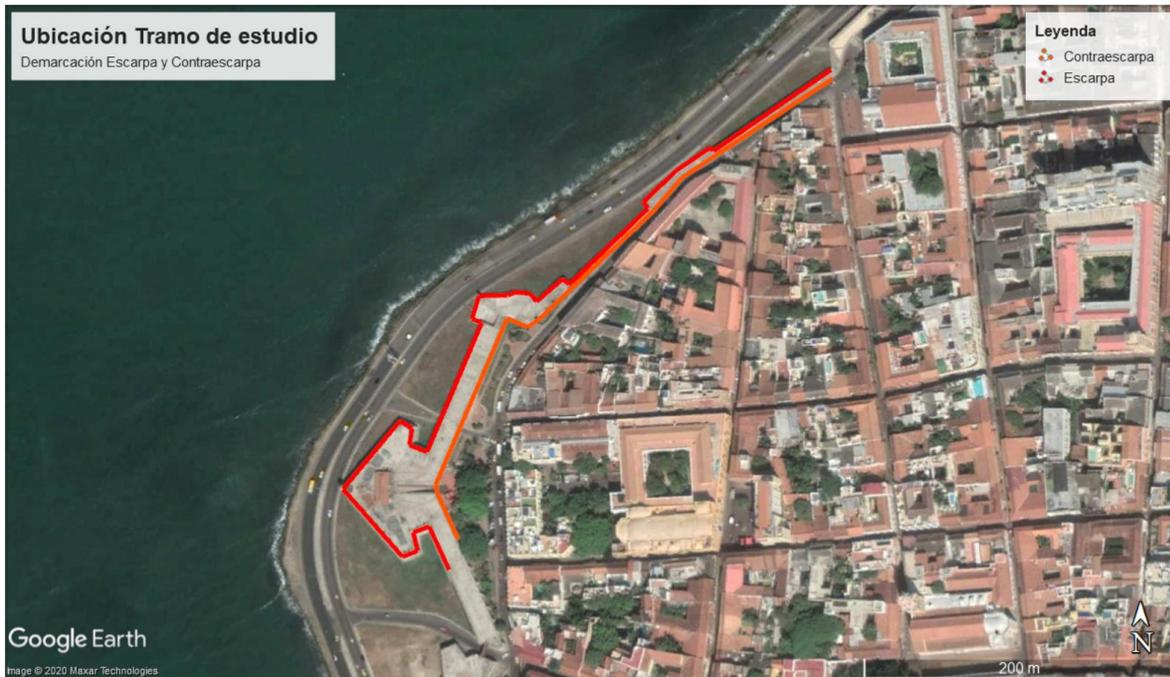
Se identifican a lo largo del tramo de estudio la escarpa y la contraescarpa de acuerdo a la convención que se muestra en la Figura 38, con puntos de control como se observa en la Figura 39 y que se describen en la Tabla 3.

**Figura 38. Identificación Escarpa (rojo) y Contraescarpa (naranja) del tramo de estudio. Tomado y modificado de Google Earth 2020.**

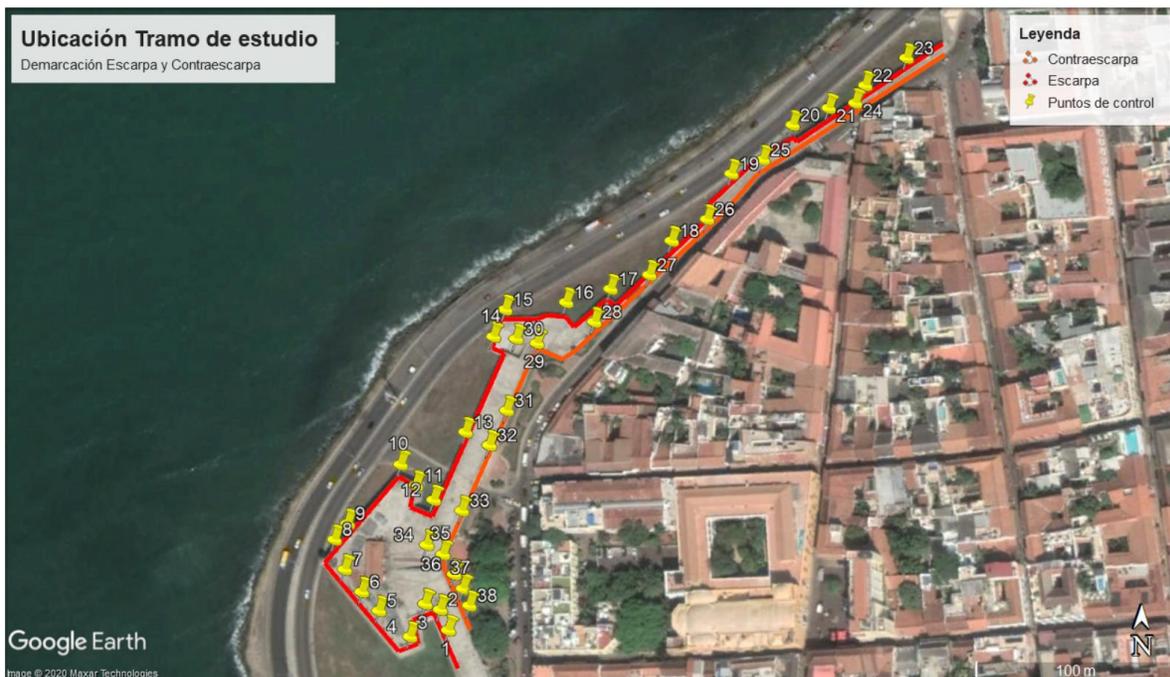
**Figura 39. Puntos de control referenciados para identificación de patologías. Tomado y modificado de Google Earth 2020.**

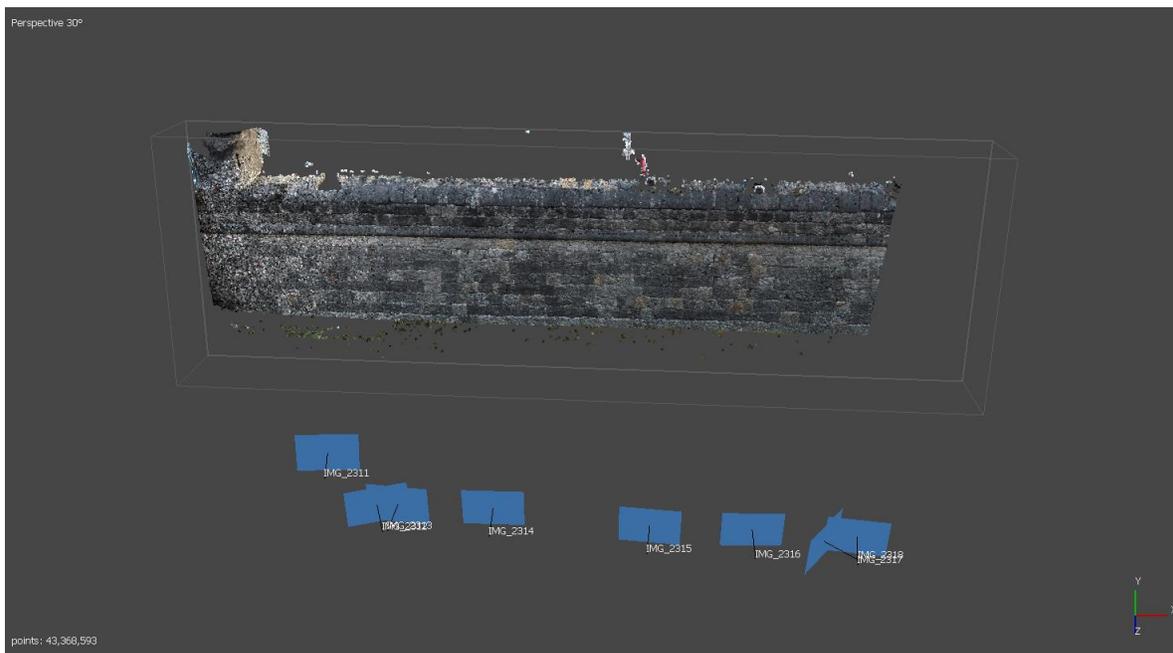
**Figura 43. Obtención de nube de puntos en Agisoft de un tramo de la escarpa del Baluarte de Santo Domingo. Fuente: Autores.**

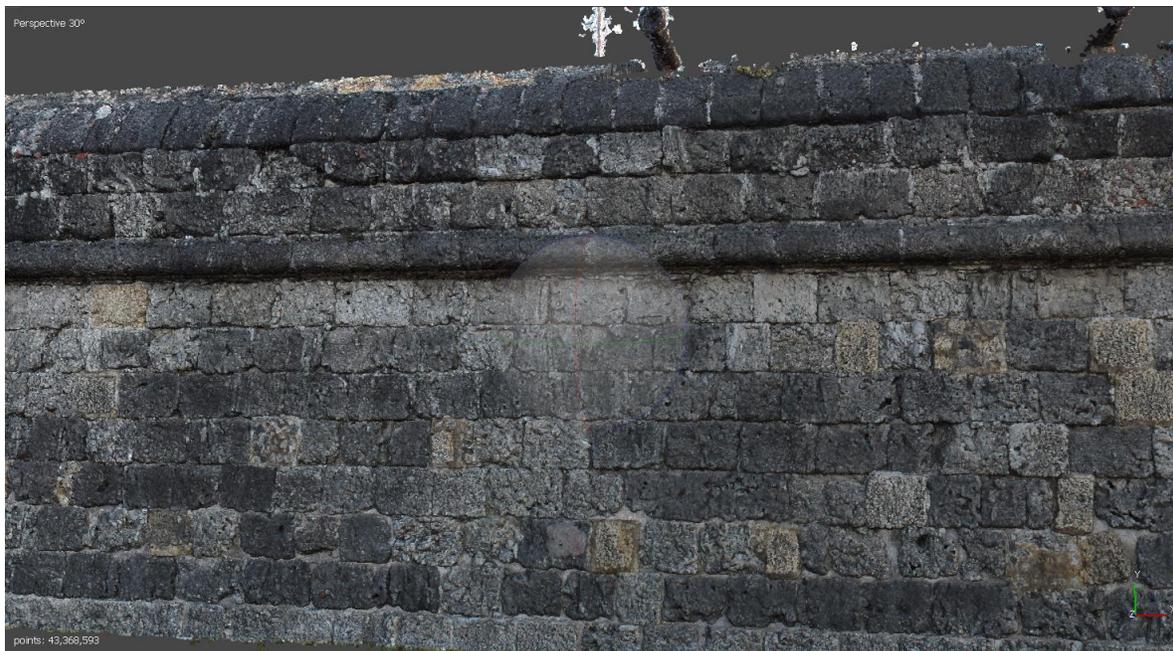
logran el detalle que se muestra en la Figura 44, pero que requieren elevados tiempos de procesamiento.

**Figura 44. Detalle de la nube de puntos obtenida de Agisoft para un tramo de la escarpa del Baluarte de Santo Domingo. Fuente: Autores.**

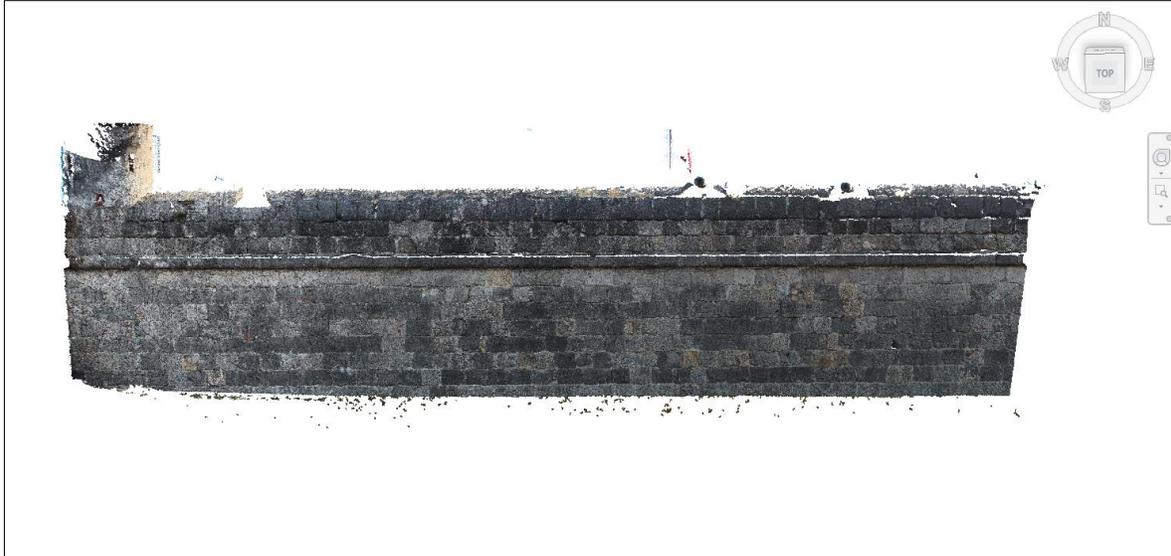
A esta etapa de procesamiento se le suma el tiempo que tarda en procesar ahora el archivo de nube de puntos para lograr conformar el modelo en Revit, con la calidad de detalle que se muestra esquemáticamente en la Figura 45.

**Figura 45. Modelo resultado del manejo de la nube de puntos en Revit. Fuente: Autores.**

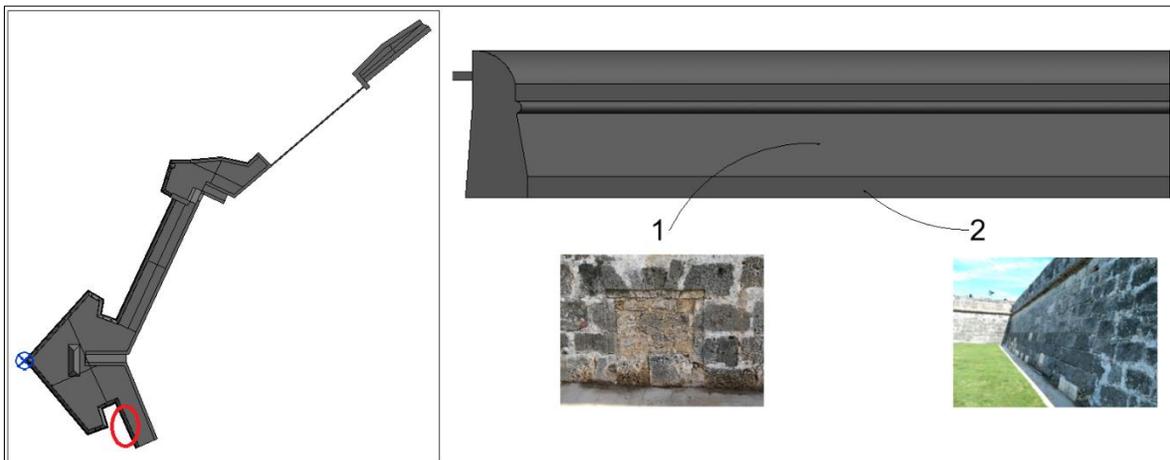
A continuación, se muestra en planta (izquierda) la ubicación de las patologías que en corte (derecha) se identificaron en el tramo de estudio. La ubicación y descripción de las patologías obedece a la organización propuesta en la Tabla 3. Es importante aclarar que se reporta la información ya unificada en el modelo de Revit.

1	Pérdida de material - Erosión	10°25'26.84"N	75°33'13.59"O
2	Pérdida de material - Alveolización	10°25'27.17"N	75°33'13.73"O

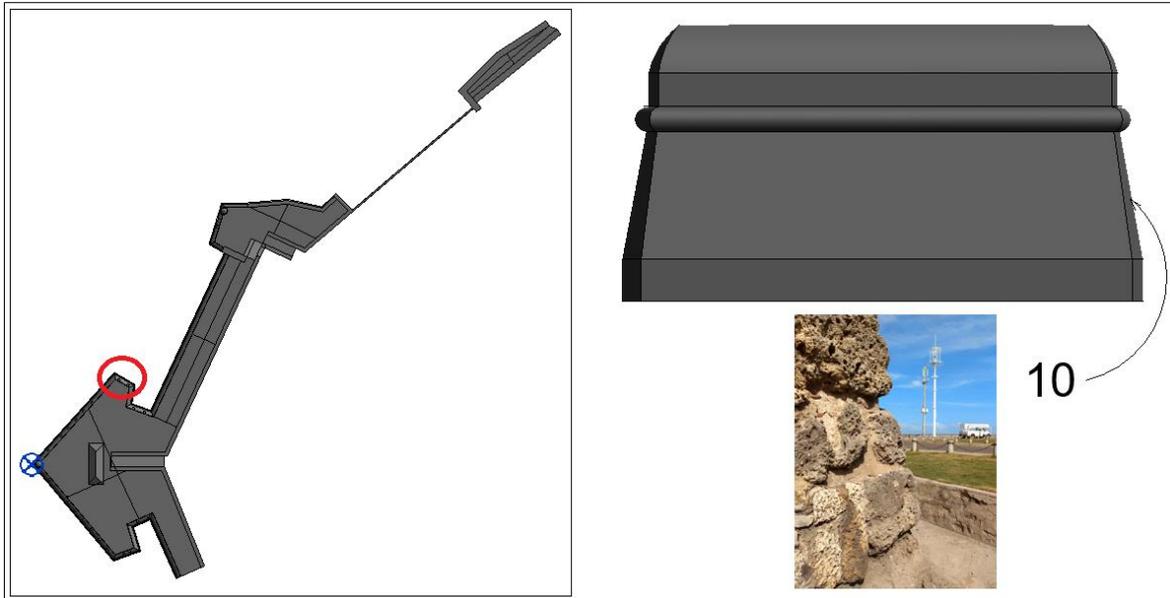
Figura 51. Ubicación de Patología identificada y unificada en el modelo de Revit (Pat 10). Fuente: Autores.

10	Pérdida de material - Erosión	10°25'29.51"N	75°33'14.43"O
----	-------------------------------	---------------	---------------

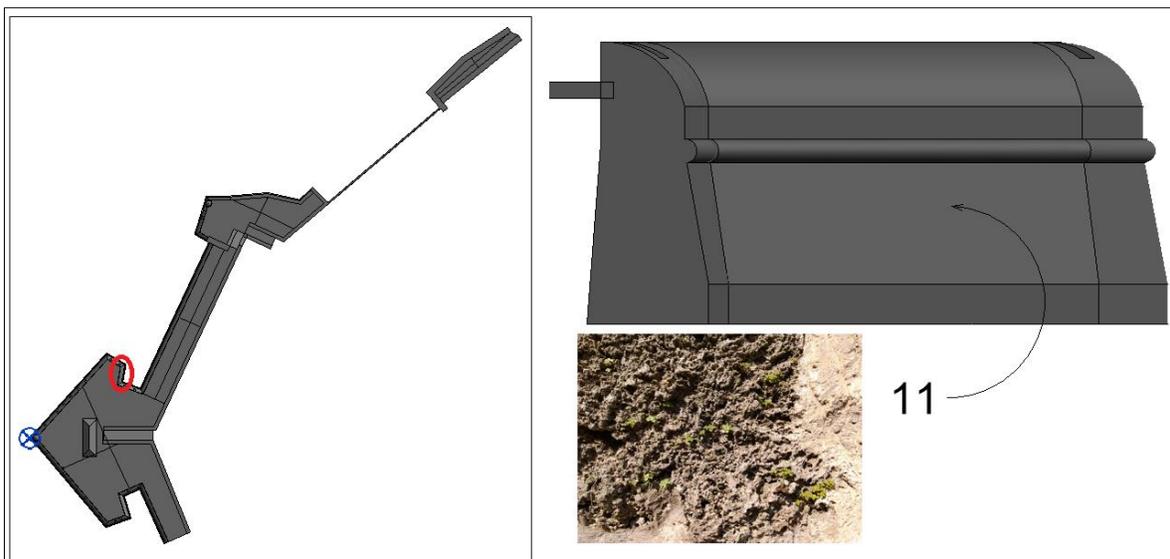
Figura 52. Ubicación de Patología identificada y unificada en el modelo de Revit (Pat 11). Fuente: Autores.

11	Colonización biológica - Musgos	10°25'29.17"N	75°33'14.17"O
----	---------------------------------	---------------	---------------

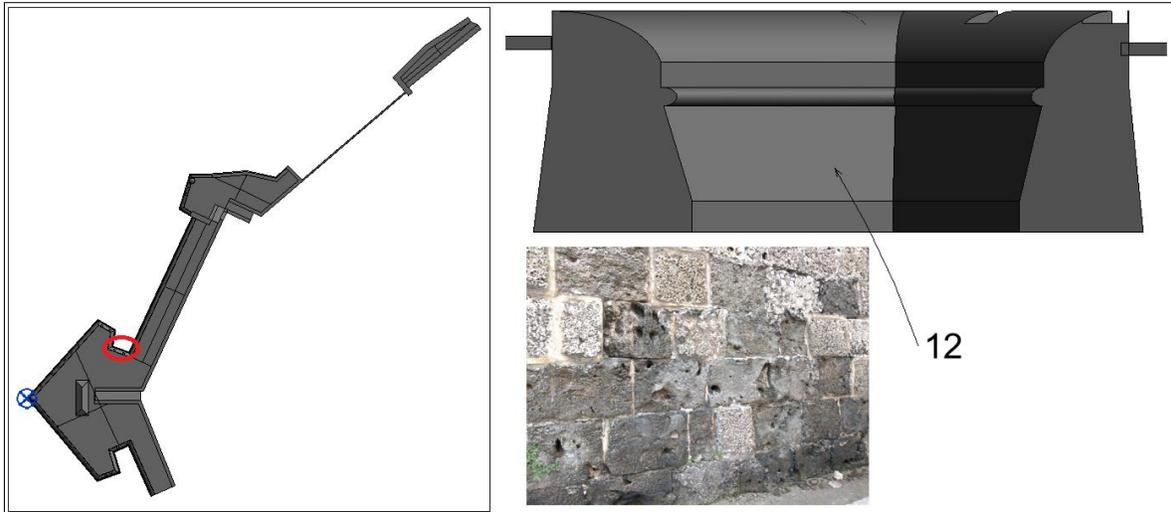
12	Pérdida de material - Alveolización	10°25'28.94"N	75°33'13.87"O
----	--	---------------	---------------

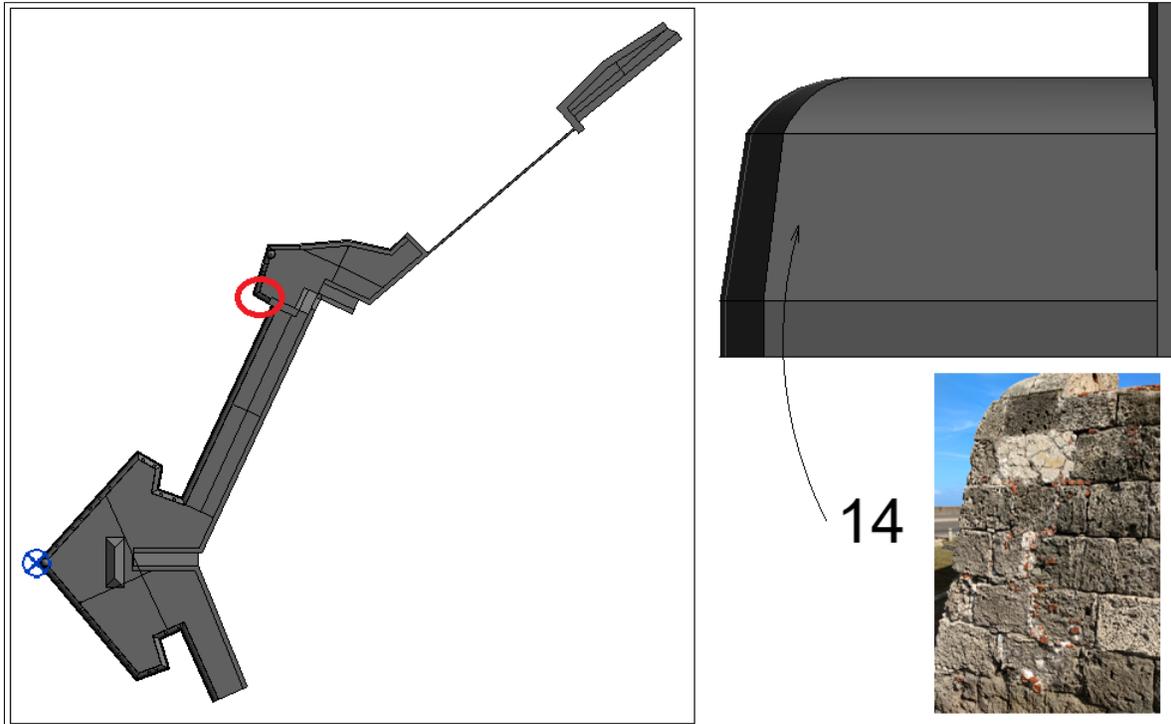
Figura 55. Ubicación de Patología identificada y unificada en el modelo de Revit (Pat 14). Fuente: Autores.

14	Pérdida de material - Alveolización	10°25'31.62"N	75°33'12.92"O
----	--	---------------	---------------

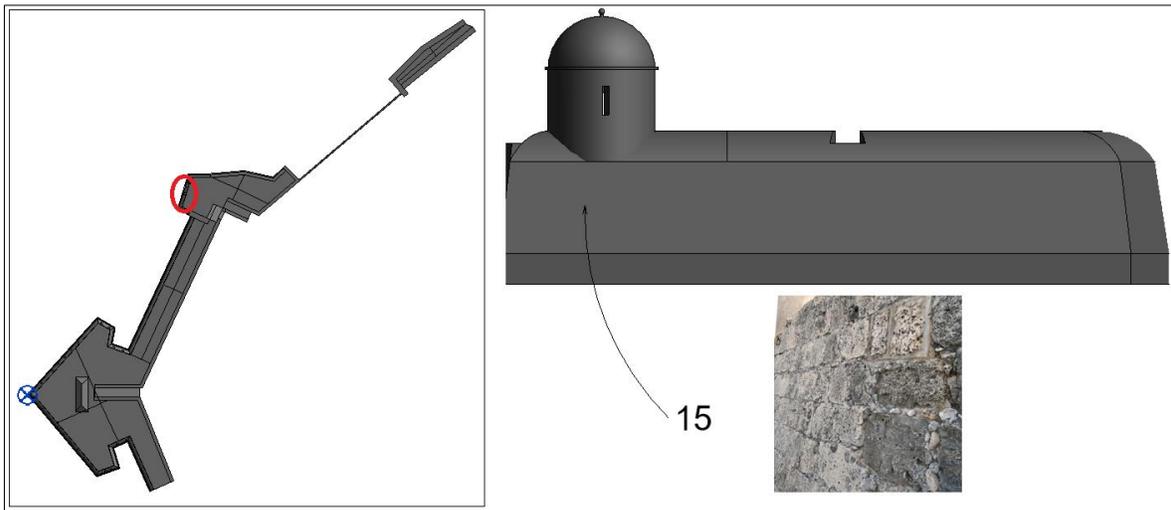
Figura 56. Ubicación de Patología identificada y unificada en el modelo de Revit (Pat 15). Fuente: Autores.

15	Pérdida de material - Alveolización	10°25'32.07"N	75°33'12.73"O
----	--	---------------	---------------

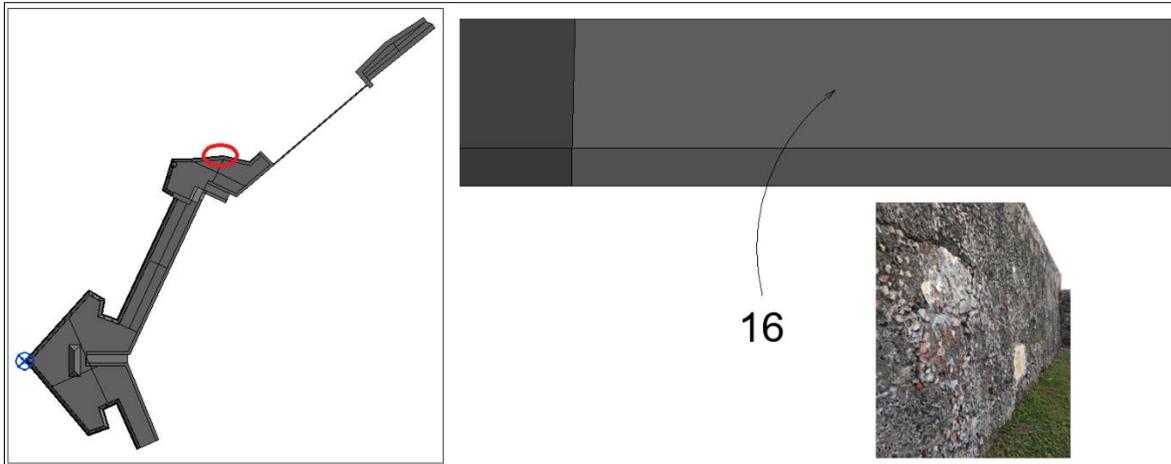
16	Pérdida de material - Alveolización	10°25'32.20"N	75°33'11.71"O
----	-------------------------------------	---------------	---------------

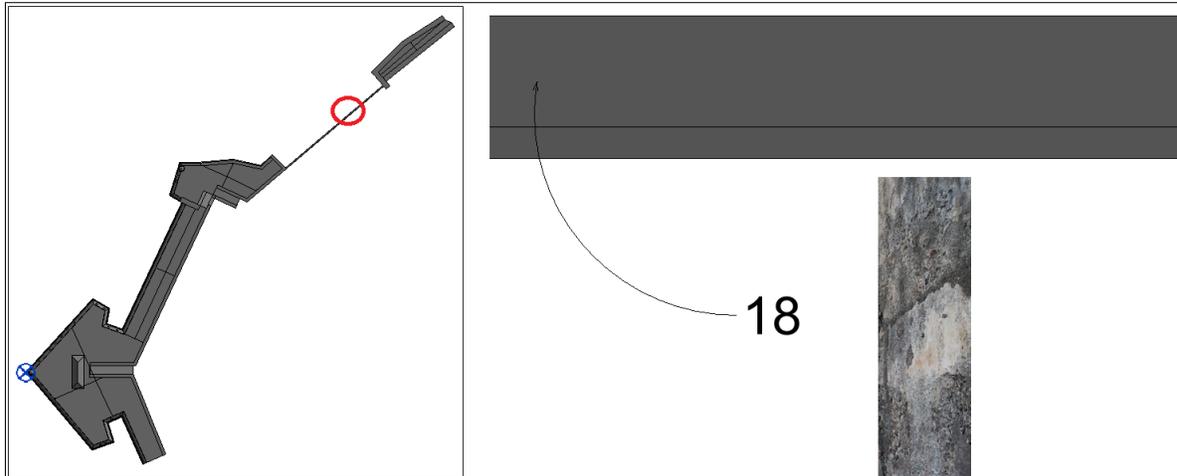
18	Decoloración y depósito - Manchas	10°25'33.24"N	75°33'9.95"O
----	--------------------------------------	---------------	--------------

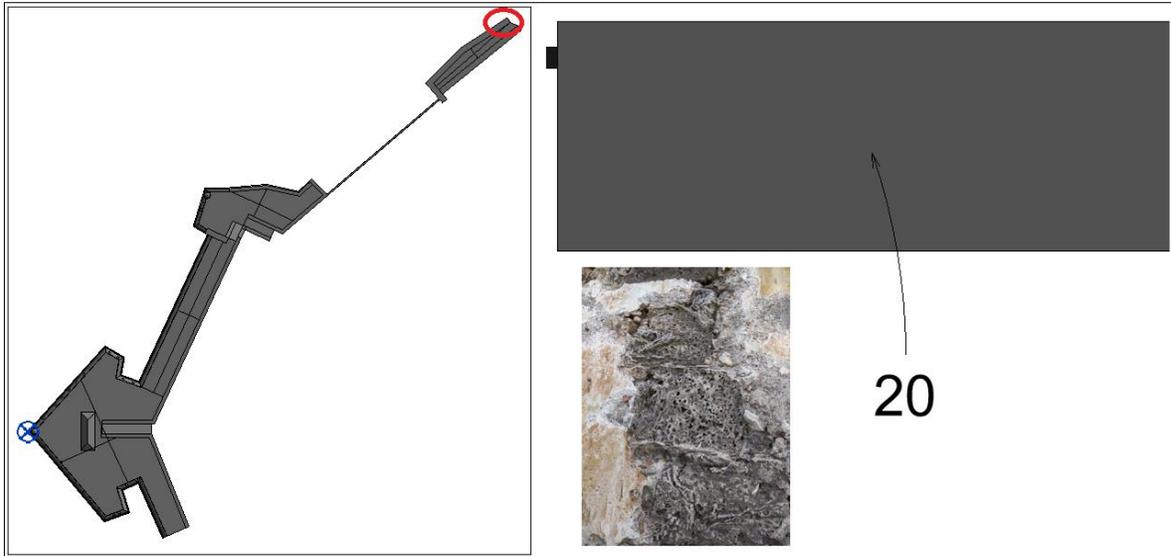
20	Pérdida de material - Alveolización	10°25'35.20"N	75°33'7.92"O
----	--	---------------	--------------

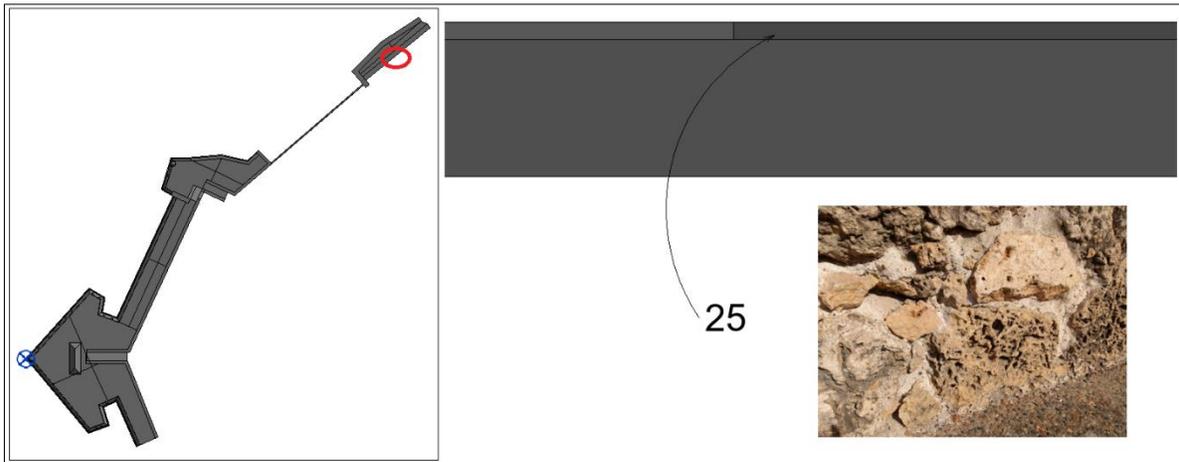
25	Pérdida de material - Alveolización	10°25'34.61"N	75°33'8.42"O
----	--	---------------	--------------

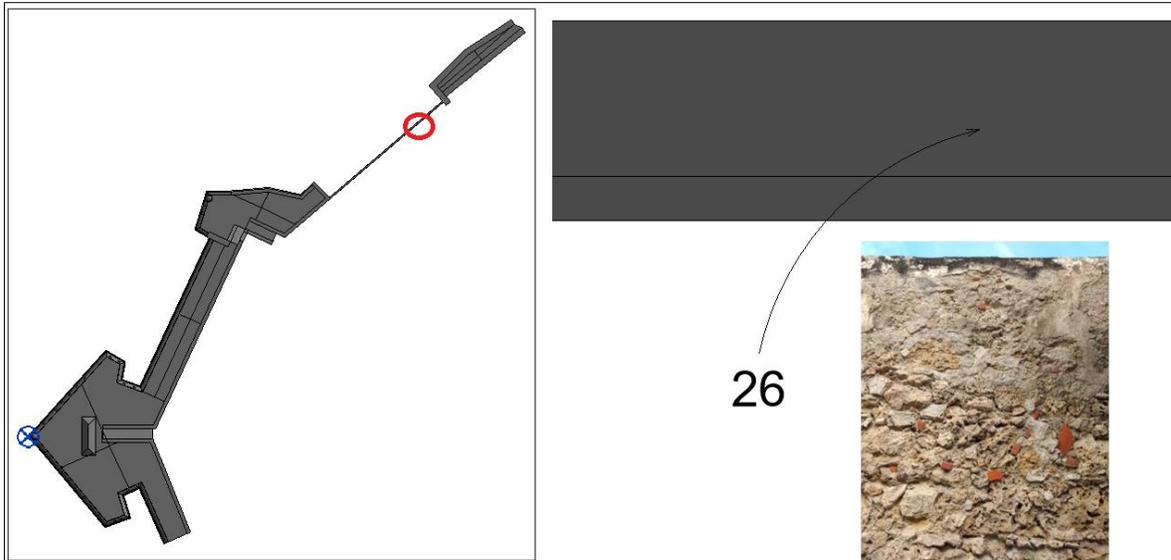
26	Pérdida de material - Alveolización	10°25'33.61"N	75°33'9.36"O
----	--	---------------	--------------

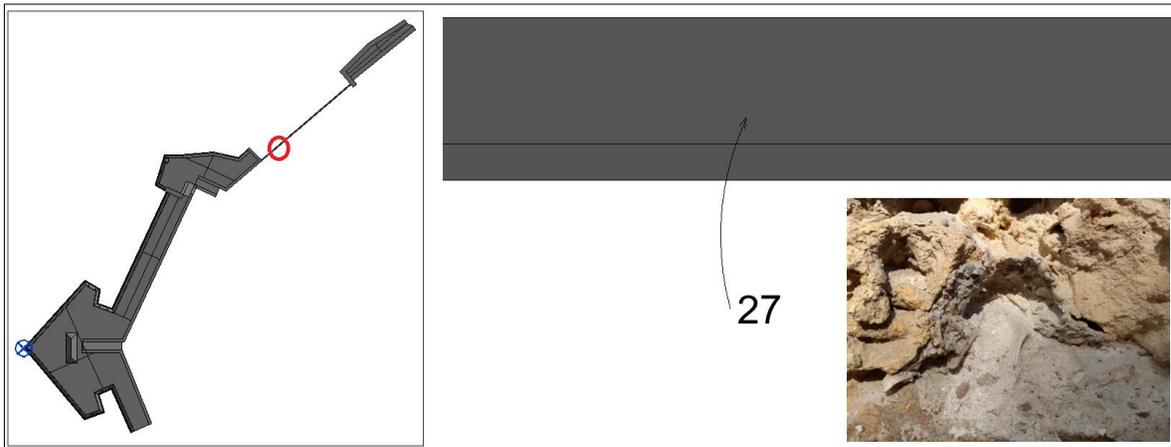
27	Pérdida de material - Alveolización	10°25'32.67"N	75°33'10.32"O
----	--	---------------	---------------

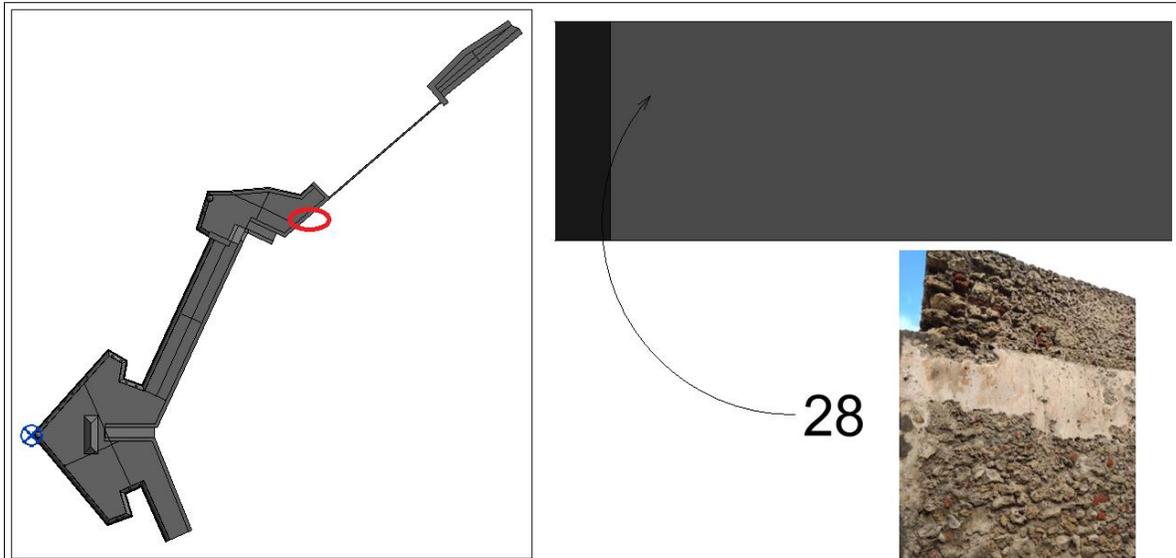
28	Pérdida de material - Alveolización	10°25'31.88"N	75°33'11.24"O
----	--	---------------	---------------

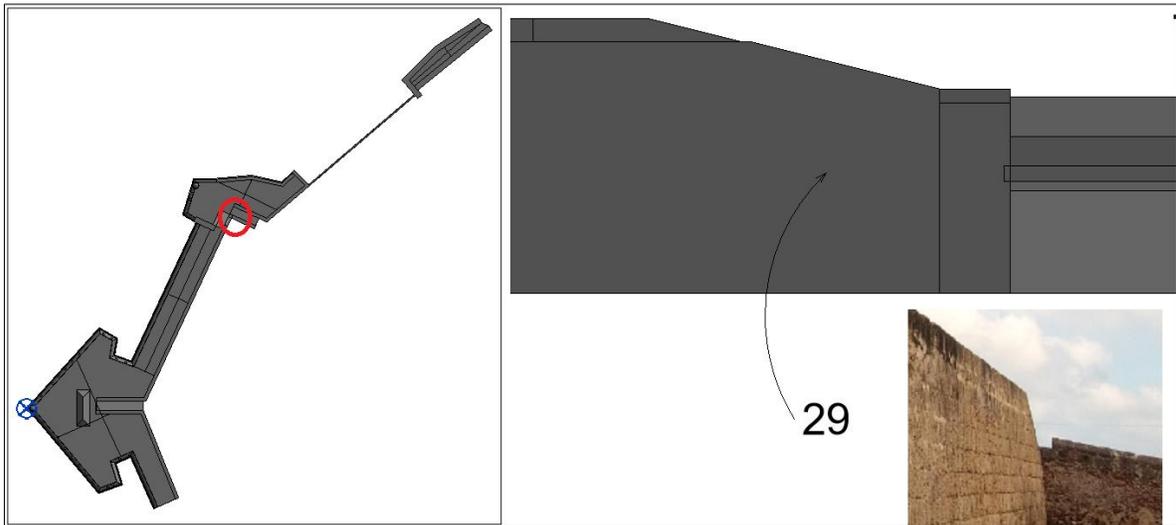
29	Pérdida de material - Alveolización	10°25'31.52"N	75°33'12.19"O
----	--	---------------	---------------
