**MODELO DIGITAL EN 3D DEL TRAMO DE LAS MURALLAS DE CARTAGENA  
DE INDIAS, COMPRENDIDO ENTRE EL BALUARTE DE LA MERCED Y EL  
BALUARTE SANTO DOMINGO UTILIZANDO METODOLOGIA BIM PARA  
IDENTIFICAR Y ACTUALIZAR LAS PATOLOGÍAS EXISTENTES**

**TRABAJO DE GRADO PARA OPTAR POR EL TÍTULO DE INGENIERO CIVIL**

**UNIVERSIDAD DE CARTAGENA**

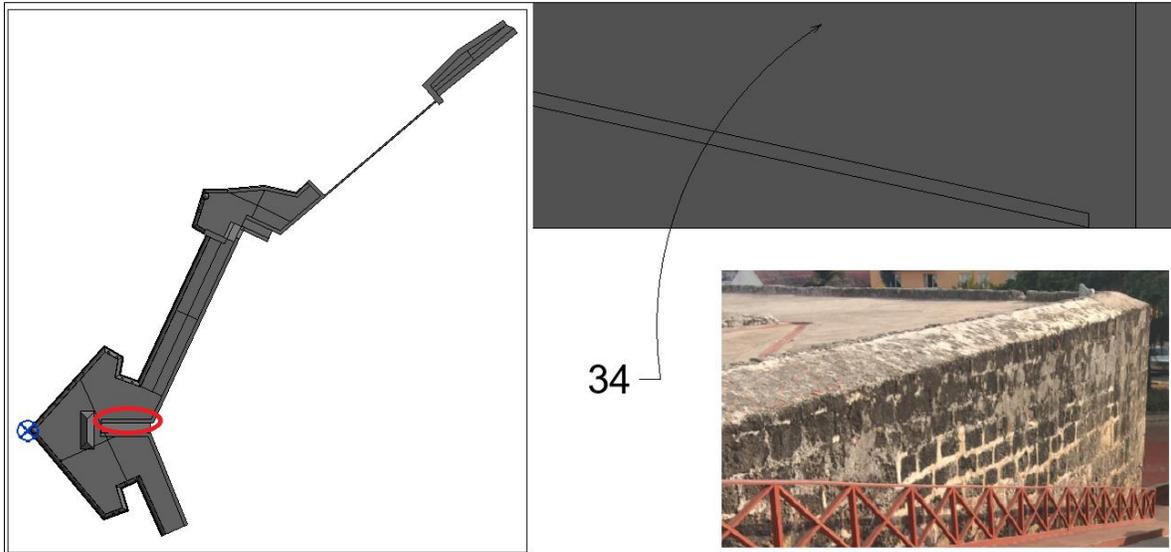
34	Decoloración y depósito - Costras negras	10°25'28.21"N	75°33'13.97"O
----	---	---------------	---------------

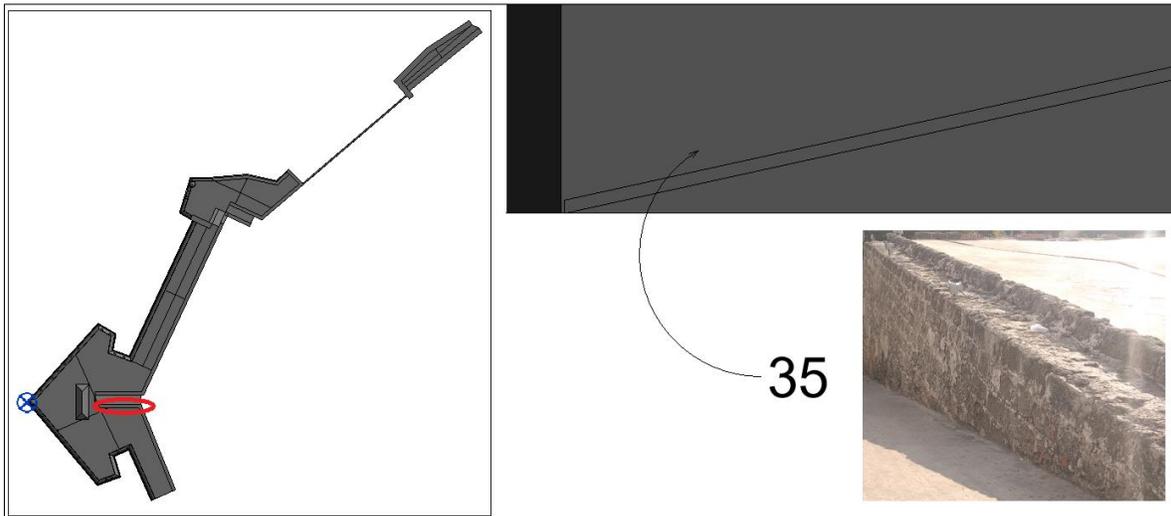
35	Pérdida de material - Alveolización	10°25'28.06"N	75°33'13.70"O
----	--	---------------	---------------
