EVALUACIÓN DEL CONFORT TÉRMICO EN UNA VIS POR LA  
IMPLEMENTACIÓN DE UN SISTEMA DE ALMACENAMIENTO DE AGUAS  
LLUVIAS DENTRO DE MUROS EXTERIORES DE MAMPOSTERÍA.

UNIVERSIDAD DE CARTAGENA  
FACULTAD DE INGENIERÍA  
PROGRAMA DE INGENIERÍA CIVIL  
CARTAGENA DE INDIAS D.T Y C.

Trabajo de grado para optar al título de:

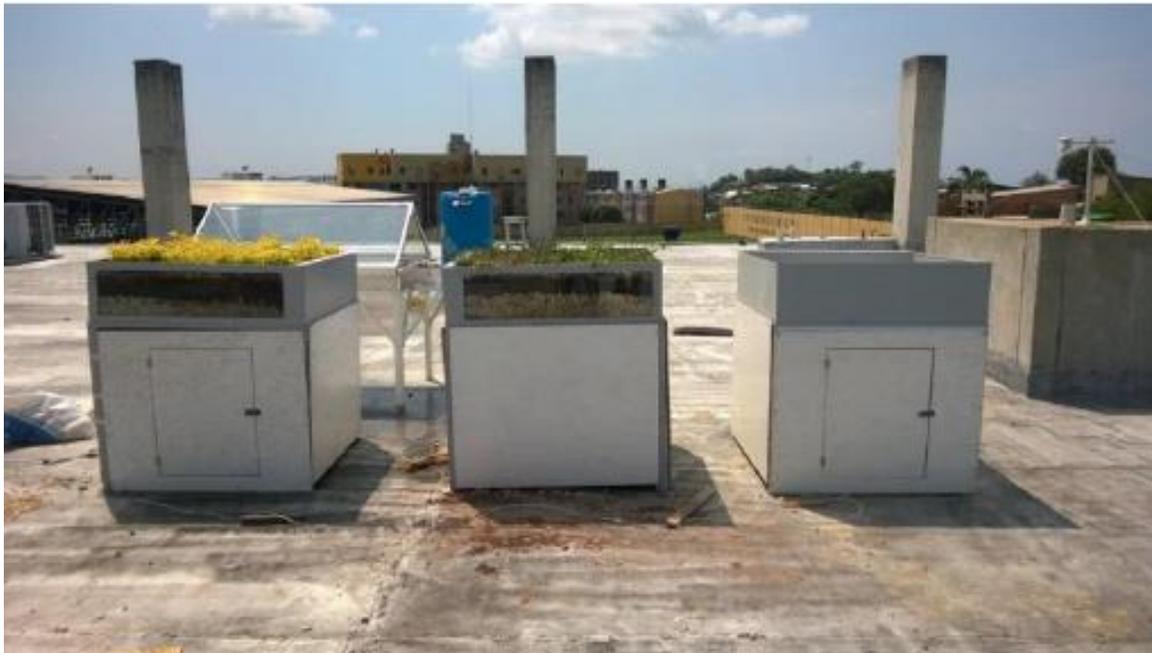
**Ilustración 2. Plantas piloto de viviendas con cubiertas verdes en Universidad de Cartagena (Bettín, 2017).**

- Ahora bien, los usos de otro tipo de alternativas para mejorar condiciones de temperatura en viviendas se han utilizado, dando como beneficio el uso de sistemas de vegetación sobre fachadas y cubiertas, comparados con un prototipo llamado Control (convencional) para comprobar la efectividad en fachadas y cubierta, dando así resultado de reducción de temperatura de 2.2°C en el caso más crítico (Pérez Gallardo, 2017). En Cartagena como contribución al ahorro en el consumo de energía por el uso de equipos refrigerantes y la mejora del confort térmico respecto a un techo convencional y de manera complementaria, su contribución a la disminución de CO<sub>2</sub> por reducción de consumo energético, esto se ve reflejado en la mejoría del confort térmico para los usuarios (Bettín, 2017). Se mantiene una relación con este proyecto, principalmente por la utilización de un grupo de emparejamiento con módulos representativos a viviendas, además buscar la disminución de temperatura al interior con variaciones en su envolvente.

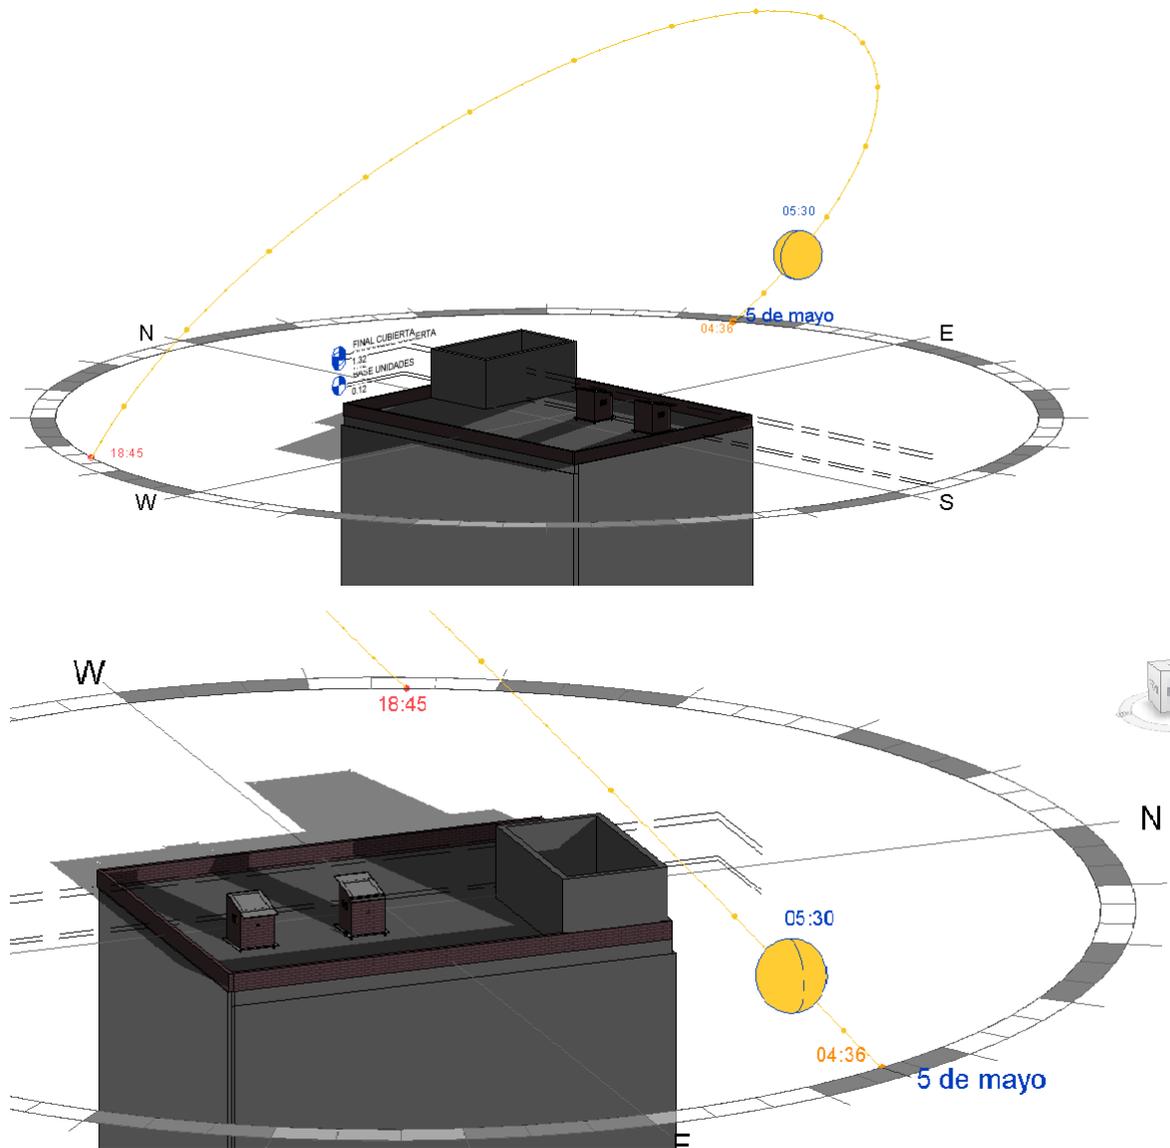
**Ilustración 4. Modelado en Revit 2019 de módulos sobre cubierta de Conjunto Residencial Los Tamarindos y recorrido solar del día 5 de mayo de 2019 5:30 p.m.**

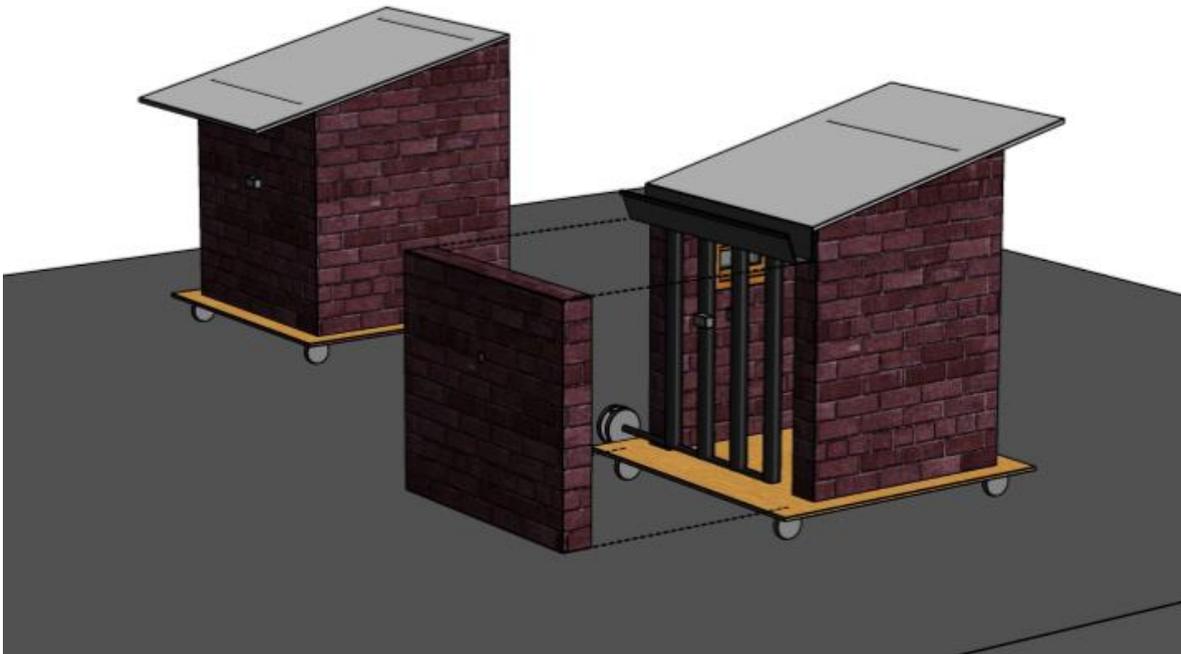
### **Ilustración 6. Modelo en Revit 2019 - 3D de unidades habitacionales a escala de laboratorio**

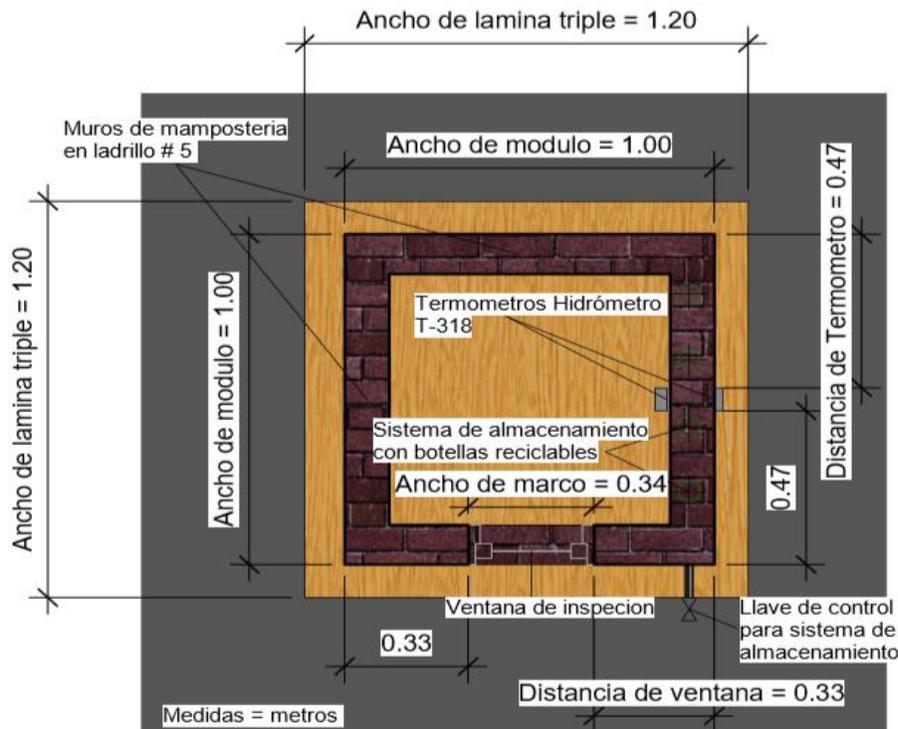
**Ilustración 7. Plano de planta unidad habitacional control.**

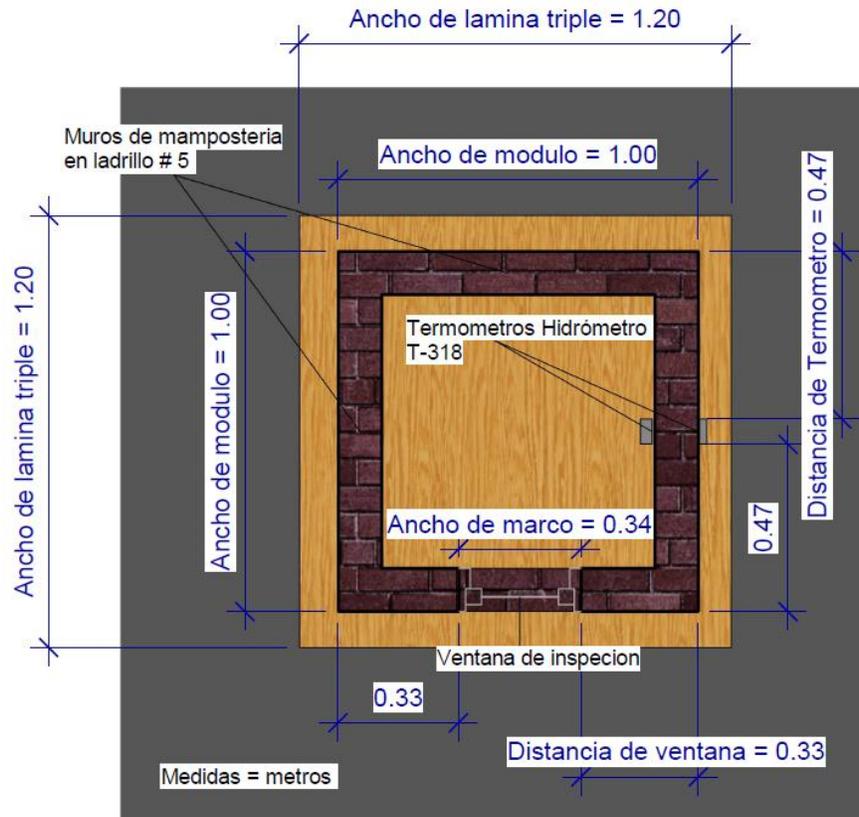
**Ilustración 8. Plano de planta unidad habitacional experimental.**

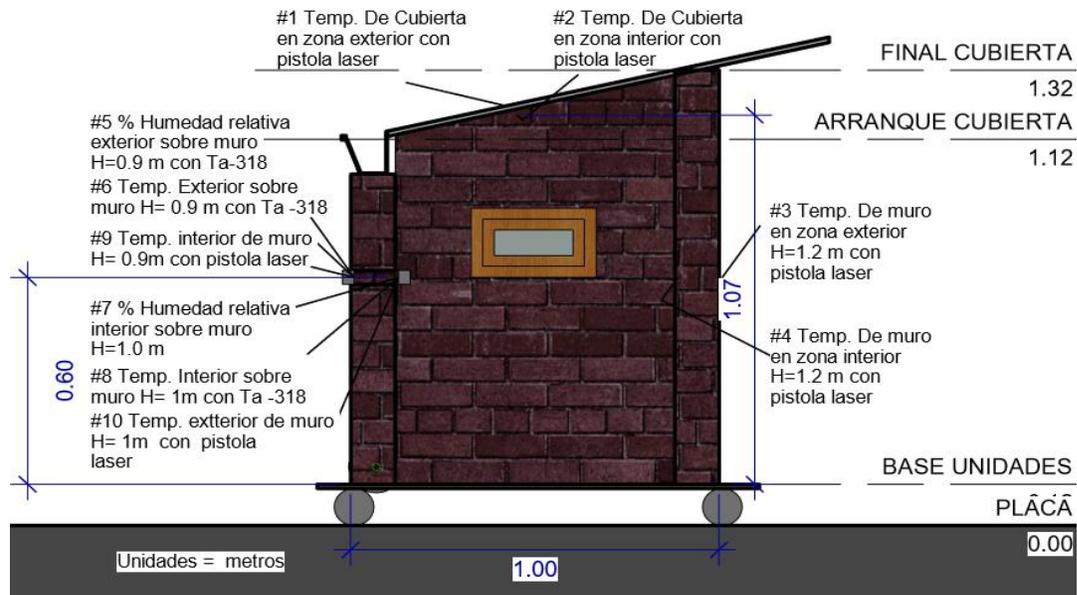
**Ilustración 9. Detalle en corte de puntos de medición en unidad control.**

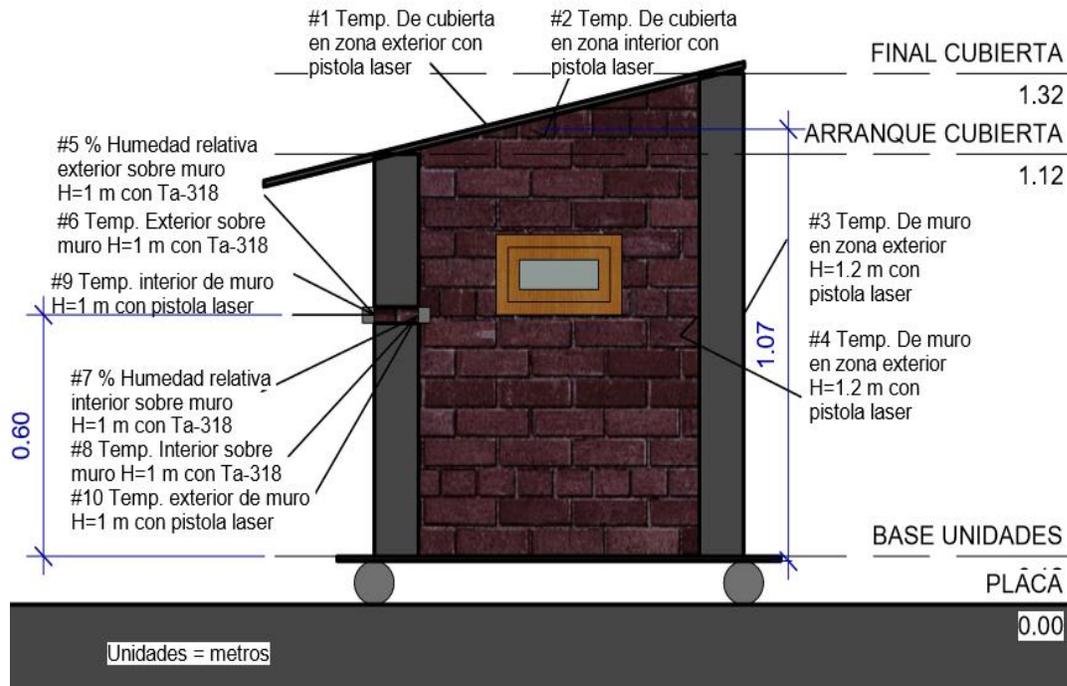
**Ilustración 10. Detalle en corte de puntos de medición en unidad habitacional experimental.**

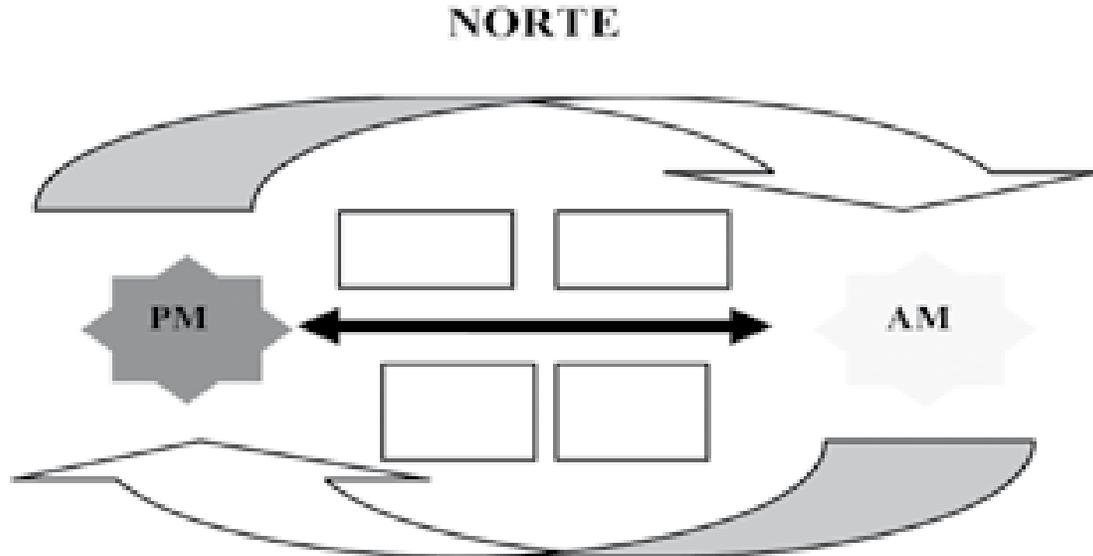
**Ilustración 12. Orientación óptima para clima cálido húmedo en VIS (Minvivienda, Calidad en la vivienda de Interés Social, 2011)**

De lo que se puede notar direccionando las fachadas principales hacia el Norte o Sur donde se ubican generalmente los vanos principales se evita el ingreso de las radiaciones solares, también en la búsqueda de aprovechar el mayor espacio disponible en los proyectos de VIS, los laterales de las viviendas son colindantes con las otras unidades habitacionales, por lo que estos muros de la envolvente no se ven tan afectados con la recepción solar. Se muestran a continuación las distribuciones espaciales y su orientación de los estudios mencionados, VIS Cartagena San José de los Campanos Urbanización Horizontes Etapa 5, VIS Barranquilla Urbanización Villas de San Pablo y Modelo en Revit 2019 - 3D vista en planta de unidades habitacionales a escala de laboratorio.

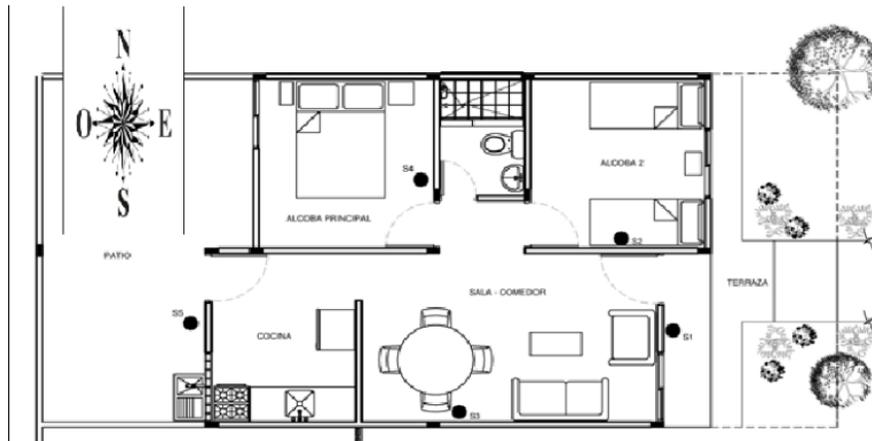
**Ilustración 13. Orientación de VIS Cartagena San José de los Campanos Urbanización Horizontes Etapa 5 (López, 2015).**

La VIS Cartagena presenta deficiencia en cuanto a la ubicación de sus fachadas (Este/Oeste), debido a que están orientadas al directamente a la recepción del sol sobre los vanos de ventilación, así se generan ingresos y reflexión sobre la superficie de la losa de la vivienda, siendo para la sala comedor y alcoba 2 en las horas de la mañana, para el caso de la tarde para la cocina y habitación principal, las cargas recibidas en horas de la tarde generan una carga calorífica en los muros de la habitación principal hasta las 6:00 p.m., esta carga se ve reflejada radiando calor hacia el interior en horas de la noche donde se encuentran los usuarios.

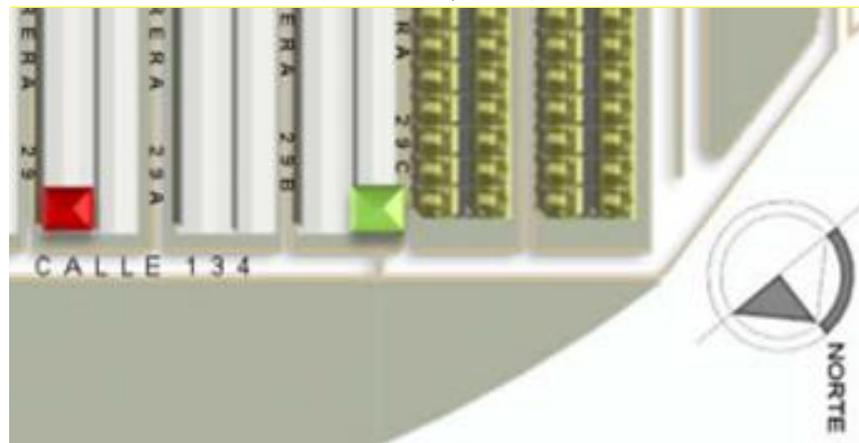
**Ilustración 14. Plano de ubicación y orientación de fachada de las VIS Barranquilla Urbanización Villas de San Pablo (Martínez, 2018).**

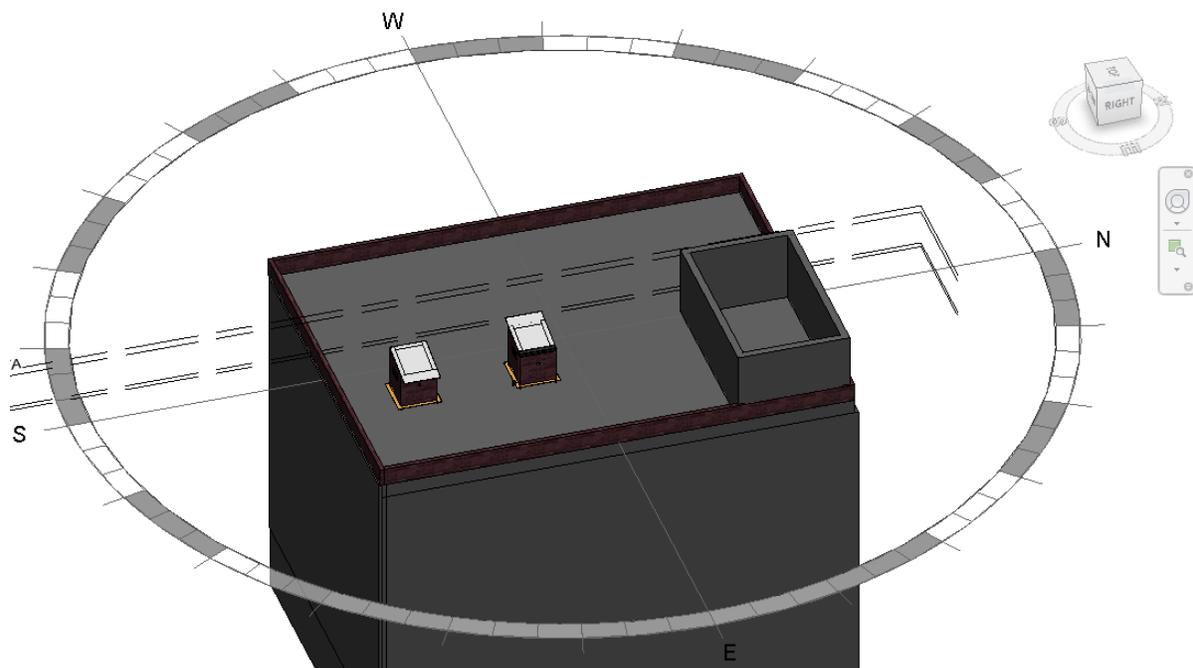
### **Ilustración 15. Modelo en Revit 2019 - 3D Orientación en módulos de unidades habitacionales a escala de laboratorio**

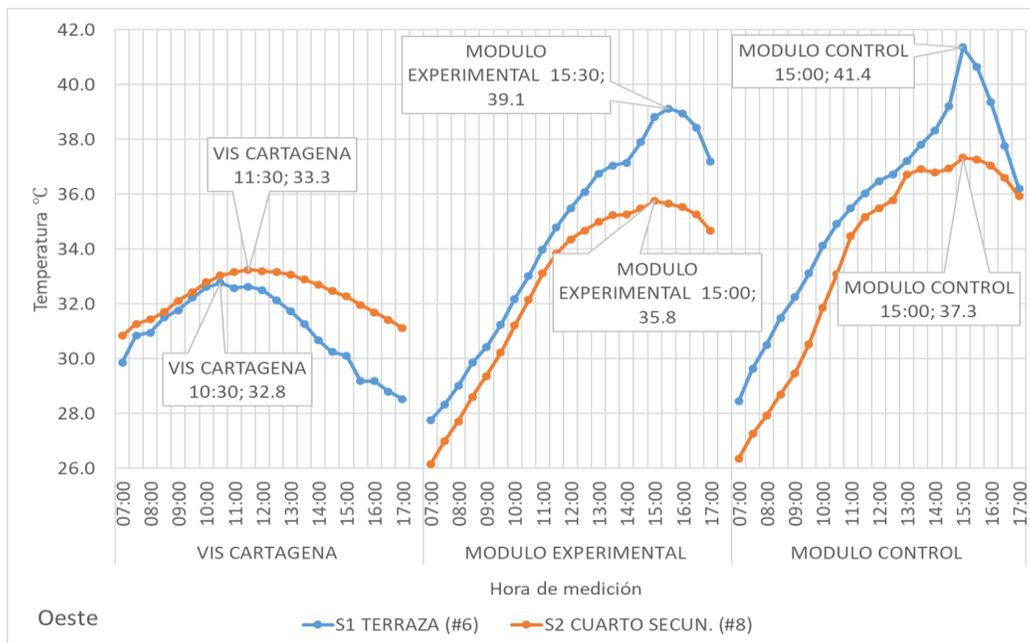
**Ilustración 16. Promedio de monitoreo en vivienda de interés social Cartagena, modulo control y experimental en puntos de medición #6 - #8 para condición de orientación bioclimática Oeste.**

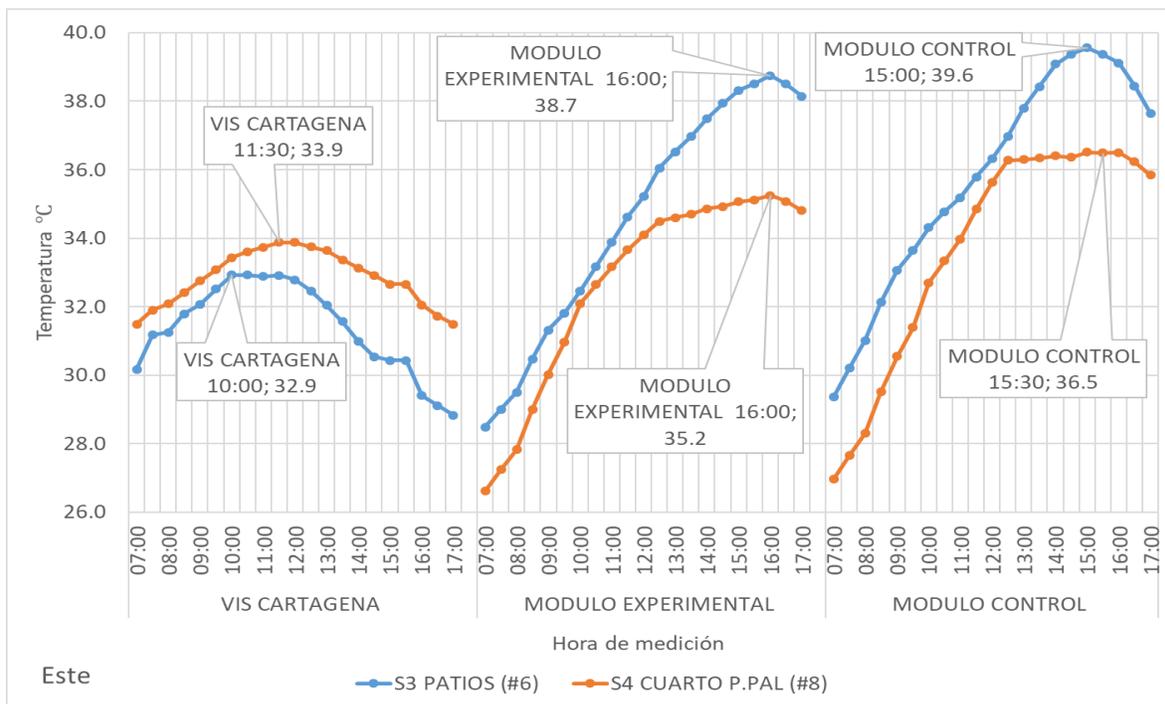
**Ilustración 17. Promedio de monitoreo en vivienda de interés social Cartagena, modulo control y experimental en puntos de medición #6 - #8 para condición de orientación bioclimática Este.**

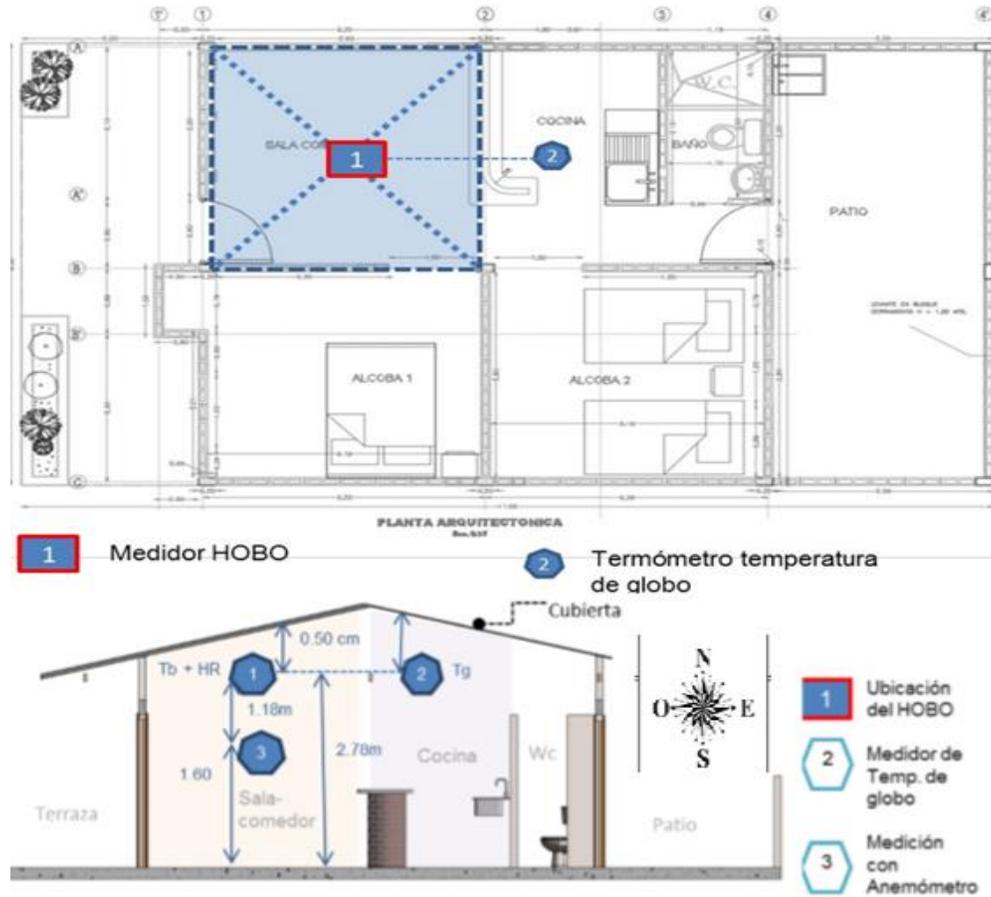
**Ilustración 19. Puntos de medición de VIS Barranquilla Urbanización Villas de San Pablo (Martínez, 2018).**

Se analizaron los datos obtenidos del estudio VIS Barranquilla (Martínez, 2018) con los de las unidades habitacionales a escala de laboratorio, se obtuvo que la tendencia de temperatura fue similar a la de las unidades habitacionales a escala de laboratorio, se relacionaron puntos de medición de acuerdo a la orientación bioclimática buscando mantener similitud en la ubicación de los equipos.

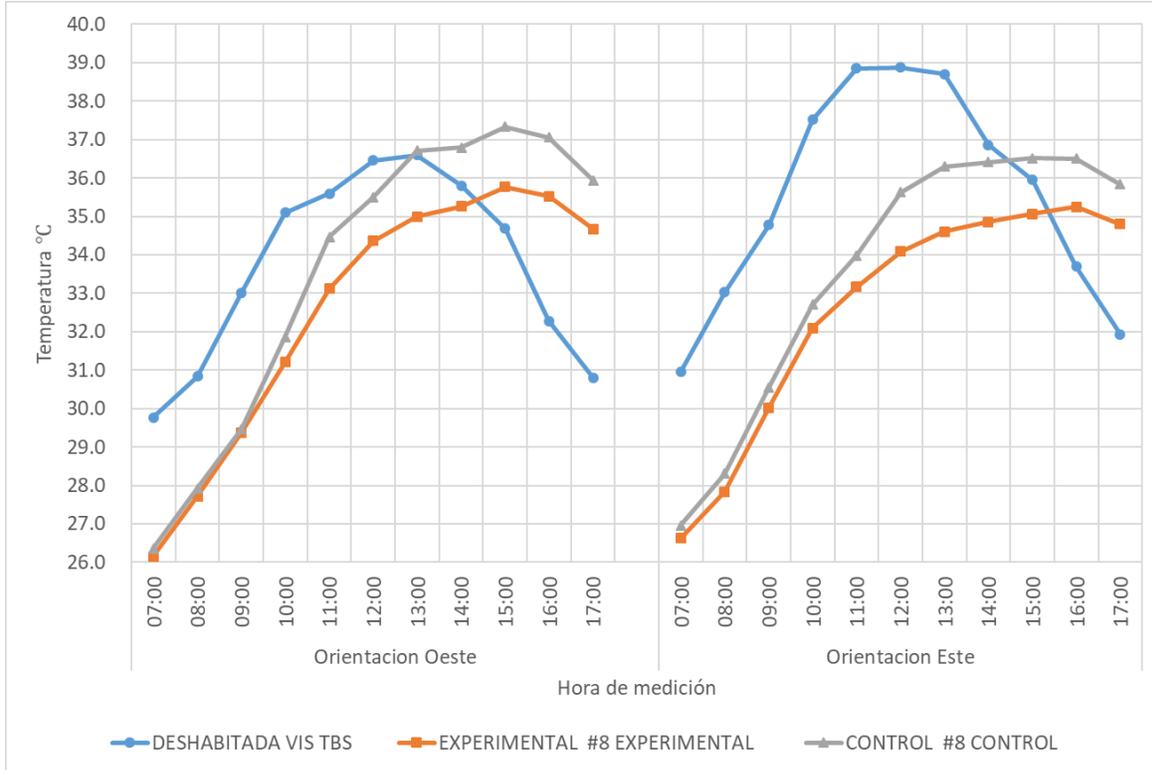
**Ilustración 20. Promedio de monitoreo en vivienda de interés social Barranquilla, modulo control y experimental en punto de medición #8 para condición de orientación bioclimática Este y Oeste.**

Para la orientación Este son más elevadas las temperaturas en VIS Barranquilla, esto se da por la ganancia de energía calorífica por radiación al tener recepción directa en las horas de la mañana en la posición más cercana del sensor sobre el muro que recibe en la mañana, a diferencia el Oeste tienen menores temperaturas desde el inicio al estar más alejado el termómetro de bulbo seco de las radiaciones en horas de la mañana, pero mantienen un comportamiento parecido a lo largo del día, los módulos guardaron relación en el aumento de la temperatura, se puede notar que el modulo experimental siempre mantiene menores temperatura que el control.

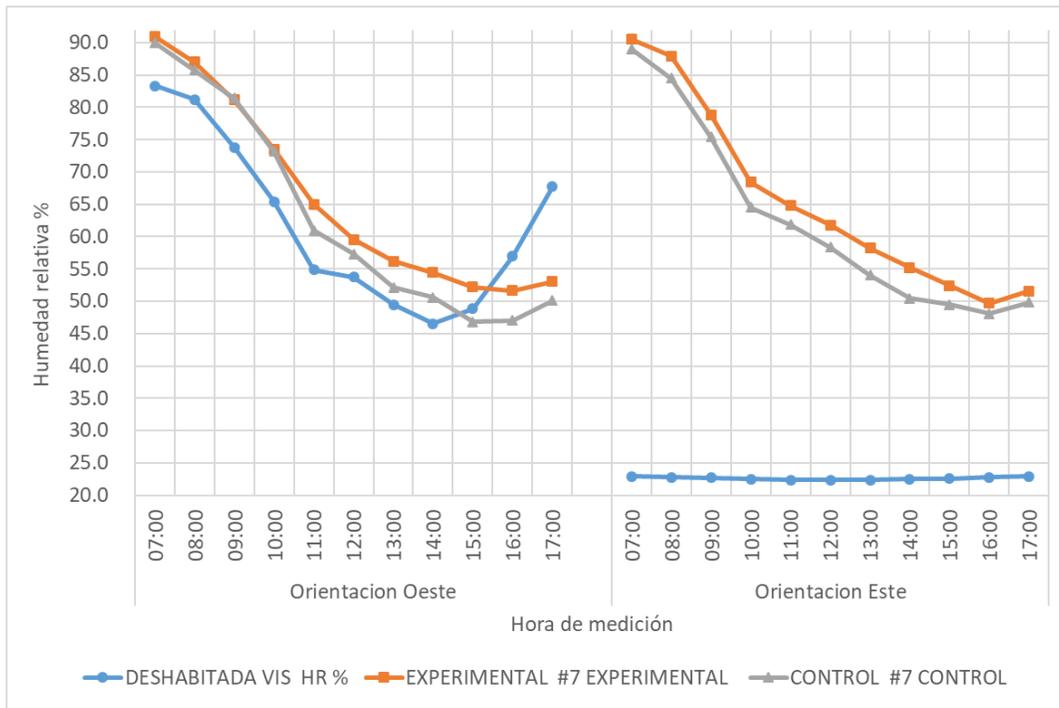
**Ilustración 21. Promedio de monitoreo en vivienda de interés social Barranquilla, modulo Control y Experimental en punto de medición #7 para condición de orientación bioclimática “Este” y “Oeste”.**

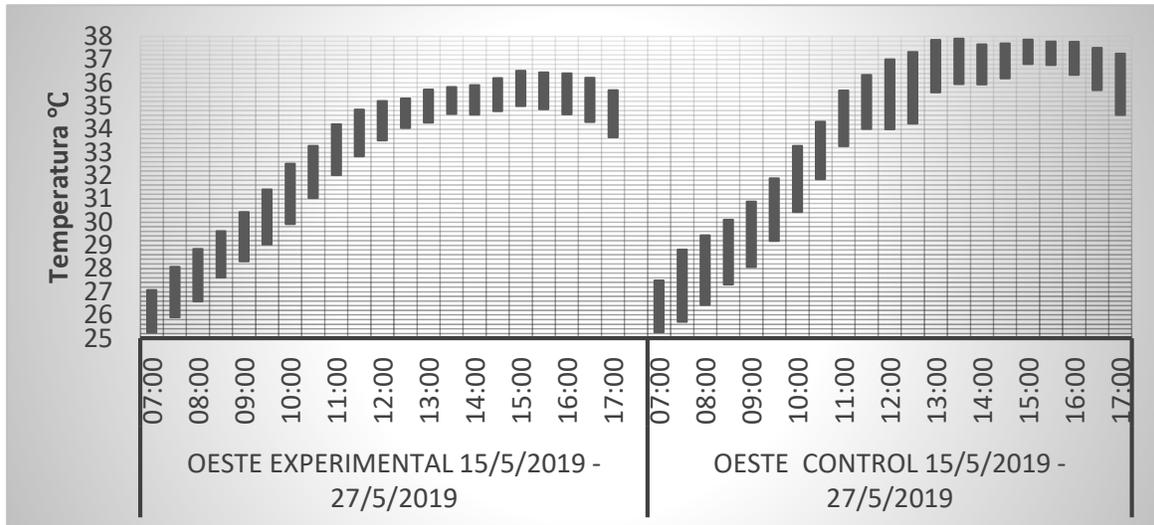
**Ilustración 22. Máximos y mínimos en promedio de 13 días para temperatura en punto de medición #8 para orientación Oeste modulo experimental y control.**

De acuerdo a los gráficos obtenidos de promedio para la temperatura ambiente al interior de los módulos, para el modulo control los valores de temperatura en su punto máximo superan el experimental, estando por encima con una medida de 37.9 °C y el modulo experimental con mejores condiciones con 36.5 °C. El promedio de todas las desviaciones estándar del módulo experimental es de  $\pm 0.9$  °C, pero para el caso del módulo control se obtuvo que  $\pm 1.1$  °C.

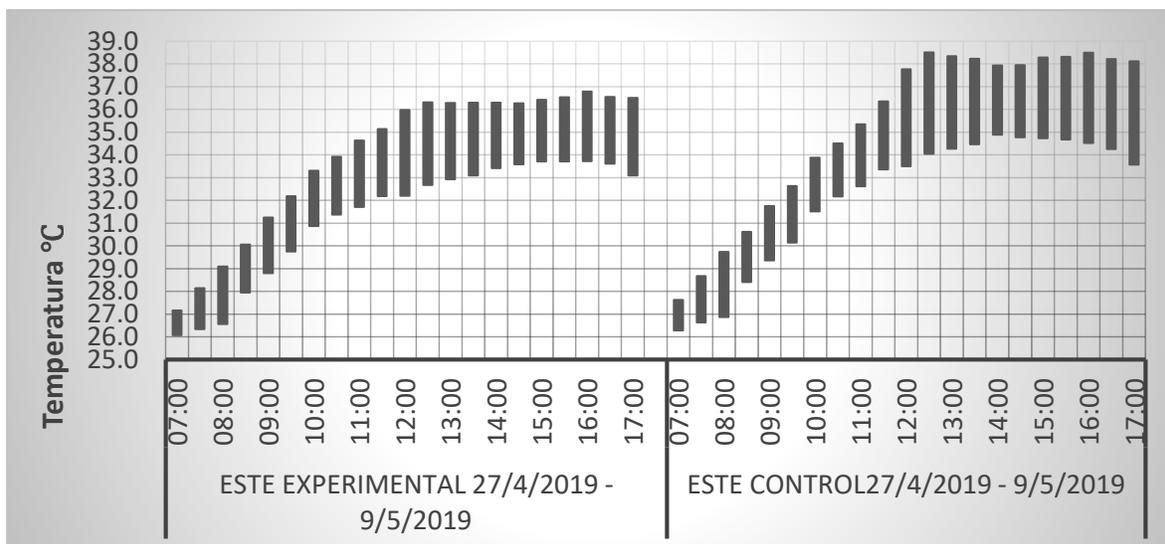
**Ilustración 23. Máximos y mínimos en promedio de 10 días para temperatura en punto de medición #8 para orientación Este módulo experimental y control.**

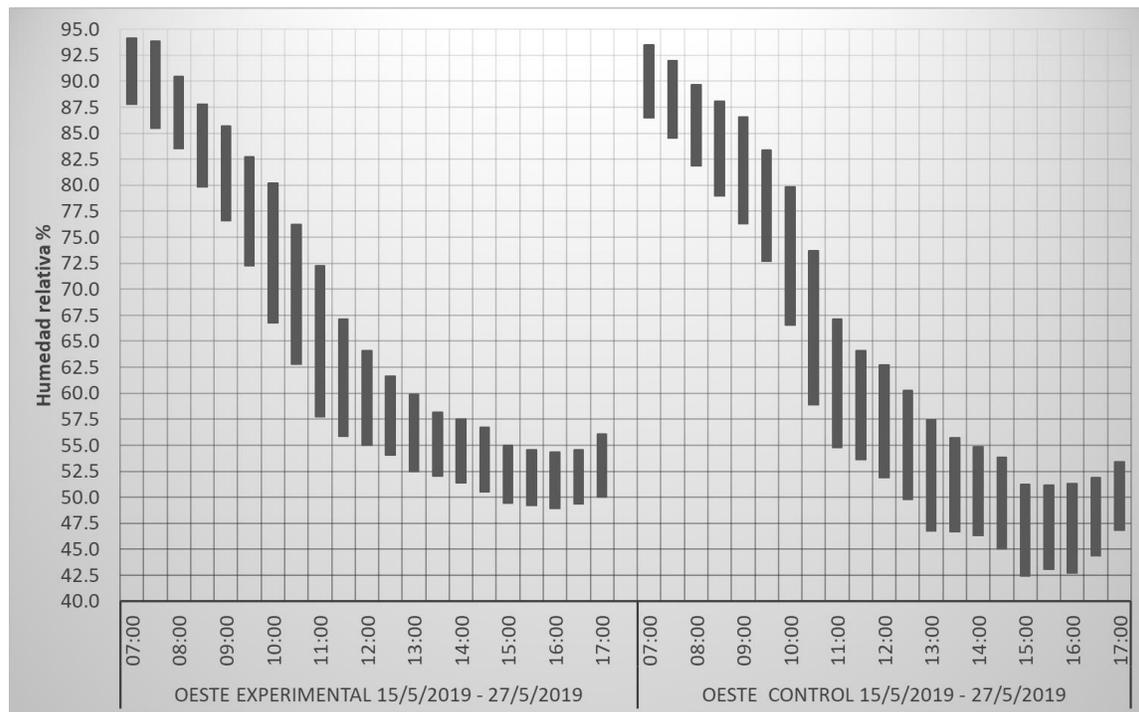
**Ilustración 24. Máximos y mínimos en promedio de 13 días para humedad relativa en punto de medición #7 para orientación Oeste modulo experimental y control.**

Los valores obtenidos para las humedades máximas y mínimas del promedio de los 13 días con orientación hacia el Oeste se mantuvieron por encima en el módulo experimental, los valores de diferencia entre los módulos en promedio 1.2 % en la mañana, ya que cuando se inició la recepción de radiación solar en horas de la tarde se dio con un valor promedio de 3.5 % de 12:00 a 5:00 p.m.

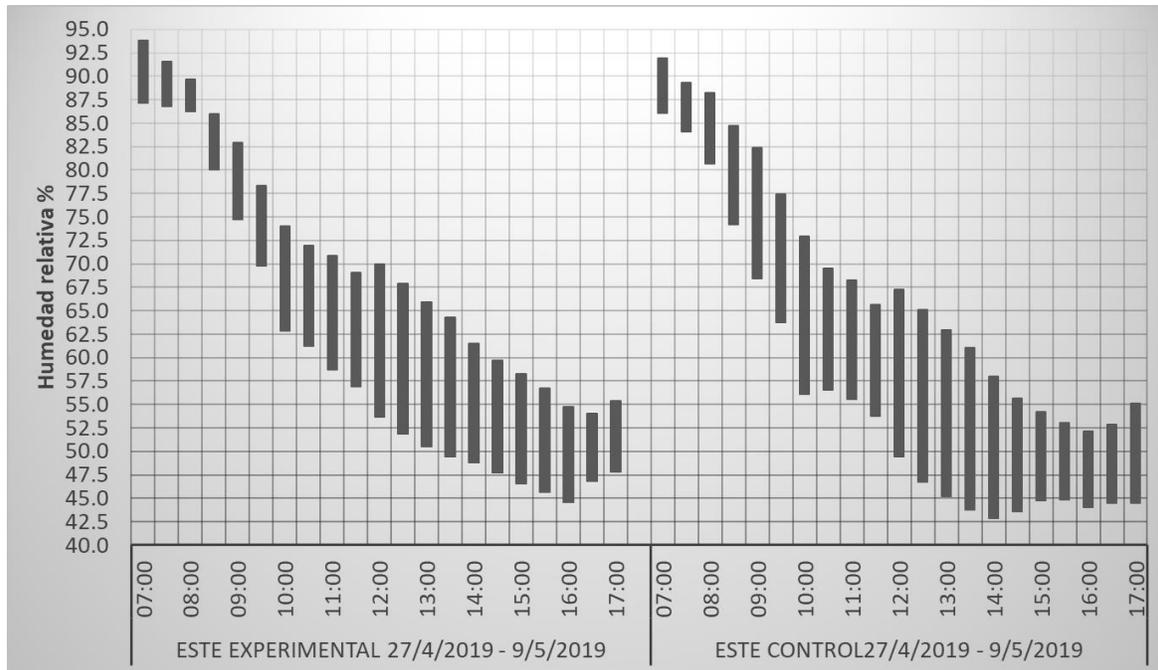
**Ilustración 25. Máximos y mínimos en promedio de 10 días para humedad relativa en punto de medición #7 para orientación Este módulo experimental y control.**

Al analizar las humedades que se presentaron cuando se tenía recepción directa bajo la condición de orientación Este en horas de la mañana, sucedió lo mismo que en el caso anterior, las humedades relativas del módulo experimental se mantienen superiores con respecto al control, el resultado fue en horas de la mañana con un promedio de 3.1 % y en las horas de la tarde de 3.1%.

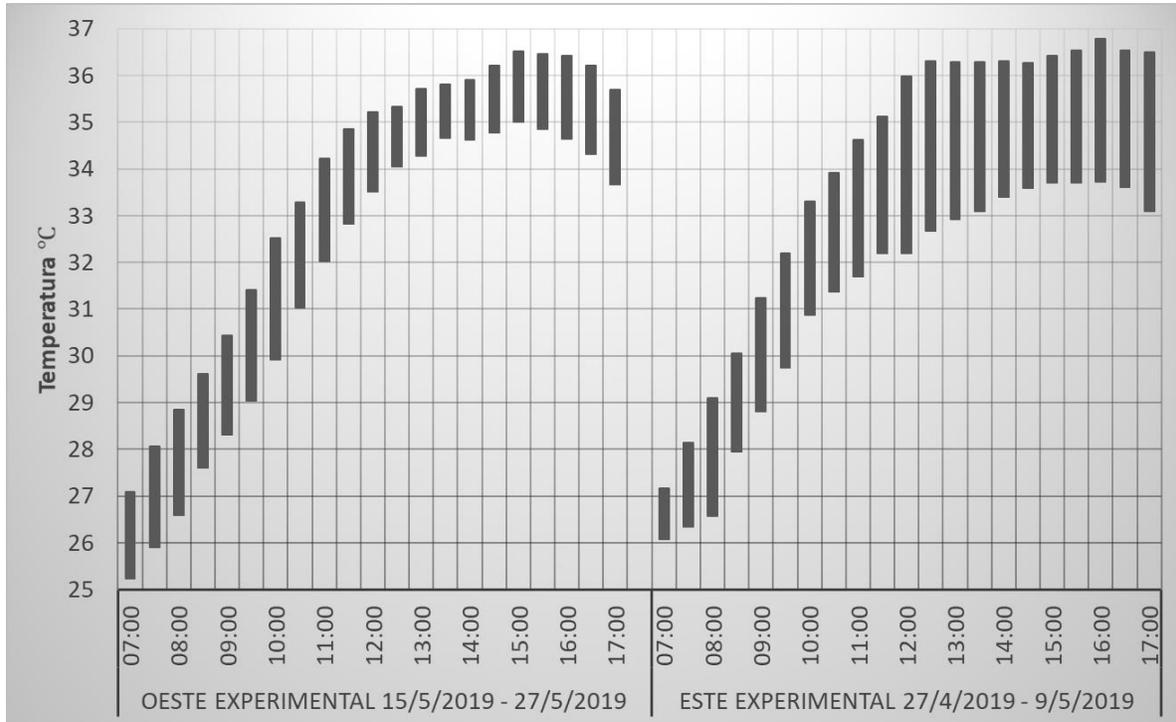
**Ilustración 26. Máximos y mínimos de promedios de temperatura en punto de medición #8 para orientación Este y Oeste en modulo experimental.**

De acuerdo a los valores obtenidos la amplitud de la vela en dirección Este al pasar por las 11:00 a.m., se hace notar que las variaciones en picos máximos y mínimos son mayores y se mantienen con mayor temperatura a diferencia de la orientación opuesta. La orientación del Ekomuro H2O está hacia el Oeste logra mantener una temperatura más controlada y menores desviaciones, también se puede notar como mantiene un control en el aumento desde el inicio de la recepción solar a la 1:00 p.m. hasta las 3:00 p.m. y comenzando a disminuir, esto se verá reflejado y dando como resultado disminución de calor por radiación en horas de la noche.

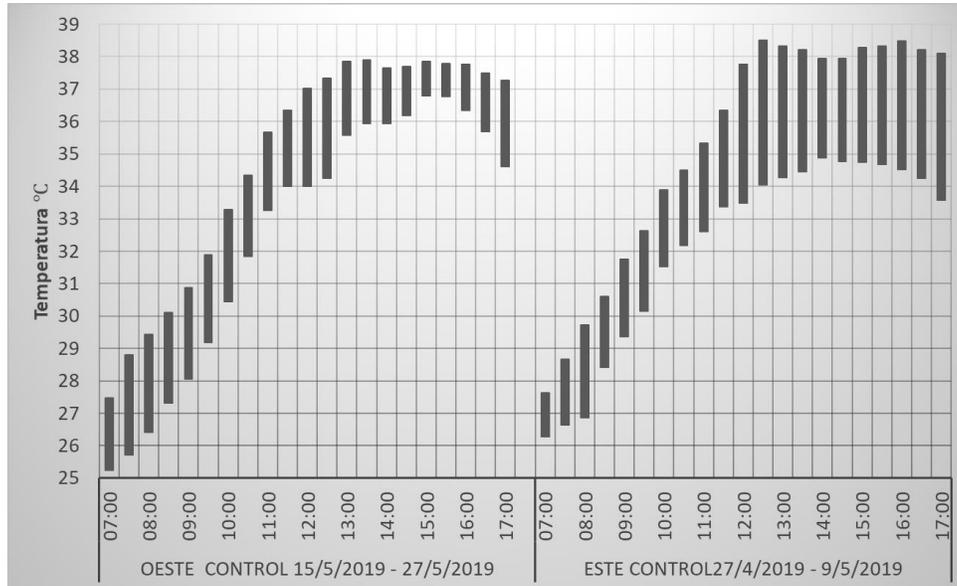
**Ilustración 27. Máximos y mínimos de promedios de temperatura en punto de medición #8 para orientación Este y Oeste en modulo control.**

Para el comportamiento que presento el control se hizo que las temperaturas se mantienen en su máxima desde la 1:00 p.m., estando siempre con mayores valores que la temperatura máxima que se obtuvo sobre las orientaciones del módulo experimental de 36.8 °C.

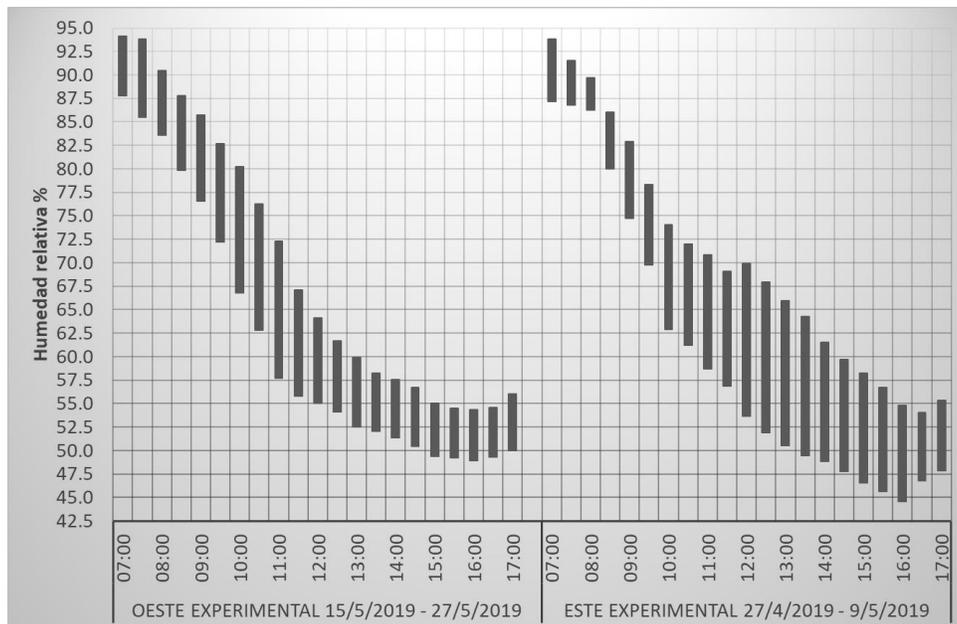
**Ilustración 28. Máximos y mínimos en promedio de humedad relativa en punto de medición #7 para orientación Este y Oeste modulo experimental.**

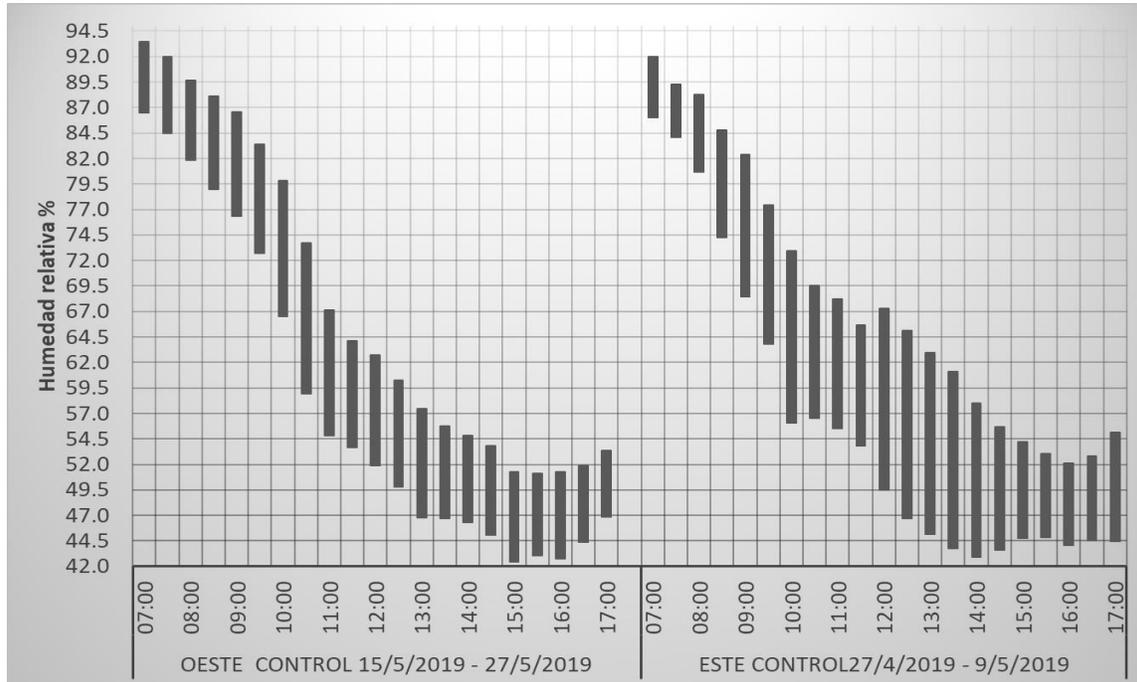
**Ilustración 29. Máximos y mínimos en promedio de humedad relativa en punto de medición #7 para orientación Este y Oeste modulo experimental.**

Los promedios de humedad guardan la misma relación de comportamiento, pero se puede notar que los valores de el modulo experimental se mantienen por encima de los que presenta el control, la continuidad de las medidas en los valores máximos y mínimos en el experimental se mantiene con una desviación de valores más baja en al pasar las horas.

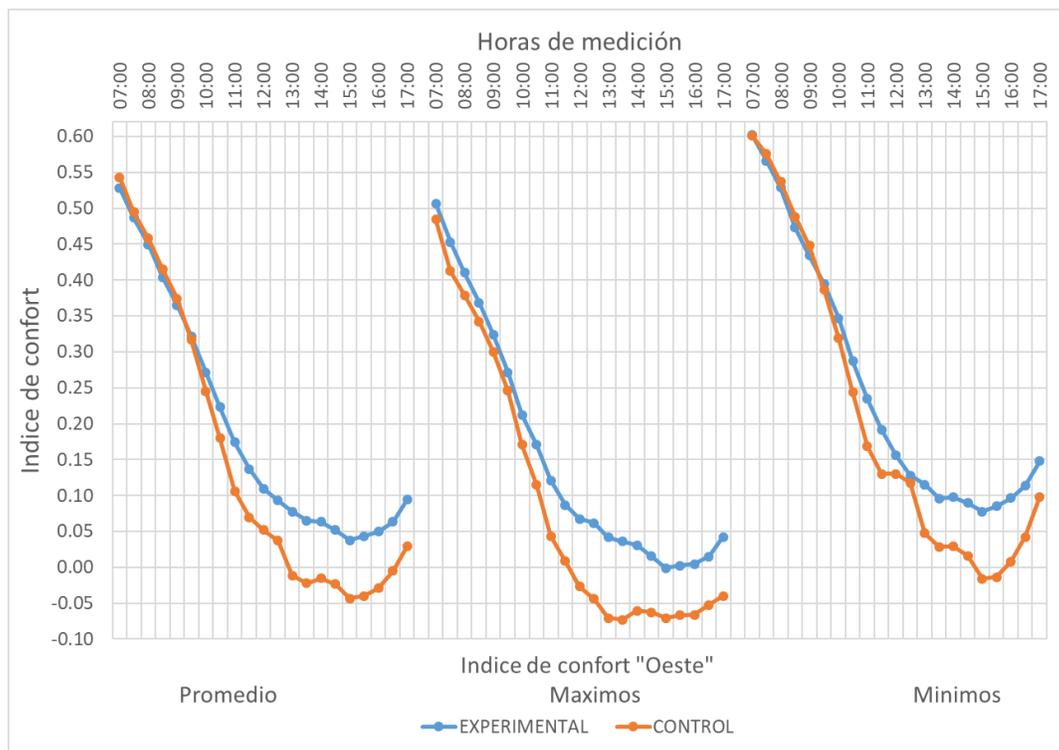
**Ilustración 30. Comparativo para modulo experimental y control con índice de confort con valores de Promedio – Máximos – Mínimos orientación “Oeste”.**

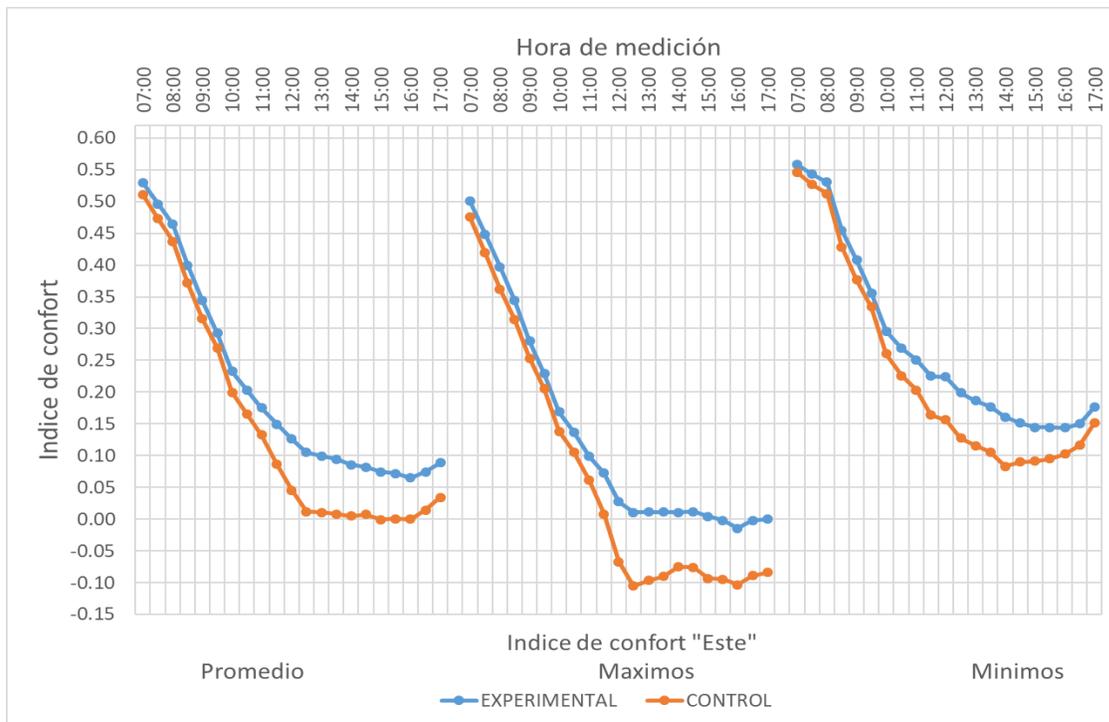
**Ilustración 31. Comparativo para modulo experimental y control con índice de confort con valores de Promedio – Máximos – Mínimos orientación “Este”.**

Para este caso se obtuvo que la hora promedio donde se iniciaba la dispersión de datos de un módulo respecto al otro es 10:00 a.m., dando por resultado mejores condiciones de índice de confort para el modulo experimental en los 3 escenarios evaluados. El resultado en todos los casos fue es “muy calurosa”, pero la unidad “Experimental” el Ic se mantuvo siempre en mejores condiciones con respecto al “Control”, además su temperatura ambiente no supera los 37 °C que serían el valor máximo para mantener un equilibrio térmico con el cuerpo humano.

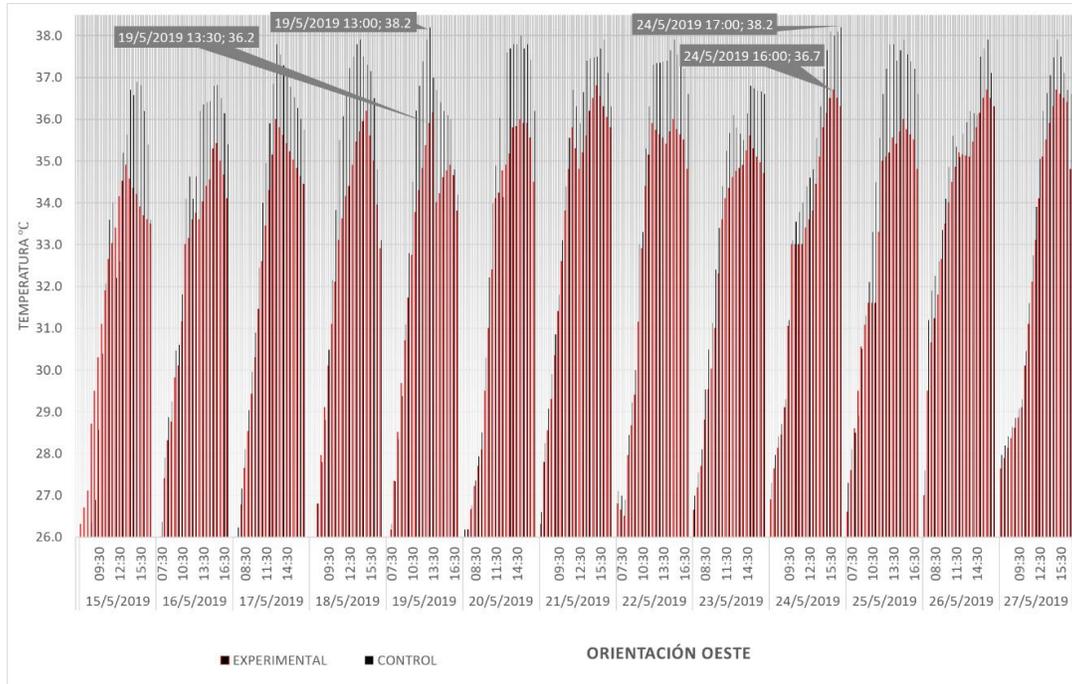
**Ilustración 32. lecturas por 13 días de temperatura de ambiente interior de modulo control y experimental con orientación “Oeste”.**
