EVALUACIÓN DEL CONFORT TÉRMICO EN UNA VIS POR LA  
IMPLEMENTACIÓN DE UN SISTEMA DE ALMACENAMIENTO DE AGUAS  
LLUVIAS DENTRO DE MUROS EXTERIORES DE MAMPOSTERÍA.

UNIVERSIDAD DE CARTAGENA  
FACULTAD DE INGENIERÍA  
PROGRAMA DE INGENIERÍA CIVIL  
CARTAGENA DE INDIAS D.T Y C.

Trabajo de grado para optar al título de:

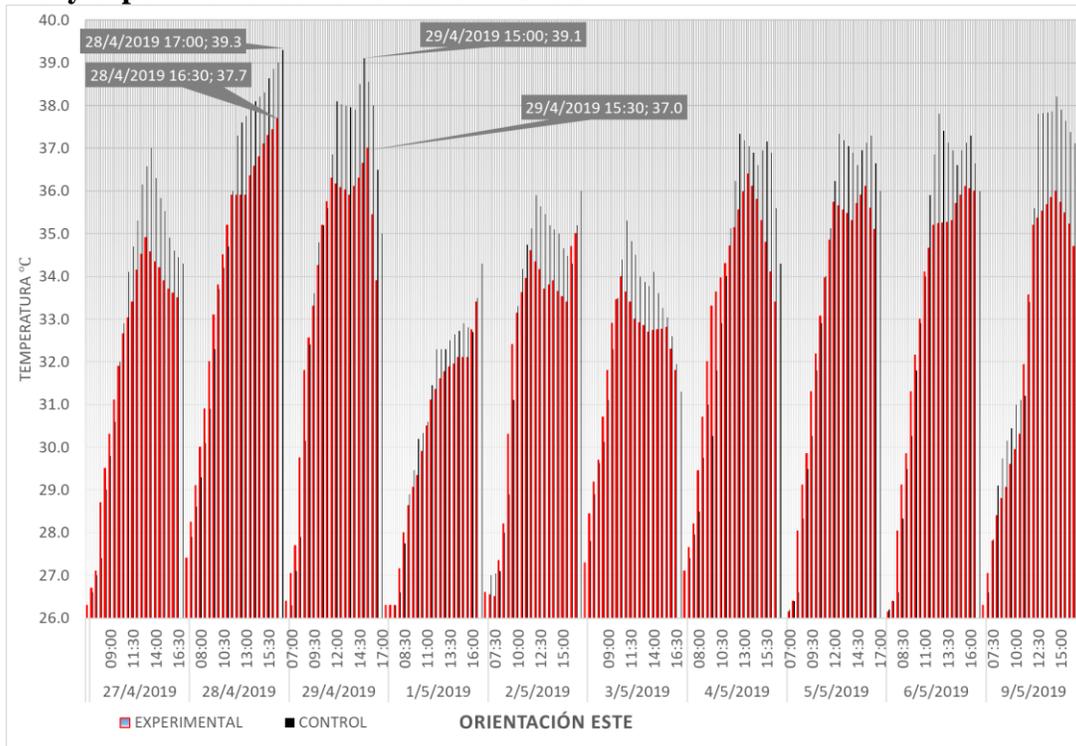
**Ilustración 33. lecturas por 10 días de temperatura de ambiente interior de modulo control y experimental con orientación “Oeste”.**

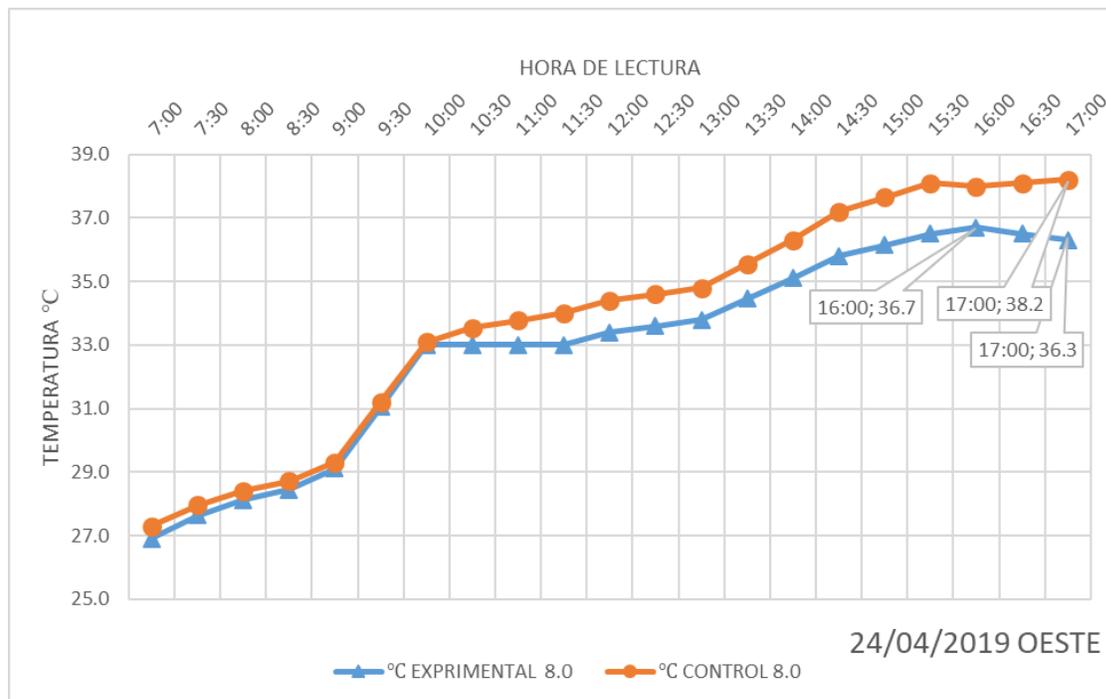
### 34. Monitoreo de temperatura ambiente interior de punto de medición # 8 día con mayor temperatura orientación Oeste.

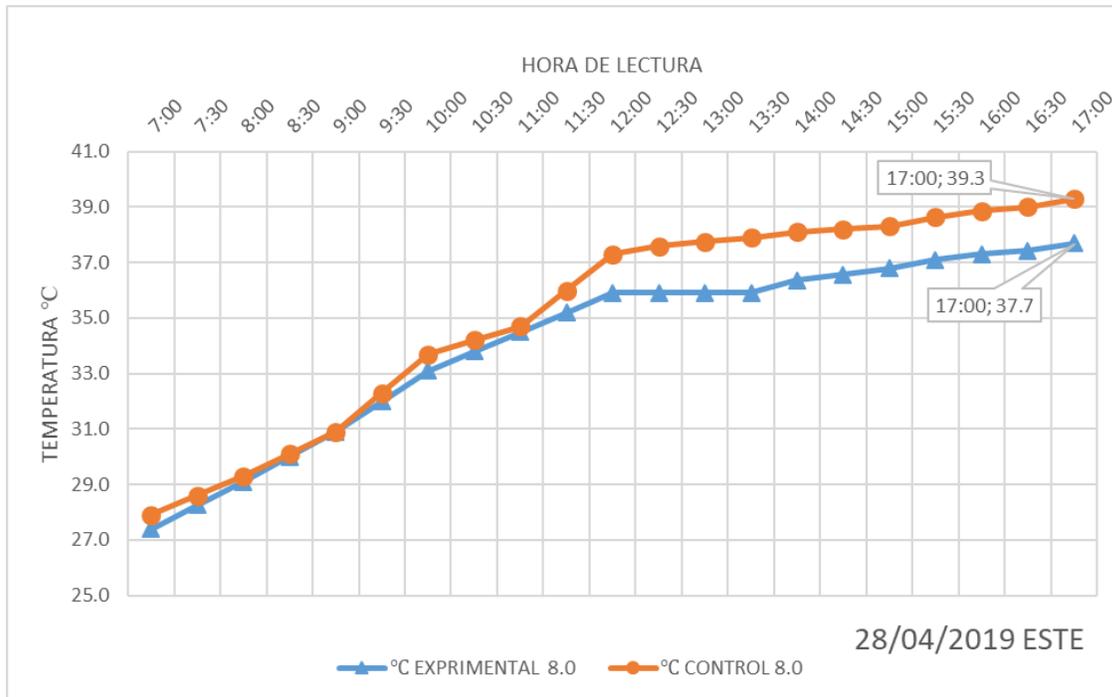
**Ilustración 35. Monitoreo de punto de medición # 8 día con mayor temperatura orientación Este.**

Indistinto a la orientación del módulo, el experimental se mantuvo con menores temperatura ambiente al interior a comparación del control, además la posición Oeste permitió recibir en las horas de la tarde la radiación solar sobre el muro con el sistema, cuando ya modulo a su interior estaba cargado con la recepción de la mañana, el sistema generó como resultado una disminución de la temperatura a partir de las 4:00 p.m. El muro cumple la función de aislante térmico al dar un inicio de disminución de temperatura en la decadencia del sol; a las 4:00 p.m. cuando las radiaciones disminuyen su intensidad, pero los muros se mantienen cargados con energía calorífica recibida todo el día, manteniendo la misma temperatura como se vio en el control orientado hacia el Oeste.

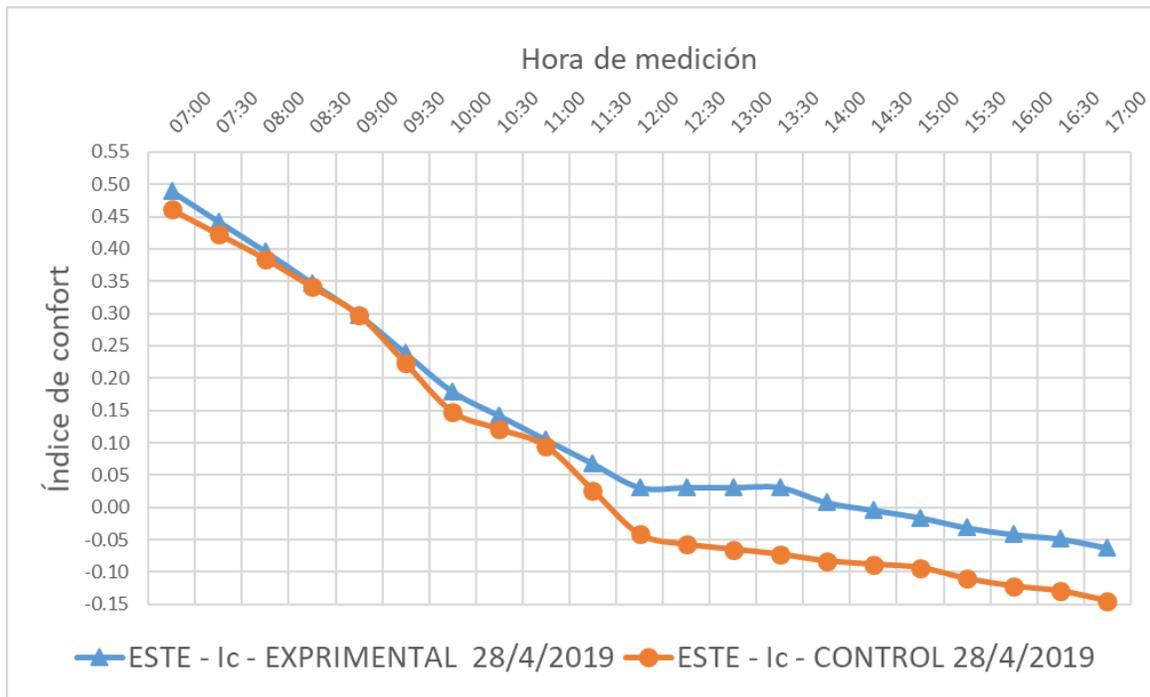
**Ilustración 36. Grafica de índice de confort para orientación Este 28 de abril 2019.**

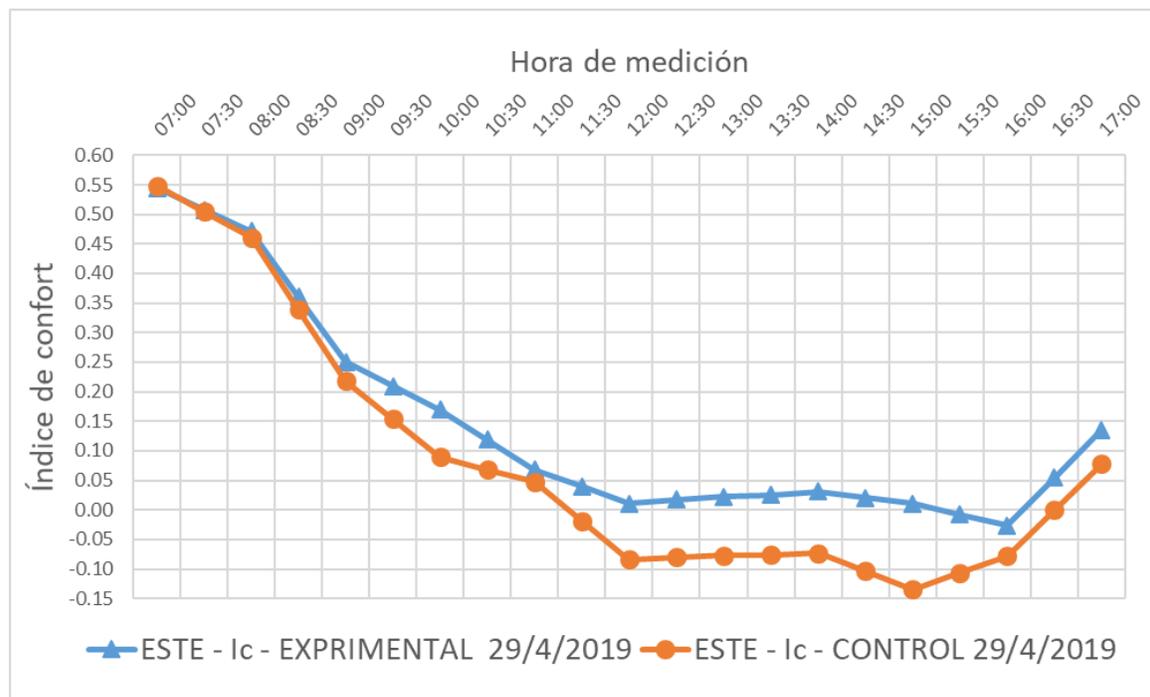
**Ilustración 37. Grafica de índice sensación experimentada para orientación Este 29 de abril 2019.**

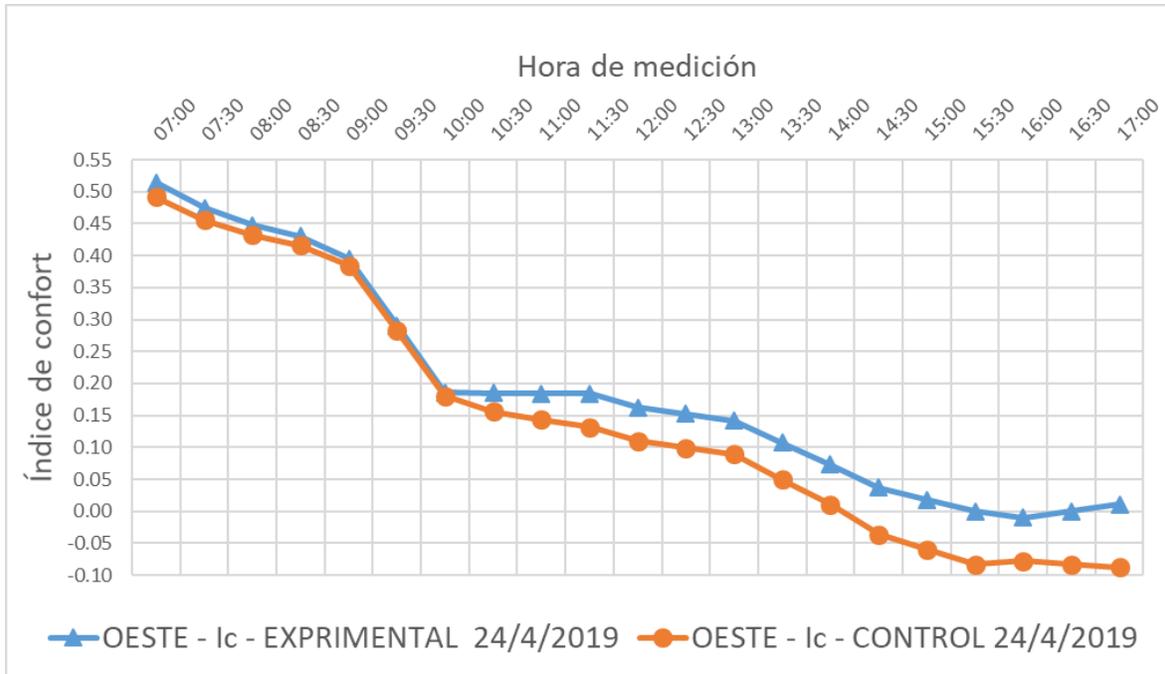
**Ilustración 38. Grafica de índice sensación experimentada para orientación Oeste 24 de mayo de 2019.**

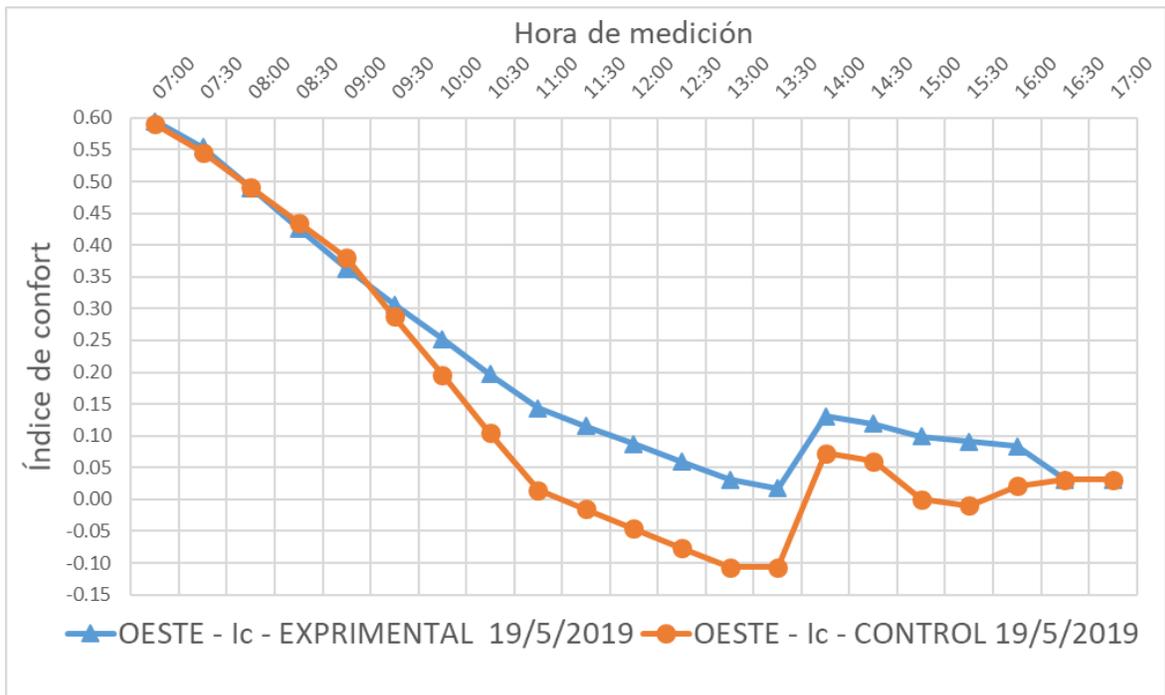
**Ilustración 39. Grafica de índice sensación experimentada para orientación Oeste 19 de mayo de 2019.**

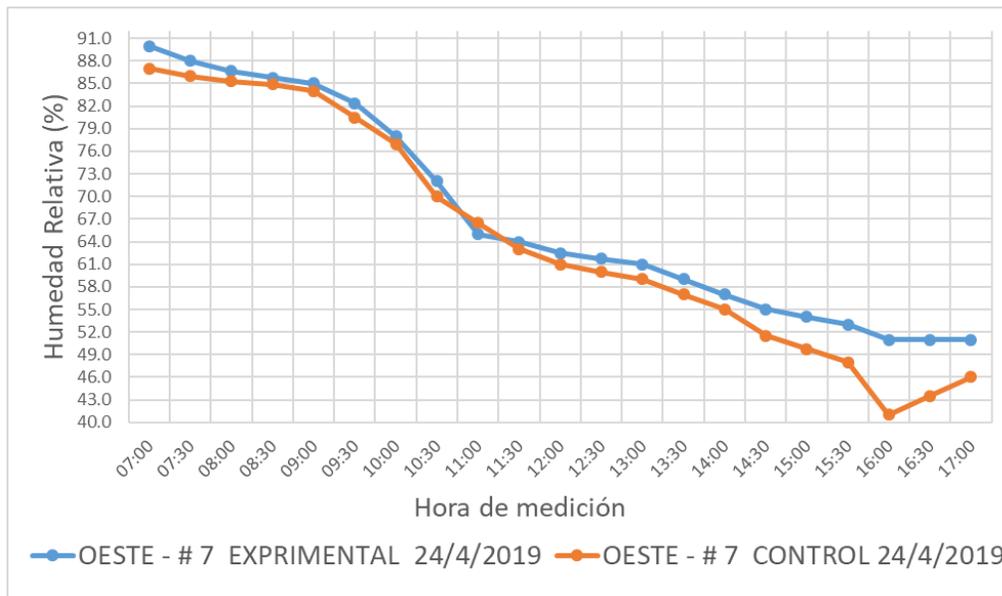
**Ilustración 40 Grafica de humedad relativa para orientación Oeste 24 de abril de 2019.**

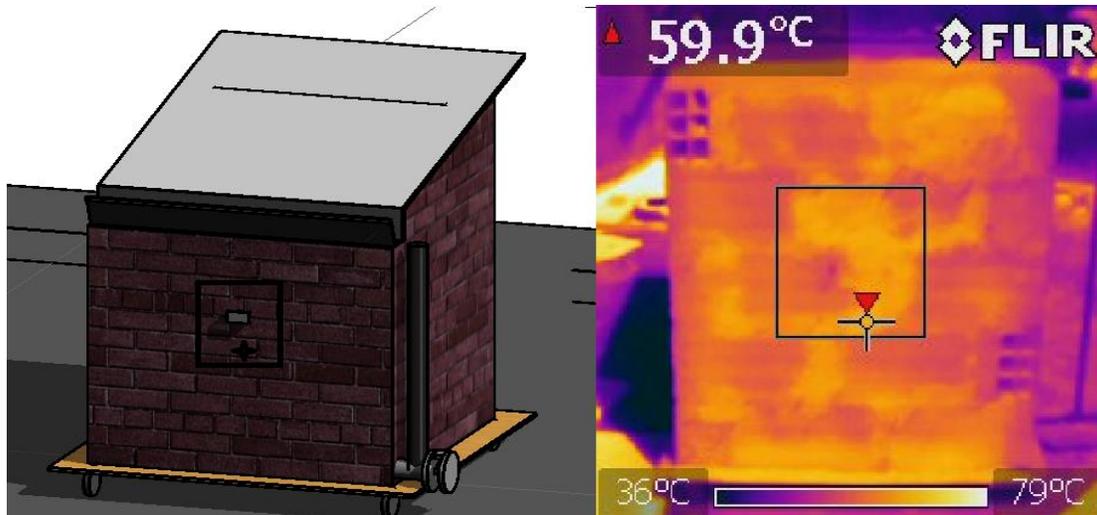
**Ilustración 41. Termografías de módulo experimental en punto # 9 tomadas con Cámara infrarroja Flir-tg165 día 4 de julio de 2019 a las 10:06 a.m.**

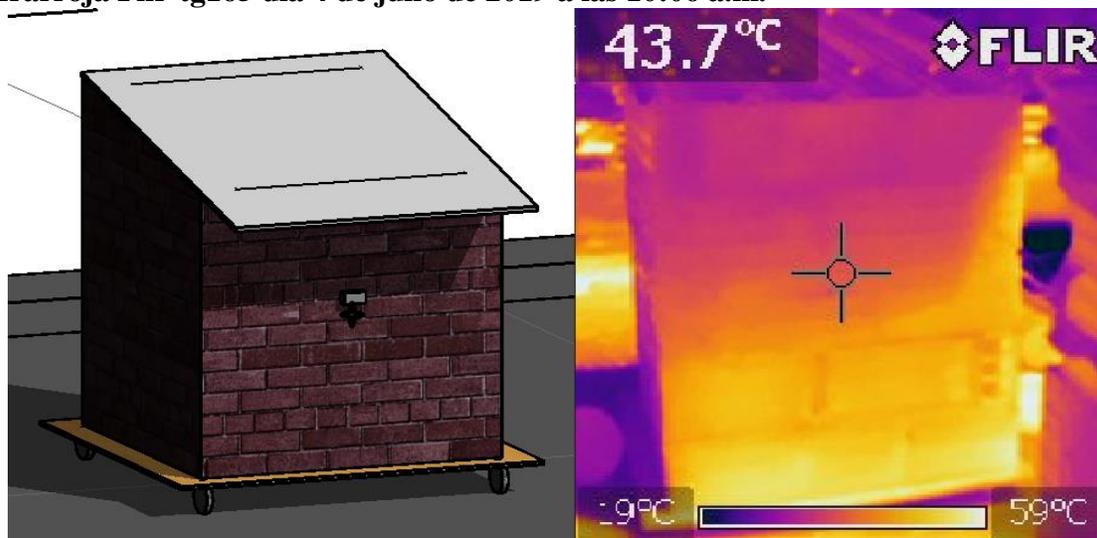
**Ilustración 42. Termografía de módulo control en punto # 9 tomadas con Cámara infrarroja Flir-tg165 día 4 de julio de 2019 a las 10:06 a.m.**

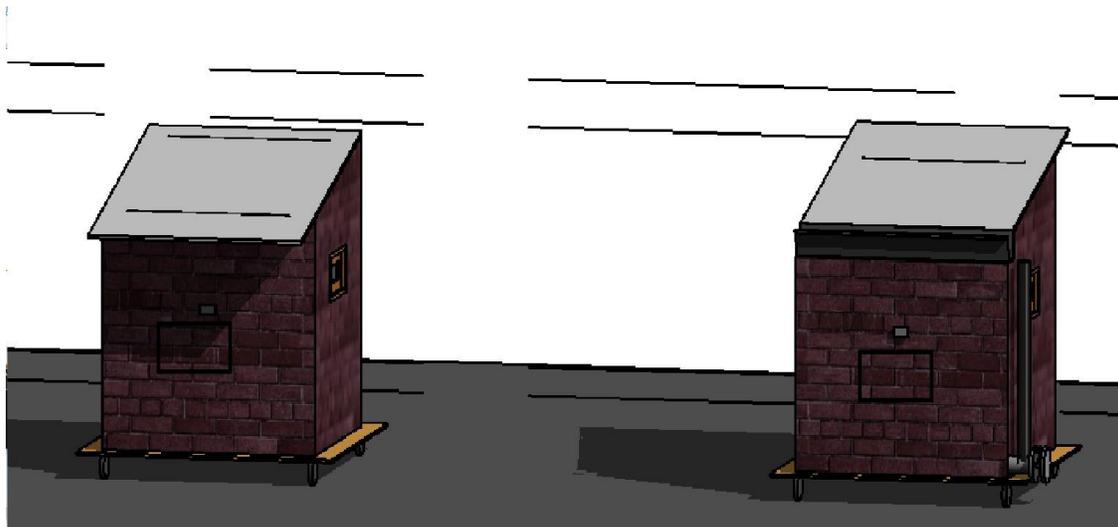
**Ilustración 43. Ladrillo analizado con cámara termografía en cada módulo con Cámara infrarroja Flir-tg165 día 4 de julio de 2019 a las 10:12 a.m.**

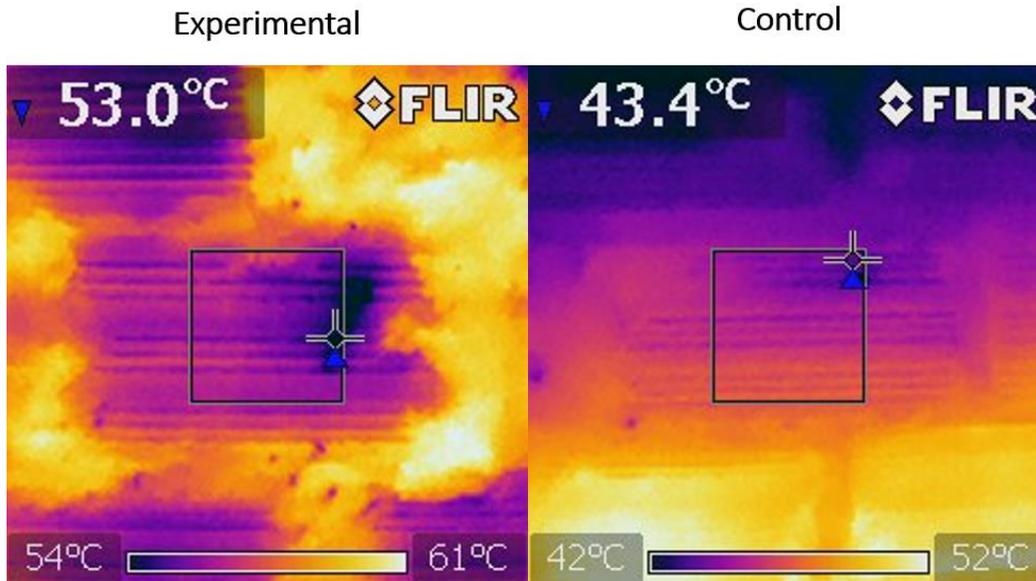
**Ilustración 44. Termografías de ladrillos temperatura mínima en módulos tomadas con Cámara infrarroja Flir-tg165 día 4 de julio de 2019 a las 10:12 a.m.**

Se trata detalladamente uno de los ladrillos en cada módulo, este ladrillo estaba situado en la segunda hilada de mampostería, la variación presento una diferencia de temperatura de 10.4 °C. Por los valores arrojados de las termografías de Ilustración 44.

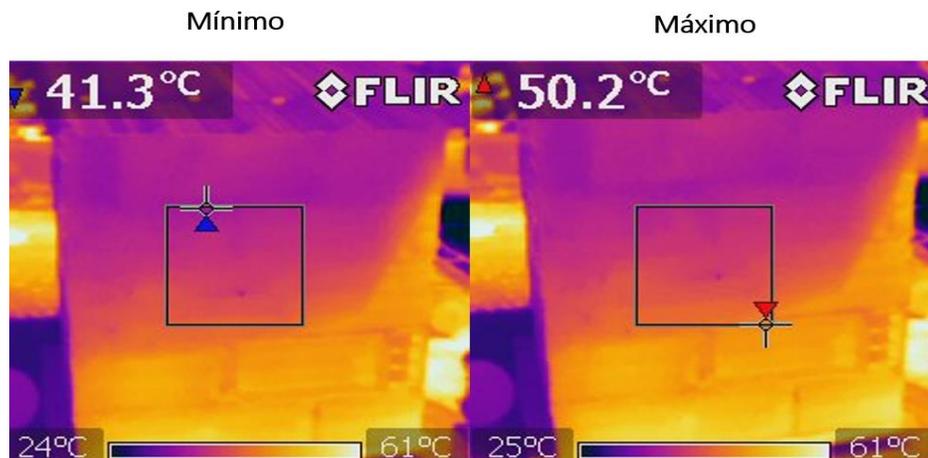
**Ilustración 45. Termografía de máximo y mínimo muro control tomadas con Cámara infrarroja Flir-tg165 día 4 de julio de 2019 a las 10:12 a.m.**

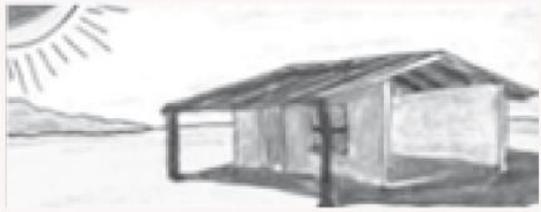
### **Ilustración 46. Recomendaciones de cubiertas para control solar en VIS (Minvivienda, Los Materiales de Construcción en Vivienda de Interés Social, 2011).**

El comportamiento que genera el voladizo al evitar la recepción directa los rayos solares, muestra control de la temperatura en el elemento a medida que evita la radiación llegue directamente, dando como resultado una disminución de la temperatura de 8.9 °C en el área donde no está recibiendo radiación solar la envolvente. Esto demuestra que las recomendaciones por el Ministerio de Vivienda en Los Materiales de la Construcción dadas para las VIS en climas cálidos, las sombras externas; contrarrestan la acción de la radiación directa sobre las edificaciones.

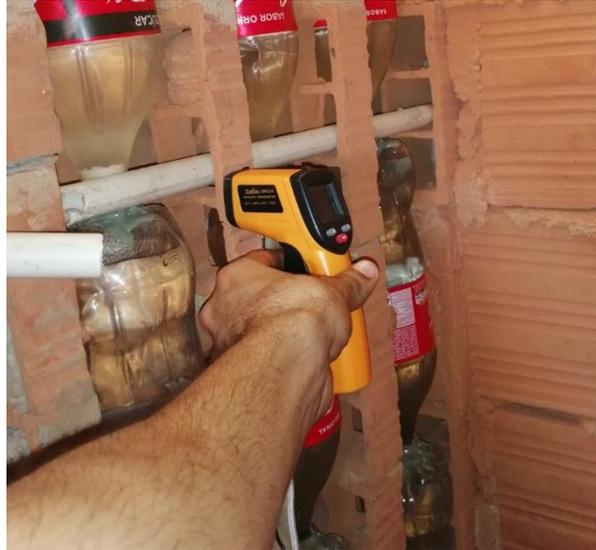
**Ilustración 47. Zona analizada con termografía modulo experimental Temperatura punto de medición #8 y mínima en el área con Cámara infrarroja Flir-tg165 día 4 de julio de 2019 a las 10:12 a.m.**

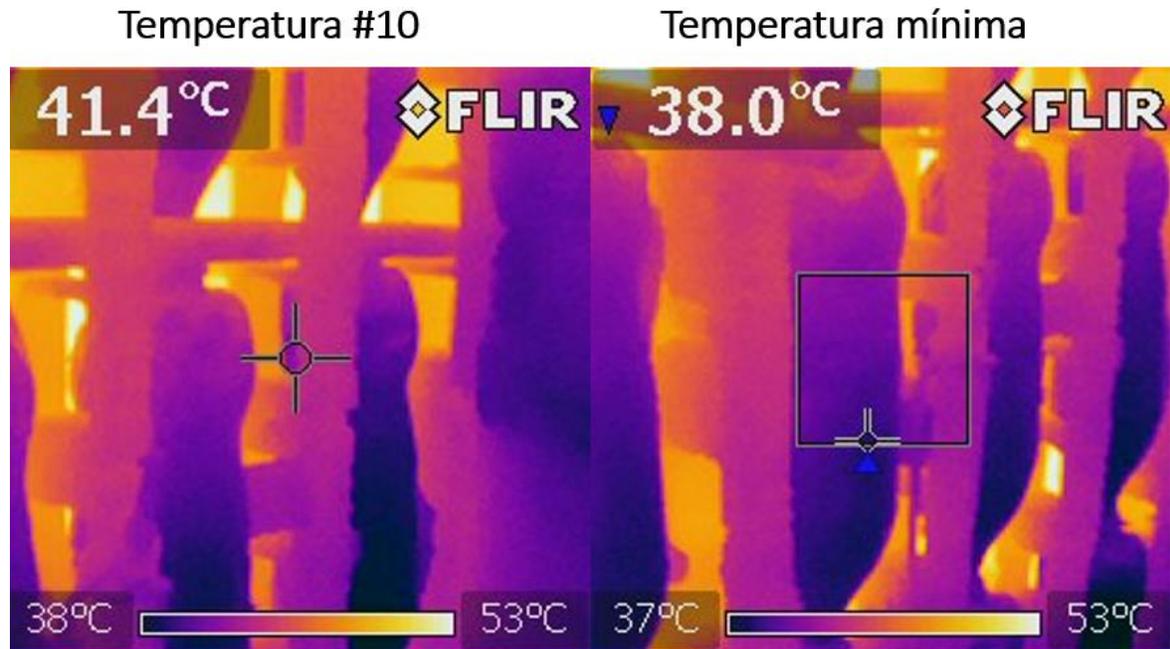
**Ilustración 48. Termografía de muro experimental en punto # 10 tomadas con Cámara infrarroja Flir-tg165 día 4 de julio de 2019 a las 10:12 a.m.**

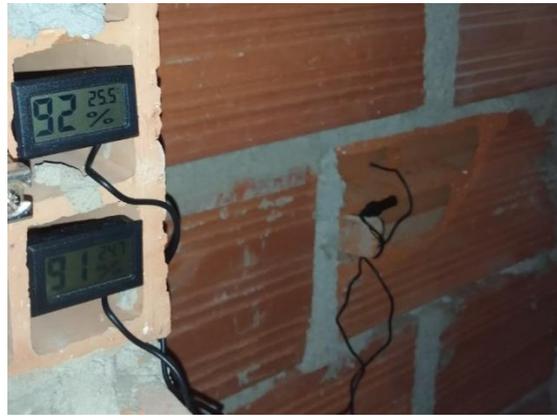
**Ilustración 49. Zona de referencia (foto-7:00 a.m.) analizada con termografía ladrillo y punto #8 con Cámara infrarroja Flir-tg165 día 4 de julio de 2019 a las 10:12 a.m.**

Los resultados de la termografía en la temperatura conservada por las botellas, el valor de la temperatura es de 38.0°C y el ladrillo donde se encuentra embebido 41.4°C, la medida tomada en el material sobre el punto #10 tuvo una temperatura de 38.2°C, finalmente la temperatura ambiente obtenida por el punto de medición #8 con de 34.7°C, estos valores son de vital importancia para la comparación con la termografía de modulo control presentado a continuación.

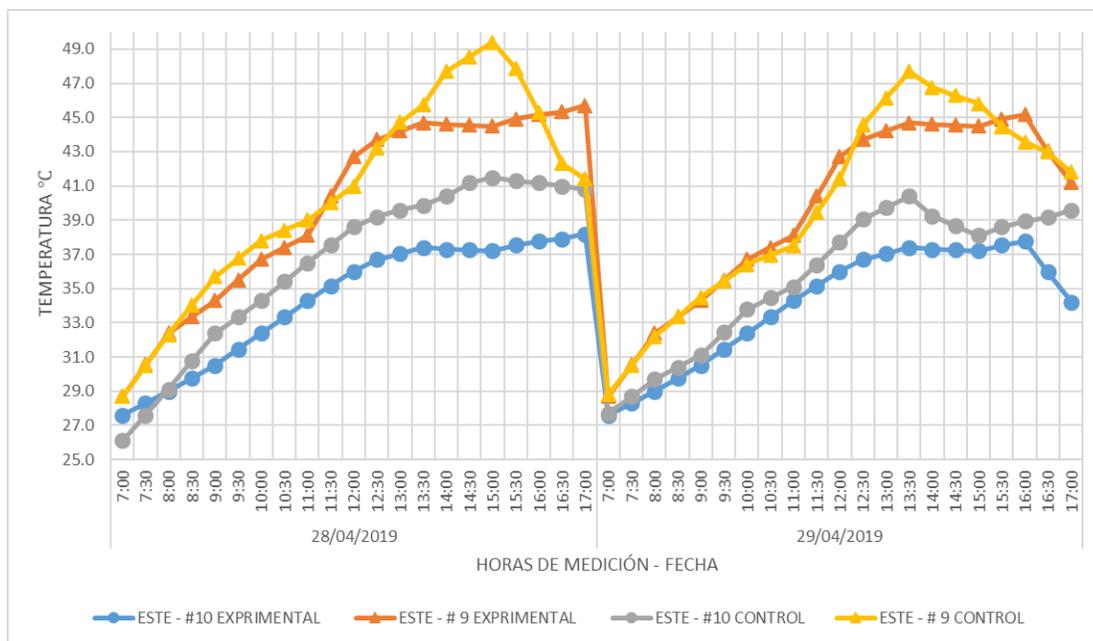
**Ilustración 51. Temperatura del material para los dos días más críticos sobre módulos en el interior y exterior definidos por el punto de medicion#10 y # 9 en orientación Este.**

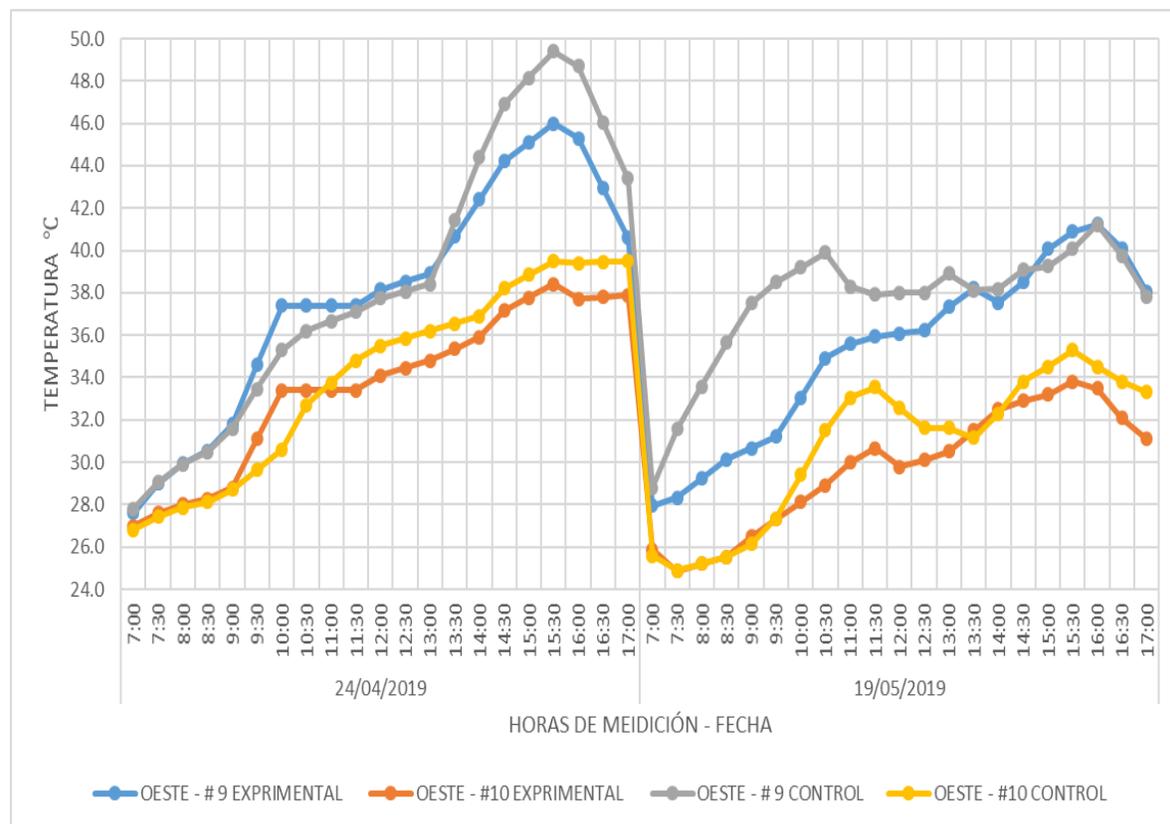
**Ilustración 52. Temperatura del material para los dos días más críticos sobre módulos en el interior y exterior definidos por el punto de medición #10 y # 9 en orientación “Oeste”.**

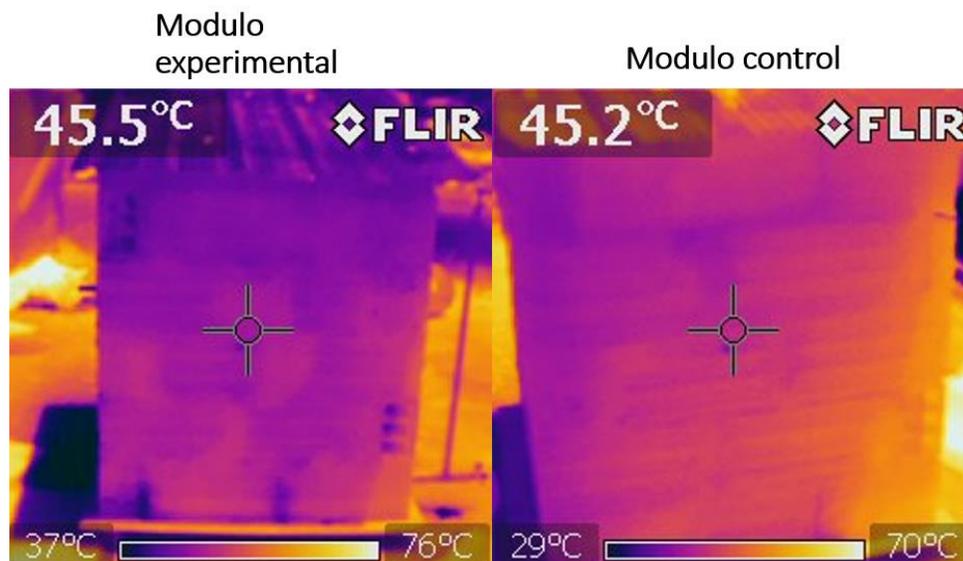
**Ilustración 56. Termografías de módulos en punto #9 tomadas con Cámara infrarroja Flir-tg165 día 10 de julio de 2019 a las 11:18 a.m.**

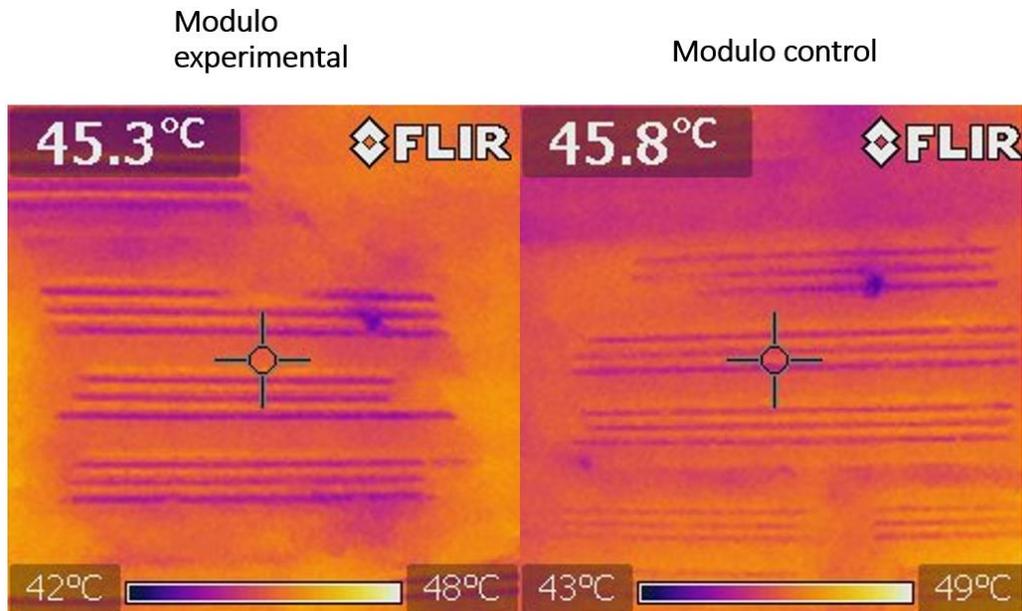
Como se puede apreciar en la Ilustración 58 el módulo experimental en el centro del ladrillo experimenta una temperatura inferior por 0.5 °C en comparación con el del control, así mismo se evaluó la temperatura con la pistola laser en el mismo punto, dando como resultado una diferencia de temperatura a favor del módulo experimental en 0.9 °C.

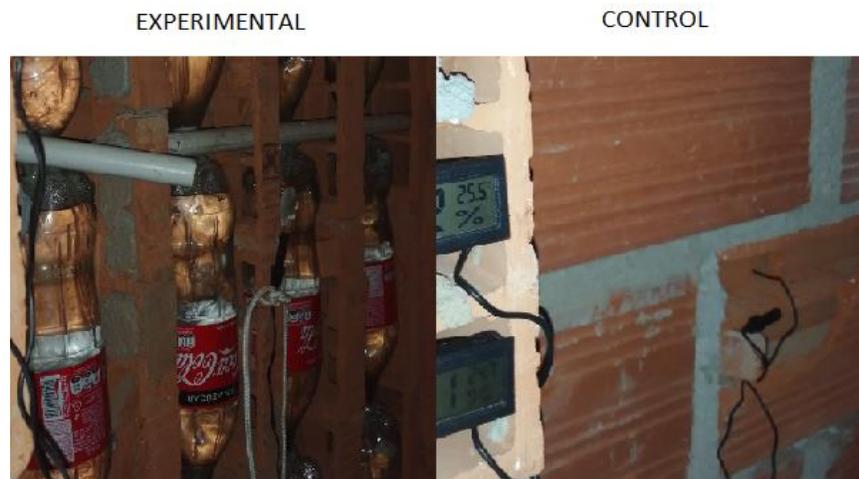
**Ilustración 59. Zona de referencia (foto-7:00 a.m.) captura termografica en interior de módulos tomadas con Cámara infrarroja Flir-tg165 día 10 de julio de 2019 a las 10:12 a.m.**

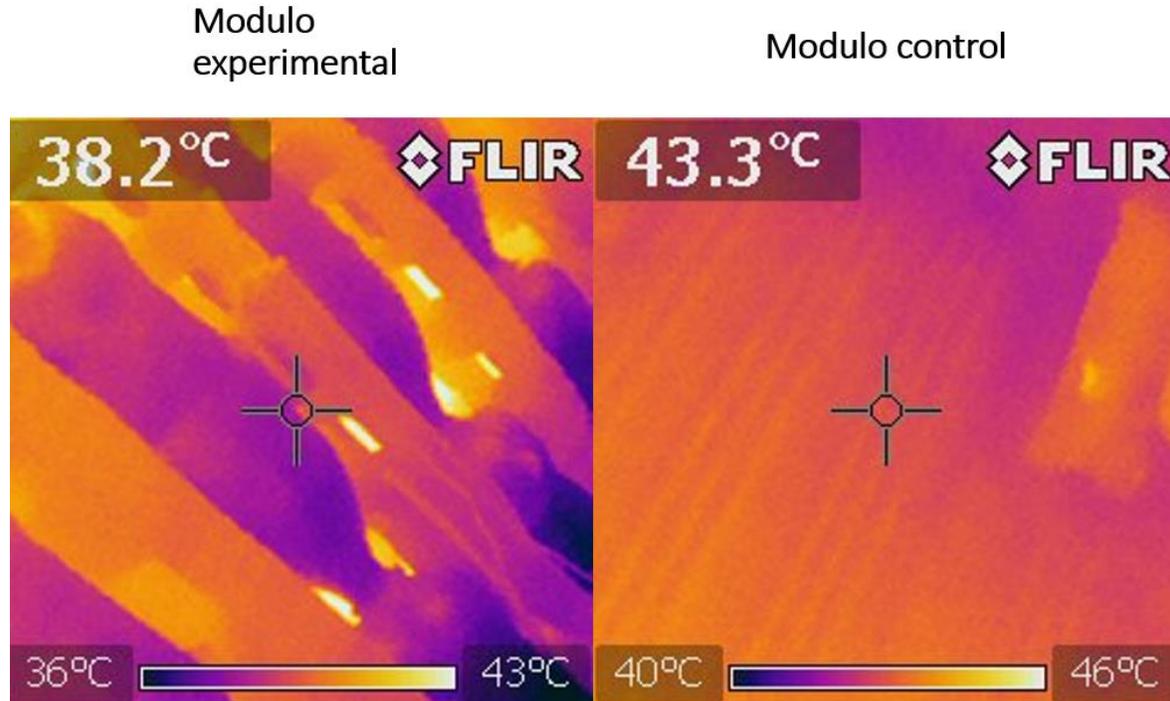
Al momento de ser tomada la fotografía se presentó interferencia entre las botellas que componen el módulo experimental, esto genera un valor de temperatura en el punto central menor, por lo que se revisó la temperatura del material directamente con la pistola laser, las temperaturas se compararon internamente en esta nueva condición en los puntos de medición # 8 y # 10, la diferencia de temperatura presentando en la termografía fue de 38.2 °C en el módulo experimental estando por debajo del control con una temperatura de 5.1 °C; este valor es otorgado a la temperatura del tanque de almacenamiento. El comportamiento del material y el ambiente para modulo experimental en ambos casos fue a su favor, dando como resultado 0.9 °C en el material y el ambiente 3.2 °C.

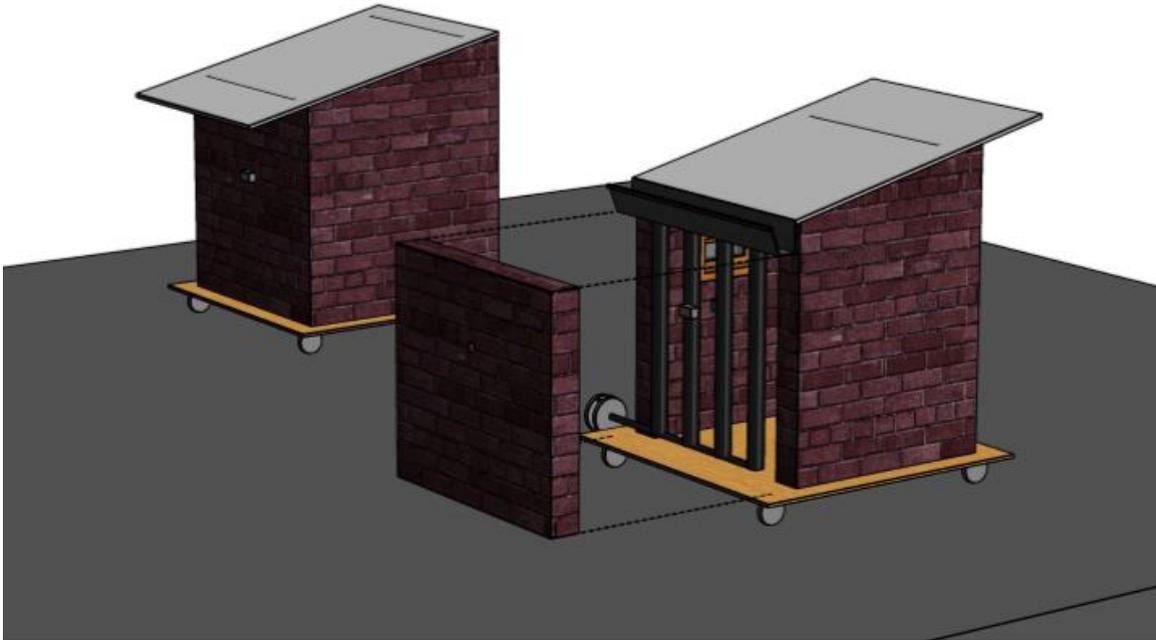
En la figura anterior se presenta un plano de modelado en 3D de las estructuras realizadas con una disgregación de los elementos del módulo que tiene implementado el sistema de almacenamiento. Se utilizó la herramienta de ingeniería Revit 2019. Este programa permitió sobre una superficie de dibujo de un plano, en el cual se les otorgan altura a los elementos sobre un pliego visto en planta generar elementos en 3D para la fácil obtención de cortes de detalle.

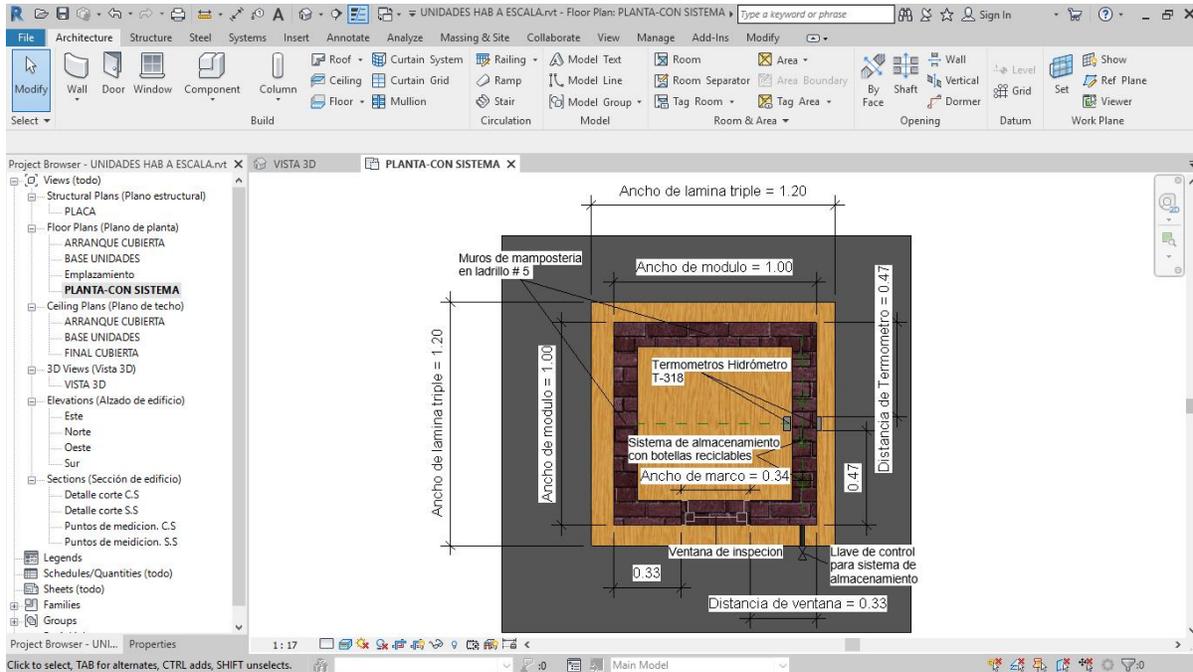
Plano de detalle en planta acotado presentado en formato Revit 2019, bajo la licencia estudiantil sobre todos los programas de Autodesk. Estos planos de detalle, solo se obtienen proyectando una línea de corte sobre el elemento en planta y se generan los planos que se presentan a continuación.

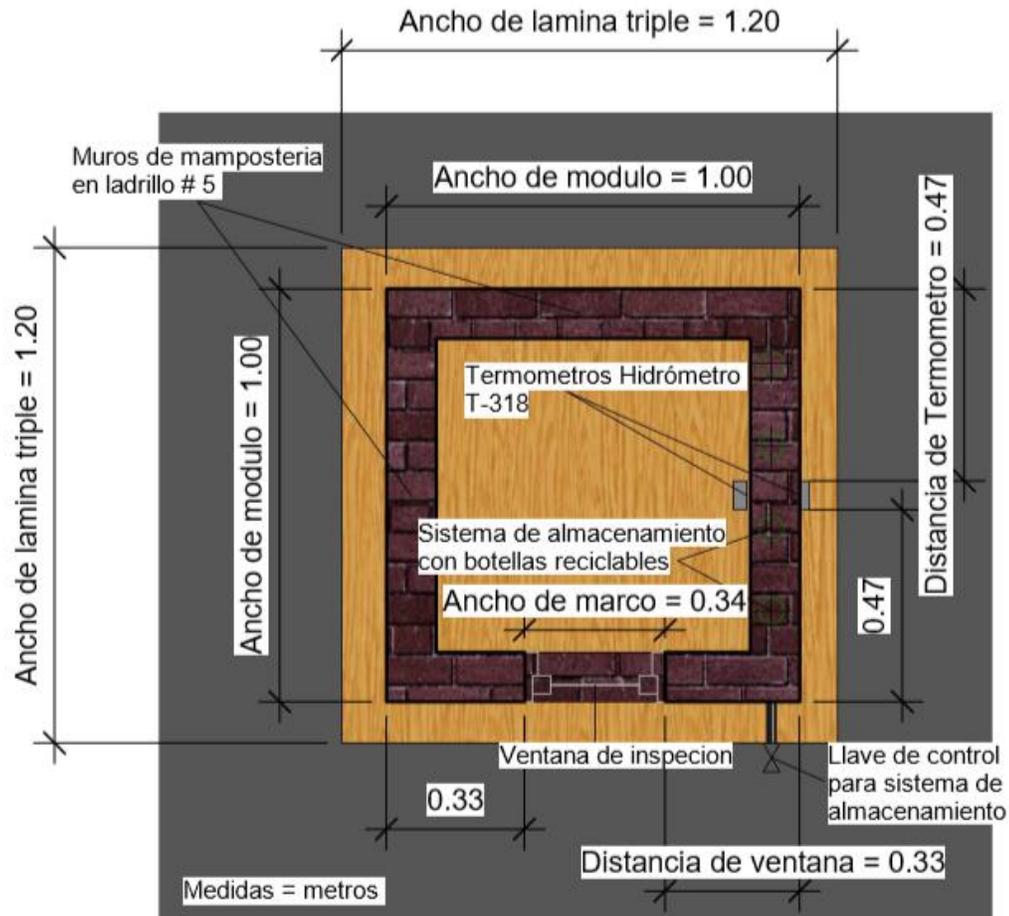
La diferencia entre los módulos es que uno tiene la instalación del sistema con su respectiva llave de control y el otro no, pero estas condiciones no generan variación alguna en la distribución de ventana, muros y centro de del módulo sobre la lámina de triple, entonces se utilizó el mismo plano de planta para la fabricación.

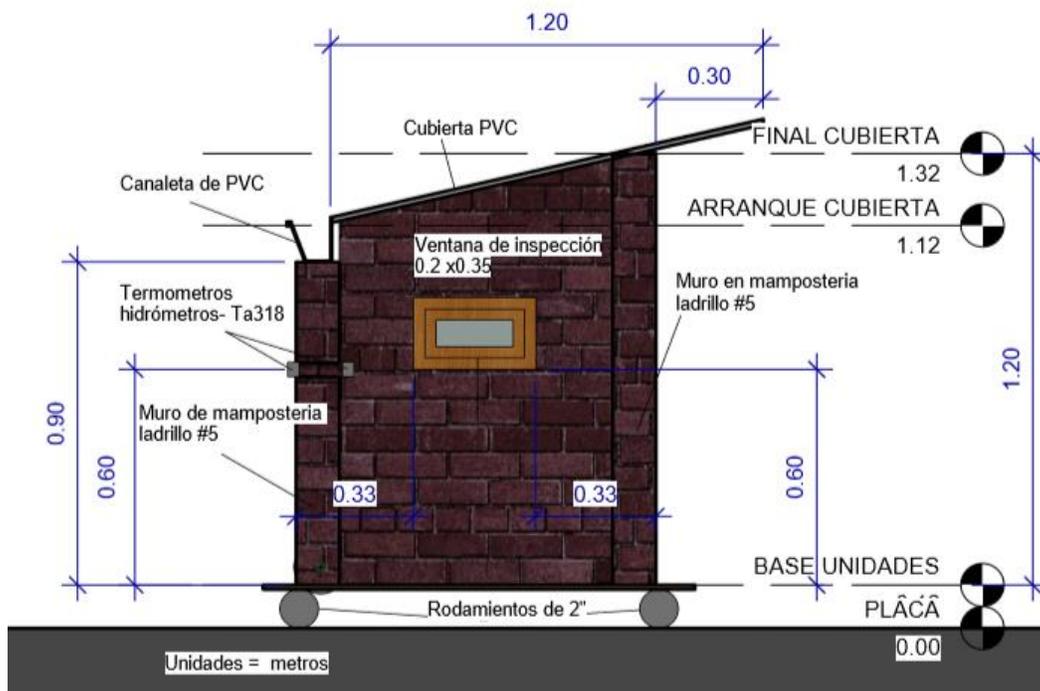
**Ilustración 63. Detalle en corte de unidad habitacionales a escala de laboratorio con sistema de almacenamiento.**

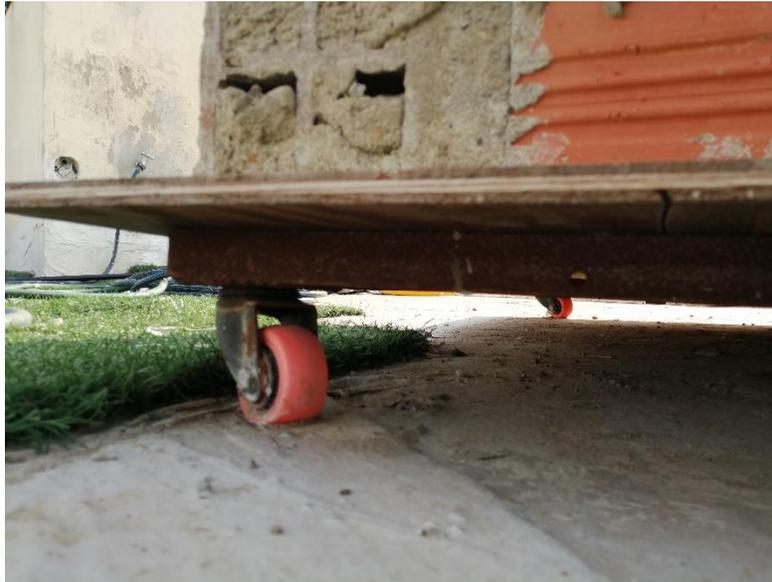
Como segundo paso se procedió a fijar la lámina de triple de 12 mm con tornillos para madera de 1 1/2" en perforaciones realizadas cada 30 cm en la longitud del angulo de soporte, para empezar con el aparejamiento de los ladrillos # 5 de arcilla cocida de dimensiones de 0.20m x 0.40m x 0.12 m, los cuales fueron ubicados realizando la primera hilada de bloques conocida como replanteo, después de verificar esta modulación se procedió a continuar con las siguientes de manera que los bloques quedaran sobre media sección de dos bloques y trabando las hiladas en las esquinas de los módulos, así se le garantiza la rigidez al muro.

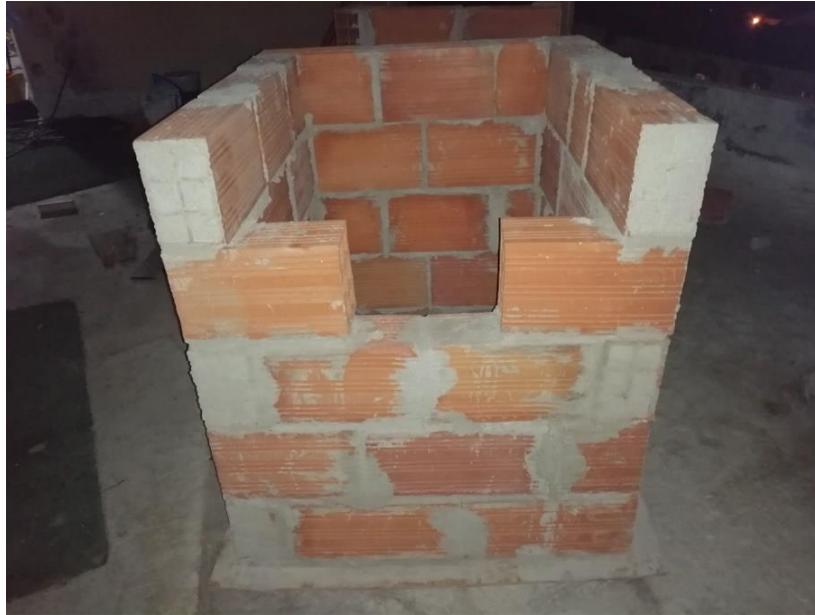
Después de haber terminado las cinco hiladas de bloques se dejó una ventana en una de las caras laterales del módulo para la ubicación de la ventana de inspección. La ventana de inspección fue fabricada con listones de 1"x2", para la conformación del marco y con retazos de la lámina de triple para el soporte de la hoja de cristal de 0.15m x0.35m x 2 mm de espesor.

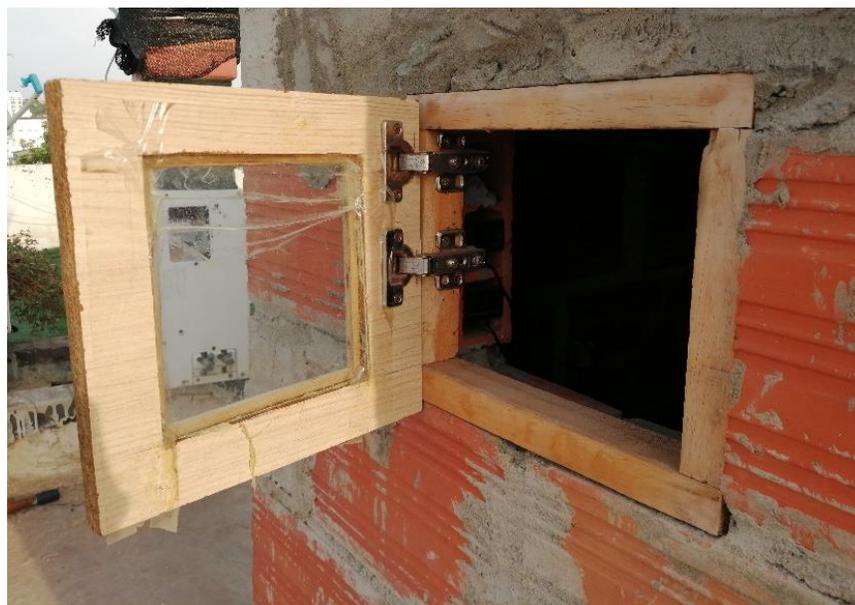
**Ilustración 66. Ventana de inspección instalada sobre unidades.**

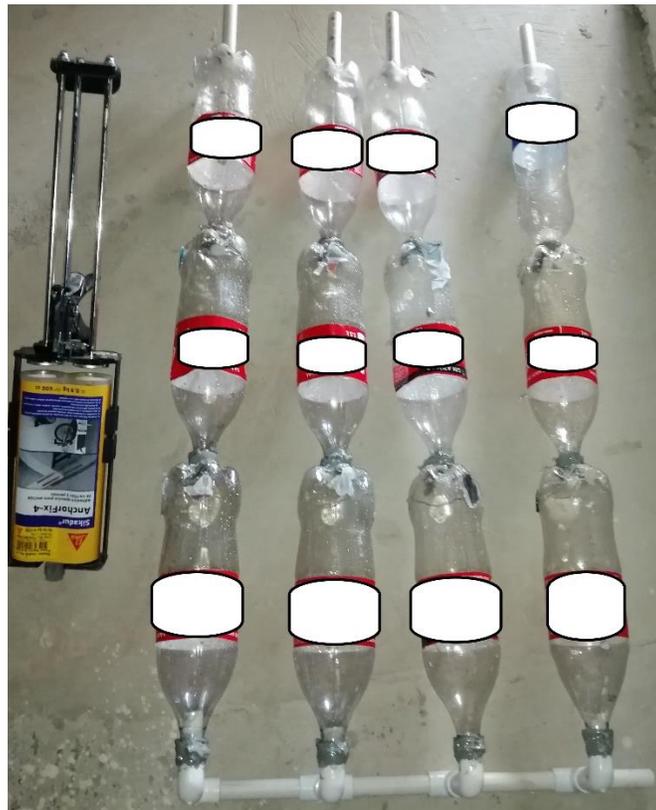
**Ilustración 67. Sistema de almacenamiento propuesto armado y soldado fuera de la unidad habitacional.**

Como primer paso en la fabricación del sistema de almacenamiento fue el corte de tubería de PVC de ½ “y las perforaciones en las botellas de 1.5 litros recicladas, después se realizó la unión de las tuberías de PVC con los accesorios como lo fueron Te de ½ “ de PVC y codos de ½” con soldadura de PVC, pero para los empalmes de tubería de PVC con las botellas se utilizó Anchorfix 4 de Sika, producto técnico para anclajes de resina epoxica, el cual cumplió la función de sellante entre los elementos evitando filtraciones.
