EVALUACIÓN DEL CONFORT TÉRMICO EN UNA VIS POR LA  
IMPLEMENTACIÓN DE UN SISTEMA DE ALMACENAMIENTO DE AGUAS  
LLUVIAS DENTRO DE MUROS EXTERIORES DE MAMPOSTERÍA.

UNIVERSIDAD DE CARTAGENA  
FACULTAD DE INGENIERÍA  
PROGRAMA DE INGENIERÍA CIVIL  
CARTAGENA DE INDIAS D.T Y C.

Trabajo de grado para optar al título de:

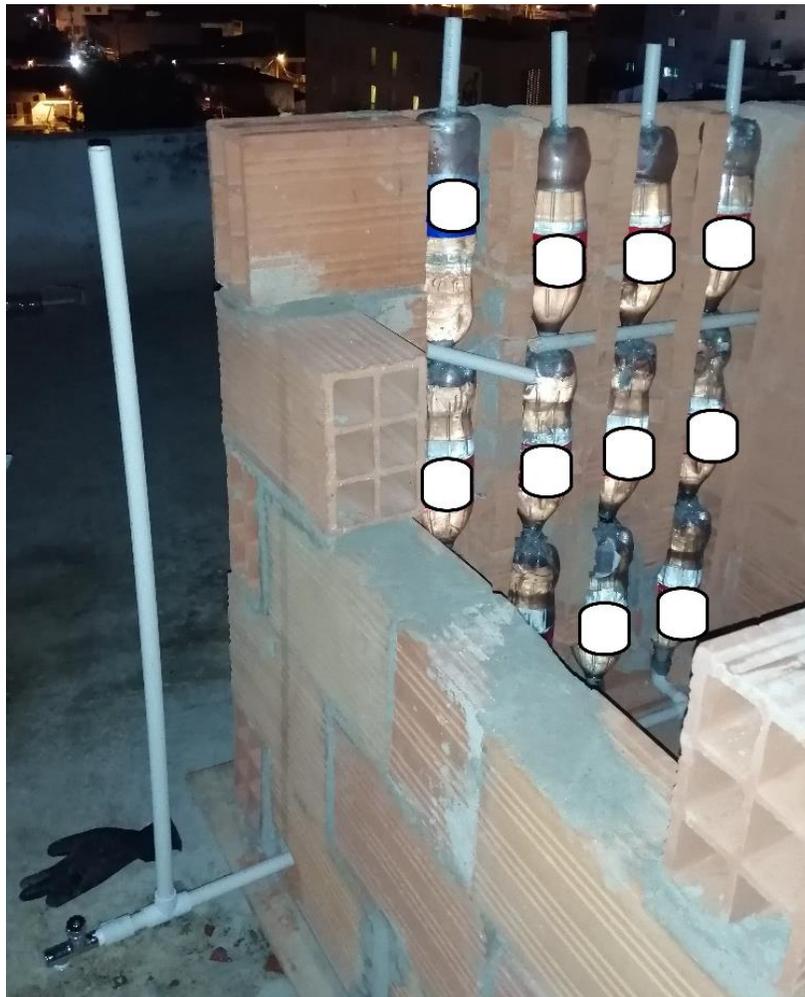
**Ilustración 68. Sistema de almacenamiento fijado sobre muros de mampostería, tubería de rebose y llave de control.**

El tanque después de ser sellado en cada una de las uniones se sometió a una prueba de filtración dejándolo totalmente lleno por 24 horas, ahora bien sin filtraciones se procedió con las dimensiones del sistema a realizar las regatas en los muros del módulo que se instaló el sistema, estas regatas cumplieron con la condición de estar espaciadas cada una a 0.15 m de su eje así permitiendo en una longitud de muro de 0.80 m internamente la ubicación de cuatro columnas verticales x tres botellas cada una con una altura de 0.85 m, también cuenta una tubería con la misma altura del sistema conectada antes de la llave de control como control de nivel sobre el tanque, esta permite salida de agua cuando el sistema llega al máximo de su capacidad.

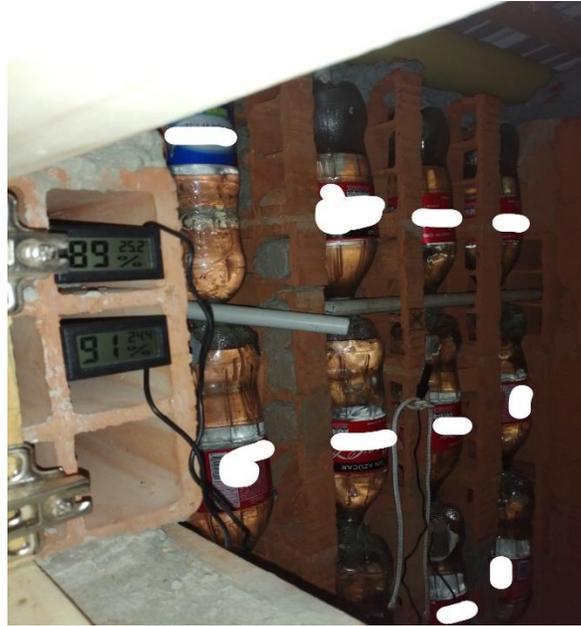
**Ilustración 70. Fotografías de ubicación de sensores, sistema de almacenamiento y pantallas LCD de los termómetros T -318.**

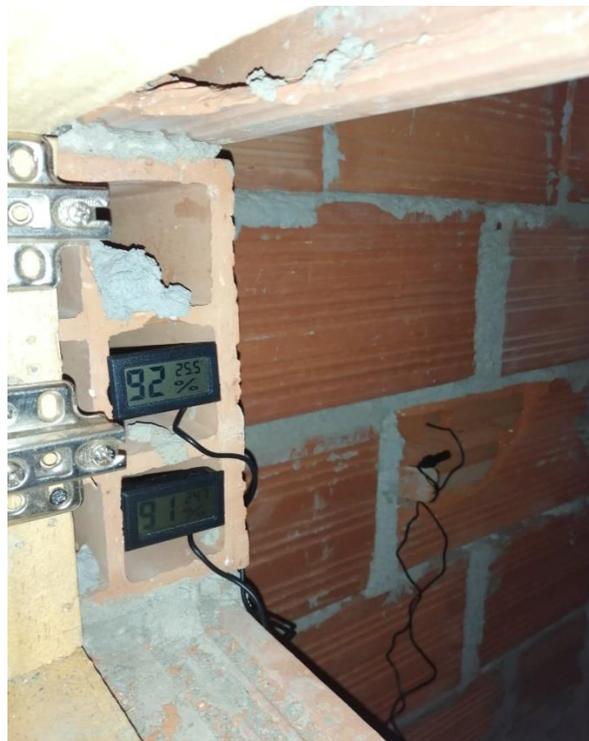
**Ilustración 71. Fotografías de ubicación de sensores y pantallas LCD de los termómetros T -318.**

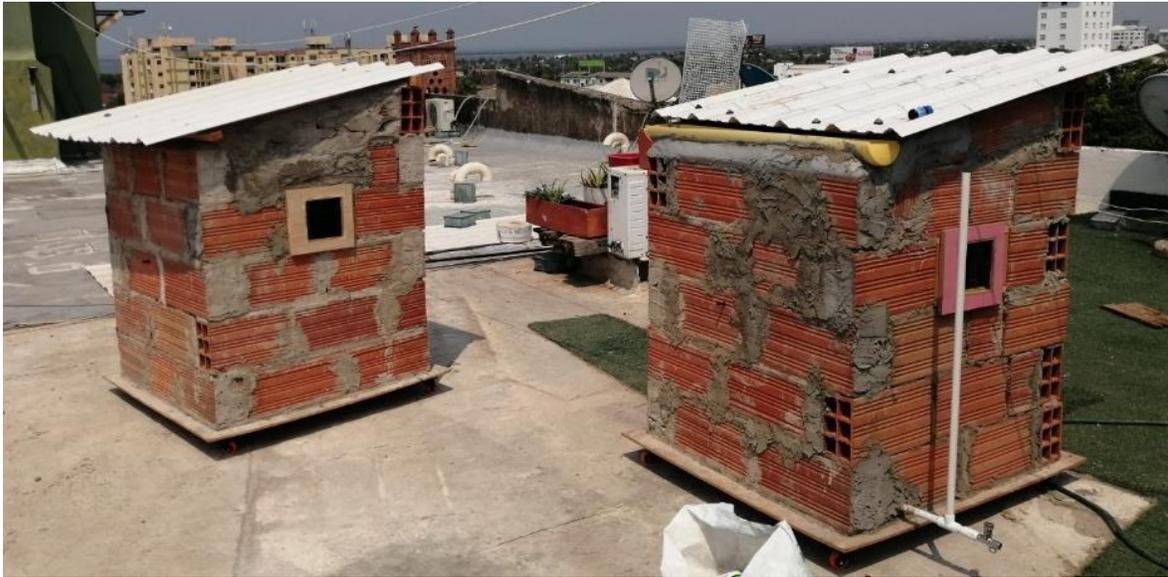
**Ilustración 72. Evidencia fotográfica de las unidades a escala de laboratorio terminadas con dirección Oeste de muro experimental y control.**

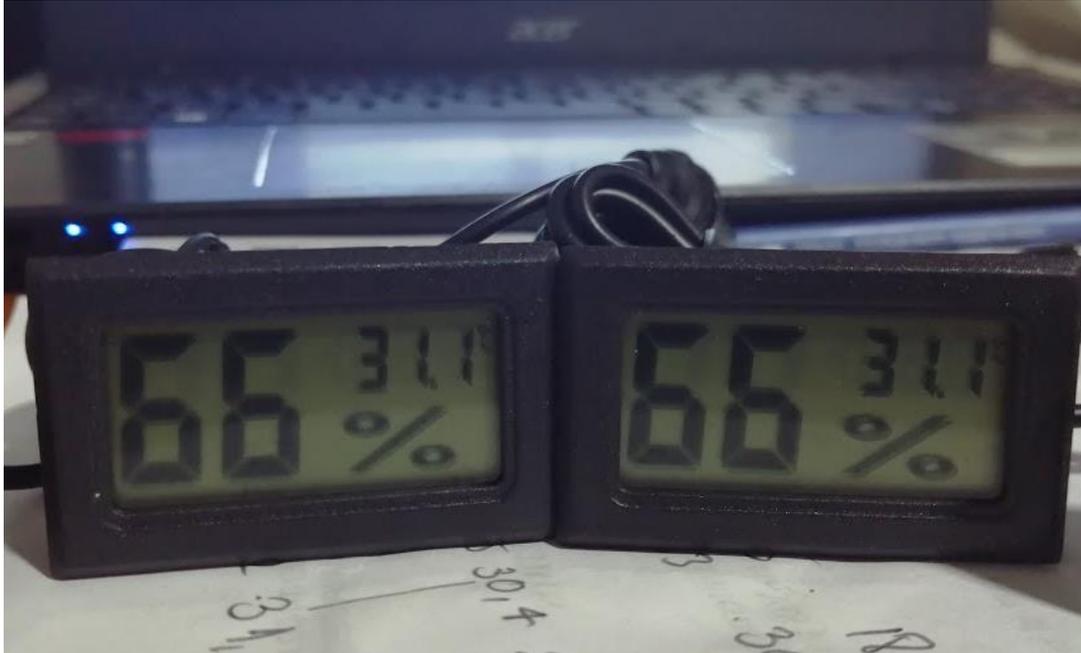
**Ilustración 73. Termómetro higrómetro digital de temperatura y humedad – T318.**

This correctional experimental design was monitored for 23 days. The tools used to monitor were as follows: Digital temperature and humidity thermometer hygrometer - T318; measurement of ambient temperature and% relative humidity. Infrared Digital Thermometer-Laser Gun Gm320; measurement of surface temperature in materials. Flir-tg165 infrared camera; thermal radiation of elements.

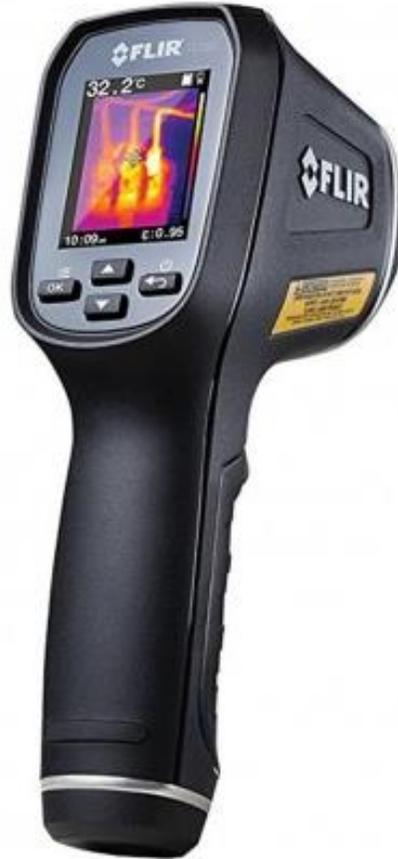
**Ilustración 75. Cámara infrarroja Flir-tg165**
