**ESTUDIO DE VIABILIDAD TÉCNICA DE ALTERNATIVAS NO  
CONVENCIONALES PARA OBRAS DE PROTECCIÓN Y CONTENCIÓN DE  
TALUDES EN SITIOS CRÍTICOS DEL CASCO URBANO DE LA CIUDAD DE  
CARTAGENA**

**UNIVERSIDAD DE CARTAGENA  
FACULTAD DE INGENIERÍA  
PROGRAMA DE INGENIERÍA CIVIL  
CARTAGENA D.T. Y C.**

**2020**

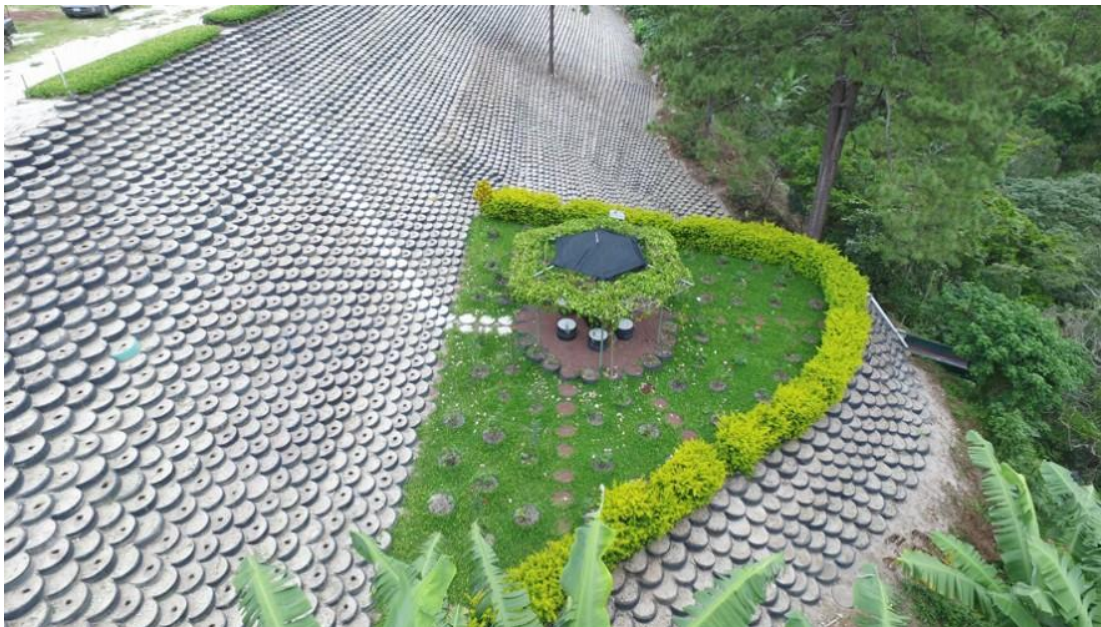
*Ilustración 3. Ecomuro. El muro de llantas más grande de Guatemala.*

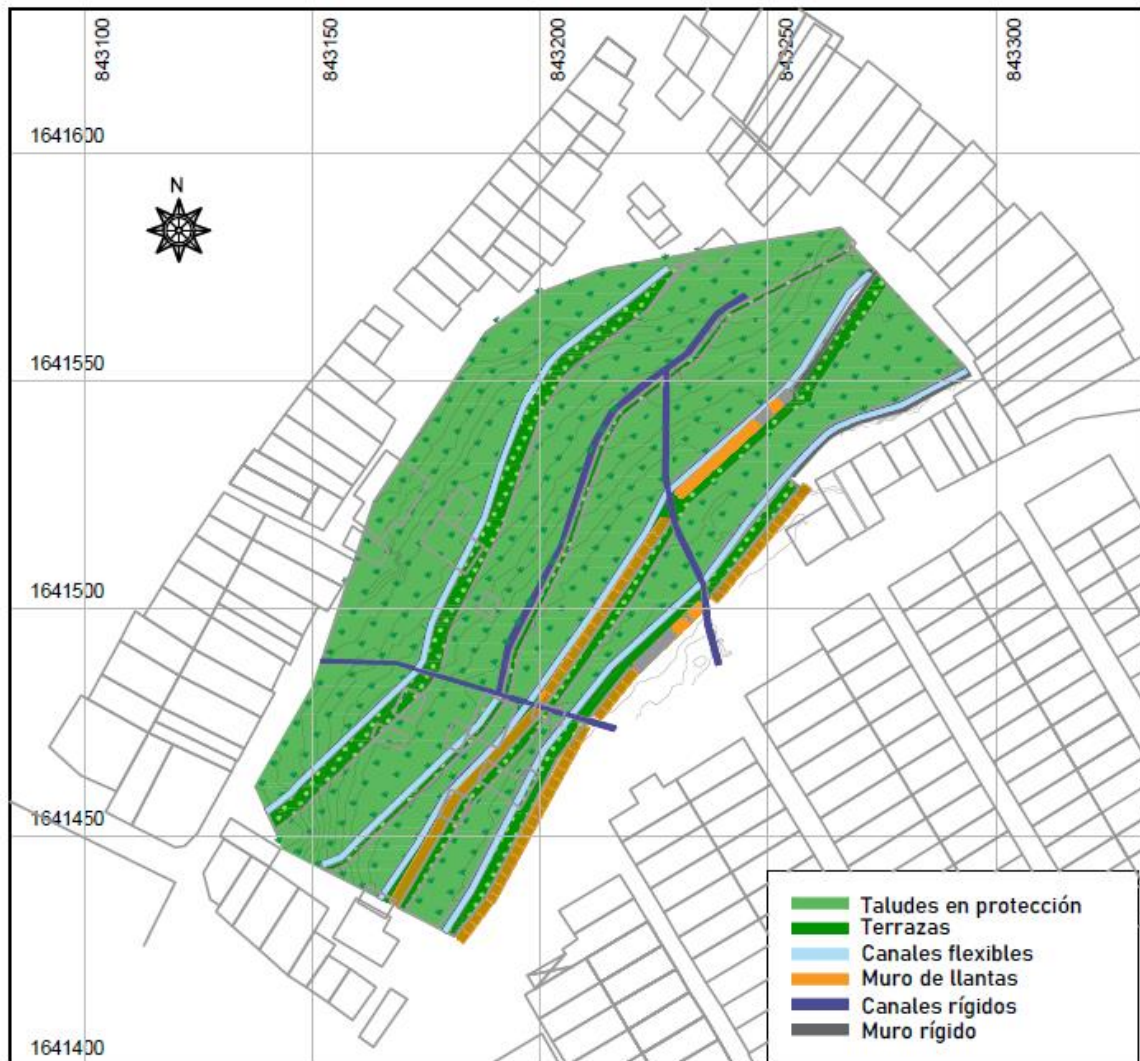
Ilustración 42. Obras propuestas en planta - Caso de estudio: Manzanares.

En el caso del sector de Manzanares en el barrio Nuevo bosque, las obras de mitigación propuestas consistieron en la continuación de dos muros rígidos existentes a partir de estructuras flexibles con materiales definidos en el presente proyecto, y se acompañaron con una conformación de la
