Técnicas de intervención para la conservación de las casas de tipología colonial del Centro Histórico de
Cartagena de Indias.

Evaluación patológica y de vulnerabilidad de las casas de tipología colonial del centro histórico de Cartagena de Indias, mediante la identificación de mecanismos de falla y tipos de lesiones presentes en ellas, con el fin de proponer técnicas de intervención que ayudarán a la conservación de las edificaciones.

UNIVERSIDAD DE CARTAGENA

PROGRAMA DE INGENIERÍA CIVIL

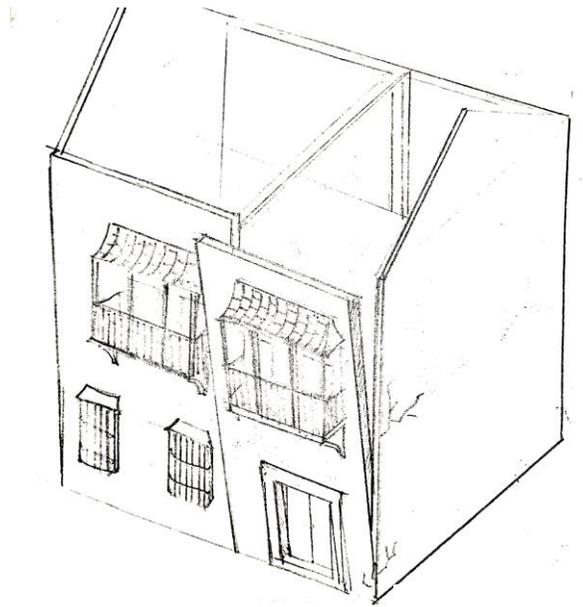
Figura 2. Volcamiento simple de pared

El volcamiento simple de pared ocurre por la ausencia de conexiones en el martillo de la mampostería y de dispositivos de conexión, como bordillos o cadenas, en la cabeza del borde de vuelco, (Beolchini, 2007). Posterior a un sismo, esta clase de mecanismo se puede identificar fácilmente por las lesiones verticales presentes en la intersección entre la cubierta y las paredes que son ortogonales.

En las casas altas, este modo de fallo es favorecido por la flexibilidad del diafragma y la ineficaz conexión de las paredes con éste, la presencia de balcones y de algunos elementos pequeños tales como cornisas, que no están muy bien ligadas a la pared. Por su parte, en las casas bajas influirá el empuje de la cubierta y las uniones de ésta con los muros; también, puede relacionarse con distintas geometrías de la pared en cuestión, mediante un modelo de grietas detectadas o la presencia de secciones de muro con aberturas (puertas y ventanas) que favorecen a la ocurrencia del volcamiento, como se puede observar en la figura 2.

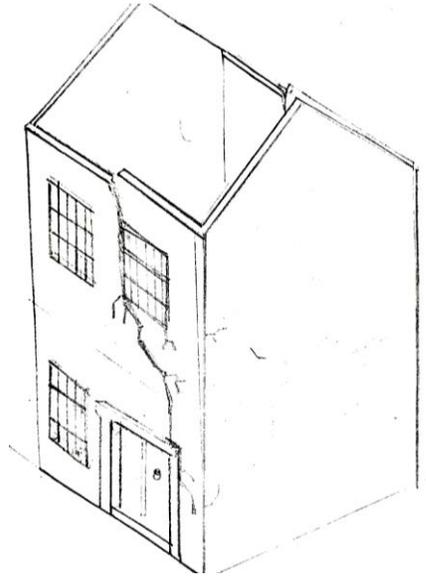
Figura 3. Volcamiento compuesto de pared

Después de la acción de un sismo, este tipo de volcamiento se puede detectar por la presencia de grietas diagonales o de doble diagonal en los muros de enchufe que tengan otro ángulo de desprendimiento, y está en función del tipo y la calidad de la mampostería del edificio, tal como se distingue en la figura 3.

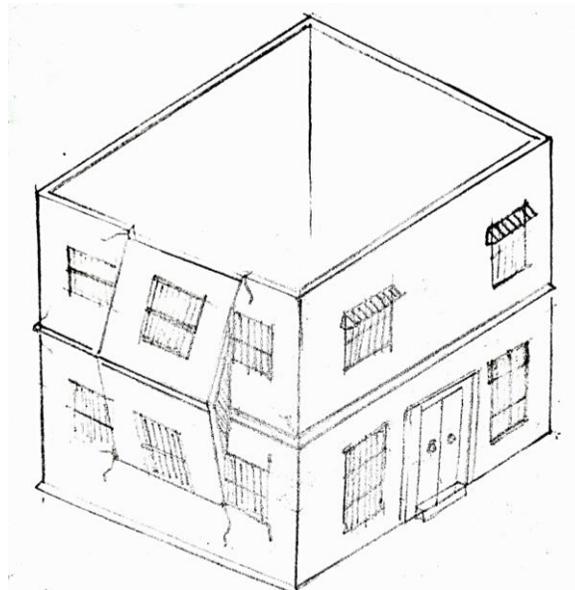
Figura 4. Volcamiento de flexión vertical

La combinación de estos esfuerzos más las cargas horizontales de viento y sismo facilitan la existencia del mecanismo en una estructura. Su manifestación se hace evidente mediante un pandeo vertical del muro, es decir, un efecto de arco vertical y la aparición de grietas, (ver figura 4).

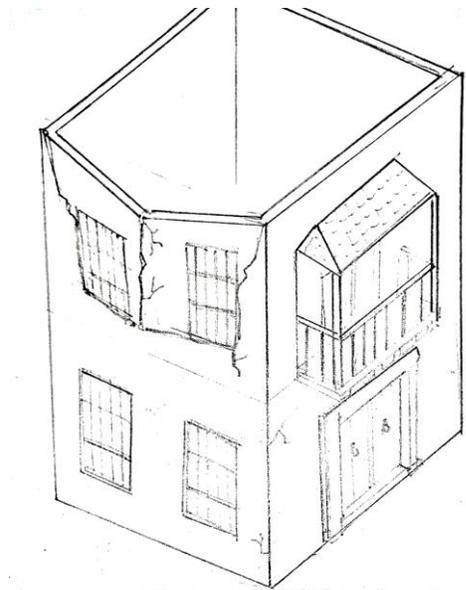
Figura 5. Volcamiento de flexión horizontal

Por su parte, la flexión horizontal del muro se genera por el empuje en la parte superior de la pared, debido a esfuerzos laterales ocasionados por la cubierta, una baja resistencia a tracción de la mampostería y áreas donde la pared está sujeta a fuertes tensiones

En este mecanismo hay mayor influencia de la acción del viento, provocando presión y succión sobre el muro, sin dejar a un lado las fuerzas horizontales que pueden generarse debido a eventos sísmicos. El conjunto de estas cargas se devuelve a los extremos de la pared a través de una ruta de tensión que describe la formación de un arco de descarga horizontal en la misma, como se puede observar en la figura 5.

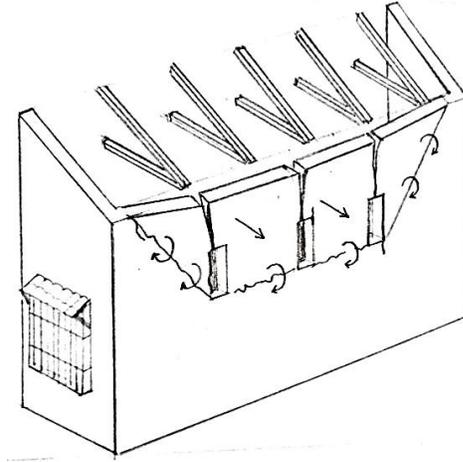
Figura 6. Acción de la cubierta sobre el muro

En ambas tipologías hay que tener en cuenta la influencia de la cubierta, que al tener una inclinación que varía entre los 35° y 45° produce una componente horizontal de gran magnitud que se descarga en los muros laterales con tendencia a la flexión y al volcamiento, (ver figura 6). De igual forma ocurre con las bóvedas y arcos, (ver figura 7), sin embargo, al trabajar con muros muy gruesos, sus esfuerzos se transmiten a lo largo del muro, pero no de forma totalmente vertical, lo ideal sería transmitir los empujes a la cimentación, para evitar flexiones en la pared.

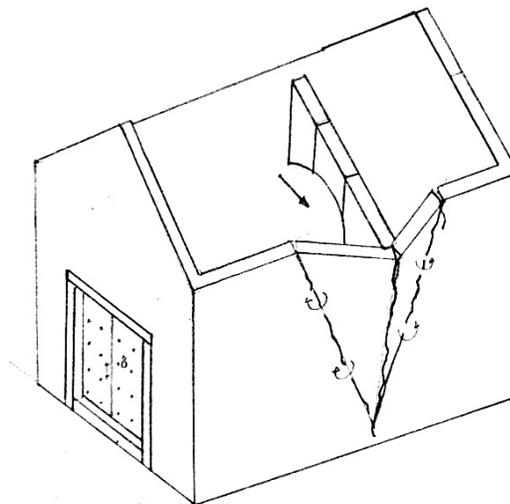
Figura 7. Acción del arco sobre el muro.

En las casas altas, en las plantas superiores se interrumpe la continuidad del muro, circunstancia que hace que los esfuerzos de flexión sean mayores, (Del rio, 2008). No sólo los correspondientes a flexión vertical, sino también los correspondientes a flexión horizontal. Además, la acción del viento es mayor en plantas altas, por lo cual es necesario contrarrestar la tracción debido a acciones horizontales y la compresión por el peso que soporta, reduciendo a su vez el riesgo de fisuras.

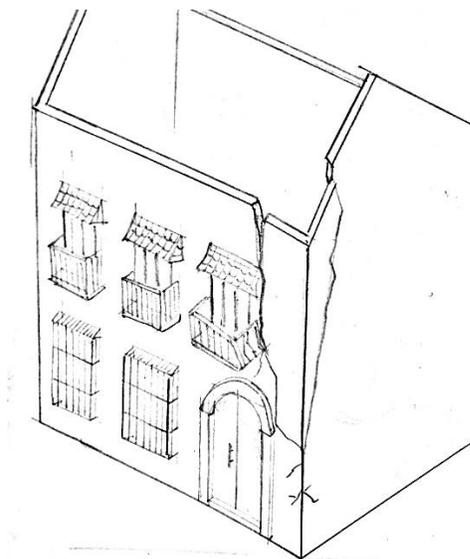
Figura 8. Volcamiento de esquina

El mecanismo se manifiesta a través de la rotación de una cuña de separación, delimitada por superficies de fractura en las paredes que compiten en la esquina libre, alrededor de una bisagra ubicada en la base de la cuña, (Beolchini, 2007). El fenómeno, que por lo tanto puede afectar las diferentes geometrías de los macroelementos involucrados, en ausencia de conexiones efectivas con la parte de los pisos, también puede extenderse a los pisos por debajo del último nivel del edificio. Por lo tanto, está determinado por esquinas que no se encuentran conectadas con los muros transversales o por falta de confinamiento en muros sueltos, (ver figura 8).

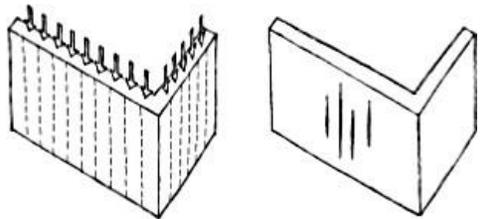
Tipos de lesiones	Características	Imagen
Lesiones causadas por la concentración de esfuerzos de compresión en un tramo extenso de muro	<ul style="list-style-type: none"> - La ubicación de las grietas se une con las trayectorias de las líneas isostáticas de compresión. - Las fisuras se manifiestan usualmente en las partes más cargadas, es decir, en la zona inferior del muro. - Indican el momento en que la tensión admisible a compresión ha sido alcanzada.

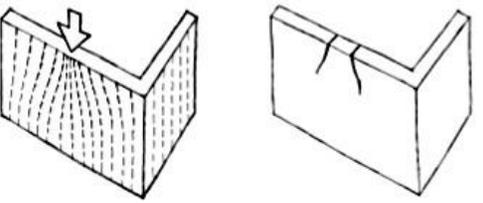
Lesiones originadas por cargas puntuales	<ul style="list-style-type: none"> - Las fisuras parten inclinadas de los lados del elemento que genera la carga o pueden presentarse verticales debajo del mismo. - La magnitud del daño va a depender de que tan posible sea redistribuir las tensiones del elemento afectado.

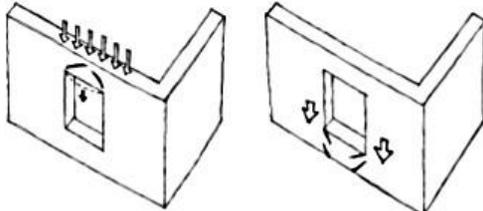
Lesiones debidas a insuficiencias de rigidez de los elementos vinculantes	<ul style="list-style-type: none"> - Formación de esquemas singulares de fractura en elementos vinculantes como dinteles. -La falta de rigidez se asocia a la mala colocación de los elementos vinculantes.

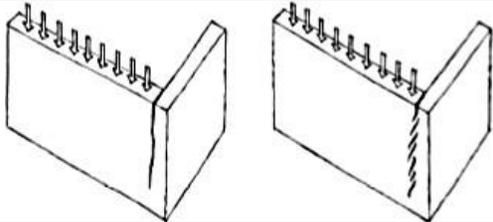
<p>Lesiones debidas a las diferencias de cargas entre muros transversales</p>	<ul style="list-style-type: none"> - Se presenta una grieta vertical, en la esquina que soporta la carga transmitida por los forjados y la pared transversal

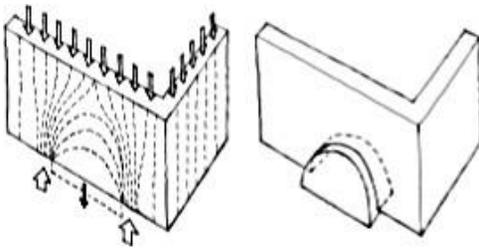
<p>Lesiones debidas a los movimientos diferenciales de los cimientos</p>	<ul style="list-style-type: none"> - Suelen producirse cuando se agota la resistencia a tracción, distribuyéndose en forma de arco de descarga. - Si los asentos son mayores en los extremos que en centro, las tracciones se dirigen hacia estos, produciendo las grietas en dirección perpendicular a las tracciones.

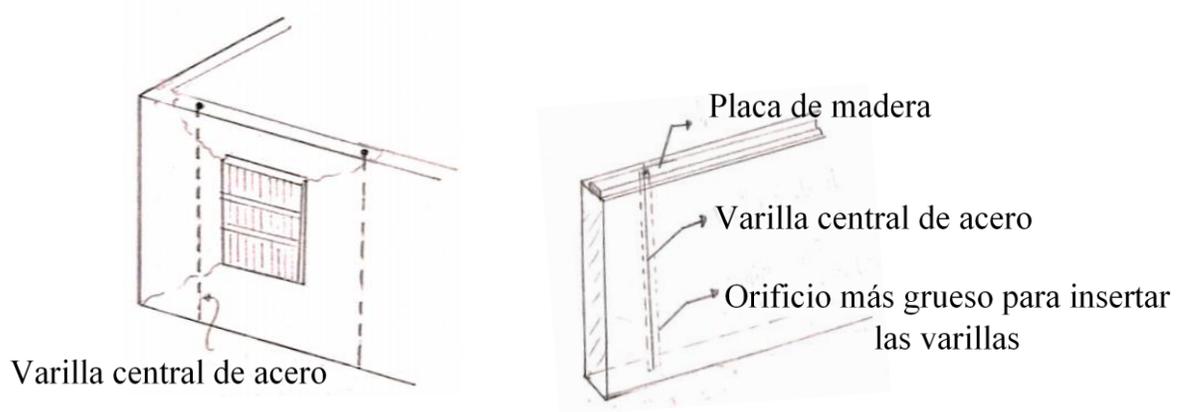
Figura 9. Esquema de varillas centrales de acero insertadas en el centro de un muro

varillas centrales en las zonas críticas como las esquinas o aplicarse extendidamente en todo el muro, (ver figura 9). La función de las barras es disminuir las fisuras por corte que pudiesen aparecer dentro del plano y fuera del mismo.

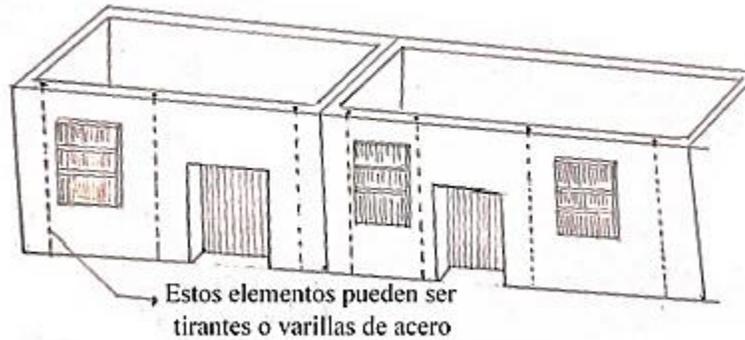
Figura 10. Representación de los elementos verticales sumando flexibilidad a la estructura restringiendo el desplazamiento de segmentos de un muro

A nivel de seguridad muy alto y grado de daños mínimos, primeramente, se debe garantizar el anclaje de los muros a los sistemas de entrecapado y/o techo, y complementar dicha intervención con el uso de tirantes verticales, cuya función es evitar una falla progresiva en el muro y asegurar que la estructura no se desplome durante un sismo fuerte. Pueden emplearse cables o tirantes, el propósito de éstos es el de limitar los desplazamientos relativos de las secciones del muro, aumentar la resistencia a la flexión fuera del plano y dar continuidad en el plano, y, asimismo, incrementar la ductilidad del sistema estructural, (ver figura 10).

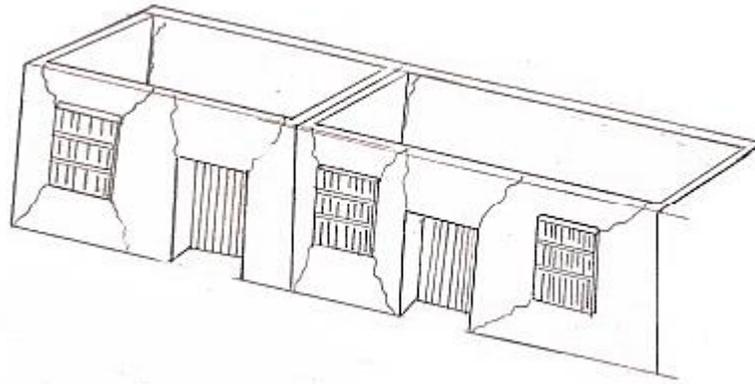
Figura 11. Proyección de la posible creación de segmentos resultante de la predicción de patrones de agrietamiento

Cuando ocurre un sismo, los muros se rajan y forman considerables segmentos o pedazos de muro, habitualmente dichos pedazos son producidos por las rendijas que aparecen en las aberturas de los muros de arriostramiento, en las esquinas, en la mitad y en otras intersecciones de éstos, e inclusive en zonas de incompatibilidad entre materiales. Por lo general, los colapsos son detectados y se presentan por la fragilidad de estos pedazos del muro agrietado. También, cabe mencionar que, cada segmento puede desplazarse y volcarse independientemente.

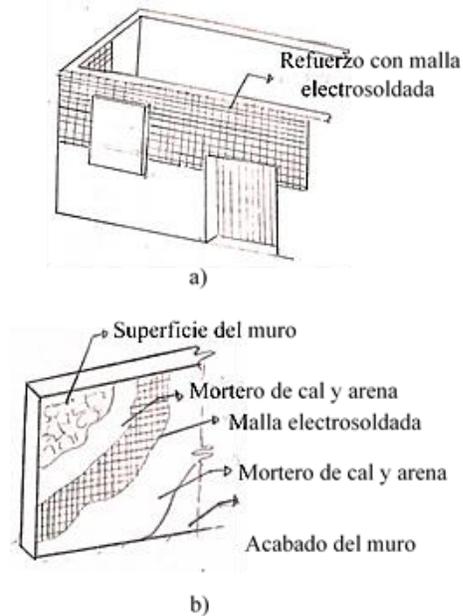
Figura 13. Ilustración de mampostería reforzada con pañete estructural

Para mejorar la resistencia a esfuerzos laterales, se encontró en la bibliografía un estudio cuyo objetivo es reforzar la mampostería con pañete estructural en una cara del muro, los resultados arrojaron que ante fuerzas laterales el muro reforzado resistió entre 4 a 5 veces más que uno sin refuerzo, (Goyena & Fallis, 2019). Estos resultados se podrían optimizar si se ejecuta el reforzamiento en ambas caras del muro. Para la realización de la intervención se debe cuidar la separación de los anclajes de la malla electrosoldada, así como calidad de

estos, ya que de esta forma se obtienen excelentes valores de resistencia en la elaboración o implementación del pañete estructural, (ver figura 13 y 14).

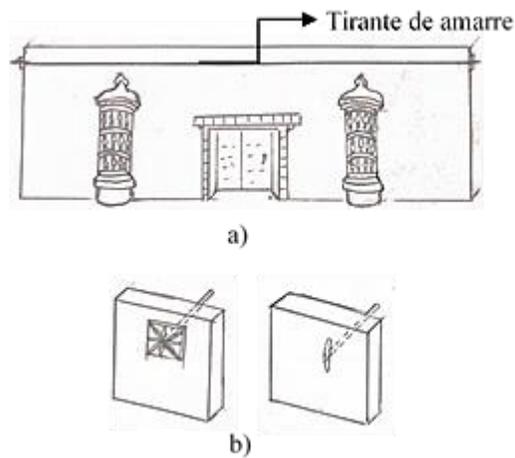
Figura 15. Conexiones entre muros mediante tirantes de amarre

Las conexiones de muro a muro son necesarias para mejorar el soporte lateral de la mampostería. Habitualmente, se procede a instalar tirantes de amarre con el propósito de impedir el volcamiento de dos paredes ortogonales, (ver figura 15a). Los tirantes de amarre son barras de acero roscadas, fijadas con tuercas y platinas para lograr distribuir los esfuerzos en la parte externa de los muros paralelos, (ver figura 15b).

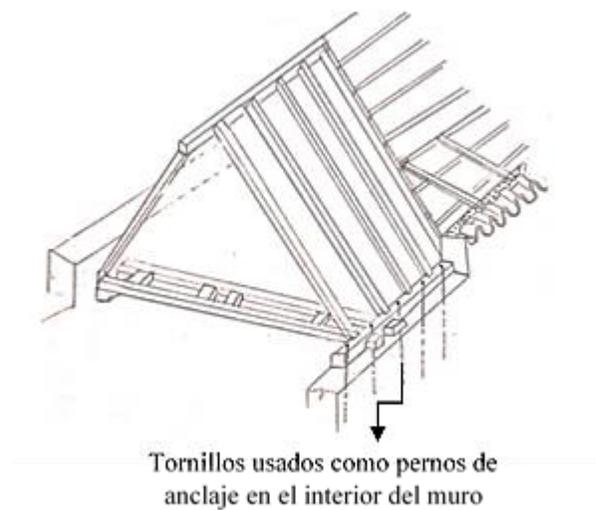
Figura 16. Ilustración del anclaje de muro al sistema de techo

Para el reforzamiento antisísmico, el procedimiento de intervención que se podría llevar cabo consiste en emplear múltiples puntos de anclaje entre el sistema de techo y los muros, para lograr ese cometido se utilizan varillas de acero, las cuales ayudan a distribuir las cargas de manera uniforme sobre la parte superior del muro, como se observa en la figura 16.

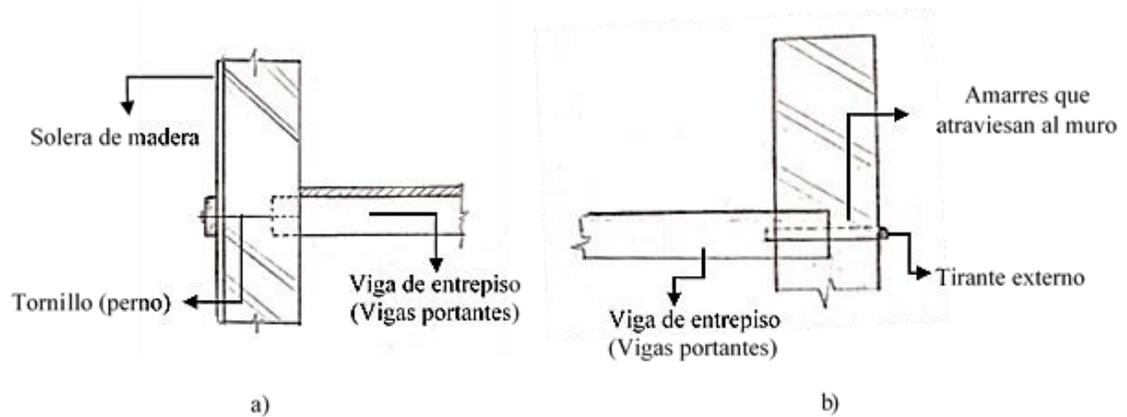
Figura 17. Esquema de conexiones entre los muros y el entrepiso

Cuando no existe anclaje alguno entre el entrepiso y los muros, existe la probabilidad de deslizamientos de las viguetas del entrepiso con relación a las paredes. Algunas intervenciones que se pueden realizar consisten en instalar un elemento continuo externo a las vigas del entrepiso que atraviesan los muros y fijar pernos en el extremo de las vigas para impedir el desplazamiento relativo de los muros y las vigas de entrepiso, (ver figura 17a). Otro método eficaz es la unión de las vigas de entrepiso a través de un muro externo a un cable horizontal perimetral; también se pueden usar tirantes para lograr esta unión, (ver figura 17b).

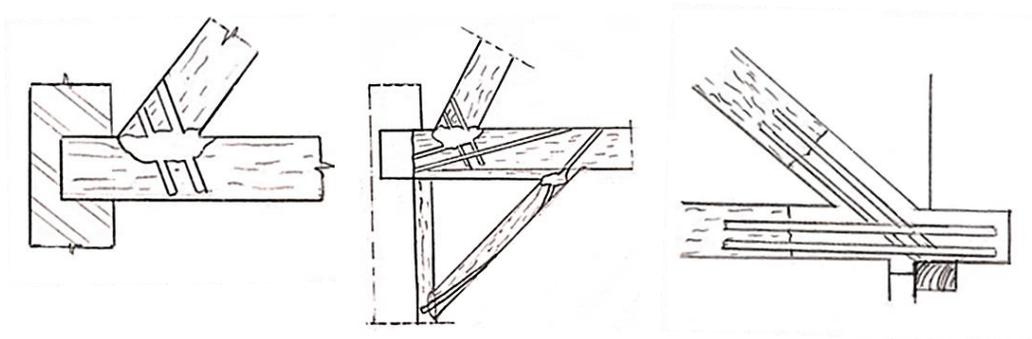
Figura 18. Intervención en elementos inclinados.

En elementos que pueden presentar alguna inclinación como, es el caso de los pie de amigo, es preciso realizar un cocido con barras de acero y la restauración de la madera deteriorada, se hace utilizando prótesis que pueden ser del mismo material o mediante un mortero epoxi con incorporación de fibra de vidrio, (Arango Sierra, 2015), (ver figura 18).

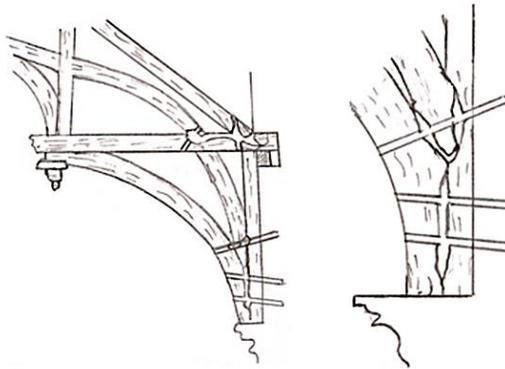
Figura 19. Intervención de tirantas en cerchas.

En el caso de tirantas en cerchas se puede intervenir eliminando toda la madera que se encuentra deteriorada y posteriormente se añade madera hasta completar la pieza

nuevamente, esta unión se puede realizar con embarbillado o una conexión carpintera. También se puede unir y rigidizar a base de fibra de vidrio, (ver figura 19).
