**LA INGENIERIA CIVIL EN LA RESTAURACION
Y ADECUACIÓN DEL PATRIMONIO
INMUEBLE NACIONAL**
CASO: PALACIO DE LA PROCLAMACIÓN DE CARTAGENA – COLOMBIA.

UNIVERSIDAD DE CARTAGENA
FACULTAD DE INGENIERIA
PROGRAMA DE INGENIERIA CIVIL
DEPARTAMENTO DE CONSTRUCCION
CARTAGENA

2011

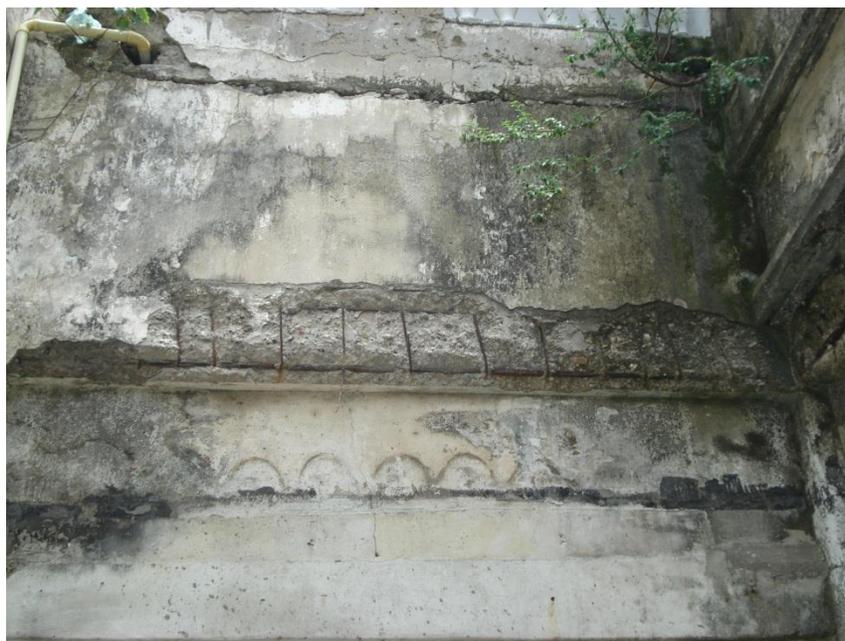
7.5.2. Vigas. En la casa 3, fueron encontradas vigas con alto estado de carbonatación y corrosión, lo que demuestra que su mantenimiento fue precario. En muchos casos, el recubrimiento se desprendió de la viga, dejando el hierro expuesto, lo que finalmente aceleró el proceso de pérdida en la capacidad estructural de los elementos.

Foto 1. Nótese como la viga ha perdido su recubrimiento, dejando el hierro expuesto.

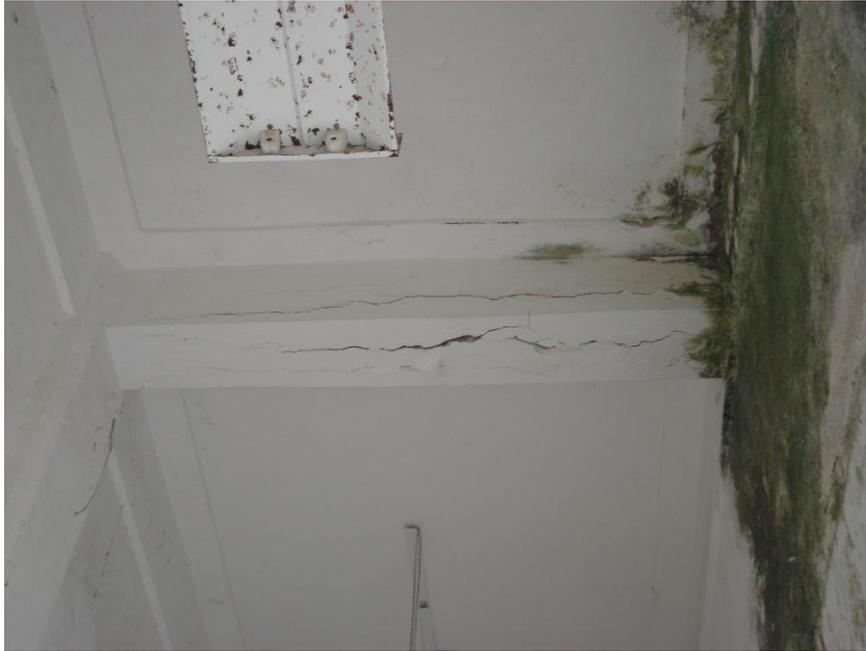
Foto 2. Viga que denota falla por humedad.

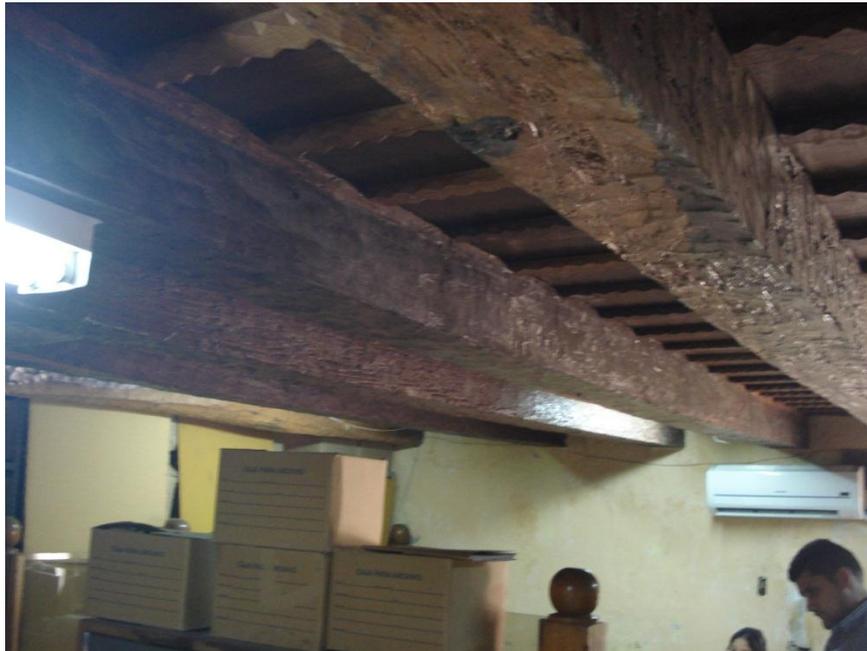
Foto 3. Vigas de madera con deflexión.

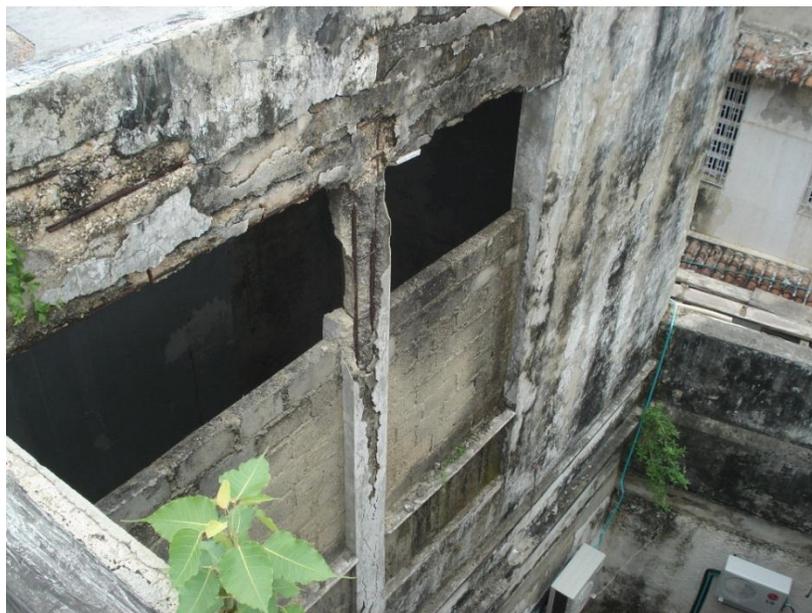
Foto 4. Columna expuesta.

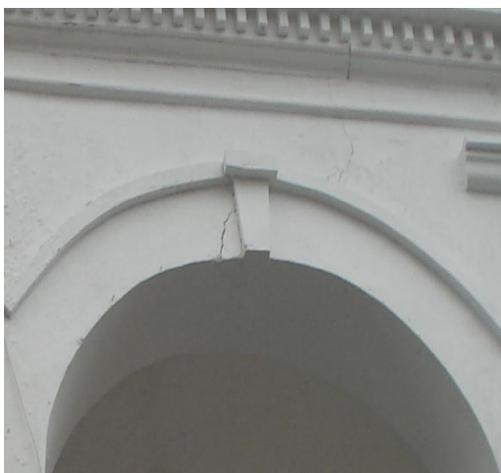
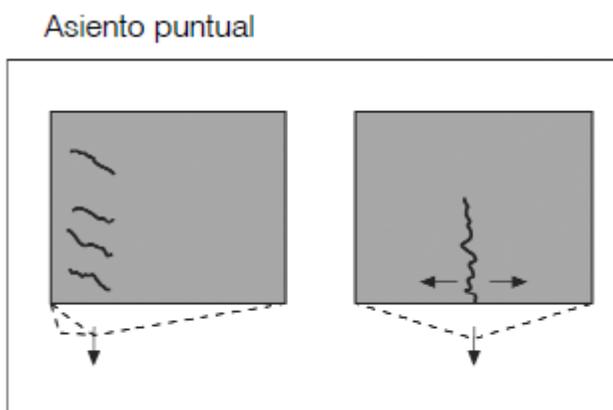
7.5.4. Arcos. Algunos arcos presentan fallas transversales, debido a asentamientos puntuales presentes en la estructura. El arco pierde su capacidad de transmisión de cargas, y finalmente, termina colapsando.

Figura 15. Falla en arco por asentamiento puntual.

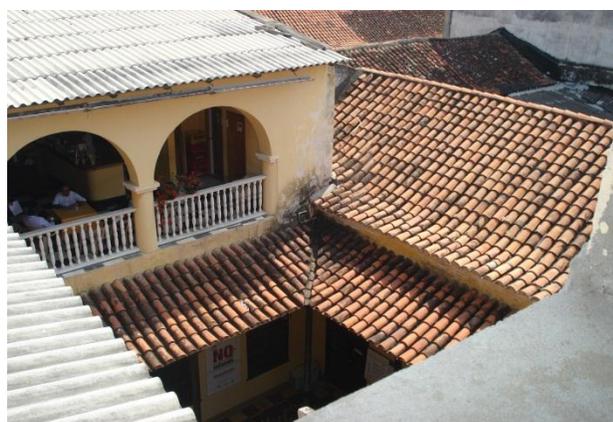
En el patio interior de la casa 1, todavía se conserva parte de la cubierta original, compuesta por tejas coloniales elaboradas en arcilla cocida. Actualmente, se encuentra en buen estado y necesita unicamente mantenimiento.

Fotos 5 y 6 . Detalles de las distintas cubiertas.

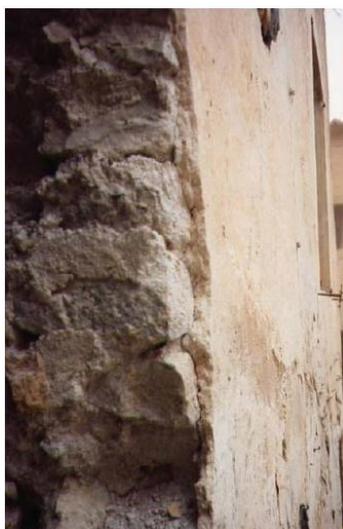
En la casa 3, son muros de mampostería con materiales actuales. Sin embargo, en las casas 1 y 2 se emplea muro de carga sobredimensionado, como opción estructural. Su construcción es de piedra calcárea (coralina) con argamasa, una especie de mortero elaborado a partir de arena, cal y agua. Este es un modelo empleado comunmente por el Reino de España durante todo el período colonial. Son espesores que tienen un espesor promedio de 0,7 a 1 m. Su principal inconveniente, radica en su escasa resistencia a las tensiones de tracción y corte (especialmente los generados por el cortante basal encontrado en los sismos).

Foto 7. Sección del muro. Nótese como se ve la piedra calcárea y la argamasa.

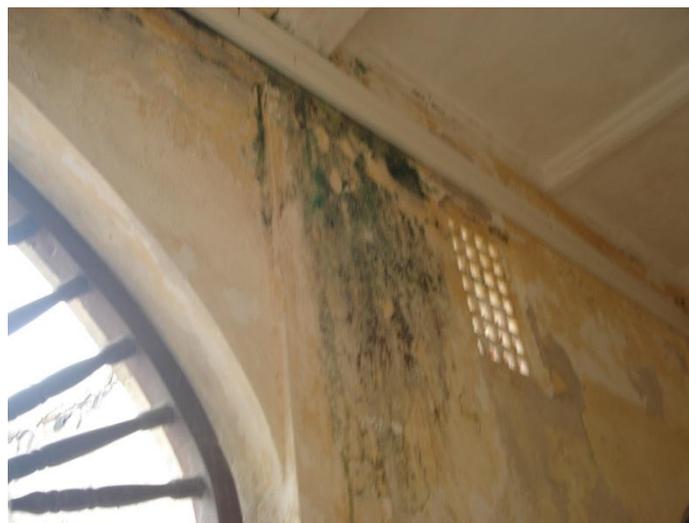
Adicionalmente, hay muros que presentan problemas de humedad, debido a la naturaleza del material, que posee una elevada permeabilidad.

Foto 8. Presencia de humedad en muro.

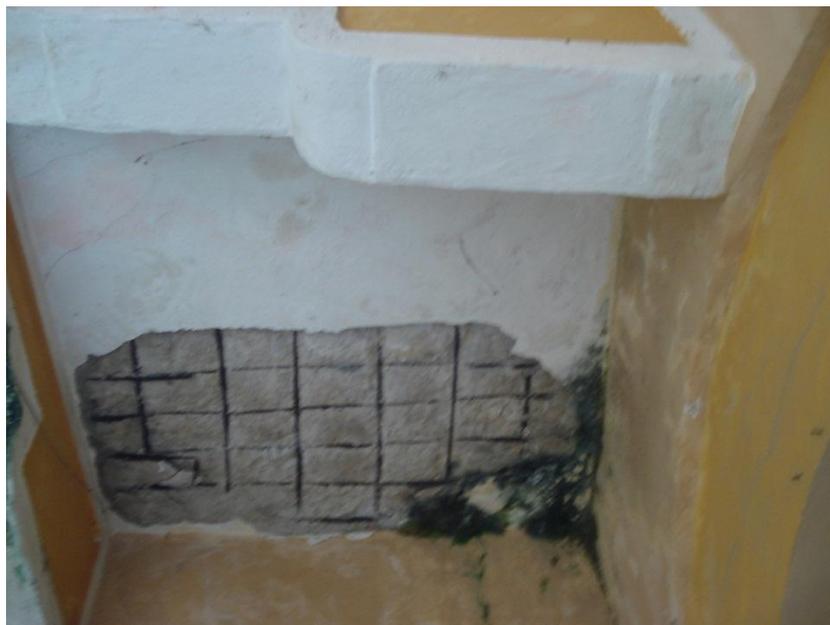
Foto 9. Placa expuesta.

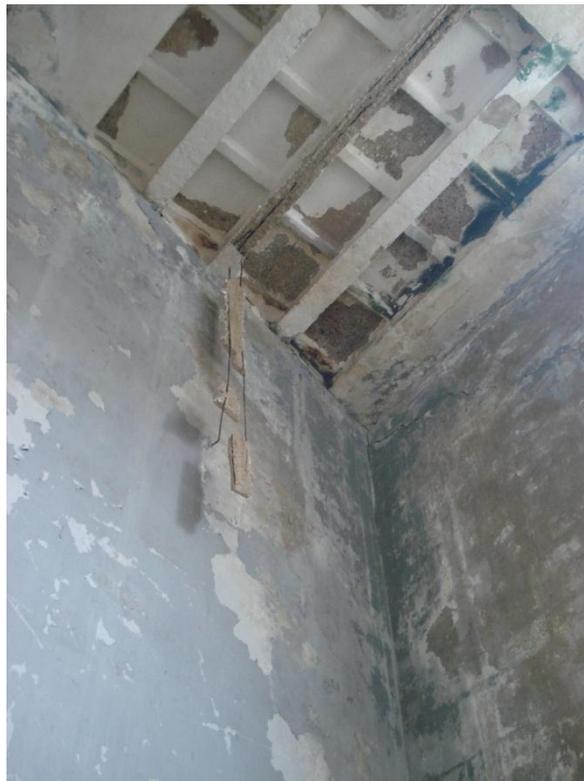
Foto 10. Viga en estado de corrosión y con desprendimiento del recubrimiento.

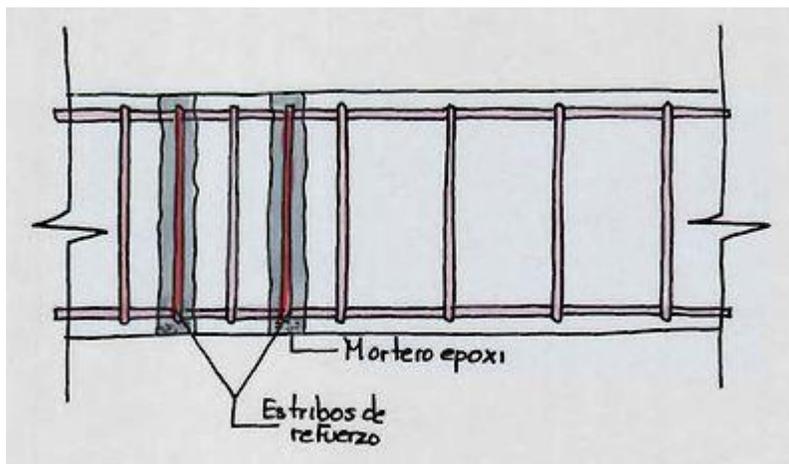
Foto 11. Estribos de refuerzo para una viga que falla por cortante.

se le dará unos puntos de soldadura. Una vez realizada esta operación, se procede a cerrar los huecos por medio de un mortero epoxi o un mortero de cemento ligeramente expansivo.

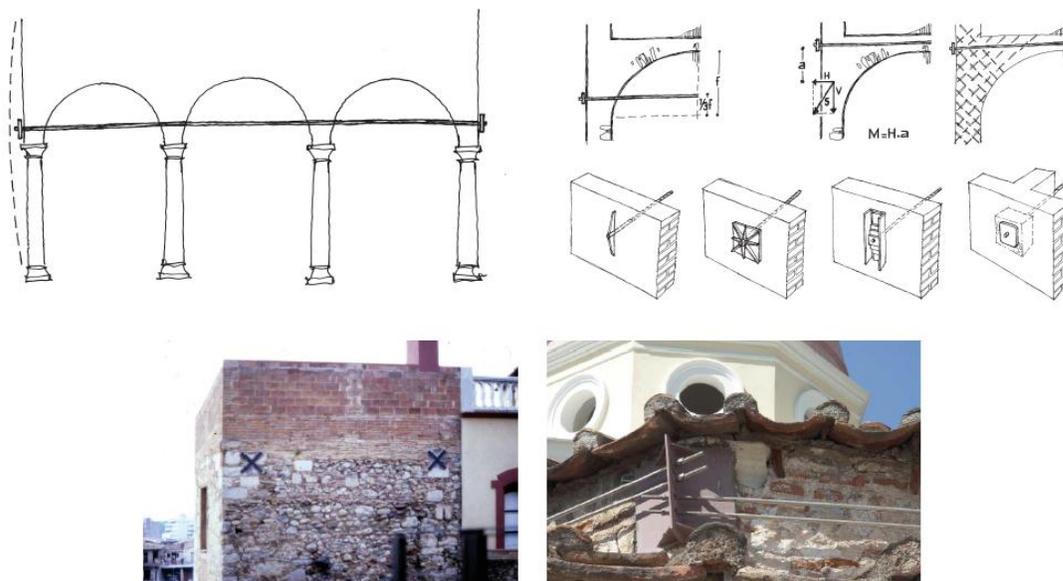
Foto 14. Atirantamientos.

7.7.4.1. Atirantamientos. El objetivo de los atirantamientos en estructura a bases de muros suele ser el detener sus desplomes o deformaciones progresivas transversales a su plano mediante la disposición de elementos lineales traccionados denominados tirantes, generalmente conformados con cables de acero, fijado a dos muros paralelos mediante elementos específicos de anclaje que evitan el aumento de su separación y, con ello, la consiguiente pérdida de su capacidad resistente. Es conveniente que cuanto menos uno de los dos elementos de anclaje de cara tirante permita un periódico ajuste tensional que compense los efectos de eventuales alargamientos del material del tirante.

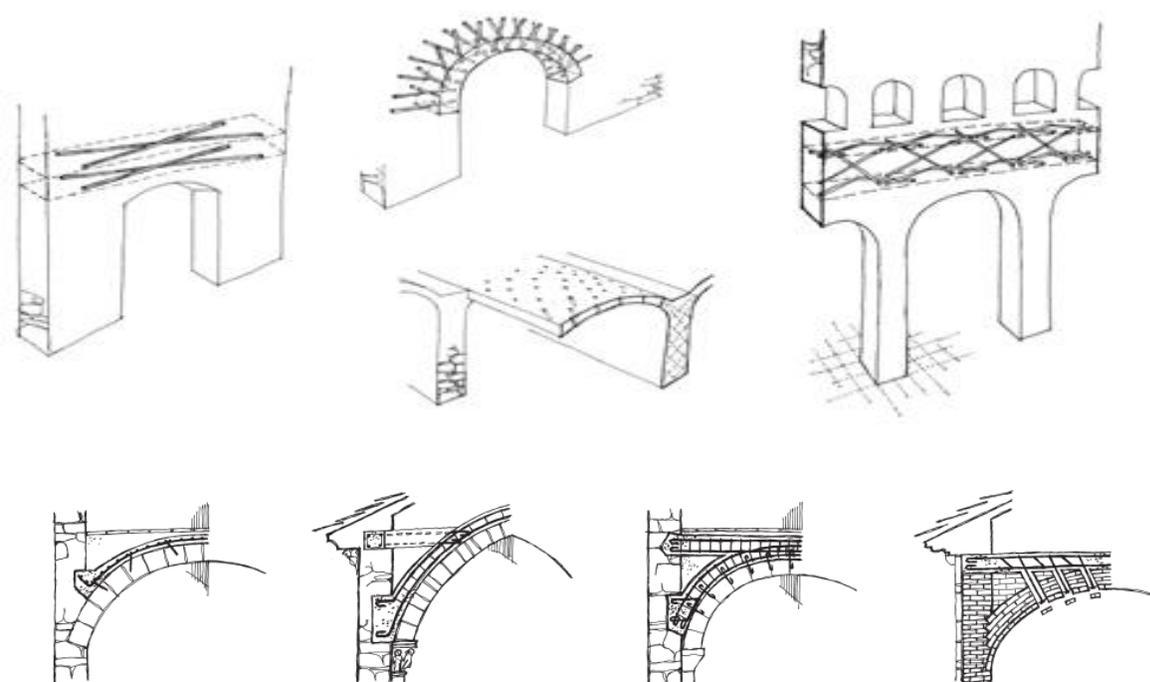
Foto 15. Taxidermias con barras de acero.

en el interior del muro, embutidas en perforaciones de longitud variable que puedan llegar a alcanzar órdenes de magnitud de varios metros, generando con ellas verdaderas estructuras secundarias de barras en el interior de los muros, aumentando con ello su capacidad resistente global o generando zonas de mayor rigidez capaces de distribuir homogéneamente las solicitaciones descendentes. La interface entre las barras de acero y el material del muro se rellena con un compuesto adherente que suele ser de base epoxídica.

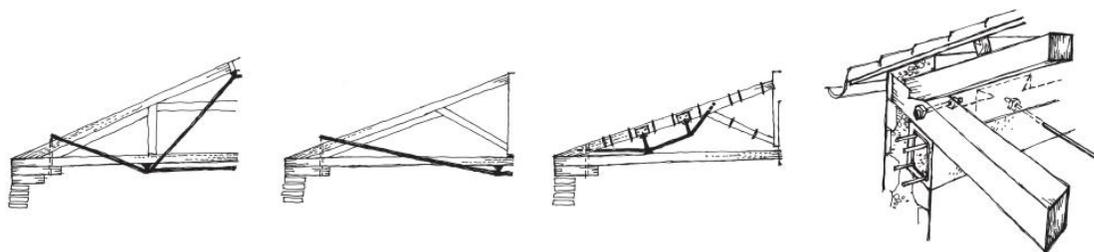
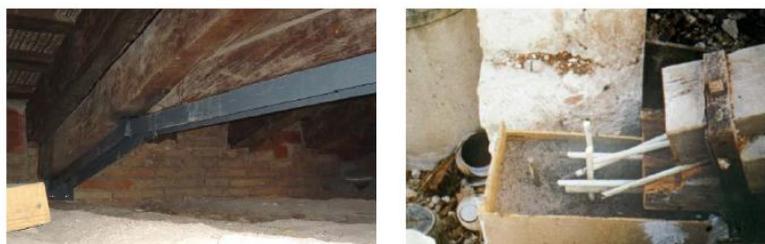
Foto 16. Intervenciones específicas en cubiertas.

cargas transmitidas a los muros, son operaciones frecuentemente necesarias y recomendables. Para el refuerzo de los pares, tirantes y jabalcones cada vez es más frecuente, cuando quieren mantenerse visibles, el uso de armaduras post-tensadas para compensar las tracciones o generar nuevos equilibrios de fuerza.

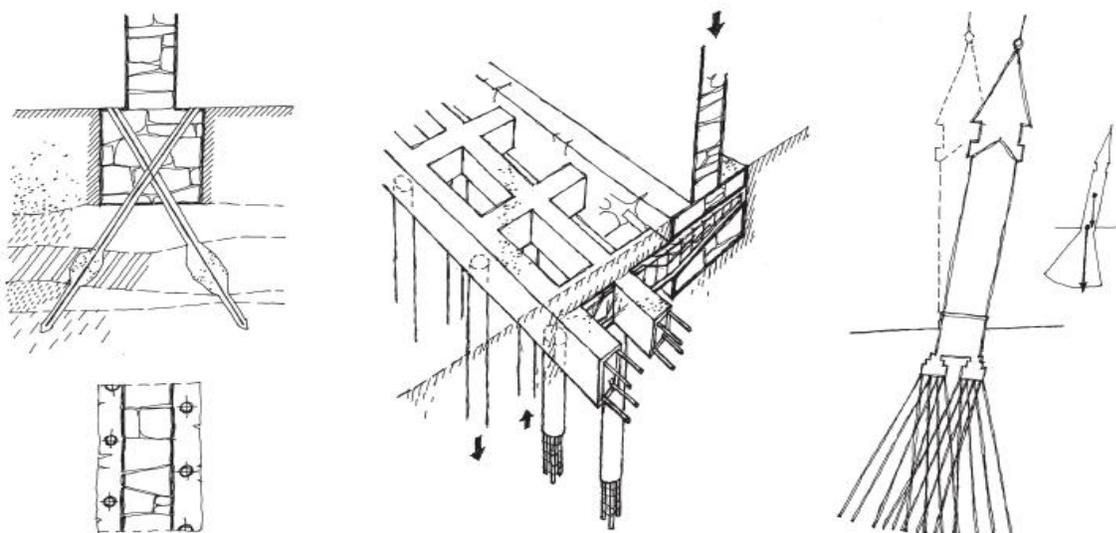
Foto 17. Diferentes tipos de cimentaciones a utilizar.

Menos frecuentes son, en cambio, los sistemas que se fundamentan en el aumento en anchura de la base de cimentación, por la dificultad de absorber los esfuerzos de corte en los contactos entre el nuevo y el viejo cemento, siendo asimismo escaso el uso de los pilotes convencionales, por el abultado utillaje que requieren, o los de mejora de terrenos por inyección de productos químicos, aptos solamente en determinados tipos de terrenos de adecuada permeabilidad.

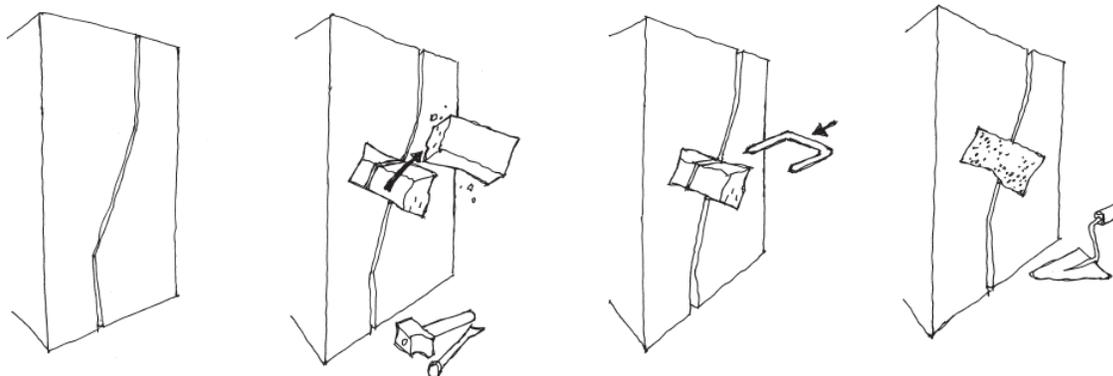
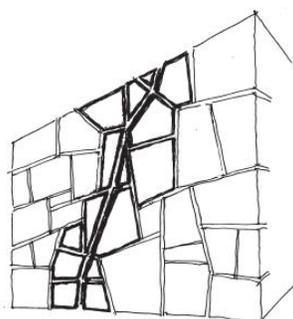
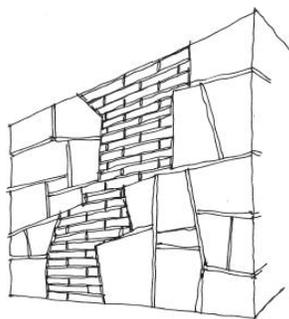
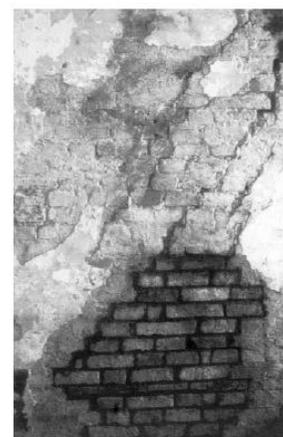
Foto 18. Cosido de grietas.

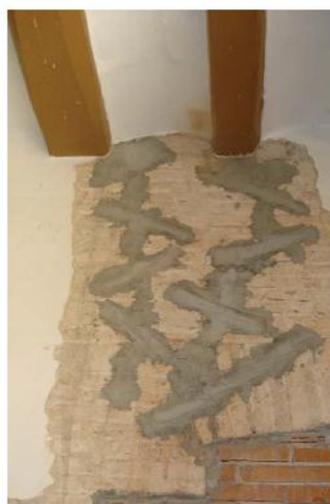
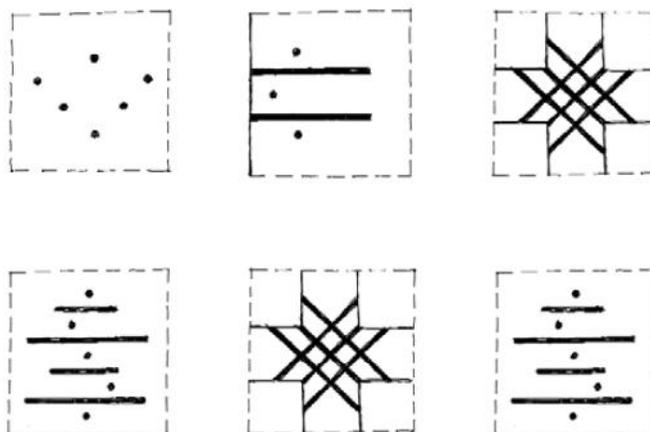
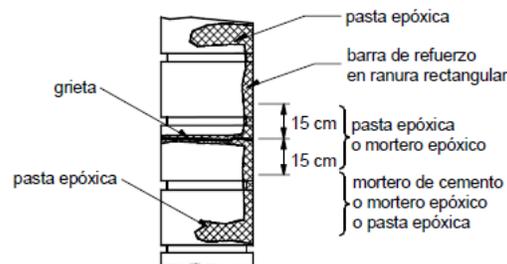
Foto 19. Distintos patrones de cosido y disposición de grietas.

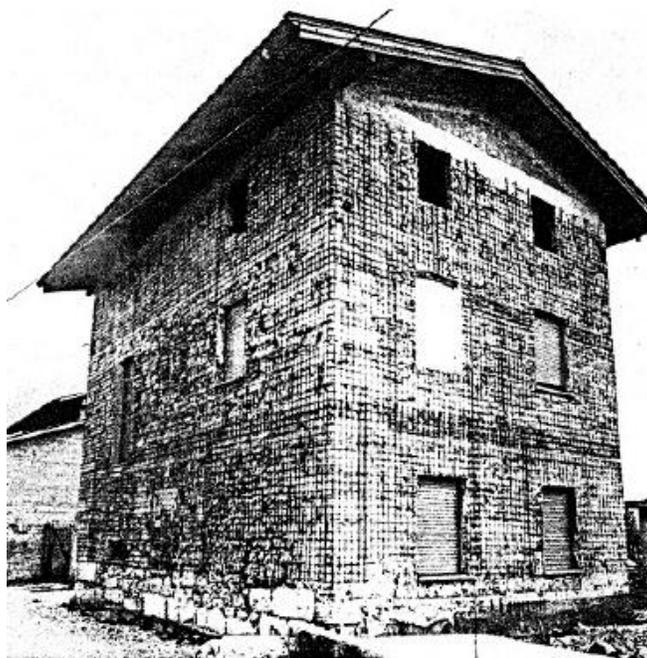
Foto 20. Encamisado con mallas metálicas en Friuli, Italia.

varios países del mundo, siendo usada por primera vez de modo masivo, después del sismo de Friuli, Italia, en 1976 (Magnitud 6,5 Escala Richter).

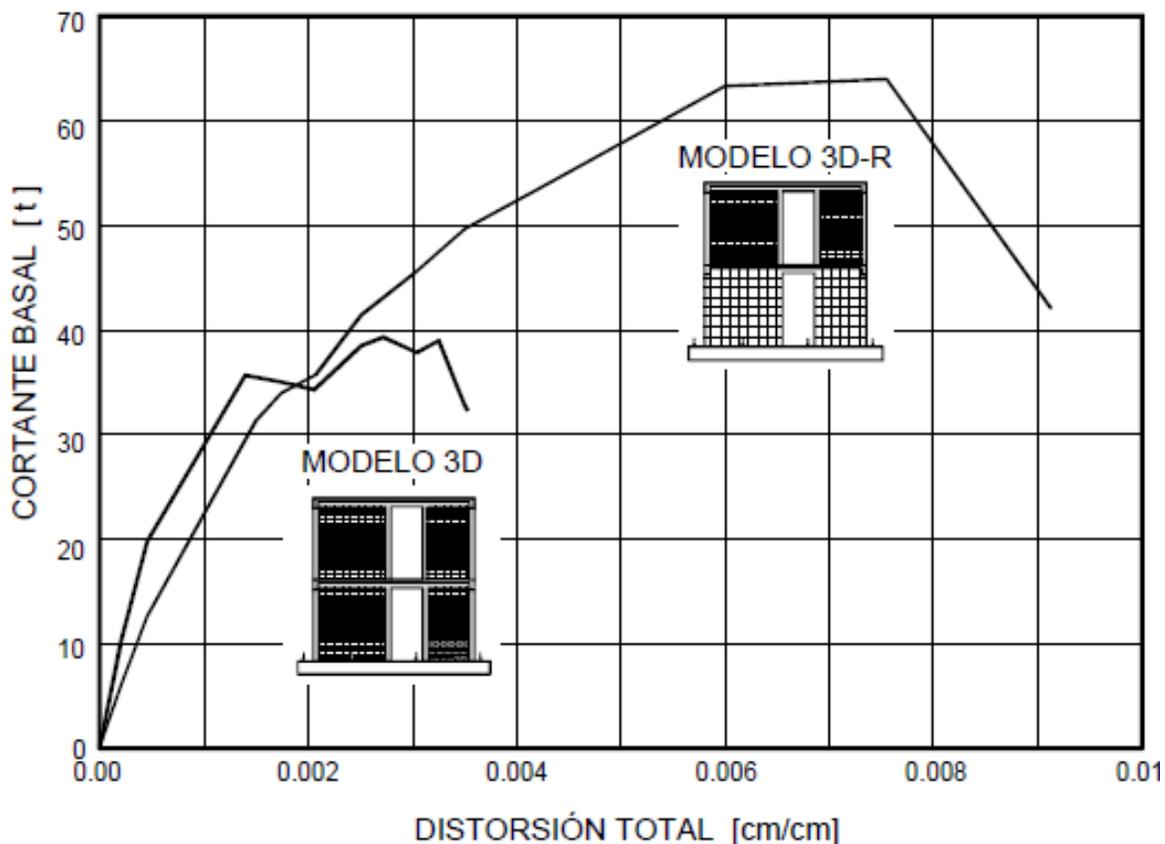
Figura 17. Envolturas de respuesta de una estructura de mampostería original y reparada con mallas recubiertas con mortero (Ruiz, 1995).

Ruiz (1995) demostró que el comportamiento de muros con daño muy severo (agrietamiento inclinado de 20 mm de anchura y aplastamiento del concreto en los extremos de los castillos) reparados con mallas electrosoldadas y recubrimiento de mortero fue incluso mejor que el de la estructura original en términos de resistencia y capacidad de deformación. La rigidez de la estructura reparada fue $2/3$ veces la original. Para fines de diseño, se propuso que la resistencia del muro rehabilitado se calculara como la suma de la contribución de la mampostería (resistencia remanente de la mampostería) y la participación de la malla electrosoldada.

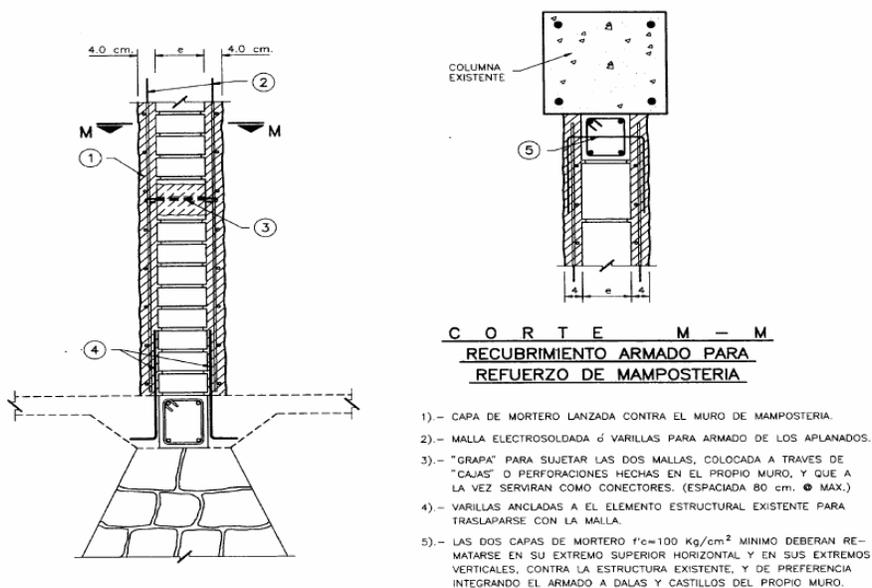
Figura 18. Recubrimiento armado para la rehabilitación de mampostería (de la Torre, 1995).

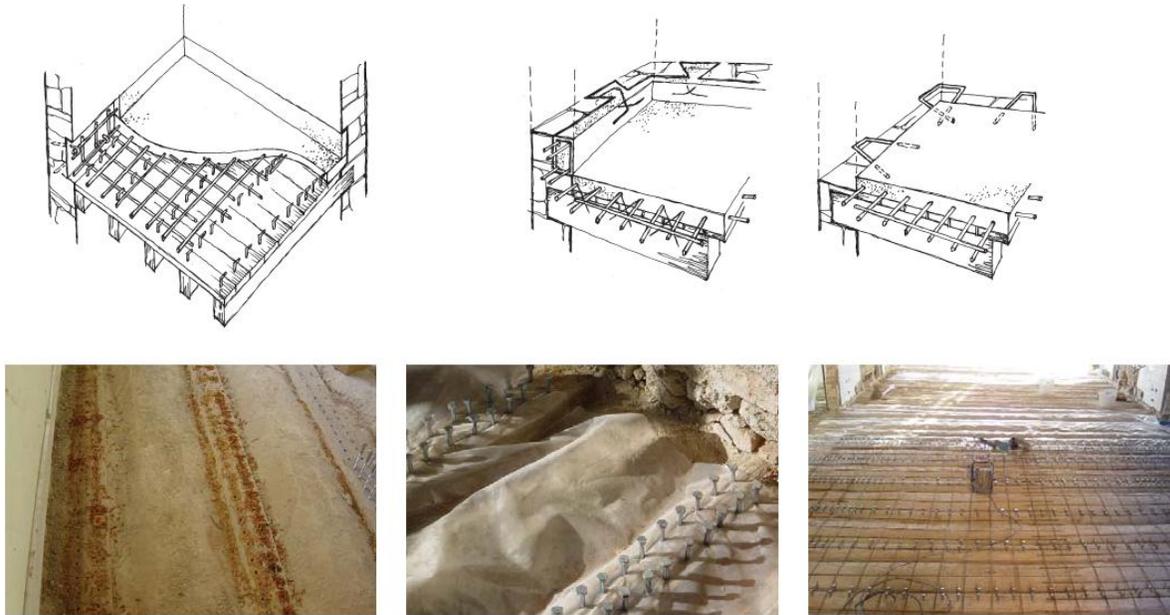
Foto 21. Reforzamiento de placas mixtas.

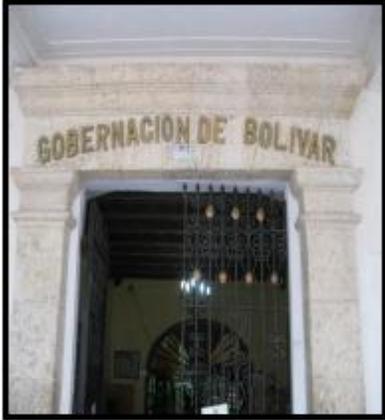
<p>ESPACIO N°: 101</p> <p>USO: Acceso Principal</p> <p>ÁREA: 31.36 m²</p> <p>NIVEL: Primer Piso</p> <p>ESTADO DE CONSERVACIÓN: Bueno</p> <p>CARACTERÍSTICAS ESPACIALES:</p> <p>Espacio a doble altura, presenta un cielo raso elaborado en madera con decoraciones sutiles en detalles, la portada es rectangular controlada por un par de portones en madera y forja en hierro, acabada en piedra coralina, se haya además un arco de medio punto que se comunica con el hall principal y el patio central como elemento de remate visual, las condiciones de mantenimiento son aceptable.</p>	<p>REGISTRO FOTOGRAFICO</p>

<p>OBSERVACIONES:</p> <p>Limpieza y mantenimiento en pinturas para muros, puertas, rejas y cielo raso en lo posible mejoramiento en las baldosas, actualmente presenta desgaste y deterioro por la transición constante en algunas áreas.</p>	<p>PLANO DE LOCALIZACION</p>

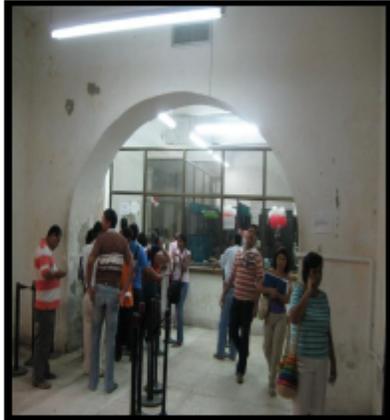
ESPACIO N°: 103 USO: Cajas ÁREA: 131.04 m2 NIVEL: Primer Piso ESTADO DE CONSERVACIÓN: Bueno CARACTERÍSTICAS ESPACIALES: Espacios a doble altura, muros divisorios con arcos de medio punto, simple sin decoraciones, ventanería y puertas en madera y forja en hierro, la calidad espacial se reduce debido a las divisiones metálicas y en vidrio, la inadecuada y mal presentación de la ductería del aire acondicionada afean la simplicidad del cielo raso en placa de concreto y vigas a la vista en concreto, acabadas en panete y pintura en vinilo	REGISTRO FOTOGRAFICO

OBSERVACIONES: Arreglo de panete y aplicación de pintura en vinilo para muros, arreglo de piso, pintura en ventanas y puertas.	PLANO DE LOCALIZACION

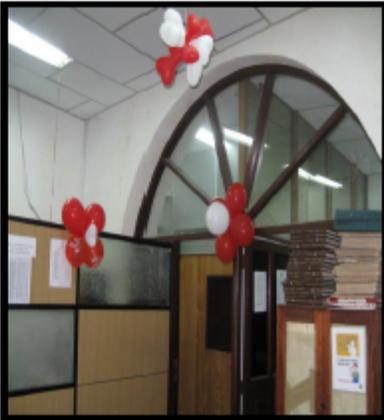
<p>ESPACIO N°: 102</p> <p>USO: Tesorería</p> <p>ÁREA: 102.55 m2</p> <p>NIVEL: Primer Piso</p> <p>ESTADO DE CONSERVACIÓN: Bueno</p> <p>CARACTERÍSTICAS ESPACIALES:</p> <p>Se encuentra localizado al lateral izquierdo del acceso, paralelo a las áreas de las oficinas de caja, es un solo espacio dividido por estructuras en madera, puertas como elementos divisorios modular, dos ventanas localizadas al interior del patio central, espacios a doble altura y la construcción de un mezanine le resta calidad espacial por su baja altura y mal acabada de la misma.</p>	<p align="center">REGISTRO FOTOGRAFICO</p>

<p>OBSERVACIONES:</p> <p>Desmante del mezanine, pintura en vinilo para muros, limpieza y adecuación del espacio para liberación de elementos divisorios y la demolición de un baño interior que carece de iluminación y ventilación, restándole calidad espacial a esta área.</p>	<p align="center">PLANO DE LOCALIZACION</p>

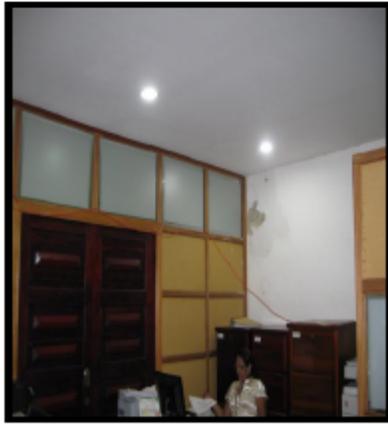
<p>ESPACIO N°: 104</p> <p>USO: Secretaria de Hacienda</p> <p>ÁREA: 79.3 m2</p> <p>NIVEL: Primer Piso</p> <p>ESTADO DE CONSERVACIÓN: Bueno</p> <p>CARACTERÍSTICAS ESPACIALES:</p> <p>Este espacio se encuentra enmarcado por los arcos de medio punto, localizado en la parte posterior al patio central, su acceso se logra por el patio interior y su calidad espacial se encuentra afectada por la turgurización de uso y las divisiones internas para cubículos.</p> <p>OBSERVACIONES:</p> <p>Arreglo de panete y pintura, liberación o eliminación de las divisiones metálicas, adecuación del cielo raso y resanes.</p>	<p>REGISTRO FOTOGRAFICO</p>

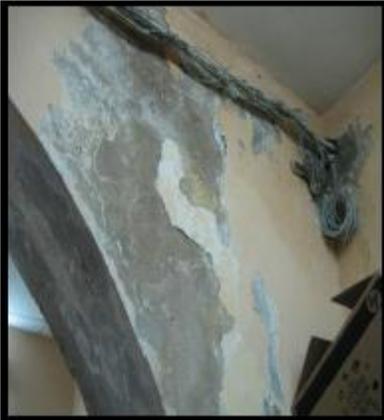
ESPACIO N°: 105 USO: Contabilidad ÁREA: 34.2 m ² NIVEL: Primer Piso ESTADO DE CONSERVACIÓN: Regular CARACTERÍSTICAS ESPACIALES: La característica es de un solo espacio, igualmente a doble altura, arco intermedio de mediopunto, que divide el espacio en dos a su lateral derecho, cielo raso en placa de concreto.	REGISTRO FOTOGRAFICO

OBSERVACIONES: Muros en mal estado de conservación, la mayoría del panete se encuentra en mala presentación, cables eléctricos a la vista que le dan un aspecto de deterioro y descuido a la calidad espacial de la oficina. Se requiere del arreglo del panete y pintura en puertas y ventanas.	PLANO DE LOCALIZACION

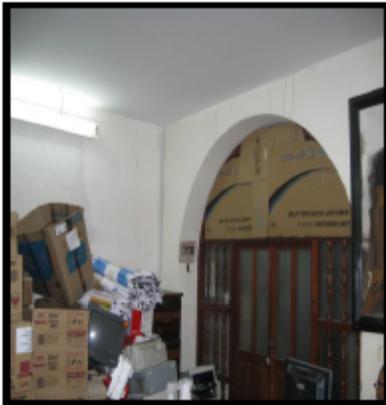
<p>ESPACIO N°: 106</p> <p>USO: Almacén</p> <p>ÁREA: 54.32 m2</p> <p>NIVEL: Primer Piso</p> <p>ESTADO DE CONSERVACIÓN: Bueno</p> <p>CARACTERÍSTICAS ESPACIALES:</p> <p>Espacio con gran amplitud de forma rectangular, su acceso se encuentra enmarcado por un arco de medio punto, carpintería en madera y balaustradas. Su estado de conservación es bueno, sus muros en buen estado de conservación, la calidad espacial se ve afectada por el uso que tiene actualmente, la mitad del espacio en bodega y oficina.</p>	<p>REGISTRO FOTOGRAFICO</p>

<p>OBSERVACIONES: Mantenimiento con pintura vinilo.</p>	<p>PLANO DE LOCALIZACION</p>

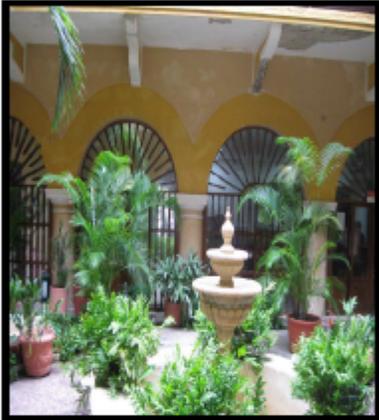
<p>ESPACIO Nº: 107</p> <p>USO: Patio Central</p> <p>ÁREA: 101.37 m2</p> <p>NIVEL: Primer Piso</p> <p>ESTADO DE CONSERVACIÓN: Bueno</p> <p>CARACTERÍSTICAS ESPACIALES:</p> <p>Patio central principal, abierto funciona como elemento de remate del acceso principal, jerarquizado por una ordenada disposición de arcos de medio punto con columnas lisas, acabadas en piedra coralina, carpintería en madera que funcionan como control de las oficinas de la secretaria de hacienda, en el centro se localiza una fuente modesta, el nivel esta aproximadamente a 0.54 centímetros de elevación con relación al nivel de acceso de la calle. Los balcones en voladizo del segundo piso protegen o funcionan como aleros de las ventanas.</p>	<p align="center">REGISTRO FOTOGRAFICO</p>

<p>OBSERVACIONES:</p> <p>Los canes o vigas en concreto se le debe dar un adecuado mantenimiento, se encuentran escarchados por el oxido, mantenimiento del panete y pintura, recuperación del nivel de piso.</p>	<p align="center">PLANO DE LOCALIZACION</p>

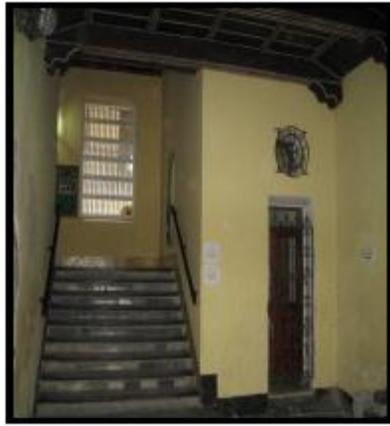
<p>ESPACIO N°: 109</p> <p>USO: punto fijo</p> <p>ÁREA: 25.65 m²</p> <p>NIVEL: primer piso</p> <p>ESTADO DE CONSERVACIÓN: Bueno</p> <p>CARACTERÍSTICAS ESPACIALES:</p> <p>Estructura en concreto, acabada en piso de mármol, pasamanos en madera, ventilada e iluminada por grandes ventanales de seis cuerpos en madera y balaustradas, pintadas en esmalte blanco, cielo raso en madera y pirlanes en madera teca</p>	<p>REGISTRO FOTOGRAFICO</p>

<p>OBSERVACIONES:</p> <p>Mantenimiento en pintura para muros y ventanas, limpieza del piso.</p>	<p>PLANO DE LOCALIZACION</p>

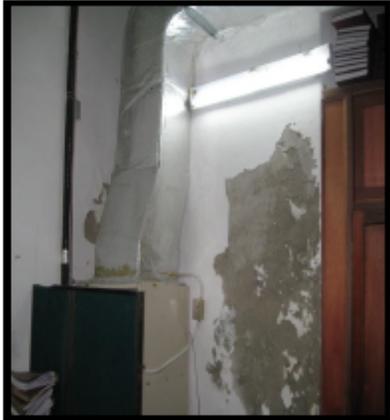
ESPACIO N°: 110 USO: Presupuesto ÁREA: 70.76 m ² NIVEL: Primer Piso ESTADO DE CONSERVACIÓN: Regular CARACTERÍSTICAS ESPACIALES: Espacio de forma rectangular, a doble altura, representada por un acceso exterior y dos ventanas en madera con forja en hierro. La calidad espacial se ve afectada por el hacinamiento de las divisiones móviles y la saturación del cableado eléctrico a la vista.	REGISTRO FOTOGRAFICO

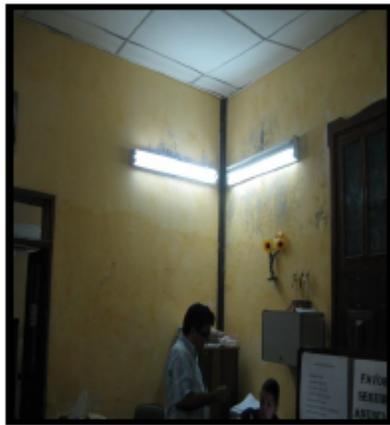
<p>ESPACIO N°: 111</p> <p>USO: rentas</p> <p>ÁREA: 44.83 m²</p> <p>NIVEL: primer piso</p> <p>ESTADO DE CONSERVACIÓN: Regular</p> <p>CARACTERÍSTICAS ESPACIALES:</p> <p>Espacio a doble altura, controlado por un cielo falso en perfilería de aluminio e icopor, la calidad espacial se afecta por la saturación de muebles y divisiones móviles, el color de los muros le da un ambiente poco acogedor, instalaciones eléctricas a la vista y de mal gusto se ven las cajas o cunas de los computadores, aire acondicionado y otros.</p> <p>OBSERVACIONES:</p> <p>Mantenimiento en pintura, adecuación de las instalaciones eléctricas.</p>	<p>REGISTRO FOTOGRAFICO</p>

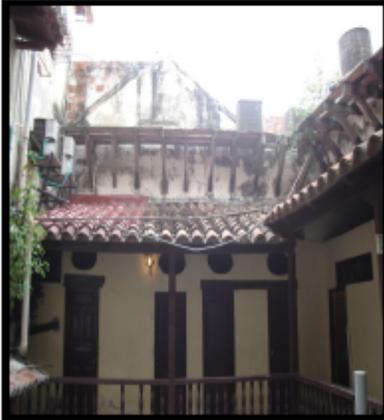
<p>ESPACIO Nº: 112</p> <p>USO: Patio Central Posterior</p> <p>ÁREA: 95.55 m2</p> <p>NIVEL: Primer Piso</p> <p>ESTADO DE CONSERVACIÓN: Malo</p> <p>CARACTERÍSTICAS ESPACIALES:</p> <p>La calidad espacial esta muy afectada por el deterioro paulatino que sufre, la falta de mantenimiento y atención que requiere este espacio de gran interés ya que permite la ventilación e iluminación de aquellos espacios localizados en su circulación inmediata, el deterioro de la cubierta y aleros es evidente, al igual que las barandas y balaustradas, totalmente en descuido.</p>	<p align="center">REGISTRO FOTOGRAFICO</p>

<p>OBSERVACIONES:</p> <p>Restitución de los componentes de la baranda, recuperación y adecuación de la cubierta, arreglo de pisos, pintura y restitución de la madera en algunas partes de las barandas, arreglo de panetes, pintura en general, recuperación de los niveles de piso y liberación del patio de la subestación.</p>	<p align="center">PLANO DE LOCALIZACION</p>

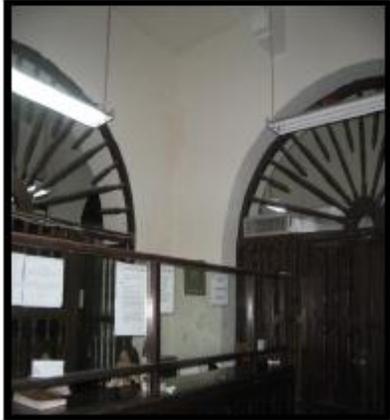
ESPACIO N°: 113 USO: Pasaporte ÁREA: 85.26 m2 NIVEL: Primer Piso ESTADO DE CONSERVACIÓN: Bueno CARACTERÍSTICAS ESPACIALES: Espacio de gran área, con arcos de medio punto, su accesibilidad se logra externamente, la calidad espacial es afectada por las divisiones en madera, vidrieria, puertas mal instaladas y la ambientación en cuanto a color la hacen poco agradable.	REGISTRO FOTOGRAFICO

OBSERVACIONES: Mantenimiento y liberación de arcos, adecuación de las instalaciones eléctricas.	PLANO DE LOCALIZACION

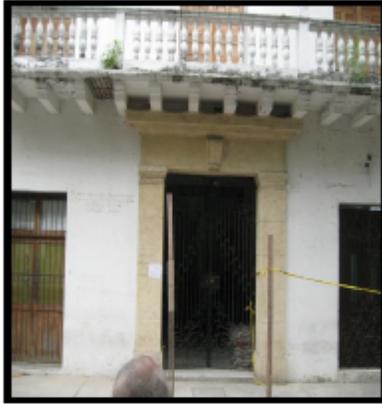
ESPACIO N°: 115 USO: Acceso latera l(Plaza de Bolívar) ÁREA: 34.35 m2 NIVEL: Primer Piso ESTADO DE CONSERVACIÓN: Regular CARACTERÍSTICAS ESPACIALES: Acceso lateral paralela a la plaza de Bolívar, es enmarcada por un gran portal acabado en piedra coralina, protegida por un balcón corrido de tres cuerpos, ventanería a sus laterales que no se ajustan a la tipología de la fachada. Puerta en madera protegida por una forja de hierro.	REGISTRO FOTOGRAFICO

OBSERVACIONES: Adecuación de ventanería eliminación y restitución de las mismas, limpieza y mantenimiento de la piedra coralina de la portada, arreglo de los canes en concreto, pintura en general.	PLANO DE LOCALIZACION

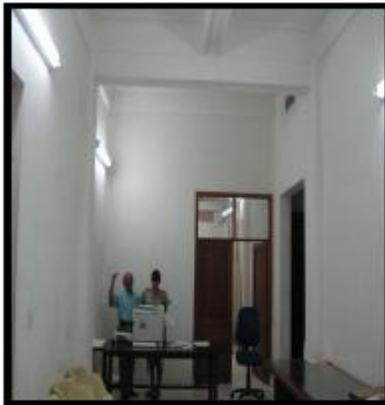
ESPACIO N°: 116 USO: Oficinas ÁREA: 110.55 m2 NIVEL: Primer Piso ESTADO DE CONSERVACIÓN: Bueno CARACTERÍSTICAS ESPACIALES: Espacio de morfología rectangular, a doble altura, cielo raso en placa de concreto, la calidad espacial es pobre es un área confinada con poca ventilación e iluminación.	REGISTRO FOTOGRAFICO

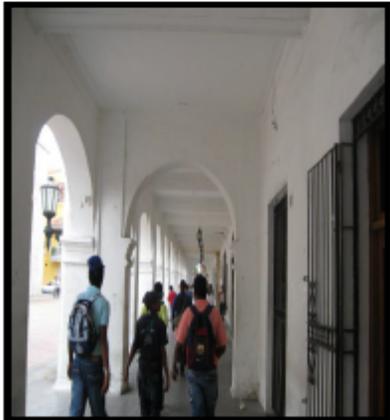
<p>ESPACIO N°: 117</p> <p>USO: Circulación Exterior</p> <p>ÁREA: 226.92 m²</p> <p>NIVEL: Primer Piso</p> <p>ESTADO DE CONSERVACIÓN: Bueno</p> <p>CARACTERÍSTICAS ESPACIALES:</p> <p>La circulación se encuentra localizada en el exterior del edificio a nivel de primer piso, en ella se acceden a la mayoría de las oficinas que se encuentran emplazadas a lo largo de la circulación. Es cubierta y de transición pública, enmarcad o jerarquizadas por 16 arcos de medio punto, a doble altura.</p> <p>La circulación se encuentra en buen estado de conservación y la calidad espacial es acorde con la estructura.</p>	<p>REGISTRO FOTOGRAFICO</p>

<p>OBSERVACIONES:</p> <p>Algunos resanes a nivel de panete, pintura y mantenimiento del piso.</p>

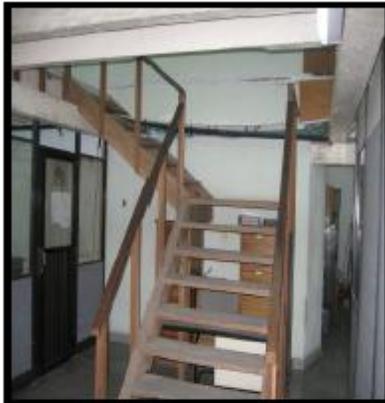
ESPACIO N°: 201 USO: Planeacion ÁREA: 74.07 m ² NIVEL: Segundo Piso ESTADO DE CONSERVACIÓN: Regular CARACTERÍSTICAS ESPACIALES: Espacio a doble altura, actualmente se encuentra hacinada por la turgización de usos y la calidad espacial se encuentra afectada por un mezanine mal diseñado, una escalera que obstaculiza el espacio y su acceso, generando caos en circulación y localización de los muebles. OBSERVACIONES: Liberación del espacio, eliminación total del mezanine y pintura en general.	REGISTRO FOTOGRAFICO

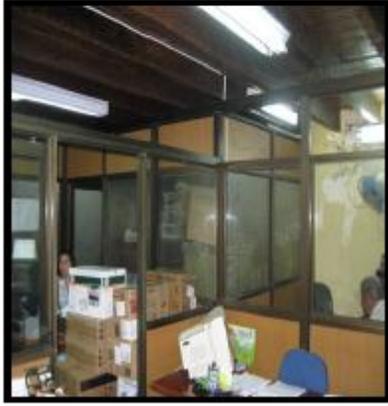
ESPACIO N°: 202 USO: Nomina ÁREA: 76.83 m2 NIVEL: Segundo Piso ESTADO DE CONSERVACIÓN: Malo CARACTERÍSTICAS ESPACIALES: La calidad espacial de esta oficina esta afectada por el mezanine, la saturación de los muros divisorios, la poca altura del mismo, el mal estado de los panetes y pintura, la falta de iluminación directa a este espacio lo hace poco agradable.	REGISTRO FOTOGRAFICO

OBSERVACIONES: Liberación total del espacio, eliminación del mezanine y mantenimiento y adecuación del piso. Pintura en general de sus componentes como muros y puertas.	PLANO DE LOCALIZACION

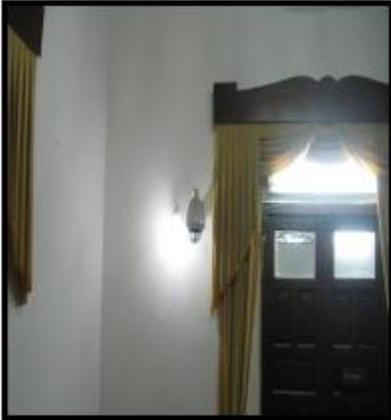
ANEXO 22. FICHA TECNICA. #203

<p>ESPACIO N°: 203</p> <p>USO: Protocolo, entrada al despacho del Gobernador</p> <p>ÁREA: 76.00 m2</p> <p>NIVEL: Segundo Piso</p> <p>ESTADO DE CONSERVACIÓN: Bueno</p> <p>CARACTERÍSTICAS ESPACIALES:</p> <p>Esta zona se encuentra dividida por muros que no corresponde a la morfología original del espacio, esto por el uso que actualmente presenta, su estado de mantenimiento es bueno, espacio a doble altura placa en concreto en buen estado estructural al igual que los muros y todos sus componentes arquitectónicos.</p>	<p align="center">REGISTRO FOTOGRAFICO</p>

<p>OBSERVACIONES:</p> <p>Ninguna.</p>	<p align="center">PLANO DE LOCALIZACION</p>

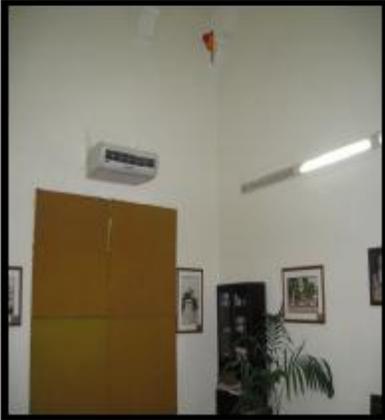
ANEXO 23. FICHA TECNICA. #204

<p>ESPACIO N°: 204</p> <p>USO: Oficina Privada</p> <p>ÁREA: 27.07 m²</p> <p>NIVEL: Segundo Piso</p> <p>ESTADO DE CONSERVACIÓN: Bueno</p> <p>CARACTERÍSTICAS ESPACIALES:</p> <p>Espacio a doble altura, cielo raso en placa de concreto, morfología regular cuadrada, poca ventanería y una sola puerta de acceso.</p>	<p>REGISTRO FOTOGRAFICO</p>

<p>OBSERVACIONES:</p> <p>Ninguna.</p>

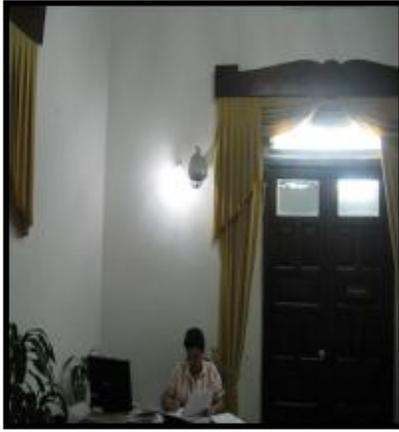
ESPACIO N°: 205 USO: Secretarias ÁREA: 55.18 m2 NIVEL: Segundo Piso ESTADO DE CONSERVACIÓN: Bueno. CARACTERÍSTICAS ESPACIALES: Morfología regular a doble altura, grandes puertas y ventanales que le dan jerarquía al espacio y con relación a su uso. La calidad espacial es buena y agradable.	REGISTRO FOTOGRAFICO

OBSERVACIONES: Ninguna.

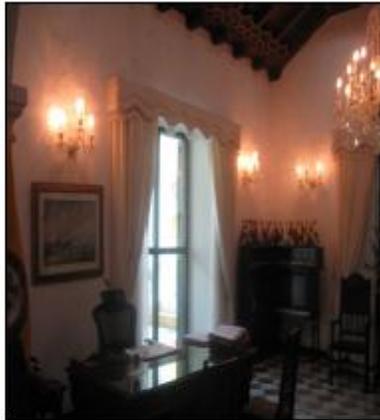
ESPACIO N°: 206 USO: Despacho del Gobernador ÁREA: 78.62 m2 NIVEL: Segundo Piso ESTADO DE CONSERVACIÓN: CARACTERÍSTICAS ESPACIALES: Se encuentra localizado en el segundo piso, sobre la circulación corrida o terraza de la fachada principal, se accede por el hall principal paralelo al patio central, es un espacio de gran área y de jerarquía acorde al uso que presenta actualmente. El cielo raso acabado en madera con finos detalles de carpintería y en buen estado de conservación, puertas ventanas que permiten la iluminación y ventilación directa, detalles de columnas y arcos de medio punto que dividen este espacio con el salón amarillo.	REGISTRO FOTOGRAFICO

OBSERVACIONES: Ninguna.	PLANO DE LOCALIZACION

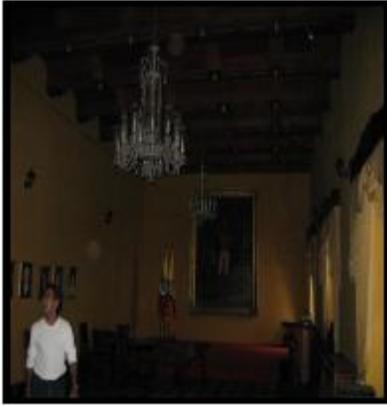
<p>ESPACIO N°: 207</p> <p>USO: Salón Amarillo</p> <p>ÁREA: 105.82 m2</p> <p>NIVEL: Segundo Piso</p> <p>ESTADO DE CONSERVACIÓN: Bueno</p> <p>CARACTERÍSTICAS ESPACIALES:</p> <p>Salón de gran área de forma rectangular cielo raso en placa de concreto pero revestida en cielo raso de madera y detalles decorativos, grandes ventanas y puertas en madera que dan acceso directo a la circulación exterior. La calidad espacial es buena y muy bien conservada.</p>	<p>REGISTRO FOTOGRAFICO</p>

<p>OBSERVACIONES: Ninguna.</p>	<p>PLANO DE LOCALIZACION</p>

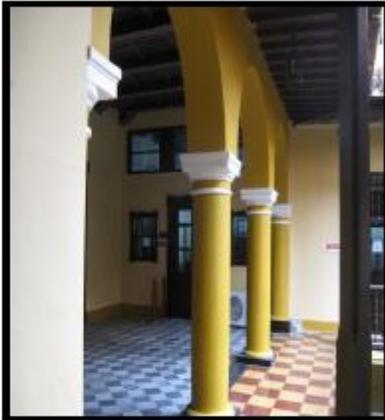
<p>ESPACIO N°: 208</p> <p>USO: Hall y Circulación</p> <p>ÁREA: 130.04 m²</p> <p>NIVEL: Segundo Piso</p> <p>ESTADO DE CONSERVACIÓN: Buena</p> <p>CARACTERÍSTICAS ESPACIALES:</p> <p>Circulación enmarcada por columnas lisas con arcos de medio punto, paralela a estas se encuentran los balcones corridos que dan al patio interior principal, a lo largo de esta circulación se hallan las oficinas, hall principal y punto fijo. La calidad espacial es buena.</p>	<p>REGISTRO FOTOGRAFICO</p>

<p>OBSERVACIONES:</p> <p>Ninguna.</p>	<p>PLANO DE LOCALIZACION</p>

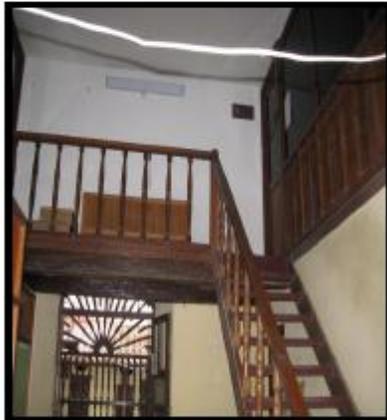
<p>ESPACIO N°: 209</p> <p>USO: Agua Potable</p> <p>ÁREA: 80.58 m2</p> <p>NIVEL: Segundo Piso</p> <p>ESTADO DE CONSERVACIÓN: Regular</p> <p>CARACTERÍSTICAS ESPACIALES:</p> <p>Espacio a doble altura pero interrumpida por un mezanine que destruye la calidad espacial y los componentes como las alturas de puertas y ventanas.</p>	<p>REGISTRO FOTOGRAFICO</p>

<p>OBSERVACIONES:</p> <p>Liberación y mantenimiento en pintura y pisos.</p>

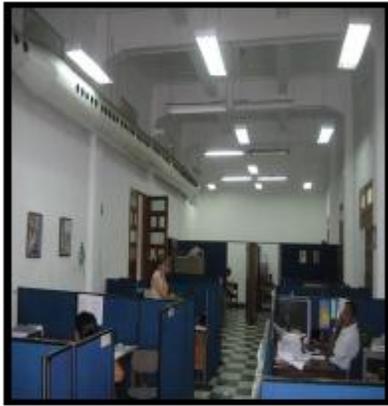
<p>ESPACIO N°: 210</p> <p>USO: Obras Publicas</p> <p>ÁREA: 300.3 m²</p> <p>NIVEL: Segundo Piso</p> <p>ESTADO DE CONSERVACIÓN: Bueno</p> <p>CARACTERÍSTICAS ESPACIALES:</p> <p>Espacio de gran área, morfología rectangular y a doble espacio, cielo raso en placa de concreto y vivas a la vista, ventanas inmediatas al balcón corrido exterior y circulación externa como acceso principal.</p>	<p>REGISTRO FOTOGRAFICO</p>

<p>OBSERVACIONES:</p> <p>Mantenimiento en pisos.</p>	<p>PLANO DE LOCALIZACION</p>

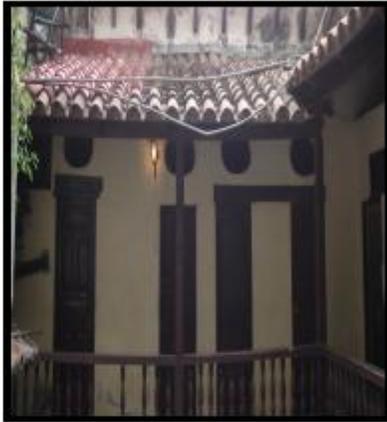
<p>ESPACIO N°: 211</p> <p>USO: Patio interior baños</p> <p>ÁREA: 71.45 m2</p> <p>NIVEL: Segundo Piso</p> <p>ESTADO DE CONSERVACIÓN: Malo</p> <p>CARACTERÍSTICAS ESPACIALES:</p> <p>En esta área se encuentran localizado los baños, en mal estado de conservación los elementos que conforman el espacio, presentan deterioro en las puertas, ventanas, las barandas y balaustradas hay que restituirlas y un mantenimiento general a la carpintería de madera. La calidad espacial no es buena, muy a pesar de ser un espacio abierto iluminado y ventilado, pero en total deterioro.</p>	<p>REGISTRO FOTOGRAFICO</p>

<p>OBSERVACIONES:</p> <p>Restitución y liberación, mantenimiento adecuado para pintura, panetes, y carpintería.</p>	<p>PLANO DE LOCALIZACION</p>

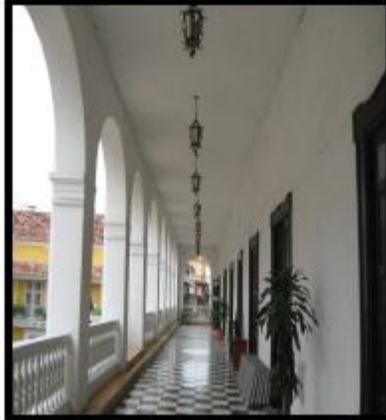
<p>ESPACIO N°: 212</p> <p>USO: Circulación Exterior</p> <p>ÁREA: 226.92 m2</p> <p>NIVEL: Segundo Piso</p> <p>ESTADO DE CONSERVACIÓN: Bueno</p> <p>CARACTERÍSTICAS ESPACIALES:</p> <p>Circulación externa corrida enmarcadas por arcos de medio punto a doble altura, barandas y balaustradas en concreto, puertas a gran altura. Cielo raso en placa de concreto.</p>	<p>REGISTRO FOTOGRAFICO</p>

<p>OBSERVACIONES:</p> <p>Mantenimiento y adecuación de pisos.</p>	<p>PLANO DE LOCALIZACION</p>

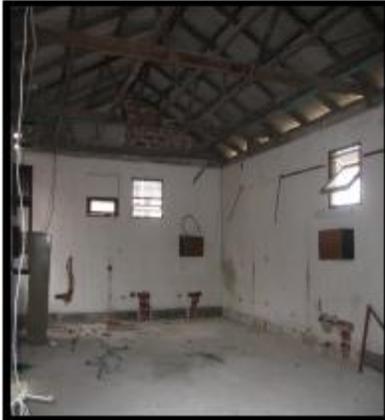
ESPACIO N°: 301 USO: Apoyo Logístico ÁREA: 136.38 m2 NIVEL: Tercer Piso ESTADO DE CONSERVACIÓN: Malo CARACTERÍSTICAS ESPACIALES: Salón de gran área, con geometría rectangular a doble altura, en este espacio encontramos inmediata la cubierta en estructura de madera y teja en asbesto cemento, la calidad espacial es pobre y sus componentes como vanos y ventanas no tienen un orden o diseño bien logrado.	REGISTRO FOTOGRAFICO

OBSERVACIONES: Esta área actualmente se encuentra en reparación.	PLANO DE LOCALIZACION

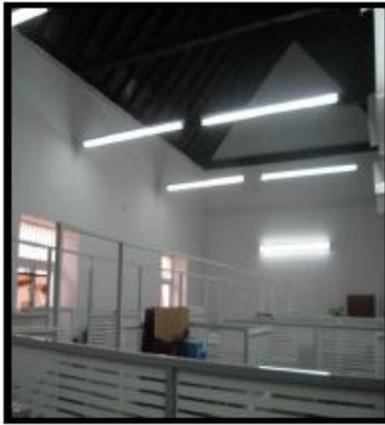
<p>ESPACIO N°: 303</p> <p>USO: Secretaria del Interior</p> <p>ÁREA: 89.9 m²</p> <p>NIVEL: Tercer Piso</p> <p>ESTADO DE CONSERVACIÓN: Bueno</p> <p>CARACTERÍSTICAS ESPACIALES:</p> <p>Esta afea, ofrece una altura amplia donde se puede observar la estructura de la cubierta en buen estado, ventanas altas que permiten una adecuada iluminación, la calidad espacial es buena y acorde a su uso.</p>	<p align="center">REGISTRO FOTOGRAFICO</p>

<p>OBSERVACIONES: Ninguna.</p>	<p align="center">PLANO DE LOCALIZACION</p>
