**LA INGENIERIA CIVIL EN LA RESTAURACION
Y ADECUACIÓN DEL PATRIMONIO
INMUEBLE NACIONAL**
CASO: PALACIO DE LA PROCLAMACIÓN DE CARTAGENA – COLOMBIA.

UNIVERSIDAD DE CARTAGENA
FACULTAD DE INGENIERIA
PROGRAMA DE INGENIERIA CIVIL
DEPARTAMENTO DE CONSTRUCCION
CARTAGENA

2011

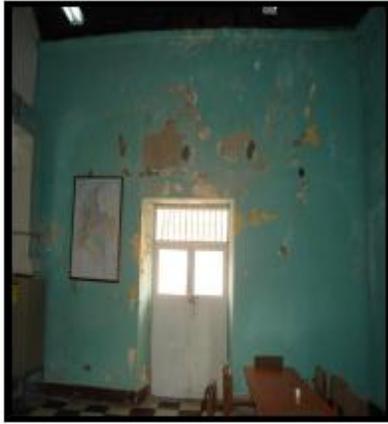
ESPACIO N°: 304 USO: Despacho del Secretario del interior ÁREA: 37.2 m2 NIVEL: Tercer Piso ESTADO DE CONSERVACIÓN: Malo CARACTERÍSTICAS ESPACIALES: Espacio a doble altura, la estructura de la cubierta es a la vista, la proporción de las ventanas y puerta son de menor escala con relación a la altura del espacio, la calidad espacial es muy regular, carece de ambientación natural.	REGISTRO FOTOGRAFICO

OBSERVACIONES: Actualmente se encuentra en reparaciones.	PLANO DE LOCALIZACION

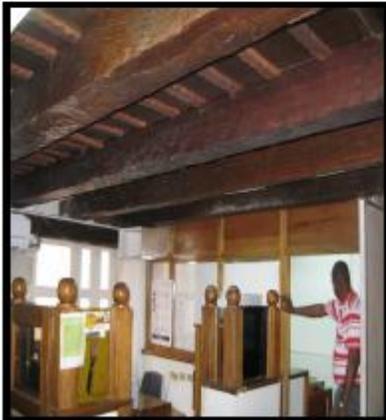
<p>ESPACIO N°: 305</p> <p>USO: Antiguas Instalaciones de Obras Publicas</p> <p>ÁREA: 144.00 m²</p> <p>NIVEL: Tercer Piso</p> <p>ESTADO DE CONSERVACIÓN: Regular</p> <p>CARACTERÍSTICAS ESPACIALES:</p> <p>Espacio muy confinado, debido al hacinamiento de los cubículos o muros móviles divisorios, la altura del mezanine degrada la calidad espacial, la carencia de la iluminación natural es pobre.</p>	<p>REGISTRO FOTOGRAFICO</p>

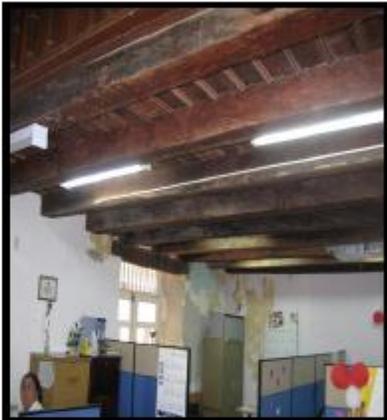
<p>ESPACIO N°: 306</p> <p>USO: Secretaria del Talento Humano</p> <p>ÁREA: 79.91 m²</p> <p>NIVEL: Tercer Piso</p> <p>ESTADO DE CONSERVACIÓN: Regular</p> <p>CARACTERÍSTICAS ESPACIALES:</p> <p>Espacio generoso en altura, pero su calidad espacial se ve afectada por el improvisado mezanine que lo hace pesado obstaculizando, además la vista de las ventanas, poca penetración de luz y ventilación.</p>	<p>REGISTRO FOTOGRAFICO</p>

<p>OBSERVACIONES:</p> <p>Liberación y eliminación del pesado mezanine y mantenimiento general.</p>	<p>PLANO DE LOCALIZACION</p>

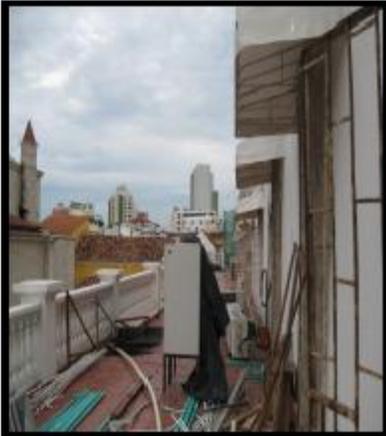
ESPACIO N°: 307 USO: Circulación Exterior ÁREA: 226.92 m2 NIVEL: Tercer Piso ESTADO DE CONSERVACIÓN: Bueno CARACTERÍSTICAS ESPACIALES: Circulación abierta externa de la fachada corrida, controlada por una baranda y balaustradas en concreto, se encuentra en buen estado de conservación	REGISTRO FOTOGRAFICO

OBSERVACIONES: Liberación de los aires acondicionados y mantenimiento en pinturas.	PLANO DE LOCALIZACION

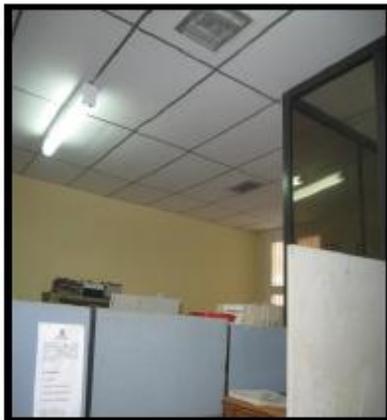
<p>ESPACIO N°: 308</p> <p>USO: Oficina Hoja de Vida , Secretaria del Talento Humano</p> <p>ÁREA: 32.30 m2</p> <p>NIVEL: Tercer Piso</p> <p>ESTADO DE CONSERVACIÓN: Bueno</p> <p>CARACTERÍSTICAS ESPACIALES:</p> <p>Espacio a doble altura, controlado por un cielo falso en perfilera de aluminio e icopor, grandes ventanales con visuales al exterior, la calidad espacial es regular y se encuentra actualmente hacinado por muros móviles divisorios y funciona además como un deposito improvisado, los muros en regular estado de mantenimiento y los pisos en deterioro vigente.</p>	<p align="center">REGISTRO FOTOGRAFICO</p>

<p>OBSERVACIONES:</p> <p>Mantenimiento en pintura para muros y cambio de pisos urgente.</p>	<p align="center">PLANO DE LOCALIZACION</p>

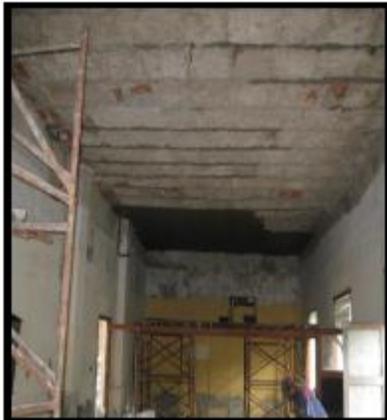
<p>ESPACIO N°: 309</p> <p>USO: Jurídica</p> <p>ÁREA: 248.75 m²</p> <p>NIVEL: Tercer Piso</p> <p>ESTADO DE CONSERVACIÓN: Malo</p> <p>CARACTERÍSTICAS ESPACIALES:</p> <p>Espacio rectangular, doble altura, ventanas y puertas de alturas acorde al espacio y contacto directo con el exterior, buena iluminación y ventilación directa.</p>	<p>REGISTRO FOTOGRAFICO</p>

<p>OBSERVACIONES:</p> <p>Actualmente se encuentra en proceso de reparación total.</p>	<p>PLANO DE LOCALIZACION</p>
