**COMPARACIÓN DE RESISTENCIAS A LA COMPRESIÓN ENTRE
MAMPOSTERÍA COLONIAL MIXTA PRESENTE EN EDIFICACIONES Y
FORTIFICACIONES DEL CENTRO HISTÓRICO DE CARTAGENA DE INDIAS,
Y MURETES FABRICADOS BAJO CRITERIOS DE CONSTRUCCIÓN
SEMEJANTES**

TRABAJO DE GRADO PARA OPTAR AL TITULO DE:

INGENIERO CIVIL

**UNIVERSIDAD DE CARTAGENA
CARTAGENA DE INDIAS
FACULTAD DE INGENIERIA
PROGRAMA DE INGENIERIA CIVIL**

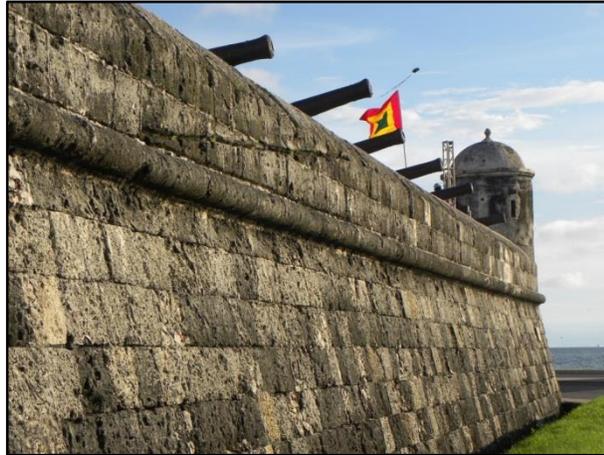
Escarpa: Plano inclinado que forma la muralla de algunas fortificaciones, la muralla de la ciudad de Cartagena de Indias está formada por sillares semilabrados de piedra coralina.

Ilustración 1 – Escarpa
Fuente: (Turismo en fotos, s.f.)

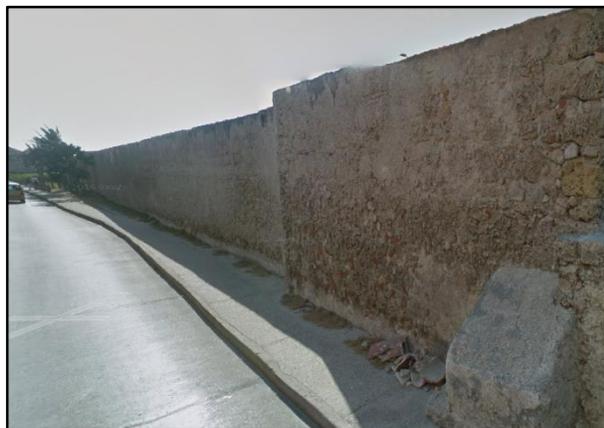
Contraescarpa: Pared opuesta a la escarpa la cual se encuentra constituida por un mortero colonial fabricado con material mixto; argamasa, cascajos de teja, trozos de ladrillo, piedra caliza y piedra coral.

Ilustración 2 – Contraescarpa
Fuente: (Google, s.f.)

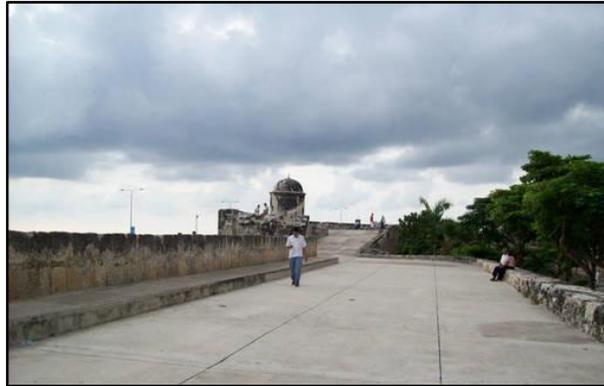
Ilustración 3 – Plataforma
Fuente: (Turismo en fotos, s.f.)

Plataforma: Conformado por el terraplén localizado entre la escarpa y la contraescarpa en cuya parte superior se encontraba una capa de rodadura compuesta por un mezcla de argamasa, arena lavada y agregado grueso formando así un mortero colonial dispuesto a resistir todas las cargas generadas por el tránsito de personas y arsenales militares.

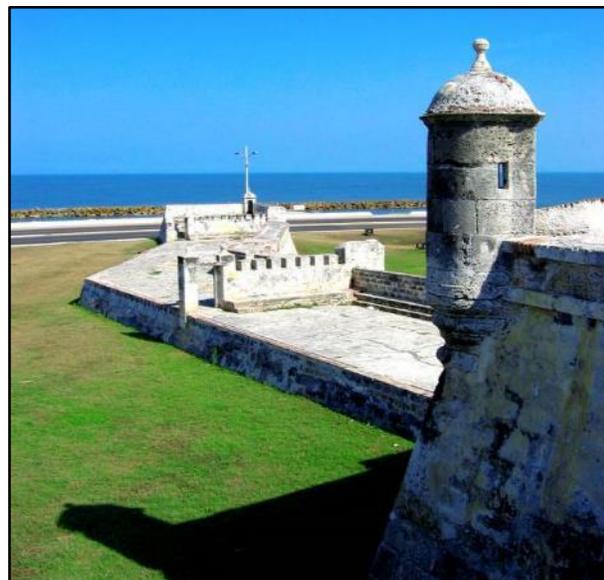
Ilustración 4 – Garita
Fuente: <http://www.eluniversal.com.co/sites>

Garita: Torrecilla con ventanas largas y estrechas que se coloca en un puntos salientes de las fortificaciones para abrigo y defensa de los centinelas.

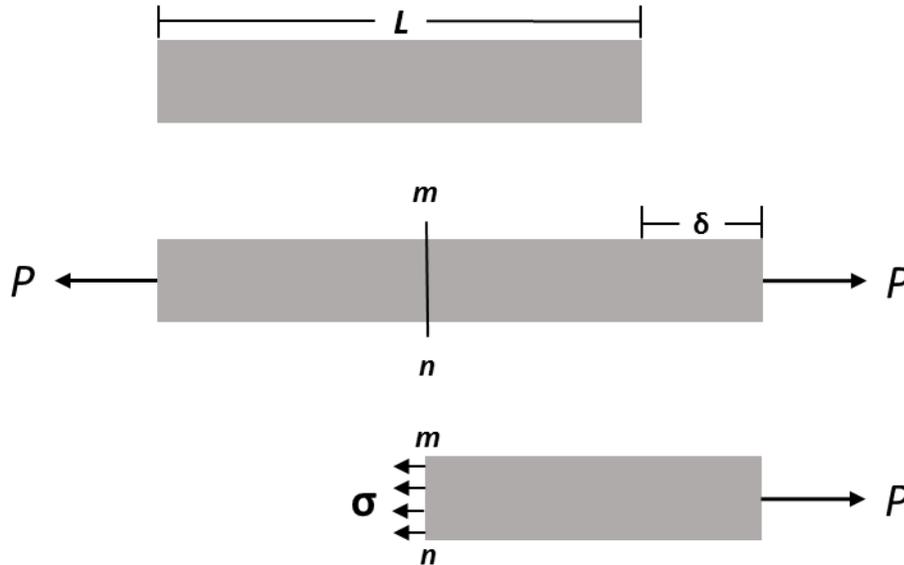
en su longitud o deformación. En este ejemplo, las fuerzas axiales producen un alargamiento uniforme de la barra.

Ilustración 5 - Barra sujeta a tensión
Fuente: Adaptada (Timoshenko & Gere, 1986)

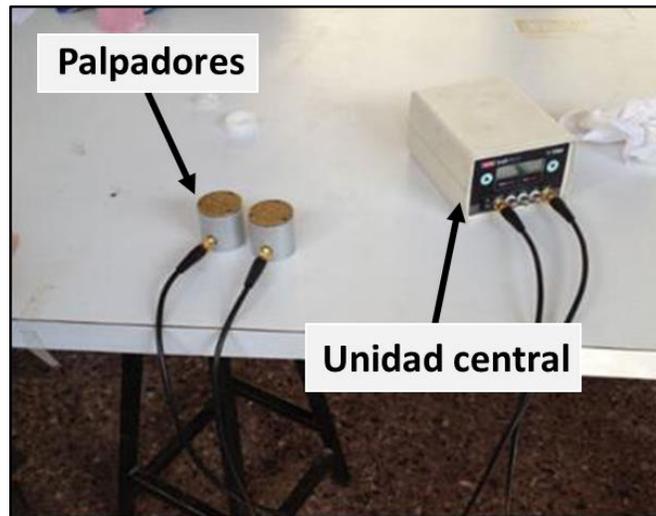
Para llevarlo a cabo se utiliza un material piezoeléctrico insertado dentro de un palpador (Ilustración 7). Ese cristal piezoeléctrico transmite a la pieza una onda ultrasónica que se propaga a través de la pieza y que es detectada por el receptor, originando una señal eléctrica que es amplificada e interpretada por el equipo de medida.

Ilustración 7 - Equipo de ultrasonido

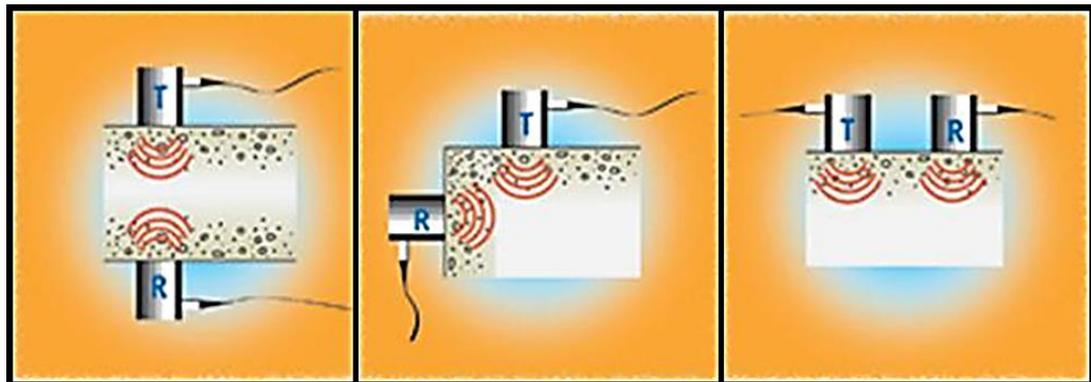
En la ilustración 8 se muestran las opciones para instalar los transductores en la superficie de prueba de la probeta. La transmisión puede ser directa, semidirecta o indirecta.

Ilustración 8 - Trasmisión directa, semidirecta e indirecta.

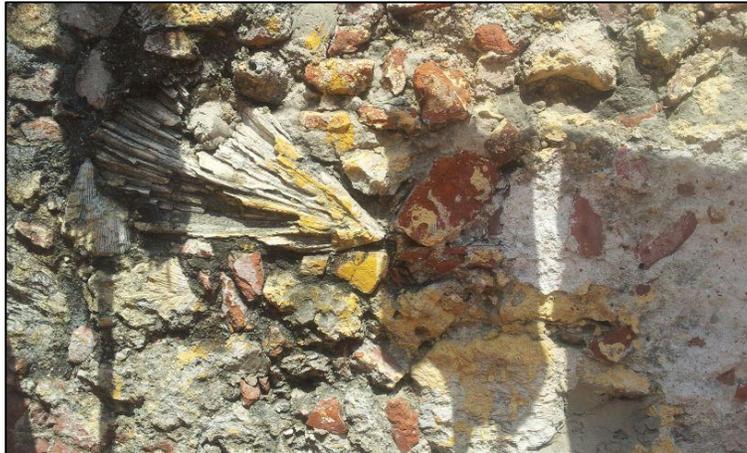
Para la obtención de los muretes en la edificación colonial ubicada en el Callejón de Los Estribos N° 20-240 del centro histórico, primero se realizó la identificación del tipo de mampostería presente en la casa para constatar que se tratara del mismo material estudiado (ilustración 10).

Ilustración 10 - mampostería colonial mixta presente en edificación del centro histórico

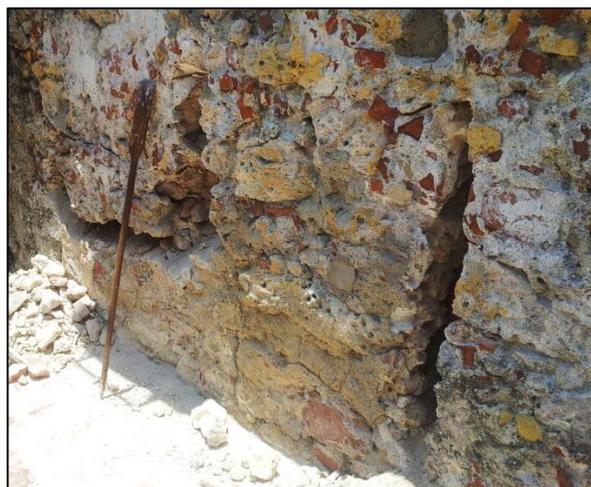
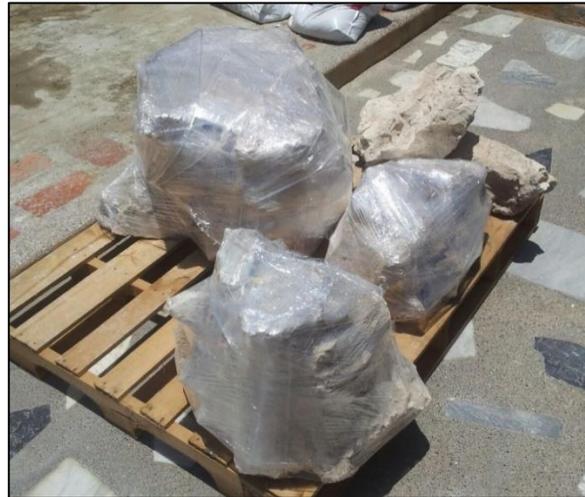
Para llevar a cabo la extracción de una fracción de este material se hizo necesario la sustracción de grandes bloques (aproximadamente un metro cubico) para garantizar por exceso los volúmenes deseados de cada muestra. Estos bloques fueron extraídos y posteriormente forrados para protegerlos como se evidencia en las ilustraciones 11 y 12.

Ilustración 11 - Extracción del bloque de mampostería colonial mixta

Ilustración 12 - Bloques de mampostería colonial mixta extraídos.

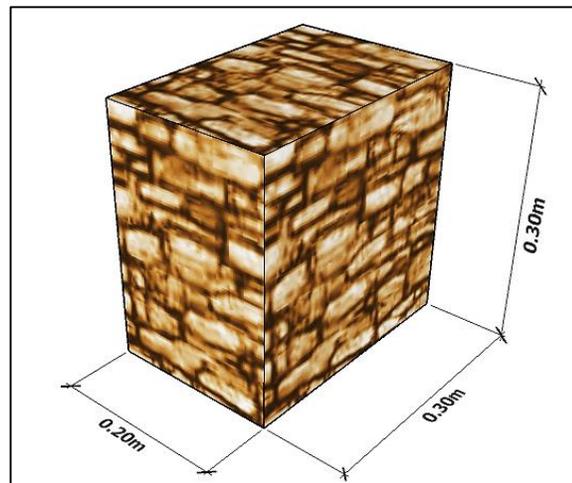
Luego de la extracción, se usó pulidora y discos diamantados para concreto, para cortar y dar forma a los tres muretes deseados. Para esto se delimitaron márgenes de seguridad de aproximadamente de cinco centímetros adicionales a las dimensiones requeridas (ilustración 13), ya que la difícil manejabilidad y fragilidad de la pega no permitieron hacer cortes uniformes y continuos. Los muretes fueron trabajados hasta obtener la forma más próxima a la requerida.

Ilustración 13 - Dimensiones requeridas.

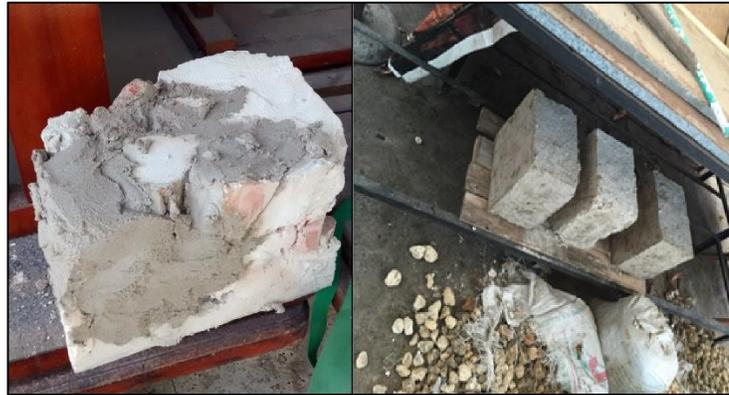
Para asegurar la geometría necesaria para los ensayos, los tres muretes extraídos fueron pañetados, como lo muestra la ilustración 14 con argamasa de cal y arena lavada en proporciones 1:2 respectivamente, soportando este procedimiento en que originalmente este tipo de mampostería se encuentra pañetado en muchas de las edificaciones coloniales y segmentos de contraescarpa de la muralla.

Ilustración 14 - proceso de pañetado en muretes extraídos.

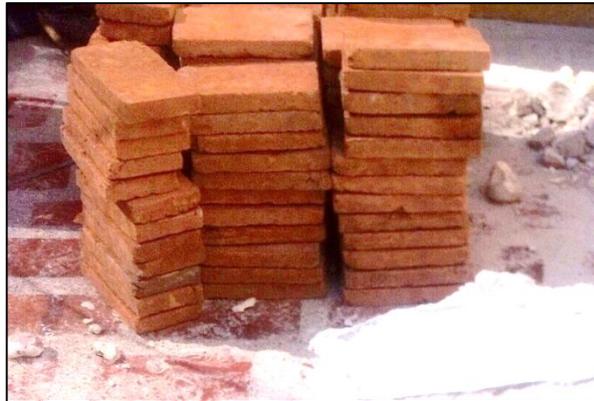
Ilustración 15- Tableta militar.

El ladrillo y la arena fueron suministrados por la distribuidora RÚSTICOS Y ACABADOS S.A.S., siguiendo las recomendaciones del arquitecto restaurador Alberto Samudio Trullero.

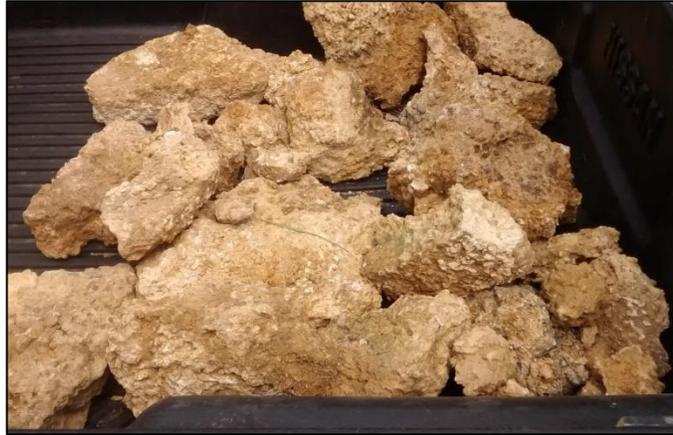
Ilustración 16 – Roca coral

Las rocas calizas (ilustración 16) se obtuvieron de la cantera “COLONCITO” localizada en el municipio de Turbaco por ser estas las que presentaron mayor resistencia a la compresión en las investigaciones anteriores (Meza & Cohen, 2011) (Rhenals Acuña & Santos De Ávila, 2012). En cuanto a las rocas pómez o pumita, los distribuidores actuales la obtienen de las diferentes intervenciones que se realizan en viviendas del centro histórico para luego revenderlas a los restauradores, por lo tanto se utilizaron las piedras pómez que restaron de la extracción del muro para la preparación de los morteros (ilustración 17).

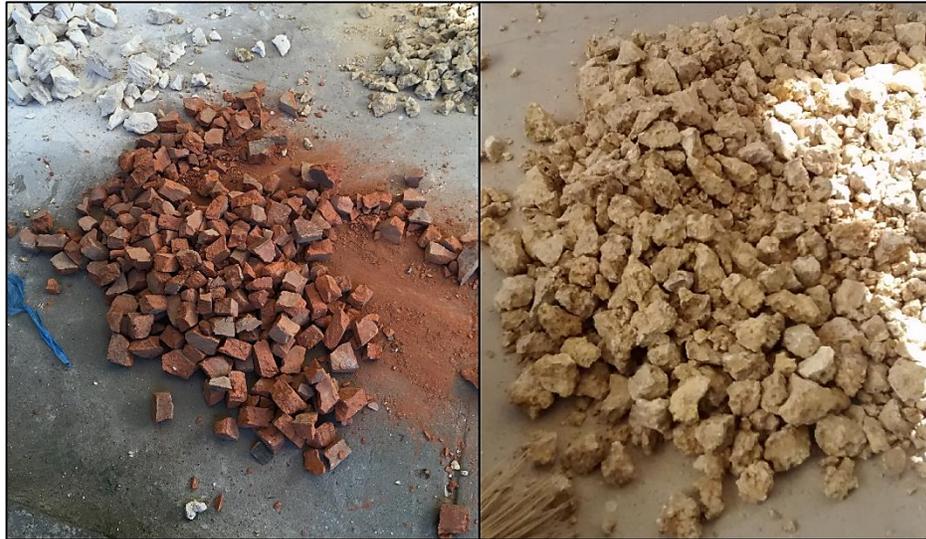
Ilustración 18 - Material fracturado de canteras actuales.

Para la preparación del mortero colonial se fragmentaron los ladrillos, rocas coral y pómez a un tamaño que facilitara la manejabilidad y para asegurar la forma irregular que se observa de estos materiales en las distintas obras coloniales del centro histórico (ilustración 18). Se construyeron formaletas de madera en forma de cajón de 20x30x30 cm para garantizar la geometría rectangular requerida en los muretes para su posterior ensayo a compresión (ilustración 19). Se mezclaron los agregados gruesos con la argamasa previamente preparada

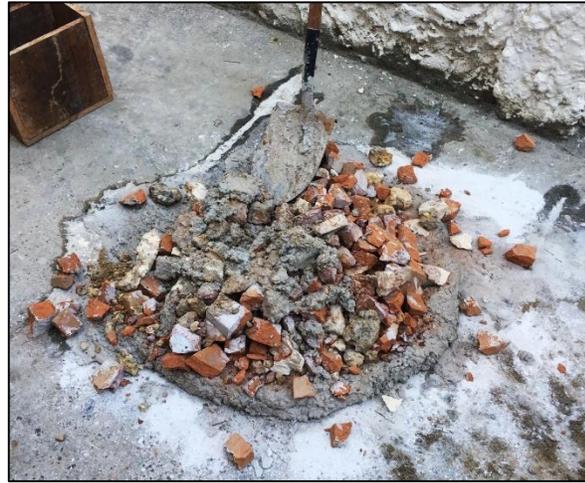
Ilustración 20 - Mortero colonial mixto.

con las proporciones explicadas con anterioridad y se vertió este mortero colonial en las formaletas con el fin de obtener tres muretes fabricados con materiales de canteras actuales, como se puede apreciar en las ilustraciones 20 y 21.

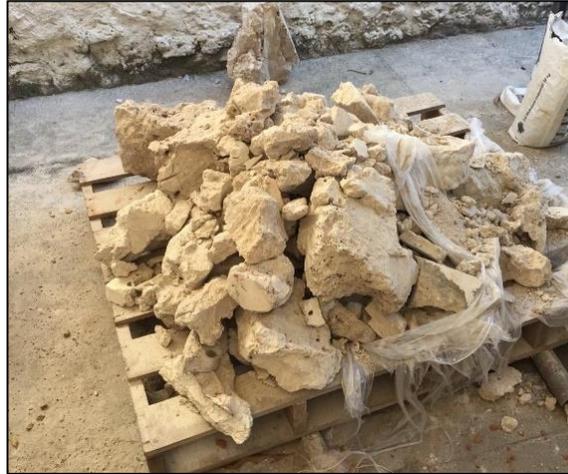
Ilustración 22 - Material antiguo rescatado.

El mismo procedimiento se aplicó en la elaboración de tres muretes con fracciones de ladrillos, rocas pómez y calizas antiguas rescatadas al momento de la extracción de las muestras en la edificación colonial.

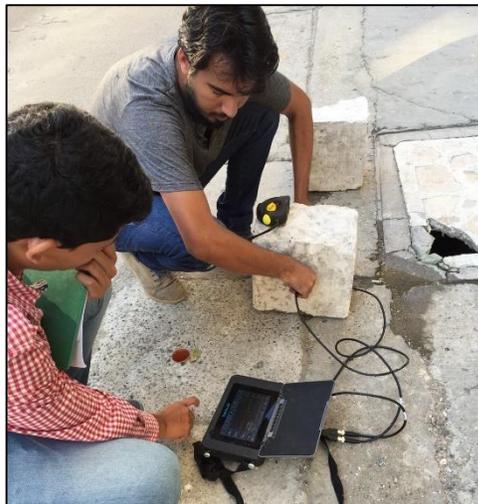
Ilustración 23 - Ultrasonido en muretes.

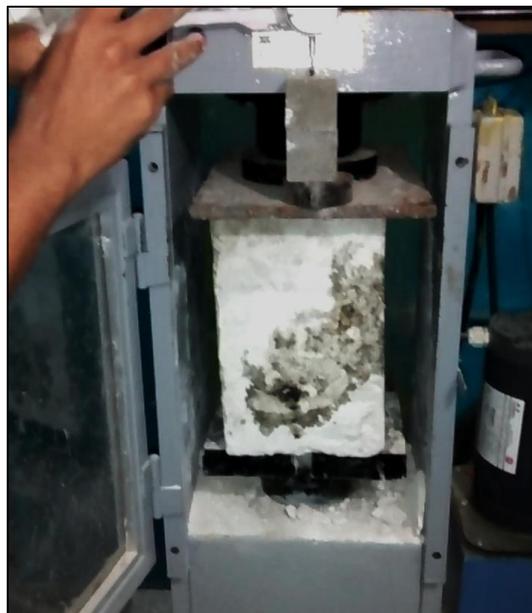
Ilustración 24 - Ensayo de muretes a compresión.

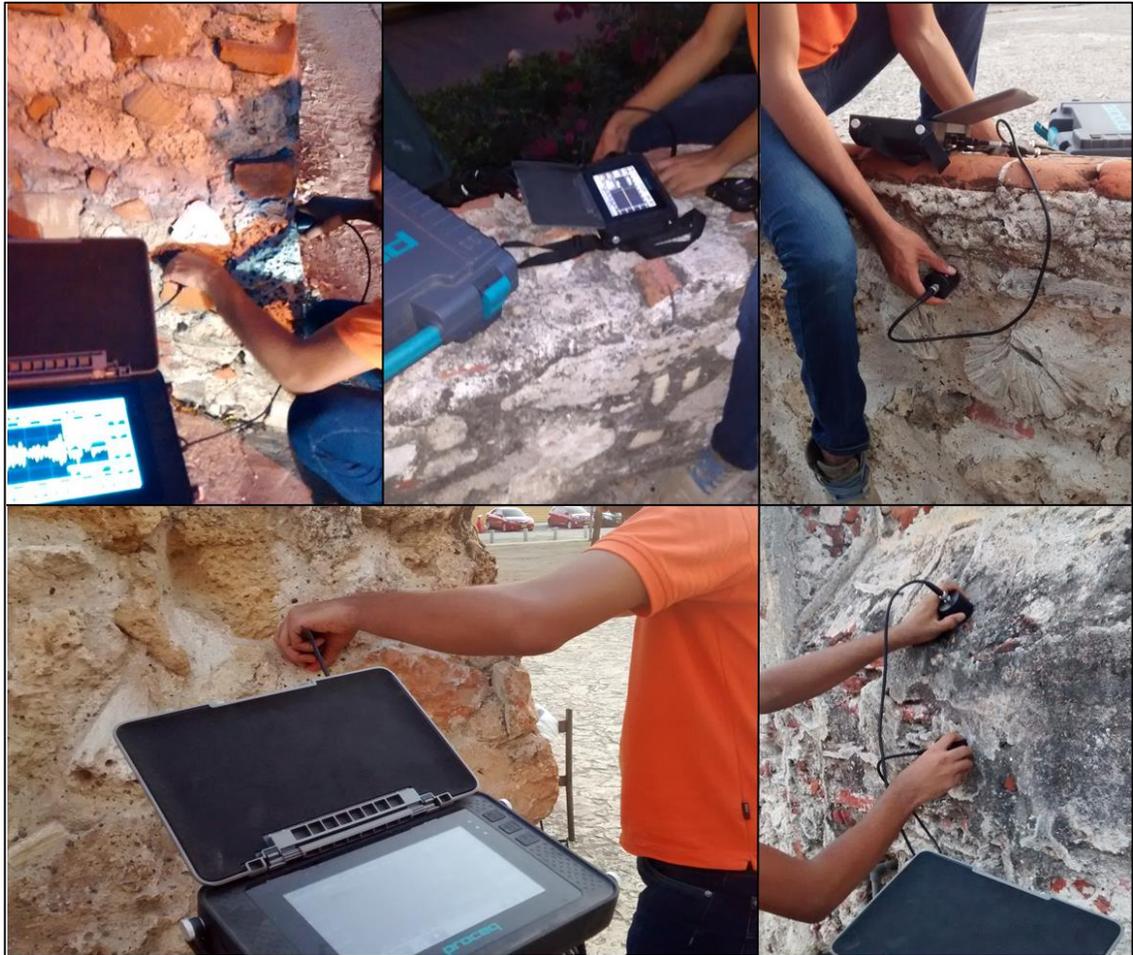
Ilustración 25 - Ensayo de ultrasonido en la contraescarpa de la muralla.

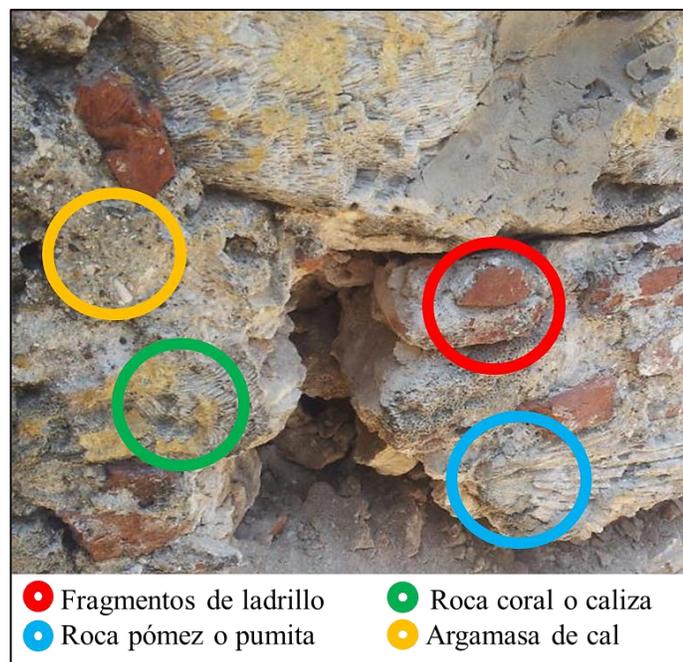
Ilustración 26 - Identificación de los componentes del mortero colonial mixto.

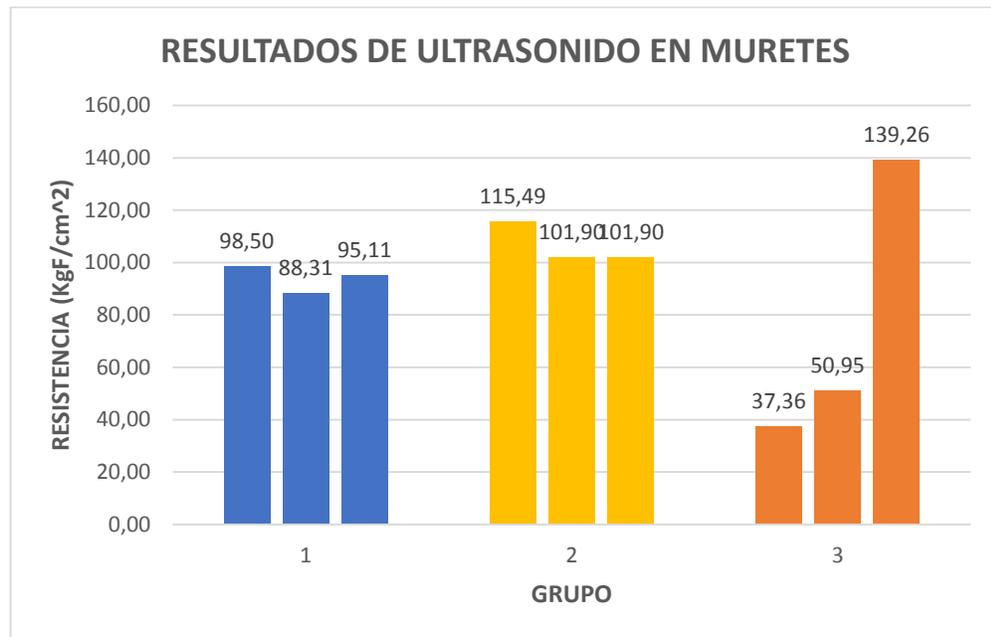
Gráfica 1 – Resultados ultrasonido en muretes.

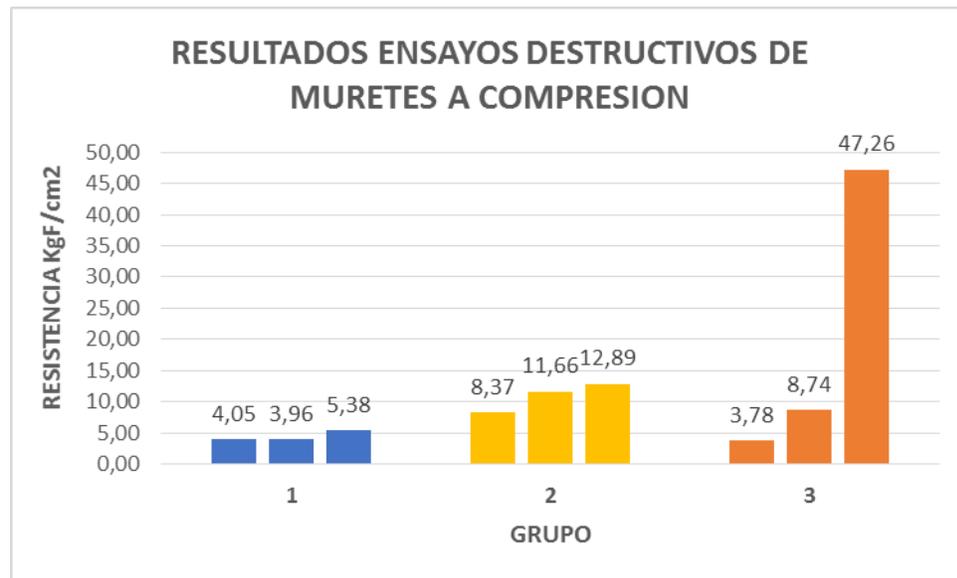
Gráfica 2 – Resultados ensayo destructivo a compresión.

- Las resistencias obtenidas de todos los ensayos destructivos oscilan entre $3,78 \text{ Kg}/\text{cm}^2$ y $12,89 \text{ Kg}/\text{cm}^2$, resultados muy bajos en comparación a los esperados con base a investigaciones previas. Al ser la argamasa el elemento que determinó las fallas en todas las muestras, se puede afirmar que este tipo de morteros se debe preparar con la mejor cal que se pueda obtener. Sin embargo, al comparar las resistencias promedio obtenidas de los muretes elaborados con agregados de origen actual ($4,46 \text{ Kg}/\text{cm}^2$), la resultante de los hechos con materiales de origen antiguo ($10,98 \text{ Kg}/\text{cm}^2$) y los originales extraídos ($6,26 \text{ Kg}/\text{cm}^2$), es válido afirmar que el mortero colonial mixto elaborado con materiales que se usan actualmente en intervenciones al patrimonio no es el adecuado para obtener la resistencia que en la actualidad presenta la “debilitada” mampostería original que se encuentra en el centro histórico de Cartagena y no garantiza una armonía o continuidad en la propiedades originales de este tipo de legados.

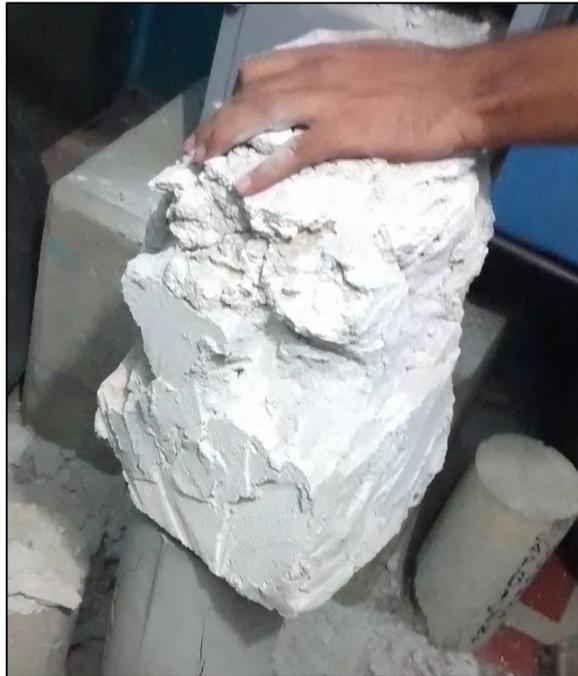
Ilustración 27 - Murete #9 luego de prueba a compresión.

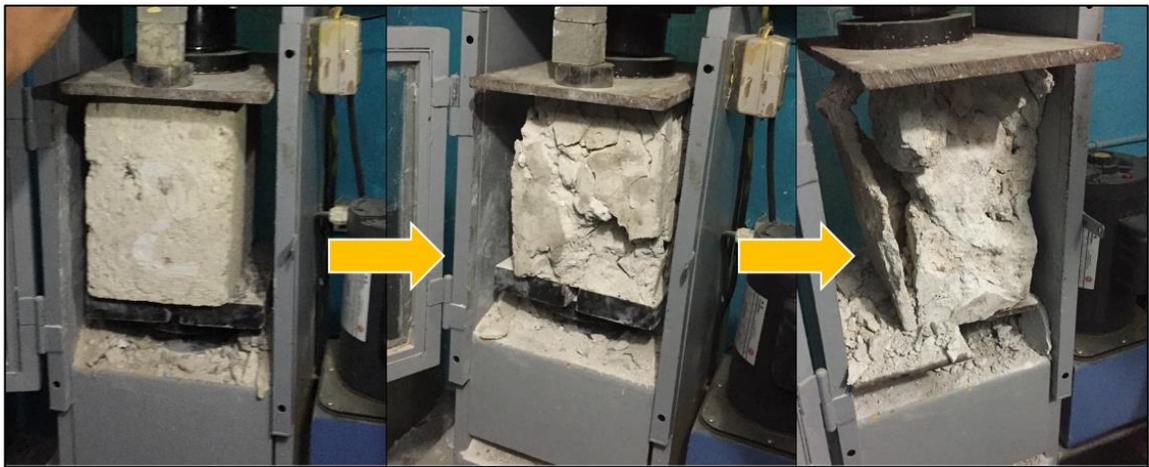
Debido a todo lo anterior, se procedió a analizar el proceso de falla de los muretes al momento de ser ensayados y se pudo dictaminar que el componente que determinó dichas fallas fue la argamasa, pues fue la primera que perdió su forma y cohesión en todos los ensayos provocando el desprendimiento de los agregados (calizas y fracciones de ladrillos) y destrucción de los muretes antes de que los otros componentes sufrieran fracturas como se muestra en la ilustración 28. En cuanto al patrón inicial de falla, consistió en una fisura vertical con una leve inclinación que en la mayoría de los casos recorría toda la altura de las

Ilustración 28 - Proceso de falla en murete.

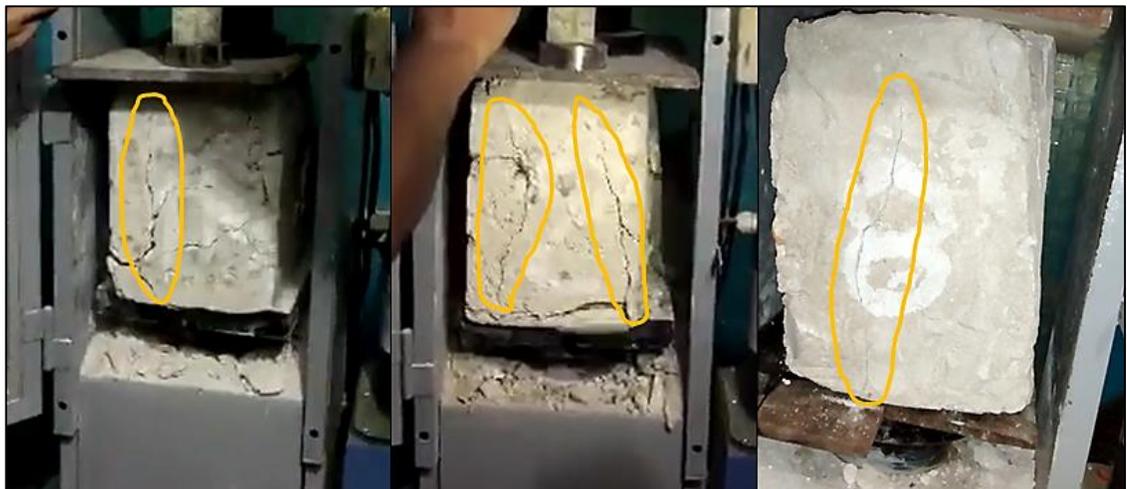
Ilustración 29 - Patrón de falla en muretes.

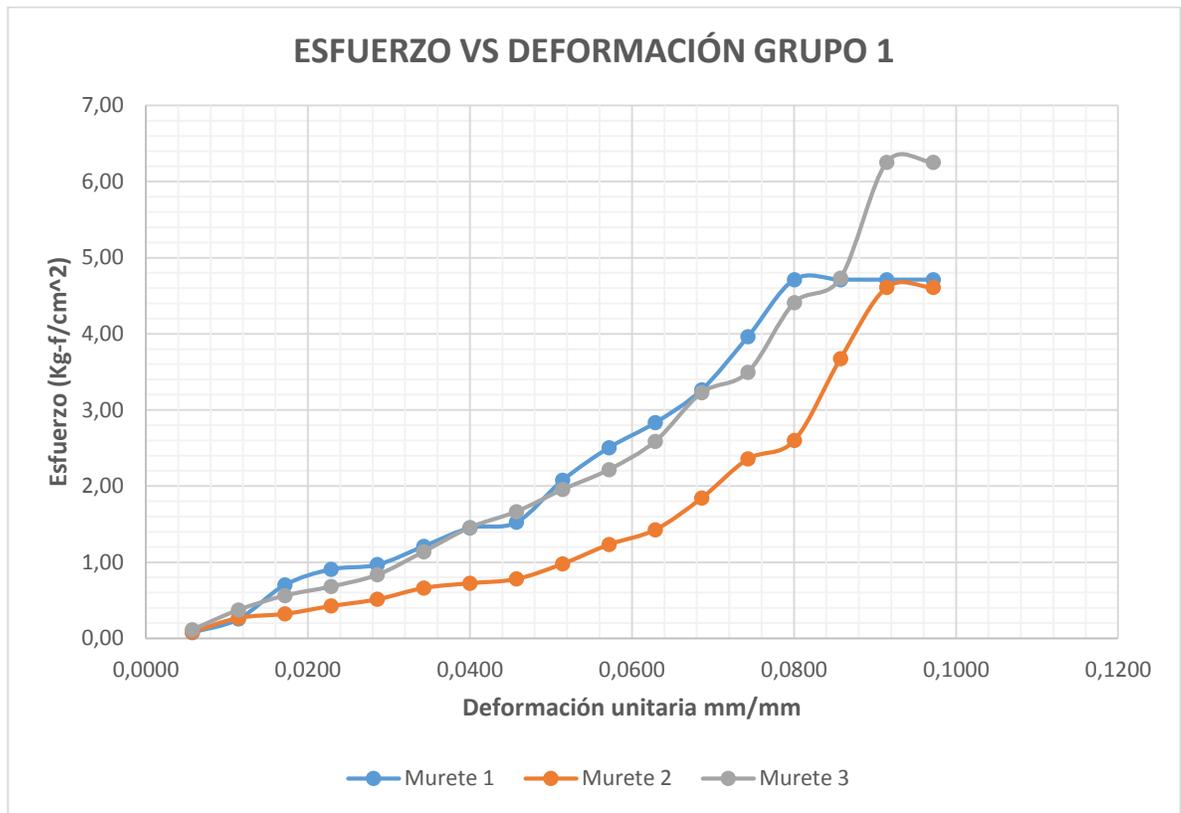
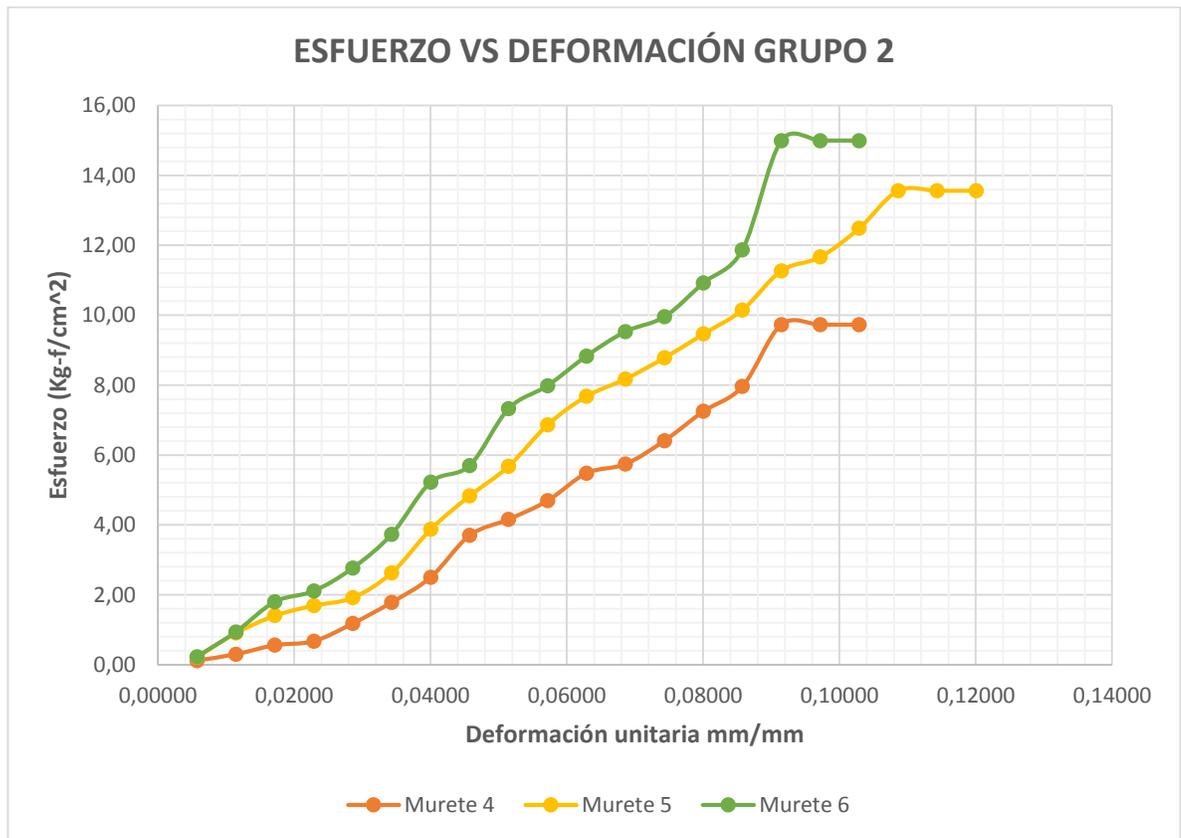
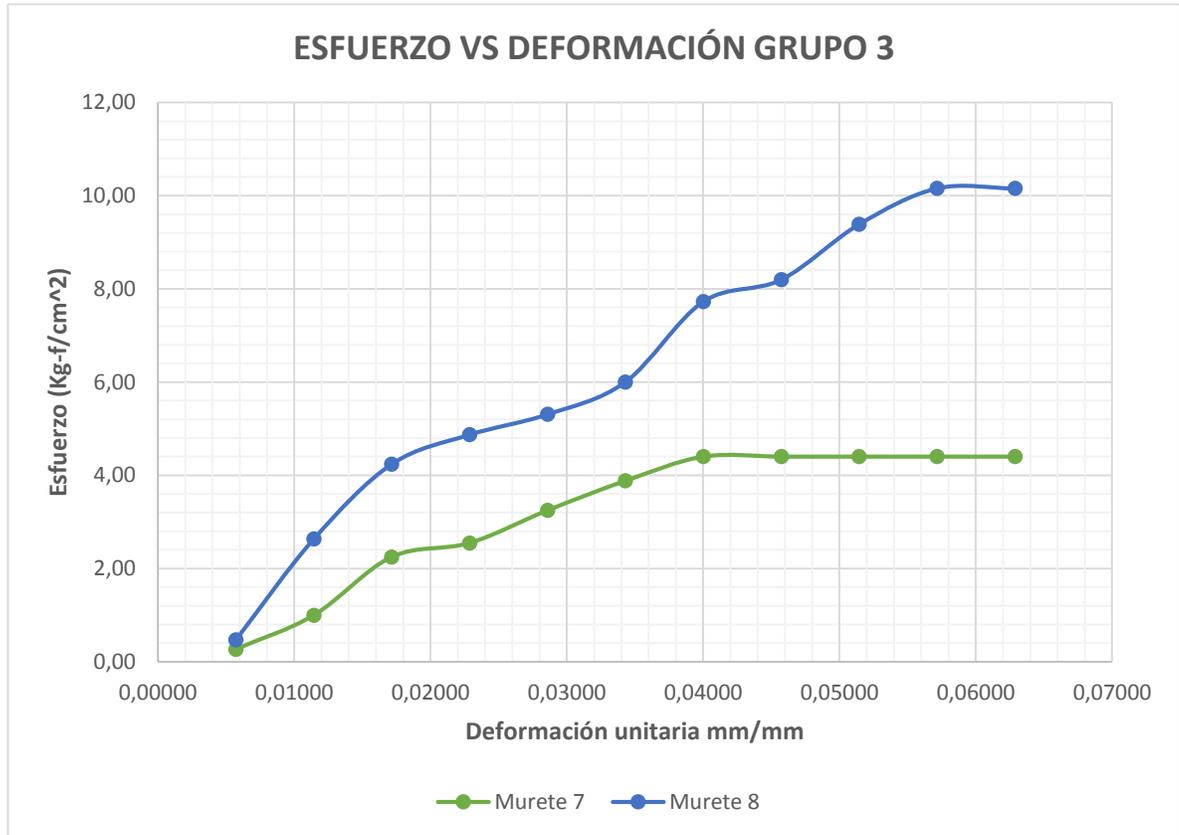
Después de realizar los ensayos de compresión, se graficó el comportamiento que presentó cada murete durante la prueba como se muestra en las gráficas 3, 4 y 5, en estas se observan características del material como zonas elásticas, elástico-plásticas y puntos de falla. Seguidamente, por medio de métodos de regresión polinomial, se ajustaron todos los puntos graficados en una sola curva, obteniendo así la gráfica que mejor describe el comportamiento de la mampostería colonial mixta ante la aplicación de cargas (gráfica 7).

Gráfica 3 – Resultados de deformación por carga axial grupo 1.

Gráfica 4 - Resultados de deformación por carga axial grupo 2.

Gráfica 5 - Resultados de deformación por carga axial grupo 3.

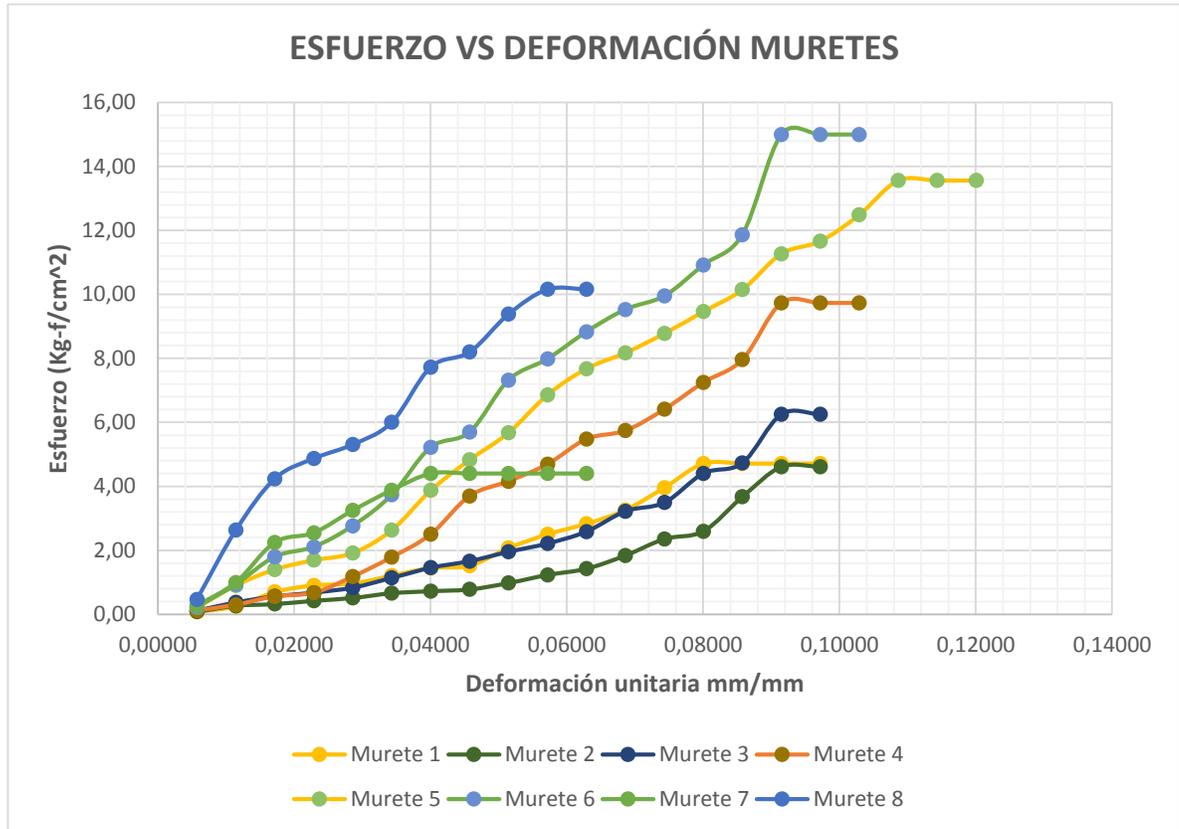
Gráfica 6 - Resultados de deformación a carga axial de todas las muestras.

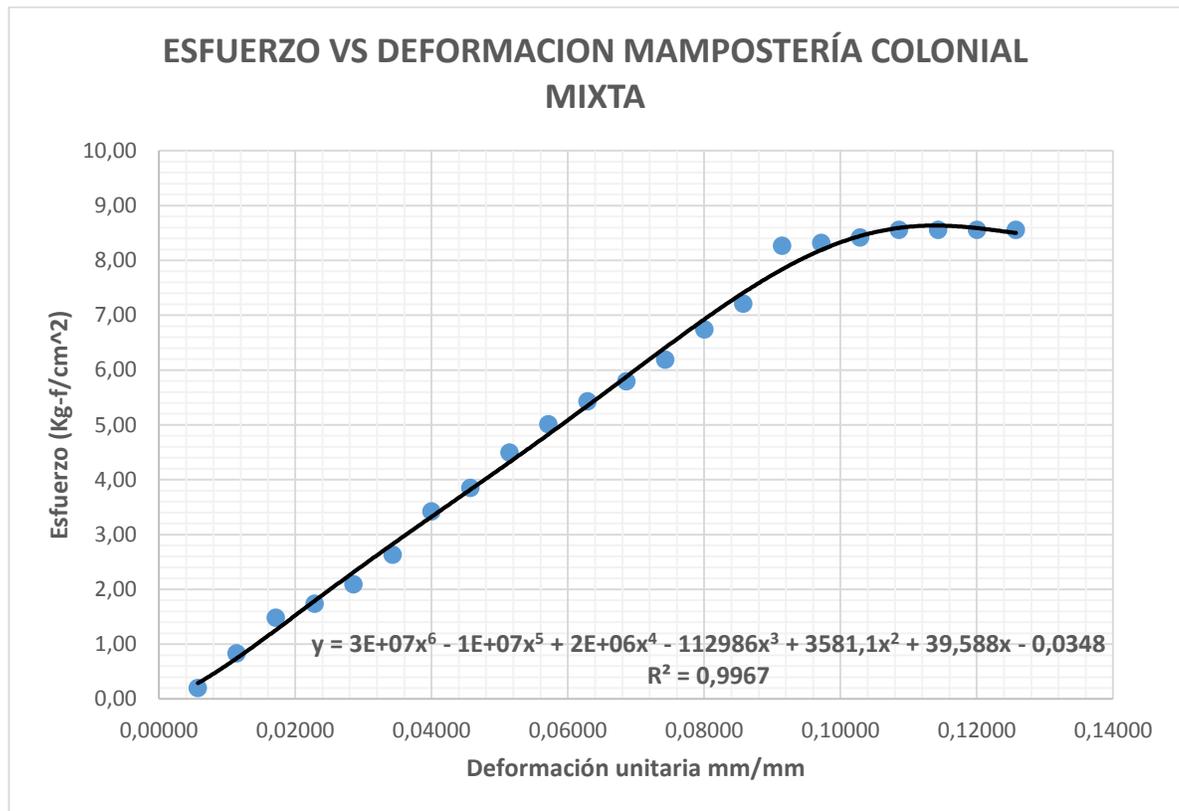
Gráfica 7 - Diagrama de esfuerzo contra deformación de la mampostería colonial mixta..

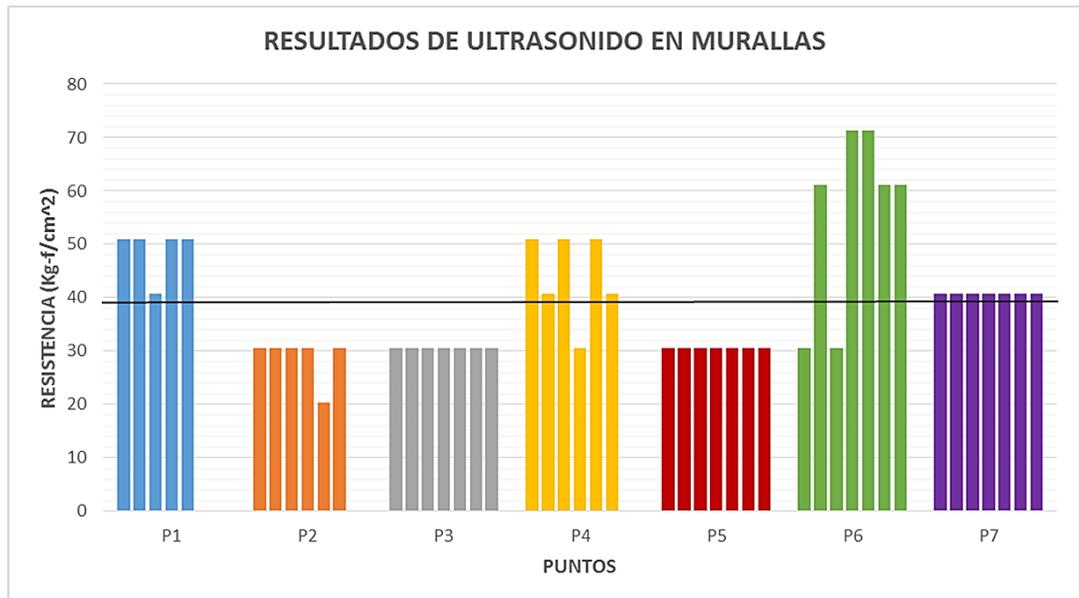
Gráfica 8 – Resultados de ultrasonido en la contraescarpa de la muralla.

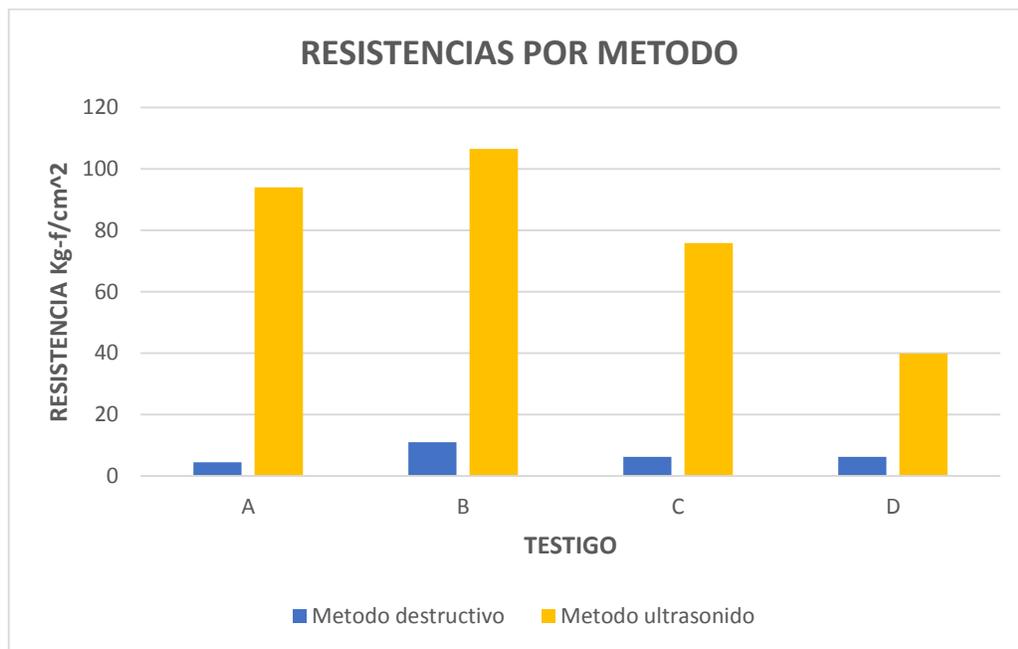
Gráfica 9 – Gráfico comparativo de resultados.

material sin importar las diferencias ente sus componentes, es decir, este método no destructivo no tiene en cuenta cual elemento falla primero, asumiendo que el mortero colonial mixto falla en conjunto. Contrario a los resultados de ultrasonido, en las pruebas destructivas se pudo concretar que el componente que determina la falla de este material es la argamasa y que por esta razón se obtuvieron datos tan distantes en la aplicación de ambos métodos, por lo tanto los valores hallados mediante los ensayos no destructivos no son los reales y se pone en duda la pertinencia de ensayos de ultrasonido en este tipo de materiales mixtos.

- Debido a la exagerada diferencia entre los resultados obtenidos por los diferentes métodos y al análisis de falla que se elaboró (en el cual se determinó que la argamasa es quien determina la falla), se concluye que el ensayo de ultrasonido proporciona una resistencia equivalente al tiempo que tarda una onda en atravesar el material sin importar su composición no homogéneo o sin tener en cuenta que elemento falla primero, por lo tanto la prueba de ultrasonido no es un método acertado, recomendado o confiable para la medición de propiedades de un material heterogéneo y sin proporciones de su composición específicas como lo es la mampostería colonial mixta.

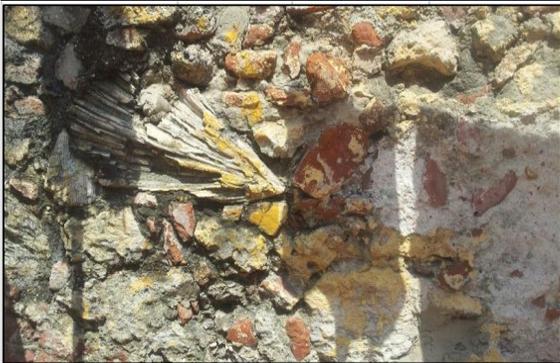
Nombres alternos Mortero tipo cascoteo - Mortero colonial tipo 1
	compresión arproximada 7,23 Kg-f/cm ²
	Modulo de elasticidad arproximado 88,65 Kg-f/cm ²
	Usos pertinentes Mamposteria en fortificaciones y casas coloniales, o como mortero para resanar
COMPONENTES	DETALLES
Retazos de ladrillo militar o tolete	De forma irregular sin tamaño específico
Roca "coral" o caliza	De forma irregular y con el mayor tamaño de los agregados
Roca "pómez" o pumita	De forma irregular y con tamaños parecidos a las rocas calizas
Argamasa	En proporción recomendada de 1:2 de cal hidratada y arena lavada
RECOMENDACIONES

Este tipo de material no presenta una proporción definida de sus materiales, sin embargo para tener una guía en su preparación se recomienda una relación volumétrica de 1 parte de argamasa, 2 de roca caliza y pómez, y 4 de retazos de ladrillo tolete. El sistema constructivo recomendado es el aparejo o "verdugueo" de materiales mixtos. Lo más importante está en la selección de los materiales. Se debe contar con buen ladrillo, que esté bien cocido y responda muy bien a la carga. Las rocas son otro factor importante y la argamasa es el punto clave para tener el éxito deseado, pues hoy día no contamos con cales tan buenas como en el periodo colonial, cuando se curaba la cal por años. La arena debe estar libre de arcillas. Se recomienda el reciclaje de materiales.

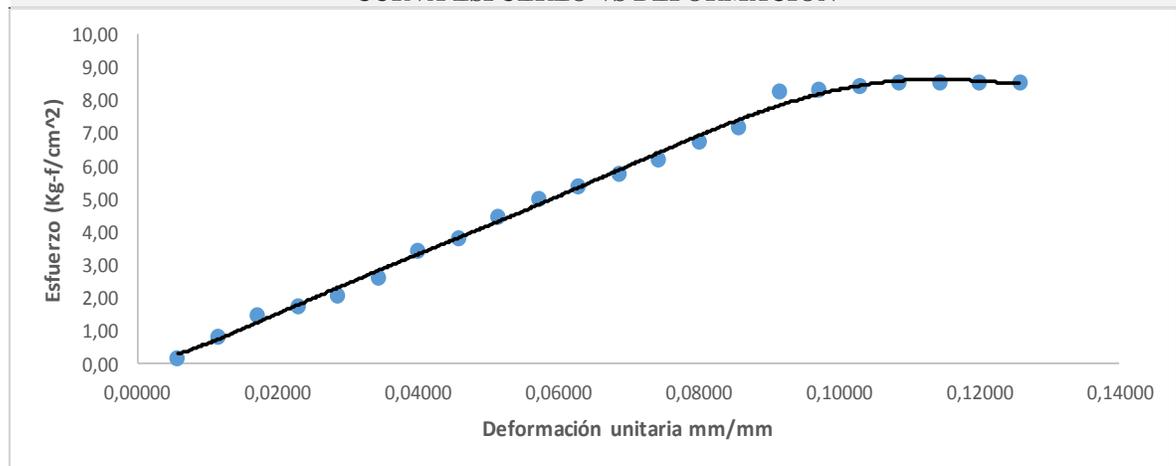
Ilustración 30 – Ficha técnica del mortero colonial mixto. Fuente – Autores
