**DETERMINACIÓN DE LA VULNERABILIDAD EN LAS ESTRUCTURAS
UBICADAS EN CASAS COLONIALES EN EL BARRIO GETSEMANÍ DE LA
CIUDAD DE CARTAGENA**

**Trabajo de Grado para Optar al Título de:
INGENIERO CIVIL**

**UNIVERSIDAD DE CARTAGENA
FACULTAD DE INGENIERÍA
PROGRAMA DE INGENIERÍA CIVIL
CARTAGENA D. T. Y C. – BOLÍVAR**

2016

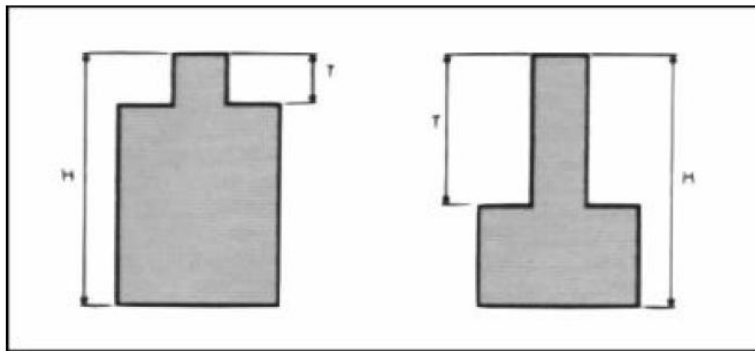
Ilustración 3 Configuración en elevación de la estructura

Edificio con $-\Delta M/M < 10\%$.

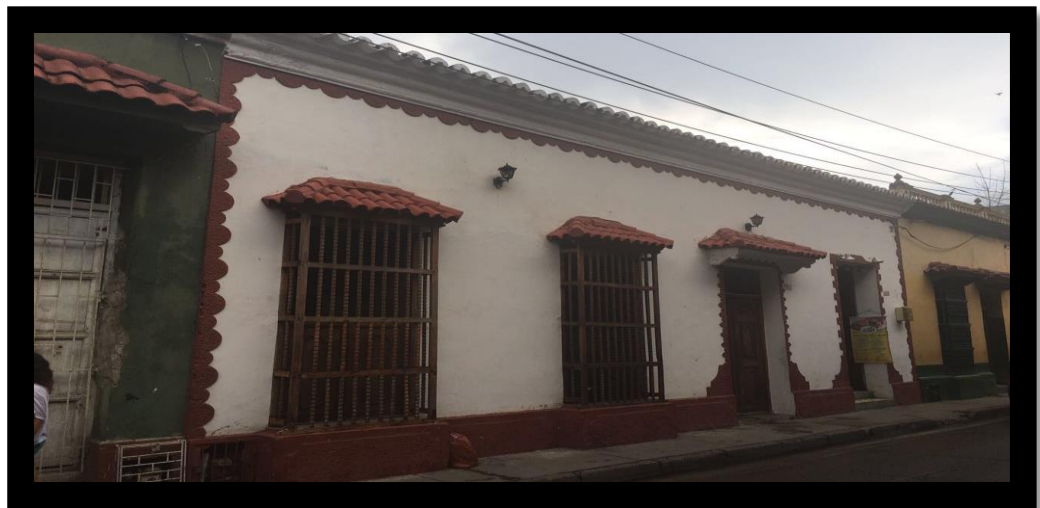
Ilustración 5 Fachada casa 1

En primera instancia debemos tener en cuenta el periodo en el que fue construida la vivienda, habiendo sido las casas del barrio Getsemaní construidas entre los siglos XII y XIX y remodeladas para su conservación a satisfacción de las personas que las han habitado a través de los años, podemos determinar que no cumplen con la primera clasificación (A) de este parámetro, puesto que la norma NSR-10 rige desde hacen solo

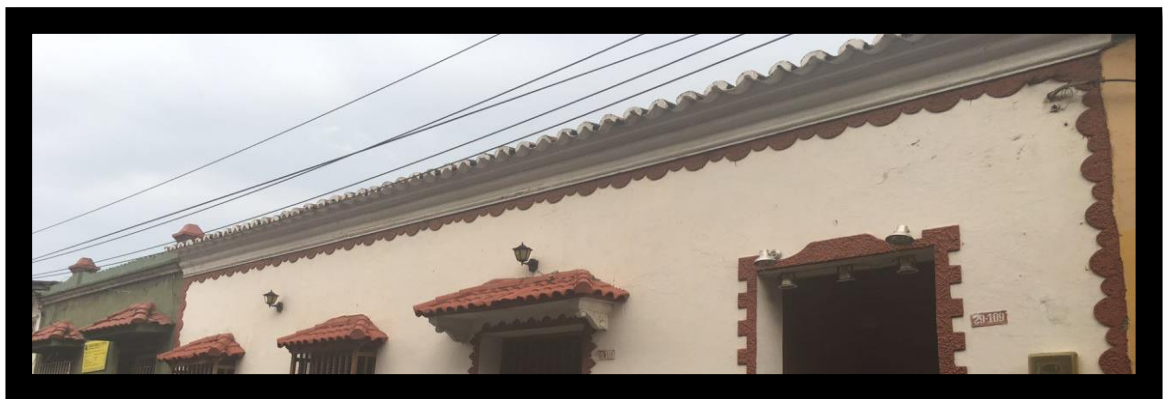
Ilustración 7 Elevación de la casa

De acuerdo con las características del parámetro se puede determinar que la clasificación para este es (A), puesto que no hay presencia de porches y torretas evidenciadas en la inspección visual de la vivienda y es de un solo piso.

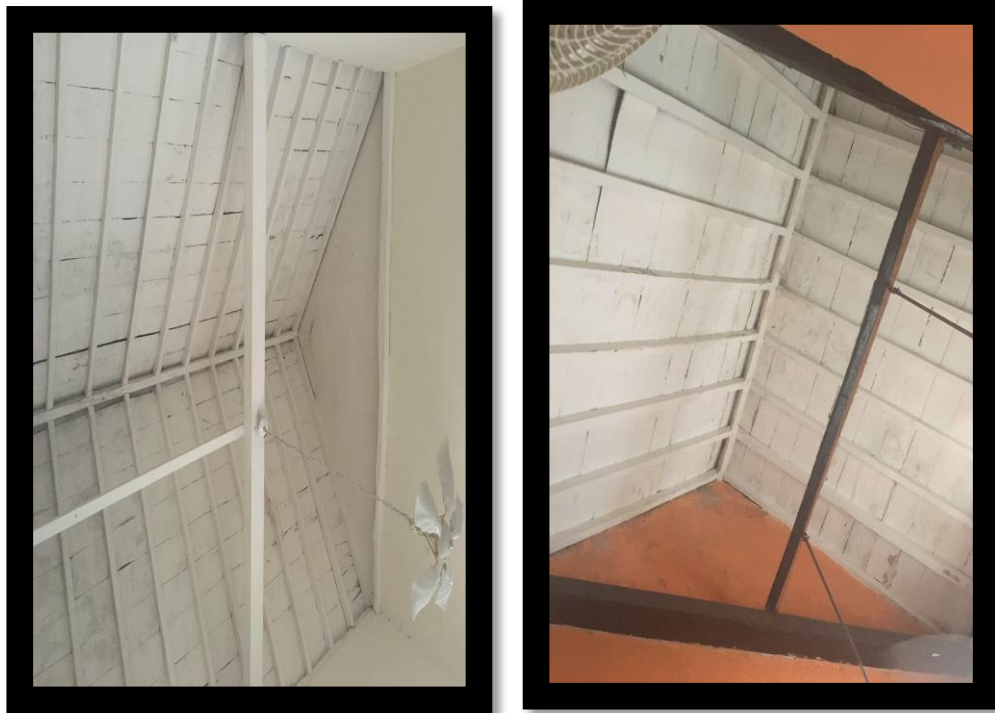
Ilustración 8 Cubierta

Para clasificar este parámetro el análisis se basa en cuatro características principales que son: La pendiente de la cubierta, su estabilidad, su apoyo a los muros y si posee viga cumbrera. En la revisión visual que se realizó se encontró que la vivienda cuenta con cubierta a dos aguas, por lo cual se puede notar con facilidad la existencia de viga cumbrera y el inadecuado empotramiento de las alfardas en los muros ortogonales, y que por su antigüedad y pendiente inclinada carece de buena estabilidad. En base a lo anterior se puede ubicar la vivienda en la clasificación (C).

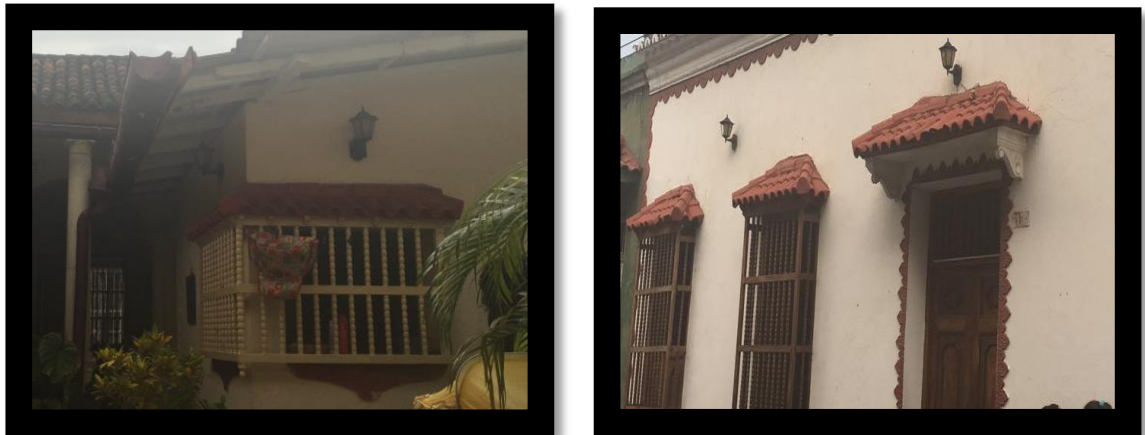
Ilustración 9 Elementos no estructurales

Según las especificaciones de este parámetro y lo observado en las visitas de campo para la obtención de información primaria del presente trabajo de grado, se puede ubicar en clasificación (D), puesto que esta edificación cuenta con cornisas y objetos de peso significativo mal conectados a los muros que pueden caer en caso de terremoto.

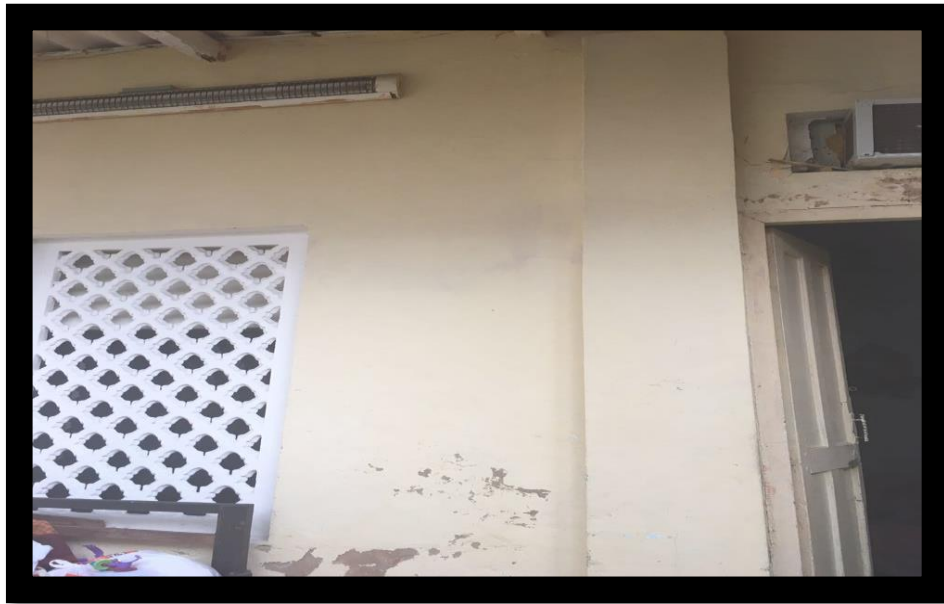
Ilustración 10 Conservación de los muros

Para evaluar este parámetro se tuvo en consideración el estado de la mampostería y la existencia de lesiones capilares. Se observó que es un edificio que no presenta lesiones pero que se caracteriza por un estado mediocre de conservación de la mampostería, por este motivo la clasificación para este parámetro es (C).

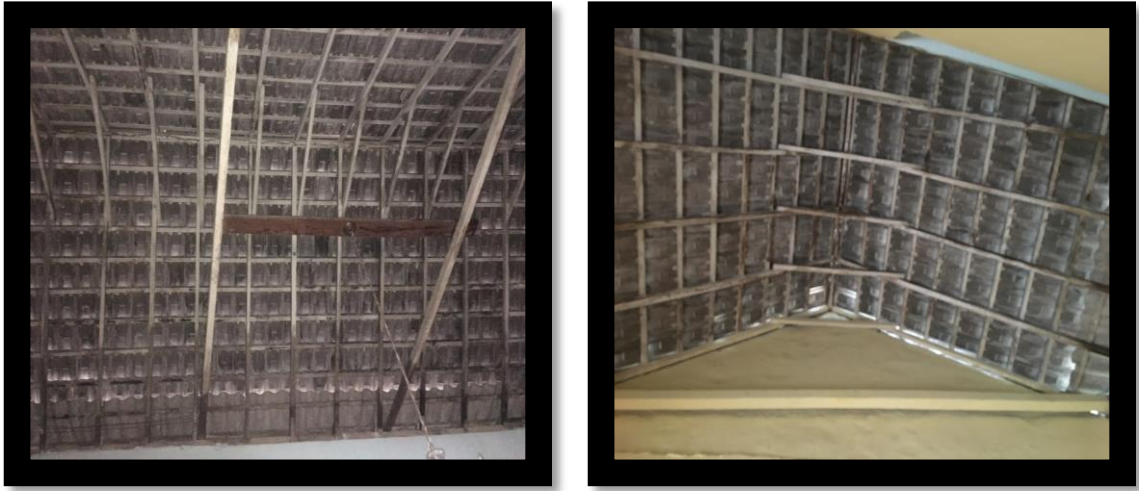
Ilustración 14 Cubierta de la casa

La clasificación de esta edificación para este parámetro es (D), puesto que no posee viga cumbreira y debido a su gran pendiente, y estado de deterioro por antigüedad presenta una inestabilidad considerable.

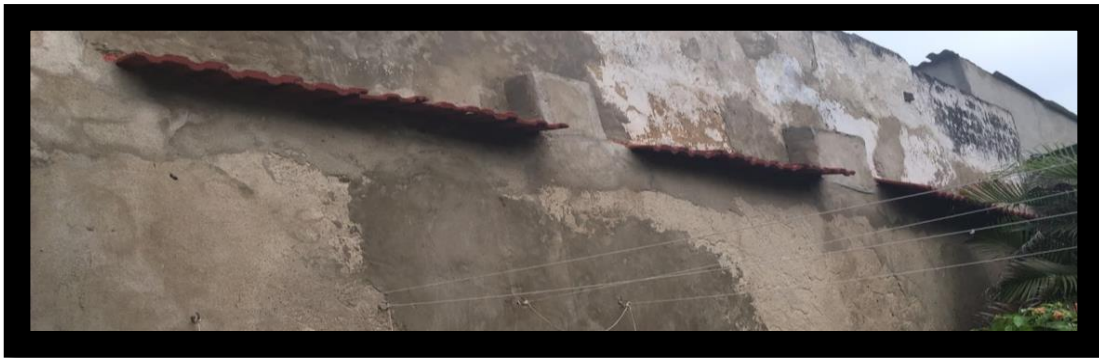
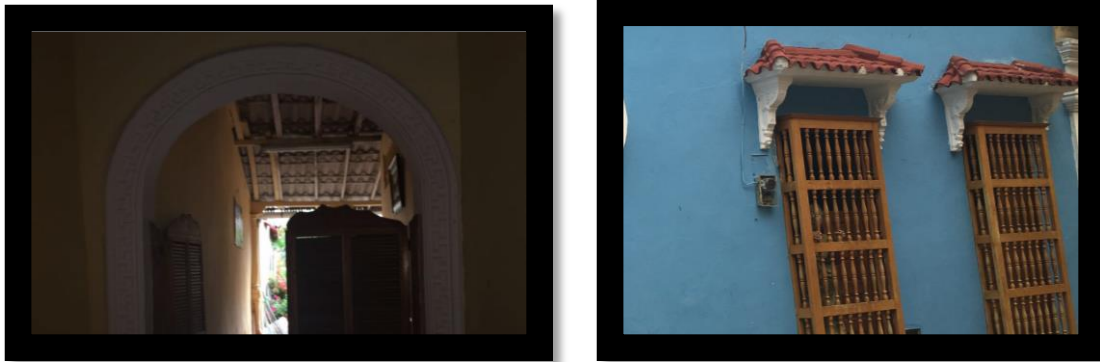
Ilustración 15 Elementos no estructurales

En el análisis visual realizado en esta vivienda se encontró la presencia de cornisas y parapetos u otros elementos de peso significativo, mal contruidos, que pueden caer en caso de terremoto, por esta razón la casa en este parámetro se ubica en clasificación (D).

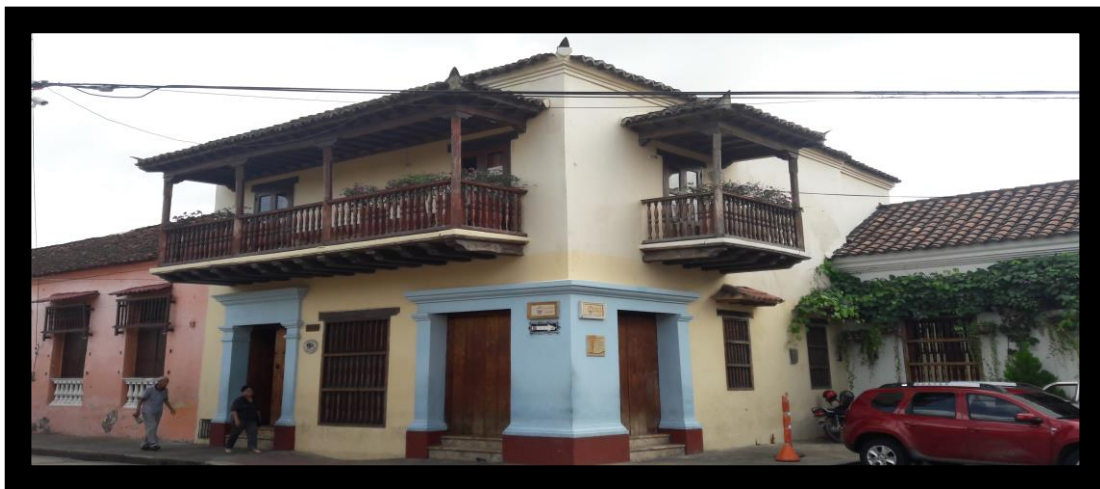
Ilustración 18 Fachada casa 3

La presente edificación a pesar de ser de dos plantas no está constituida por un sistema de vigas de amarres en todas ellas, pero por el contrario cuenta con paredes ortogonales bien unidas y ubicadas que aseguran el comportamiento de cajón de la estructura y no cuenta con regulación de la norma NSR – 10 por haber sido construida en la antigüedad. Es por contar con estas características que la vivienda puede ser ubicada para parámetro en clasificación (C).

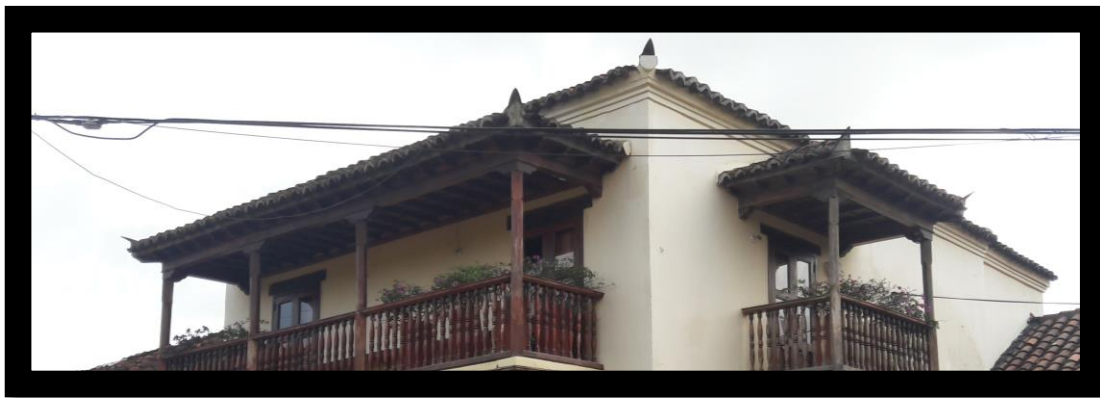
Ilustración 20 Elevación de la casa

La clasificación adecuada para la edificación en este parámetro es (A), puesto que no presenta diferencia de área entre las dos plantas, protuberancias en altura como torretas y no existen porches.

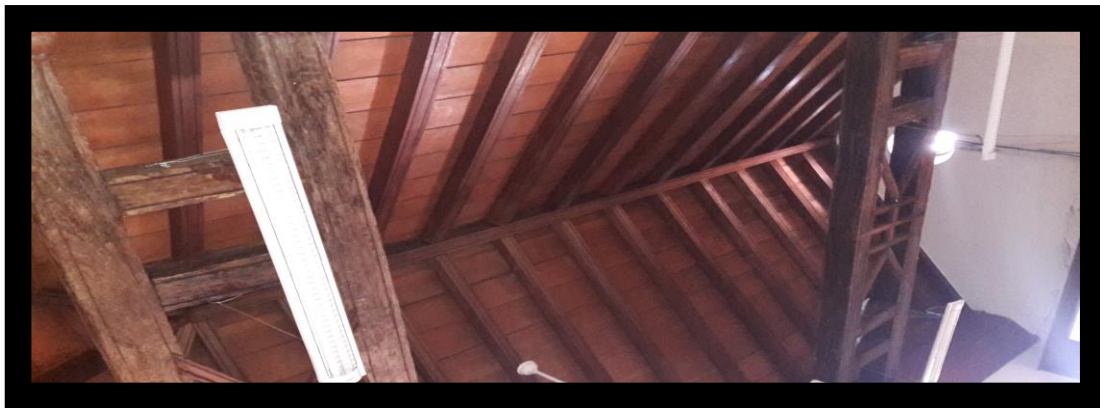
Ilustración 21 Cubierta

Según las consideraciones que se tienen en cuenta en este parámetro sobre la pendiente de la cubierta, estabilidad, sujeción en los muros y presencia de viga cumbreira, la clasificación apropiada para esta edificación para es (B), Puesto que es un edificio con cubierta parcialmente estable y provista de viga cumbreira.

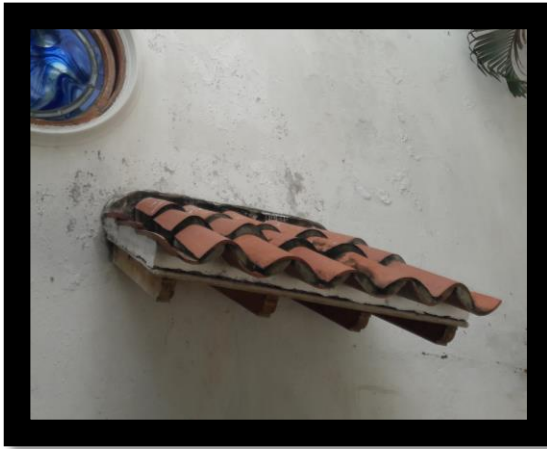
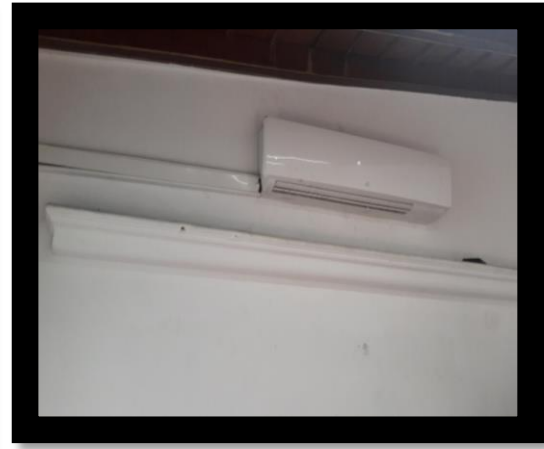
Ilustración 22 Elementos no estructurales

En el análisis visual realizado en esta vivienda se encontró la presencia de cornisas y parapetos mal vinculados a las paredes y no es lo suficientemente firme y de buena apariencia, es un edificio con balcones construidos posteriormente a la estructura principal y conectada a ésta de modo deficiente. Por esta razón la casa en este parámetro se ubica en clasificación (D).

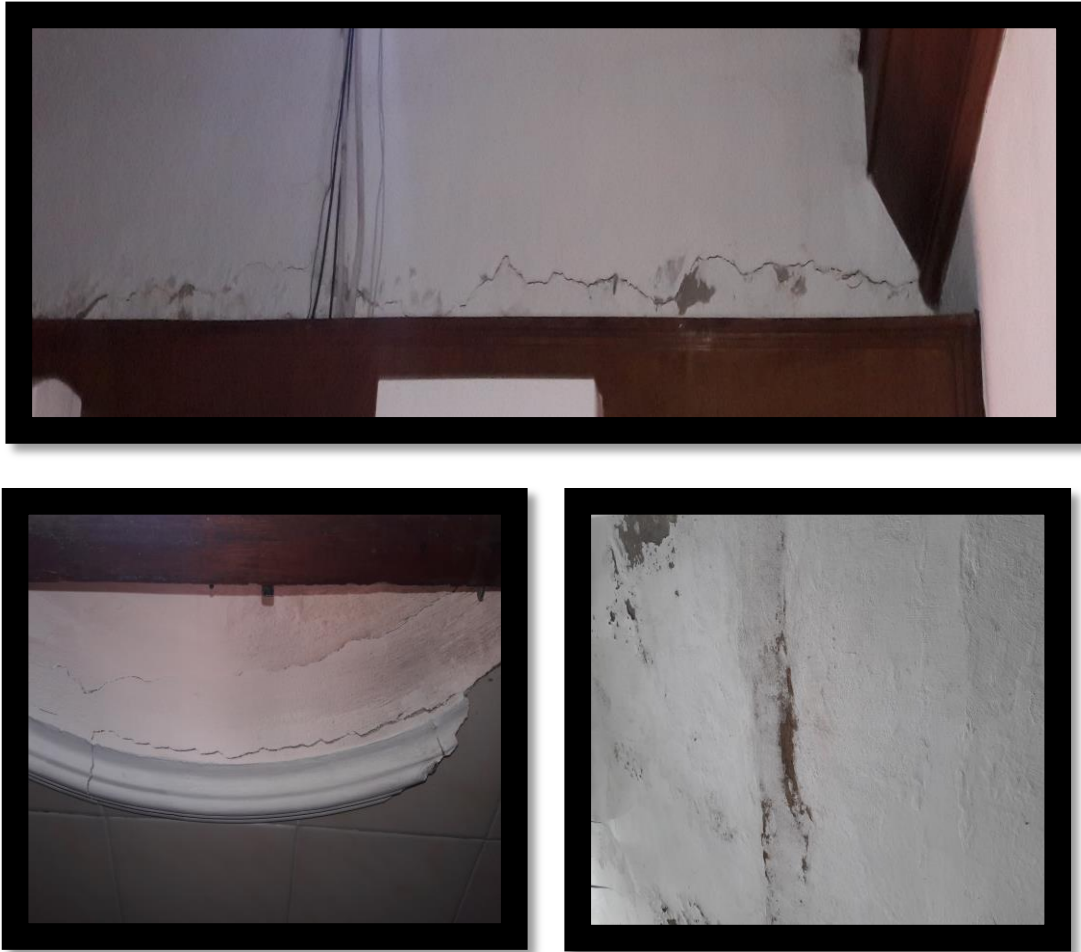
Ilustración 23 Estado de los muros

Debido al estado de los muros con presencia de lesiones graves de más de 3mm de ancho y evidente deterioro por humedad la clasificación de esta edificación para este parámetro es (D).

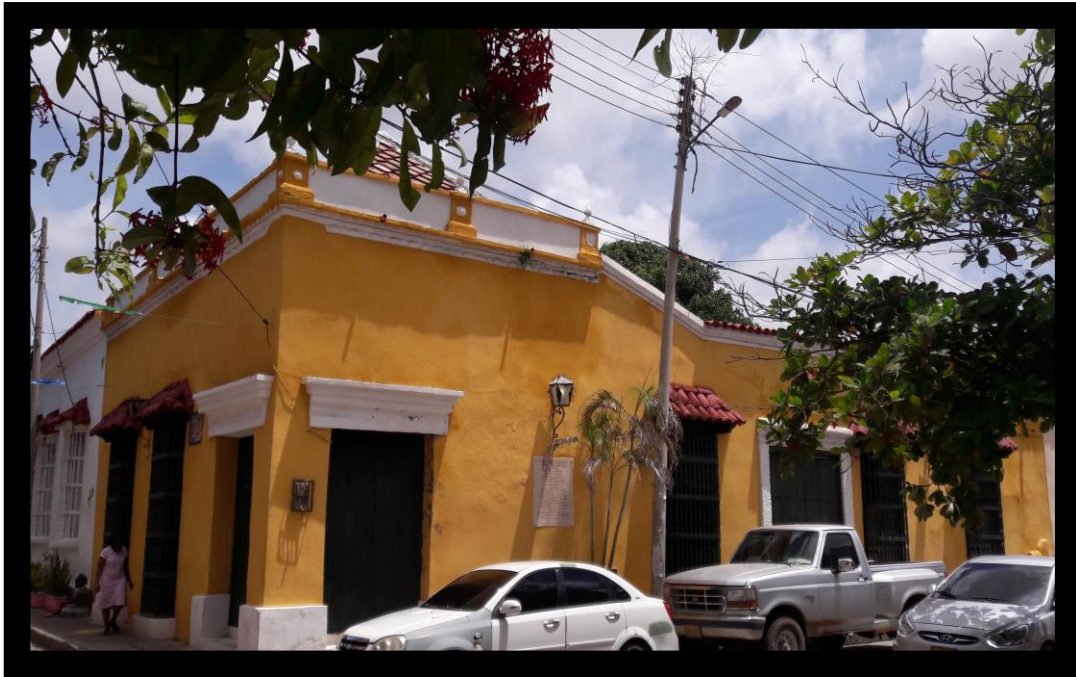
Tabla 29 Fachada Casa 4

- CALIDAD DEL SISTEMA RESISTENTE (0.25)

Esta vivienda cuenta con mampostería en piedra mal cortada y con piezas no homogéneas, mal trabadas, en toda la extensión del muro. Ladrillos de baja calidad y privados de ligamento, características que la ubican en la clasificación (D) del parámetro.

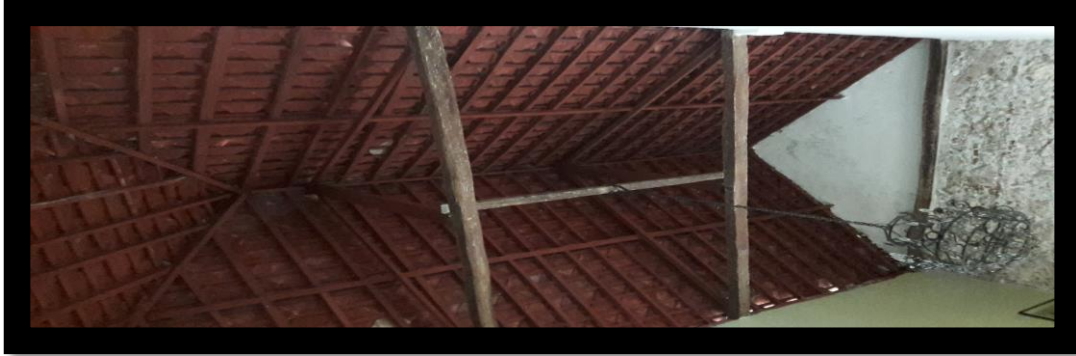
Ilustración 27 Cubierta de la casa

apropiada para esta edificación es (D), Puesto que no cuenta con cubierta estable provista de viga cumbreira.

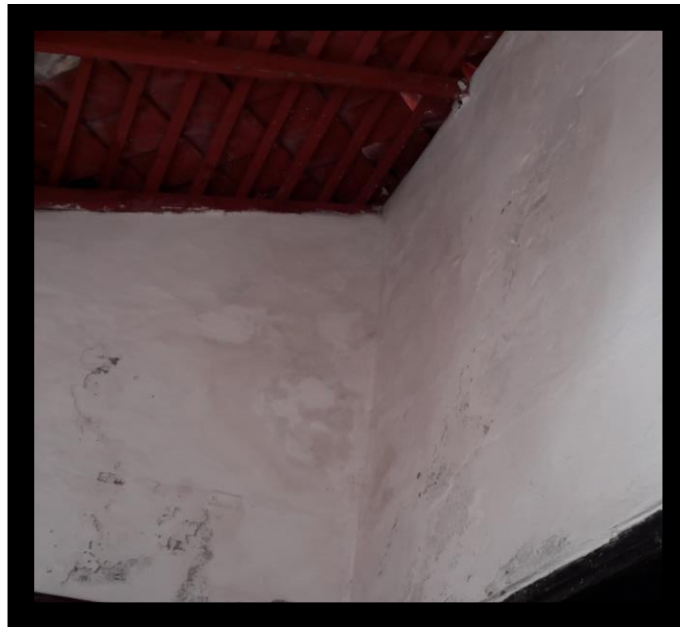
Ilustración 29 Estado de los muros

Esta edificación se clasifica en (C) según las condiciones de este parámetro, puesto que, a pesar de poseer muros en buena condición, sin lesiones capilares extendidas visibles, si muestra deterioro por humedad.

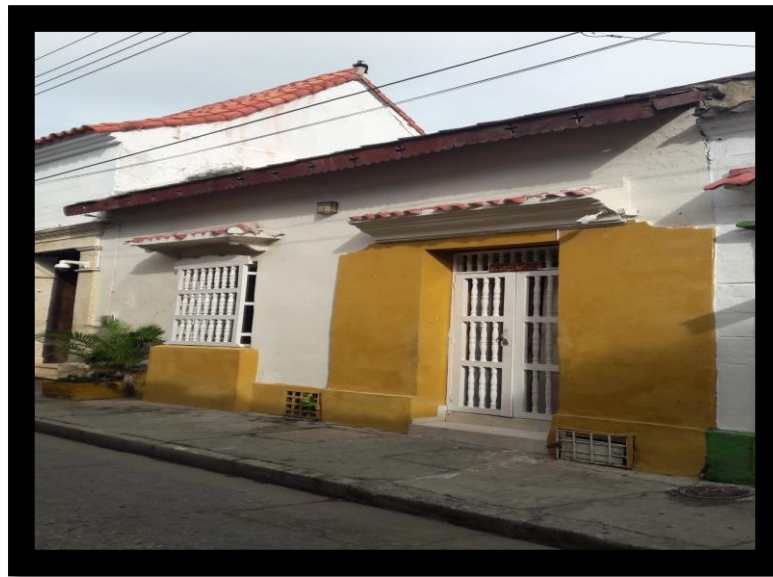
Ilustración 31 Fachada casa 5

Esta vivienda igual que las anteriores es una edificación antigua por lo que no está construida de acuerdo a la norma sismo resistente actual. Pero como cuenta con paredes ortogonales bien unidas entre sí, entonces para la vivienda la clasificación más adecuada en este parámetro es la (C).

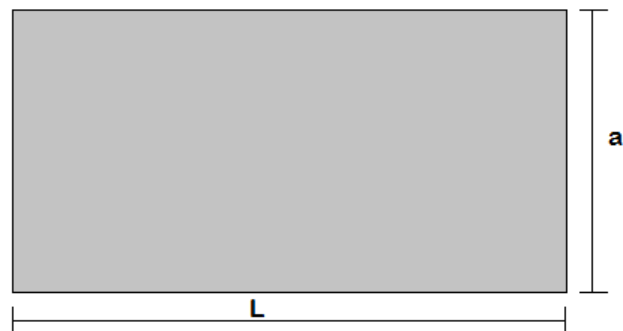
Ilustración 32 Formada la vivienda

- CONFIGURACIÓN EN PLANTA (0.50)

De acuerdo con las condicionales de forma se tiene que:

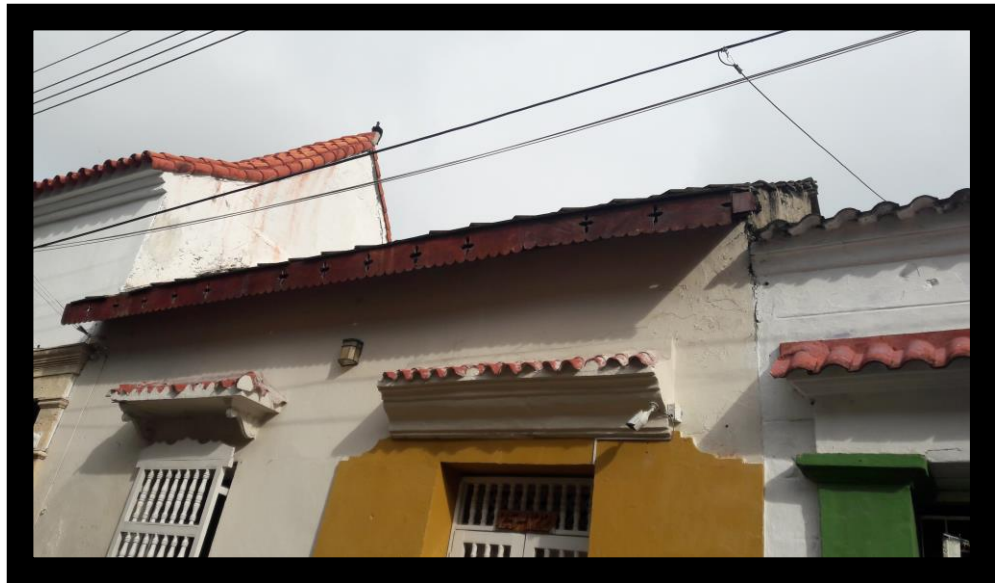
Ilustración 33 Elevación de la casa 5

De acuerdo con las características del parámetro la edificación se cataloga como clasificación (A), puesto que no se encontraron porches y torretas en la inspección visual de la visita de campo.

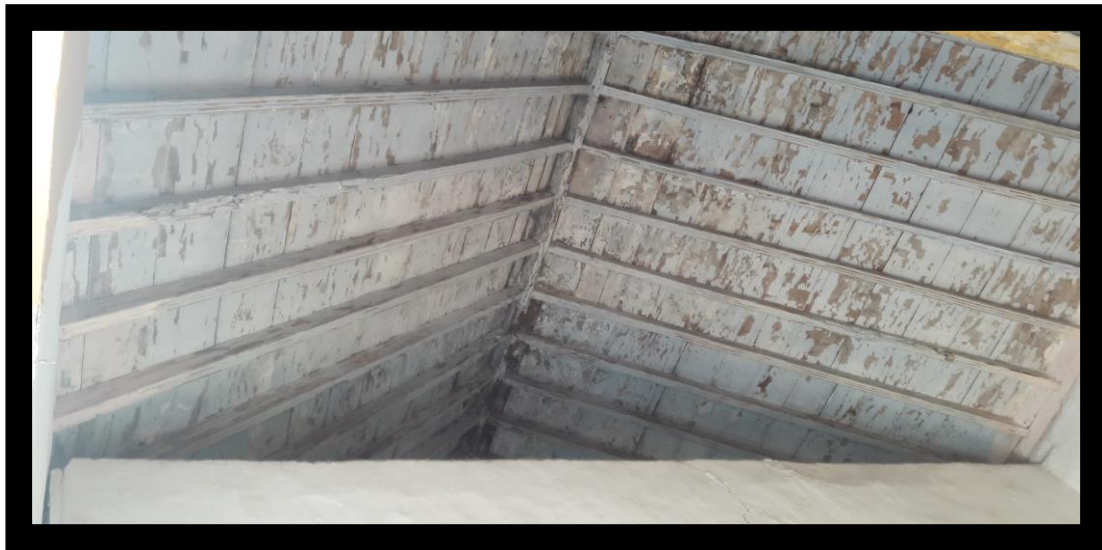
Ilustración 34 Cubierta de la casa

En este parámetro se distinguen aspectos muy importantes, los cuales son: la estabilidad de la cubierta, su conexión a las paredes ortogonales, su pendiente y si posee viga cumbreira. En esta vivienda se presenta una cubierta de dos aguas que cuenta con viga cumbreira en estado de degradación y no tiene una buena estabilidad, por lo que la clasificación más adecuada es la (D).

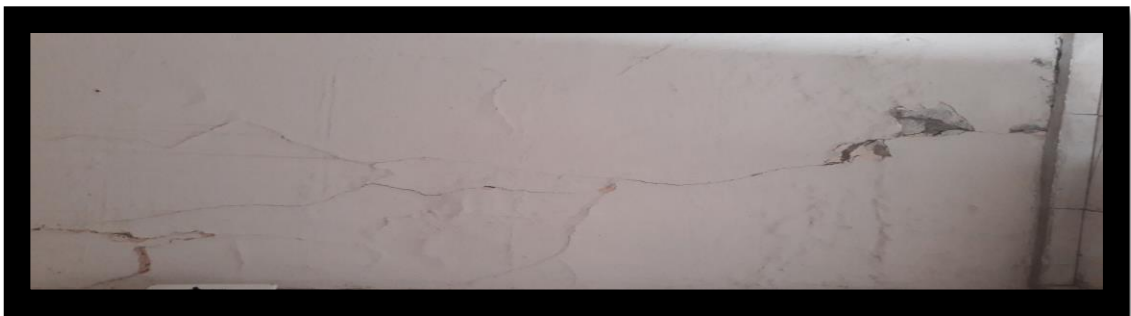
Ilustración 36 Estado de los muros

Esta vivienda se encuentra en clasificación (D) según las condiciones de este parámetro, puesto que presenta estado de deterioro con lesiones capilares graves y extendidas a lo largo y ancho de los muros.

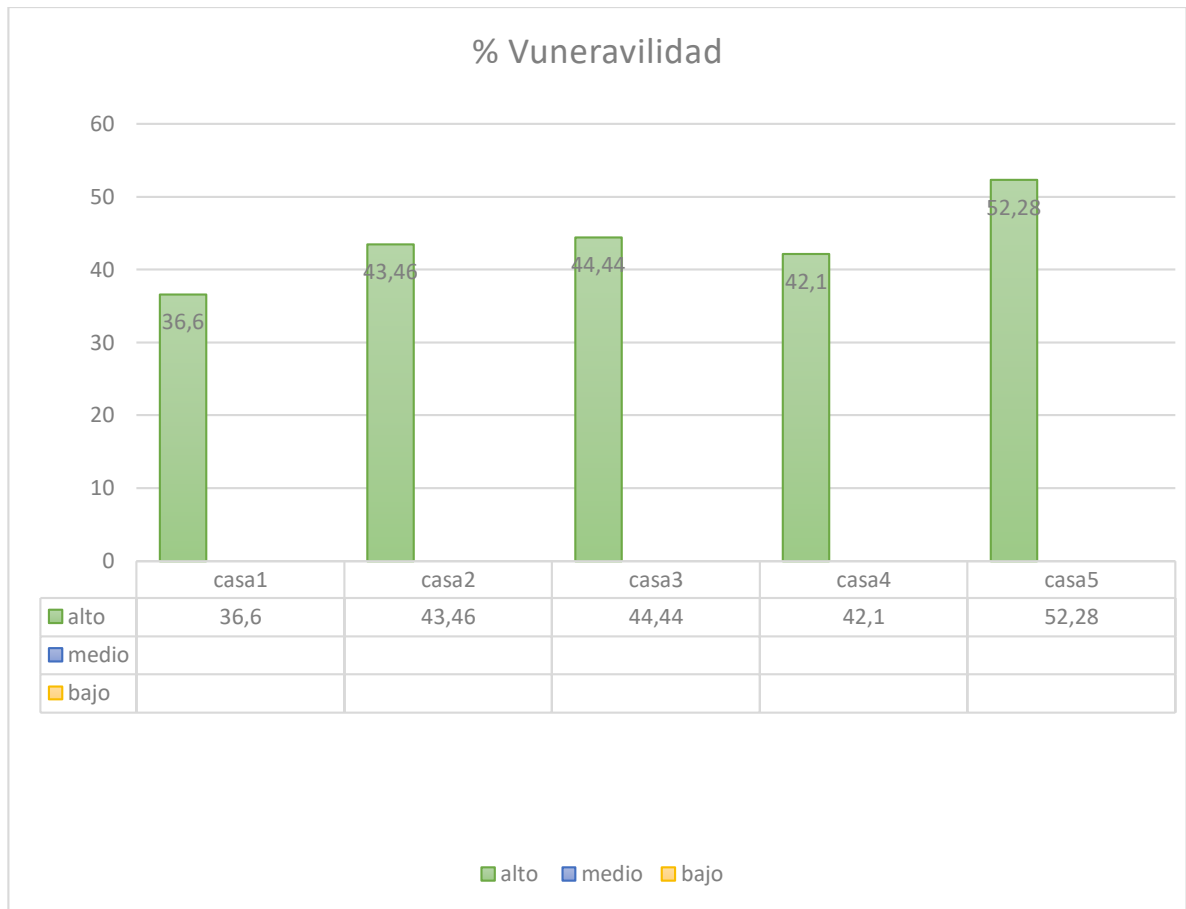
Ilustración 37 Grafico porcentual de vulnerabilidad

PARÁMETROS	ÍNDICE DE VULNERABILIDAD DE CASAS COLONIALES DEL BARRIO GETSEMANÍ DE LA CIUDAD DE CARTAGENA				
	CASA N°1	CASA N°2	CASA N°3	CASA N°4	CASA N°5
P1	C	C	C	C	C
P2	C	D	C	C	D
P3	A	A	A	A	A
P4	A	A	A	A	A
P5	D	D	D	D	D
P6	A	D	D	A	A
P7	A	A	A	A	A
P8	A	B	A	A	A
P9	B	C	B	B	D
P10	B	B	D	B	B
P11	B	A	D	B	D
IV%	36,6%	43,46%	44,44%	41,2%	52,28%
IV% PROMEDIO	43,59% ÍNDICE DE VULNERABILIDAD ALTO
