**EVALUACIÓN DE LOS EFECTOS DEL CIERRE DE LA BOCA DEL LAGUITO
SOBRE LAS PLAYAS DE CASTILLOGRANDE,
CERCA AL CLUB NAVAL**

**EVALUACIÓN DE LOS EFECTOS DEL CIERRE DE LA BOCA DEL LAGUITO
SOBRE LAS PLAYAS DE CASTILLOGRANDE, CERCA AL CLUB NAVAL**

GRUPO DE INVESTIGACIÓN DE HIDRÁULICA Y MANEJO COSTERO (GIHMAC)

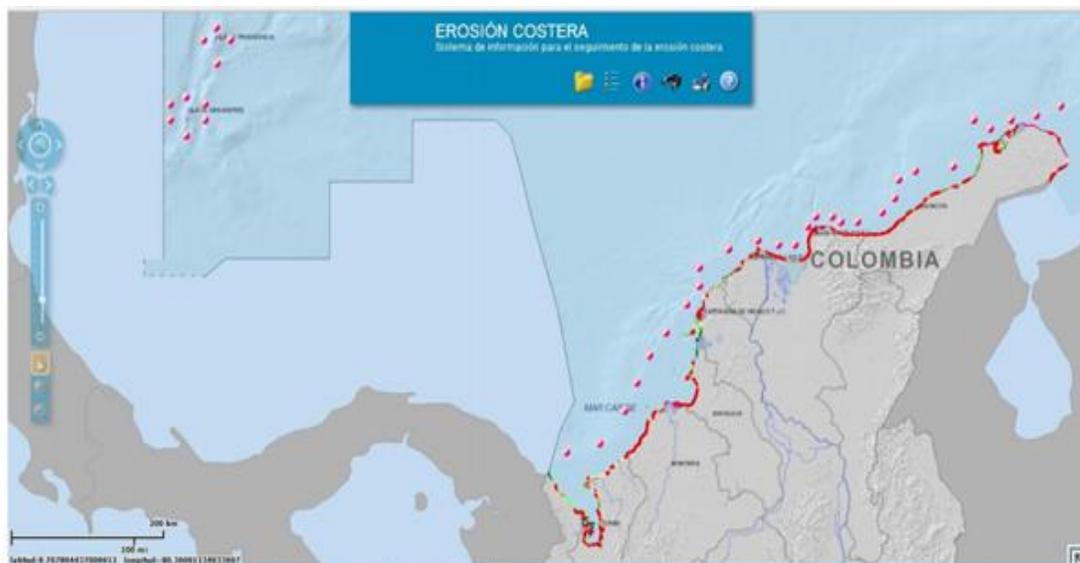
Figura 1. Erosión de la línea de costa en el Caribe Colombiano.

Por otra parte, la erosión costera es una problemática que se ha incrementado en los últimos años y que de alguna manera está teniendo consecuencias sociales, económicas y ambientales, poniendo en riesgo la calidad de la vida de las poblaciones costeras por la afectación de la infraestructura física y de actividades productivas. En la **Figura 1** puede observarse el retroceso que ha tenido la línea de costa por procesos erosivos en el Caribe Colombiano.

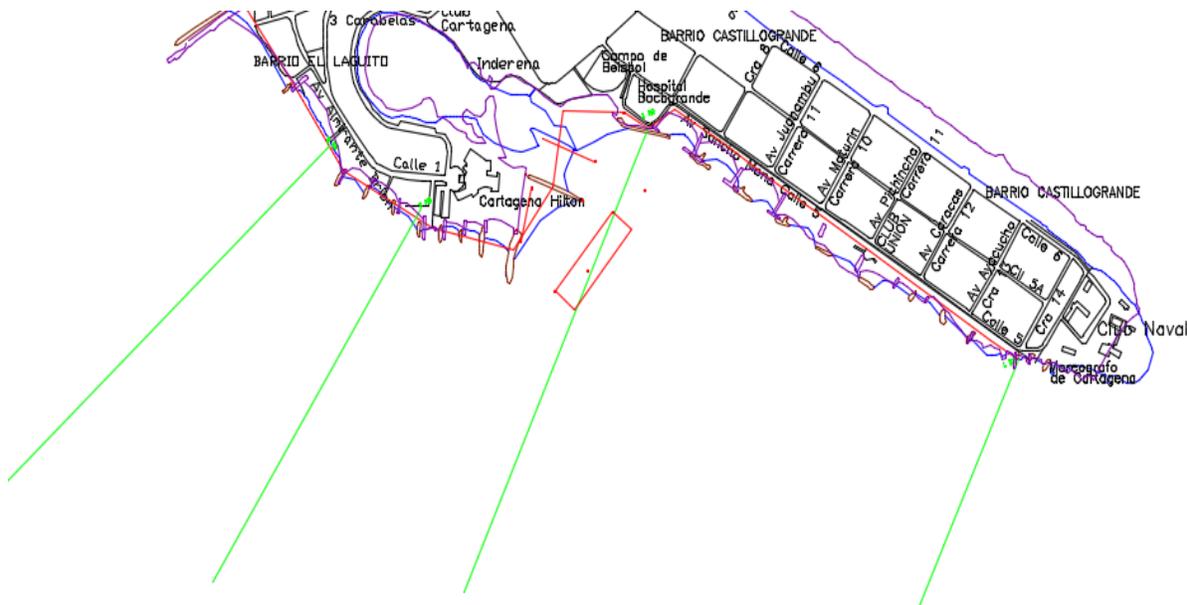
Figura 3. Localización de BM estudio realizado por la Universidad de Cartagena en convenio con Colciencias.

En la **Figura 3** se observa el plano de la zona de interés, que se analizó en el estudio realizado de la Universidad de Cartagena, cuyos resultados se compararán mediante superposición con la línea de costa actual de la zona y los perfiles de playa que se midan en este proyecto.

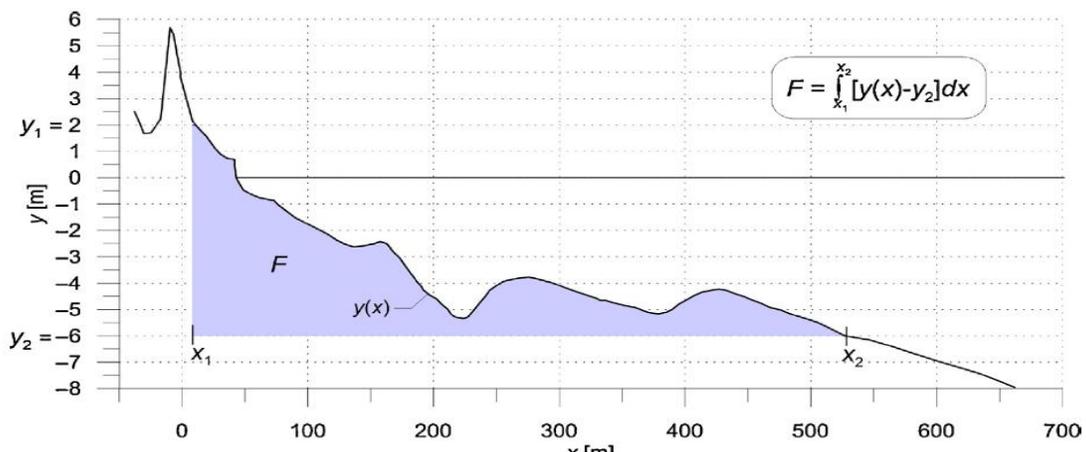
Figura 4. Definición de volumen disponible de sedimento F, en $m^3.m^{-1}$

parámetro A con las variaciones de la línea de costa a largo plazo y el parámetro F que describe las variaciones de la cantidad de sedimentos en la costa y la resistencia de la costa a la erosión, definido de Acuerdo con el enfoque holandés y adaptado por Cieslak (2001). Se analizaron los perfiles de playa con 2 a 5 barras levantados desde 1987 a 2008 en una costa típica del sur del Mar Báltico, en la Estación de Investigaciones Costeras de Lubiatowo por el Instituto de Hidro-Ingeniería de la Academia de Ciencias de Polonia. Las primeras barras se ubican a los 100 o 120 m de la costa, las segundas a 250 m, las terceras entre 400 y 450 m y las cuartas entre 650 y 750m traslapándose algunas veces con las anteriores y formando una gran barra. Adicionalmente aparecen barras efímeras en algunos años. Para el estudio se seleccionaron tres perfiles distantes de la línea de costa hasta 1000 m. Los perfiles medidos se ajustaron por el método de los mínimos cuadrados a la curva modificada de Dean y se analizó el valor del parámetro A Este parámetro representa cuantitativamente la estabilidad de la costa, valores bajos de A indican que la costa tiende a acumular sedimentos y valores altos indican mayor pendiente de la playa y por consiguiente mayor ataque de las olas sobre el perfil y mayor tendencia a la erosión. De igual forma se analizó el parámetro F que indica los recursos de sedimentos disponibles en cada perfil, tal como se muestra en la **Figura 4**.

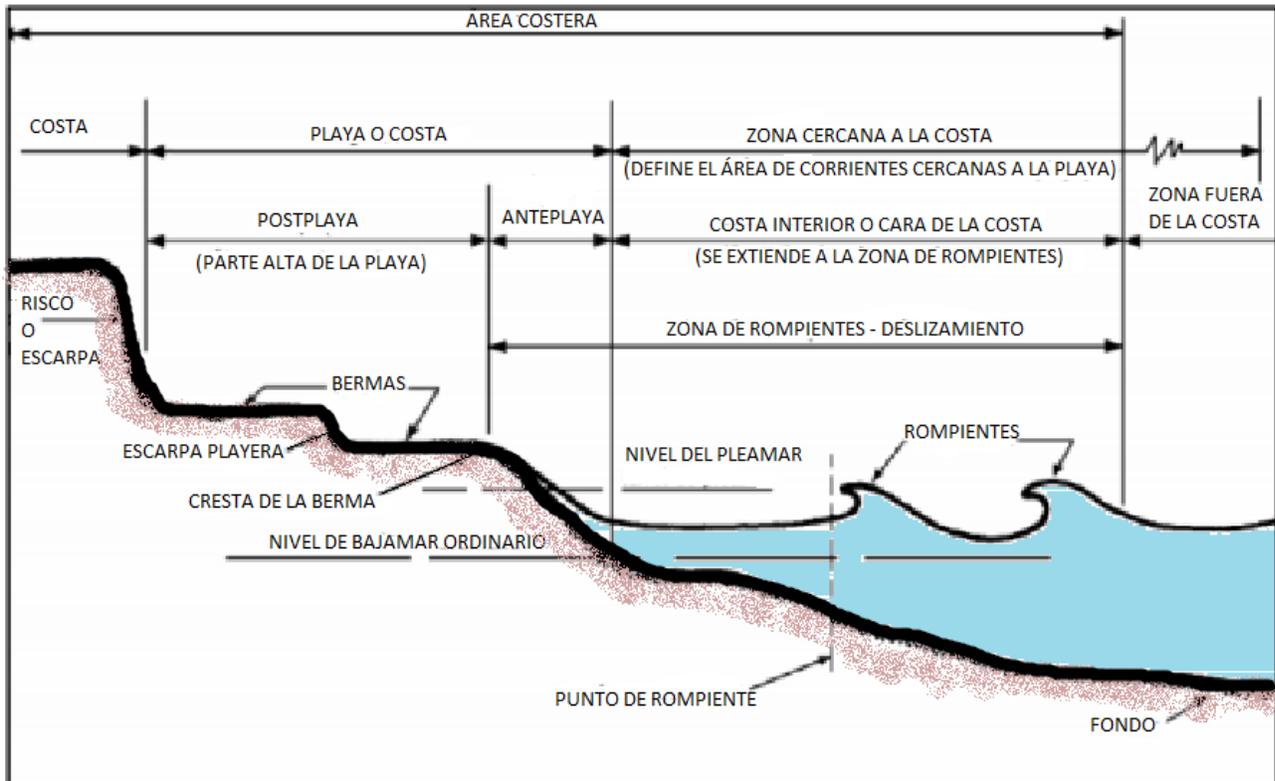
Figura 5. Perfil y términos comúnmente usados en la zona costera.

De acuerdo a lo anteriormente explicado, los perfiles comúnmente conocidos son representados en la **Figura 5**, además se muestran los términos normalmente utilizados:

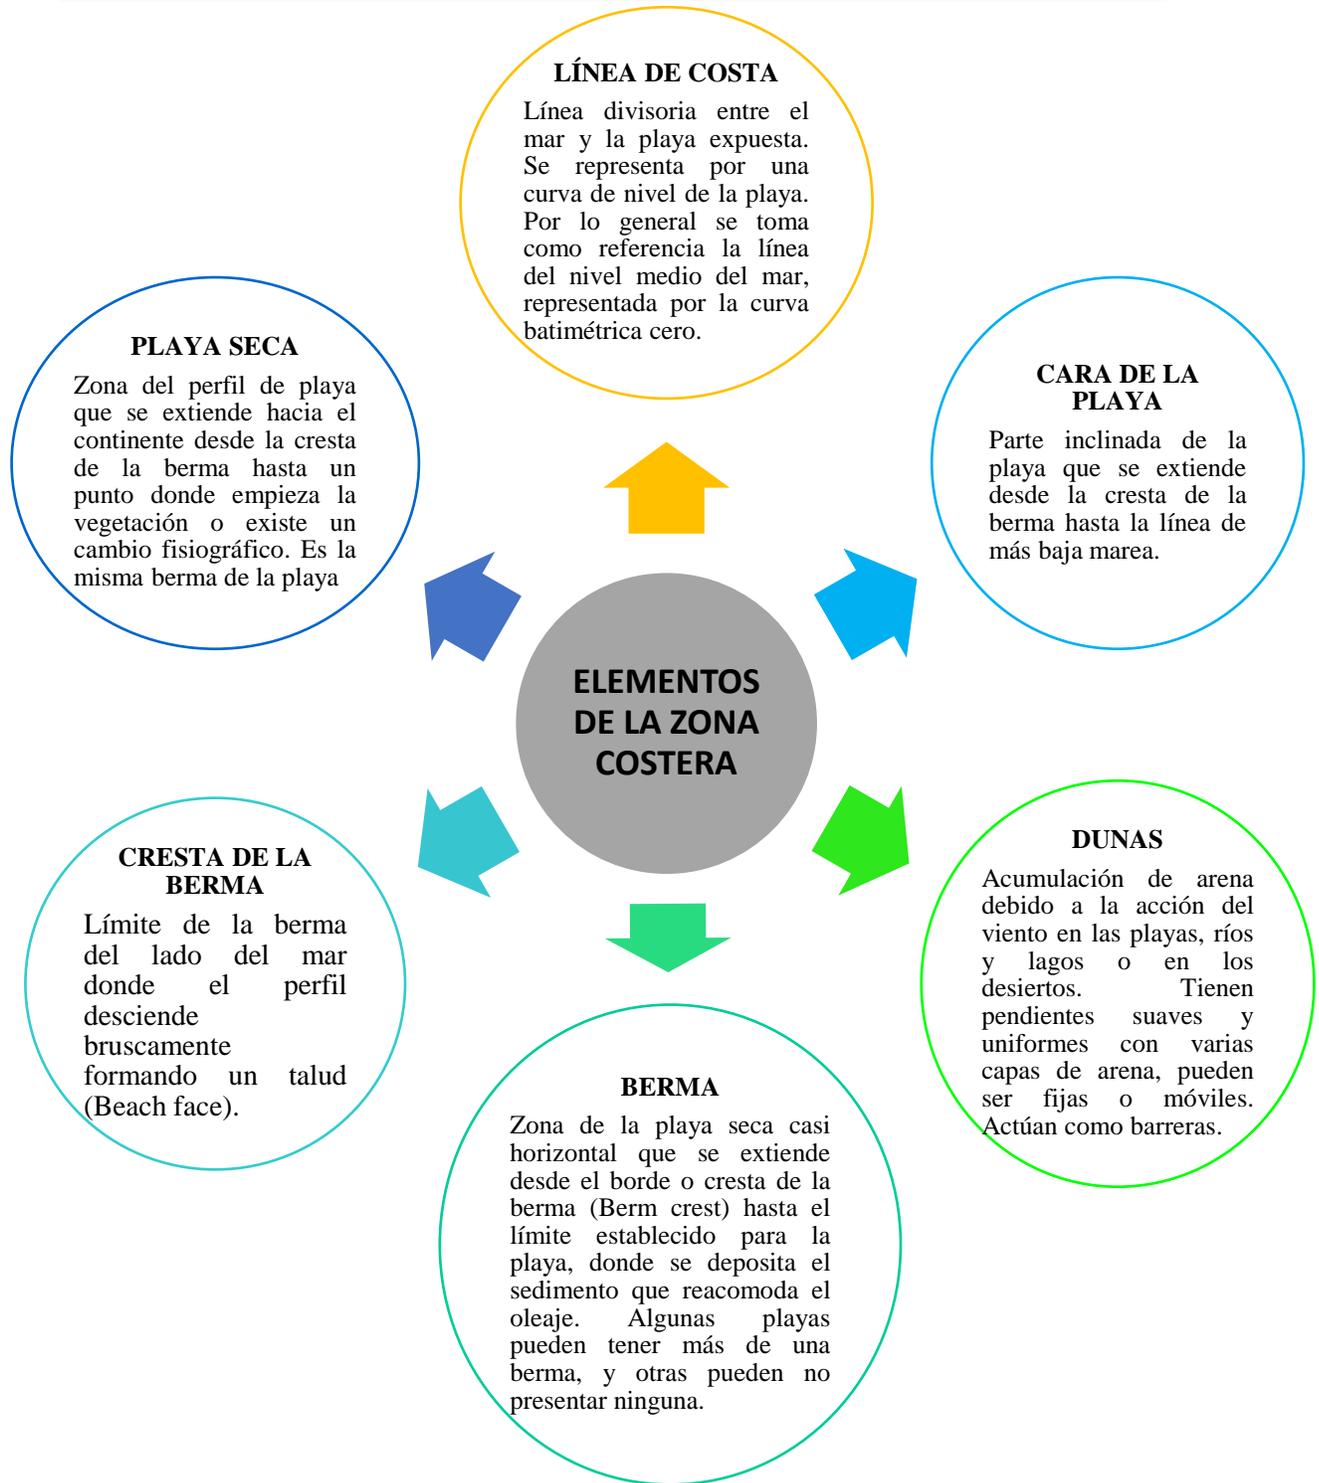
Figura 6. Elementos de la zona costera.

Las áreas costeras son las zonas más productivas del mundo, contienen recursos diversos incluyendo áreas de mangles, arrecifes de coral, así como los lechos de pastos marinos que los hace altamente sensitivos a las intervenciones humanas. Sus ecosistemas son fuente de alimentos y sirven de soportes a una gran variedad de actividades económicas como la pesca, el turismo, la recreación, la industria y el transporte marítimo. Debido a esto y otros factores económicos, un gran porcentaje de la población mundial vive en estas zonas. (U.S. Army Corps of Engineers, 2002). En la **Figura 6** se muestran los elementos de una zona costera con sus respectivas definiciones.

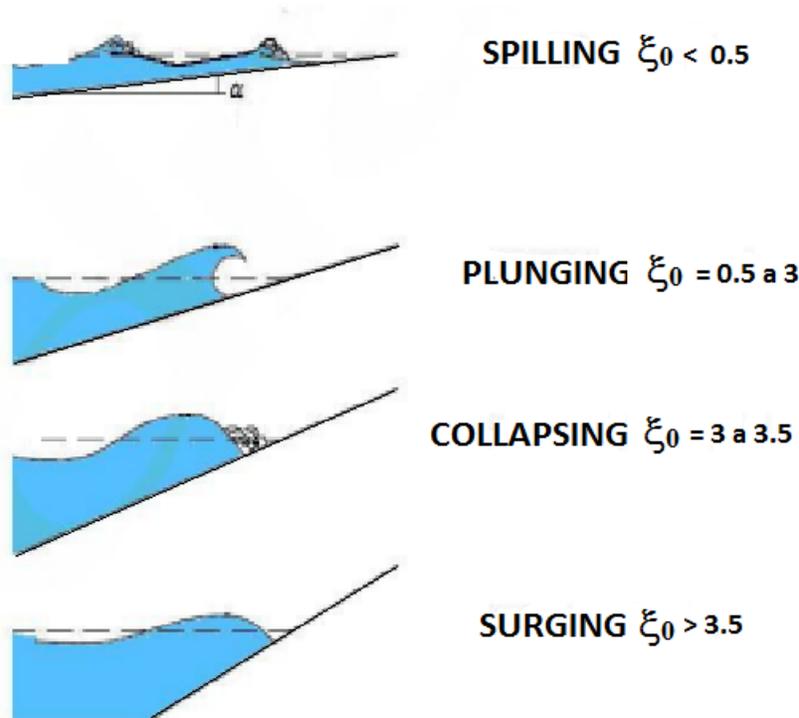
Figura 7. Tipos de rotura de olas en función del Número de Iribarren.

Se distinguen cuatro tipos de rotura: spilling, plunging, collapsing y surfing (**Figura 7**), dependiendo de la forma en que rompe la ola, y cada una de ellas puede asociarse a un tipo de playa y oleaje.

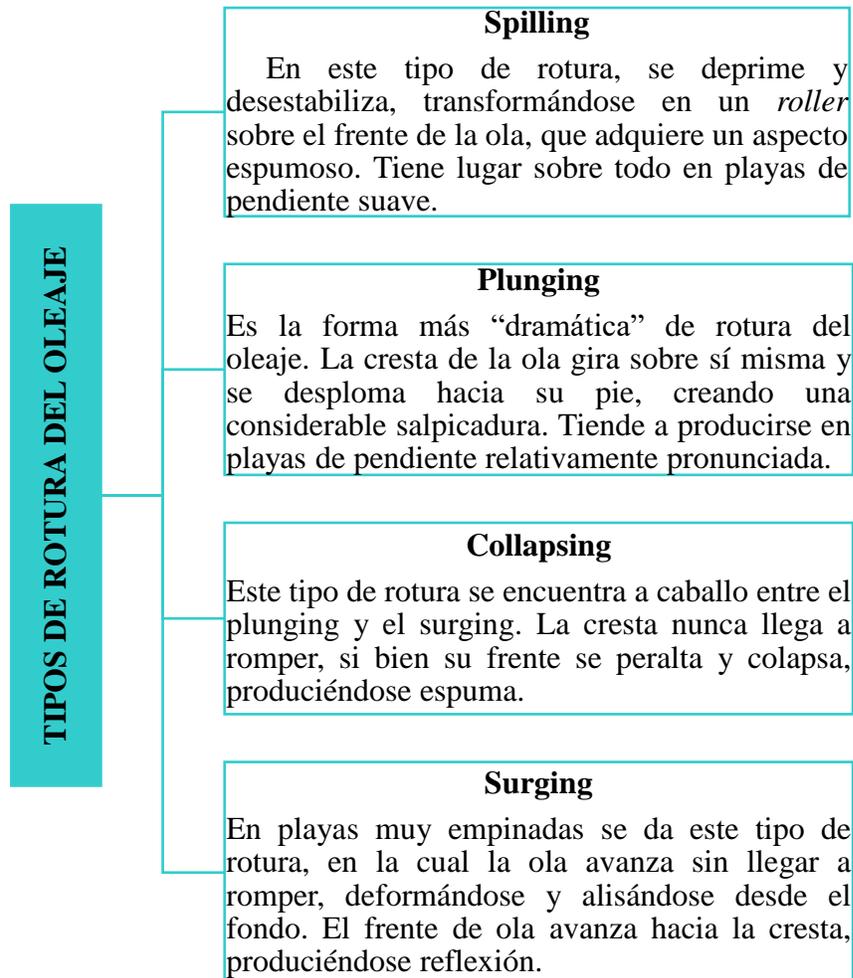
Figura 8. Características de los tipos de rotura del oleaje.

Acorde a lo mostrado anteriormente, para poder determinar los tipos de rotura del oleaje los cuales depende de la forma en que rompe la ola en la Figura 8, se caracterizan cada uno de los tipos de rotura.

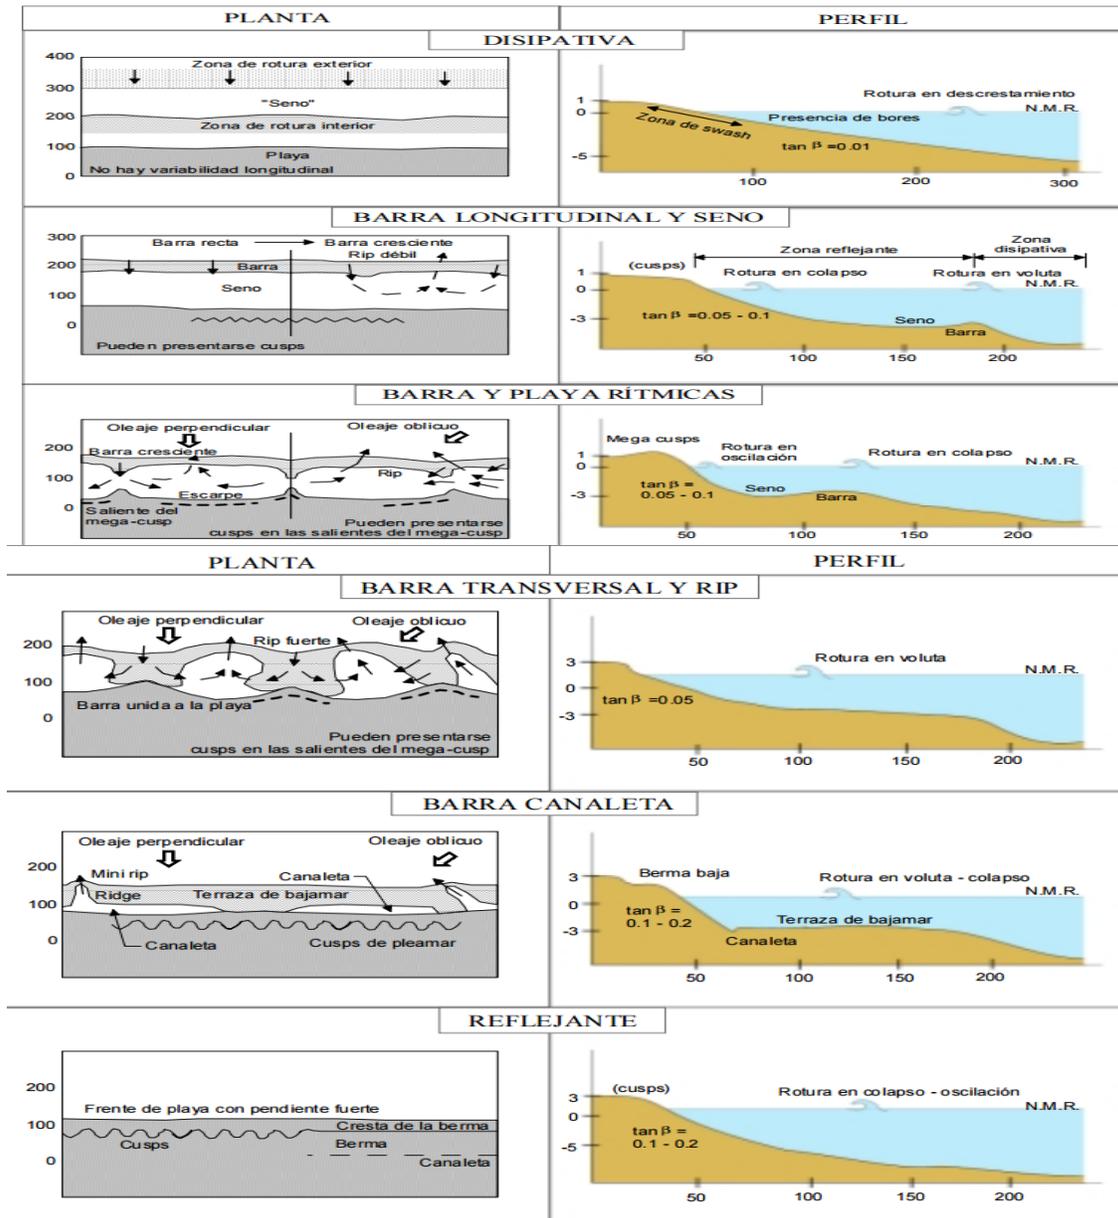
Figura 9 Estado morfodinámico de las playas.

En la **Figura 9**, se representa gráficamente los estados morfodinámicos de las playas, tanto en perfil como en planta.

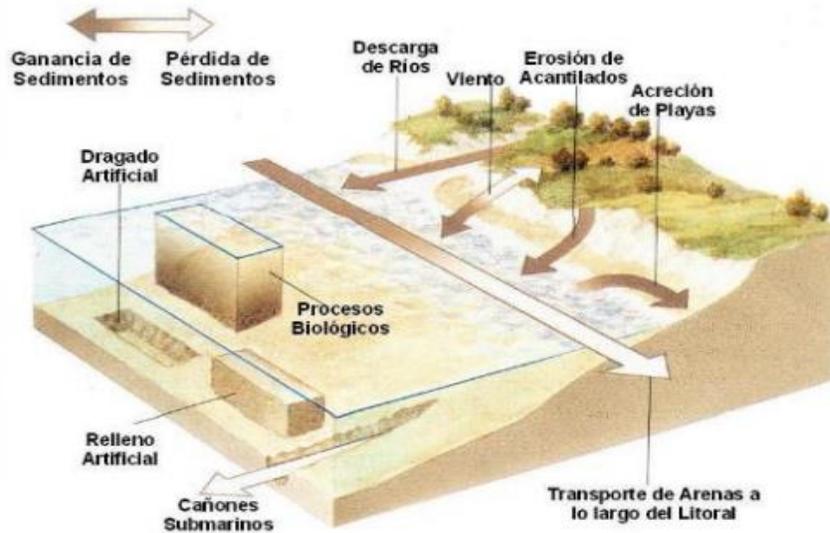
Figura 10. Proceso de erosión y transporte de sedimentos.

En la **Figura 10** se muestra un esquema de la evaluación de la erosión, teniendo en cuentas las características de los aspectos del espacio y tiempo.

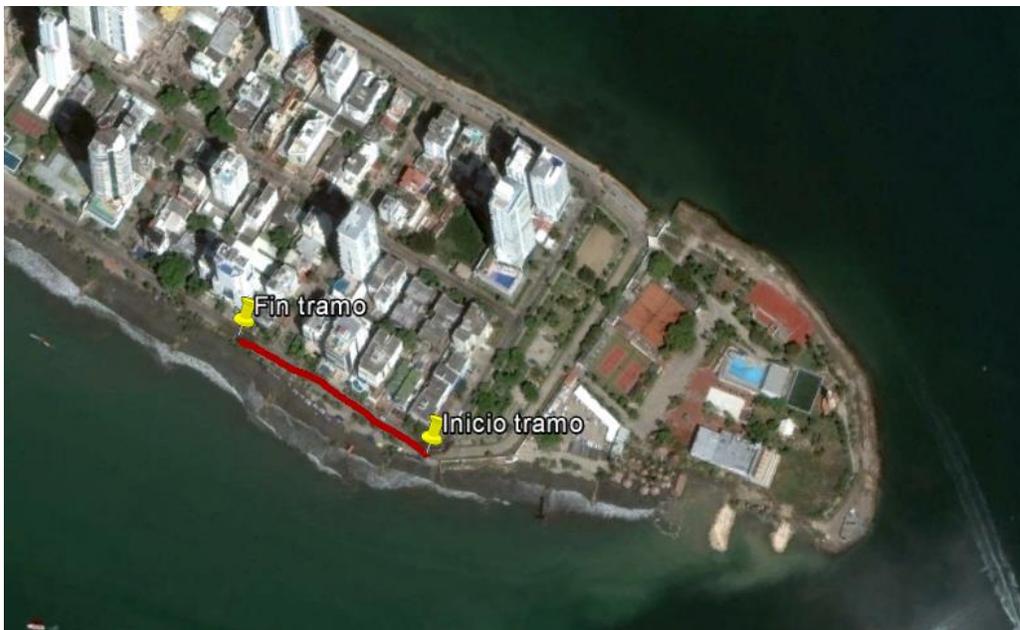
Figura 14. Localización zona de estudio.

Para llevar a cabo esta investigación se tomó un tramo ubicado entre la punta de Castillogrande, cerca al Club Naval en dirección hacia el Hospital Bocagrande, siendo una longitud de aproximadamente 200 metros. Se tomó este tramo debido a que se cree que es aquí donde principalmente se presentan efectos debido al cierre de la boca del Laguito, debido a la cercanía a la Punta de Castillogrande y siendo el punto más alejado de la zona de transporte de sedimentos desde la boca del Laguito.

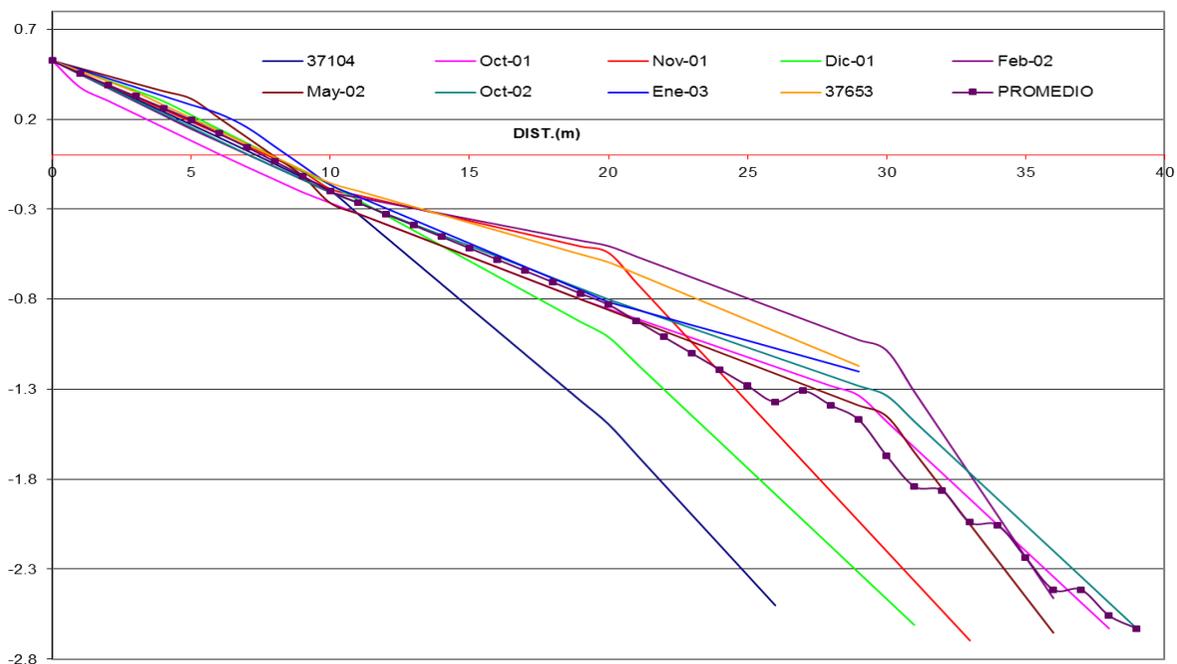
Figura 16. Perfil 1 levantado en el año 2002.

Dentro de los resultados obtenidos en aquella investigación se obtuvo un D50 promedio de 0.15 mm, una pendiente media de 7.2%, y un perfil promedio tras la realización de nueve mediciones. El perfil promedio obtenido se muestra en la **Figura 16**.

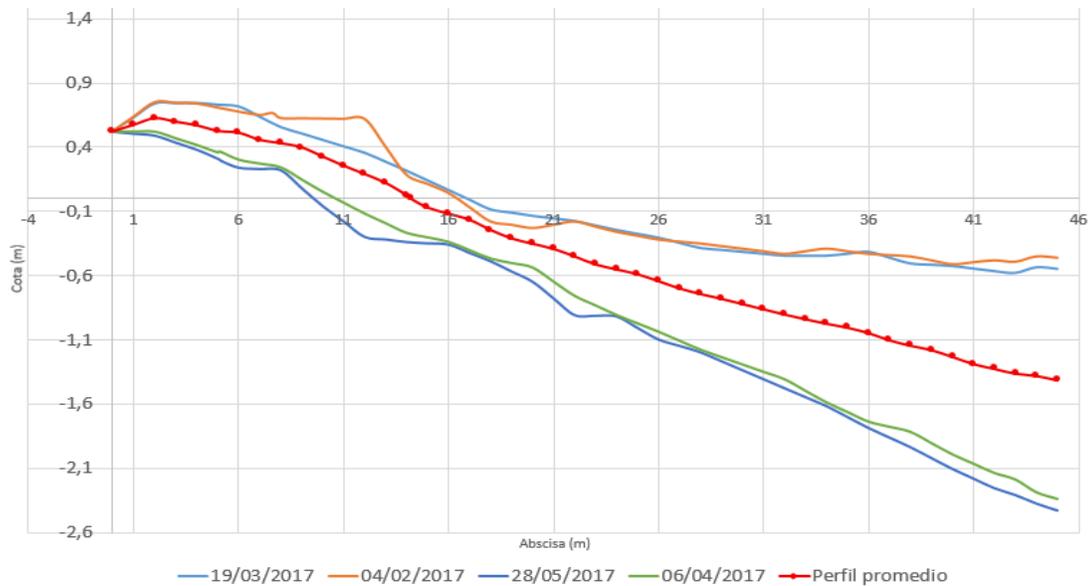
Figura 17. Perfil 1 levantado en el año 2017.

obtuvo un perfil promedio. A continuación en la **Figura 17**, se representa el perfil levantado con respecto a las cuatro mediciones realizadas y el perfil promedio obtenido.

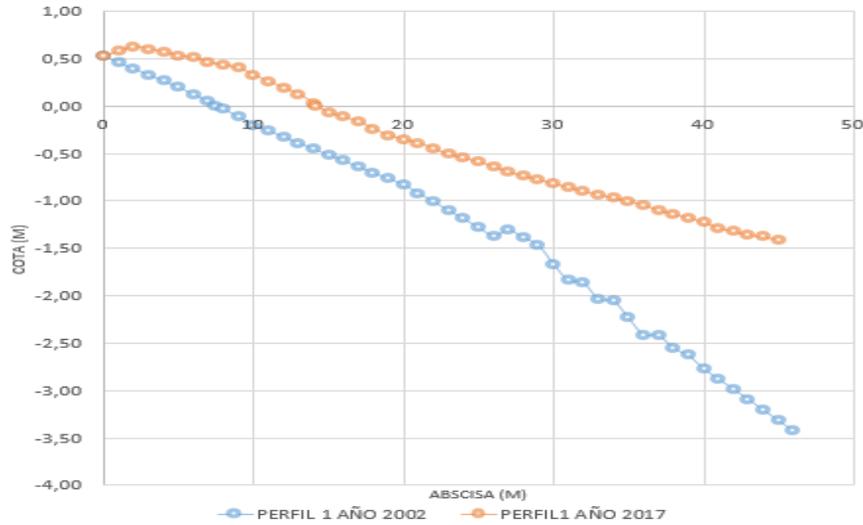
Figura 18. Superposición del Perfil 1 promedio, levantado en 2002 y el Perfil 1 promedio de 2017

Con el perfil promedio hallado en la presente investigación y teniendo en cuenta que este perfil había sido levantado en el año 2002, se realizó la superposición de ambos perfiles (**Figura 18**).

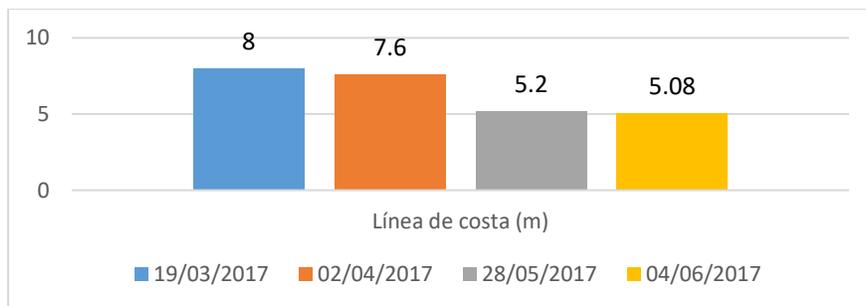
Figura 19. Variación de la distancia del BM a la línea de costa del perfil 1.

En cuanto a la posición de la línea de costa, se tuvo como referencia la distancia de la misma hasta el BM y se pudo observar que durante el tiempo en el que fue desarrollado el estudio, hubo un retroceso en la distancia de la línea de costa al BM. Por tanto, la variación de la línea de costa entre el 19 de marzo hasta el 4 de junio presentó un retroceso de 3 m. La comparación de las distancias entre el BM y la línea de costa se observan en la **Figura 19**.

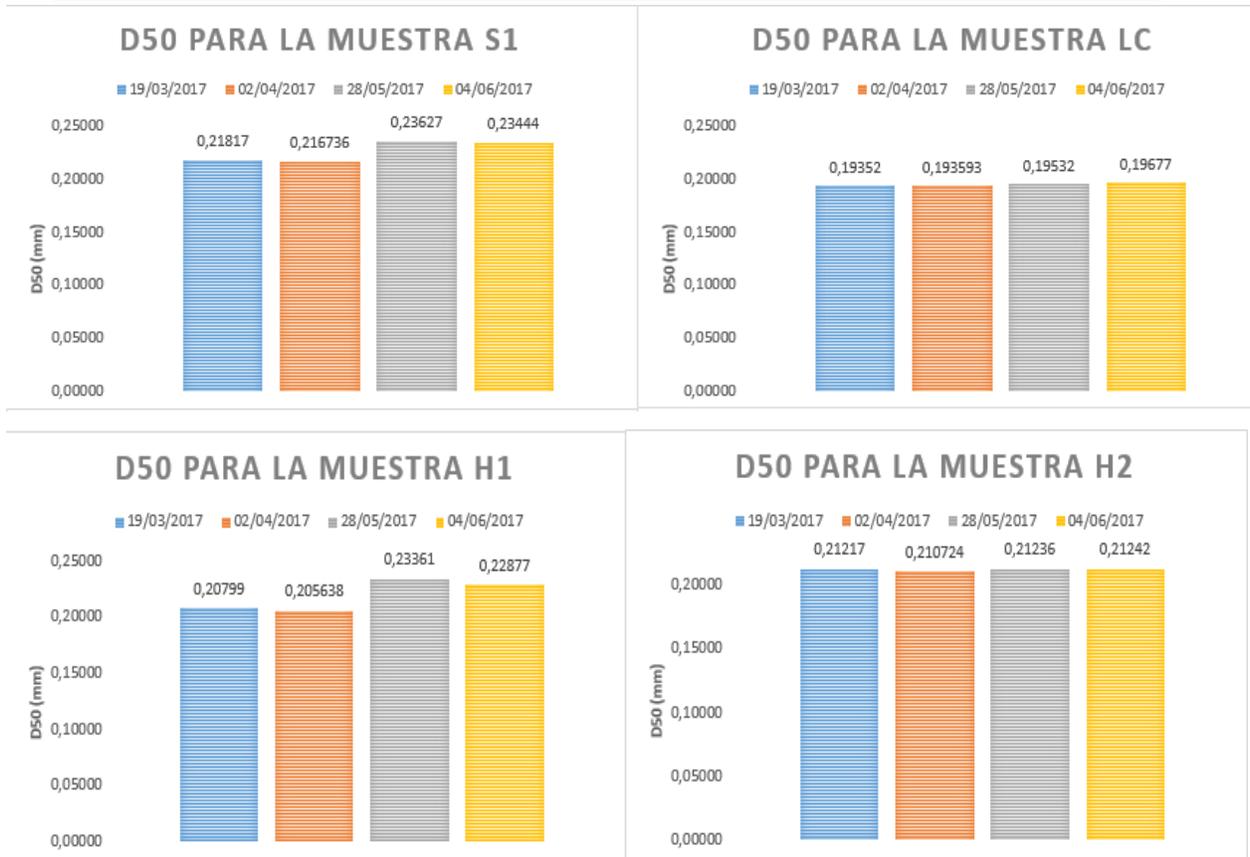
Figura 20. Variaciones del valor del D50 para las distintas muestras tomadas en el perfil 1 durante las mediciones realizadas.

A continuación en la **Figura 20** se observa la variación entre los D50 acorde a la zona que correspondiente, de lo cual puede decirse que fueron bastante similares debido a la homogeneidad de los datos obtenidos de las granulometrías y que por tanto nos permiten afirmar que el comportamiento del tamaño medio de las partículas en la zona no es muy variable.

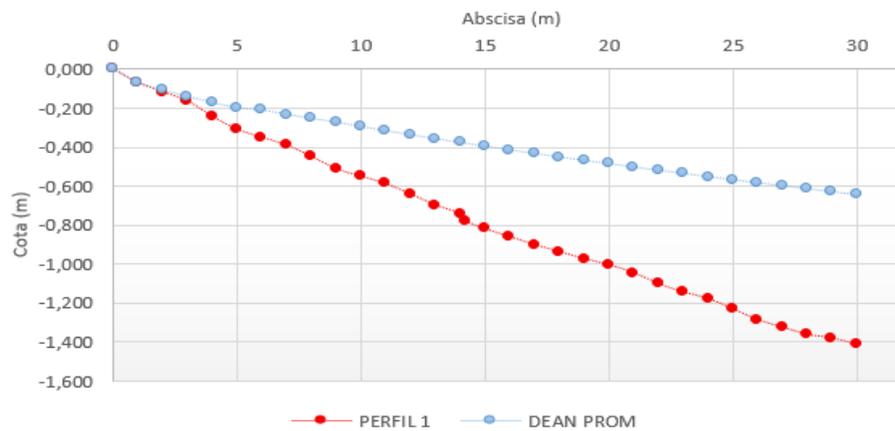
Al comparar el Perfil 1 obtenido con respecto al perfil de Dean, se observa que actualmente este tiende a la erosión. Estas variaciones se evidencian en la **Figura 21**, siendo aproximadamente 0.8 m la mayor diferencia entre cotas.

Figura 21. Comparación del perfil 1 con el perfil de Dean.
Fuente: Autores.

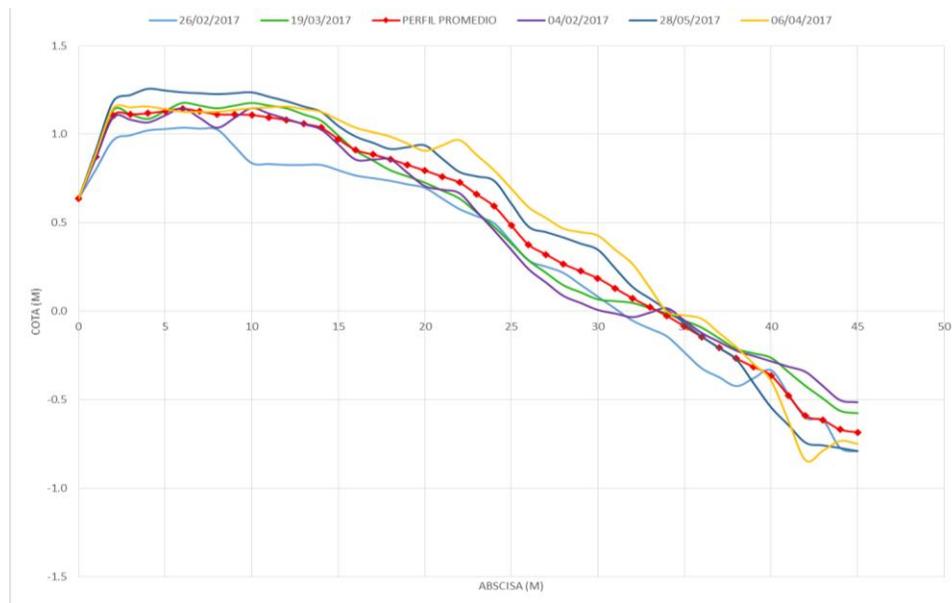
Del Perfil 2 no se tiene ningún tipo de antecedente o registro, por tanto, sólo se evaluará la tendencia que presenta ya sea a la erosión o sedimentación, así como también las variaciones que presenta en las distintas mediciones realizadas durante el 19 de febrero y 4 de junio del presente año. Durante el período de ejecución del proyecto se realizaron cinco levantamientos del perfil 2, por tanto fue posible obtener un perfil promedio que se observa en la **Figura 22**.

Figura 22. Mediciones del Perfil 2 y promedio de las mismas.
Fuente: Autores.

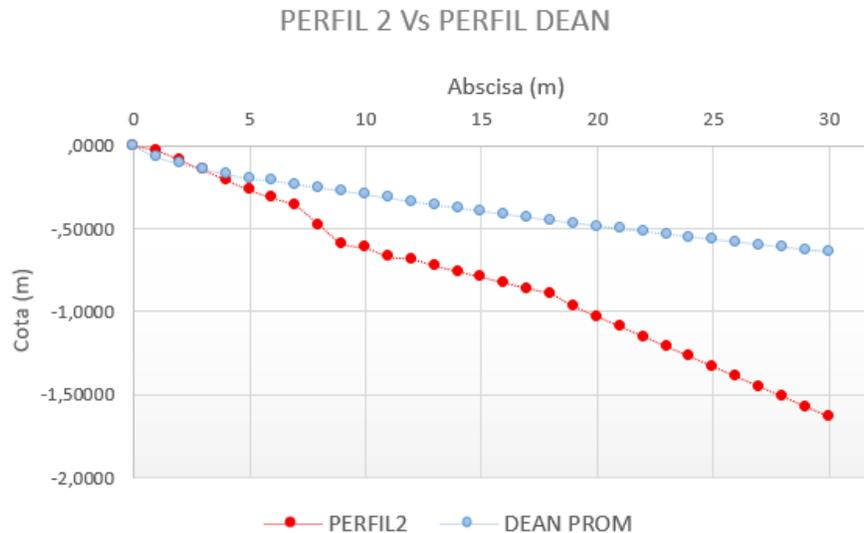
Figura 26. Comparación del perfil 2 con el perfil de Dean.

Obtenido el perfil de Dean y comparado con el perfil 2, de acuerdo a la **Figura 26** puede decirse que es una playa inestable o poco predecible, debido a que en los primeros 3 m aproximadamente según la gráfica, se observa una tendencia a la sedimentación, a partir de este punto (3 m) hacia el lecho marino presenta tendencia a la erosión.

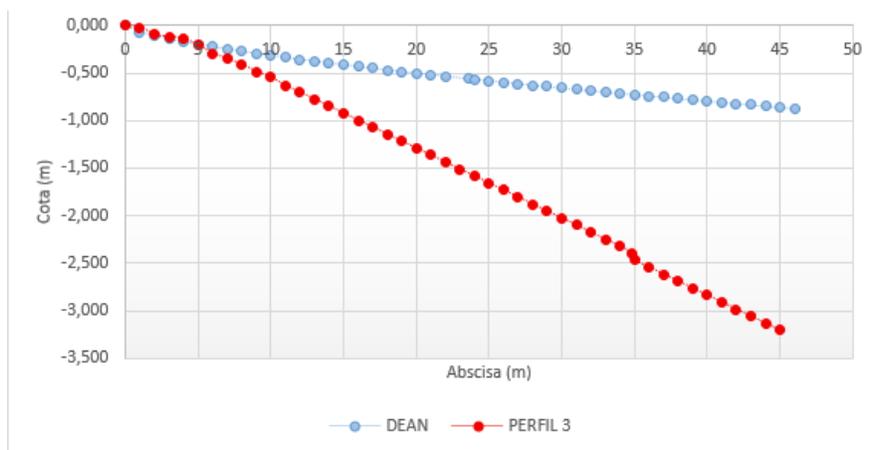
Figura 31. Comparación del perfil 3 con el perfil de Dean.

Esta ecuación permitió graficar el perfil de dean para el Perfil 3 y fue superpuesto con el Perfil 3 promedio, dicha superposición se observa en la **Figura 27** donde se observa que al igual que en resto de perfiles actualmente presenta una tendencia a la erosión.

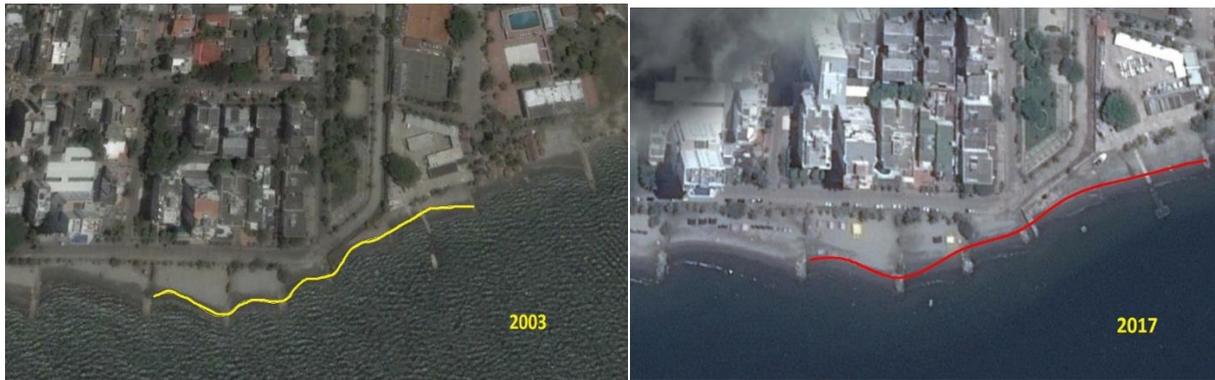
Figura 33. Posición de la línea de costa en la zona de estudio para los años 2003 y 2017

La posición de la línea de costa en la zona de estudio se analizó con la ayuda de herramientas que actualmente son muy utilizadas en este tipo de estudios como Google Maps ó Google Earth. En la **Figura 33** se observa en una imagen de Google Earth la posición aproximada de la línea de costa (cambio de color de la arena) en el sector de Castillogrande donde se llevó a cabo el presente estudio para el año 2003 (año en que finalizó el estudio realizado por la universidad de cartagena y COLCIENCIAS y en el que se encontraba abierta la boca del Laguito) y 2017.

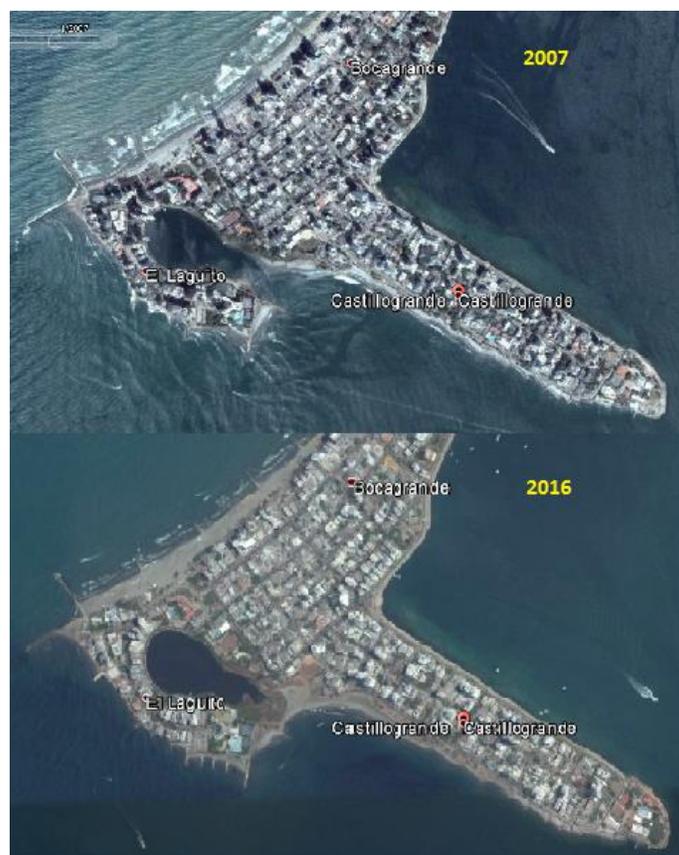
Figura 34. Estado de la boca del Laguito para los años 2007 y 2016

En la **Figura 34** se tienen fotografías del año 2007 y del 2016 donde claramente se observa que para 2007 la Boca del Laguito se encontraba abierta.

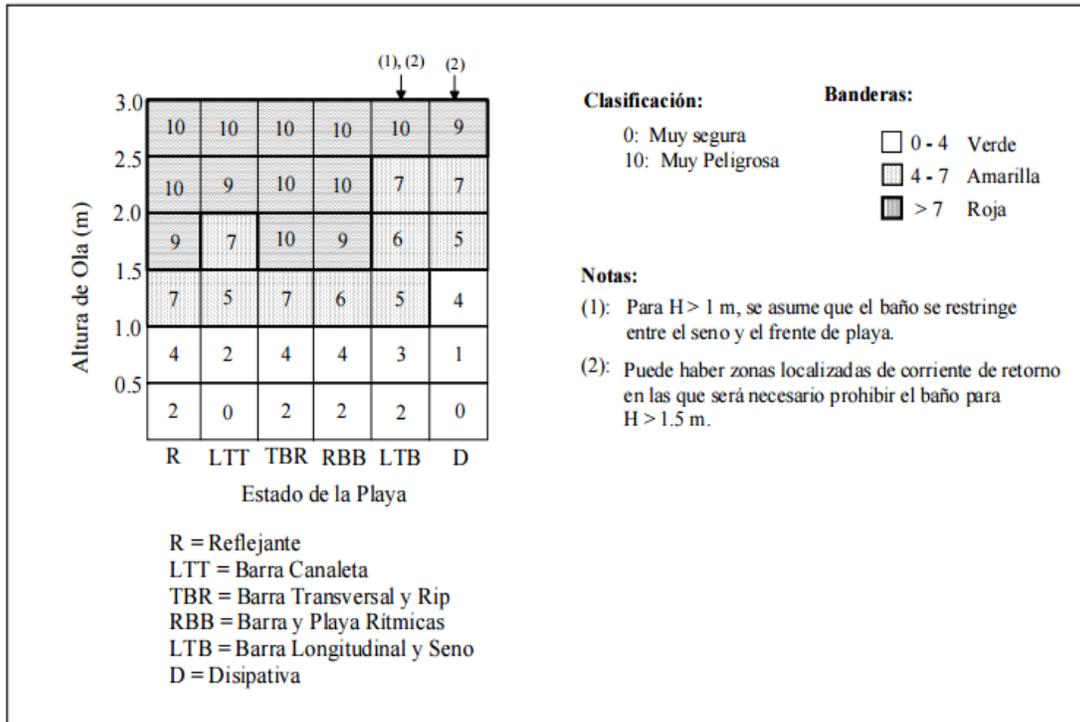
Figura 35. Niveles de seguridad de playas en función de la Altura de ola y el estado modal.

Ahora bien, el parrámetro omega no solo nos permite determinar el estado de las playas sino tambien conocer que tan seguras resultan ser las playas para los bañistas. La Figura 33 muestra unos valores de seguridad en función del parámetro Omega y la altura de Olas presente en la zona, y dichos valores son relacionados a un color (Verde, Amarillo, Rojo).
