**INCIDENCIA DEL FACTOR ANTRÓPICO COMO DETONANTE DE LOS
MOVIMIENTOS EN MASA EN LOS TALUDES DE LOS SECTORES DE SAN
FRANCISCO, NUEVA GRANADA Y MANZANARES DE LA CIUDAD DE
CARTAGENA DE ÍNDIAS**

**UNIVERSIDAD DE CARTAGENA
FACULTAD DE INGENIERÍA
PROGRAMA DE INGENIERÍA CIVIL**

Trabajo de Grado presentado como requisito para obtener el título de Ingeniero Civil

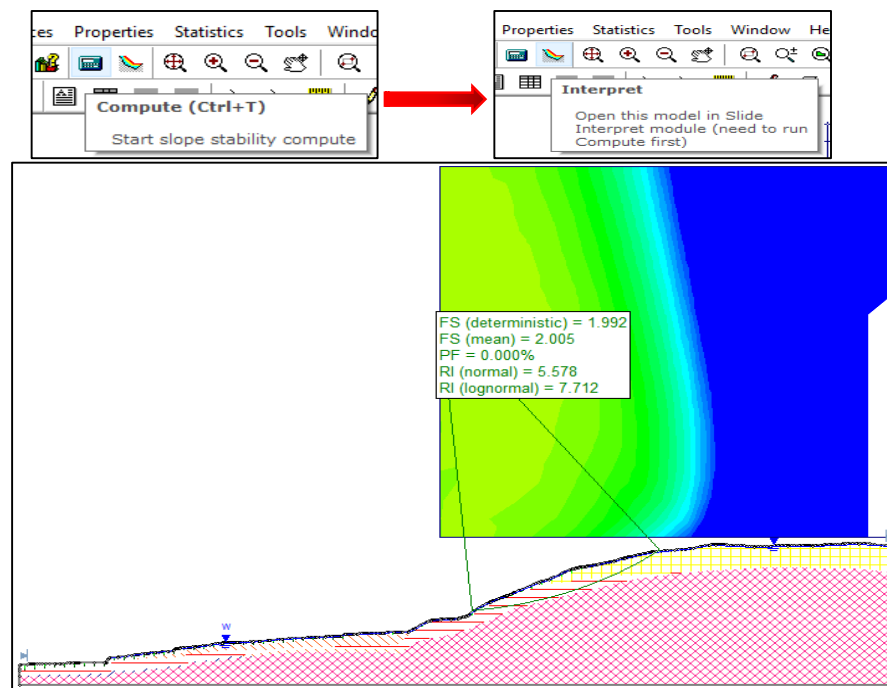
permitía conocer el valor del factor de seguridad, de la probabilidad de falla y del índice de confiabilidad del talud bajo la condición evaluada.

Figura 26. Procedimiento para ejecutar el modelo y obtener los resultados.

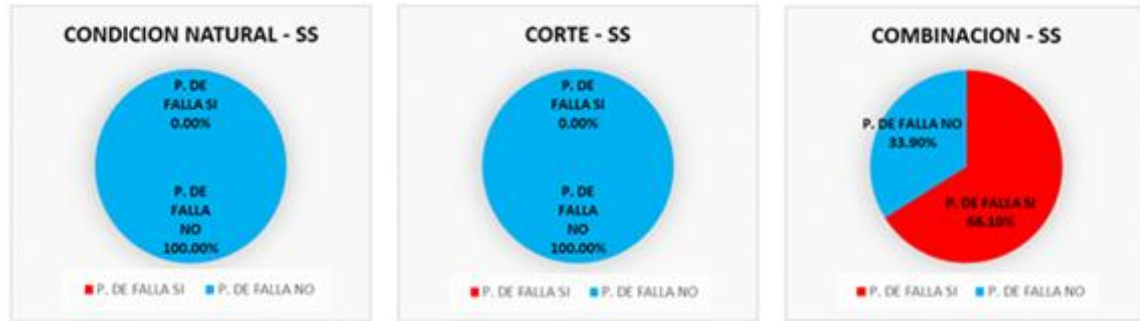
Figura 37. Esquema de resultados de probabilidades de falla más significativas del perfil 5 del sector de San Francisco, en condición sin sismo. Fuente: Autores.

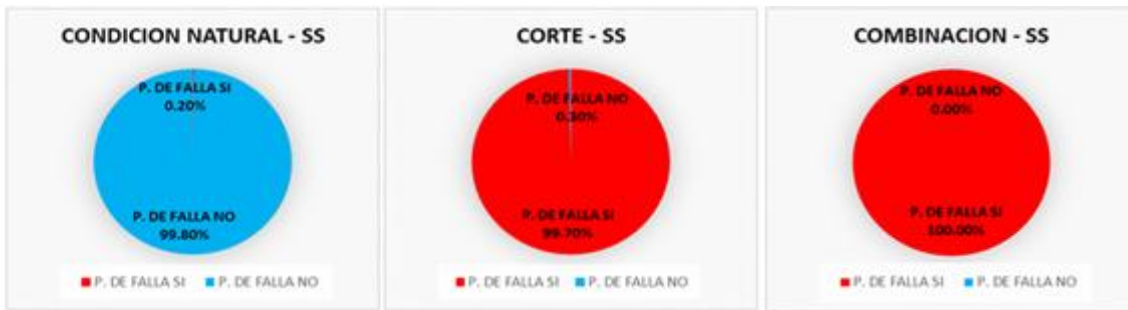
Figura 42. Esquema de resultados de probabilidades de falla más significativas del perfil 1 del sector de Manzanares, en condición sin sismo. Fuente: Autores.

PERFIL 1	P DE FALLA (%)				I.C NORMAL			
	BIS	JAN	MOR	FEL	BIS	JAN	MOR	FEL
SOBRECARGA - SS	12.1	19.8	12.2	12.2	1.17	0.83	1.16	1.17
COMBINACION - SS	100	100	100	100	-8.14	-8.11	-8.12	-4.38

Tabla 25. Resultados de probabilidad de falla e índice de confiabilidad, para cada condición, sin sismo, del perfil 1 del sector de Manzanares. Fuente: Autores.

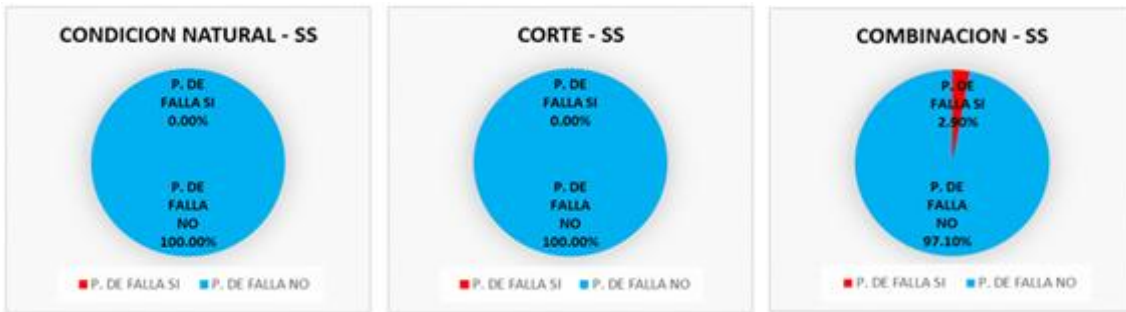
Figura 45. Esquema de resultados de probabilidades de falla más significativas del perfil 2 del sector de Manzanares, en condición sin sismo. **Fuente:** Autores.

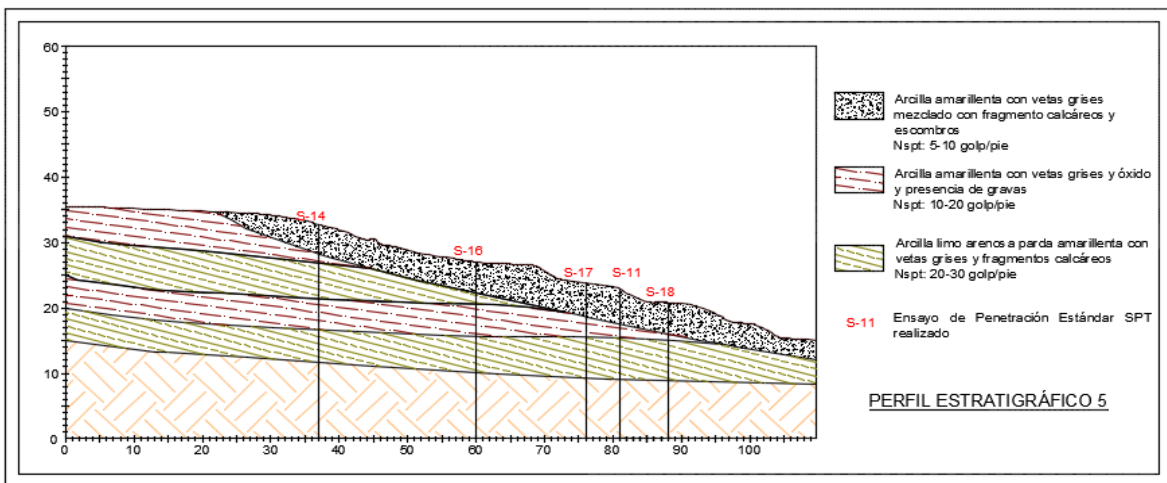
Figura 51. Perfil Estratigráfico 5 - Manzanares. Fuente: Alcaldía Mayor de Cartagena y Universidad de Cartagena

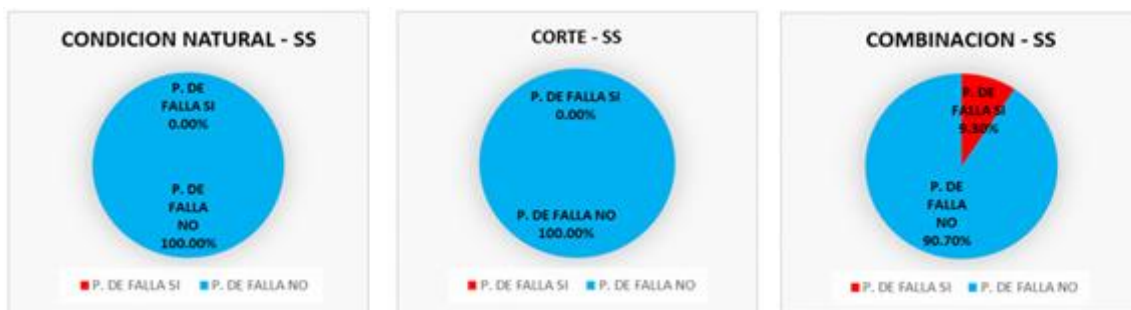
Figura 59. Esquema de resultados de probabilidades de falla más significativas del perfil 1 del sector de Nueva Granada, en condición sin sismo. Fuente: Autores.

PERFIL 1	P DE FALLA (%)				I.C NORMAL			
	BIS	JAN	MOR	FEL	BIS	JAN	MOR	FEL
CONDICION NATURAL - SS	0	0	0	0	7.26	6.69	7.37	6.87
INFILTRACION - SS	0	0	0	0	5.97	5.21	5.92	5.67
CORTE - SS	0	0	0	0	3.66	3.67	3.67	3.91
SOBRECARGA - SS	0	0	0	0	6.71	6.25	6.84	6.34
COMBINACION - SS	6.5	9.3	6.3	2.1	1.47	1.32	1.48	2.05

Tabla 37. Resultados de probabilidad de falla e índice de confiabilidad, para cada condición, sin sismo, del perfil 1 del sector de Nueva Granada. Fuente: Autores.

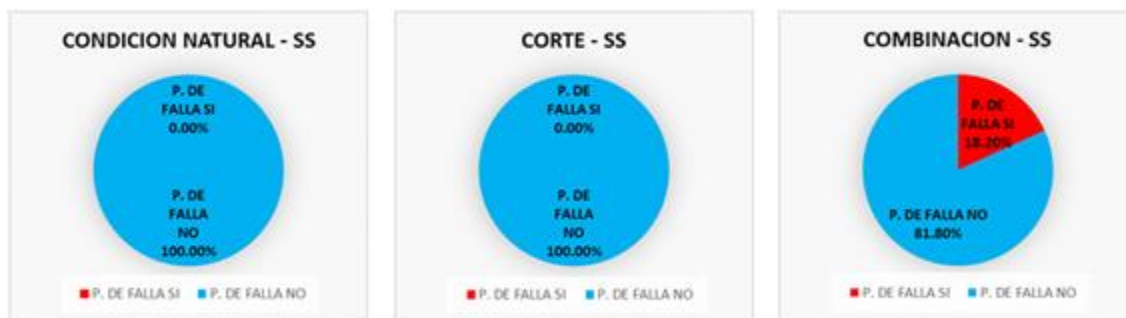
Figura 64. Esquema de resultados de probabilidades de falla más significativas del perfil 3 del sector de Nueva Granada, en condición sin sismo. Fuente: Autores.

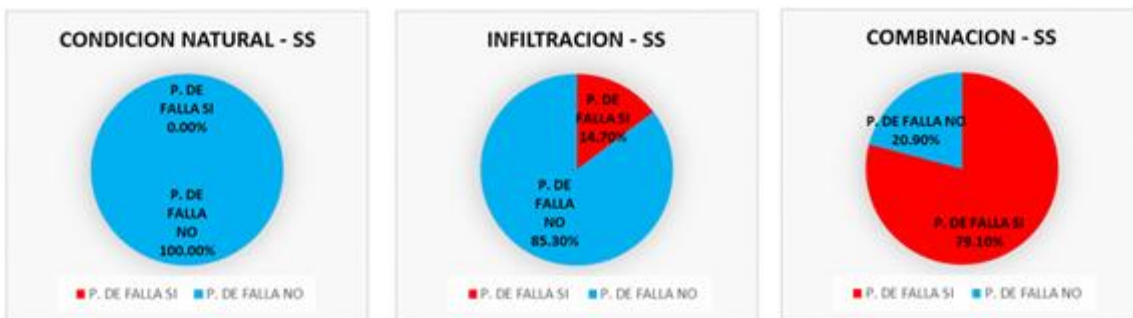
Figura 67. Esquema de resultados de probabilidades de falla más significativas del perfil 4 del sector de Nueva Granada, en condición sin sismo. **Fuente:** Autores.

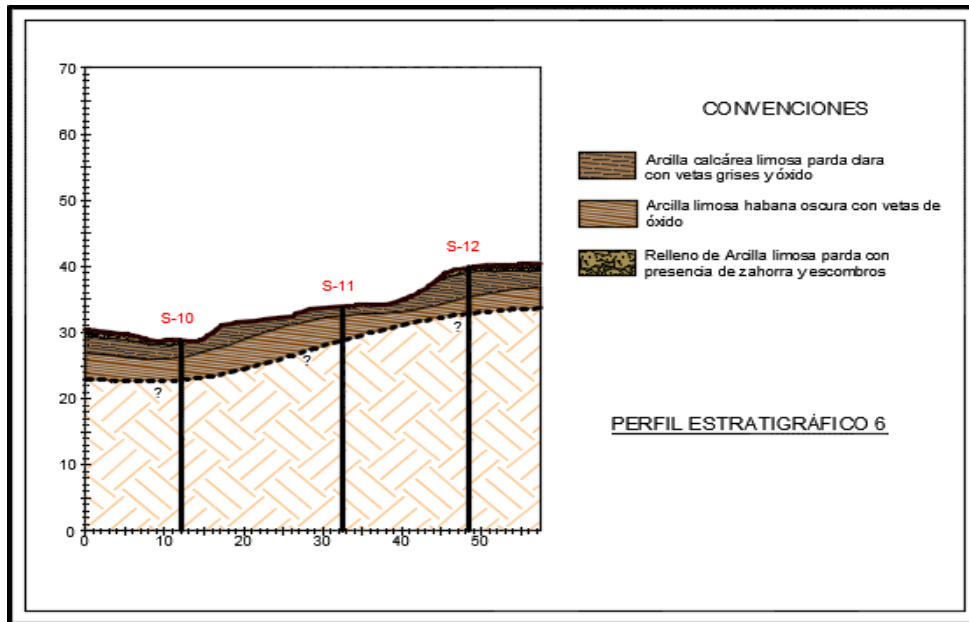
Figura 71. Perfil Estratigráfico 6 - Nueva Granada. Fuente: Alcaldía Mayor de Cartagena y Universidad de Cartagena.

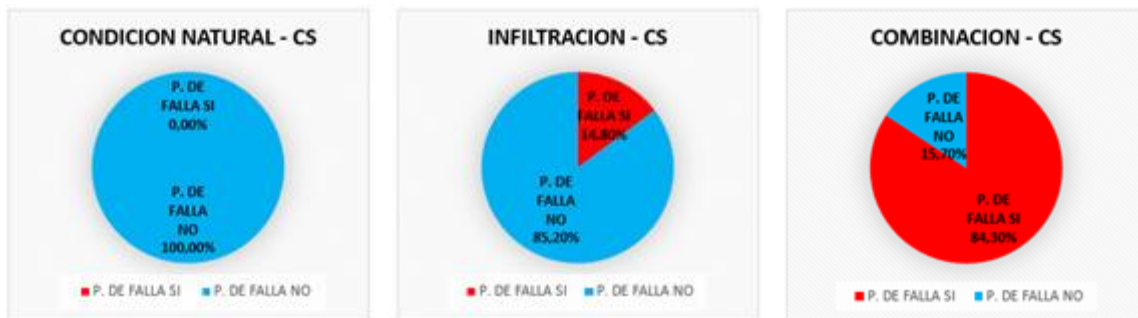
Figura 85. Esquema de resultados de probabilidades de falla más significativas del perfil 2 del sector de Manzanares, en condición con sismo. Fuente: Autores.

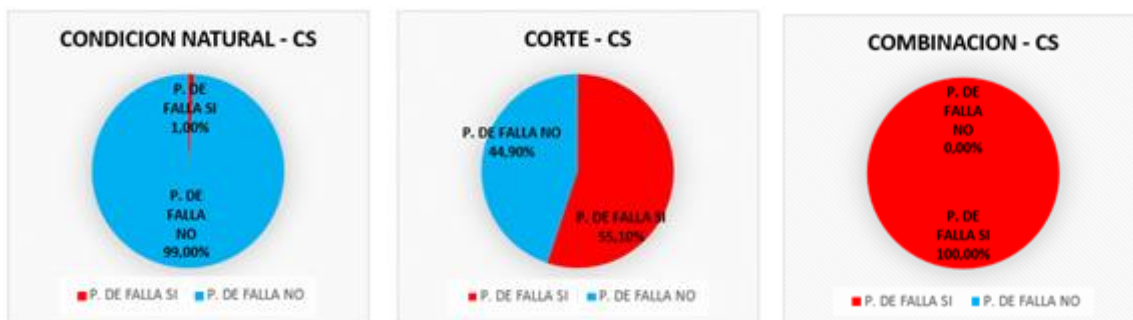
Figura 93. Esquema de resultados de probabilidades de falla más significativas del perfil 6 del sector de Manzanares, en condición con sismo. Fuente: Autores.

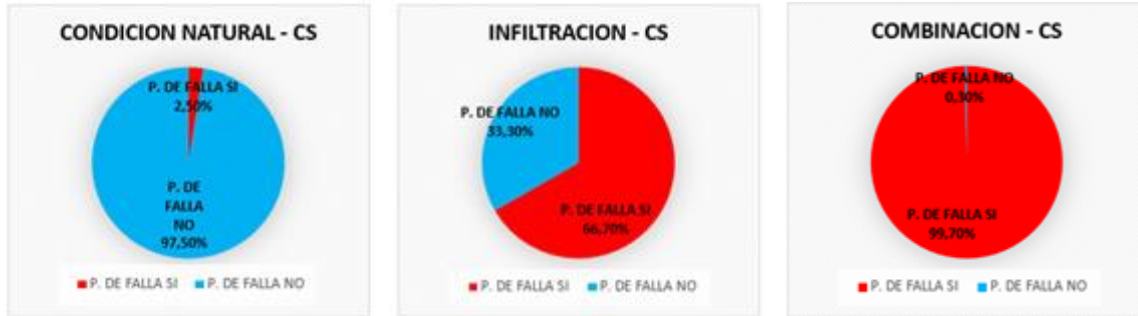
Figura 100. Esquema de resultados de probabilidades de falla más significativas del perfil 4 del sector de Nueva Granada, en condición con sismo. **Fuente:** Autores.

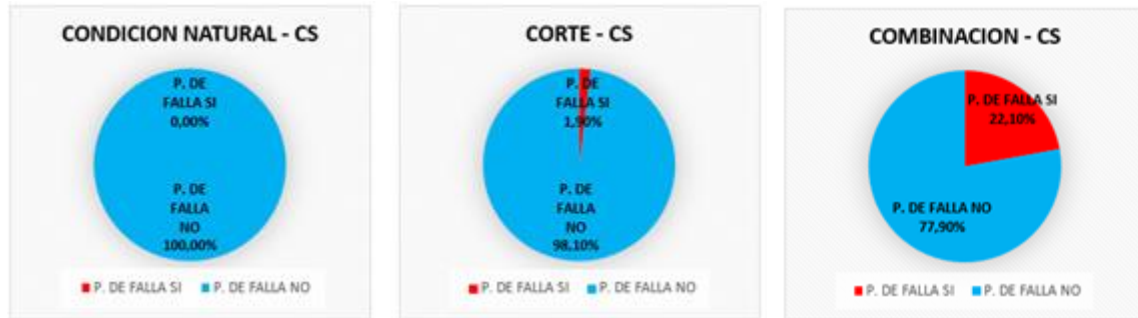
Figura 104. Esquema de resultados de probabilidades de falla más significativas del perfil 6 del sector de Nueva Granada, en condición con sismo. **Fuente:** Autores.

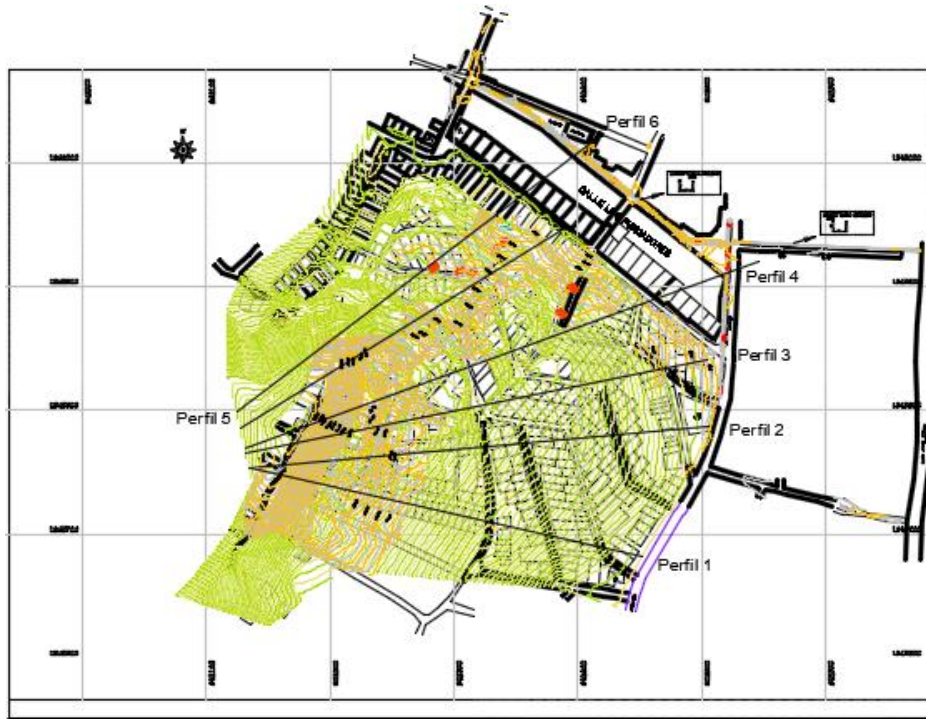
Anexo 1. Topografía de San Francisco.
