ESTUDIO DE SEGURIDAD VIAL A NIVEL DE DISEÑO A LA “CONCESIÓN
CARTAGENA – BARRANQUILLA Y CIRCUNVALAR DE LA PROSPERIDAD” EN
LAS UNIDADES FUNCIONALES UNO Y DOS.

**UNIVERSIDAD DE CARTAGENA
FACULTAD DE INGENIERÍA
PROGRAMA DE INGENIERÍA CIVIL
CARTAGENA D. T. Y C.**

**Trabajo de Grado presentado como requisito parcial para obtener el título de
Ingeniero Civil**

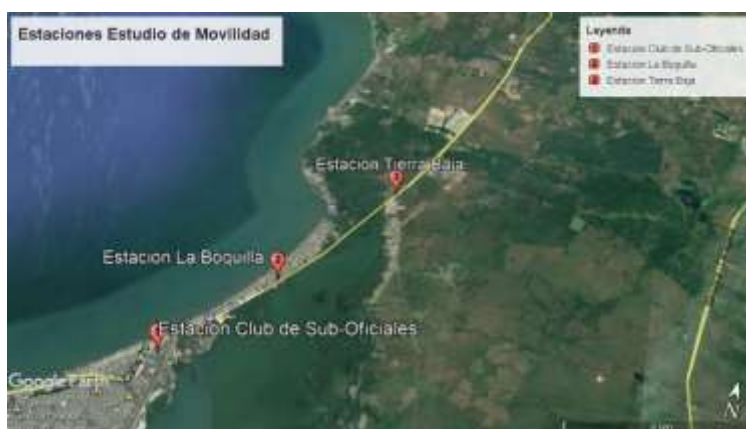
Figura 3 Sectores de Referencia para evaluación de volumen del tránsito (Agencia Nacional de Infraestructura, 2016)

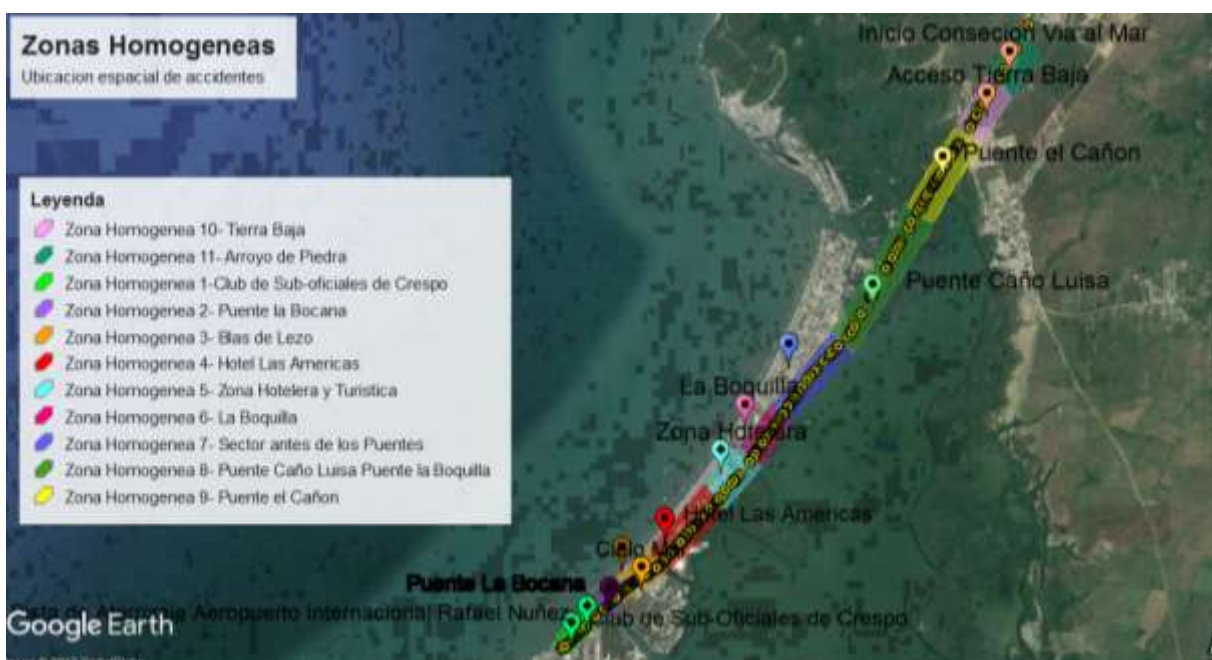
Figura 10 Identificación espacial de Zonas Homogéneas según concentración de accidentes en la Vía al Mar de Cartagena durante el 2015 y 2017-1

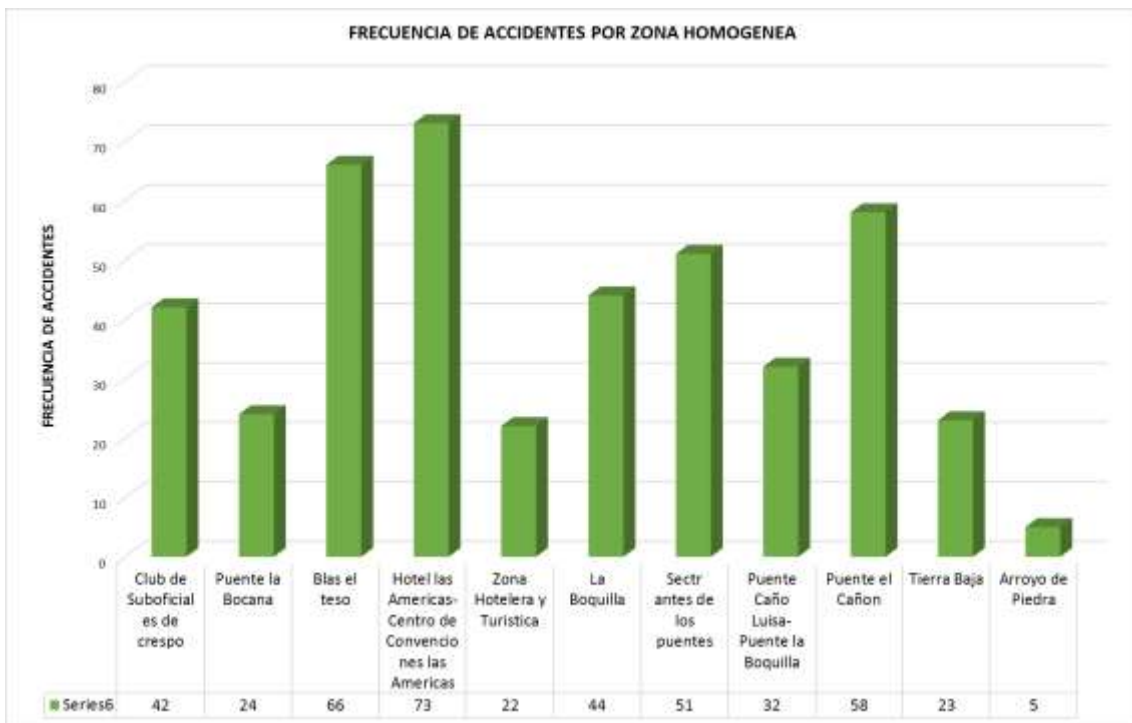
Figura 11 Distribución frecuencia de accidentes por zona homogénea

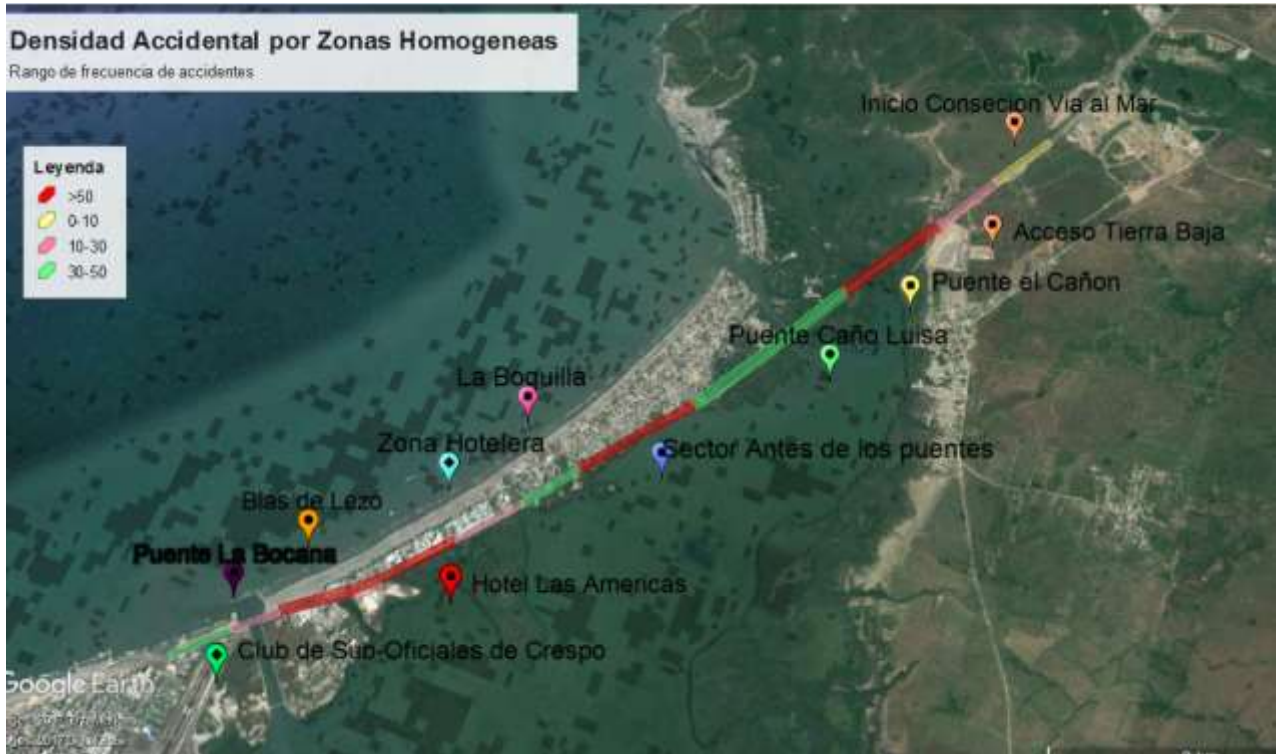
Figura 12 Plano general de Densidad de accidentalidad vial por Zonas Homogéneas

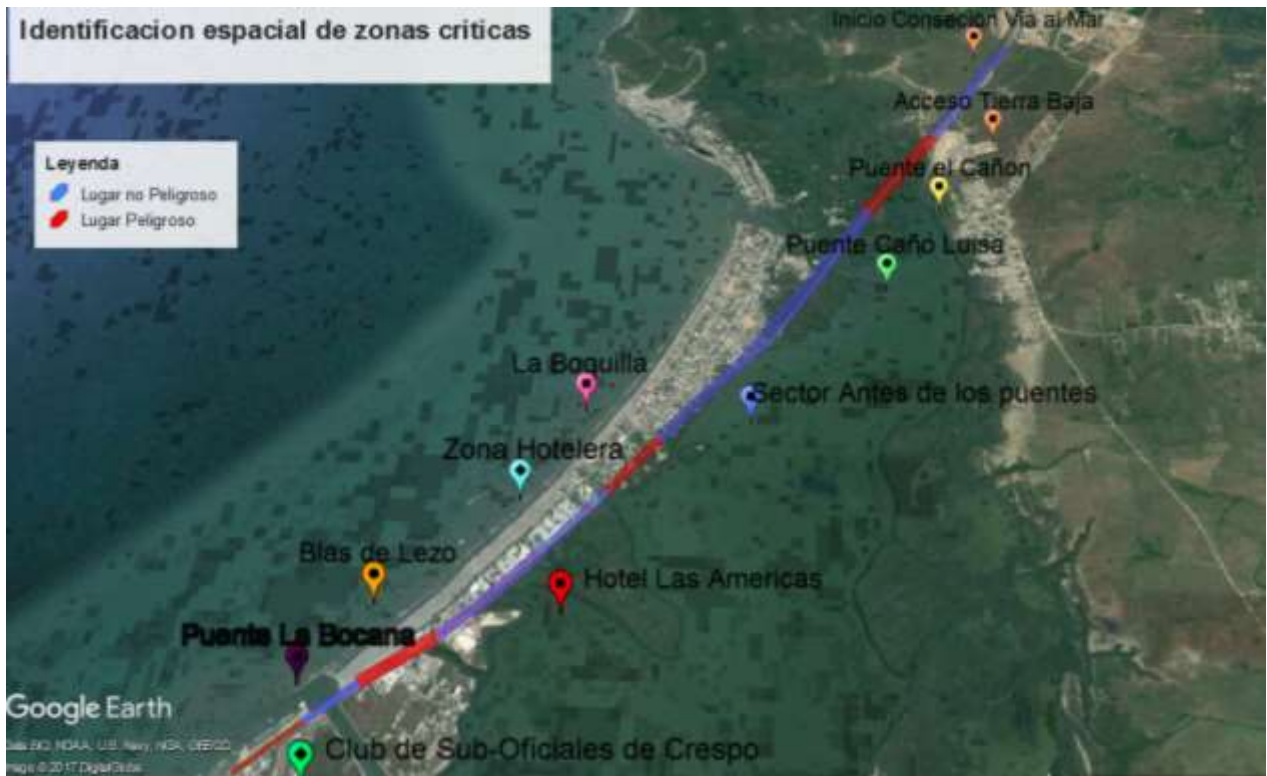
Figura 15. Identificación de zonas críticas

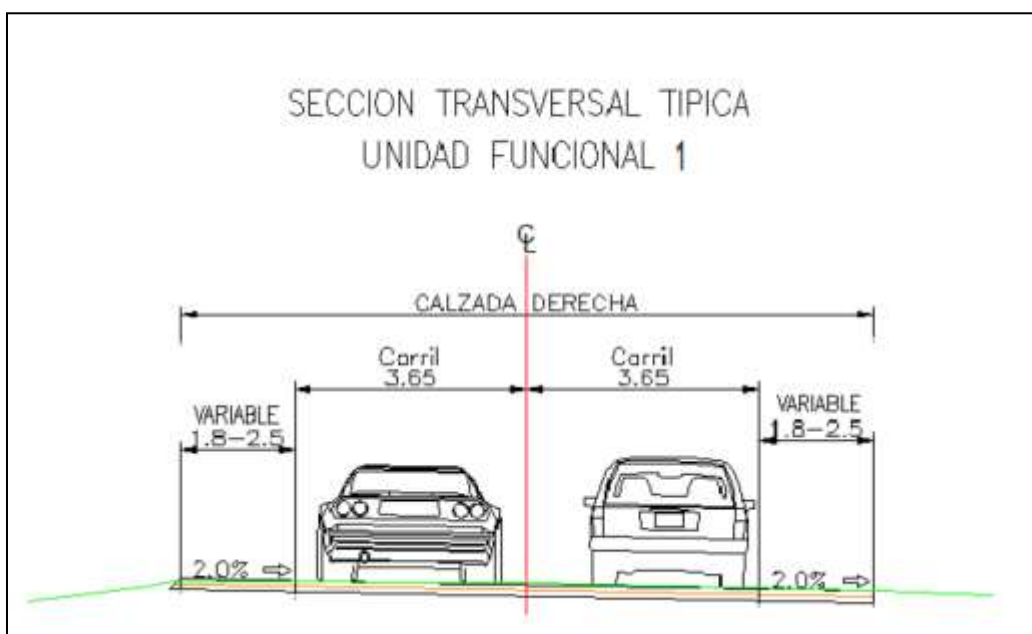
Figura 16. Sección transversal típica Unidad funcional 1

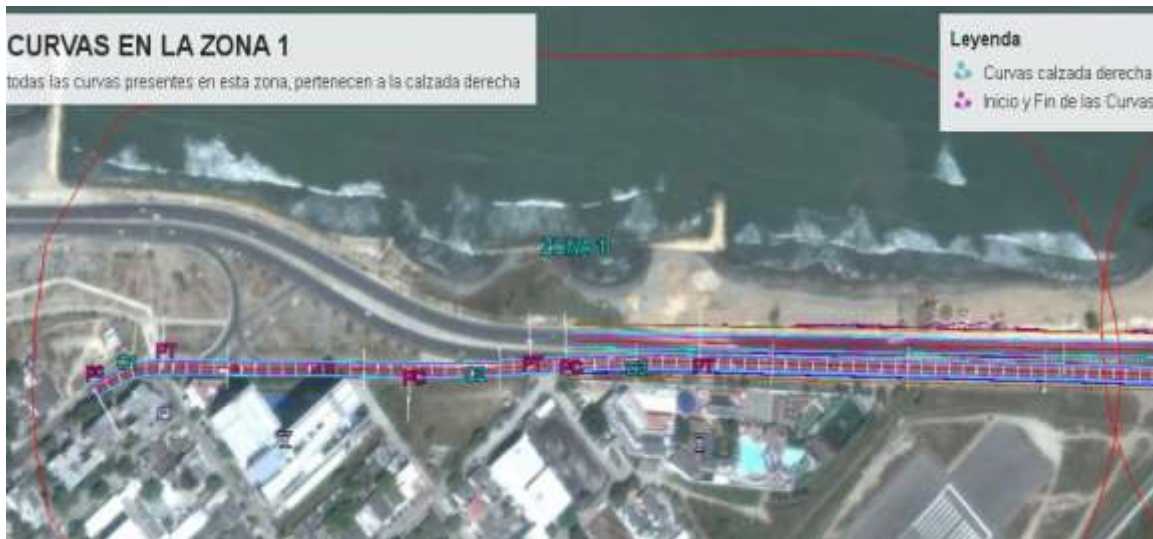
Figura 18 Ubicación Espacial de Curvas Horizontales zona homogénea 1

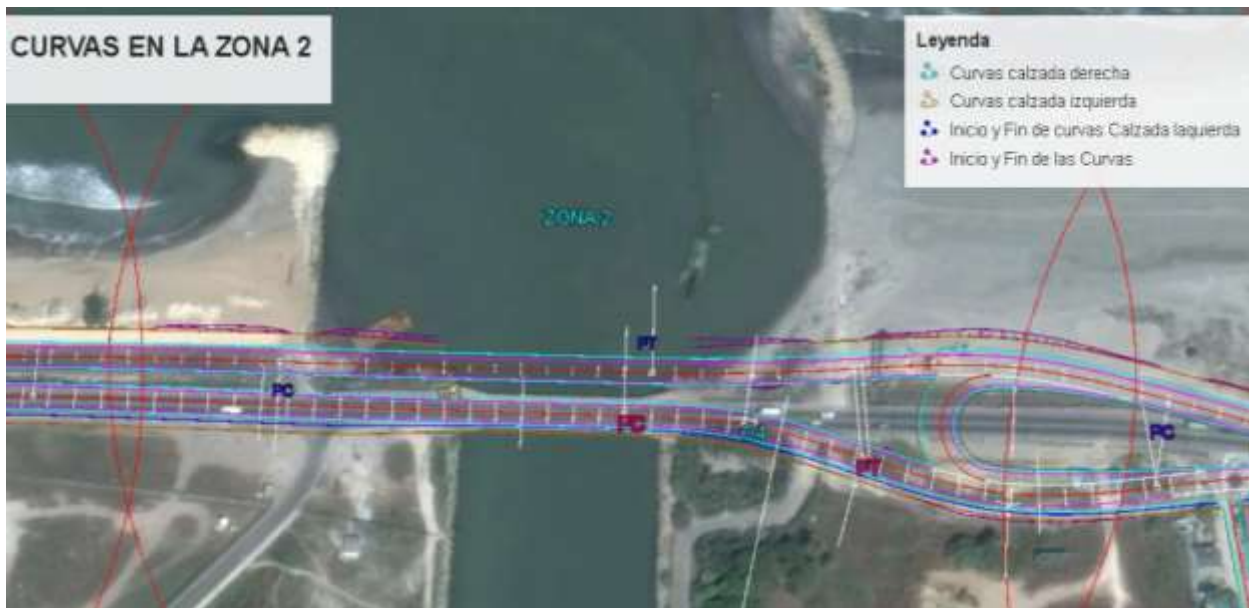
Figura 19 Ubicación espacial Curvas Horizontales zona homogénea 2

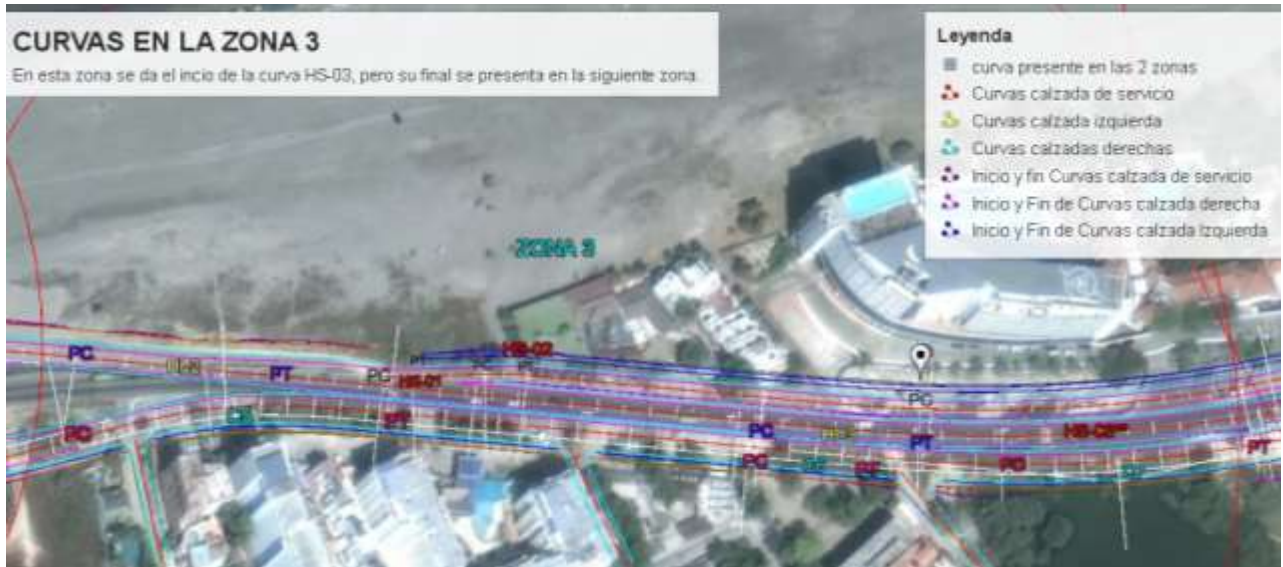
Figura 20. Ubicación espacial Curvas Horizontales zona homogénea 3

En la Figura 20 siguiente se muestra la ubicación espacial de las curvas horizontales presentes en la zona homogénea.

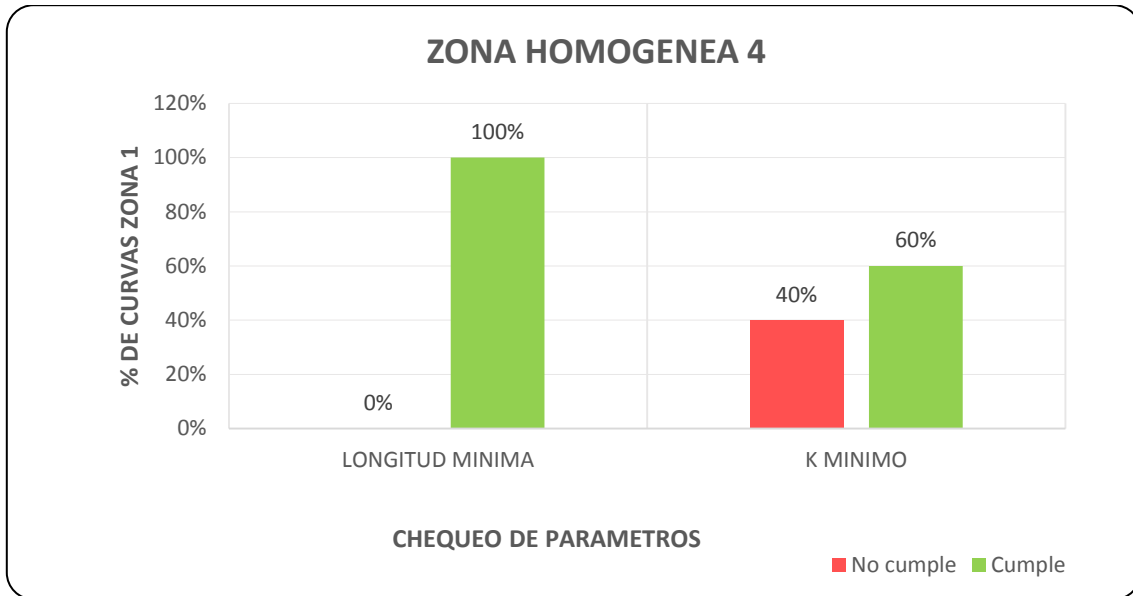
Figura 21. Porcentaje de comprobación de los parámetros de diseño para curvas Verticales con INVIAS 2008

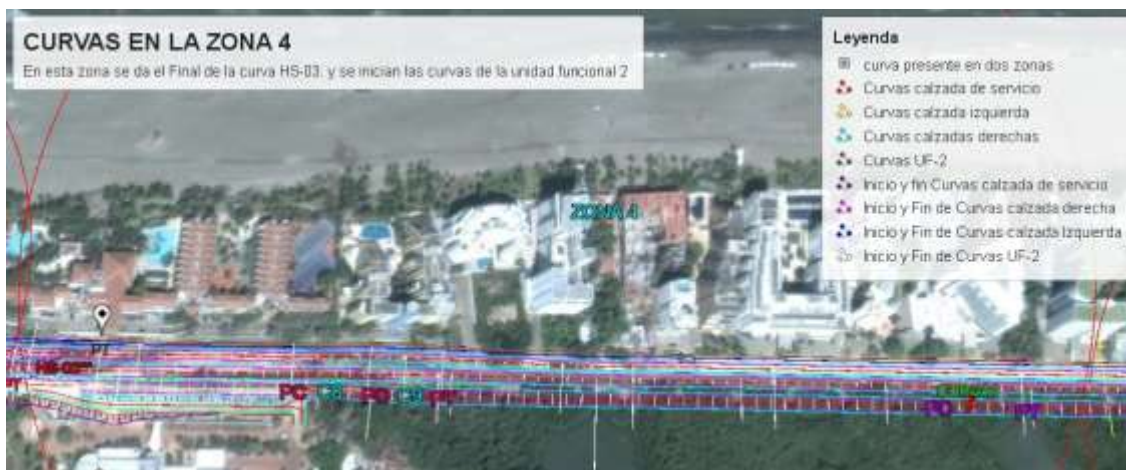
Figura 22. Ubicación espacial Curvas Horizontales zona homogénea 4

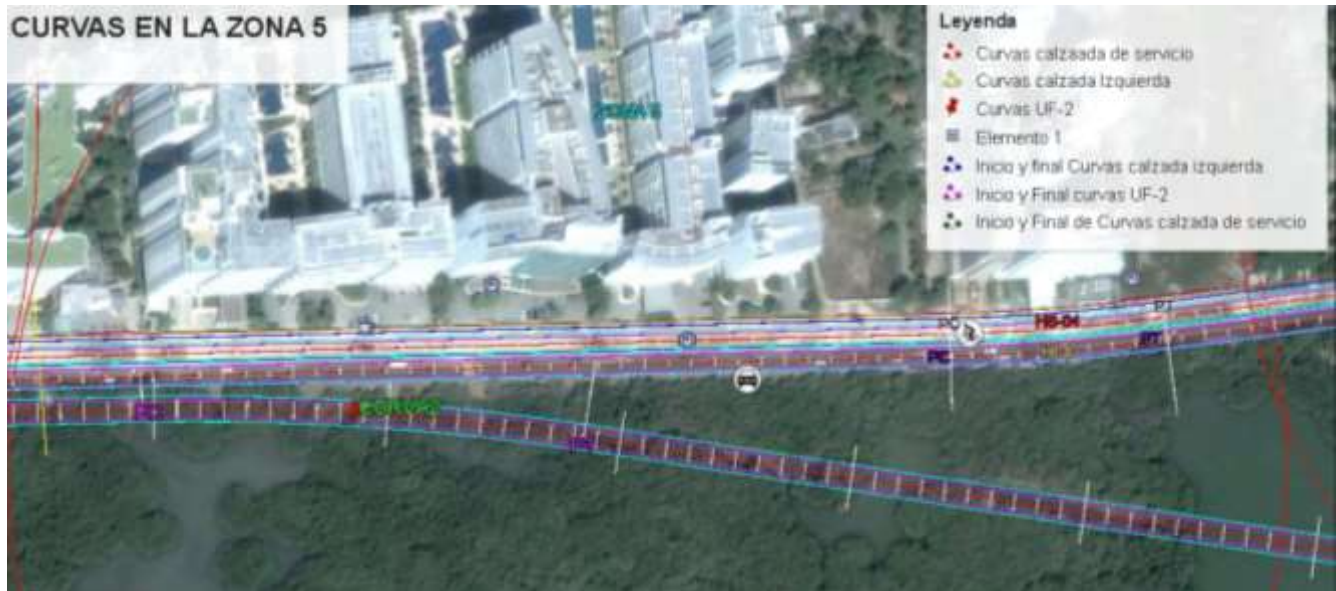
Figura 25. Ubicación espacial Curvas Horizontales zona homogénea 5

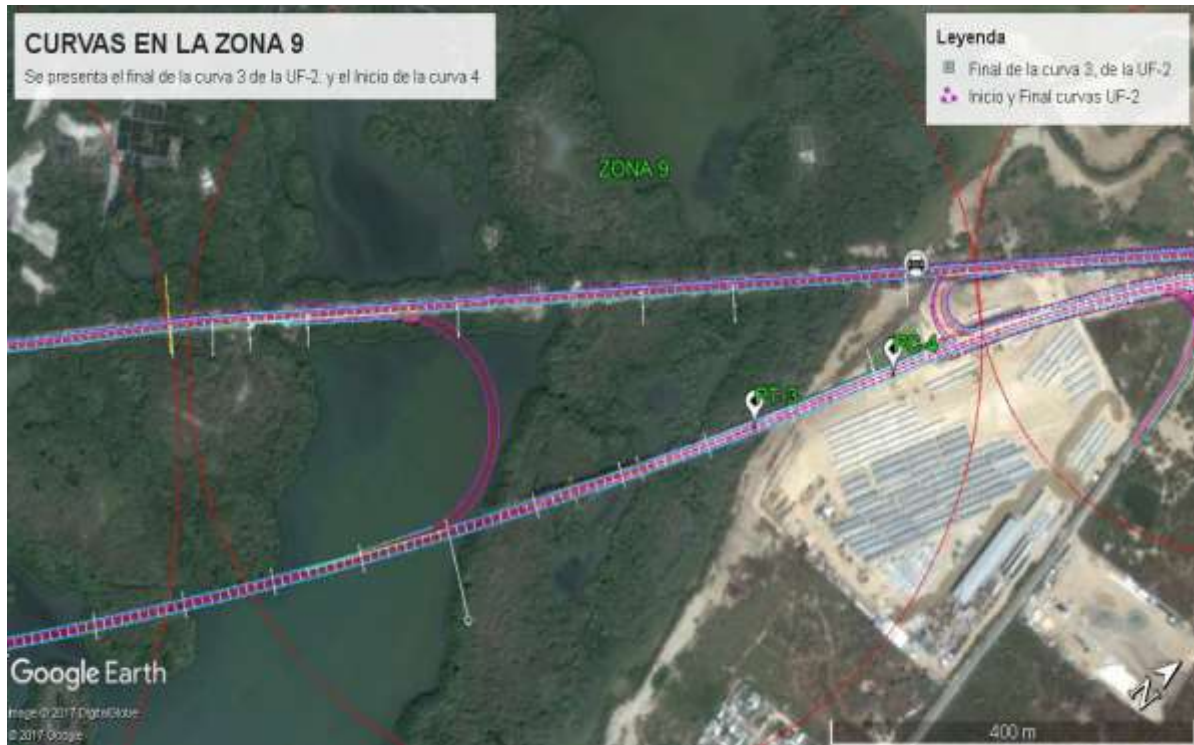
Figura 37. Ubicación espacial Curvas Horizontales zona homogénea 9

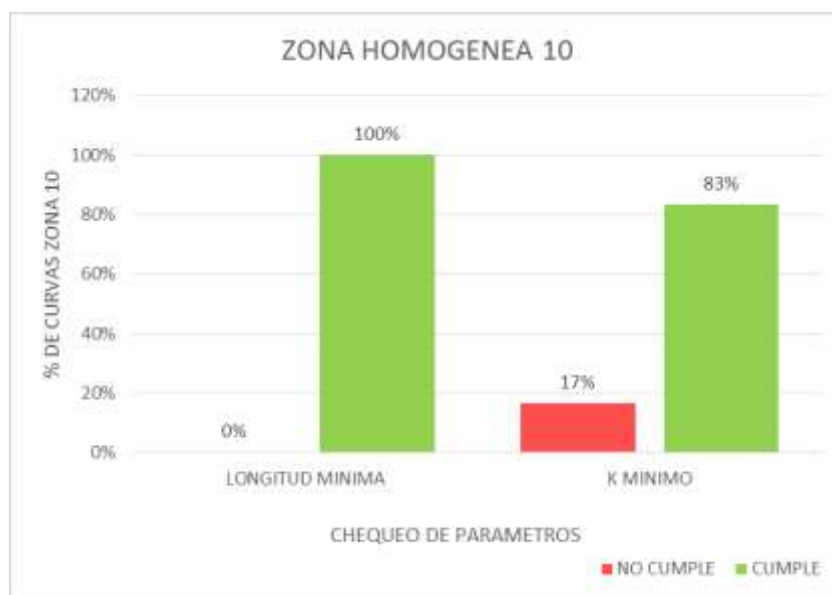
Figura 38. Porcentaje de comprobación de los parámetros de diseño para curvas verticales con INVIAS 2008

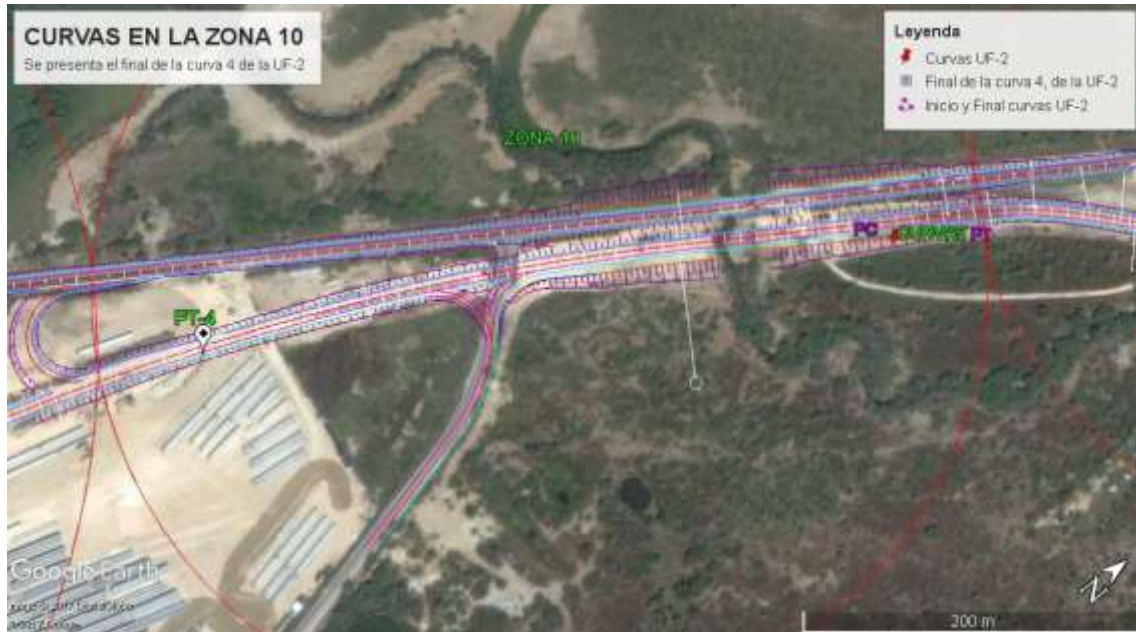
Figura 40. Ubicación espacial Curvas Horizontales zona homogénea 10

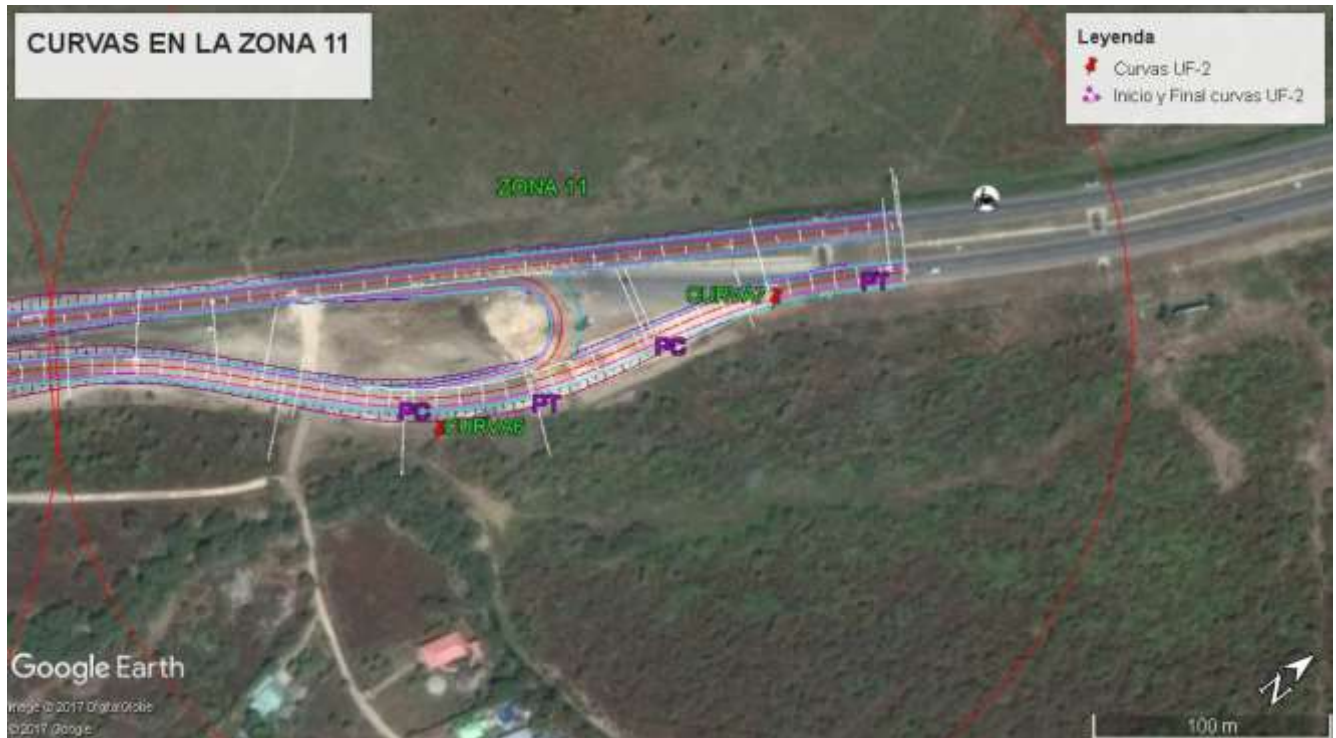
Figura 42 Ubicación espacial Curvas Horizontales zona homogénea 11

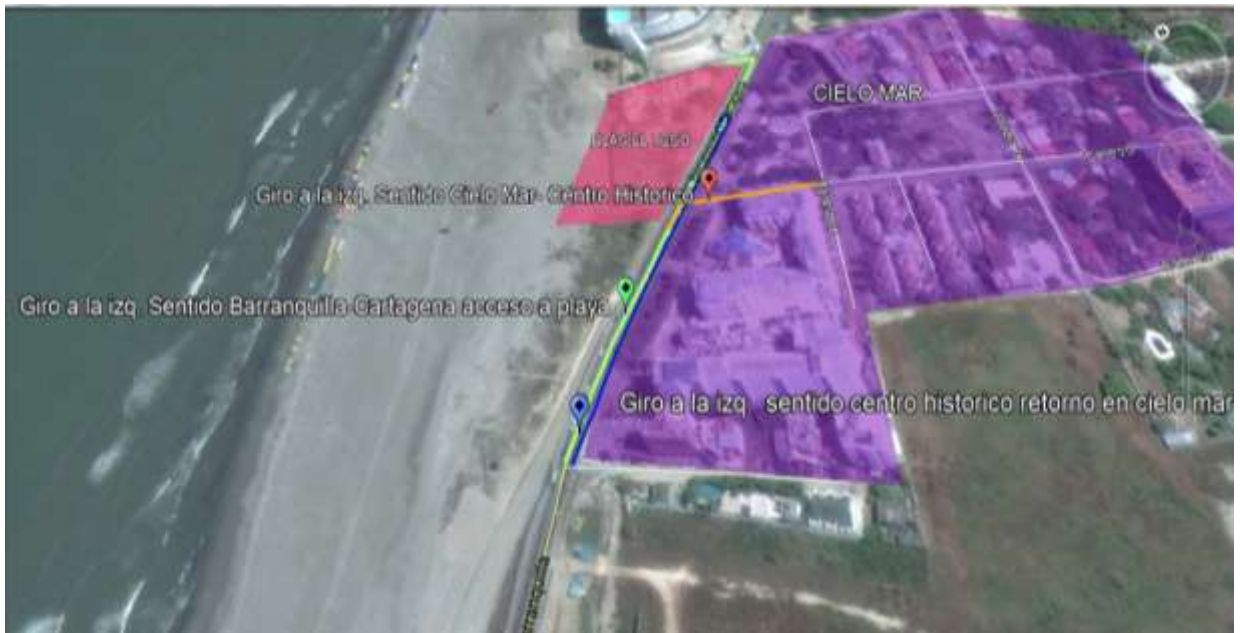
Figura 47 Sector Cielo Mar antes de intervención- Giros a la izquierda

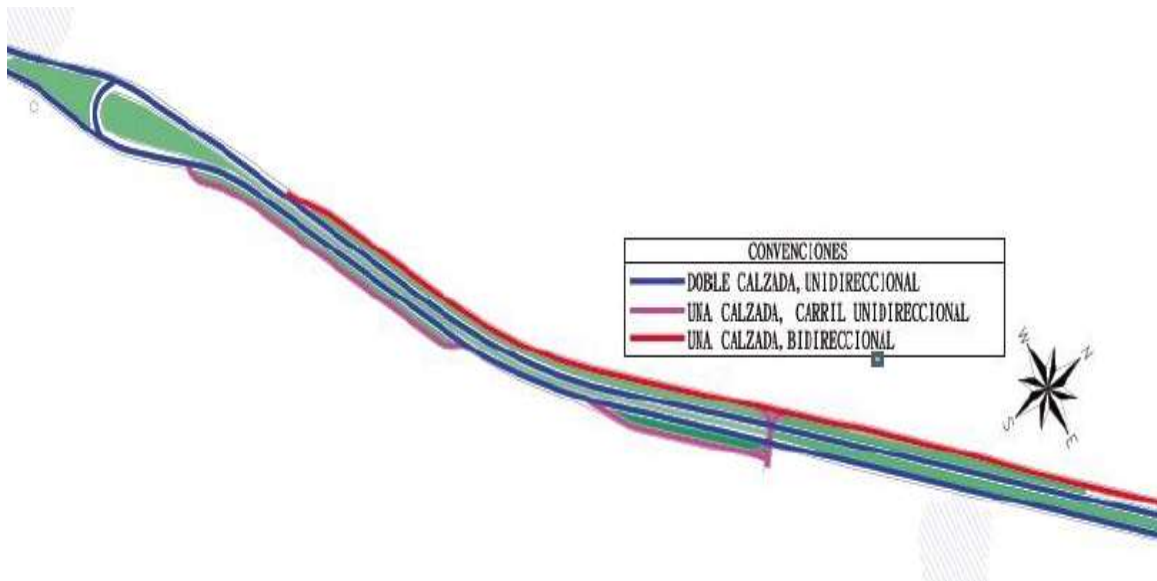
Figura 48 Configuración Geométrica Intersección Cielo Mar- Diseño Proyectado

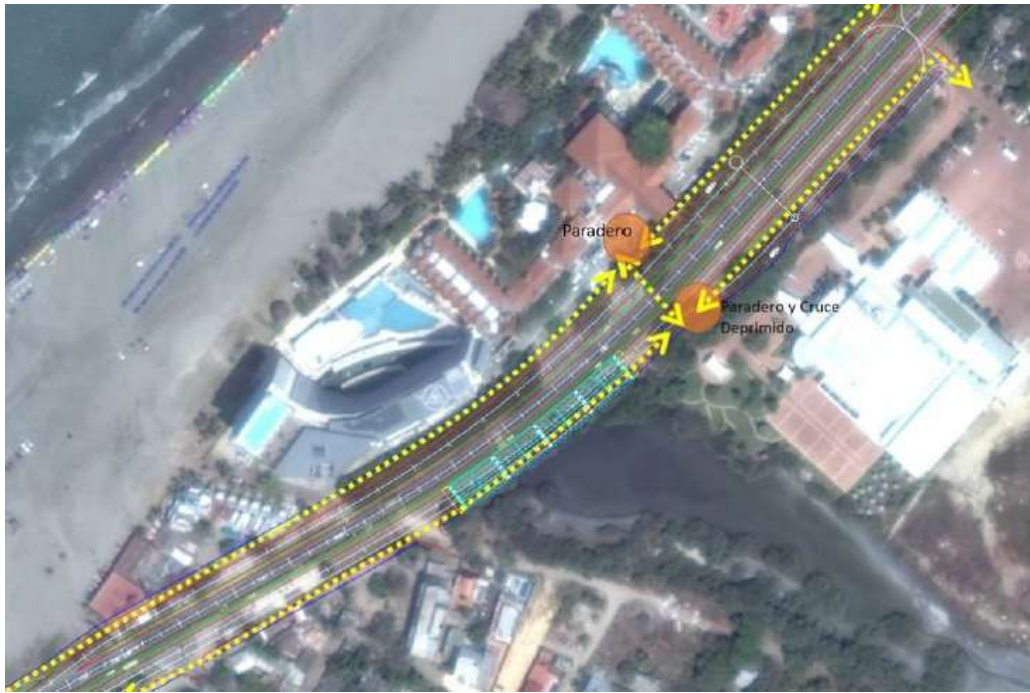
Figura 51 Flujos Peatonales Sector Uno

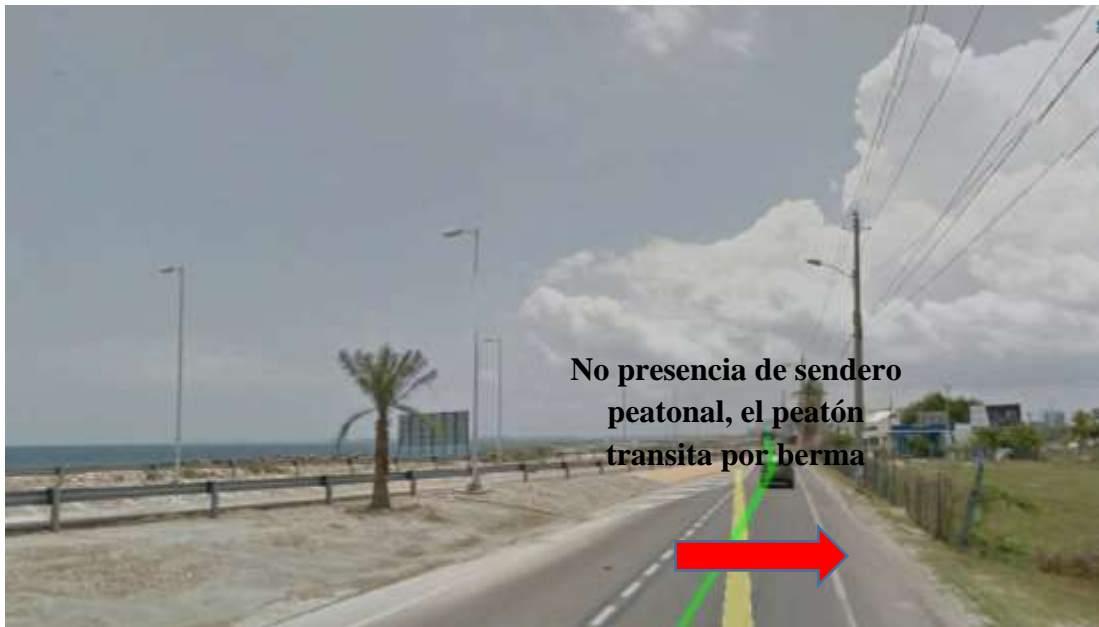
Figura 54 Evidencia de no presencia de senderos peatonales en sector 1

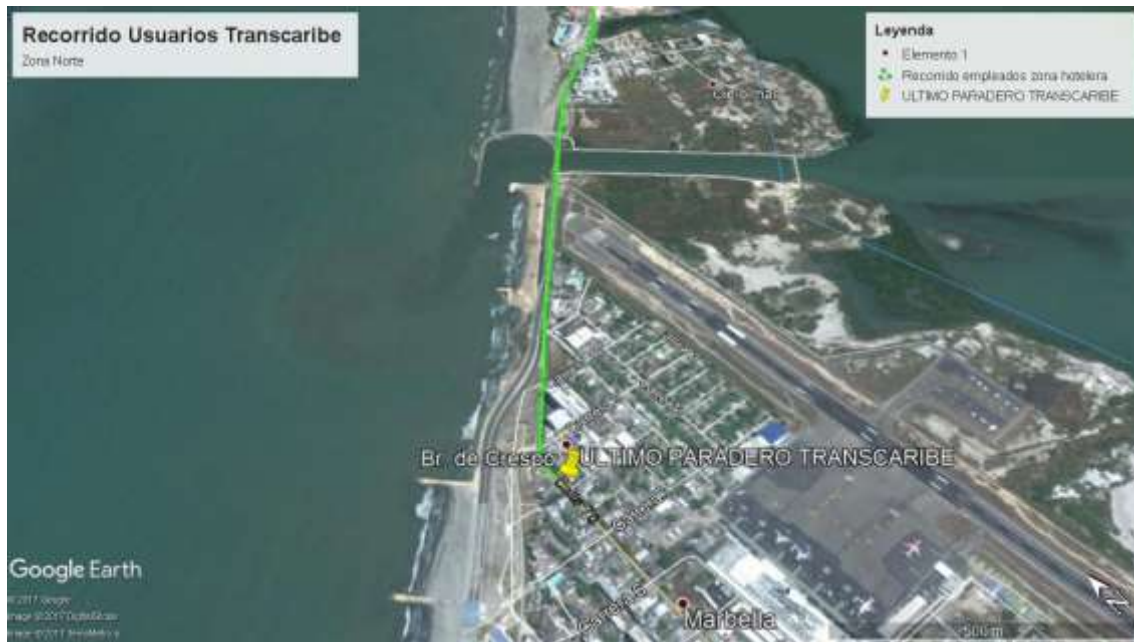
Figura 55 Recorrido Usuarios ruta T102- Zona Norte

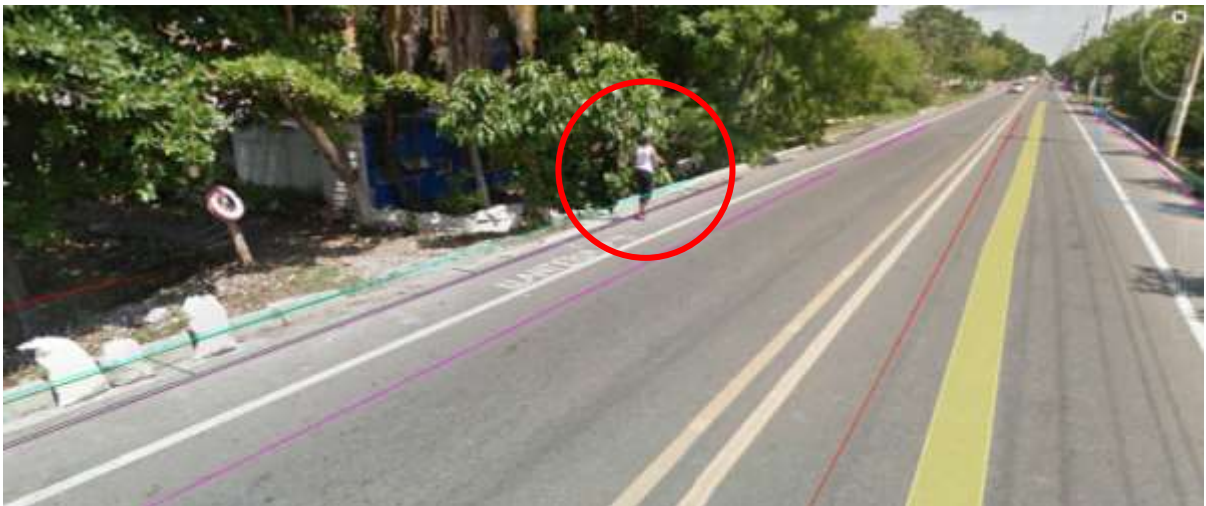
Figura 57 Transito longitudinal y transversal de peatones sin senderos peatonales

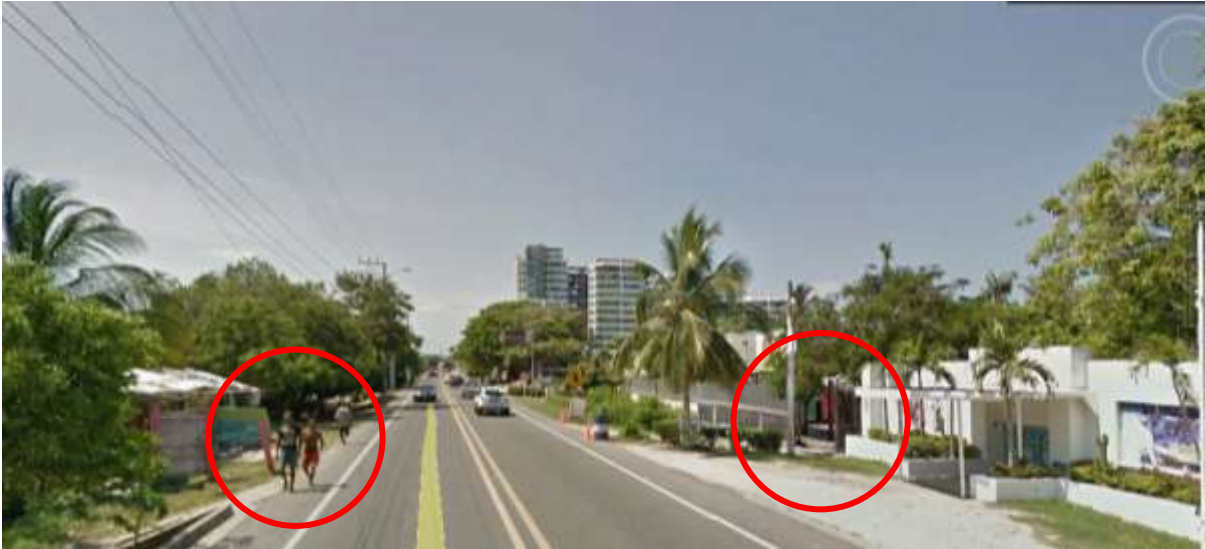
Figura 58 Transito longitudinal y transversal de peatones sin senderos peatonales y accesos a residencias
