**EVALUACIÓN, DIAGNOSTICO ESTRUCTURAL Y FUNCIONAL A LAS  
MURALLAS DE CARTAGENA MEDIANTE LA IMPLEMENTACIÓN DE  
TÉCNICAS NO DESTRUCTIVAS Y DETERMINANDO LA CONFIABILIDAD DE  
ÉSTAS: SECTOR BALUARTE DE SANTO DOMINGO.**

**DANIEL EDUARDO AGUILAR HERNÁNDEZ**

**UNIVERSIDAD DE CARTAGENA**

**PROGRAMA DE INGENIERIA CIVIL**

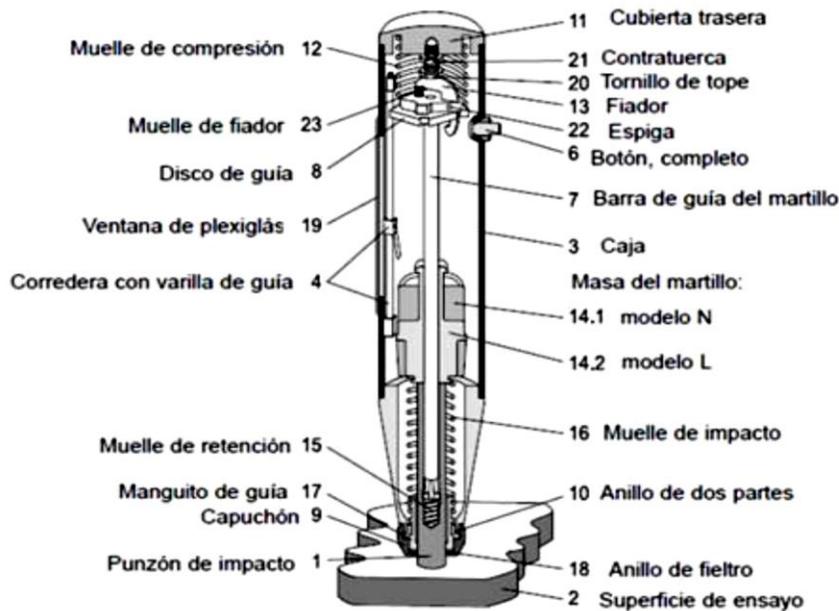
El martillo de Schmidt (Figura 1) es un dispositivo mecánico usado para realizar ensayos no destructivos en materiales como el concreto o roca.

**Figura 1. Sección longitudinal a través del martillo mostrando sus componentes.**

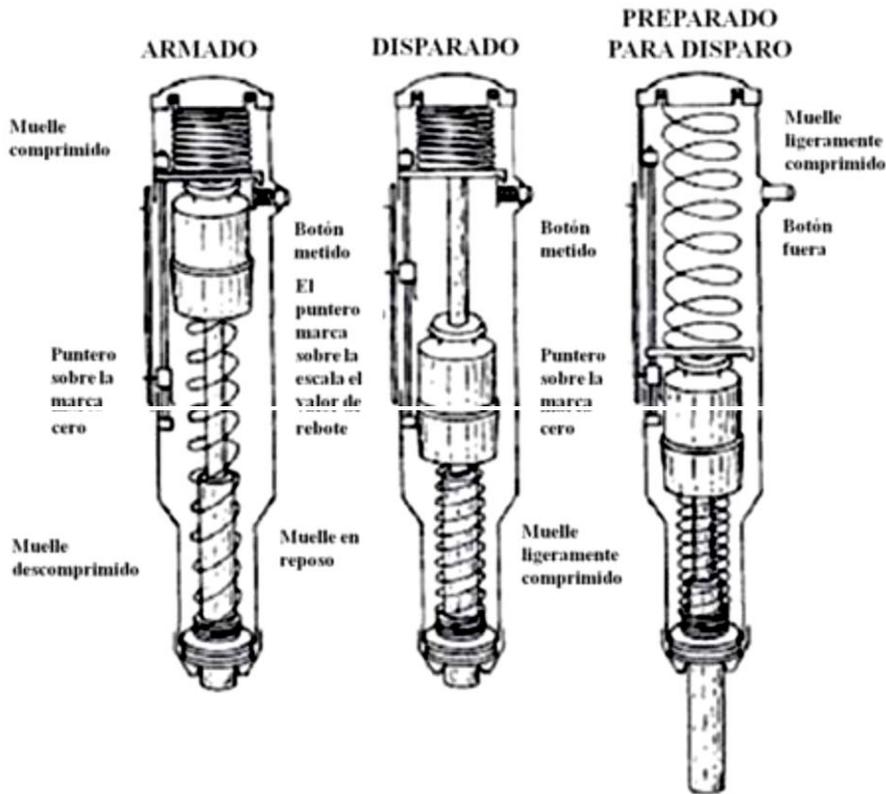
La altura que alcanza esta masa al rebotar, que se mide en una escala graduada de 0 a 100, es directamente proporcional a la dureza y por tanto a la resistencia a compresión simple de la superficie de la roca (Fig. 2).

**Figura 2. Principio de funcionamiento del martillo.**

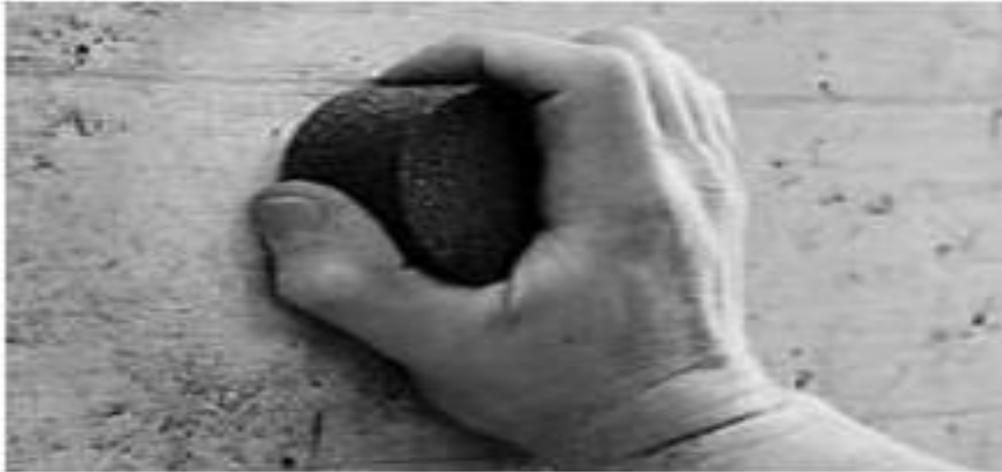
El martillo únicamente se debe usar en las superficies de los materiales a ensayar y en el yunque de prueba. En el caso de ensayos in situ, el desarrollo del ensayo consiste en una preparación de las zonas elegidas, eliminando la pátina de roca meteorizada. Para alisar la superficie de ensayo se utiliza una piedra de amolar (Figura 3).

**Figura 3. Preparación de la superficie de ensayo.**

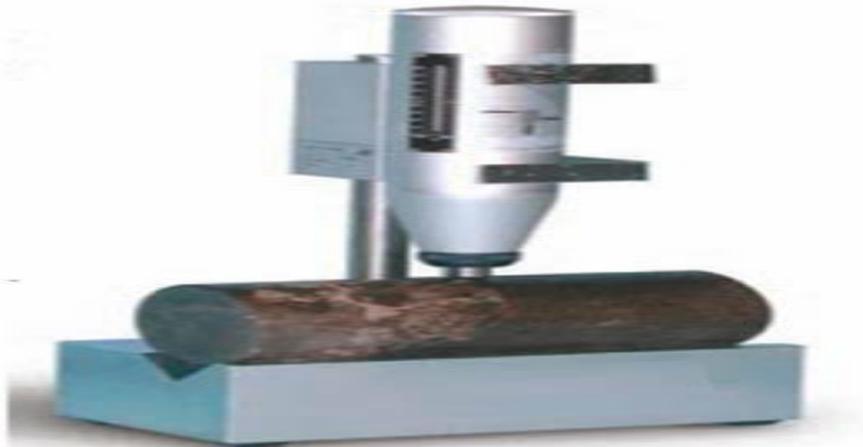
**Figura 5. Soporte para testigos de roca.**

Para la realización de ensayos sobre testigos de roca obtenidas en la perforación de sondeos se utiliza una base especial de acero (Figura 5), de 20 kg de peso para los ensayos con martillo tipo L, sobre la que se apoya la probeta de roca cilíndrica de diámetro mínimo 54 mm (NX) y longitud superior a 100 mm (ISRM). Para los ensayos con martillo tipo N, ISRM sugiere un diámetro igual o superior a 84 mm (T2) y que la base tenga un peso de 40 kg.

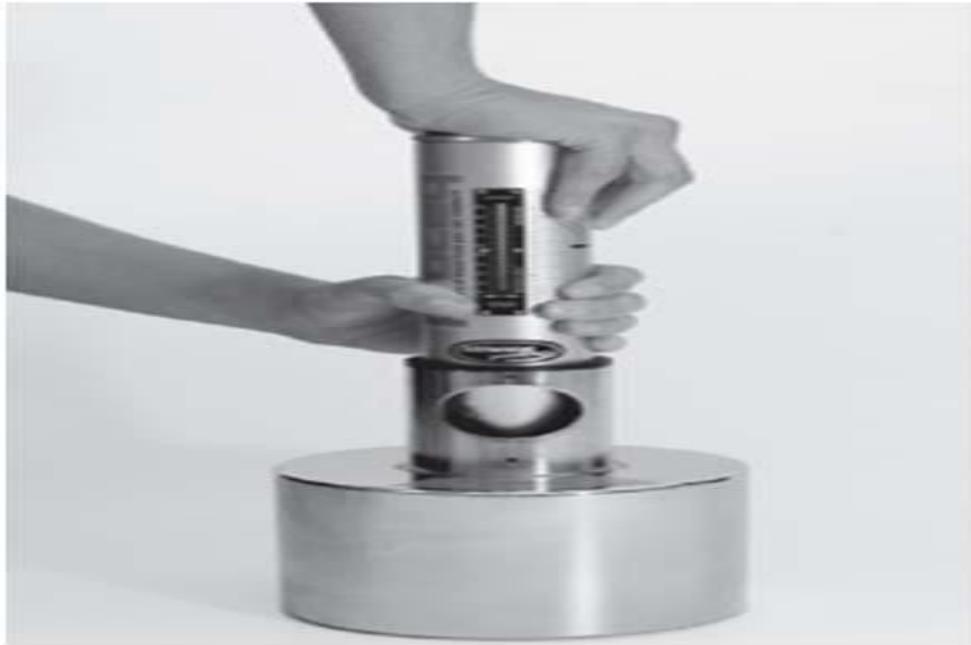
- Colocar el yunque de prueba (Figura 6) en una superficie dura y lisa.
- Limpiar las superficies de contacto del yunque y del vástago de impacto.
- Ejecutar 10 impactos con el martillo y comprobar los resultados comparándolos con el valor de calibración especificado en el yunque de prueba.

**Figura 6. Yunque de prueba.**

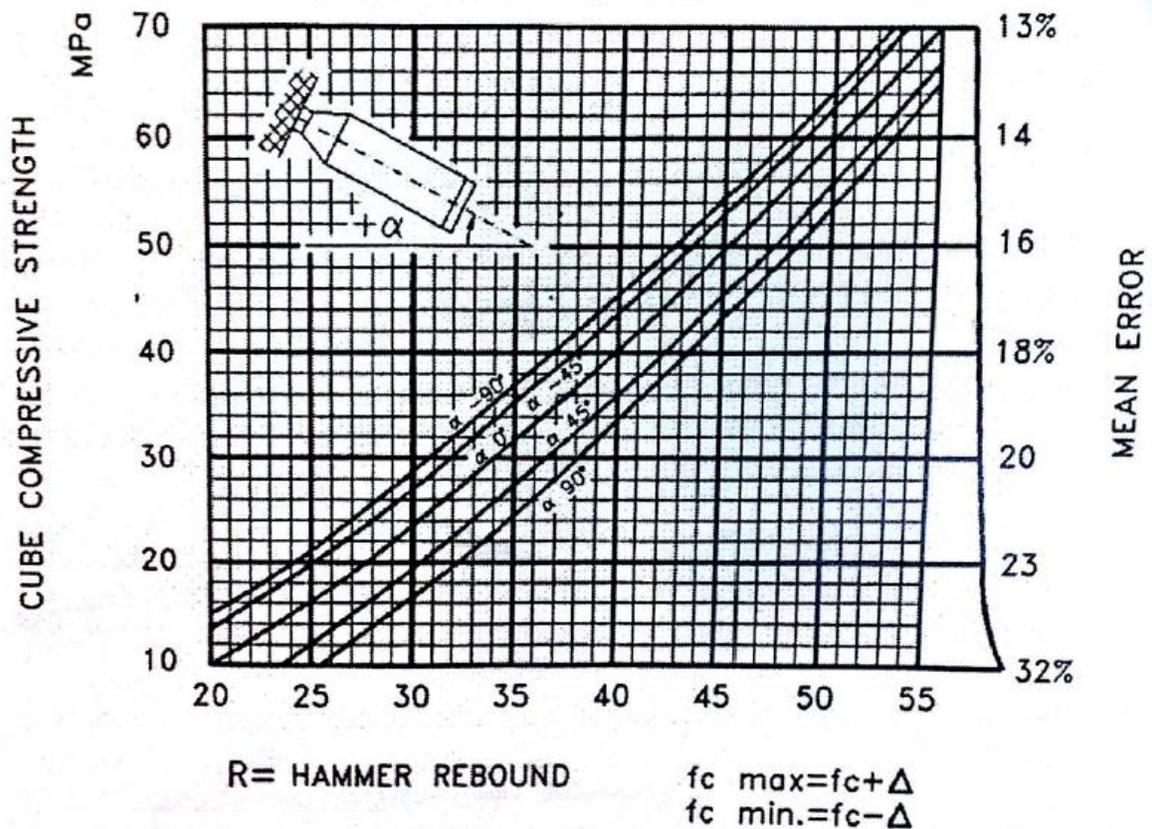
resistencia mediante el gráfico de Miller (Figura 7) que tiene en cuenta la densidad de la roca y la orientación del martillo respecto al plano de roca ensayado. (AYDIN, 2009)

Figura 7. Gráfico de correlación para el martillo Schmidt entre resistencia a compresión y rebote

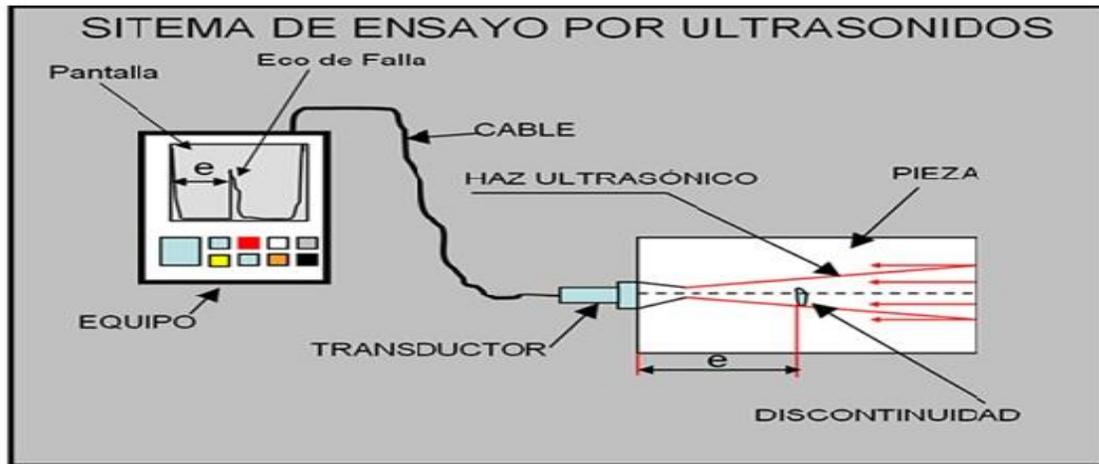
Las ondas de sonido viajan a través del material disminuyéndose paulatinamente y son reflejadas a la interface. El haz reflejado es mostrado y analizado para definir la presencia y localización de fallas y discontinuidades.

**Figura 8. Sistema de ensayo por ultrasonido.**

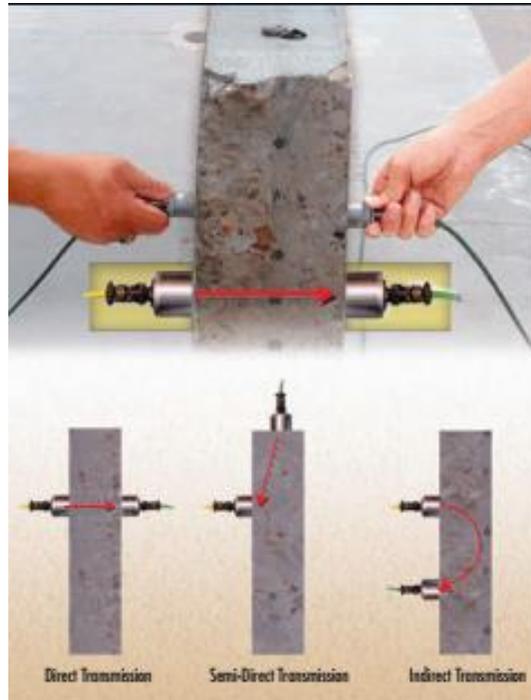
áreas de sonido, pero la distorsión de la señal (filtrado de altas frecuencias) puede usarse como una indicación de un defecto de nido de abeja.

**Figura 10. Aplicación del ensayo UPV**

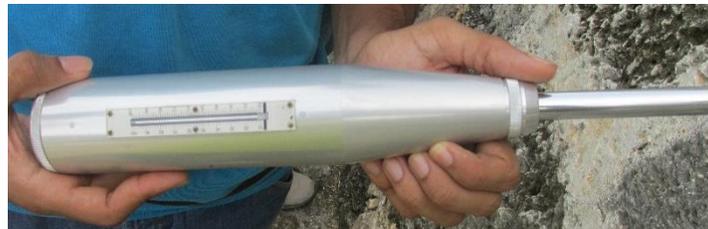
**Figura 13. Esclerómetro Smichdt**

**Resistencia e integridad estructural:** Los datos de resistencia de la roca se obtuvieron con la ayuda de un esclerómetro y equipos de ultrasonido, con el equipo de esclerómetro se ubicaron 8 puntos en la cortina que va desde el Baluarte de Santo Domingo hasta el Baluarte Santa Cruz, en cada punto se tomaron 15 lecturas, para luego hacer un promedio de los datos y tener un resultado más confiable.

Mediante el martillo de Schmidt, o esclerómetro, se puede, por tanto, estimar la resistencia a compresión simple de la roca a partir de la resistencia al rebote de la superficie de roca ensayada. Como se ha comentado anteriormente, esta superficie deberá estar fresca y limpia, sin ningún signo de alteración ni fracturas. Esta medida del rebote se correlaciona con la

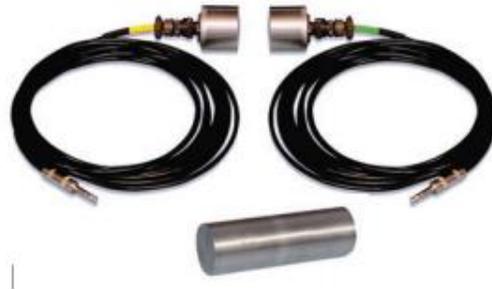
**Figura 14. Ultrasonic Pulse Velocity (UPV)**

Con la tecnología Ultrasonic Pulse Velocity se pudo evaluar la resistencia mecánica de la roca en 8 puntos distintos ubicados en la escarpa y la contraescarpa de la muralla, cabe destacar que esta tecnología solo pudo aplicarse de manera indirecta y semidirecta, debido a la porosidad de la muralla no pudo aplicarse de manera directa porque la onda generada por el equipo se distorsionaba.

Los sistemas están diseñados para identificar y mapear huecos, nidos de abeja, grietas, delaminaciones y otros daños en concreto, madera, mampostería, piedra, cerámica y materiales metálicos. Las pruebas de UPV también se realizan para predecir la fuerza del hormigón a una edad temprana. La metodología UPV se basa en la llegada directa de ondas compresionales, que son generadas por fuentes con frecuencias de resonancia que van desde 50 hasta 150 kHz. Las fuentes / receptores de frecuencia de resonancia más alta se usan típicamente con elementos estructurales más delgados para una resolución más alta y una identificación de anomalías más pequeña. La prueba se realiza colocando la fuente y el receptor en cualquier lado del área en cuestión, luego la fuente envía una onda de compresión

a través de la región, y el receptor registra la forma de onda completa en el otro lado. La posición de los dos transductores puede variarse de forma que se puedan realizar pruebas directas, semidirectas e indirectas, lo que ayuda a mapear el volumen del defecto. Se pueden realizar más pruebas si el usuario desea generar una representación tridimensional del volumen en cuestión. Esto se hace probando muchas "rutas" diferentes a través del medio y luego usando un programa de inversión tomográfica para generar un modelo.

La prueba de UPV convencional requiere acceso a dos superficies, preferiblemente dos superficies paralelas tales como las superficies superior e inferior de una losa o las superficies interior y exterior de una pared. Sin embargo, esta prueba se puede realizar utilizando el método indirecto que no requiere acceso a dos superficies. En las áreas de defectos, la velocidad de la onda de compresión es más lenta que en las áreas de sonido y la amplitud de la señal es a menudo menor. Para miembros estructurales que contienen vacíos grandes y severos, la transmisión de señal puede perderse por completo. En algunas áreas defectuosas, como los paneles, la velocidad de la onda de compresión puede ser casi la misma que en las

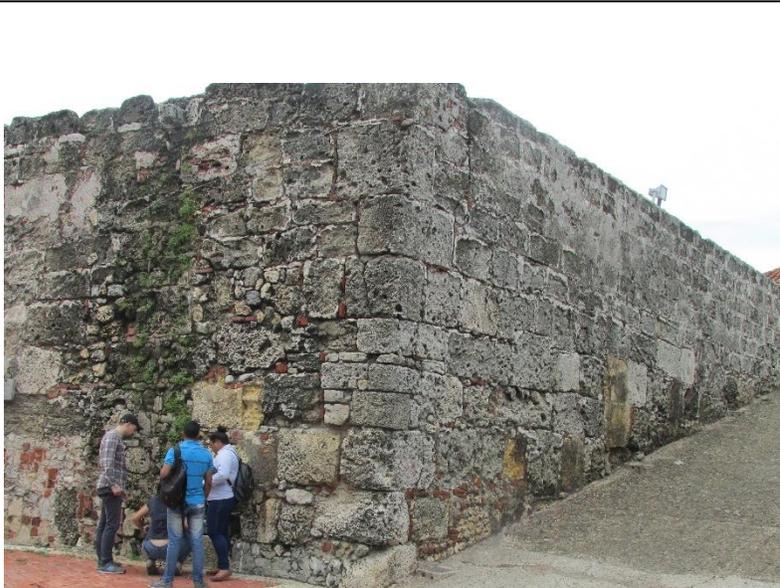
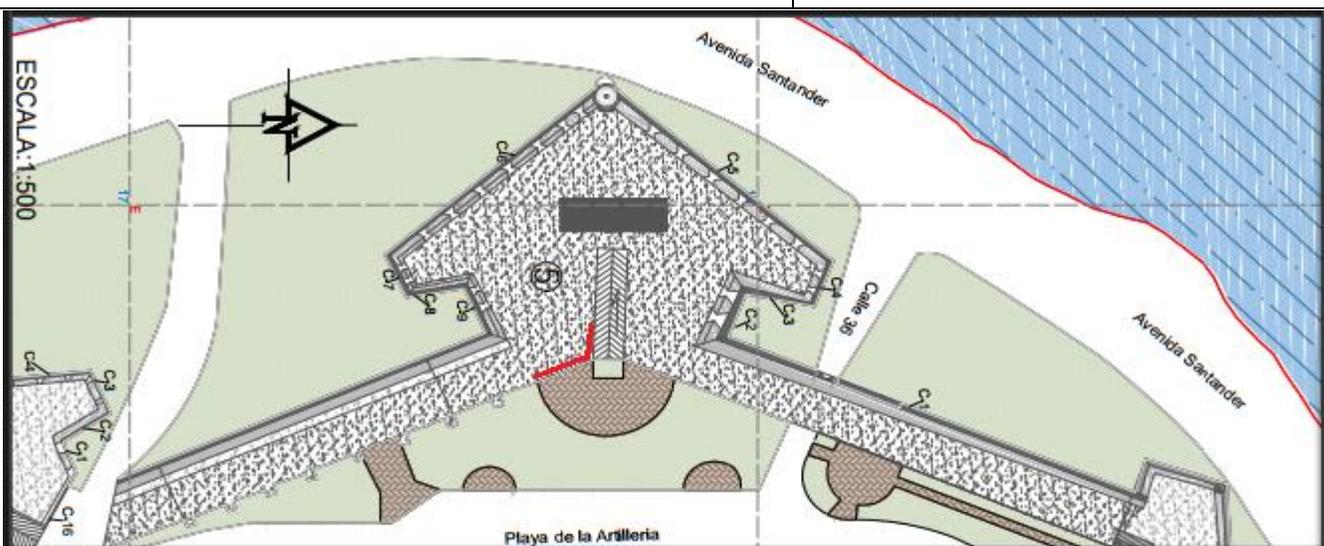
<b>PUNTO 1: Aplicación del ensayo de esclerómetro zona Baluarte Santo Domingo (contraescarpa)</b>

Humedad natural (%): 1.2	
	Rebote promedio	Resistencia kg/cm <sup>2</sup>
	30,27	244
De acuerdo a la resistencia obtenida en este punto, su clasificación según la ISRM (tabla 4) sería <i>Moderadamente resistente</i> .

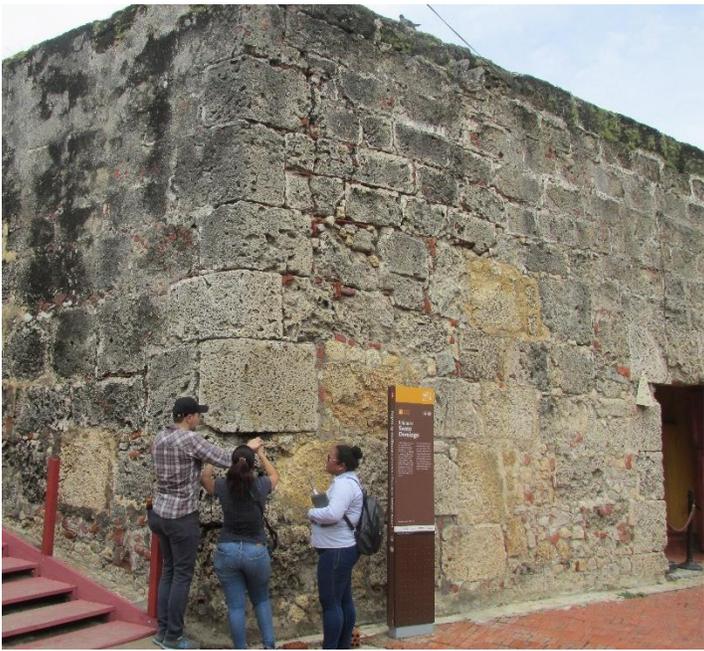
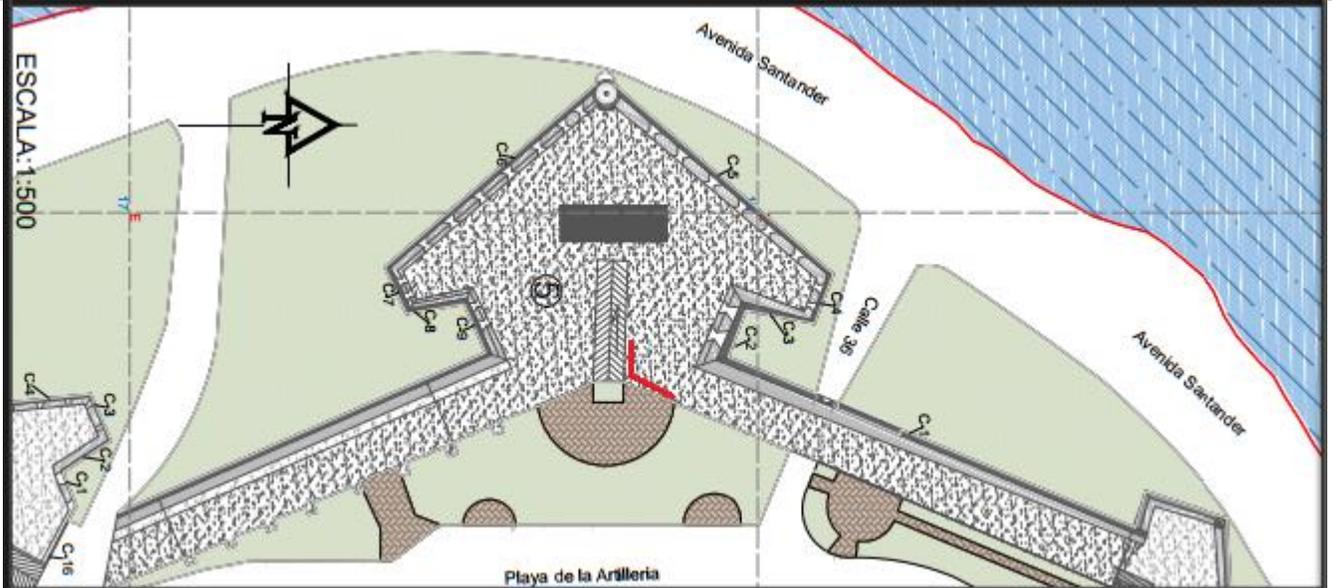
<b>PUNTO 2: Aplicación del ensayo de esclerómetro zona Baluarte Santo Domingo (contraescarpa)</b>

Humedad natural (%): 2.3	
	Rebote promedio	Resistencia kg/cm <sup>2</sup>
	27	220
De acuerdo a la resistencia obtenida en este punto, su clasificación según la ISRM (tabla 4) sería <i>Moderadamente resistente</i> .

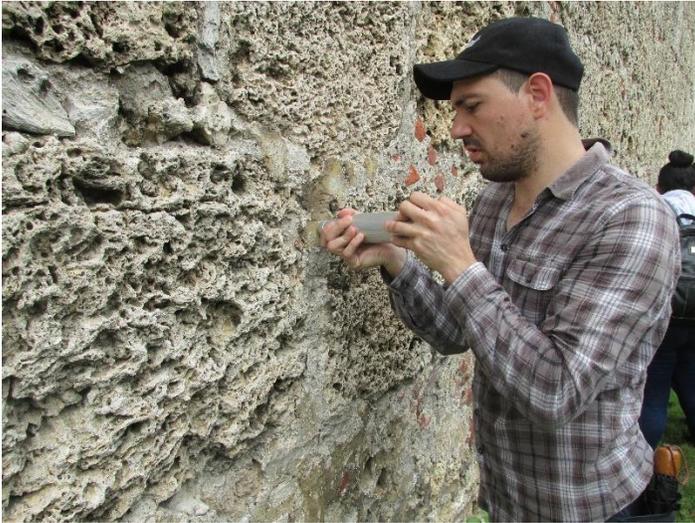
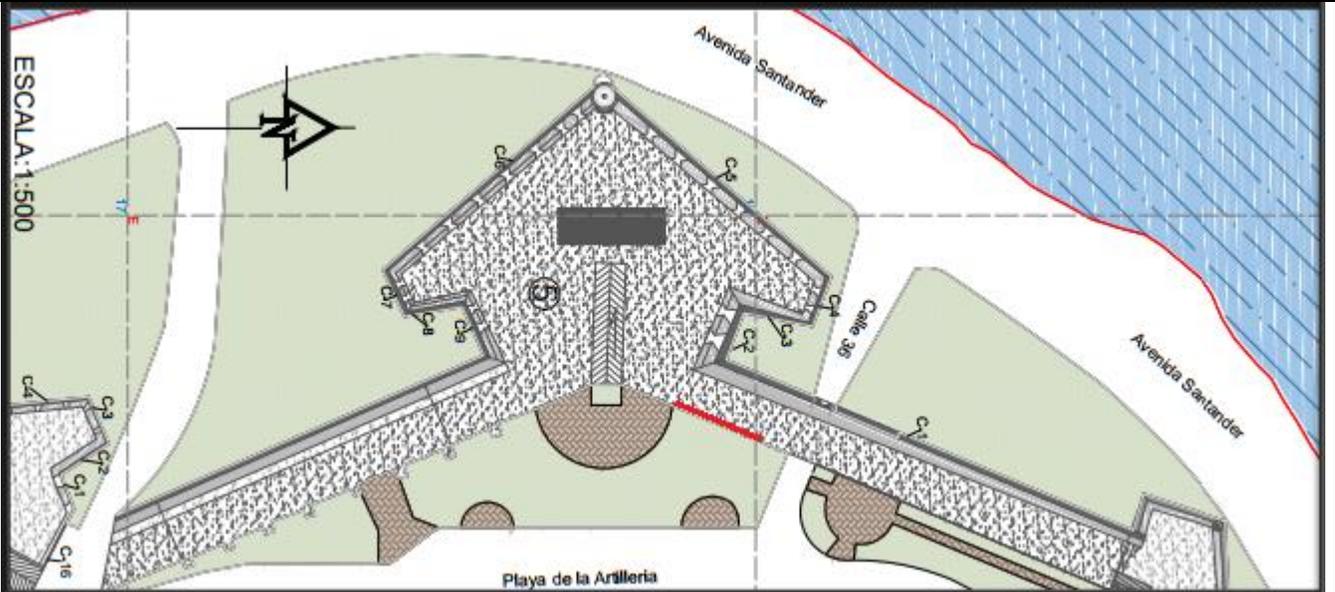
PUNTO 3: Aplicación del ensayo de esclerómetro zona Baluarte Santo Domingo (contraescarpa)

Humedad natural (%): 10.7	
	Rebote promedio	Resistencia kg/cm <sup>2</sup>
	32,26	270
De acuerdo a la resistencia obtenida en este punto, su clasificación según la ISRM (tabla 4) sería <i>Moderadamente resistente</i> .

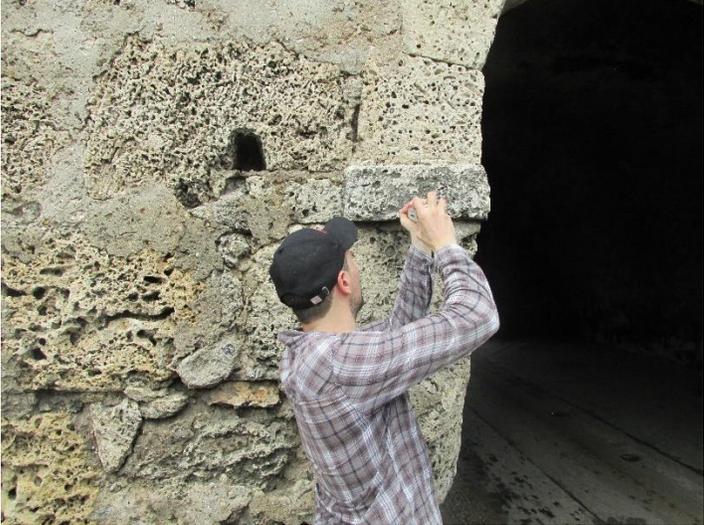
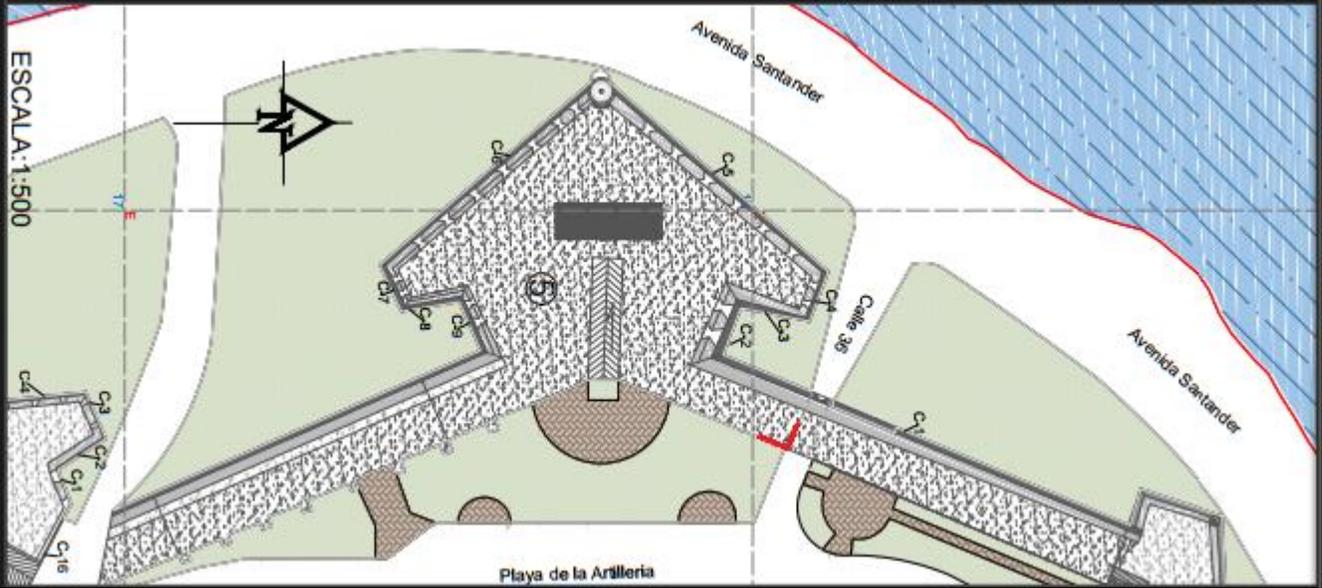
PUNTO 4: Aplicación del ensayo de esclerómetro zona Baluarte Santo Domingo (contraescarpa)

Humedad natural (%): 4	
	Rebote promedio	Resistencia kg/cm <sup>2</sup>
	25,73	170
De acuerdo a la resistencia obtenida en este punto, su clasificación según la ISRM (tabla 4) sería <i>débil</i> .

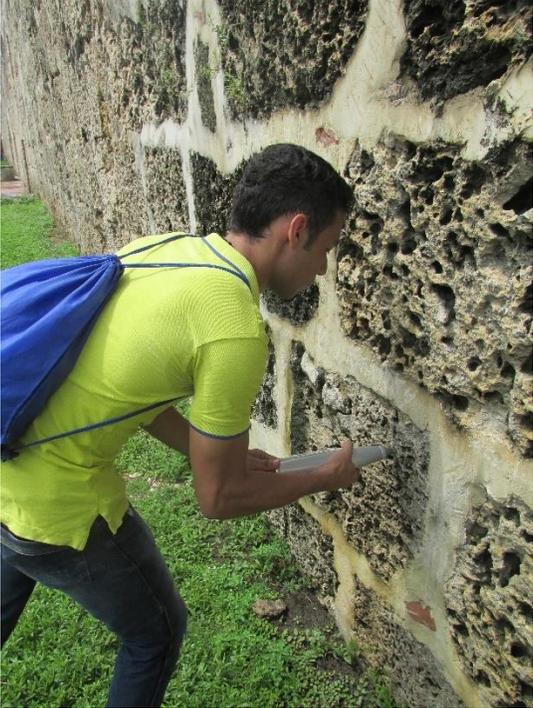
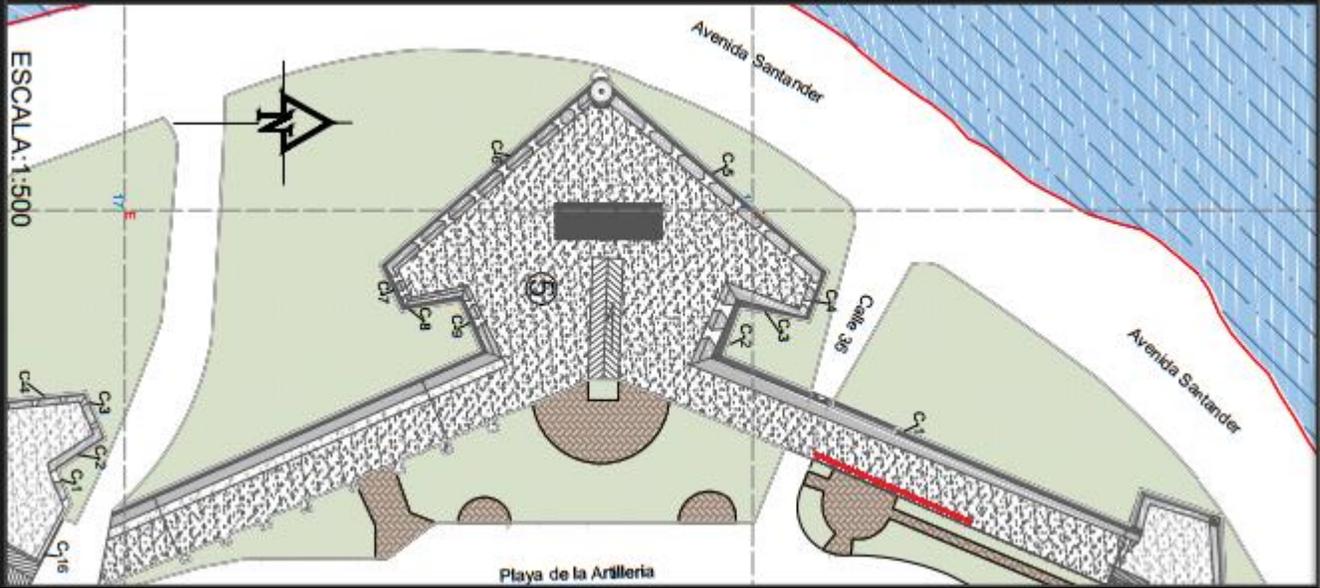
PUNTO 5: Aplicación del ensayo de esclerómetro zona Baluarte Santo Domingo (contraescarpa)

Humedad natural (%): 1.1	
	Rebote promedio	Resistencia kg/cm <sup>2</sup>
	24,4	156
De acuerdo a la resistencia obtenida en este punto, su clasificación según la ISRM (tabla 4) sería <i>débil</i> .

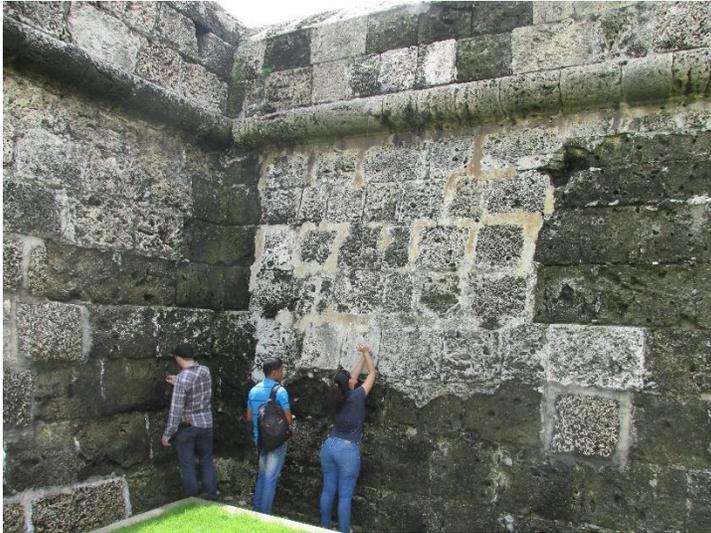
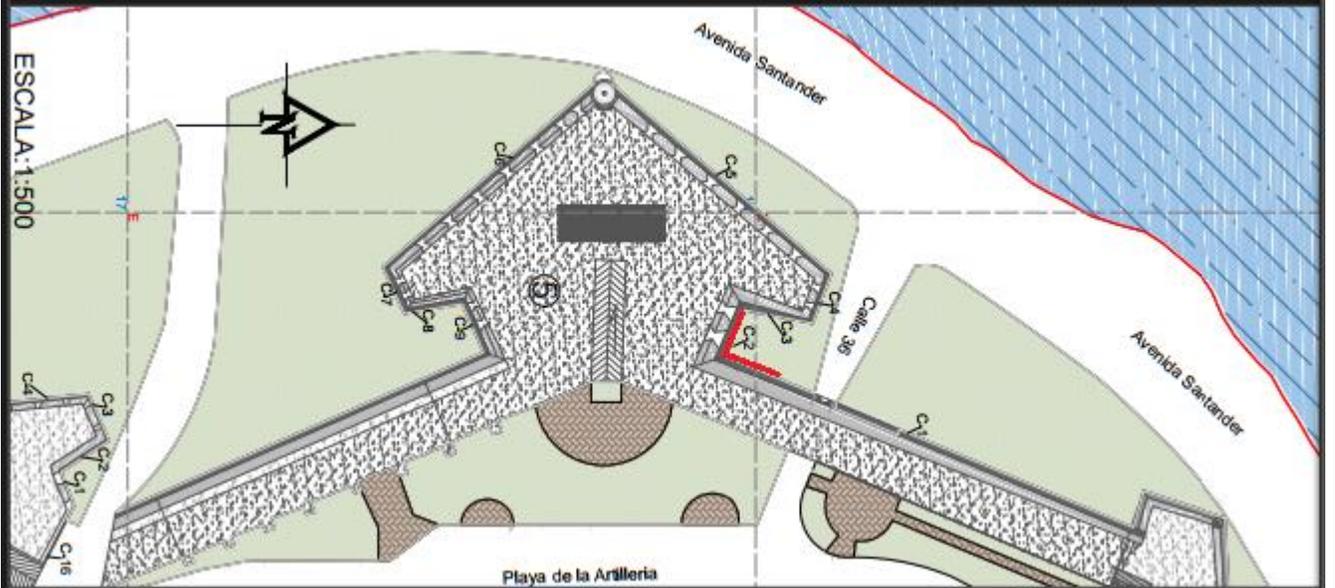
PUNTO 6: Aplicación del ensayo de esclerómetro zona Baluarte Santo Domingo (escarpa)

Humedad natural (%): 10.1	
	Rebote promedio	Resistencia kg/cm <sup>2</sup>
	28,6	217
De acuerdo a la resistencia obtenida en este punto, su clasificación según la ISRM (tabla 4) sería <i>Moderadamente resistente</i> .

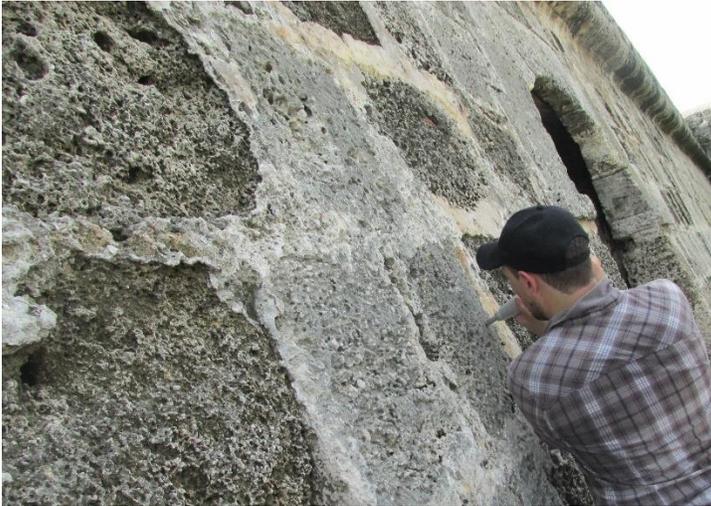
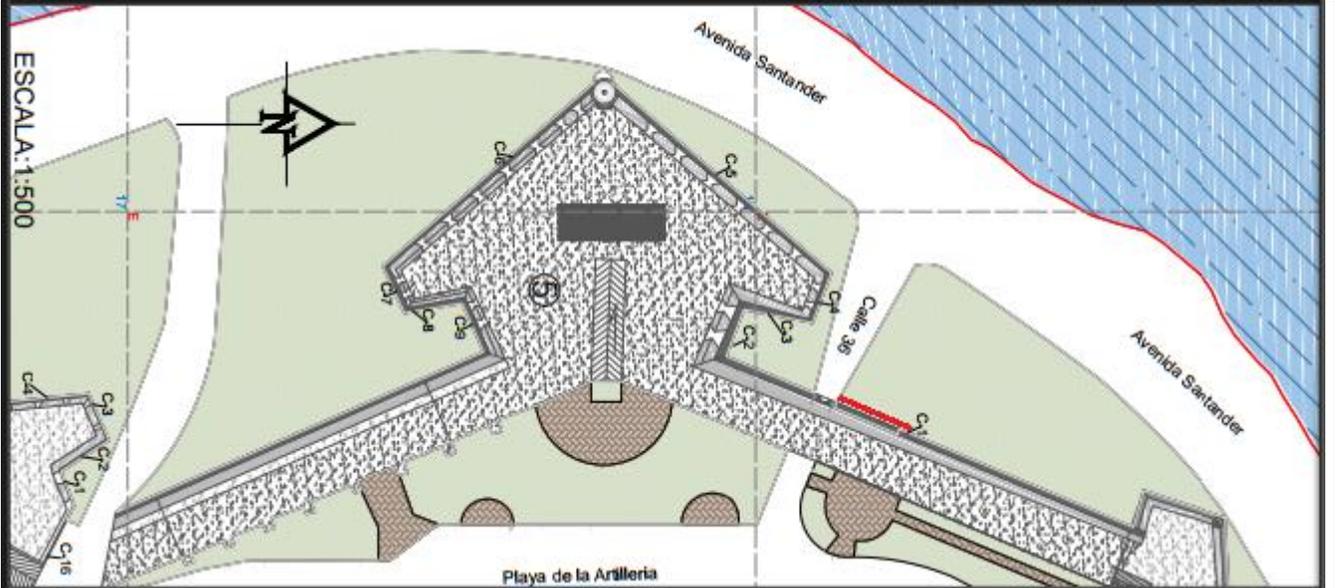
<b>PUNTO 7: Aplicación del ensayo de esclerómetro zona Baluarte Santo Domingo (escarpa)</b>

Humedad natural (%): 10.5				
	<table border="1" style="width: 100%;"> <tr> <td style="text-align: center;">Rebote promedio</td> <td style="text-align: center;">Resistencia kg/cm<sup>2</sup></td> </tr> <tr> <td style="text-align: center;">24,93</td> <td style="text-align: center;">160</td> </tr> </table>	Rebote promedio	Resistencia kg/cm <sup>2</sup>	24,93	160
	Rebote promedio	Resistencia kg/cm <sup>2</sup>			
24,93	160				
De acuerdo a la resistencia obtenida en este punto, su clasificación según la ISRM (tabla 4) sería <i>débil</i> .

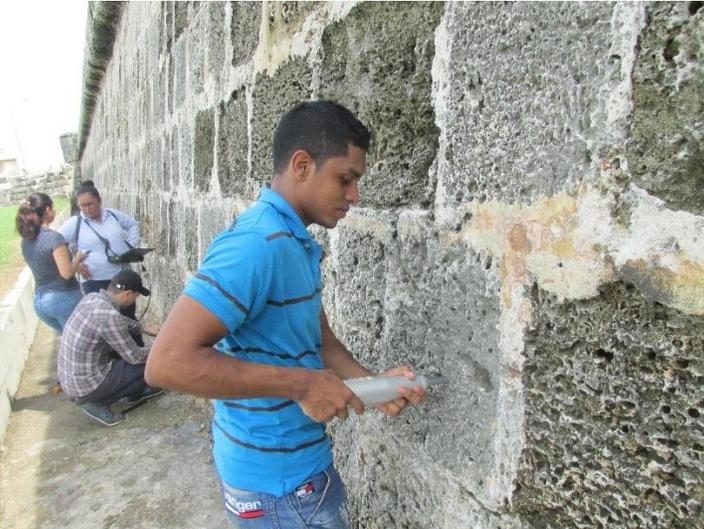
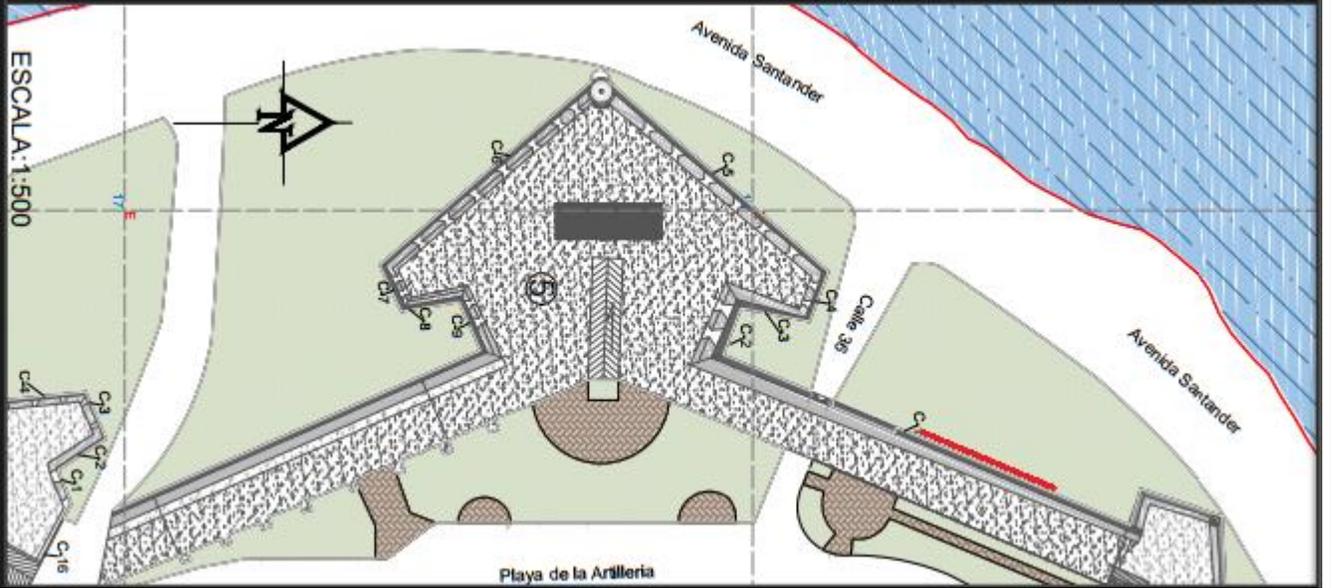
<b>PUNTO 8: Aplicación del ensayo de esclerómetro zona Baluarte Santo Domingo (escarpa)</b>

Humedad natural (%): 4.9				
	<table border="1" style="width: 100%;"> <tr> <th style="width: 50%;">Rebote promedio</th> <th style="width: 50%;">Resistencia kg/cm<sup>2</sup></th> </tr> <tr> <td style="text-align: center;">27,53</td> <td style="text-align: center;">200</td> </tr> </table>	Rebote promedio	Resistencia kg/cm <sup>2</sup>	27,53	200
	Rebote promedio	Resistencia kg/cm <sup>2</sup>			
27,53	200				
De acuerdo a la resistencia obtenida en este punto, su clasificación según la ISRM (tabla 4) sería <i>Moderadamente resistente</i> .

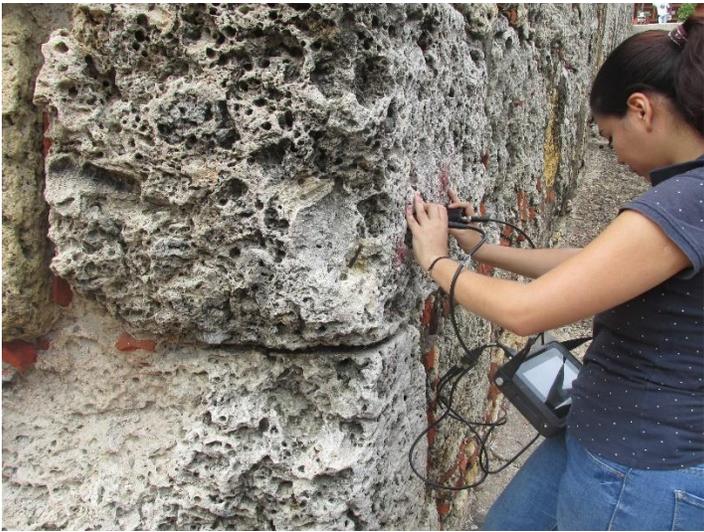
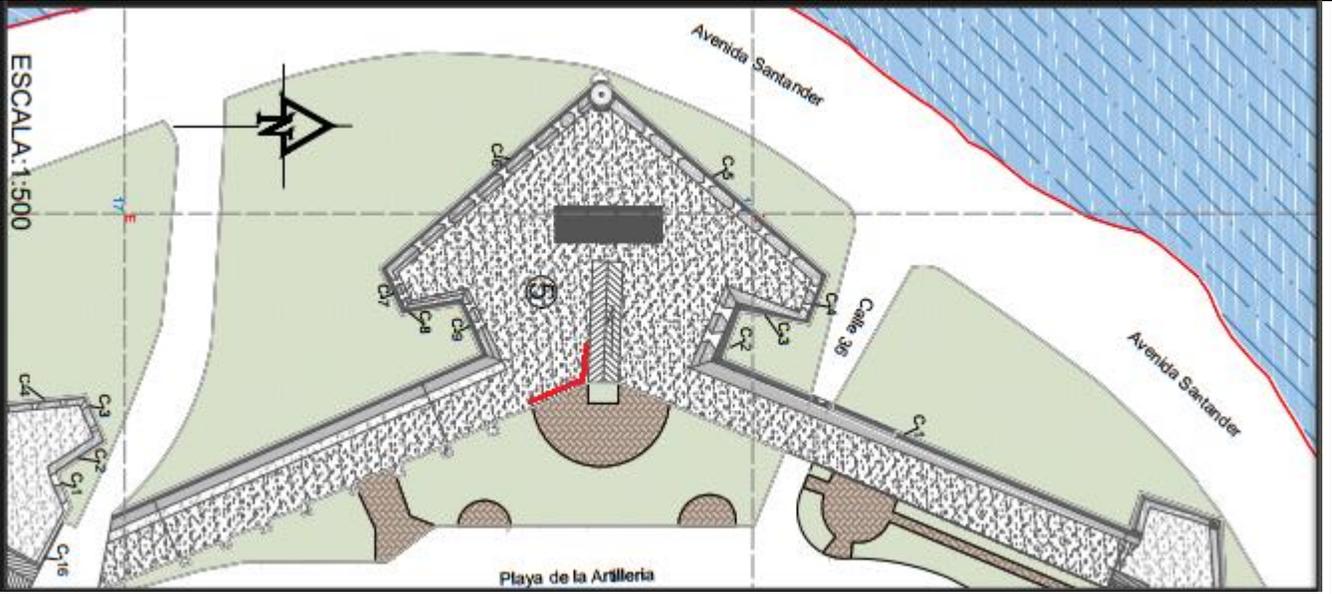
PUNTO 1: Aplicación del ensayo UPV zona Baluarte Santo Domingo (contraescarpa)

Humedad natural (%): 1.2	
	Lectura promedio(ψi)	Resistencia kg/cm <sup>2</sup>
	3413	240
De acuerdo a la resistencia obtenida en este punto, su clasificación según la ISRM (tabla 4) sería <b><i>Moderadamente resistente</i></b> .

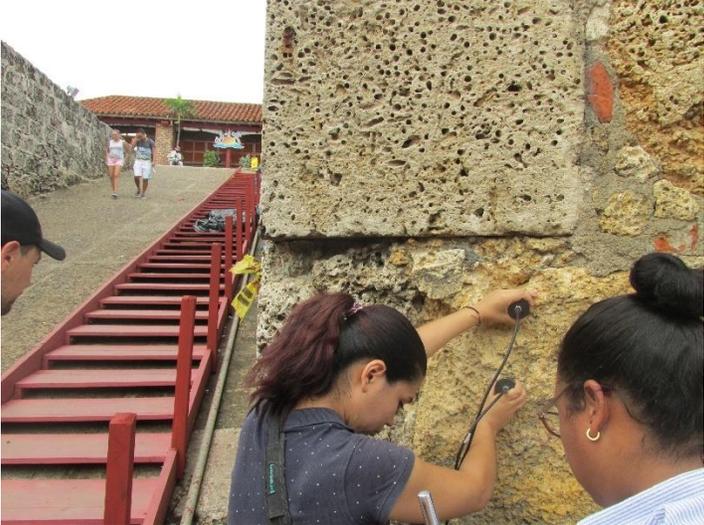
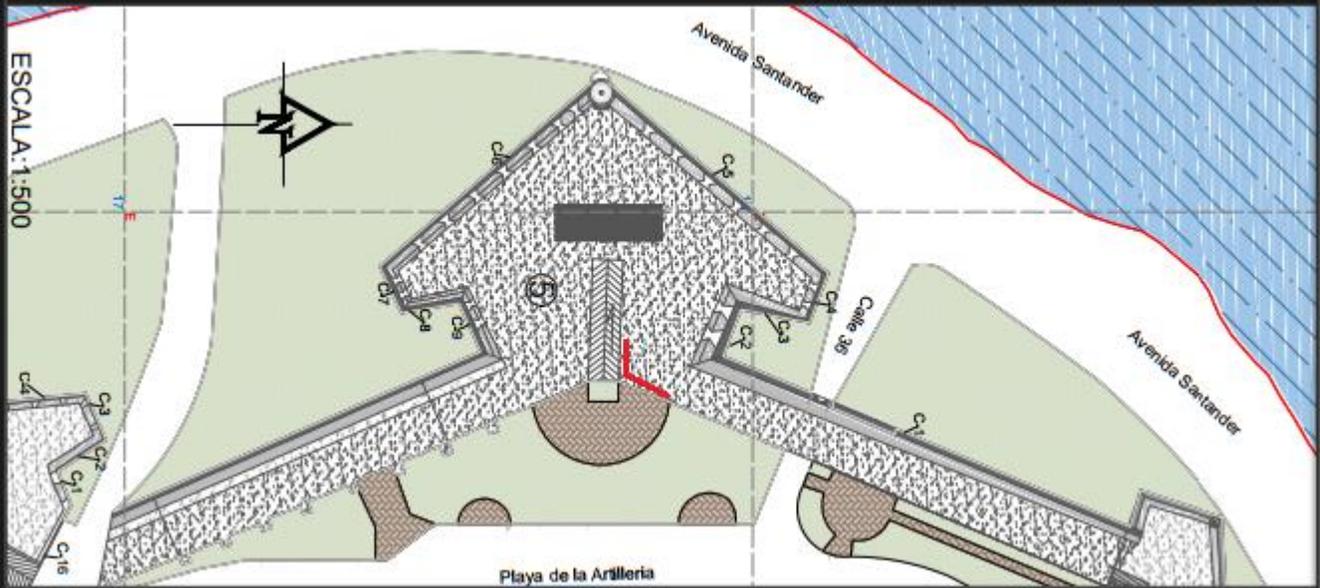
<b>PUNTO 2: Aplicación del ensayo UPV zona Baluarte Santo Domingo (contraescarpa)</b>

Humedad natural (%): 2.3				
	<table border="1" style="width: 100%;"> <tr> <th style="width: 50%;">Lectura promedio(ψi)</th> <th style="width: 50%;">Resistencia kg/cm2</th> </tr> <tr> <td style="text-align: center;">3045</td> <td style="text-align: center;">214</td> </tr> </table>	Lectura promedio(ψi)	Resistencia kg/cm2	3045	214
	Lectura promedio(ψi)	Resistencia kg/cm2			
	3045	214			
De acuerdo a la resistencia obtenida en este punto, su clasificación según la ISRM (tabla 4) sería <i>Moderadamente resistente</i> .

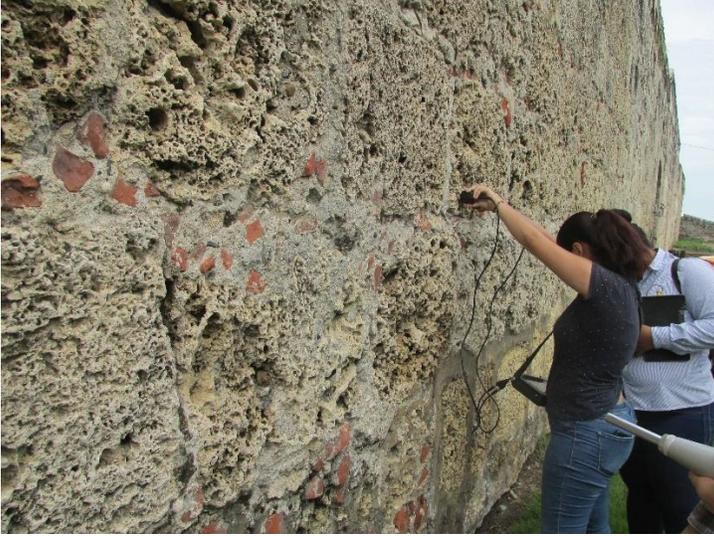
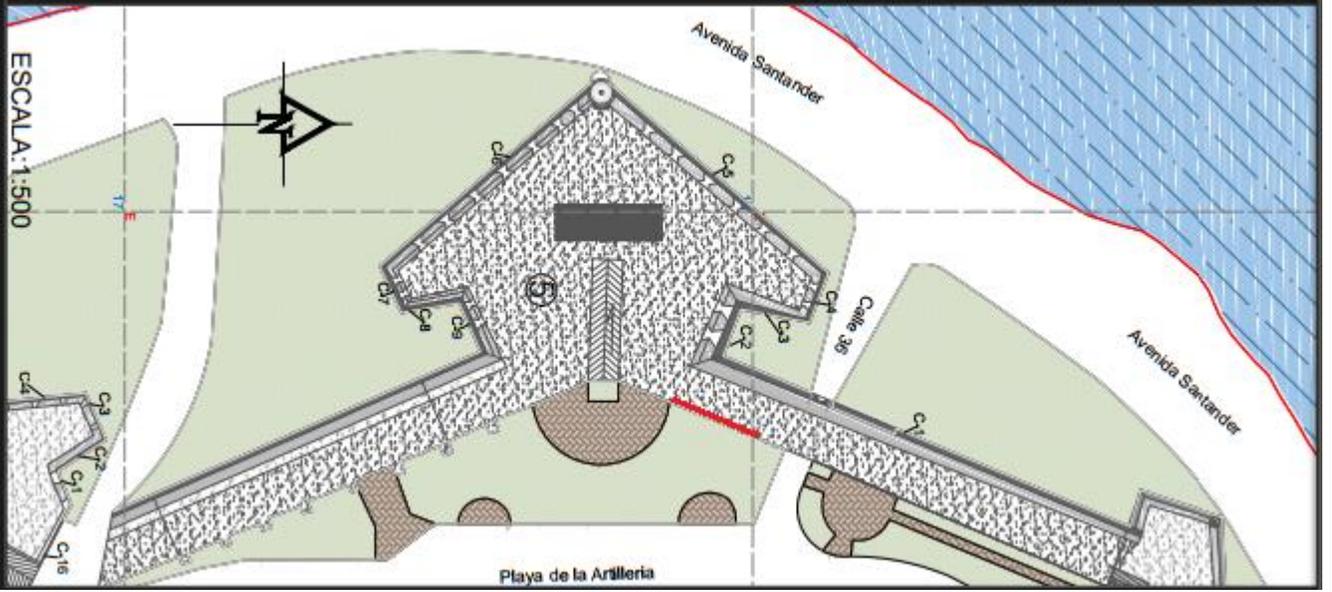
PUNTO 3: Aplicación del ensayo UPV zona Baluarte Santo Domingo (contraescarpa)

Humedad natural (%): 10.7	
	Lectura promedio(ψi)	Resistencia kg/cm <sup>2</sup>
	3766	265
De acuerdo a la resistencia obtenida en este punto, su clasificación según la ISRM (tabla 4) sería <b>Moderadamente resistente</b> .

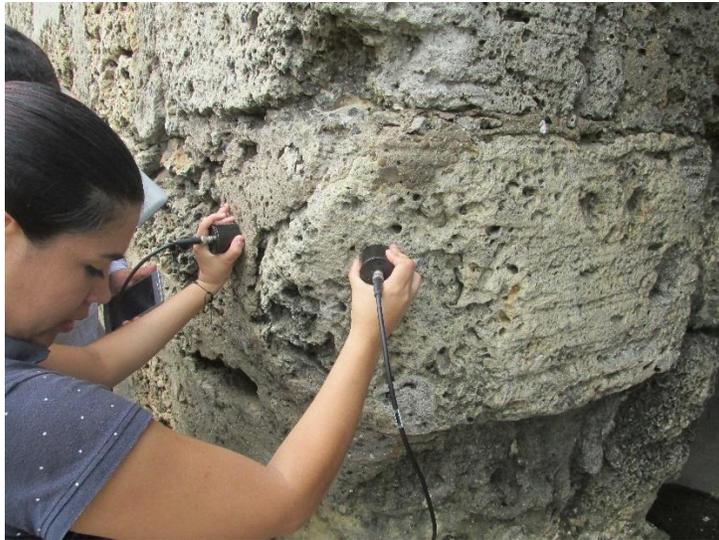
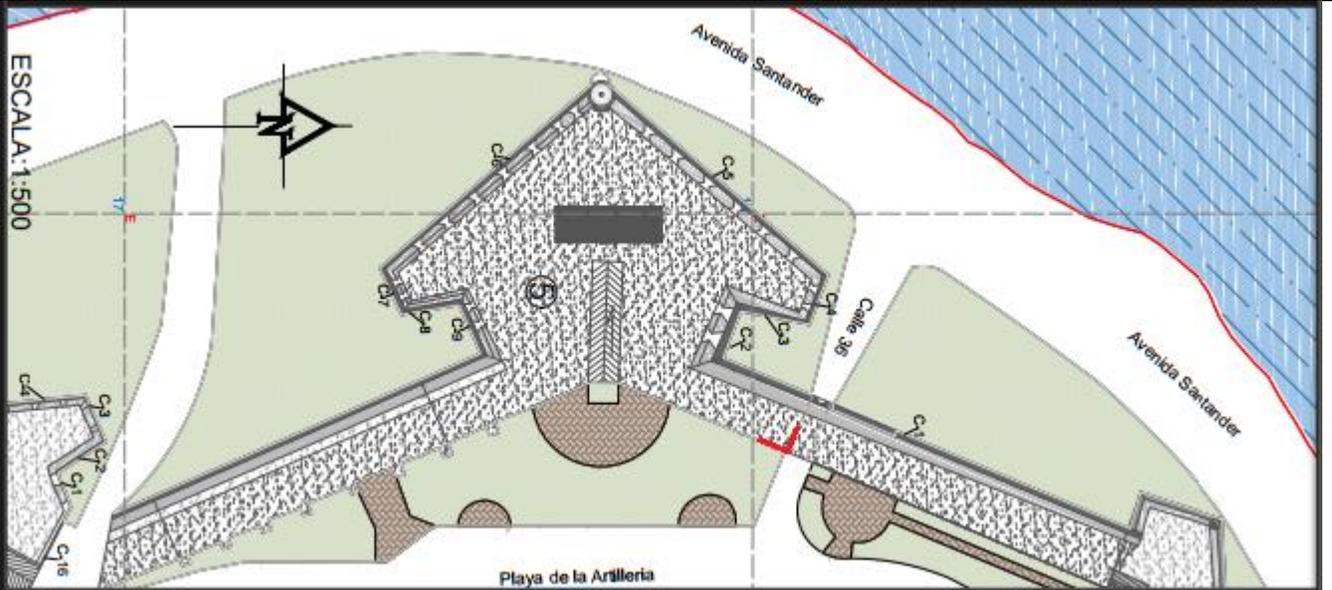
PUNTO 4: Aplicación del ensayo UPV zona Baluarte Santo Domingo (contraescarpa)

Humedad natural (%): 4	
	Lectura promedio(ψi)	Resistencia kg/cm <sup>2</sup>
	2416	170
De acuerdo a la resistencia obtenida en este punto, su clasificación según la ISRM (tabla 4) sería <b>Débil</b> .

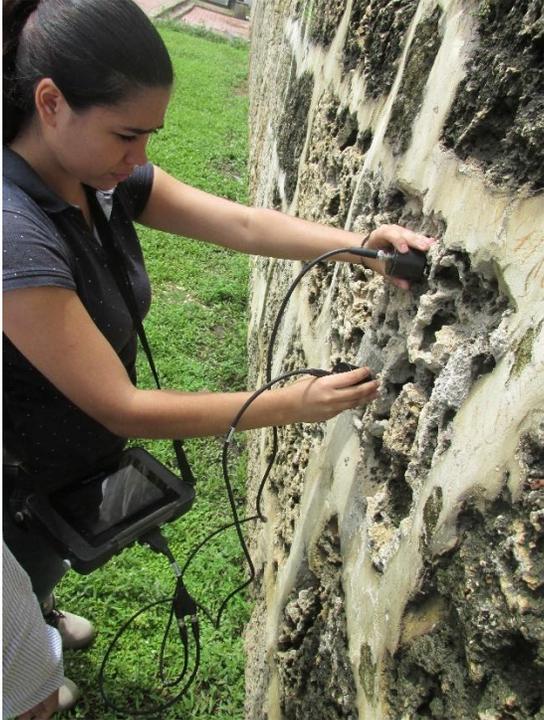
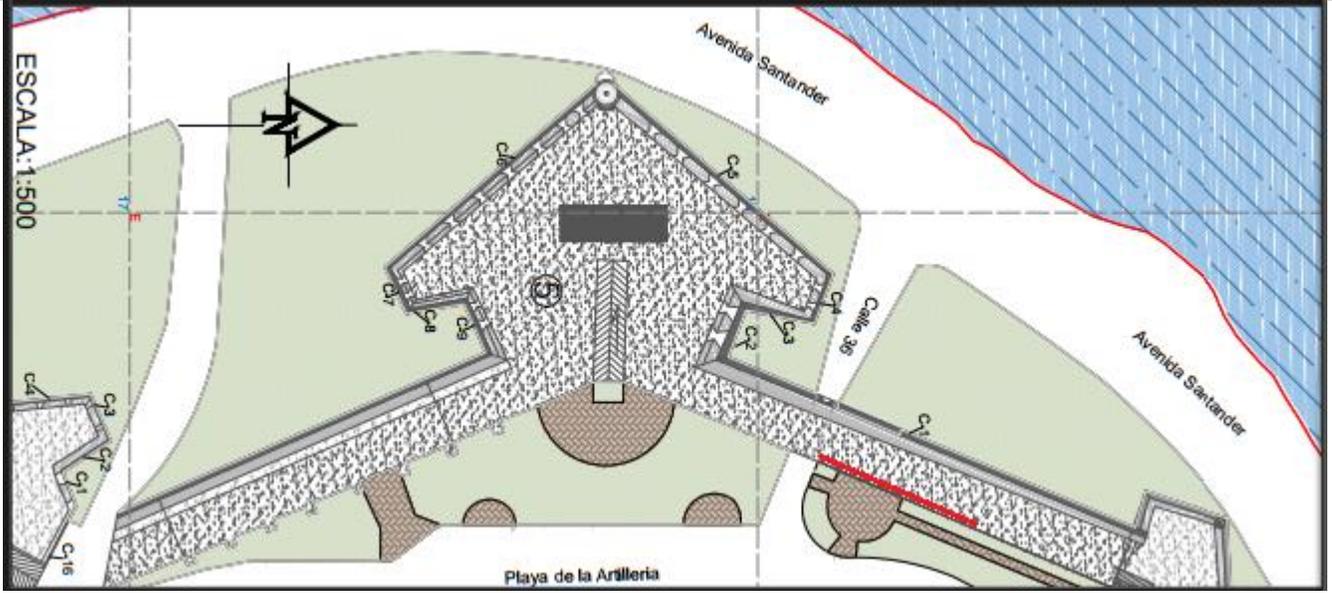
PUNTO 5: Aplicación del ensayo UPV zona Baluarte Santo Domingo (contraescarpa)

Humedad natural (%): 1.1	
	Lectura promedio(ψi)	Resistencia kg/cm2
	2215	156
De acuerdo a la resistencia obtenida en este punto, su clasificación según la ISRM (tabla 4) sería <b>Débil</b> .
