**EVALUACIÓN, DIAGNOSTICO ESTRUCTURAL Y FUNCIONAL A LAS  
MURALLAS DE CARTAGENA MEDIANTE LA IMPLEMENTACIÓN DE  
TÉCNICAS NO DESTRUCTIVAS Y DETERMINANDO LA CONFIABILIDAD DE  
ÉSTAS: SECTOR BALUARTE DE SANTO DOMINGO.**

**DANIEL EDUARDO AGUILAR HERNÁNDEZ**

**UNIVERSIDAD DE CARTAGENA**

**PROGRAMA DE INGENIERIA CIVIL**

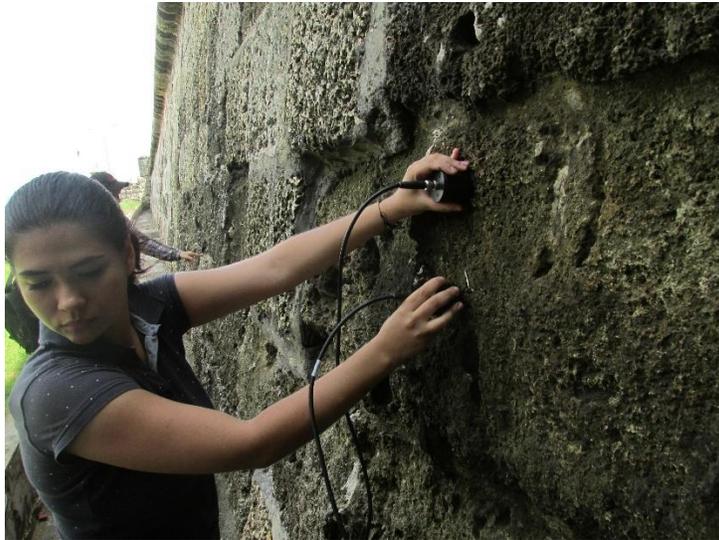
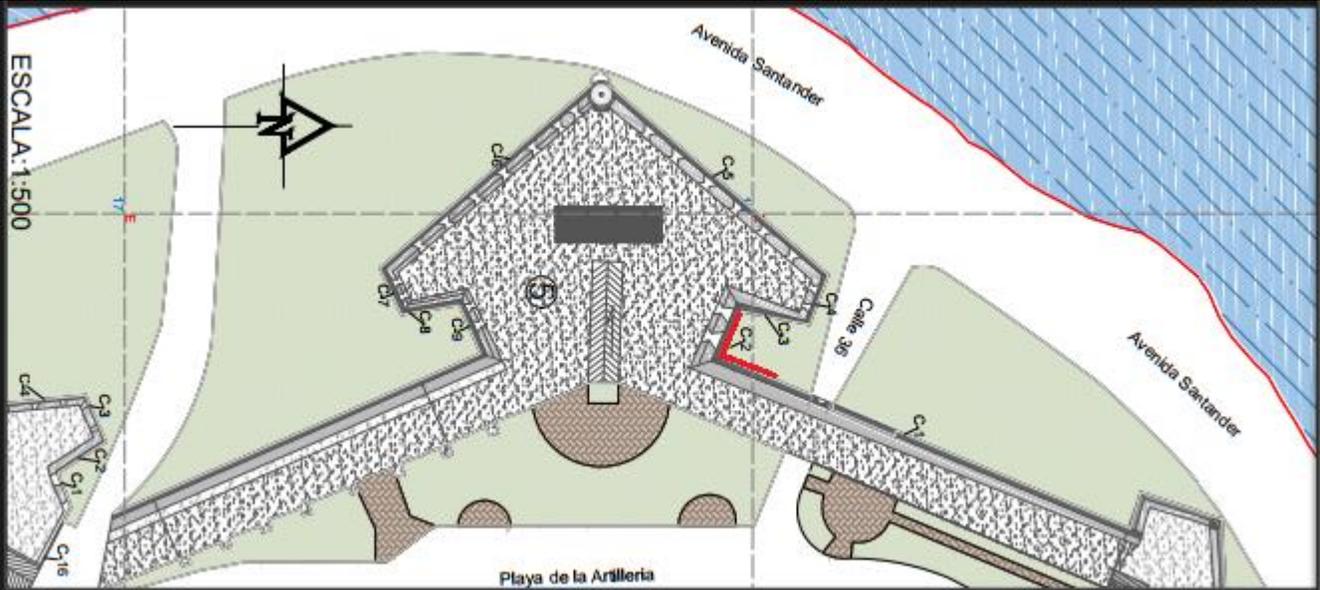
PUNTO 6: Aplicación del ensayo UPV zona Baluarte Santo Domingo (escarpa)

Humedad natural (%): 10.1	
	Lectura promedio(ψi)	Resistencia kg/cm <sup>2</sup>
	3063	215
	De acuerdo a la resistencia obtenida en este punto, su clasificación según la ISRM (tabla 4) sería <i>Moderadamente resistente</i> .

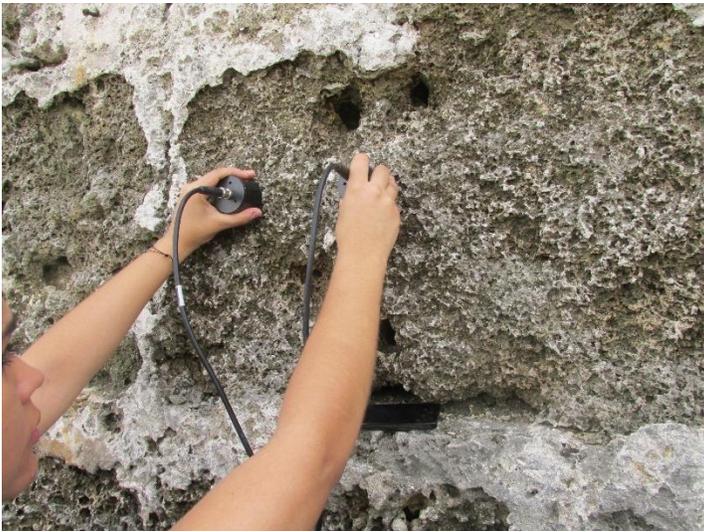
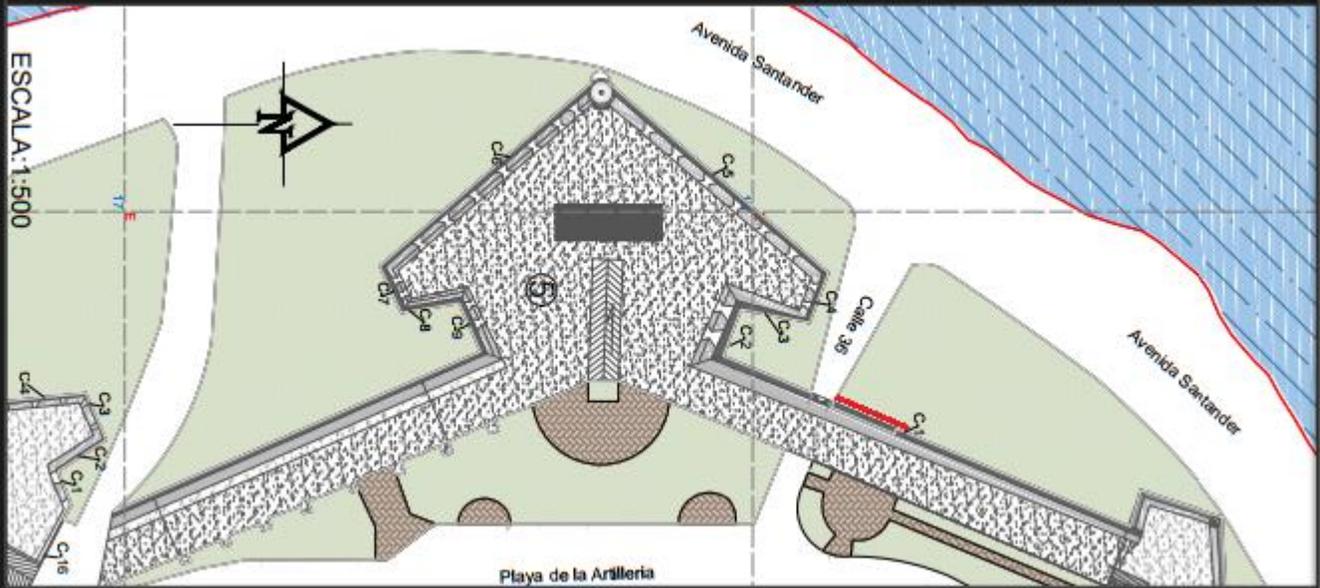
<b>PUNTO 7: Aplicación del ensayo UPV zona Baluarte Santo Domingo (escarpa)</b>

Humedad natural (%): 10.5				
	<table border="1" style="width: 100%;"> <tr> <th style="width: 50%;">Lectura promedio(ψi)</th> <th style="width: 50%;">Resistencia kg/cm2</th> </tr> <tr> <td style="text-align: center;">2278</td> <td style="text-align: center;">160</td> </tr> </table>	Lectura promedio(ψi)	Resistencia kg/cm2	2278	160
	Lectura promedio(ψi)	Resistencia kg/cm2			
	2278	160			
De acuerdo a la resistencia obtenida en este punto, su clasificación según la ISRM (tabla 4) sería <b><i>Débil</i></b> .

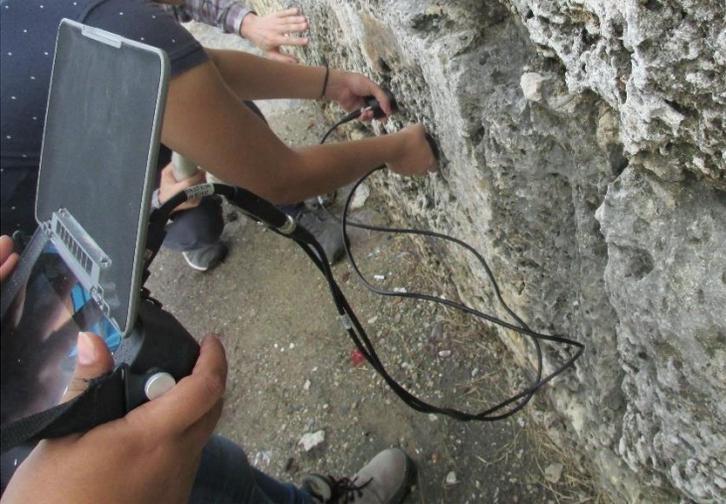
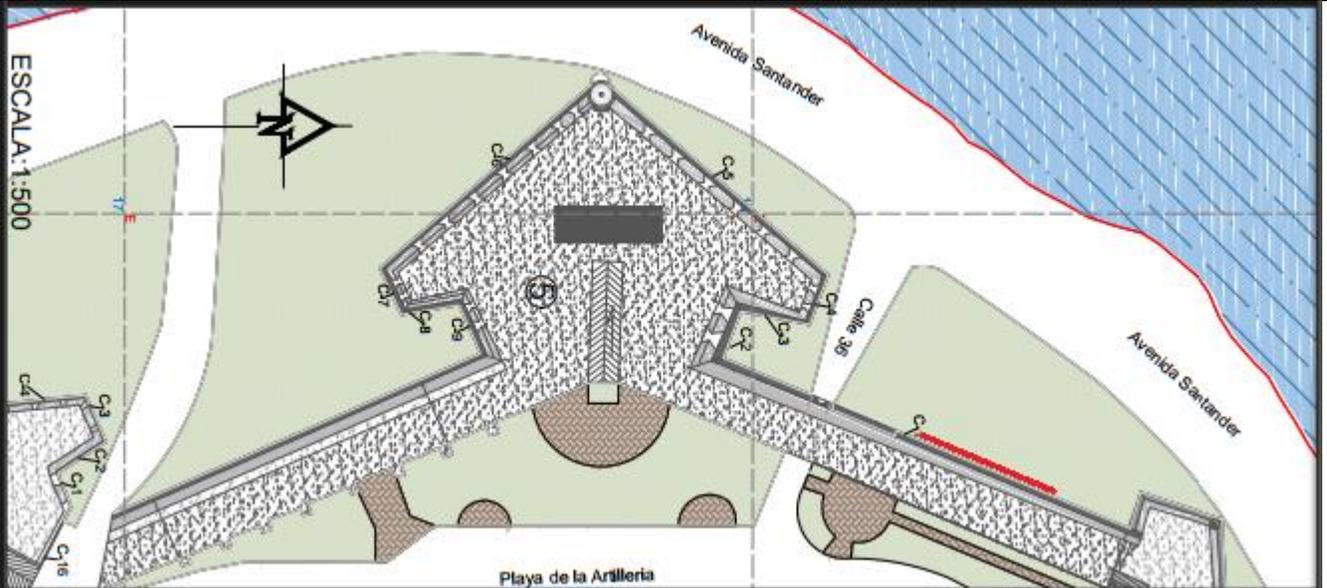
PUNTO 8: Aplicación del ensayo UPV zona Baluarte Santo Domingo (escarpa)

Humedad natural (%): 4.9	
	Lectura promedio(ψi)	Resistencia kg/cm2
	2278	200
	De acuerdo a la resistencia obtenida en este punto, su clasificación según la ISRM (tabla 4) sería <i>Moderadamente resistente</i> .

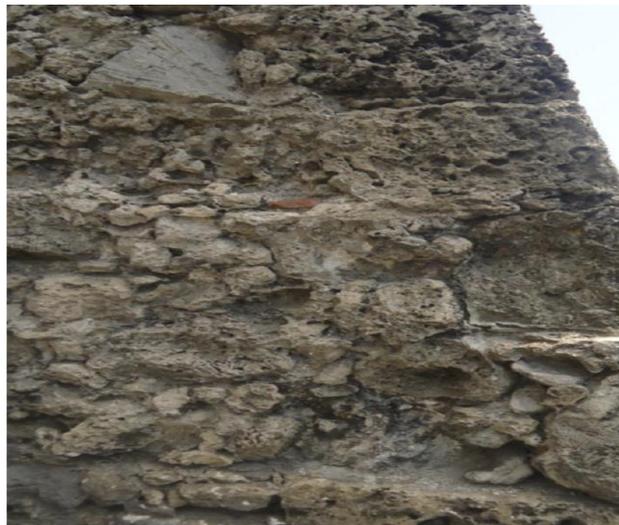
### Figura 15. Patología #1

<b>Ubicación: Escarpa- baluarte santa cruz</b>		
<b>Coordenadas</b>		
<b>Norte</b>	<b>Oeste</b>	<b>Error</b>
10°25'28,03"	75°33'14,21"	±3
<b>Daño presente: Caries Profundas</b>

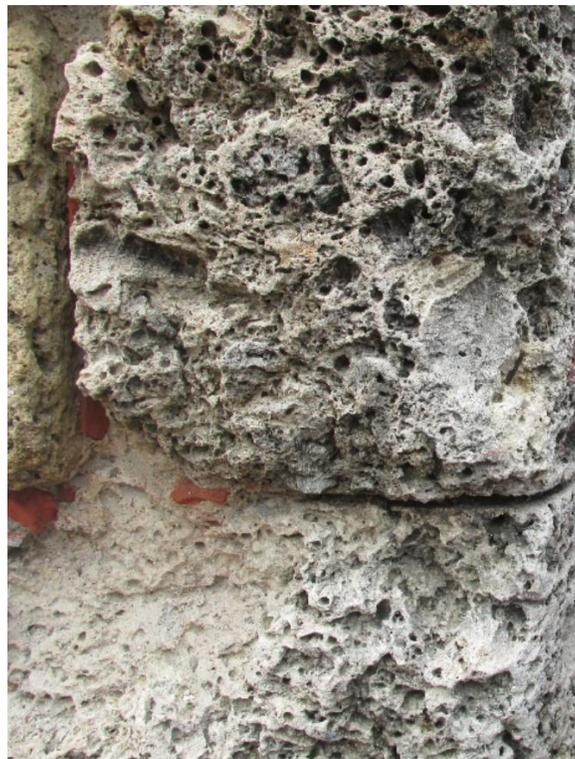
### **Figura 16. Patología #2**

<b>Ubicación: Escarpa- Cortina Santa Cruz-Santo Domingo</b>		
<b>Coordenadas</b>		
<b>Norte</b>	<b>Oeste</b>	<b>Error</b>
10°25'45,4"	75°33'20,1"	±3
<b>Daño presente: Caries Superficiales, material desprendido</b>

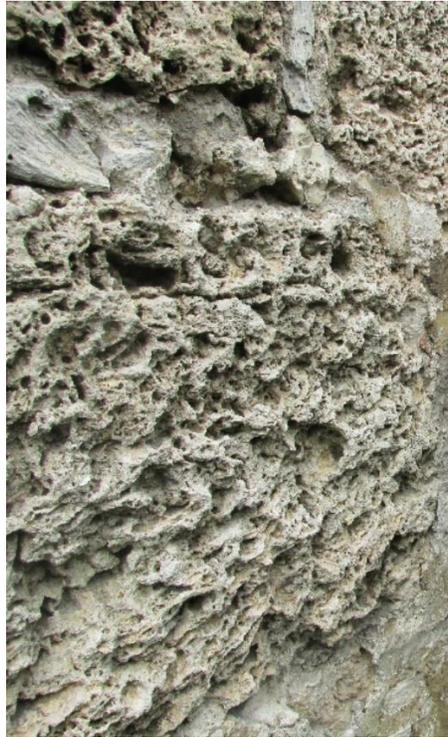
**Figura 17. Patología #3**

<b>Ubicación: Escarpa- Cortina Santa Cruz-Santo Domingo</b>		
<b>Coordenadas</b>		
<b>Norte</b>	<b>Oeste</b>	<b>Error</b>
10°25'45,2"	75°33'20,3"	±3
<b>Daño presente: Caries superficial</b>

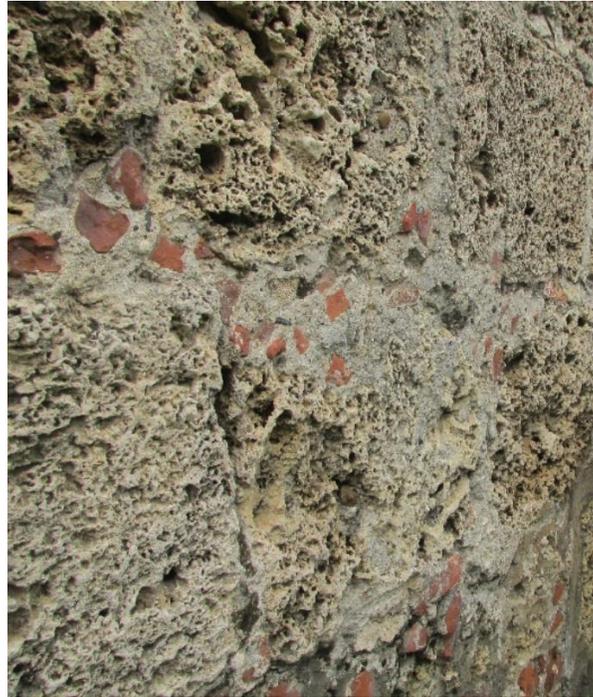
**Figura 18. Patología #4**

<b>Ubicación: Escarpa- Cortina Santa Cruz-Santo Domingo</b>		
<b>Coordenadas</b>		
<b>Norte</b>	<b>Oeste</b>	<b>Error</b>
10°25'44,3"	75°33'21,3"	±3
<b>Daño presente: Caries superficial</b>

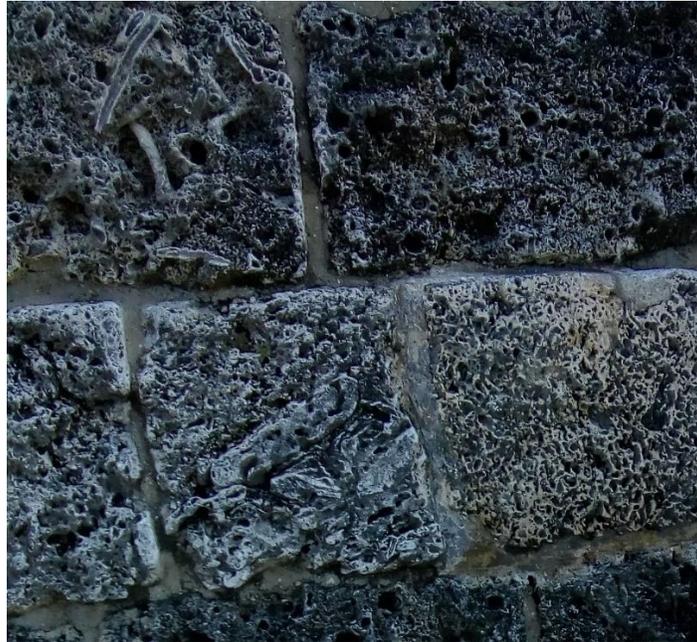
**Figura 19. Patología #5**

<b>Ubicación: Escarpa Baluarte Santo Domingo</b>		
<b>Coordenadas</b>		
<b>Norte</b>	<b>Oeste</b>	<b>Error</b>
10°25'39,6"	75°33'27,1"	±3
<b>Daño presente: Caries Superficiales</b>
