**ANÁLISIS DE LA EVOLUCIÓN E INCIDENCIA DE LOS FACTORES
CONTRIBUYENTES EXTERNOS E INTERNOS, Y DETONANTES EN LA
ESTABILIDAD DEL TALUD DEL SALTO DEL CABRÓN Y SU ÁREA DE
INFLUENCIA ENTRE LOS AÑOS 2004 Y 2017**

**TRABAJO DE GRADO PRESENTADO COMO REQUISITO PARA OBTENER EL
TÍTULO DE INGENIERO CIVIL**

**UNIVERSIDAD DE CARTAGENA
FACULTAD DE INGENIERÍA
PROGRAMA DE INGENIERÍA CIVIL
CARTAGENA DE INDIAS DTYC**

JUNIO DE 2018

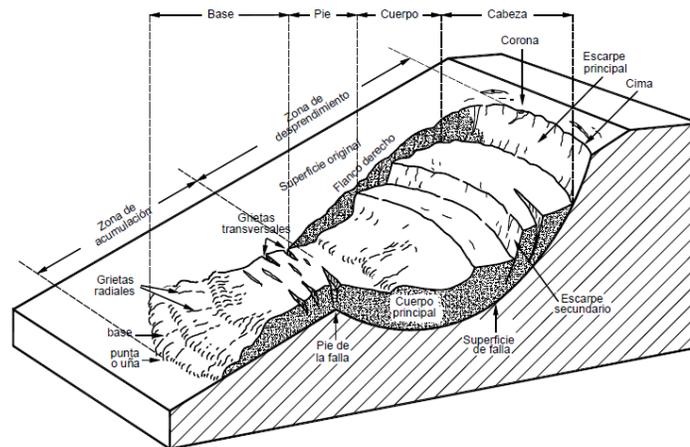
Figura 2. Nomenclatura de un deslizamiento
Fuente: (Suárez Díaz, 2009).

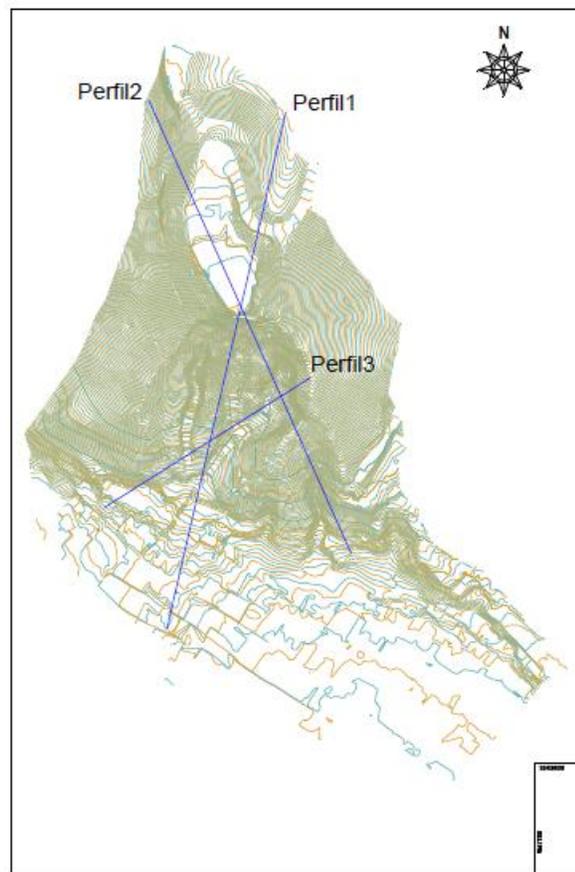
Figura 8. Localización de los perfiles de diseños en la topografía general.
Fuente: (Universidad de Cartagena, 2017) y modificado por los autores.

En la Figura 9, la Figura 10 y la Figura 11, se muestran tres de los perfiles típicos definidos por la Universidad de Cartagena en el año 2017, los cuales se han seleccionado para la modelación en el software Slide V.6.0. En los perfiles 1 y 2 se evaluó la estabilidad con y sin incidencia de la infiltración, la incidencia de la sobrecarga vertical producida por el Convento de Los Agustinos Recoletos (en la cima del talud) y las viviendas (falda del talud). Sin embargo en el perfil 3 sólo se evaluó la estabilidad sin infiltración, y la sobrecarga vertical sólo se aplicó en la parte baja, debido a que éste no atraviesa el estrato de calizas definido como zona potencial de recarga y lugar donde se ubica el convento (ver Figura 8).

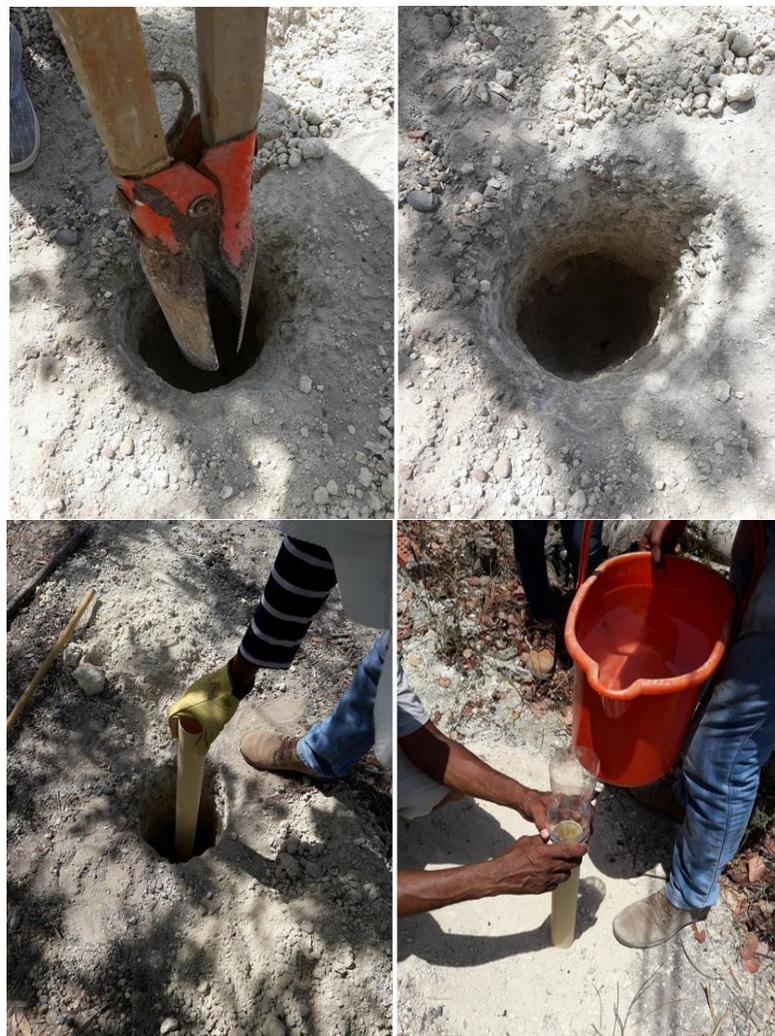
Figura 12. Ensayo de permeabilidad in situ en la zona de recarga potencial.
Fuente: autores.

Luego, se llenó el tubo con agua hasta rebosar y se esperó que esta descendiera completamente hasta el final del agujero, pasada una hora (tiempo estipulado para la saturación), se llenó el tubo con agua nuevamente hasta rebosar y se tomó la lectura de cuántos centímetros descendía el agua cada 60 segundos, durante 15 minutos. Se ensayaron 2 agujeros tal como lo sugiere Lefran (1986).

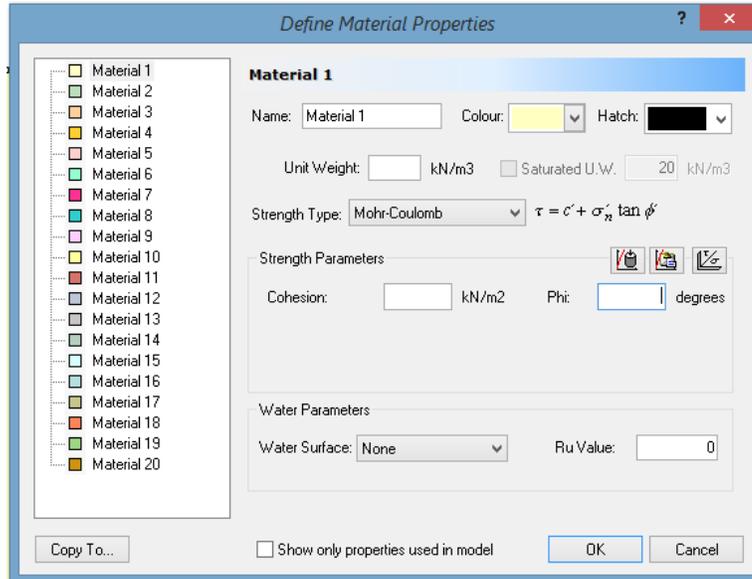
Figura 18. Definición de los parámetros geotécnicos de entrada en Slide V.6.0.

Con la herramienta “Define material Properties” se introdujeron los parámetros de peso específico, cohesión, ángulo de fricción interna y coeficiente de presión de poros (Ru) para cada estrato (ver Figura 18).

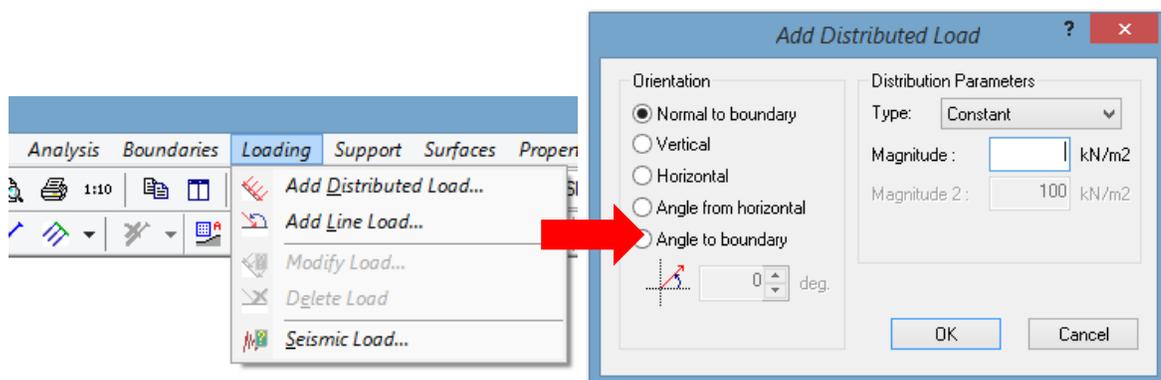
Figura 19. Incorporación de cargas distribuidas en Slide V.6.0.

Con la herramienta “Loading” >> “Add Distributed Load” se incorpora la sobrecarga vertical prevista para las viviendas al pie del talud y el convento en la cima del mismo. De igual forma, con la opción “Seismic Load” se proporcionan los parámetros aceleración pico efectiva A_a (horizontal) y de la velocidad pico efectiva A_v (vertical) propios de la zona de estudio (ver Figura 19 y Figura 20).

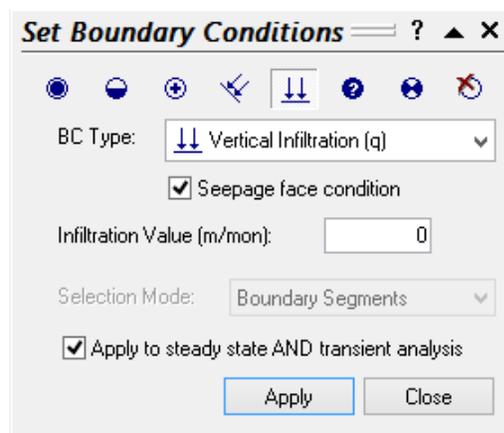
Figura 23. Condición inicial de flujo en Slide V.6.0.

En la herramienta para flujo estacionario “Set Boundary Condition” (ver Figura 23), se define la condición de flujo inicial, es decir una infiltración de cero metros por mes en el instante cero, luego se incorpora el flujo “transiente” mediante la función definida por el usuario que relaciona el tiempo en meses con la infiltración en metros/ mes (ver Figura 24).

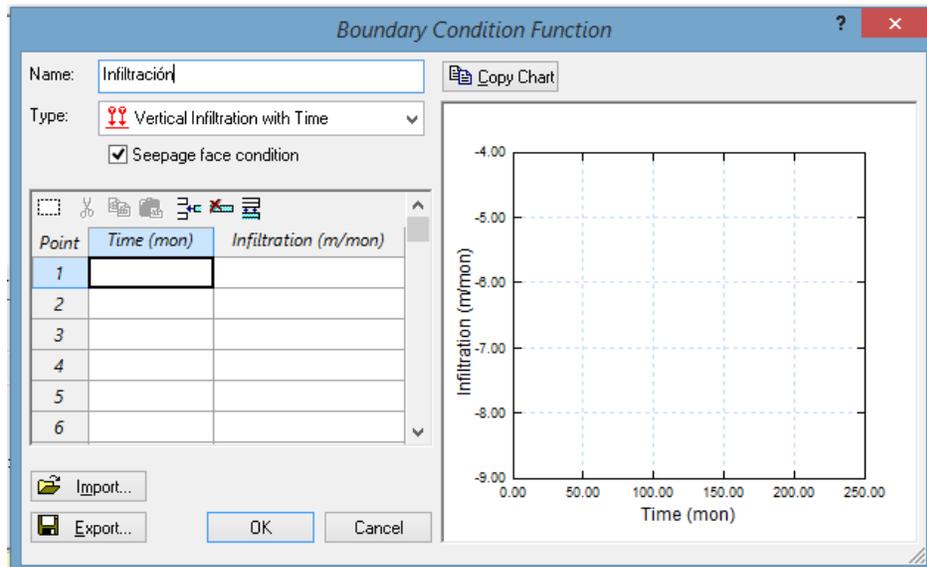
Figura 24. Definición del flujo transitorio en Slide V.6.0.

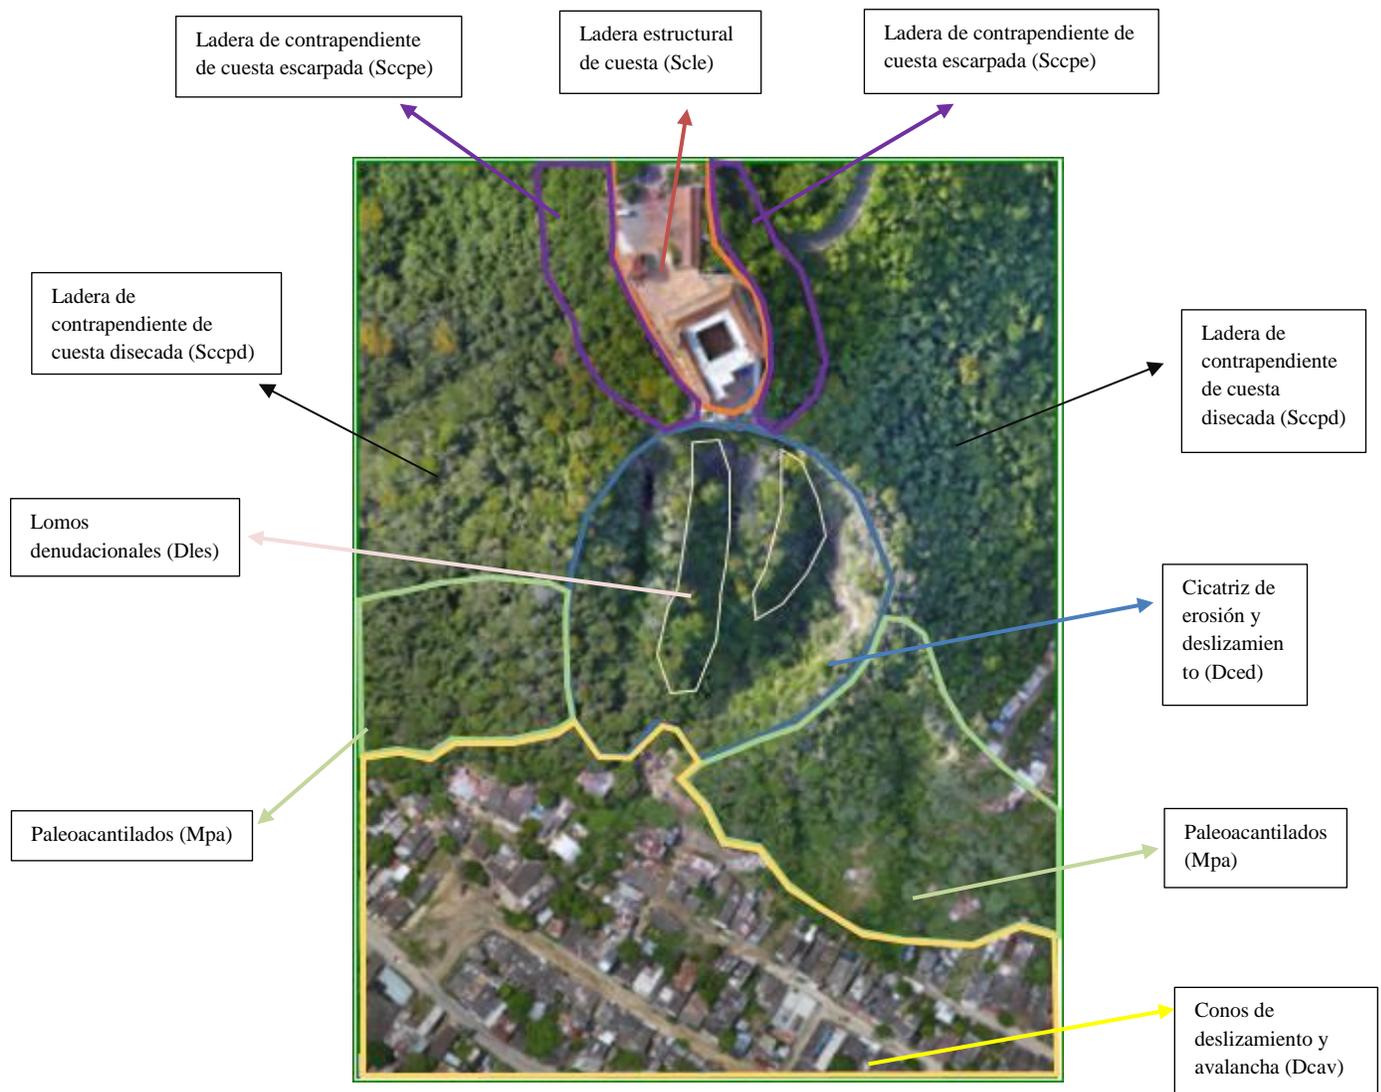
Figura 33. Unidades geomorfológicas del Salto del Cabrón.
Fuente: autores.

Entre las subunidades Geomorfológicas (ver figura 33) se destacan las laderas estructurales (superficies con pendientes suaves con los estratos inclinados a favor de la pendiente), las laderas de contrapendiente (con los estratos en contra de la pendiente del terreno, de longitud larga y en forma cóncava), conos coluviales (producto de la acumulación de materiales con pendientes leves a moderadas), Cicatriz de procesos denudativos (causada por el desplazamiento de material hacia afuera y debajo de la ladera), lomos denudacionales (franjas alargadas que se han mantenido a pesar de los episodios de deslizamiento y procesos erosivos) y paleoacantilados (escarpes que representan antiguas líneas de costa, de forma triangular).

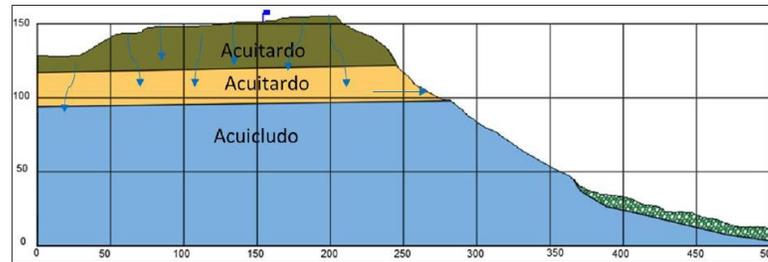
Figura 34. Perfil geológico con esquema del flujo de agua subterránea a partir de la zona de recarga en la caliza superior definido por la Universidad de Cartagena (2017).

- Dentro de los niveles superiores se da un flujo preferencialmente vertical de las aguas que se infiltran en la superficie de la caliza, que lentamente llega hasta el contacto con el nivel de limolitas calcáreas y el nivel de arcillolitas inferiores. Allí la acumulación del flujo aumenta la humedad y eventualmente éste se mueve hasta que el agua surja a la superficie.
- Puede presentarse un mecanismo de flujo más rápido asociado a la existencia de discontinuidades como fracturas o disolución de carbonatos en la zona más superficial de la Formación La Popa, estas discontinuidades se constituyen en caminos de flujo preferenciales. También pueden existir sitios puntuales de almacenamiento, que en temporadas de lluvias descargan a superficie producto del ingreso de agua de precipitación.

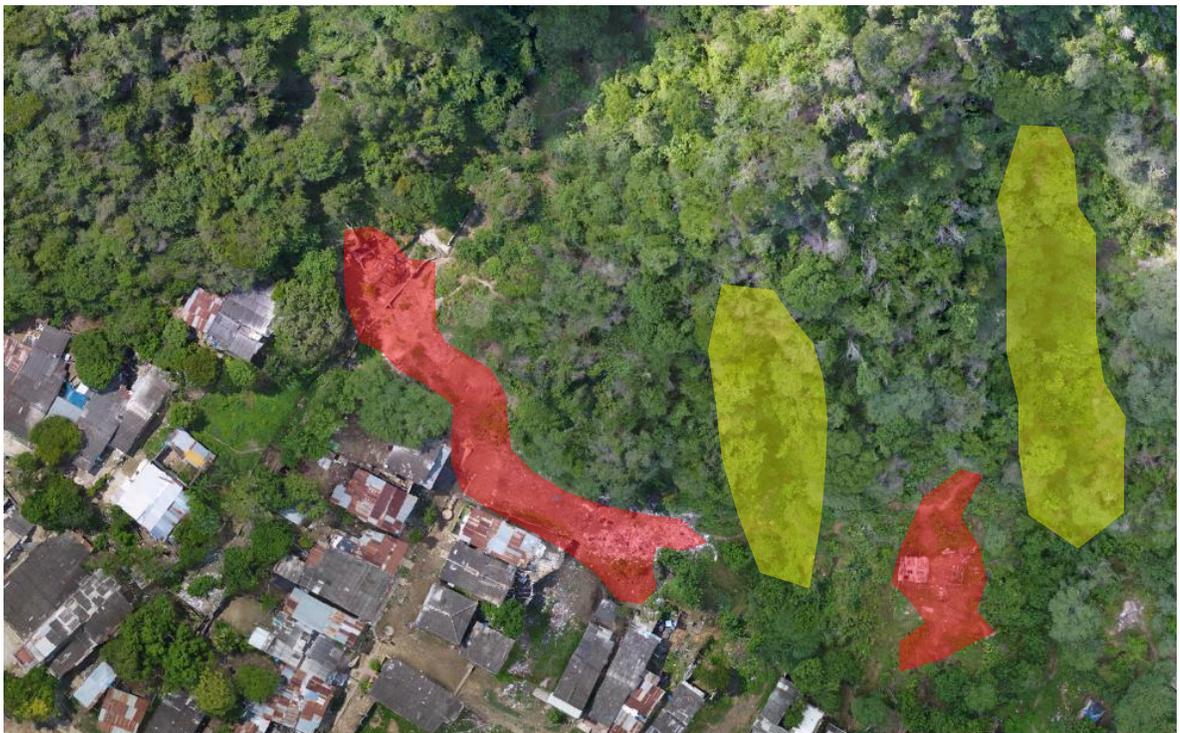
Figura 42. Áreas de pérdida de vegetación y cárcavas secundarias (paleocantilados).
Fuente: (Universidad de Cartagena, 2017) y modificado por los autores.

Al sacar el área aproximada de estas áreas afectadas por medio de Google Earth Pro (ver Figura 40 y Figura 41), se estima que entre el año 2005 y 2018, se han perdido cerca de 0,13 Ha de vegetación en el Salto del Cabrón. En estas zonas se encuentran ubicadas cerca de las cárcavas de las faldas del talud y en ellas se evidencian materiales más oscuros, producto posiblemente de antiguos deslizamientos. Actualmente son utilizadas como botaderos clandestinos (ver Figura 42).

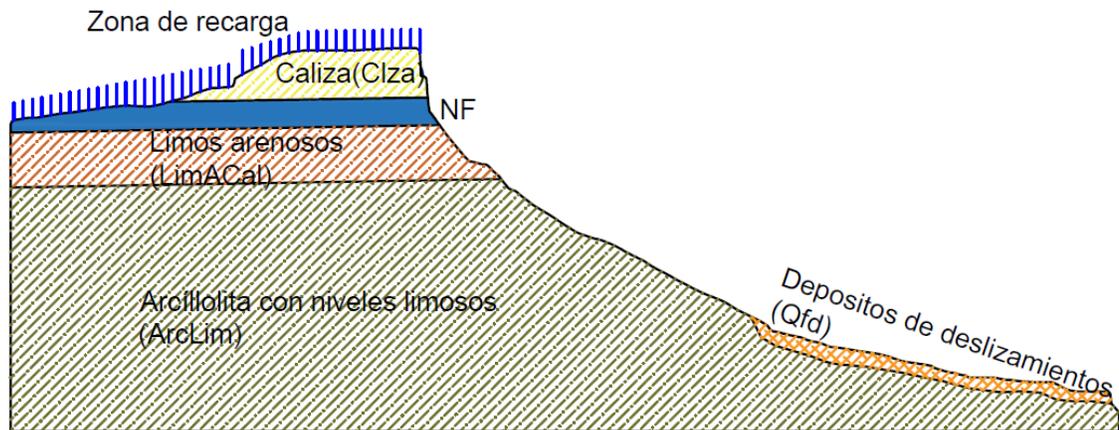
Figura 46. Modelo conceptual de diseño.
Fuente: tomado de (Universidad de Cartagena, 2017) y modificado por los autores.

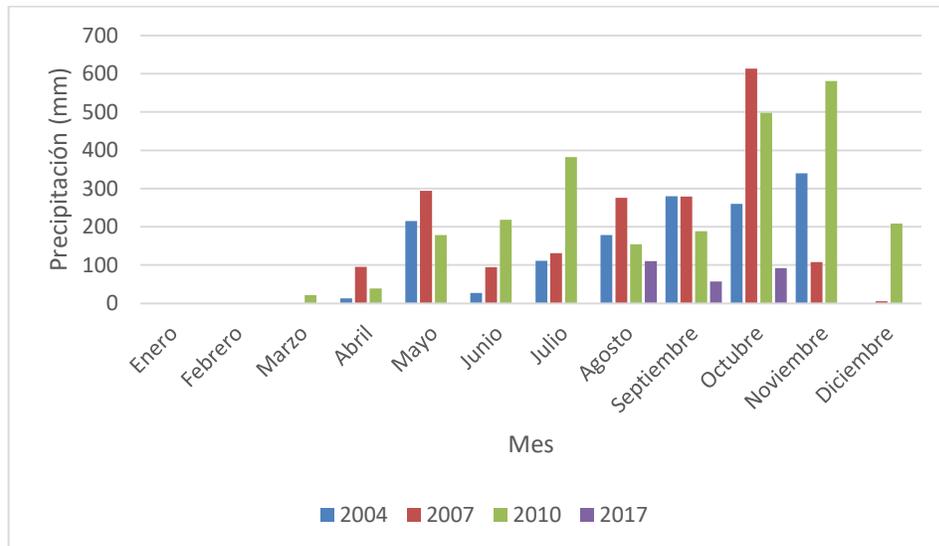
Gráfica 6. Precipitación mensual en los años 2004, 2007, 2010 y 2017.

Se analizó el efecto de la lluvia en aquellos años en los que de acuerdo con Murcia Cañón & Carvajal Perico (2017), se tiene conocimiento de eventos de deslizamientos y amenaza de caída de bloques en las laderas de la zona sur de La Popa, es decir 2004, 2007 y 2017, adicionalmente se realizaron modelaciones con las lluvias del año 2010, puesto que en éste, aunque no se tiene reportes verificados de deslizamientos en la zona sur del Cerro o en el Salto del Cabrón, fue un año cuya temporada de lluvias ha sido la más extrema del país desde que se tiene registro (alrededor de 80 años). En cada año, se evaluaron los meses de mayo a noviembre, por ser estos donde se desarrolla el comportamiento típico de la precipitación en Cartagena. El año 2017 sólo se registraron lluvias en los meses de agosto, septiembre y octubre siendo el año menos lluvioso desde el 2004 (ver Gráfica 6).

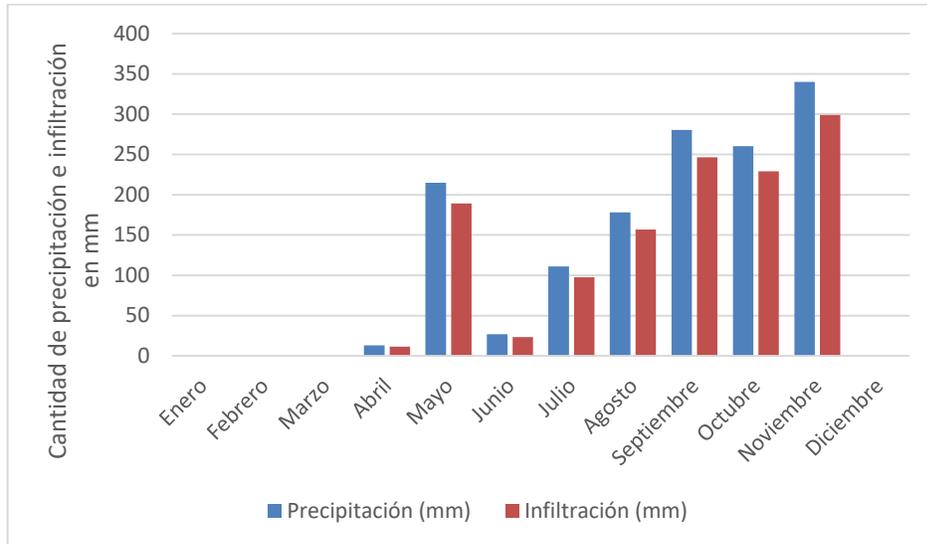
Gráfica 7. Precipitación e infiltración en el año 2004.

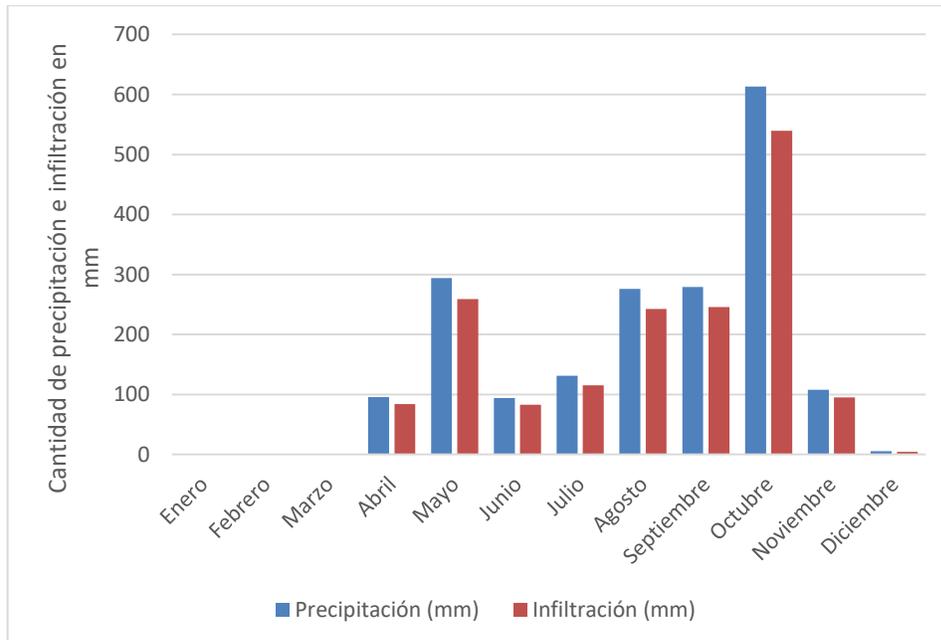
Gráfica 8. Precipitación e infiltración en el año 2007.

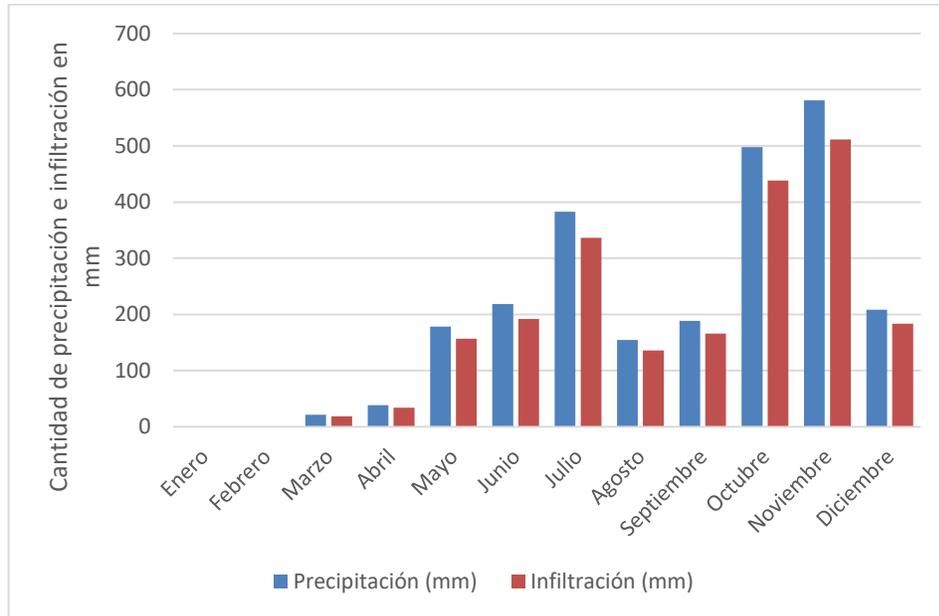
Gráfica 9. Precipitación e infiltración en el año 2010.

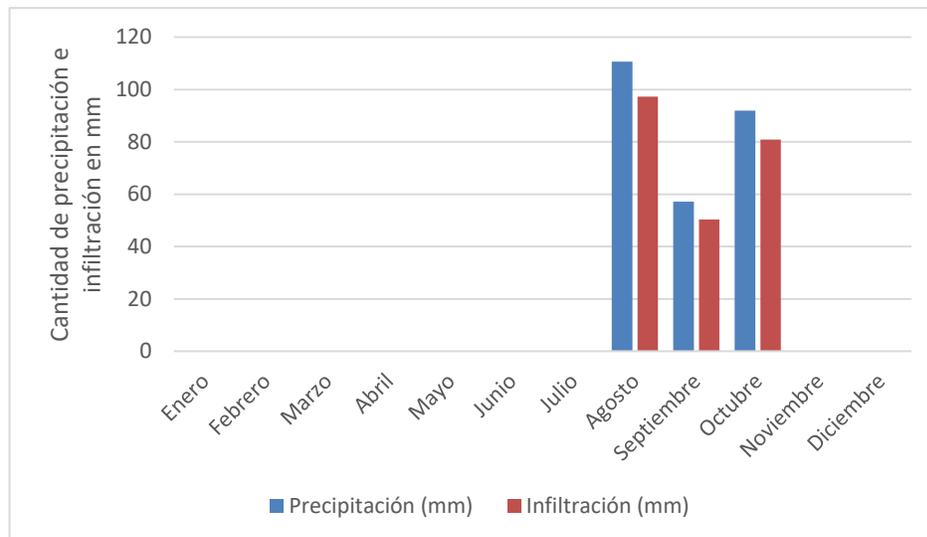
Gráfica 10. Precipitación e infiltración en el año 2017.

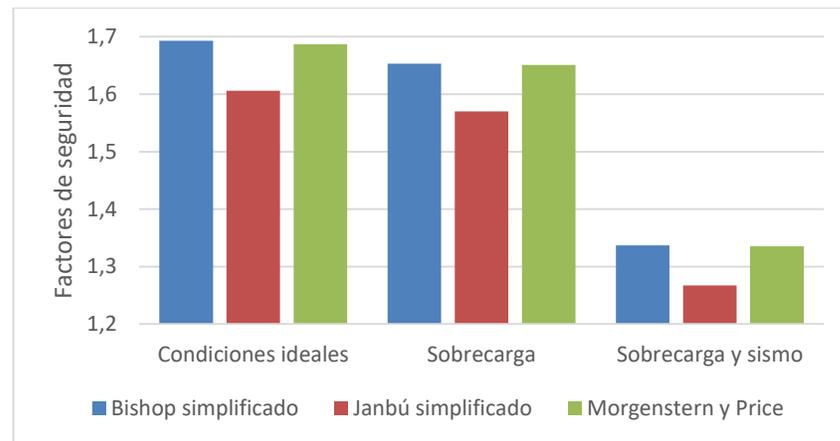
Gráfica 11. Factores de seguridad del perfil 1 sin incidencia de la infiltración.

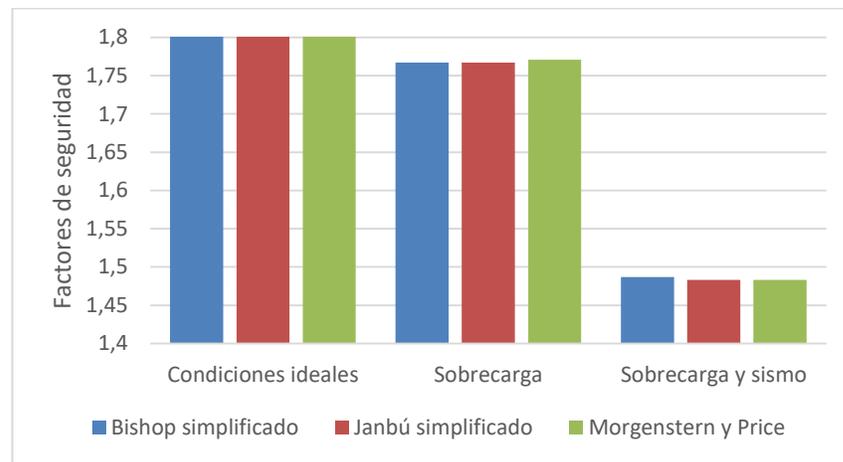
Gráfica 12. Factores de seguridad del perfil 2 sin incidencia de la infiltración.

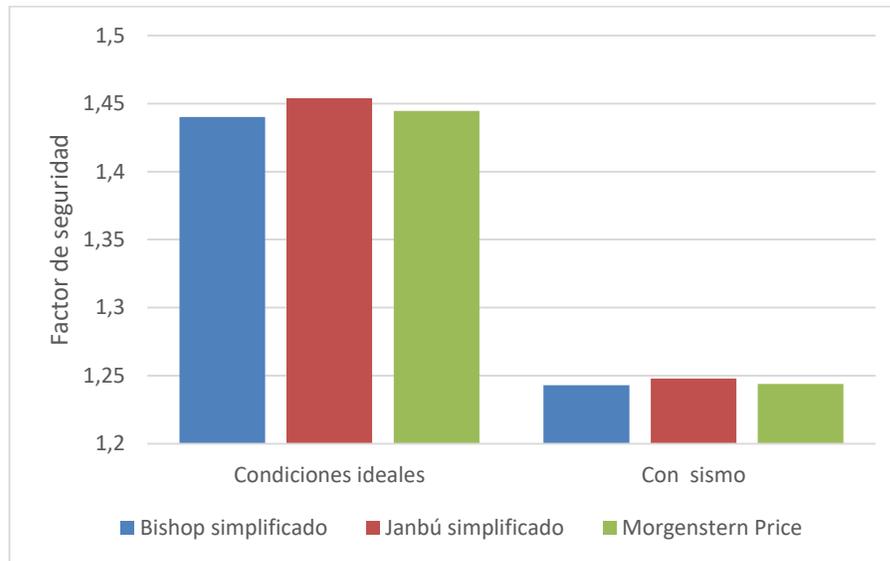
Gráfica 13. Factores de seguridad del perfil 3.

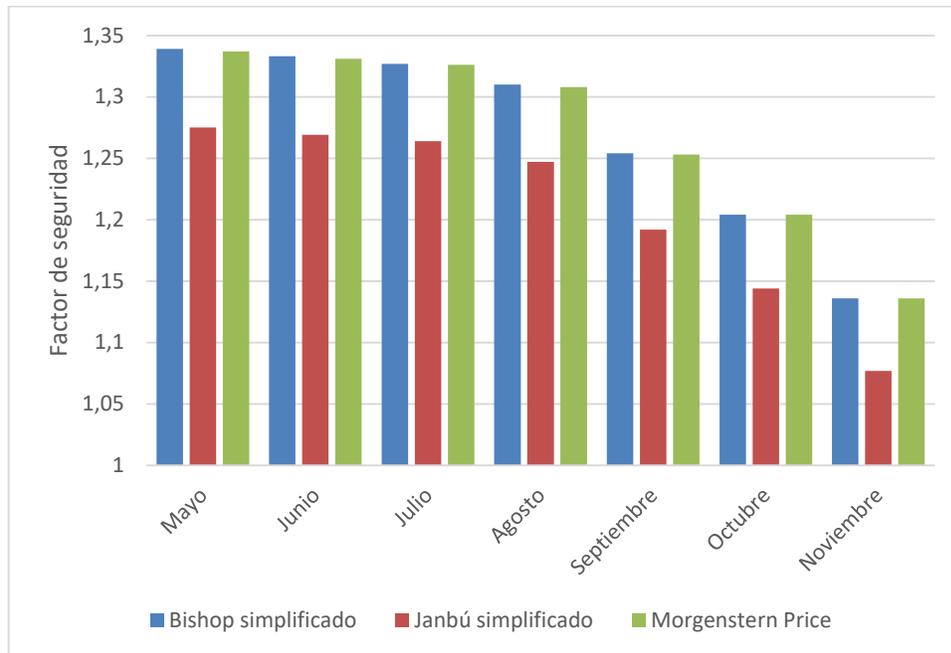
Gráfica 14. Factores de seguridad para el perfil 1 con infiltración del año 2004.

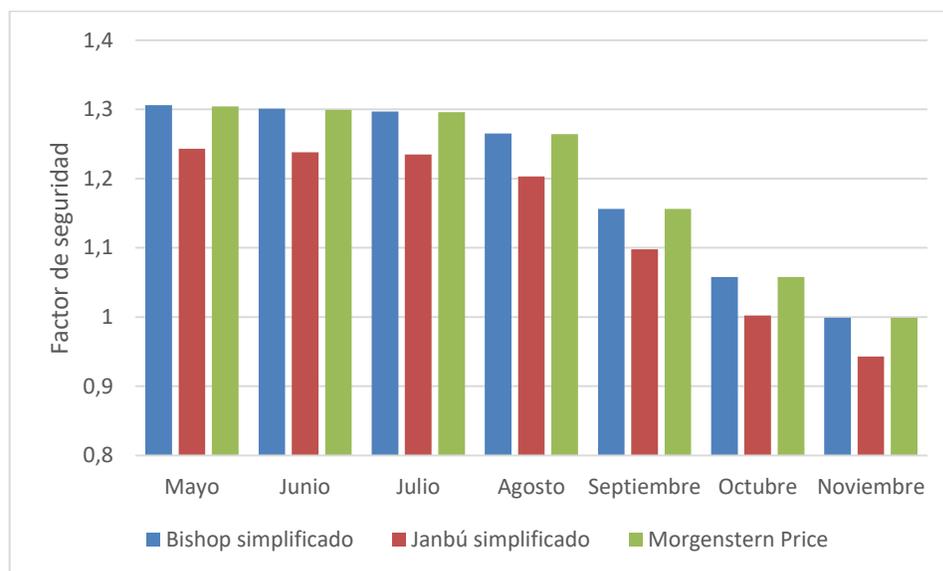
Gráfica 15. Factores de seguridad para el perfil 1 con infiltración del año 2007.

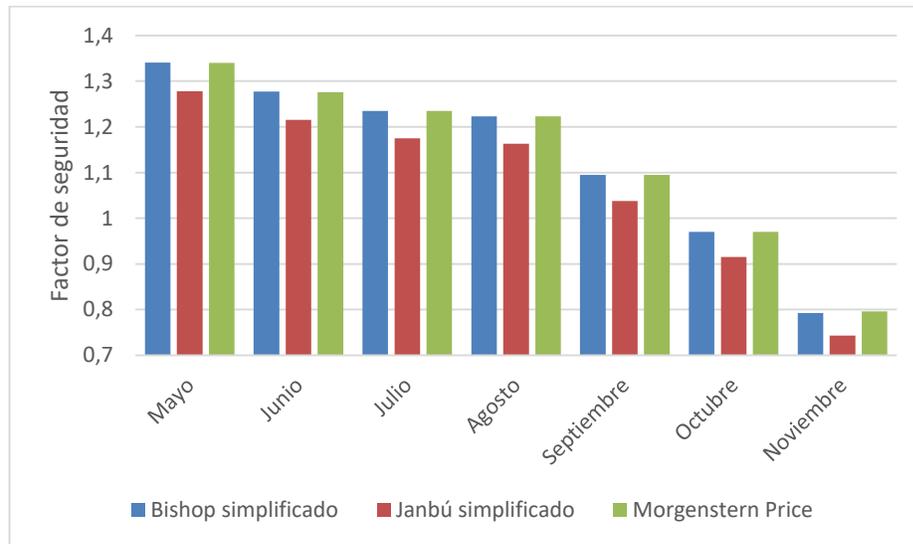
Gráfica 16. Factores de seguridad para el perfil 1 con infiltración del año 2010.

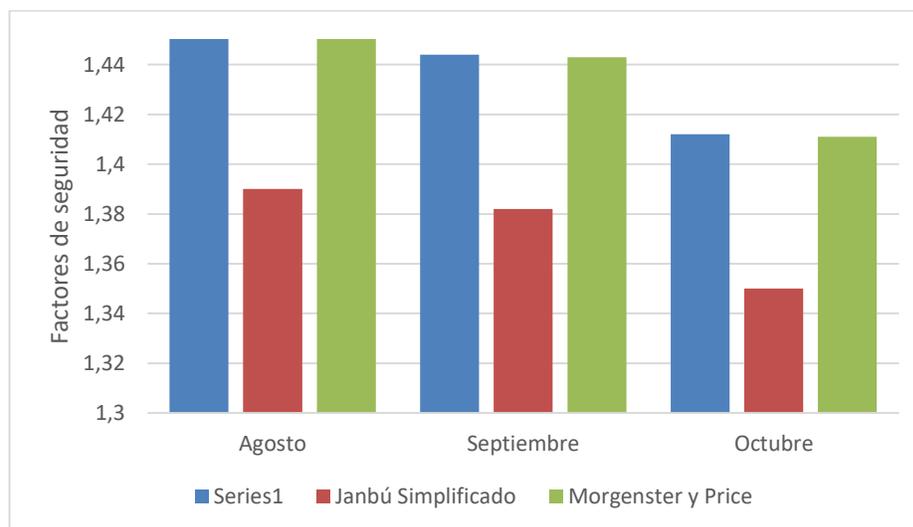
Gráfica 17. Factores de seguridad para el perfil 1 con infiltración del año 2017.

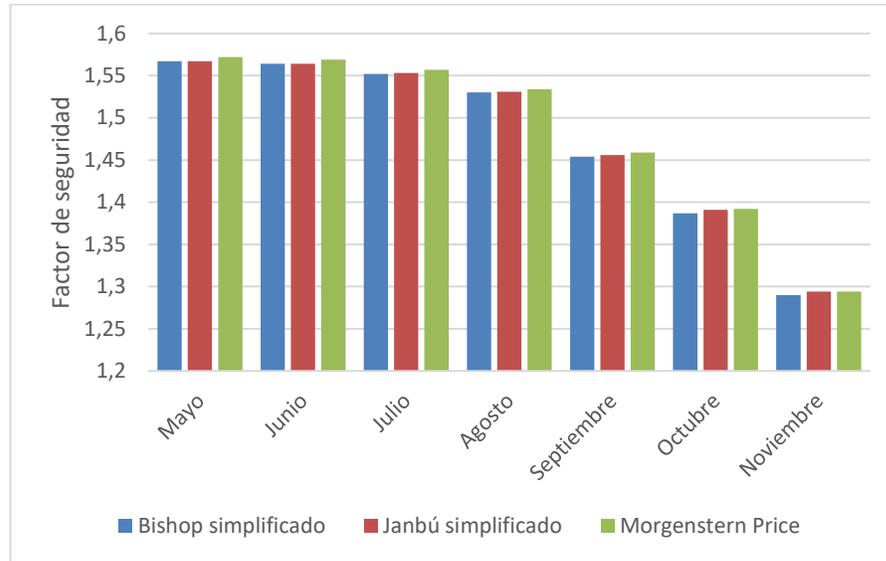
Gráfica 18. Factores de seguridad para el perfil 2 con infiltración (2004).
Fuente: autores.

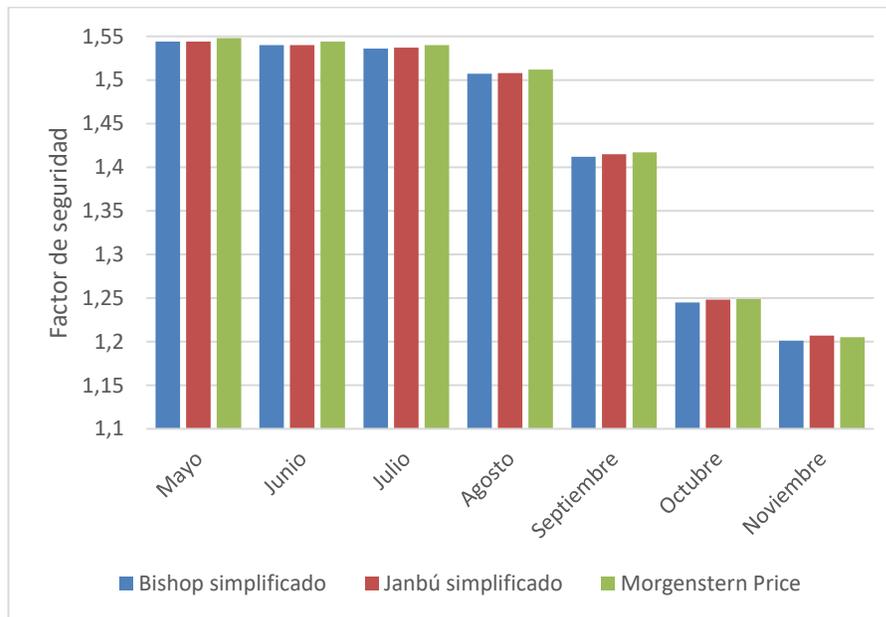
Gráfica 19. Factores de seguridad para el perfil 2 con infiltración (2007).
Fuente: autores.

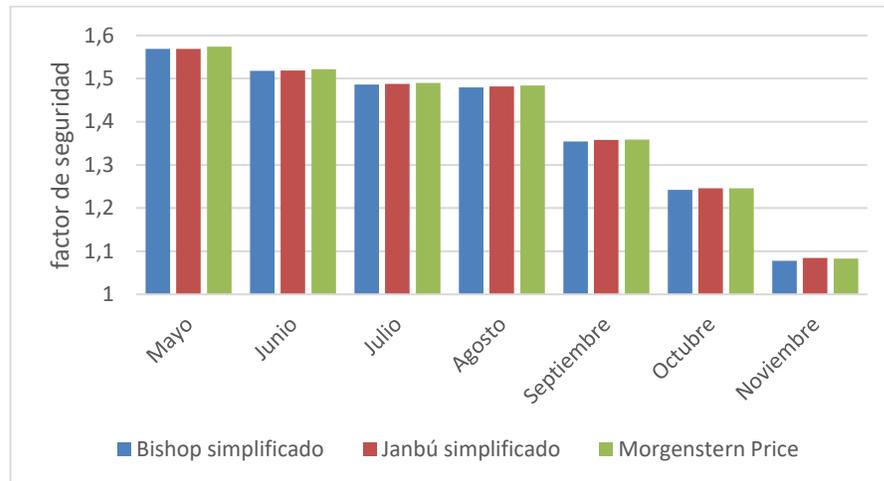
Gráfica 20. Factores de seguridad para el perfil 2 con infiltración (2010).
Fuente: autores.

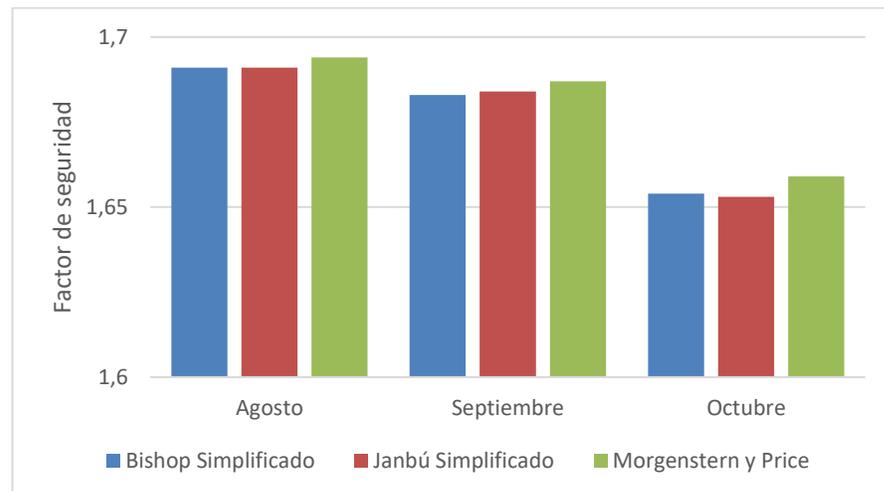
Gráfica 21. Factores de seguridad para el perfil 2 con infiltración (2017).
Fuente: autores.

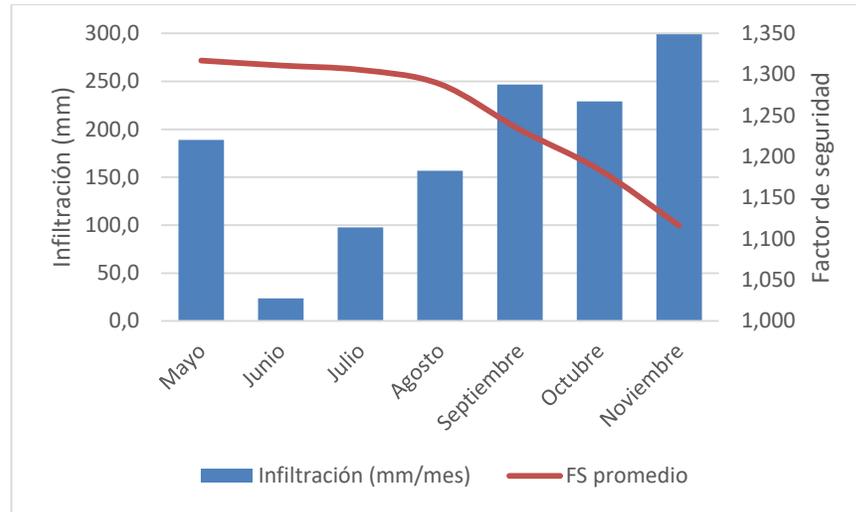
Gráfica 22. Infiltración VS. Factor de seguridad en el perfil 1 (año 2004).
Fuente: autores

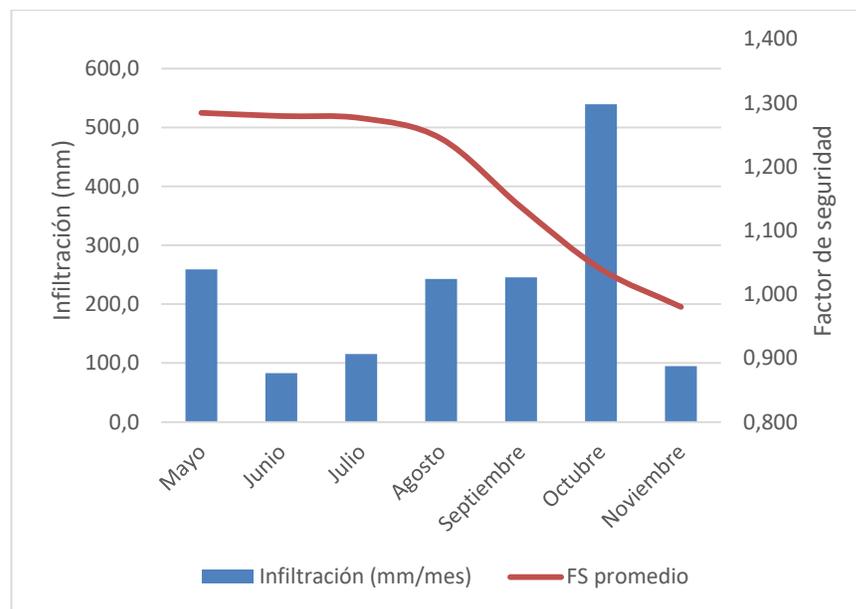
Gráfica 23. Infiltración VS. Factor de seguridad en el perfil 1 (año 2007).
Fuente: autores

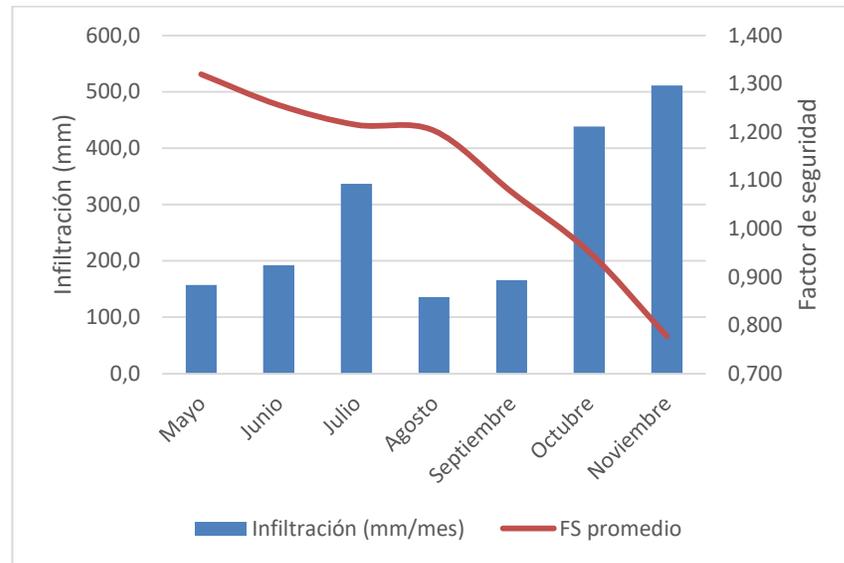
Gráfica 24. Infiltración VS. Factor de seguridad en el perfil 1 (año 2010).
Fuente: autores.

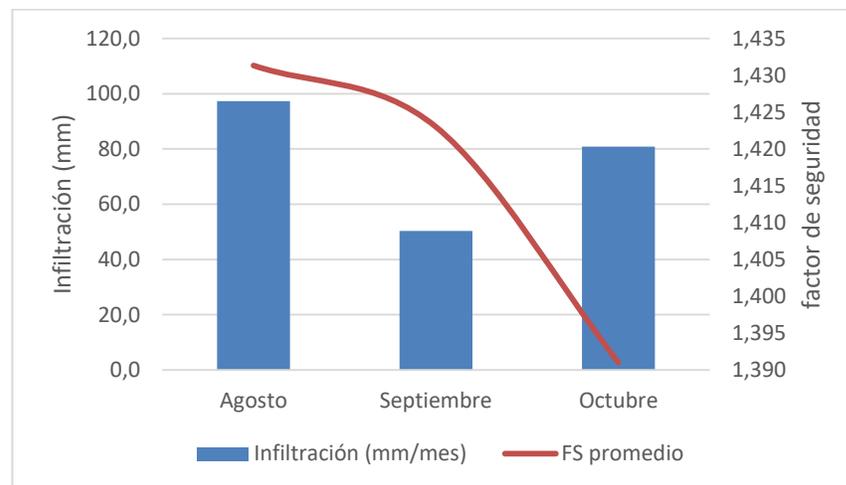
Gráfica 25. Infiltración VS. Factor de seguridad en el perfil 1 (año 2010).
Fuente: autores.

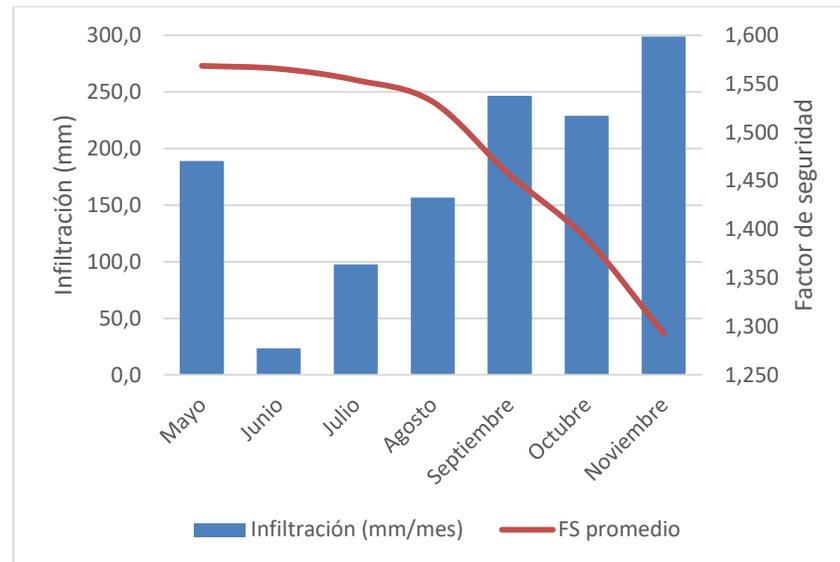
Gráfica 26. Infiltración VS. Factor de seguridad en el perfil 2 (año 2004).
Fuente: autores.

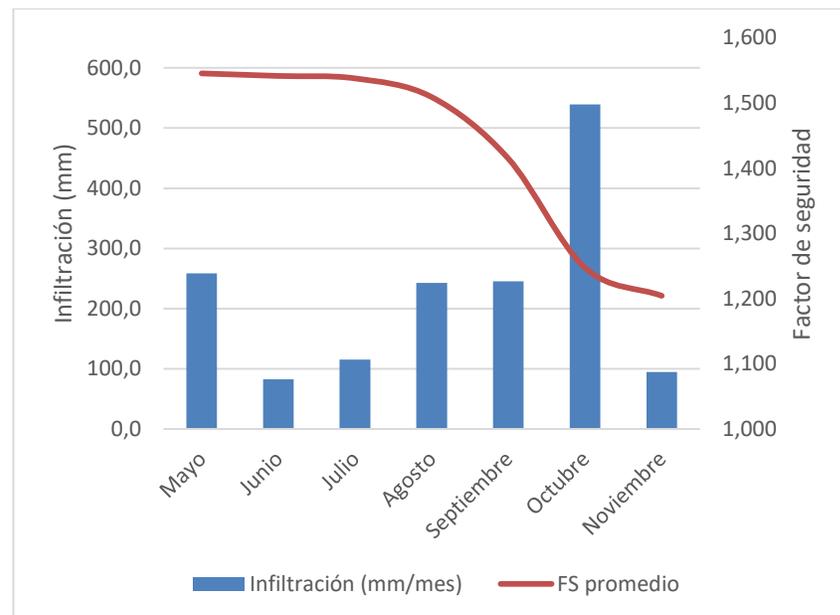
Gráfica 27. Infiltración VS. Factor de seguridad en el perfil 2 (año 2007).
Fuente: autores.

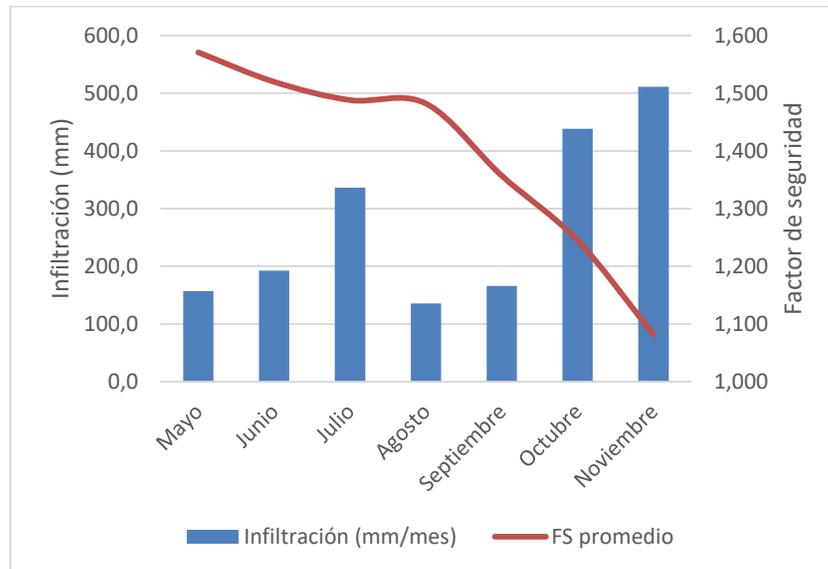
Gráfica 28. Infiltración VS. Factor de seguridad en el perfil 2 (año 2010).
Fuente: autores.

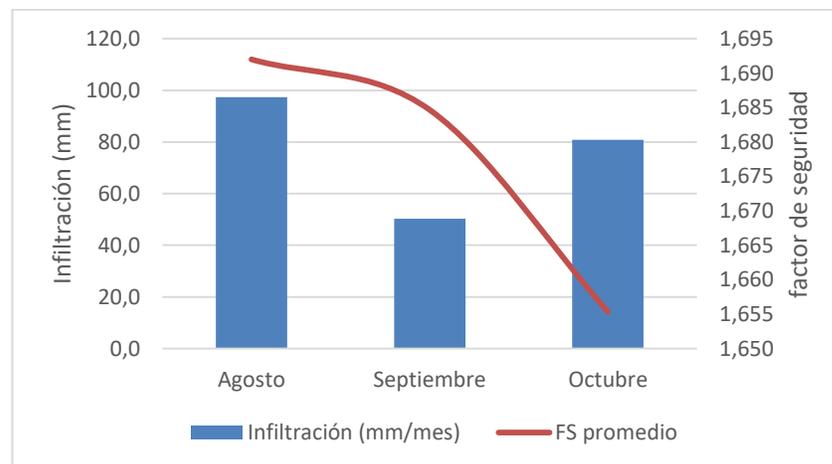
Gráfica 29. Infiltración VS. Factor de seguridad en el perfil 2 (año 2017).
Fuente: autores.

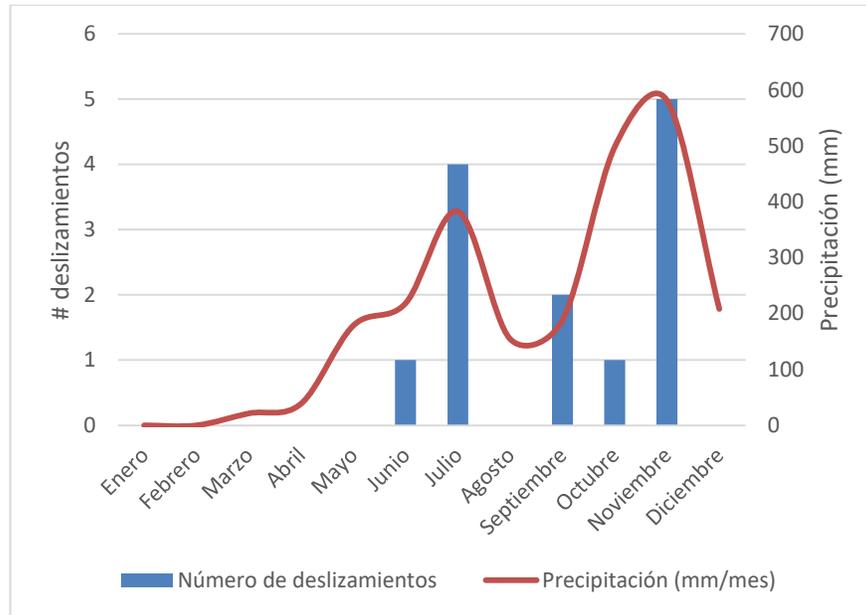
Gráfica 30. Precipitación mensual VS. Eventos de deslizamiento en el Cerro de La Popa (año 2010).

valor cercanos o menores a la unidad en los meses de Octubre y Noviembre en los años 2004, 2007 y 2010, que confirman que sí hubo deslizamientos en esta zona en esos años, de acuerdo con Murcia Cañón y Carvajal Perico (2017).

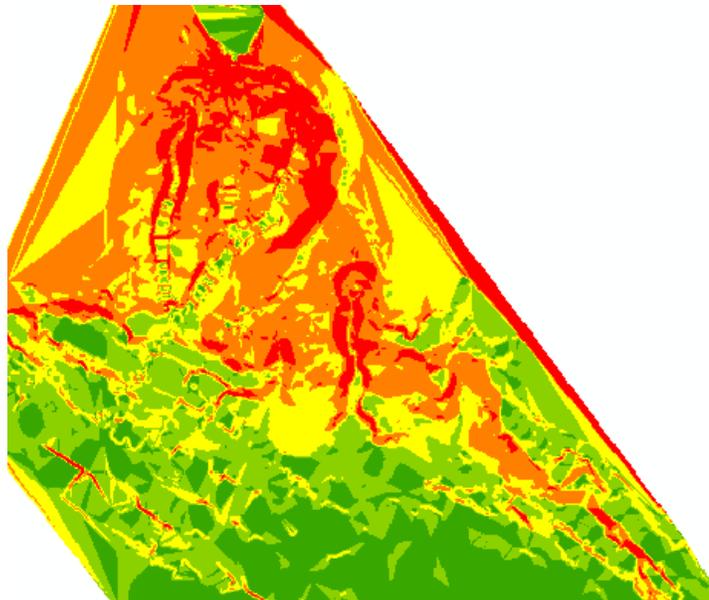
Figura 48. Pendientes (en grados) del Salto del Cabrón año 2009.

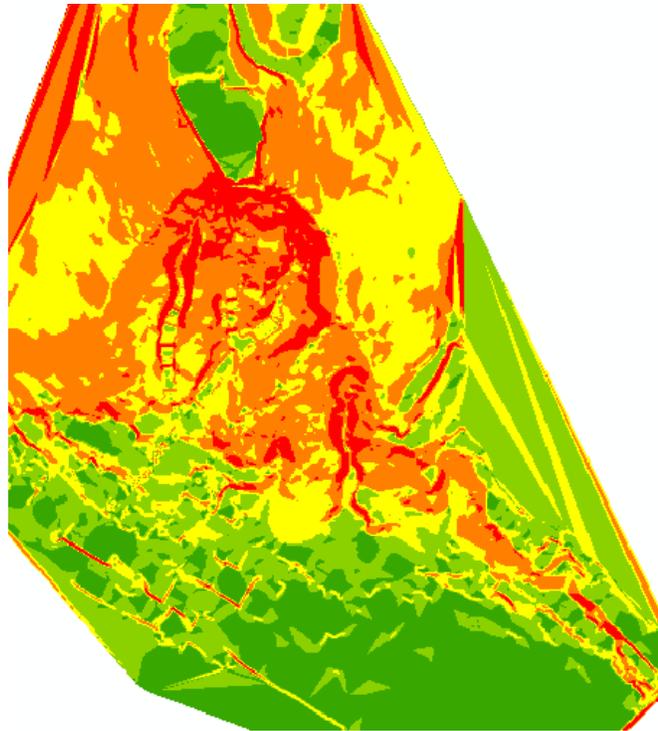
Figura 49. Pendientes (en grados) del Salto del Cabrón.

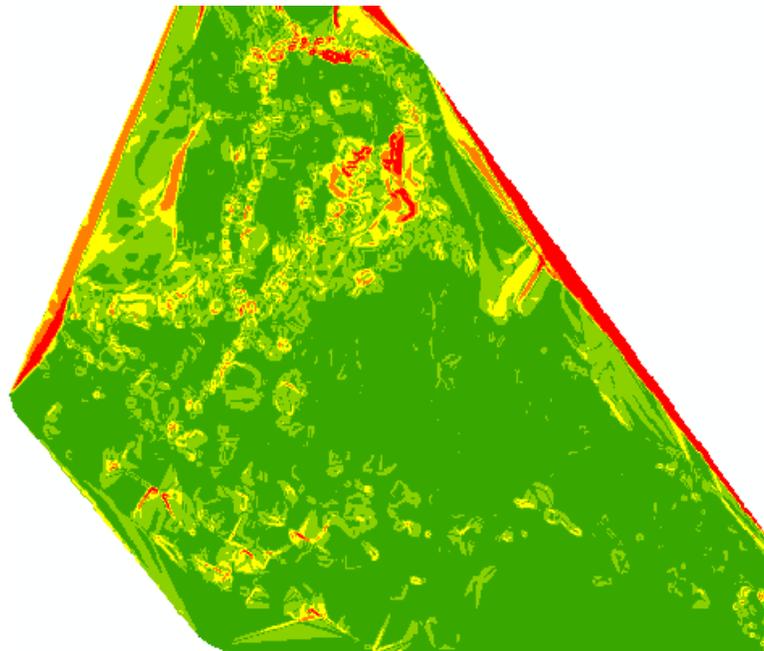
Figura 50. Variación de las pendientes entre los años 2009 y 2017.

A continuación, se muestra el cambio de superficie en el Salto del Cabrón a Través de las pendientes, entre los años 2009 y 2017.

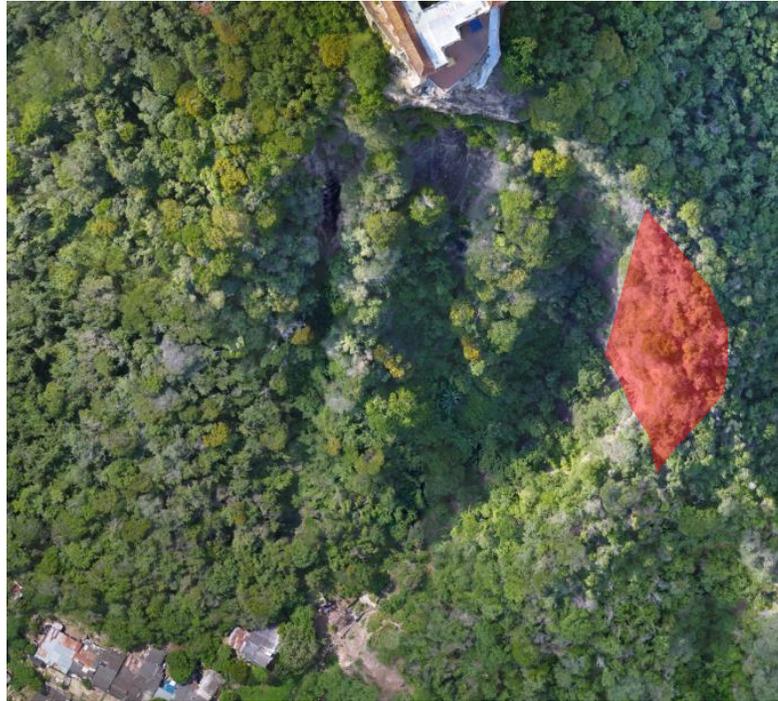
Figura 51. Zona donde se han presentado los mayores cambios de pendientes.
Fuente: tomado (Universidad de Cartagena, 2017) y modificado por los autores.
