**ANÁLISIS DE LA EVOLUCIÓN E INCIDENCIA DE LOS FACTORES
CONTRIBUYENTES EXTERNOS E INTERNOS, Y DETONANTES EN LA
ESTABILIDAD DEL TALUD DEL SALTO DEL CABRÓN Y SU ÁREA DE
INFLUENCIA ENTRE LOS AÑOS 2004 Y 2017**

**TRABAJO DE GRADO PRESENTADO COMO REQUISITO PARA OBTENER EL
TÍTULO DE INGENIERO CIVIL**

**UNIVERSIDAD DE CARTAGENA
FACULTAD DE INGENIERÍA
PROGRAMA DE INGENIERÍA CIVIL
CARTAGENA DE INDIAS DTYC**

JUNIO DE 2018

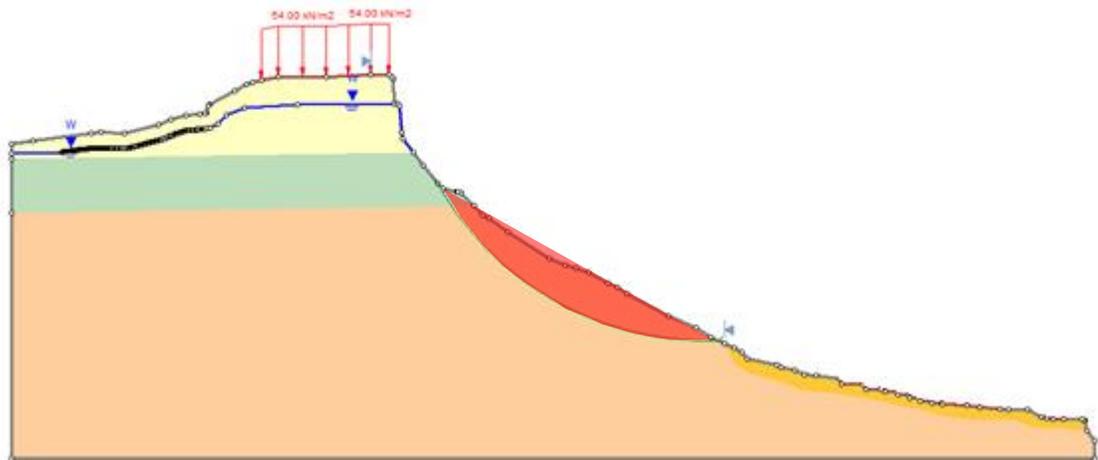
Anexo 9. Superficie de falla en la parte media del perfil 1.

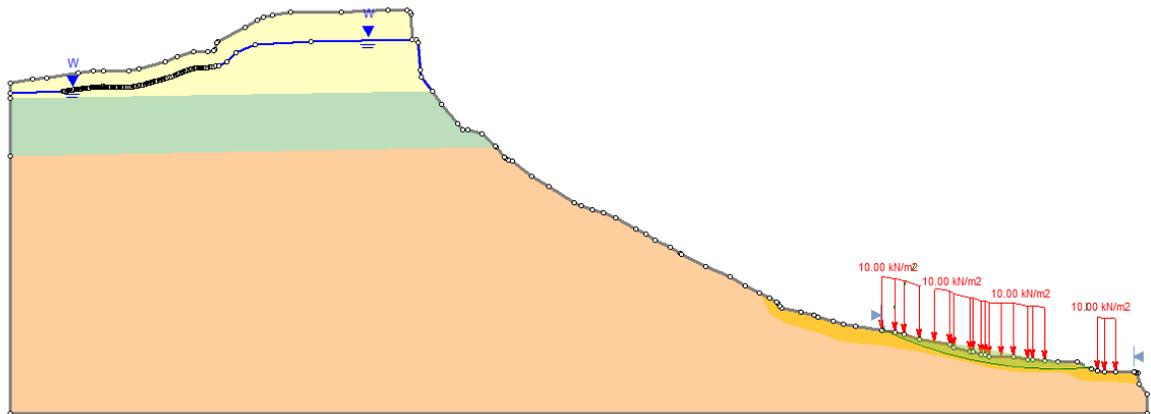
Anexo 10. Superficie de falla en la parte baja del perfil 1.

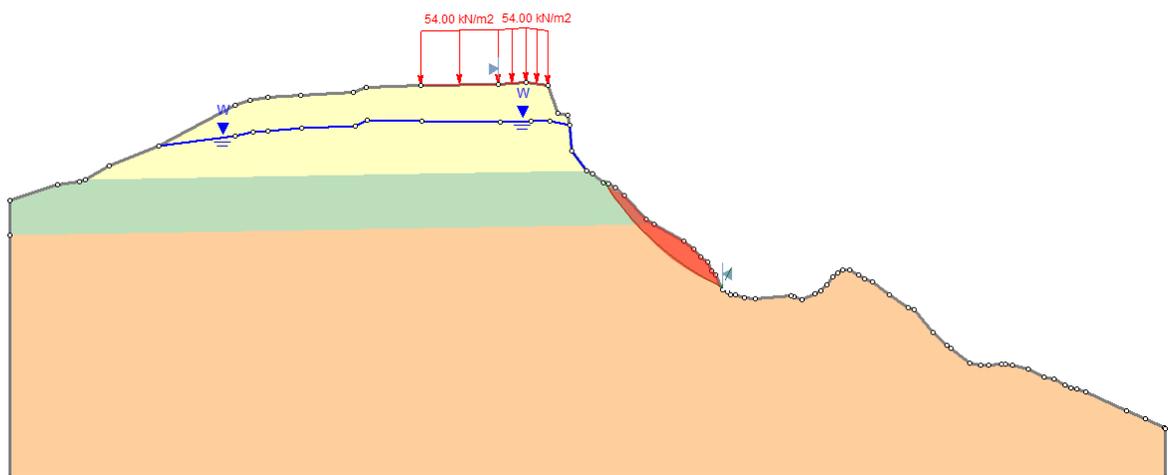
Anexo 11. Superficie de falla en la parte media del perfil 2.

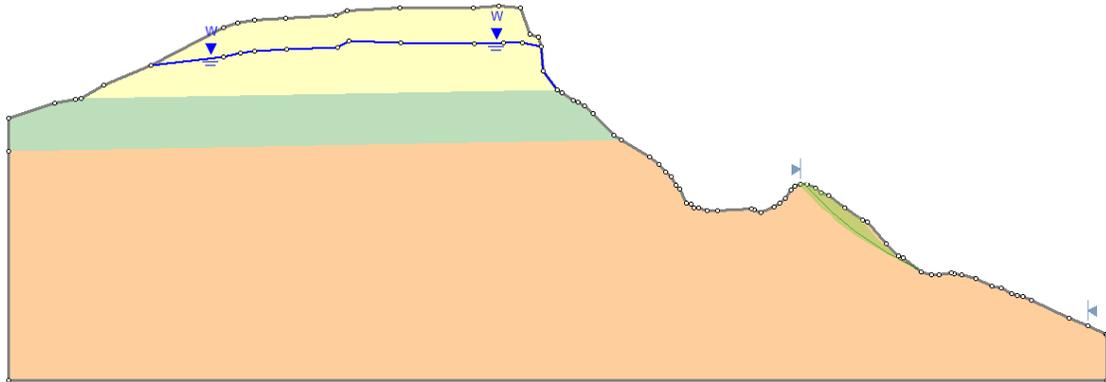
Anexo 12. Superficie de falla en la parte baja del perfil 2.

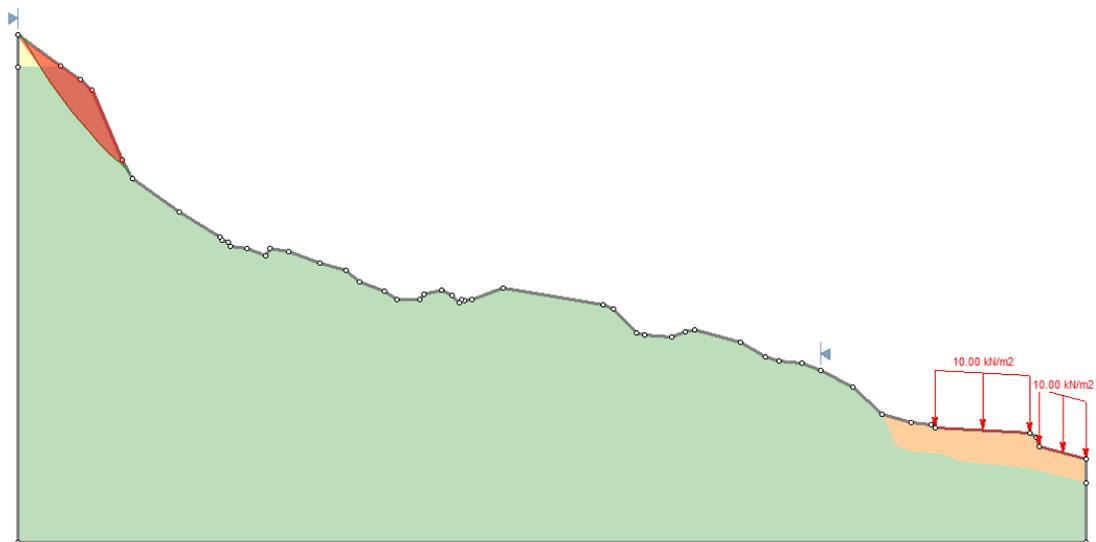
Anexo 13. Superficie de falla en la parte alta del perfil 3.

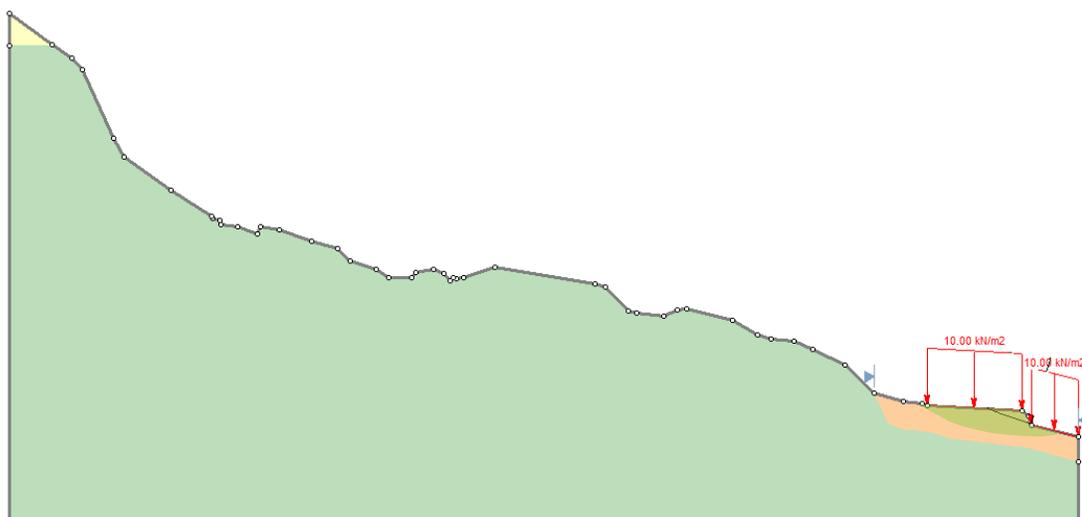
Anexo 14. Superficie de falla en la parte baja del perfil 3.
