ANÁLISIS COMPARATIVO DE RESISTENCIAS A LA COMPRESIÓN DE MURETES DE MAMPOSTERÍA SIN REFORZAR Y REFORZADOS CON MALLA ELECTROSOLDADA PARA USO EN EDIFICACIONES COLONIALES EN PROCESOS DE RESTAURACIÓN Y CONSERVACIÓN PATRIMONIAL.

**UNIVERSIDAD DE CARTAGENA**

**PROGRAMA DE INGENIERÍA CIVIL**

**2020**

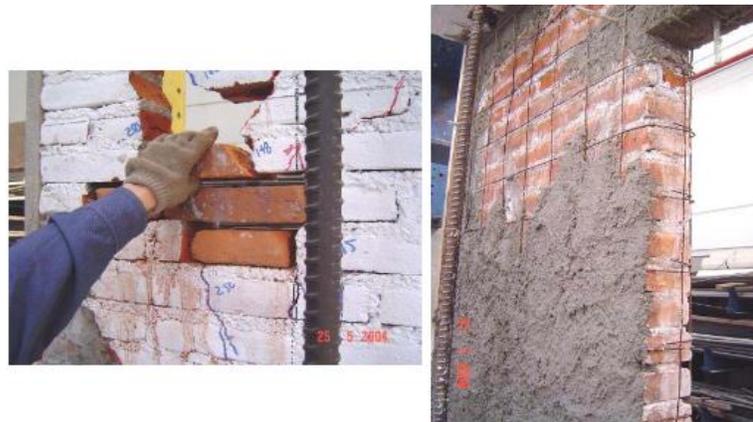
*Ilustración 1. Reparación de las piezas más dañadas y malla con recubrimiento en mortero.  
Fuente: (Flores et al., 2004).*

Se identificaron tres etapas para describir el comportamiento del muro: una etapa aproximadamente elástica lineal hasta el primer agrietamiento; una etapa plástica con pérdida de rigidez, incremento en el agrietamiento, e incremento en la resistencia hasta llegar a la carga

En el modelo MV-1R se consideró que la etapa inicial, en que el modelo se comportó aproximadamente de manera elástica lineal, concluyó en la distorsión 0.00105 y la carga 137 kN (14 t) con grietas de 1.5 mm de ancho en el punto de carga máxima que se cerraron a 0.4 mm de ancho al descargar. Fueron aplicados en total doce ciclos de carga, mientras se producían nuevos agrietamientos inclinados distribuidos en el muro. Previa a la falla del muro el espesor de grietas no sobrepasó los 2 mm. La carga máxima se presentó para una distorsión de 0.0062 mm/mm y una carga de 294 kN (30 t). En el caso del modelo MV-2R los primeros agrietamientos inclinados, después de la etapa elástica, se presentaron en una distorsión de 0.00069 mm/mm y una carga de 108 kN (11.02 t), la carga máxima se presentó a una distorsión de 0.0061 mm/mm y una carga de 265 kN (27.02 t). Para esta distorsión las grietas se abrían hasta 2 mm en el pico, pero al descargar se cerraban a 0.1 mm. En este espécimen no ocurrió falla súbita, sin embargo, sí se comenzaron a fracturar varios alambres de la malla al llegar a la distorsión de 0.008.

De la investigación concluyeron que la técnica de rehabilitación utilizada, mediante el uso de malla de alambre soldado y recubrimiento de mortero proporcionó un aumento muy considerable de rigidez, resistencia, así como capacidad de deformación, no obstante que, una vez llegada a la distorsión de fractura de los alambres, la carga cayó súbitamente. Los modelos rehabilitados alcanzaron, en promedio, tres veces la resistencia de los muros originales.

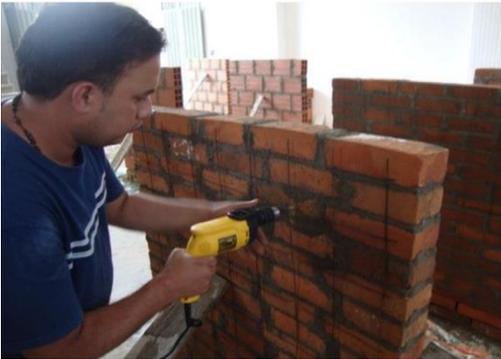
*Ilustración 2. Perforación de muretes para colocación de anclajes.*

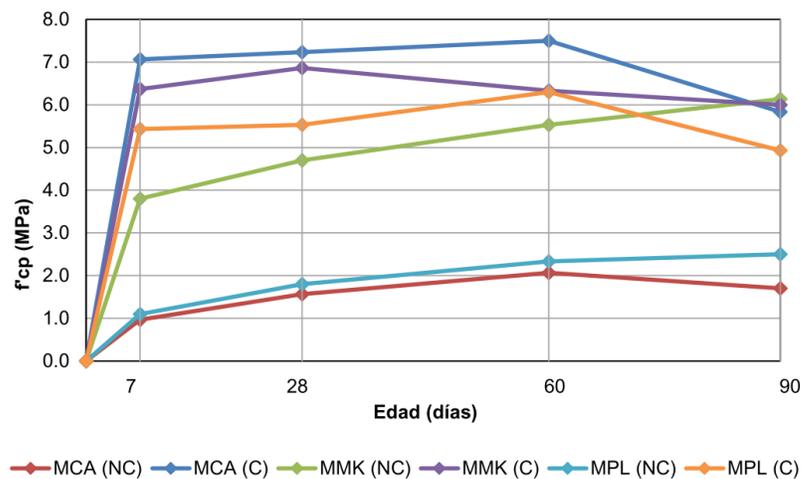
Gráfica 1. Evolución de la resistencia a la compresión de morteros.  
Fuente: (Morales, 2018).

De la Gráfica 1 se observa que, a los noventa días, el mortero adicionado con metacaolín no carbonatado presentó la mayor resistencia. Además, su tasa de endurecimiento fue superior a la de las otras mezclas, por lo que la dosificación adicionada propuesta por los autores resultaría útil para rehabilitaciones de edificaciones históricas. Por consiguiente, dicha mezcla se seleccionó para la construcción de los muretes de mampostería del estudio.

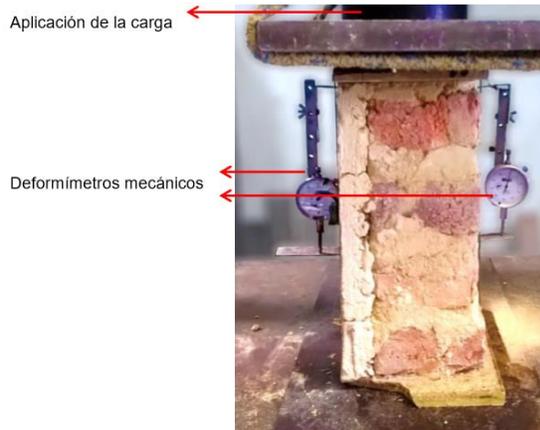
*Ilustración 4. Ensayo de resistencia a la compresión y módulo elástico a murete de unidad y media.  
Fuente: (Morales, 2018).*

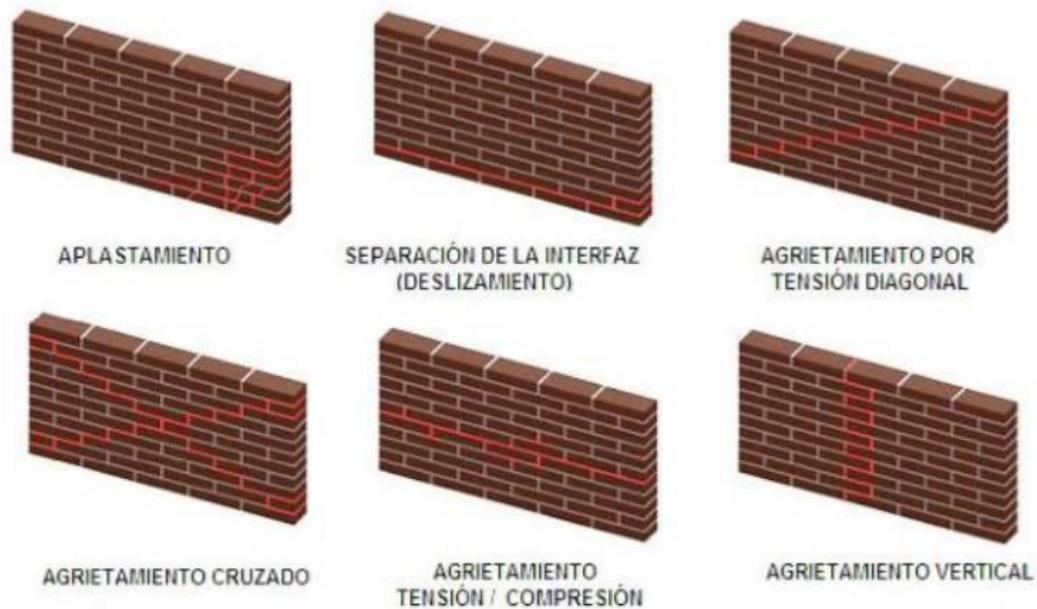
*Ilustración 6. Fallas típicas de la mampostería.  
Fuente: (Buelvas Moya, 2012b).*

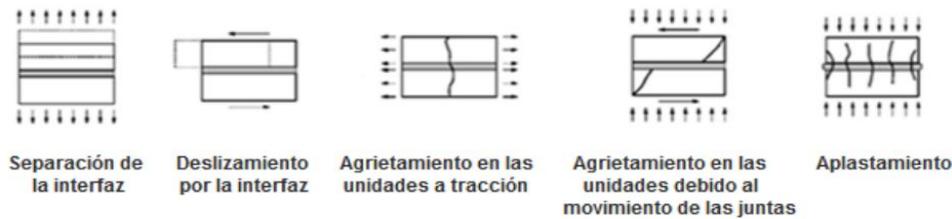
Ilustración 7. Fallas generadas por la mampostería.  
Fuente: (Buelvas Moya, 2012b).

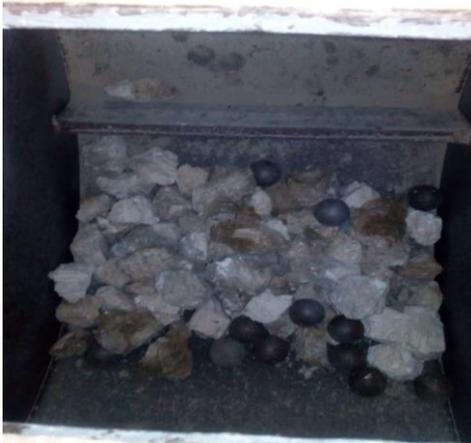
*Ilustración 8. Muestra de roca coralina dispuesta en máquina de los Ángeles. Fuente: Autores.*

Luego se hizo girar la maquina con una velocidad entre 30 y 33 rpm, girando hasta 1000 revoluciones ya que se trataba de granulometría tipo G, con velocidad angular constante. Una vez culminó esta etapa del ensayo, se descargó el material de la máquina y se hizo pasar por el tamiz n°12 (1.68 mm). La muestra retenida se lavó y se secó en un horno, posteriormente se pesó y se obtuvo el porcentaje de abrasión utilizando la ecuación que dicta la norma.

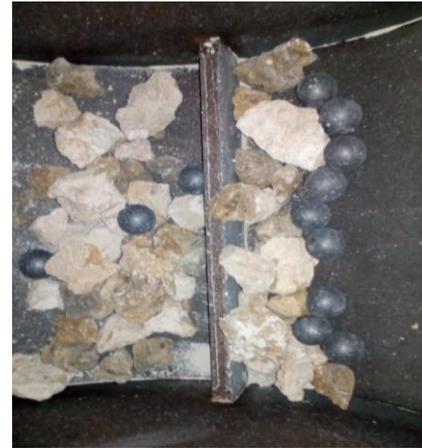
*Ilustración 11. Muestra de roca caliza dispuesta en máquina de los Ángeles. Fuente: Autores.*

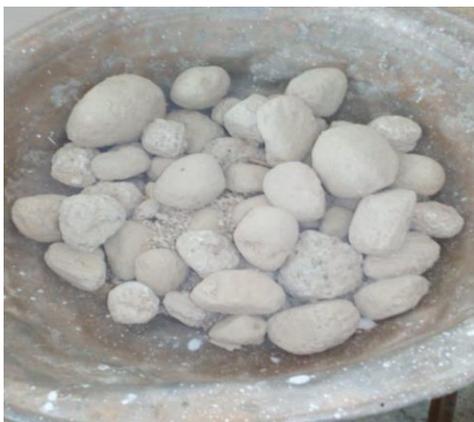
*Ilustración 10. Muestra de roca coralina que paso el tamiz No 12. Fuente: Autores.*

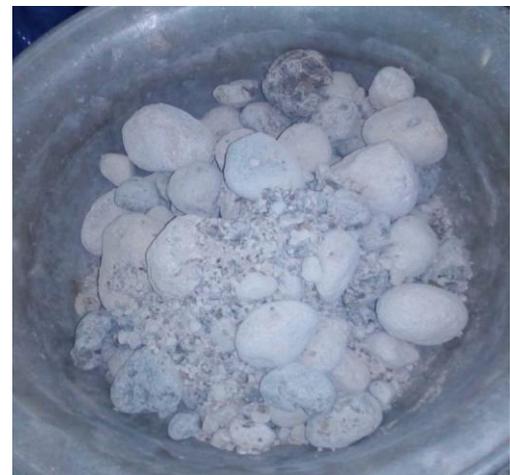
*Ilustración 13. Muestra de roca caliza que paso el tamiz No 12. Fuente: Autores.*

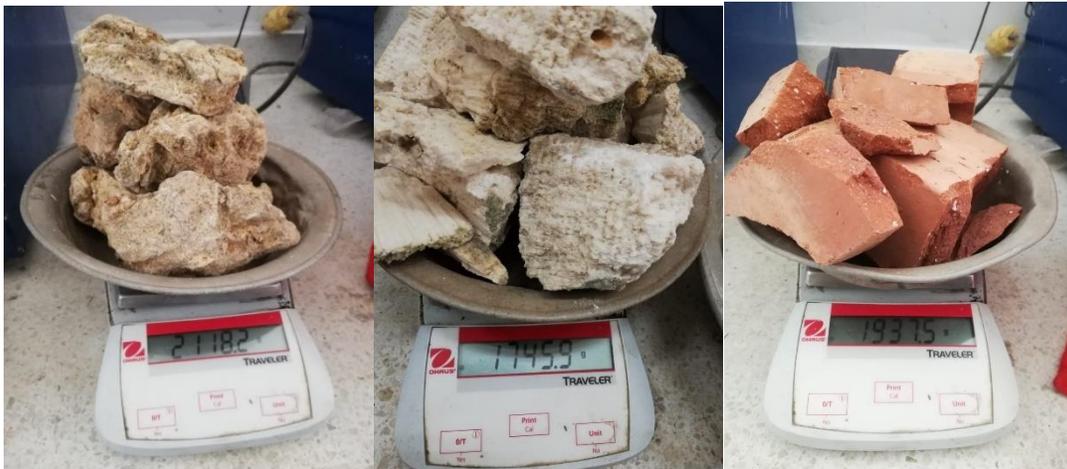
*Ilustración 14. Muestra de roca caliza, coralina y ladrillo militar sometido a ensayo de humedad.*

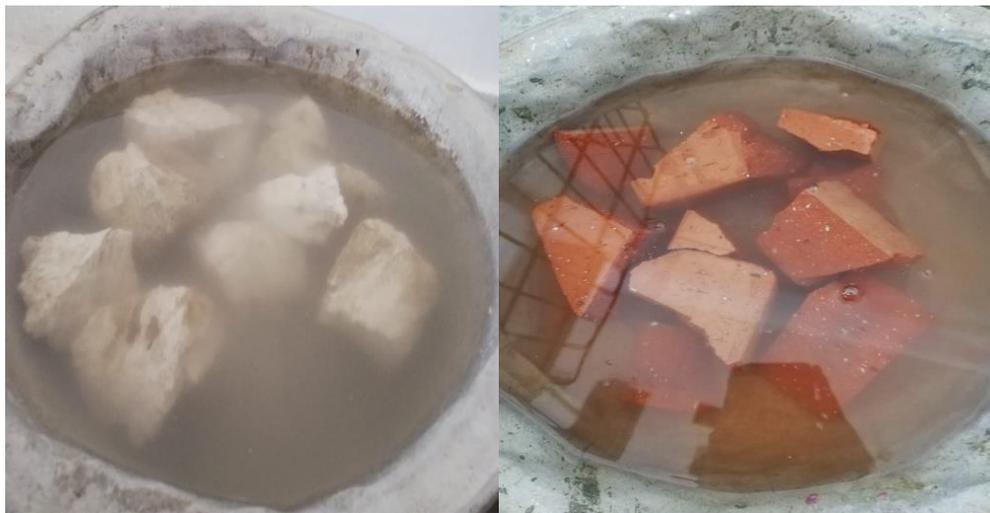
*Ilustración 15. Muestras de roca coral y ladrillo militar saturadas. Fuente: Autores.*

Inicialmente se sumergió en agua durante 24 horas las muestras de roca caliza, coral y ladrillo con el fin de saturarlas. Transcurrido el tiempo previsto, se secó la muestra superficialmente con un paño y se tomó lectura de la masa de la muestra saturada superficialmente seca en gramos.

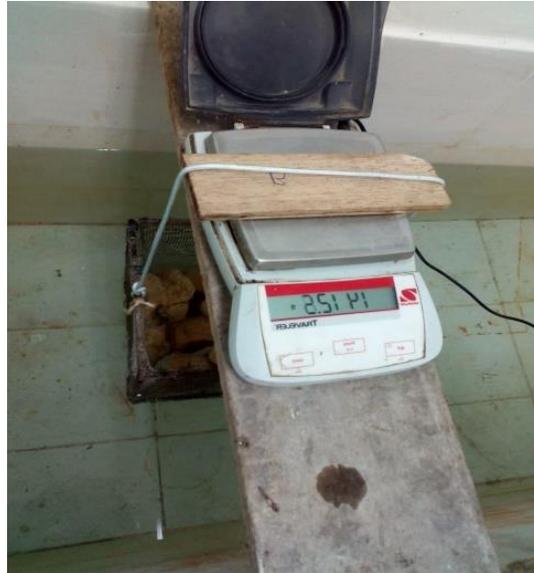
*Ilustración 16. Muestra de roca caliza saturada, sumergida. Fuente: Autores.*

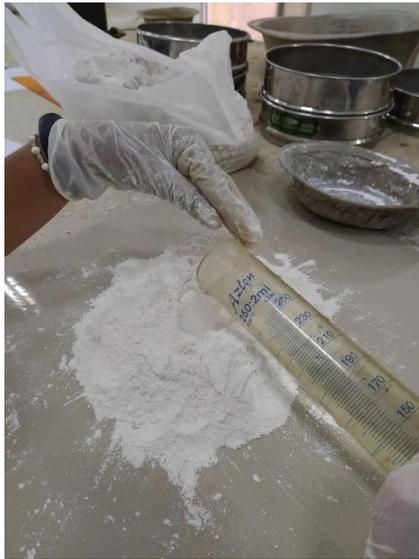
*Ilustración 17. Homogenización de muestra de cal con determinado porcentaje de agua. Fuente: Autores.*

**Ensayo de consistencia normal:** La norma que se usó como referencia para llevar a cabo el ensayo de consistencia normal fue la **NTC-110**. Se tomó una muestra de cal de 500 gr, que se homogenizó con un determinado porcentaje de agua hasta formar una pasta que fue dispuesta en el aparato de Vicat (previamente calibrado) para realizar las lecturas correspondientes. Este constituye un ensayo de prueba y error, debido a que el procedimiento descrito se repitió varias veces con diferentes porcentajes de agua hasta que el embolo penetra  $10\text{mm} \pm 1\text{mm}$  en la superficie original 30 segundos después de haber sido soltado.

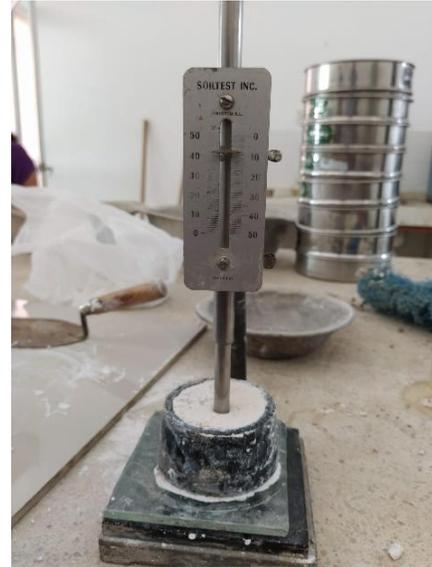
*Ilustración 18. Disposición de la pasta sobre molde en aparato de Vicat. Fuente: Autores.*

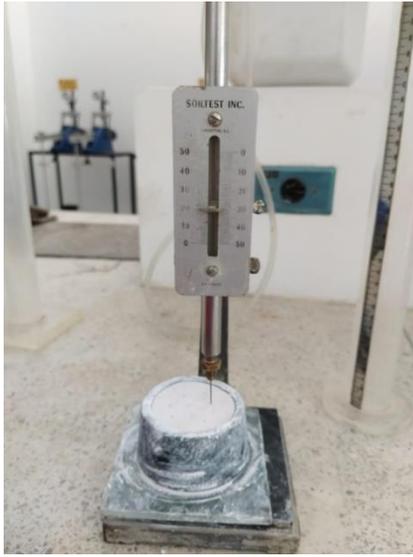
*Ilustración 19. Ensayo de tiempo de fraguado a muestra de cal. Fuente: Autores.*

Cada vez que transcurría el tiempo estipulado para registrar una lectura, se tomaban tres datos que posteriormente fueron promediados para así tener mayor confiabilidad en el resultado y previendo de que en diferentes secciones de la muestra haya fraguado más que en otras.

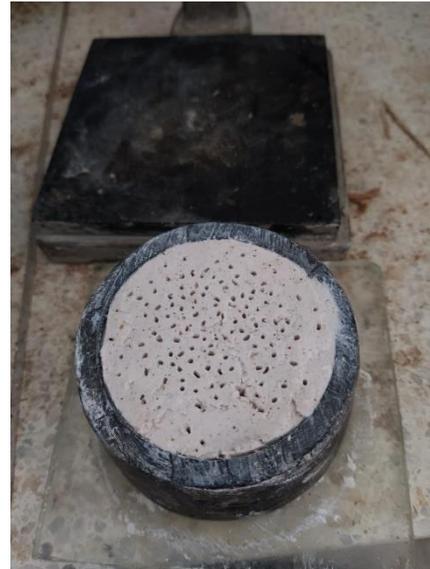
*Ilustración 20. Muestra luego de las diferentes lecturas tomadas. Fuente: Autores.*

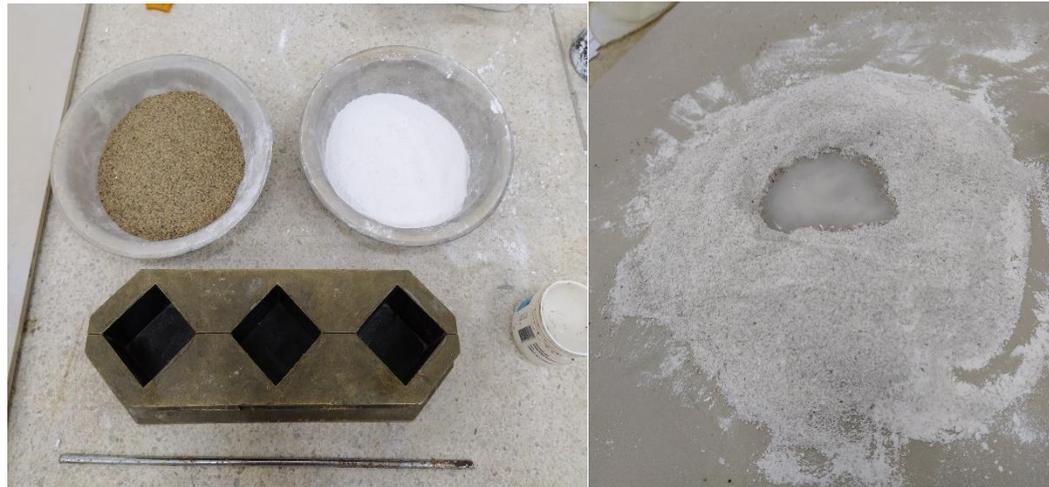
*Ilustración 21. Elaboración de cubos para ensayo de resistencia al mortero. Fuente: Autores.*

La mezcla fue preparada y colocada en los moldes de 50mm según lo descrito en la Norma. Los cubos fueron ensayados para determinar su resistencia a la compresión a los 7 días, 14 días y 28 días, en total se realizaron 9 ensayos es decir 3 cubos por día.

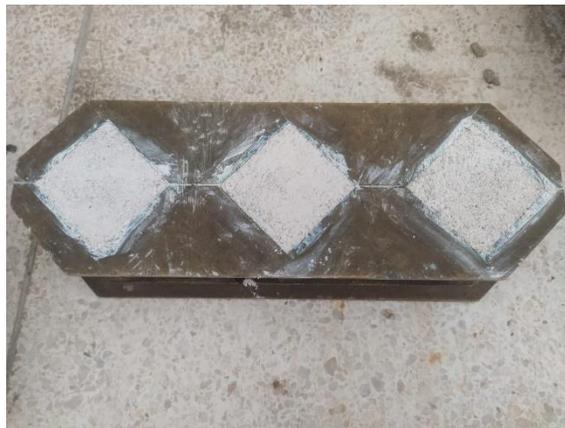
*Ilustración 22. Cubos de mortero en proporciones 1:2 de cal y arena (argamasa). Fuente: Autores.*

Teniendo en cuenta que el mortero elaborado es a base de cal, y esta última presenta propiedades diferentes al cemento, los cubos de mortero no se desmoldaron hasta haber transcurrido al menos tres días porque de lo contrario se encontrarían muy frágiles teniendo en cuenta que el fraguado de la cal es más lento.

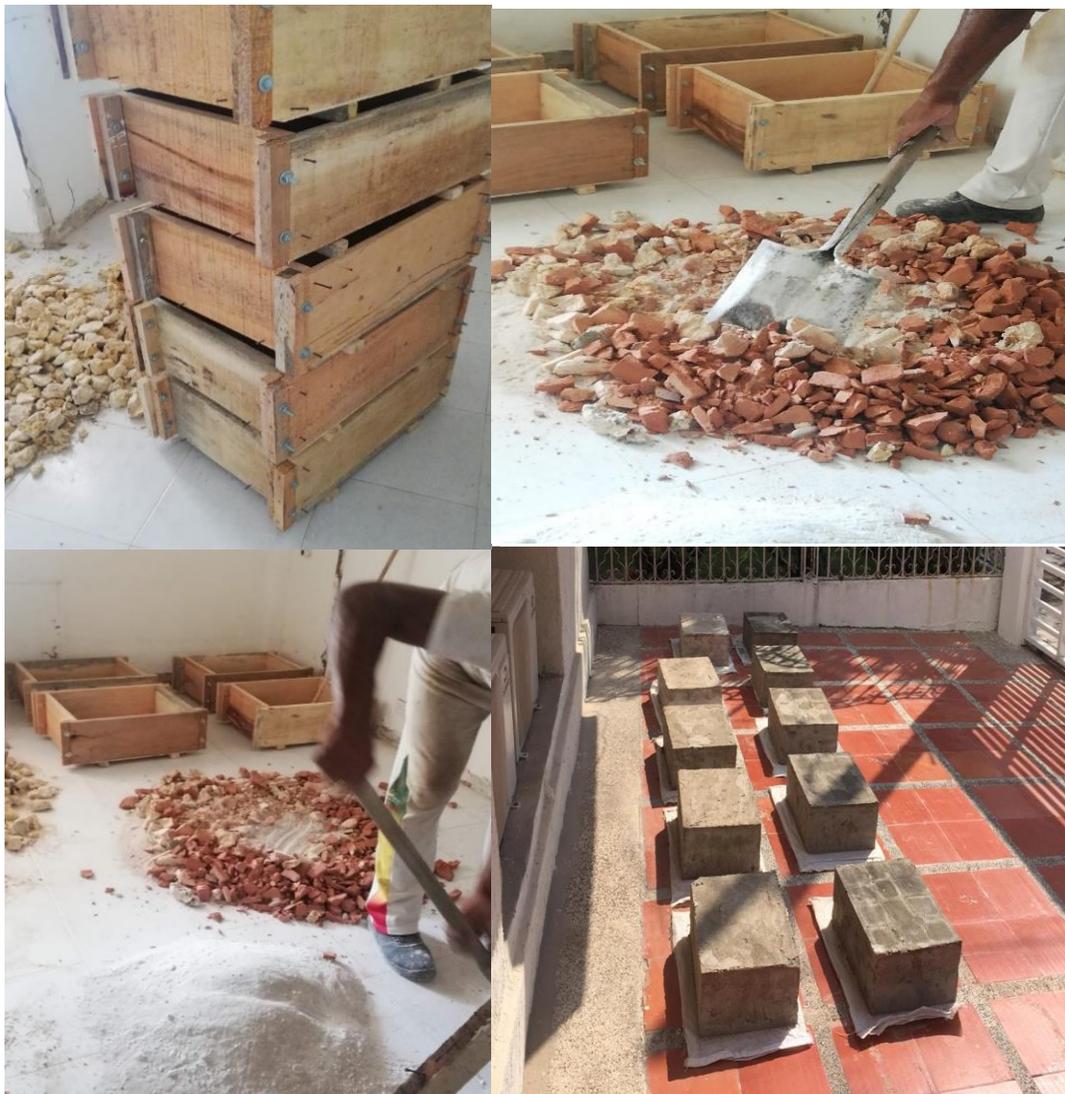
*Ilustración 23. Elaboración de muretes de mampostería colonial tipo I. Fuente: Autores.*

disposición del concreto colonial, una vez se tuvieron estas, se procedió a realizar la mezcla que constituye al tipo de mampostería estudiada. Las rocas y los ladrillos fueron fragmentados en tamaños manejables para la elaboración de los especímenes, luego fueron mezclados junto con la argamasa y dispuestos en las respectivas formaletas hasta completar 20 muretes.

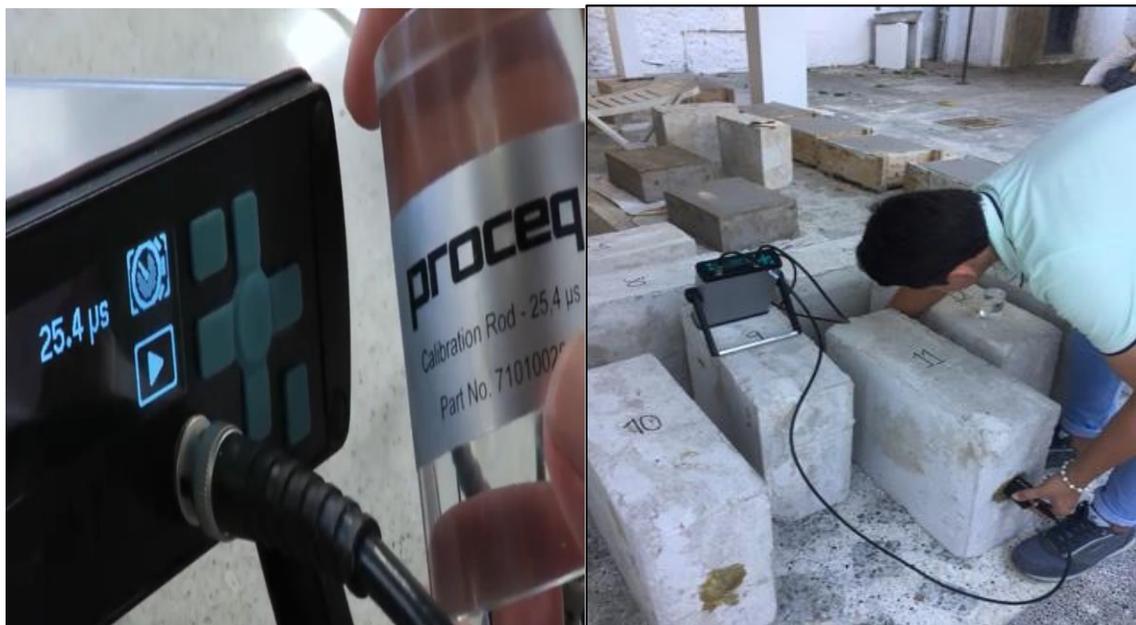
*Ilustración 24. Esayo de ultrasonido sobre muretes de concreto colonial.  
Fuente: Autores.*

**Realización de ensayo de ultrasonido sobre muretes:** Se sometieron los especímenes elaborados a una prueba no destructiva de ultrasonido, realizando varias lecturas en diferentes puntos del murete, siguiendo los lineamientos de la NTC 4325, a estos valores se le calculo el coeficiente de variación y desviación estándar, se le aplico la distribución estadística T Student para sacar la lectura promedio por murete y así eliminar los datos más dispersos.

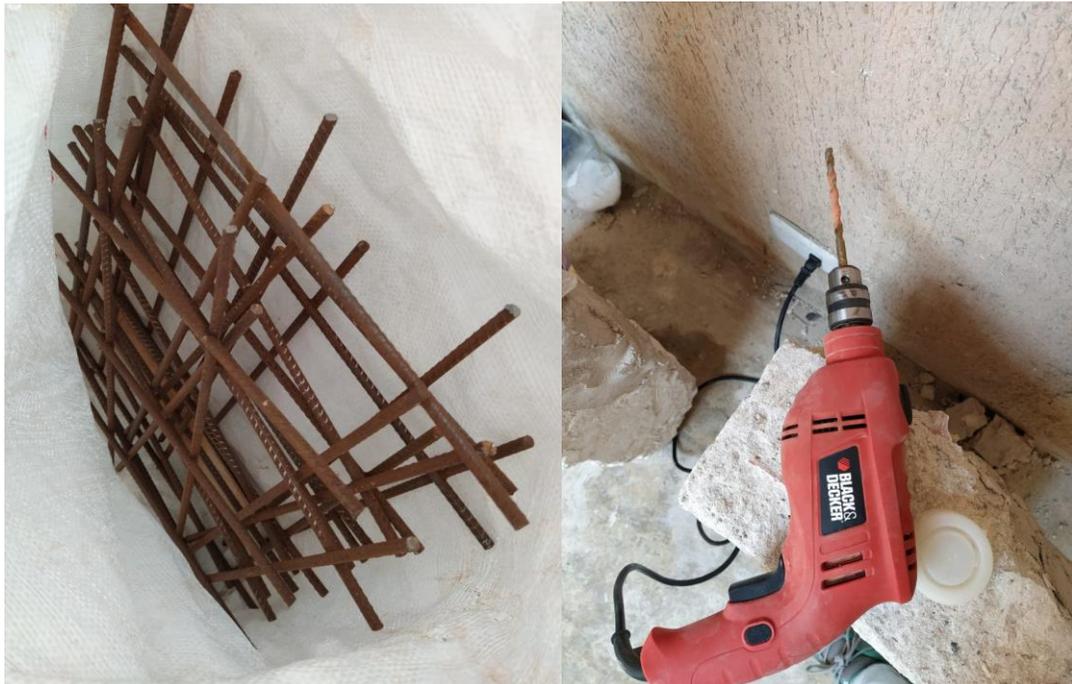
*Ilustración 25. Mallas electro-soldadas de 4mm cada 15 y taladro percutor empleado para hacer las perforaciones en los muros.  
Fuente: Autores.*

**Reforzamiento de muretes con malla electro-soldada:** Se reforzaron 10 de los 20 especímenes elaborados con una malla electro-soldada de 6.5 mm cada 15. Inicialmente se identificaron los puntos donde se harían las perforaciones de los anclajes. Con la ayuda de un taladro percutor se realizaron las perforaciones empleando una broca de 5/16” teniendo en cuenta que la barra que se ancló era de 1/4”, luego se rellenó con un epóxico de la marca Sika (Sikadur AnchorFix-4) cada orificio, se colocó la malla y se incrustaron los anclajes para luego dejarlo reposar por al menos 4 horas.

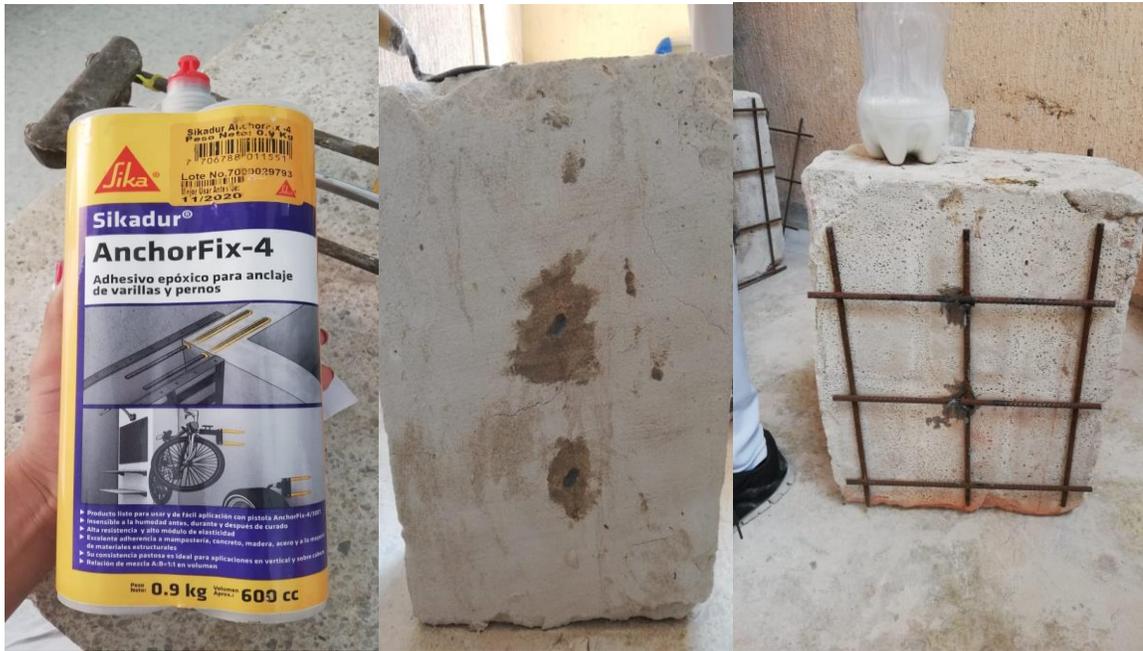
*Ilustración 26. Epóxico empleado en las perforaciones e instalación de la malla con sus anclajes.  
Fuente: Autores.*

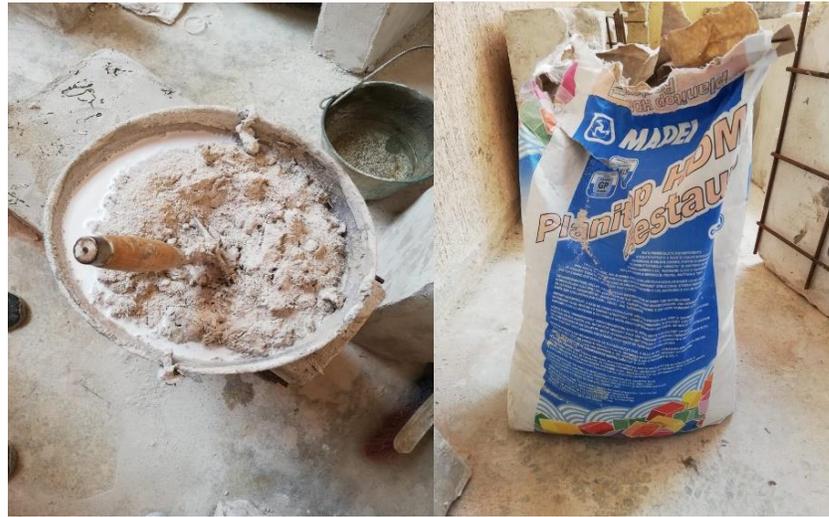
*Ilustración 27. Preparación de mortero de recubrimiento a emplear en la mampostería.  
Fuente: Autores.*

Una vez instalada la malla se le añadió un recubrimiento de 2.5 cm con mortero a base de cal especial para refuerzos armados llamado Planitop HDM Restauo, este es un producto bicomponente de la línea Mapei. Se tuvo en cuenta que el recubrimiento mínimo a la malla de refuerzo fuera para la superficie de la mampostería al menos de 5mm y el externo a la malla 10mm.

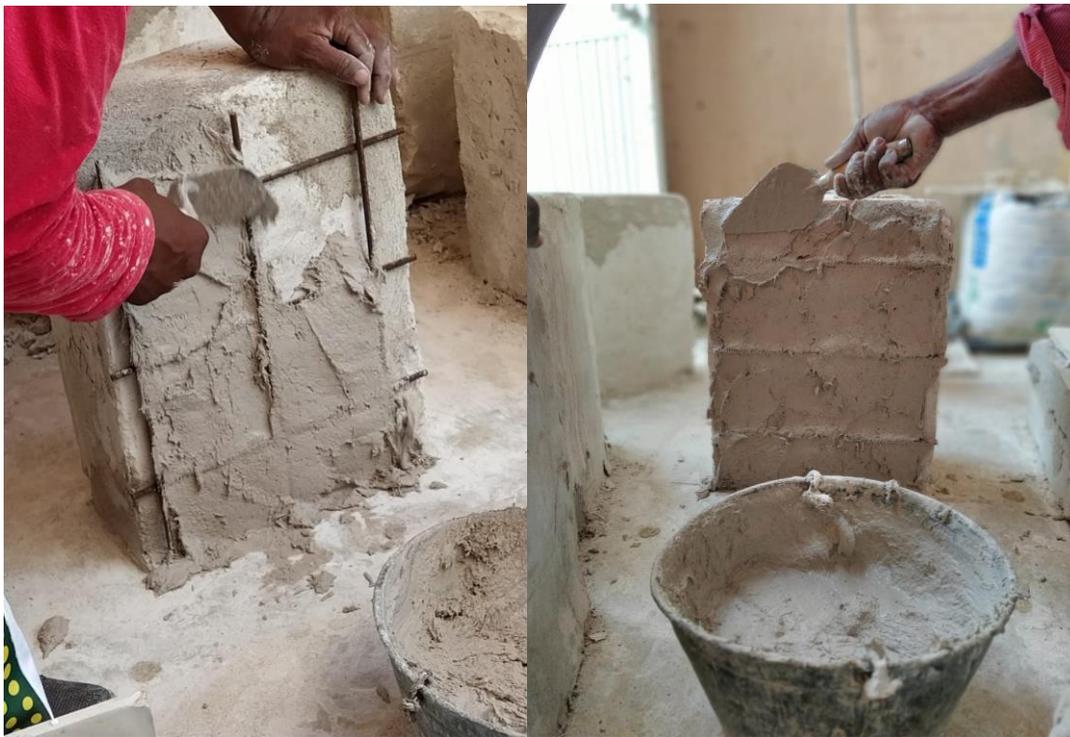
*Ilustración 28: Aplicación de mortero de recubrimiento en murete.  
Fuente: Autores.*

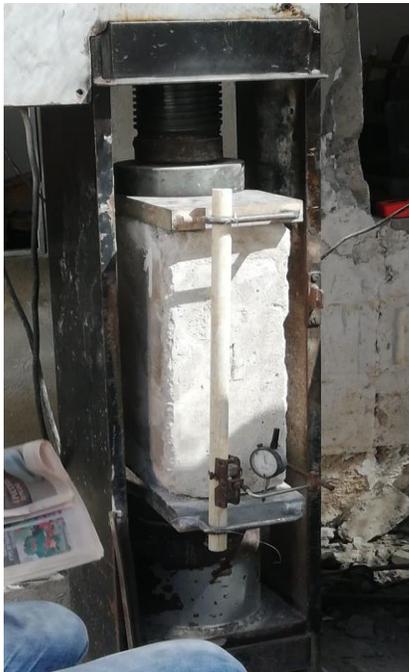
*Ilustración 29. Ensayo de compresión en murete.  
Fuente: Autores.*

**Ensayo de compresión sobre muretes:** Los 20 especímenes elaborados (10 reforzados y 10 sin reforzar) fueron sometidos al ensayo de compresión simple y se registraron las deformaciones que fueron presentando las muestras con el aumento de la carga hasta el momento de falla, estas lecturas se realizaron adaptando un deformimetro a la maquina universal empleada. Los ensayos se llevaron a cabo en el laboratorio GEOCONSULTAS LTDA.

Previo al ensayo cada muro fue pesado y se tomó tres lecturas de sus dimensiones de alto, ancho y largo para tomar un valor promedio. El valor de resistencia de cada muro fue dado por el laboratorio en MPa en este documento se presentarán los resultados tanto en MPa como en Kg/cm<sup>2</sup> y se harán comparaciones en Kg/cm<sup>2</sup> debido a que es la unidad empleada en investigaciones pasadas y las deformaciones en milímetros.

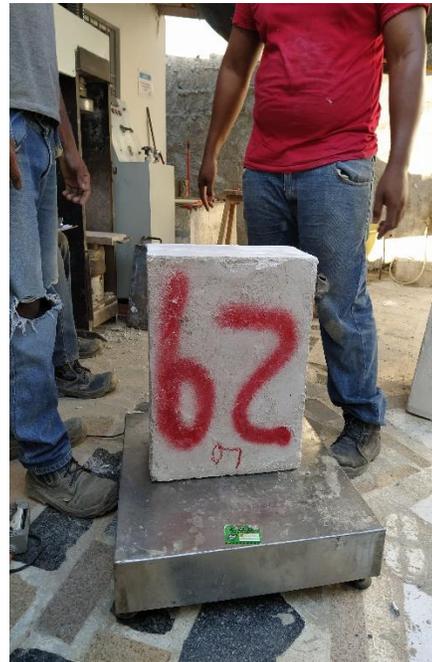
*Ilustración 30. Pesado de murete en laboratorio previo al ensayo.  
Fuente: Autores.*

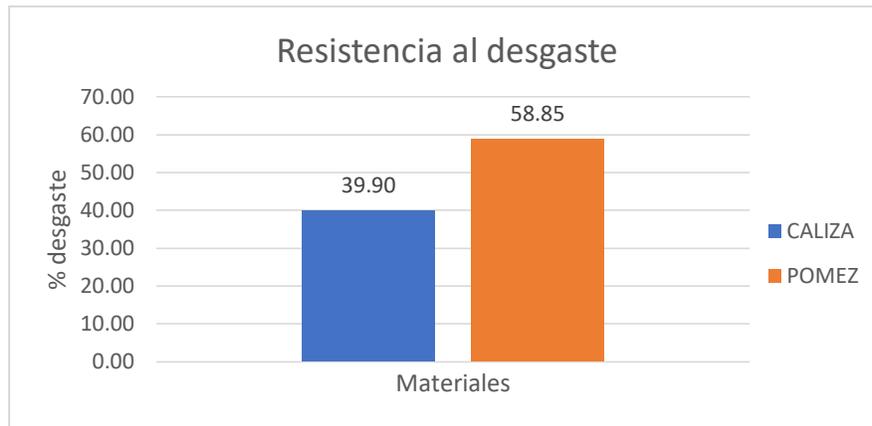
Gráfica 2. Resultado Resistencia al desgaste.  
Fuente: Autores.

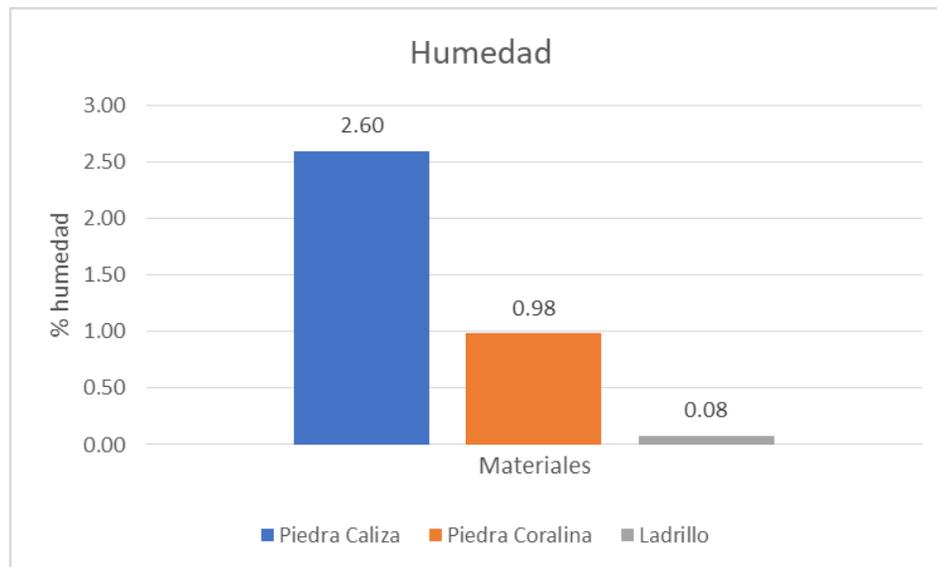
Gráfica 3. Resultado ensayo de humedad.  
Fuente: Autores.

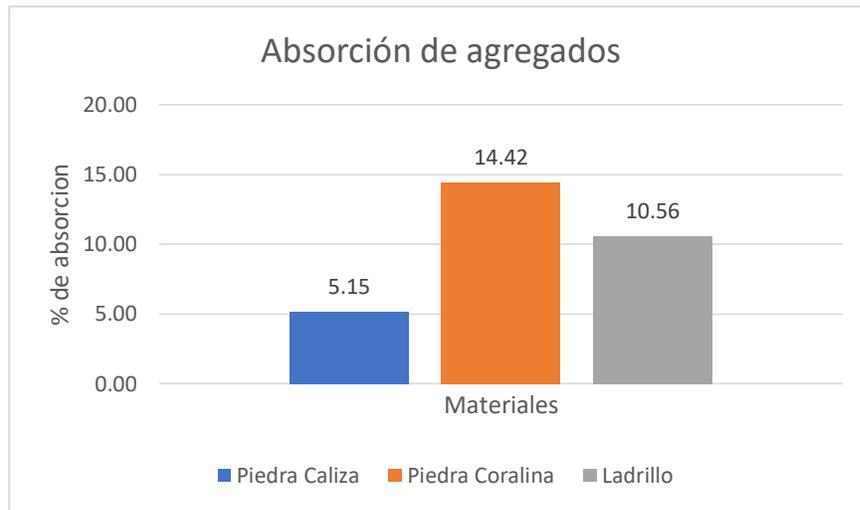
Gráfica 4. Resultado ensayo de absorción de agregados.

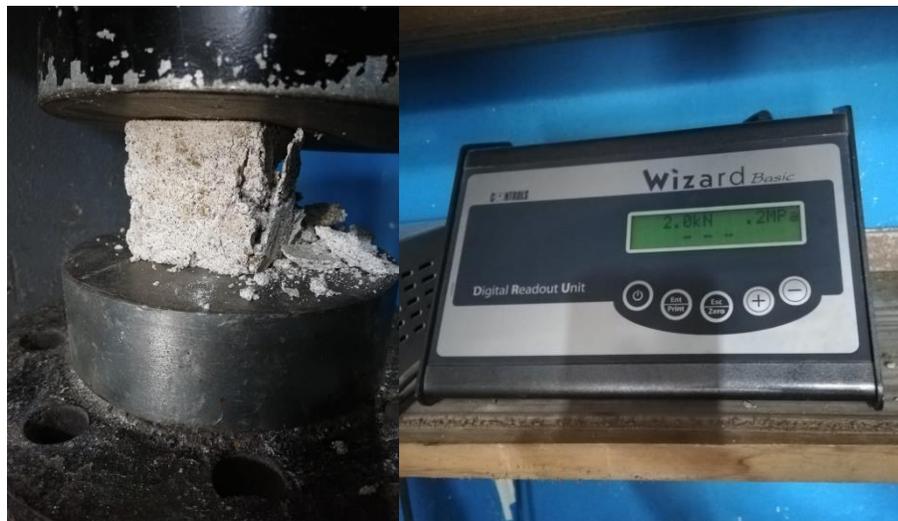
*Ilustración 31. Ensayo de compresión a cubo de mortero de cal y arena.  
Fuente: Autores.*

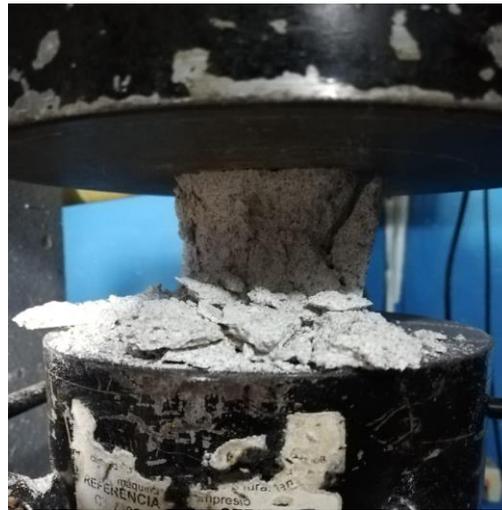
Ilustración 32. Cubo de mortero de cal y arena luego de ser ensayado.  
Fuente: Autores.

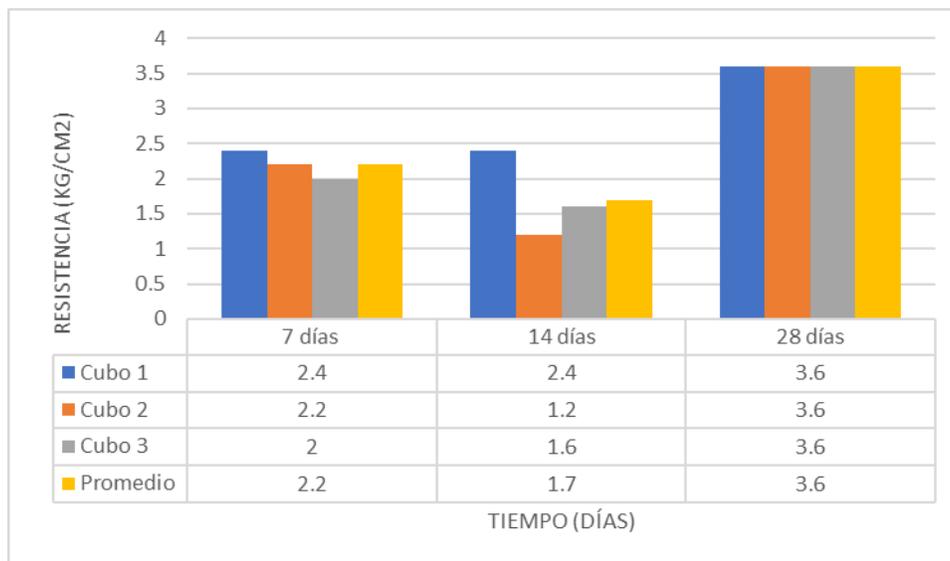
Gráfica 5. Resistencia a compresión del mortero de cal a los 7,14 y 28 días.

De los resultados de resistencia a la compresión de los muretes, también se pueden comparar con los resultados obtenidos para el mortero con el que fueron elaborados, ya que el mortero presentó una resistencia máxima de  $3.6 \text{ kg/cm}^2$  a los 28 días y la resistencia promedio de los muros fue de  $4.35 \text{ kg/cm}^2$ , valores que se encuentran cercanos y dan a entender que el mortero juega un papel importante en la resistencia de la mampostería y puede explicarse el hecho de que la falla haya sido a causa del mismo.

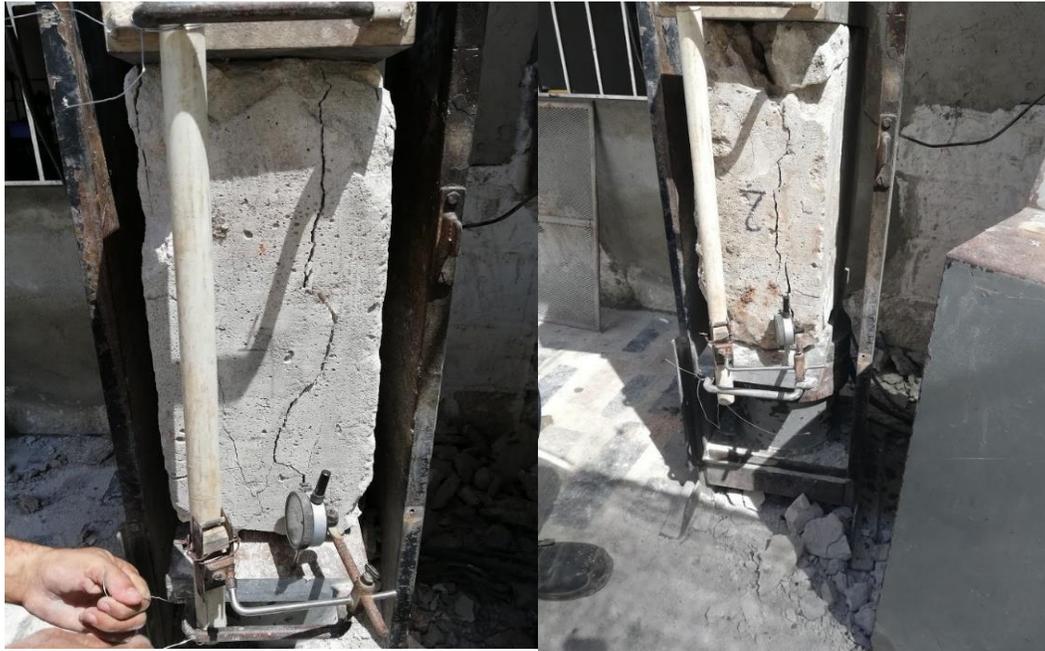
*Ilustración 33. Falla típica de muretes ensayados a la compresión sin reforzar.*

Durante este proceso, se pudo observar el comportamiento de los muretes sin reforzar a medida que se le aplicaban carga, y se caracterizaron por una falla longitudinal en el mortero o argamasa a través de toda la sección rodeando los materiales constituyentes del espécimen, seguido del desprendimiento de los mismos en la parte superior del murete (ver Ilustración 33). Esto sucede, debido a que la argamasa tiene una baja resistencia a la compresión en comparación a las rocas coralinas, calizas y ladrillo tolete que conforman el elemento en estudio, por tanto, se le atribuye al mortero o argamasa el componente que desencadenó la falla en el espécimen ya que una vez aplicada la carga, fue el primero en perder cohesión, además hay que resaltar que la cal empleada para la elaboración del mortero se trata de una cal hidratada diferente a las cales empleadas en la época colonial (cal viva), cuyo proceso de apagado podía durar varios meses. De igual modo, en la mampostería la falla normal según (Rougier, 2007) es por agrietamiento vertical

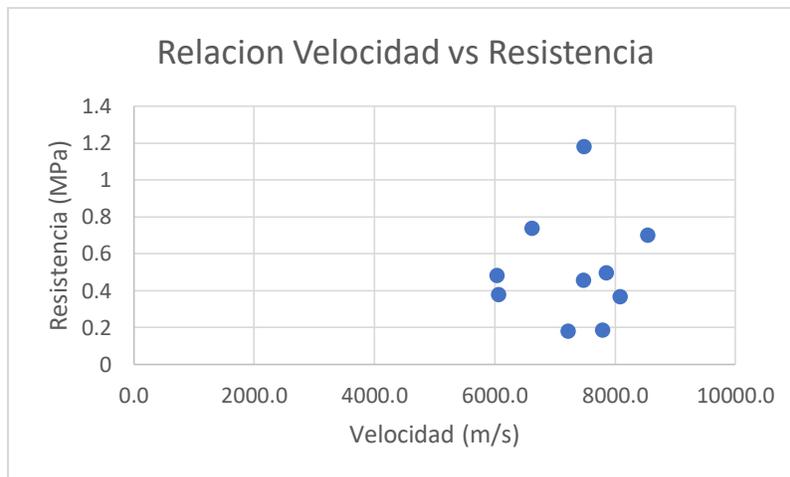
Gráfica 6. Velocidad vs resistencia

Esta diferencia de resultados se produce debido a que en el ultrasonido se halla la velocidad equivalente a la que la onda atraviesa el material sin tener en cuenta su composición anisotrópica o el elemento que falla primero, cosa contraria a el ensayo destructivo donde el elemento falla en el momento en que uno de sus componentes falla. Es por esto que el resultado que arroja la prueba no destructiva es irreal y poco confiable (Camargo Bocanegra & Gamarra Torres, 2016).

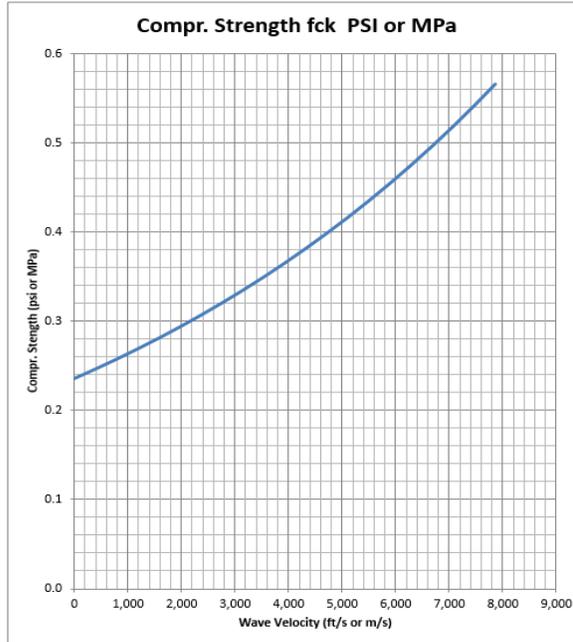
Conversion Curve  $f_c = 0.23504 * V^{0.000112}$

Gráfica 7. Correlación entre resultados de velocidades de onda en m/s y Resistencia en Mpa en hoja de cálculo Fuente: Proceq.

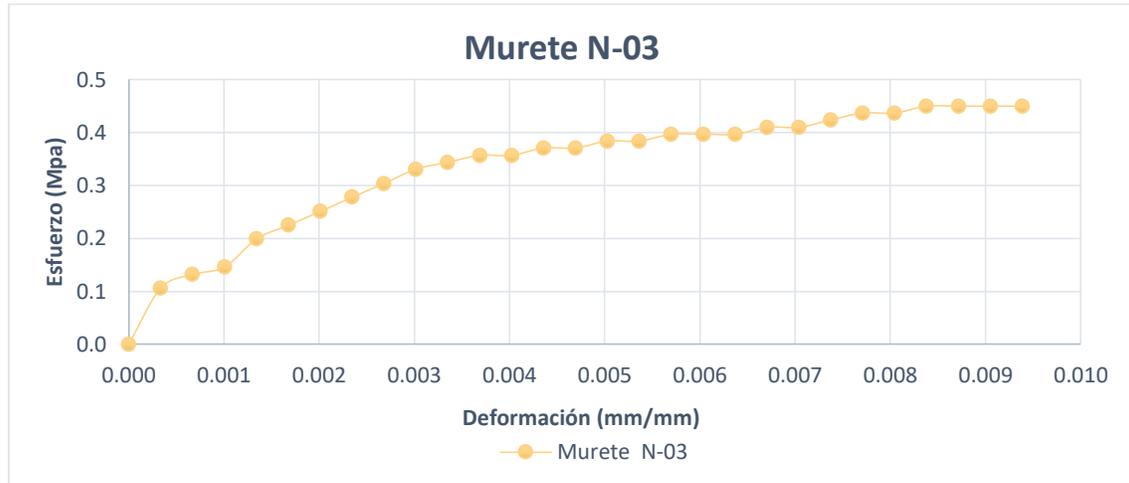
Gráfica 8. Esfuerzo/deformación. Murete N-03  
Fuente: Autores.

Luego de ensayos los muretes a compresión, se graficó el comportamiento de cada uno de ellos durante la prueba, en las cuales se observan las zonas elásticas, inelásticas y puntos de fallas. A continuación, se muestran las gráficas antes mencionadas para los muretes que se

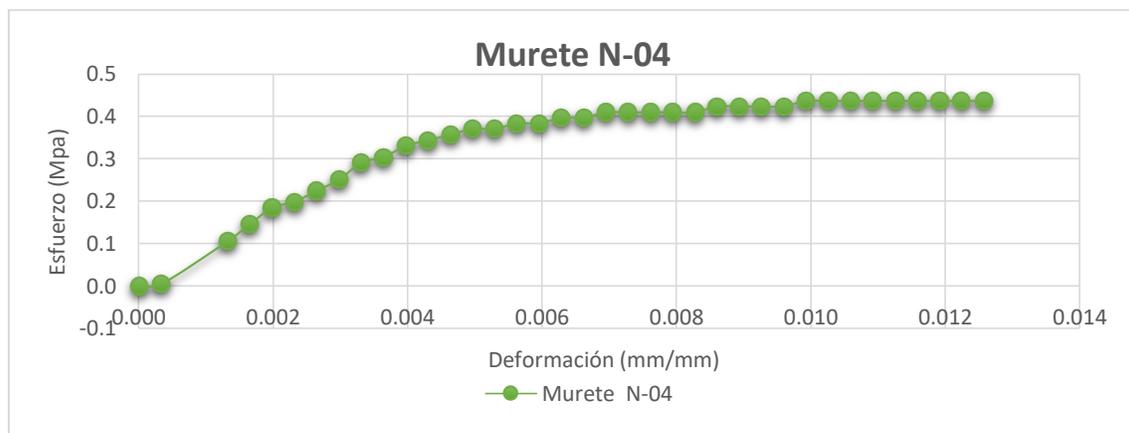
Gráfica 9. Esfuerzo/deformación. Murete N-04  
Fuente: Autores.

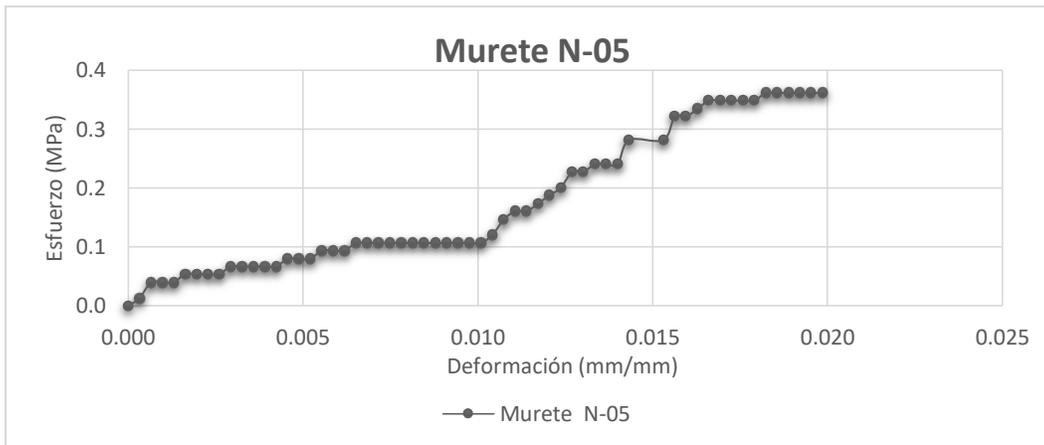
Gráfica 10. Esfuerzo/deformación. Murete N-05  
Fuente: Autores.

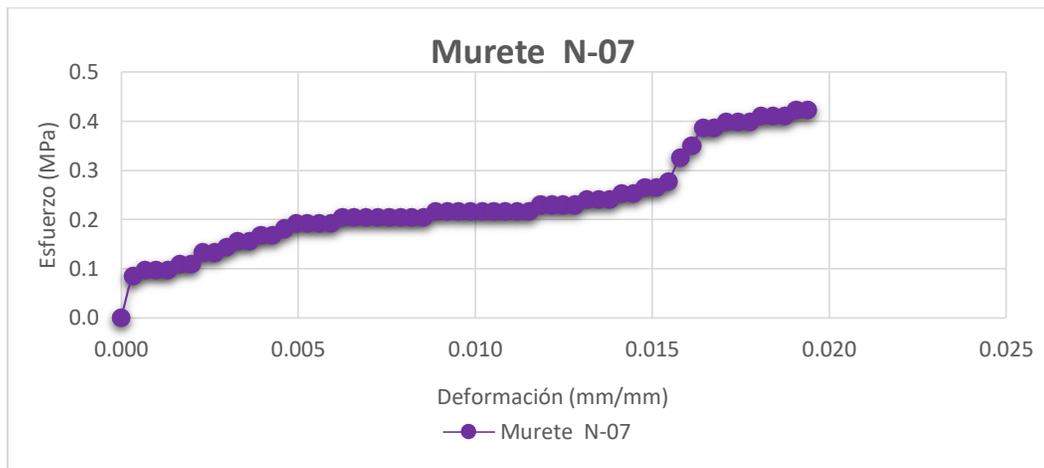
Gráfica 11. Esfuerzo/deformación. Murete N-07  
Fuente: Autores.

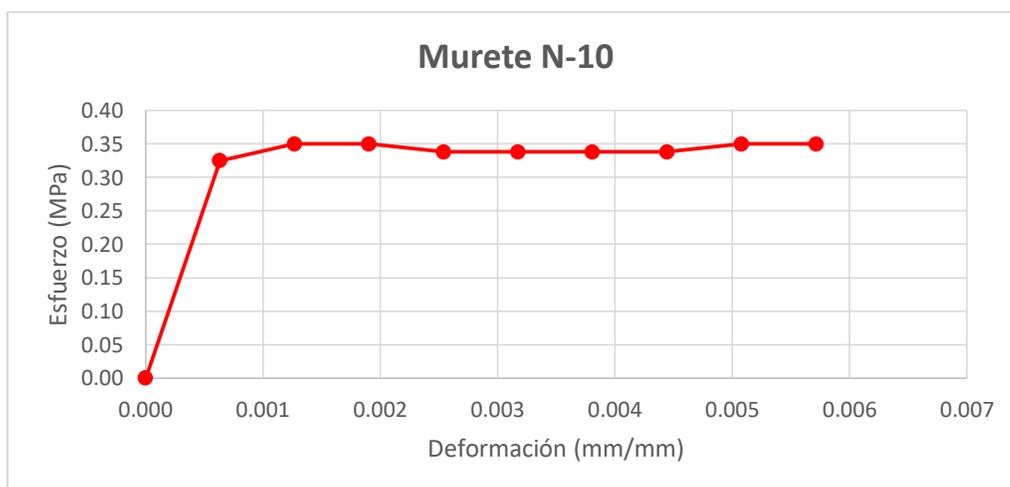
Gráfica 12. Esfuerzo/deformación. Murete N-09  
Fuente: Autores.

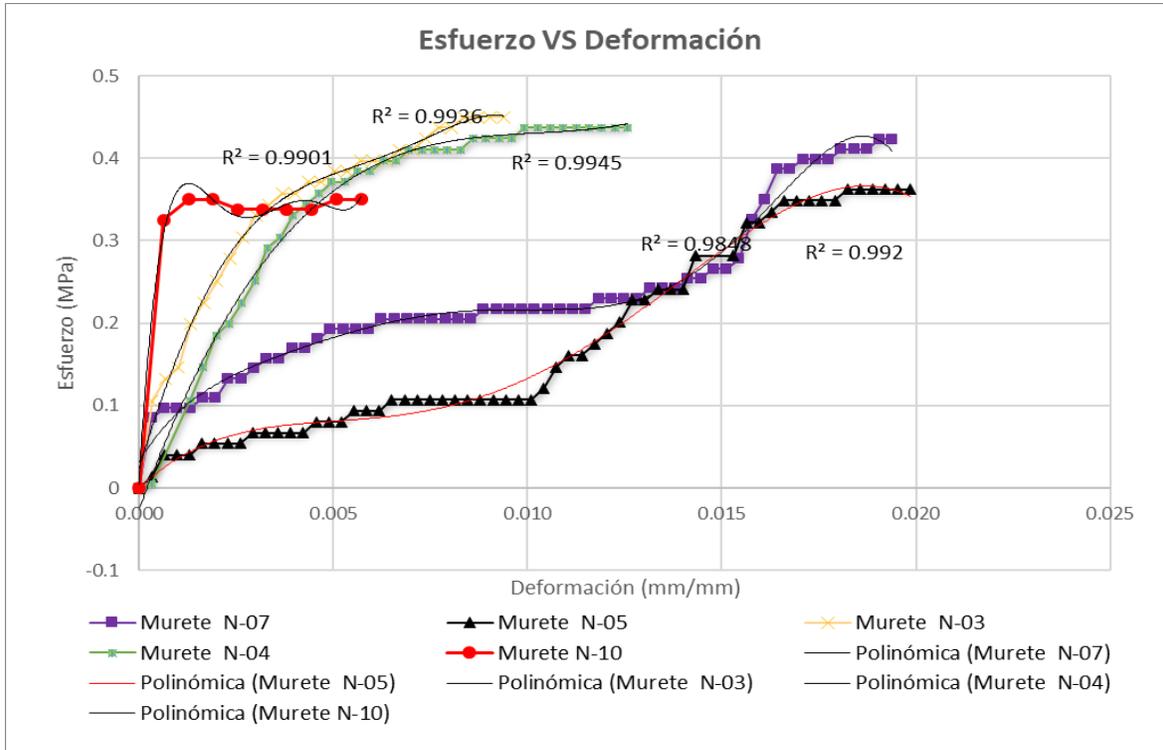
Gráfica 13. Esfuerzo/Deformación ajustadas polinómicamente. Muretes N-03, N-04, N-05, N-07, N-10. Fuente: Autores.

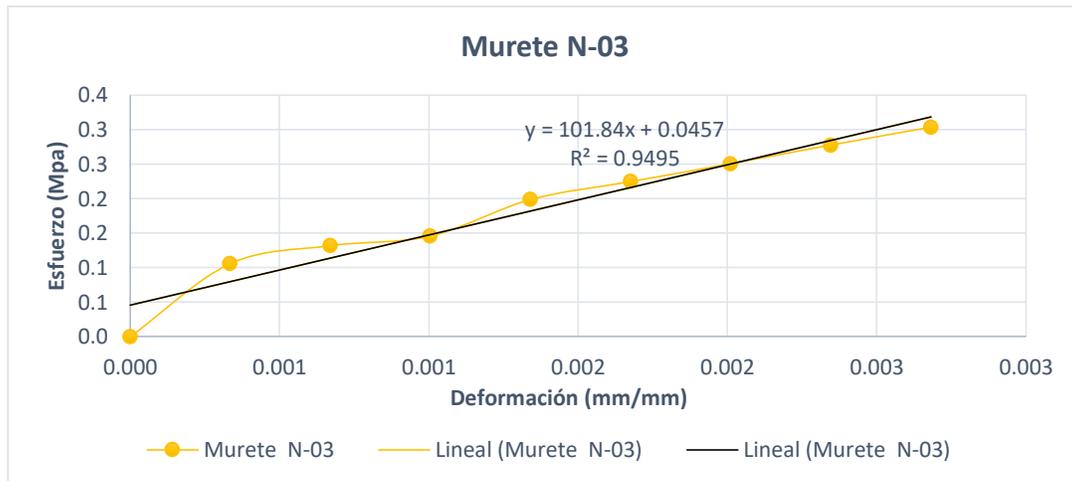
Gráfica 14. Determinación del módulo de elasticidad murete N-03.  
Fuente: Autores.

$$E_m = 750f'm \leq 20000MPa \quad D.5.2 - 3$$
