ANÁLISIS COMPARATIVO DE RESISTENCIAS A LA COMPRESIÓN DE MURETES DE MAMPOSTERÍA SIN REFORZAR Y REFORZADOS CON MALLA ELECTROSOLDADA PARA USO EN EDIFICACIONES COLONIALES EN PROCESOS DE RESTAURACIÓN Y CONSERVACIÓN PATRIMONIAL.

**UNIVERSIDAD DE CARTAGENA**

**PROGRAMA DE INGENIERÍA CIVIL**

**2020**

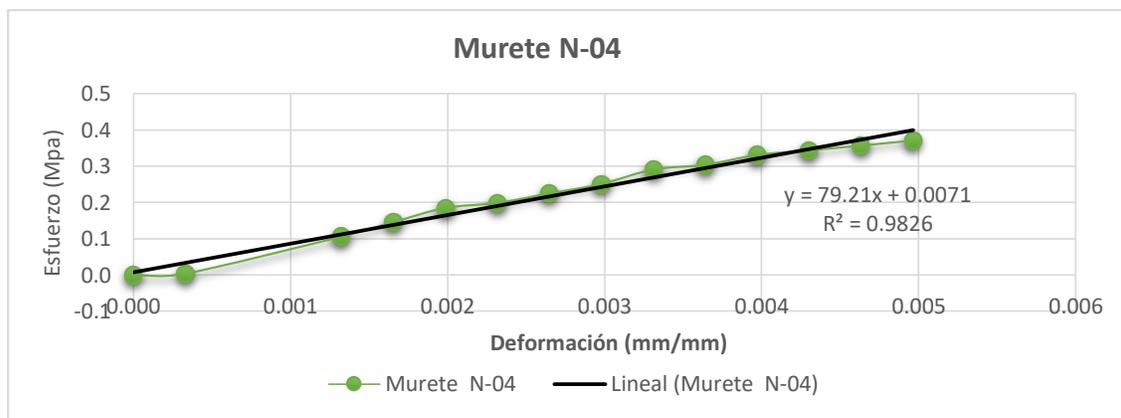
Gráfica 15. Determinación del módulo de elasticidad murete N-04.  
Fuente: Autores.

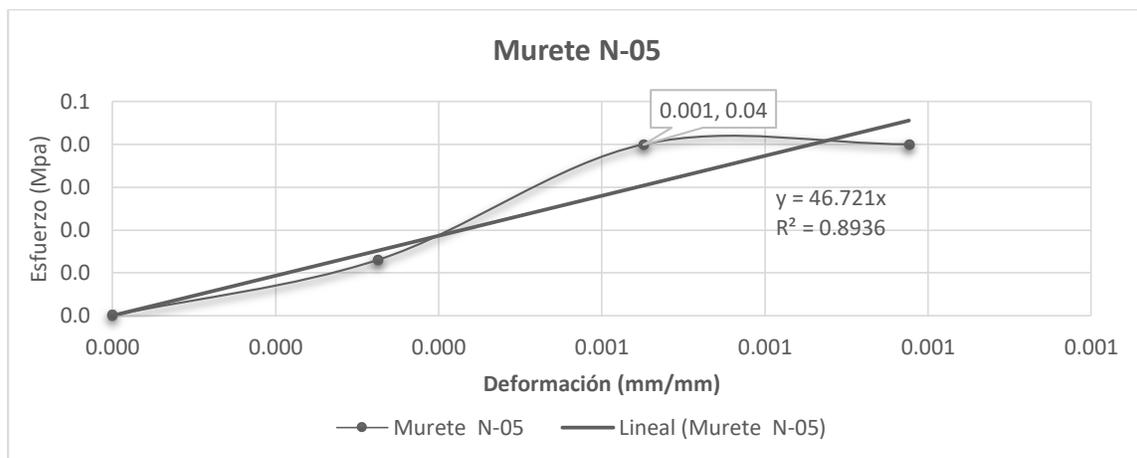
Gráfica 16. Determinación del módulo de elasticidad murete N-05.  
Fuente: Autores.

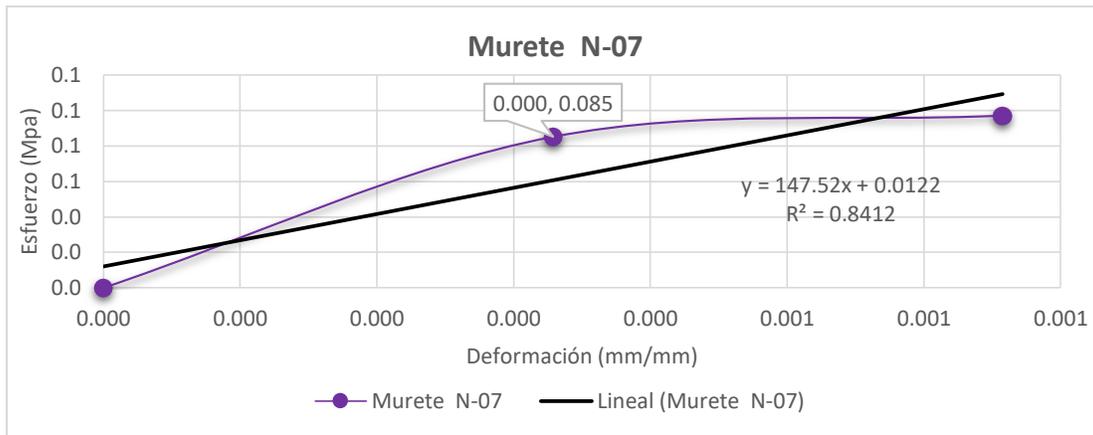
Gráfica 17. Determinación del módulo de elasticidad murete N-07.  
Fuente: Autores.

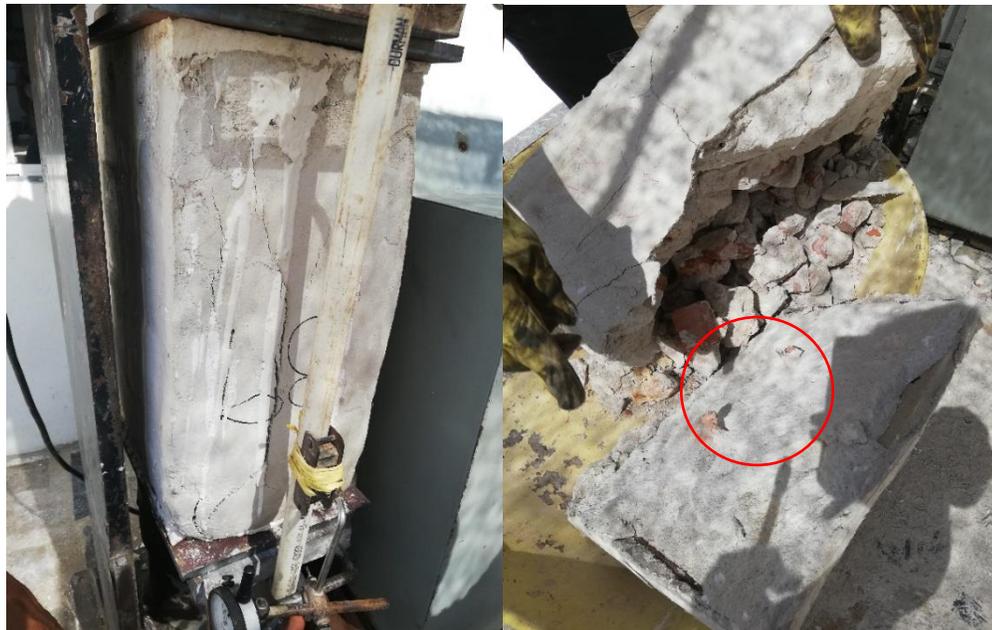
*Ilustración 34. Falla muretes reforzados con anclaje y estado luego de ser bajado de la máquina universal. Fuente: Autores.*

En la Ilustración 34 se observa la falla típica que se presentó en los muretes, como se realizó un anclaje de las mallas electro-soldadas a los muretes, al fallar se presentó un agrietamiento vertical que comenzó en la parte inferior del espécimen. No hubo desprendimiento del refuerzo, por lo que se puede verificar que este se encontró anclado correctamente.

De igual manera, luego de ser bajados de la máquina, no hubo una descomposición completa del murete, sino que el mortero de recubrimiento y la malla contuvieron todo el material del centro y no permitió que se deshiciera completamente. En la Ilustración 34 se pueden observar los puntos donde se ancló la malla electro-soldada. El hecho de que los muros no se desarmaran totalmente es un buen indicador debido a que no fallan muy explosivamente, condición que genera mayor seguridad en las casas coloniales.

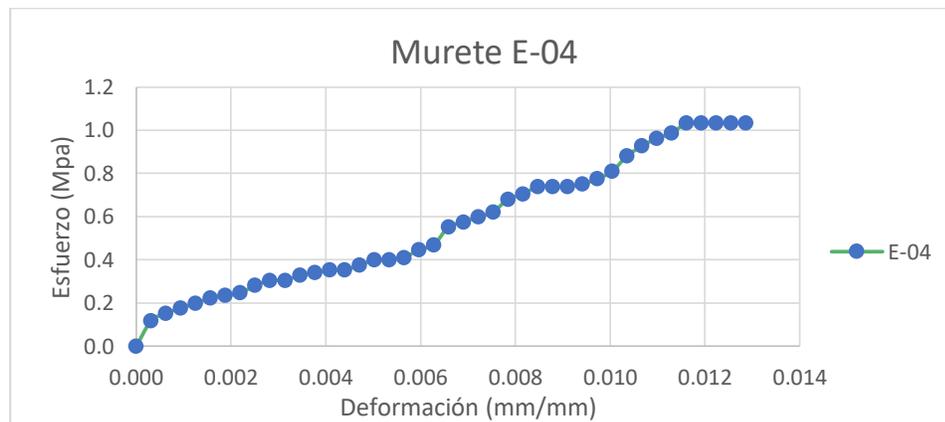
Gráfica 19. Esfuerzo/deformación Murete E-04  
Fuente: Autores

A continuación, se presentan las gráficas esfuerzo-deformación de los muretes reforzados con malla electro-soldada que fueron tomados para el cálculo de la resistencia promedio a partir del análisis estadístico, en estas se pueden observar zonas elásticas, inelásticas y puntos de falla. Las demás curvas se encuentran consignadas en el Anexo 9.

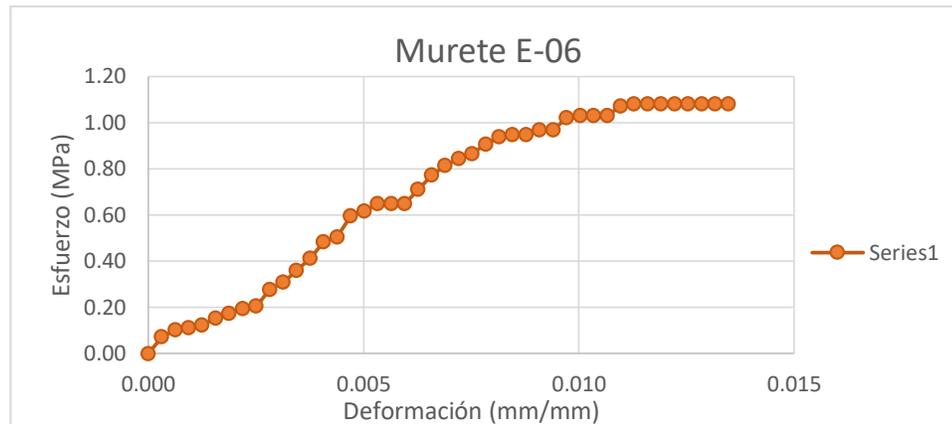
Gráfica 20. Esfuerzo/deformación Murete E-06  
Fuente: Autores

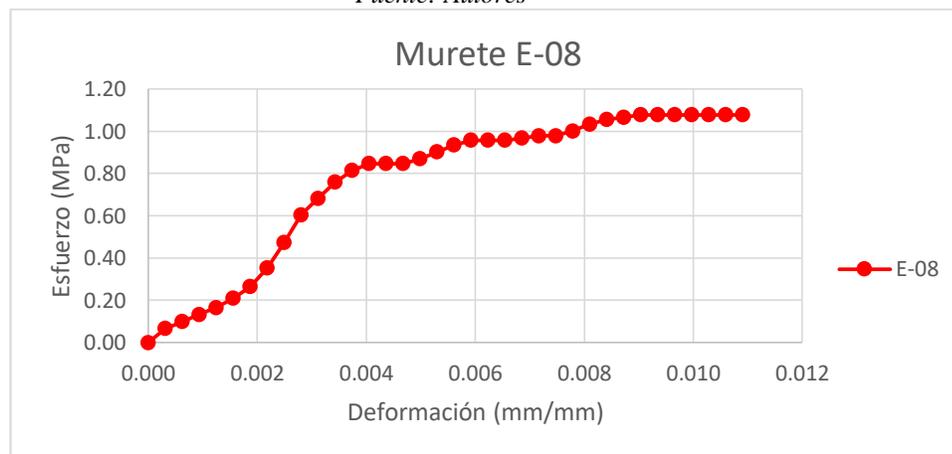
Gráfica 21. Esfuerzo/deformación Murete E-08  
Fuente: Autores

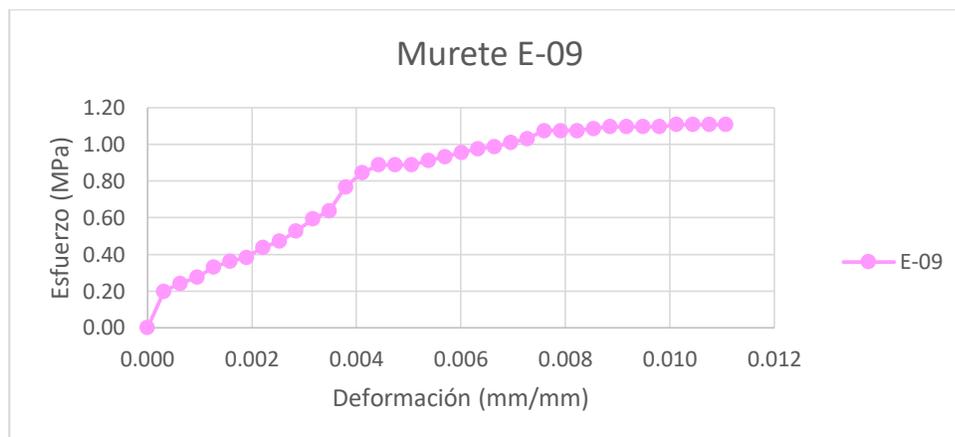
Gráfica 22. Esfuerzo/deformación Murete E-09  
Fuente: Autores

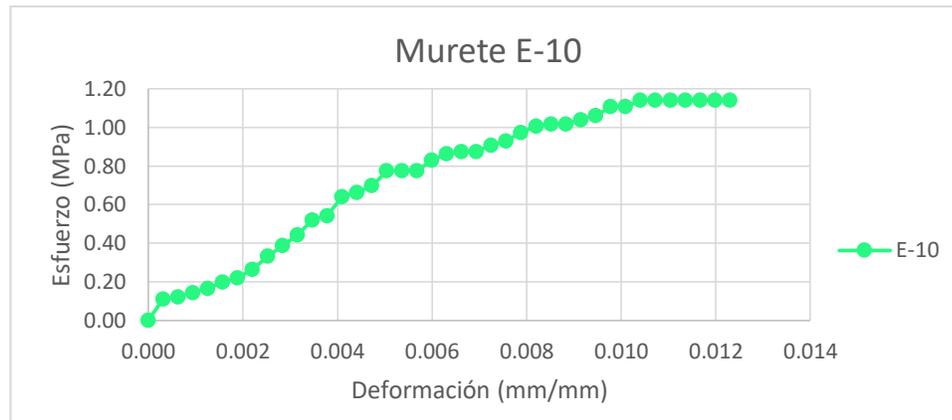
Gráfica 23. Esfuerzo/deformación Murete E-10  
Fuente: Autores

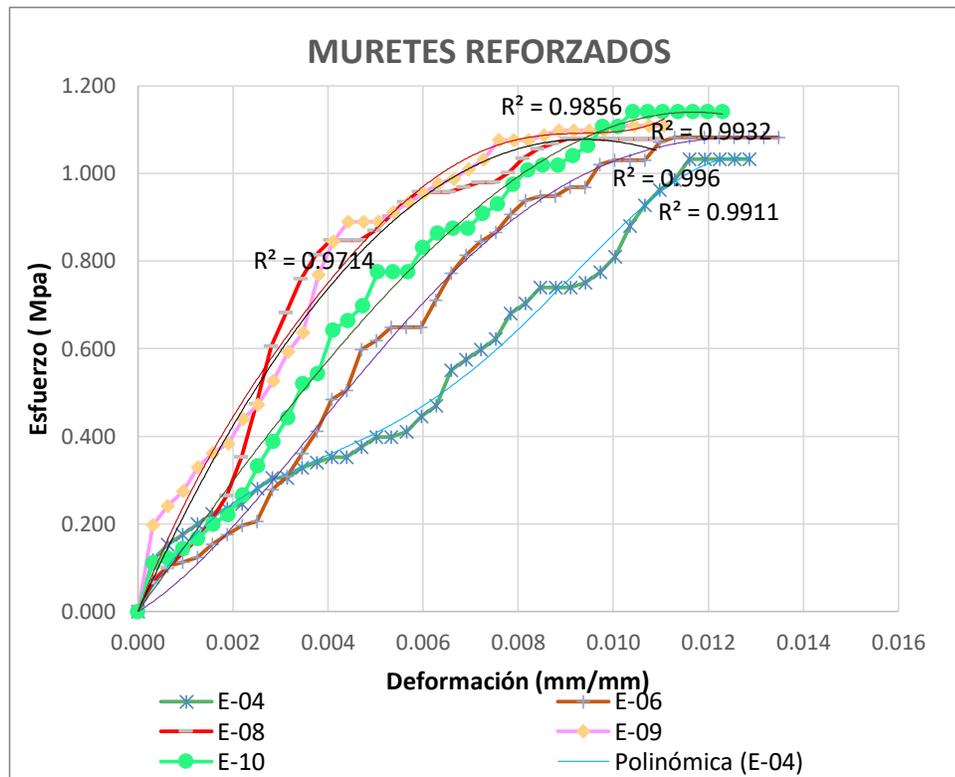
Gráfica 24. Esfuerzo/Deformación ajustadas polinómicamente. Muretes E-04, E-06, E-08, E-09, E-10.  
Fuente: Autores.

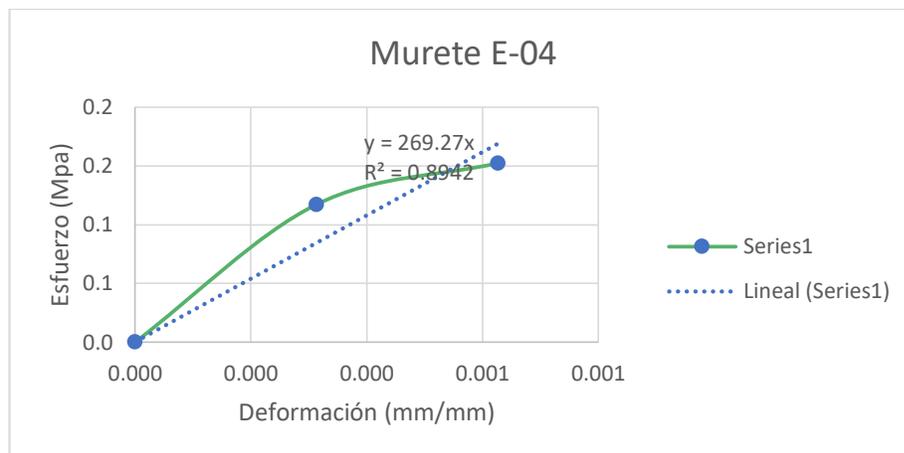
Gráfica 25. Determinación del módulo de elasticidad murete E-04.  
Fuente: Autores.

Además, se determinaron los módulos de elasticidad de igual manera como se hizo con los muretes no reforzados a partir de la pendiente de la zona elástica de la gráfica esfuerzo-deformación de los muretes correspondientes.

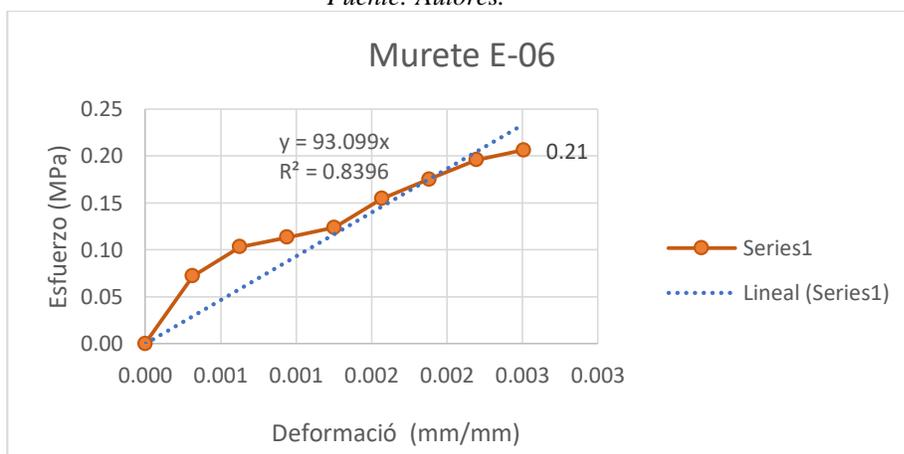
Gráfica 26. Determinación del módulo de elasticidad murete E-06.  
Fuente: Autores.

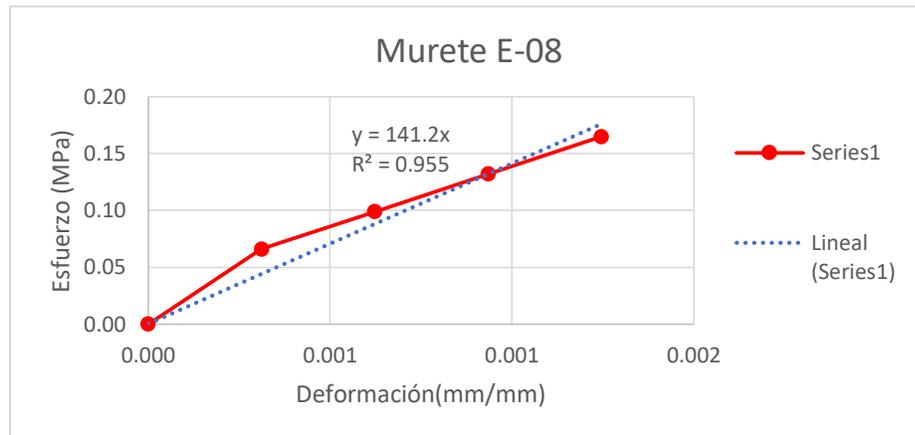
Gráfica 27. Determinación del módulo de elasticidad murete E-08.  
Fuente: Autores.

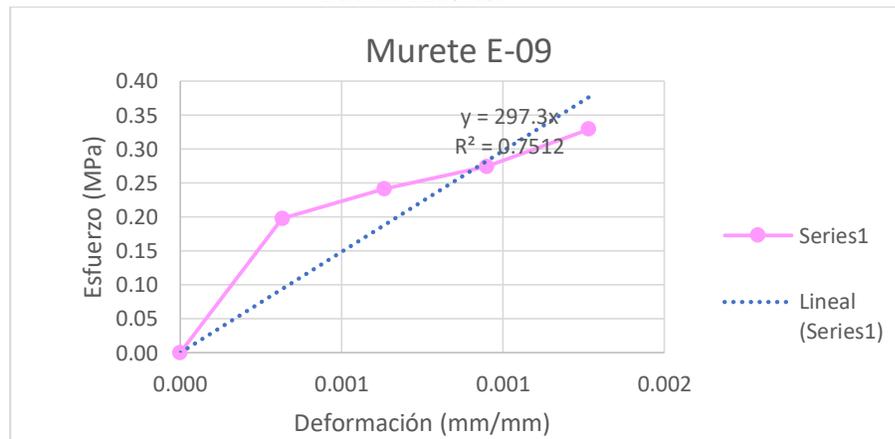
Gráfica 28. Determinación del módulo de elasticidad murete E-09.  
Fuente: Autores.

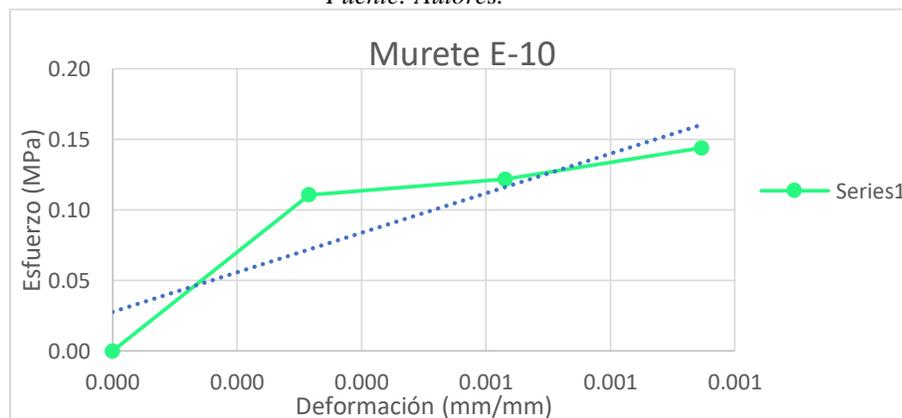
Gráfica 29. Determinación del módulo de elasticidad murete E-10.  
Fuente: Autores.

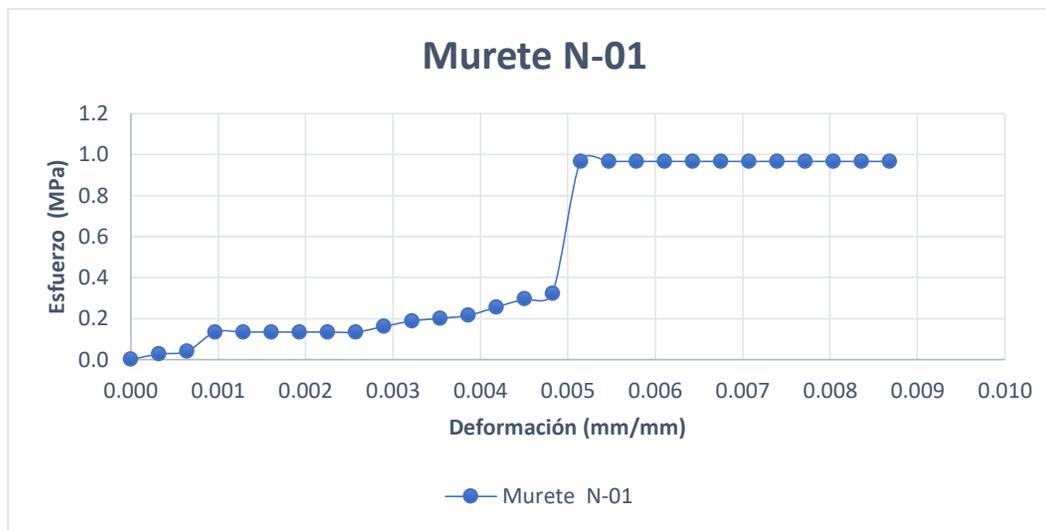
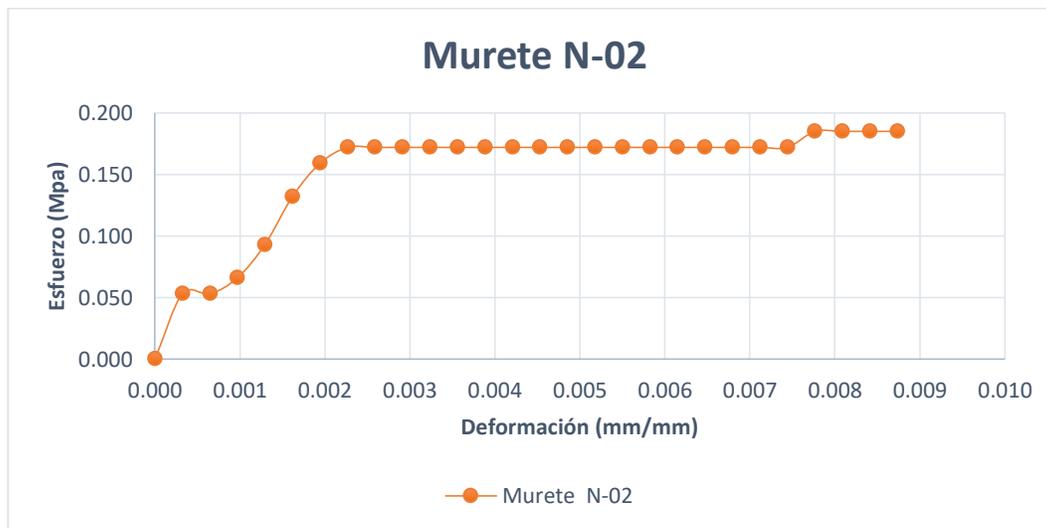
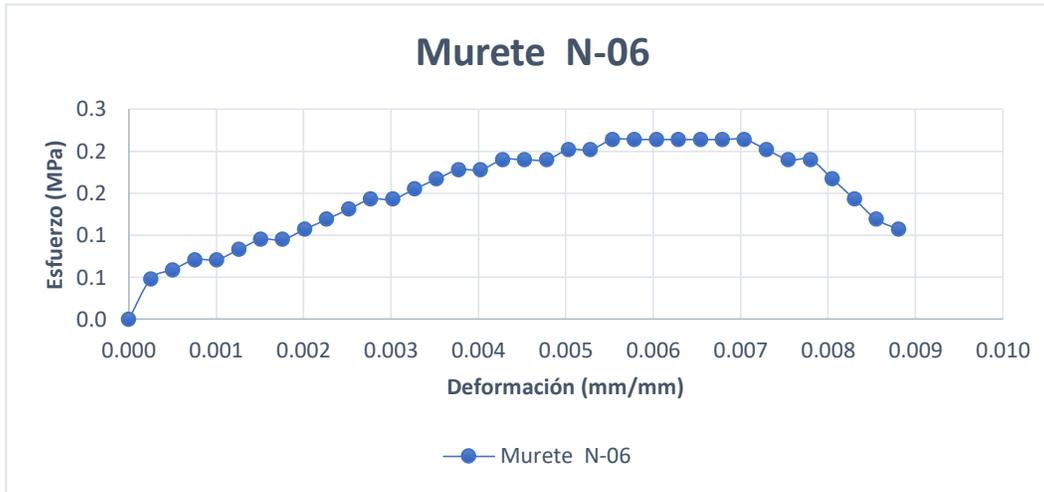
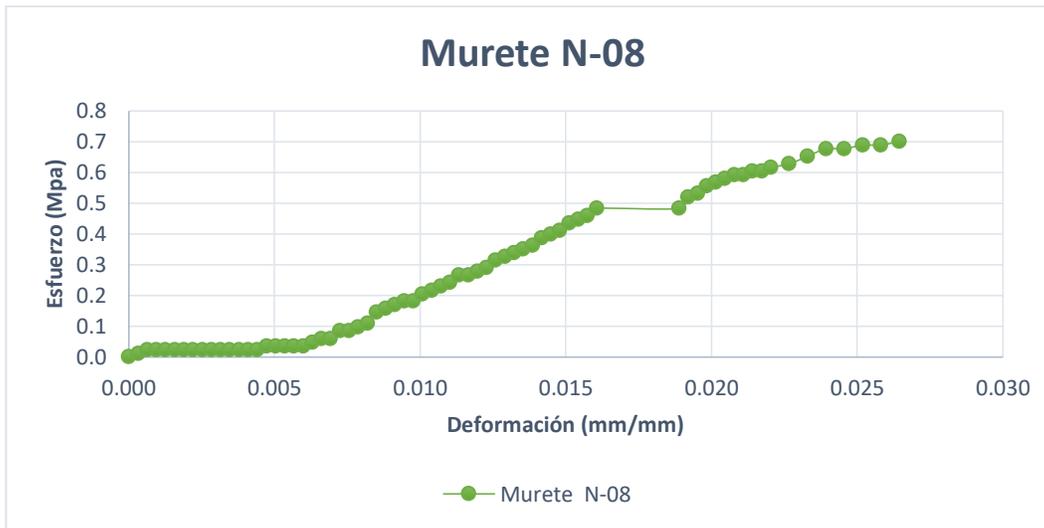
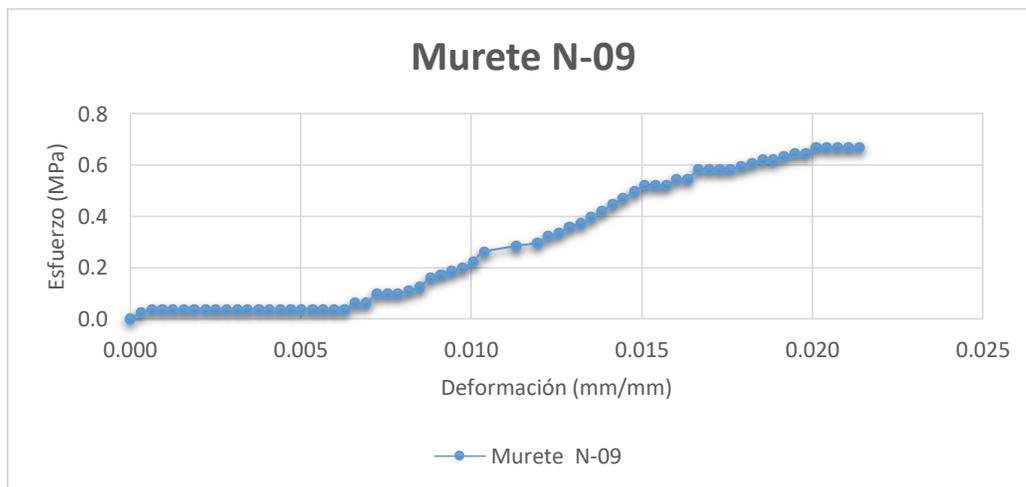
Anexo 9. Gráficas esfuerzo – deformación para los muretes que no entran en el promedio.

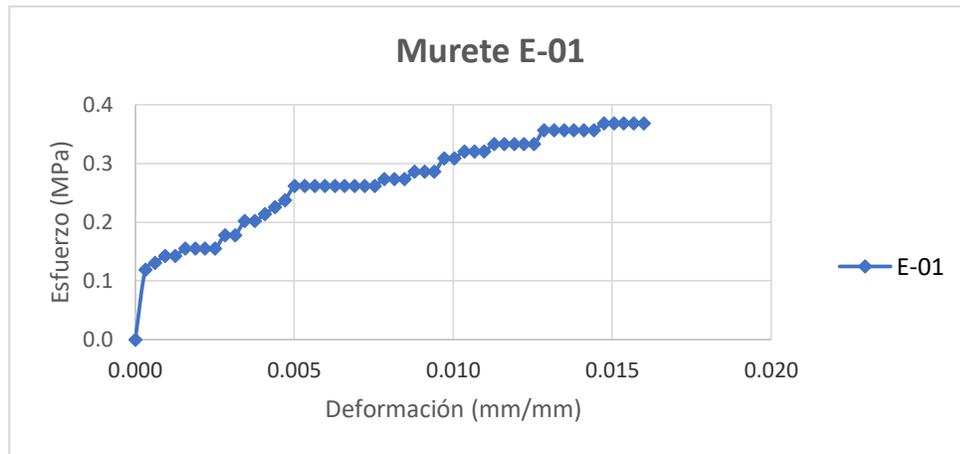
Gráfica 30. Esfuerzo/deformación Murete E-01  
Fuente: Autores

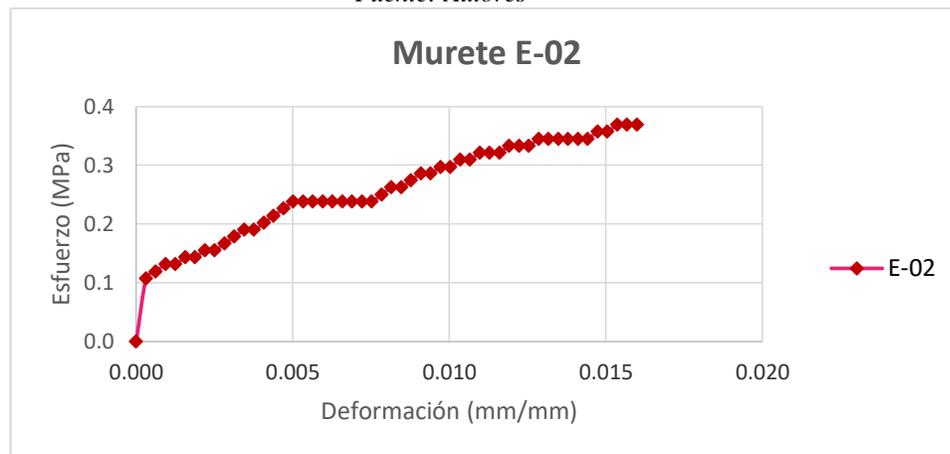
Gráfica 31. Esfuerzo/deformación Murete E-02  
Fuente: Autores

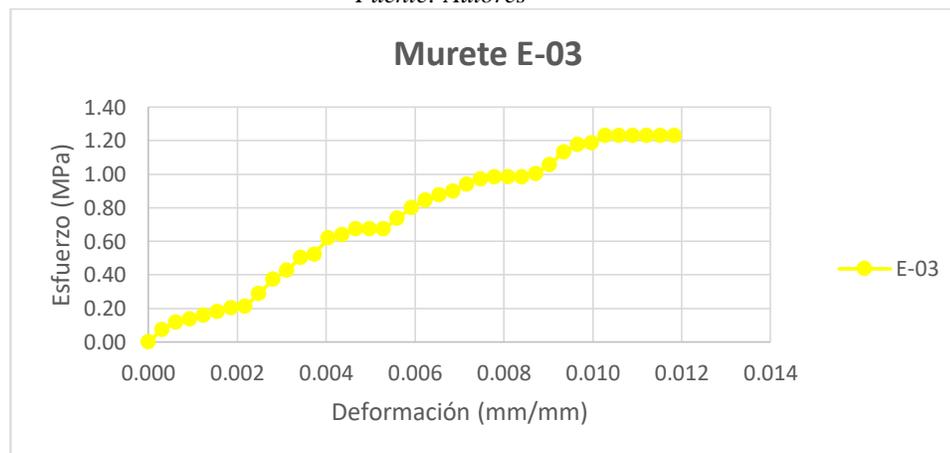
Gráfica 32. Esfuerzo/deformación Murete E-03  
Fuente: Autores

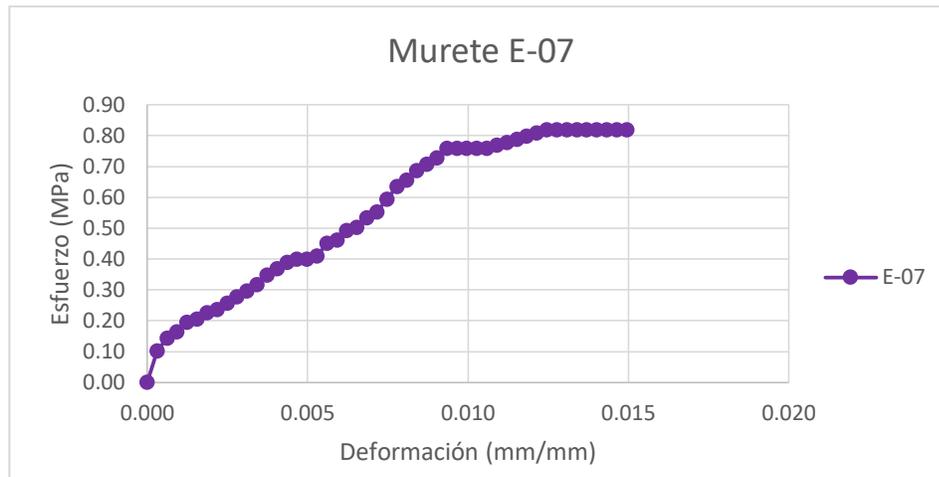
Gráfica 33. Esfuerzo/deformación Murete E-07  
Fuente: Autores

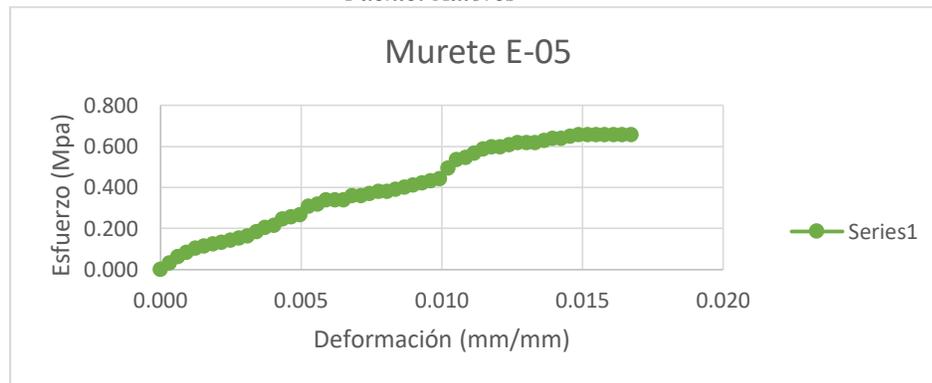
Gráfica 34. Esfuerzo/deformación Murete E-05  
Fuente: Autores
