ESTUDIO DE LAS PROPIEDADES FISICAS Y MECANICAS DE LOS MATERIALES PETREOS EXTRAIDOS DE LA ISLA DE TIERRA BOMBA PARA COMPROBAR SU USO EN LA CONSTRUCCION DE LAS MURALLAS DE CARTAGENA DE INDIAS Y COMPARARLO CON EL UTILIZADO ACTUALMENTE EN SU RESTAURACION, PROVENIENTE DE LA CANTERA “COLONCITO” EN TURBACO.

**GENIS PAOLA FERNANDEZ TORRES
SANDRA PATRICIA PALENCIA CANTILLO**

**UNIVERSIDAD DE CARTAGENA
FACULTAD DE INGENIERIA
PROGRAMA DE INGENIERIA CIVIL
CARTAGENA**

2014.

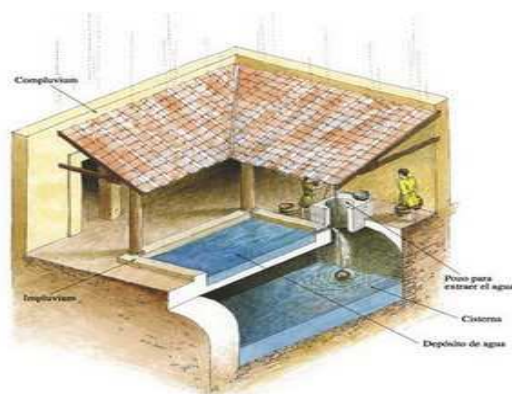
Ilustración 7. Aljibes.

- **Aljibe:** es un depósito destinado a guardar agua potable, procedente de la lluvia recogida de los tejados de las casas o de la acogidas, habitualmente, que se conduce mediante canalizaciones. Normalmente es subterráneo, total o parcialmente. No se debe confundir con tinaja: depósito destinado a transportar líquidos. Suele estar construido con ladrillos unidos con argamasa. Las paredes internas suelen estar recubiertas de una mezcla de cal, arena, óxido de hierro, arcilla roja y resina de lentisco, para impedir filtraciones y la putrefacción del agua que contiene.

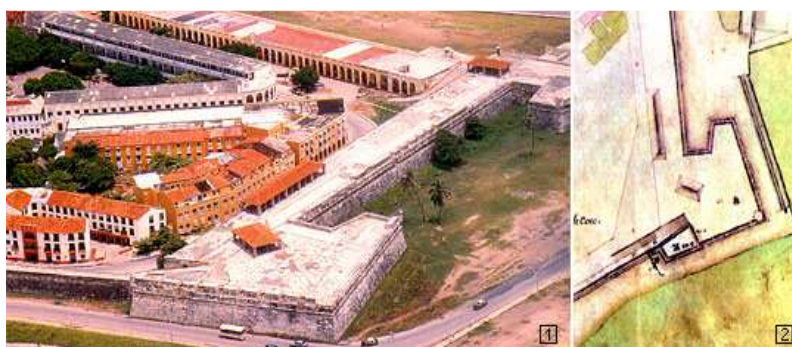
Ilustración 8. Baluarte San Lucas.

- Baluartes:** Es la parte principal de una fortaleza, porque de su disposición, figura, magnitud y construcción, depende la buena defensa de la plaza. El baluarte está conformado por las caras, los flancos, ángulos, gola y semigolas. El baluarte puede ser de varios tipos tales como: lleno, vacío, unido, separado, doble, cortado y plano. Si el terraplén ocupa todo el espacio comprendido de caras, flancos y semigolas, se tiene el baluarte lleno; el baluarte vacío es cuando sigue solamente la dirección de flancos y semigolas; el baluarte unido es aquel que tiene sus flancos y semigolas unidos a las cortinas, a distinción del separado, que algunos quieren apartar del cuerpo de la plaza por un pequeño foso intermedio; el baluarte doble es el que incluye a otro de menor extensión; el baluarte cortado es el que tiene cortaduras hechas con prevención para detener al enemigo y por último el baluarte plano es aquel cuyas semigolas forman una línea recta.

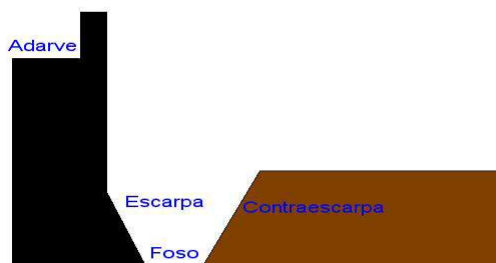
Ilustración 11. Contraescarpa.
Fuente: (Orden del Temple, 2009)

- **Contraescarpa:** Pared en talud del foso del lado contrario a la fortificación, o sea, del lado de la escarpa.

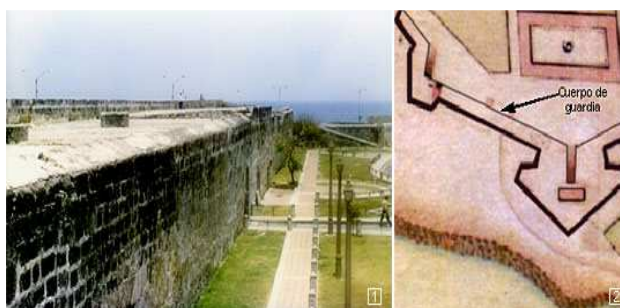
Ilustración 13. Contramuralla.
Fuente: (Sociedad de mejoras publicas de Cartagena., 2012)

- **Contramuralla:** Parte de la obra del cuerpo perfecto de una cortina, la que da al interior del fuerte, castillo o recinto fortificado, cubre el terraplén y tiene que estar revestida.

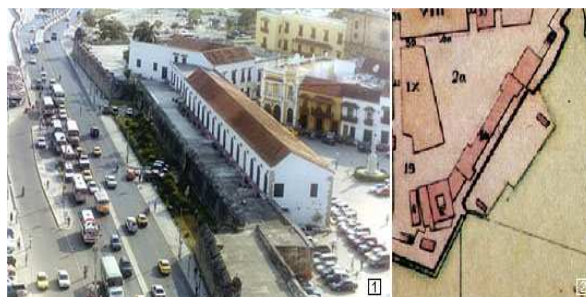
Ilustración 14. Cortina San Juan Evangelista/ San Ignacio.
Fuente: (Sociedad de mejoras publicas de Cartagena., 2012)

- **Cortina:** Parte recta, escarpada y extensa entre dos baluartes, recubre el terraplén y es propia de las fortificaciones abaluartadas.

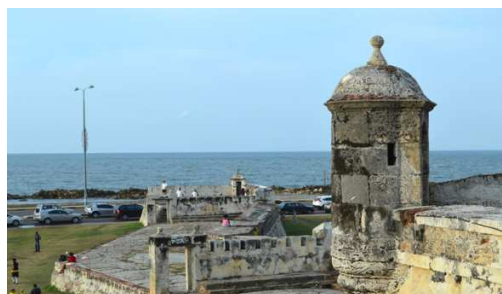
Ilustración 16. Garita
Fuente: (Escuela Taller Cartagena de Indias., 2014)

- **Garita:** Es una pequeña torre con troneras o saeteras, generalmente levantada en el ángulo más saliente del baluarte de una fortaleza, que sirve de abrigo y protección a los centinelas que resguardan el recinto.

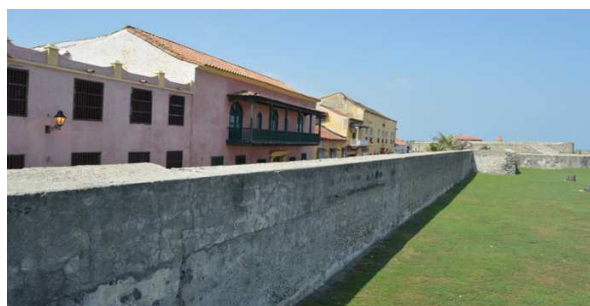
Ilustración 19. Plataforma de Ballestas.

- **Plataforma:** es una batería ordinariamente de figura rectangular o de trapecio que en las grandes cortinas o en ángulos entrantes de los recintos irregulares suple por el baluarte plano, cuando para estos no hay capacidad o se puede minorar el gasto por la situación naturalmente fuerte.

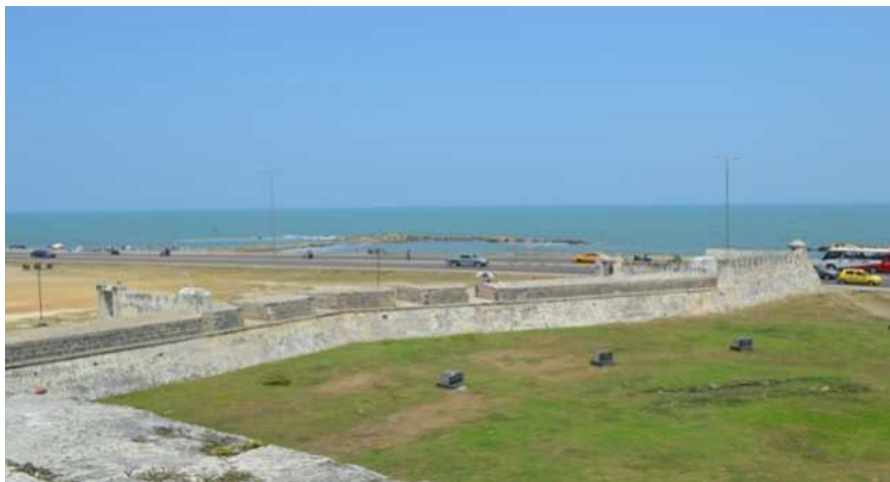
Ilustración 20. Tenazas.

- **Tenaza:** es la obra exterior que presenta a la campaña, un frente compuesto de dos caras que forman un ángulo entrante. Sus lados se llaman alas y sacan su defensa del cuerpo de la plaza, suele situarse delante de la cortina y sobre un baluarte.

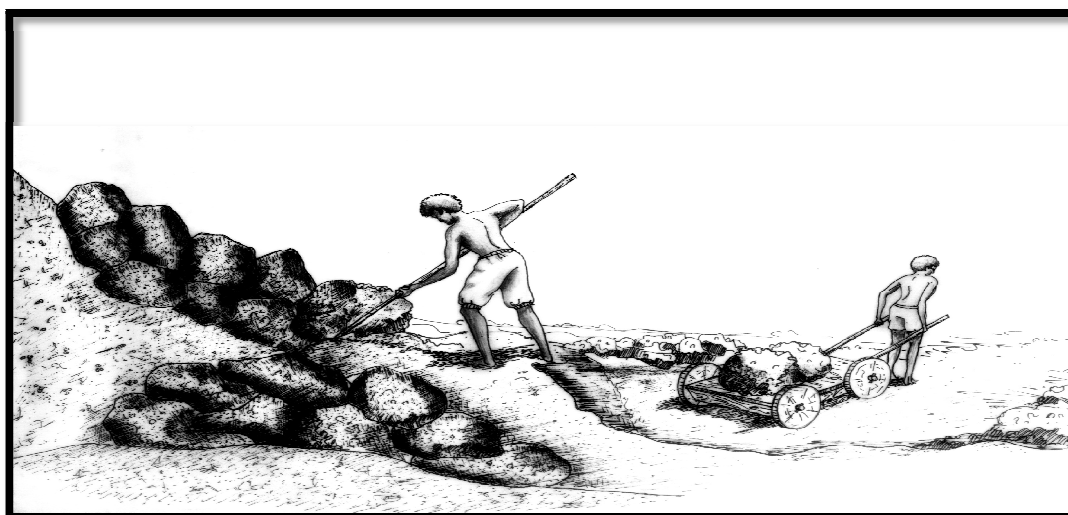
Ilustración 21. Hipótesis extracción de la piedra

En el entorno cartagenero se encuentran en las colinas de Albornoz, incrustadas horizontalmente sobre arcillas y otras rocas que afloran en sus valles, situados a 8 km de la ciudad sobre la carretera que va hacia el complejo industrial de Mamonal y cuyas reservas se estiman en 75 millones de toneladas. Otro yacimiento importante es el Turbaco, estimado en 1450 millones de toneladas, tomando como base un área de 58 Km².

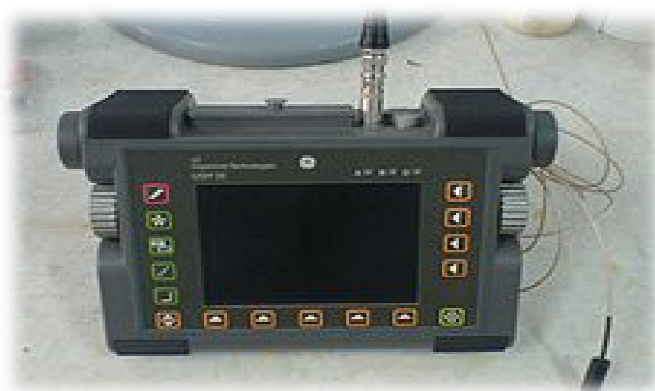
Ilustración 26. Equipo ultrasónico
Fuente: (Lombillo & Villegas, 2005)

El proceso de ensayo ultrasónico utiliza ondas de sonido de longitud de onda corta a altas frecuencias para identificar defectos y/o medir el espesor de los materiales, así como para detectar la corrosión. Si las oscilaciones mecánicas generadas por el sistema acústico son de alta frecuencia (mayores que 20kHz) el sistema se denomina ultrasónico.

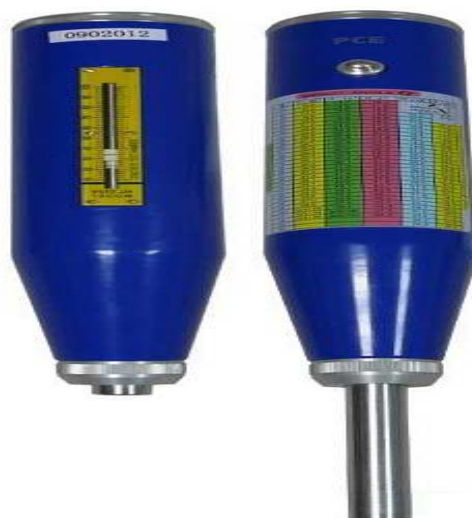
Ilustración 27. Martillo de Schmidt
Fuente: (PCE instrument, 2013).

Ideado en un principio para estimar la resistencia a compresión simple del hormigón, se ha modificado convenientemente dando lugar a varios modelos, tipo L, N, P, etc., algunos de los cuales resulta apropiado para estimar la resistencia a compresión simple de la roca.

Su uso es muy frecuente debido a la manejabilidad del aparato, pudiendo aplicarse sobre roca matriz y fundamentalmente sobre las discontinuidades (resistencia de los labios). Consiste en medir la resistencia al rebote de la superficie de roca ensayada. La medida de rebote se correlaciona mediante un gráfico debido a Miller (1965) que contempla la densidad de la roca y la orientación del martillo respecto del plano ensayado.

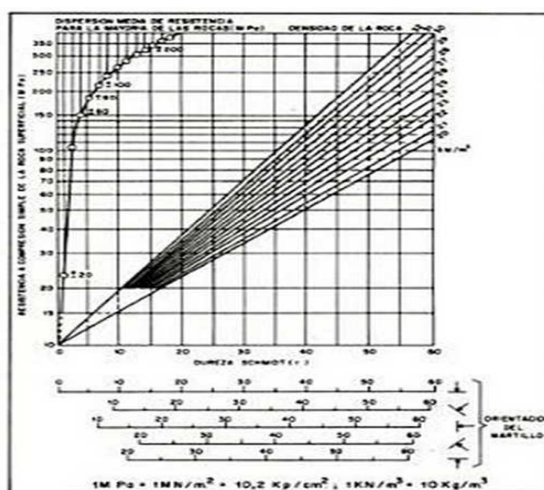
Ilustración 28. Gráfico de correlación entre el resultado del esclerómetro y la resistencia a compresión simple.
Fuente:(Ayala & Andreu, 2006)

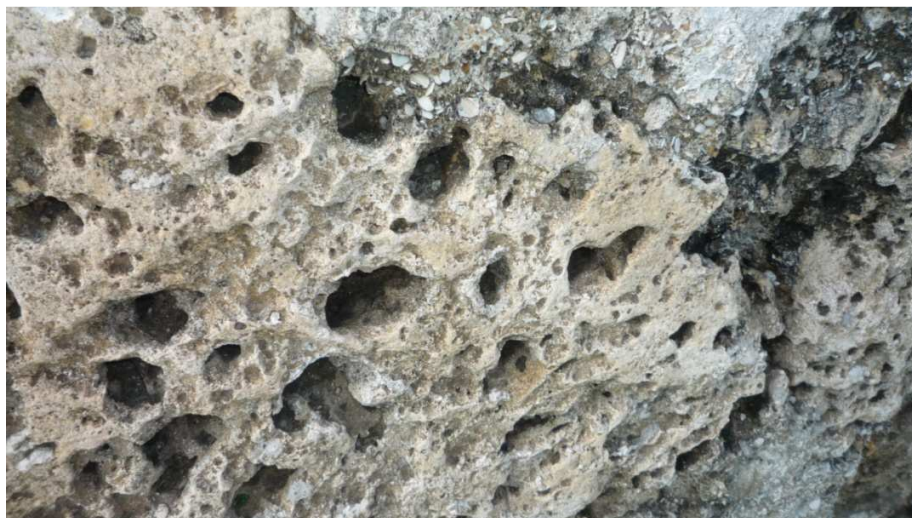
Ilustración 30. Aspecto físico de material rocoso de las murallas de Cartagena
Fuente: (Rhenals & Santos, 2012).

En primera instancia, se realizó una revisión bibliográfica de los componentes históricos, investigaciones y trabajos que se han efectuado para la identificación y caracterización de los materiales. Se hizo necesaria una inspección visual y registro fotográfico de las murallas con el fin de observar las dimensiones de los bloques, (ver *Ilustración 29*) y espesor de la pega, (ver *Ilustración 30*), los sectores en los que se utilizan ladrillos, entre otros. Paralelo a esto, las visitas a la Sociedad de Mejoras Publicas y a la Escuela Taller Cartagena de Indias, entidades encargadas de la conservación y restauración de los monumentos en la ciudad, fueron muy relevantes para tabular las fuentes de materiales utilizados en los procesos de restauración y su disponibilidad.

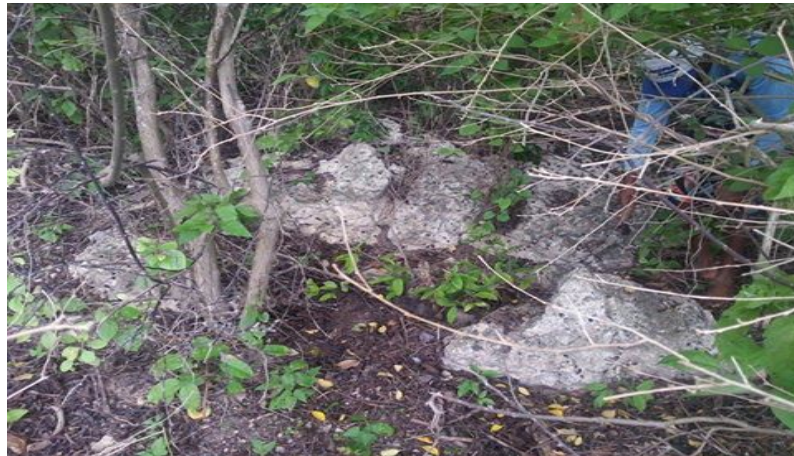
Ilustración 32. Extracción de material en canteras de Tierra Bomba
Fuente: (Autores, 2014)

En primer lugar, se visitó la cantera ubicada a $10^{\circ}37'49''\text{N}$ $75^{\circ}57'45''\text{O}$ en la isla de Tierra Bomba para obtener el material rocoso a ensayar (Ver Ilustración 29a31). Este material fue sometido a ensayos de laboratorio con los cuales se pudieron determinar propiedades físicas y mecánicas como: Densidad (aparente y real), porosidad, Desgaste (mecánico) y Resistencia a la compresión. Estos ensayos se realizaron en los laboratorios de suelo y resistencia de materiales, Barrios Padilla Ingenieros s.a.s.

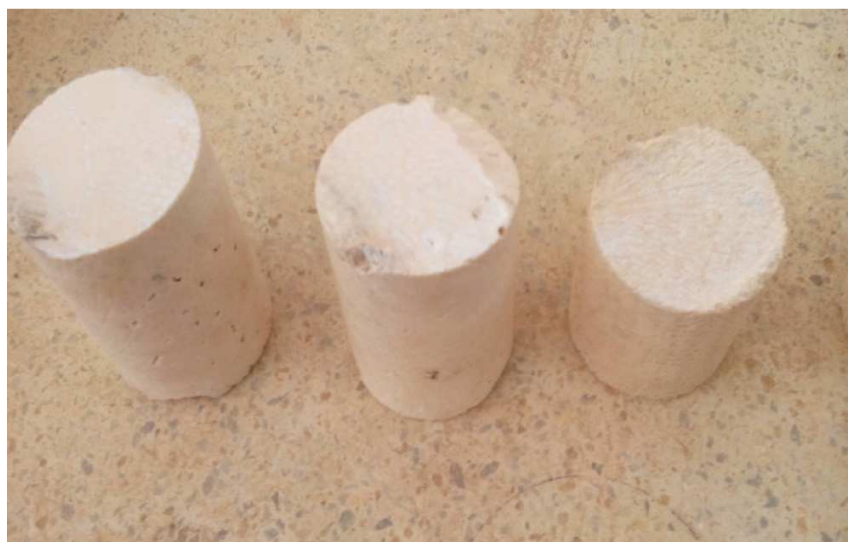
Ilustración 35. Muestras a ensayar
Fuente: (Autores, 2014)

Para realizar favorablemente los ensayos de Densidad y Resistencia a la Compresión de este material se hizo necesario cortar las rocas en pequeños bloques cilíndricos para lo cual se utilizó un extractor de núcleos (Ver Ilustración 32). Las dimensiones de los bloques fueron de 6,35 cm de diámetro y alturas variadas hasta 10 cm

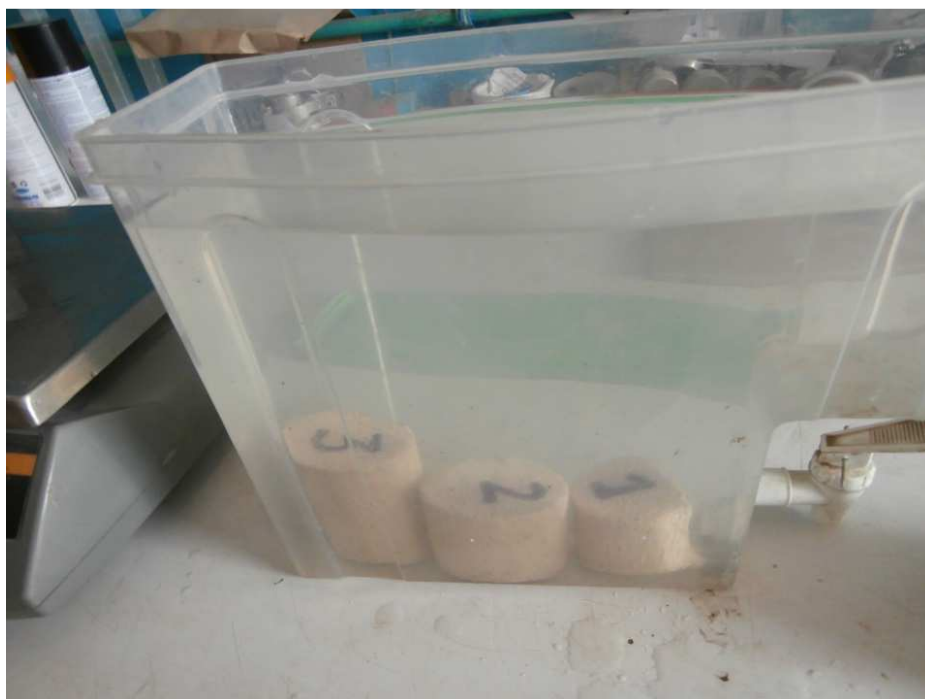
Ilustración 36. Muestras sumergidas
Fuente: (Autores, 2014)

Ilustración 38. Muestras sumergidas
Fuente:(Autores, 2014)

Permite obtener diferentes propiedades físicas a partir de la masa de una muestra de roca obtenida en diferentes condiciones: seca (M_o), saturada en agua (M_s) y sumergida en agua o hidrostática (M_h); entonces se tiene:

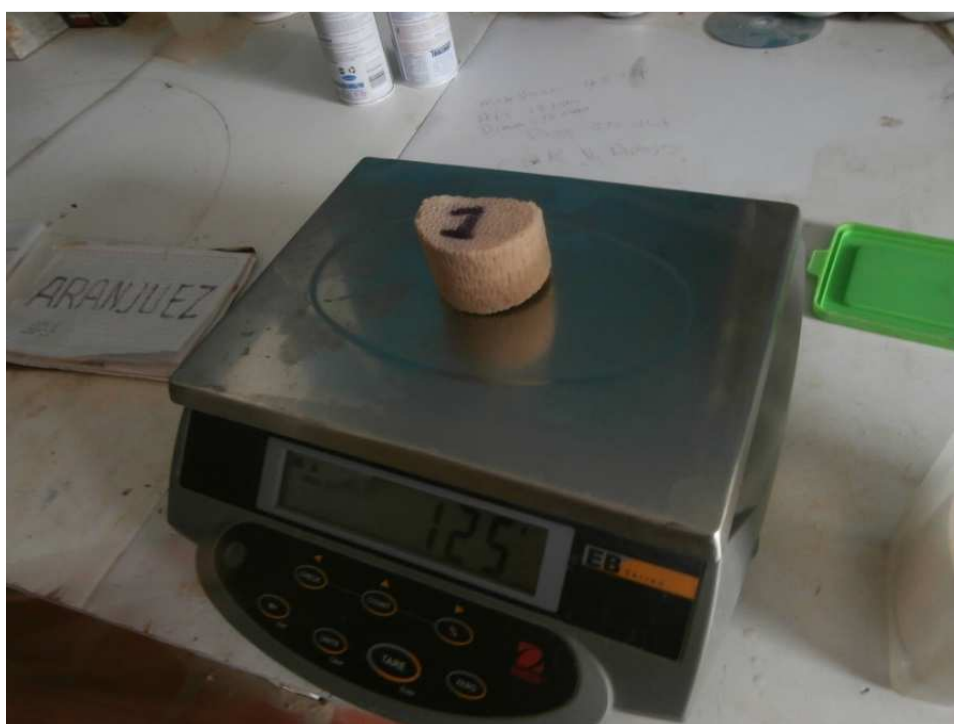
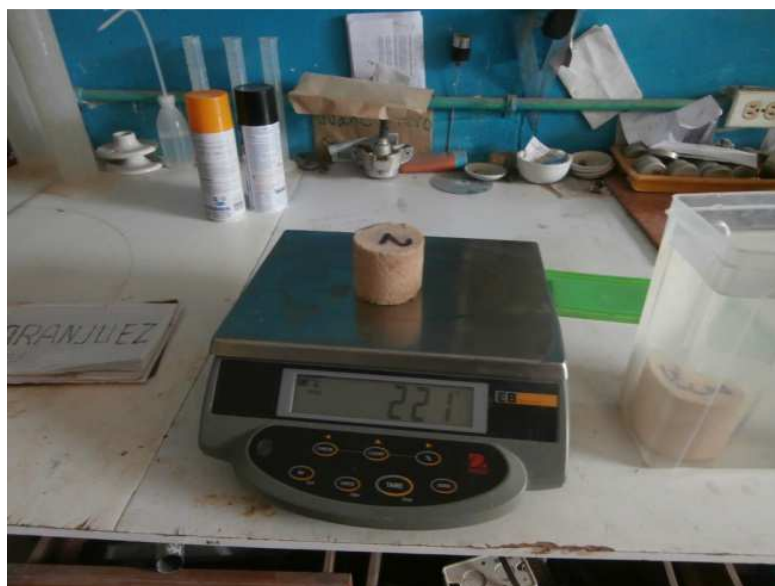
Ilustración 37. Pesaje de muestras
Fuente: (Autores, 2014)

Ilustración 39. Pesaje de muestras
Fuente: (Autores, 2014)

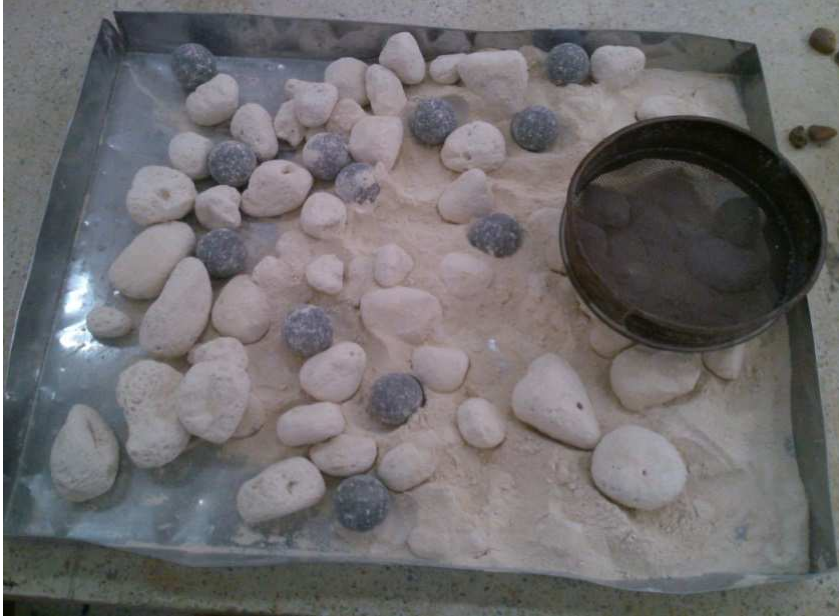
Ilustración 41. Muestra sacada de la Máquina de los Ángeles

La realización del ensayo de **Desgaste** se efectuó bajo la norma Invías E 219, siguiendo la gradación E (Ver Ilustración 40. **Serie de tamices utilizada y muestra a ensayar**

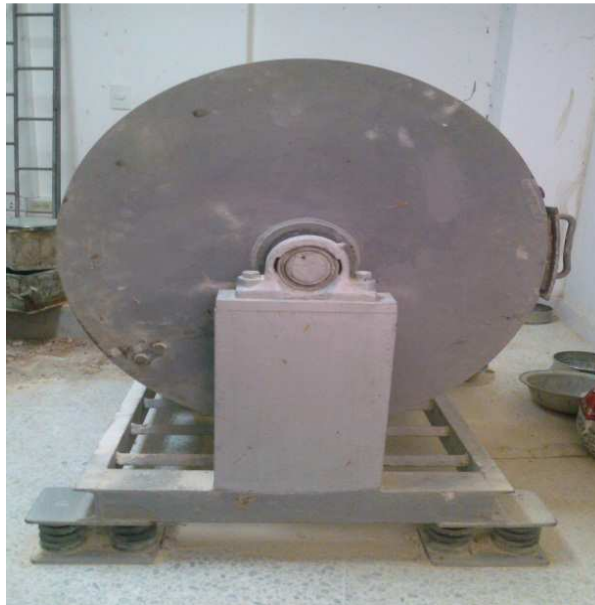
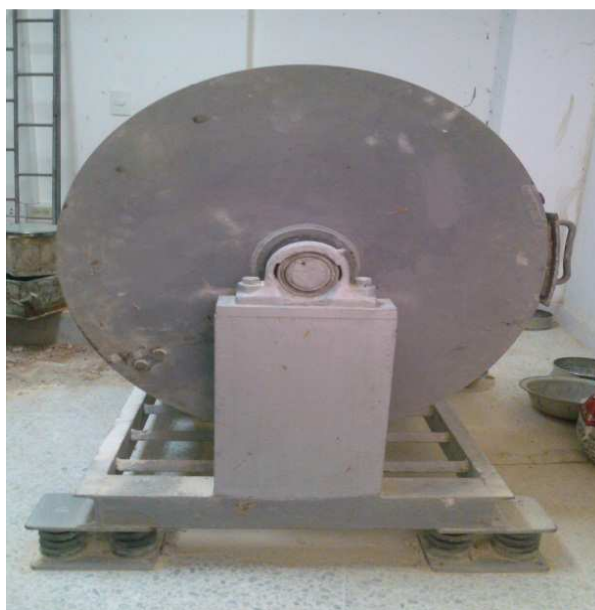
Ilustración 42. Máquina de los Ángeles empleada
Fuente:(Autores, 2014)

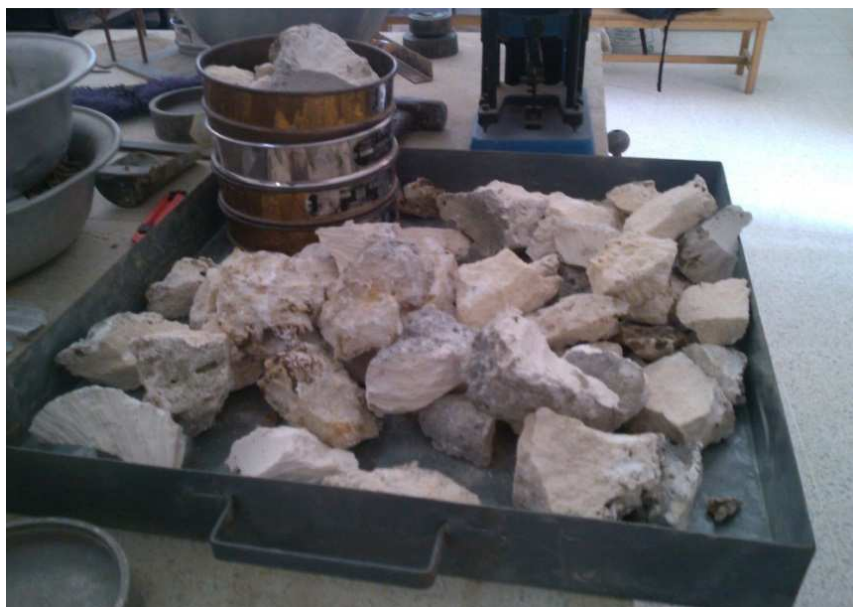
Ilustración 40. Serie de tamices utilizada y muestra a ensayar
Fuente: (Autores, 2014).

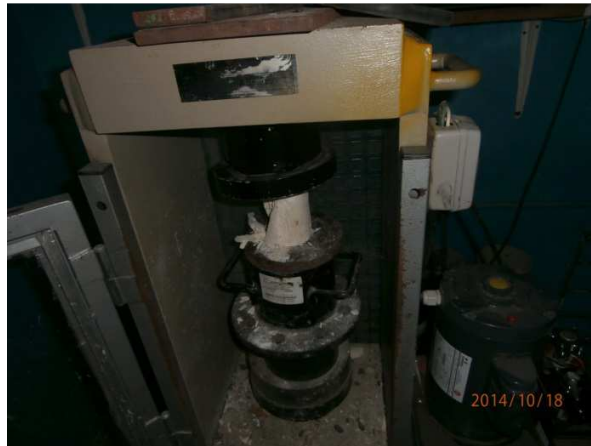
Ilustración 43. Maquina Universal empleada
Fuente:(Autores, 2014)

esta propiedad. Mientras se realiza el ensayo, el software de la maquina va generando la gráfica de Esfuerzo-Deformación. Cuando ocurre la fractura del material se suspende la prueba y se descarga la máquina para sacar el material fracturado y seguir con las demás pruebas. Se realizaron 3 pruebas con el material.

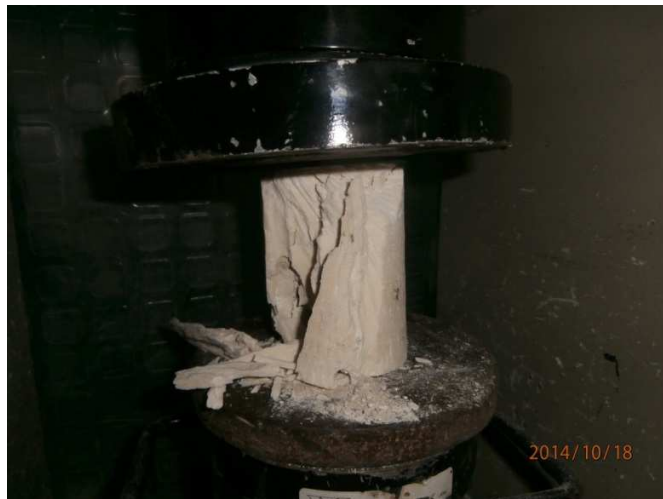
Ilustración 44. Muestra al finalizar la prueba
Fuente: (Autores, 2014)

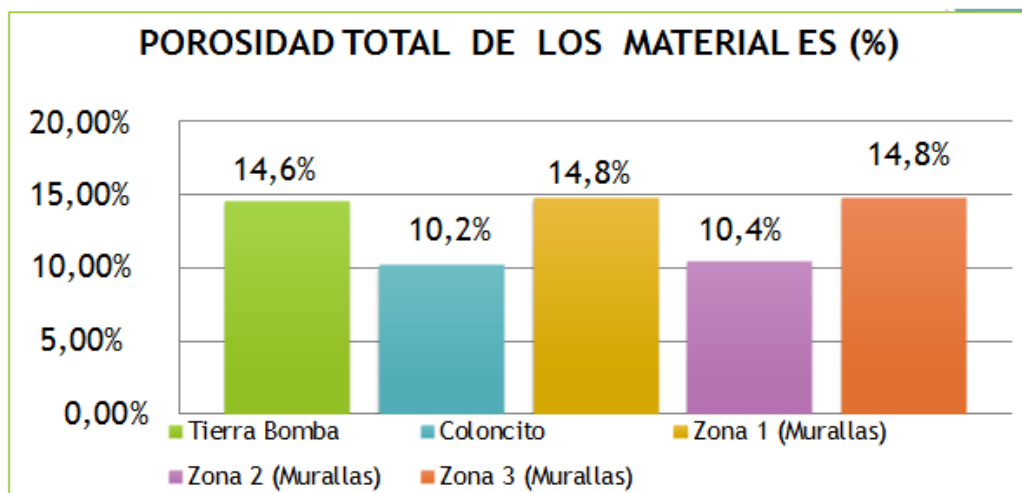
Gráfica 5. Comparación de porosidades totales

- La diferencia porcentual entre la porosidad total del material rocoso de la cantera Coloncito es menor con respecto a la densidad real de las rocas de la zona 1 de las murallas en 45,09%, en la zona 2 es del 1,96% y con la zona 3 del 45,09%.
- La diferencia porcentual entre la porosidad total del material rocoso de la cantera de Tierra Bomba con respecto a la densidad real de las rocas de la zona 1 y zona 3 de las murallas es de 1,37% menor, con la zona 2 es del 28,77% mayor.
- Por ser las menos densas, las zonas 1 y 3 presentan mayor porosidad en sus rocas calizas.

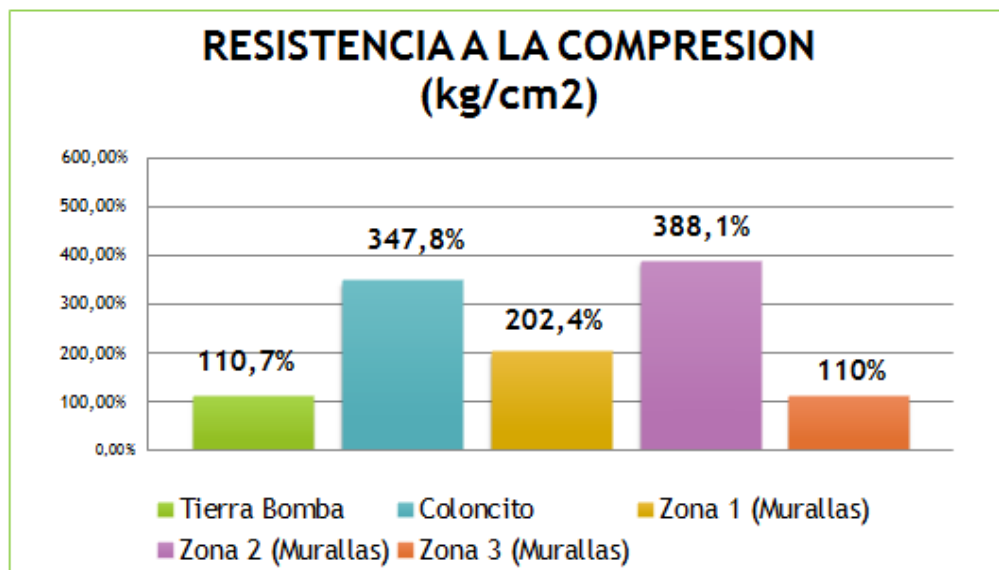
Gráfica 6. Comparación de resistencias a la compresión
Fuente: (Autores, 2014).

As a result, it was found that the material extracted from quarries Tierra Bomba is 63.44 % less resistant than Coloncito and coincides with the area only 3 of the walls (Baluarte Santiago to Baluarte San Francisco Javier) with a compressive strength of 110.52 kg / cm² and attrition rate of 33.70 %. The percentage difference between densities is 1.43 % and 0.25 % for the total porosity. Coloncito material coincides with the zone 2 (Baluarte La Merced to Baluarte Santiago), with percentage differences in densities of 1.75 %, compressive strength total porosity 6.99% and 1.75 %. These results confirm the use of the material ground island bomb in the building of the walls of Cartagena and support the use of material Coloncito for restoration.
