**DETERMINACIÓN DE LA VULNERABILIDAD EN LAS CASAS COLONIALES  
UBICADAS EN EL BARRIO DE SAN DIEGO DE LA CIUDAD DE CARTAGENA**

**Trabajo de Grado para Optar al Título de:  
INGENIERO CIVIL**

**UNIVERSIDAD DE CARTAGENA  
FACULTAD DE INGENIERÍA  
PROGRAMA DE INGENIERÍA CIVIL  
CARTAGENA D. T. Y C. – BOLIVAR**

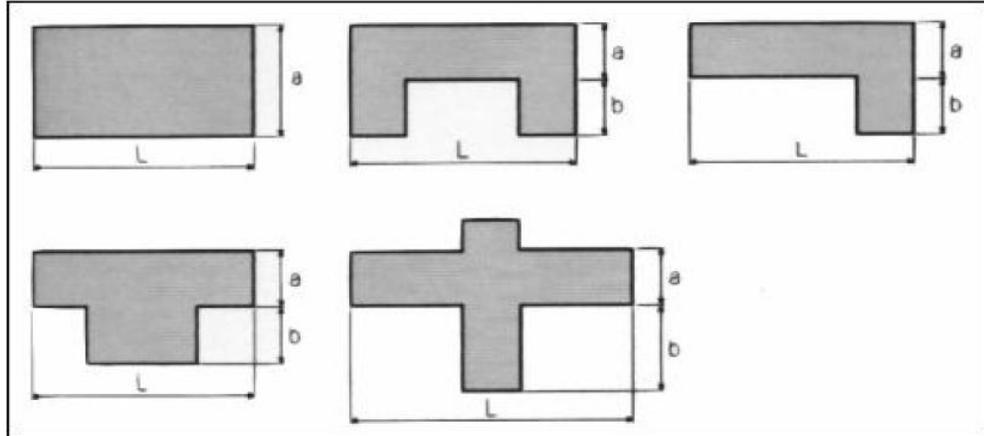
**Figura 7.** Configuración en planta de la estructura

El comportamiento sísmico de un edificio depende de la forma en planta del mismo. En el caso de edificios rectangulares es significativo la relación  $\beta_1 = a / L$  entre las dimensiones

en planta del lado menor y mayor. También es necesario tener en cuenta las protuberancias del cuerpo principal mediante la relación  $\beta_2 = b / L$ . En la Figura 4.0 se explica el significado de los dos valores que se deben reportar, para lo cual se evalúa siempre el caso más desfavorable.

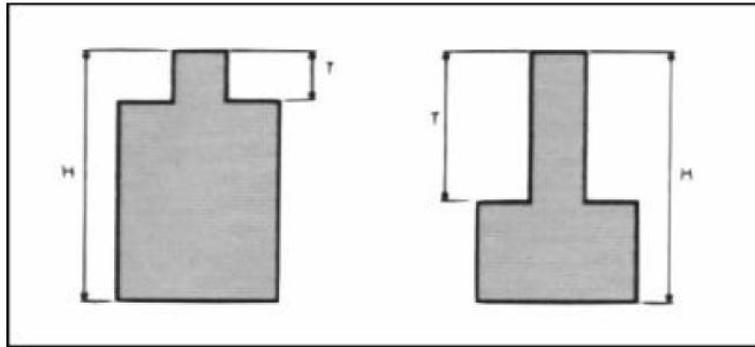
**Figura 8.** Configuración en elevación de la estructura

En el caso de edificios de mampostería, sobre todo para los más antiguos, la principal causa de irregularidad está constituida por la presencia de porches y torretas. La presencia de porches se reporta como la relación porcentual entre el área en planta del mismo y la superficie total del piso. La presencia de torretas de altura y masa significativa respecto a la

parte restante del edificio se reporta mediante la relación  $T/H$ . No se deben tener en cuenta las torretas de modesta dimensión tales como chimeneas, escapes de ventilación, etc. También se reporta la variación de masa en porcentaje  $\pm \Delta M/M$  entre dos pisos sucesivos, siendo  $M$  la masa del piso más bajo y utilizando el signo (+) si se trata de aumento o el (-) si se trata de disminución de masa hacia lo alto del edificio. La anterior relación puede ser sustituida por la variación de áreas respectivas  $\pm \Delta A/A$ , evaluando en cualquiera de los dos casos el más desfavorable.

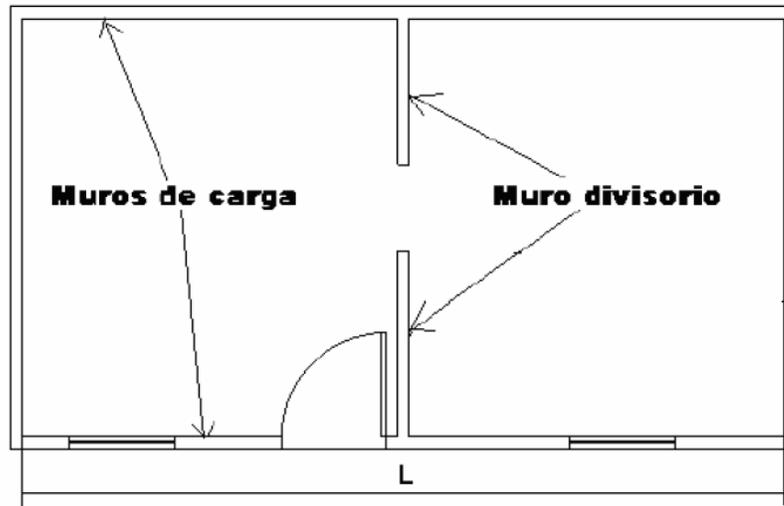
**Figura 9.** Configuración de los muros en planta y su respectiva separación

Con este parámetro se tiene en cuenta la presencia de muros maestros (de carga) interceptados por muros transversales, ubicados a distancia excesiva entre ellos. Se reporta

el factor  $L/S$ , donde  $L$  es el espaciamiento entre los muros transversales y  $S$  el espesor del muro maestro, evaluando siempre el caso más desfavorable.

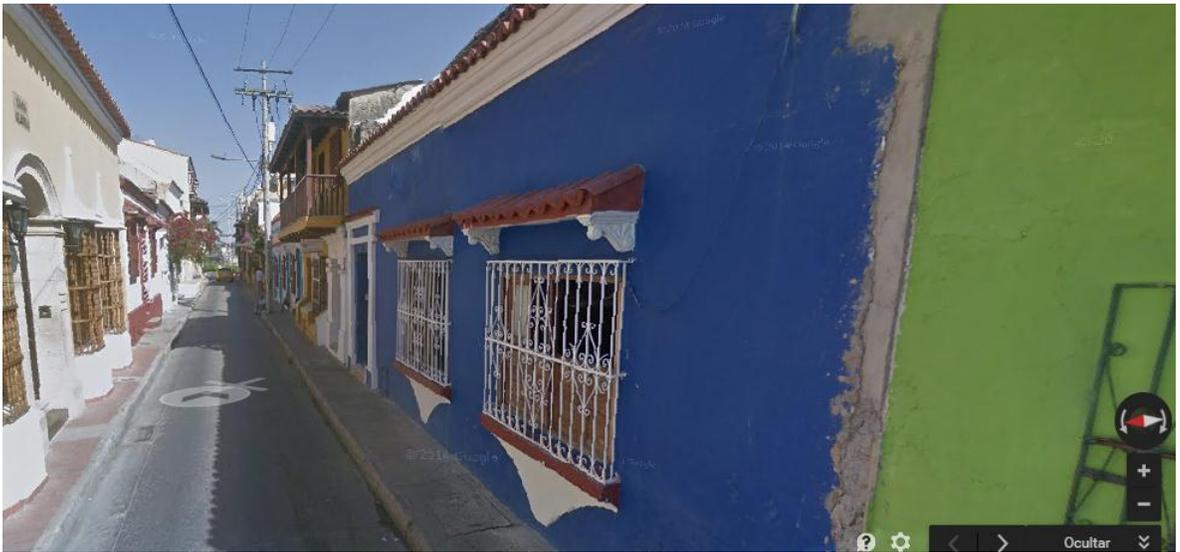
**Figura 10.** Fachada de la vivienda modelo

Para la definición de este parámetro se debe tener en cuenta el año en que fue construida la edificación, para saber si tuvo algún tipo de normatividad que la reglamento y para comprobar si fue o no fue normalizada. Es por eso que este parámetro se definió de la siguiente manera:

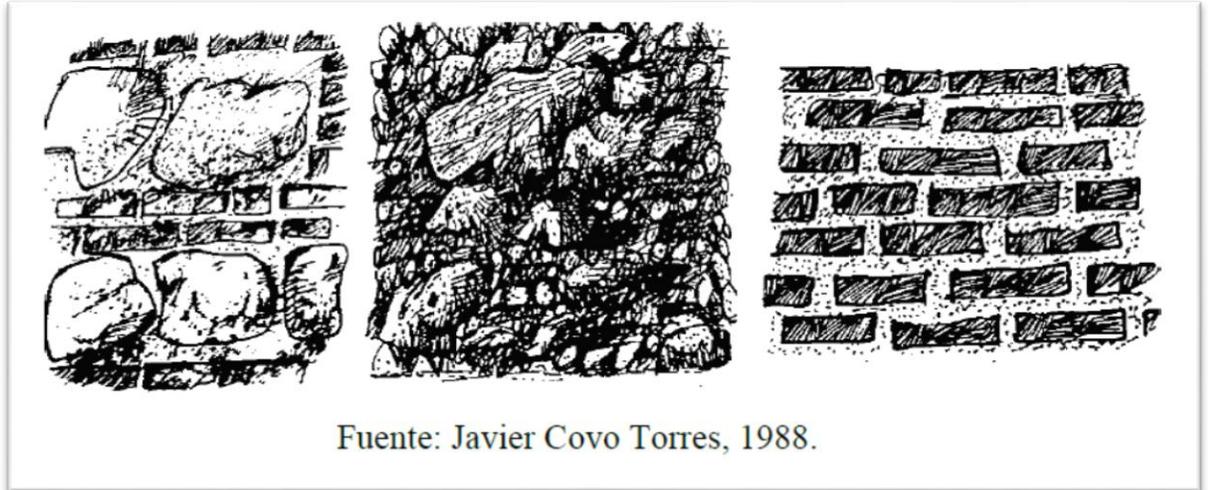
**Figura 11.** Sistemas constructivos de muros coloniales.

- Piedra y argamasa de cal.
- Pedazo de ladrillo, piedra y coral triturado.
- Ladrillo.

A partir de lo anterior se puede decir que la mejor clasificación para este parámetro sería la opción (D), ya que se define como mampostería de piedra irregular mal trabada o ladrillo de baja calidad y con piezas no homogéneas.

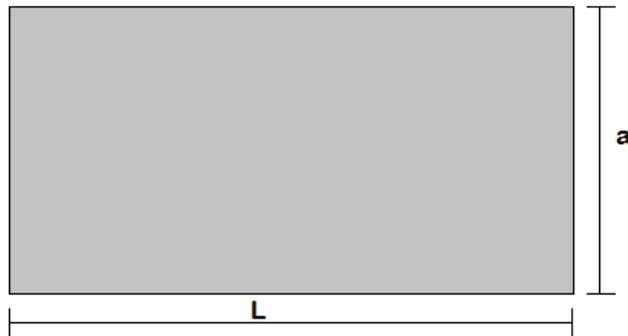
**Figura 12.** Forma de la vivienda

A partir del criterio que destaca el método trabajado, donde B1 se encuentra entre 0.4 y 0.6, la estructura se clasifica como (C).

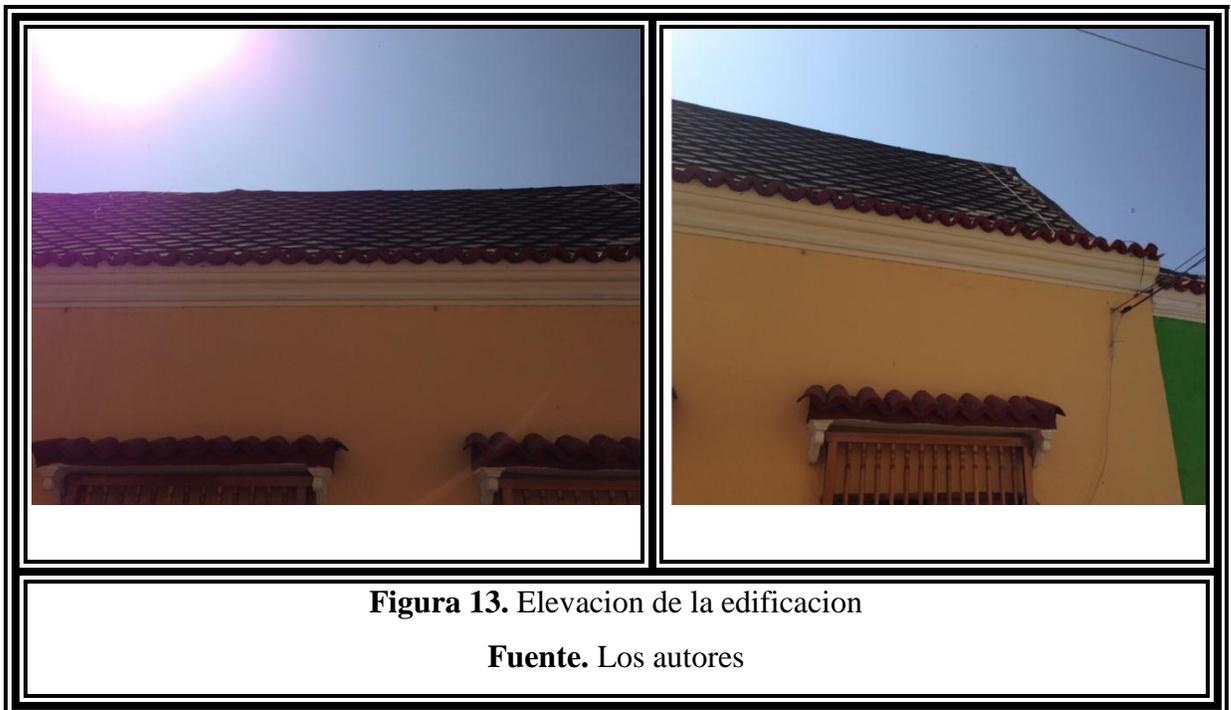
Para este parámetro se analizan 3 aspectos muy importantes como lo son:

- Si son dos o más pisos se debe realizar la relación de áreas entre los dos pisos.
- Se debe verificar si hay porches y si es así, sacar el porcentaje con que cuenta este elemento con relación a toda el área en planta.
- Hay que medir si hay torretas es decir elevaciones que no tienen ningún fin estructural, como chimeneas, y compararlas con la altura total de la edificación.

De acuerdo a lo anterior, se obtuvo una relación de 22.49, por lo cual se encuentra en el rango evaluado entre 18 y 25, es por eso que la clasificación más adecuada es la (C).

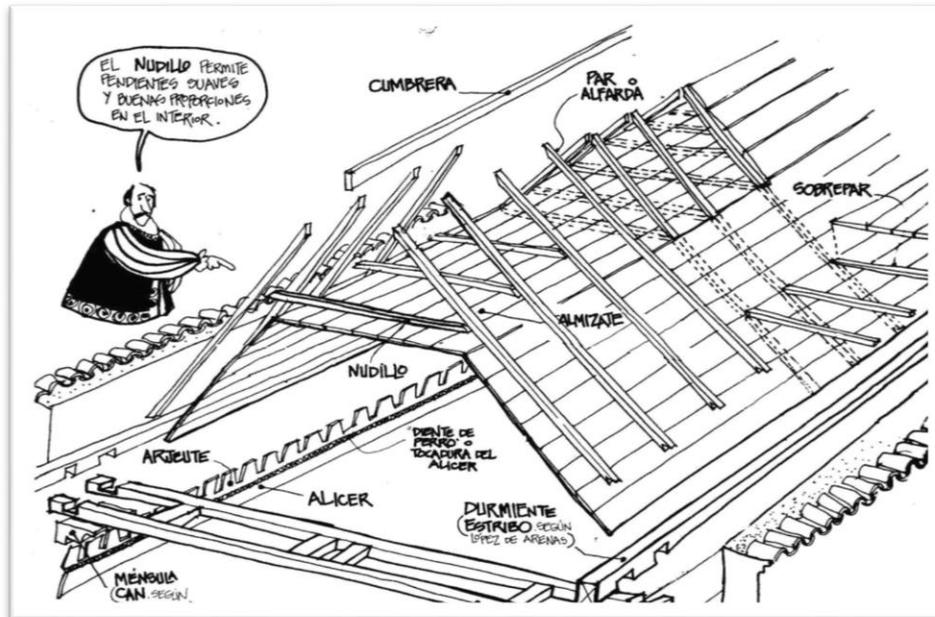
**Figura 14.** Tipo de cubierta en forma de par y nudillo

Para este parámetro se precisó en 4 aspectos muy importantes, los cuales son: la estabilidad de la cubierta, si se encuentra bien sujeta a las paredes ortogonales, su pendiente y si posee viga cumbrera. En esta edificación se observó que se maneja una cubierta tipo “par y nudillo”, en la cual se vio que se maneja una viga cumbrera hecha en madera. A partir de lo anterior se puede decir que la mejor forma de describir esta edificación es con la clasificación (D) debido a que a pesar de que posee una viga cumbrera, estas cubiertas poseen grandes pendientes y puede observar que se encuentran muy inestables.

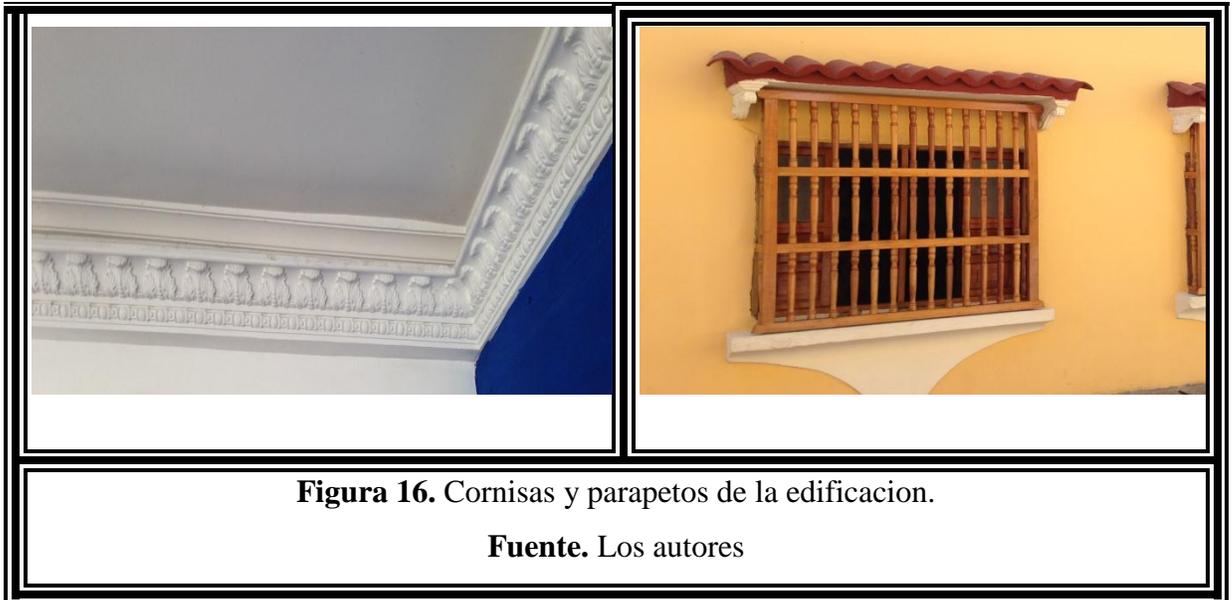
Es por esto que clasificación a la vivienda como (B), por lo que presenta algunos elementos de pequeña dimensión como cornisas y parapetos pero que se puede observar que se encuentran bien vinculadas a la pared.

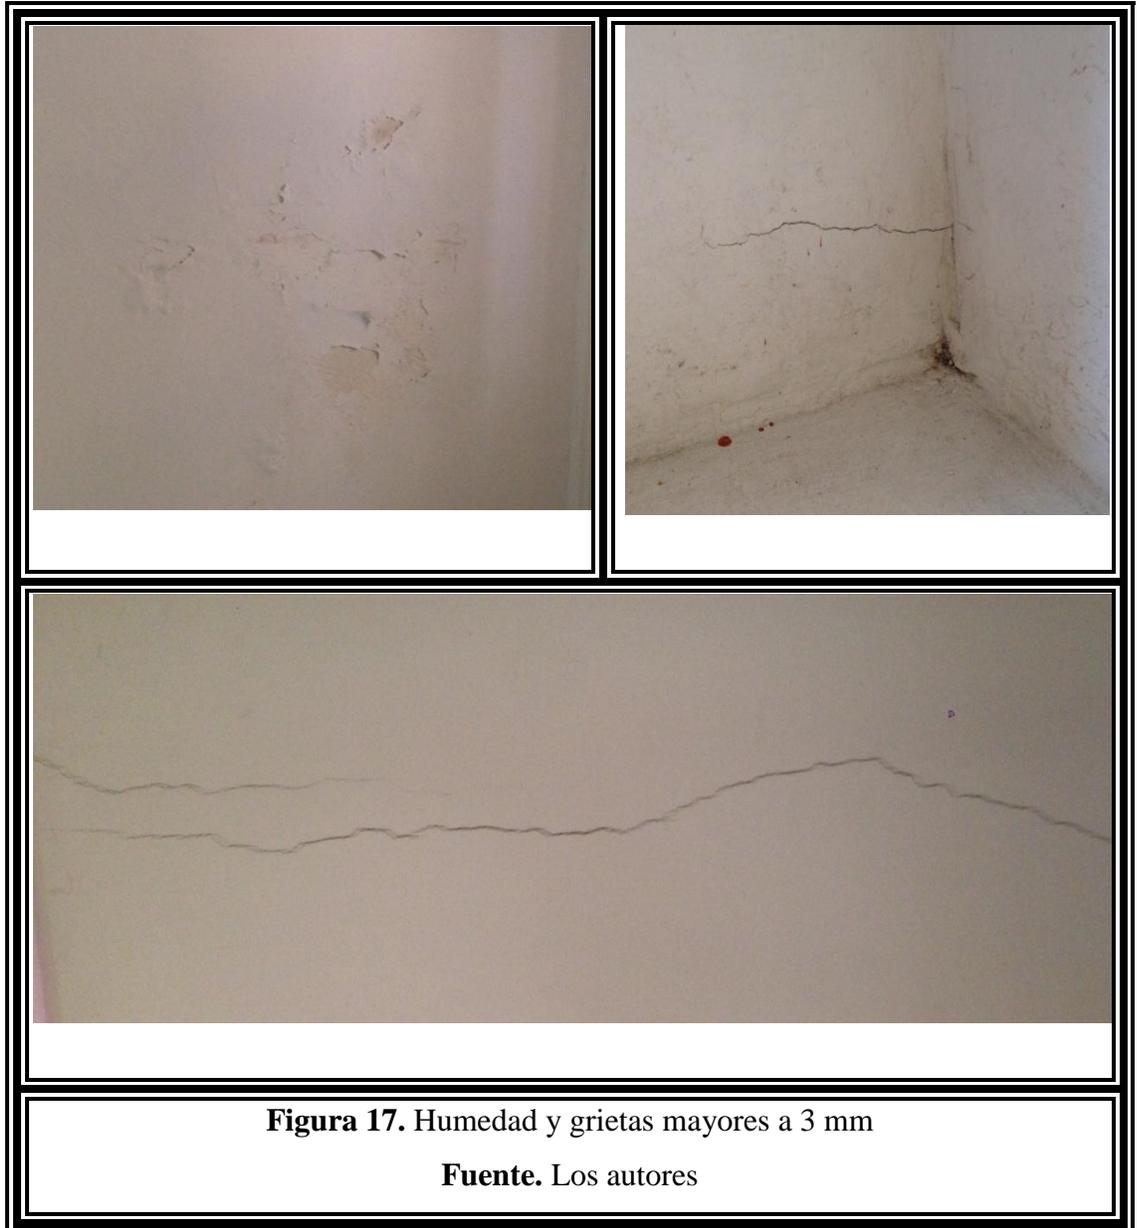
En este parámetro se tuvo en cuenta las lesiones capilares que han sufrido algunos muros. Se encontró que esta edificación tiene algunas lesiones mayores a 3 mm de ancho, además se encuentran paredes con estado de humedad que causan cierto deterioro en el concreto, por lo cual la edificación se ubicó en clasificación (D).

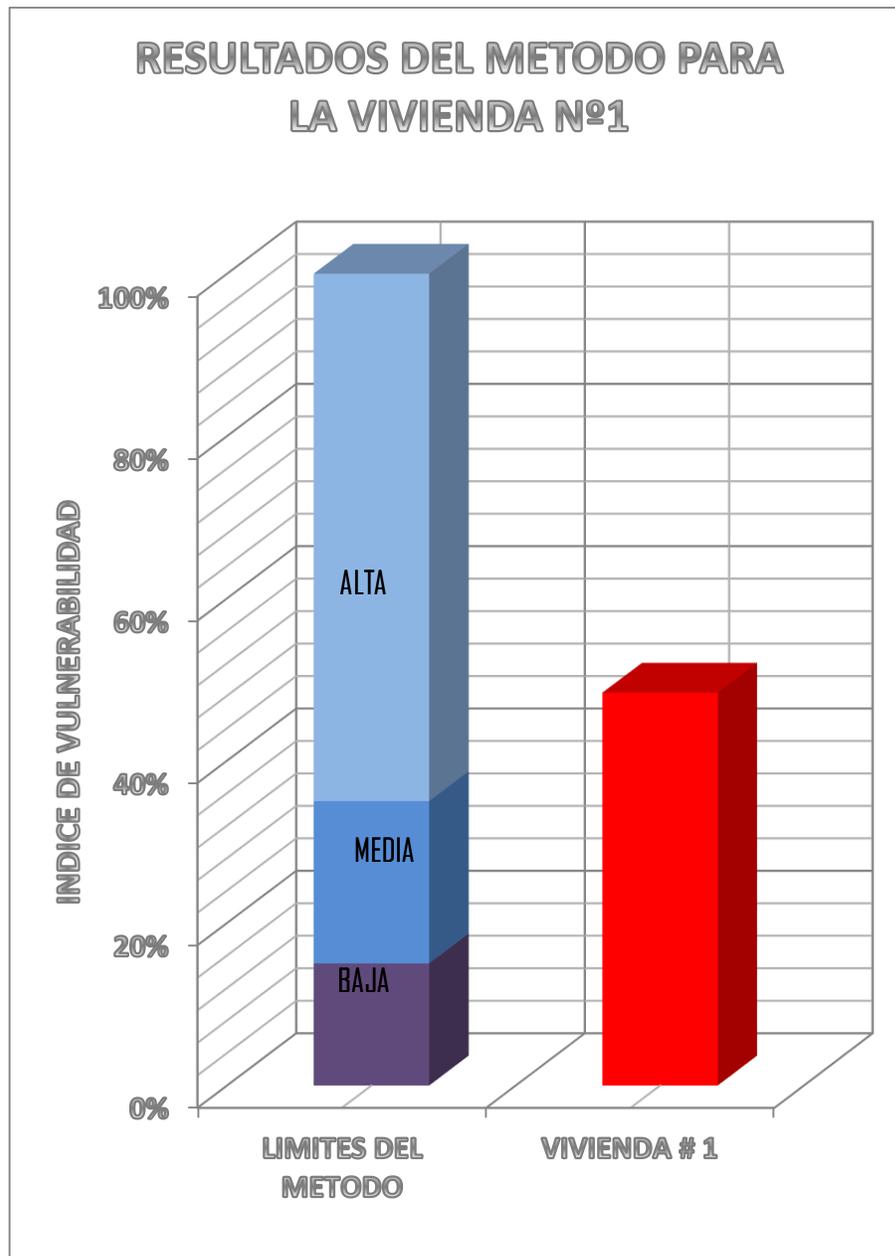
**Grafico 1.** Resultado de la vivienda N°1

$$IV = 48.37\%$$

Como el valor es mayor al 35% esta estructura se caracteriza con un índice de vulnerabilidad alto.

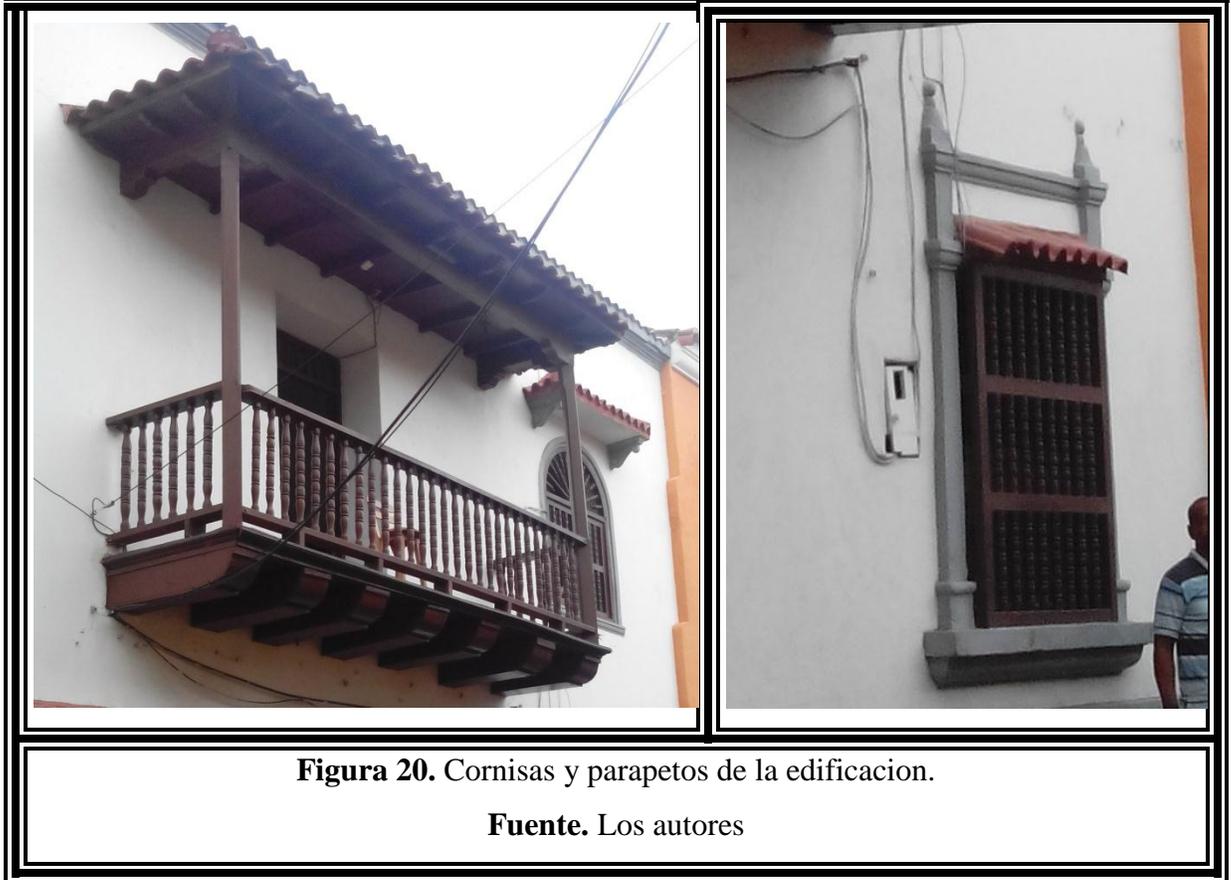
La vivienda posee una clasificación (C) debido a que presenta algunos elementos de pequeña dimensión como cornisas y parapetos que se encuentran no muy bien vinculadas a la pared.

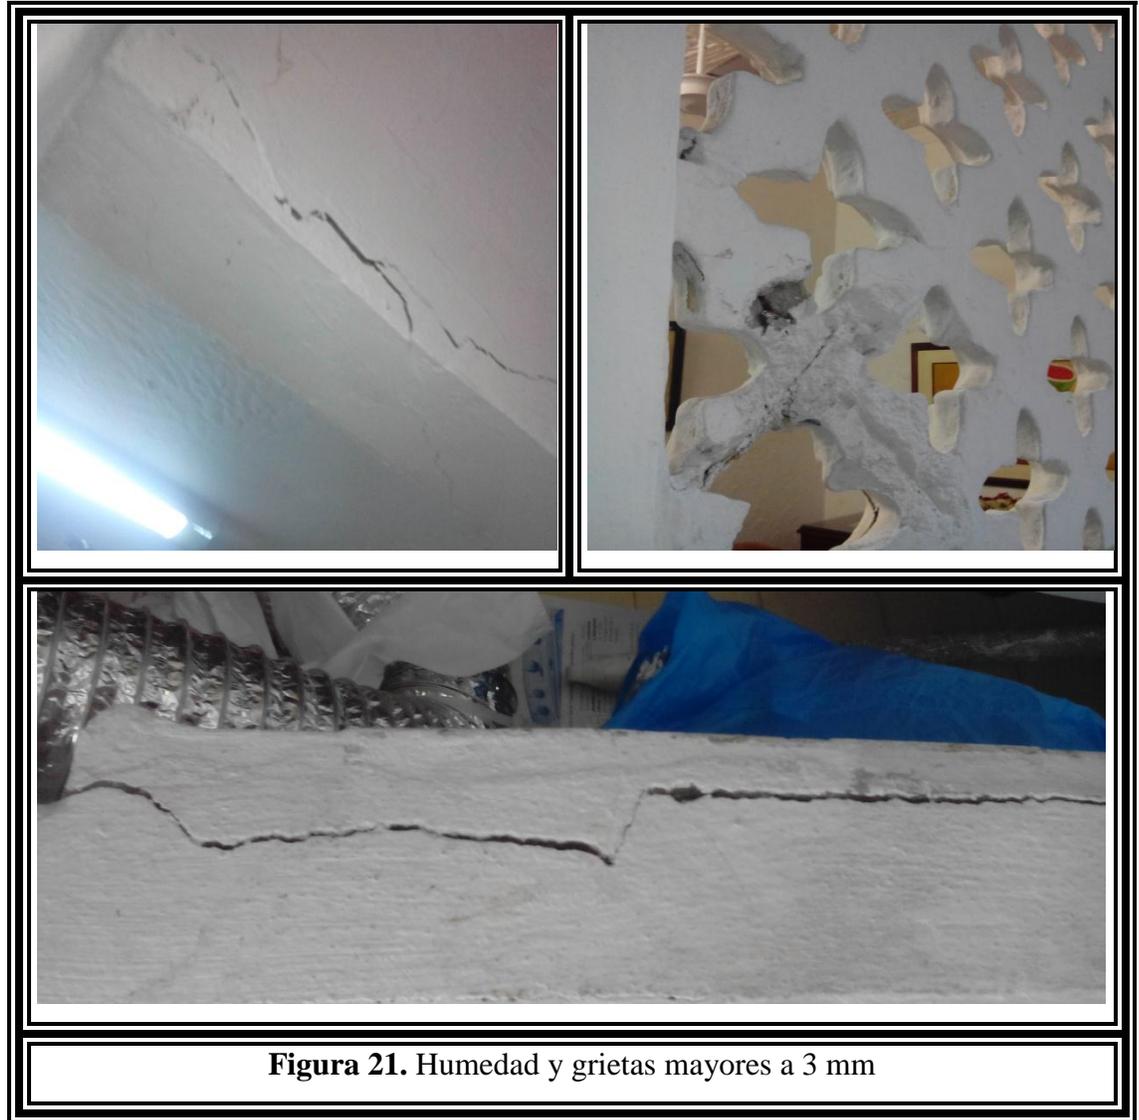
En este parámetro se tuvo en cuenta las lesiones capilares que han sufrido algunos muros. Se encontró que esta edificación tiene cuenta con algunas lesiones mayores a 3 mm de ancho, además posee paredes con estado de humedad que causan cierto deterioro en el concreto, por lo cual se ubica la edificación en una clasificación (D).

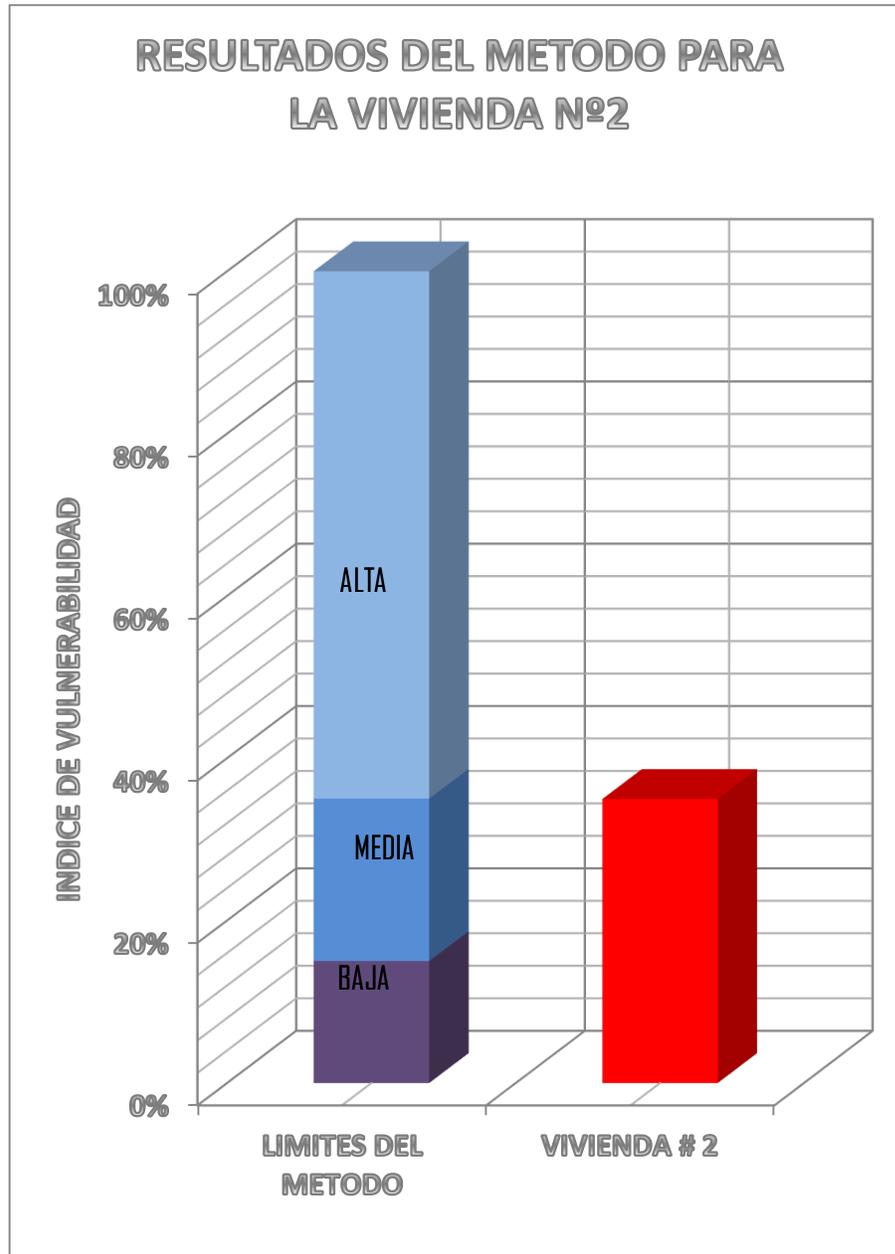
**Grafico 2.** Resultado de la vivienda N°2

$$IV = 34.97\%$$

Como el valor es menor al 35% y mayor al 15%, entonces esta estructura presenta un índice de vulnerabilidad medio.

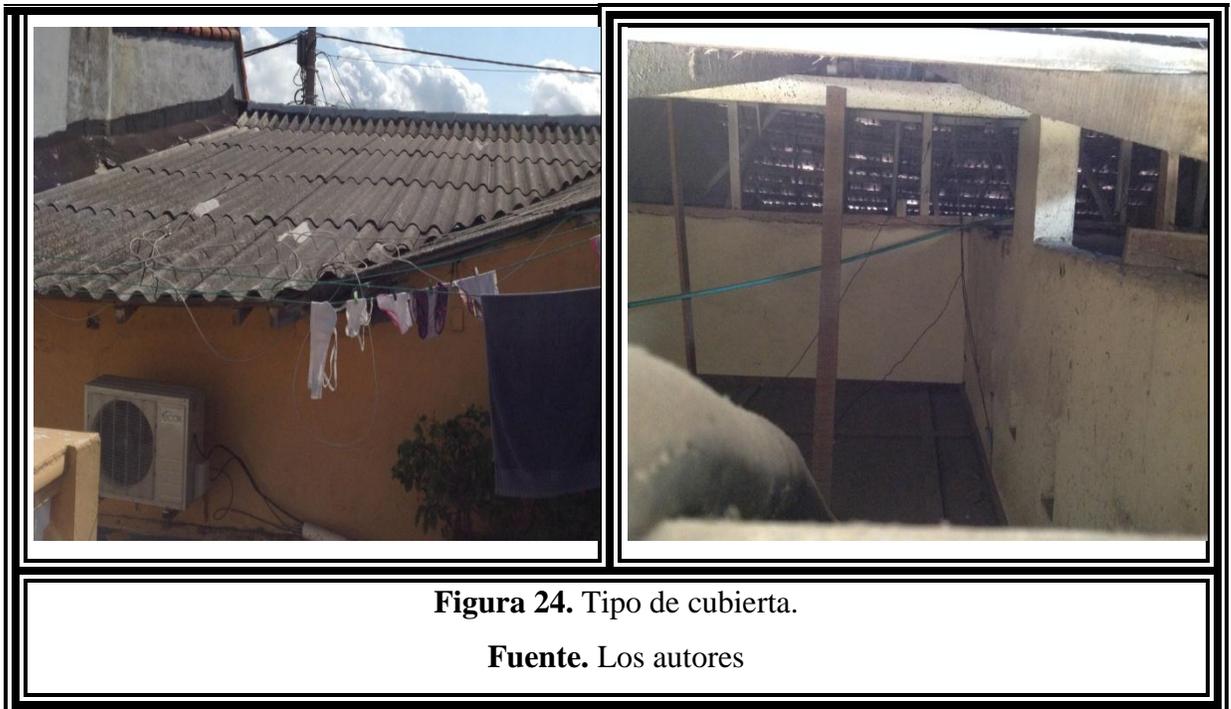
Para este parámetro se distinguieron 4 aspectos muy importantes, los cuales son: la estabilidad de la cubierta, si se encuentra bien sujeta a las paredes ortogonales, su pendiente y si posee viga cumbreira. Análogamente a la primera edificación, en esta vivienda se presenta una cubierta tipo “par y nudillo”, por lo que la clasificación más adecuada es la (D).

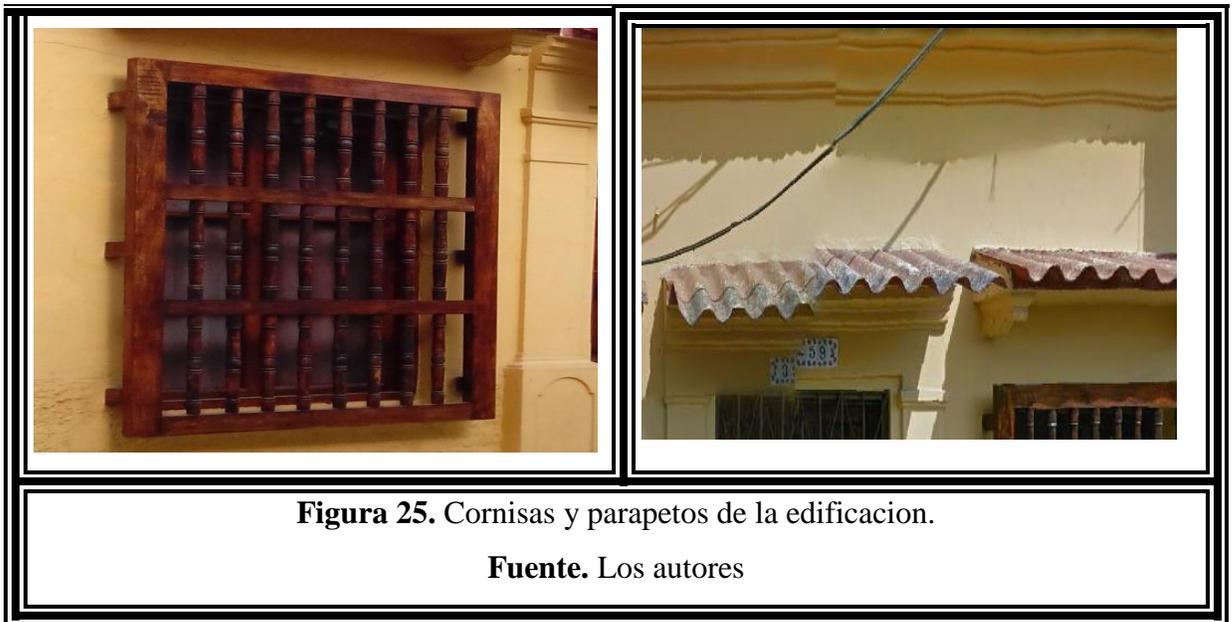
La vivienda presenta una clasificación (B), por lo que presenta algunos elementos de pequeña dimensión como cornisas y parapetos que a simple vista se puede decir que se encuentran muy bien vinculados a la pared.

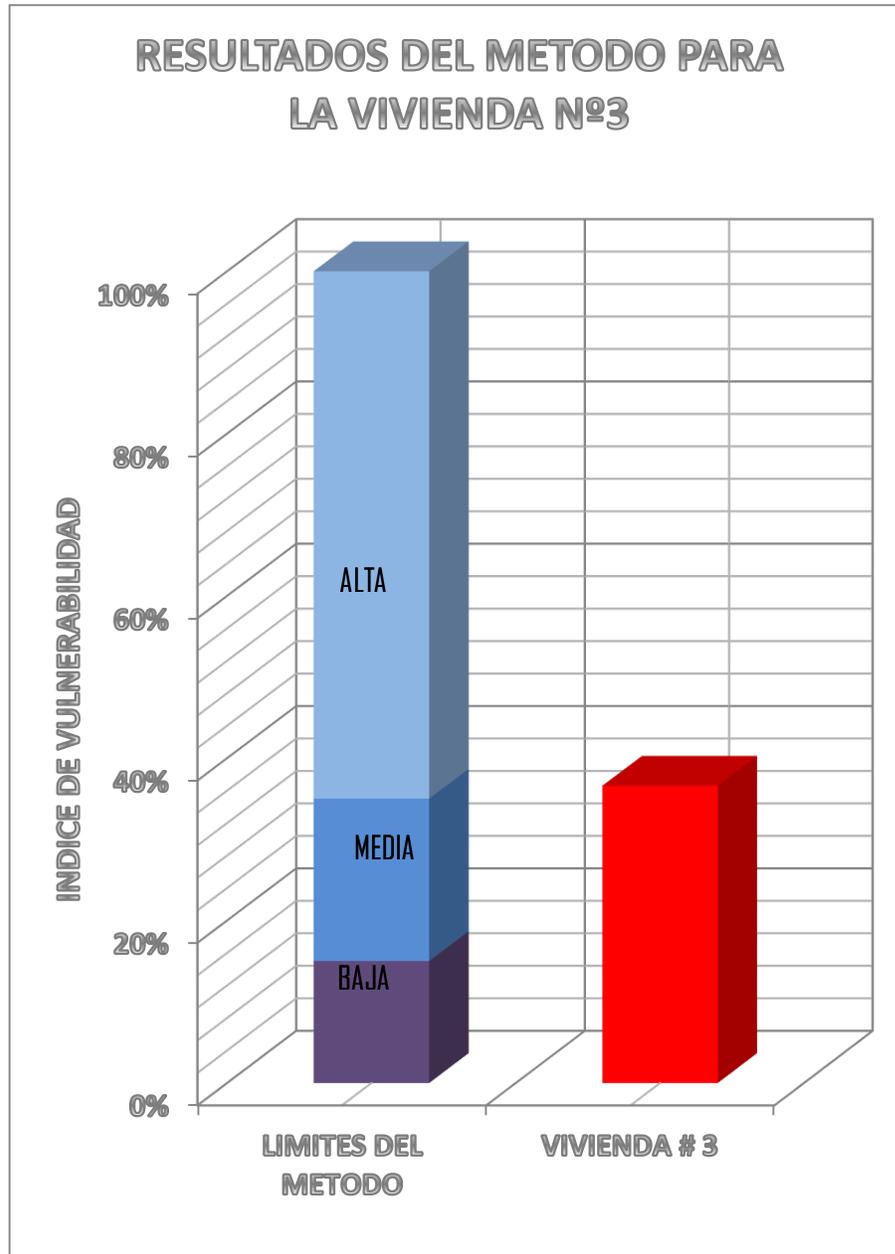
**Grafico 3.** Resultado de la vivienda N°3

$$IV = 36.6\%$$

Como el valor es mayor al 35%, entonces esta estructura presenta un índice de vulnerabilidad alto.

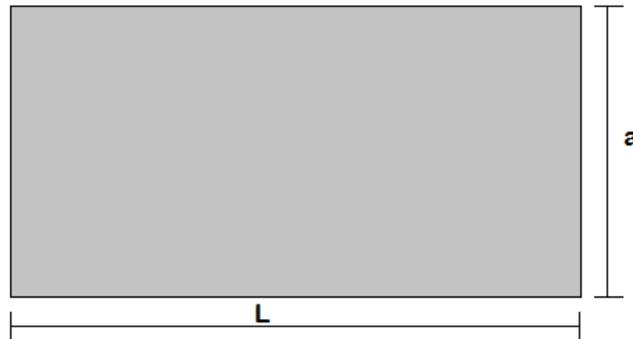
**Figura 27.** Forma de la vivienda

De acuerdo a lo anterior, se obtuvo una relación de 9.42, por lo cual la edificación tiene un factor menor a 15, es por eso que la clasificación más adecuada es la (A).

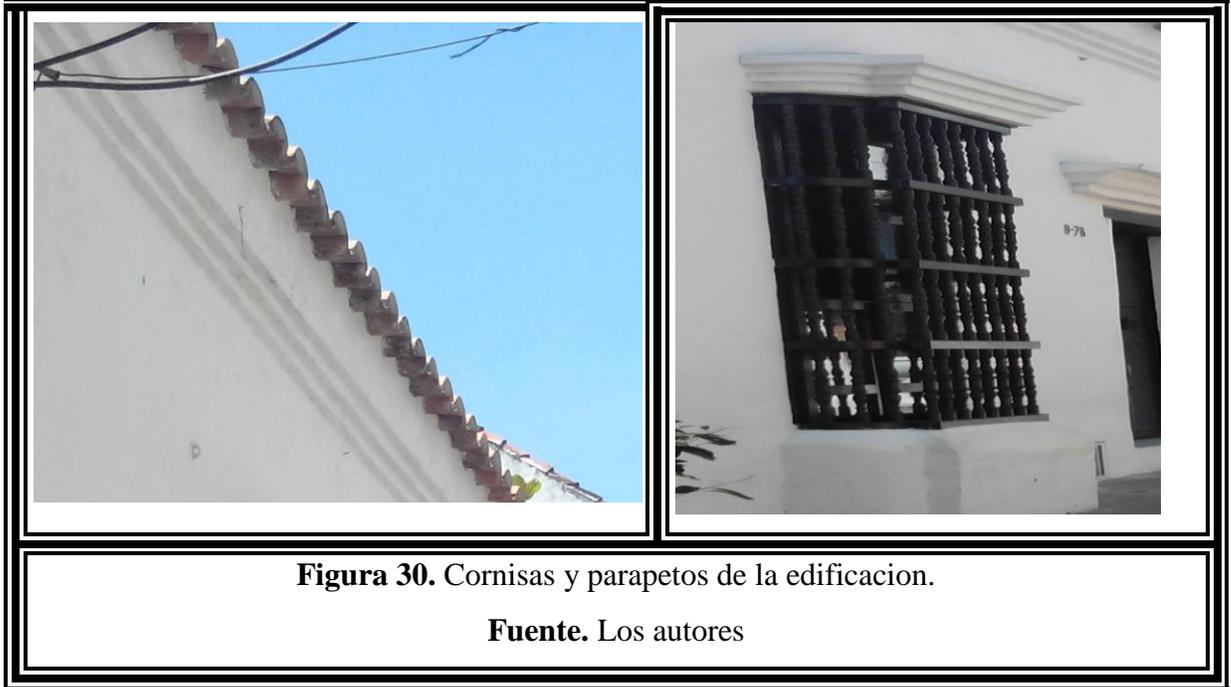
La vivienda presenta una clasificación (B) debido a que presenta algunos elementos no estructurales de pequeña dimensión que a simple vista se puede decir que se encuentran muy bien vinculados a la pared.

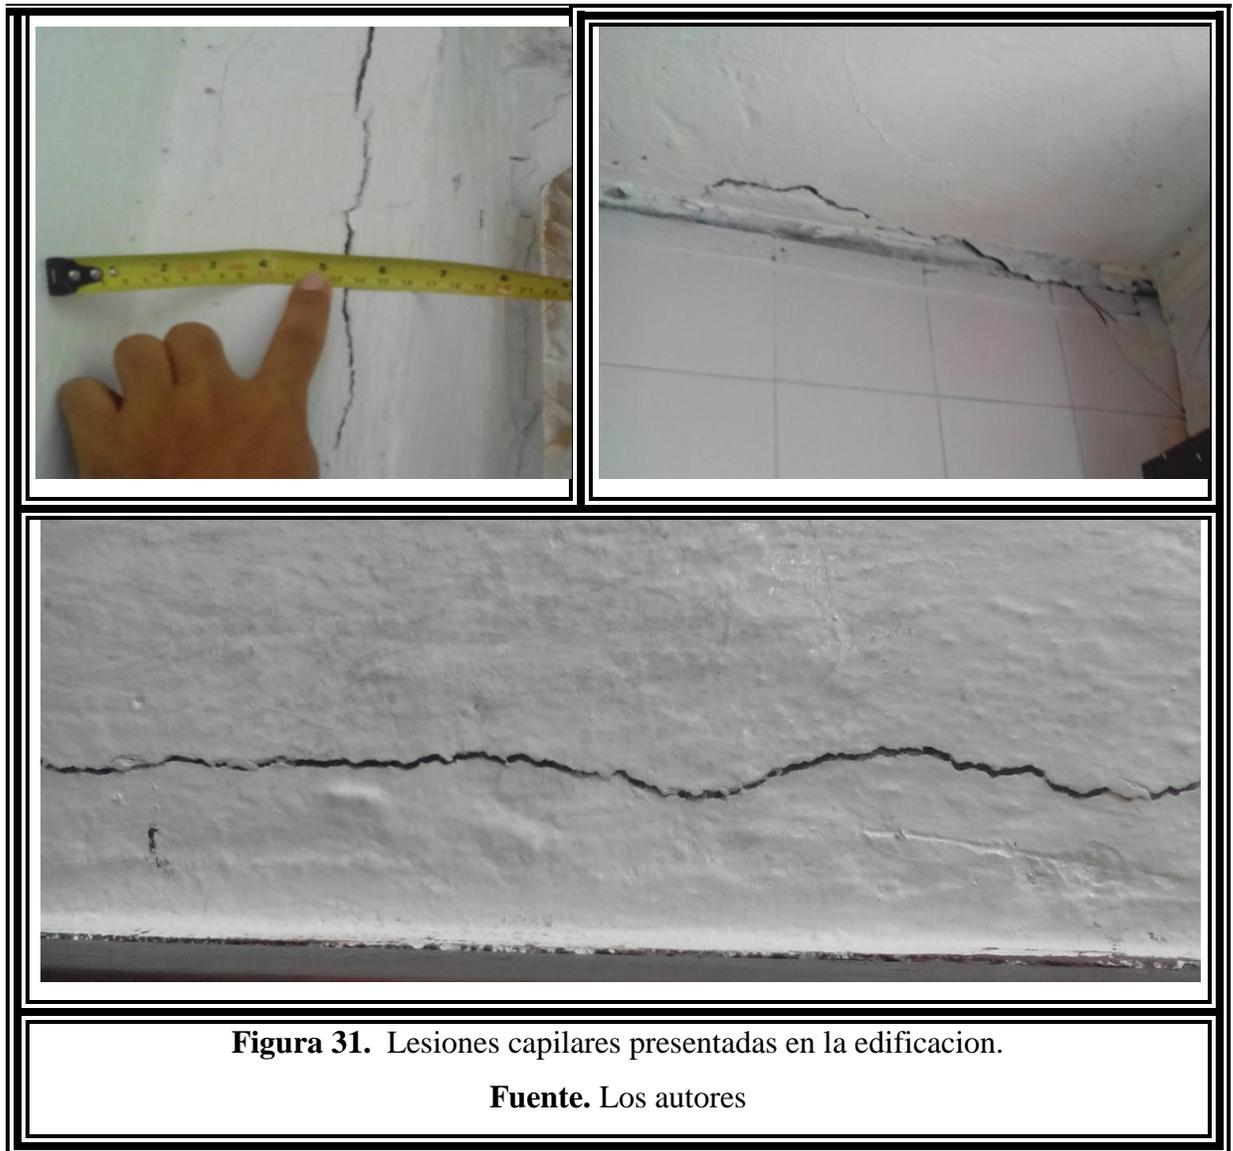
En este parámetro se tienen en cuenta si la estructura posee las lesiones capilares sufridas en algunos de sus muros. En esta edificación se encontraron grietas que superan los 3mm de ancho por lo cual se considero que la estructura para este parámetro era critica. Esto llevo a que la edificación perteneciera a una clasificación (D).

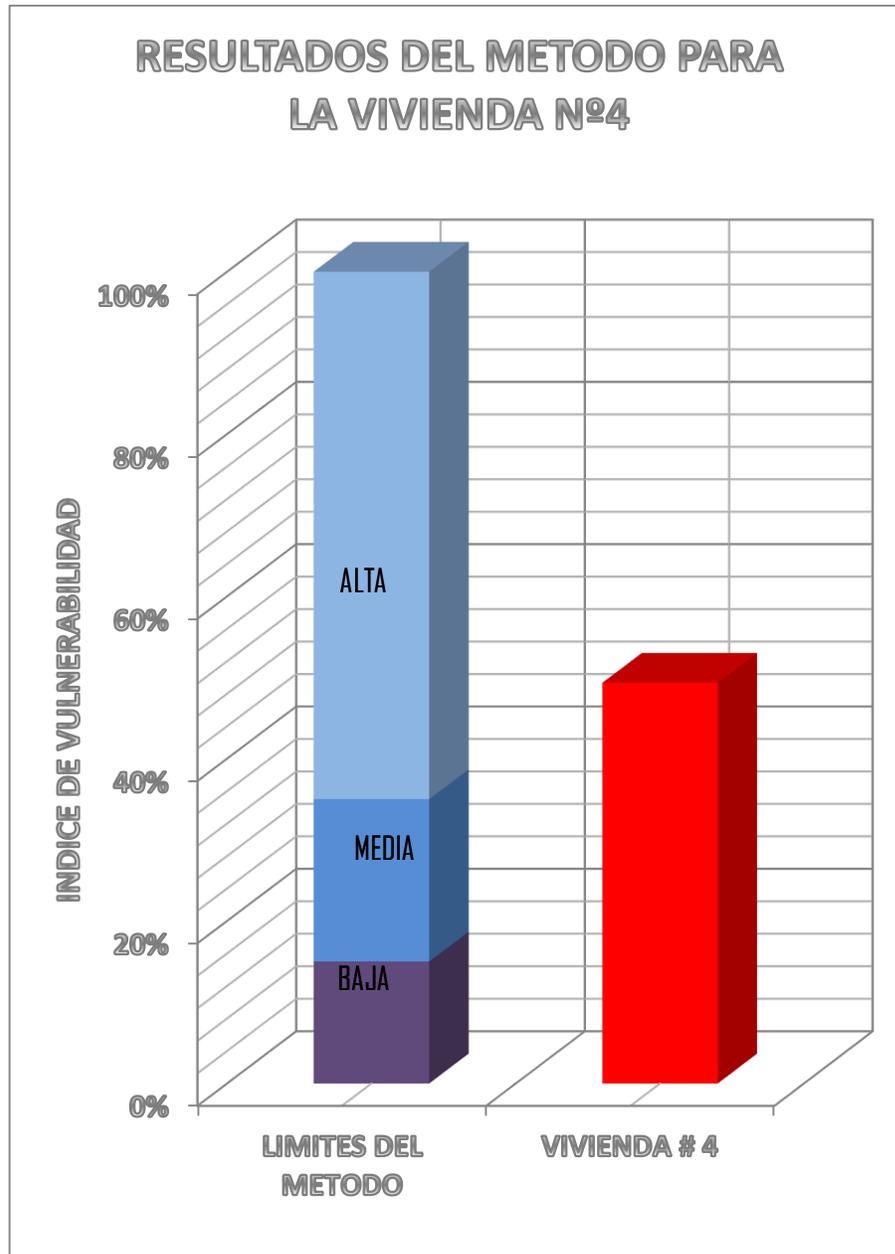
**Grafico 4.** Resultado de la vivienda N°4

$$IV = 49.35\%$$

Como el valor es mayor al 35% esta estructura se ubica en un índice de vulnerabilidad alto.

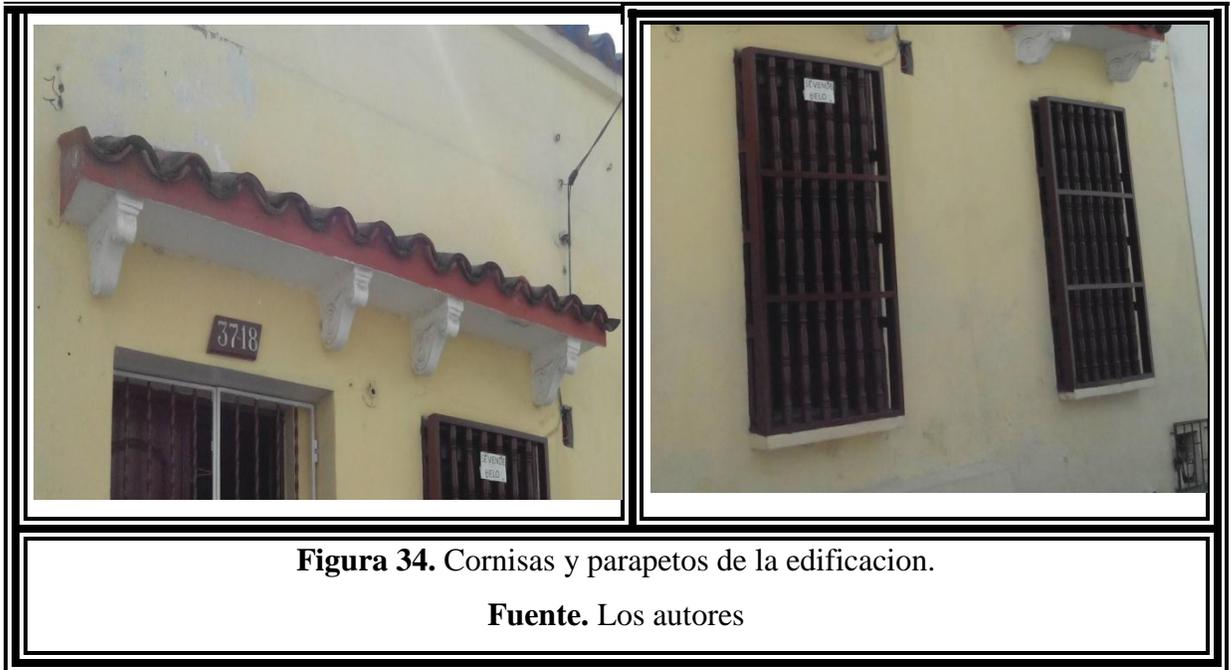
La vivienda tiene una clasificación (B) debido a que presenta algunos elementos de pequeña dimensión como cornisas y parapetos que a simple vista se puede decir que se encuentran muy bien vinculados a la pared.

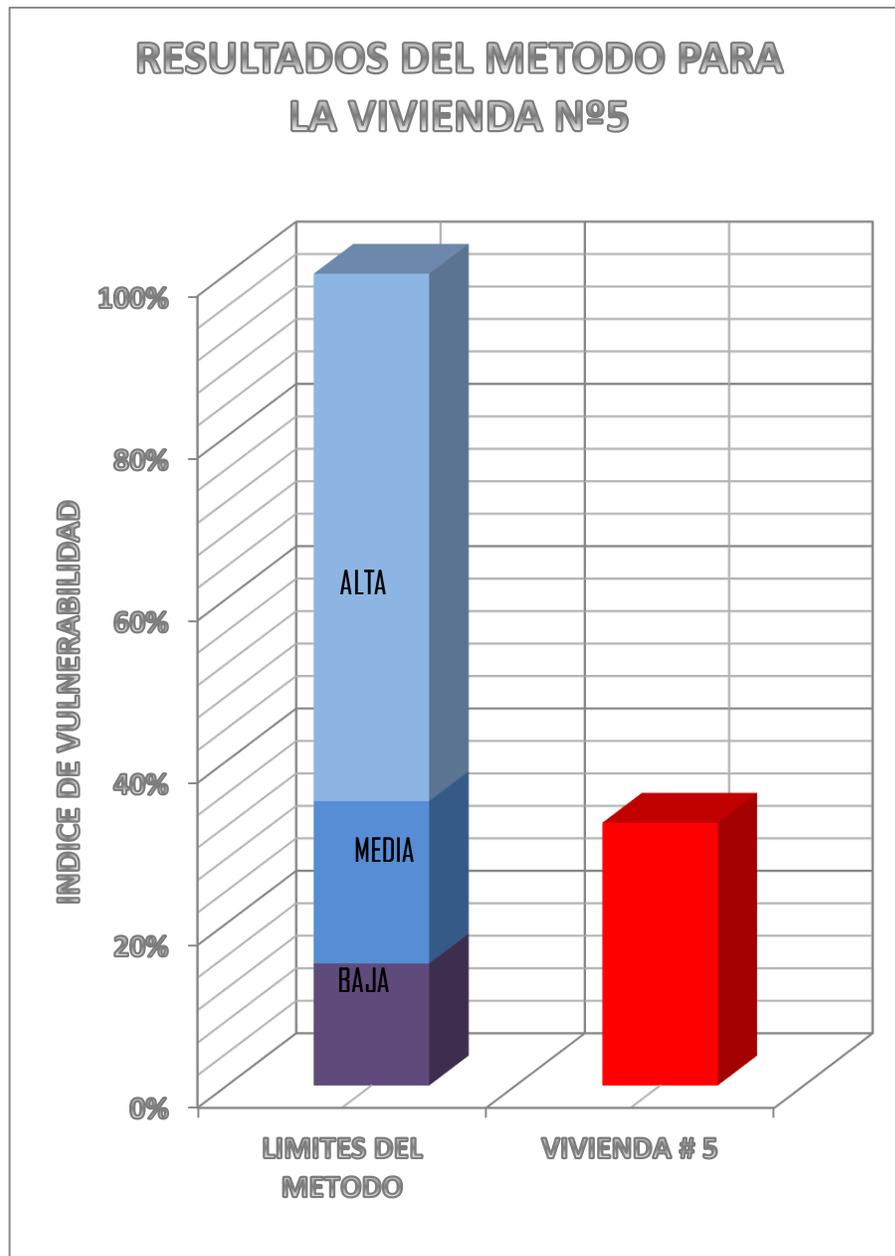
**Grafico 5.** Resultado de la vivienda N°5

$$IV = 32.35\%$$

Como el valor es menor al 35% y mayor al 15%, entonces la estructura se ubica en un índice de vulnerabilidad medio.

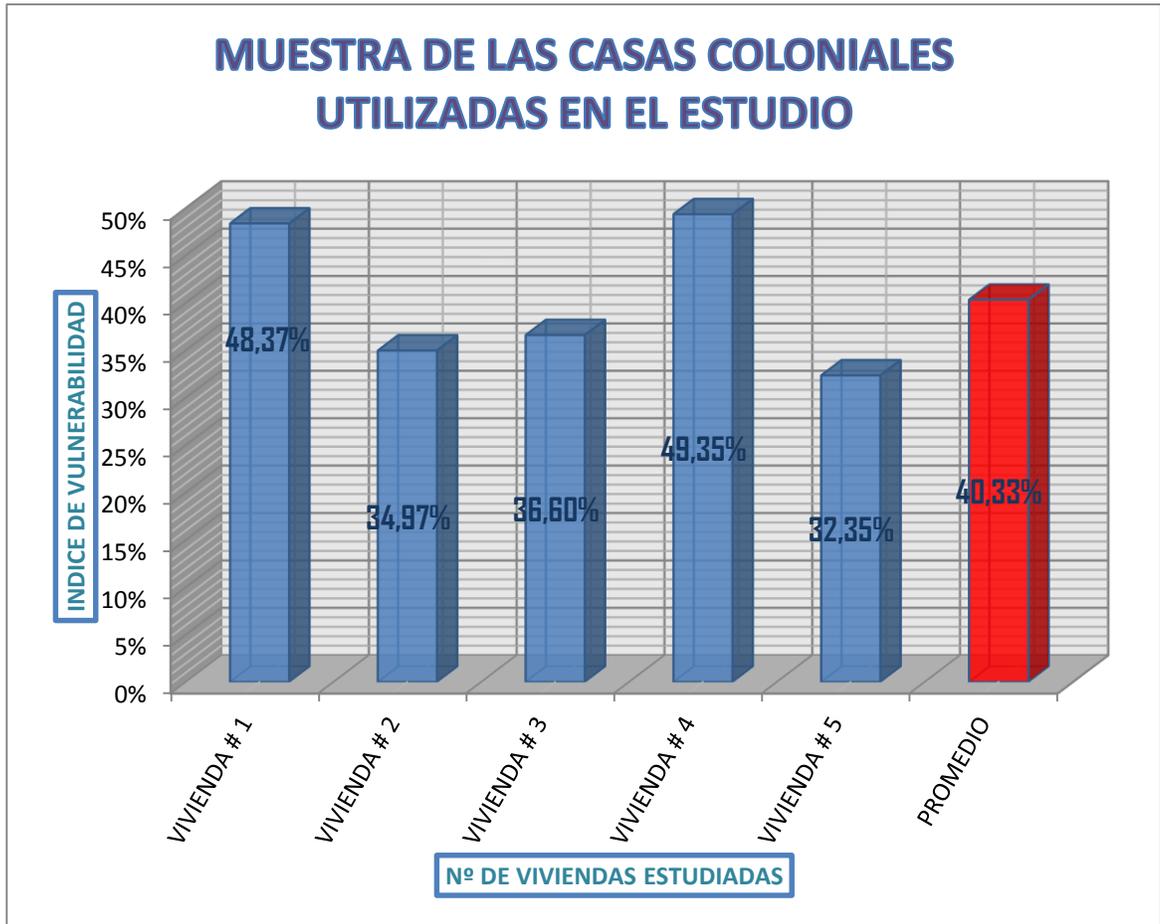
**Grafico 6.** Resultado promedio de todas las viviendas estudiadas

Escala: <15% Vulnerabilidad baja  
15% =< x =< 35% Vulnerabilidad media  
>35% Vulnerabilidad alta
