**ANÁLISIS DEL COMPORTAMIENTO DE LOS PERFILES DE PLAYA POR
EFECTOS DE ESTRUCTURAS COSTERAS CONSTRUIDAS PARA MITIGAR
EL PROBLEMA DE EROSION. CASO DE ESTUDIO: ZONA NORORIENTAL
DE LA ISLA DE TIERRABOMBA EN EL DISTRITO DE CARTAGENA**

UNIVERSIDAD DE CARTAGENA

PROGRAMA DE INGENIERÍA CIVIL

2015

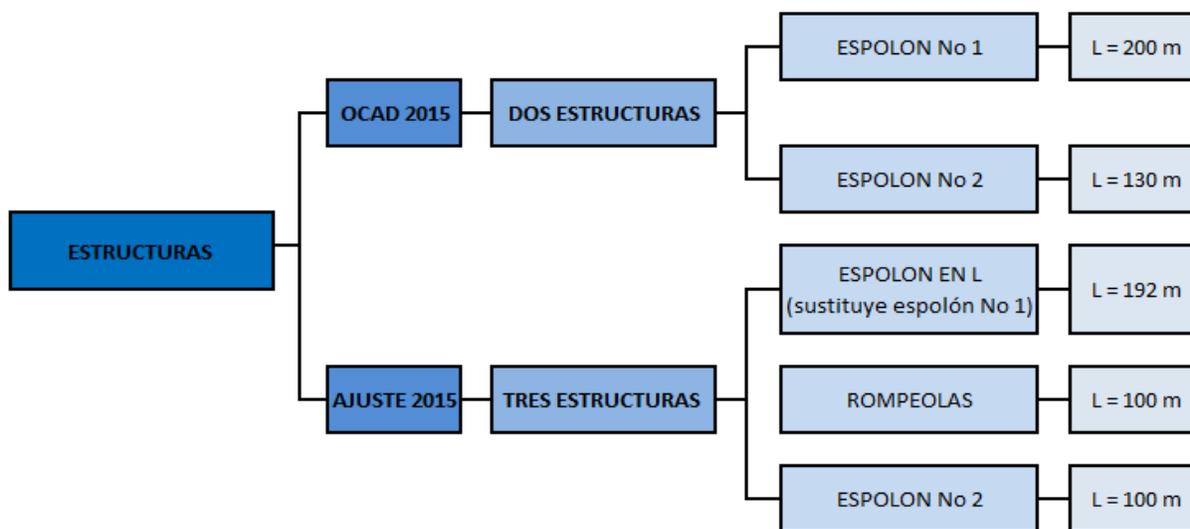
Figura 3. Estructuras entre las abscisas k0 + 000 y K0 + 900

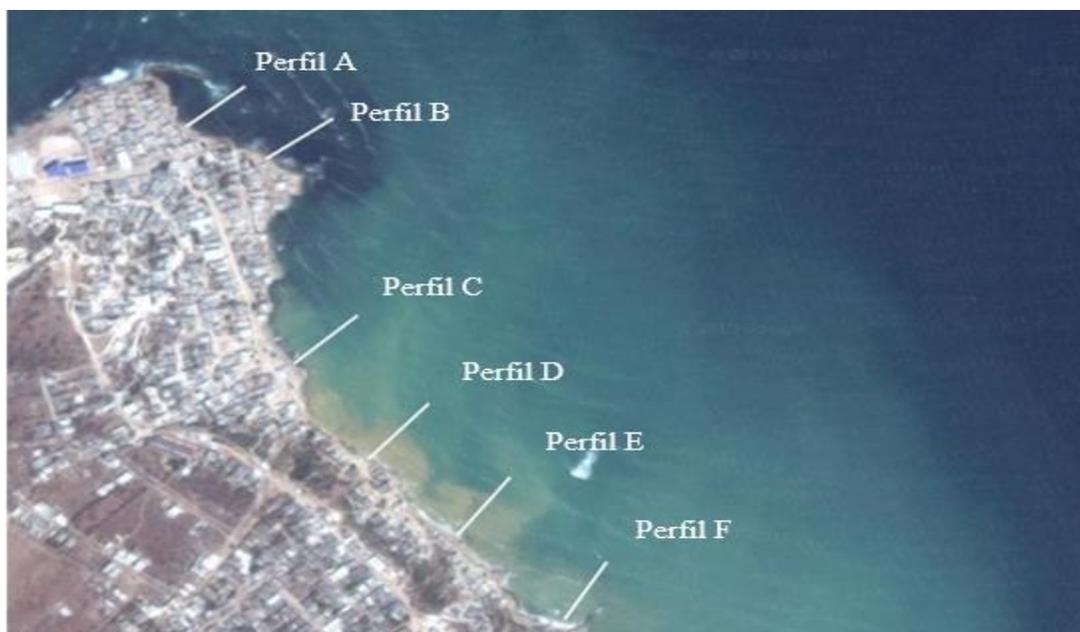
Figura 5. Ubicación de los perfiles de playa.

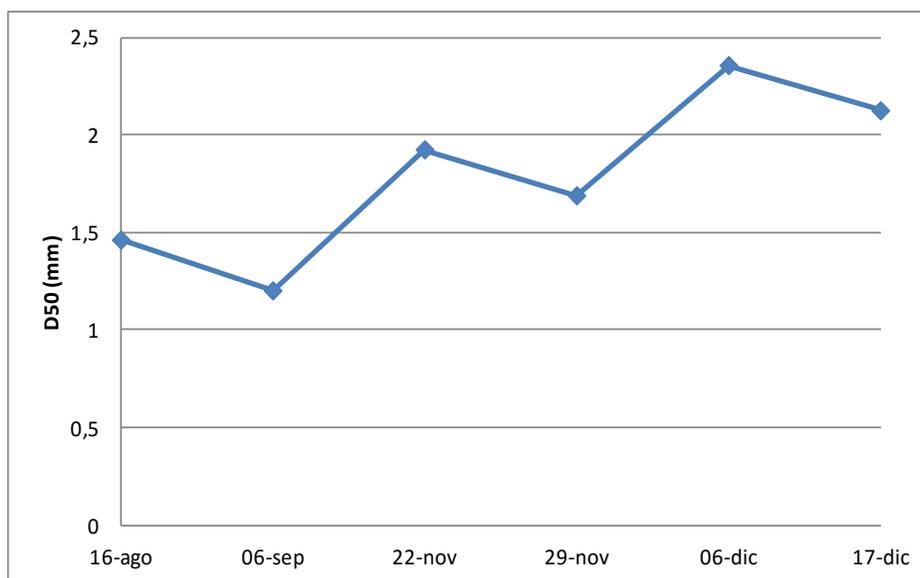
Figura 6. Evolución del tamaño del grano de la playa en el tiempo.

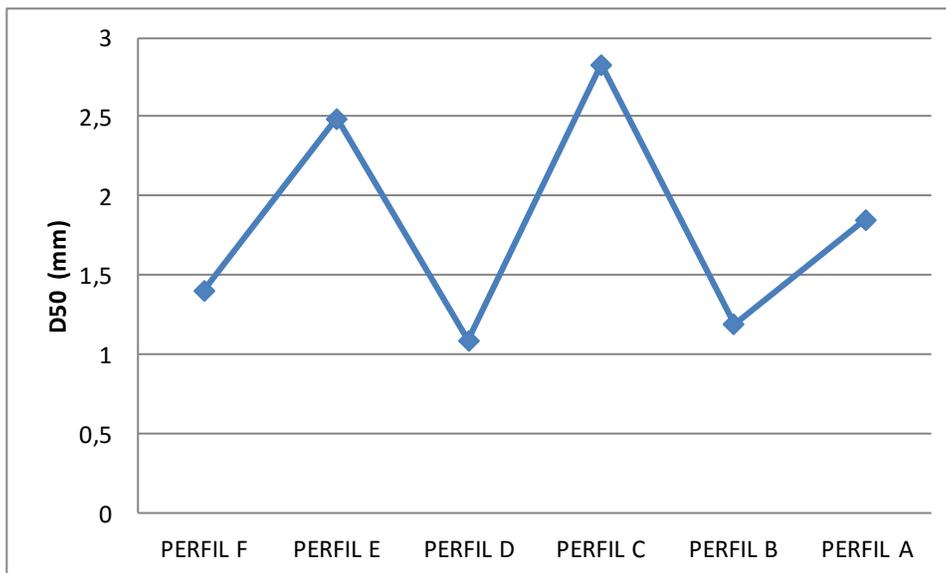
Para hallar el comportamiento a lo largo de la playa se promediaron las todas las muestras por cada perfil. El tamaño de grano de cada perfil varió desde 1,09 hasta 2,83, mostrando que los perfiles C y E se pueden clasificar como playa de arena gruesa mientras que el resto como arena media, como se muestra en la Figura 7. Esto puede ser debido a la acción del oleaje en cada uno de los perfiles.

Figura 7. Tendencia del tamaño de grano a lo largo de la playa.

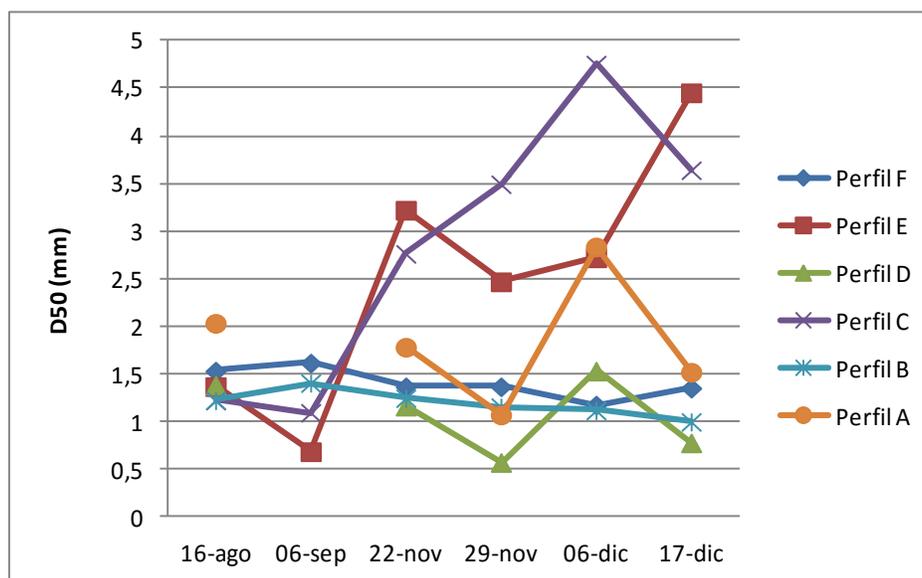
La Figura 8 muestra la variación en el tiempo del tamaño de grano en cada uno de los perfiles levantados, estando todos estos en la misma gráfica para su comparación. De la evolución de los perfiles en el tiempo cabe resaltar que el tamaño de grano: en los perfiles B y F no varió casi, en los perfiles A y D varió de manera muy similar, y en los perfiles C y E tendió a aumentar con el pasar del tiempo, comportamiento acentuado entre septiembre y noviembre.

Figura 8. Variación del tamaño de grano por día de muestreo en cada perfil.

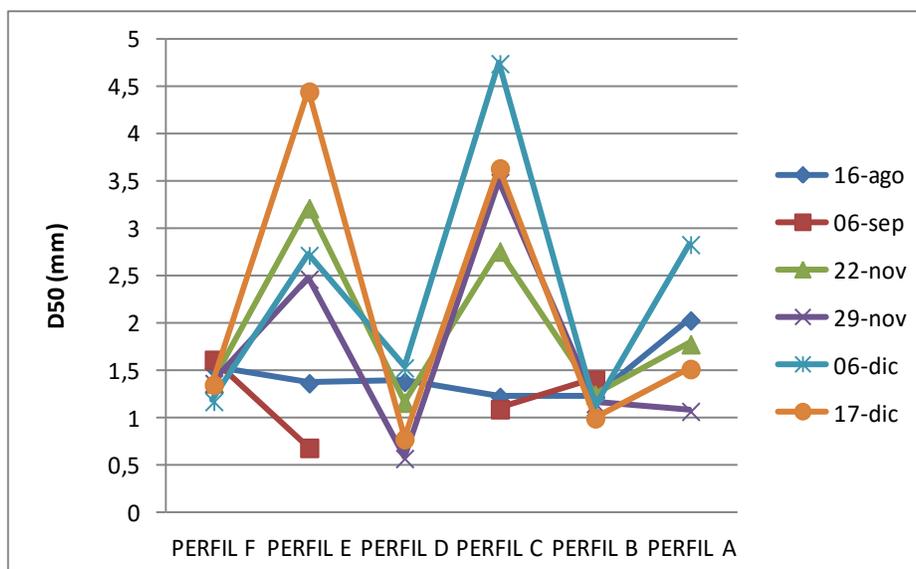
Según se ve en la Figura 9, que muestra los valores encontrados en los distintos días de medición para un mismo perfil, a lo largo de la playa el primer día de medición se encontraron valores similares de tamaño de grano, mientras que durante los meses de noviembre y diciembre estos valores variaron considerablemente entre cada perfil, siguiendo la misma tendencia en los distintos días de medición.

Figura 9. Variación del tamaño de grano en la costa, durante los días de medición.

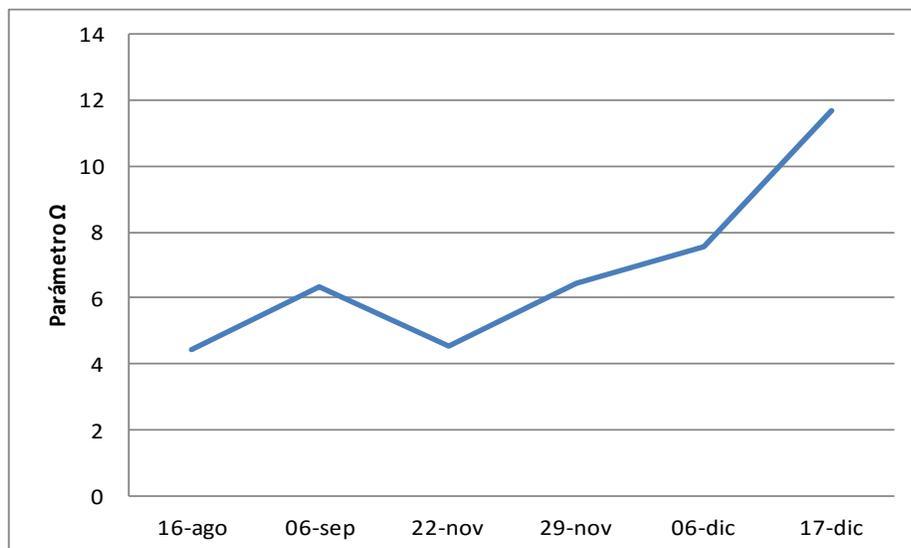
Figura 10. Variación del valor de Ω de la playa en el tiempo. Primer análisis granulométrico.

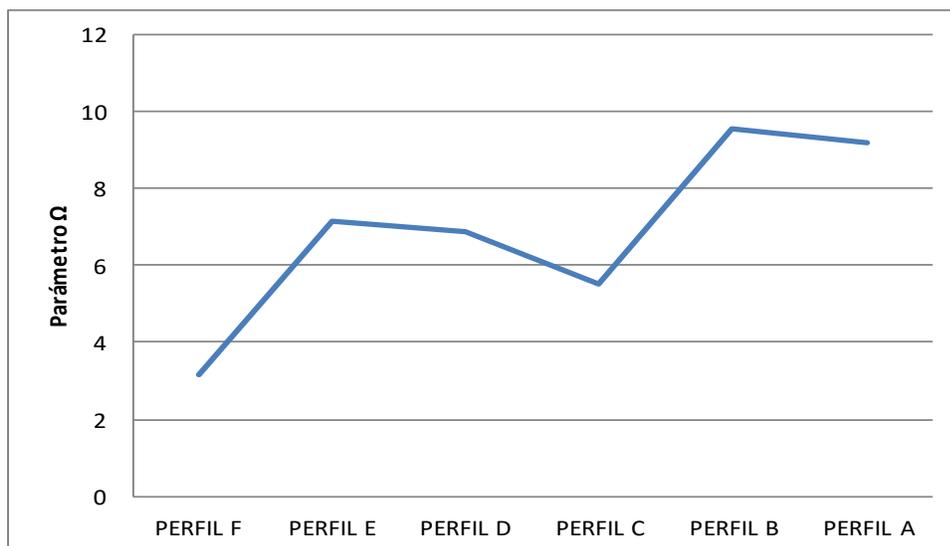
Para hallar el comportamiento a lo largo de la playa se promediaron las todas las muestras por cada perfil. En la Figura 11, el valor de Ω de cada perfil varió desde 3,14 hasta 9,55, clasificando los perfiles F y C como intermedios, y el resto como disipativos.

Figura 11. Comportamiento del valor de Ω a lo largo de la playa. Primer análisis granulométrico.

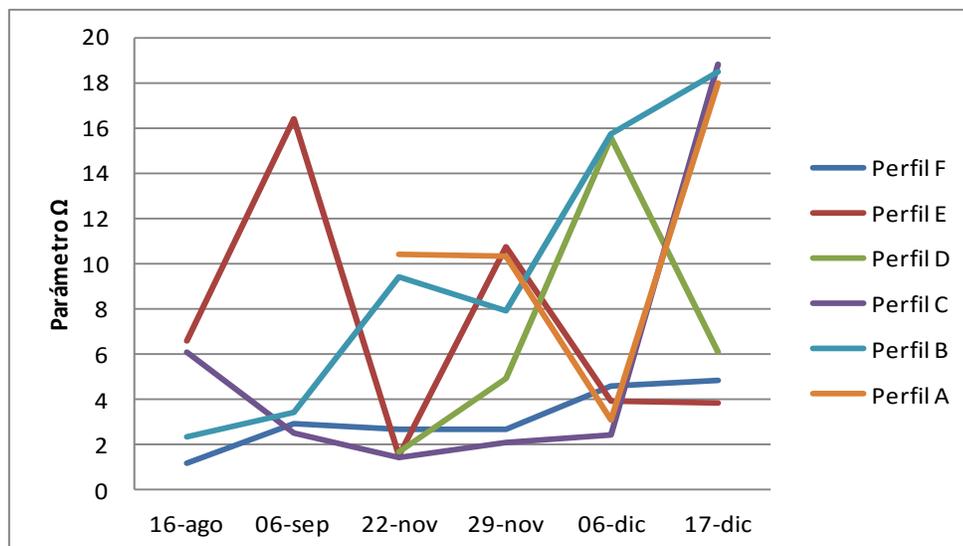
La Figura 12 muestra la variación en el tiempo del valor de Ω en cada uno de los perfiles levantados, estando todos estos en la misma gráfica para su comparación. En la evolución del Perfil F a través del tiempo se notó que en todos los casos este se comportó como playa intermedia, siendo la tendencia del valor de Ω para este perfil de crecimiento. Para el resto de perfiles no se halló tendencia en la variación de Ω a través del tiempo, pero cabe resaltar que todos ellos en algún momento se comportaron como disipativos o como intermedios.

Figura 12. Variación del valor de Ω día de muestreo en cada perfil. Primer análisis granulométrico.

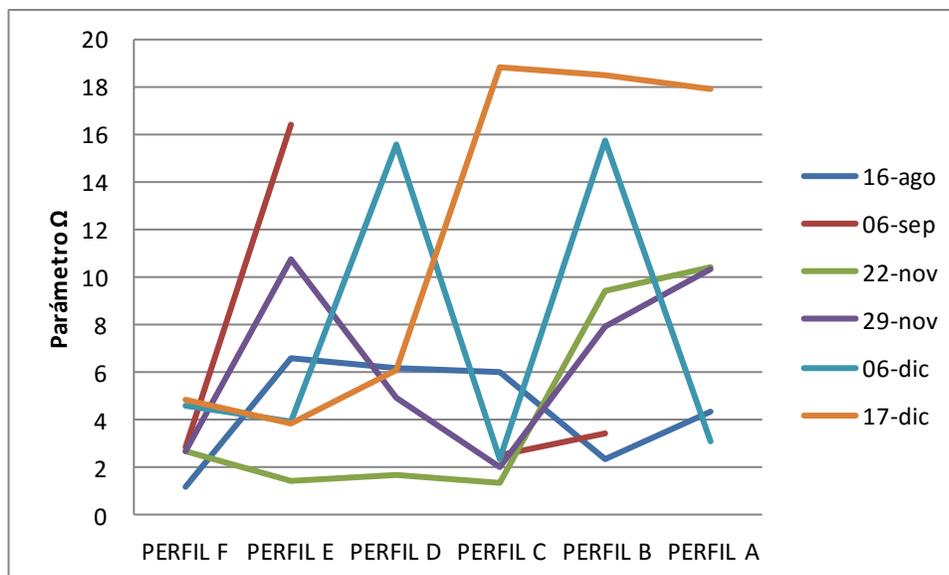
Según se ve en la Figura 13, que muestra los valores encontrados en los distintos días de medición para un mismo perfil, tampoco se encontró patrón de cambio en el valor de Ω a lo largo de la playa en ninguno de los días de medición.

Figura 13. Variación del valor de Ω en la costa, durante los días de medición. Primer análisis granulométrico.

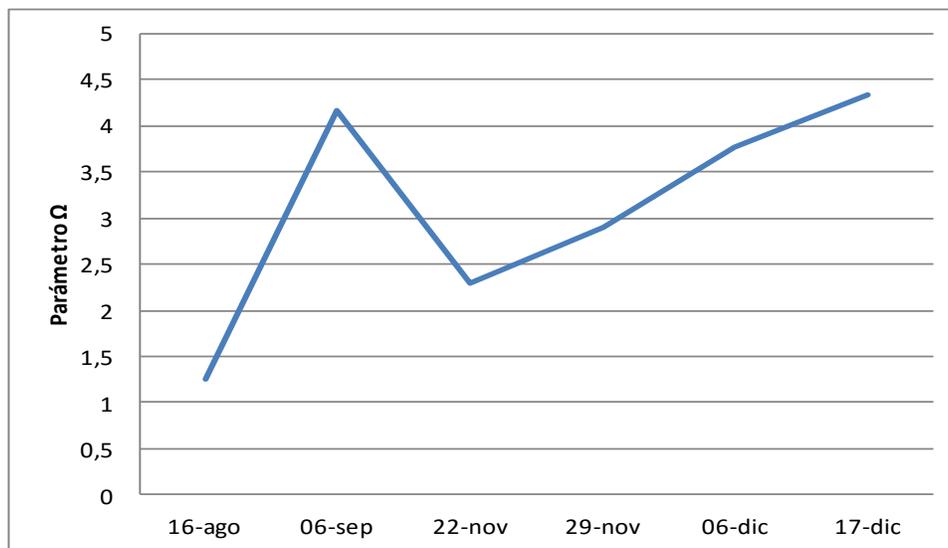
En la segunda se utilizó el promedio del tamaño de grano de todas las muestras para cada perfil, debido a que todas las muestras son muestras sumergidas. De esta manera se puede decir que la zona de estudio se comporta como una playa intermedia ($\Omega=3,06$). El comportamiento de la playa a través del tiempo siempre fue de playa intermedia, sin embargo, el valor de Ω varió desde 1,26 hasta 4,35. Esto se hizo tomando el promedio de todas las muestras de un mismo día, como se ve en la Figura 14. Se muestra que hay una tendencia a aumentar interrumpida entre septiembre y noviembre, esto puede ser debido a efectos por la instalación de las estructuras de protección durante este tiempo. También se ve que la pendiente mayor está entre las mediciones de agosto y septiembre.

Figura 14. Variación del valor de Ω de la playa en el tiempo. Segundo análisis granulométrico.

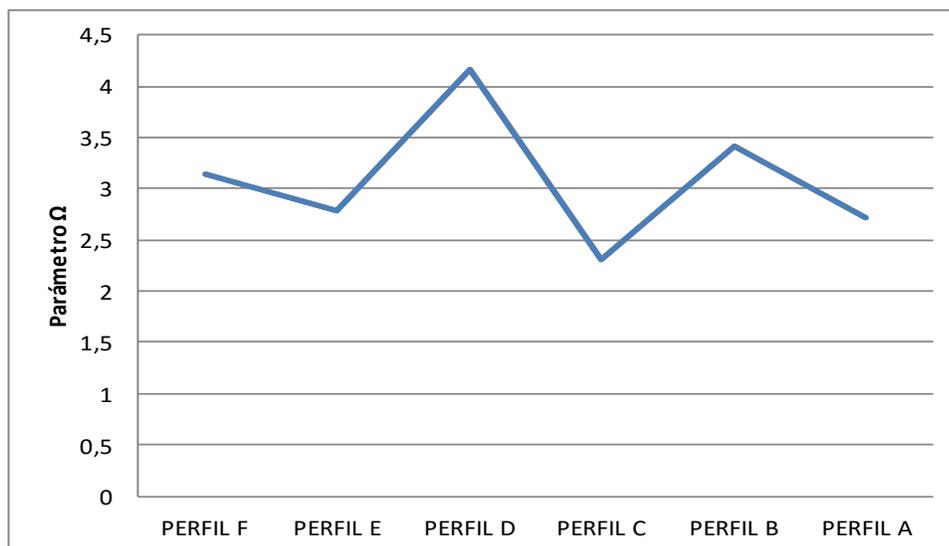
Para hallar el comportamiento a lo largo de la playa se promediaron las todas las muestras por cada perfil. El valor de Ω de cada perfil varió desde 2,3 hasta 4,16, es decir todos los perfiles se comportan como intermedios, como se muestra en la Figura 15.

Figura 15. Comportamiento del valor de Ω a lo largo de la playa. Segundo análisis granulométrico.

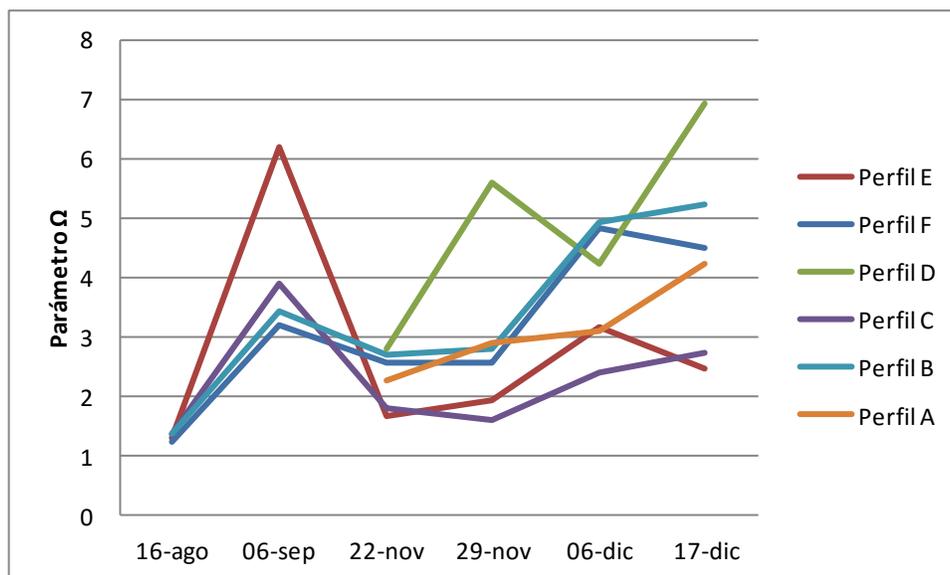
La Figura 16 muestra la variación en el tiempo del valor de Ω en cada uno de los perfiles levantados, estando todos estos en la misma gráfica para su comparación. En la evolución de la mayoría de los perfiles a través del tiempo se notó una tendencia de aumento en el valor de Ω , interrumpida entre septiembre y noviembre. Se puede ver que el perfil E durante el segundo día de medición, y el perfil D durante el sexto día de medición, se comportaron como playas disipativas.

Figura 16. Variación del valor de Ω día de muestreo en cada perfil. Segundo análisis granulométrico.

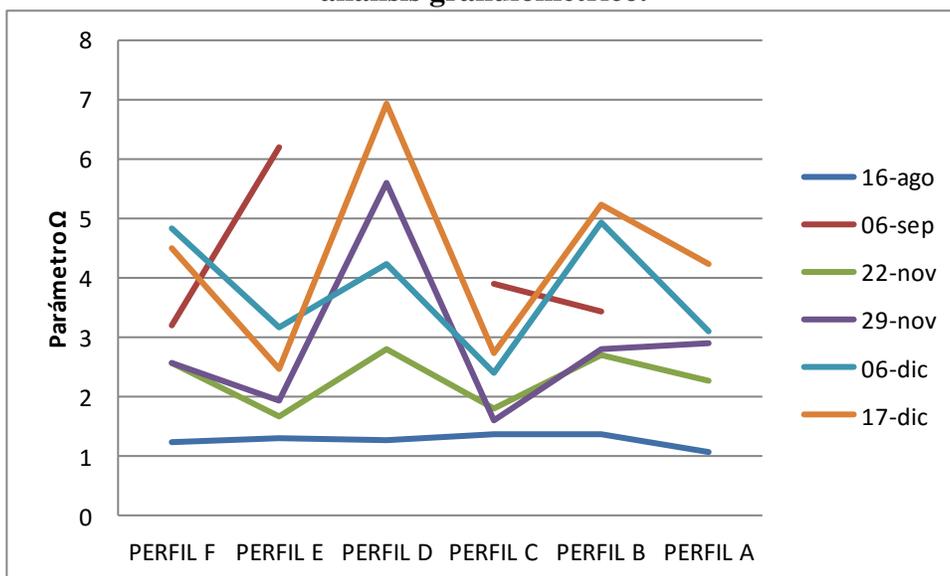
Se muestra que los valores de Ω a lo largo de la playa varían de manera similar en los meses de noviembre y diciembre, mientras que en agosto no existe casi diferencia entre los valores para cada perfil.

Figura 17. Variación del valor de Ω en la costa, durante los días de medición. Segundo análisis granulométrico.

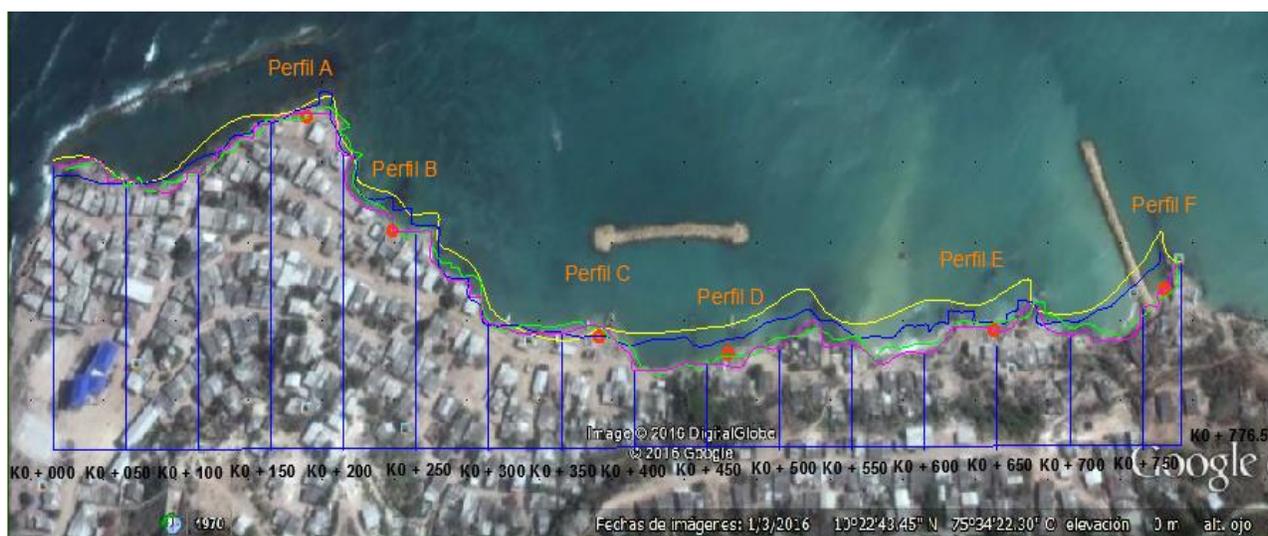
Figura 18. Comportamiento de la línea de costa de los años 2005 (amarillo), 2009 (azul), 2015 (verde) y 2016 (fucsia).

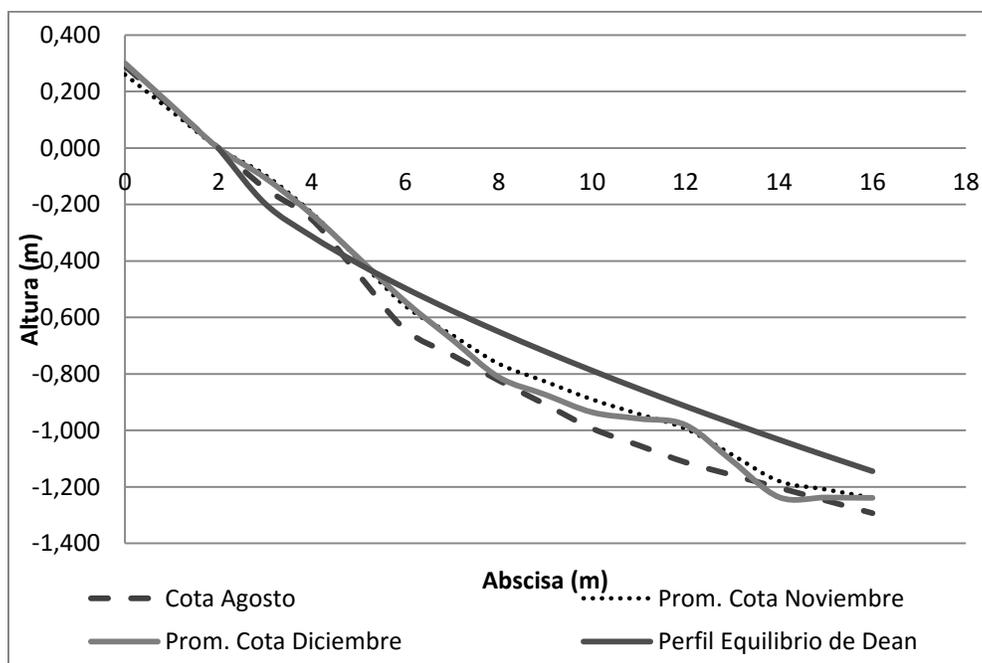
Figura 19. Comportamiento del perfil A en las diferentes mediciones realizadas con respecto al perfil de equilibrio de Dean.

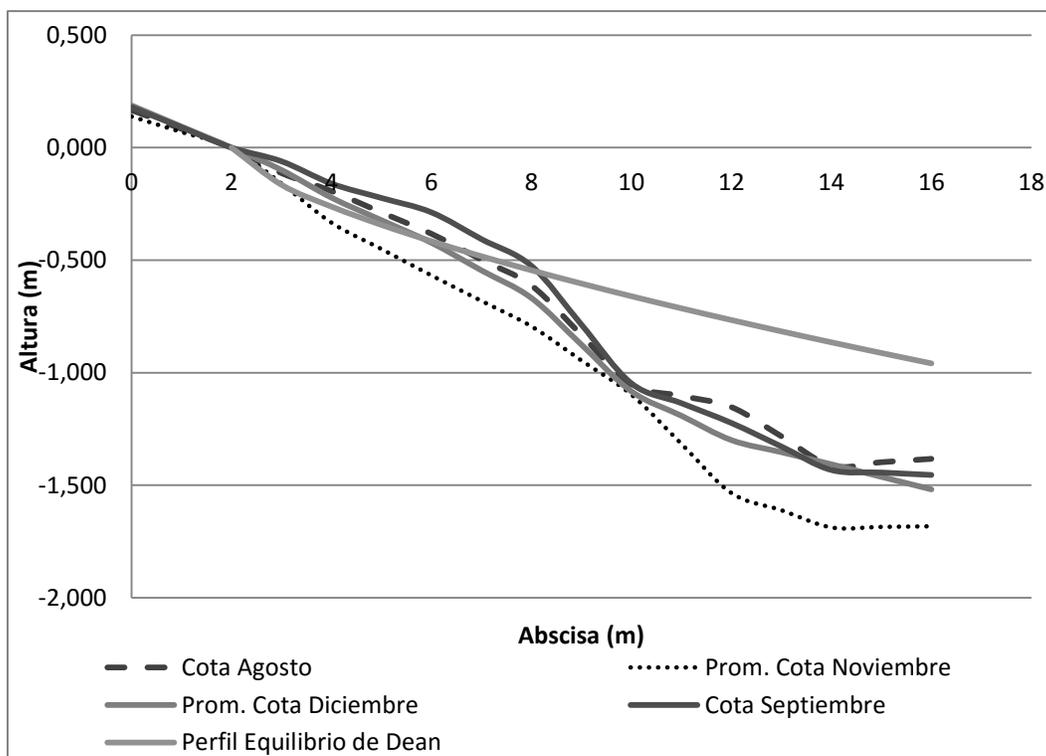
Con respecto al perfil de Dean, el comportamiento del perfil B mostró (Figura 20) en los meses de Agosto y Septiembre una recuperación de playa donde la disminución de altura más relevante la muestra el mes de septiembre 0,288 m en la abscisa 6 m, en el mes de Diciembre el comportamiento fue similar al perfil de Dean hasta la abscisa 7 m. por otra parte la variación del perfil A en los periodos de medición fue similar a excepción del mes de noviembre donde hubo

un aumento de altura en casi todo el perfil donde las abscisa más erosionada fue 14 m con una altura de 1,688 m.

Figura 20. Comportamiento del perfil B en las diferentes mediciones realizadas con respecto al perfil de equilibrio de Dean.

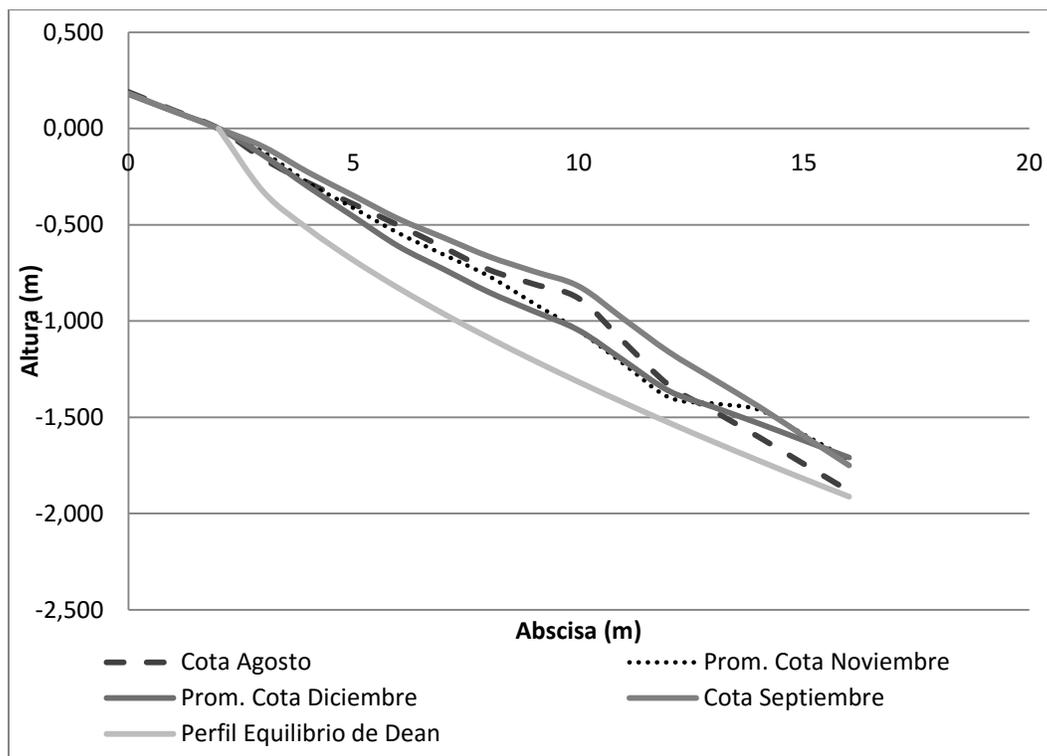
Aunque el perfil C se encuentra por encima del perfil de Dean y aparentemente está sedimentando, como se muestra en la Figura 21, este ha tenido un decrecimiento en las diferentes mediciones donde en el mes de septiembre mostro una recuperación con respecto al mes de agosto específicamente en la abscisa 12 m con alturas de 1,161 y 1,363 respectivamente pero después de construidos el rompeolas y la instalación del geotubo aguas arriba (septiembre) en los mes de noviembre y diciembre se evidencia un decrecimiento con respecto al mes de agosto.

Figura 21. Comportamiento del perfil C en las diferentes mediciones realizadas con respecto al perfil de equilibrio de Dean.

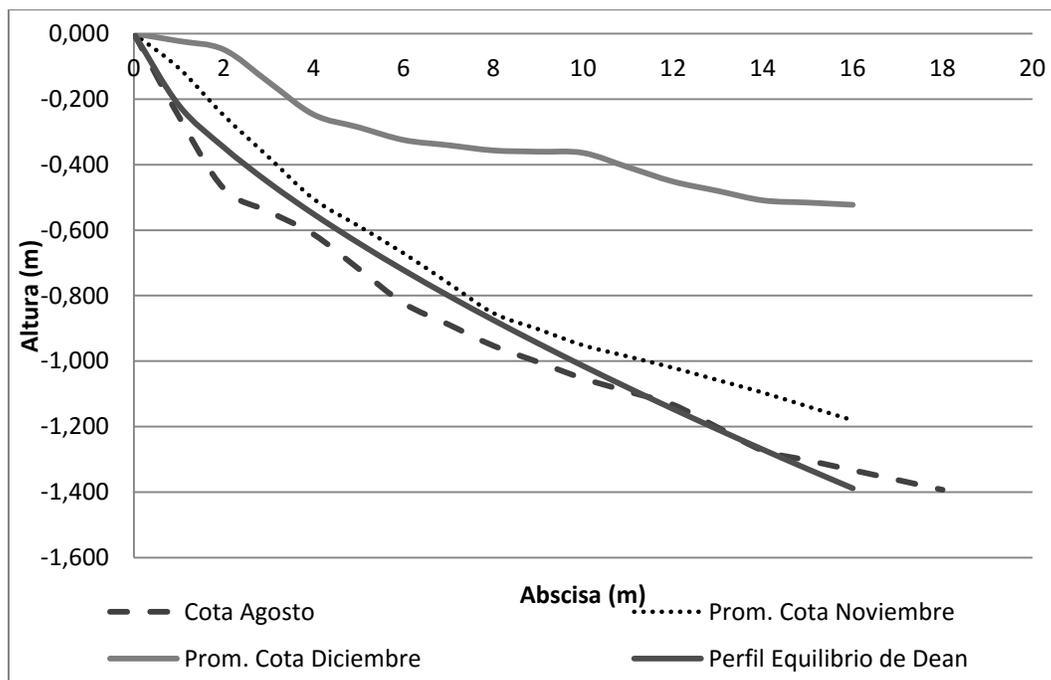
El comportamiento del perfil D se muestra en la Figura 22. Hay que aclarar que el perfil D no se pudo levantar el 6 de septiembre 2015 debido a la construcción del rompeolas ubicado de forma perpendicular la estructura, por lo que se levantó el perfil en el mes agosto (antes de la construcción del rompeolas), el cual se encuentra por debajo del perfil Dean mientras que el comportamiento en los meses de noviembre y diciembre evidencia una clara recuperación de playa sobre todo en este último mes que en comparación con el mes de noviembre y agosto en la abscisa 10 m muestra una altura 0,364, 0,952 y 1,081 m respectivamente mostrando la variación en las distintas mediciones y la afectación directa que tuvo el perfil al coincidir con la construcción de la estructura.

Figura 22. Comportamiento del perfil D en las diferentes mediciones realizadas con respecto al perfil de equilibrio de Dean.

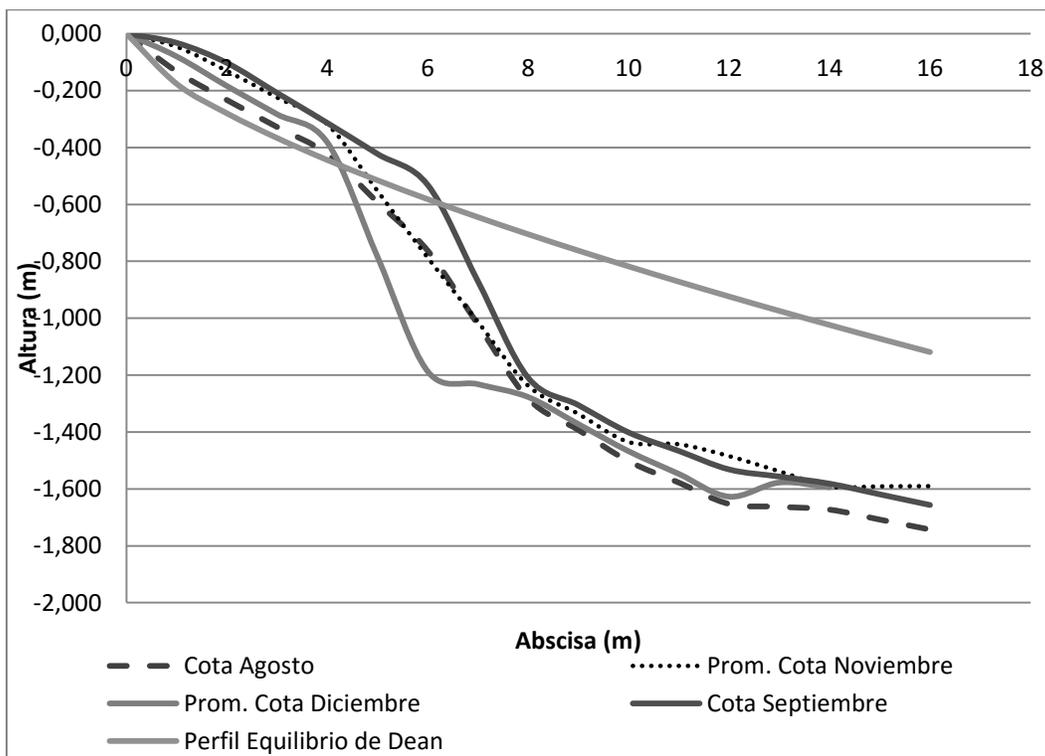
En el perfil E, Figura 23, se observa un crecimiento del mes de septiembre entre la abscisa 0 y la abscisa 6 con respecto al perfil de Dean y de la abscisa 0 a la abscisa 8 con respecto a medición realizada en el mes de agosto aunque en el mes de noviembre (rompeolas y geotubo instalados) el comportamiento del perfil mostró un pequeño crecimiento con respecto agosto, mientras que en el mes de diciembre el perfil tuvo un decrecimiento con respecto al perfil de Dean donde la altura más relevante se observó en la abscisa 6 m con una altura de 1,187 m.

Figura 23. Comportamiento del perfil E en las diferentes mediciones realizadas con respecto al perfil de equilibrio de Dean

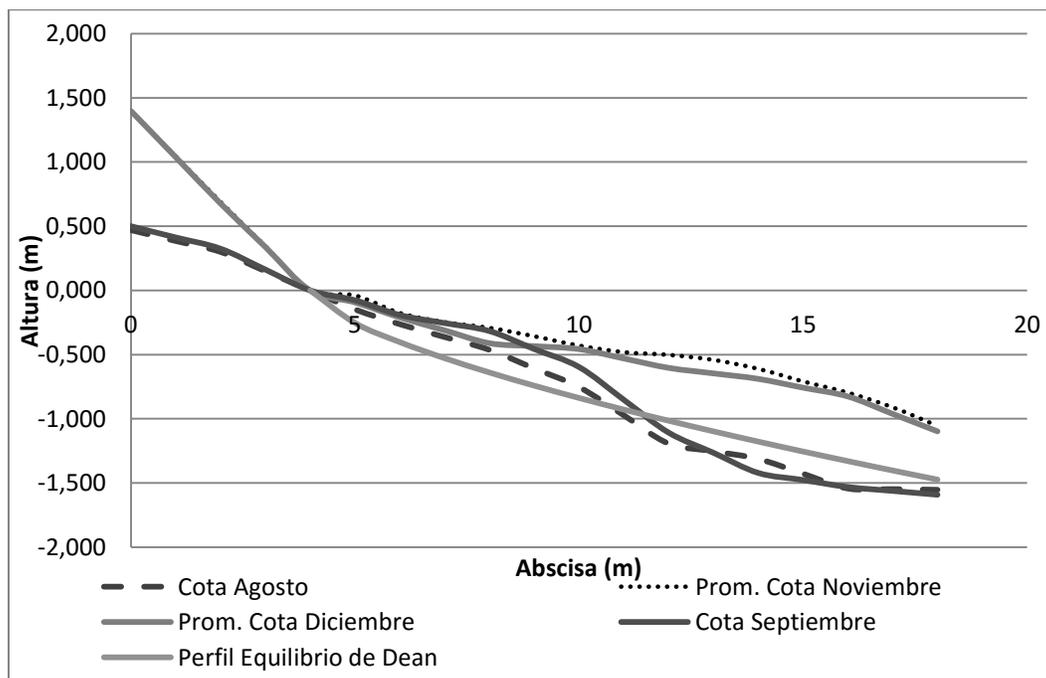
Los cambios de cota en la abscisa 0 de 1,814 a 2,44 msnm entre el mes de septiembre y noviembre observados en la Figura 24 de debe específicamente a un relleno de material debido a la construcción de un espolón ubicado al lado del perfil, por lo tanto se observa que las mediciones de agosto y septiembre se encuentran por debajo del perfil de Dean en la parte profunda del perfil F a partir de la abscisa 11 donde en el mes de septiembre la altura en la abscisa 14 m fue de 1,422, mientras que las mediciones realizada en los meses de noviembre y diciembre se encuentran en su totalidad por encima del perfil de Dean evidenciando sedimentación donde la menor altura se obtuvo en las abscisa 13 m con una altura de 0,646 m.

Figura 24. Comportamiento del perfil F en las diferentes mediciones realizadas con respecto al perfil d equilibrio de Dean.

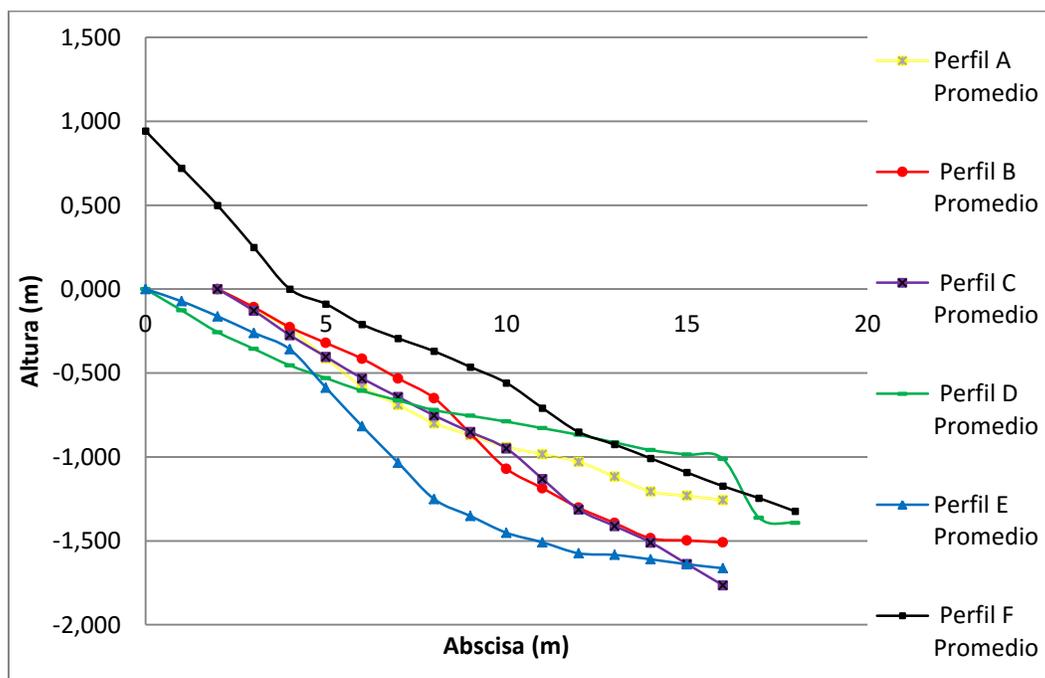
Figura 25. Comportamiento de los perfiles promedios.

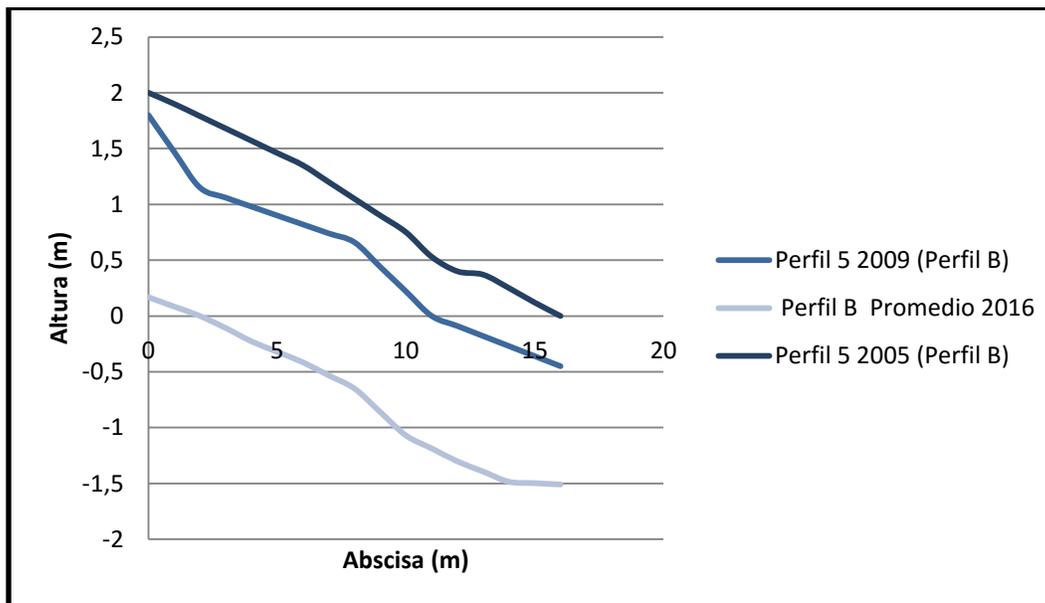
En la Figura 26 se pudo comparar los perfiles levantados por la Universidad de Cartagena en los años 2005 y 2009 con el perfil B de la presente investigación, donde se observa lo siguiente: los perfiles de playa de 2005 y 2009 tiene comportamiento muy parecidos, ambos representan playa seca con pendientes muy empinadas entre 12,6% y 12,8 %, mientras que el perfil B, presenta una pendiente menos brusca del 9,8 %, se encuentra en su totalidad en la zona húmeda y se evidencia un retroceso de la línea de costa de 2016 con respecto al 2009 y 2005 de 9 y 14 m respectivamente.

Figura 26. Comportamiento del perfil B y del perfil 5 (Arrieta Pastrana & Moreno Egel, 2009).

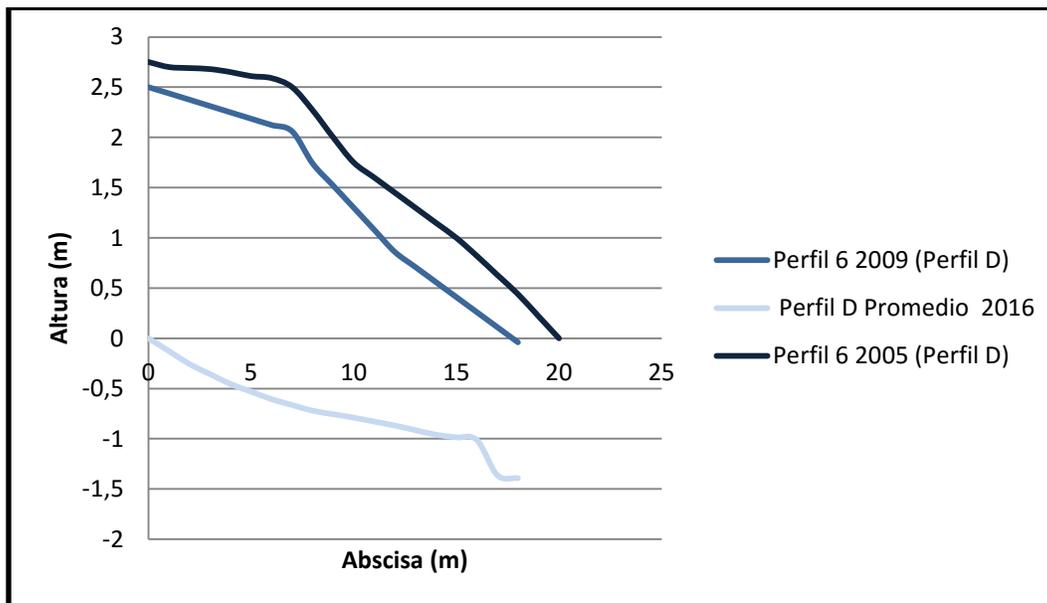
Los perfiles de playa de 2005 y 2009 mostrados en la Figura 27, se encuentra en playa seca, presentan un primer tramo con pendientes inclinadas de 3,57 y 6,28%, para el segundo tramo hay un cambio abrupto de pendiente de 19,23 y 19,09% respectivamente, obteniendosu comportamiento no deja de ser similar. Para el perfil D la pendiente asciende a 7,7 % , quedando el perfil de playa completamente sumergido. Se evidencia un proceso erosivo con un retroceso de línea de costa de 2009 y 2005 con respecto a 2016 de 18 y 20 m respectivamente.

Figura 27. Comportamiento del perfil D y el perfil 6 (Arrieta Pastrana & Moreno Egel, 2009).
