**ANALISIS DE VULNERABILIDAD SISMICA EN EDIFICACIONES APORTICADAS  
DE CONCRETO REFORZADO EN LA CIUDAD DE  
CARTAGENA  
CASO DE ESTUDIO: EDIFICIO CONCASA Y BANCO DEL ESTADO.**

**UNIVERSIDAD DE CARTAGENA  
FACULTAD DE INGENIERIA  
PROGRAMA DE INGENIERIA CIVIL**

**GRUPO DE INVESTIGACION:**  
**ESTRUCTURAS CONSTRUCCION Y PATRIMONIO (ESCONPAT)**

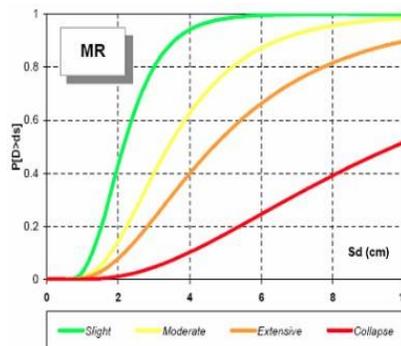
Figura 1. Curvas de desempeño

La probabilidad de alcanzar un estado de daño, mediante esta técnica, se calcula con la diferencia entre las curvas de fragilidad (Kircher, Nassar, Kustu y Holmes et al. 1997). Para el desarrollo de estas funciones, normalmente, se ha hecho primero una clasificación de los edificios según su sistema estructural, su uso, altura, etc. En algunos casos, estas funciones predicen el daño en forma separada sobre el sistema estructural, los elementos no estructurales sensibles a inclinaciones (como muros divisorios) y sensibles a la aceleración (como techos suspendidos). En general, para estas funciones se definen cuatro niveles de daño: Leve, Moderado, Fuerte y Total. Por lo tanto, las curvas de fragilidad son, en síntesis, funciones que describen la probabilidad de alcanzar o exceder un nivel de daño estructural o no estructural, dado un valor determinístico de respuesta, como de desplazamiento espectral. Un ejemplo de este tipo de curva se ilustra en la Figura 1 (Arevalo Perez & Fernando, 2012).

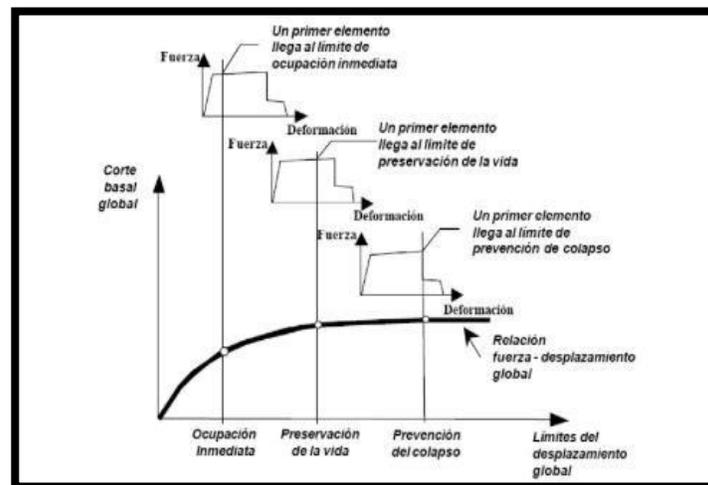
Figura 2. Ejemplo grafica cortante basal vs nivel de desempeño.

Existen varias formas de hallar las curvas de capacidad. Una de ellas es el análisis pushover o “paso a paso”, en el cual se aplica una carga lateral a la estructura mediante incrementos en forma paulatina. Para cada incremento de carga se determina el desplazamiento, teniendo en cuenta el comportamiento no lineal, obteniéndose así la curva de capacidad o la relación fuerza deformación para una estructura. Es decir, la gráfica de la fuerza cortante total y del desplazamiento lateral asociado con cada incremento, hasta que la estructura alcanza el estado límite o condición de colapso (ver Figura 2).

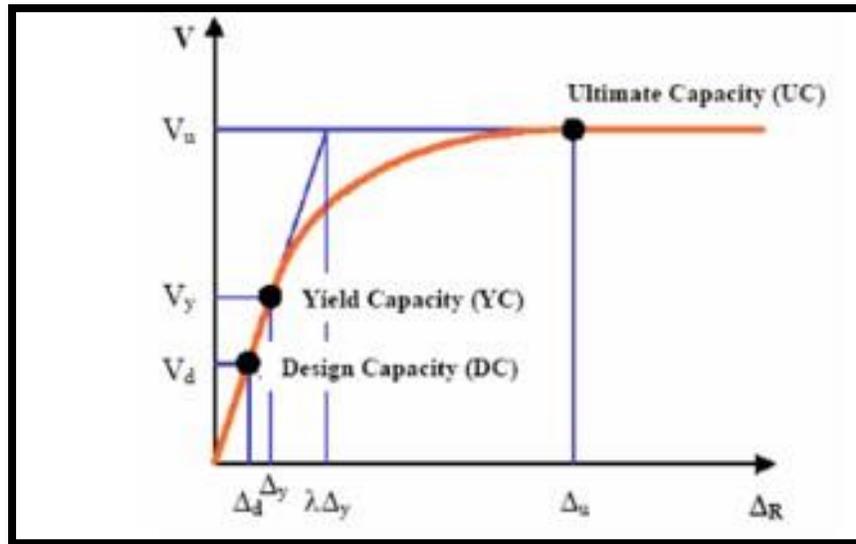
Figura 3. Modelo de capacidad de una edificación.

A través de un análisis estático no lineal incremental de un modelo representativo de la estructura se obtiene una curva de capacidad (Figura 4), la cual generalmente se representa como el corte basal ( $V_0$ ), obtenido para varios incrementos del estado de carga lateral, respecto al desplazamiento lateral del último nivel de la edificación ( $\Delta R$ ).

Esta curva consiste en una serie de segmentos de rectas de pendiente decreciente, asociados a la progresiva degradación de la rigidez, la cedencia en elementos y en general, al daño. A este tipo de evaluación se conoce como un análisis “pushover” su resultado está fuertemente influenciado por el esquema de distribución de carga lateral supuesto; sin embargo, existen recomendaciones sobre cómo establecerlos de manera racional.

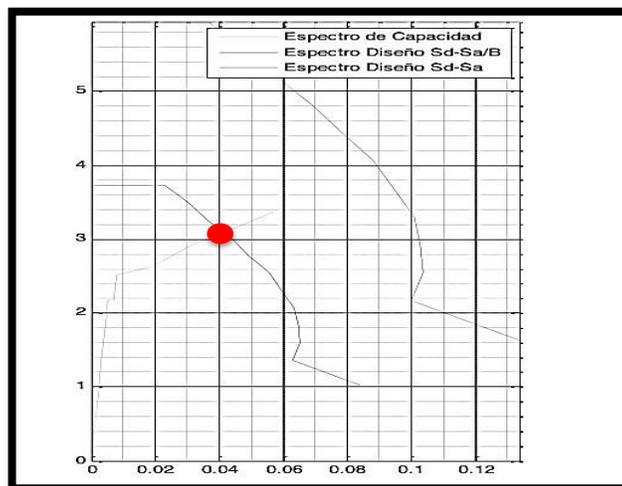
Figura 4. Punto de desempeño.

El punto de desempeño representa el máximo desplazamiento probable que se experimenta en el sismo de diseño. Ya que el modelo matemático toma en cuenta directamente efectos inelásticos de la respuesta del material. Las fuerzas internas calculadas son aproximaciones razonables esperadas durante el sismo de diseño. (Ver Figura 4)

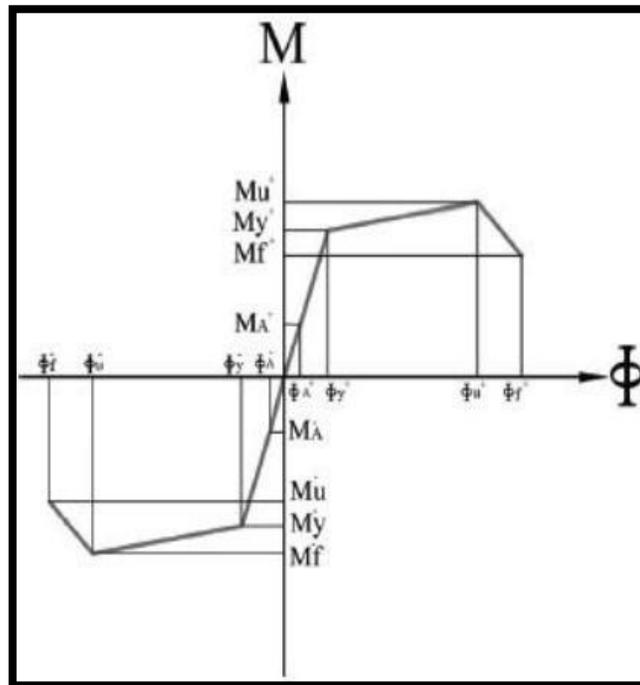
Figura 5. Diagrama Momento – Curvatura

El análisis de los momentos máximos y la curvatura de los elementos fue realizado mediante el software ETABS que relaciona los momentos resistentes y la curvatura debido a la deformación de las vigas y columnas. Así como se detalla en la Figura 5 (ejemplo):

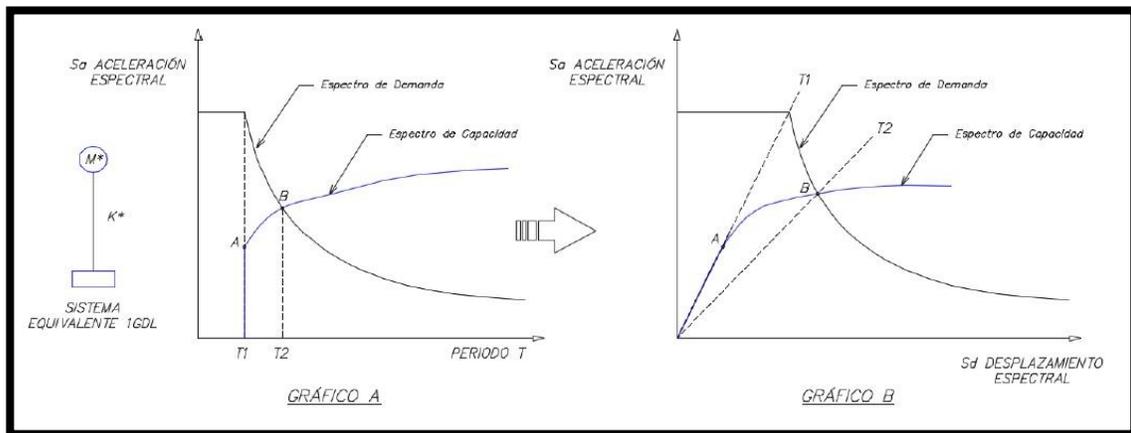
Figura 6. Espectro de respuesta.

La mayoría de Ingenieros, está familiarizado con la representación  $S_a$ - $T$  del espectro de respuesta. Sin embargo, si solo se transformara la curva de capacidad al mismo formato del espectro de aceleraciones, se tendría una representación parecida a la gráfica A, dada en la Figura 6:

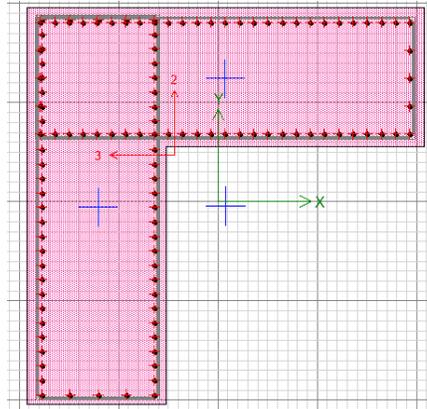
Figura 15. Sección columna edificio Concasa.

Para hacer el análisis pushover más exacto, se usaron los diagramas momento-curvatura de los elementos estructurales de ambas edificaciones, inicialmente se definieron para el edificio Concasa, a continuación, un ejemplo:

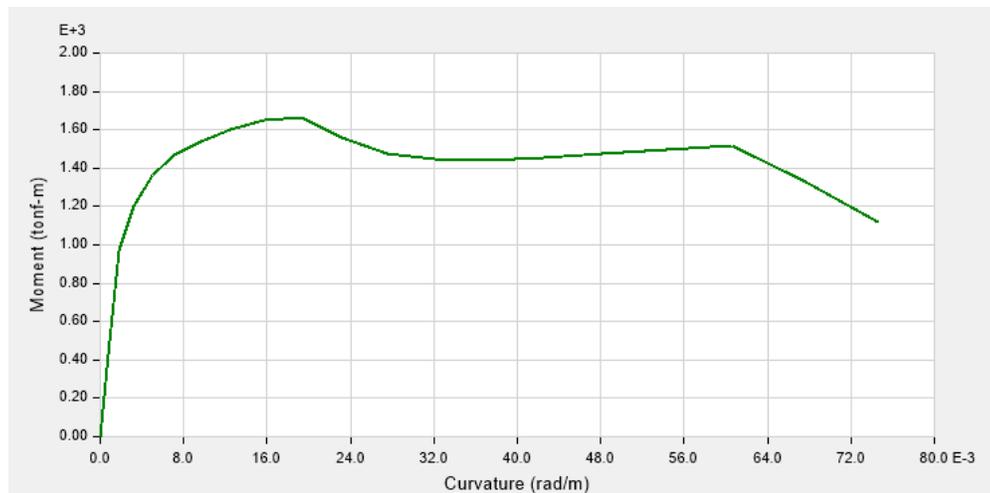
Grafica 2: Diagrama momento-curvatura columna edificio Concasa.

A continuación, gráficamente el diagrama momento de curvatura:

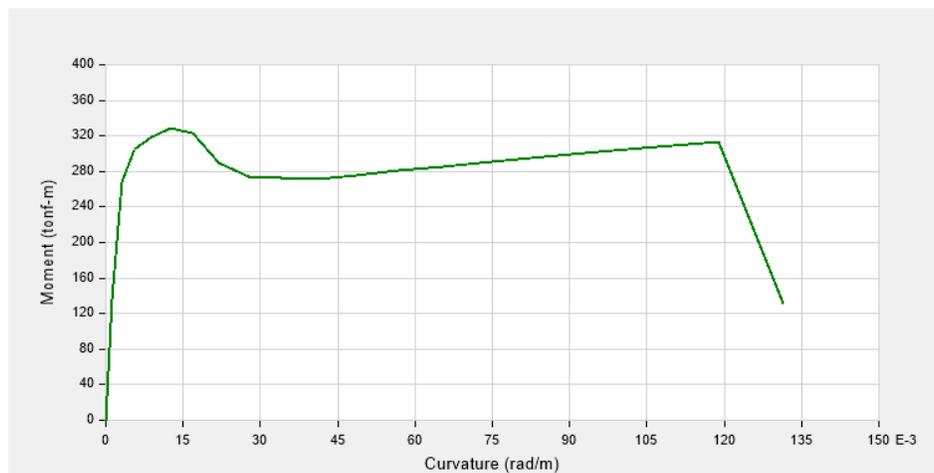
Grafica 3: Diagrama momento-curvatura columna edificio Banco del estado.

A continuación, gráficamente el diagrama momento de curvatura:

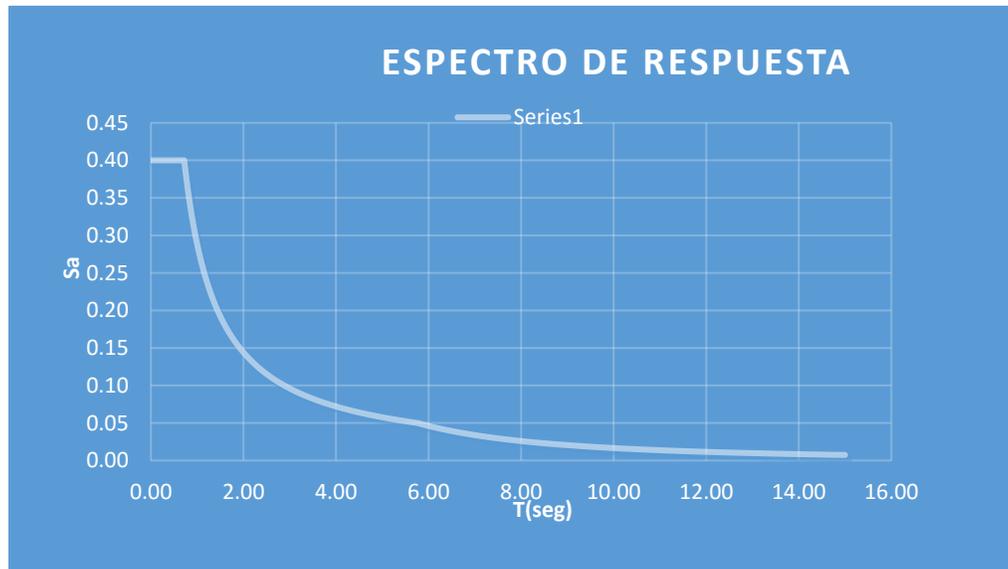
Grafica 4: Espectro de respuesta sísmica NSR 10.

Se definió un espectro de respuesta sísmica basado en los parámetros sismo resistentes de la NSR-10, para la ciudad de Cartagena (Ver grafica 2):

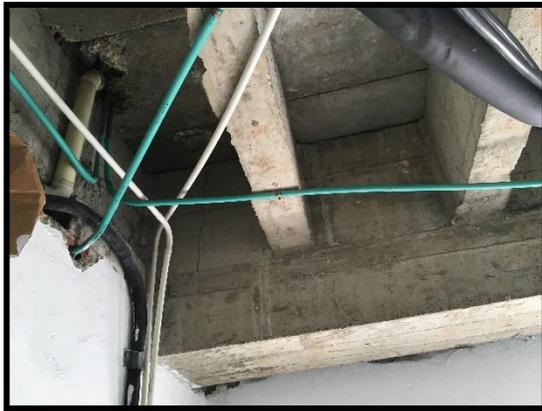
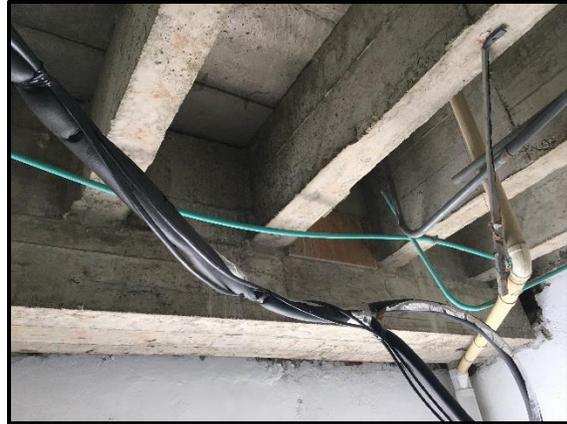
Figura 18. Estado elementos estructurales Concasa.

Para determinar las solicitaciones equivalentes diferentes a las solicitaciones sísmicas, se siguen los requisitos del título B, a excepción de las cargas muertas las cuales se determinan con base en las mediciones y observaciones realizadas en sitio.

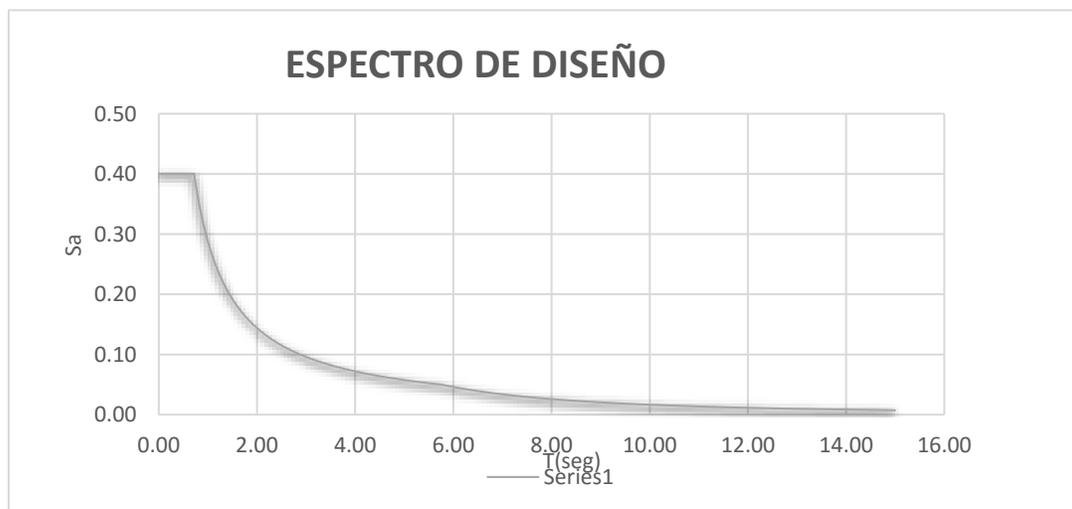
Grafica 5. Espectro para un nivel de seguridad limitada.

Durante la presente investigación, se ejecutaron dos análisis independientes, uno por cada uno de los espectros establecidos por la norma. A continuación, se exponen una serie de parámetros importantes para el cálculo de las fuerzas sísmicas. Los valores para estos parámetros dependerán de las zonas de amenaza sísmica que estipula la norma y se obtienen determinando el número de la región donde está ubicada la estructura usando las tablas correspondientes de la NSR-10.

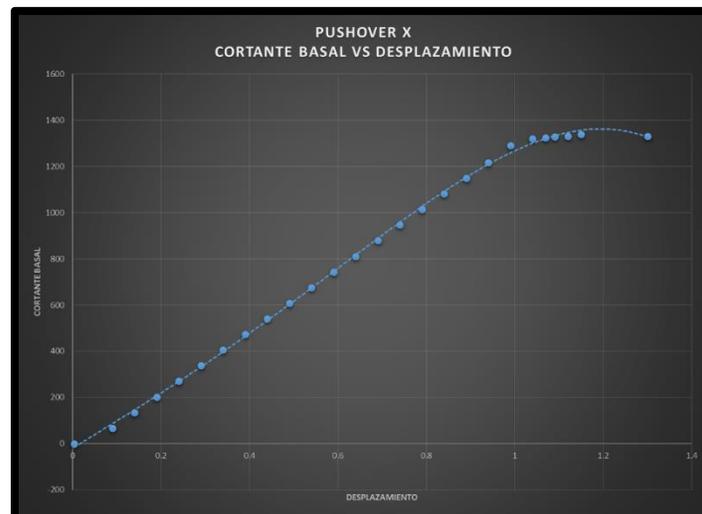
Grafica 6: Curva de capacidad sentido X (edificio Concasa).

La curva que está definida por la subsiguiente plastificación de las vigas y columnas de los diferentes pisos, llega al desplazamiento máximo de la edificación de **1.08 m** y un cortante basal de **1352.23 Ton**, mostrando el colapso total de la mayoría de las vigas. Como se aprecia en las siguientes figuras:

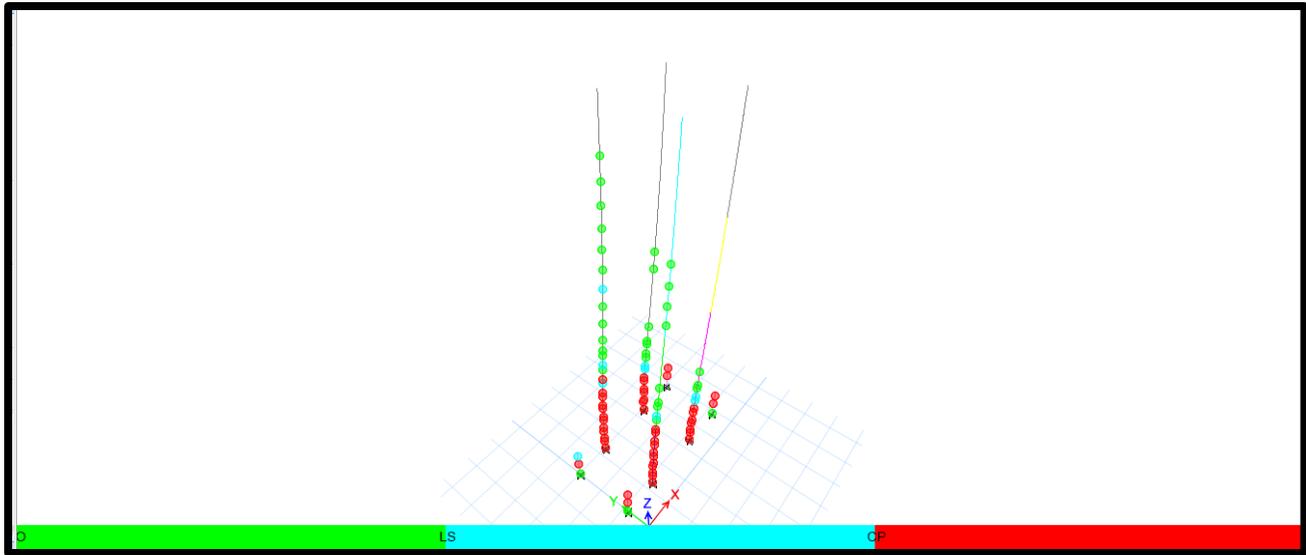
Figura 20. Rotulas en columnas edificio Concasa (sentido x).

Por parte de las columnas se encuentran rótulas en nivel de ocupación inmediata en la base de la edificación y rótulas en nivel de Seguridad de vida y rótulas en nivel de Ocupancia (ver página 41) en los niveles superiores.

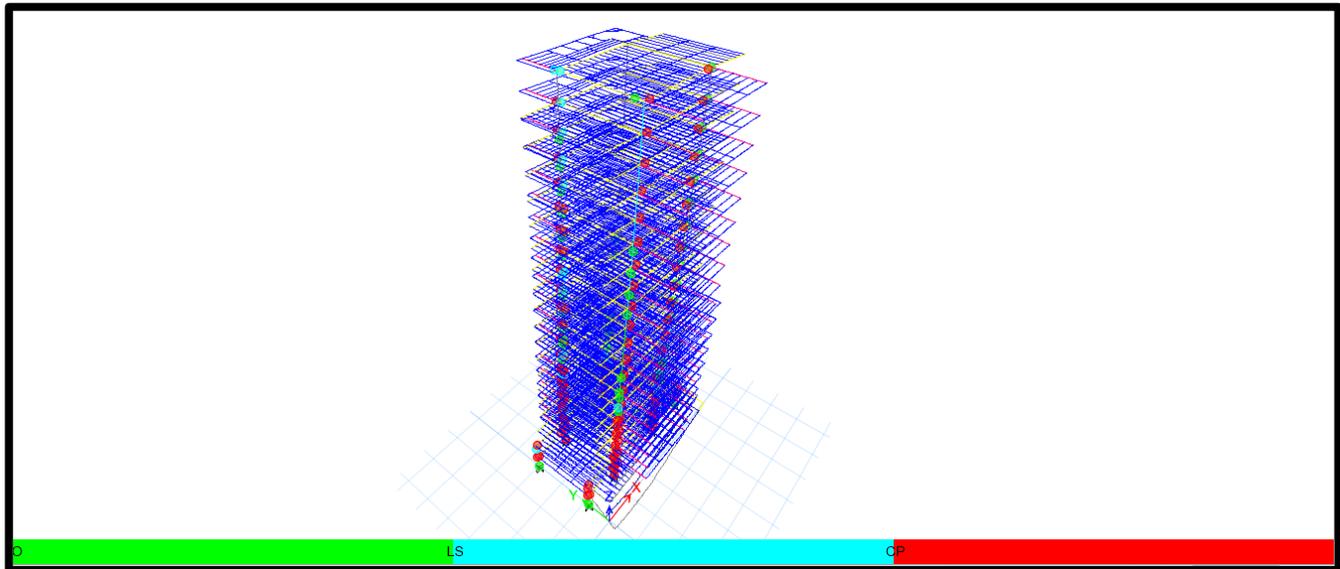
Figura 21. Rotulas en columnas edificio Concasa sentido x (Con geometria del edificio).

Por parte de las vigas se aprecia en su mayoría rótulas de colapso en los nudos con las columnas, pero también la existencia de rótulas en nivel de ocupación.

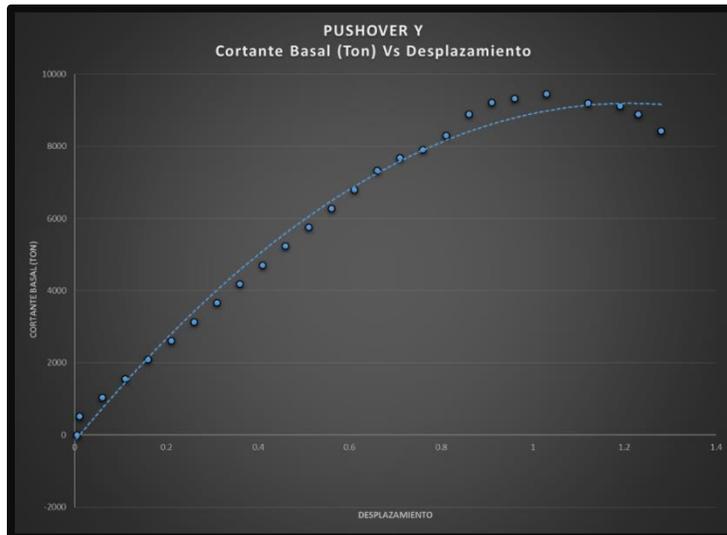
Grafica 7: Curva de capacidad sentido y (edificio Concasa).

En la Curva de capacidad del Edificio Concasa en el sentido Y, se pueden observar tramos claramente identificables; el primero tiene un comportamiento casi lineal hasta alcanzar un desplazamiento de **0.78 m** y un Cortante en la Base de **7689 ton**, hasta llegar a un punto máximo de **1.28 m** y un cortante de **8430 ton**. La curva que está definida por la subsiguiente plastificación de las vigas y columnas de los diferentes pisos, llega al desplazamiento máximo de la edificación de **1.28 m** y un cortante Basal de **8423.43 Ton**, enmarcando el colapso total de la mayoría de las vigas y columnas.

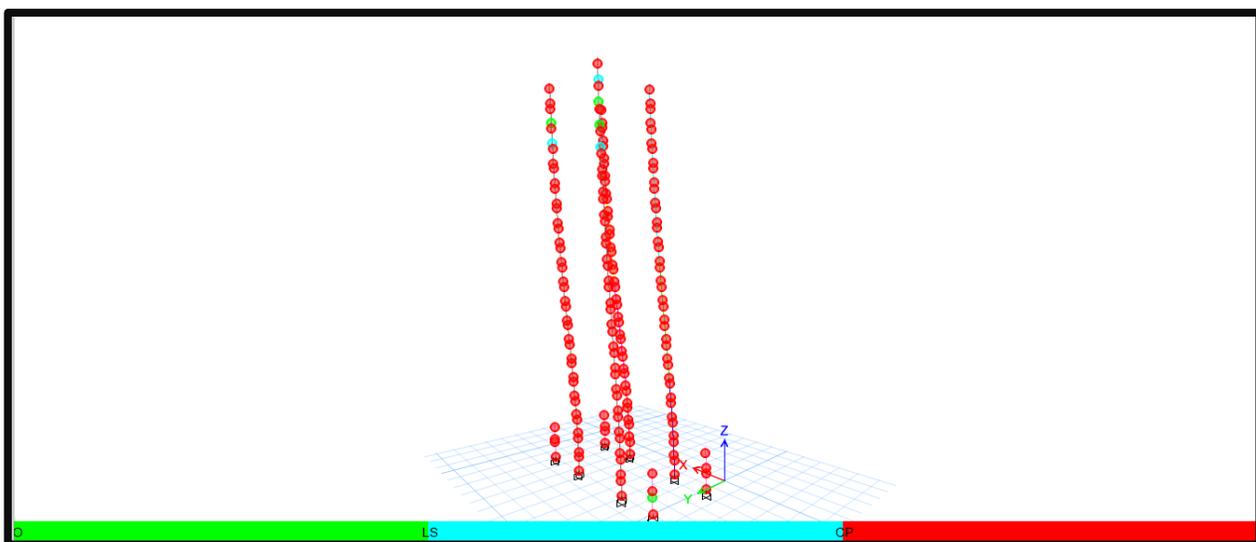
Figura 22. Rotulas en columnas edificio Concasa (sentido y).

En la siguiente figura se aprecia el colapso de la mayoría de las rótulas en las columnas de la edificación.

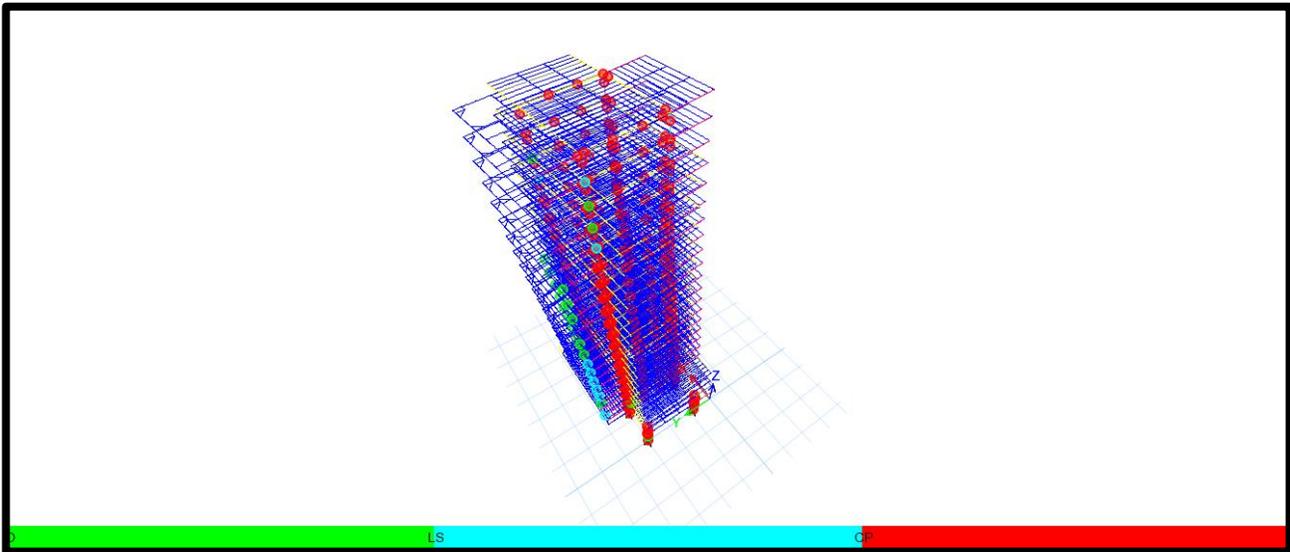
Figura 23. Rotulas en columnas edificio Concasa sentido Y (con geometría del edificio).

Por parte de las vigas se aprecia en su mayoría rótulas de colapso en los nudos con las columnas, pero también la existencia de rótulas en nivel de ocupación.

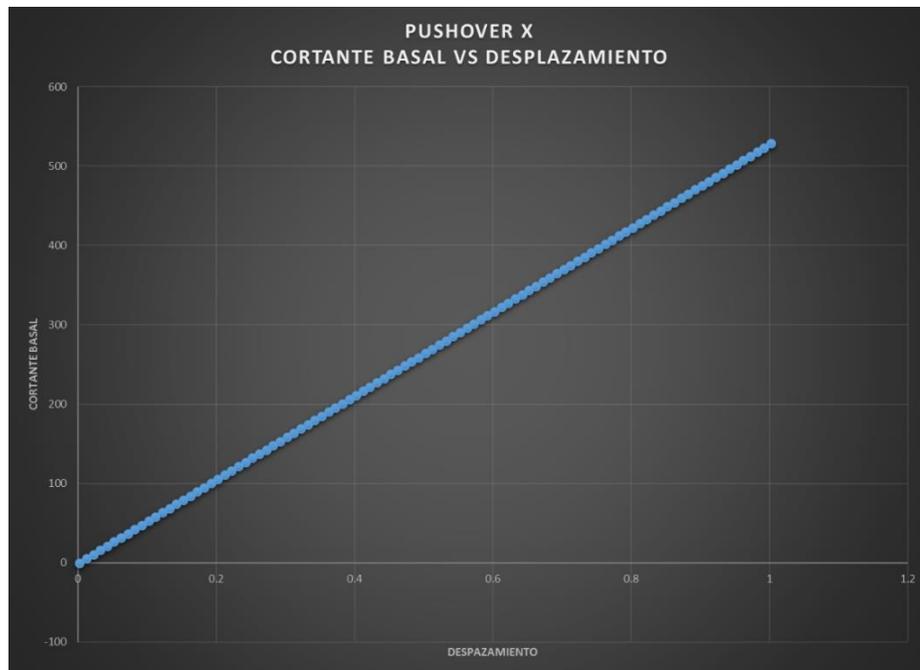
Grafica 8: Curva de capacidad sentido x (edificio Banco del estado).

Para cada uno de los incrementos de cargas del análisis, fue posible visualizar la evolución de cada punto de plastificación y la secuencia de plastificaciones, en puntos con escalas de colores, La siguiente figura muestra gráficamente la curva de capacidad, que mantiene su linealidad hasta alcanzar un desplazamiento en el tope de la edificación de aproximadamente un metro.

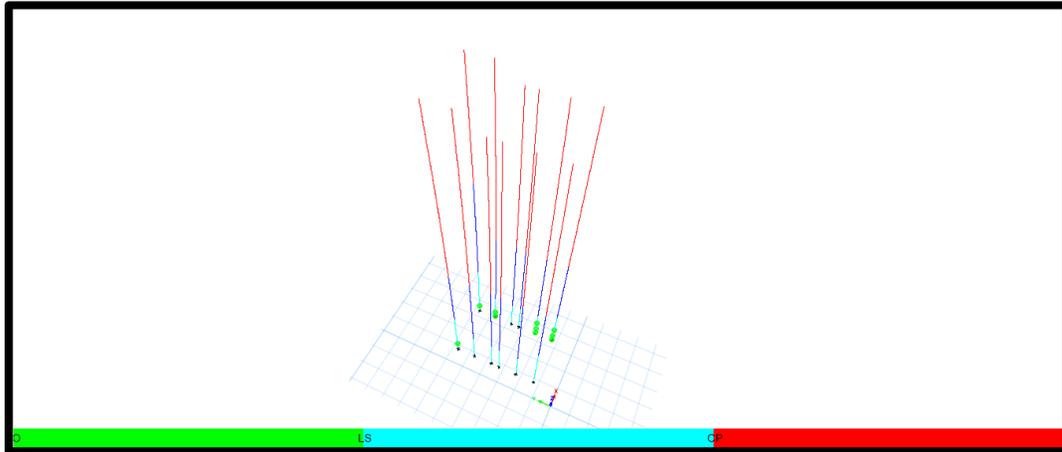
Figura 24. Rotulas en columnas edificio Banco de estado (sentido x).

A continuación, se muestran los estados de plastificación o rotulas de la edificación en sentido X.

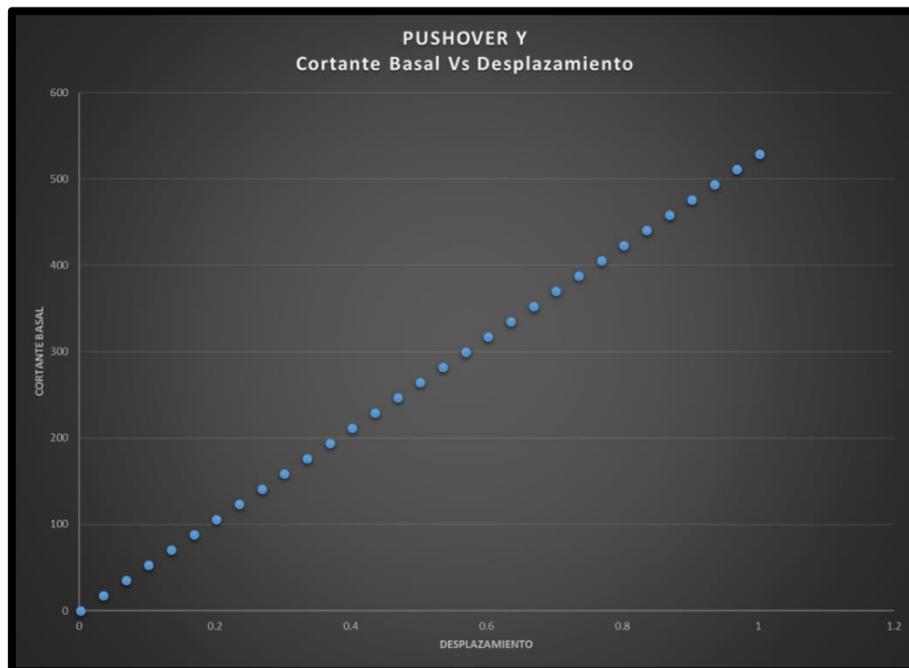
Grafica 9. Curva de capacidad sentido y (edificio Banco del estado).

En este sentido la curva de capacidad presenta un comportamiento lineal, presentando un cortante máximo la estructura en el sentido Y de 510 toneladas con un desplazamiento máximo de 1 m. Estos son los valores máximos obtenidos después del análisis realizado a través del método de pushover.

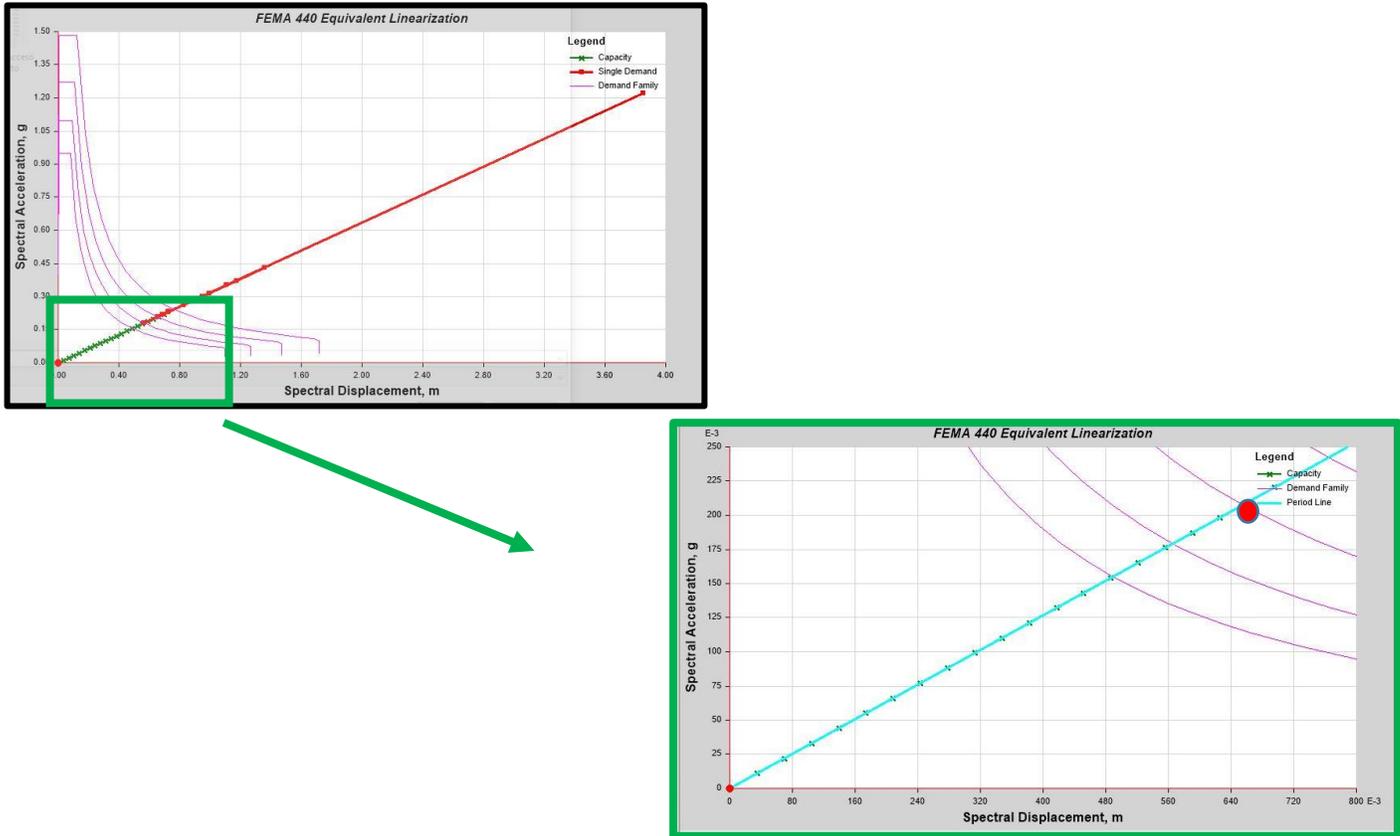
Grafica 10. Interseccion curva de capacidad con curva de demanda sentido x (edificio Concasa).

El punto de comportamiento como se mencionó en capítulos anteriores es el punto donde se igualan la demanda y la capacidad. Este punto representa la respuesta estructural correspondiente al modo fundamental de vibración en términos de aceleración y desplazamiento espectral. Asociado al máximo desplazamiento, se obtienen el siguiente punto:

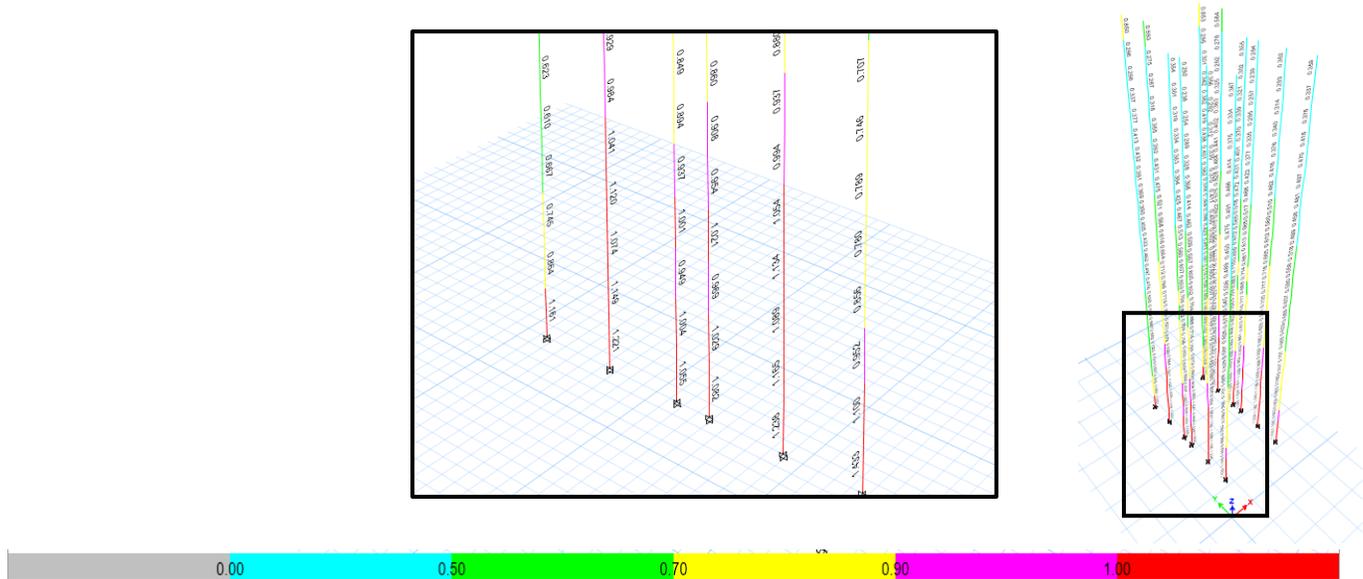
Figura 32. Índices de sobreesfuerzo en columnas edificio Banco del Estado.

A continuación, se muestran los índices de sobreesfuerzo calculados en las columnas con ayuda del software ETABS. La metodología que el programa desarrolla es comparar el Area de Acero Existente vs el area de acero requerida, dependiendo de las solicitaciones utilizadas.

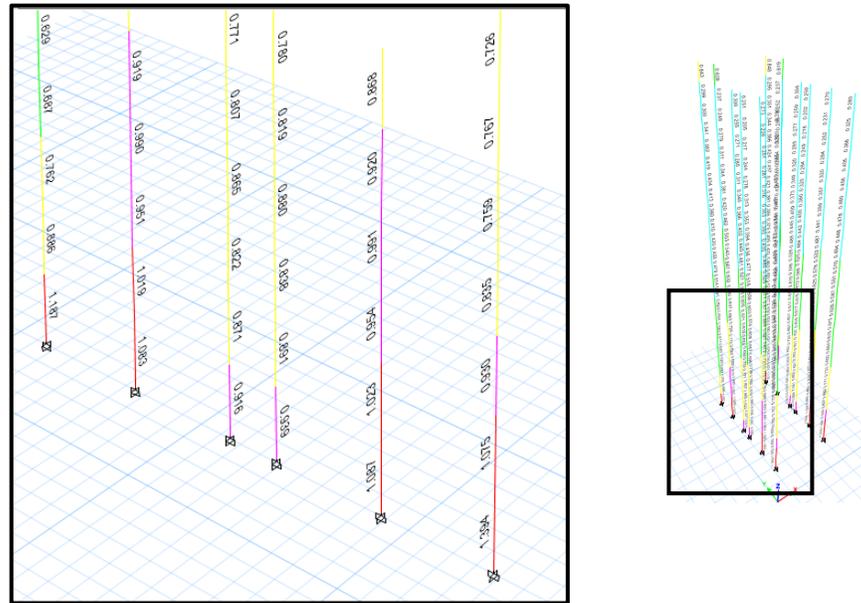
Figura 34.. Índices de Sobresfuerzo en Columnas

Las columnas también se comprobaron únicamente a cargas verticales (muerta y viva), para evaluar el comportamiento de la edificación ante estas solicitaciones.

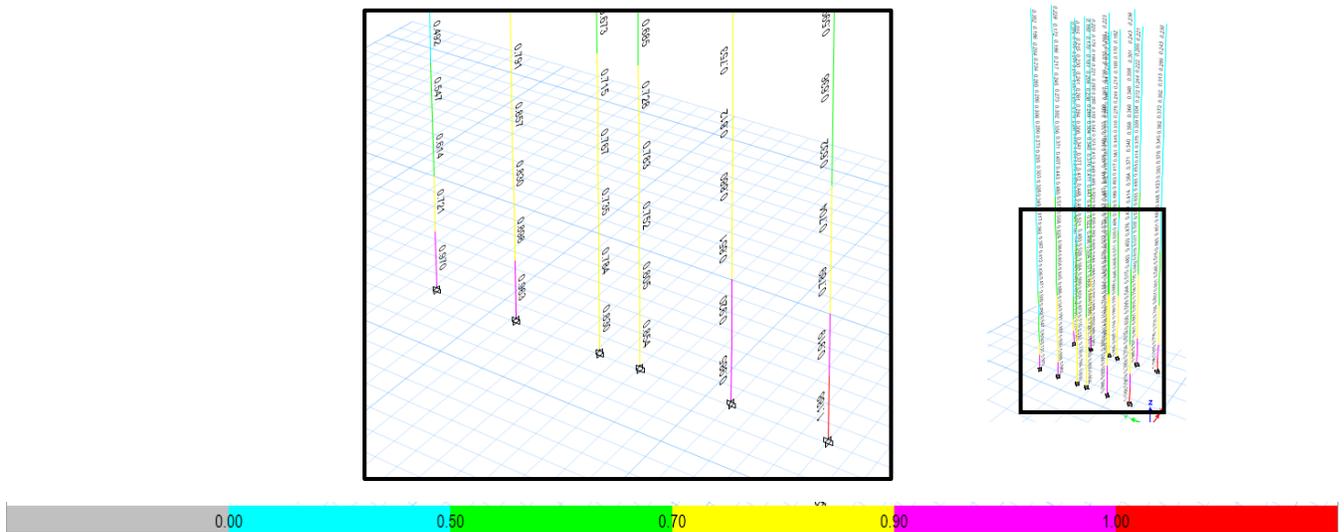
Figura 35. Índices de Sobreesfuerzo en Columnas

Se realizó una reducción de carga viva, como lo propone la norma sismo resistente colombiana en el apéndice, y se recalcularon los índices de sobreesfuerzo, para analizar cuáles eran las columnas que presentaban problemas, como resultado de esto, se arrojaron los índices descritos en la figura 35.

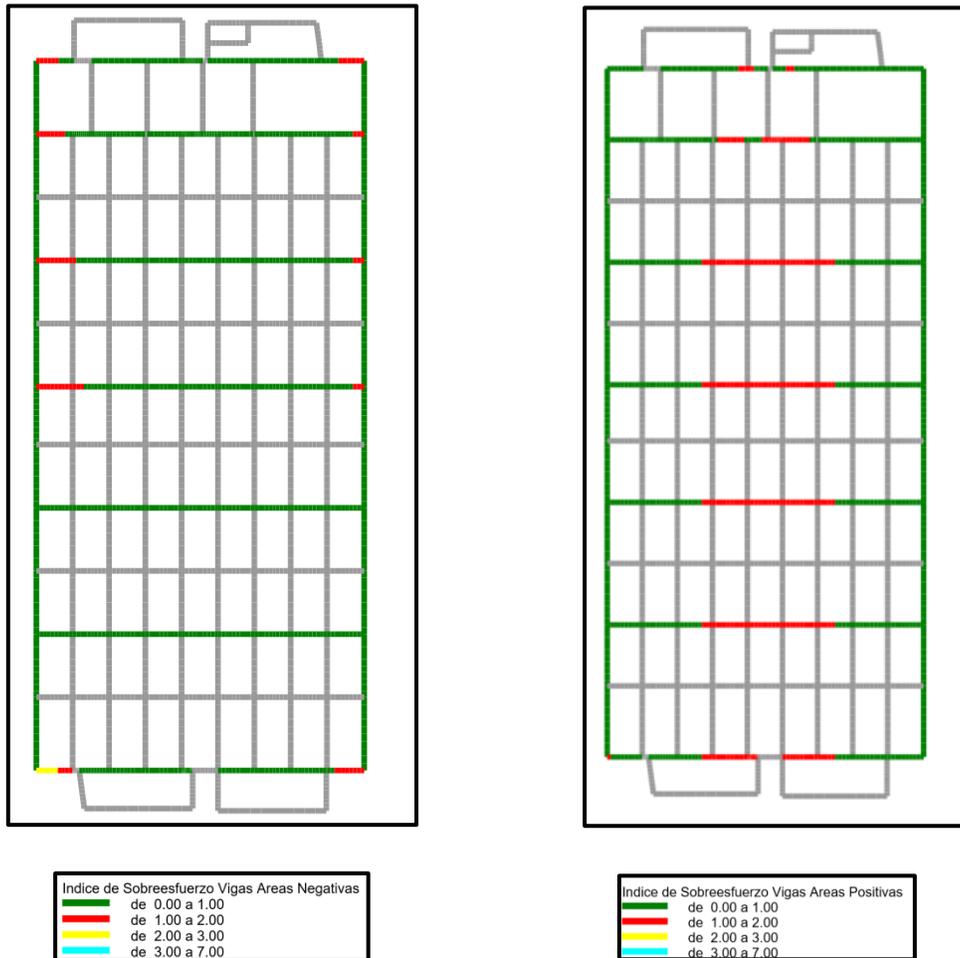
Figura 37. Índices de sobreesfuerzo, Placa tipo, Cargas sísmicas.

- Los colores verdes representan un buen estado esta sección de viga ya que está por debajo de las unidades (1), como lo indica la norma.
- El color rojo significa un sobreesfuerzo en la sección de viga analizada.

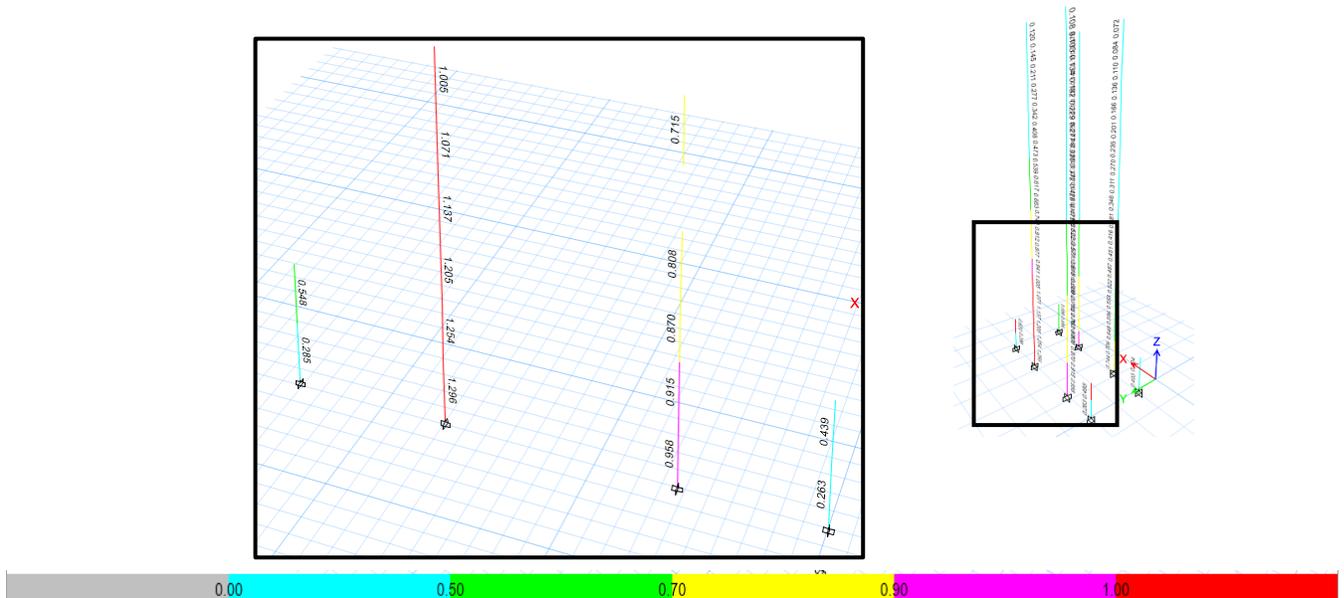
Figura 41. Índices de Sobreefuerzo en Columnas Edificio Concasa

En la figura 41 se aprecia en rojo las columnas que sobrepasan la unidad, siendo esta la C4, en la tabla 26 se detallan los valores de carga axial y momentos que se ejercen en la columna, presentando índices entre 1.20 a 1.30 esto indica que el área de acero que presenta la estructura está por debajo de la demanda que esta presenta, siendo la demanda cerca de un 30% mayor que la capacidad de las columnas.

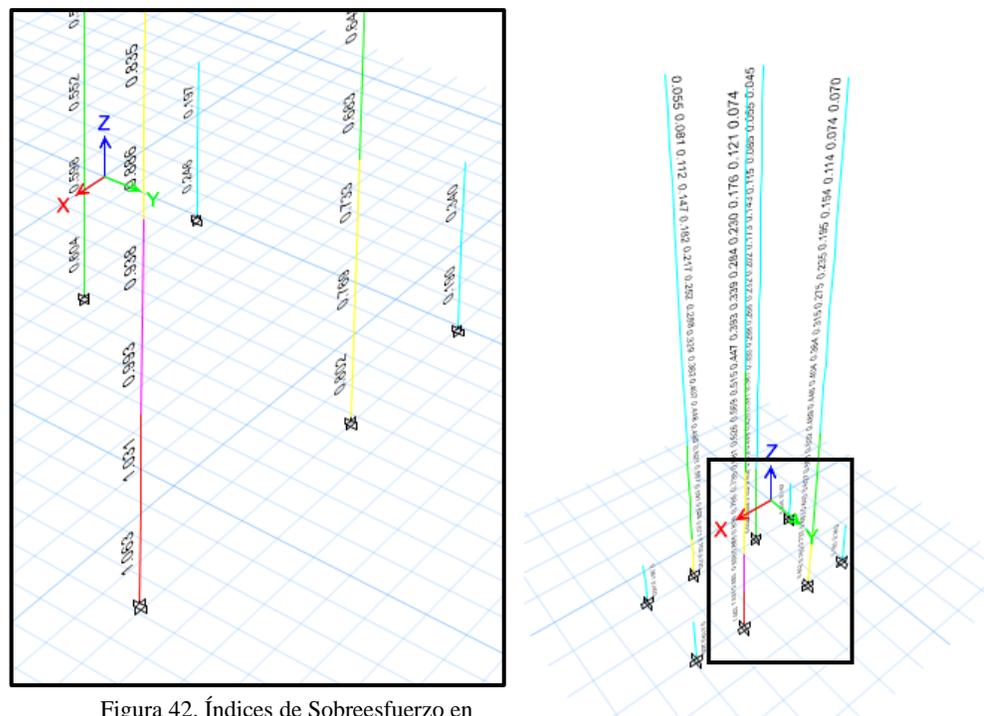
Figura 42. Índices de Sobreefuerzo en Columnas Edificio Concasa

Al igual que se realizó con el edificio del Banco del Estado, se realizó un procedimiento de reducción de Carga viva, para analizar el comportamiento de la estructura, y resultaron los siguientes índices de sobreesfuerzo.
