**VULNERABILIDAD DE CASAS ALTAS DE TIPO COLONIAL UBICADAS
EN EL CENTRO HISTÓRICO DE LA CIUDAD DE CARTAGENA**

**TRABAJO DE GRADO PARA OPTAR AL TÍTULO DE:
INGENIERO CIVIL**

**UNIVERSIDAD DE CARTAGENA
FACULTAD DE INGENIERÍA
PROGRAMA DE INGENIERÍA CIVIL
CARTAGENA DE INDIAS D.T.Y C.**

2016

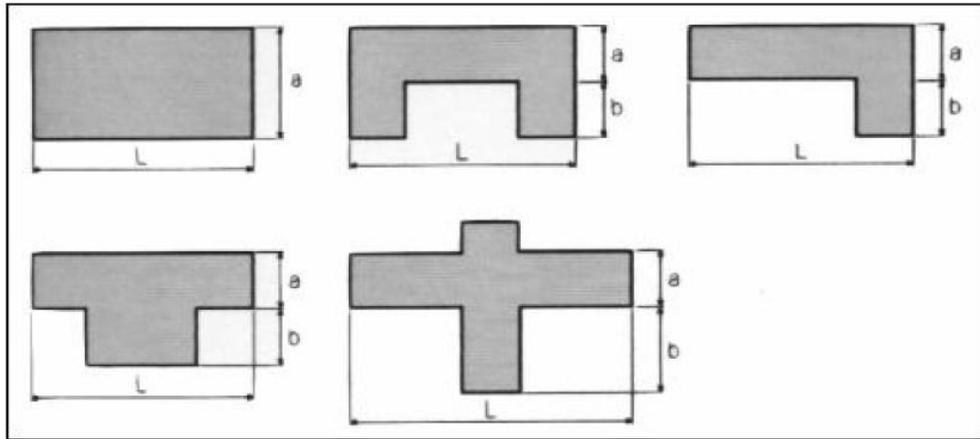
Figura 7. Configuración en planta de la estructura

4.4.1.6 Configuración en planta. El comportamiento sísmico de un edificio depende de la forma en planta del mismo. En el caso de edificios rectangulares es significativo la relación $\beta_1 = a / L$ entre las dimensiones en planta del lado menor y mayor. También es necesario tener en cuenta las protuberancias del cuerpo principal mediante la relación $\beta_2 = b / L$. En la Figura 4.0 se explica el significado de los dos valores que se deben reportar, para lo cual se evalúa siempre el caso más desfavorable.

- A) Edificio con $\alpha \geq 1$.
- B) Edificio con $0.6 \leq \alpha < 1$.
- C) Edificio con $0.4 \leq \alpha < 0.6$.
- D) Edificio con $\alpha < 0.4$.

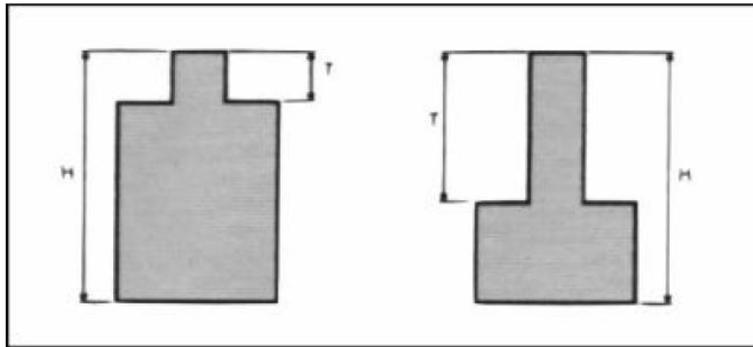
Figura 8. Configuración en elevación de la estructura

la variación de áreas respectivas $\pm\Delta A/A$, evaluando en cualquiera de los dos casos el más desfavorable.

- A) Edificio con $-\Delta M/M < 10\%$.
- B) Superficie porche $< 10\%$ ó $10\% \leq -\Delta M/M < 20\%$.
- C) Superficie porche $= 10\% \approx 20\%$ ó $-\Delta M/M > 20\%$ ó $T/H < 2/3$.
- D) Superficie porche $> 20\%$ ó $\Delta M/M > 0$ ó $T/H > 2/3$.

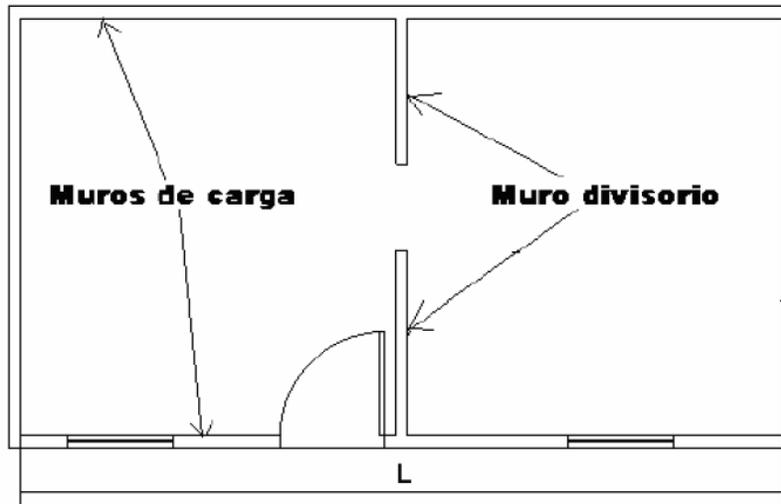
Figura 9. Configuración de los muros en planta y su respectiva separación

4.4.1.8 Distancia máxima entre los muros. Con este parámetro se tiene en cuenta la presencia de muros maestros (de carga) interceptados por muros transversales, ubicados a distancia excesiva entre ellos. Se reporta el factor L/S , donde L es el espaciamiento entre los muros transversales y S el espesor del muro maestro, evaluando siempre el caso más desfavorable.

- A) Edificio con $L/S < 15$.
- B) Edificio con $15 \leq L/S < 18$.
- C) Edificio con $18 \leq L/S < 25$.
- D) Edificio con $L/S \geq 25$.

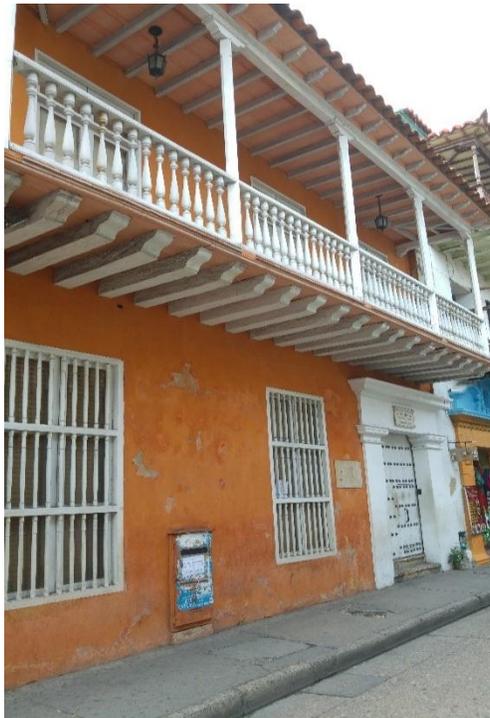
Figura 10. Fachada de la edificación.

En primer lugar se debe considerar el año de construcción de las edificaciones, cuyo periodo de tiempo se encuentra alrededor del siglo XVII y XVIII, aunque posteriormente con la intención de preservarlas han sido objeto de diferentes procesos de restauración y conservación, por lo tanto estas construcciones no califican para la primera clasificación del parámetro (A), debido a que no fue construida bajo la norma NSR-10.

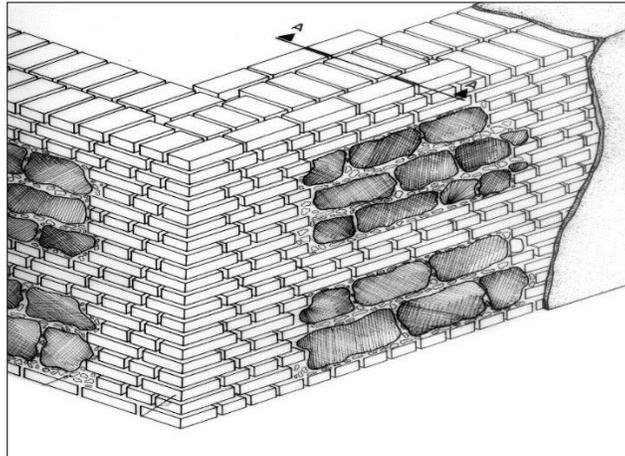
Figura 11. Muro mixto¹

Se observa que debido a los materiales usados y los métodos constructivos empleados en la mampostería como piedra irregular mal trabada o ladrillo con piezas no homogéneas, tenemos que la clasificación apropiada para el parámetro en la opción (D).

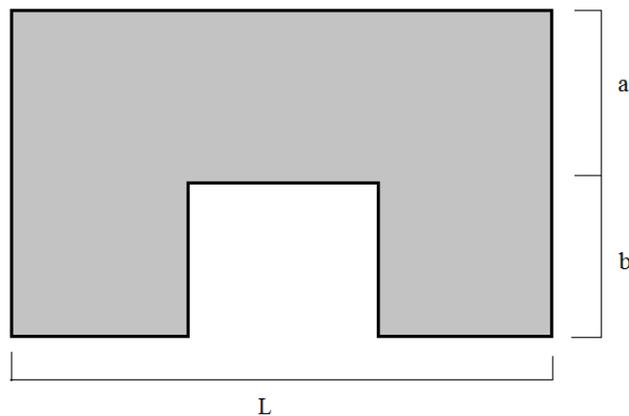
Figura 12. Forma de la edificación.

Conforme a la forma de la edificación se tienen los siguientes valores:

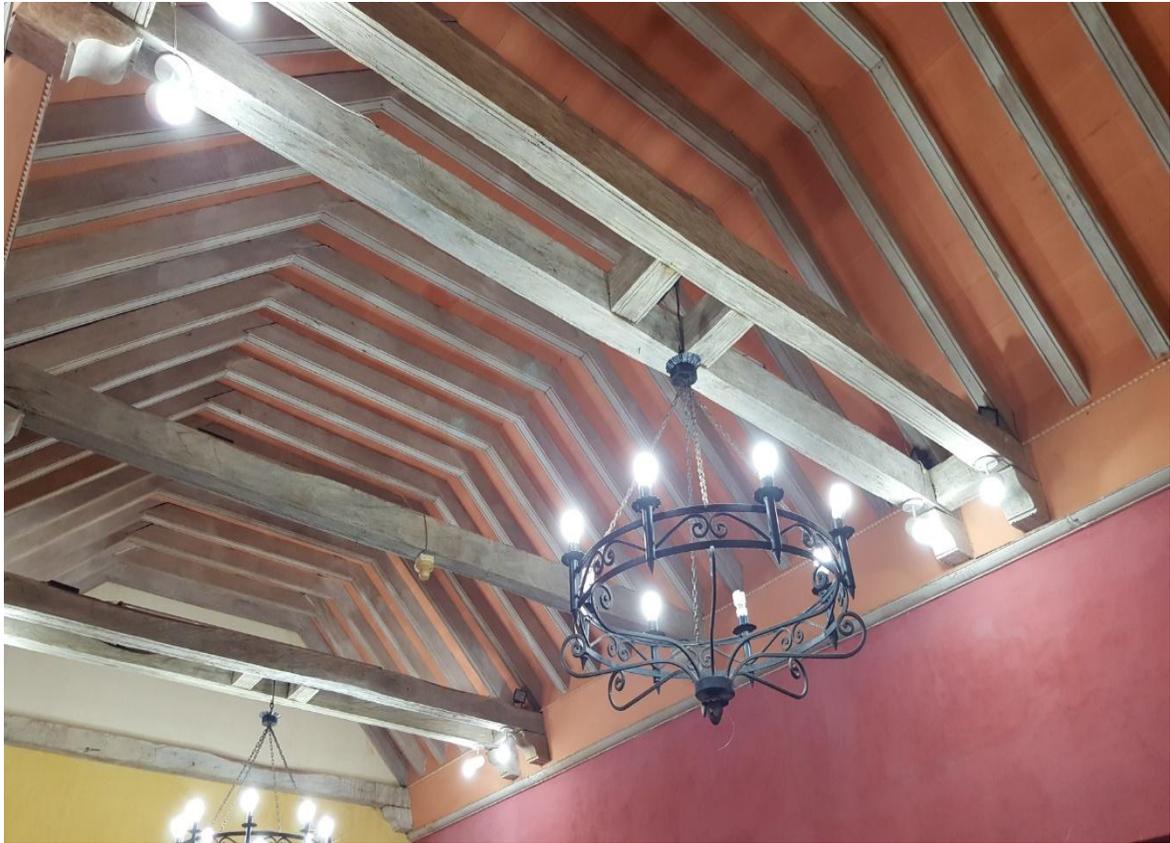
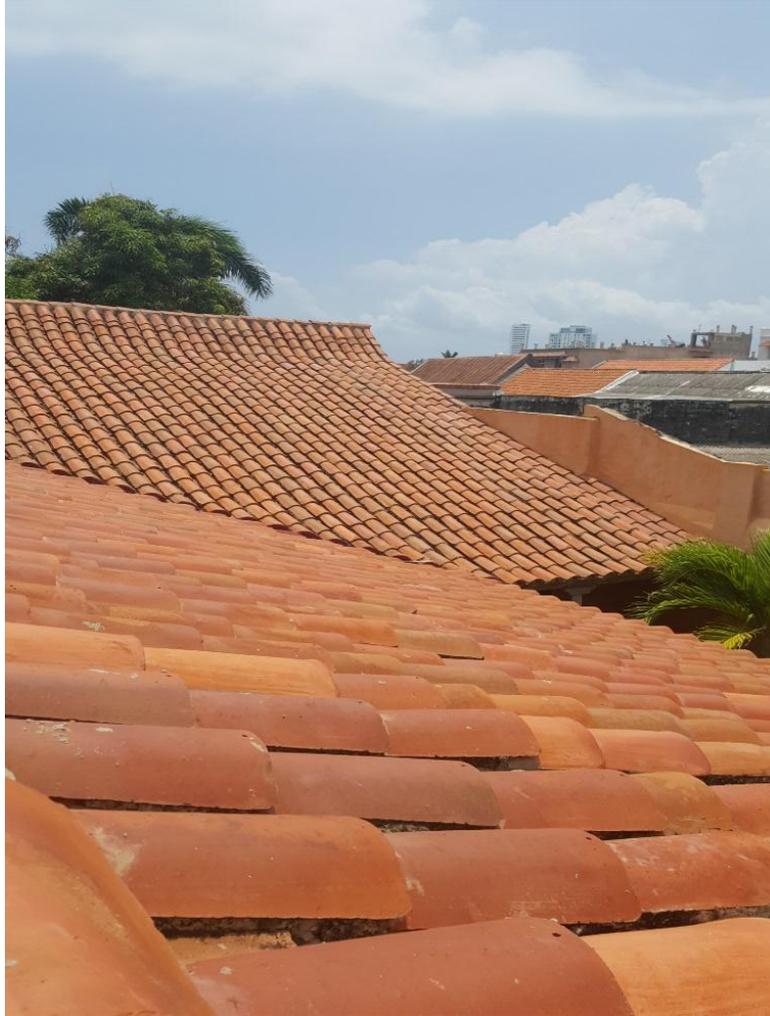
Figura 13. Cubierta.

Para este parámetro se distinguieron 4 aspectos muy importantes, los cuales son: la estabilidad de la cubierta, si se encuentra bien sujeta a las paredes ortogonales, su pendiente y si posee viga cumbreira. Además de esto se tuvo como referencia diferentes trabajos investigativos suministrados por el arquitecto Alfonso Cabrera Cruz, docente de la universidad de Cartagena, como el artículo realizado por Alfonso Cabrera Cruz y Rosa Martínez Vásquez, titulado “LA HERENCIA HISPANO MUSULMANA EN LA ARQUITECTURA DE CARTAGENA DE INDIAS” donde se determina la predominancia de la carpintería hispano-musulmana en todo el casco antiguo de la ciudad, con la construcción de cubiertas con armaduras “a par y nudillo” y “a par e hilera”. De las aproximadamente 1700 construcciones coloniales que se encuentran en la ciudad de Cartagena, un tercio de éstas contaron con el sistema de “par y nudillo” en sus cubiertas, mientras que las casas restantes contaron con el sistema de “par e hilera”

En esta primera edificación encontramos una cubierta tipo “par y nudillo”, la cual brinda una mayor estabilidad, además de que cuenta con viga cumbre, por lo que la clasificación más adecuada es la (B).

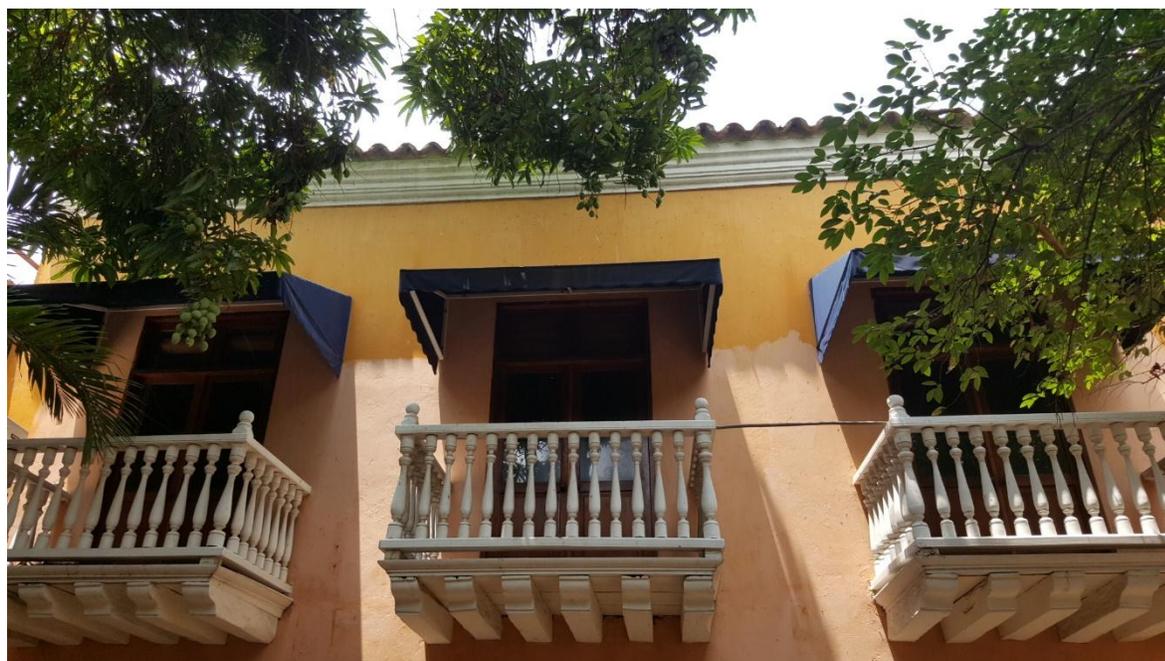
Figura 15. Cornisas y Balcones.

Es por esto que la clasificación apropiada para esta edificación es la opción (B) por que presenta elementos como cornisas bien conectadas a la pared y balcones vinculados al diafragma.

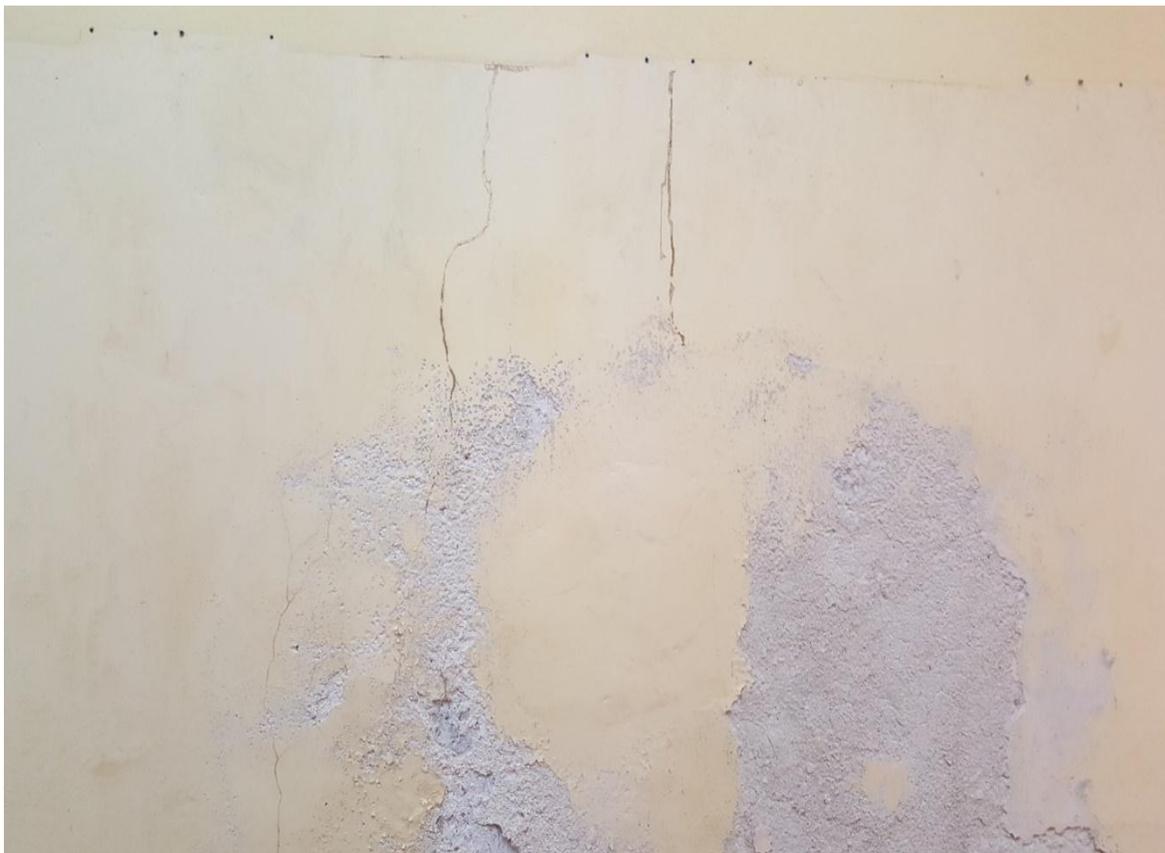
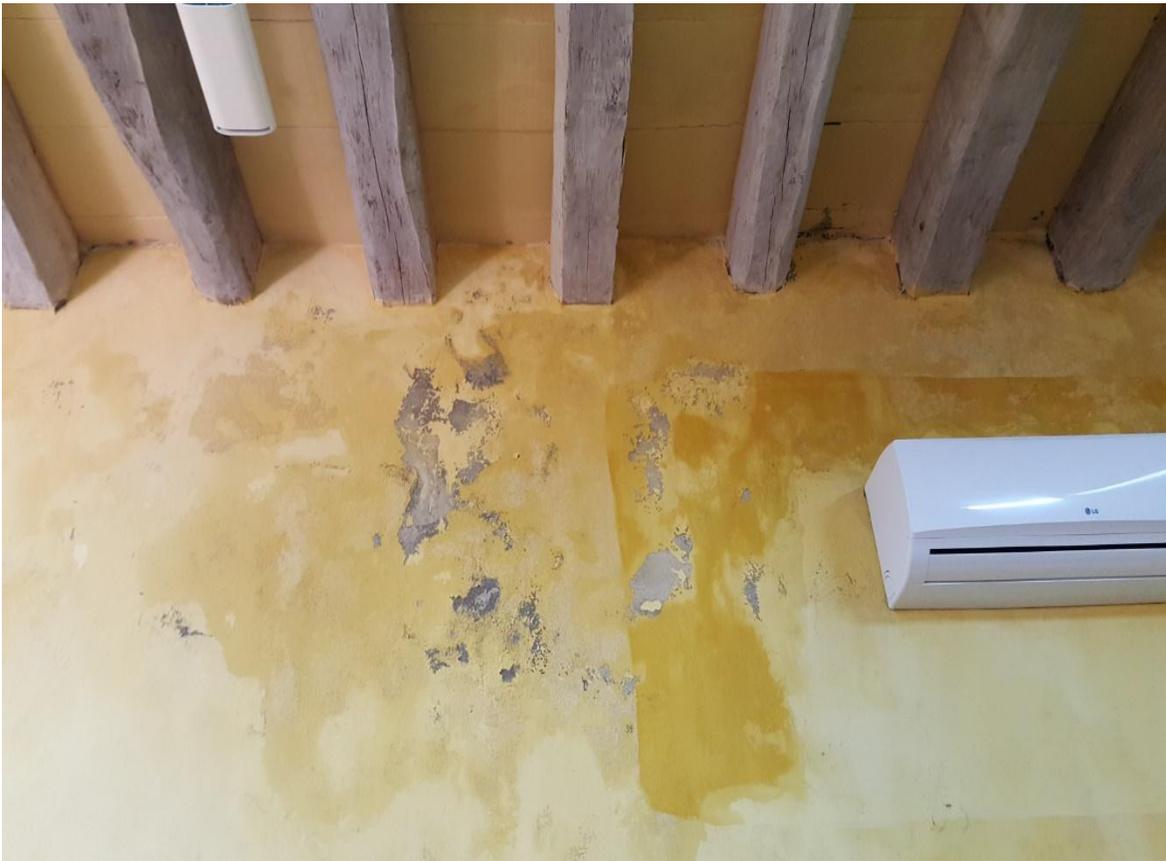
Figura 16. Lesiones capilares.

Para la evaluación del parámetro se observaron las distintas lesiones capilares evidentes en algunos muros. Se encontró que esta edificación posee lesiones de tamaño mayor a 3 milímetros de ancho, además se encontraron paredes con signos de humedad superficial, por lo cual la edificación se calificó en clasificación (D).

- Tratar deterioros patológicos que se observan en estas edificaciones como lo son la humedad, presencia de fisuras, corrosión, picaduras en los muros, goteras, eflorescencia y demás, de aquellas casas que lo requieran.
- Enlazar los diferentes elementos no estructurales que se presentan en las casas altas de tipo colonial del sector que no se encuentren bien vinculados a la edificación tales como cornisas, parapetos y balcones.
- Utilizar impermeabilizantes en las uniones de los muros con la cubierta para mitigar la humedad que se presenta. Además aplicar pesticidas en la madera de la cubierta, baranda de balcones, vigas y áreas aledañas a éstas para evitar la propagación de comején y otros organismos que deterioren las estructuras de la edificación.

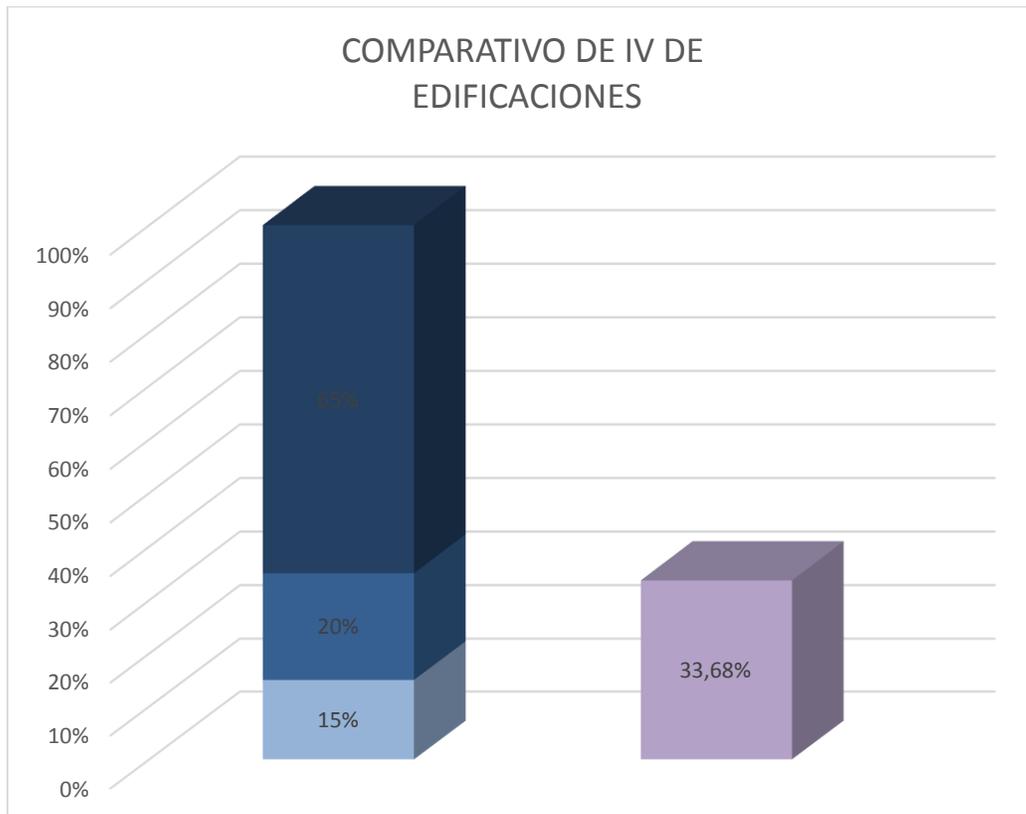
Gráfico 1. Resultado de la edificación N°1

Como el IV está comprendido entre el 15% y el 35%, esta edificación cuenta con un índice de vulnerabilidad medio.

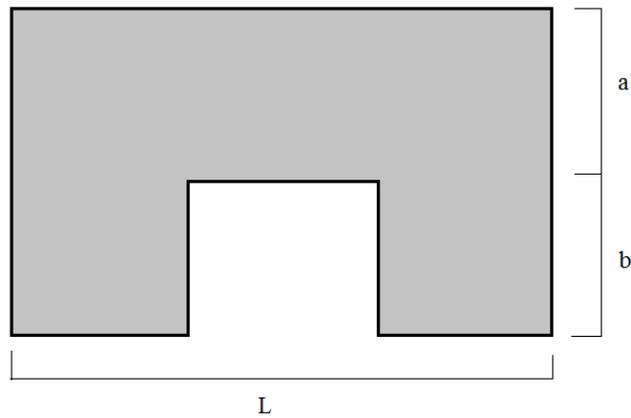
Figura 19. Forma de la edificación.

Conforme a la forma de la edificación se tienen los siguientes valores:

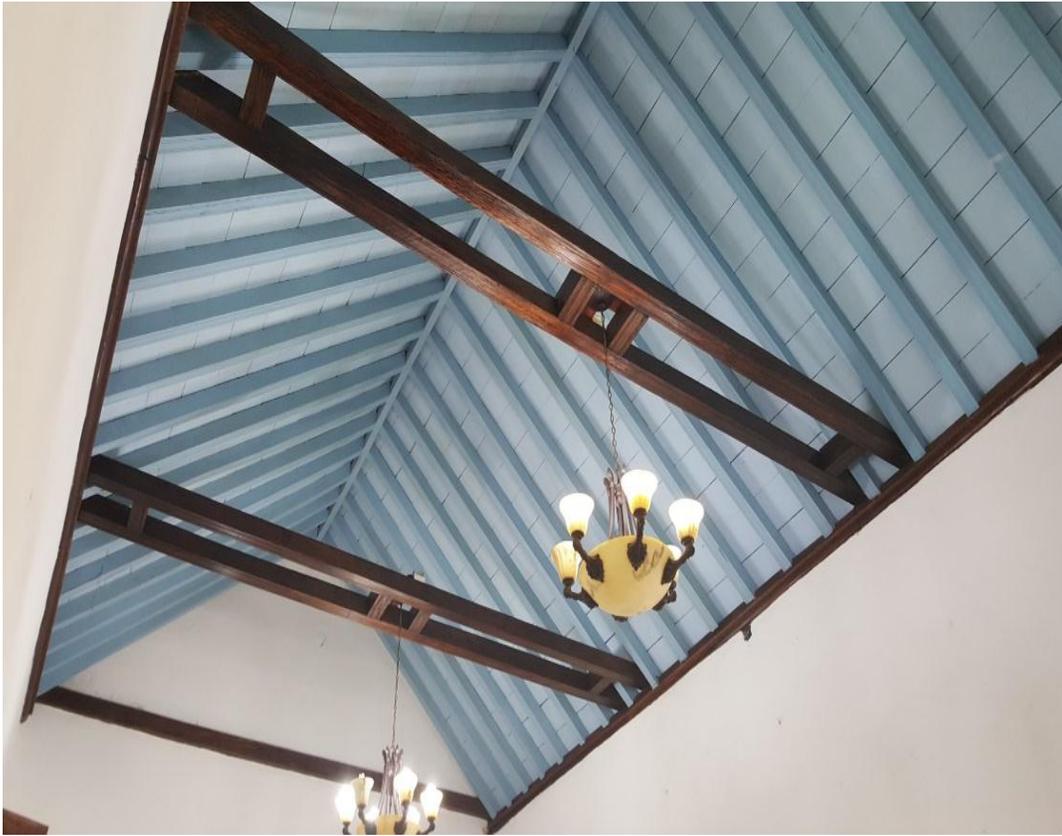
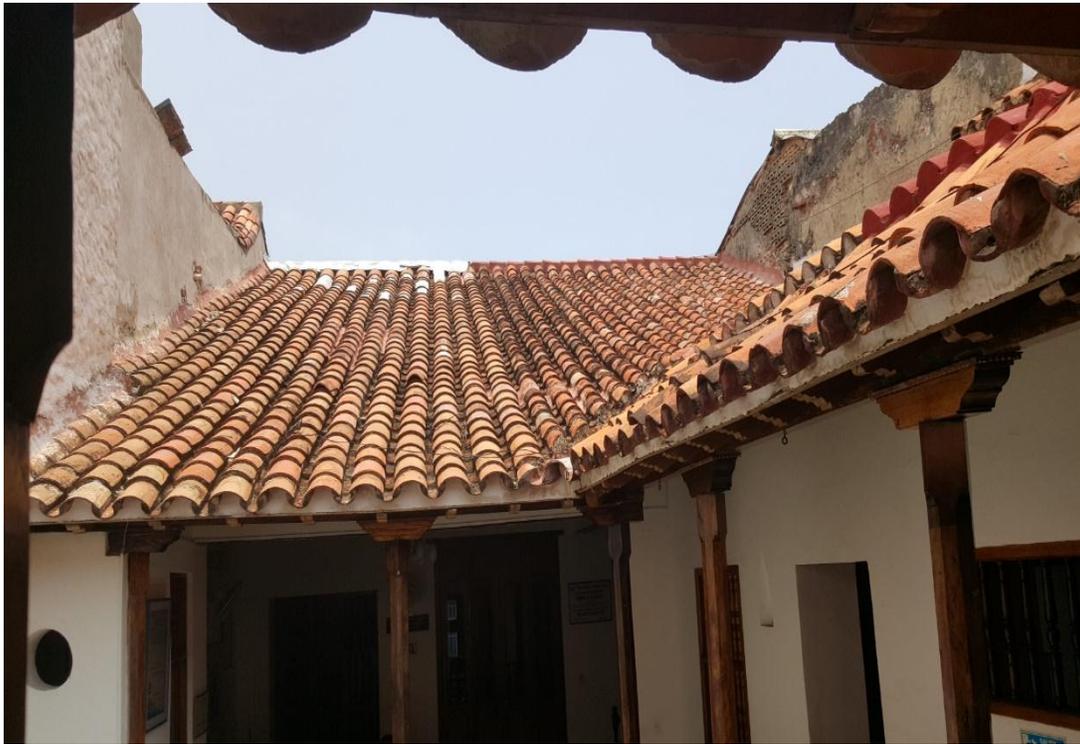
Figura 20. Cubierta.

Se consideraron como aspectos importantes, la estabilidad de la cubierta, su pendiente, si posee viga cumbreira y si se encuentra bien sujeta a las paredes ortogonales. En esta edificación se observó la presencia de una cubierta tipo “Par e Hilera”, la cual al no poseer “nudillo” pierde estabilidad frente a las de ese tipo. Teniendo en cuenta esto la opción (C) califica apropiadamente este parámetro, debido a que es una cubierta inestable sin buenas conexiones con los muros ortogonales.

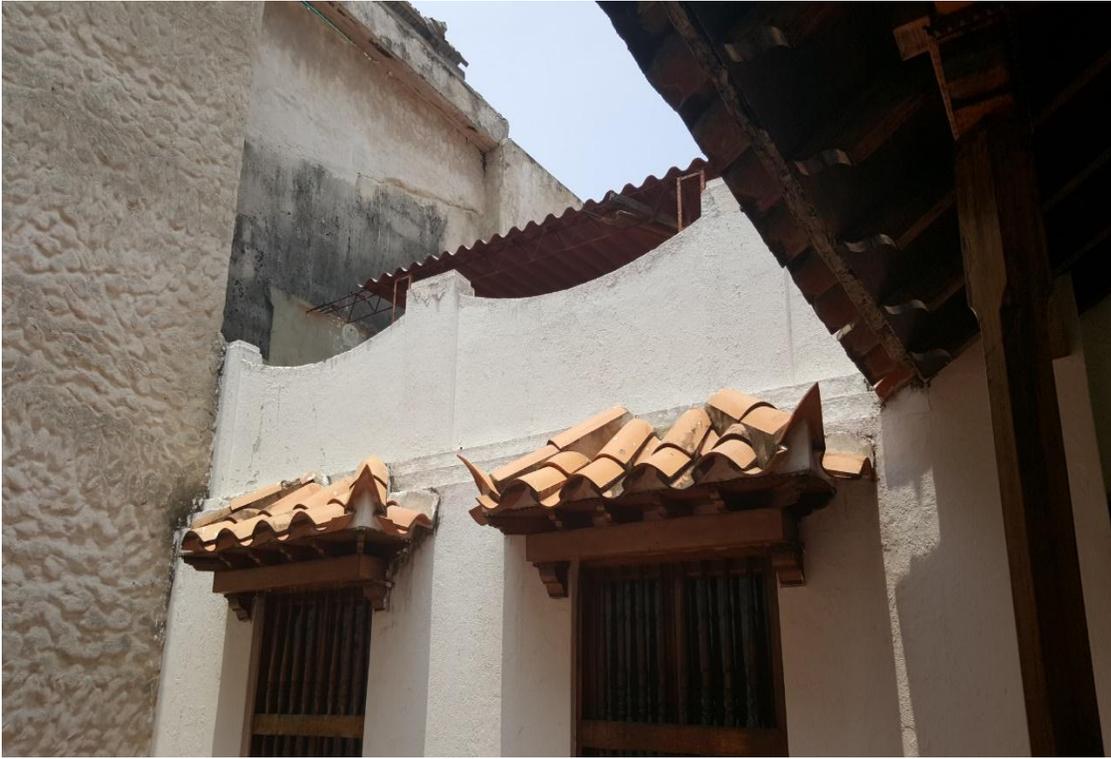
Figura 22. Elementos no estructurales.

Esta edificación tiene una clasificación (A), puesto que presenta elementos no estructurales como cornisas bien conectadas a la pared y balcones vinculados al diafragma.

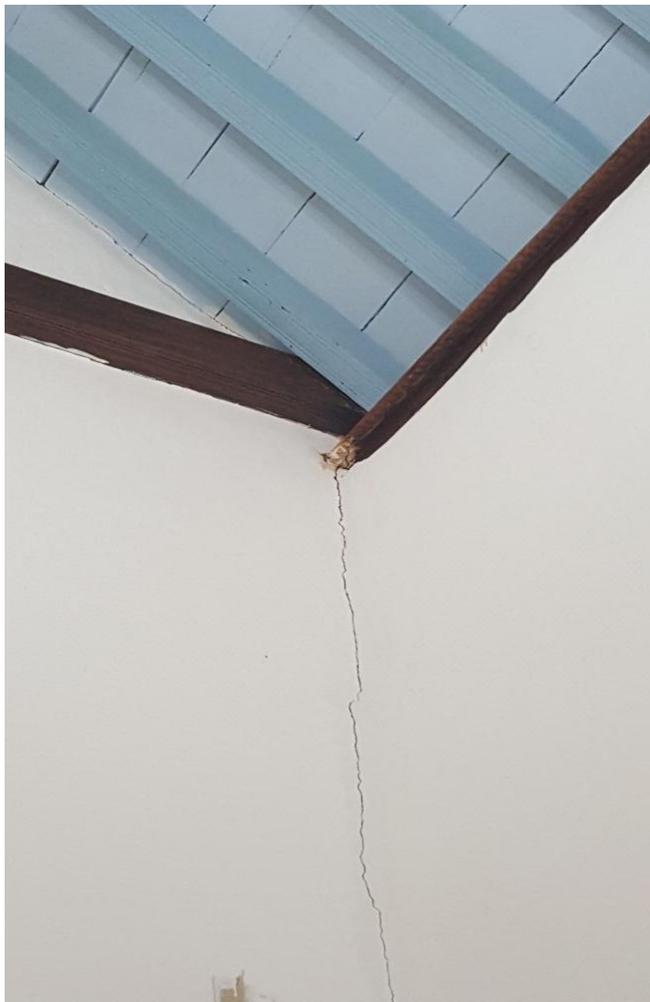
Figura 23. Estado de conservación.

En este parámetro se tiene en cuenta la presencia de lesiones capilares sufridas en muros. Se observaron lesiones de tamaño medio entre 2 a 3 milímetros de ancho y sin muestras visibles de humedad. De acuerdo a lo anteriormente descrito se clasifico la edificación en la opción (C).

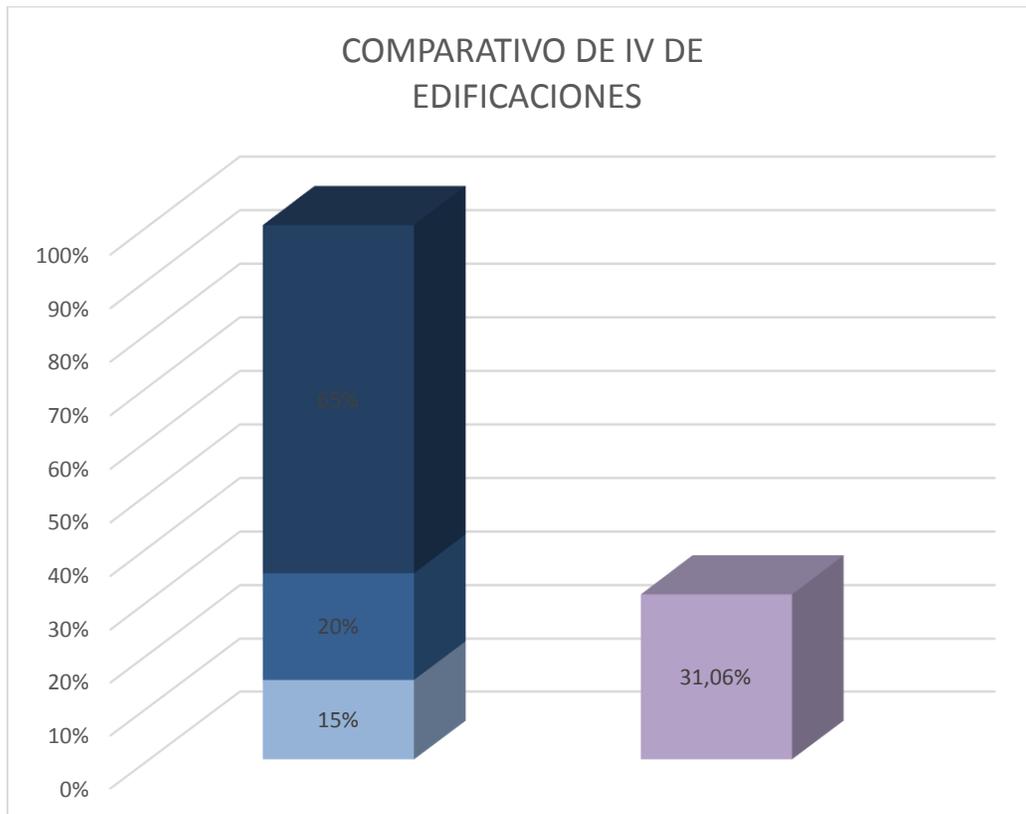
Gráfico 2. Resultado de la edificación N°2

El IV se encuentra entre el 15% y el 35%, entonces la edificación tiene un índice de vulnerabilidad medio.

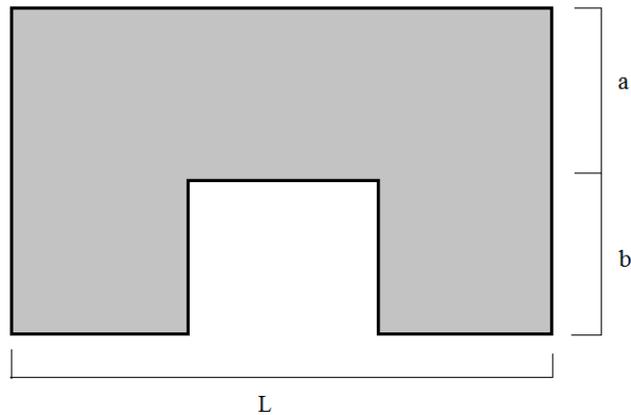
Figura 25. Forma de la edificación.

Conforme a la forma de la edificación se tienen los siguientes valores:

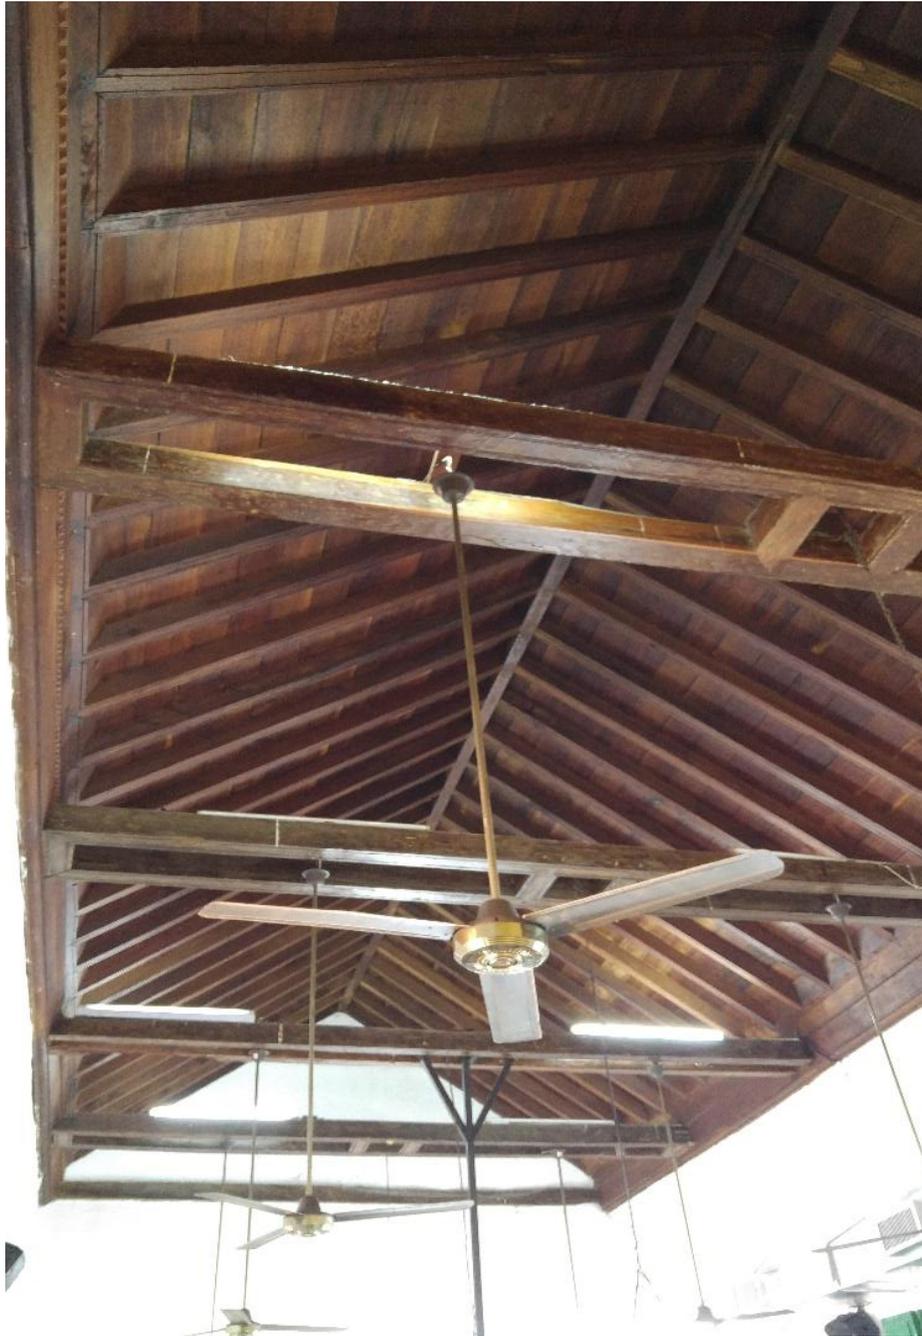
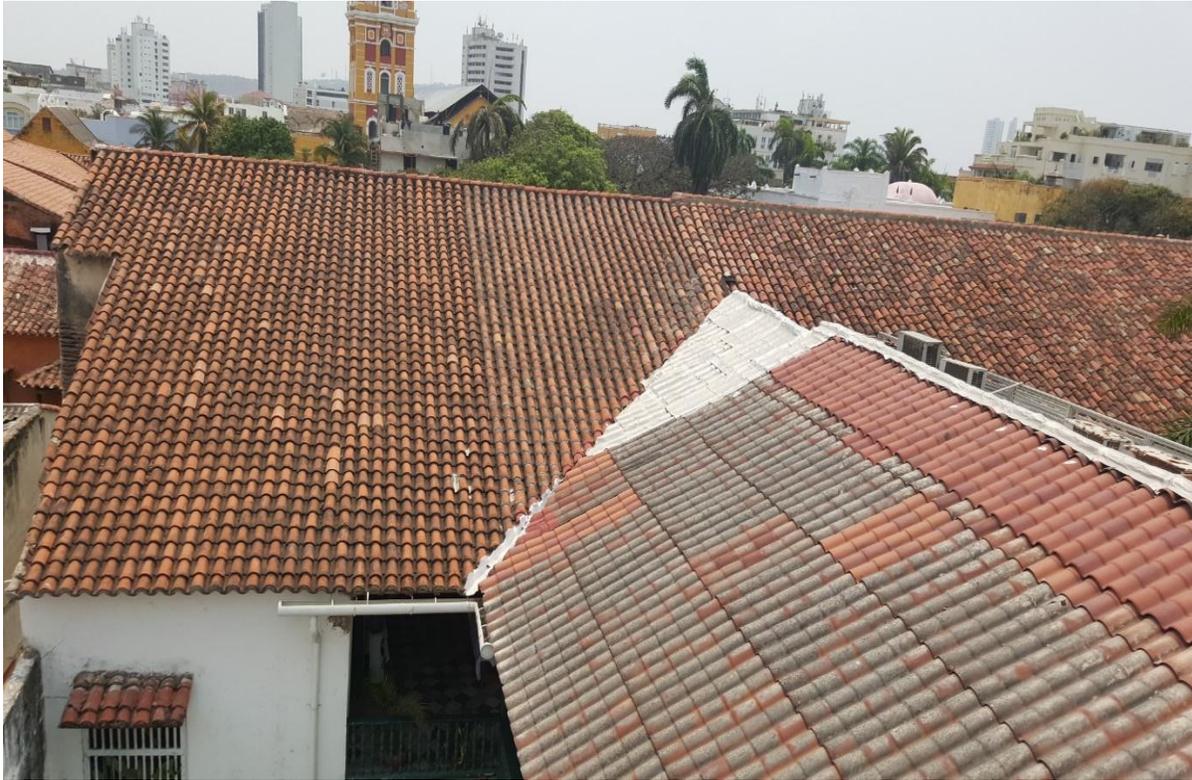
Figura 26. Cubierta.

Para la evaluación del parámetro se consideraron aspectos importantes como la pendiente, la presencia de viga cumbreira, la inestabilidad de la cubierta y como esta no se encuentra bien sujeta a paredes ortogonales. Se observó una cubierta de tipo “Par e Hilerá”. La opción para este parámetro es la (C).

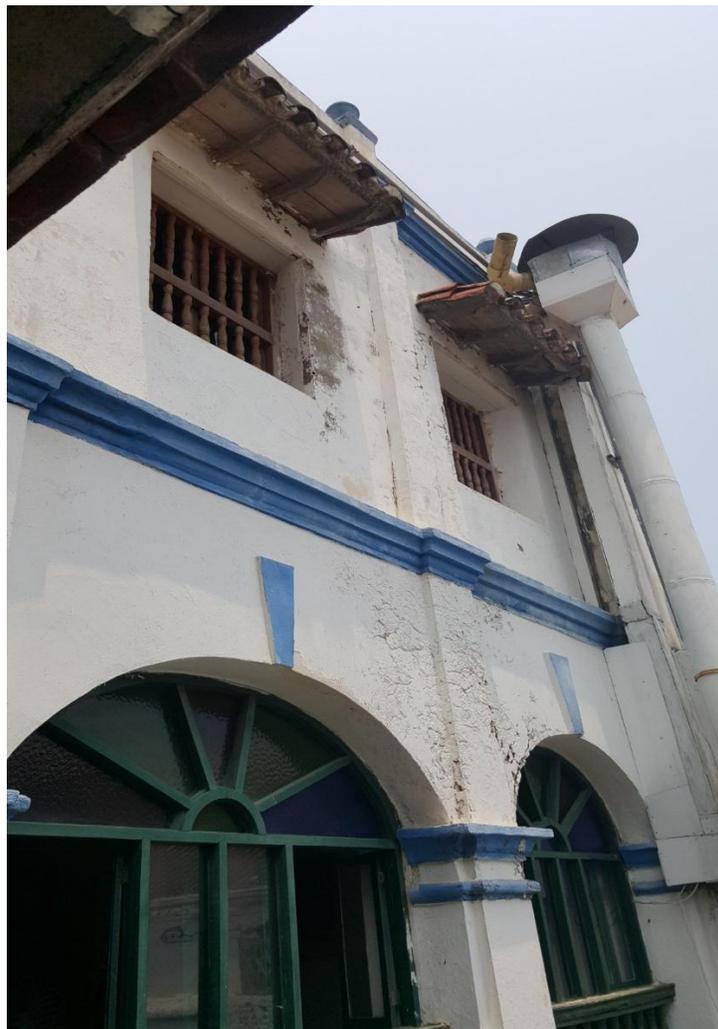
Figura 28. Elementos no estructurales.

En esta Edificación hay la presencia de elementos no estructurales como cornisas bien conectadas a la pared y balcones vinculados al diafragma, por lo tanto la clasificación adecuada es la opción (A).

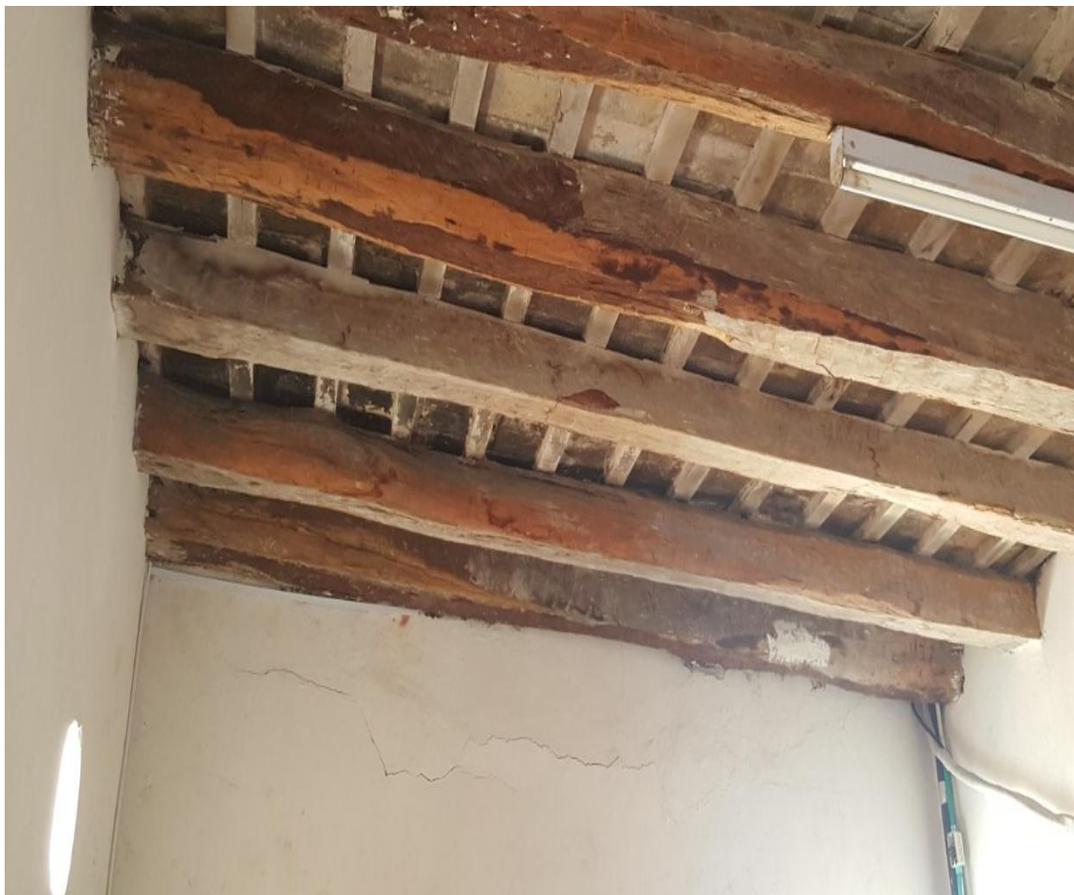
Figura 29. Estado de conservación.

En las visitas realizadas se observó la presencia de lesiones capilares en los muros, mayores a 3 milímetros de espesor con presencia de humedad y mal estado de los elementos estructurales. Teniendo en cuenta lo anterior la clasificación de este parámetro es la opción (D).

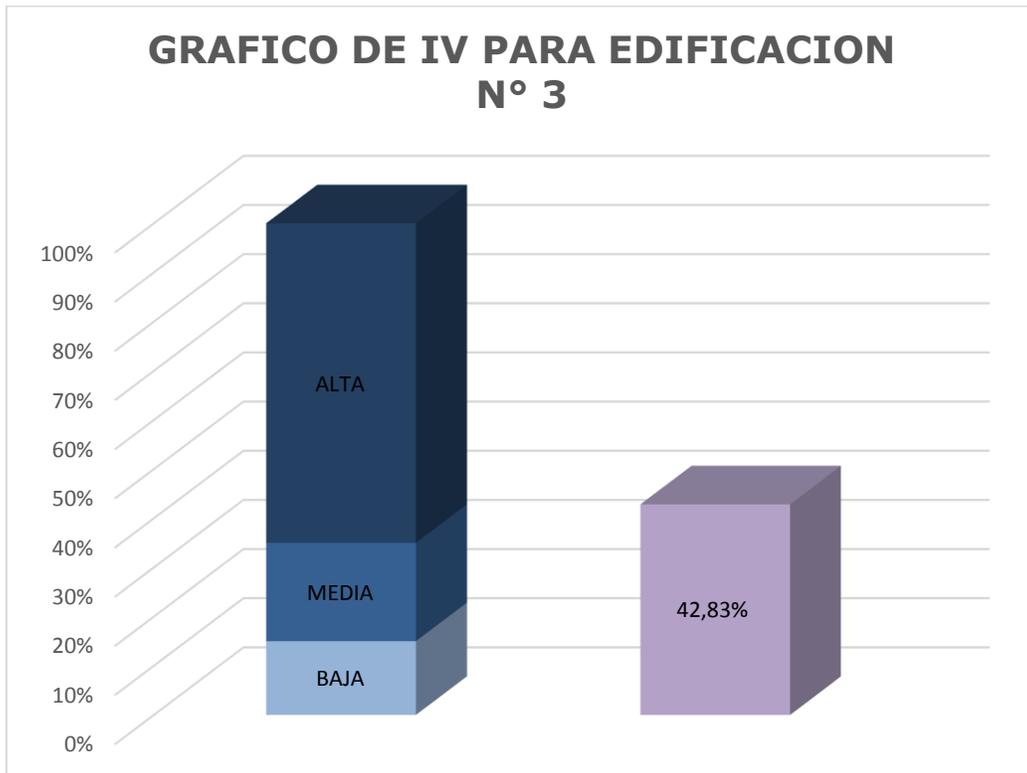
Gráfico 3. Resultado de la edificación N°3

El IV calculado es mayor a 35%, por tanto el índice de vulnerabilidad de la edificación es alto.

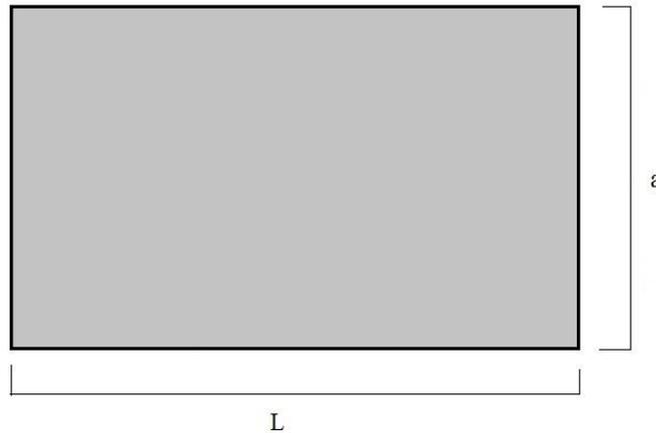
Figura 31. Forma de la edificación.

Conforme a la forma de la edificación se tienen los siguientes valores:

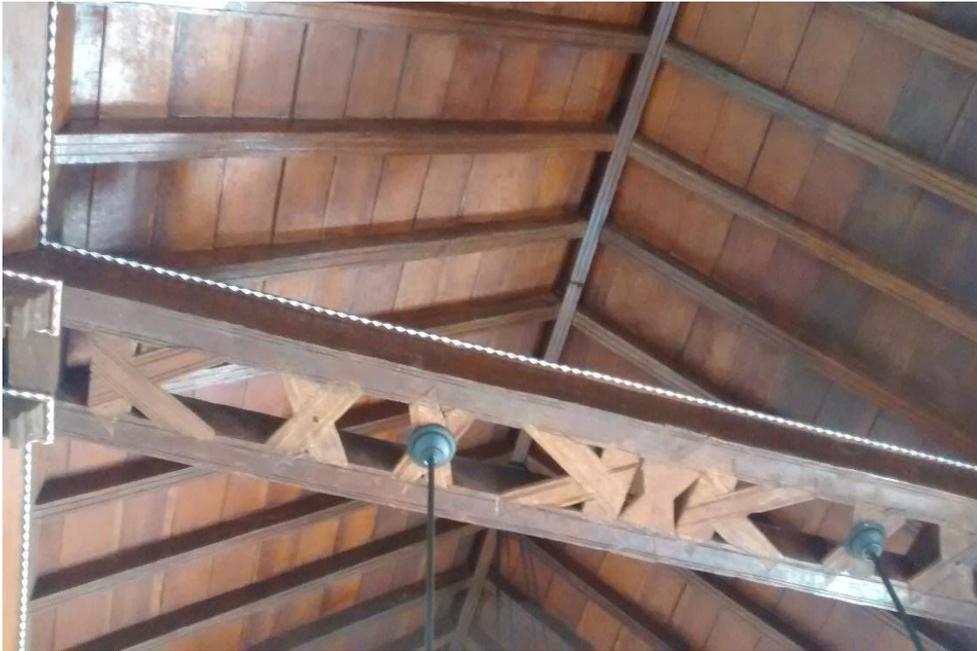
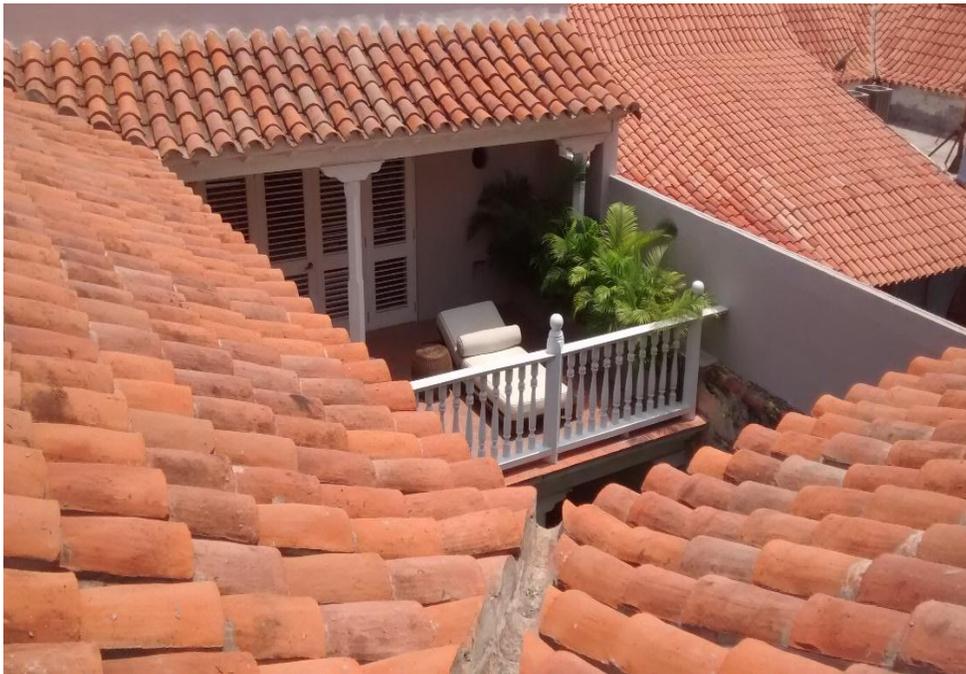
Figura 32. Cubierta de la edificación

Esta edificación presenta características similares a la anteriormente expuesta. Se consideraron los mismos aspectos para el análisis del parámetro. En las inspecciones visuales se observó una cubierta de tipo “Par e Hilera”, y la calificación apropiada es la opción (C).

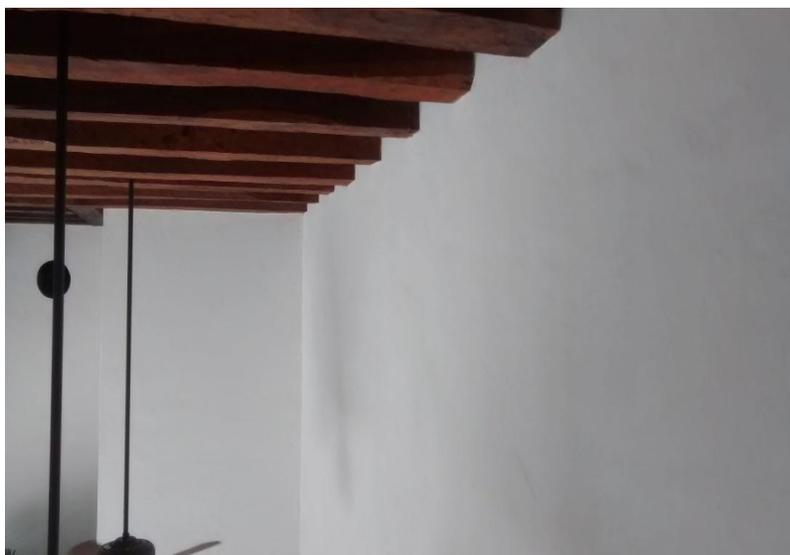
Figura 34. Estado de conservación.

En las inspecciones visuales no se observaron lesiones capilares en los muros, por lo general se encontraron en muy buenas condiciones, por lo tanto se tomó la clasificación (A) para este parámetro.

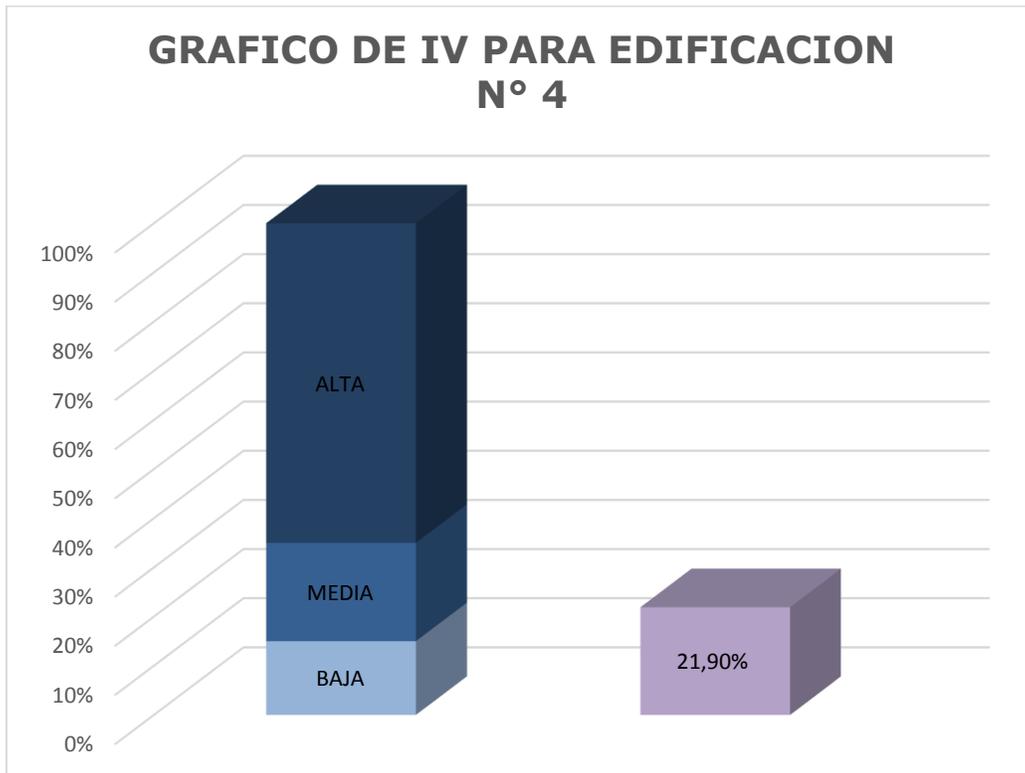
Gráfico 4. Resultado de la edificación N°4

El IV calculado se encuentra entre el 15% y el 35%, esto indica que la edificación tiene un índice de vulnerabilidad medio.

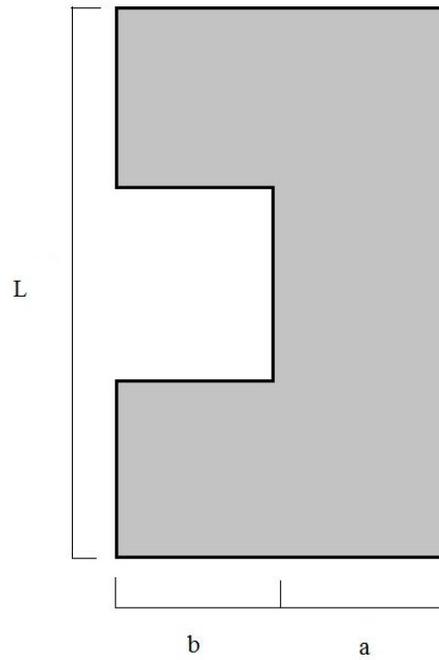
Figura 36. Forma de la edificación.

Conforme a la forma de la edificación se tienen los siguientes valores:
