**VULNERABILIDAD DE CASAS ALTAS DE TIPO COLONIAL UBICADAS
EN EL CENTRO HISTÓRICO DE LA CIUDAD DE CARTAGENA**

**TRABAJO DE GRADO PARA OPTAR AL TÍTULO DE:
INGENIERO CIVIL**

**UNIVERSIDAD DE CARTAGENA
FACULTAD DE INGENIERÍA
PROGRAMA DE INGENIERÍA CIVIL
CARTAGENA DE INDIAS D.T.Y C.**

2016

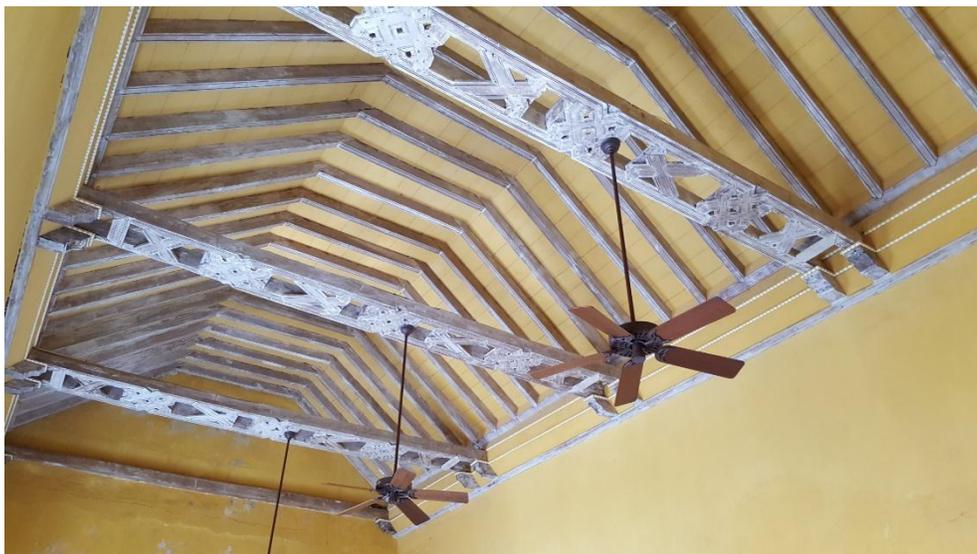
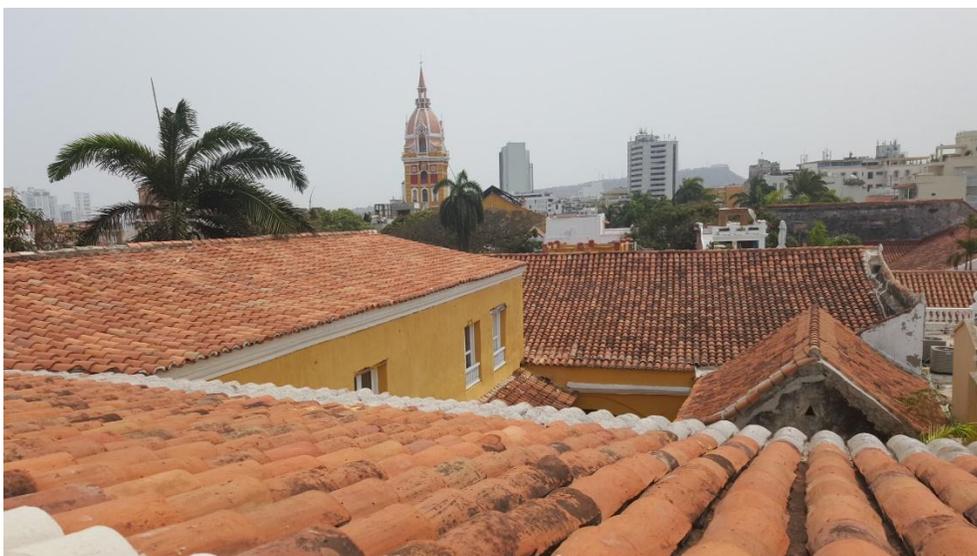
Figura 37. Cubierta.

La opción (B) es la que define apropiadamente este parámetro, puesto que se tuvo en cuenta aspectos de la cubierta como la pendiente, la presencia de viga cumbreira, estabilidad y si se encuentra bien sujeta a las paredes ortogonales. La cubierta presente en esta edificación corresponde a una de tipo “Par y Nudillo”, la cual le brinda una mayor estabilidad.

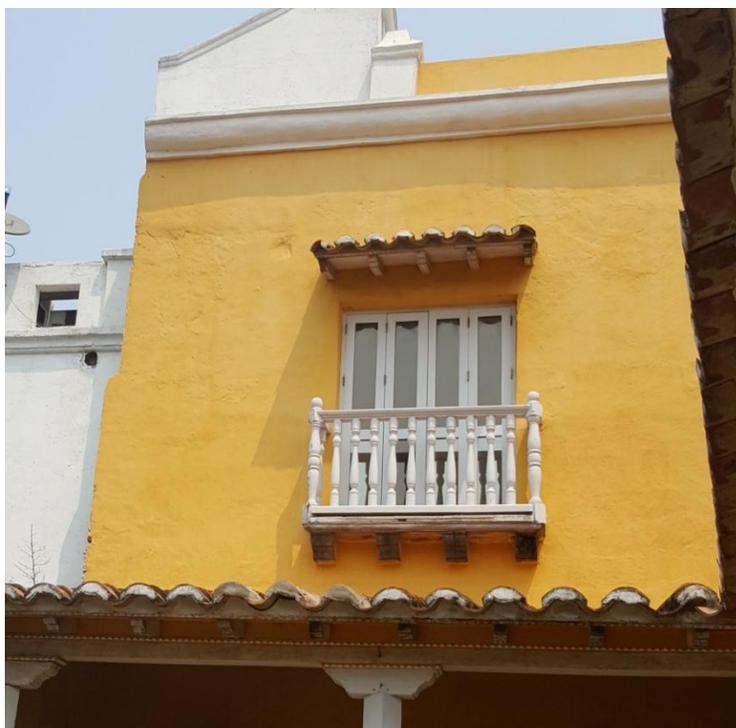
Figura 39. Elementos no estructurales.

En la Edificación existen elementos no estructurales como parapetos, cornisas bien conectadas a la pared y balcones vinculados al diafragma, por lo que la opción (A) es la adecuada para este parámetro.

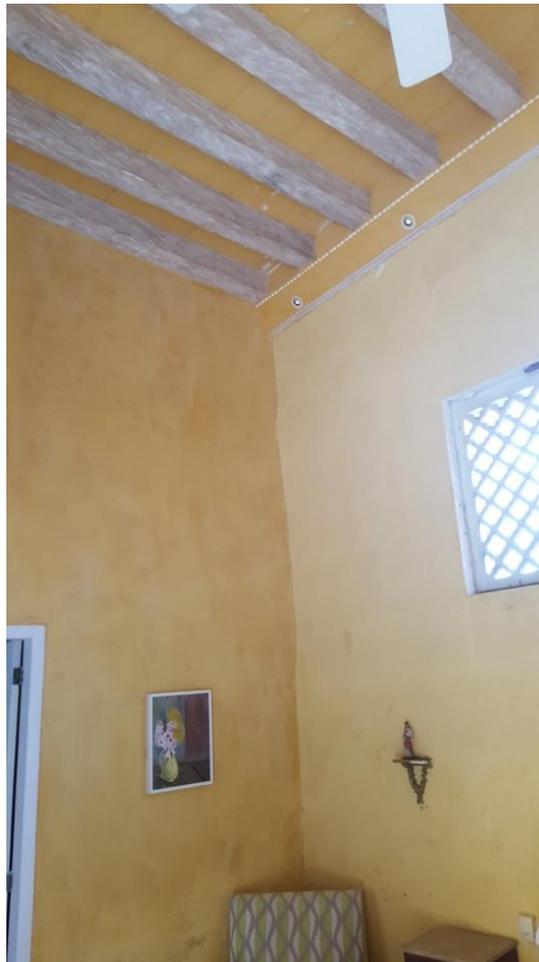
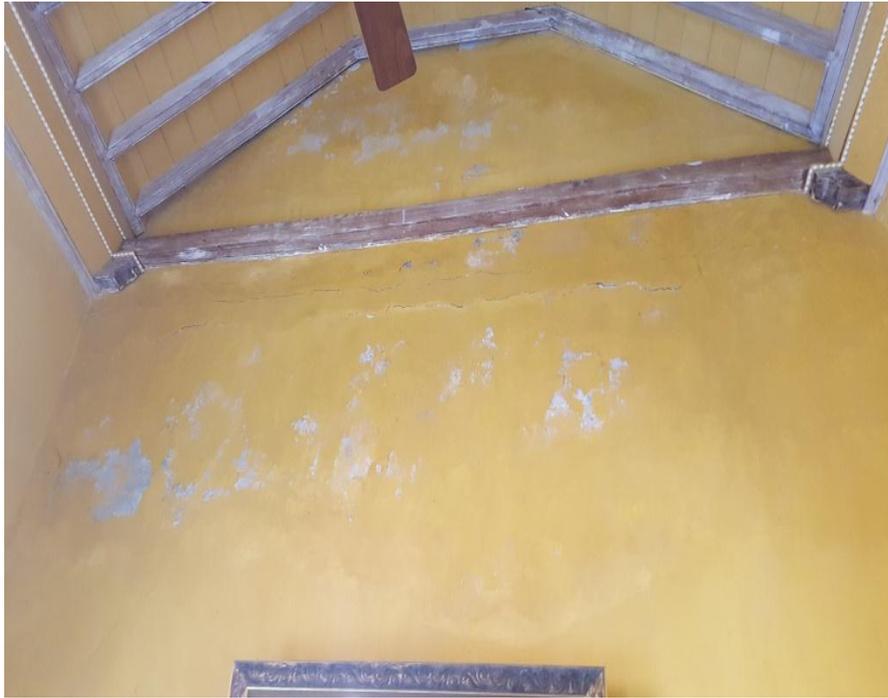
Figura 40. Estado de conservación.

Luego de realizar la inspección visual en la edificación, no se observaron lesiones capilares, a excepción de pequeñas muestras de humedad. Mayormente se encontraron los muros en buena condición y sin lesiones visibles. Teniendo en cuenta lo anterior la clasificación de este parámetro es la opción (A).
