**“EFECTOS DE LA MODULACIÓN DE LOSAS EN LAS FALLAS  
TRANSVERSALES EN PAVIMENTOS RÍGIDOS. CASO DE ESTUDIO: VÍAS  
PRINCIPALES BARRIO MANGA”.**

GRUPO DE INVESTIGACIÓN EN GEOTECNIA, MATERIALES, VÍAS, TRANSITO Y  
TRANSPORTE (GEOMAVIT)

Trabajo de Grado para optar al título de Ingeniero Civil

Universidad de Cartagena  
Facultad de Ingeniería  
Programa de Ingeniería Civil  
Cartagena, Febrero de 2017

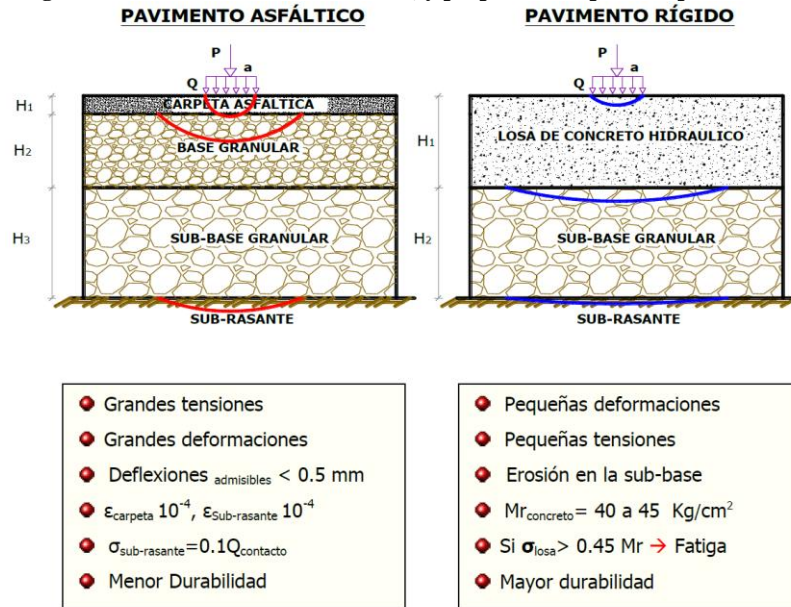
Figura 3. Características estructurales, y propiedades típicas de pavimentos.

Los elementos constituyentes de los pavimentos rígidos, básicamente son la subrasante, la sub-base y la carpeta de rodadura o losa de concreto.

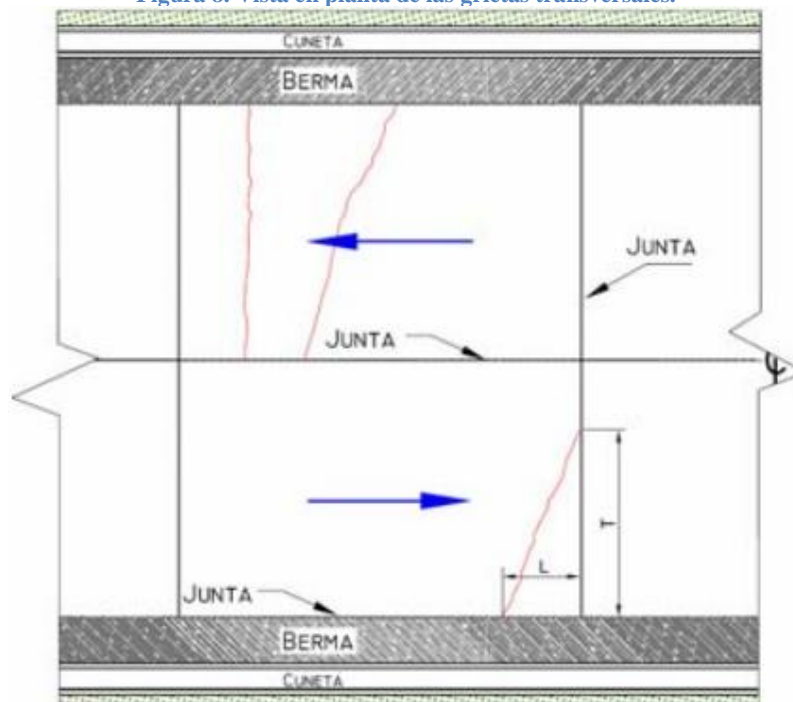
Son grietas que se presentan perpendiculares al eje de circulación de la vía (ver Figura 8). Pueden extenderse desde la junta transversal hasta la junta longitudinal, siempre y cuando la intersección con la junta transversal esté a una distancia del borde (T) mayor que la mitad del ancho de la losa y la intersección con la junta longitudinal se encuentra a una distancia inferior que la mitad del largo de la losa (L). Este tipo de daño se presenta en todos los tipos de pavimento rígido.

Figura 8. Vista en planta de las grietas transversales.

Las principales causas de las grietas transversales son el asentamiento de la base o la subrasante, la longitud excesiva de las losas. El aserrado o formación tardía de las juntas de contracción, el espesor de la losa insuficiente para soportar las solicitaciones, o las cargas excesivas en el pavimento, el problema de drenaje y el gradiente térmico que origina alabeo. El daño con mayor probabilidad de aparición, como consecuencia de la evolución de las grietas transversales son las grietas en bloque y el escalonamiento por la entrada de agua.

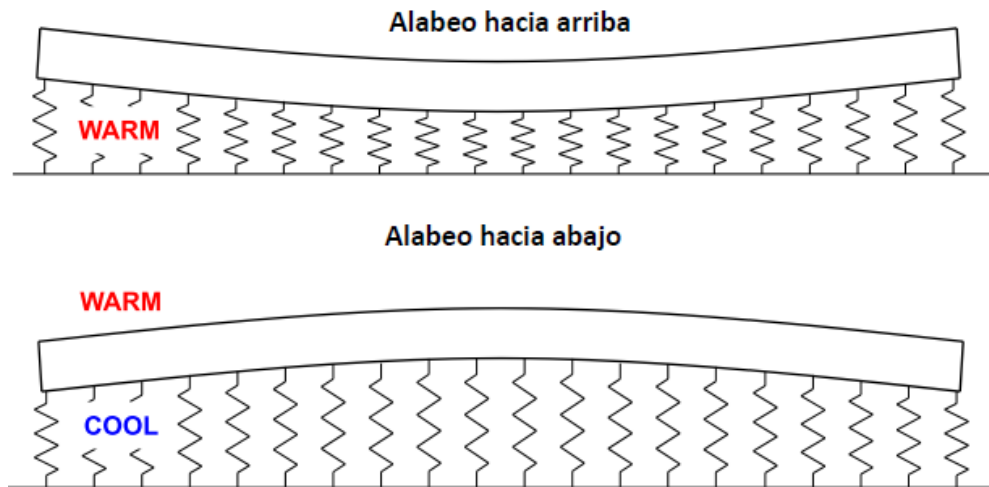
Figura 13. Curvatura debido al gradiente de temperatura.

$$\text{Borde de la losa} \rightarrow \sigma_b = \frac{C \alpha E \Delta t}{2} \text{Ec. 2.4}$$

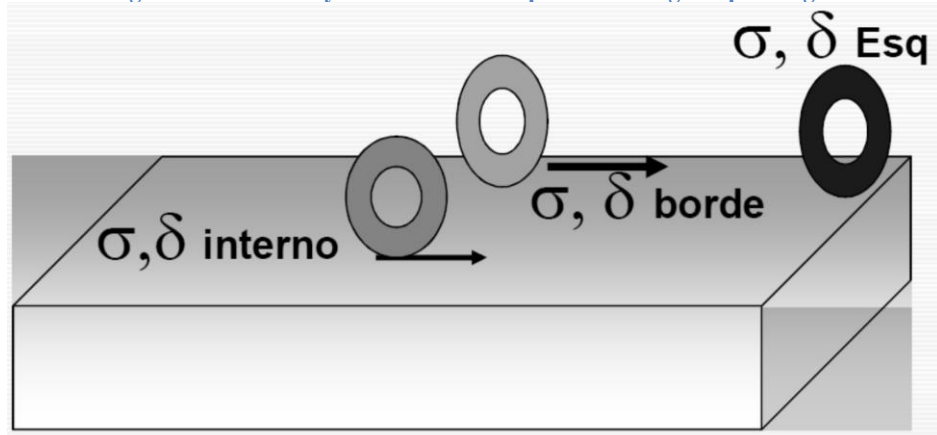
Figura 14. Esfuerzos y deformaciones en pavimentos rígidos por cargas.

Las formulas originalmente desarrolladas por Westergaard pueden ser aplicadas solamente por una carga de una llanta simple con un área de influencia circular, semicircular, elíptica o semi-elíptica; este método puede ser aplicado solamente para una losa larga y con una fundación liquida, la base liquida asume la función de la subrasante que pasa a ser un conjunto de resortes. Si las cargas son aplicadas para losas múltiples sobre una fundación liquida, solida o fundación de capas con transferencia de carga a través de juntas, podría ser usado el método de elementos finitos. (SÁNCHEZ CAMPOS, 2014)

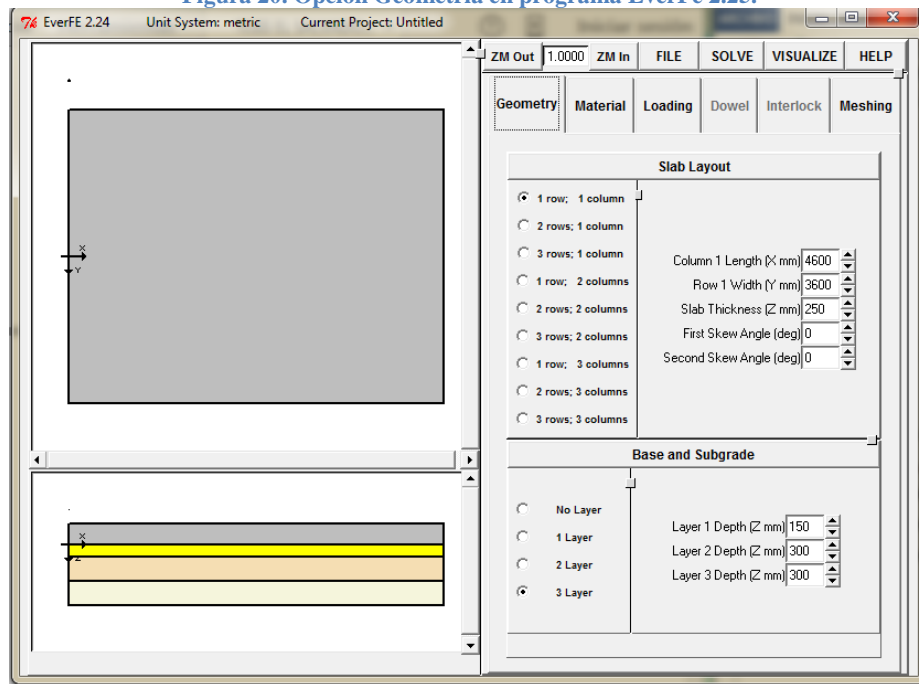
El panel de geometría, permite incluir todas las especificaciones en las unidades de diseño escogida, para el sistema de pavimento rígido, esta opción se divide en dos grupos de datos, geometría de la losa se diseño y geometría de la base/subrasante como se muestra en la Figura 20.

Figura 20. Opción Geometría en programa EverFe 2.25.

Cualquier cambio realizado en la geometría de la estructura, inmediatamente en la planta y la elevación que se muestra en la parte izquierda del panel de entrada de EverFE se va a reflejar el cambio

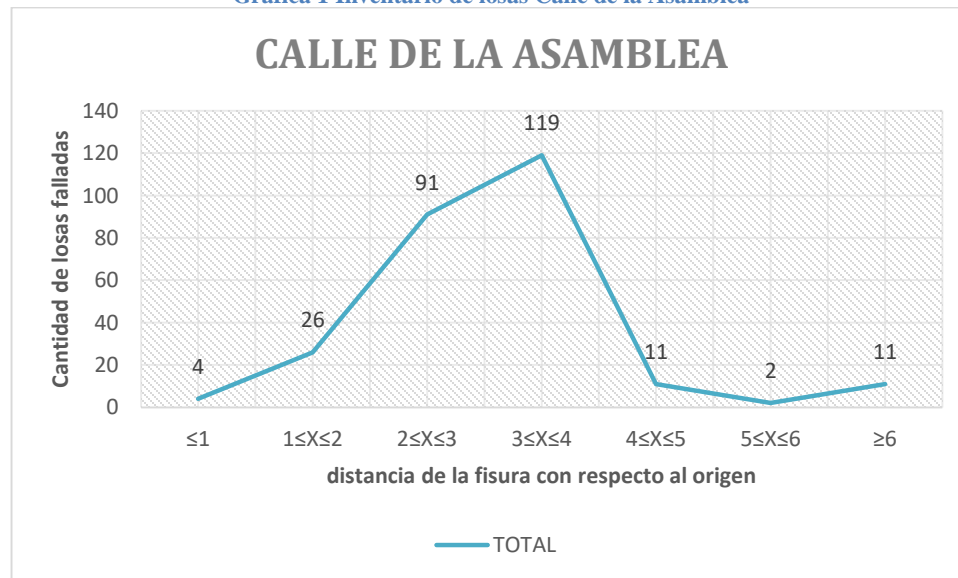
Gráfica 1 Inventario de losas Calle de la Asamblea

Analizando las gráficas del inventario de cada calle, se observó que la mayoría de las fallas se encuentran registradas entre 2 y 4 m del borde de las losas que coincide con el tercio medio de las losas, por lo cual corrobora que dichas losas presentan fallas por efectos de esbeltez.

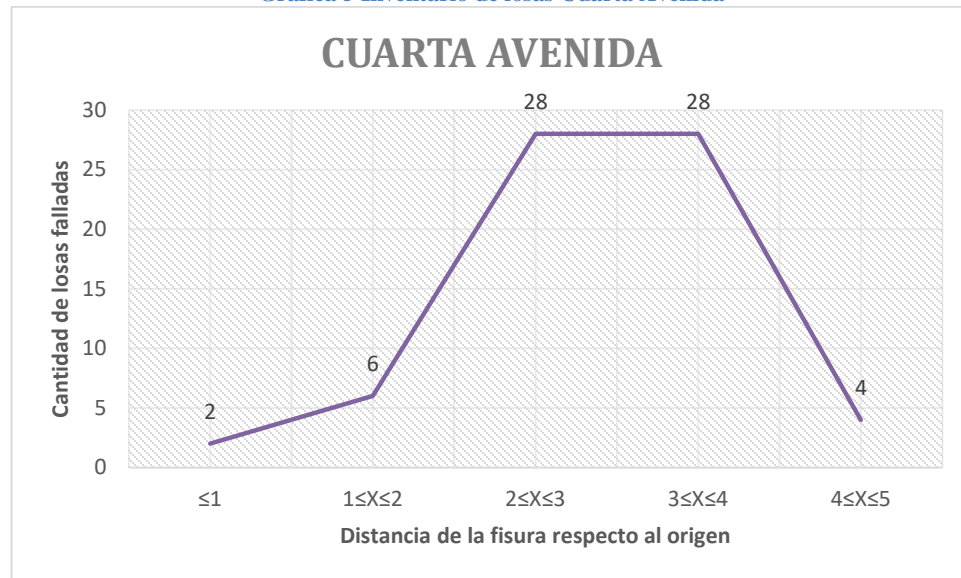
Gráfica 5 Inventario de losas Cuarta Avenida

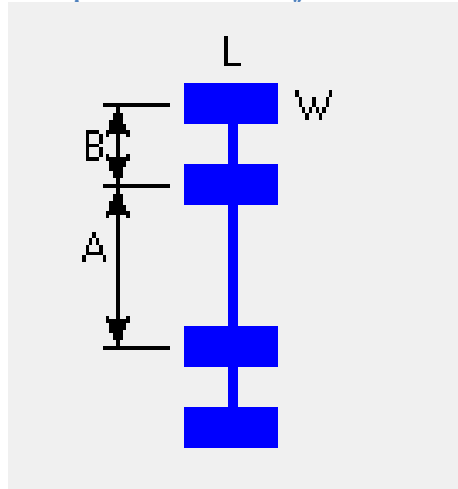
Figura 26. Especificaciones de los ejes sencillos rueda doble

Donde L: 200 mm  
W: 250 mm  
A: 1 500 mm  
B: 350 mm

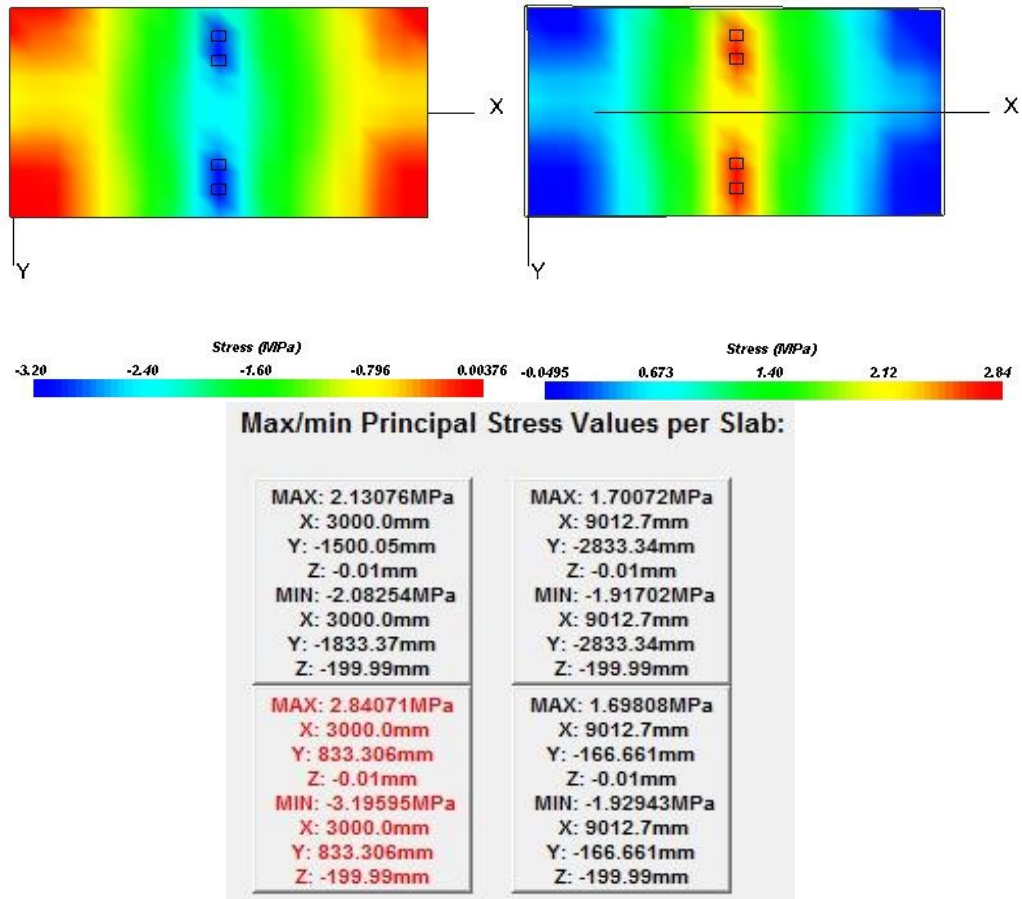
Figura 32 Esfuerzos mínimos (izquierda), esfuerzos máximos (derecha) y principales (abajo) de la losa #1 ubicados en el interior

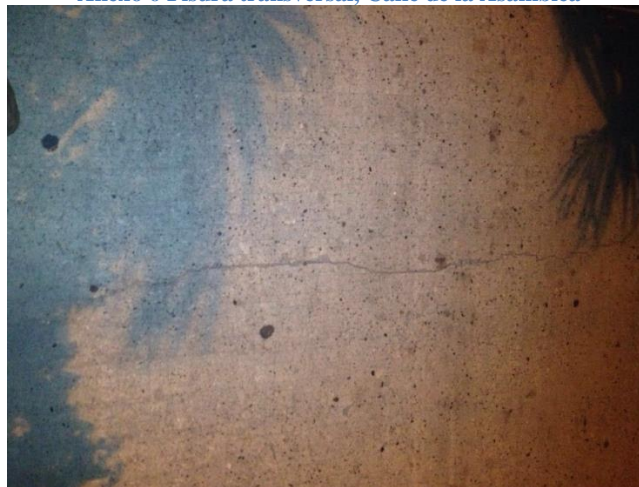
Anexo 6 Fisura transversal, Calle de la Asamblea

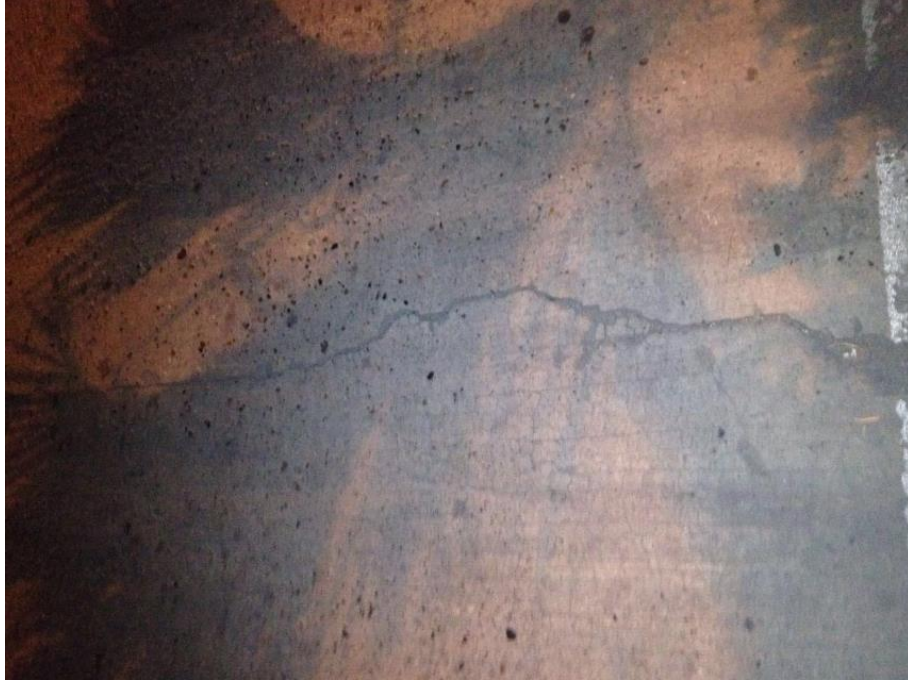
**Anexo 7 Fisura transversal encontrada en la Calle Miramar**

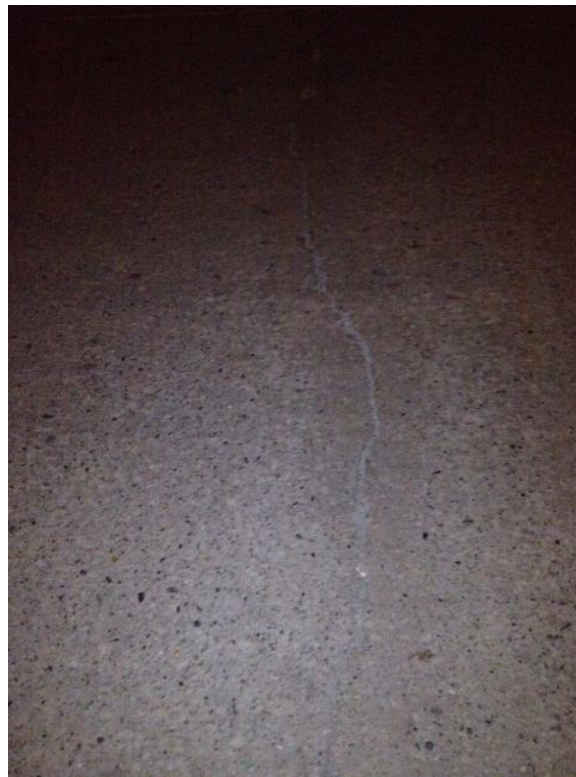
**Anexo 8 Fisura transversal, Avenida Jiménez**

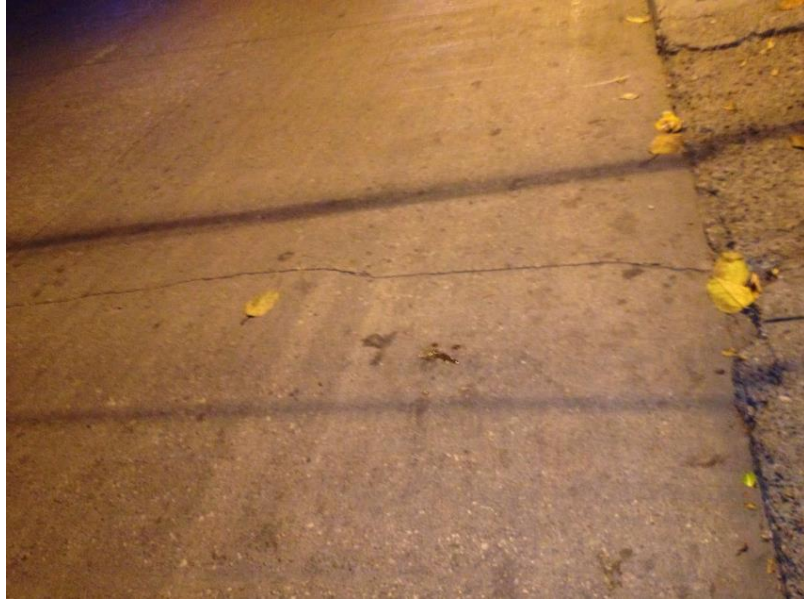
**Anexo 9 Fisura transversal, Calle Real**

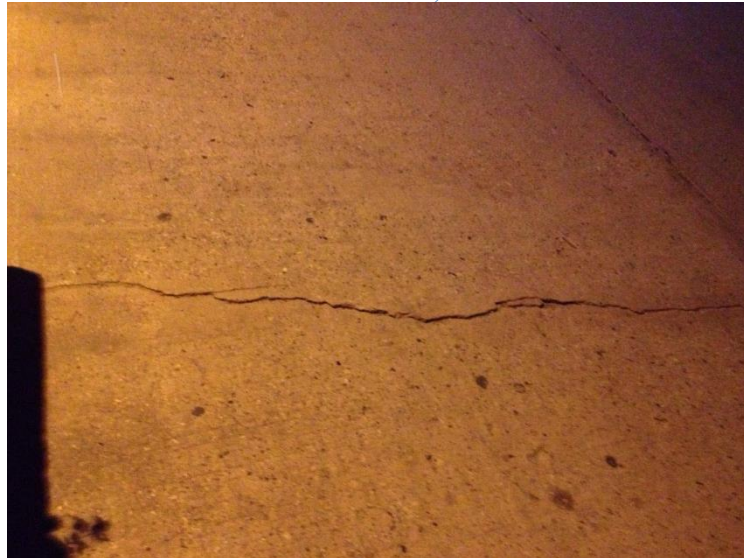
**Anexo 10 Fisura transversal, Cuarta Avenida**

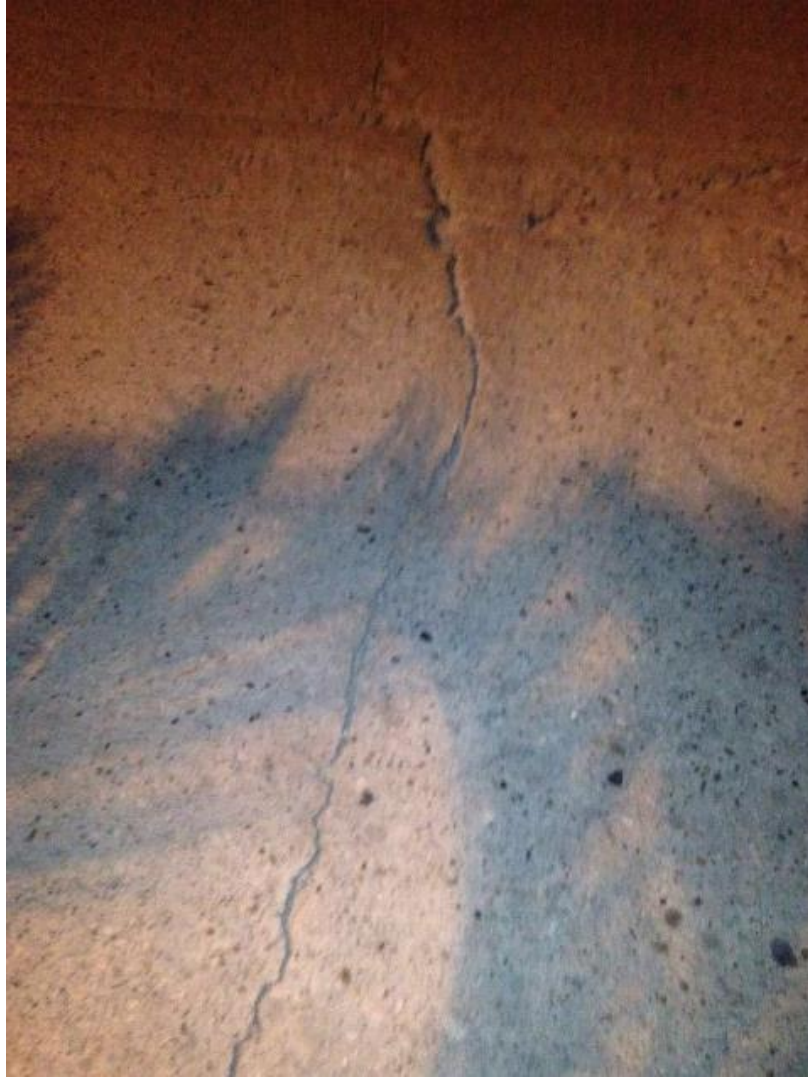
**Anexo 11 Fisura transversal, Avenida Miramar**

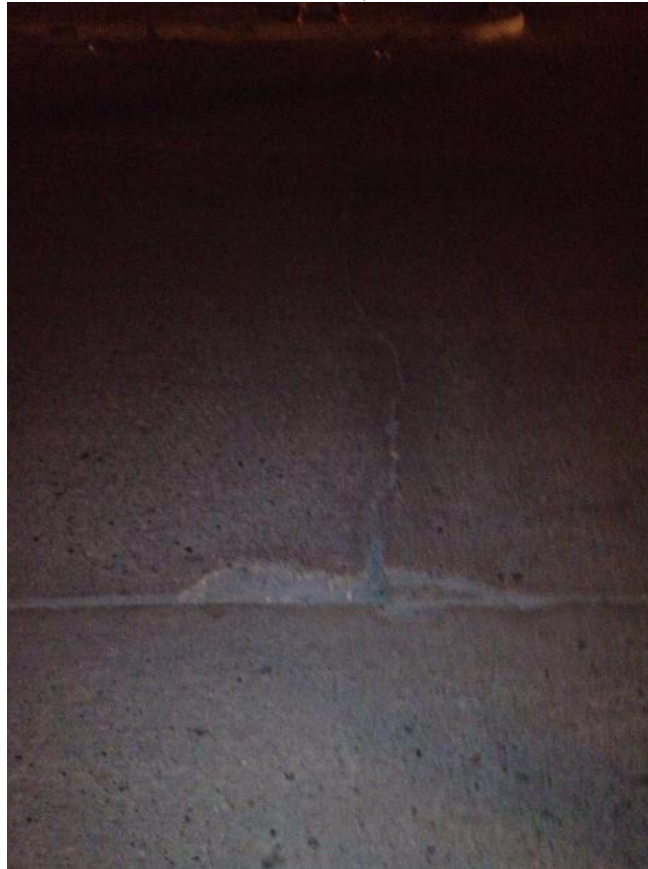
**Anexo 12 Fisura transversal, Calle de la Asamblea**

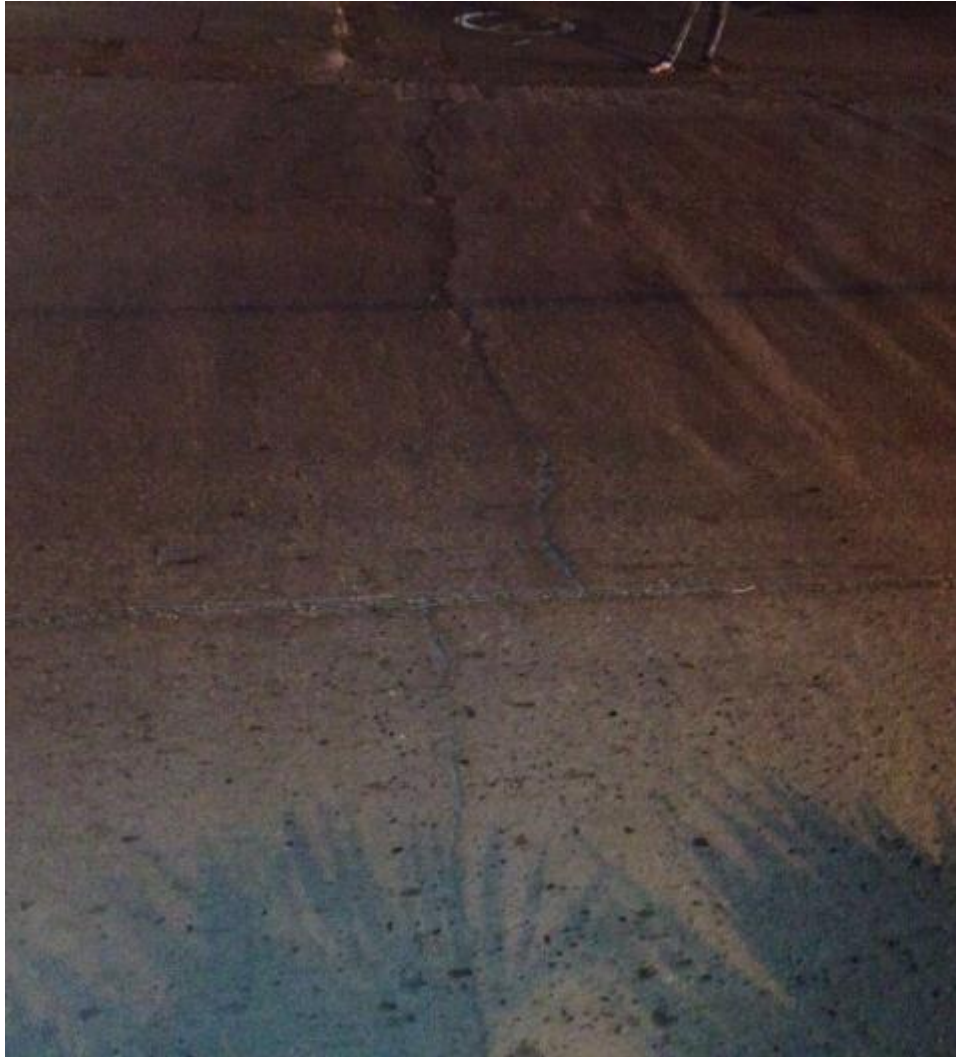
**Anexo 13 Fisura Transversal, Avenida Miramar**

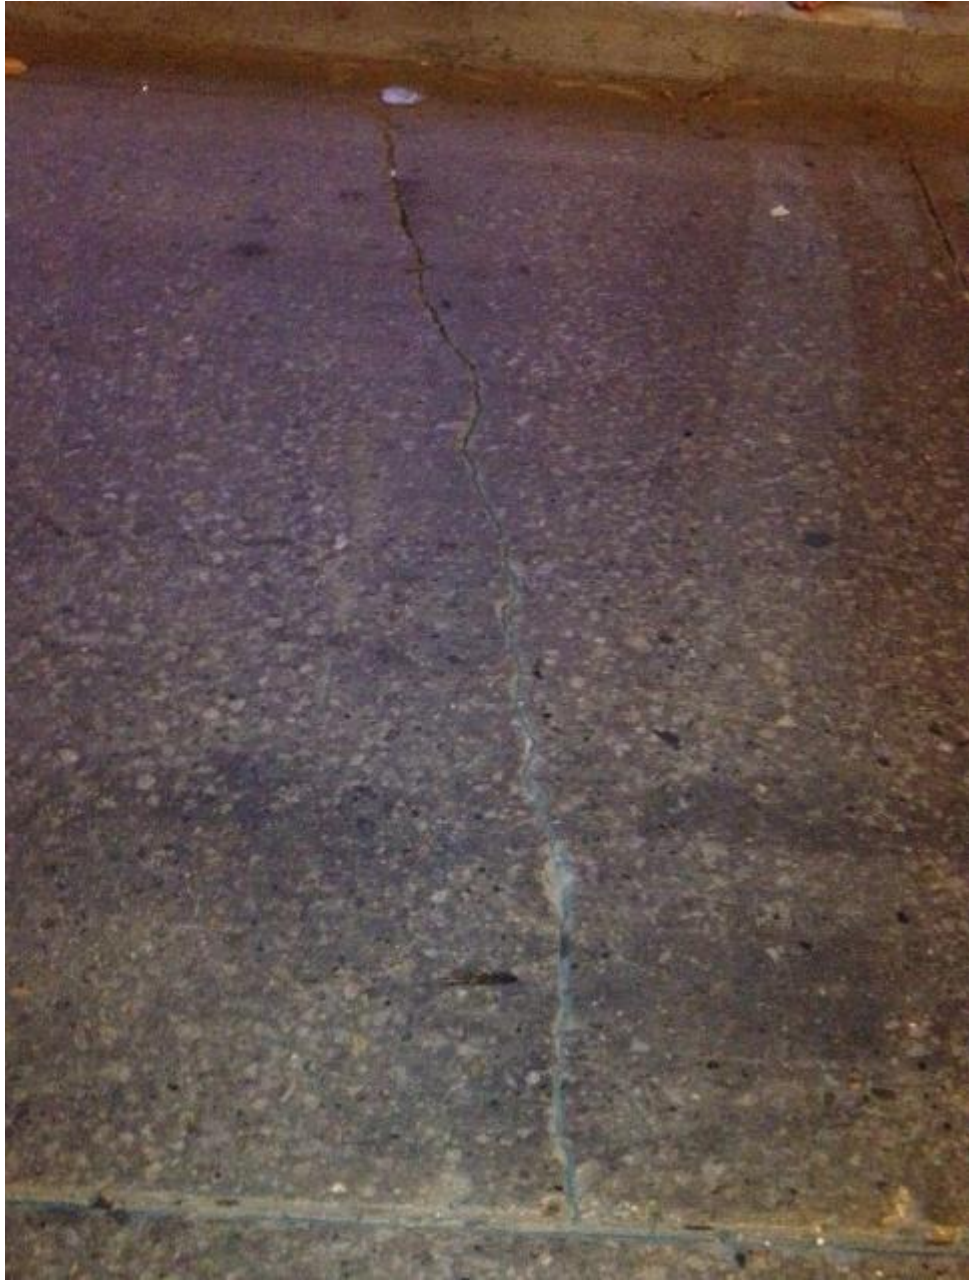
**Anexo 15 Fisura transversal, Avenida Jiménez**

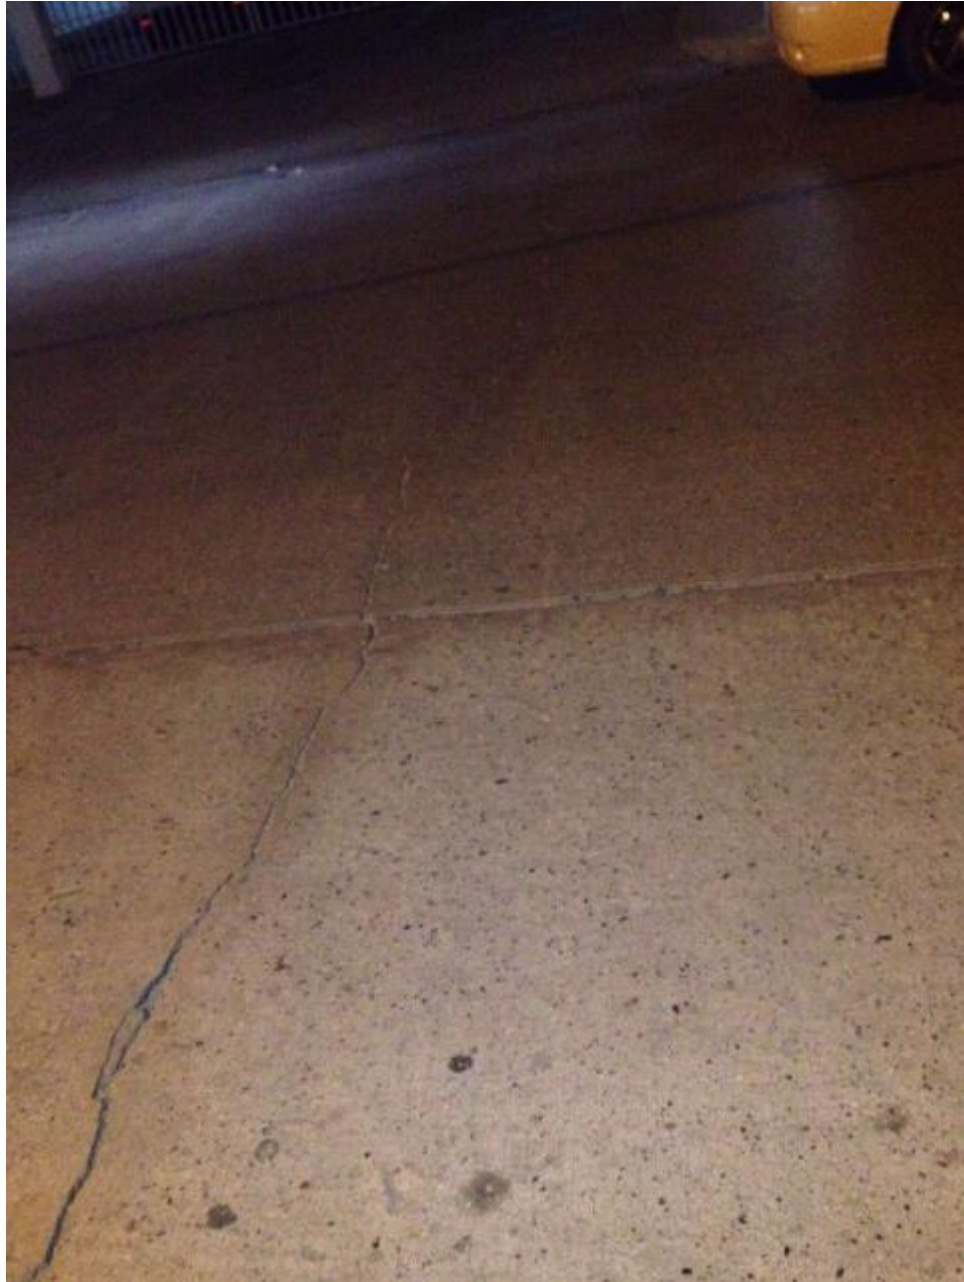
**Anexo 16 Fisura transversal, Calle Real**
