**EVALUACIÓN DEL COMPORTAMIENTO MORFODINAMICO Y GEOTECNICO DE LAS AMENAZAS GEOLÓGICAS
POTENCIALES DEL SECTOR NOROESTE DE TURBACO (URBANIZACIÓN EL RODEO) DEL AÑO 2005 AL 2018**

**TRABAJO DE GRADO PARA OPTAR AL TITULO DE:
INGENIERO CIVIL**

**UNIVERSIDAD DE CARTAGENA
FACULTAD DE INGENIERÍA
PROGRAMA INGENIERÍA CIVIL**

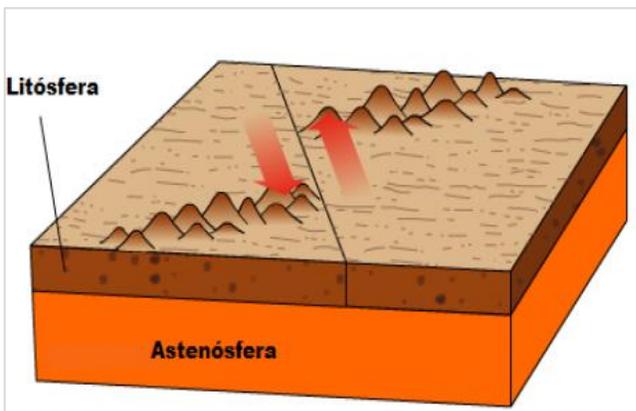
Movimiento de cizalla o deslizamiento lateral u horizontal de sentido opuesto de placas que no origina nueva litosfera, ni la destruye, estas áreas también se llaman bordes pasivos o transformantes donde se producen sismicidad moderada creando una zona de alta presión formando rajaduras o fracturas de la corteza como lo muestra la ilustración 3.

Ilustración 3. Cizalladura

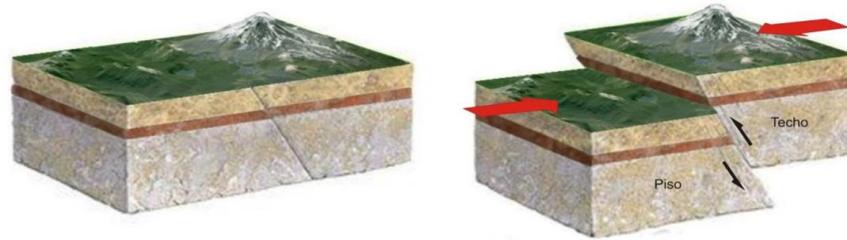
Este tipo de fallas se genera por compresión horizontal. El movimiento es preferentemente horizontal y el plano de falla tiene típicamente un ángulo de 30 grados respecto a la horizontal. El bloque de techo se encuentra sobre el bloque de piso. Cuando las fallas inversas presentan un buzamiento (inclinación) inferior a 45°, éstas también toman el nombre de cabalgamiento (ilustración 6).

Ilustración 6 Esquema falla inversa

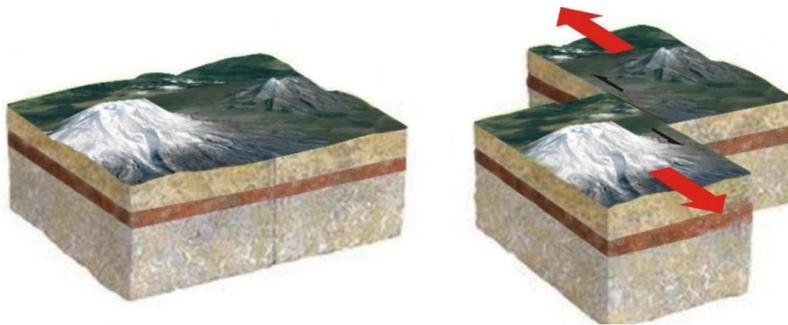
Estas fallas se desarrollan a lo largo de planos verticales y el movimiento de los bloques es horizontal, son típicas de límites transformantes de placas tectónicas. Se distinguen dos tipos de fallas de desgarre: laterales derechas y laterales izquierdas. Laterales derechas o dextrales, son aquellas en donde el movimiento relativo de los bloques es hacia la derecha; mientras que en las laterales izquierdas o siniéstrales (ilustración 7), el movimiento es opuesto a las anteriores. También se las conoce como fallas transversales (Instituto nacional de prevención sísmica –INPRES, 2017).

Ilustración 7 esquema de desplazamiento de rumbo

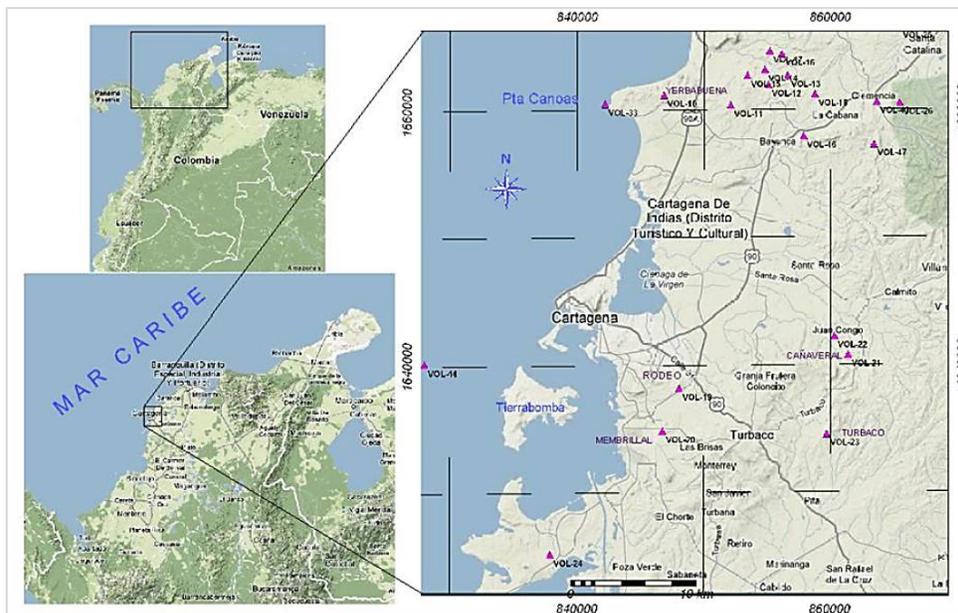
Ilustración 9. Mapa de localización del “Volcán de Lodo El Rodeo al Sureste de Cartagena de Indias. Nótese la localización de otros “Volcanes de Lodo” en la región (Servicio geologico colombiano, 2013).

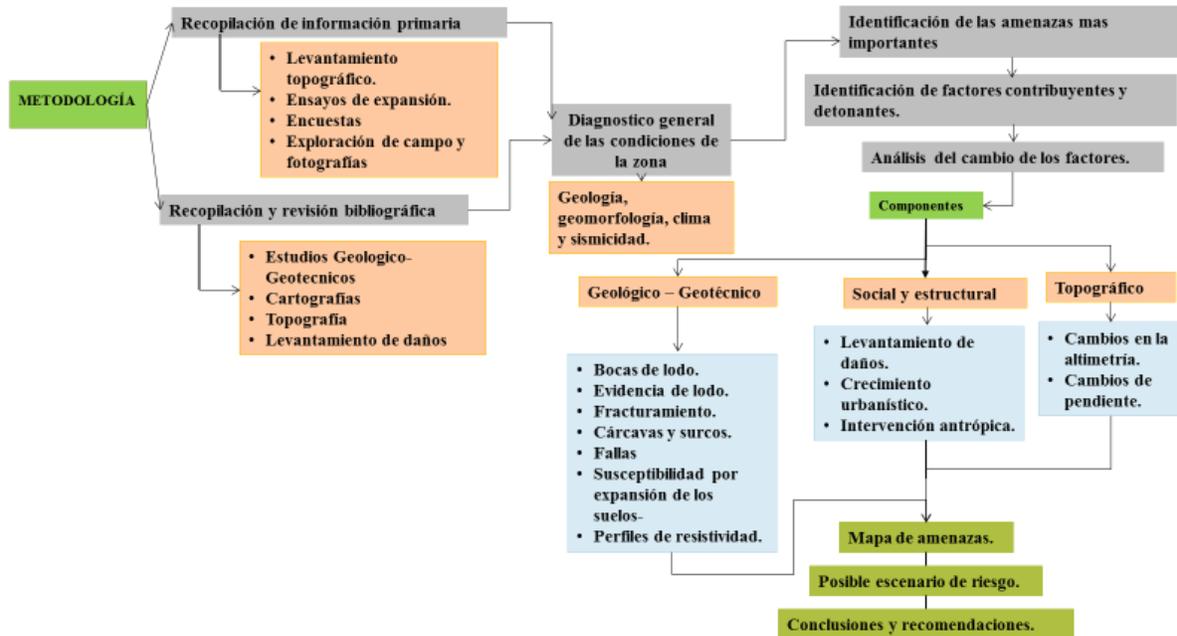
Ilustración 12 Esquema de la metodología desarrollada en esta evaluación.

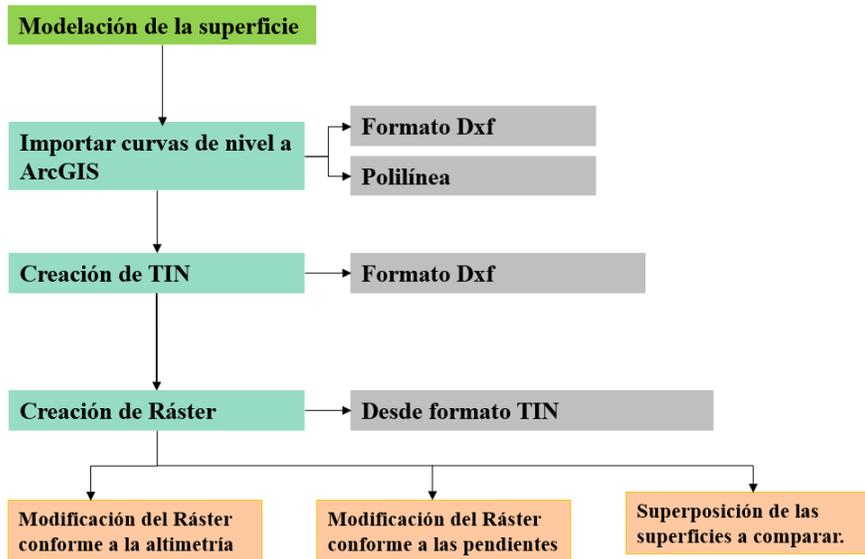
- Se modelaron las diferentes zonas en los años en los que se obtuvo información (2005, 2013 y 2018) en ArcGIS para obtener un cambio detallado e ilustrado de la superficie y de las pendientes de esta, el desarrollo de esta modelación tiene como resultado el cambio de las pendientes y superficies de las zonas, este proceso se puede observar detalladamente en el anexo 8.

Ilustración 13. Esquema del proceso de modelación de la superficie en ArcGIS.

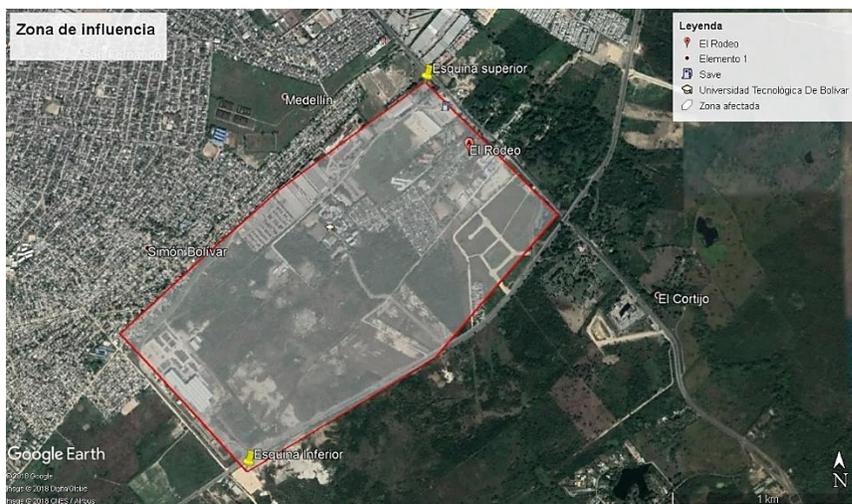
Ilustración 14. área de influencia de diapirismo y suelos expansivos

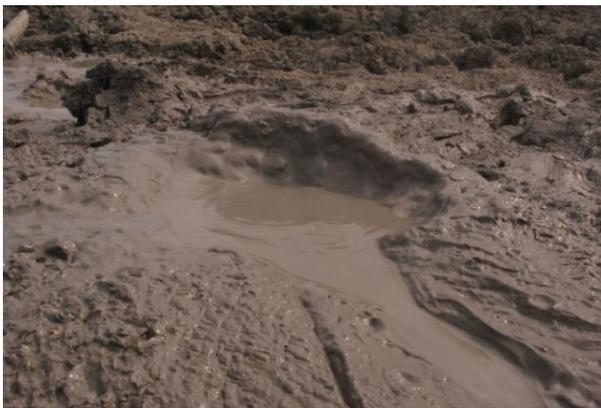
En el 2013 cuando la población y el urbanismo creció a 500 casas aproximadamente, se registró una erupción que expulsó entre 2 mil y 3 mil metros cúbicos de lodo, generando temor entre la comunidad. Pese a la alarma que hubo en ese momento, todavía los habitantes de El Rodeo continúan exigiendo atención ante las consecuencias de convivir con estos fenómenos geológicos, en las siguientes ilustraciones se puede observar la erupción del año 2013 (El Universal, 2017).

Ilustración 15. Evidencias de lodo barrio El Rodeo año 2013

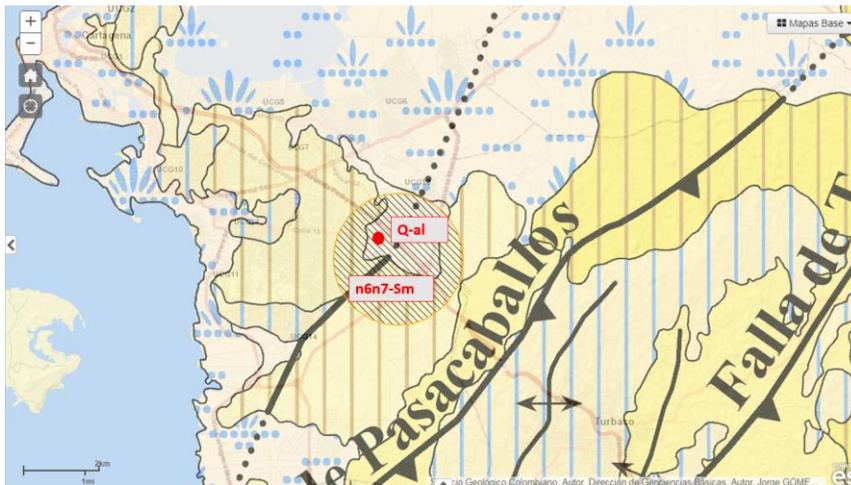
La urbanización El Rodeo que por su cercanía a la ciudad de Cartagena presenta semejanzas en las características geológicas de esta, yace sobre un suelo con depósitos aluviales y de llanuras aluviales (Q-al) del cuaternario, que además es atravesada por una falla cubierta como la de Mamonal, cerca de este también se describen suelos como Intercalaciones de lodolitas, arenitas calcáreas y cuarzoarenitas de grano grueso a conglomeráticas (n6n7-Sm) del Mesiniano-Zancleano y hace parte de la formación Bayunca, como se indica en la ilustración 17 (SGC, 2016).

Ilustración 17. Mapa geológico Turbaco, Bolívar – Colombia

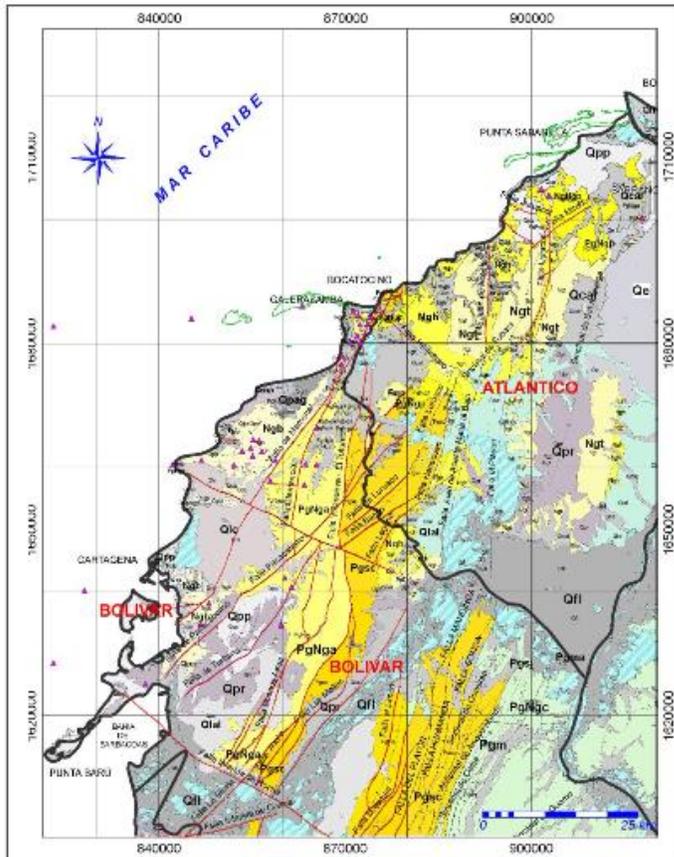
El anticlinorio de Turbaco, se encuentra en el costado E de la ciudad de Cartagena donde las características de las estructuras principales se caracterizan por presentar inflexiones hacia el N15°-20°E, asociadas con fallas transcurrentes inversas (docplayer, 2011).

Ilustración 18. Mapa Geológico del Caribe Central Colombiano. Pgsc = F. San Cayetano, Pgsj = F. San Jacinto, PgNgc= F.Carmen, PgNgp= F. Perdices, Ngh = F. Hibácharo, Ngd = F. Tubará, PgNga= F. Arjona, Ngb= F. Bayunca, Qpp= F. Popa, Qpr = F. Rotinet, Qpag= F. A. Grande, Qe = D. Eólicos, Qfl = D. Fluviales, Qma = D. Marinos, Qcal = D. Coluvioaluviales, Qlc = D. Costeros,

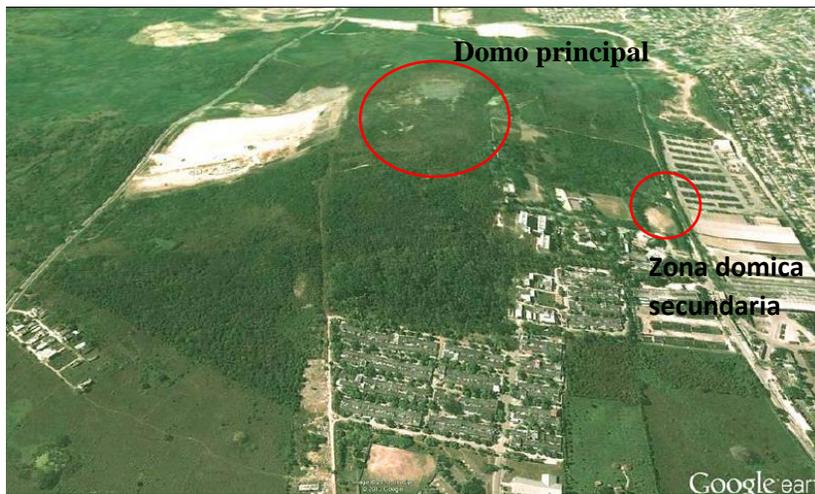
La zona “volcánica de lodo” El Rodeo, incluye dos zonas dómicas afectadas por fallamiento de dirección NEE, que se desprenden de la falla de Mamonal, cuyo trazo se ha inferido por el costado occidental de las estructuras volcánicas de lodo. La zona dómica principal corresponde a la zona donde se han presentado recientemente procesos eruptivos, mientras la segunda de menor diámetro (400 - 500 m), se encuentra al oriente, cruzada actualmente por la vía perimetral Turbaco - Mamonal, (ilustración 17).

Ilustración 19. Vista panorámica hacia el suroeste de la estructura domica del volcán de lodo El Rodeo.

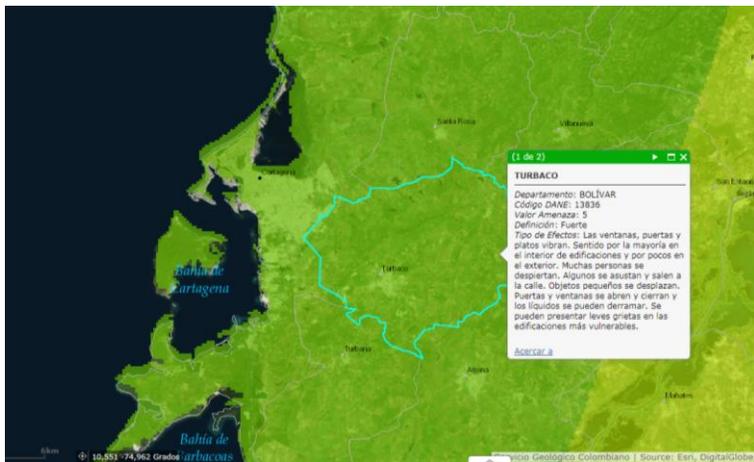
Para el municipio de Turbaco las condiciones sísmicas son iguales (Ilustración 23), pertenece a una zona de amenaza baja y el valor de amenaza es 5 que representa un nivel ‘Fuerte’, que describe de acuerdo efectos como vibración de las ventanas, puertas y platos, sentido en el interior de edificios y presencia de grietas en edificaciones vulnerables (SGC, s.f.).

Ilustración 23 condiciones sísmicas del municipio de Turbaco

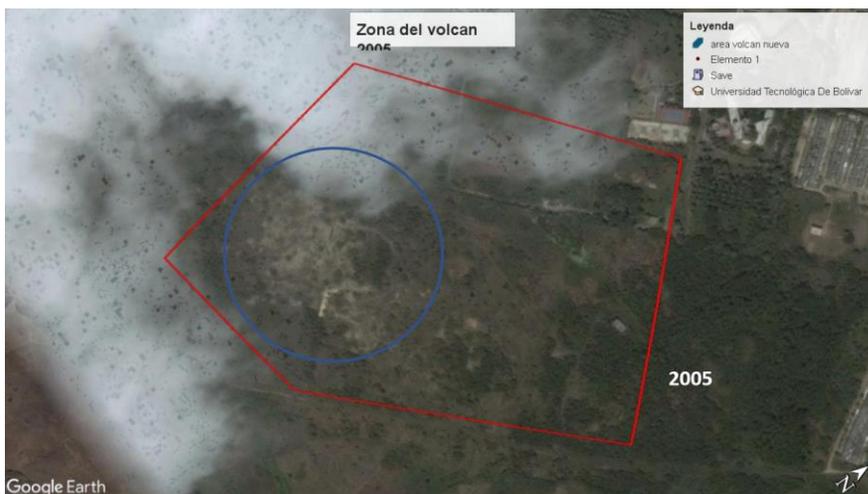
Ilustración 24 Centro de emanación de lodos El Rodeo Año 2005

En la anterior imagen se puede observar que, el centro de lodo identificado con un círculo azul para el año 2005 con un radio de 73.8 m y 1.7 ha, está cubierto parcialmente de vegetación con la apariencia de colina baja, para el año 2013 (ilustración 25) donde se reportó una erupción la ilustración indica la presencia de lodo con el círculo amarillo con un radio de 50.47 y 0.8 ha de área, el círculo rojo que permanece igual muestra cambios en la vegetación y comprende las zonas con presencia de surcos.

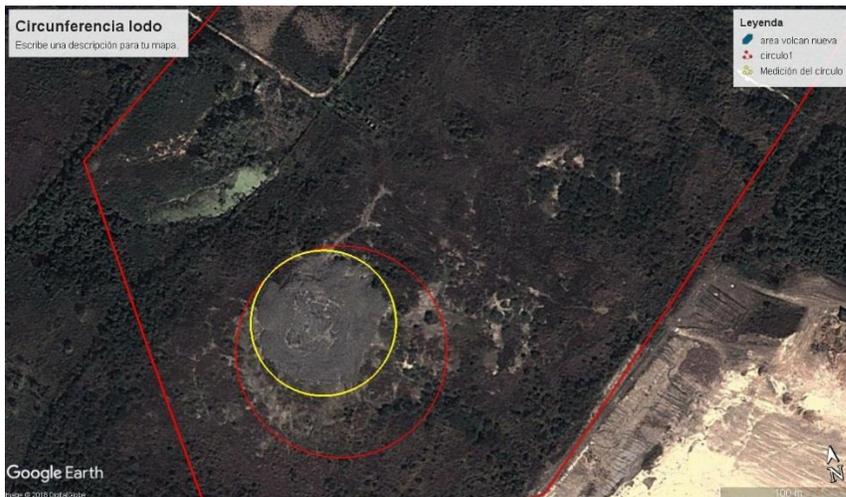
Ilustración 25 Fotografía aérea El Rodeo año 2013, zona de lodo indicada con circunferencia amarilla.

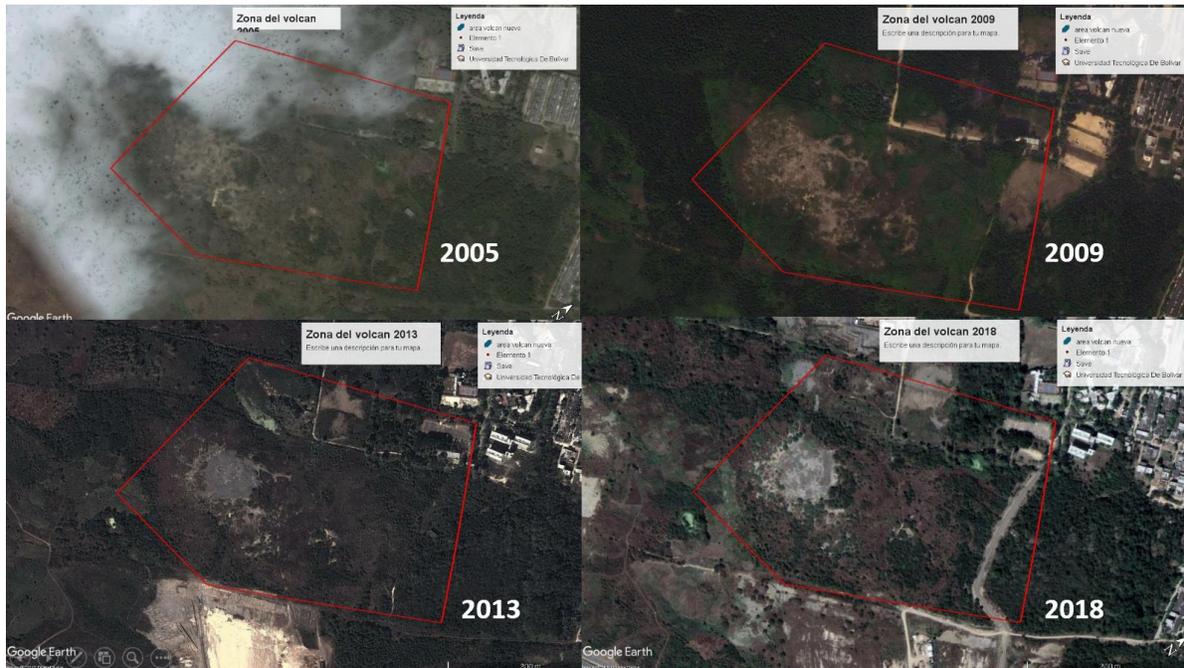
Ilustración 26. Fotografías aéreas El Rodeo año 2005, 2009, 2013 y 2018.

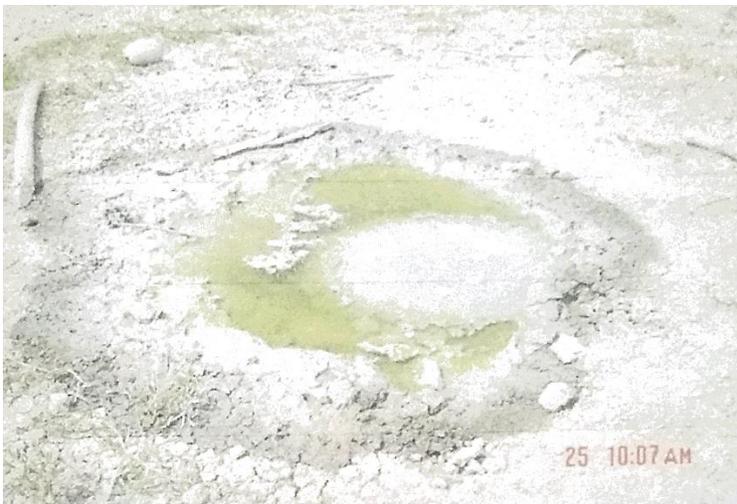
Ilustración 27. Detalle bocas de lodo El Rodeo zona alta, 2005

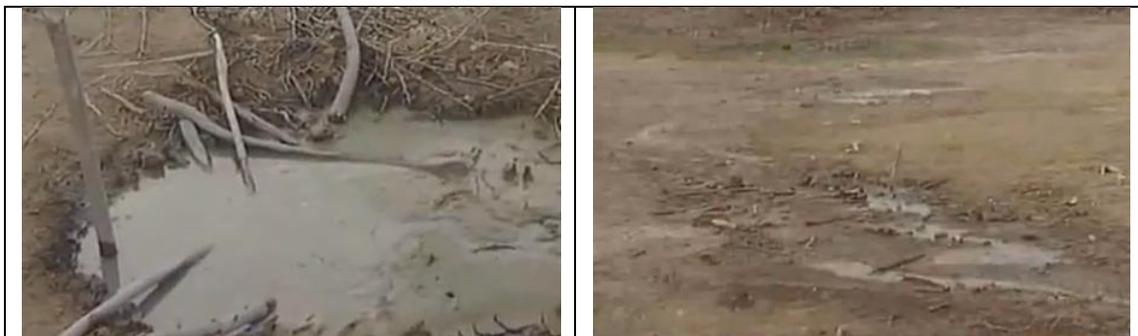
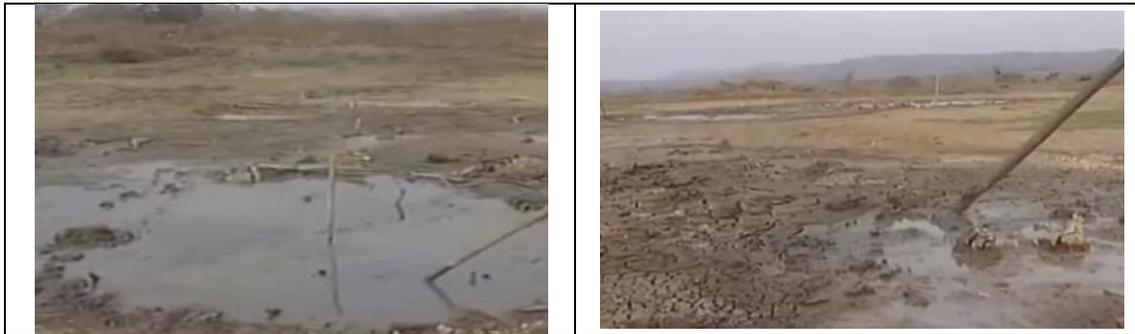
Ilustración 29 Bocas de lodo año 2013 El Rodeo

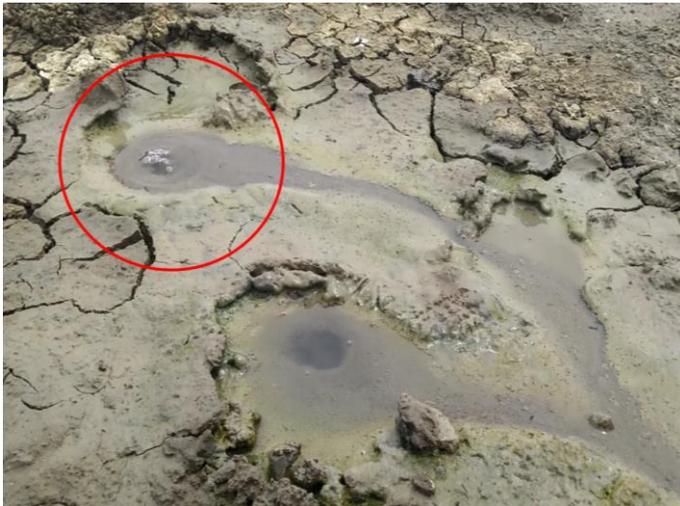
Ilustración 30. Emanaciones y burbujas de gas liberadas por las bocas ubicadas en los domos en El Rodeo, 2018.

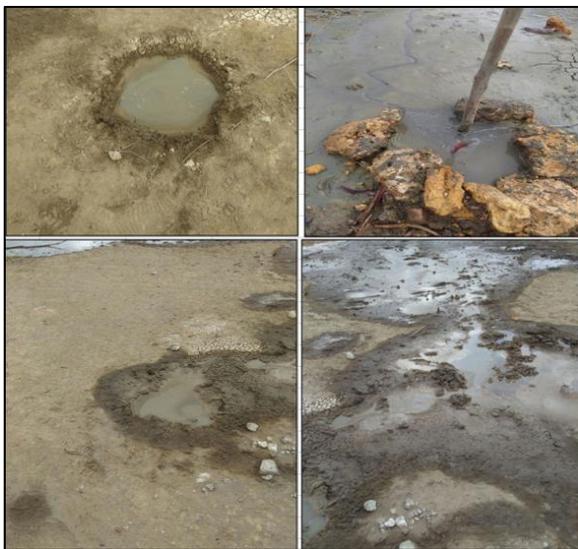
Ilustración 32 Bocas de lodo tipo O ubicadas en la parte superior del domo, El Rodeo 2018.

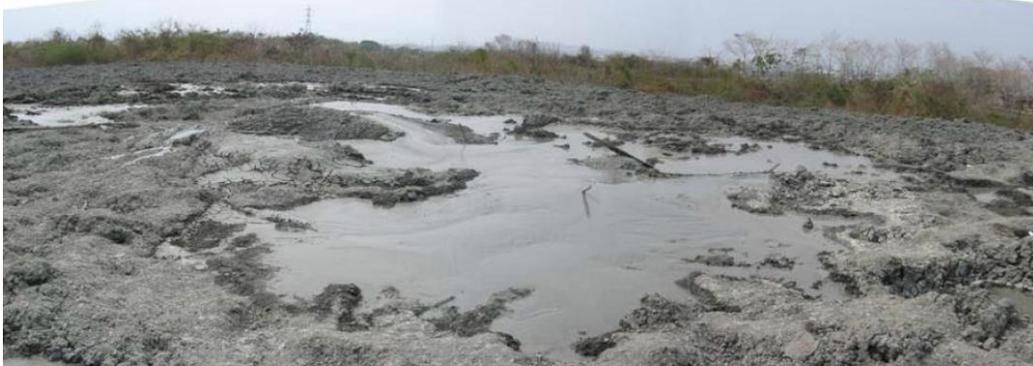
Ilustración 34 Vista de las charcas de lodo formadas por varias bocas tipo O y C en la parte alta de los flujos de lodo 2013.

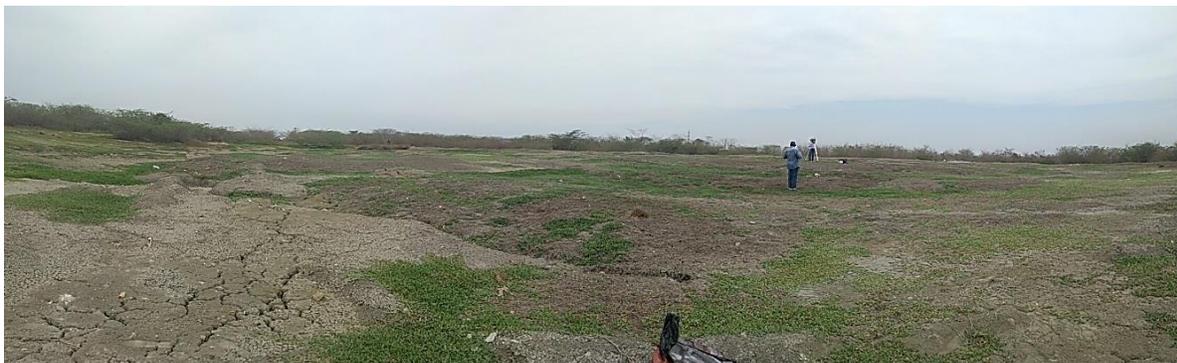
Ilustración 35. Zona alta de los flujos de lodo El rodeo año 2018.

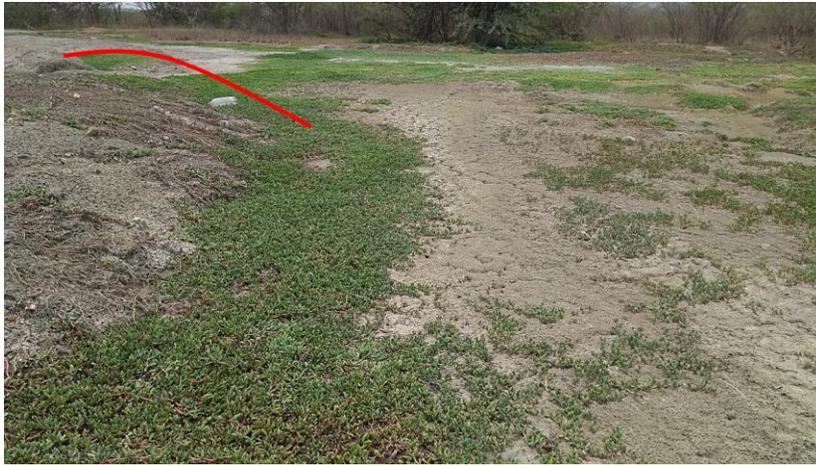
Ilustración 36. desniveles en la zona por estratos de material de lodo en el domo del volcán de lodo de El Rodeo, 2018.

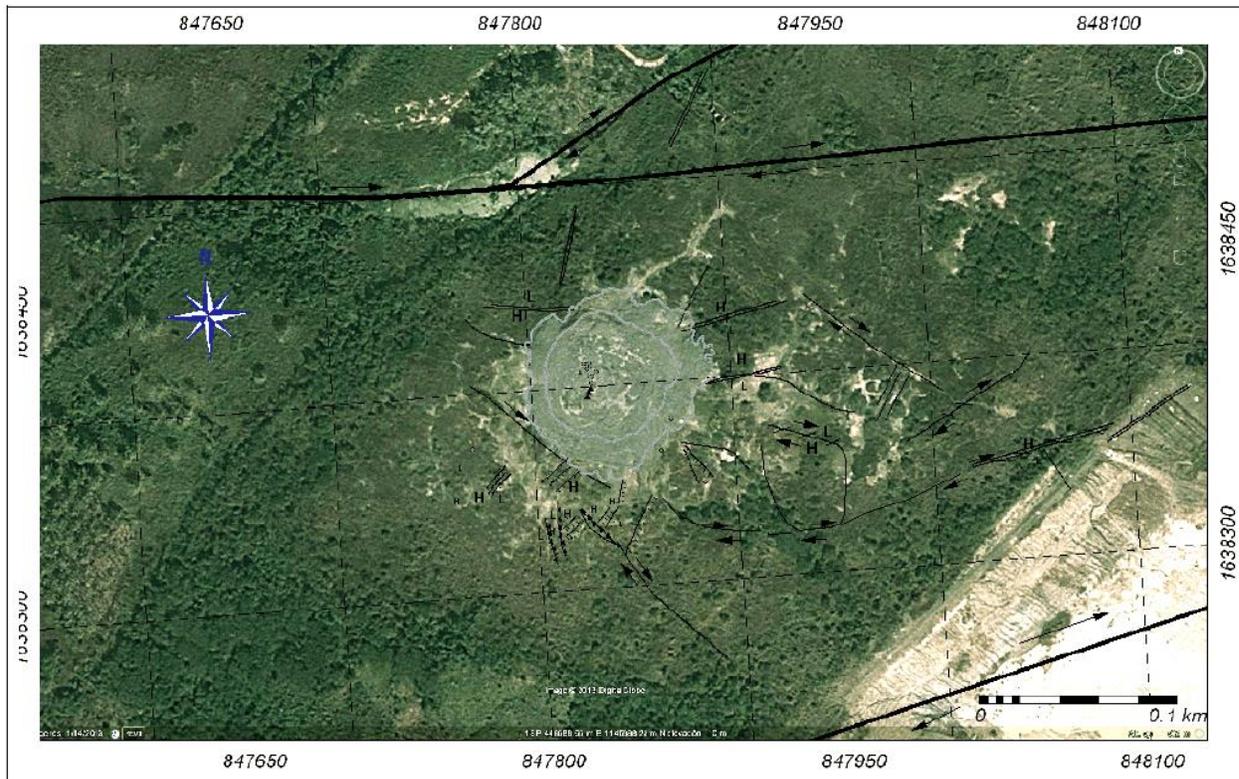
Ilustración 37. Detalles del fracturamiento en líneas negras finas, generado por los procesos eruptivos de lodo de finales del 2012 y comienzos de 2013.

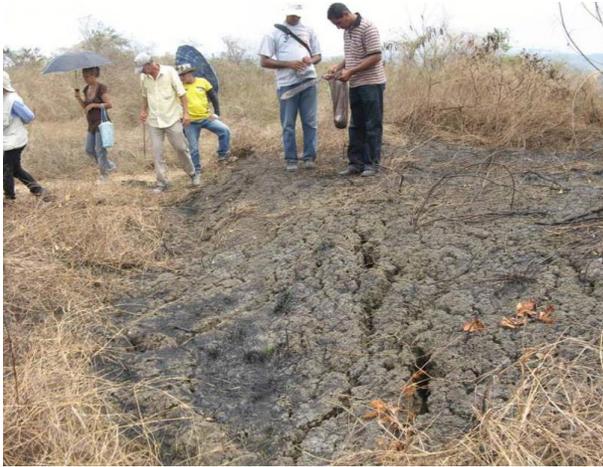
Ilustración 38. Hundimiento diferencial zona volcán de lodo, deforestación por quema de vegetación en la zona.

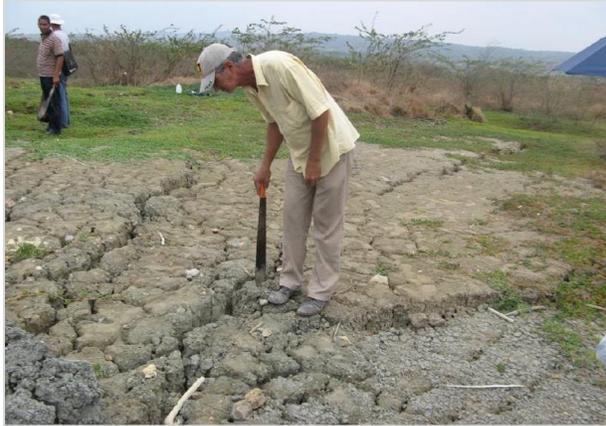
Ilustración 39. Grietas y hundimientos de 10 – 50 cm de altura, zona de volcán El Rodeo año 2013.
Fuente: (Servicio geologico colombiano, 2013).

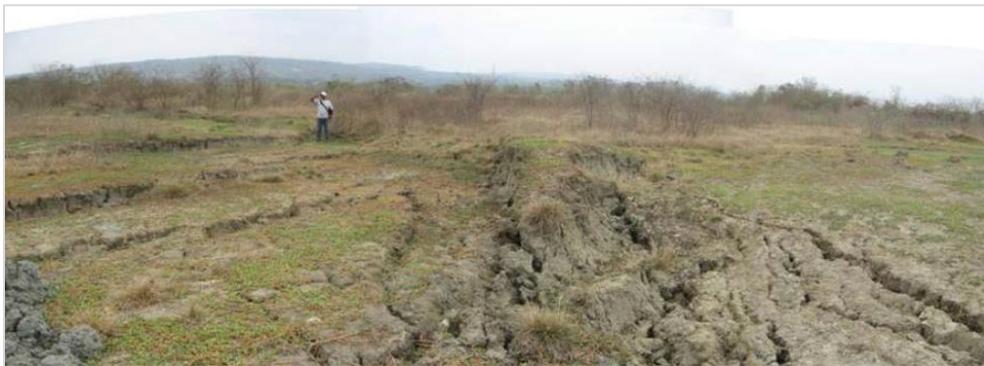
Ilustración 40. cuencas de tracción año 2013 zona de volcán de lodo El Rodeo.
Fuente:(Servicio geologico colombiano, 2013).

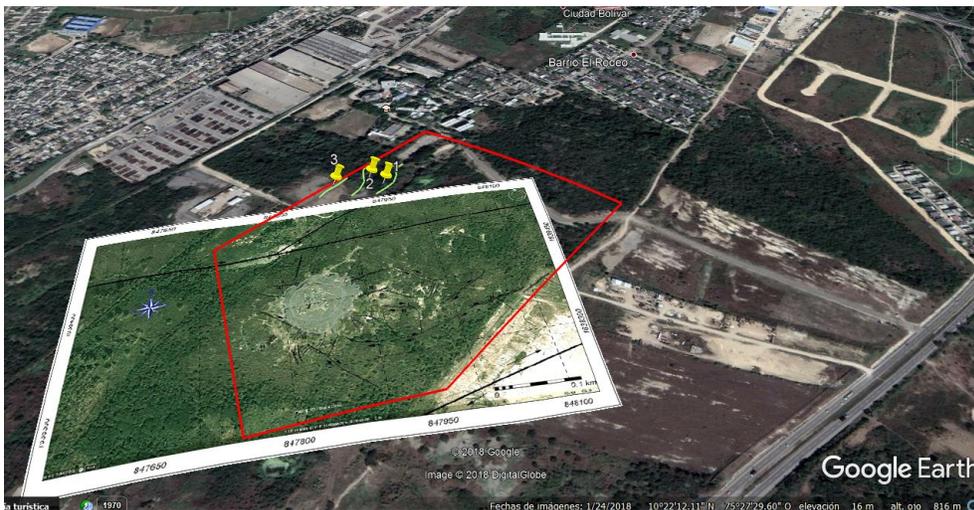
Ilustración 41. Direccionamiento de fallas y ramas desprendidas de la falla principal (Falla Mamonal), los puntos indicados indican la ubicación de surcos y cárcavas con el direccionamiento paralelo a la falla principal y que se extienden en toda la longitud de la urbanización.

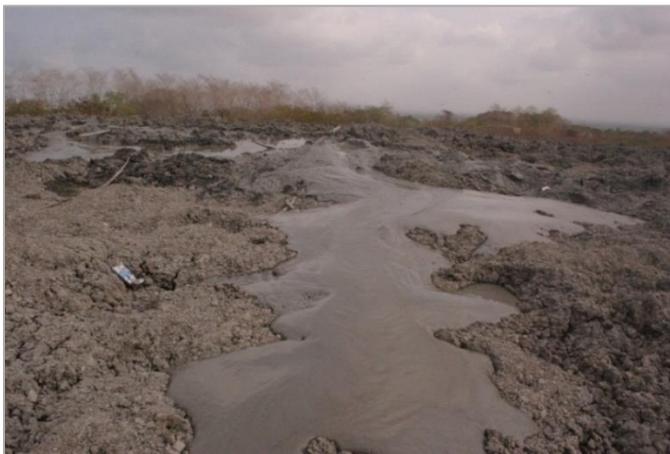
Ilustración 43. Zona alta del domo de El Rodeo, Presencia de contenido de lodo.

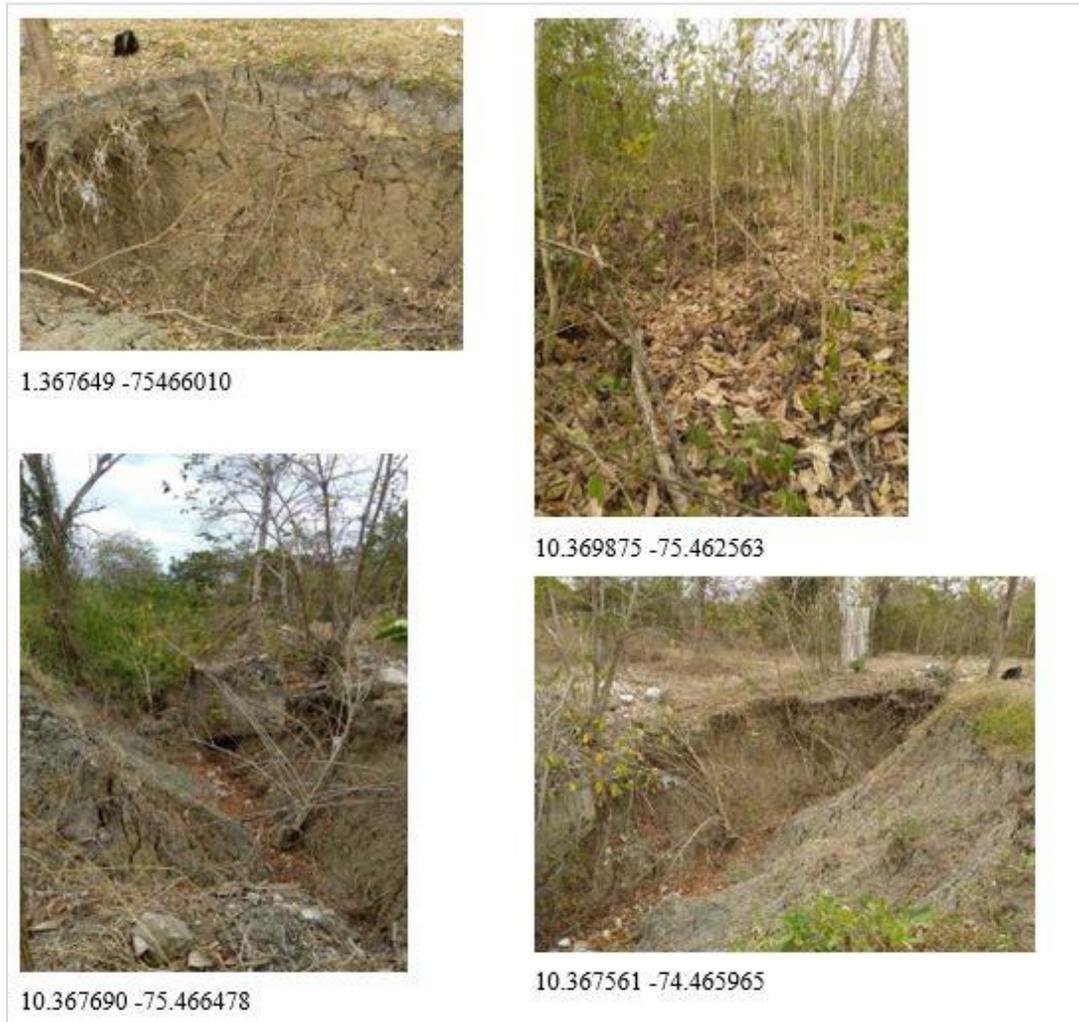
Ilustración 44 Cárcavas georreferenciadas en el recorrido de campo del domo y sus alrededores en el volcán de lodo de El Rodeo, 2018.

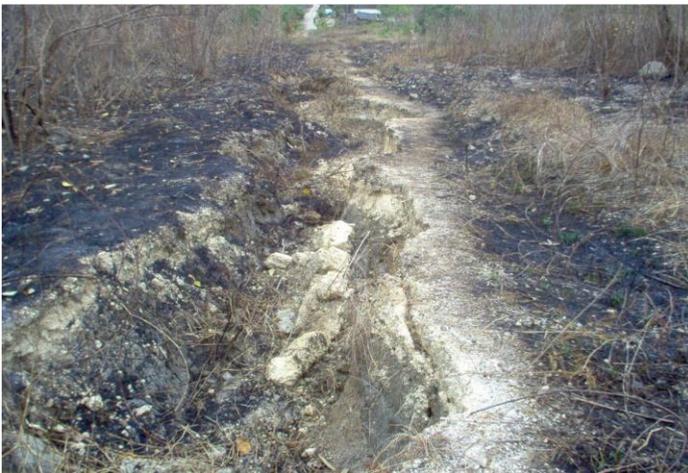
Ilustración 45. Alineamiento estructural que controla el drenaje superficial. Dirección N 30° E, predominante, paralela a la Falla de Mamonal 2009.

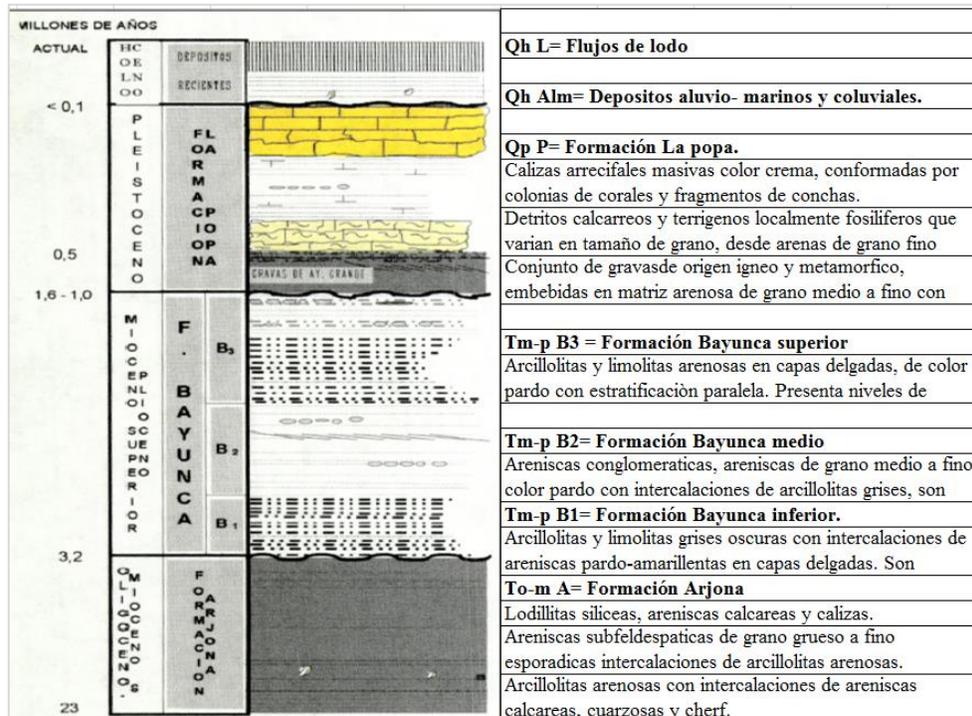
Ilustración 47. Columna litológica generalizada.

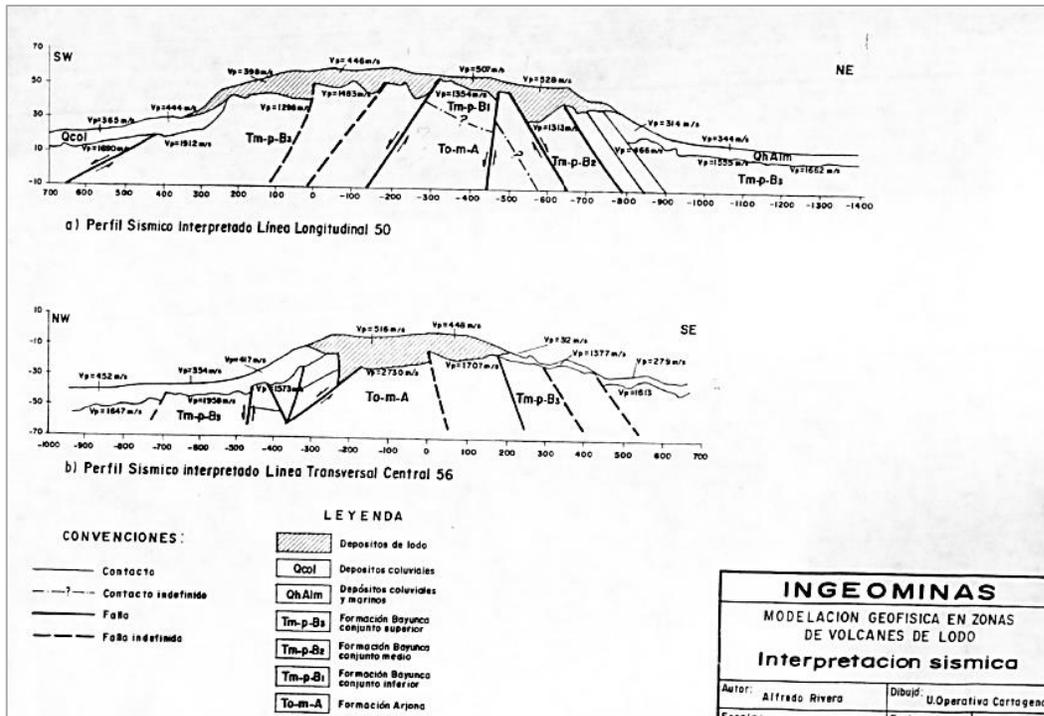
Ilustración 48. Modelación geofísica en zonas de volcanes de lodo.

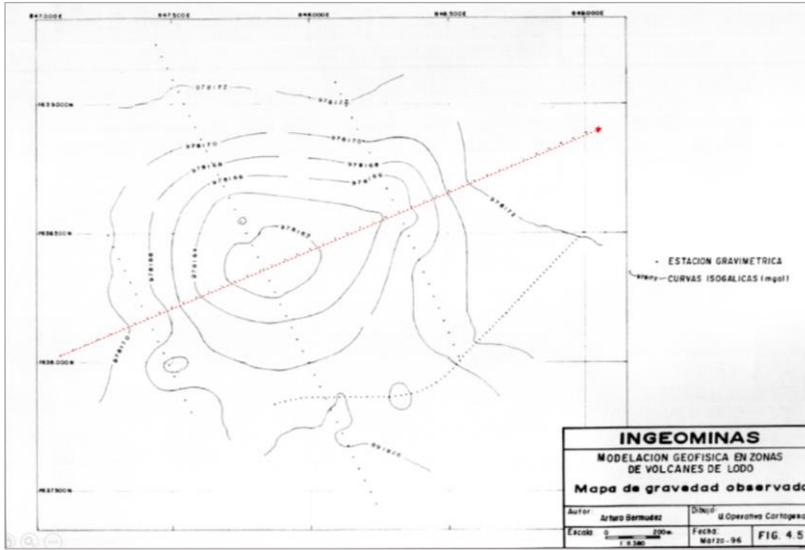
Ilustración 49. Mapa de gravedad observada línea 50, modelación geofísica en zonas de volcanismo de lodo.

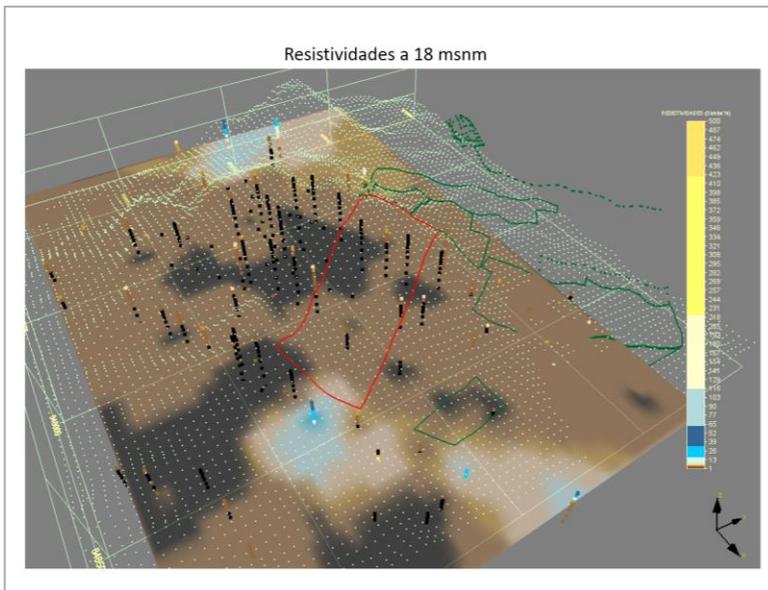
Ilustración 50 Imagen de resistividades realizadas en El Rodeo.

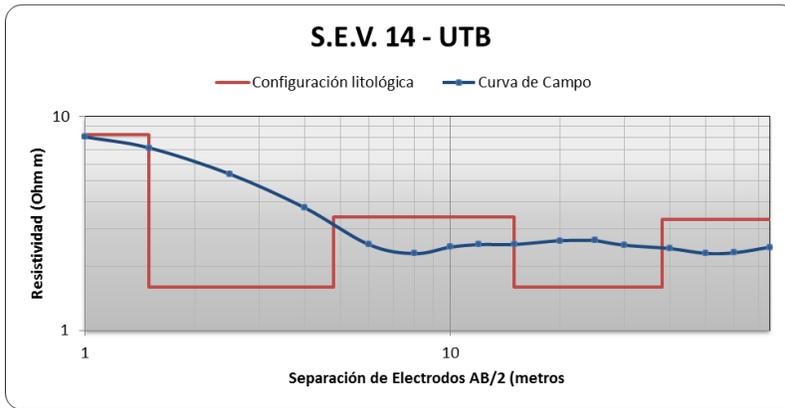
Ilustración 51 Sondeo eléctrico realizado, zona usada para la construcción de la via Utb-Variante.

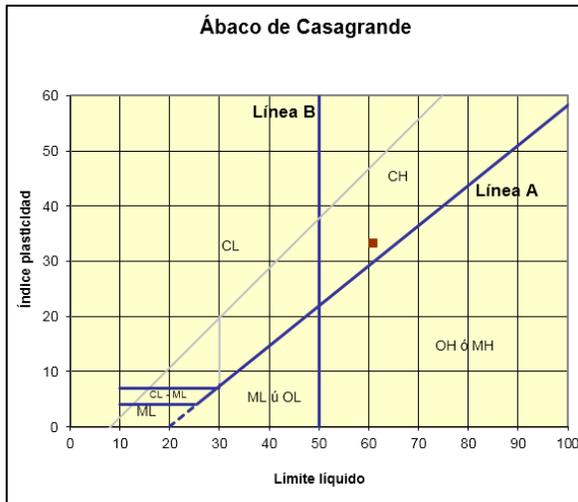
Ilustración 52 Abaco de Casagrande muestra 1 ensayo de potencial de expansión.

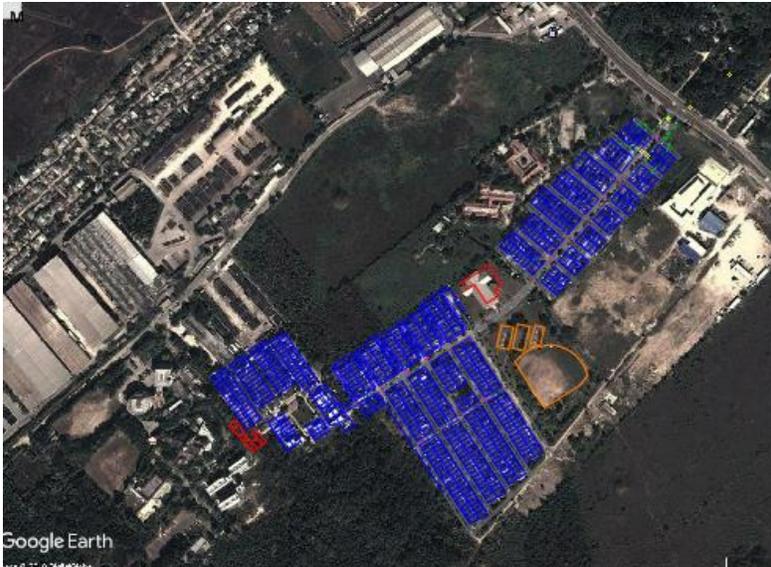
Ilustración 53 Levantamiento de casas del año 2018 sobre imagen aérea de Google Earth del año 2013 de la urbanización El Rodeo, en el mapa el color rojo señala las manzanas que no existían en el año 2013.

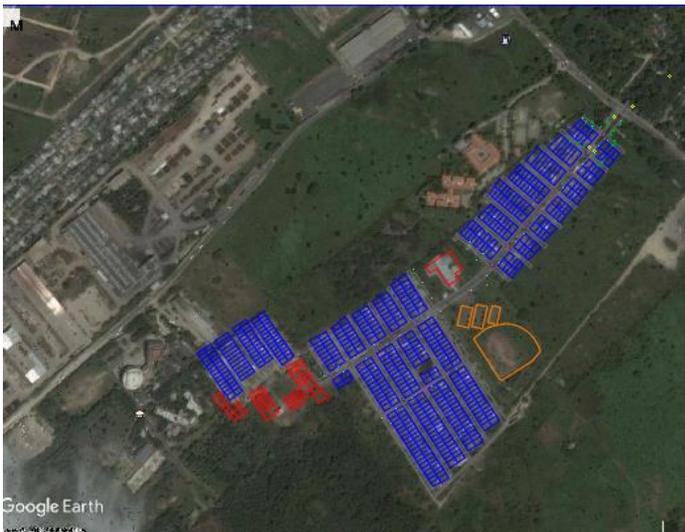
Ilustración 54 Levantamiento de casas del año 2018 sobre imagen aérea de Google Earth del año 2005 de la urbanización El Rodeo, en el mapa el color rojo señala las manzanas que no existían en el año 2005.

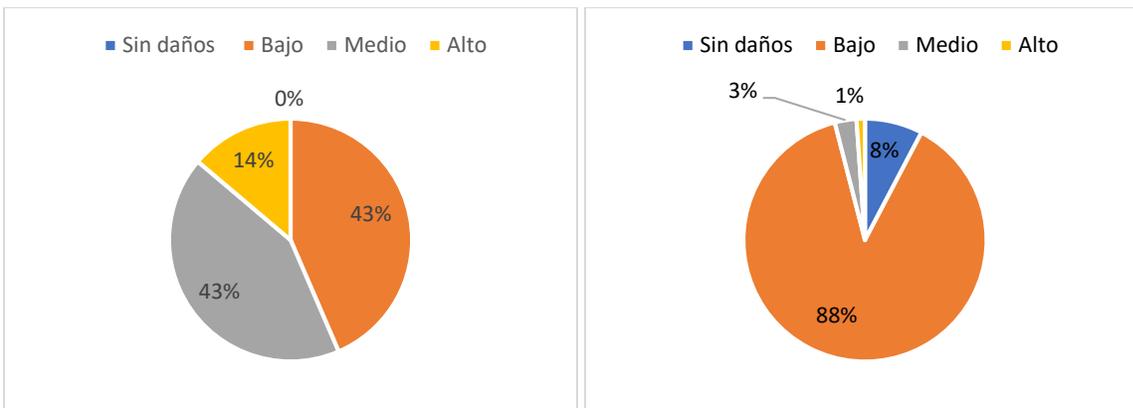
Ilustración 55 Total de daños urbanización El Rodeo – Año 2005 y 2018.

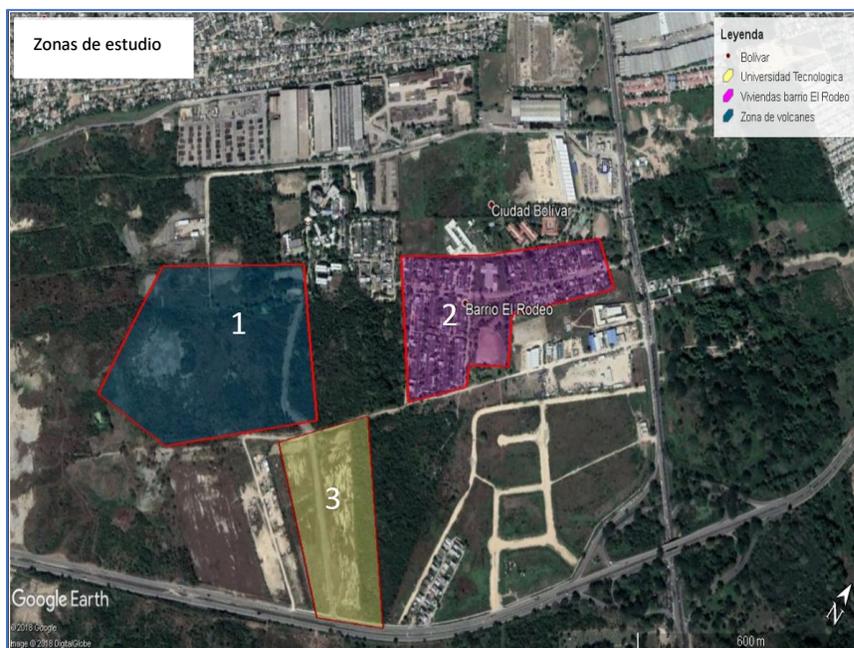
Ilustración 57 Zonificación del área de estudio conforme a las topografías barrio El Rodeo- Turbaco, Bolívar.

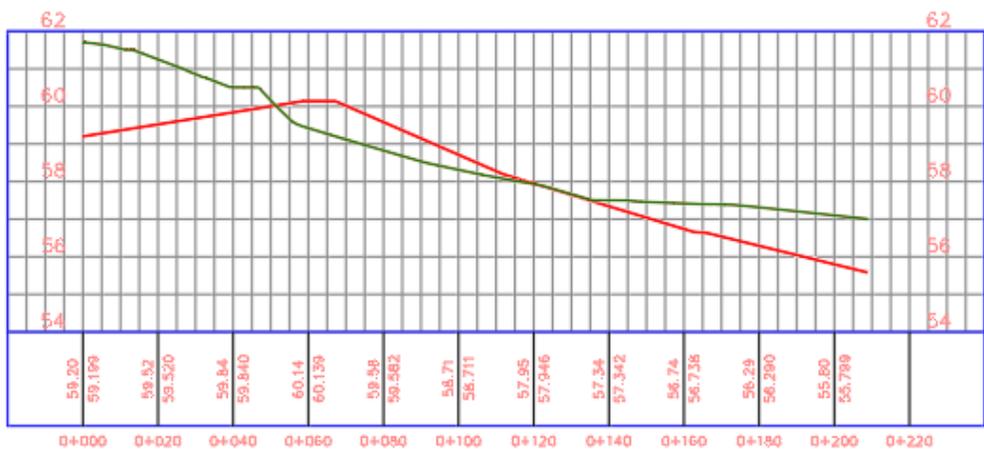
Ilustración 60 Superposición de perfil longitudinal zona 1 año 2018 identificado con color Verde y año 2005 identificado con color rojo, sector del cono volcánico principal de El Rodeo.

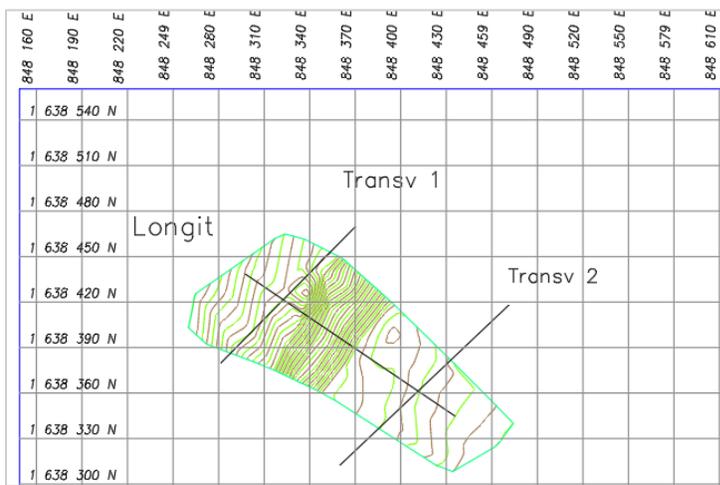
Ilustración 62 Trazado de perfiles longitudinal y transversal de la zona 3 vía UTB, tomada de la topografía del año 2013 El Rodeo.

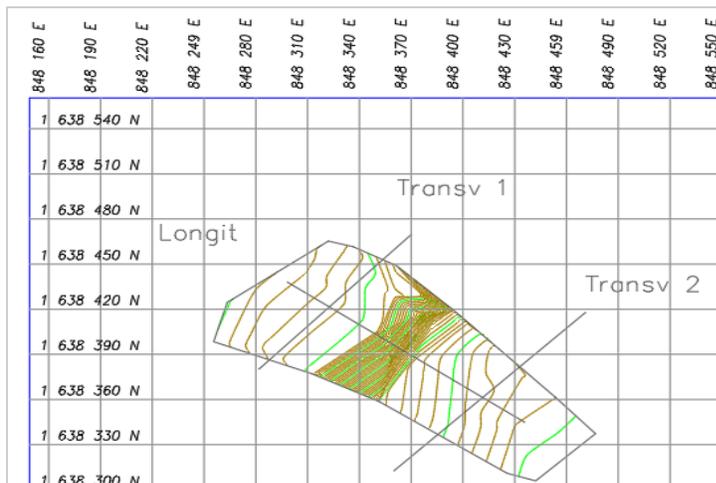
Ilustración 63 Trazado de perfiles longitudinal y transversal de la zona 3 vía Utb, tomada de la topografía del año 2018 El Rodeo.

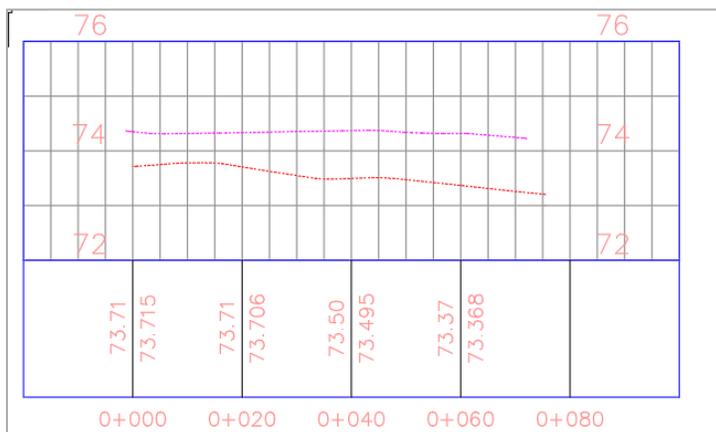
Ilustración 64 Superposición de perfil transversal 1 zona 3 año 2018 identificado con color morado y año 2005 identificado con color rojo, sector del cono volcánico principal de El Rodeo. Fuente: Autores.

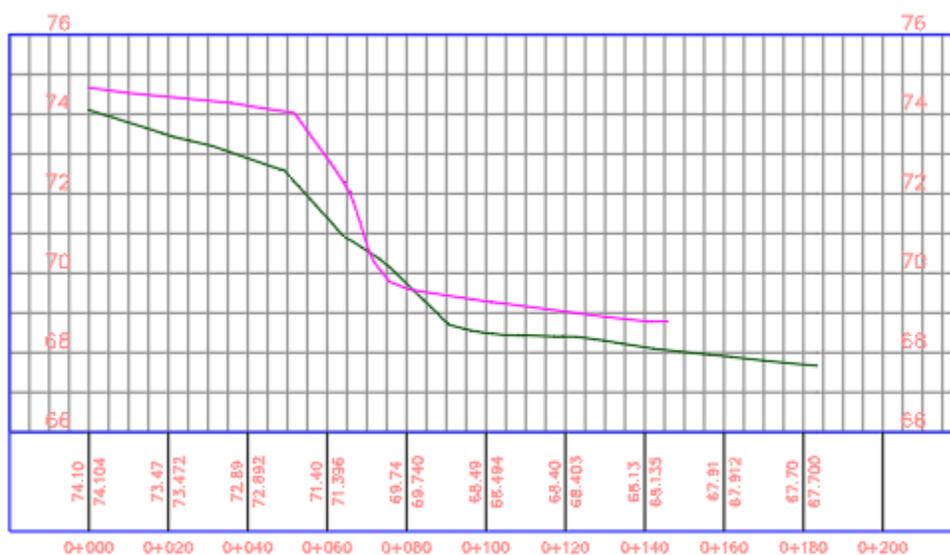
Ilustración 66 Superposición de perfil longitudinal zona 3 año 2018 identificado con color morado y año 2013 identificado con color verde, sector de la vía UTB.
